Informe Técnico N° A7168

EVALUACIÓN DE PELIGROS GEOLÓGICOS EN LOS SECTORES EL ARENAL Y MUNAYPATA

Región Arequipa
Provincia Caylloma
Distrito Chivay

JULIO
2021

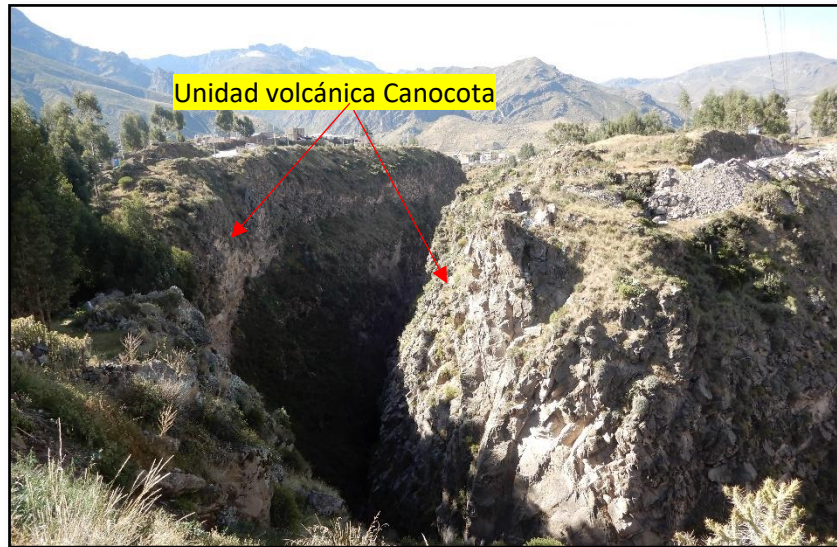
Secuencia de lavas andesíticas gris verdosas y vesicular, con espesor de aproximadamente 100 metros de potencia, se aprecia formando disyunciones columnares. Aflora en los sectores El Arenal y Munaypata, en las paredes del cauce del río Colca, (figuras 5 y 6). Las lavas se presentan moderadamente meteorizadas y medianamente fracturadas.

Figura 5. Unidad volcánica Canocota en Munaypata, (coordenadas UTM E: 220314, N: 8270026).

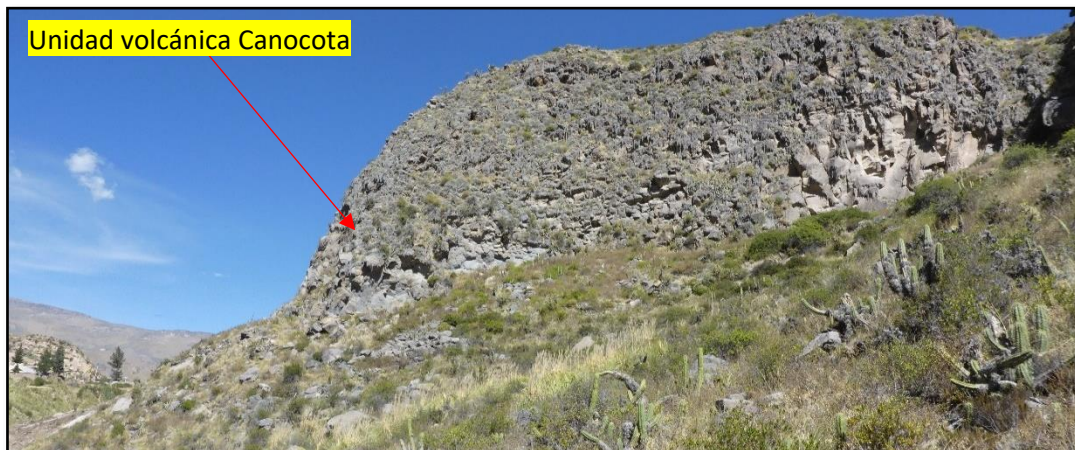
Figura 6. Unidad volcánica Canocota en El Arenal (coordenadas UTM E: 221349, N: 8270485).

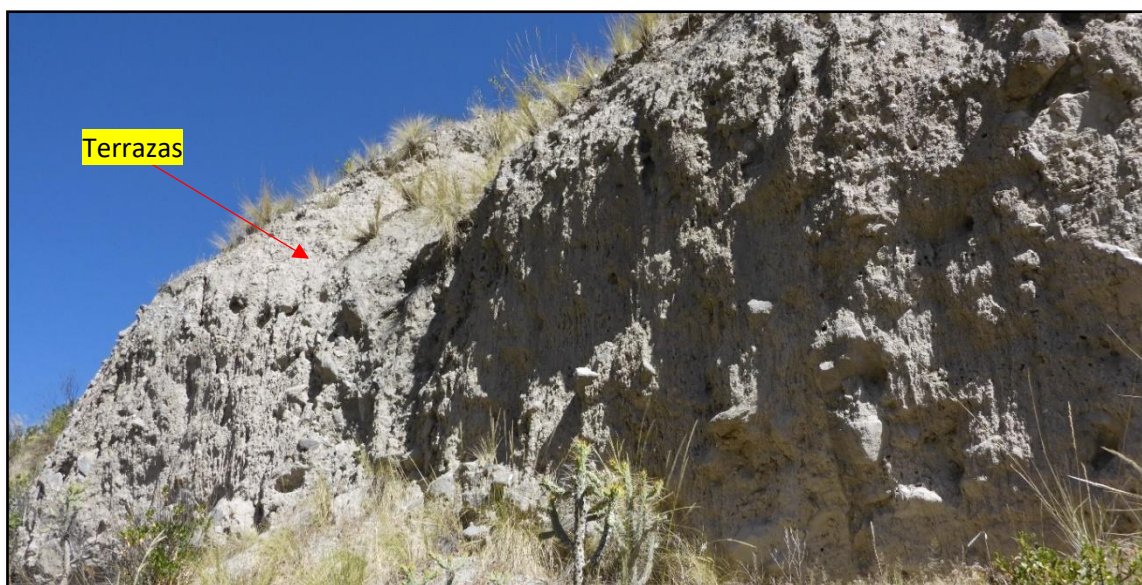
Afloran en terrazas a lo largo del río Colca, conformada por la acumulación de bloques, arena y limo en capas subhorizontales depositados en terrazas con espesores de 10 a 20 m (Cerpa et al., 2009). Los depósitos fluviales en la zona de estudio se presentan de manera inconsolidados, con presencia de bloques polilitológicos de hasta 2 m, dentro de una matriz areno-limoso (figura 7).

Figura 7. Depósitos aluviales. (coordenadas UTM E: 221421, N: 8270458).

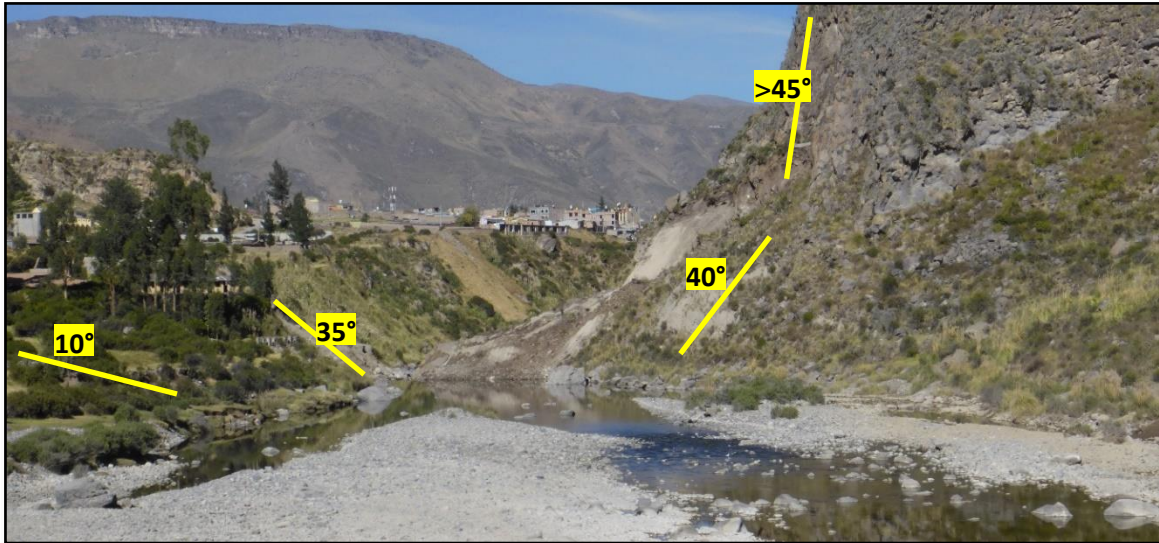
Figura 8. En a) Muestran las distintas pendientes en el sector El Arenal, (coordenadas UTM E: 221520, N: 8270567)

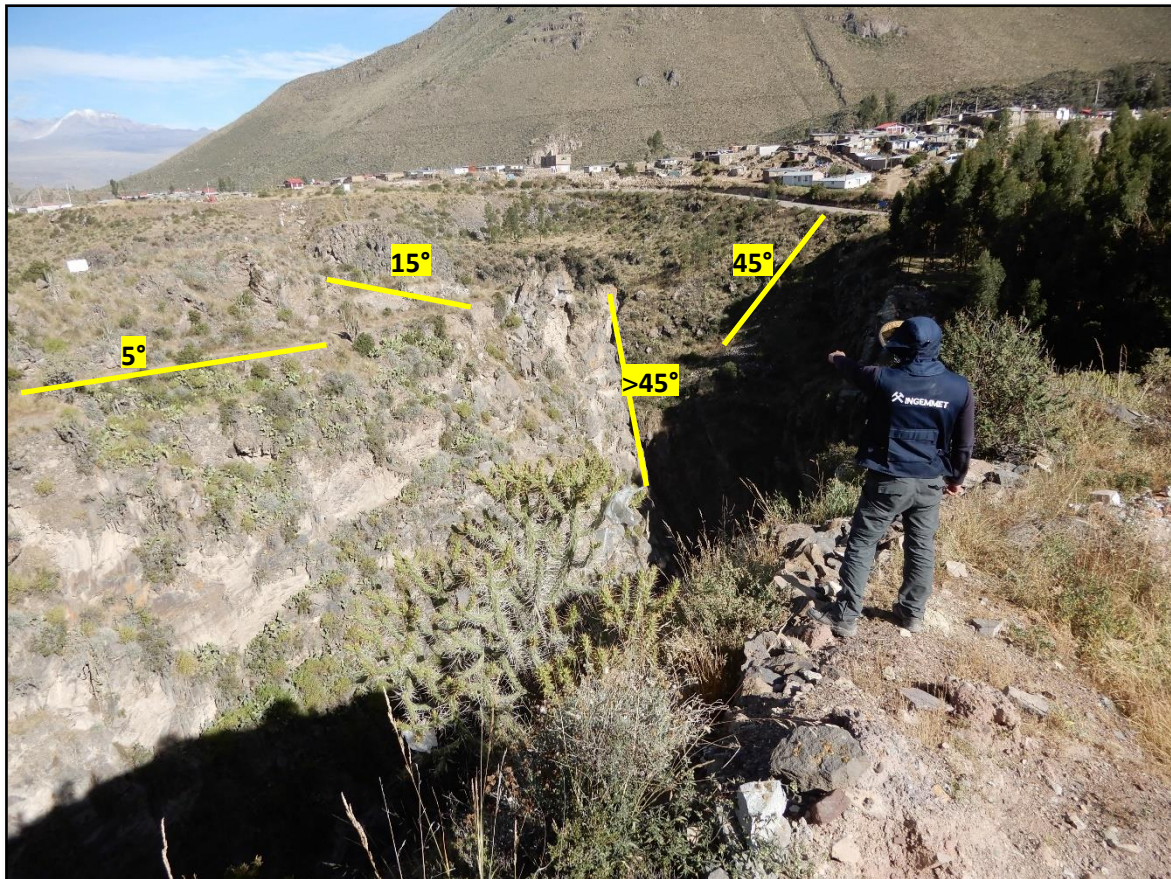
Figura 9. En a) Muestran las distintas pendientes en el sector Munaypata, (coordenadas UTM E: 220491, N: 8269984)

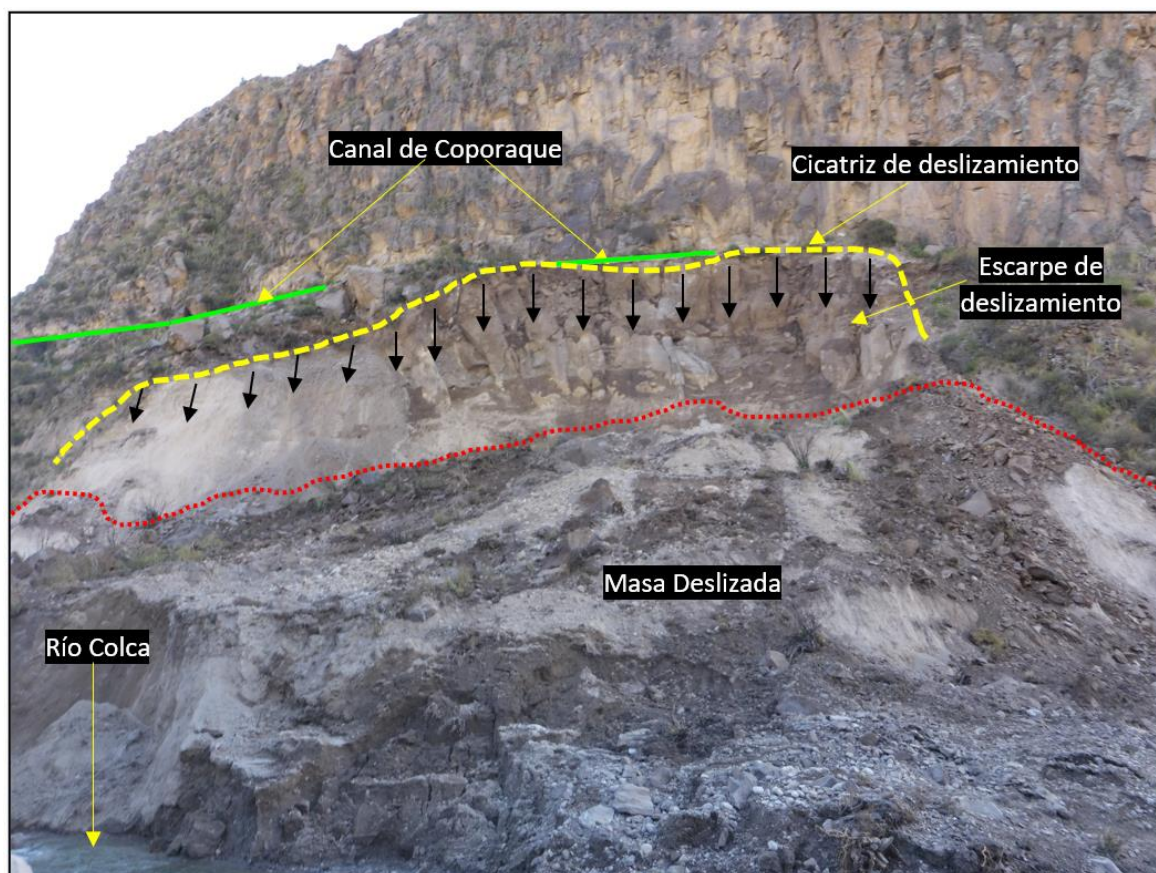
En la escarpa del deslizamiento se puede observar la secuencia de lavas andesíticas gris verdosas y vesicular, se aprecia formando disyunción columnar. El material removilizado corresponde a depósitos fluviales conformada por la acumulación de gravas, arenas y limo dentro de una matriz areno-limoso, depositados en terrazas se presentan de manera no consolidados, con presencia de bloques polilitológicos de hasta 2 m. En la zona de arranque del deslizamiento también se intentico depósito originado por la acción de la gravedad, correspondiente a depósitos coluviales. Afloran a la altura del de canal de agua que cruza a la base del acantilado, se encuentran conformados por bloques rocosos heterométricos y de naturaleza litológica homogénea. Los depósitos son sueltos poco cohesivos, conforman taludes de reposo poco estables sin son saturados de agua.

La disposición y características del material deslizado hacen indicar una fuerte saturación en los depósitos mencionados anteriormente.

Figura 16. Deslizamiento en el sector El Arenal (coordenadas UTM E: 221399., N: 8270417).

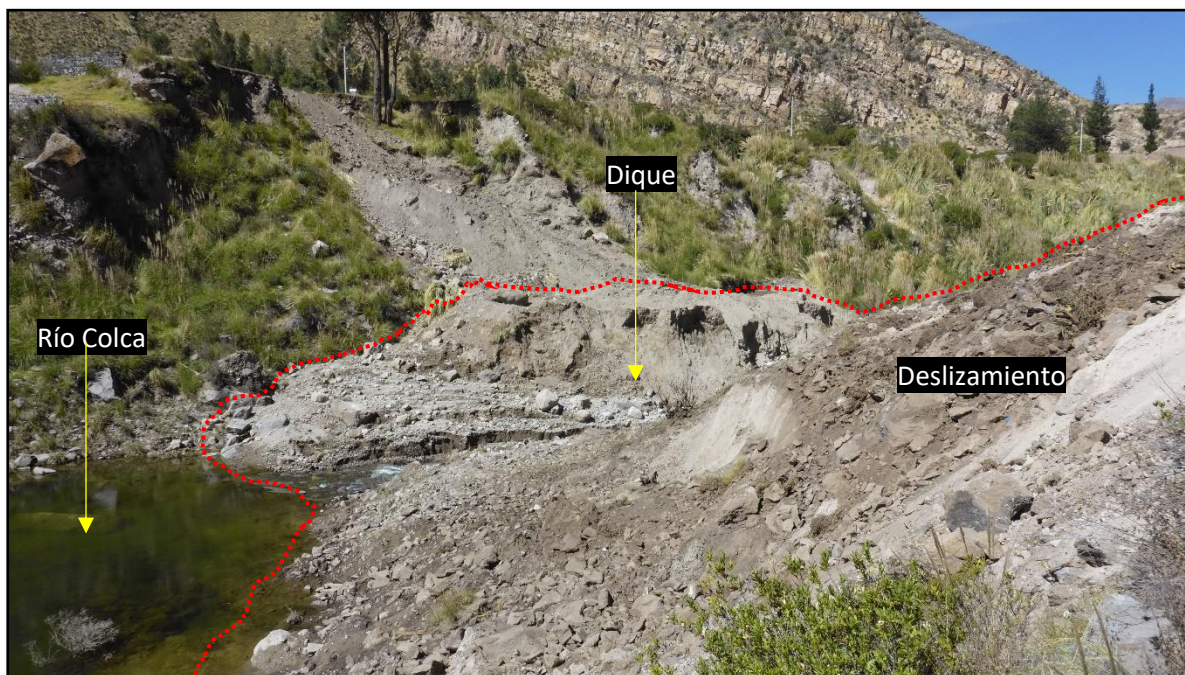
El deslizamiento del sector El Arenal, ocasionó represamiento del curso de agua en el río Colca, de acuerdo a la clasificación de Costa y Schuster (1988) se le califica de tipo VI. El embalse duro 5 días.

La masa deslizada o removida, generó un dique natural, ocasionando la obstrucción total del río Colca, el dique represó el río, la acumulación de agua originó un pequeño represamiento tipo VI según la clasificación de Costa y Schuster (1988). (figura 17). La municipalidad de Chivay abrió el dique utilizando maquinaria, para evitar la acumulación de agua.

Figura 17. Dique de represamiento del río Colca. (coordenadas UTM E: 221427, N: 8270429)

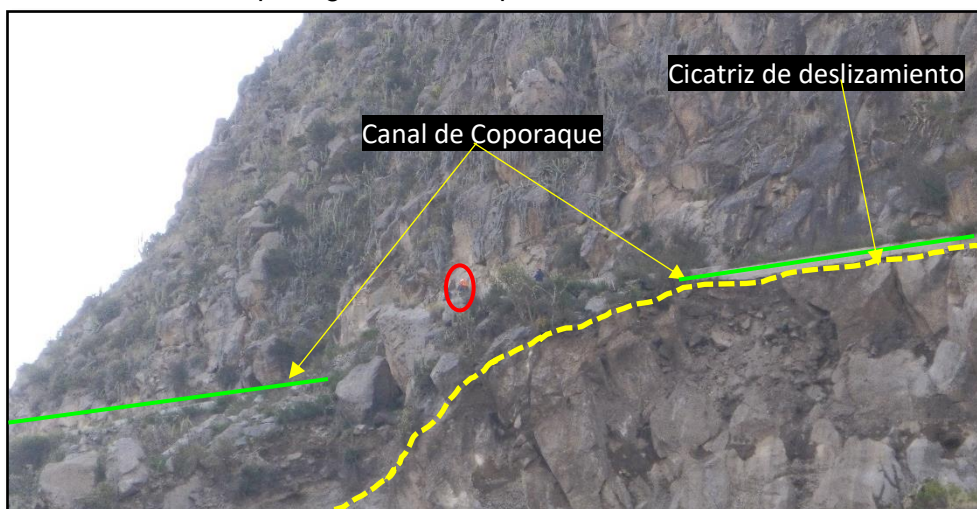
El deslizamiento de El Arenal afectó aproximadamente 30 m del canal Coporaque, este canal es muy importante, porque conduce agua a toda la zona agrícola del distrito de Coporaque (figura 18).

Según el informe N° 026-2021-JUSHWVC/GT elaborado por la junta de usuarios del Valle del Colca, el canal afectado irriga un área agrícola de 236.4092 ha, pertenecientes a un total de 270 usuarios. El mismo informe también menciona que el canal tiene una antigüedad de más de 20 años, lo que indica que, por efectos de la falta de mantenimiento en su estructura de hormigón, está deteriorada por agentes físicoquímicos naturales.

Figura 18. Canal de Coporaque (coordenadas UTM E: 221377, N: 8270423)

En el sector El Arenal impermeabilizar y reparar el canal de agua de Coporaque, para evitar infiltraciones y futuros deslizamientos a lo largo del trazo del canal.

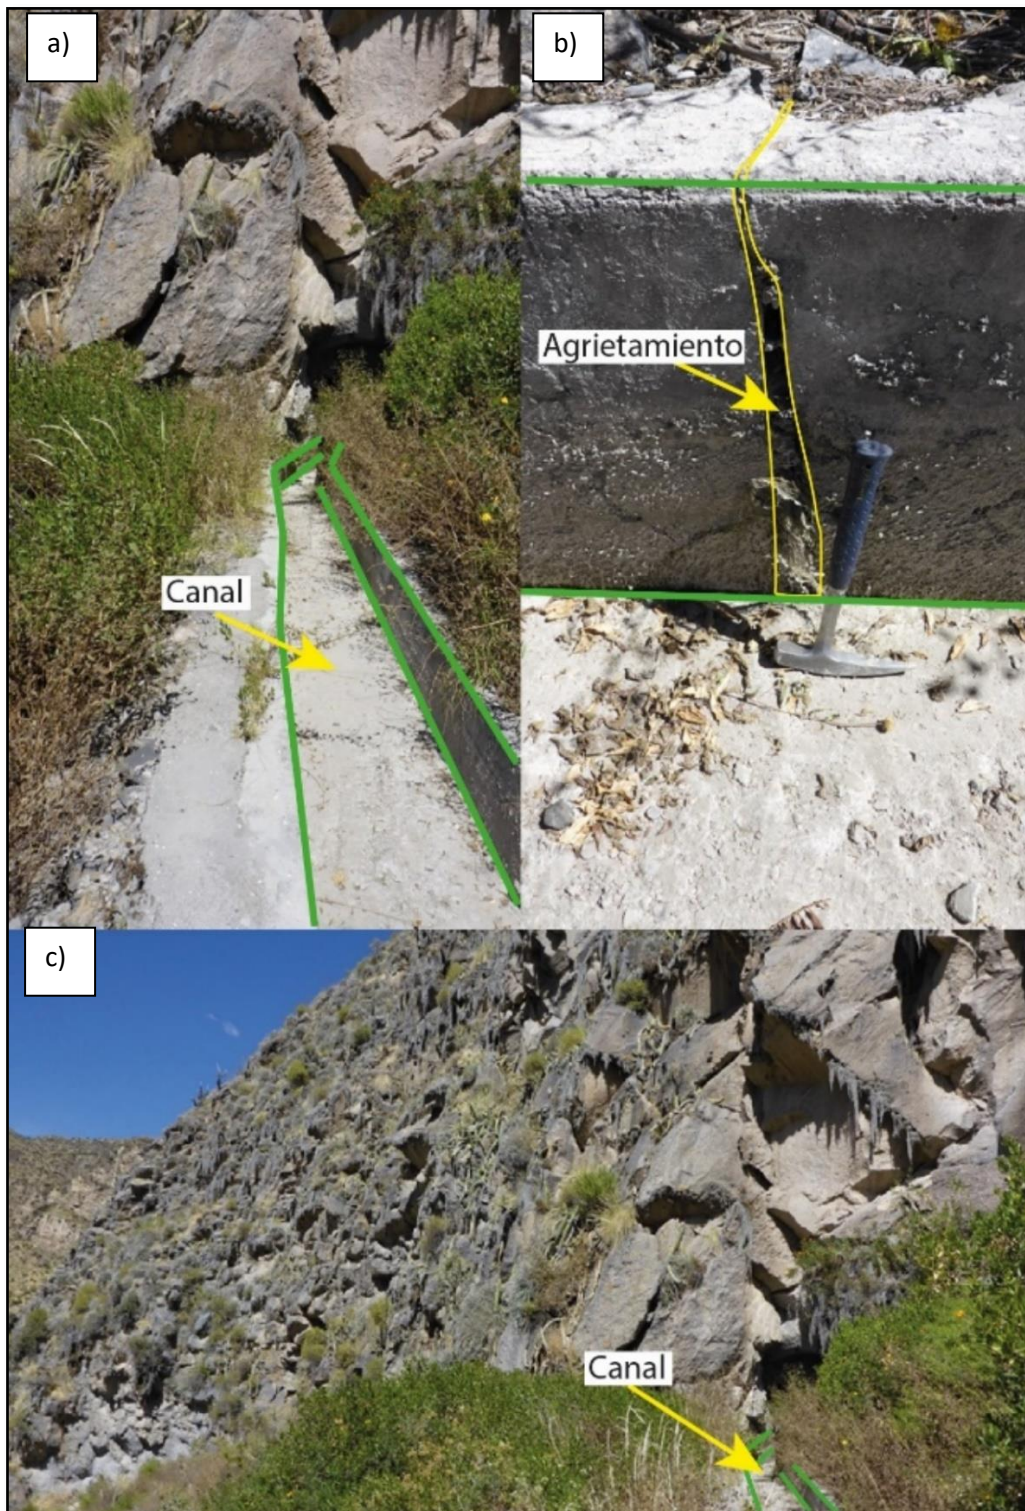
Durante la inspección de campo, en el punto UTM E: 221349, N: 8270589, en el canal de Coporaque se evidenció agrietamientos (figura 19 b), los cuales llegan a medir hasta 5 cm de ancho.

Figura 19. Agrietamientos en el canal de Coporaque, a, b y c; ubicadas en las coordenadas UTM E: 221349, N: 8270589.

- Saturación de los terrenos por la presencia de fracturas en el canal de Coporaque, el cual cruza en la parte alta del deslizamiento de El Arenal.

2. Los peligros geológicos por movimientos en masa identificados en el sector El Arenal comprenden deslizamientos, derrumbes y caída de rocas.
3. La infiltración de aguas a través de fracturas desde el canal de Coporaque ha saturado los terrenos en el sector El Arenal, lo que generó el deslizamiento del 9 de mayo.

1. Para el sector El Arenal, se debe impermeabilizar y reparar el canal de agua de Coporaque para evitar futuros deslizamientos a lo largo del trazo del canal de Coporaque.
2. Para el sector de Munaypata, se deben realizar trabajos de desquinche antes de ejecutar alguna obra de ingeniería en la zona, ya que en ambos márgenes del cauce del río se evidenciaron rocas fracturadas.
3. Para ambos sectores se debe sensibilizar a la población a través de talleres y charlas con el objetivo de concientizar en gestión de riesgos, para evitar construcción de viviendas o infraestructura en área susceptibles a la ocurrencia de movimientos en masa.

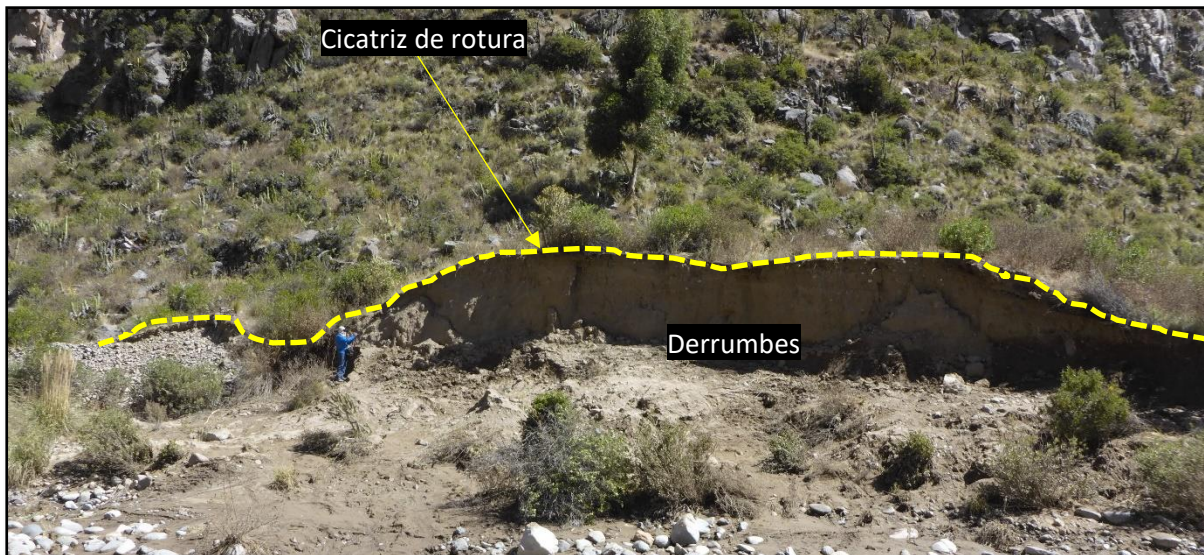
El embalse de las aguas del río Colca después del deslizamiento de El Arenal, generó saturación de los terrenos aguas arriba del deslizamiento, durante la visita de campo se identificó pequeños derrumbes de tierra, uno de ellos está ubicado a aproximadamente 270 m aguas arriba del deslizamiento de El Arenal, ubicado en la margen derecha del río (figura 20)

Figura 20. Derrumbe de tierra debido a la saturación de los terrenos debido al embalse del río Colca (coordenadas UTM E: 221486, N: 8270633)

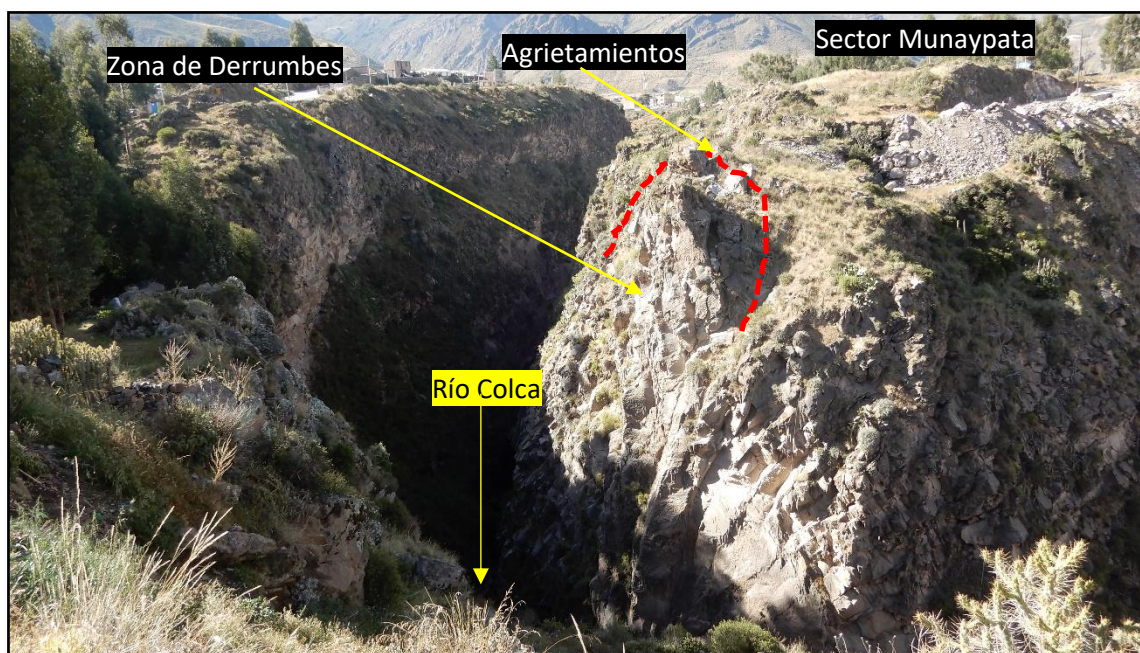
En el sector Munaypata en principal peligro geológico identificado es el derrumbe de las paredes del río Colca, debido principalmente a las pendientes escapadas y la intensa erosión fluvial del río Colca en el sector, el cual deja sin soporte los taludes (figura 21).

Figura 21. Zona de derrumbes de roca en el sector Munaypata (coordenadas UTM E: 220314, N: 8270026).

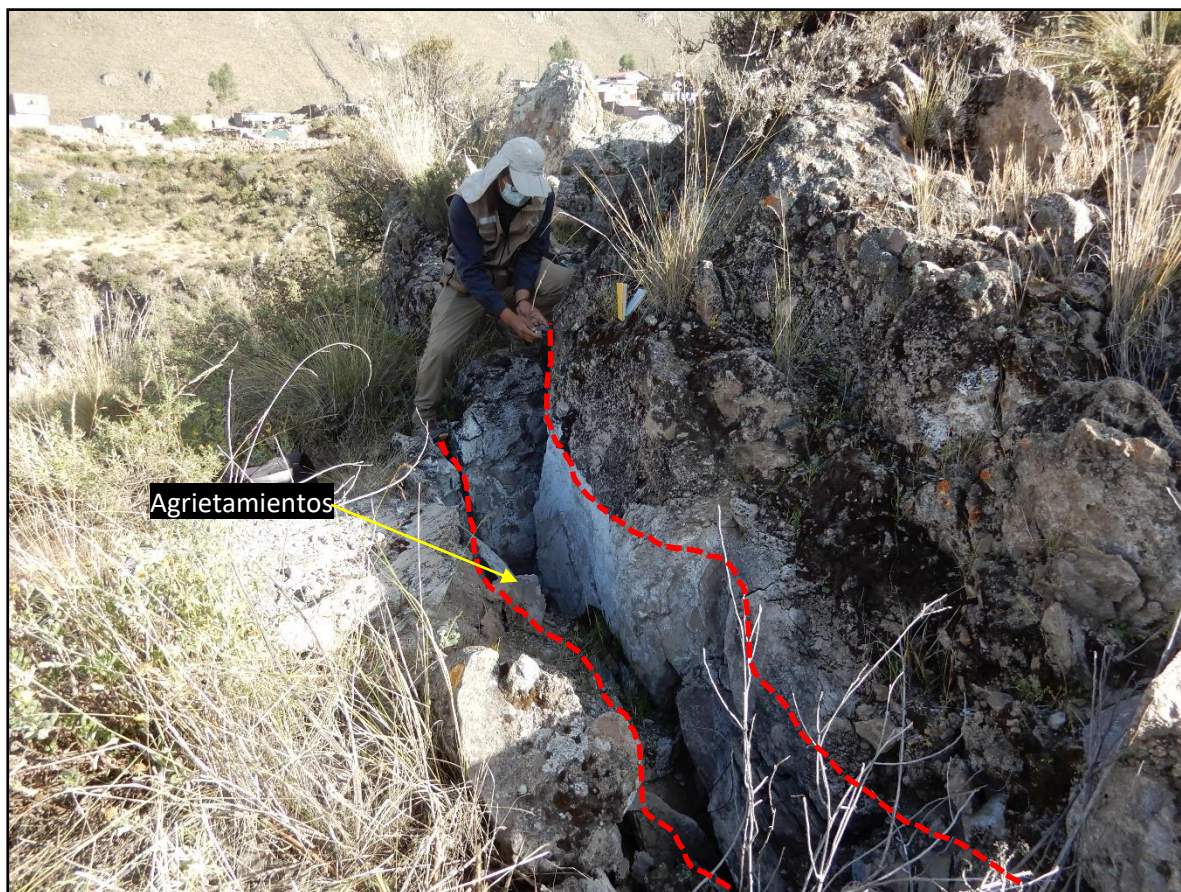
En Munaypata, en el punto UTM E: 220393, N: 8269972, se observó agrietamientos de hasta 25 cm, dispuestos de manera paralela al cauce del río Colca, presentan un rumbo de Norte 290° y un buzamiento de 60° hacia el Este (figuras 22 y 23). La grieta se está desarrollando en el macizo rocoso, perteneciente a la secuencia de lavas Canocota, con espesor de aproximadamente 100 m de potencia, se presenta formando disyunciones columnares, las lavas se observan moderadamente meteorizadas y medianamente fracturadas.

Figura 22. Agrietamiento en el sector Munaypata, (coordenadas UTM E: 220393, N: 8269972).

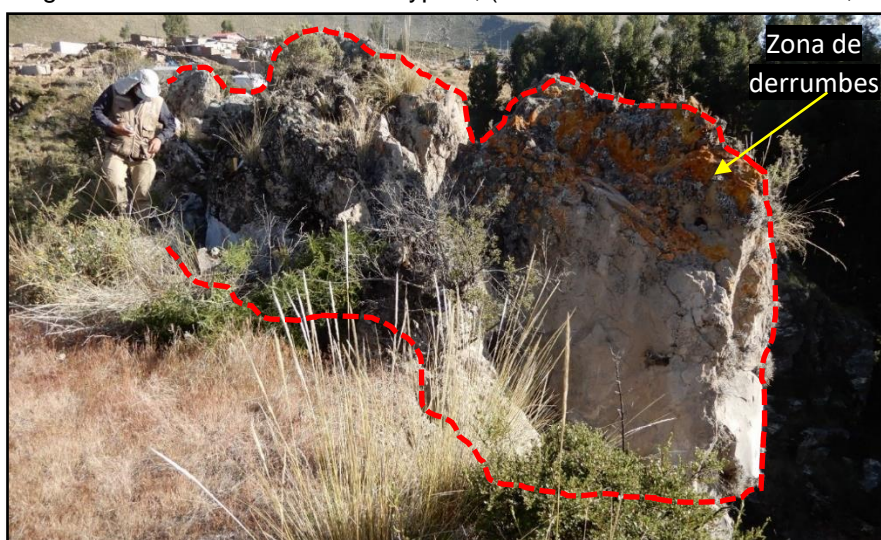
Figura 23. Derrumbes de roca en el sector Munaypata, (coordenadas UTM E: 220393, N: 8269972). En la figura 24, delineada de color amarillo se aprecia afloramiento de lava andesítica con disyunción columnar del sector Munaypata; además, se observa una serie de fracturas y

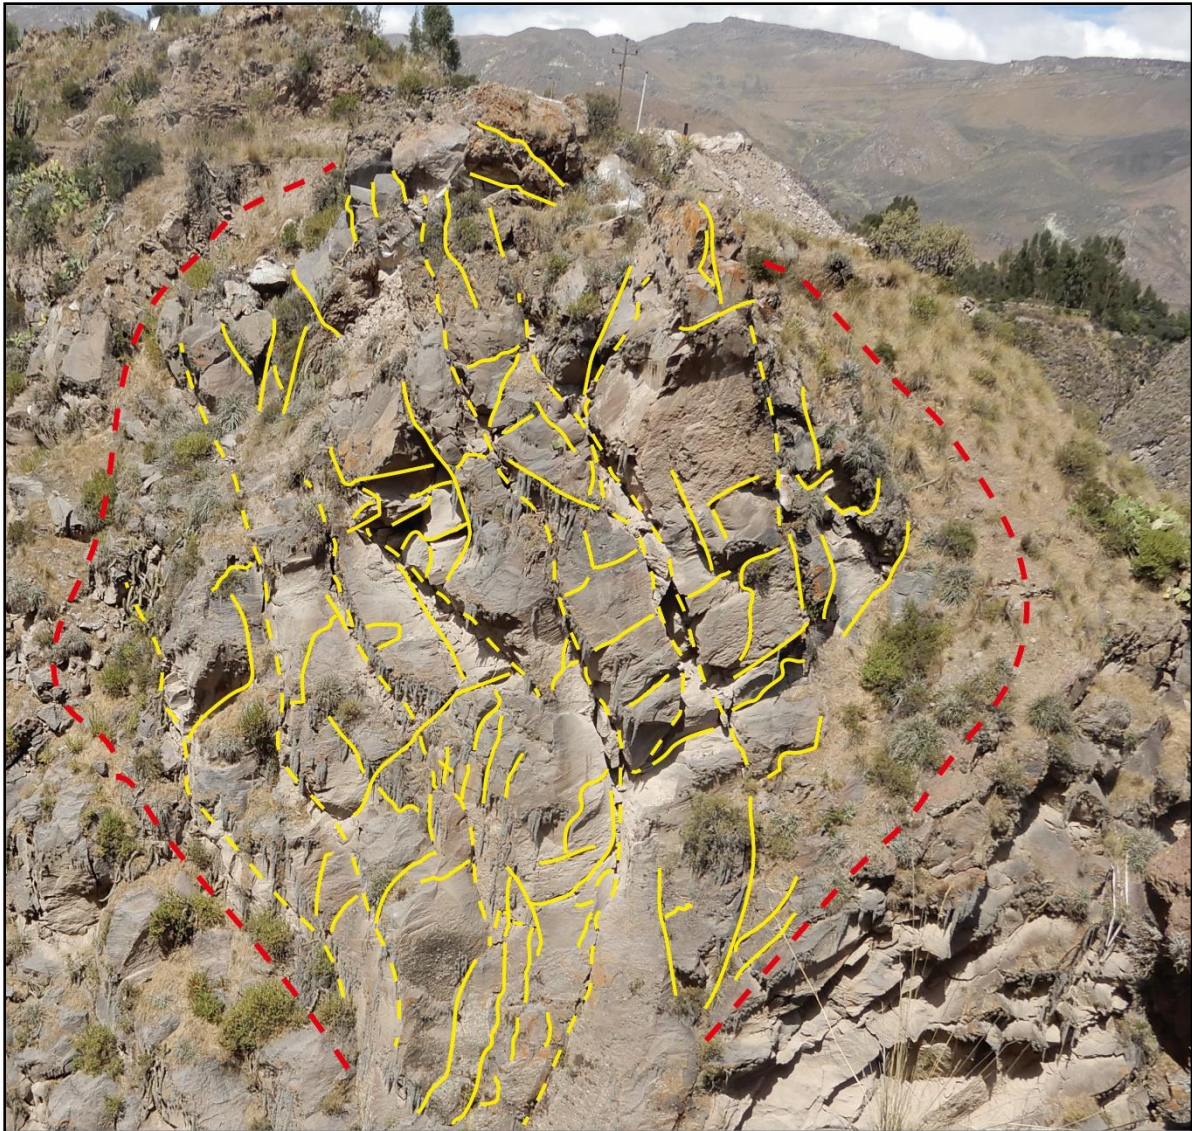
diaclasas en la pared expuesta por la incisión del río Colca, con línea de color rojo punteada se ha delimitado la zona susceptible a generar derrumbes de rocas (Toppling).

Figura 24. Fracturas y diaclasas en el sector Munaypata, (coordenadas UTM E: 220390, N: 8269979).

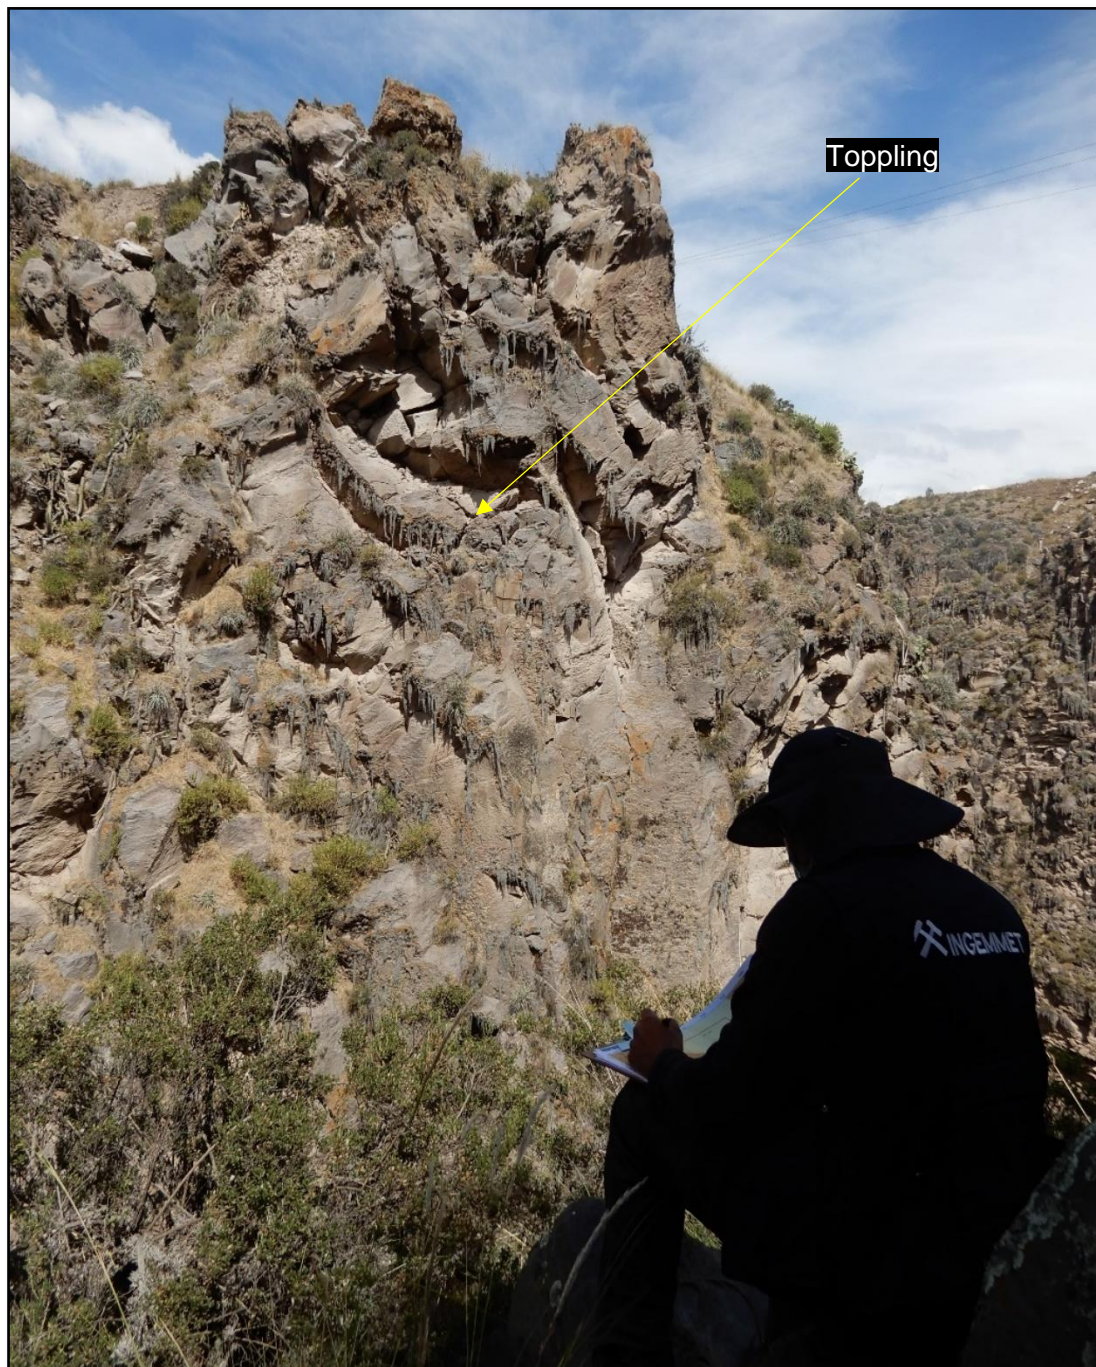
En las disyunciones columnares de la secuencia de lavas Canocota, se identificaron fracturas transversales, las cuales se evidencian desde aproximadamente 60 m desde la base del acantilado en el sector Munaypata (figura 25).

Figura 25. Zona de derrumbe (Toppling). (coordenadas UTM E: 220396, N: 8270019).

La roca presenta fracturas y diaclasas, además se observan bloques, cuyos tamaños varían entre 0.50 a 5 m de diámetro, mostrando un GSI entre 45 – 55 (Tabla N°3).

Se recomienda realizar trabajos de desquinche antes de ejecutar cualquier obra de ingeniería en la zona de Munaypata, ya que en ambos márgenes del cauce del río se evidenciaron rocas fracturadas

Desde aproximadamente 60 m de la base del acantilado en Munaypata, la roca con fracturada debe ser retirada previa construcción de cualquier obra de infraestructura de ingeniería en el sector.

Al momento del desquinche evitar dejar caer los bloques al cauce del río Colca, debido a que en la zona el cauce del río Colca es muy angosto, posee aproximadamente 4 m. El derrumbe de roca y la caída de bloques producto del desquinche, podrían generar un dique, lo que generaría un embalsamiento del río Colca, de esta manera se incrementarías los daño en las laderas ubicadas aguas arriba del sector Munaypata en el río Colca.

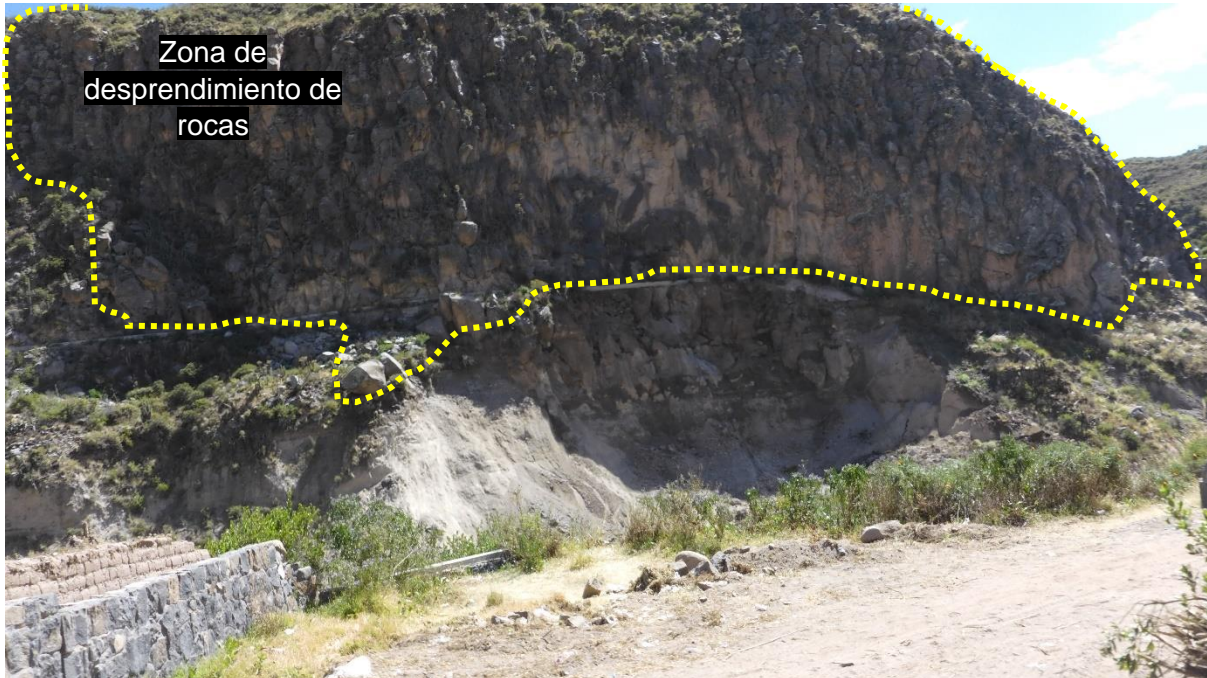
La caída de rocas en el sector El Arenal, ocurre en los acantilados ubicados en la parte alta del canal de Coporaque; donde las pendientes son mayores a 45° (figura 26).

También se han encontrado bloques colgados, soportados por la base, los cuales podrían caer, si se les quita el soporte que actualmente tienen.

Figura 26. Se aprecian las zonas de desprendimiento de rocas, se ubican en el punto UTM: (E: 221302, N: 8270378)
