DIRECCIÓN DE GEOLOGÍA
AMBIENTAL Y RIESGO GEOLÓGICO

OPINIÓN TÉCNICA

EVALUACIÓN GEOLÓGICA
LOTE CUNI - GRUPO RESIDENCIAL 2
PARTIDA N° P03144790

(Pueblo Joven Ediberto Ramos,
Distrito Villa El Salvador, Provincia y Región Lima)

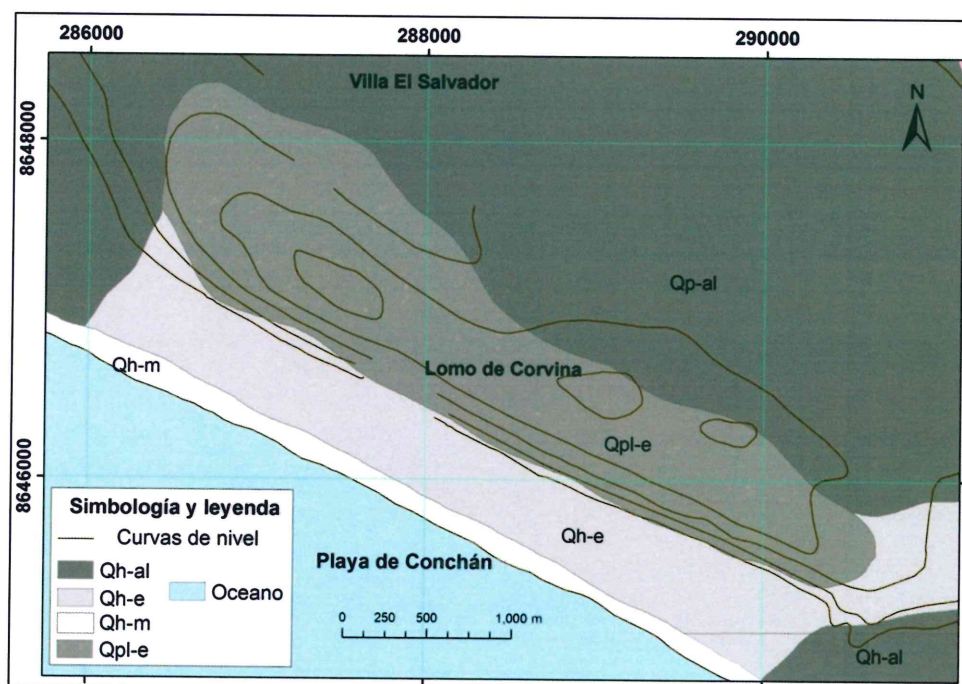
Figura 3. Geología del sector Lomo de Corvina y alrededores (tomado de León y De La Cruz., 2003). Qh-al: depósitos holocénicos aluviales, Qh-e: depósitos holocénicos eólicos, Qh-m: depósitos holocénicos marinos y Qpl-e: depósitos pleistocénicos eólicos.

Las arenas que forman la duna llamada “Lomo de Corvina”, son de grano fino a medio, de color beige claro, mal graduadas (SP), de consistencia suelta. Presenta estructura masiva y muy permeable. El espesor de la duna no es conocido, tiene varios metros, no se aprecia afloramientos rocosos.

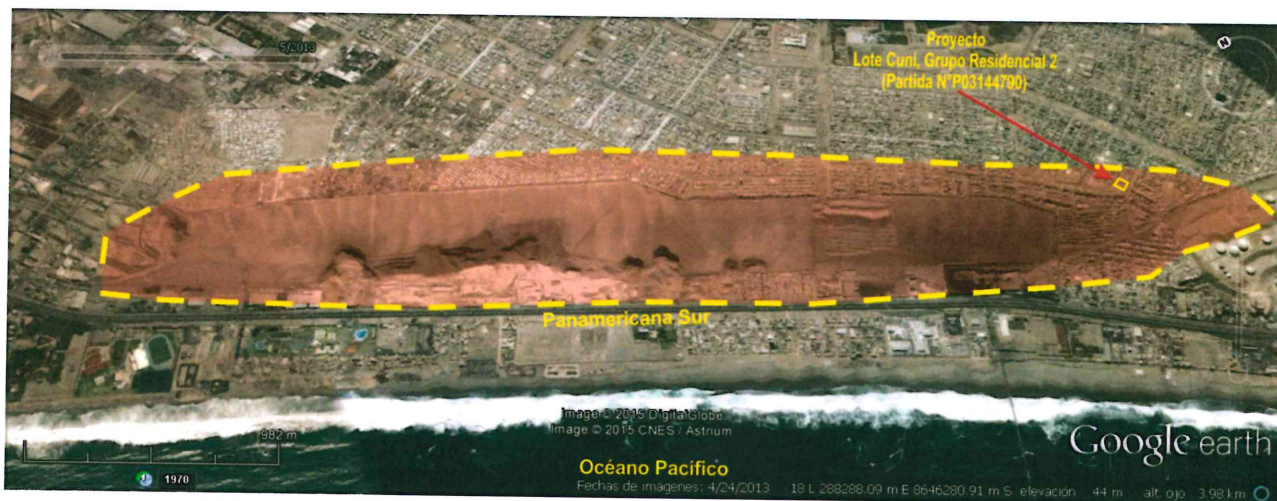
Según León, W. (2003) el sector Lomo de Corvina corresponde a una duna fósil (figura 4), con una altura máxima de 250 m.

Figura 4. Ubicación de Lomo de Corvina, imágenes de Google Earth.

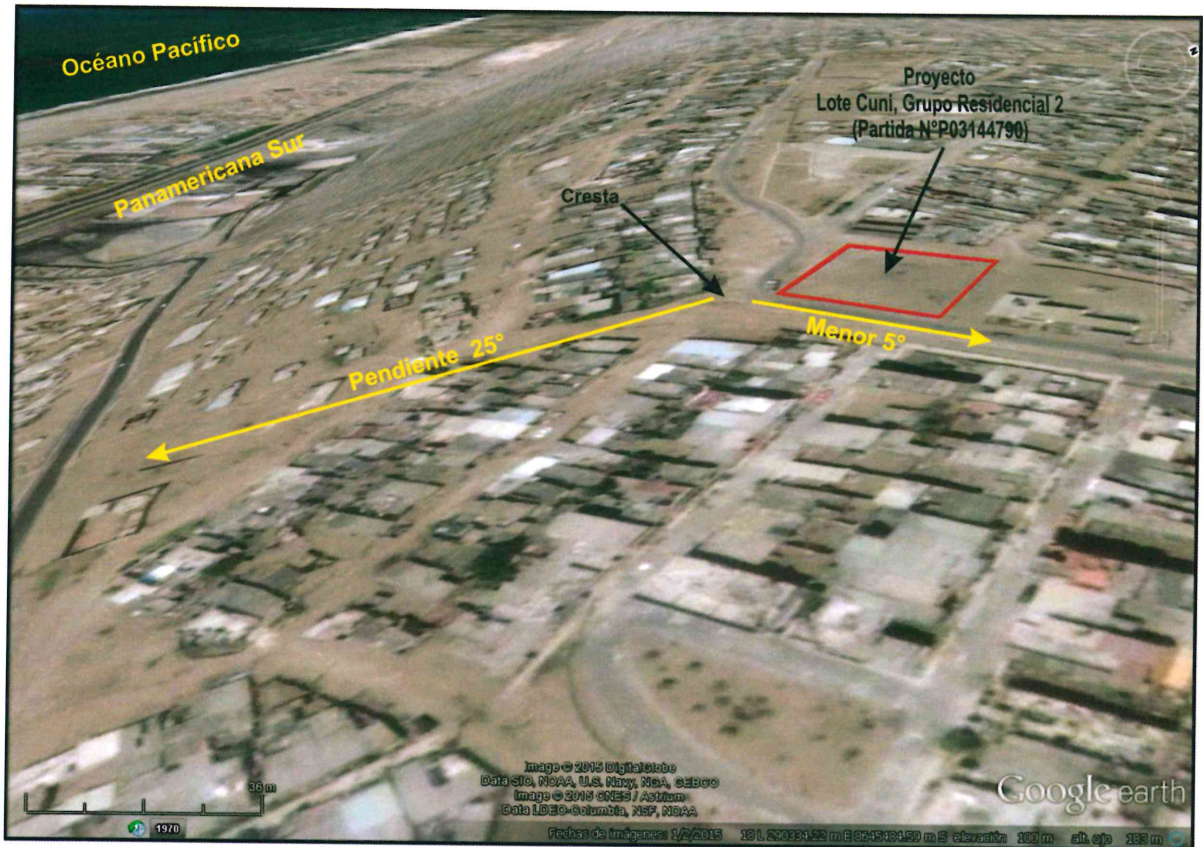
Del área de estudio, hacia el oeste, a una distancia entre 15 a 30 m se aprecia una cresta, donde el terreno cambia de pendiente de 5° a 25° (figuras 5, 6 y 7).

Figura 5. Se muestra las pendientes del terreno y su ubicación con respecto a la cresta.

El terreno se encuentra sobre un pendiente suave menor a 5° , cercano a la cresta de la duna fósil “Lomo de Corvina”. La distancia que hay entre los límites del proyecto hacia la cresta, es de 15 a 30 m (figura 5, 6 y 7).

- Un estudio de estabilidad de taludes, que involucre el área de la futura zona residencial conjuntamente con el terreno de pendiente de 25°, con la finalidad de determinar el comportamiento del terreno frente a la nueva edificación.

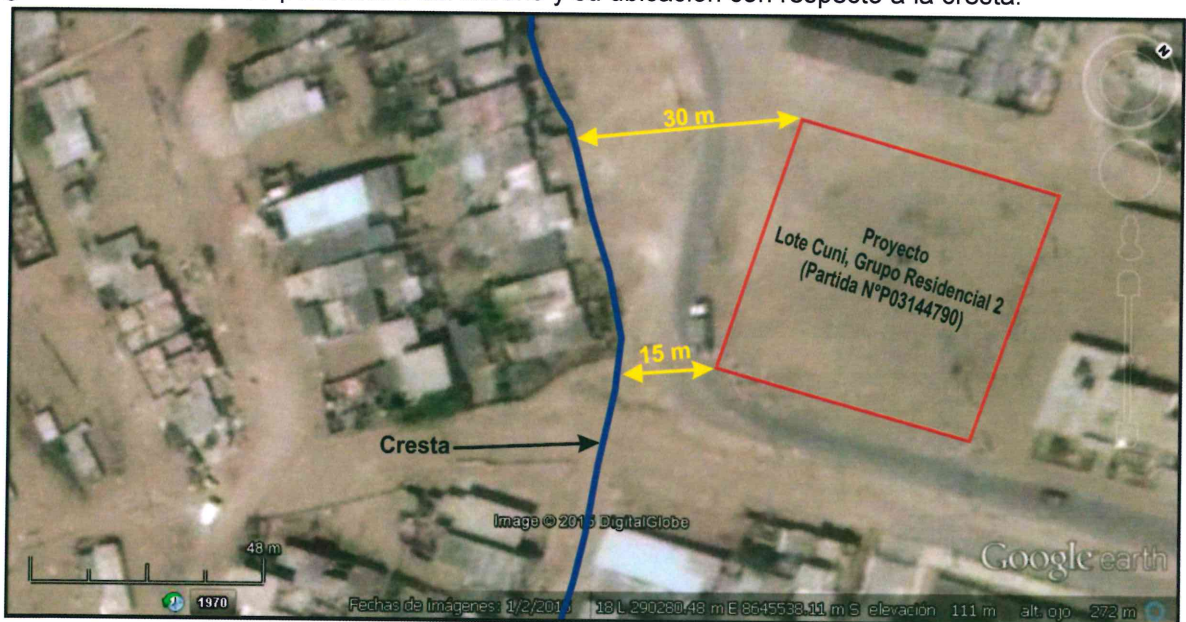
Figura 6. Vista en planta de la zona del proyecto residencial, y su relación con las distancias de la cresta de la duna.

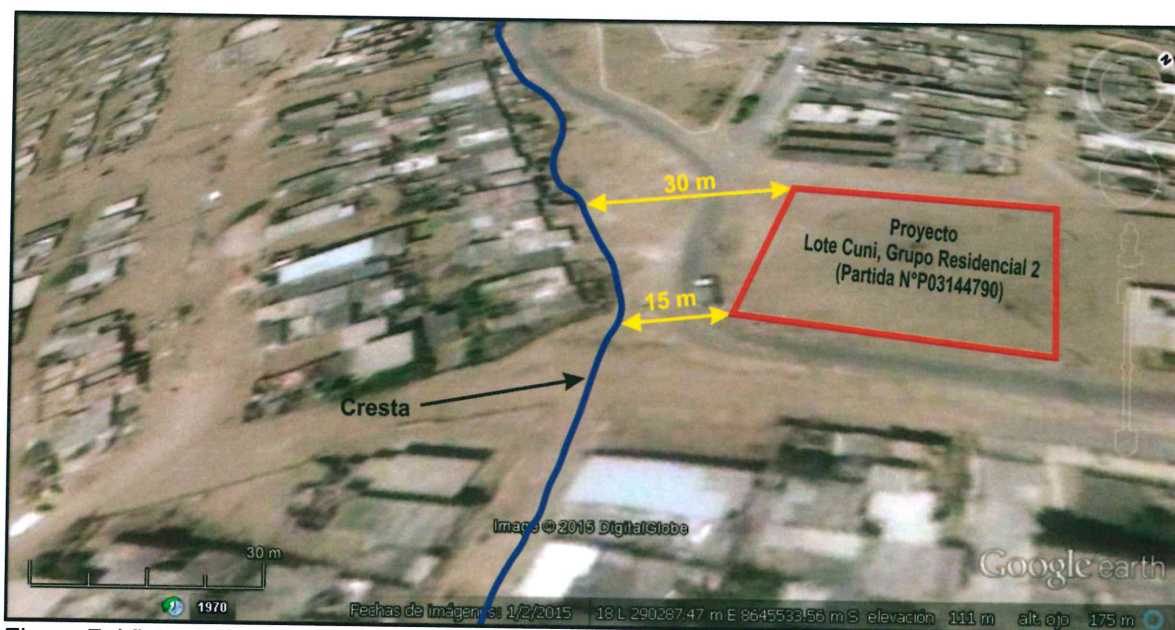
Figura 7. Vista de la zona del proyecto residencial, y su relación con las distancias de la cresta de la duna.

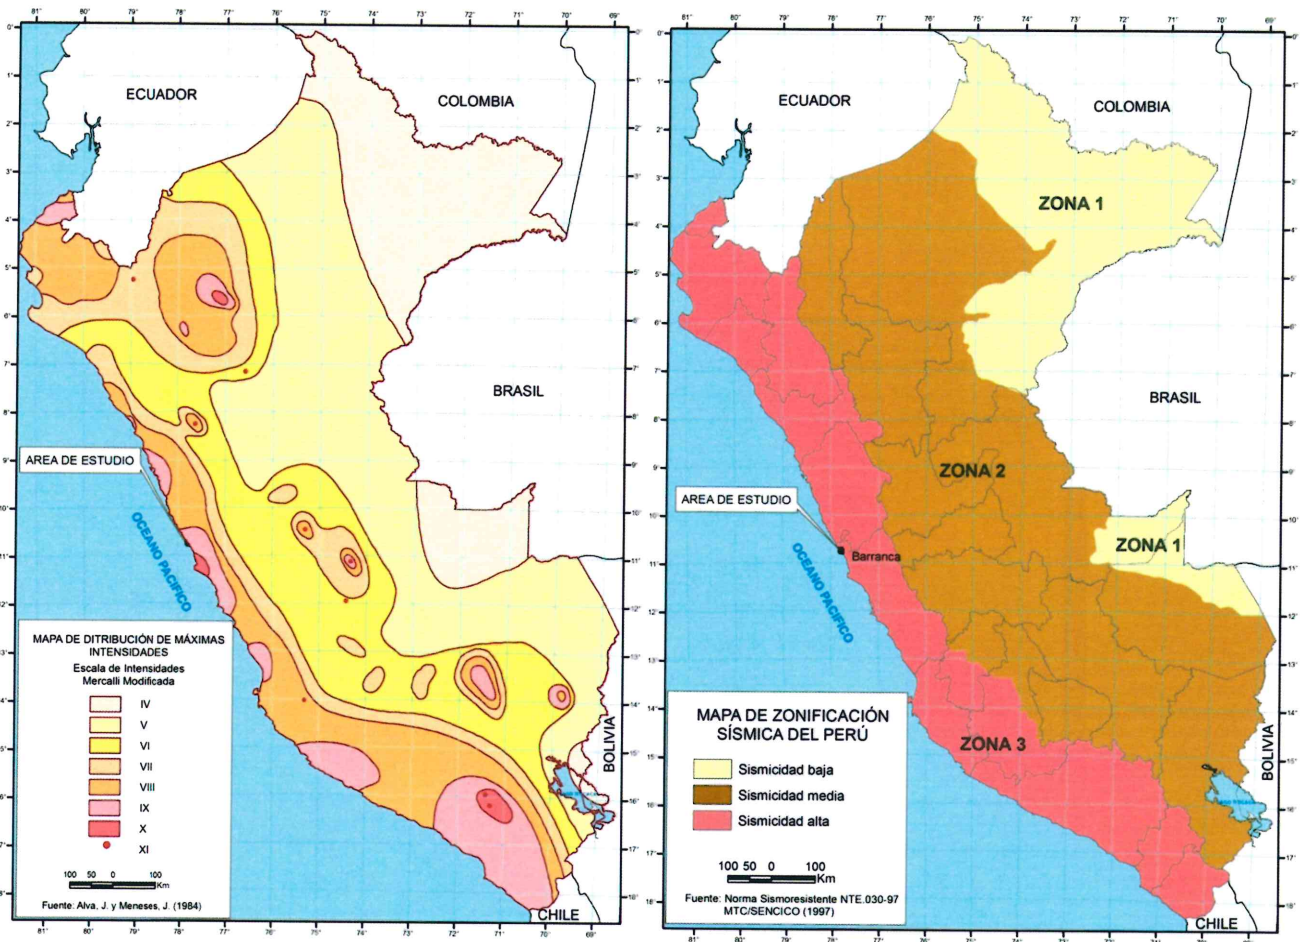
Es importante considerar la información del Mapa de Zonificación Sísmica del Perú (IGP), donde el área evaluada se localiza en una Zona de Sismicidad Alta (ver figura 8, izquierda); así como el estudio del CISMID 2011, que ubica al área en Zona de Alto Riesgo en los suelos donde se asientan las viviendas.

Para la construcción en este tipo de suelos, es importante considerar además, el documento del Instituto Geofísico del Perú referente a la zonificación sísmica del territorio peruano para fines de aplicación de la “Norma Técnica de Edificación E.030: Diseño Sismo Resistente”, del Reglamento Nacional de Edificaciones publicada en el Diario Peruano el 08 de Junio de 2006; donde la Región Lima se ubica en la Zona 3 con un valor de aceleración de 0.4 g (figura 08, derecha). Asimismo, en la parte de la

Figura 08: (Izquierda) Mapa de zonificación sísmica. (Derecha) Mapa de distribución de máximas intensidades (Fuente: IGP).
