**Informe Técnico N° A7163**

# EVALUACIÓN DE PELIGROS GEOLÓGICOS POR MOVIMIENTOS EN MASA EN EL ANEXO CALLACUNCA

Región Cusco  
Provincia Quispicanchis  
Distrito Quiquijana

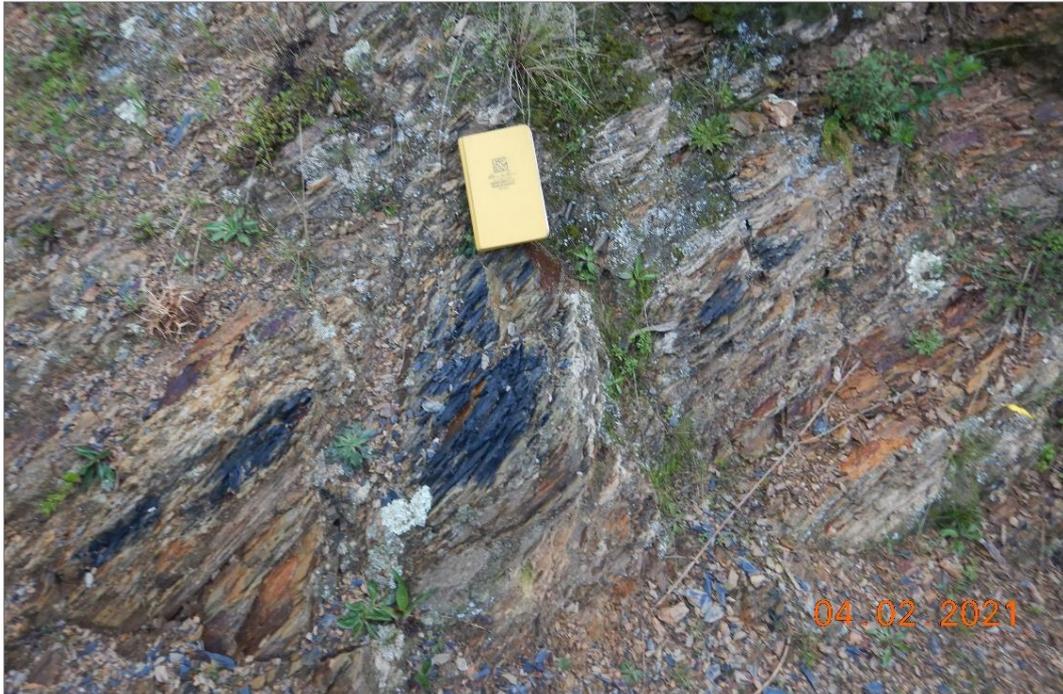
Esta unidad aflora ampliamente al sur del anexo Callacunca, conformado por pizarras y esquistos pizarrosos (fotografía 1) intercalados con pequeños bancos de cuarcita moderadamente meteorizadas y muy fracturadas debido a la existencia de la falla Paucarpata (Benavente et al., 2013). Ello originó bloques sueltos de hasta 0.8 m, los cuales se encuentran dispuestos en el cuerpo del deslizamiento.

**Fotografía 1.** Vista al sureste del afloramiento rocoso moderadamente meteorizados y muy fracturado debido a la existencia de la falla Paucarpata, correspondiente al Sistema Zurite-Cusco-Urcos-Sicuani), con coordenadas UTM (WGS 84): 817349 E, 8498260 N a 3638 m s.n.m

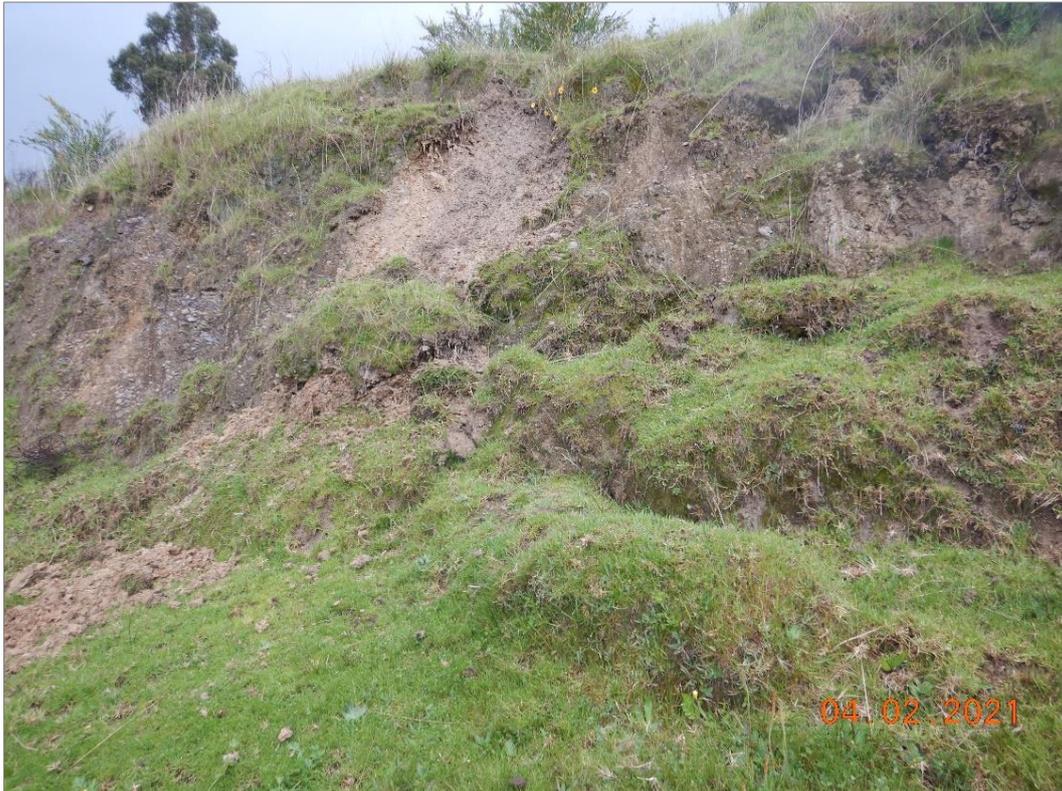
Son depósitos originados por procesos de movimientos en masa tipo deslizamientos, avalancha de rocas y/o movimiento complejo. El anexo Callacunca – comunidad de Sachac se encuentra asentada sobre este depósito, el cual está constituido por bloques y gravas inmersos en matriz areno-limosa. Se encuentran medianamente compactados y muy saturados debido al nivel freático elevado (fotografía 2).

**Fotografía 2.** Depósito de antiguo deslizamiento, conformado por bloques de formas angulosas y gravas; inmersos en matriz areno arcillosa.

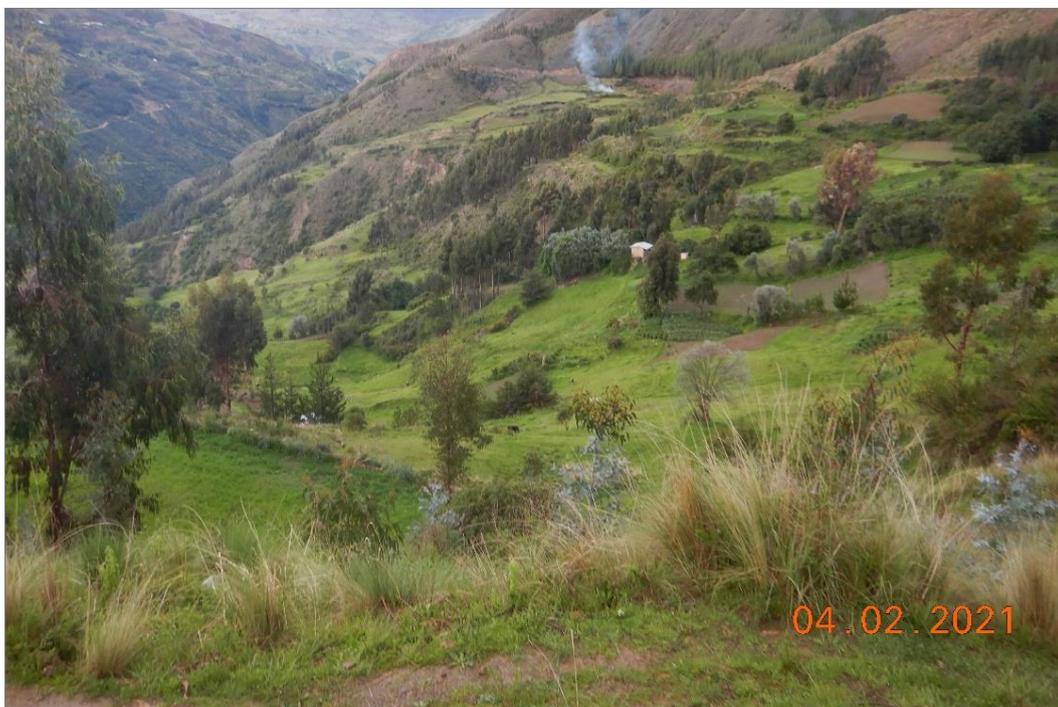
**Fotografía 3.** Vista del anexo Callacunca ubicado sobre vertiente con depósito de deslizamiento (V-dd). Coordenadas UTM (WGS84): 229837 E, 8468933 S a 3746 m s.n.m.

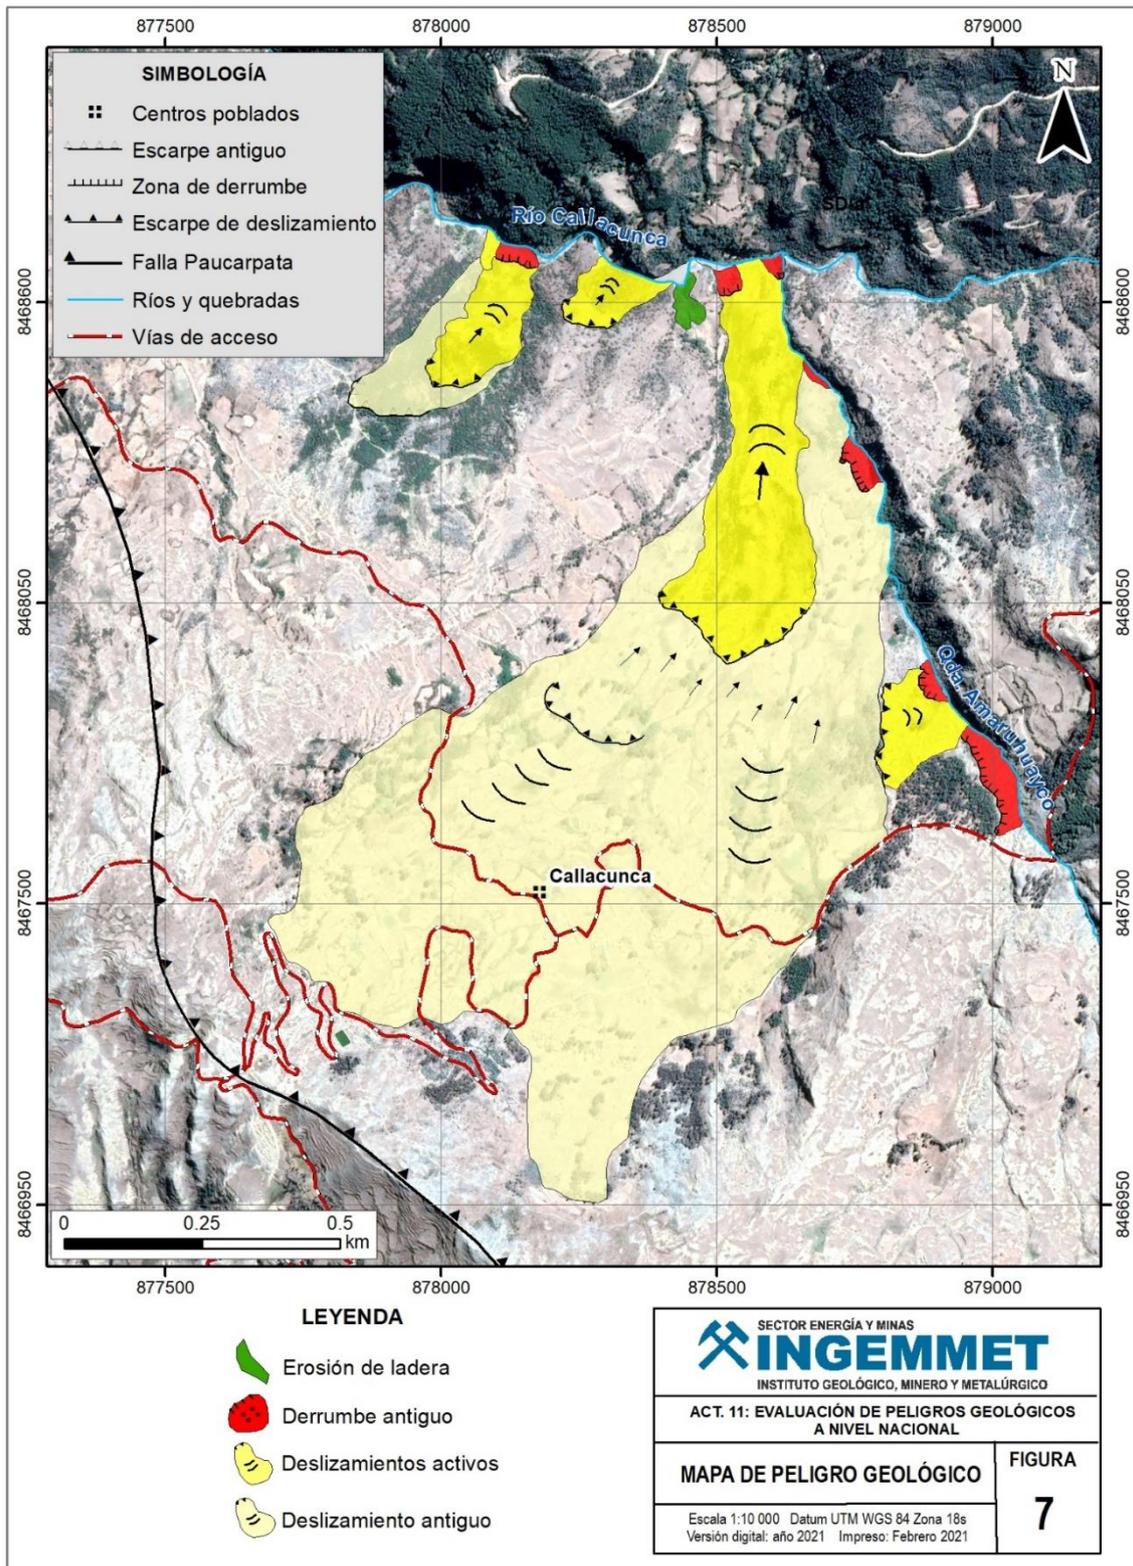
Figura 7. Cartografía de peligros geológicos del anexo Callacunca – comunidad de Sachac.

El anexo Callacunca-comunidad de Sachac presenta una geodinámica muy activa, representada por 7 derrumbes, 2 deslizamientos antiguos y 4 reactivados (figura 7). El primero cubre un área de 21714.8 m<sup>2</sup>, mientras que, los deslizamientos antiguos y reactivados abarcan un área de 951523.847 m<sup>2</sup>.

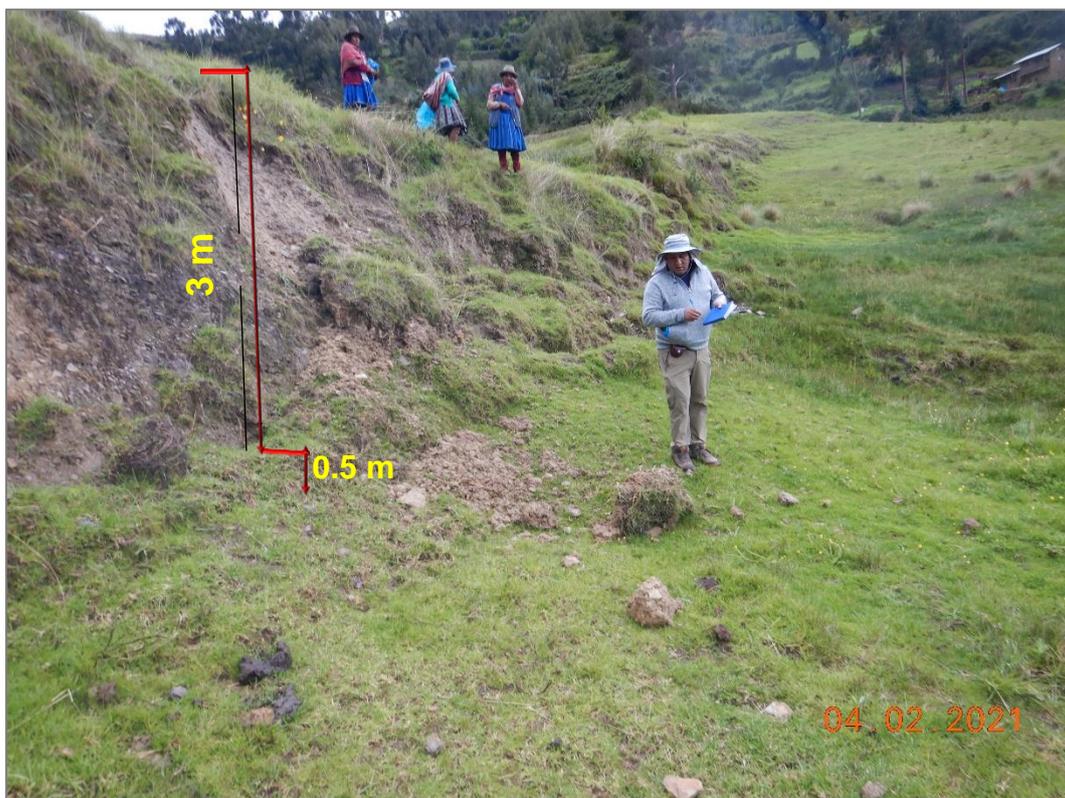
**Figura 8.** Vista de antiguos desplazamientos en el terreno del anexo Callacunca, con desniveles hasta de 3 m. Coordenadas UTM (WGS 84): 229582. E, 8469063 S a 3749 m s.n.m.

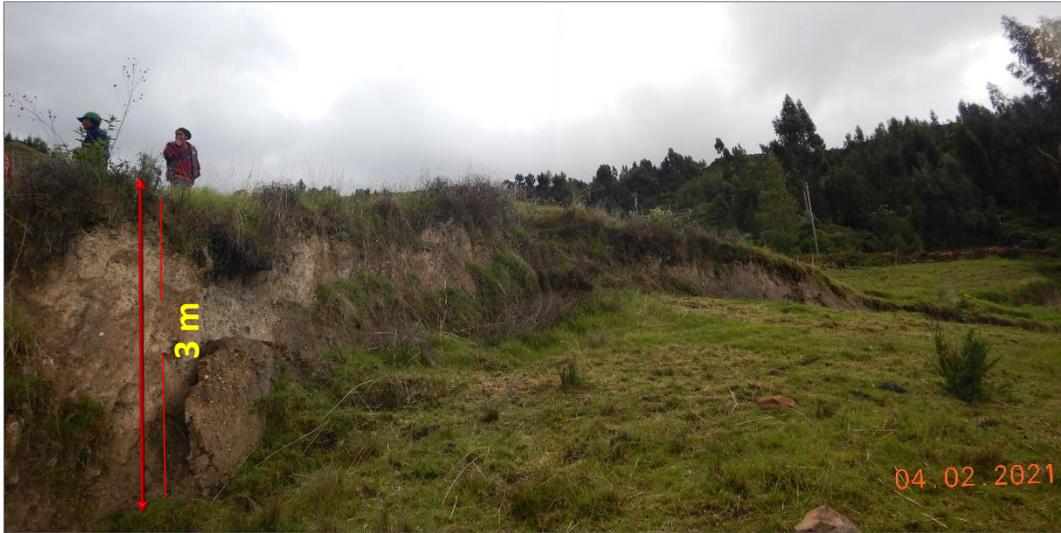
En el año 2020, se presentaron reactivaciones a manera de deslizamiento rotacional, con tres niveles de escarpe y salto principal de 3 m (figura 9). El escarpe principal de forma semicircular-elongado presenta una longitud aproximada de 230 m y una distancia de 750 m entre la escarpa y pie del deslizamiento.

**Figura 9.** Vista del escarpe de forma semicircular, reactivado, con un salto de 3 m., con coordenadas UTM (WGS 84): 229788 E, 8469342 N a 3619 m s.n.m.

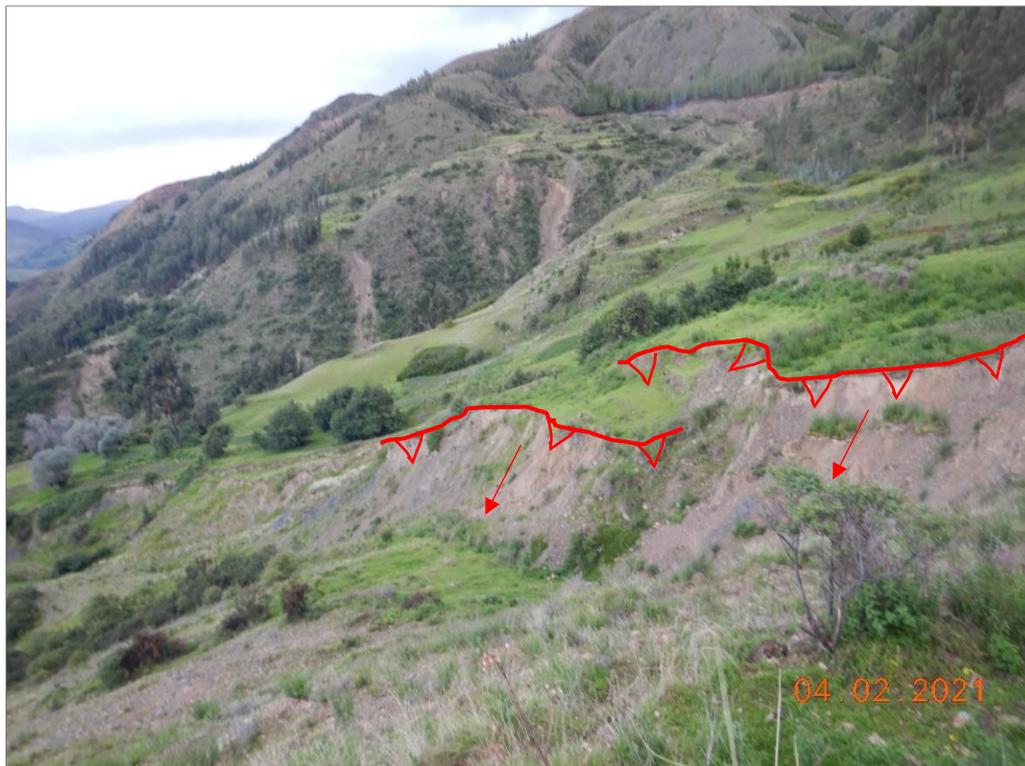
En la zona media del deslizamiento, se observó deslizamientos en formación, con saltos de 2 m, sobre depósitos compuestos de arenas, arcillas y limos (figura 10).

**Figura 10.** Vista del deslizamiento reactivado (delimitado con líneas rojas), con escarpe de forma semicircular y 2 m de salto. Con coordenadas UTM (WGS 84): 229748 E, 8469280 S a 3625 m s.n.m.

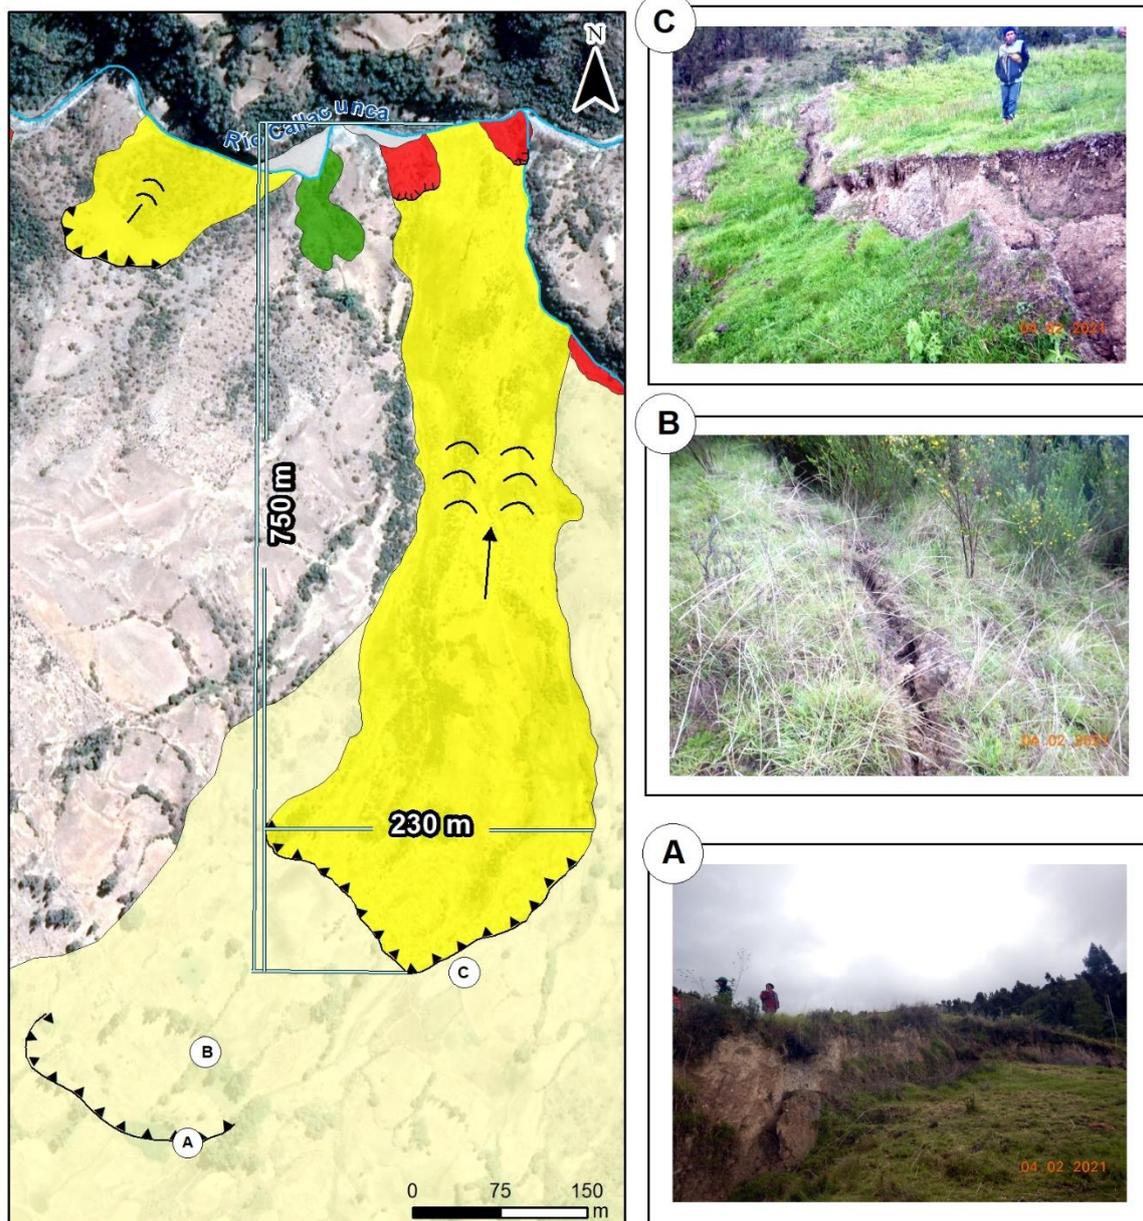
- Longitud promedio de la corona o cabecera del deslizamiento reactivado: 180 m
- Forma de la superficie de rotura: discontinuo - elongado
- Diferencia de altura aproximada de la corona a la base del deslizamiento: 750 m
- Área del deslizamiento: 41547.39 m<sup>2</sup>

**Figura 11.** Vista del deslizamiento reactivado. A) Salto principal del deslizamiento. B) Agrietamientos longitudinales, con aperturas de hasta 1 m. C) Deslizamiento reactivado el año 2020.

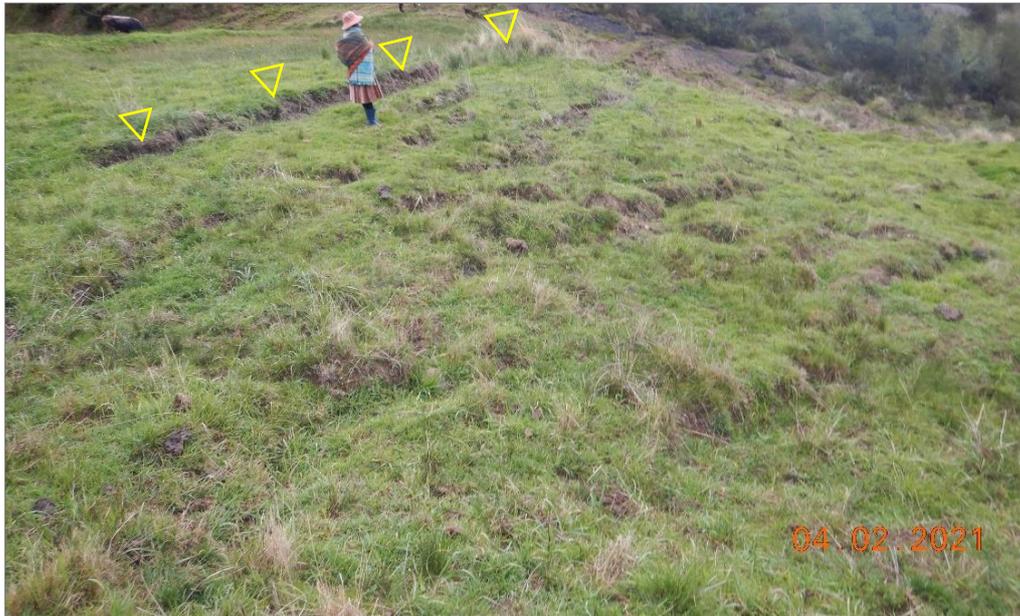
Dicho deslizamiento rotacional reactivado presenta actividad retrogresiva, muestro de ello son los agrietamientos tensionales y desplazamientos de hasta 1 m de altura identificados en la zona posterior a la escarpa (figura 12 y 13). De continuar el avance retrogresivo del

deslizamiento, podría afectar a las viviendas asentadas a 120 m de distancia y vías de acceso a pueblos aledaños.

**Figura 12.** Desplazamientos en el terreno (delimitado con flechas amarillas) de 0.3 m a 1 m. Con coordenadas UTM (WGS 84): 229455 E, 8469054 N a 3633 m s.n.m.

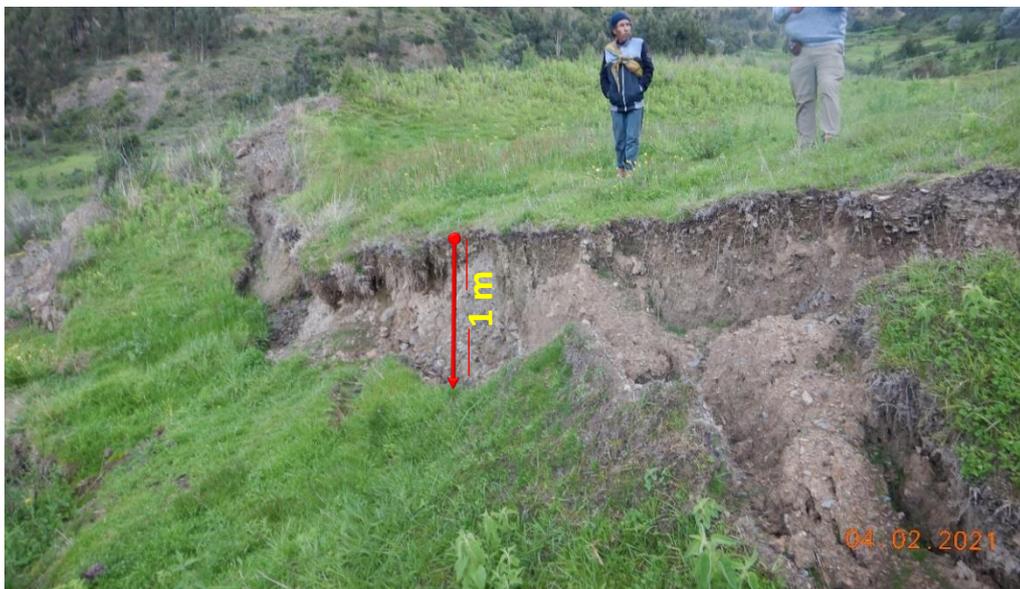
**Figura 13.** El deslizamiento rotacional reactivado presenta actividad retrogresiva, muestra de ello son los agrietamientos tensionales y desplazamientos de hasta 1 m de altura identificados en la zona posterior a la escarpa., con coordenadas (WGS 84): 229781 E, 8469433 N a 3611 m s.n.m.

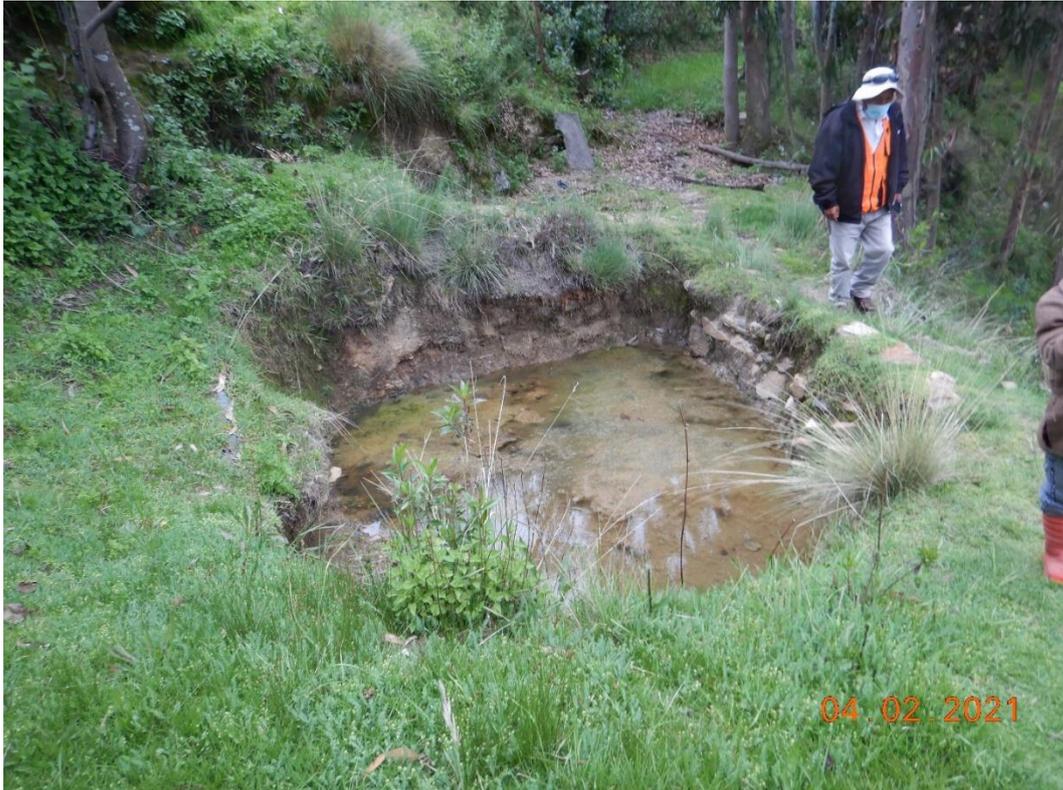
- Acción de las aguas de escorrentía sobre las laderas que circunscriben el anexo Callacunca - comunidad de Sachac.
- Presencia de agua subterránea (manantiales y ojos de agua) y nivel freático elevado (fotografía 4), los cuales saturan el terreno. La circulación del agua está ligado a las características estructurales del macizo rocoso (fallas y fracturas) y a los depósitos superficiales que los cubren.

**Fotografía 4.** Manantiales captados para uso de riego. Con coordenadas UTM (WGS 84): 229143 E, 8468612 N a 3633 m s.n.m.

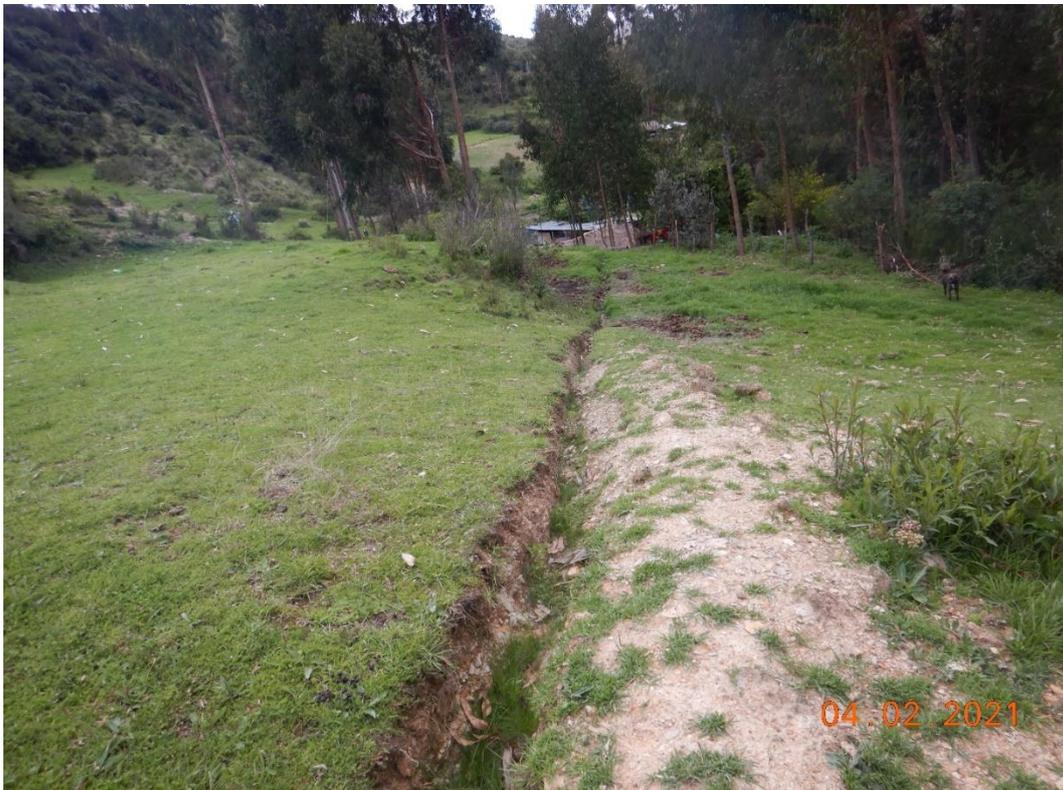
- Existencia de un canal de drenaje sin revestimiento, ubicado en el cuerpo del deslizamiento compuesto, con el tiempo el agua de lluvia infiltrará a lo largo del canal, ello contribuirá con las futuras reactivaciones del deslizamiento (fotografía 5).

**Fotografía 5.** Canal de drenaje sin revestimientos ubicado en el cuerpo del antiguo deslizamiento compuesto. Coordenadas UTM (WGS 84): 229274 E, 8468662 N a 3450 m s.n.m.
