Informe Técnico N° A7161

EVALUACIÓN DE PELIGROS GEOLÓGICOS POR MOVIMIENTOS EN MASA EN EL SECTOR SIHUAYRUMA

Región Arequipa
Provincia Caylloma
Distrito Chivay

**EVALUACIÓN DE PELIGROS POR DESLIZAMIENTO Y FLUJO DE TIERRA EN EL
SECTOR SIHUAYRUMA**

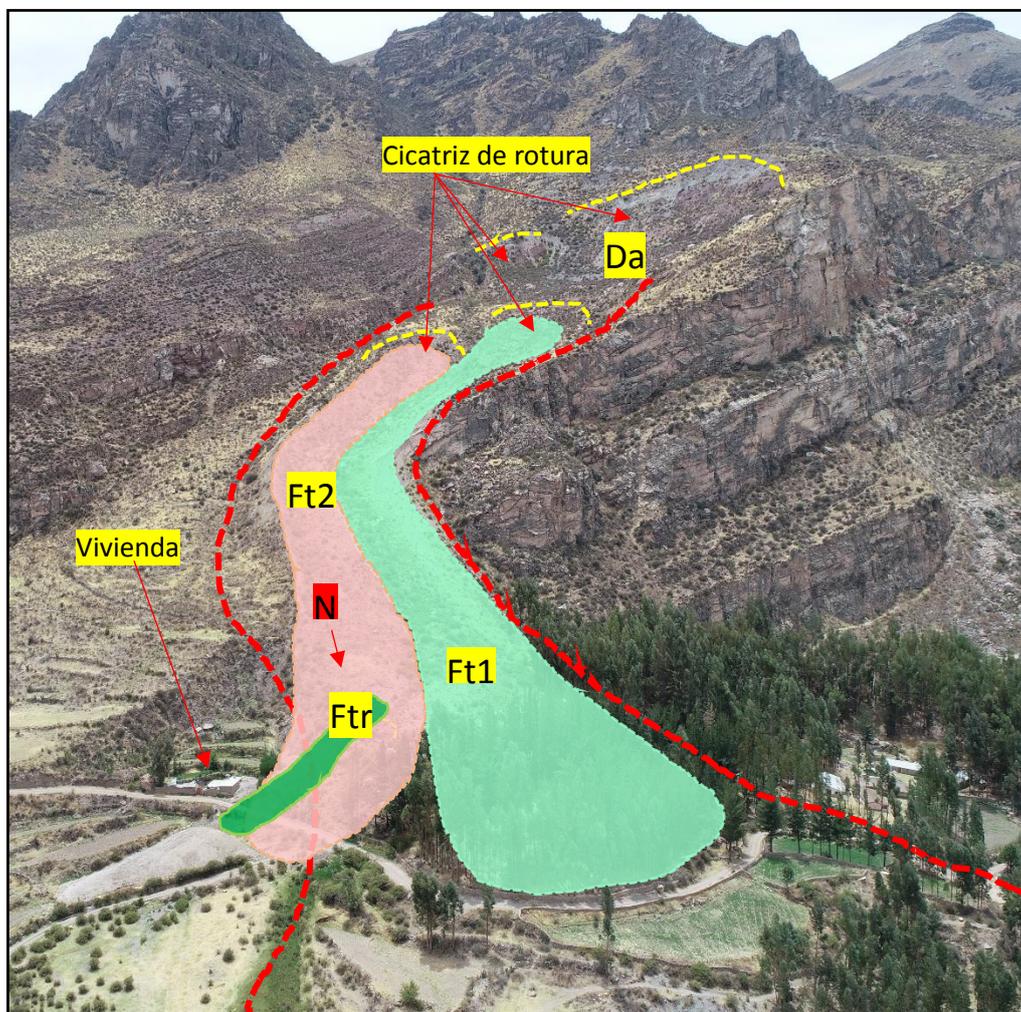
En la parte alta del sector Sihuayruma se identificó un escarpe de deslizamiento antiguo (Da), en cuyo cuerpo se generaron dos flujos de tierra antiguos (Ft1 Y Ft2), y uno reciente (Ftr) (figuras 10 y 11). Asimismo, en el punto N1 se aprecian agrietamientos en los terrenos, estos podrían desencadenar nuevos flujos de tierra y/o deslizamientos, que podrían afectar gravemente a la vivienda ubicada al pie de la ladera.

Figura 10. Deslizamientos y Flujo de tierra en el sector Sihuayruma. (coordenadas UTM E: 222815, N: 8272399).

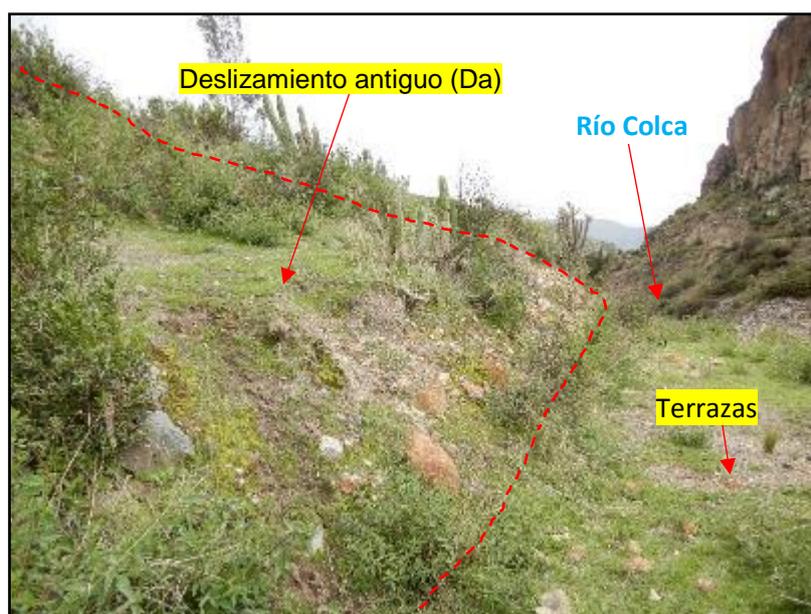
Figura 12. Pie del deslizamiento antiguo (Da). (coordenadas UTM E: 222781, N: 8272482).

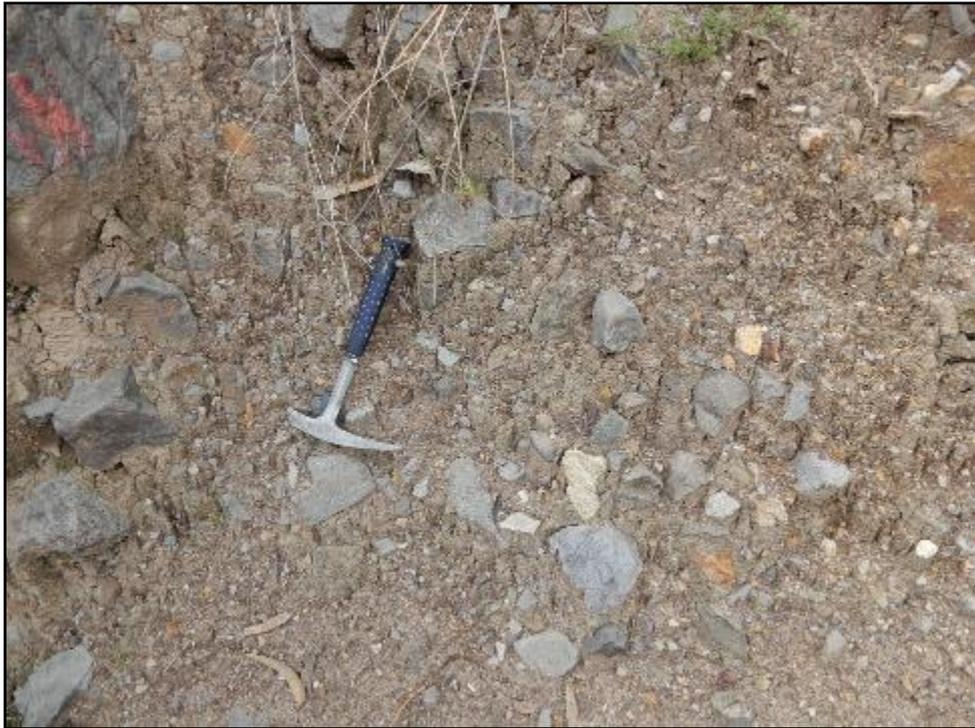
Haciendo un análisis y descripción del material acumulado al pie del deslizamiento, se han podido diferenciar la deposición de dos facies. La primera facie está conformada por un 50% de bloques angulosos y 50 % finos, gravas, arenas y limos. La matriz está conformada por arenas finas y limos (figuras 12 y 13). La segunda facie se denominada clastos soportados, conformada por bloques y gravas, en esta facie se observan bloques ángulos erráticos de hasta 1 m. poco matriz (figura 14).

Figura 13. Facies de 50% bloques y 50% finos. (coordenadas UTM E: 222781, N: 8272466).

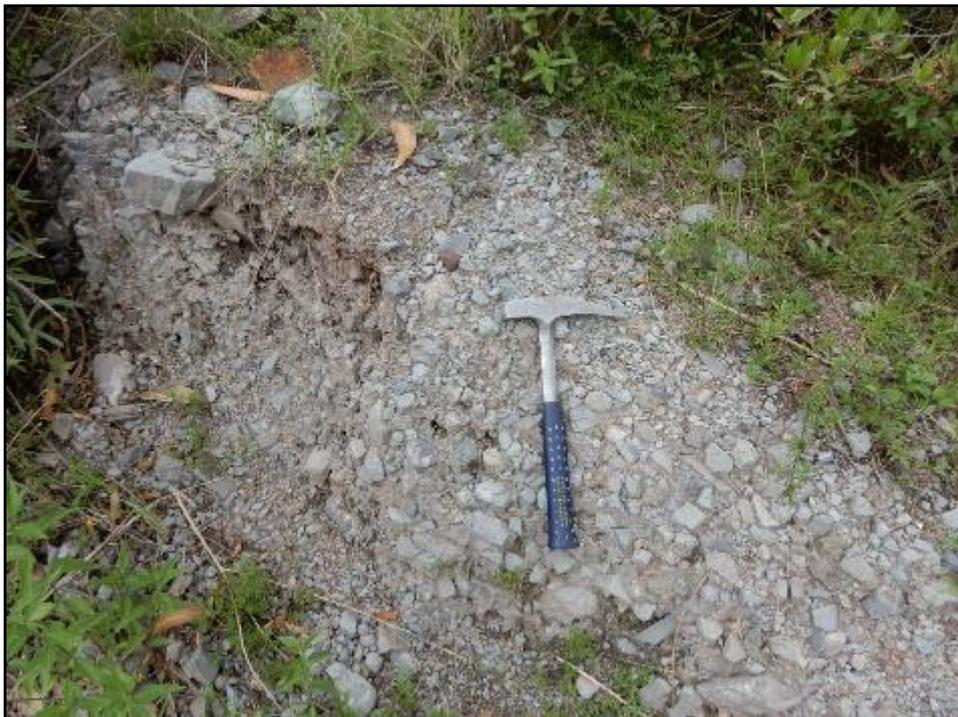
Figura 14. Facie rico en clastos. (coordenadas UTM E: 222778, N: 8272427).

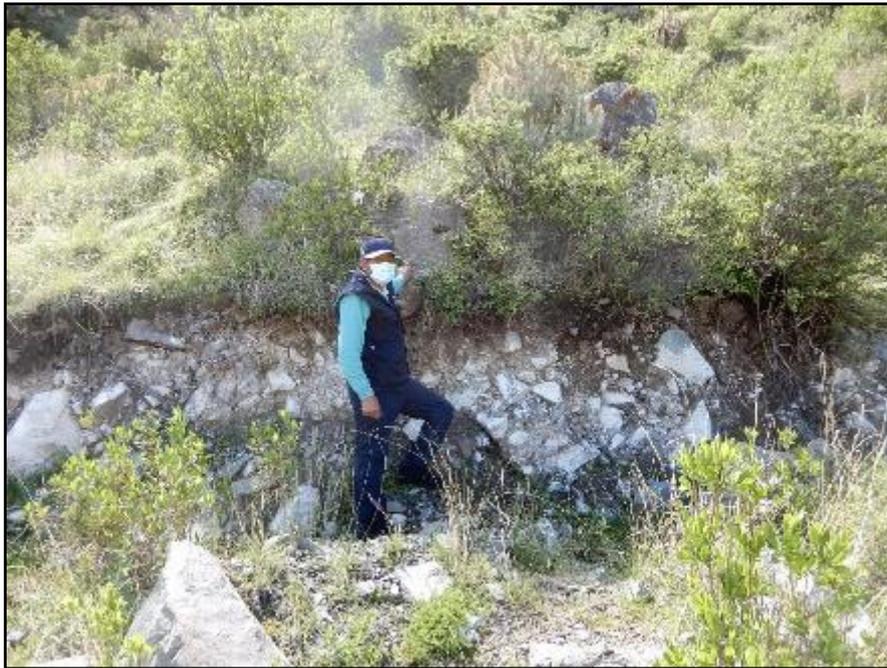
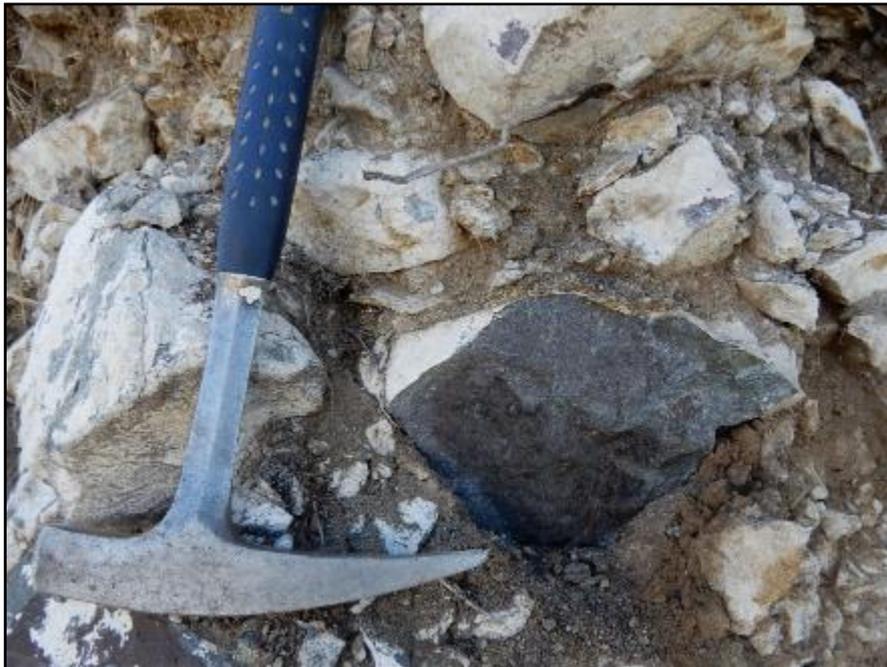
En la parte central del cuerpo del deslizamiento antiguo (Da), también se evidencia depósitos inconsolidados, conformados por bloques angulosos, gravas, englobados en una matriz de arenas y limos. Los bloques llegan a medir hasta 50 cm (figuras 15 y 16).

Figura 15. Depósitos inconsolidados, del deslizamiento antiguo (Da). (coordenadas UTM E: 223049, N: 8272437).

Figura 16. Bloques dentro de una matriz de arenas y limos. (coordenadas UTM E: 223049, N: 8272437).

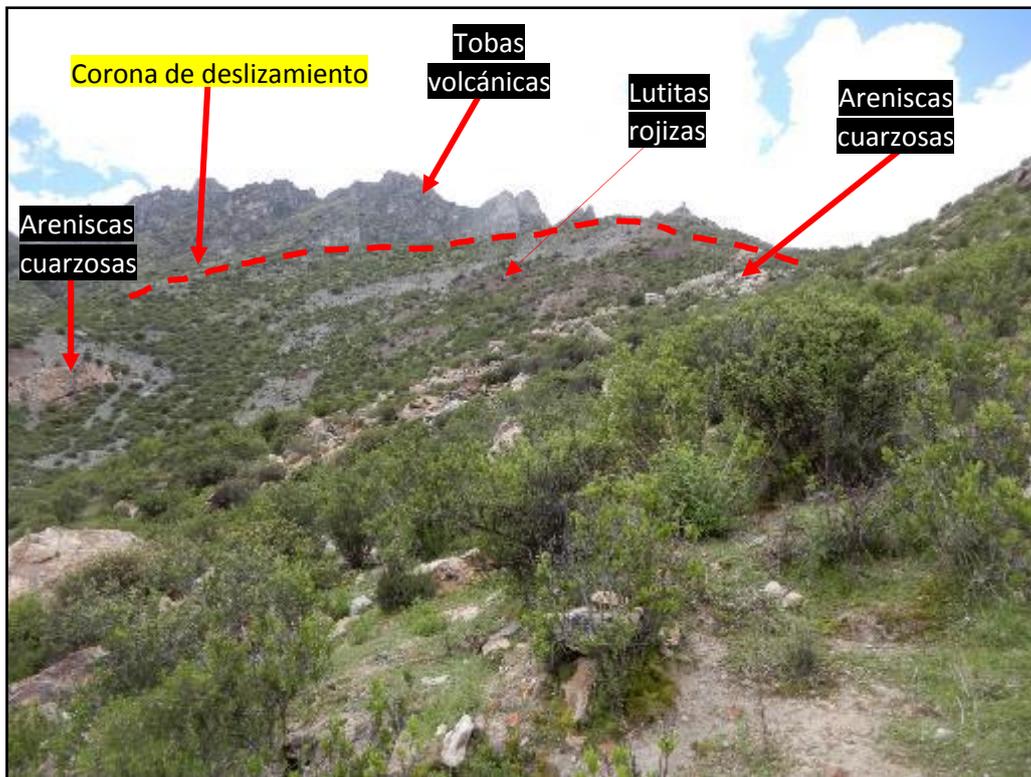
En la zona de arranque del deslizamiento se evidencia material suelto no consolidado, conformado por lutitas de color rojo, tobas volcánicas y lavas grises, totalmente meteorizadas y muy fracturadas. También se observan bloques ángulos de areniscas cuarzosas de color beige en el cuerpo del deslizamiento, los cuales se encuentran totalmente meteorizadas y

fracturadas. Se puede observar paquetes de las areniscas cuarzosas desde donde fueron desprendidos y removilizados por el deslizamiento hacia las partes bajas (figura 17). En la figura 18 se puede observar que no existe un salto de escarpe definido.

Figura 17. Corona de deslizamiento antiguo (Da) y las distintas litologías en la zona. (coordenadas UTM E: 223169, N: 8272038).

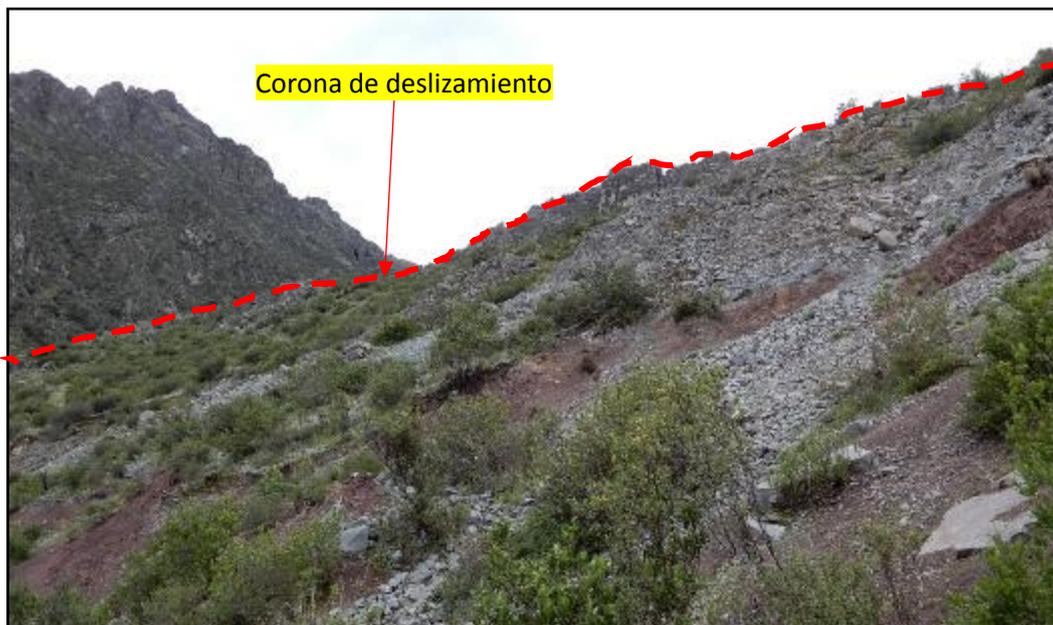
Figura 18. Corona de deslizamiento, no se puede distinguir el salto del escarpe de deslizamiento. (coordenadas UTM E: 223277, N: 8271978).

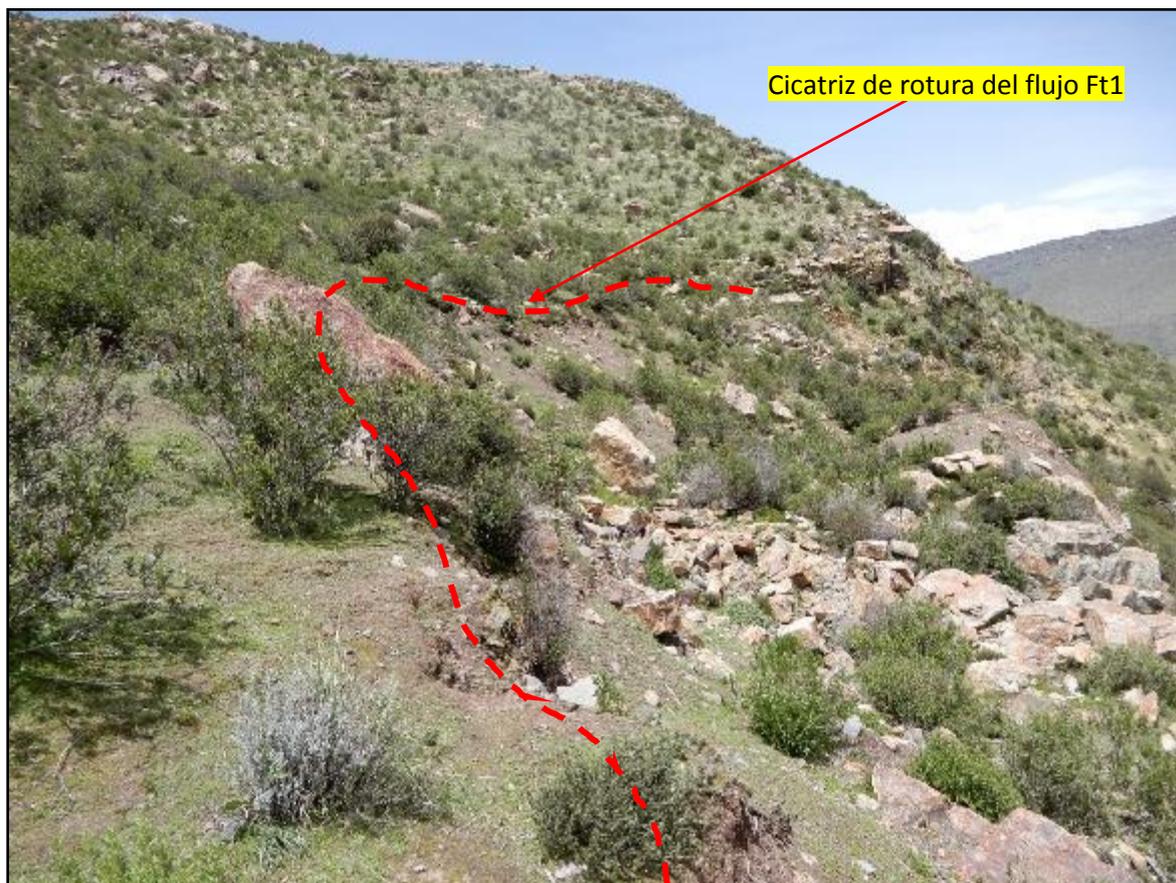
Ft1: Corresponde a un flujo de tierra, su punto de arranque presenta una cicatriz de rotura de forma irregular y mide 115 m, la altura del salto del escarpe no es definido, este evento está comprendido entre las cotas 3864 m s.n.m. a 3638 m s.n.m., es decir posee un desnivel de 226 m. La masa se movilizó en dirección noroeste. (figura 19).

Figura 19. Cicatriz de rotura del flujo de tierra Ft1, no se puede distinguir el salto del escarpe. (coordenadas UTM E: 223200, N: 8272142).

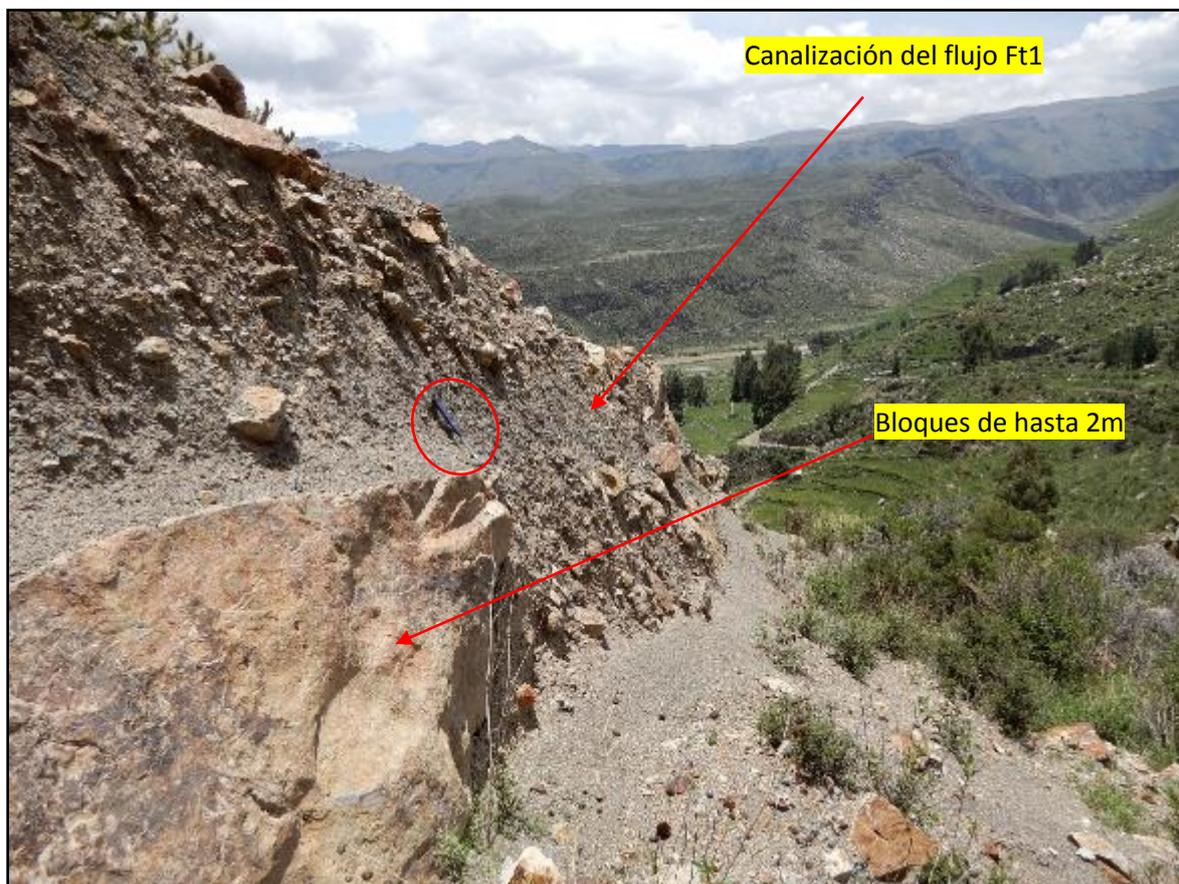
El flujo (Ft1), se preserva en el borde izquierdo del deslizamiento antiguo (Da); donde se puede observar la canalización del flujo.

Figura 20. Borde izquierdo de canalización del flujo de tierra Ft1. (coordenadas UTM E: 223055, N: 8272310).

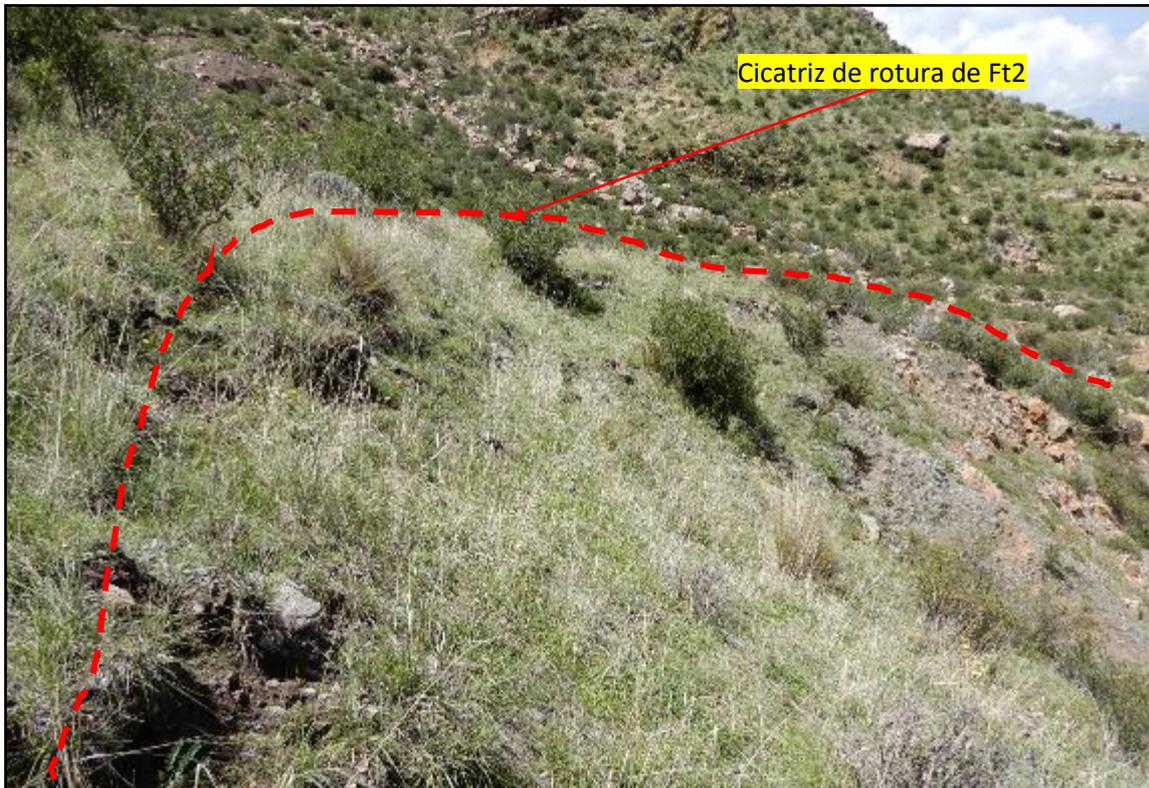
Ft2: Corresponde a un flujo de tierra cuyo punto de arranque presenta una cicatriz de rotura de forma irregular y mide 90 m, la altura del salto del escarpe principal no es definido, este evento está comprendido entre las cotas 3815 m s.n.m. a 3655 m s.n.m., es decir posee un desnivel de 160 m. La masa se movilizó en dirección Noroeste. (figura 21).

Figura 21. Cicatriz de rotura del flujo Ft2, no se puede distinguir el salto del escarpe. (coordenadas UTM E: 223149, N: 8272283).

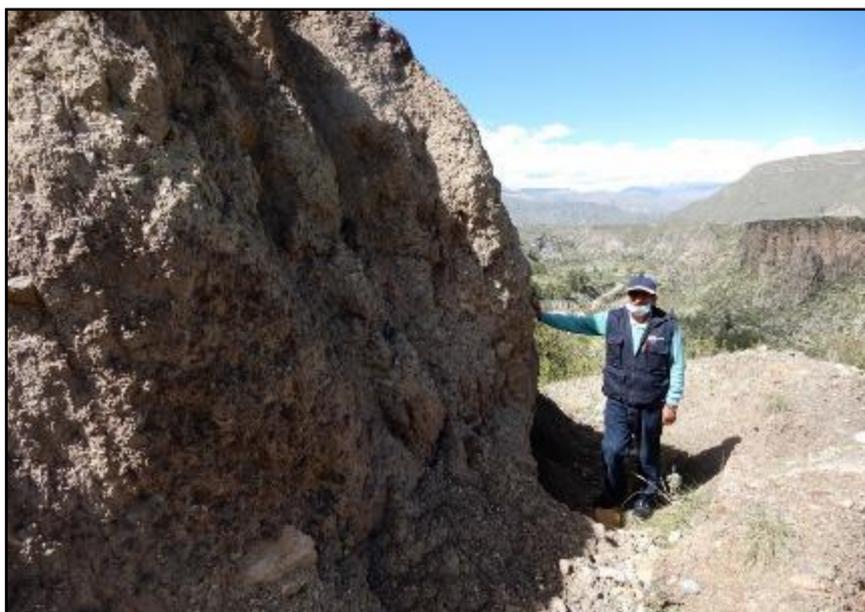
Figura 22. Depósito del flujo de tierra Ft2. Conformado por gravas, arenas y limos; con bloques angulosos erráticos. (coordenadas UTM E: 223028, N: 8272423).

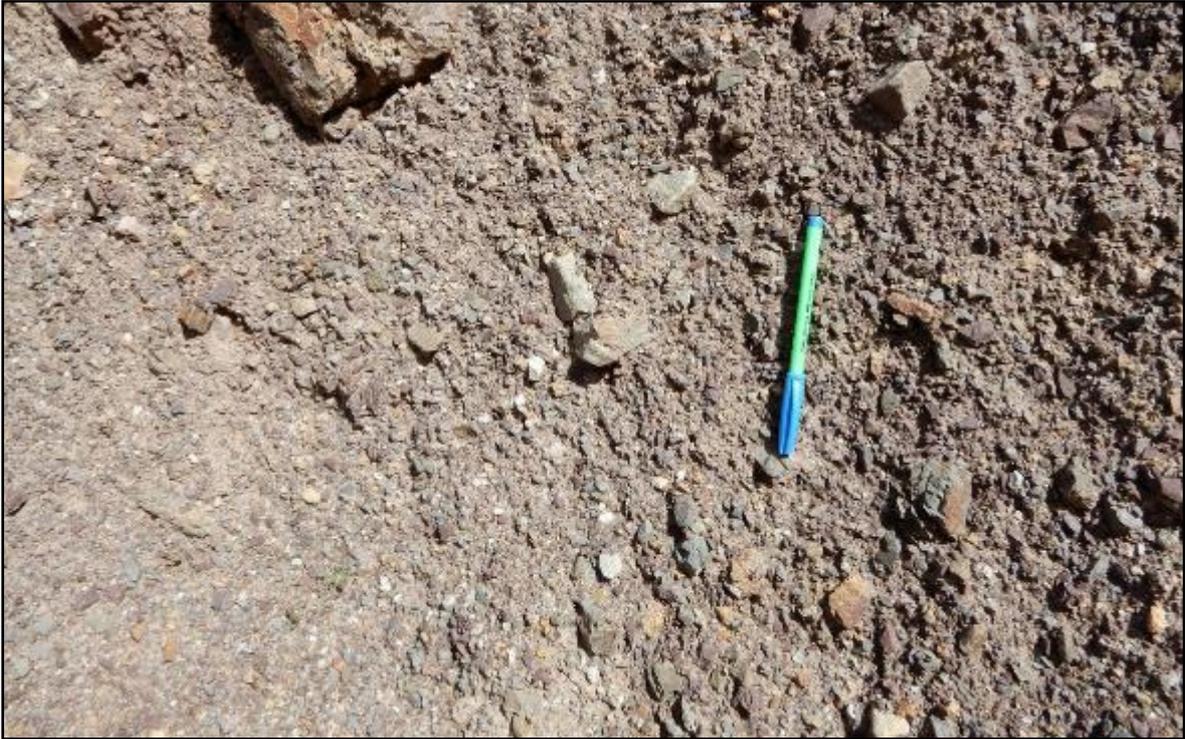
Figura 23. Depósito del flujo de tierra Ft2. facie de matriz soportada. (coordenadas UTM E: 223028, N: 8272423).

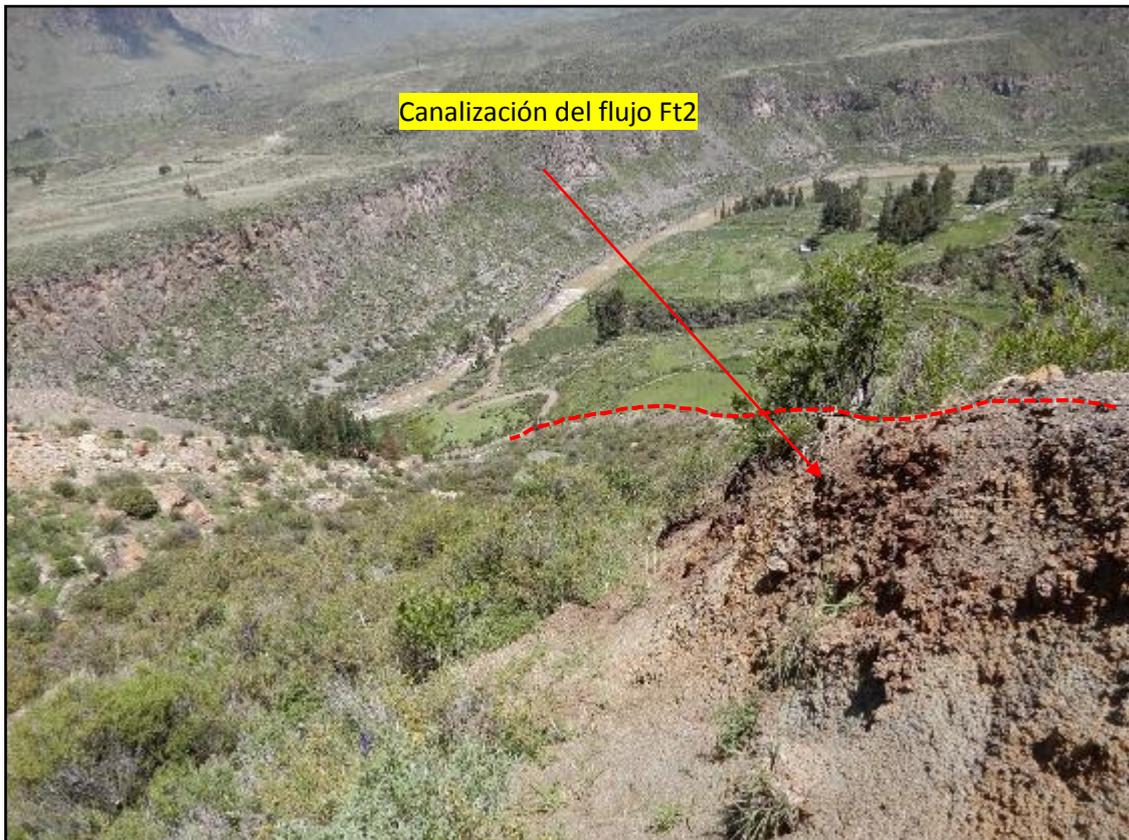
El flujo (Ft2), preserva su margen derecho, una canalización, característico de estos eventos (figura 24).

Figura 24. Borde derecho de canalización del flujo Ft2. (coordenadas UTM E: 223127, N: 8272336).

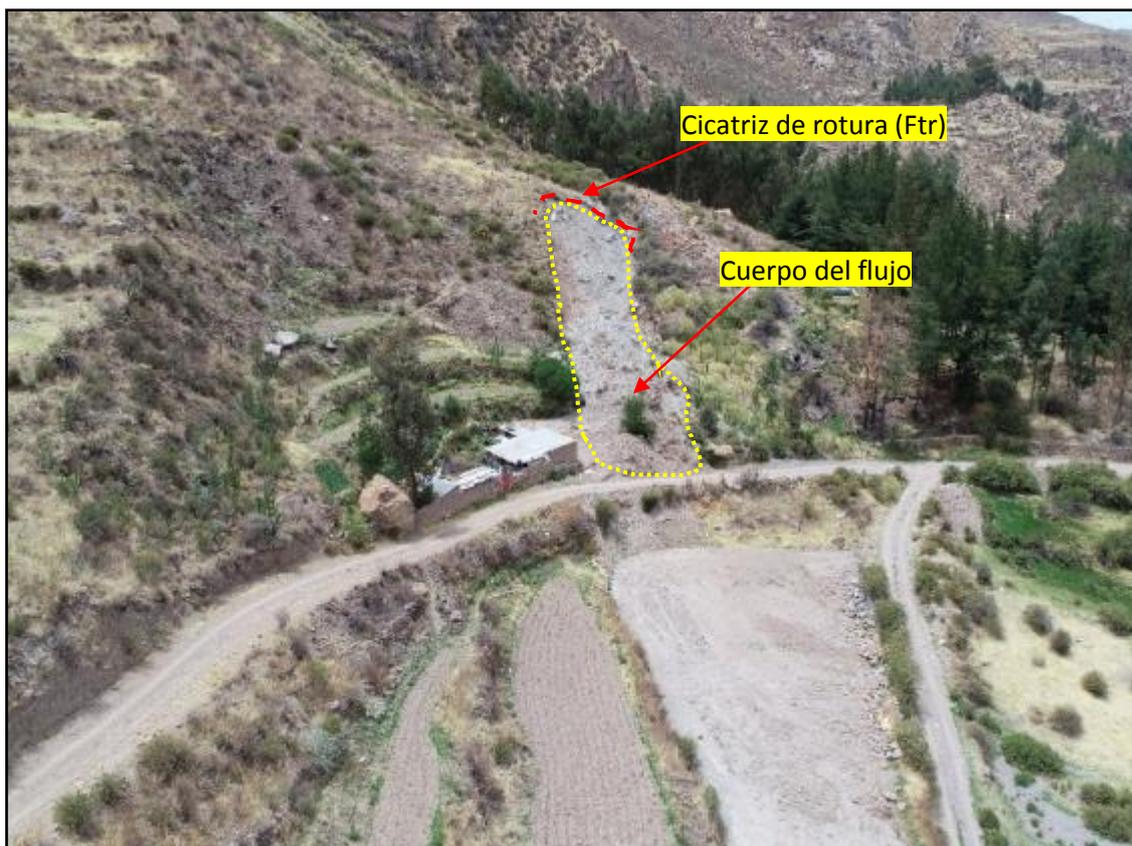
La cicatriz de rotura del flujo de tierra (Ftr), posee una forma regular y mide 8 m, la altura del salto del escarpe principal no está definido, este evento está comprendido entre las cotas 3660 m s.n.m. a 3650 m s.n.m., es decir posee un desnivel de 10 m. La masa se movilizó en dirección norte. (figura 25).

Figura 25. Flujo de tierra reciente en el sector Sihuayruma. (coordenadas UTM E: 222891, N: 8272456).

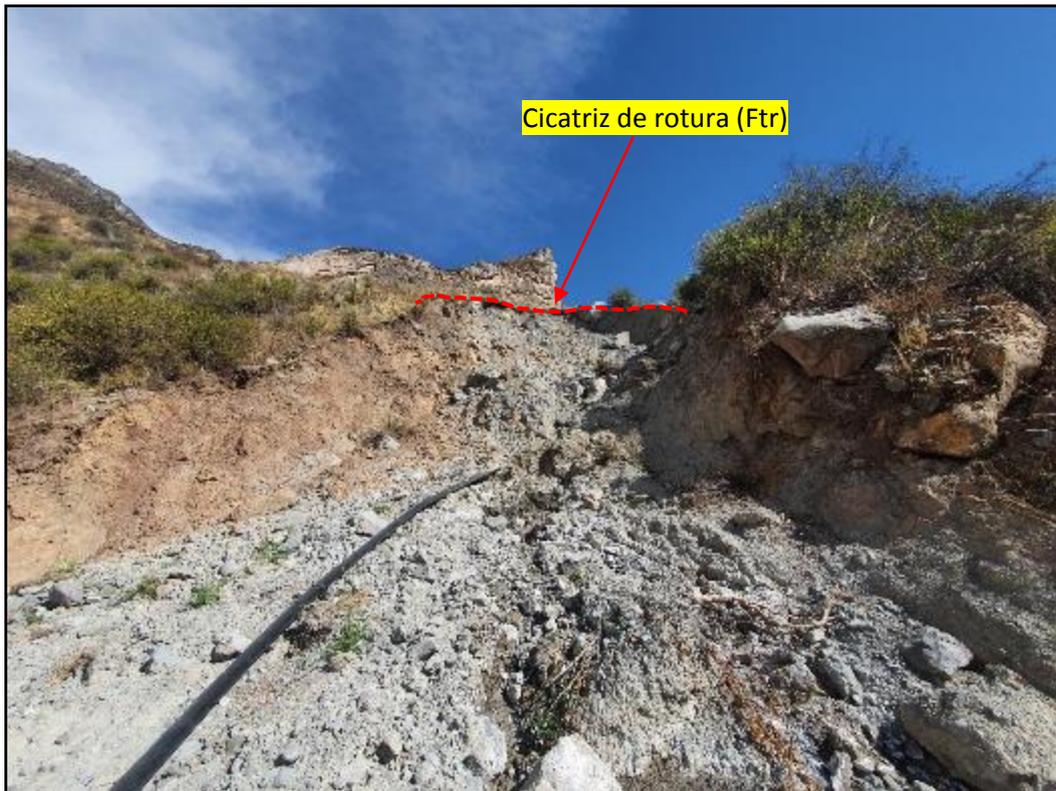
Este evento se desarrolla en depósitos de flujos de tierras anteriores, conformados por bloques, gravas, arenas y limos. Los bloques son angulosos y llegan a medir hasta 80 cm, se aprecia que los materiales son sueltos, no consolidados y de fácil remoción si son saturados de agua (figura 26).

Figura 26. Flujo de tierra reciente. (coordenadas UTM E: 222896, N: 8272443).

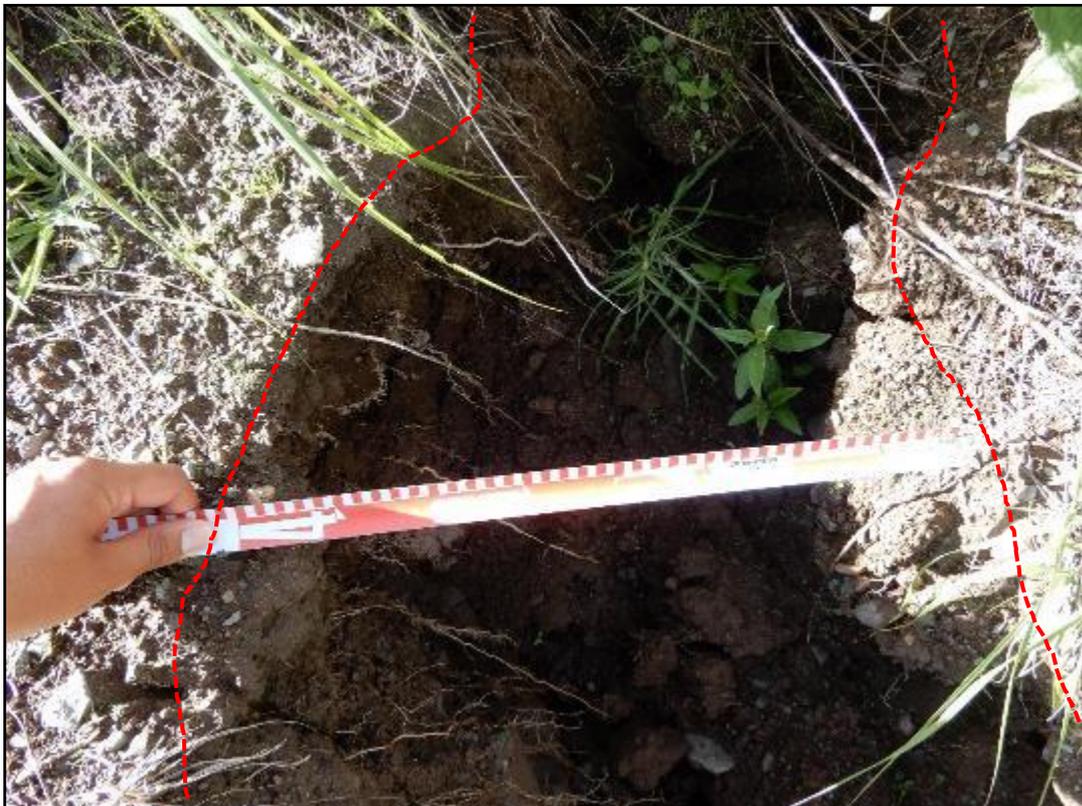
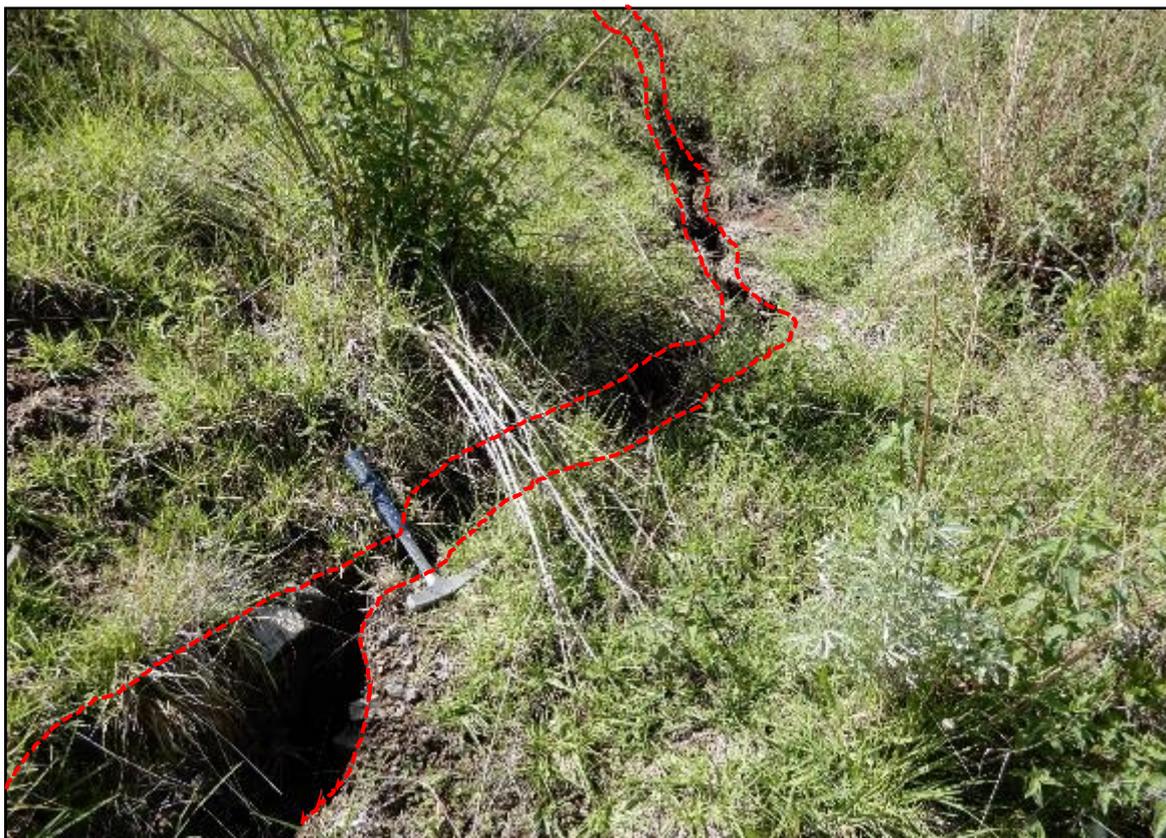
Durante los trabajos de campo, se identificó agrietamientos definidos como (N1) (figuras 10 y 11), ubicado a un costado de la cicatriz de rotura del flujo de tierra reciente (Ftr), los agrietamientos poseen hasta 40 cm de ancho, y una profundidad de 1 m (figuras 27 y 28), la zona posee materia no consolidado conformado por bloques, gravas arenas y limos; los terrenos se encuentran húmedos; por la zona pasa un canal de riego, el cual no presenta revestimiento. Según testimonio de los lugareños, antes de la activación del evento reciente; el canal presentaba agua, el cual se vertía directamente a la superficie.

Figura 27. Agrietamientos de hasta 40 cm, a un costado de la zona de rotura. (coordenadas UTM E: 222925, N: 8272427).

Figura 28. Agrietamientos de hasta 40 cm y 1m de profundidad, a un costado de la zona de rotura del flujo de tierra resiente. (coordenadas UTM E: 222925, N: 8272427).

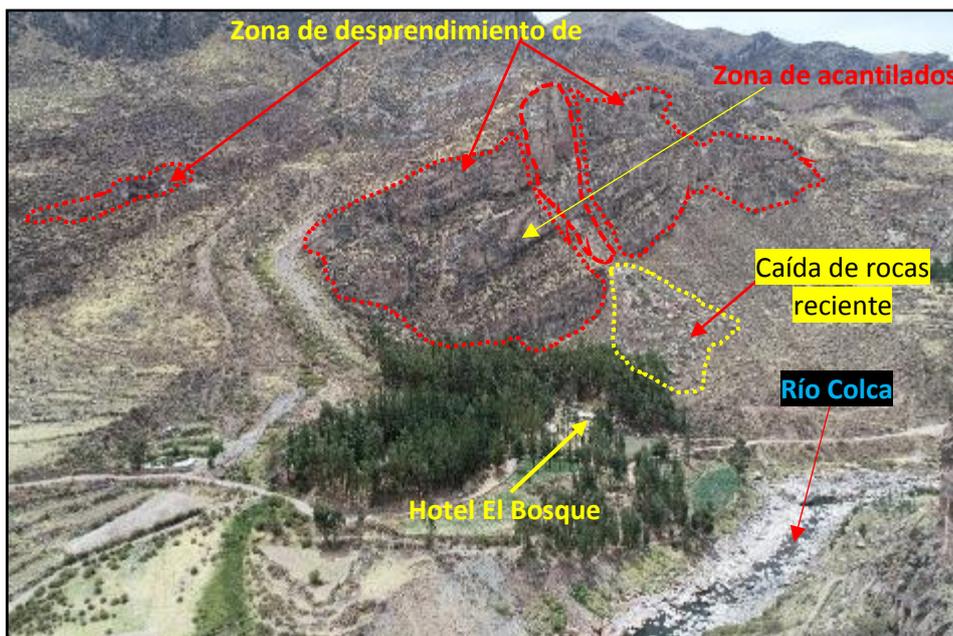
La caída de rocas, se presentan en los acantilados de fuertes pendientes de hasta 80°, que comprometen a la parte alta del hotel El Bosque y el Sector la Calera, (figuras 29 y 30)

Figura 29. Se aprecian las zonas de desprendimiento de rocas, en acantilados constituidos por la Formación Hualhuani.

Los acantilados están conformados por areniscas cuarzosas moderadamente meteorizadas y medianamente fracturadas de la Formación Hualhuani.

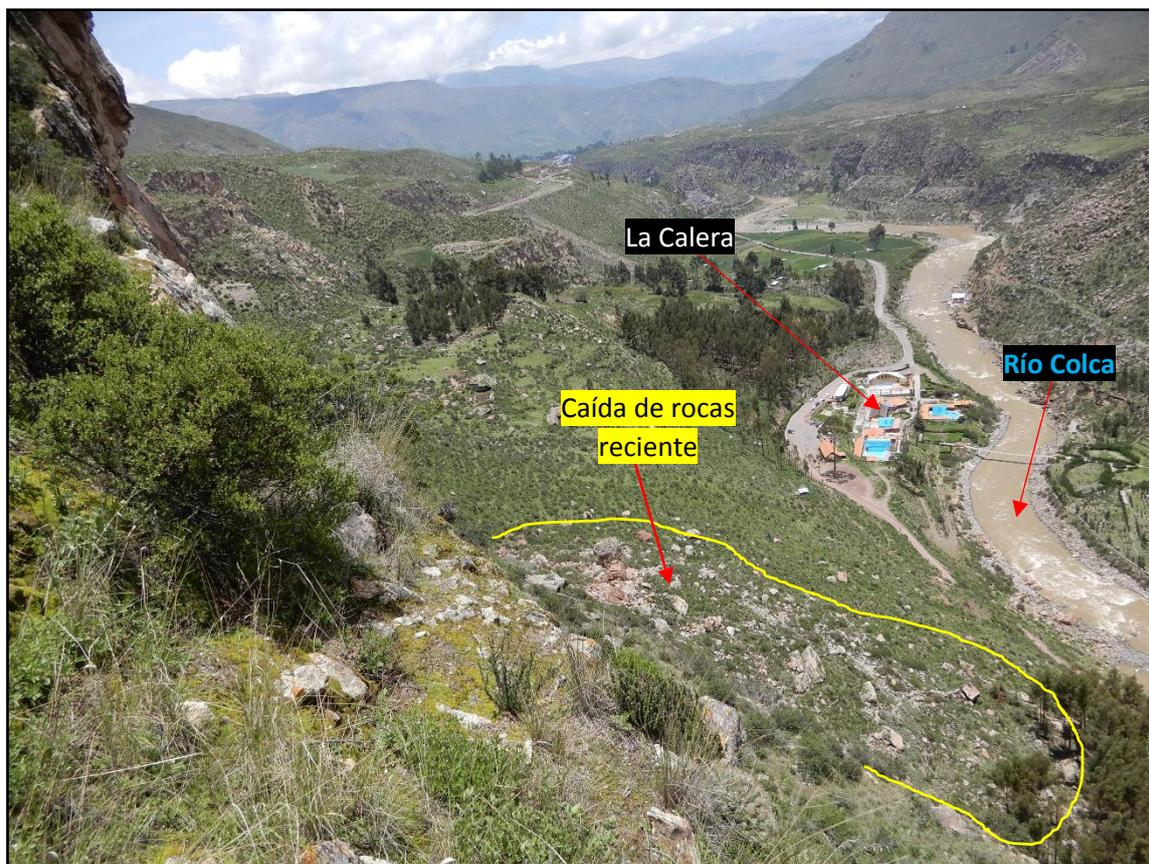
Figura 30. Depósito de caída de rocas en La Calera. (coordenadas UTM E: 222948, N: 8272055).
