Informe Técnico N° A7169

EVALUACIÓN DE PELIGROS GEOLÓGICOS Y GEOHIDROLÓGICOS POR FLUJOS DE DETRITOS, EROSIÓN FLUVIAL Y CÁRCAVAS EN LOS CASERÍOS SANTA ROSA, EL LIMÓN Y TAMARINDO

Región Piura
Provincia Ayabaca
Distrito Suyo

JULIO
2021

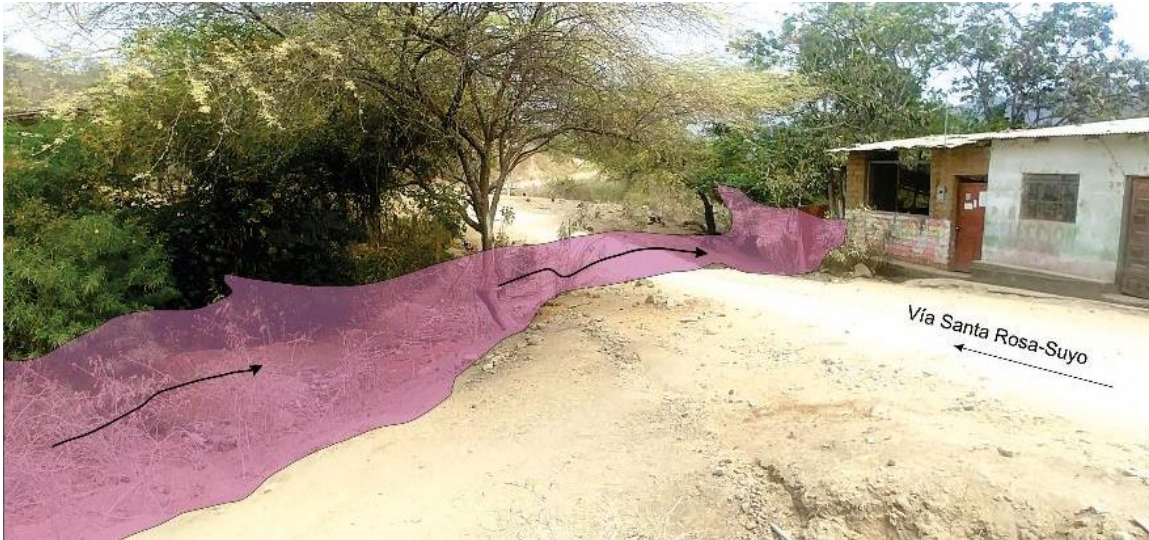
Figura 09. Quebrada Santa Rosa en la margen izquierda, donde se ubican varias viviendas en las coordenadas 9497879N y 615789E.

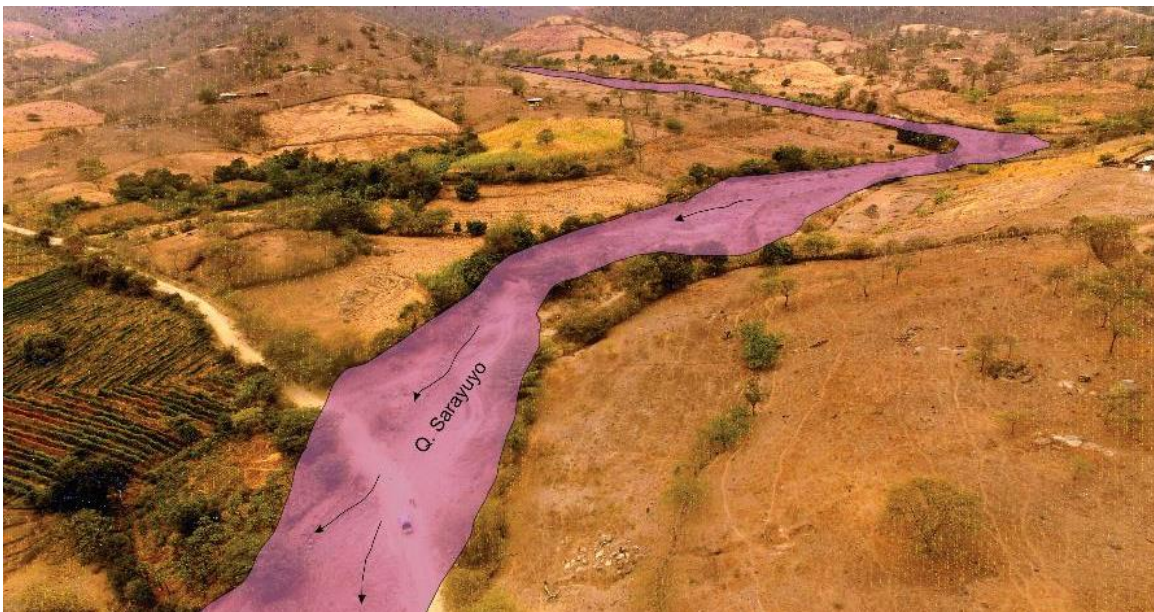
Figura 10. Quebrada Sarayuyo activada por flujo de detritos en el mes de marzo del 2017. Vista en las coordenadas 9497153N y 616848E.

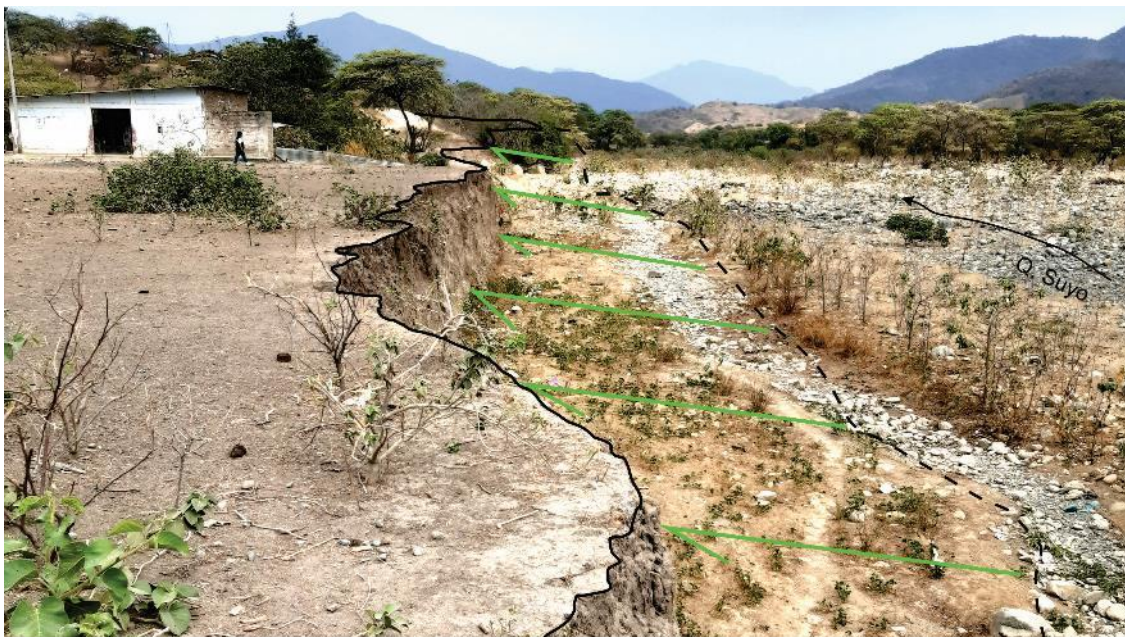
- Afecta las terrazas aluviales ubicadas en ambas márgenes de la quebrada Suyo.
- Se identificaron 07 puntos de erosión fluvial.
- Se calculan más de 750 m lineales con anchos de hasta 40 m, pérdida de terrazas sobre las cuales existen terrenos cultivos, vías de acceso y viviendas.

Figura 11. Terraza aluvial afectada por erosión fluvial en las coordenadas 9497839N y 615861E.

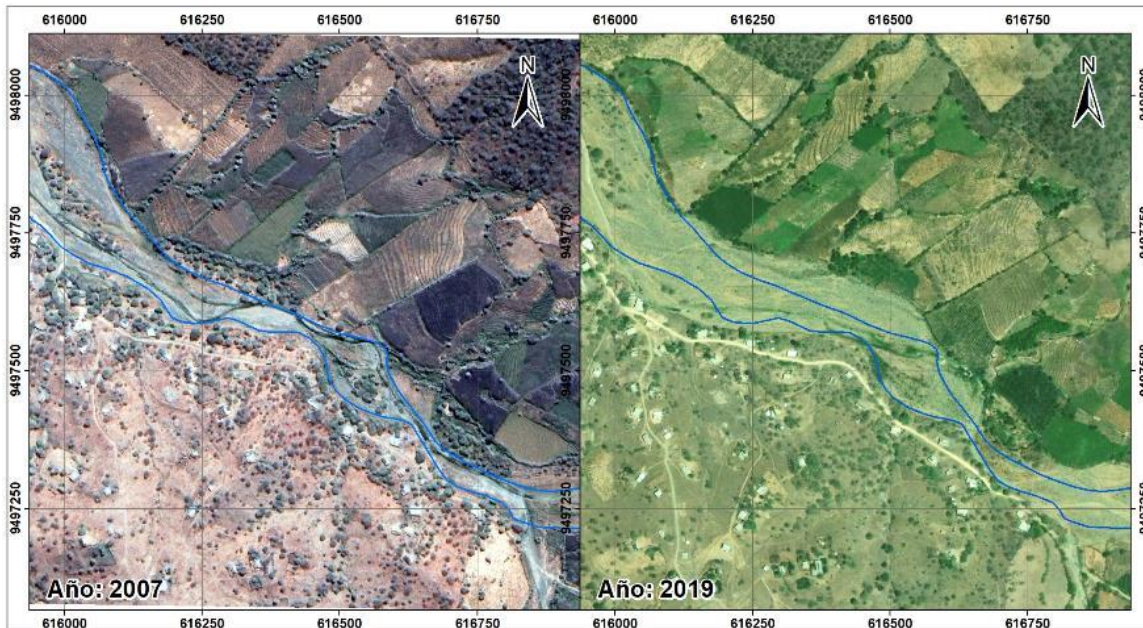
En la margen izquierda, se ha perdido más de 50 m de ancho y 230 m lineales de la terraza aluvial; mientras que, hacia la margen derecha, se calculó la pérdida de 70 m de ancho y 510 m de largo (figura 12).

Figura 12. Imagen satelital del año 2007, muestra el avance de la erosión hasta el presente.

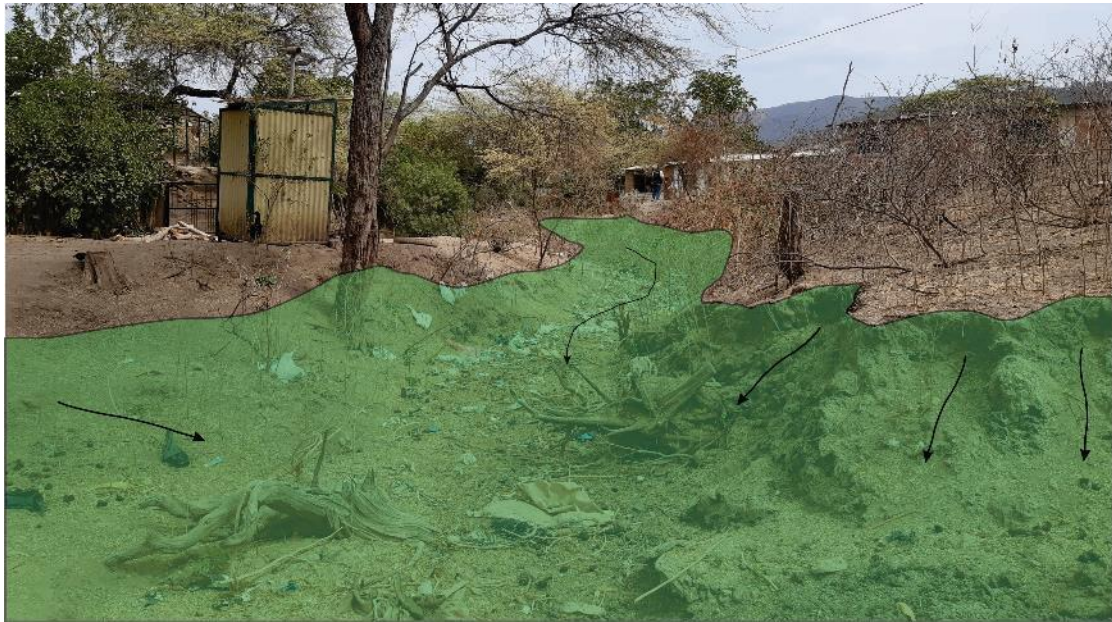
- El proceso afecta viviendas y trocha carrozable Suyo - Zapallal.
- La causa principal es la falta de drenaje pluvial y suelos poco compactos.

Figura 13. Cárcava que afecta viviendas del caserío Santa Rosa, perteneciente al centro poblado Santa Rosa. (Coordenadas: 9497509N y 616214E).

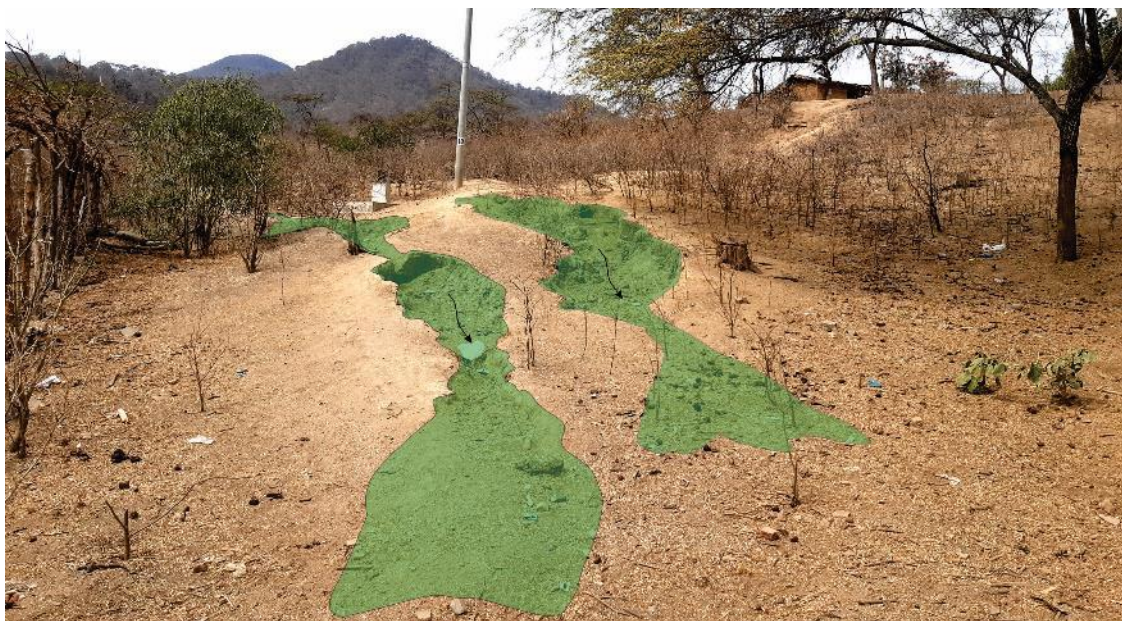
Figura 14. Cárcavas que afectan caminos y postes de alumbrado público.

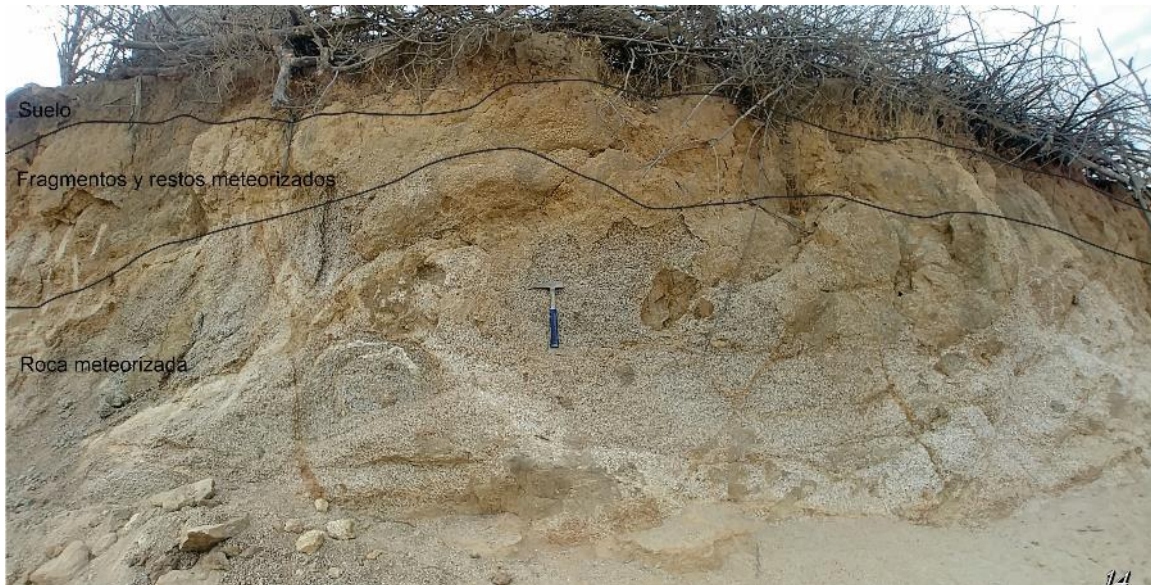
Los tipos de rocas que afloran en la zona de estudio están conformados por granodioritas muy fracturadas e intensamente meteorizadas, estos afloramientos se disgregan en arenas y gravillas, que son transportados por escorrentía hasta las quebradas adyacentes (figura 15).

Figura 15. Granodioritas muy meteorizadas ubicadas en las coordenadas 9497160N y 616184E.

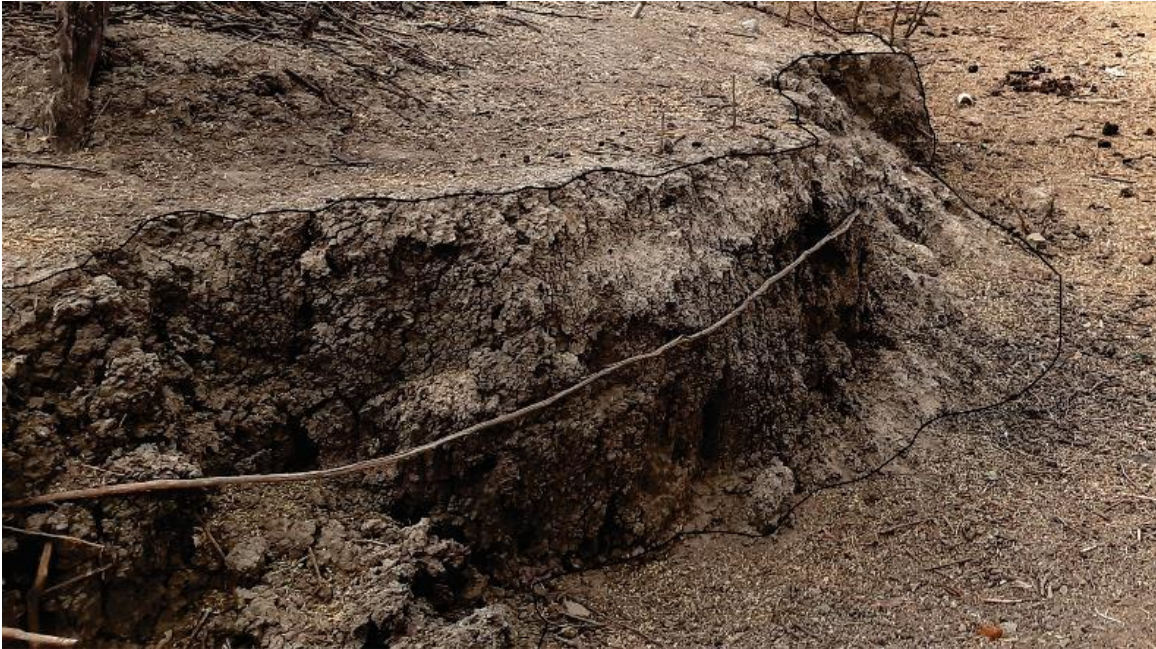
Las coberturas aluviales están conformadas por limoarenosa y limoarcillosa poco compactas, con gravas retrabajadas de granulometría subredondeada a redondeada. Estos tipos de coberturas son susceptibles a la erosión formando cárcavas y surcos (figura 16).

Figura 16. Capas limoarenosas susceptibles a erosión en las coordenadas 9491919N y 634028E.

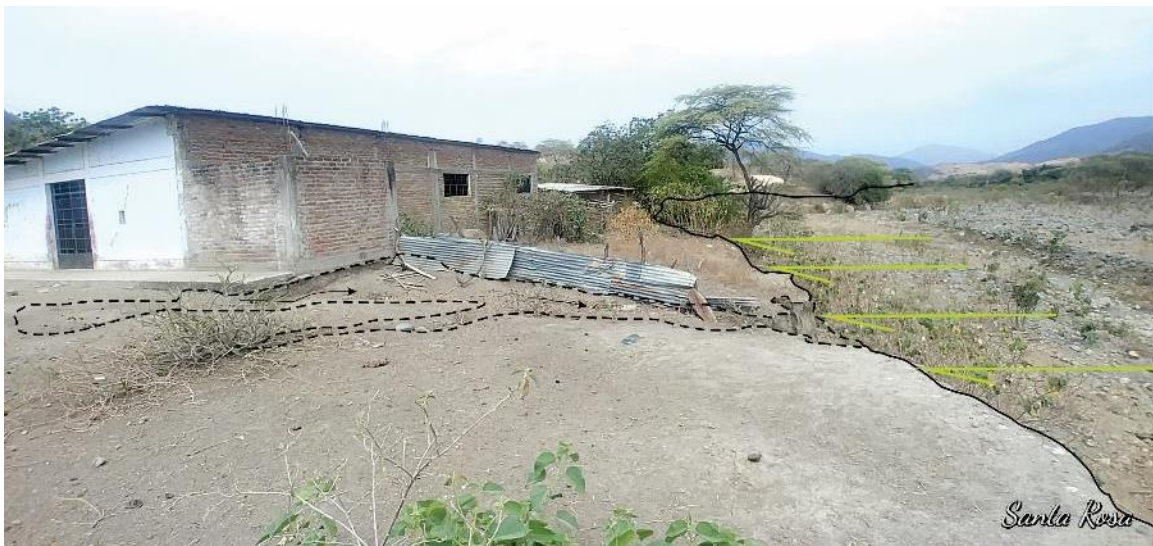
Las viviendas ubicadas en el cauce de la quebrada Suyo, fueron afectadas por procesos de erosión fluvial y erosión en cárcavas, se apreciaron daños en lozas, bases de concreto y paredes (figuras 19 y 20).

Figura 19. Vivienda y salón comunal Santa Rosa, afectados por cárcavas y erosión fluvial provocada por el ensanchamiento del cauce de la quebrada Suyo, coordenadas 9497861N y 615845E.

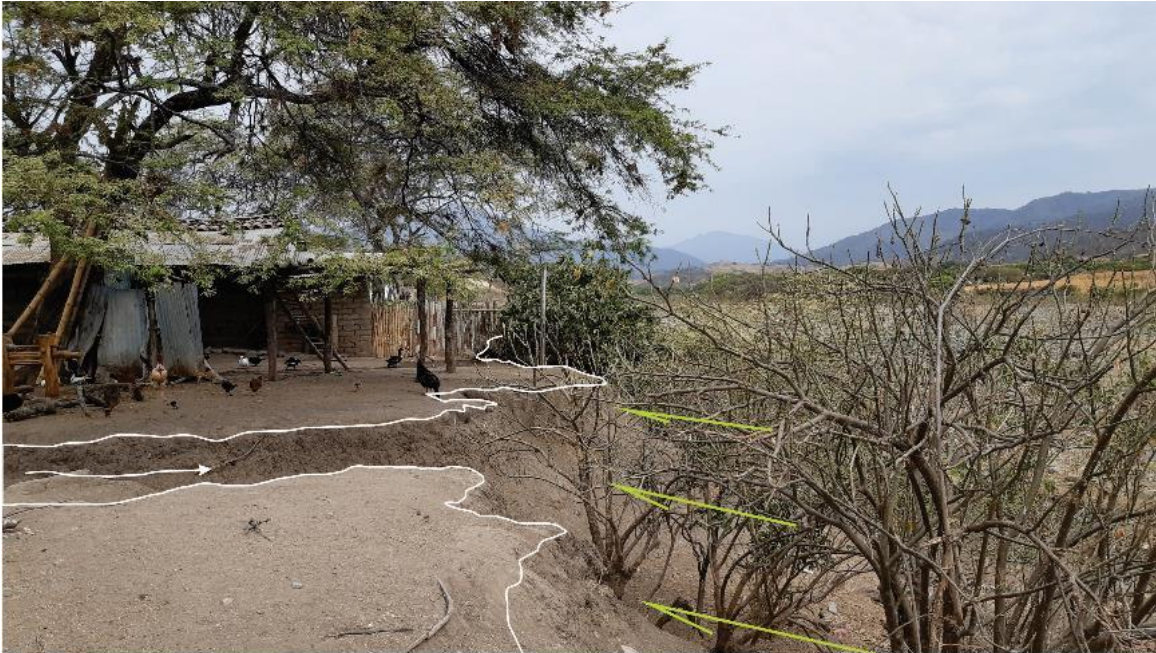
Figura 20. Vivienda de adobe al borde de la quebrada Suyo, el aumento del caudal durante la temporada de lluvias expone la vivienda a daños, coordenadas 9497731N y 615971E.

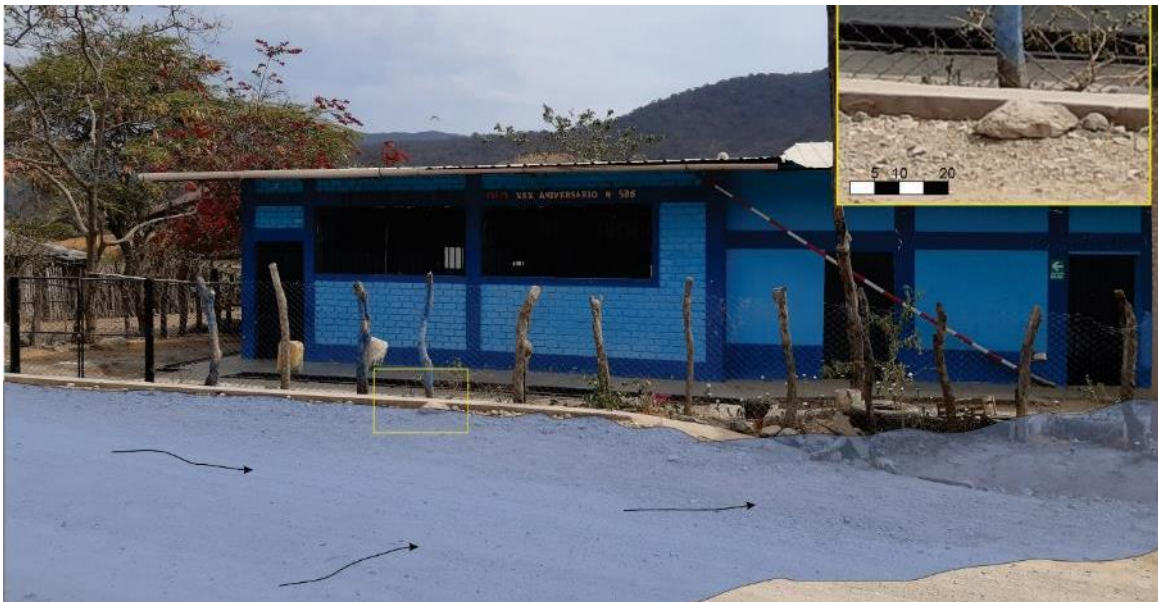
El colegio de nivel inicial, se ubica en la terraza aluvial de la margen izquierda de la quebrada Suyo. Debido a lluvias intensas y prolongadas, el frente del colegio fue afectado por la escorrentía superficial con tirantes de agua que sobrepasan los 5 cm de alto (figura 21).

Figura 21. Vista frontal de la I.E. 586 ubicada en las coordenadas 9497727N y 615940E.

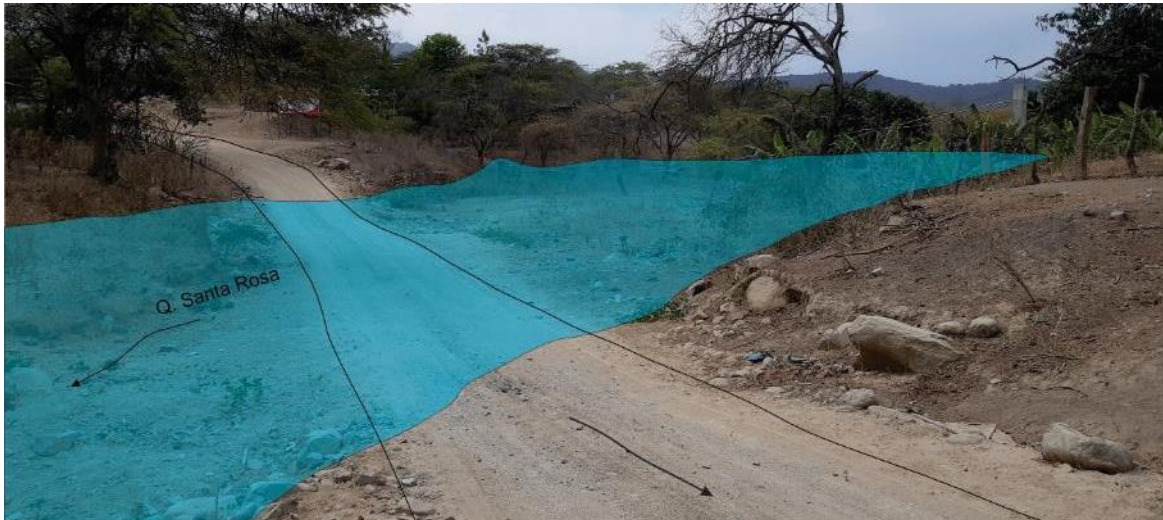
La trocha carrozable Suyo-Santa Rosa-Zapallal es constantemente interrumpida por los flujos de detritos que se activan durante la temporada de lluvias, esta carretera es la única vía de comunicación de la zona de estudio (figura 22).

Figura 22. Trocha carrozable Santa Rosa - Suyo, tramo afectado por flujos de detritos, coordenadas 9497163N y 616823E.

Se recomienda, ampliar los gaviones ubicados en la margen izquierda de la quebrada Suyo, implementar badenes en los tramos de la trocha carrozable Santa Rosa-Suyo afectada por flujos de detritos. Planificar a futuro, el drenaje pluvial en las áreas urbanas, para mitigar los daños por cárcavas que puedan afectar viviendas e infraestructura.

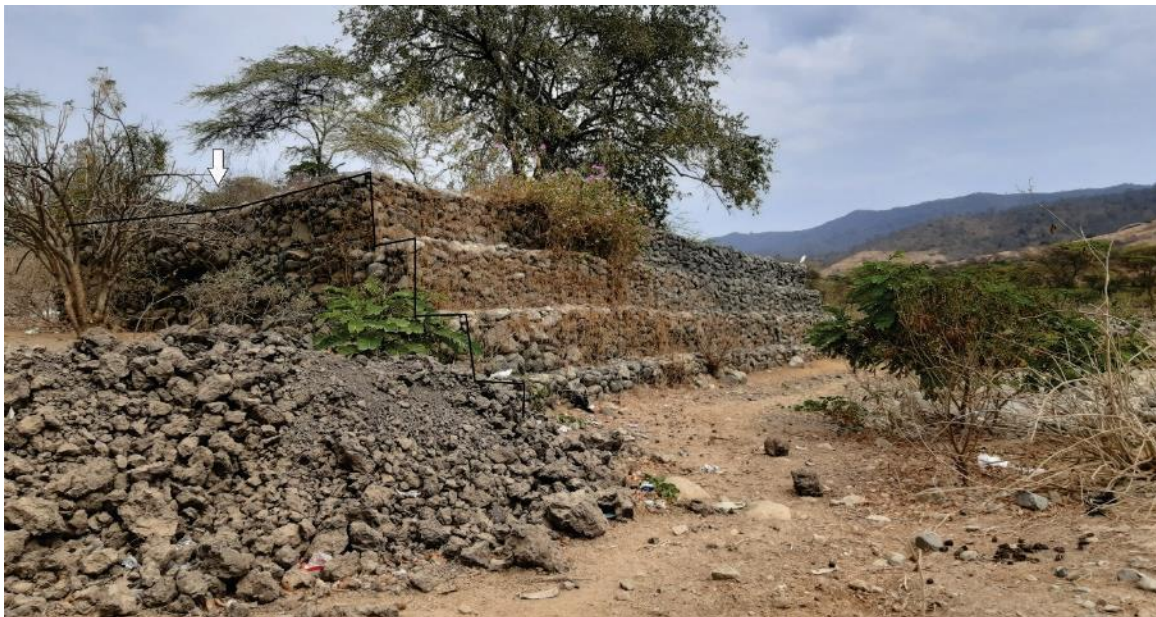
Los gaviones pueden verse afectadas en el pie o base de la estructura por procesos de erosión, empuje o arrastre de material debido a la carga del flujo. En la zona de evaluación se observó una ligera inclinación de 15 m lineales de la sección inicial (figura 23).

Figura 23. Gavión de mampostería levemente inclinado, afectado por erosión, coordenadas 9497696N y 615986E.
