Informe Técnico N° A7142

EVALUACIÓN DE PELIGROS GEOLÓGICOS EN EL CENTRO POBLADO PUERTO MANOA

Región Puno
Provincia Carabaya
Distrito San Gabán

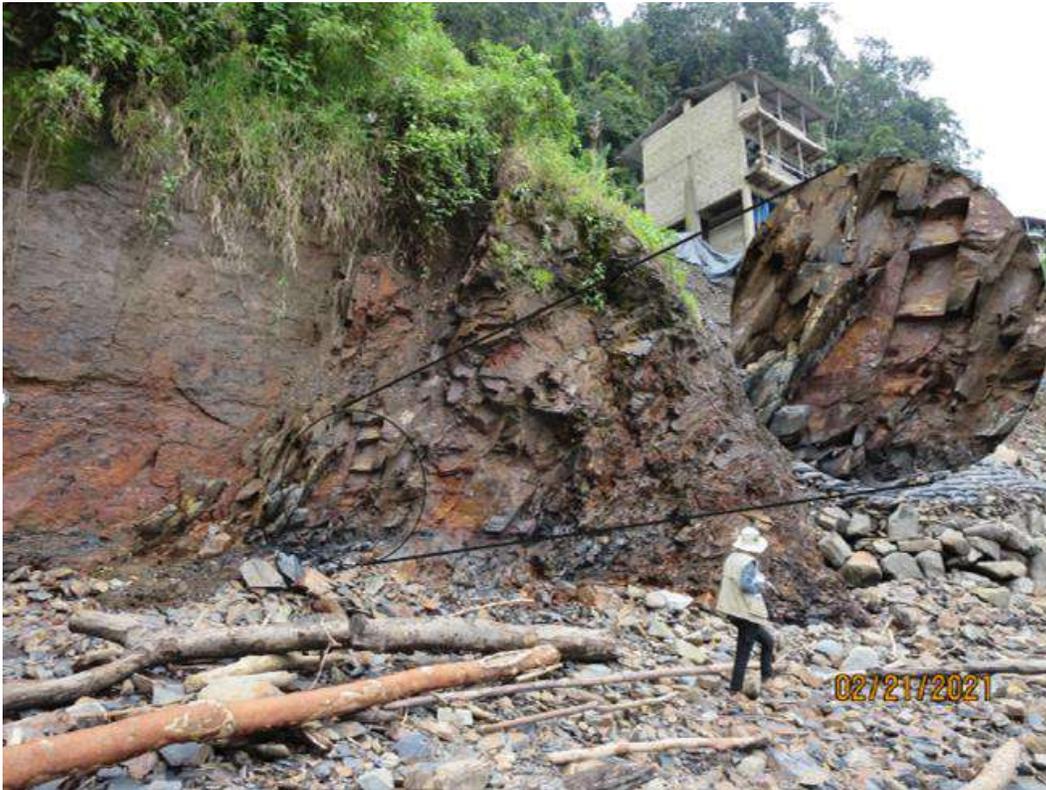
Aflora en la zona de evaluación. Litológicamente está conformada por metareniscas, cuarcitas y pizarras. En la margen izquierda del río Inambari, el sustrato rocoso está conformado principalmente por metareniscas de grano fino a medio dispuestos con un buzamiento de 20°SW (Figura 3) intercaladas con delgadas capas de pizarras y cuarcitas, los mismos que se encuentran meteorizadas y muy fracturadas (Fotografía 1).

Figura 3. Afloramiento de la Formación Sandia compuesto por una potente capa de metareniscas y pizarra muy fracturadas ubicado en la margen izquierda del río Inambari, barrio Puente.

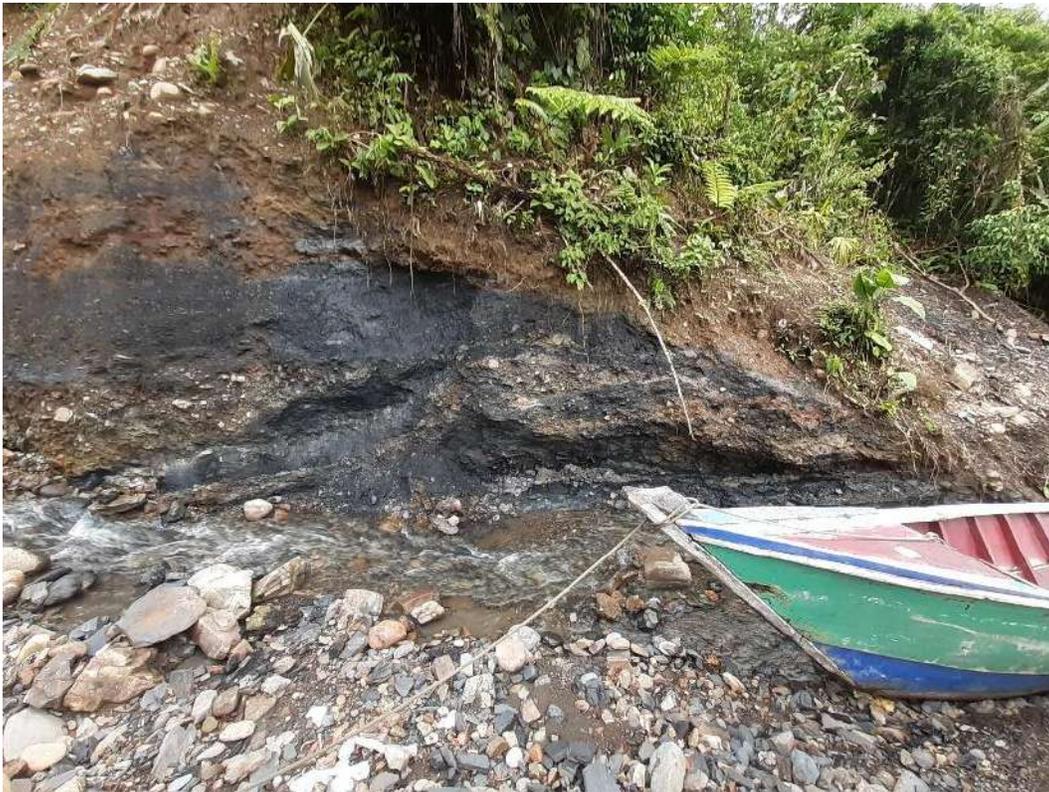
Fotografía 1. En la quebrada Castilla ubicado en el barrio La Playa se observa el afloramiento de pizarra muy fracturada y saturada (material de coloración negra), cubierto por depósito coluvial.

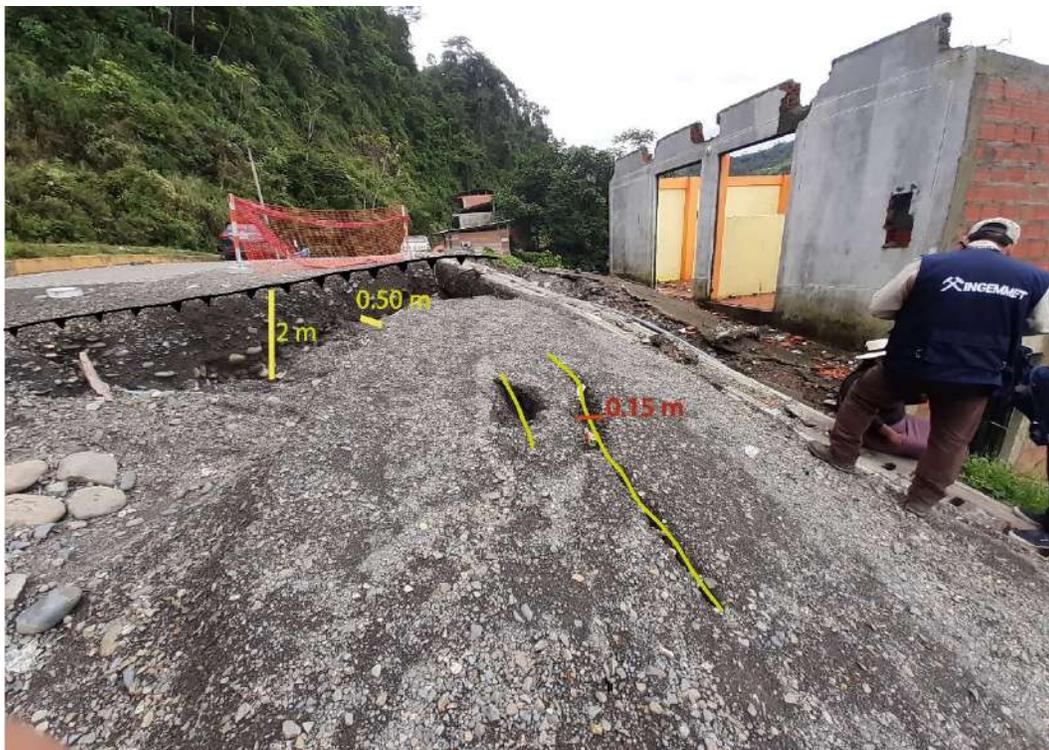
- Forma de la superficie de rotura: irregular alargada
- La superficie del plano de deslizamiento es circular.
- El escarpe principal presenta un salto de 2 m y una apertura de 50 cm, presentando grietas en el cuerpo de deslizamiento mayores a 10 cm de apertura (Figura 10).

Figura 10. Imagen tomada con dirección noroeste, se observa escarpe de deslizamiento con un salto de 2 m, apertura de 0.50 m, grietas de hasta 0,15 m, se observa vivienda deshabitada el cual se encuentra en el cuerpo del deslizamiento.

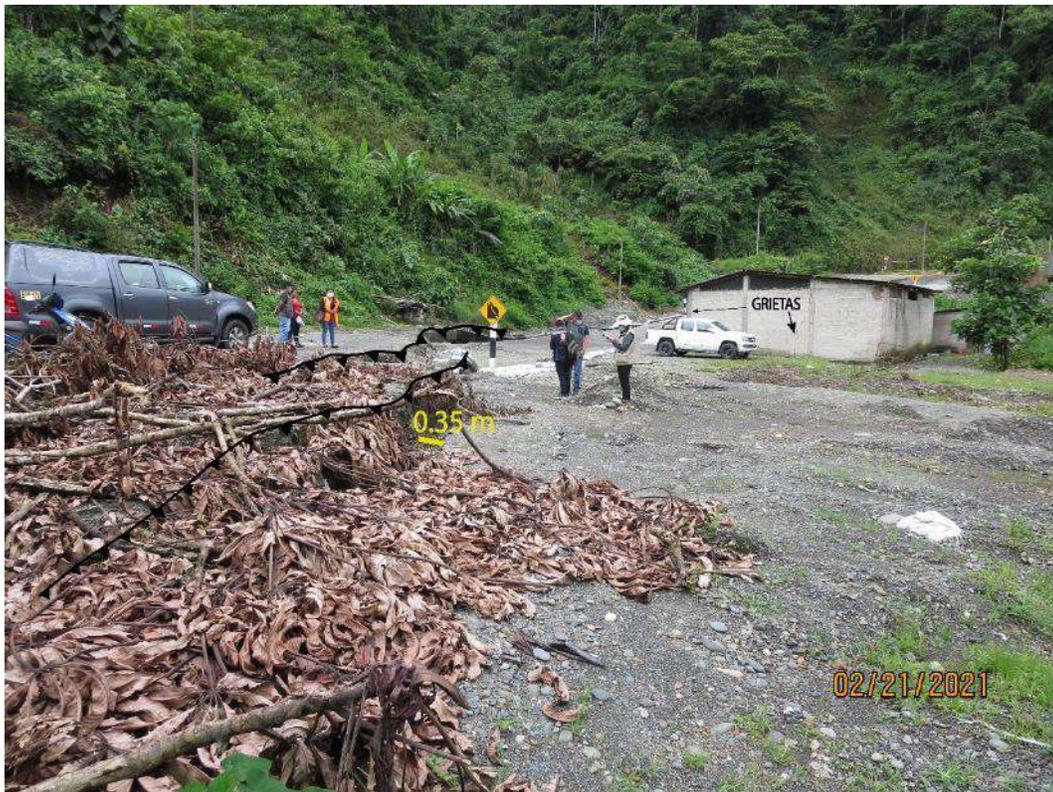
Figura 11. Vista tomado con dirección noroeste, se observa la margen derecha del escarpe principal de deslizamiento, con una apertura de 35 cm, también se aprecia grietas en la pared de la vivienda ubicada dentro de la masa deslizado.

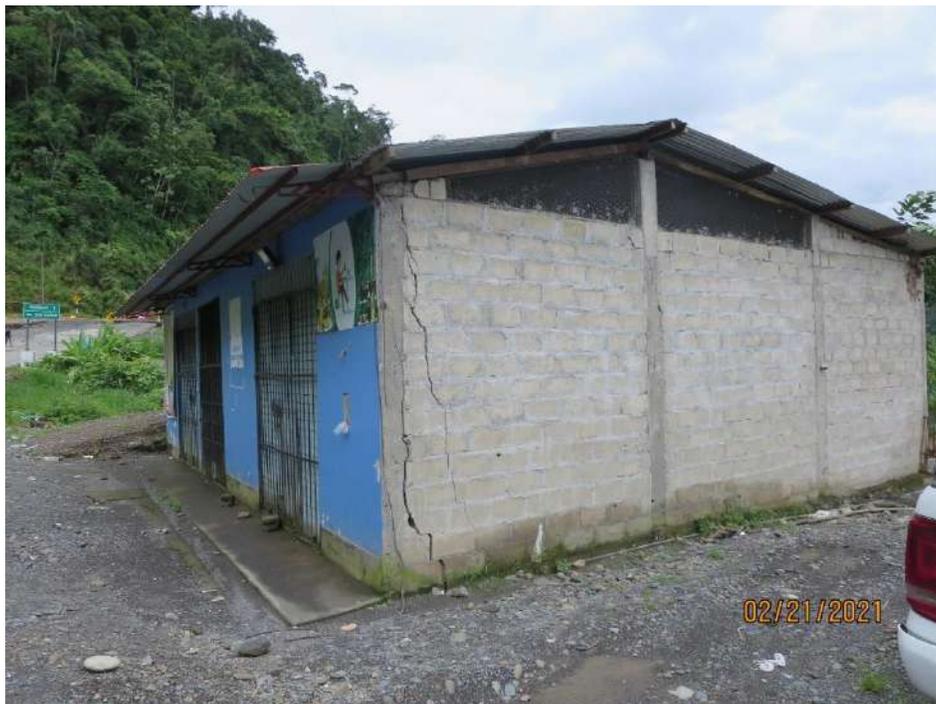
- Dentro del área que corresponde el cuerpo del deslizamiento se observaron agrietamientos con aberturas que van de 10 a 30 cm.
- Dentro del área que corresponde al cuerpo del deslizamiento se observó 01 vivienda que presenta grietas en las paredes por el movimiento y desplazamiento del material. (Fotografía 5)

Fotografía 5. Vista de la vivienda ubicada dentro de la masa desplazada, se observa grietas en la pared de la vivienda ubicada en la margen izquierda del río Inambari. Con coordenadas UTM (WGS 84): 356735, 8518596 S.

Afectó 02 viviendas ubicadas en el cuerpo del deslizamiento quedaron inhabitables (con grietas en las paredes)

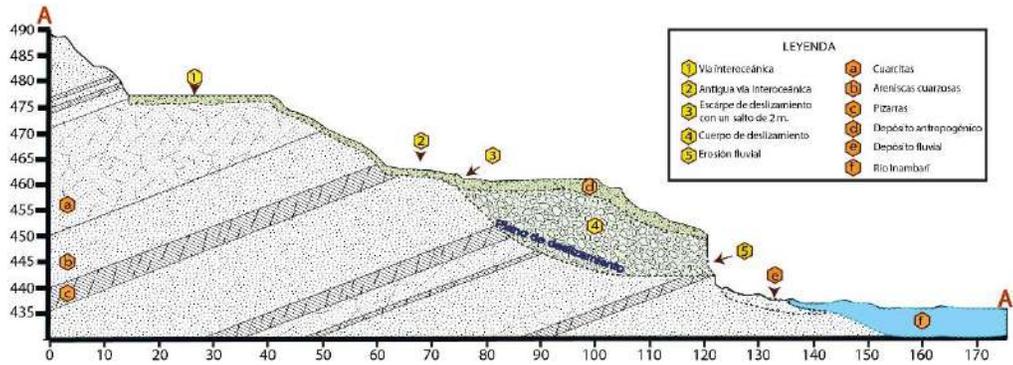
El perfil transversal A-A', muestra gráficamente el cuerpo de un deslizamiento de tipo rotacional en el barrio Puente, San Gabán. Se evidencia principalmente el salto de 2 m que corresponde al escarpe principal del deslizamiento que afecta 100 m de la vía asfaltada; además, se observa el plano proyectado de la masa desplazada (figura 18).

Figura 18. Perfil transversal A-A'. Barrio Puente, San Gabán.

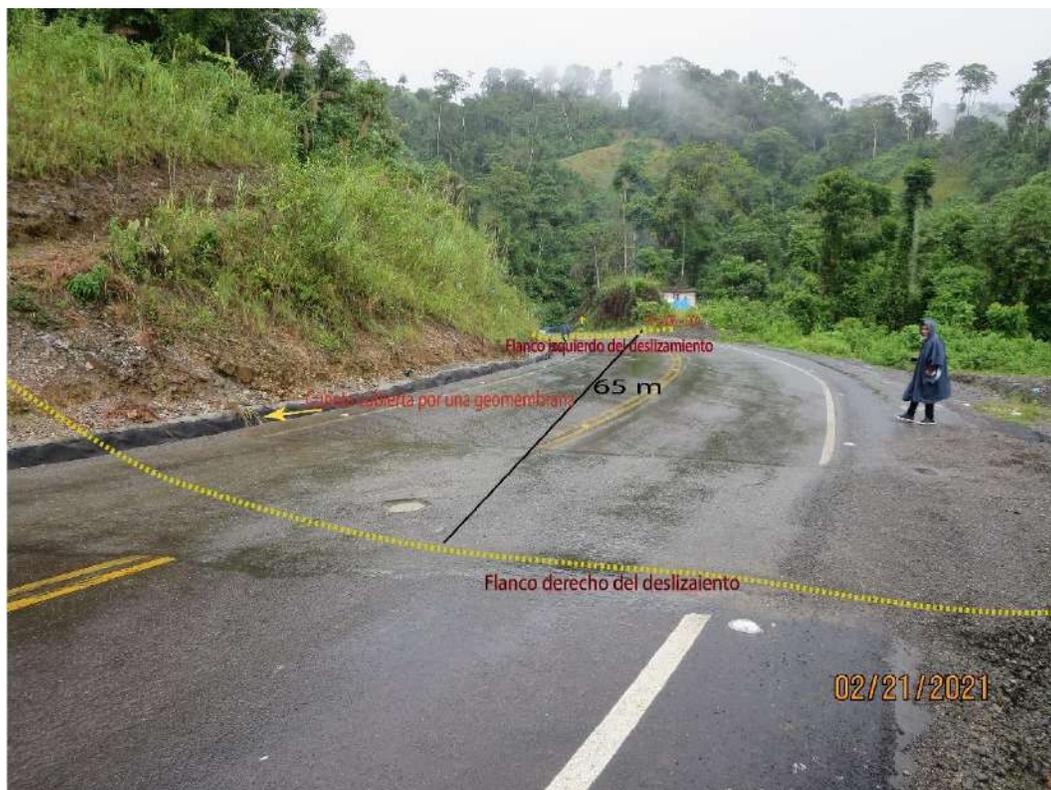
Corresponde al sector Puerto Manoa, afecta un tramo de 65 m de carretera asfaltada, con coordenadas UTM WGS 84- zona 19S: este: 357706 y norte: 8518268; se identificó la reactivación de un deslizamiento antiguo el cual fue inventariado en el Boletín N°28, serie C, Geodinámica e Ingeniería Geológica: "Estudio de Riesgos Geológicos del Perú Franja N°3" (Fidel, L., et al., 2003); presenta agrietamiento en el cuerpo del deslizamiento tanto en la parte superior e inferior de la vía interoceánica (Figura 19, 20 y Fotografía 6).

Figura 19. Vía interoceánica Km. 306 + 000 a 306 + 065, se observa cuneta cubierta por una geomembrana, grieta resanada sobre la vía asfaltada.

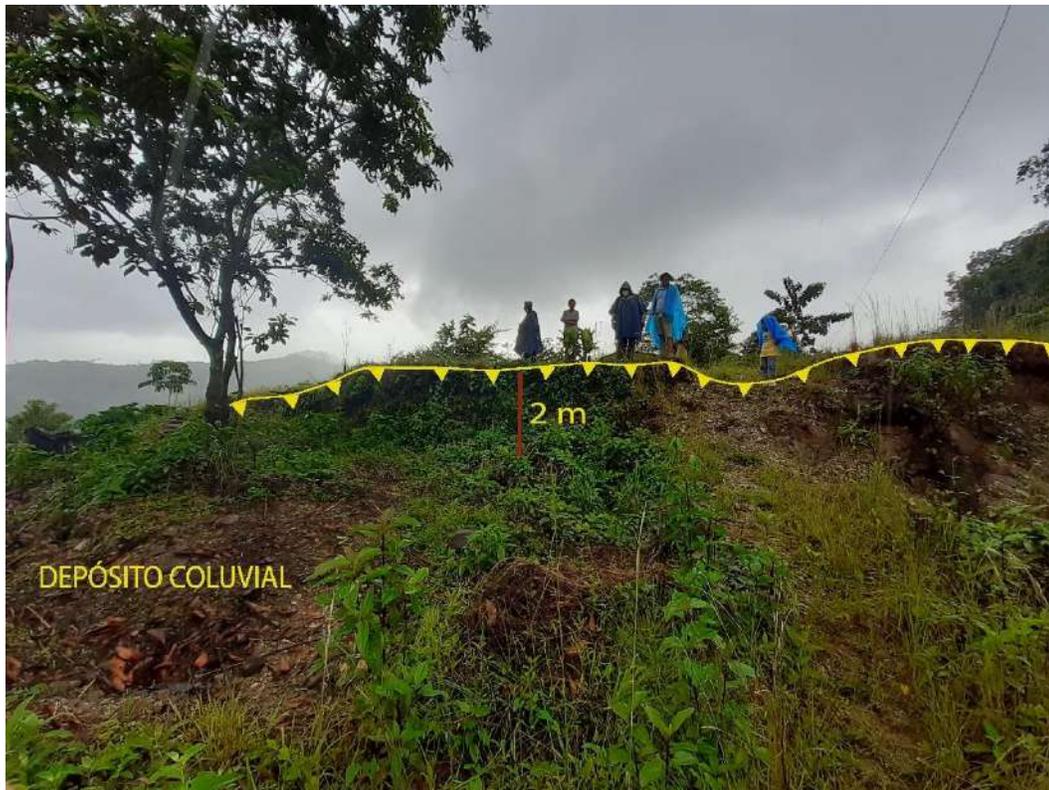
Figura 20. Se observa el margen derecho del deslizamiento el cual presenta un salto de 2 m, se muestra enmarcado el escarpe correspondiente al flanco derecho del deslizamiento.

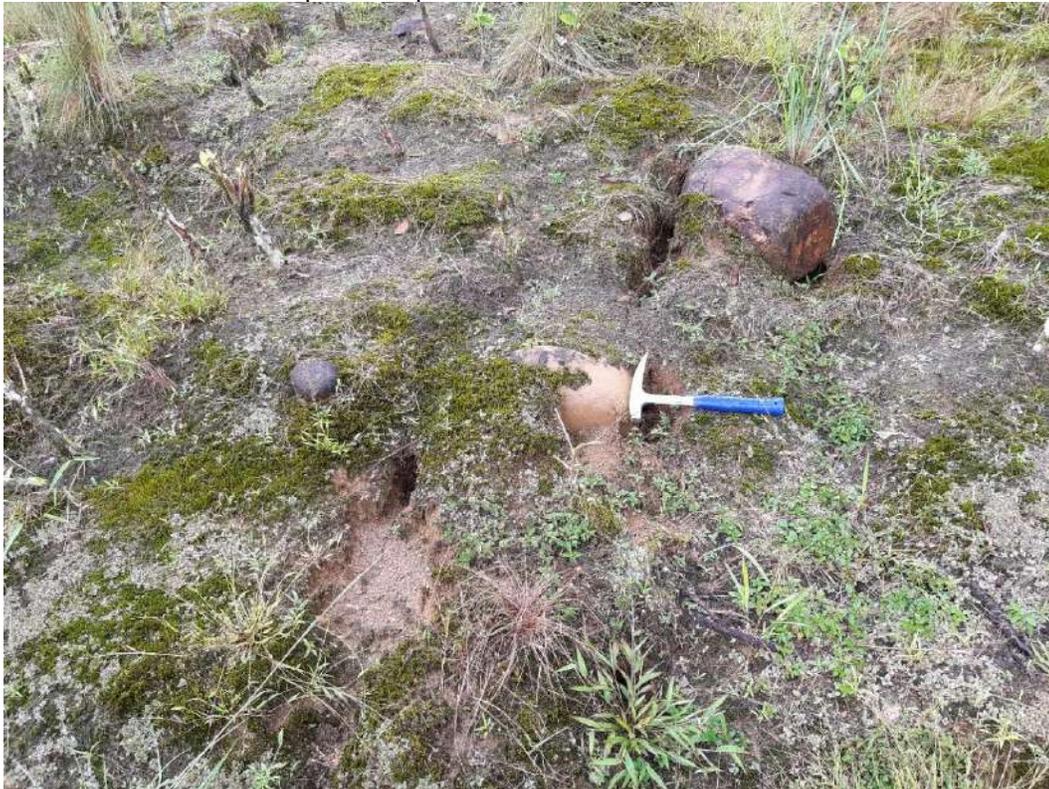
Fotografía 6. Grietas con una apertura de 5 a 15 cm, ubicados en el cuerpo del deslizamiento, se ubica carretera arriba respecto a la vía Interoceánica que conecta San Gabán y Puerto Manoa. Con coordenadas UTM (WGS 84): 357752, 8518257 S.

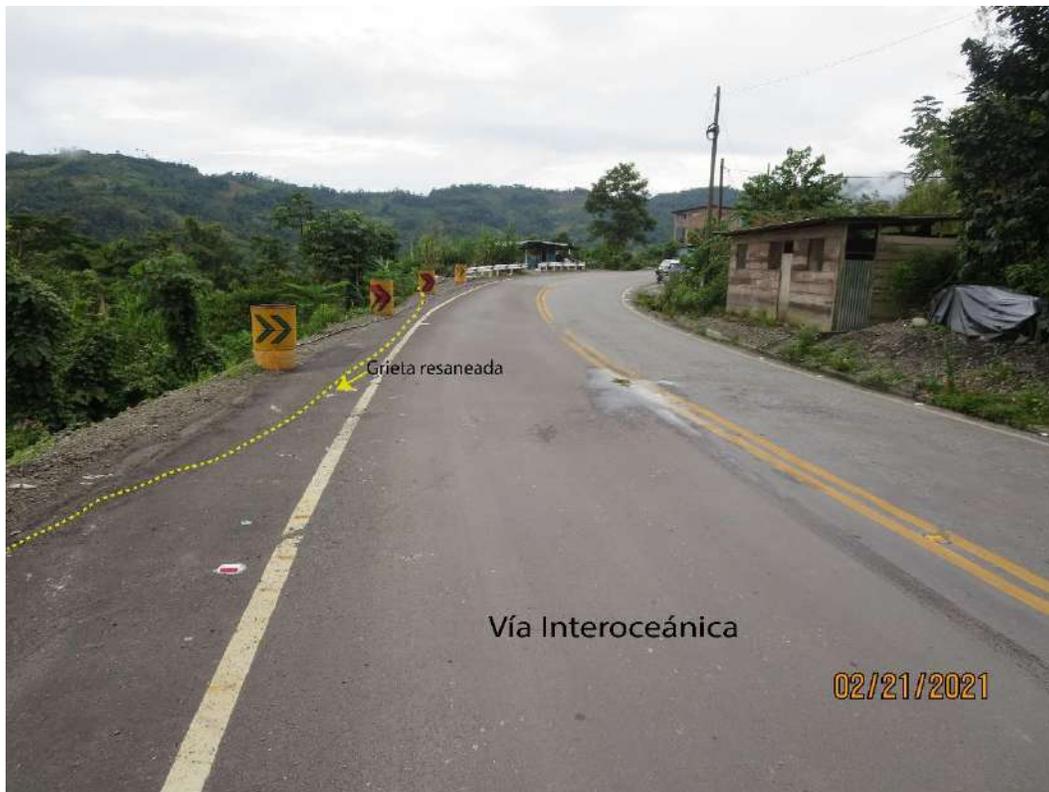
Corresponde al sector Puerto Manoa, afecta un tramo de 140 m de carretera asfaltada, con coordenadas UTM WGS 84- zona 19S: este: 357636 y norte: 8518120; se trata de la reactivación de un deslizamiento antiguo que fue inventariado en el Boletín N°28, serie C, Geodinámica e Ingeniería Geológica: "Estudio de Riesgos Geológicos del Perú Franja N°3" (Fidel, et al., 2003); corresponde a un deslizamiento de actividad muy lento por el desplazamiento de la masa desde años atrás, se observa un desplazamiento de 30 cm de la cuneta, presenta grietas carretera abajo los cuales se encuentran resanados (Figura 21 y 22).

Figura 21. Se observa grieta resanada, ubicada carretera abajo de la vía Interoceánica Puerto Manoa – San Gabán en el barrio Interoceánica. Con coordenadas UTM (WGS 84): 357636, 8518120 S.

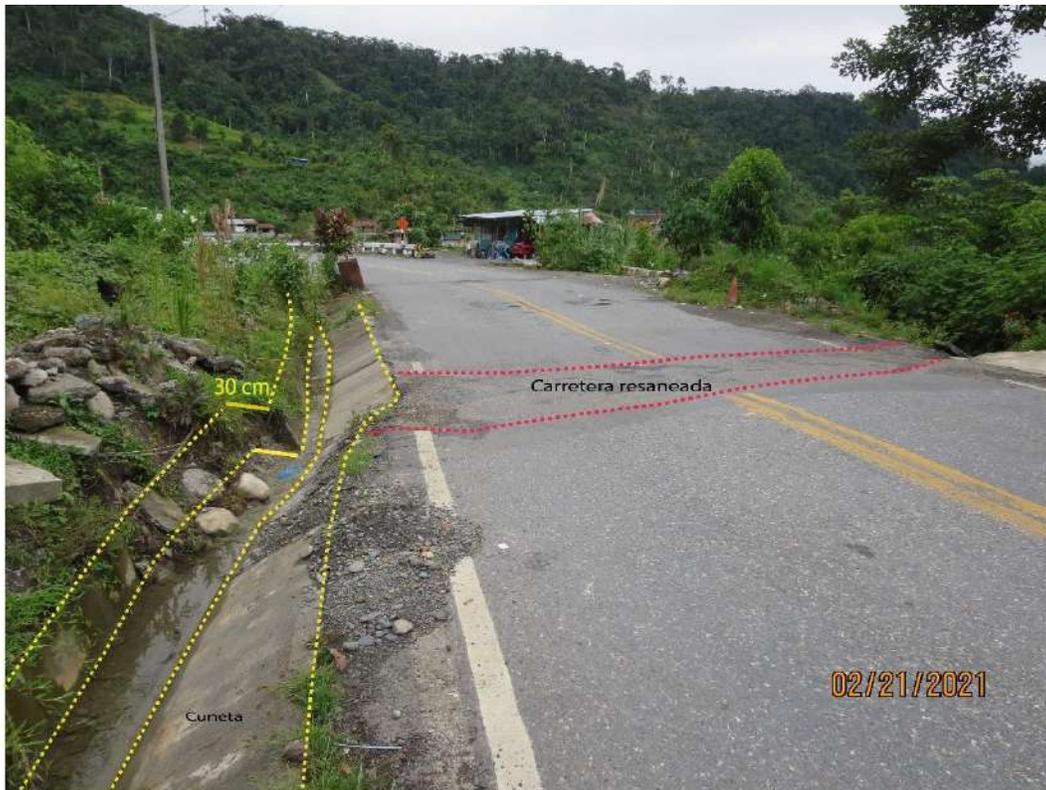
Figura 22. Vista de la margen derecha del deslizamiento, se observa la vía asfaltada San Gabán – Puerto Manoa con grietas resanado y también presenta un desplazamiento de 30 cm de la cuneta y vía Interoceánica. Con coordenadas UTM (WGS 84): 357432, 8518192 S.

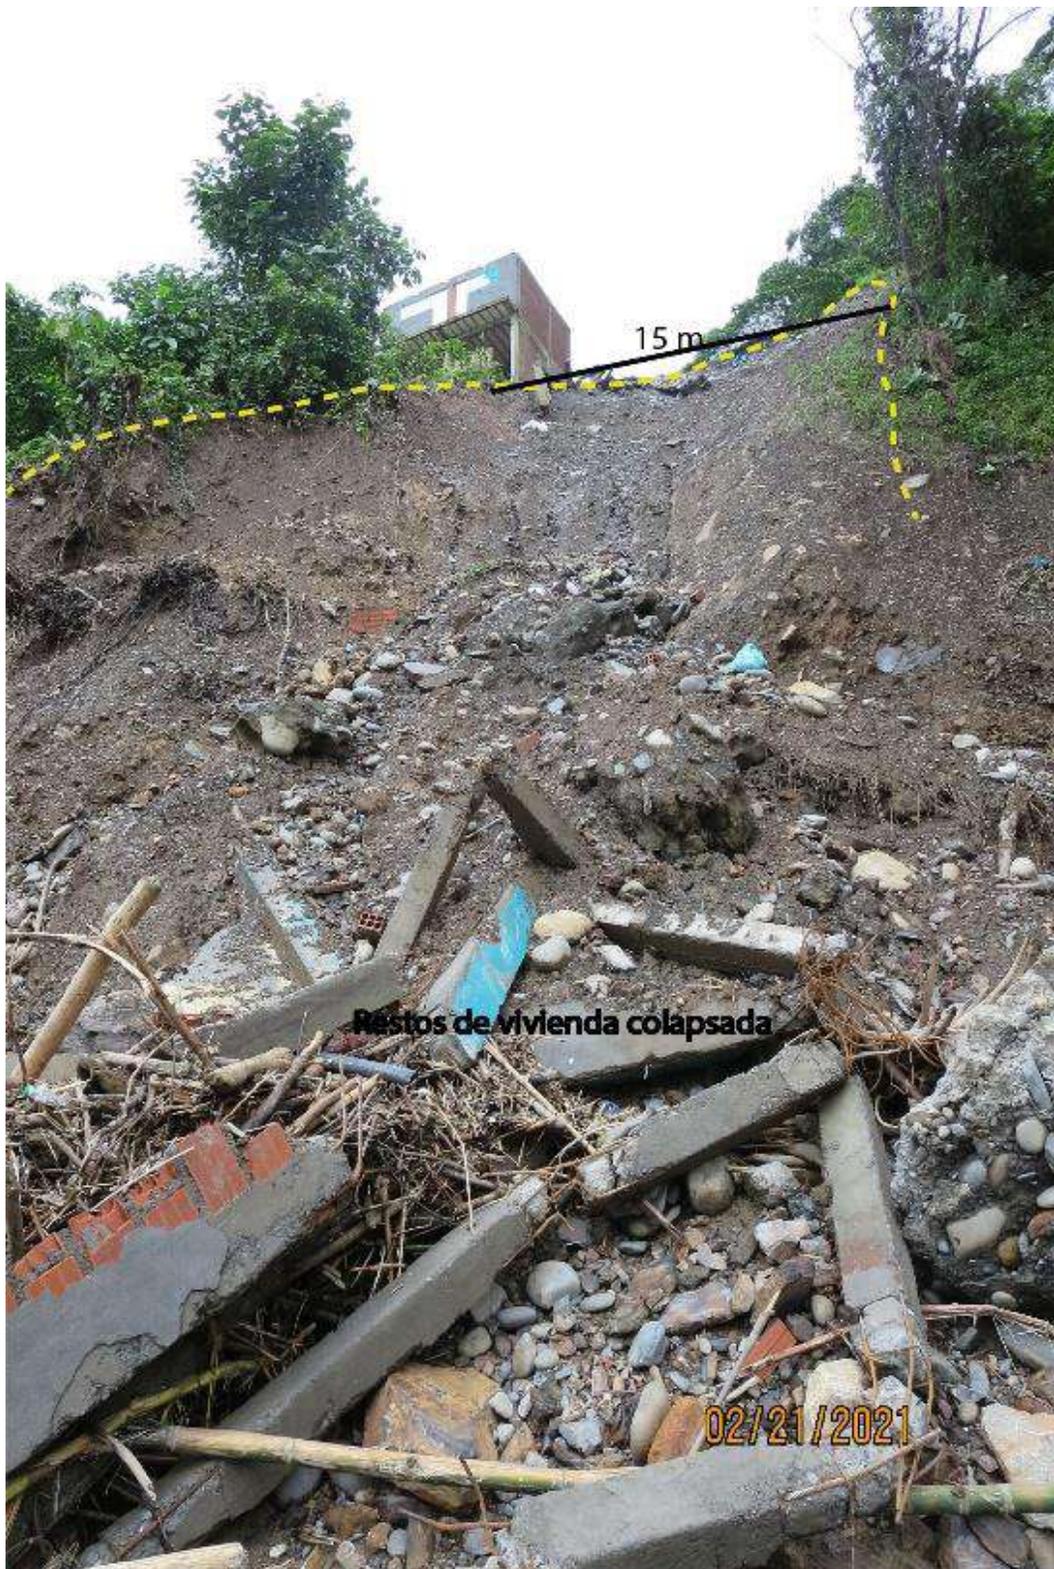
- Ancho promedio de la zona de arranque: 15 m
- Forma de la superficie de rotura: irregular alargada
- Diferencia de altura aproximada de la corona a la base del derrumbe: 34 m

Figura 12. Vista del derrumbe ubicado en la margen izquierda del deslizamiento, con un ancho promedio de la zona de arranque de 15 m, colapsaron 2 viviendas, ubicada

en la margen izquierda del río Inambari en el barrio Puente. Con coordenadas UTM (WGS 84): 356648, 8518611 S.

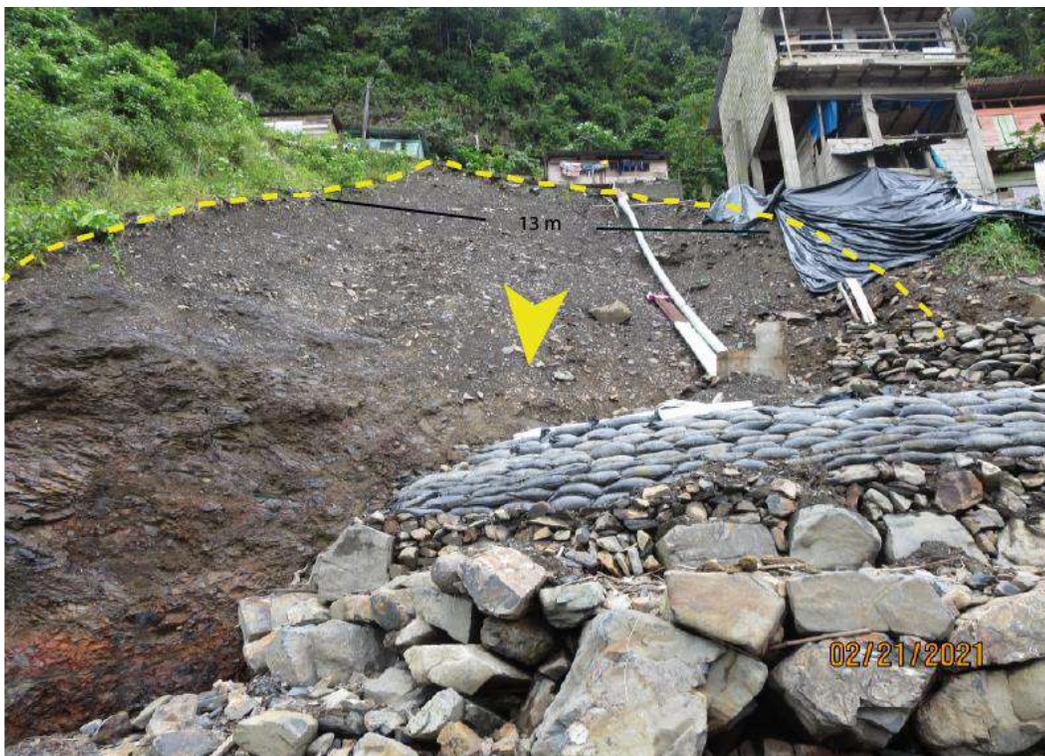
Figura 13. Vista del derrumbe 2 con un ancho promedio de 13 m, afecta estructura de dos viviendas, ubicada en el barrio Puente, margen izquierda del río Inambari a 75 metros del puente peatonal del sector.

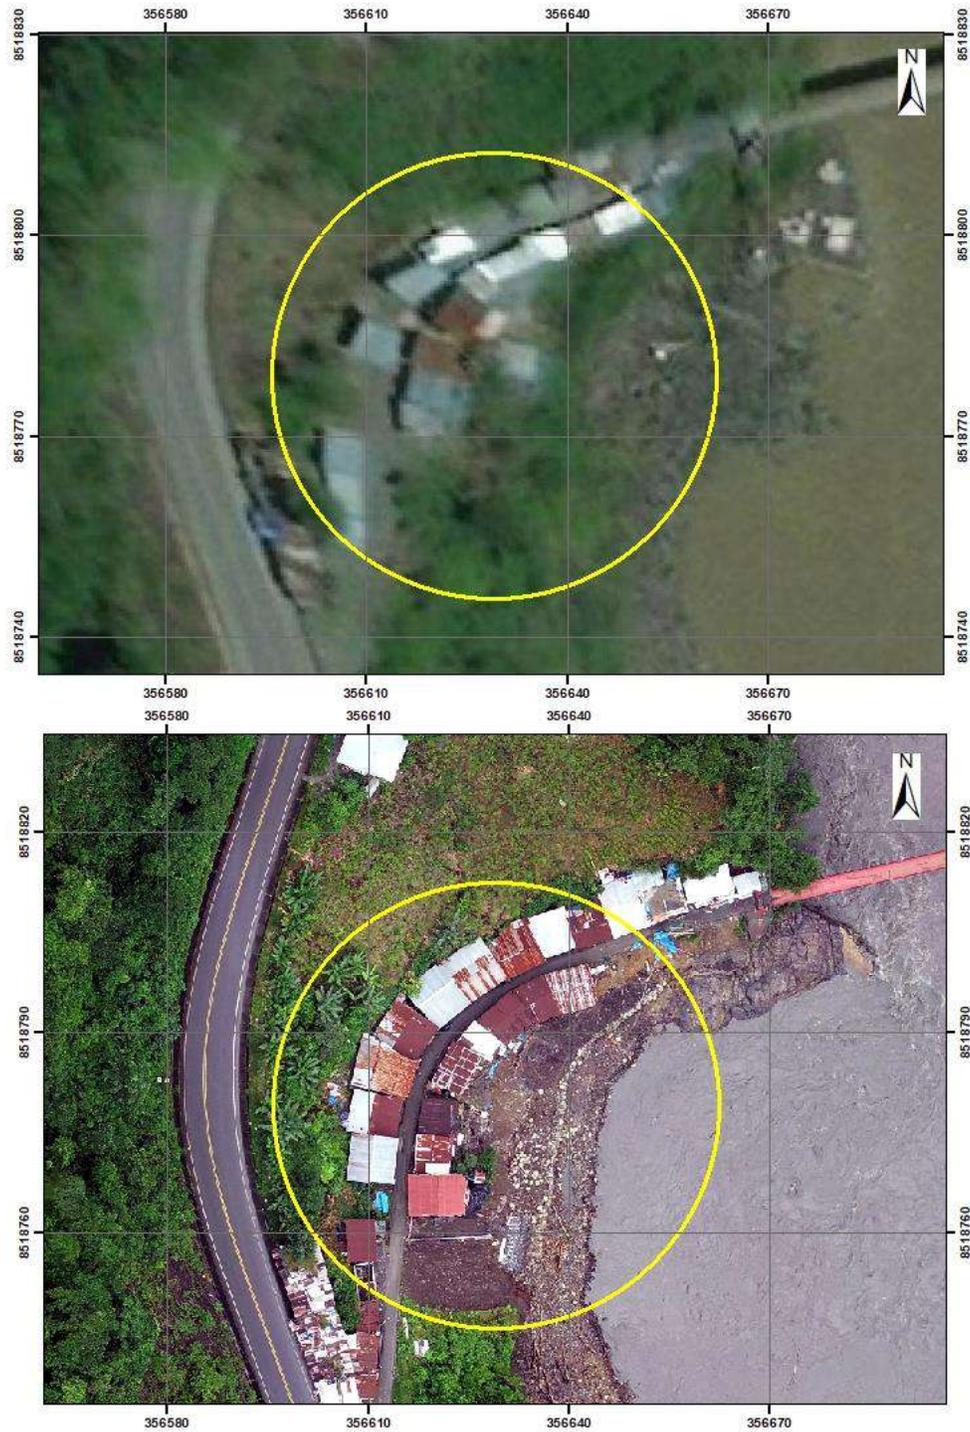
- Ancho promedio de la zona de arranque: 13 m
- Forma de la superficie de rotura: irregular alargada
- Diferencia de altura aproximada de la corona a la base del derrumbe: 20 m
- Colapsó dos viviendas (Figura 14)

Figura 14. Comparación de imágenes satelitales antigua y actual (21 de febrero del 2021) de la zona de derrumbe, donde se visualiza viviendas que colapsaron por el movimiento en masa.

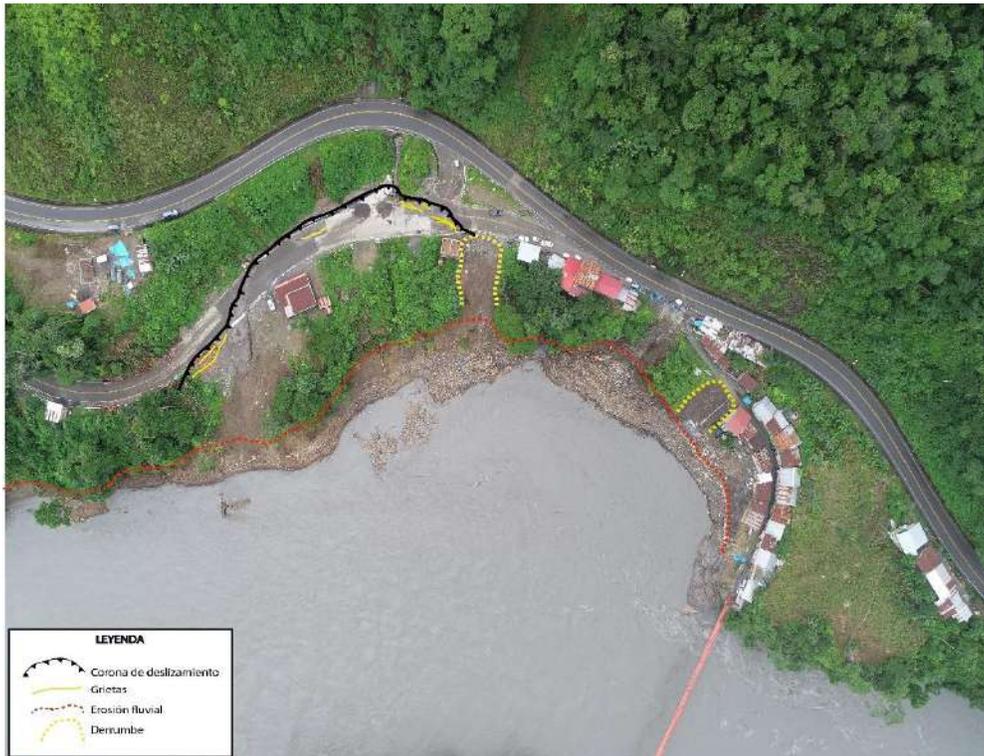
Evento localizado en la margen izquierda del río Inambari; según lo reportado por los pobladores y autoridades de la zona las grietas y movimiento paulatino del terreno fue ocurriendo cada periodo de lluvias intensas, siendo resanados por la empresa intersur. (Figura 15)

Figura 15. Se observa la corona de deslizamiento el cual se encuentra sobre la antigua vía interoceánica, grietas en el cuerpo del deslizamiento, se observa 2 viviendas en el cuerpo de deslizamiento, derrumbes en las que colapsaron 4 viviendas, del mismo modo se enmarca la erosión fluvial el cual desestabiliza el talud.

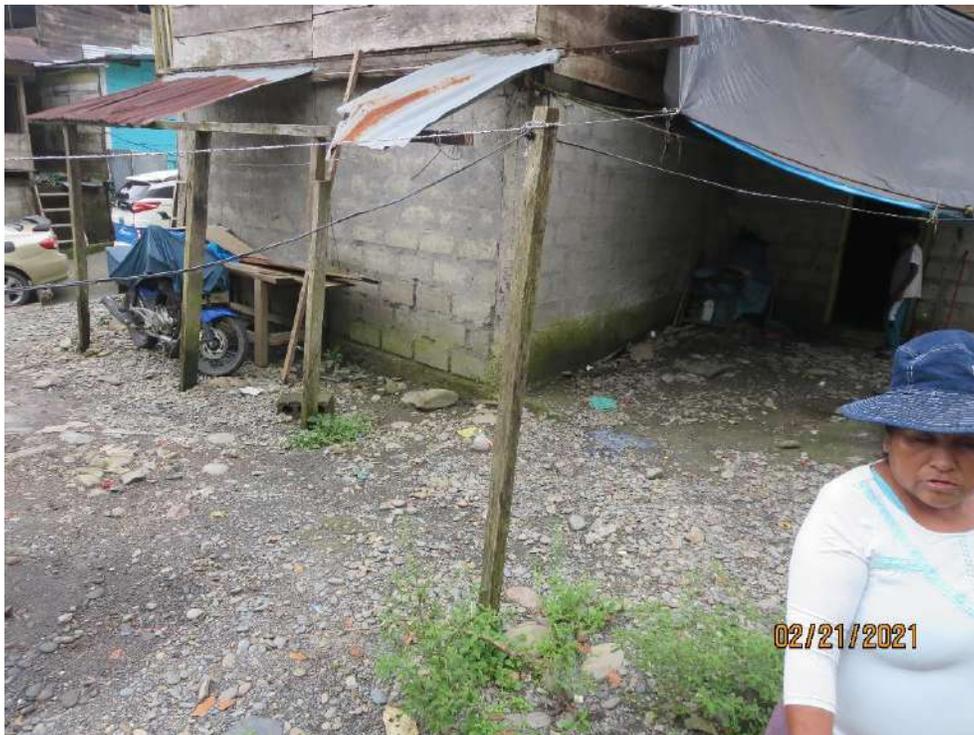
El Barrio La Playa, ubicado en la coordenada UTM (WGS 84- zona 19S): 356938,; 8518480 S; el sector es afectado anualmente por peligro geohidrológico denominado como inundación fluvial por el incremento de caudal del río Inambari, según testimonios de los pobladores de la zona y las marcas en las paredes de las viviendas, el mes de enero por causa de las precipitaciones intensas el nivel del río Inambari incrementó hasta 6 metros aproximadamente del nivel del caudal promedio, afectando un total de 11 viviendas, además mencionar que las viviendas se ubican asentadas en la zona convexa y de erosión del cauce del río Inambari. (Fotografía 7 y Figuras 23 y 24).

Fotografía 7. Base de vivienda afectada por el incremento del caudal del río Inambari debido a las precipitaciones intensas, se ubica en la desembocadura de la quebrada Castilla, margen izquierda del río Inambari en el barrio la Playa.

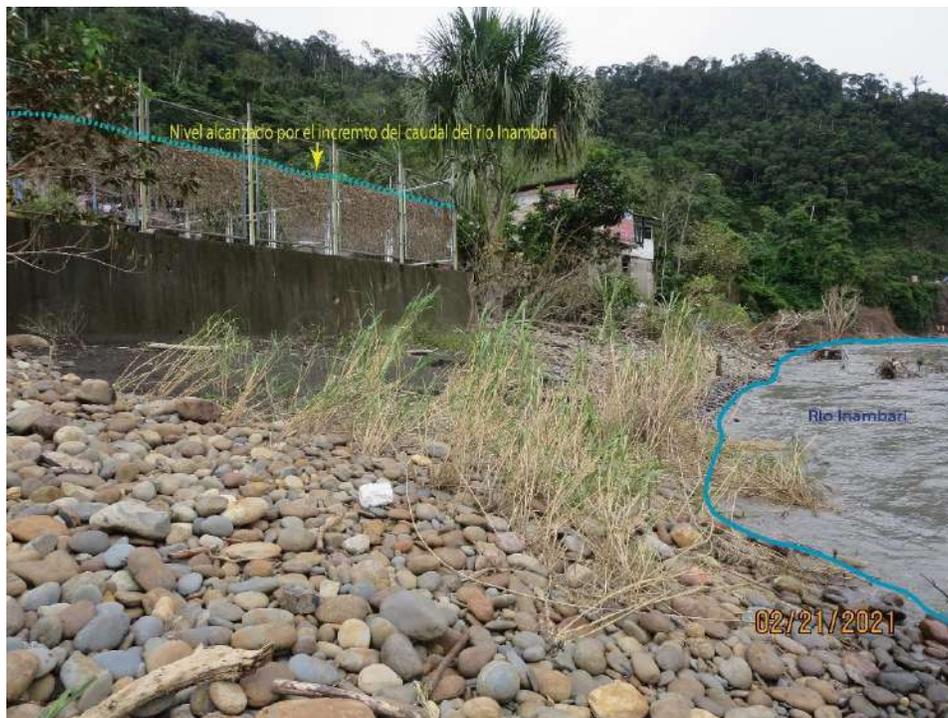
Figura 23. Delimitada con línea discontinuas, se muestra las huellas que dejó el incremento de caudal del río Inambari durante la inundación fluvial en el Barrio La Playa.

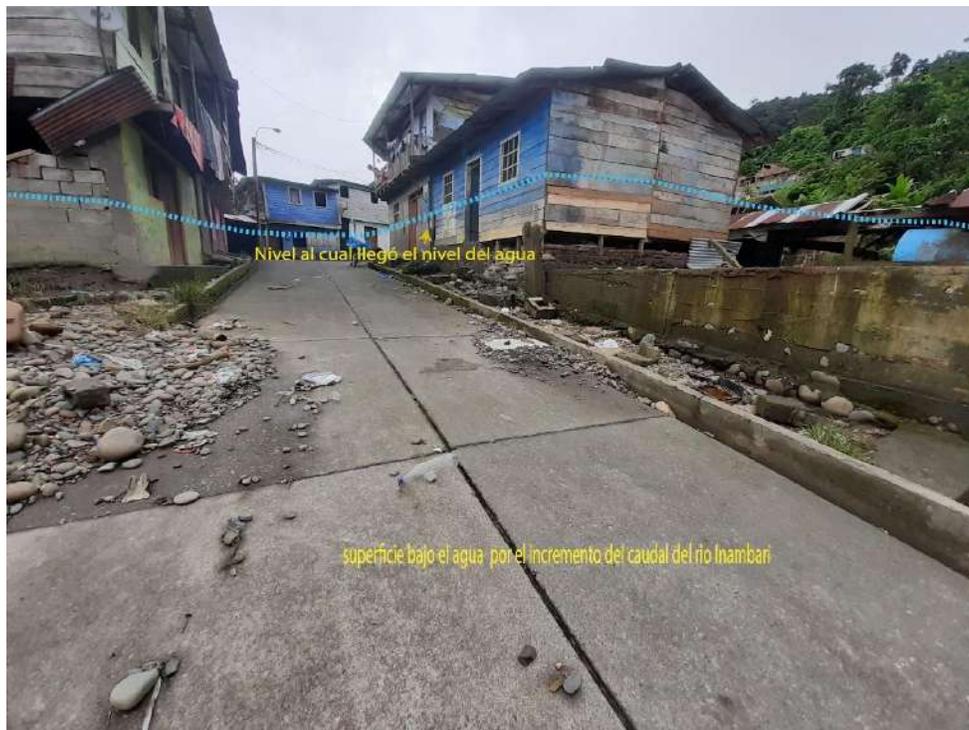
Figura 24. Delimitada con línea discontinuas, se muestra el nivel que alcanzó el río Inambari y dejó algunas viviendas inhabitables en el barrio La Playa.
