**Informe Técnico N° A7102**

# EVALUACIÓN DE PELIGROS GEOLÓGICOS POR DESLIZAMIENTO EN LA COMUNIDAD CAMPEESINA DE PAMPAMARCA (SECTOR DE MARJUNI)

Región Apurímac  
Provincia Aymaraes  
Distrito Cotaruse

JULIO  
2021

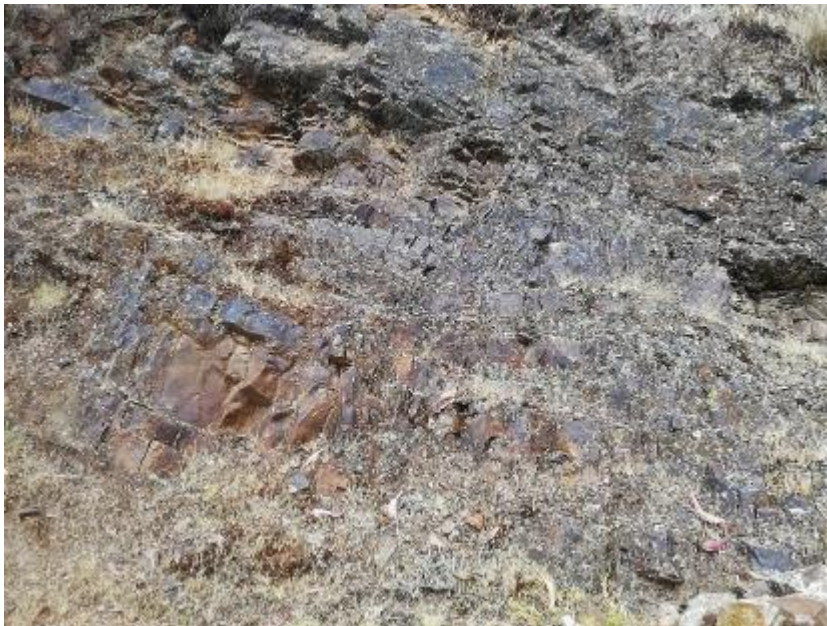
Geomecánicamente, estas rocas se encuentran muy fracturadas (F4), con espaciamientos muy próximas entre si (0.05 a 0.30 m) con aberturas de (0.1-1.0 mm). Además, se encuentran altamente meteorizadas (A4), es decir más de 50% esta desintegrada a suelo (fotografía 1).

**Fotografía 1.** Sustrato rocoso conformado por areniscas de grano fino color gris de la Formación Cachíos. Estas rocas se presentan muy fracturas y altamente meteorizadas.

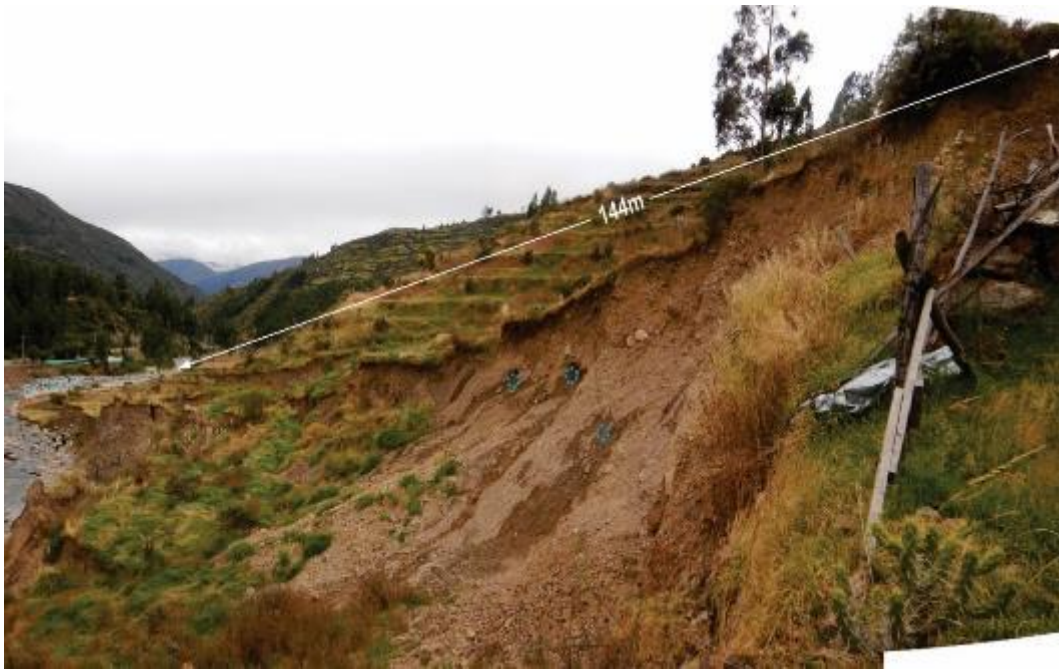
**Figura 13.** Vista del deslizamiento D1, donde se evidencia un escarpe principal de 144 m, así como filtraciones de agua en el cuerpo del deslizamiento. Este evento geodinámico se reactiva frecuentemente en temporadas de lluvias.

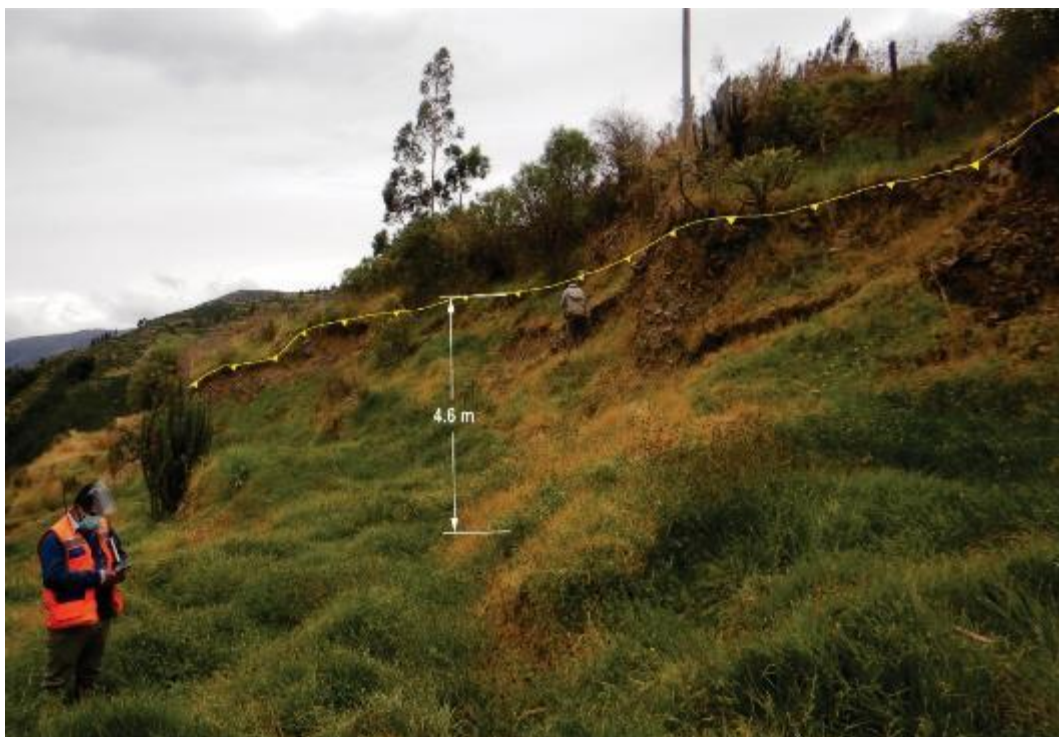
- b) El deslizamiento **D2** (generado el 22 de enero del presente año) presenta una escarpa principal de 48 m de longitud con un salto principal de aproximadamente 4.6 m (figura 14). Este evento corresponde a una reactivación ubicada dentro del cuerpo de un deslizamiento antiguo, lo que conllevó a la pérdida de cultivos de maíz y papa.

**Figura 14.** Vista del deslizamiento D2, donde se evidencia un escarpe principal de 48 m de longitud (actualmente cubierto de pastos) y un salto principal de aproximadamente 4.6 m. Este evento corresponde a una reactivación de un deslizamiento antiguo.

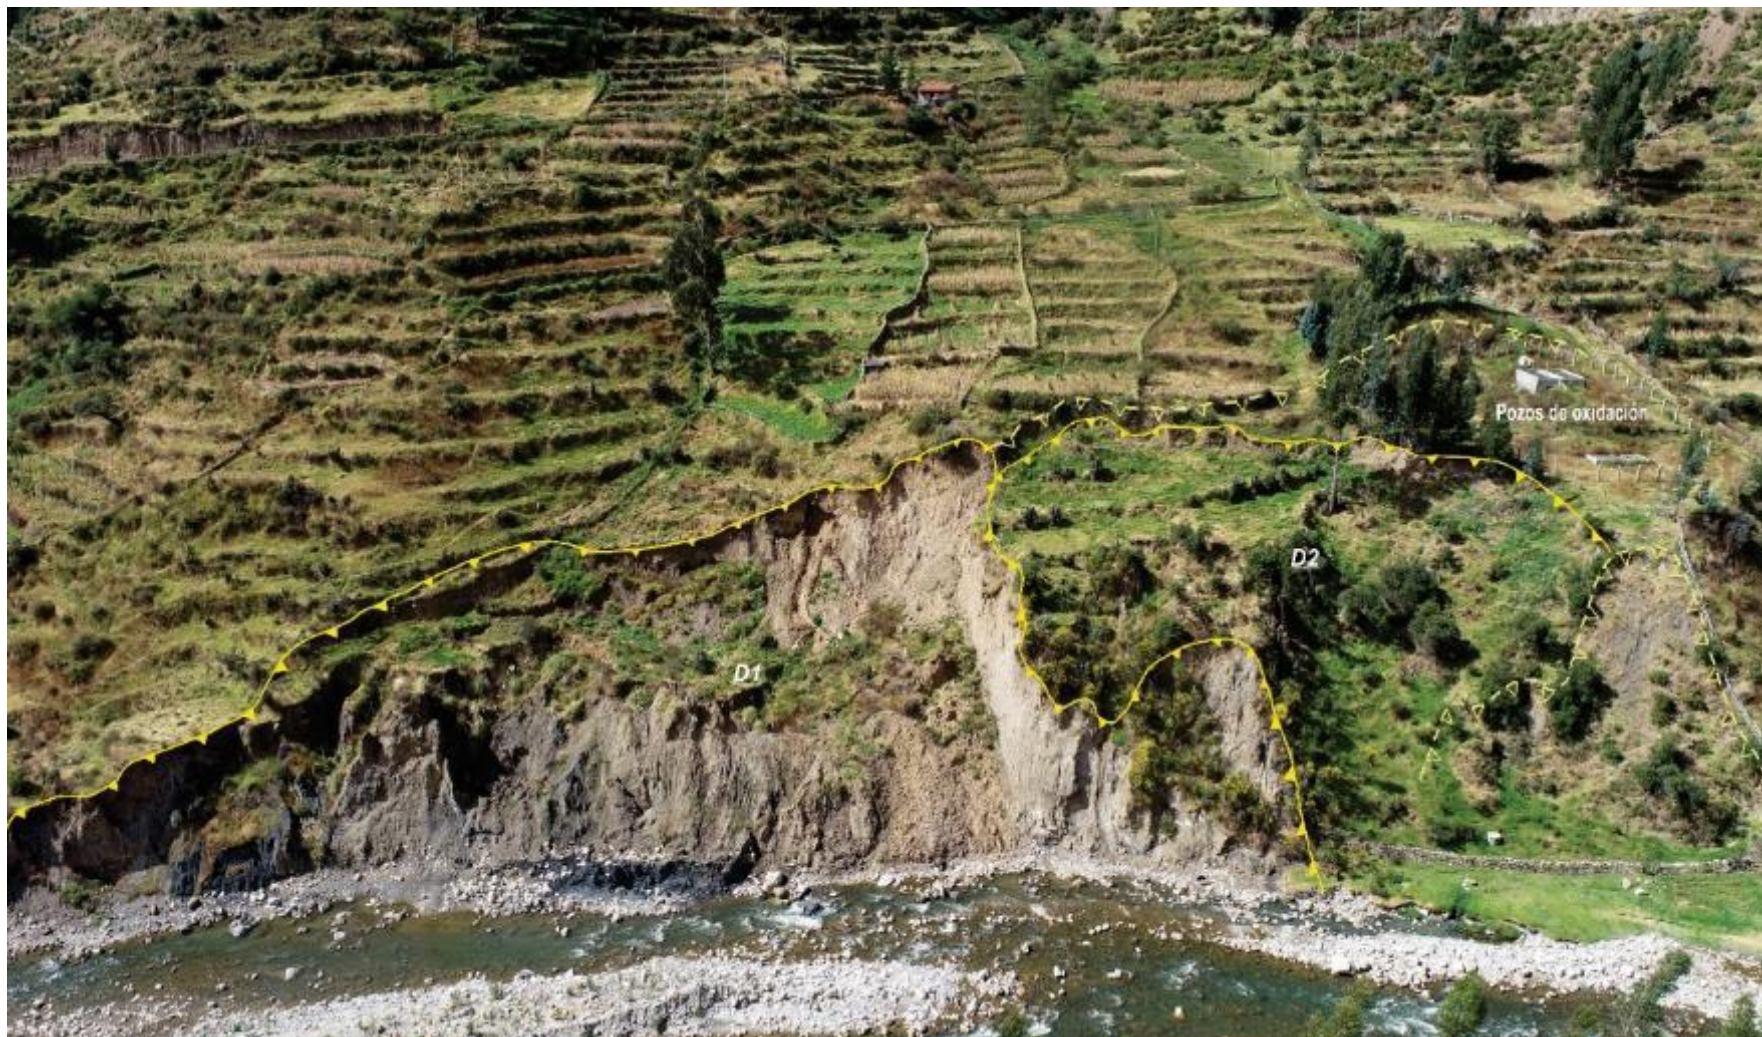
**Figura 15.** Vista donde se puede observar el deslizamiento reactivado(D1) generado hace 10 años atrás y el deslizamiento antiguo (D2) generado en enero del 2021, ubicados en la margen derecha del río Cotaruse.

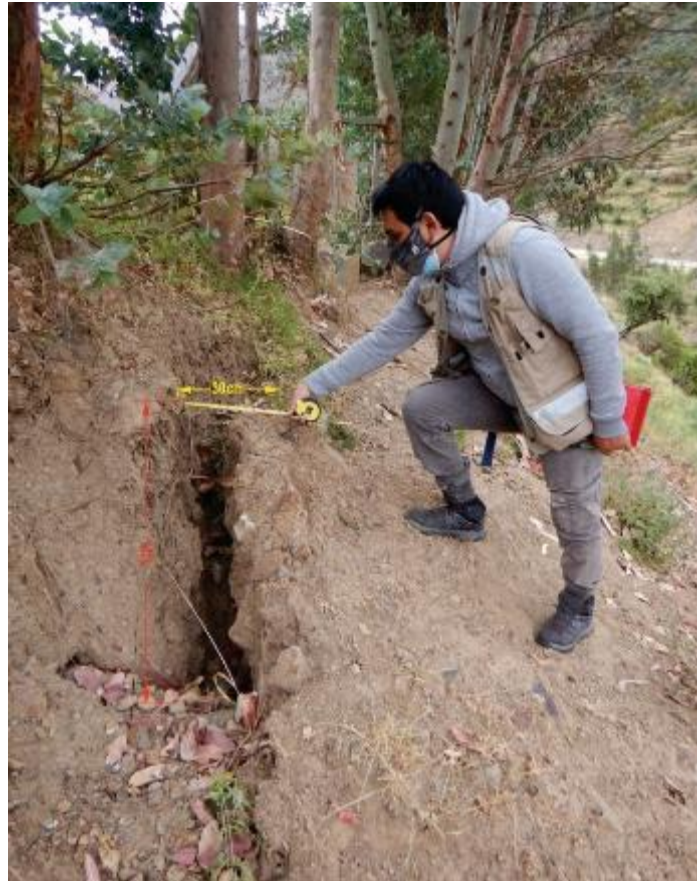
Dentro del cuerpo del deslizamiento se observaron agrietamientos transversales con longitudes de hasta 2 m, profundidades máximas de 1 m y separaciones de hasta 30 cm (figuras 16 y 17), algunas de ellas fueron selladas de forma natural y otras por parte de algunos pobladores.

**Figura 16.** Agrietamiento transversal de 1 m de longitud, profundidad de 1 m, y separación de 30 cm. Ubicado entre las coordenadas UTM 8404512N, 693135E, altitud 3291 m s.n.m.

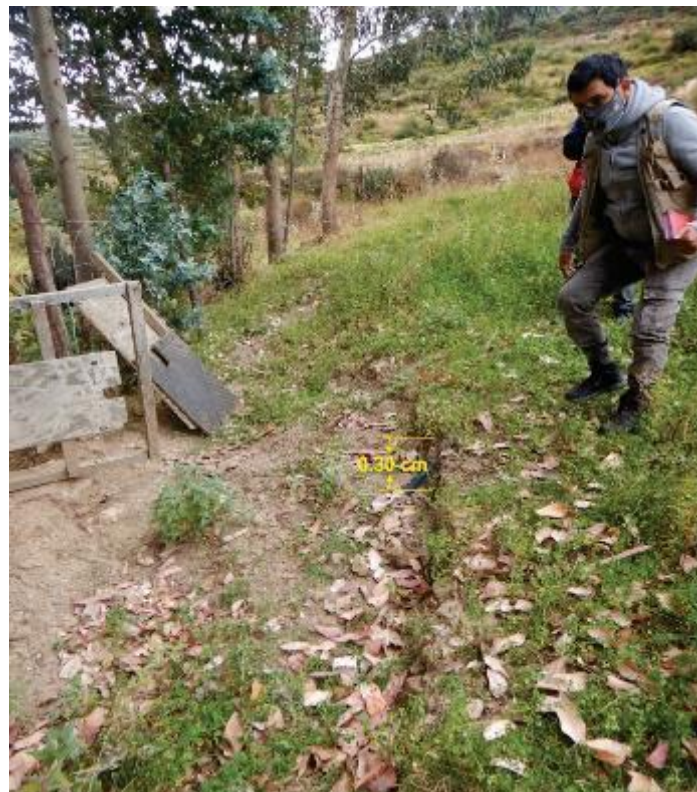
**Figura 17.** Agrietamiento de dirección NE, con 2 m de longitud y salto de 0.30 cm.

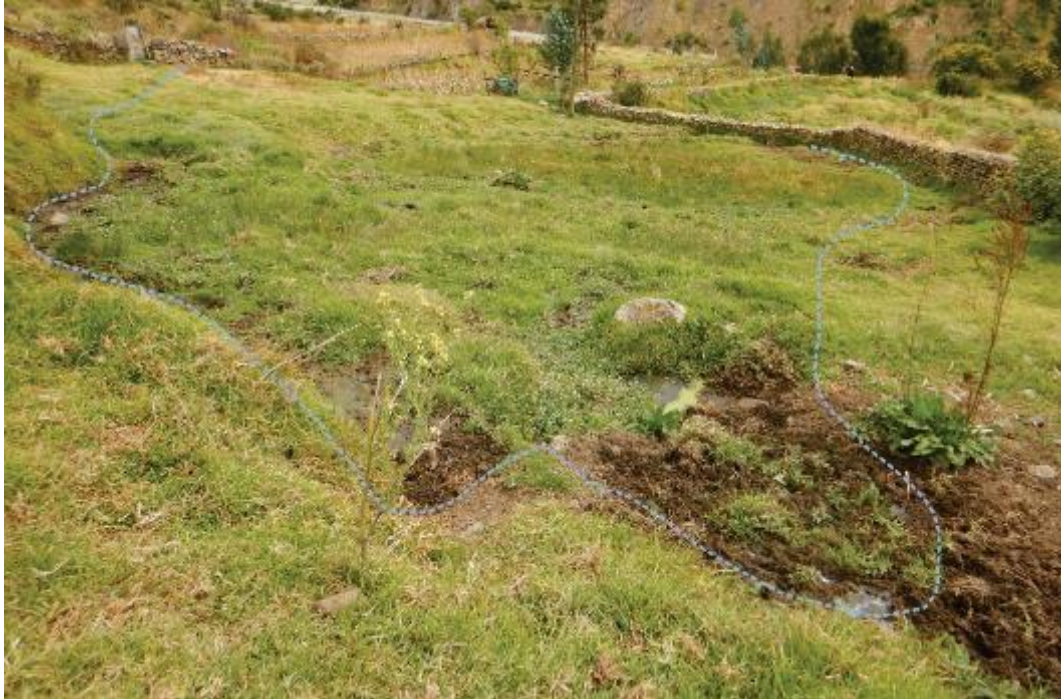
**Figura 18.** Bofedal ubicado a 100 m en dirección hacia el este, desde la escarpa principal. Según información de los pobladores esta siempre presenta agua, lo cual podría estar generando la saturación del suelo. Se encuentra en las coordenadas UTM8404413N, 693271E con una altitud de 3420 m s.n.m.

El factor detonante son las fuertes lluvias y las aguas que se infiltran desde los canales de riego sin impermeabilizar por donde discurre agua permanentemente; así como la existencia de un bofedal ubicado a 100 m en dirección hacia el este, desde la escarpa principal, los cuales se encuentran en la parte superior del deslizamiento; también se observó la existencia de filtraciones de aguas subterráneas en el cuerpo del deslizamiento. De manera que el efecto del agua infiltrada se combinó desfavorablemente con las propiedades físico mecánicas de los materiales cuaternarios (de naturaleza poco consolidado) y la pendiente de la ladera que en este caso se encuentra de moderada ( $5^\circ$  a  $15^\circ$ ) a fuerte ( $15^\circ$  a  $25^\circ$ ).

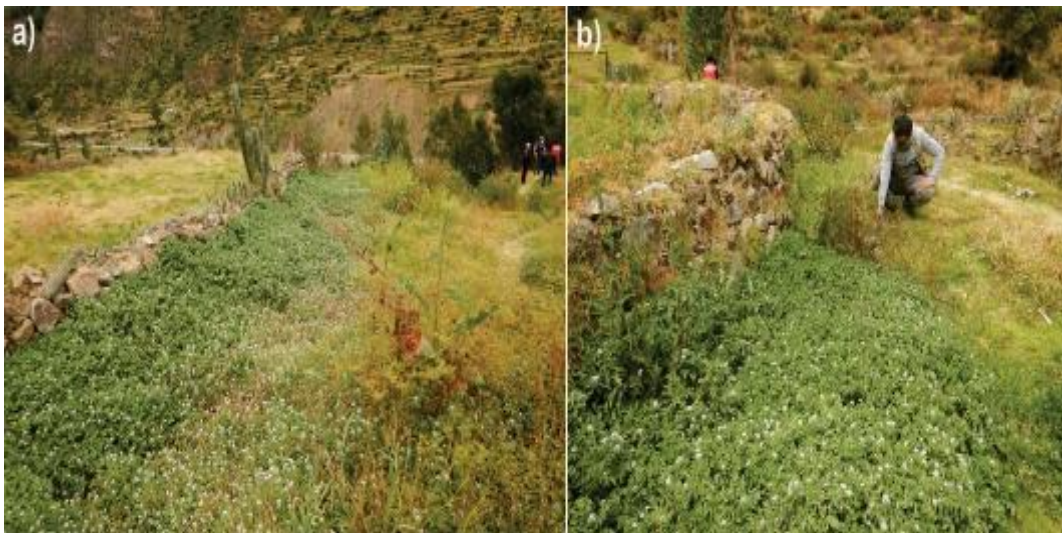
**Figura 19.** Canal por donde discurre agua por gravedad, la misma que está cubierta de vegetación.

- 1) Los canales deben ser revestidos (concreto, mampostería, terrocemento, entre otros), para minimizar la infiltración y saturación de terrenos. Estos trabajos deben ser realizada por un especialista.

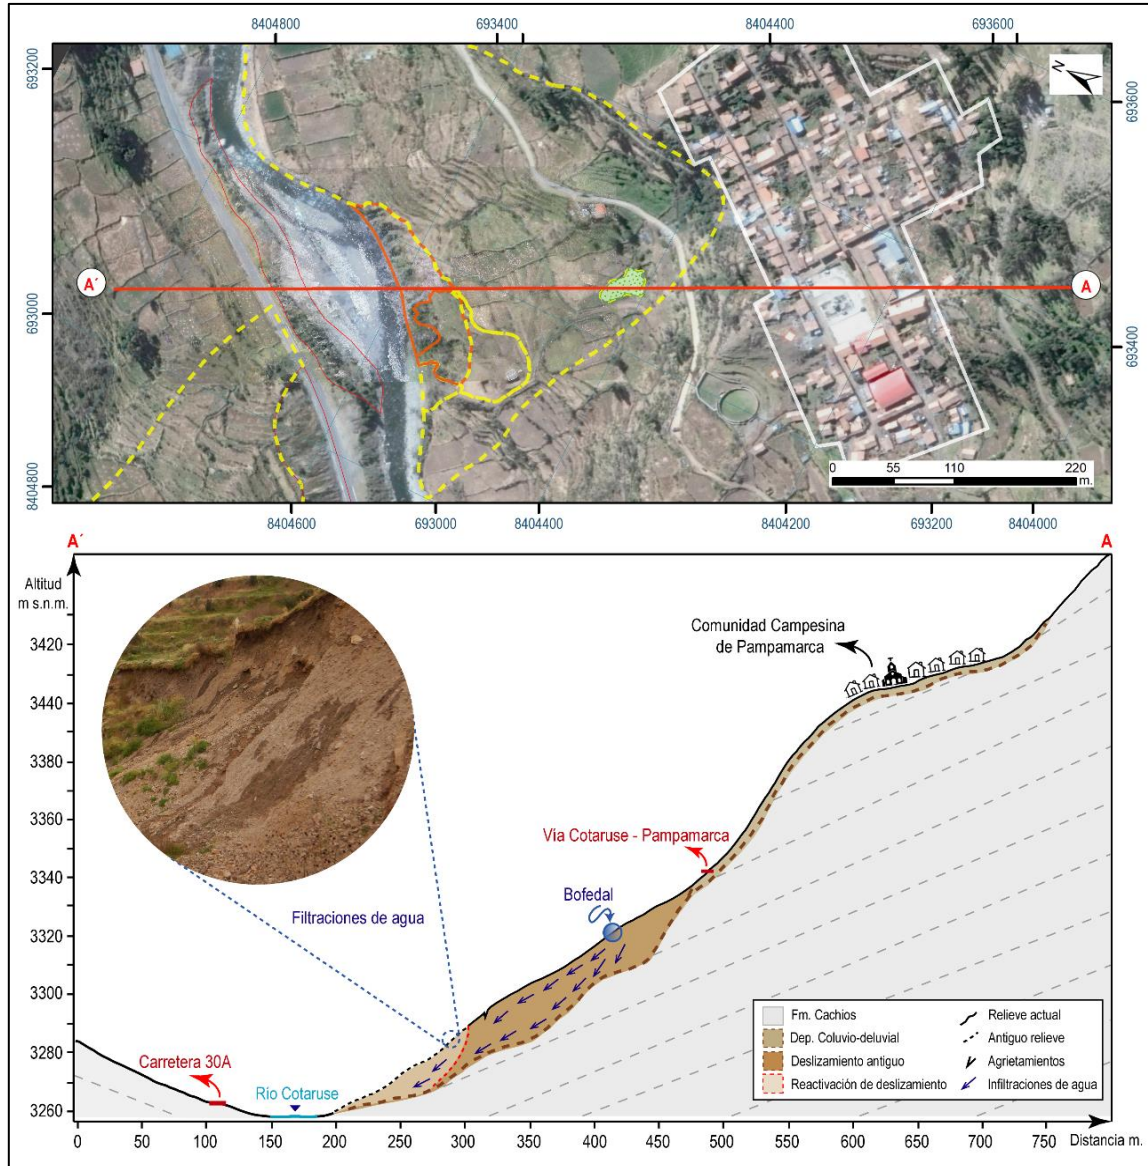
Este proceso, afectó cultivos y aún se encuentra activo, amenazando con afectar 2 buzones de desagüe y pozos de oxidación de la Comunidad Campesina de Pampamarca.

**Figura 21.** Esquema de la sección transversal del deslizamiento de la Comunidad Campesina de Pampamarca.

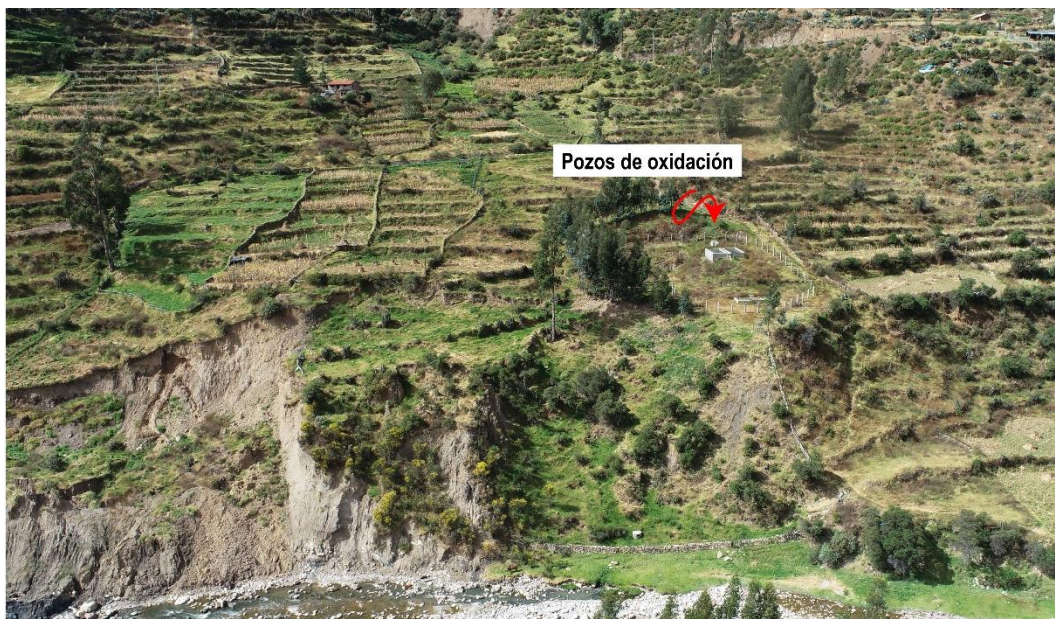
- a) El deslizamiento afectó cultivos de maíz y papa.
- b) Podría afectar 2 buzones de desagüe.
- c) Podría afectar 1 poste de tendido eléctrico.
- d) Podría afectar directamente pozos de oxidación de la Comunidad Campesina de Pampamarca (figura 22).

**Figura 22.** Pozos de oxidación del poblado de Pampamarca, ubicados próximos al deslizamiento, los cuales podría ser afectados.

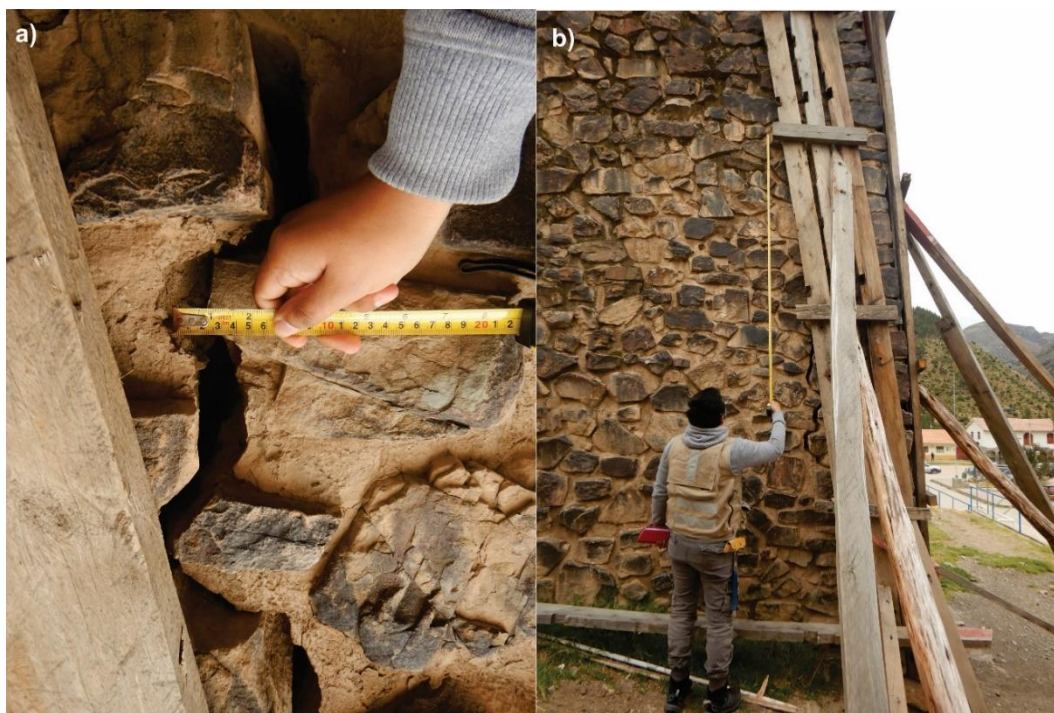
Una de las torres (ubicada en la margen derecha de la iglesia), presenta agrietamientos longitudinales con aberturas de hasta 0.05 cm con longitudes de hasta 1 m (figura 23); según lo reportado por los pobladores estas se generaron por la humedad producto de las fuertes lluvias. Actualmente, por medida de seguridad se instalaron unos tablonces en dos de las caras de la torre (fotografía 2). La población indica además que el campanario se encuentra en iguales condiciones lo que genera preocupación en la población de la Comunidad Campesina de Pampamarca.

**Figura 23.** Torre ubicada en la margen derecha de la Iglesia Nuestra Señora de las Mercedes de Pampamarca. a) Se observa agrietamientos en las paredes, de 0.03 a 0.05 cm, b) Agrietamientos transversales de hasta 1.5 y 3.5 m. la construcción se basa en bloques combinadas con arcilla.

Es importante mencionar que estas 2 ocurrencias, no están relacionadas al deslizamiento del sector Marjuni; son producto de la antigüedad y mala construcción.

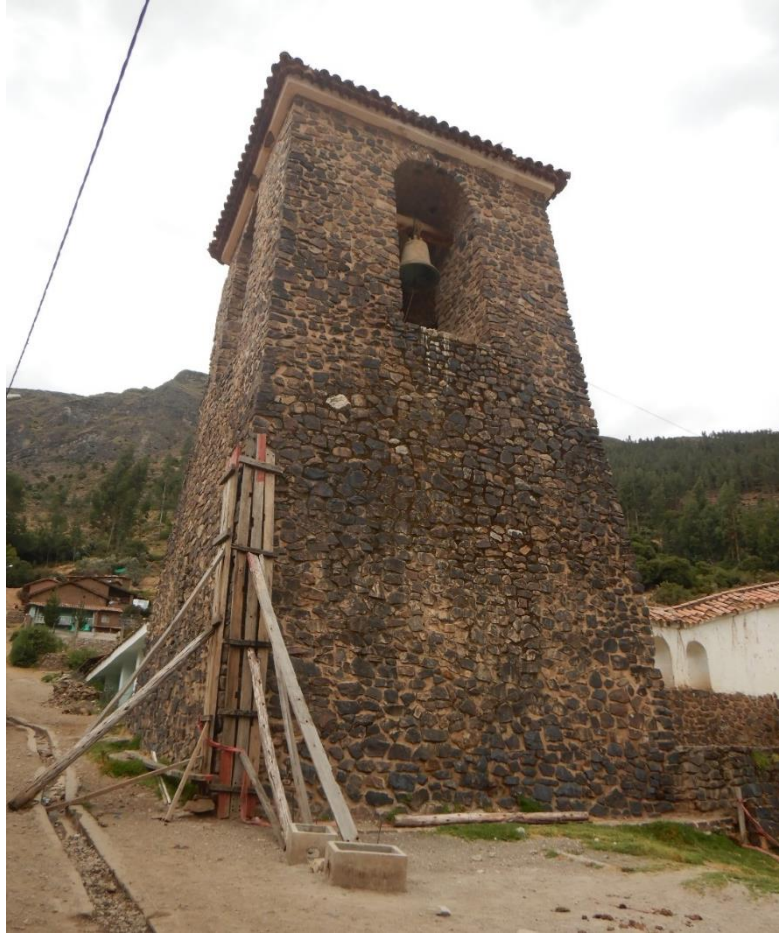
**Fotografía 2.** Tablones en dos de las caras de la torre, instaladas como medida de seguridad, en febrero de este año. Se encuentra ubicada entre las coordenadas UTM 8404253 N, 693355 E, y una altitud de 3409 m s.n.m.

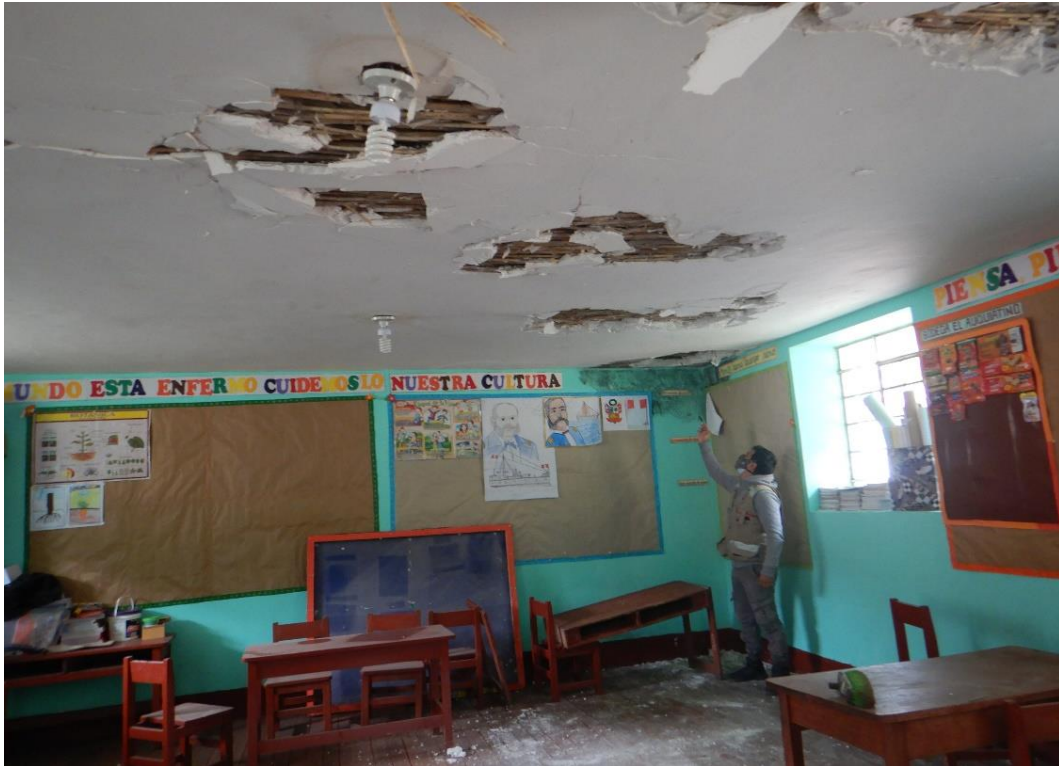
**Fotografía 3.** Vista de un salón de clase, donde se observa parte del techo colapsado producto de la humedad y del material podrido (carrizos), las mismas que corresponden a la construcción de los años 90.

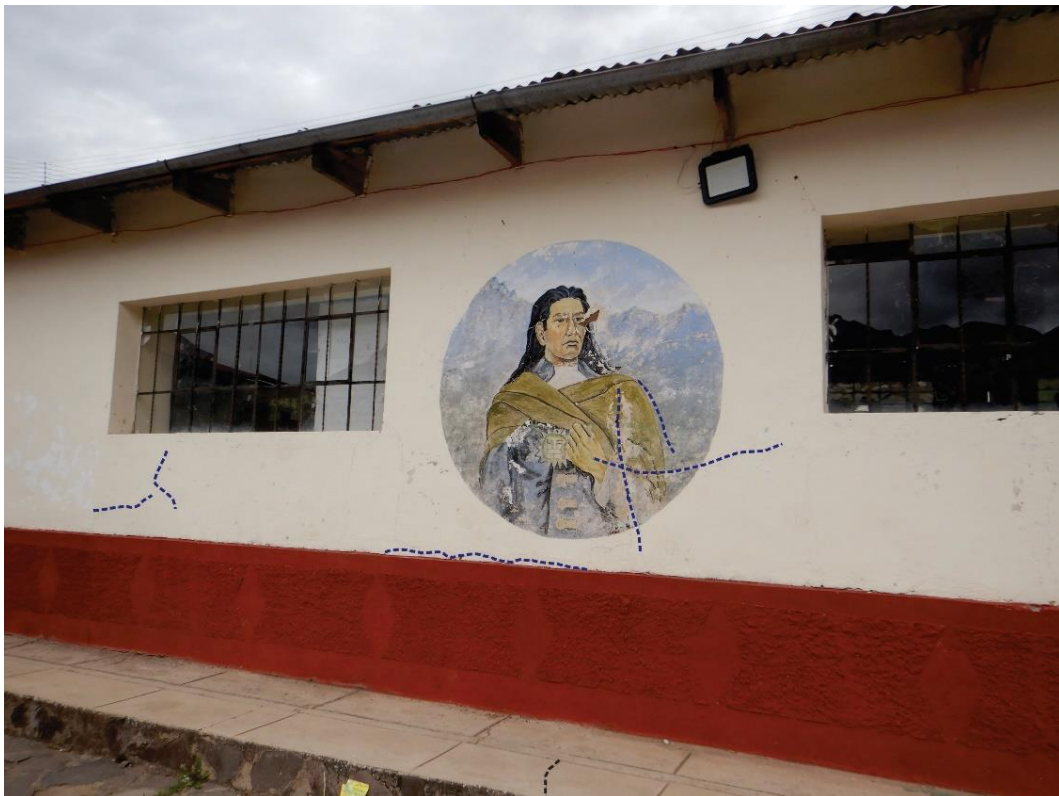
**Centro educativo Nuestra Señora de las Mercedes N°54310:** Infraestructura construida en dos bloques, uno que tiene una antigüedad aproximada de 50 años y la segunda que fue construida en los años 90, estos últimos presentan afectaciones muy graves en los techos de sus ambientes (fotografía 3), donde se observaron agrietamientos con longitudes entre 0.02 cm hasta 0.30 cm y profundidades visibles de 0.02 cm (figura 24).

**Figura 24.** Se observa agrietamientos en las paredes de uno de los bloques, perteneciente a una construcción de hace 50 años.
