EVALUACIÓN TÉCNICO GEOLÓGICA POST SISMO EN EL DEPARTAMENTO DE PIURA

Provincias de Paita, Piura,
Sullana y Sechura.

AGOSTO
2021

Elaborado por la
Dirección de Geología
Ambiental y Riesgo
Geológico del
INGEMMET

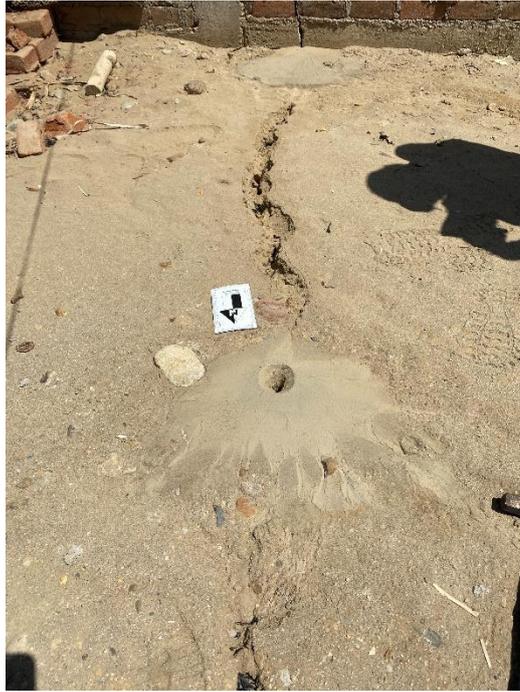
- **Volcanes de arena.** Estos fenómenos se han identificado en el anexo de Isla San Lorenzo del distrito de Vichayal (provincia de Paita) y la localidad La Bomba (provincia de Sullana). Estas emisiones de arena y agua tienen radios que varían entre 0.5 m a 1.5 m de radio y se presentaron identificaron al interior de viviendas (Vichayal) y campos de cultivo (La Bomba) (Fotografía 1).

Fotografía 1. Volcán de arena de 30cm de radio en el interior de vivienda del anexo Isla San Lorenzo del distrito de Vichayal.

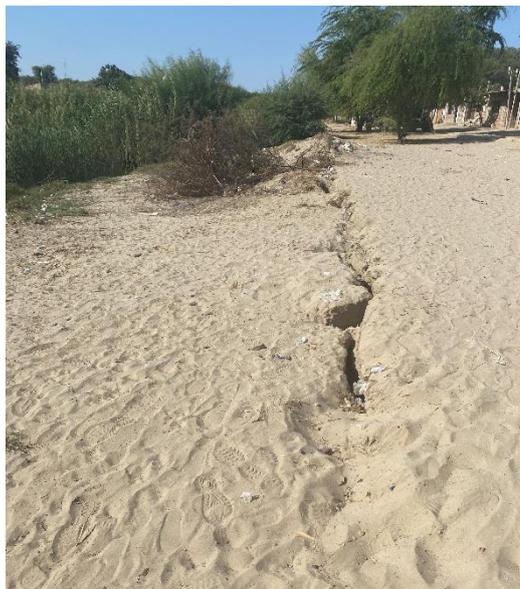
- **Grietas en suelos.** Las grietas en los suelos tienen longitudes que pueden llegar a los 10 m de manera continua (Piura) o hasta más de 50 m de manera discontinua (Vichayal), las direcciones de estas grietas son variadas. Al oeste del epicentro, en la zona de Vichayal las grietas tienen una dirección NS. Al sur del epicentro, en la ciudad de Piura las grietas tienen una orientación EO (Fotografía 2) y en la localidad de La Bomba, al noroeste del epicentro las grietas tienen una dirección N244.

Fotografía 2. Grieta de ~15 m en el sector denominado El Indio, al sur de la ciudad de Piura.

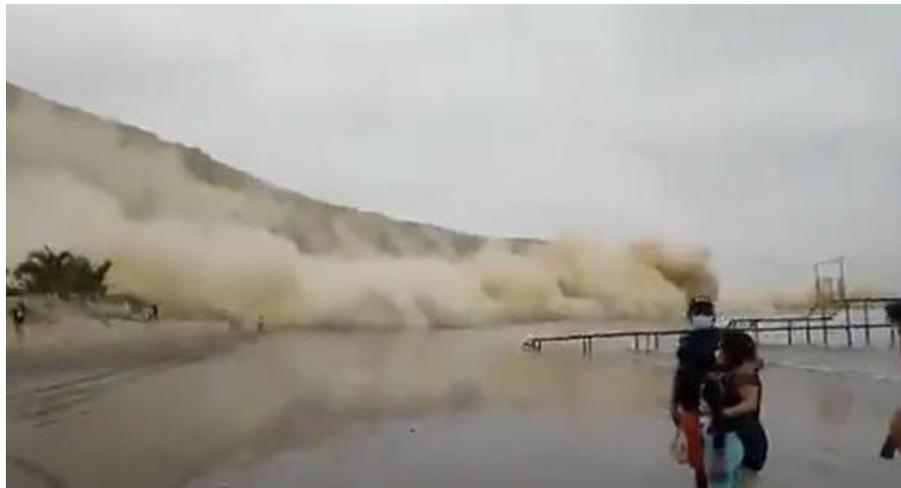
- **Derrumbes.** Se han registrado durante el sismo una gran cantidad de derrumbes en las laderas de los tablazos o terrazas de origen marino, principalmente en las localidades de Colán y Paita (Fotografía 3).

Fotografía 3. Derrumbes en los acantilados de los tablazos o terrazas marinas de Paita, al oeste del epicentro. (Fuente : Diario El Comercio).

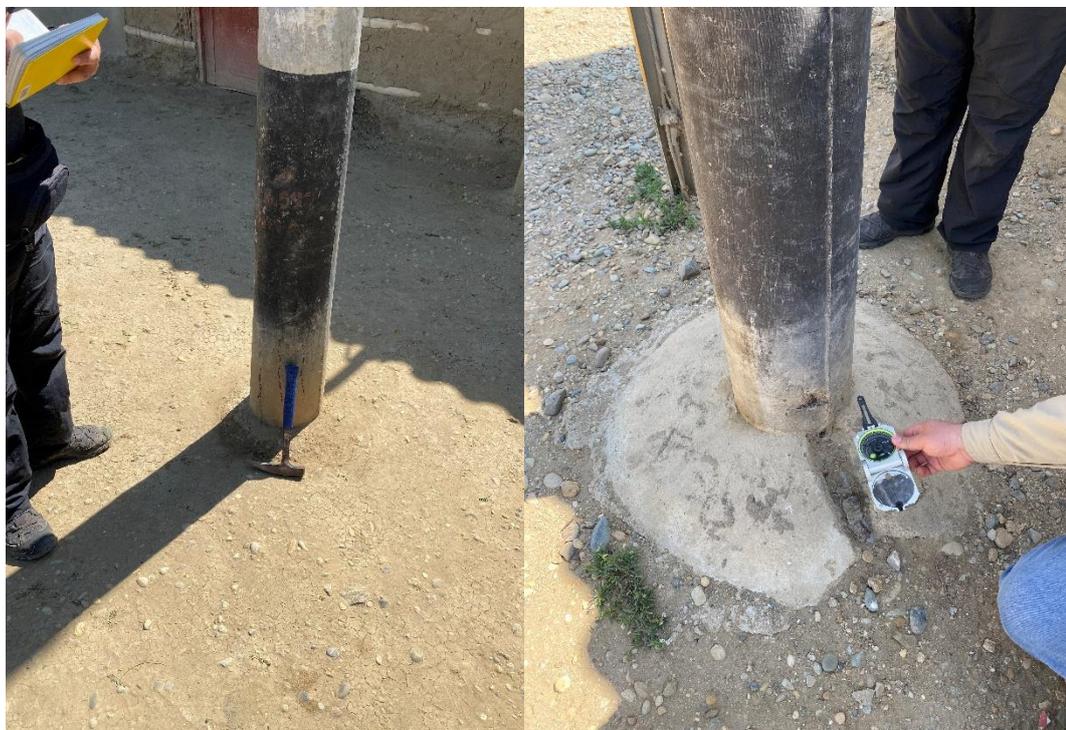
- **Postes basculados y/o agrietados.** La dirección de las ondas sísmicas a través del suelo han generado que muchos postes se inclinen en una u otra dirección, de forma perpendicular a la dirección de la onda sísmica. En su mayoría estos daños se observaron en la localidad de Vichayal. Nuestras medidas nos indican que la dirección de onda fue N255.

Fotografías 3 y 4. Rupturas y agrietamientos en las bases de los postes en el anexo de Isla San Lorenzo en el distrito de Vichayal, producto del sacudimiento del sismo.

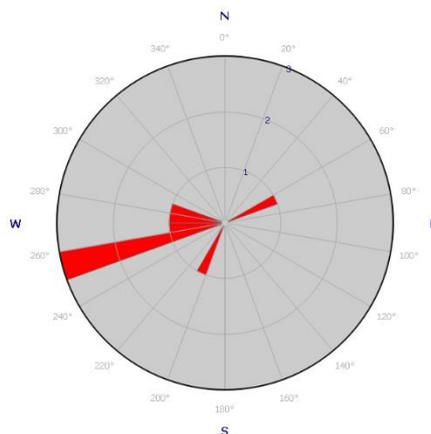
Figura 3. Orientación N255 de daños en postes de alumbrado público en el anexo Isla San Lorenzo (distrito Vichayal).

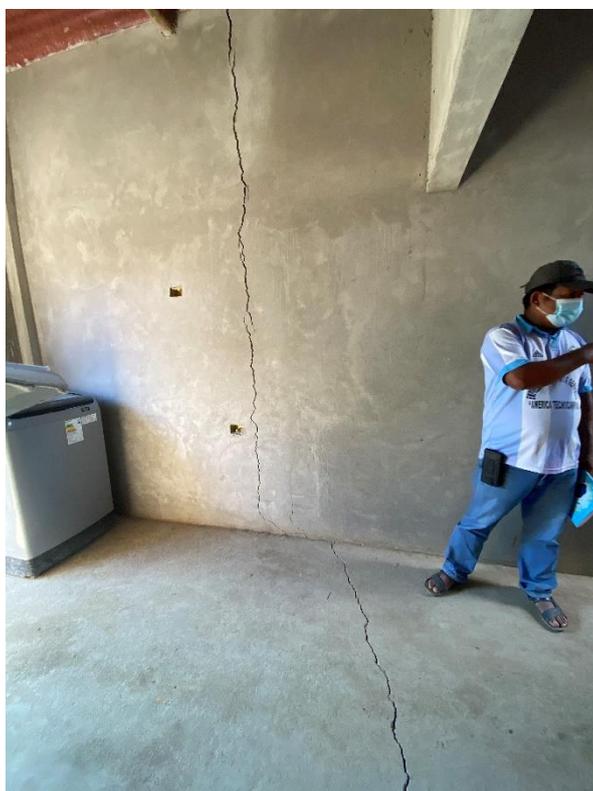
- **Muros caídos.** Producto del movimiento sísmico se han producido caída de muros. Estos daños se observaron principalmente en la provincia de Sullana, específicamente en los distritos de Tantará, Sullana, Miraflores y Monterón.
- **Grietas en muros.** Estas deformaciones tienen una relación con el tipo y calidad de construcción y la zona donde se encuentra asetada la vivienda. En la zona de Vichayal, donde se observó la mayor cantidad de daños relacionados a licuación de suelos las casas presentan agrietamientos en sus muros, vigas y columnas.

Fotografía 5. Grietas en muros y suelo con dirección N199 en el anexo Isla San Lorenzo del Distrito de Vichayal.

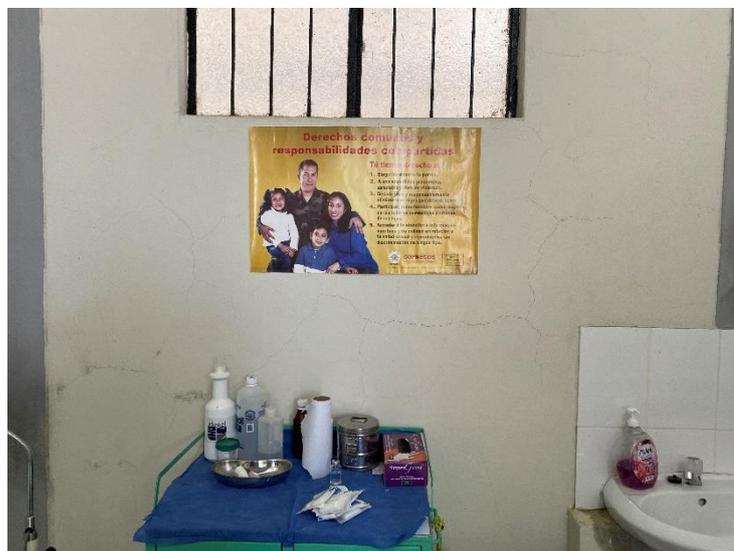
- **Grietas conjugadas en muros.** Los estudios sobre deformaciones o efectos co-sísmicos en construcciones nos indican que las grietas que aparecen en direcciones contrarias en un muro evidencian la dirección de las ondas sísmicas a nivel del suelo (Figura 5). Estas deformaciones se observaron en dos puntos en el anexo Isla San Lorenzo del distrito de Vichayal, sus direcciones son ~N280 (Fotografía 6).

Fotografía 6. Grietas conjugadas en centro de salud del anexo de Isla San Lorenzo.

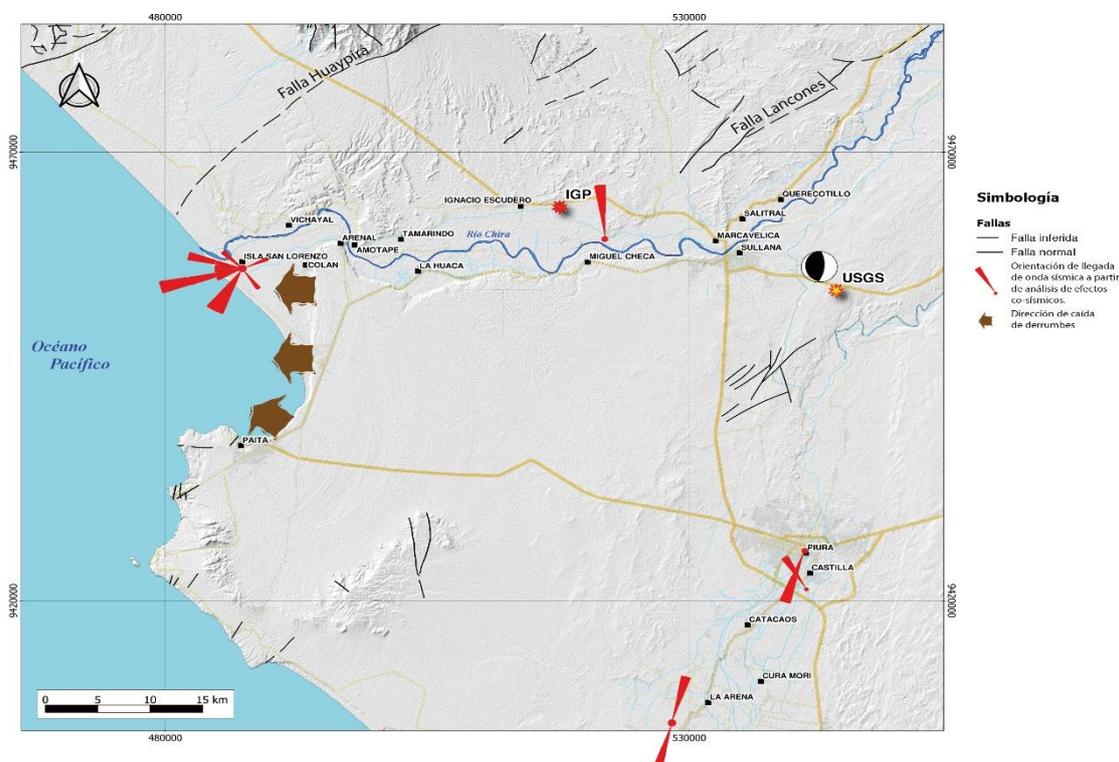
Durante los trabajos desarrollados por los especialistas se han identificado los siguientes efectos co-sísmicos (Figura 4):

Figura 4. Modelo de Elevación digital con información sobre los efectos co-sísmicos y su relación con la llegada de la onda sísmica.
