**Informe Técnico N° A7170**

# EVALUACIÓN DE PELIGROS GEOLÓGICOS POR FLUJO DE DETRITOS EN LAS QUEBRADAS MIRAFLORES, SAN LORENZO Y PACPACHAYOC

Región Cusco  
Provincia La Convención  
Distrito Echarati

AGOSTO  
2021

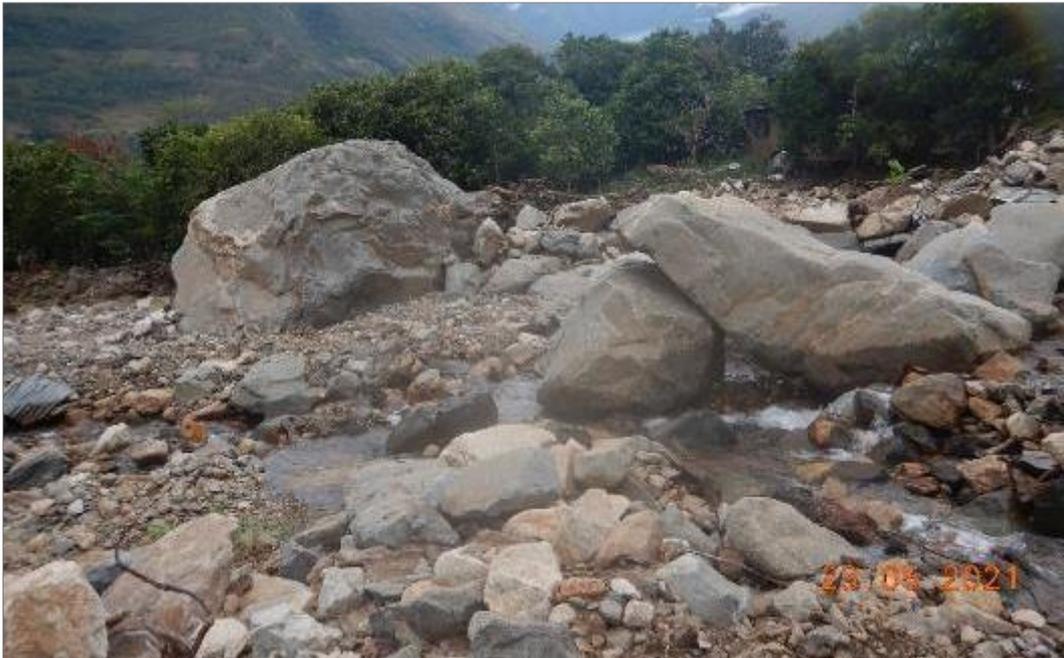
El sector se encuentra asentado sobre un antiguo depósito proluvial, conformado por bloques de rocas metamórficas, de formas angulosos a subangulosas, que varían de 1 a 7 m (fotografía 5). Además, se encuentra circundada por montañas modeladas en rocas metamórficas de las formaciones San José (pizarras y esquistos) y Sandía (cuarcitas, metarenitas, lutitas y pizarras), los cuales se encuentran moderada a altamente meteorizados y muy fracturadas.

**Fotografía 5.** Depósito proluvial conformado por bloques angulosos a subangulosos, con diámetros que varían de 1 a 7 m. Localizado en las coordenadas UTM (WGS 84): 763184 E, 8589258 S a 994 m s. n. m.

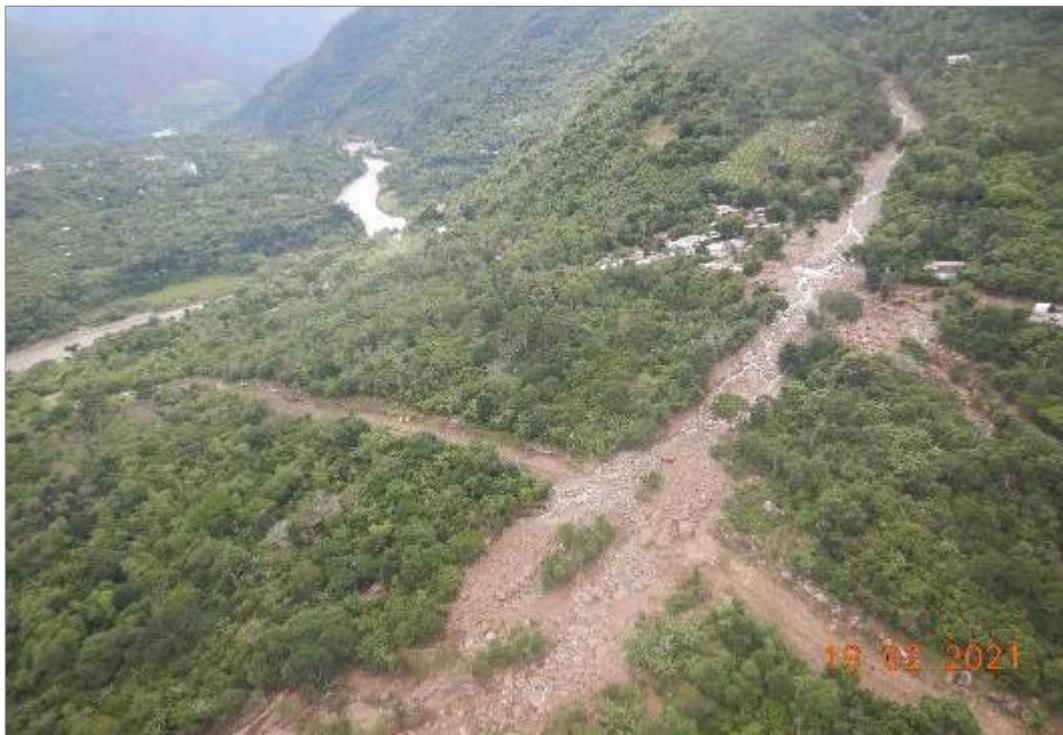
**Fotografía 6.** Vista del flujo de detritos reciente en la zona media – baja de la quebrada Miraflores.

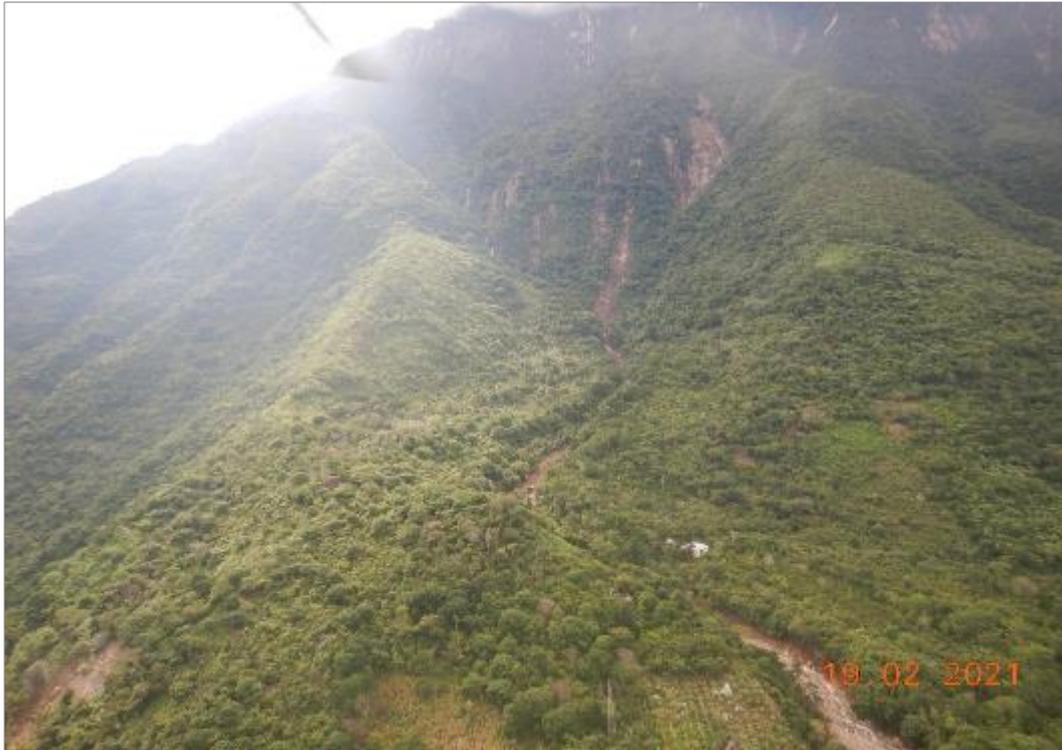
**Fotografía 7.** Vista del cerro Urusayhua, donde se produjo derrumbes y posterior flujo de detritos en la quebrada Miraflores. Con coordenadas UTM (WGS 84): 760477 E, 8589538 S a 2404 m s. n. m.

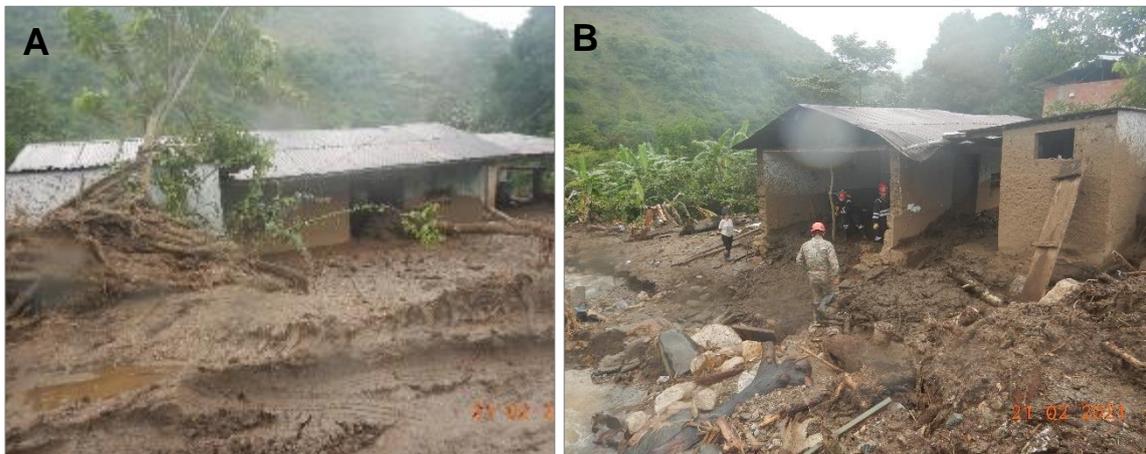
y restos de troncos de árboles arrancados desde su raíz. El daño ocasionado comprende la destrucción de 3 viviendas, tramos carreteros, terrenos de cultivo y reservorio de agua (figura 1).

**Figura 2.** A, B) Viviendas del sector Miraflores afectadas por el huaico de la quebrada Miraflores. Localizadas en las coordenadas UTM (WGS 84): 763707 E, 8588937 S a 905 m s.n.m.

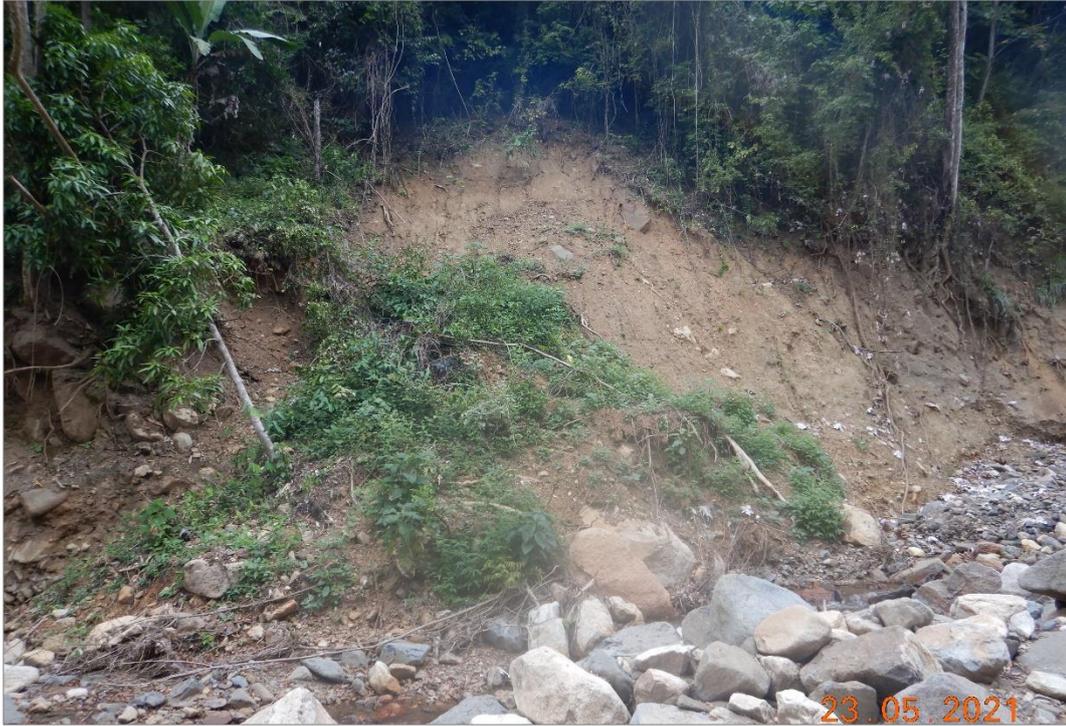
Por otro lado, en varios puntos de la quebrada Miraflores se observó derrumbes activos (fotografía 8) debido a la erosión fluvial que generó el huaico y depósitos de deslizamientos antiguos, los cuales podrían ceder cuesta abajo y represar el cauce de la quebrada referida (fotografía 9), su desembalse afectaría nuevamente a las viviendas del sector Miraflores, asentada aguas abajo.

**Fotografía 8.** Derrumbes reactivados debido a la erosión fluvial que generó el flujo de detritos (huaico). Con coordenadas UTM (WGS 84): 762858 E 8589251 S 981 m s. n. m.

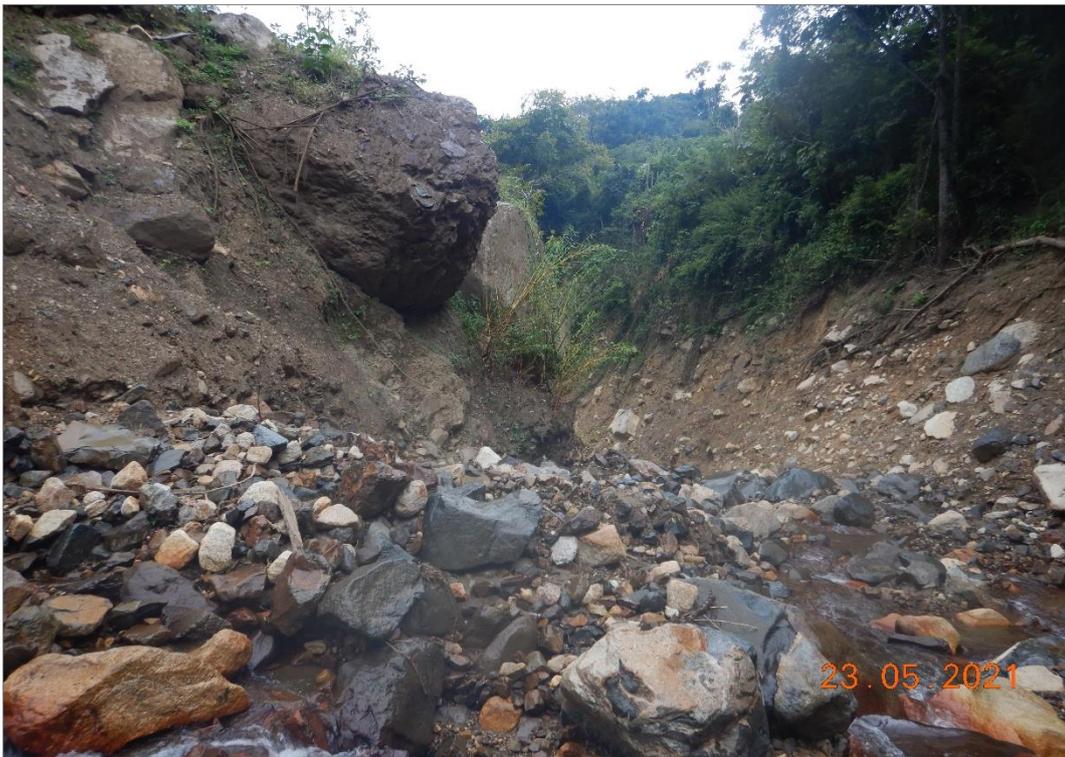
**Fotografía 9.** Depósito transportado por el huaico en la zona baja de la quebrada Miraflores. Con coordenadas UTM (WGS 84): 762696 E, 8589210 S a 1007 m s. n. m.

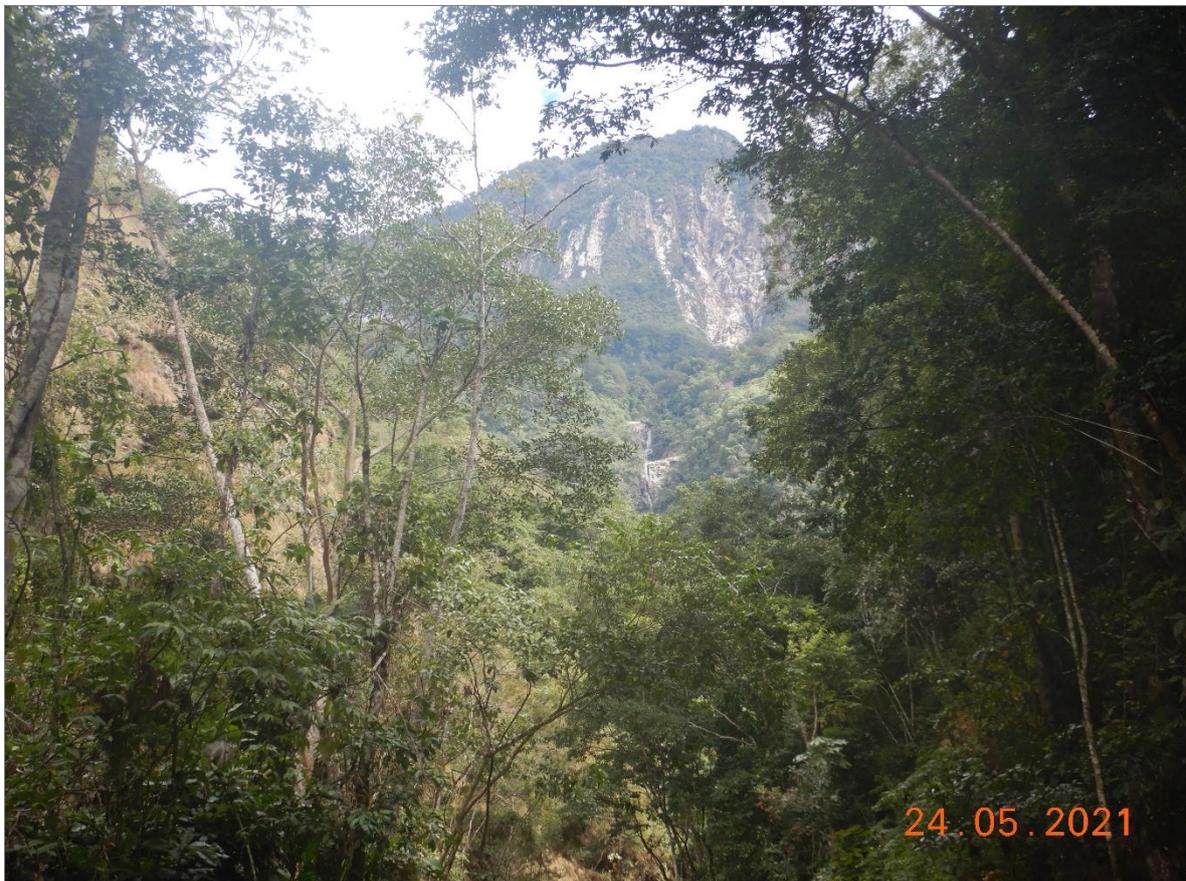
**Fotografía 10.** Vista de la cara noreste del cerro Urusayhua, donde se produjo derrumbes.

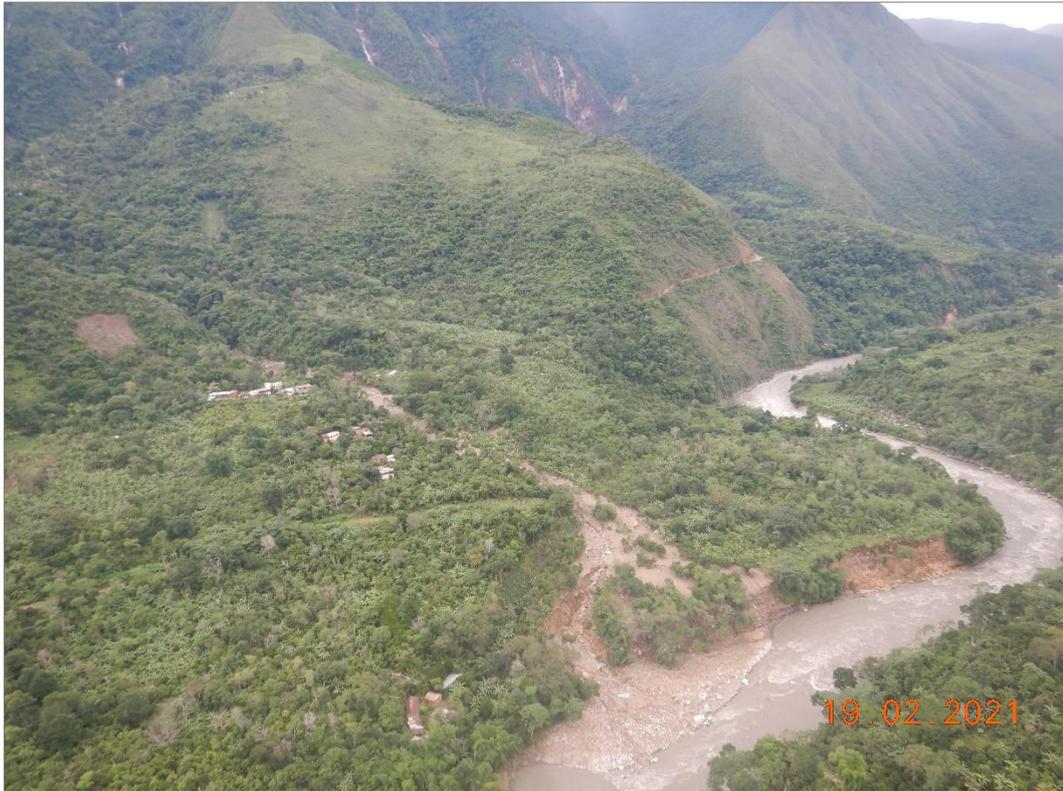
**Fotografía 11.** Depósito proluvial reciente, desencadenado en la quebrada San Lorenzo.

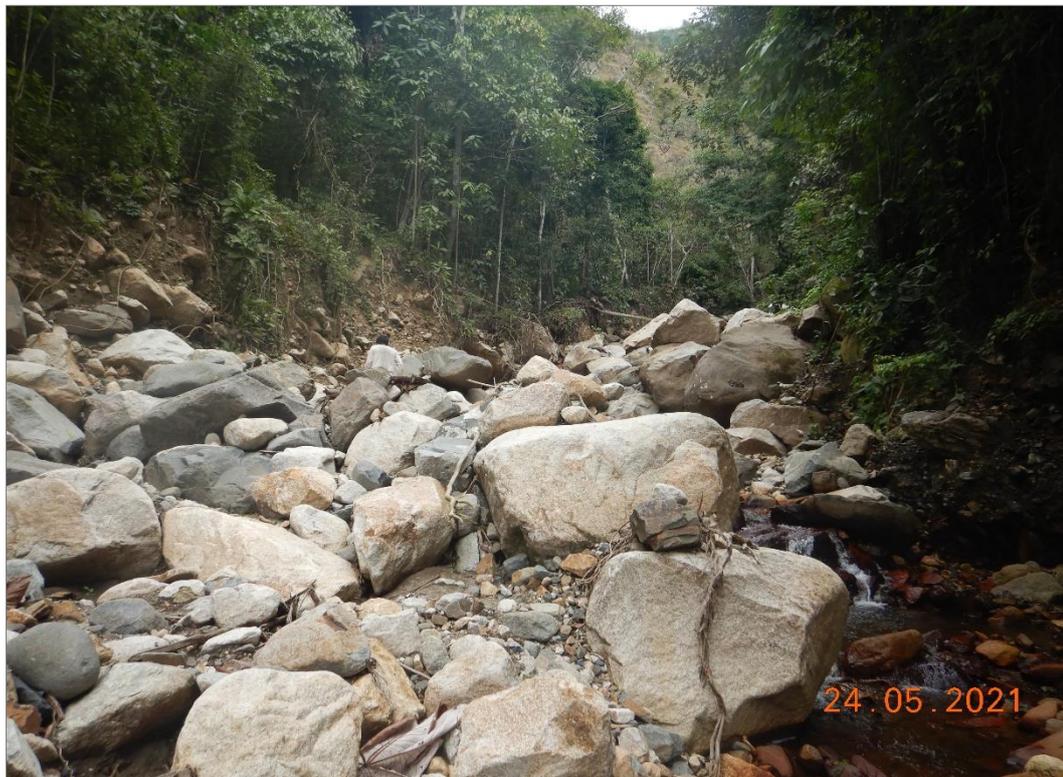
**Fotografía 12.** Depósito proluvial reciente transportado por la quebrada San Lorenzo, conformado por bloques con diámetros que varían de 0.5 a 4 m, arenas y arcillas.

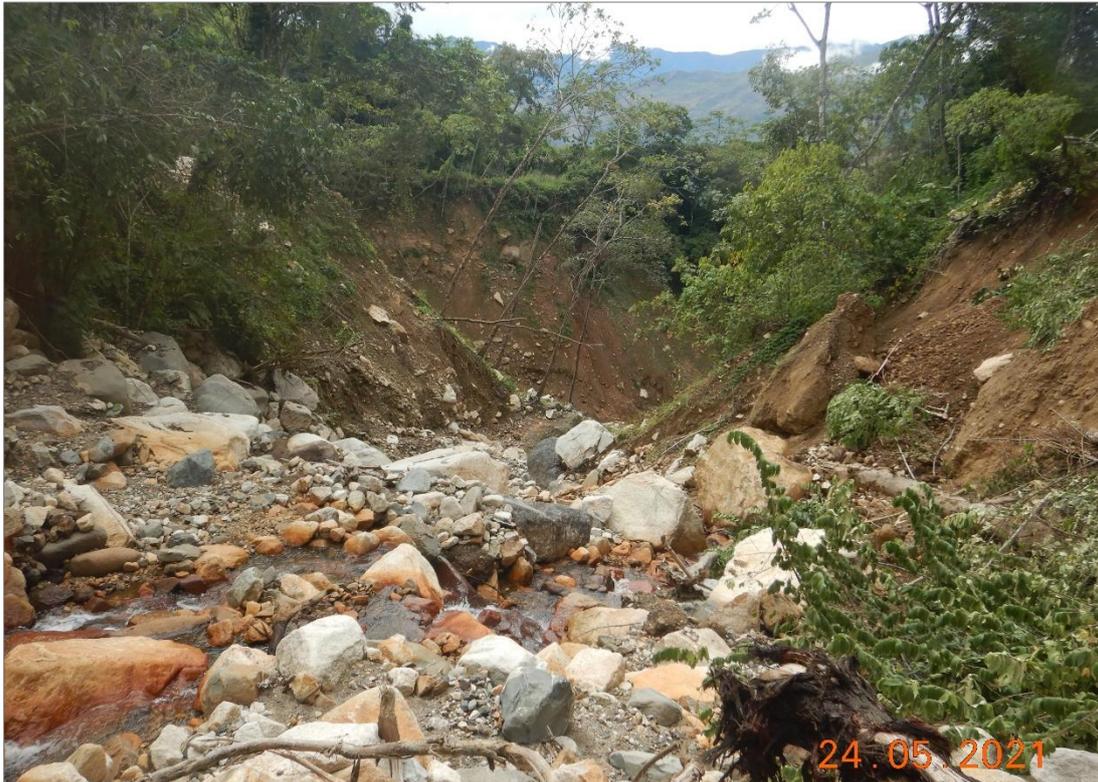
**Fotografía 13.** A, B) Derrumbes continuos en la zona media - baja de la quebrada San Lorenzo. Con coordenadas UTM (WGS 84): 763394, 8591273 a 1008 m s.n.m.

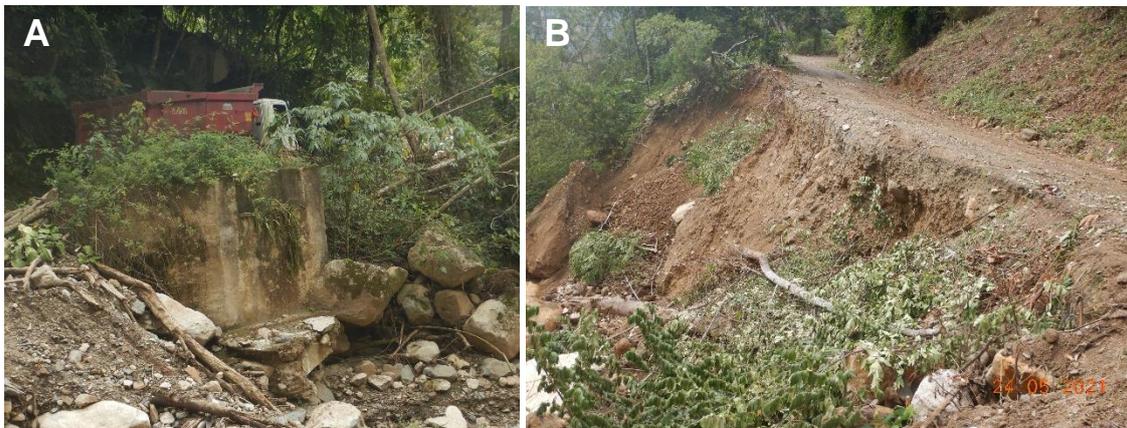
En la zona media de la quebrada el huaico alcanzó una altura aproximada de 6 m. Además, el evento ocasionó el colapso del puente peatonal y 60 m del tramo carretero (figura 3).

**Figura 3.** A) Vista del puente peatonal destruido. B) Tramo carretero afectado por derrumbes en la margen derecha de la quebrada San Lorenzo.

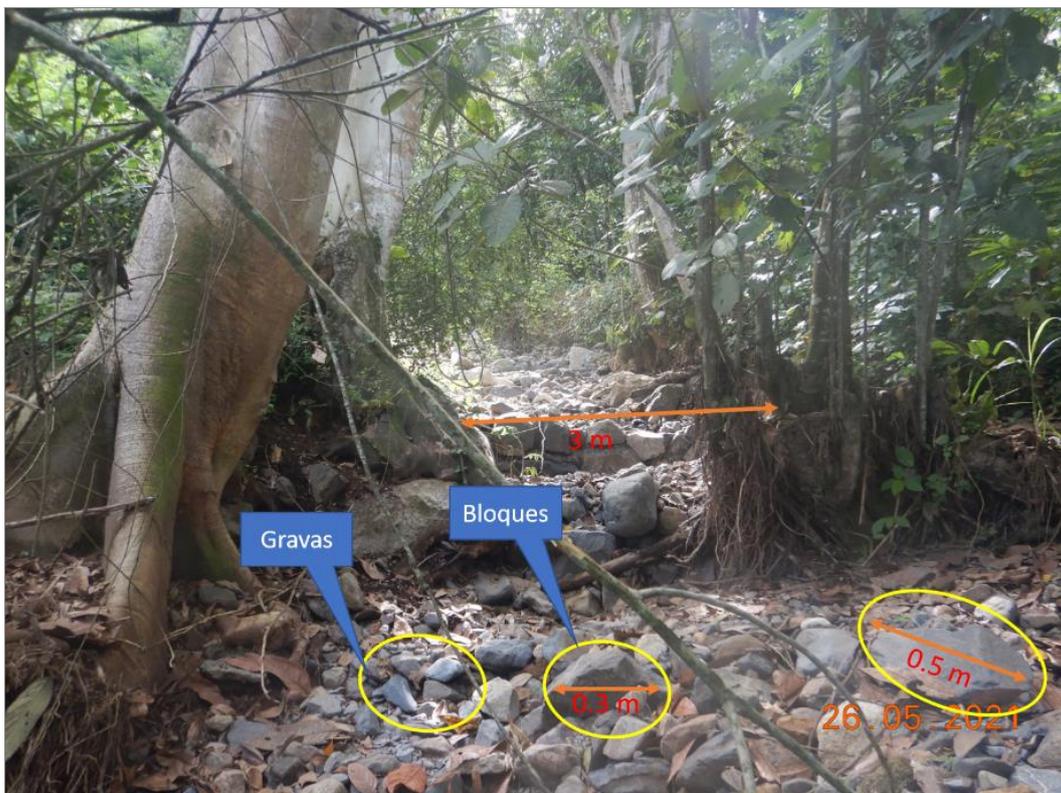
**Figura 4.** Vista de la quebrada Pacpachayoc en la zona más angosta, con depósitos de bloques y gravas acarreados por el flujo de detritos reciente.

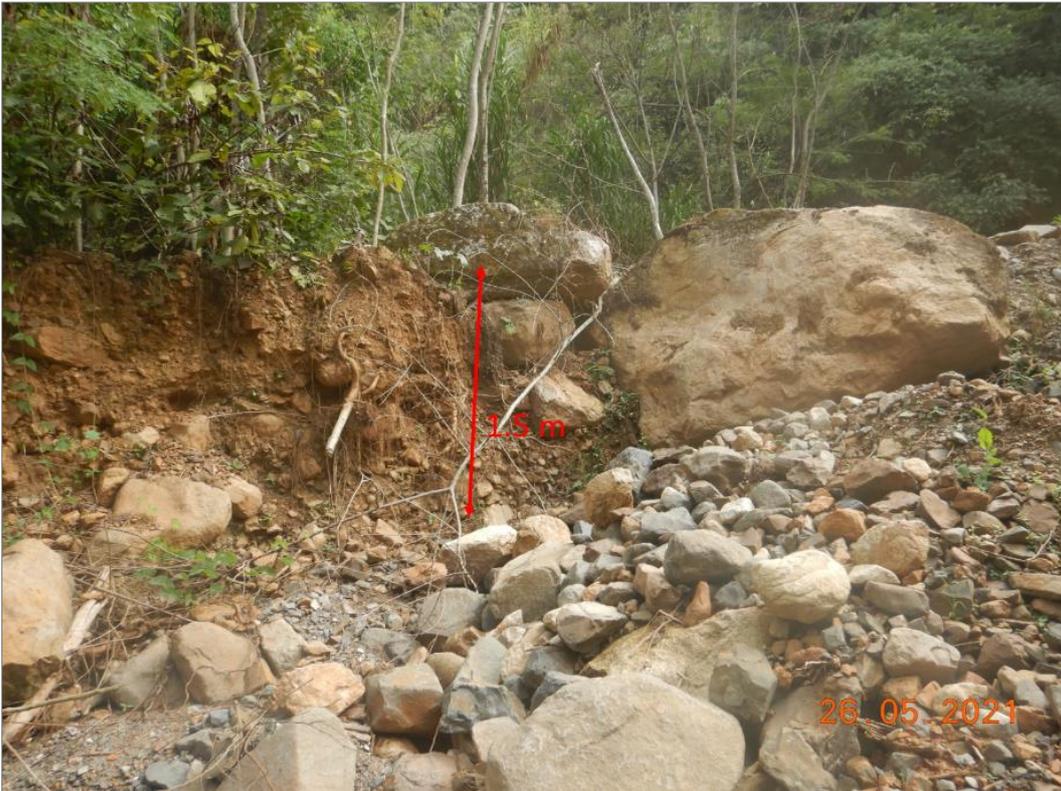
**Figura 5.** Vista de la quebrada Pacpachayoc con la altura de profundización respecto a la base, generado por el flujo de detritos reciente.

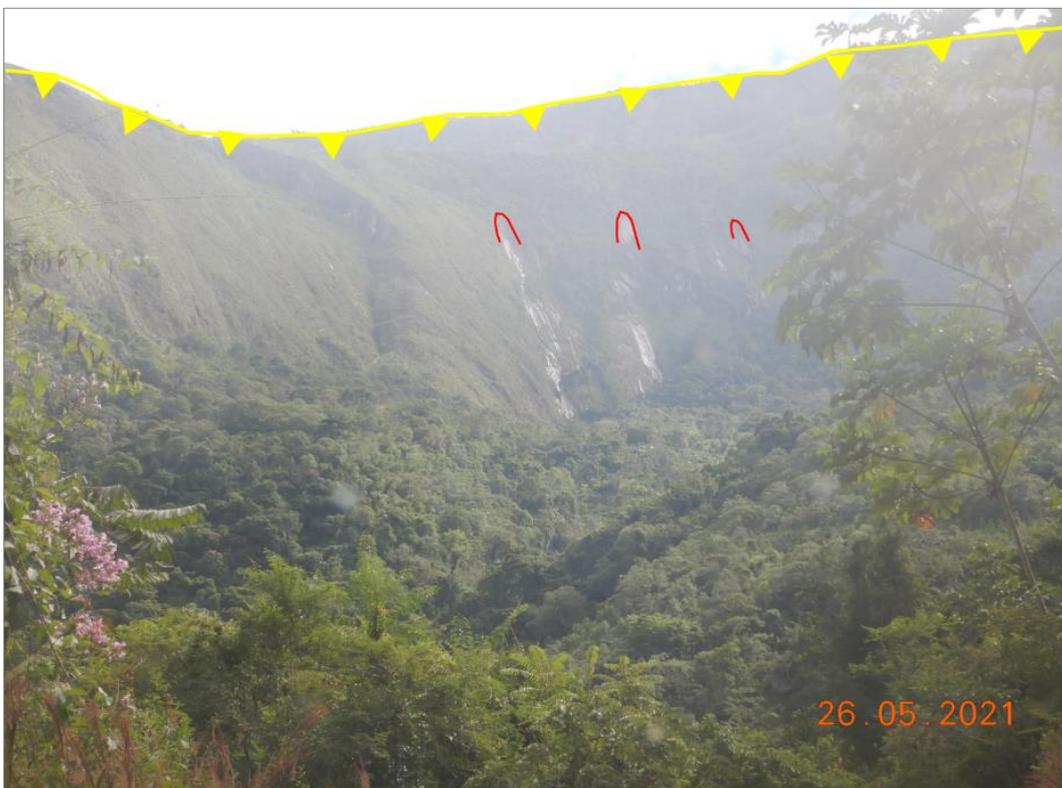
La quebrada se encuentra dentro de un deslizamiento antiguo, en la escarpa de este, se identificó derrumbes reactivados, los cuales aportaron material al cauce de la quebrada, ello incrementó el volumen del flujo (figura 6).

**Figura 6.** Vista del deslizamiento antiguo y los derrumbes reactivados en la escarpa.

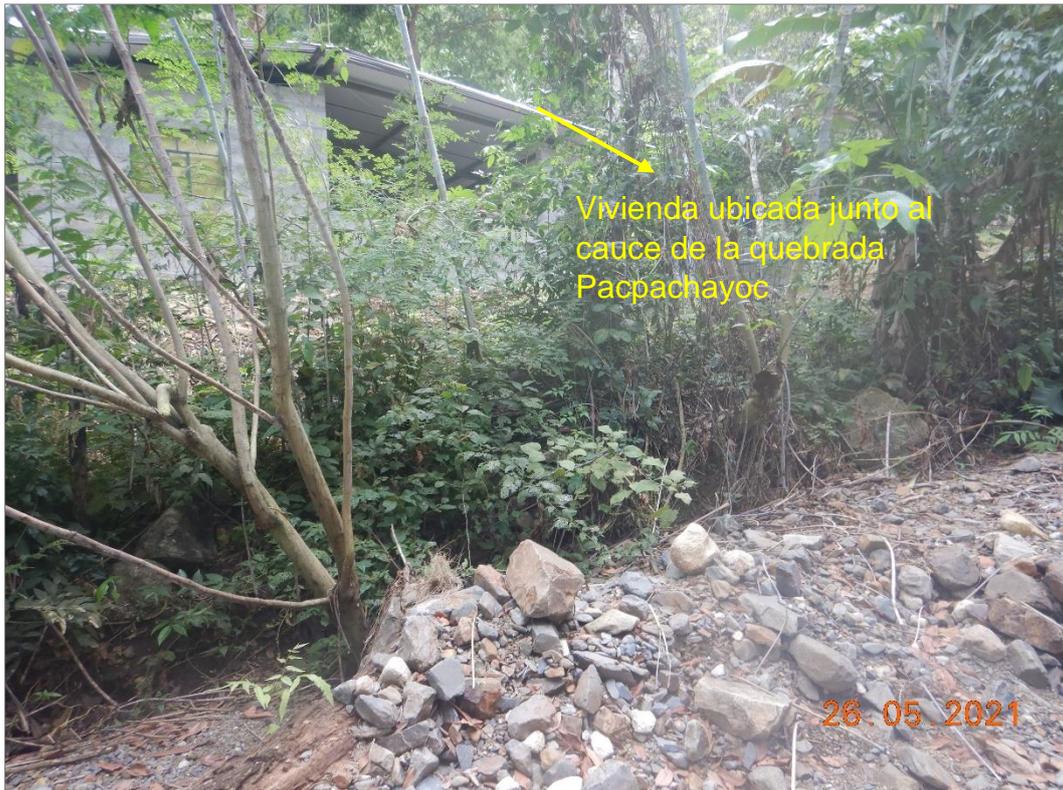
En su recorrido afectó 12 m de la vía principal Quillabamba – Echarati, 10 m de la carretera que conduce a las partes altas de la quebrada, áreas de cultivo y una vivienda ubicada en la margen izquierda (figura 7).

**Figura 7.** Vista de una vivienda ubicada próxima al cauce de la quebrada Pacpachayoc, donde afectó áreas de cultivo.
