# INSPECCIÓN GEODINÁMICA DE LOS POBLADOS DE MANDORCILLO Y SONDORILLO

Huancabamba - Piura

Informe Técnico N°020-2021/IGP CIENCIAS DE LA TIERRA SÓLIDA

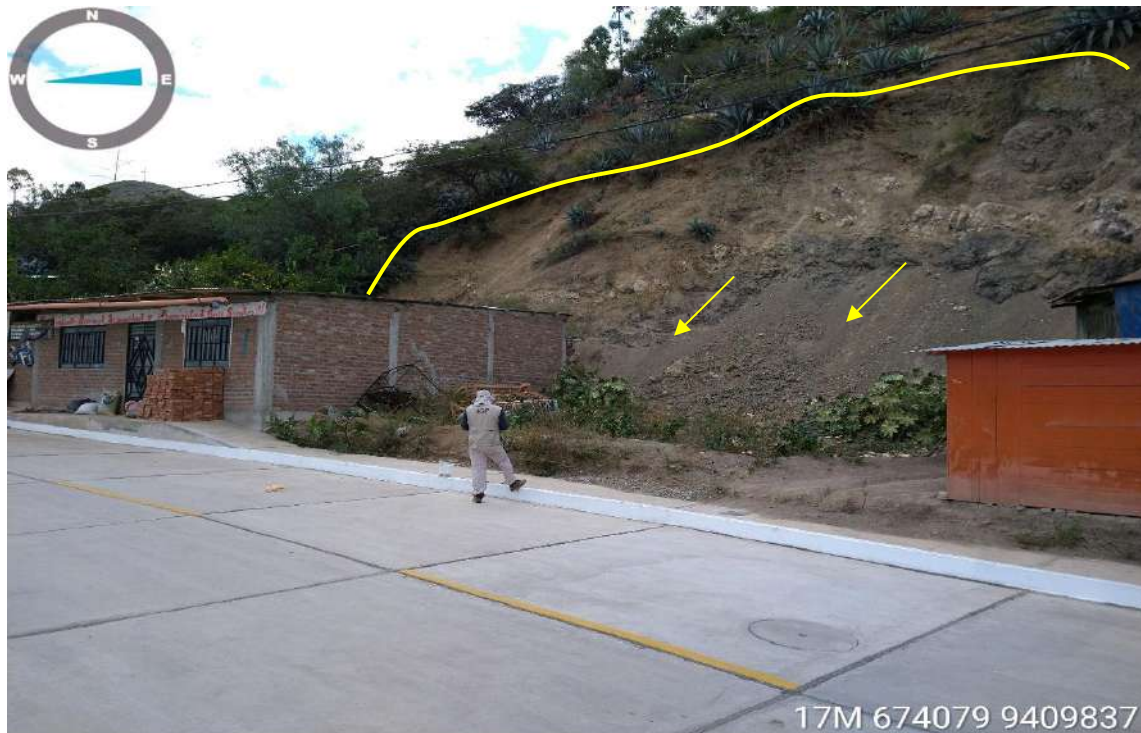
En el área de estudio, específicamente a 210 m al norte de la plaza principal de Sondorillo se ha evidenciado la presencia de taludes inestables por la ocurrencia de derrumbes. En los cortes de estos taludes, se ha reconocido la presencia de materiales de cobertura conformados por suelos de aluvial de 4.5 m de espesor y luego una secuencia de piroclastos dacíticos que se encuentran meteorizados en capas de 3.5 m de espesor. Estas presentan pendiente vertical debido a que han sido modificados para el emplazamiento de viviendas.

Asimismo, se ha observado que, los materiales removidos pendiente abajo, se encuentran detrás de algunas viviendas, y posiblemente ante la

ocurrencia de sismos podría generarse nuevos derrumbes y afectar viviendas ubicadas debajo del talud (Figuras 5 y 6).

*Figura 5: Derrumbes de materiales aluviales y afloramientos dacíticos ubicados sobre taludes modificados para el emplazamiento de viviendas. Los materiales desprendidos se ubican detrás de viviendas existentes.*

- Zonas susceptibles a derrumbes han sido identificados en el extremo noroeste del área urbana de Sondorillo, específicamente a 212 m al noroeste, debido al corte de los taludes para la construcción de viviendas, cuyos materiales desprendidos se encuentran en la parte posterior de las viviendas.

- En las zonas susceptibles a derrumbes se sugiere realizar el análisis de estabilidad de taludes para identificar zonas donde ocurre la falla del material para la toma de medidas de mitigación estructural.

- Evaluar la posibilidad de desquinchar los materiales inestables que conforman los taludes ubicados al noroeste de Sondorillo, a fin de retirar clastos de roca y suelos inestables sobre el talud.

- Evitar la saturación de los taludes susceptibles a derrumbes a través de canales de coronación e implementación de sistemas de drenaje pluvial.
- Se sugiere descolmatar el cauce de la quebrada Sondorillo, aguas arriba de la vía Sondorillo – Huancabamba, para evitar desbordamiento de los flujos.

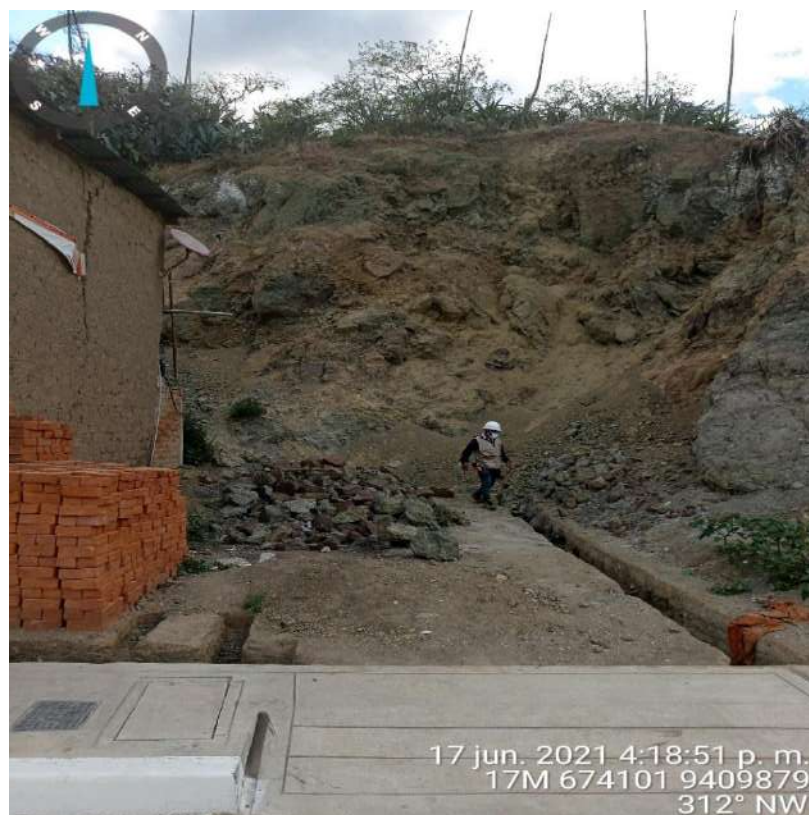
*Figura 6: Derrumbe de clastos de rocas (piroclastos andesíticos y dacíticos) que conforman taludes inestables que podrían afectar viviendas*

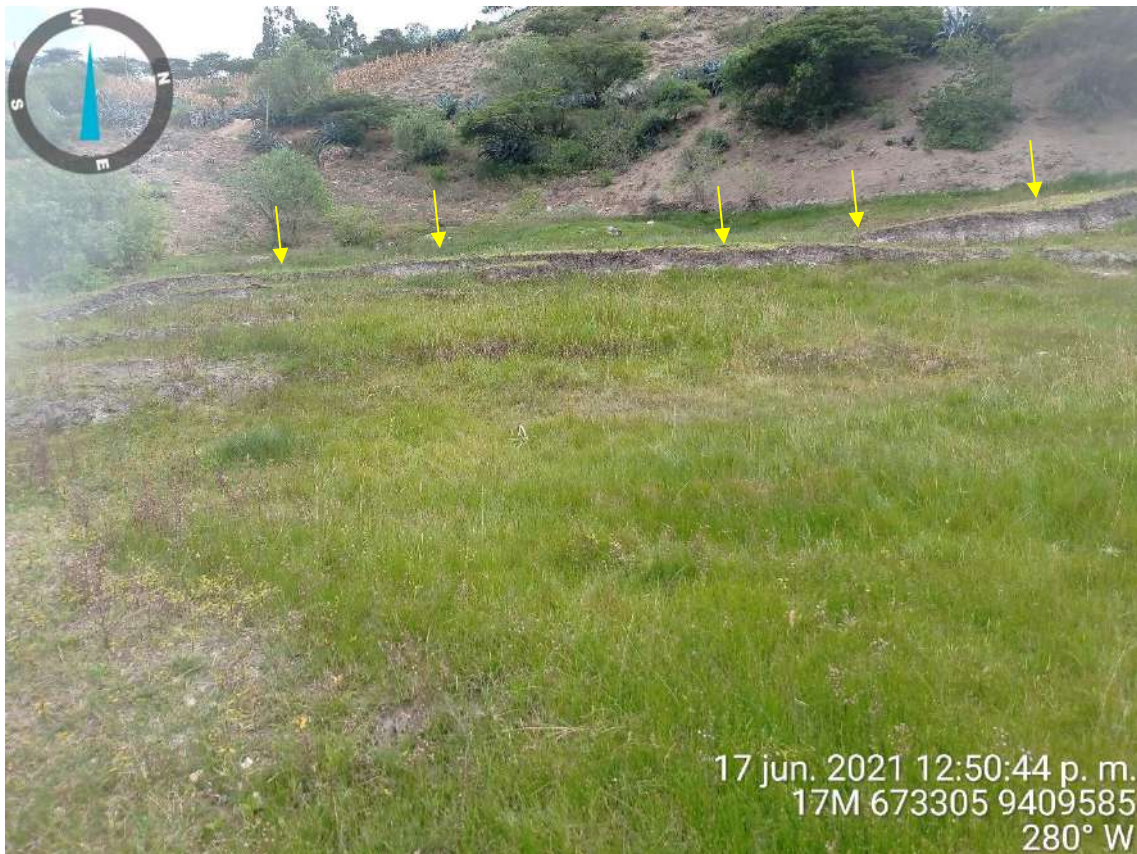
Estos eventos han sido identificados en las inmediaciones de la quebrada Virgen del Carmen, específicamente a 700 m al oeste de la plaza principal de Sondorillo. En este punto, los suelos finos (limos) se encuentran saturados por la presencia bofedales y flujos de agua provenientes de la quebrada. Como evidencia de la reptación de los suelos se ha identificado la presencia de una grieta en el suelo de 10 cm de salto, además de ondulaciones en la ladera (Figura 7).

*Figura 7: Ladera afectada por reptación de suelos en la cual se ha identificado grieta (debajo de flecha amarilla) en el suelo de 10 cm de salto en zonas saturadas por flujos de agua.*

- En la parte media de la quebrada Virgen del Carmen, en las laderas afectadas por reptación de suelos, se sugiere implementar sistemas de drenaje pluvial, a través de canales de evacuación de agua pluvial e implementación de sistemas de riego tecnificado para evitar la saturación de los suelos.

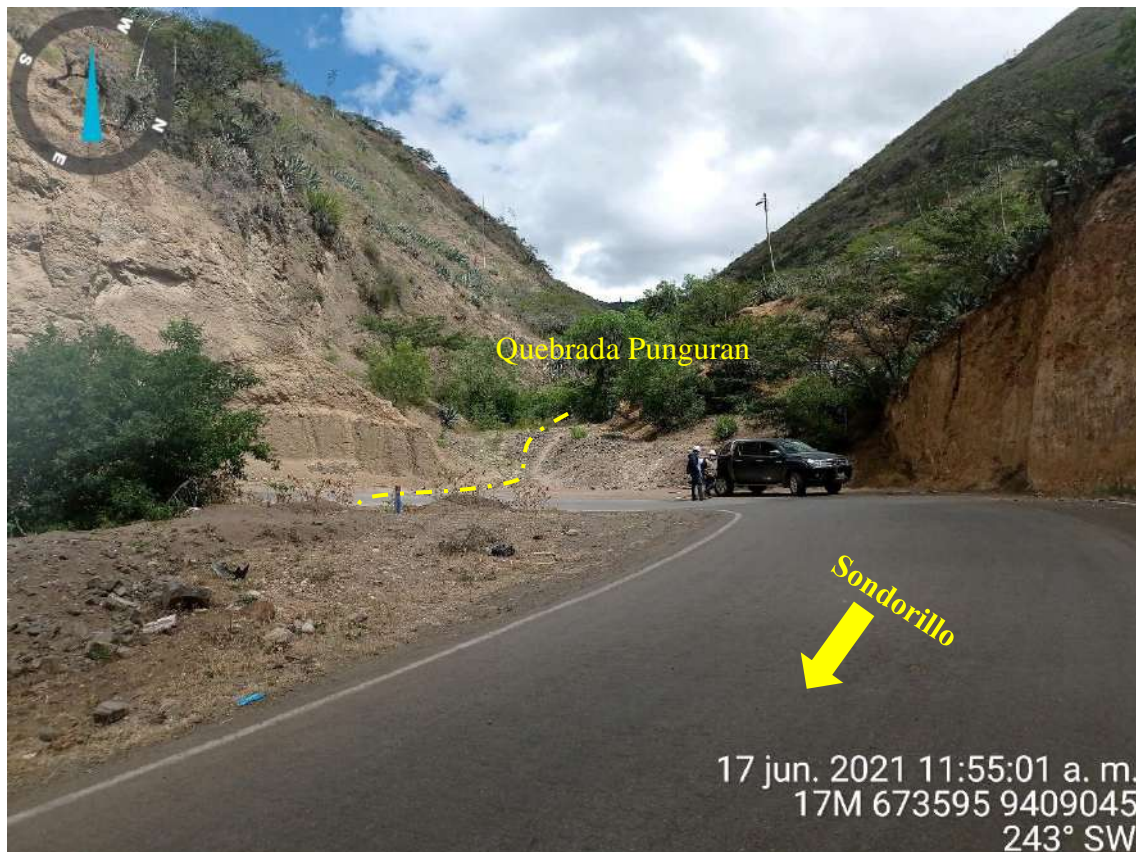
La quebrada Pungurán se ubica aproximadamente a 585 m al sur de la plaza principal de Sondorillo, fluye en dirección predominante oeste – este hasta desembocar al río Huancabamba. Sus laderas están conformadas por secuencias volcánicas compuestas por rocas andesíticas, cenizas y dacitas en menor proporción. Estas litologías se encuentran meteorizadas y susceptibles a movimientos en masa (erosión de laderas y derrumbes) durante la ocurrencia de precipitaciones pluviales y que las movilizaran pendiente abajo, a manera de flujos de detritos (huaicos) y durante su recorrido podrían afectar la vía que une los poblados Sondorillo y Rumi Corral (Figura 8).

*Figura 8: Cauce de la quebrada Pungurán. Los flujos de detritos podría afectar la vía asfaltada Sondorillo – Rumi Corral.*

- En la quebrada Pungurán, se sugiere evaluar la posibilidad de implementar estructuras de retención para que los materiales transportados por los flujos no obstaculicen la transitabilidad de la vía de acceso.

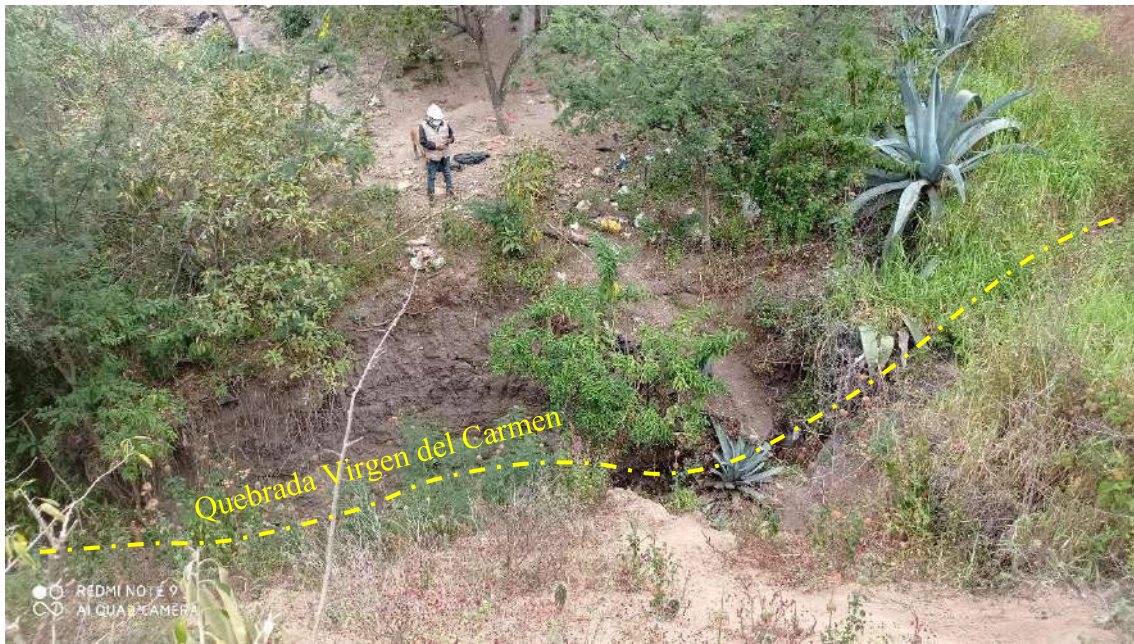
La quebrada Virgen del Carmen se ubica aproximadamente a 110 m al sur de la plaza principal de Sondorillo, fluye en dirección predominante oeste – este hasta desembocar al río Huancabamba. Esta quebrada es

inactiva y se ubica contigua a zonas agrícolas y urbanas. En la parte media de esta quebrada se ha identificado el desarrollo de movimientos en masa del tipo derrumbes y zonas de reptación, eventos que ante la ocurrencia de precipitaciones pluviales intensas, podrían generar materiales inestables y flujos de detritos aguas abajo (Figura 9).

Figura 9: Cauce de la quebrada Virgen del Carmen ubicada a 285 m al suroeste del área de estudio. Se encuentra contigua a zonas agrícolas y urbanas

- Se sugiere realizar una simulación por flujos de detritos en la quebrada Virgen del Carmen para determinar el recorrido del flujo,

altura del flujo y zonas afectadas. Para ello, se debe realizar un levantamiento topográfico y estudio hidrológico de detalle.

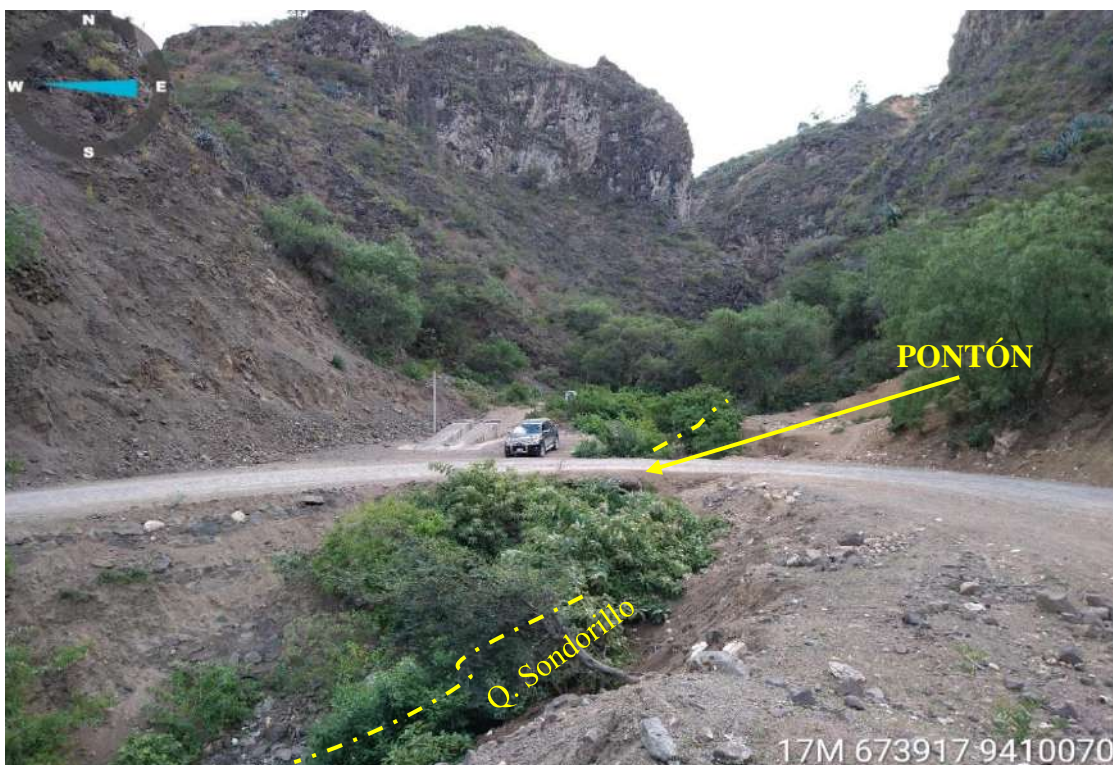
La quebrada Sondorillo se ubica aproximadamente a 400 m al norte de la plaza principal de Sondorillo, sus aguas fluyen de oeste a este hasta su desembocadura en el río Huancabamba. De acuerdo con el reporte complementario N° 1172 - 08/05/2019 / COEN - INDECI / 16:00 HORAS (Reporte N° 02) del INDECI, durante el año 2019 en esta quebrada se habrían producido flujos de detritos (huaicos) y que aguas abajo, en la vía de acceso ubicada a 486 m al noroeste de la plaza principal, los taludes de la quebrada muestran inestabilidad debido a que han sido conformados con materiales de relleno, tal como se muestra en las Figuras 10 y 11.

Figura 10: Cauce de la quebrada Sondorillo que fluye oeste a este, durante su recorrido se encuentra erosionando el pontón ubicado debajo de la vía Sondorillo - Huancabamba

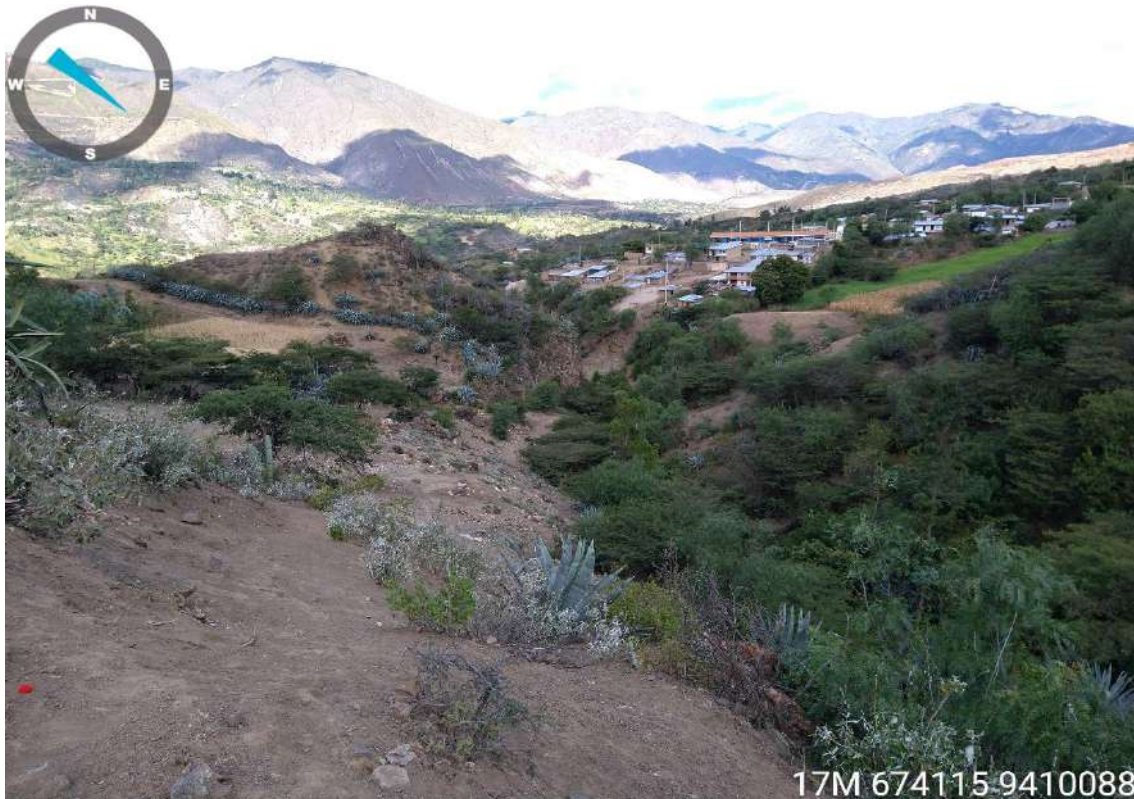
*Figura 11: Quebrada Sondorillo, aguas abajo. Se muestra que su recorrido es contiguo a la zona urbana del sector Virgen del Carmen.*

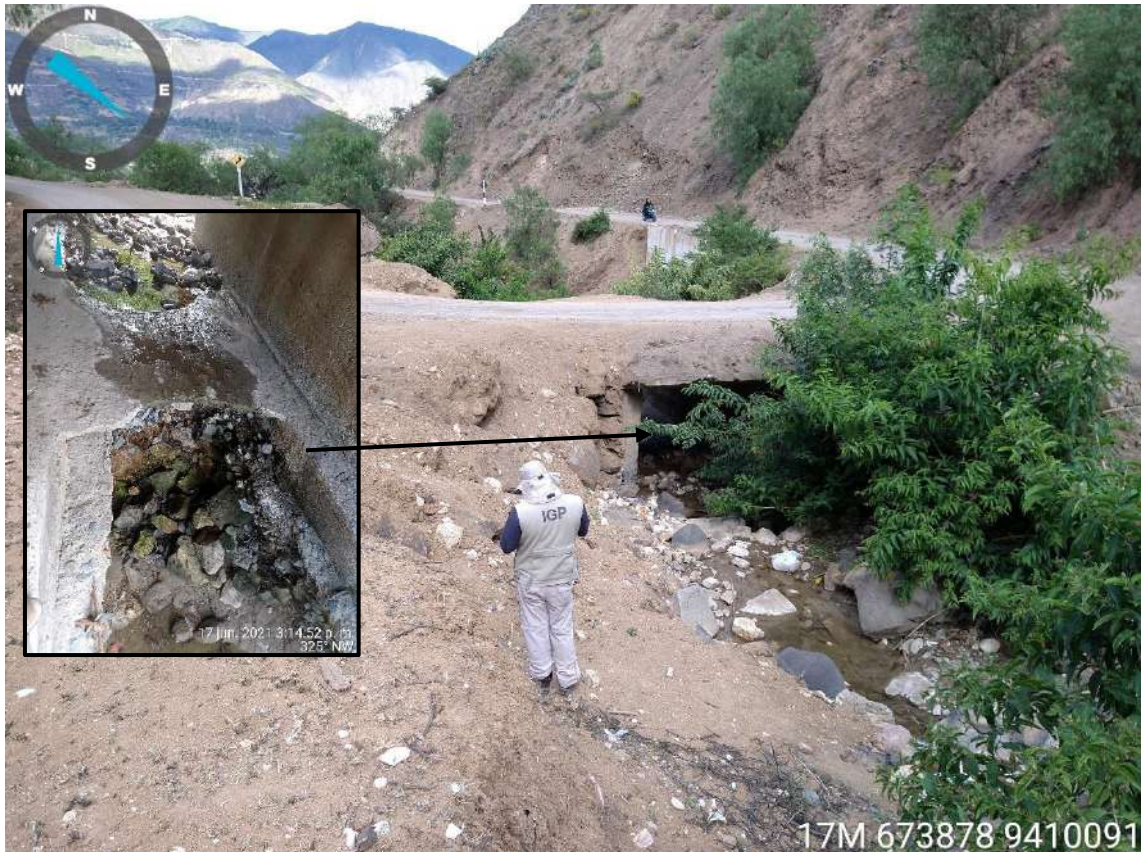
Este tipo de evento ha sido identificado en la parte baja del pontón ubicado a 490 m al noreste de la plaza principal de Sondorillo, en la vía Sondorillo – Huancabamba. La erosión fluvial habría sido generada como producto de la acción erosiva del agua sobre la base de dicha infraestructura, habiéndose producido el colapso de parte del piso de dicho pontón. En esta vía transitan vehículos de manera constante y ante el colapso de pontón se debería tomar las medidas correctivas necesarias (Figura 12).

*Figura 12: Pontón ubicado en la vía Sondorillo – Huancabamba que ha sido erosionada en el piso de dicha estructura*

- En las inmediaciones de la vía Sondorillo – Huancabamba, específicamente a 490 m al noroeste de la plaza principal de Sondorillo se ha identificado un pontón que presenta erosión en el piso de la infraestructura como resultado del incremento del caudal de la quebrada Sondorillo en épocas de precipitaciones pluviales intensas.

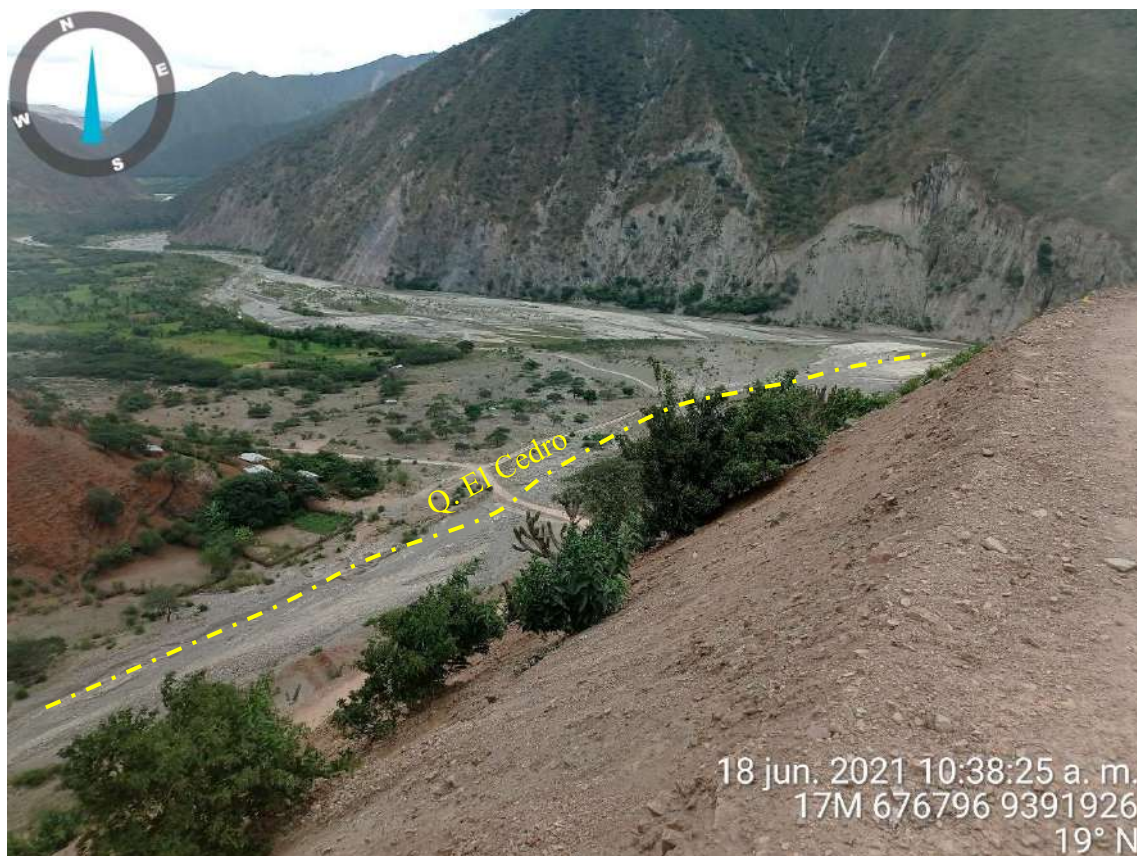
Entre las zonas inspeccionadas en campo y ha pedido de la municipalidad distrital de Sondorillo, se consideró el caserío Mandorcillo, lugar que se incomunica durante el periodo de lluvias, debido a que el río Huancabamba incrementa su caudal y las vías son afectadas e inaccesibles. Entre las quebradas visitadas se tiene Mandorcillo y El Cedro, en las cuales se han evidenciado la presencia de abanicos aluvionales antiguos con áreas máximas de 17 hectáreas para el caso de la quebrada el Cedro.

*Figura 14: Quebrada el Cedro donde se evidencian materiales aluvionales antiguos sobre el cauce de la quebrada y desembocadura hacia e río Huancabamba*

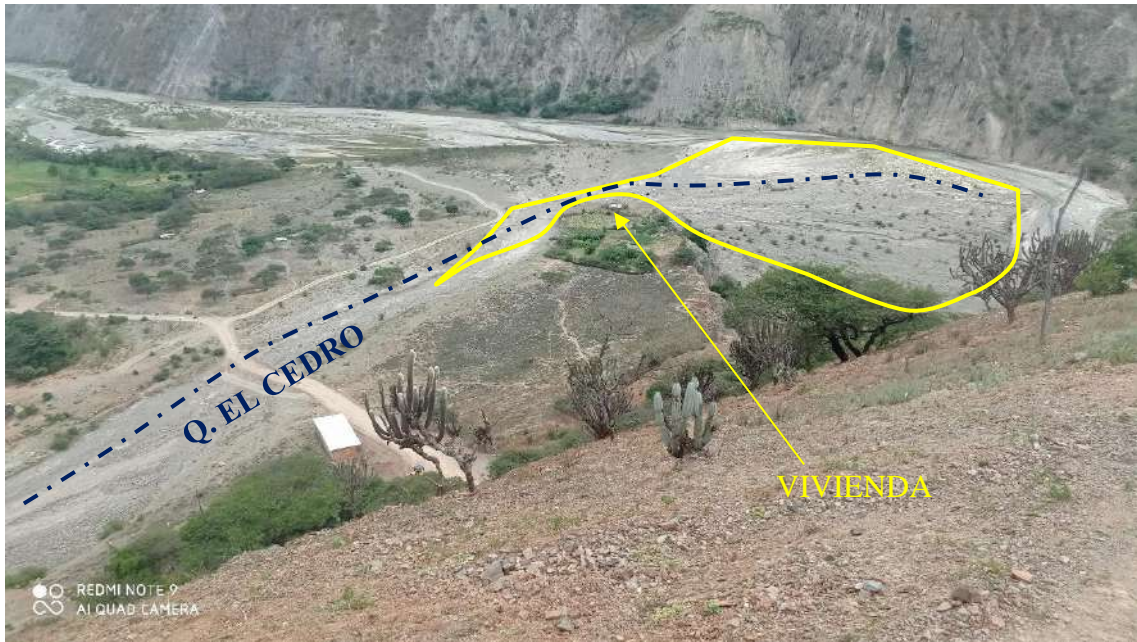
Asimismo, en la parte baja de la quebrada El Cedro se ha identificado la presencia de una vivienda expuesta a la ocurrencia de flujo de detritos, la cual se encuentra contigua al abanico aluvional y podría ser afectada (Figuras 14, 15 y 16).

*Figura 16: Abanico aluvional de la quebrada El Cedro donde se evidencia vivienda contigua a quebrada*
