**Opinión Técnica N° 008-2021**

# EVALUACIÓN DE PELIGROS GEOLÓGICOS POR DESLIZAMIENTO EN LA APV SANTA ROSA

Región Cusco  
Provincia Cusco  
Distrito San Sebastián

Agosto  
2021

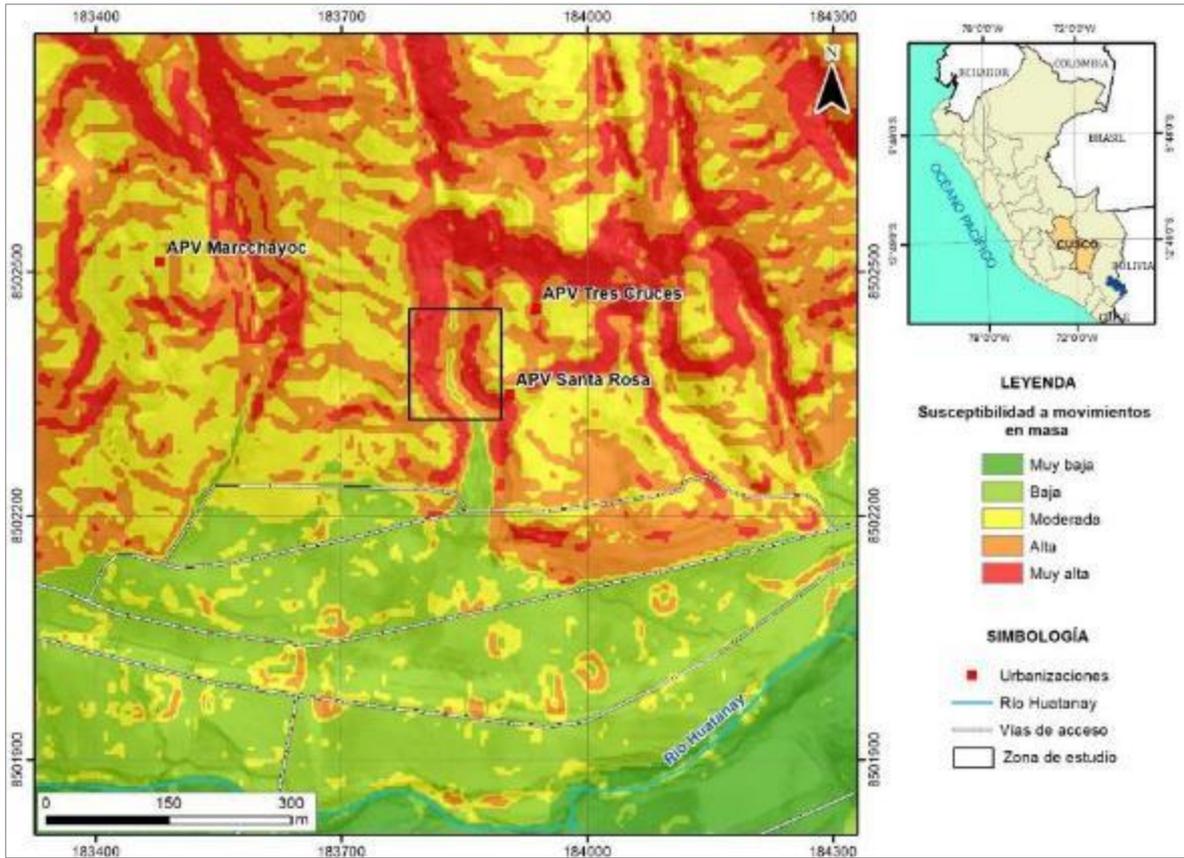
El estudio también realizó un análisis de susceptibilidad a movimientos en masa, presentado en un mapa a escala 1:500 000, donde el área evaluada presenta terrenos con alta susceptibilidad, condicionada por las características litológicas, geomorfológicas, pendiente, cobertura vegetal y uso de suelo.

**Figura 2.** Susceptibilidad a movimientos en masa de la zona evaluada. Escala: 1:500 000 (Vílchez, et al. 2020).

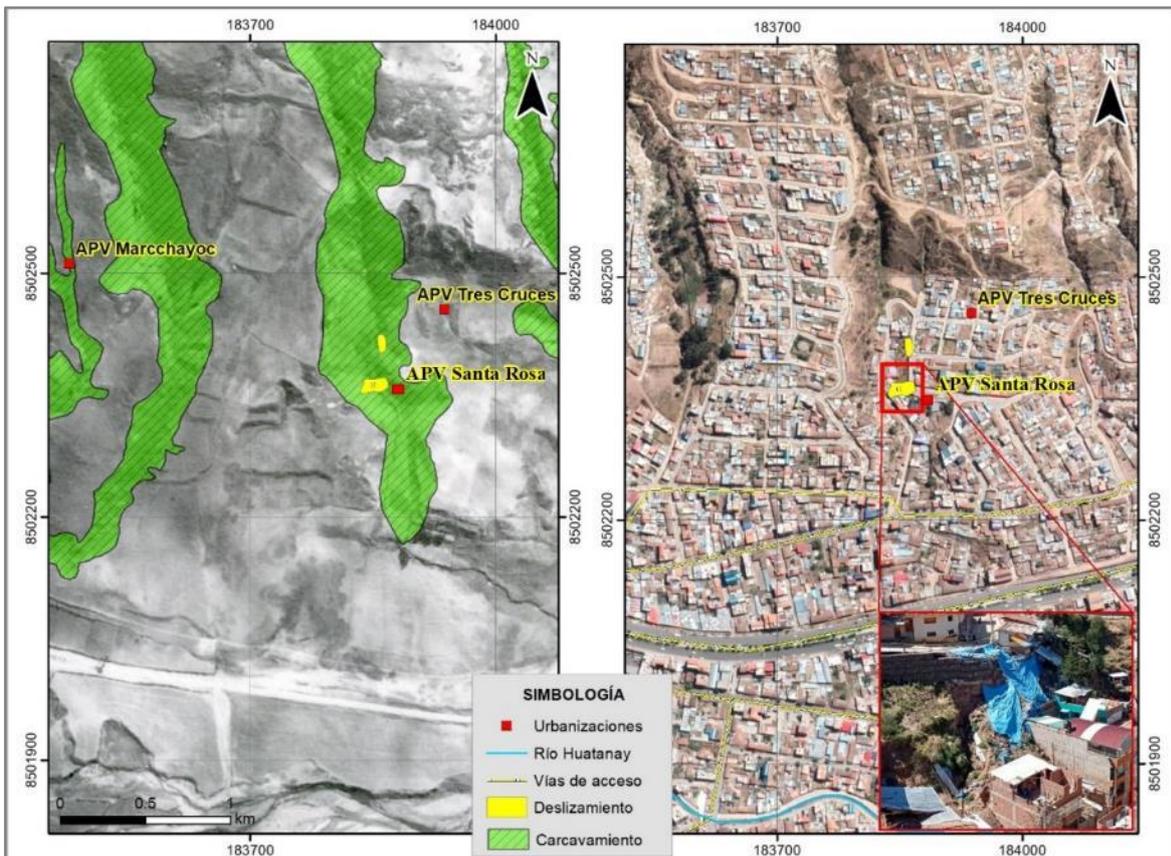
En el mes de febrero del 2021, debido a las intensas lluvias, se originó un deslizamiento rotacional en la margen izquierda de la una cárcava en la quebrada Hatun Huaycco. El evento afectó a las viviendas y vías pavimentadas de la calle Tupac Yupanqui (Dos de Mayo) y calle Carrizales (figura 3 y 4).

**Figura 3.** Cartografía de peligros geológicos en el área evaluada.

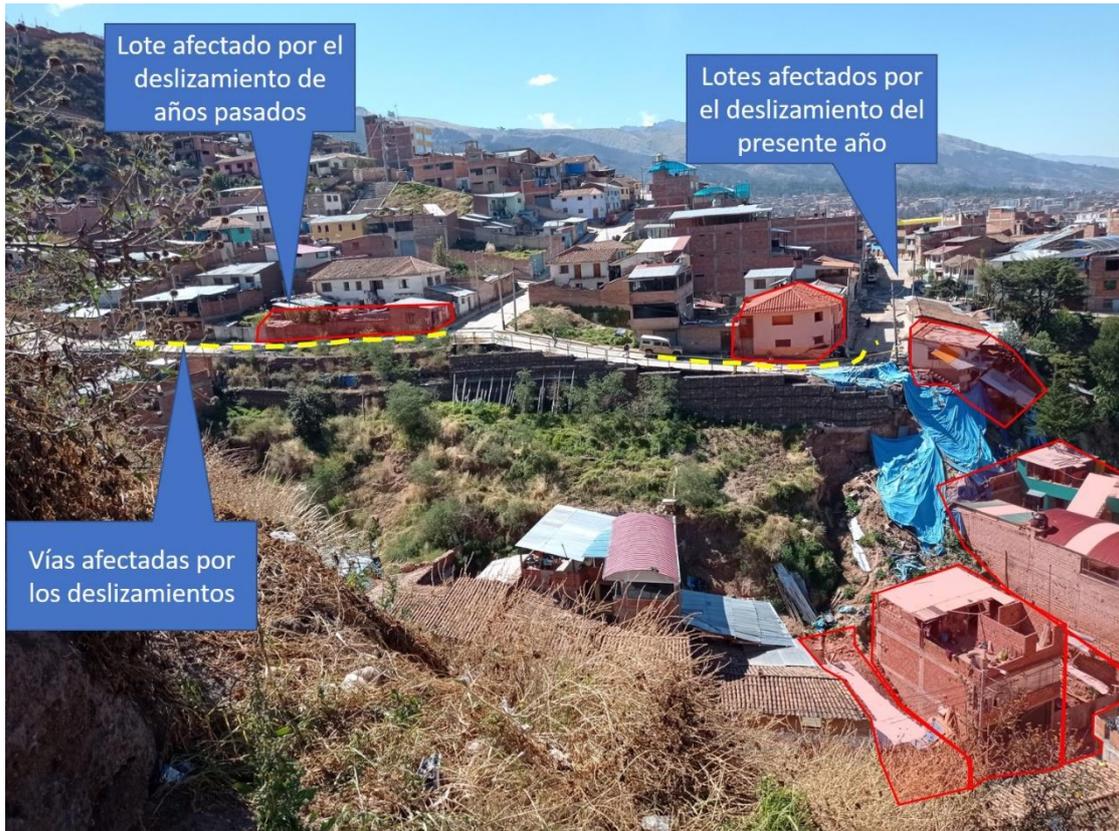
**Figura 4.** Lotes y vías afectadas por los deslizamientos evaluados.

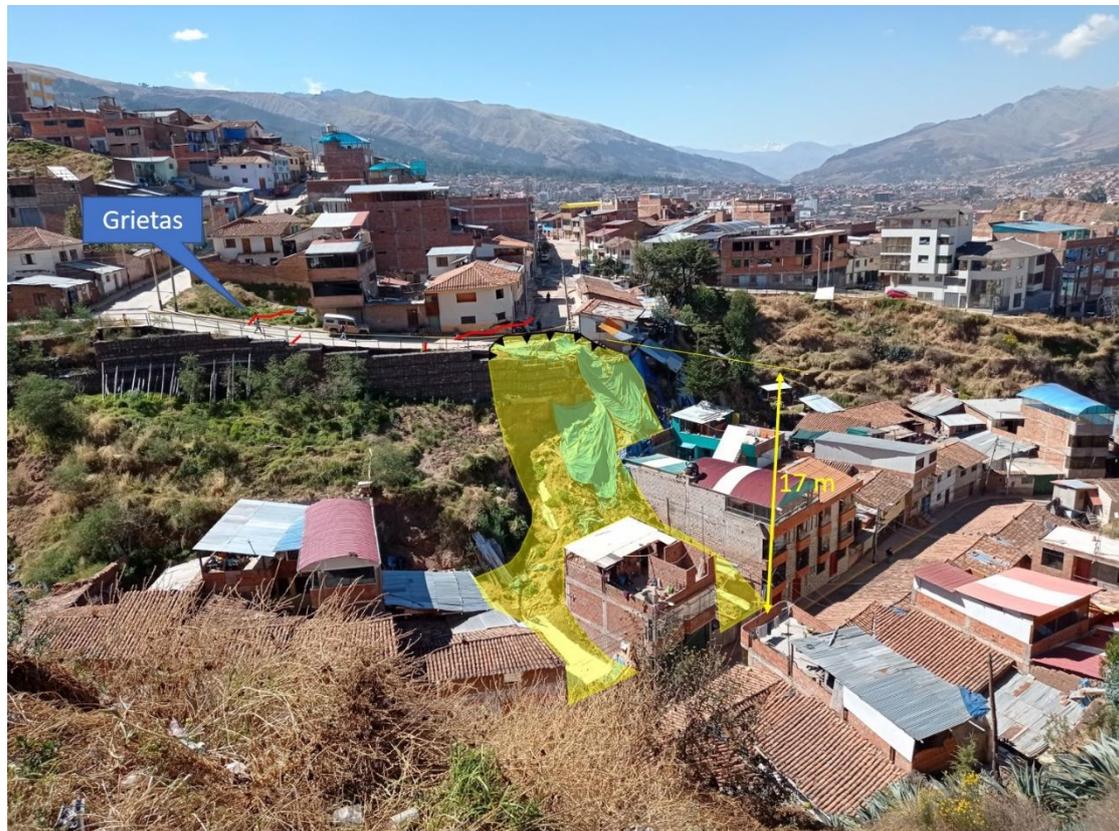
- Reactivación del deslizamiento en forma rotacional.
- Escarpe con longitud de 18 m.
- Salto principal de 50 cm.
- Altura aproximada de la cabecera al pie del deslizamiento 17 m.

- Dirección del movimiento N 215°.
- Pendiente del terreno 33°.
- La forma del cuerpo del deslizamiento es cóncava.
- El daño ocasionado comprende la afectación a 6 viviendas; una de las cuales, en la parte alta, se derrumbó y otra quedó con rajaduras en las estructuras (quedando inhabitables), y en la parte baja las viviendas fueron cubiertas con los materiales deslizados, además, 14 m de vía quedaron intransitables en la calle Tupac Yupanqui.

**Figura 5.** Deslizamiento principal que se reactivó en el presente año.

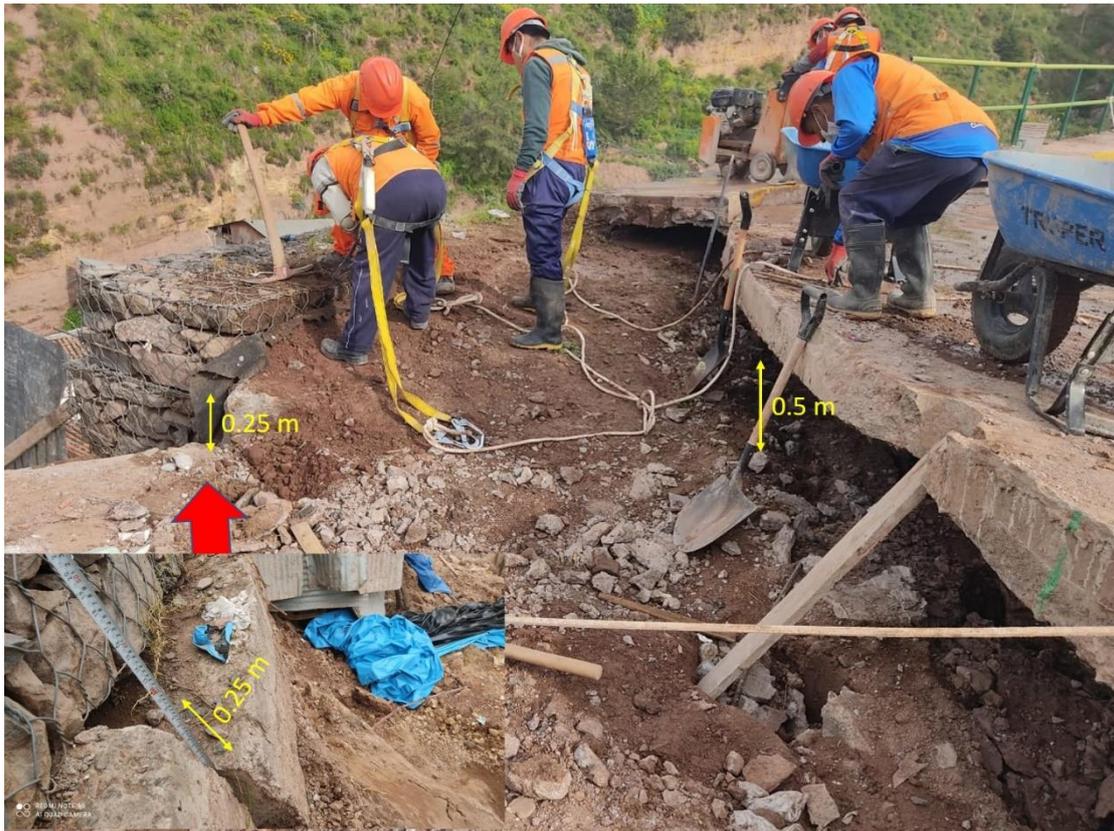
La corona del deslizamiento principal se encuentra en la calle Tupac Yupanqui, con un salto de 50 cm en la zona central. En la parte baja y media del deslizamiento, se observó filtraciones de agua.

**Figura 6.** La escarpa principal tiene 50 cm de caída.

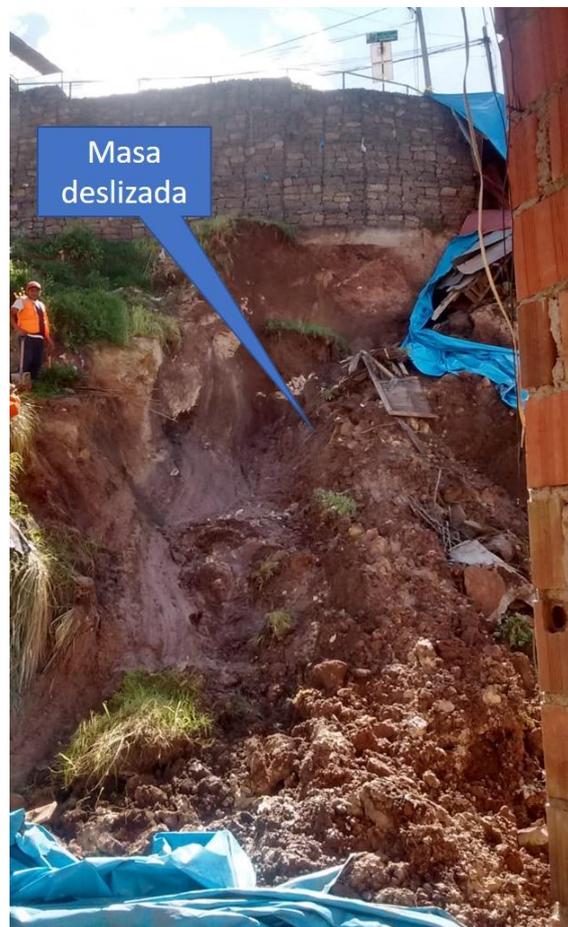
**Figura 7.** En la parte media del deslizamiento se aprecia filtración de agua.

7. Realizar estudios geohidrológicos, que permitan conocer el nivel freático y evacuar las aguas infiltradas en el cuerpo del deslizamiento.
8. En áreas circundantes a la cárcava, realizar estudios geotécnicos relacionados a la capacidad portante del suelo, el ángulo de fricción y otros, como también, de aceleraciones sísmicas máximas en el terreno, para definir alturas y tipo de cimentaciones en las viviendas, con el fin de garantizar la seguridad física. La Municipalidad debe requerir estos estudios al CISMID o a la UINSAAC.

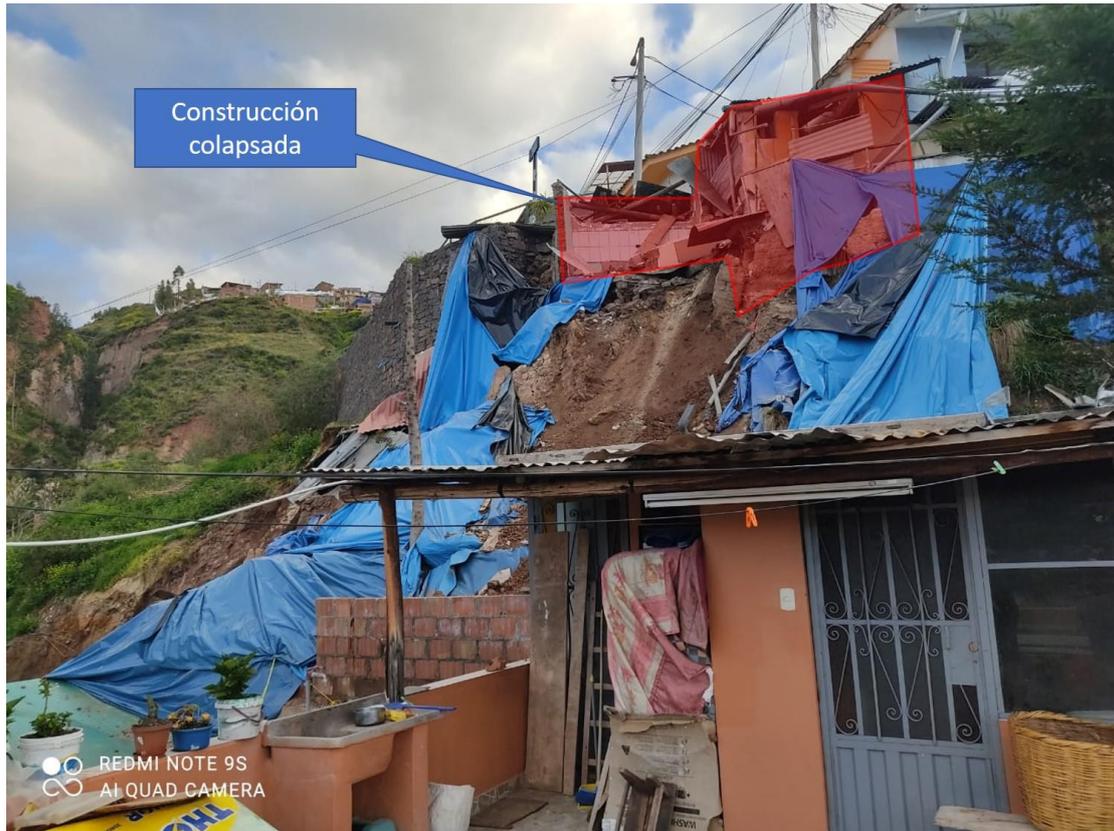
**Figura 8.** Parte de una construcción afectada que cayó junto con la masa del deslizamiento.

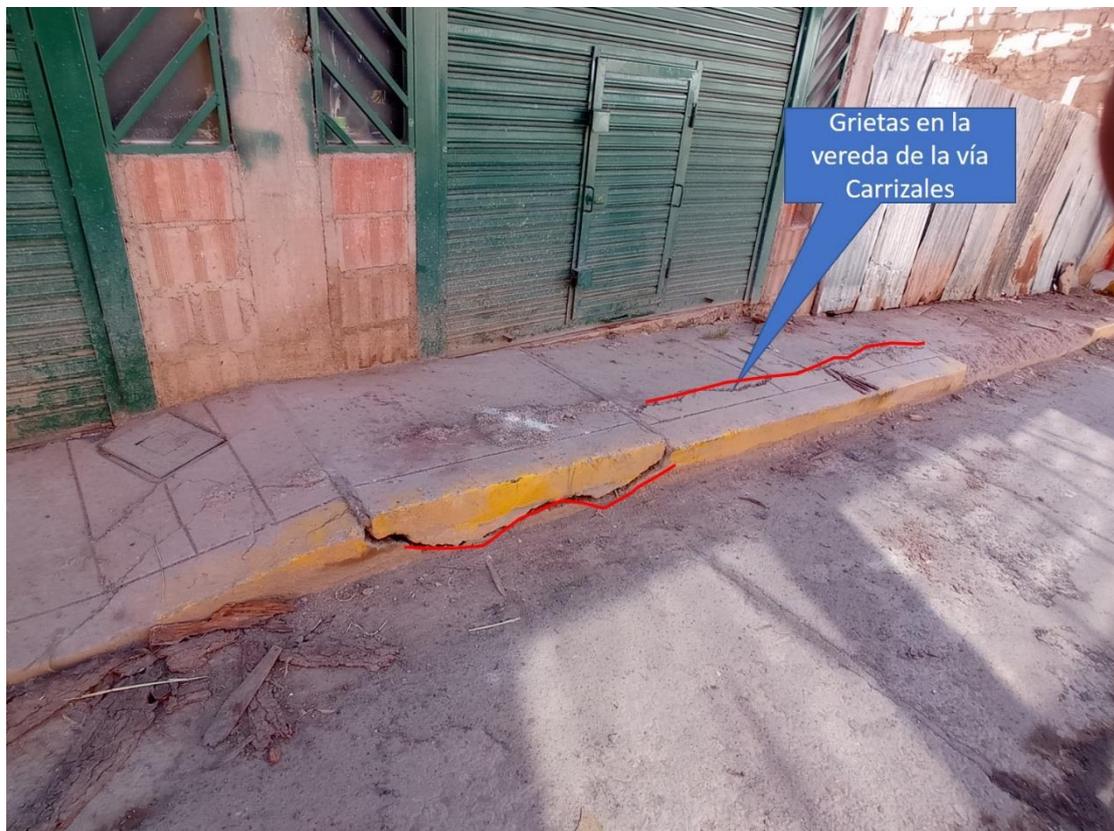
El deslizamiento presenta agrietamientos longitudinales de 2.5 cm de apertura, ubicadas en viviendas, vía y la vereda de la calle Tupac Yupanqui, ello indica que el deslizamiento seguirá aumentando en tamaño y de forma retrogresiva.

**Figura 9.** Vía carrizales parte baja del deslizamiento, presenta grietas a consecuencia del evento.

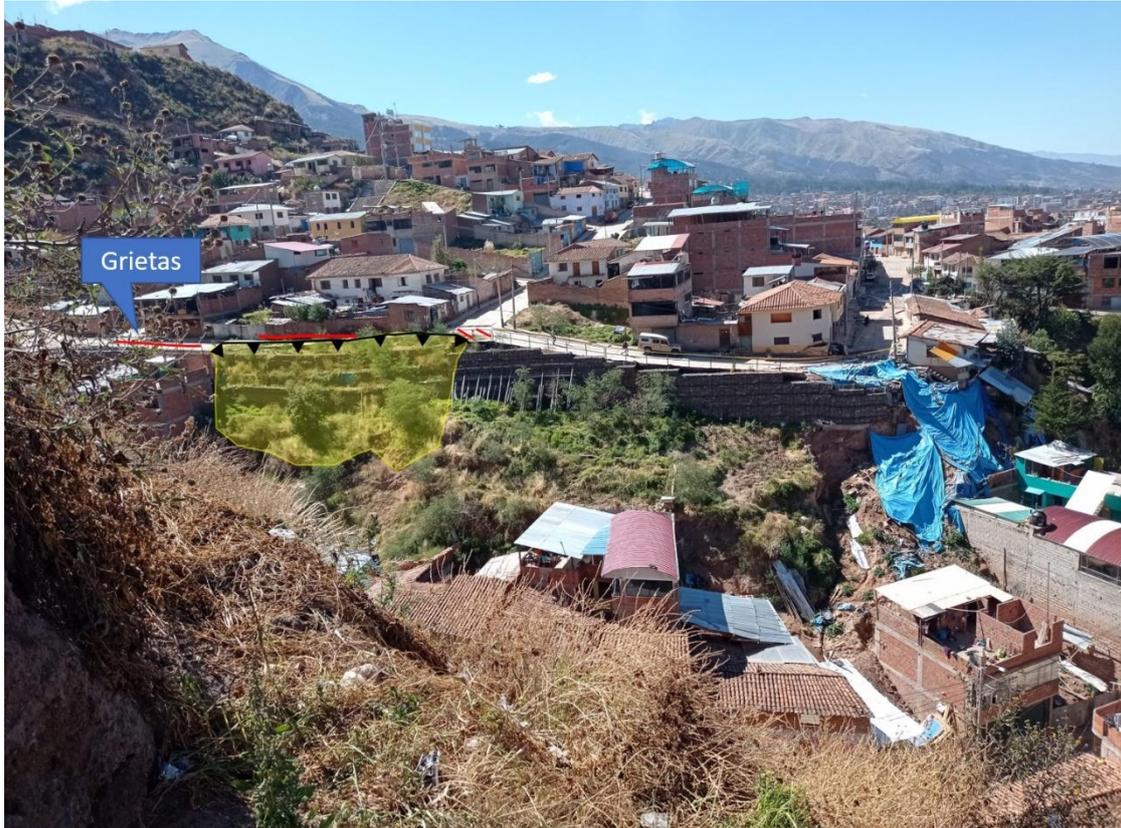
Este presenta agrietamientos retrogresivos de 2 cm. En el cuerpo del deslizamiento se observó un muro de gaviones que fue retirado para reducir el peso y no afectar más la vía que también se encuentra intransitable (figura 10, 11, 12 y 13).

- Reactivación del deslizamiento en forma rotacional.
- Escarpe con longitud de 25 m.
- Salto principal de 35 cm.
- Altura aproximada de la cabecera al pie del deslizamiento de 12 m.
- Dirección del movimiento N 280°.
- Pendiente del terreno 33°.
- La forma del cuerpo del deslizamiento es cóncava.
- Ocasionó daños en 1 vivienda, con rajaduras en los muros, además, dejó la vía de la calle Tupac Yupanqui intransitable.

**Figura 10.** Deslizamiento activo que afectó a la vía y dejó inhabilitado el acceso vehicular.

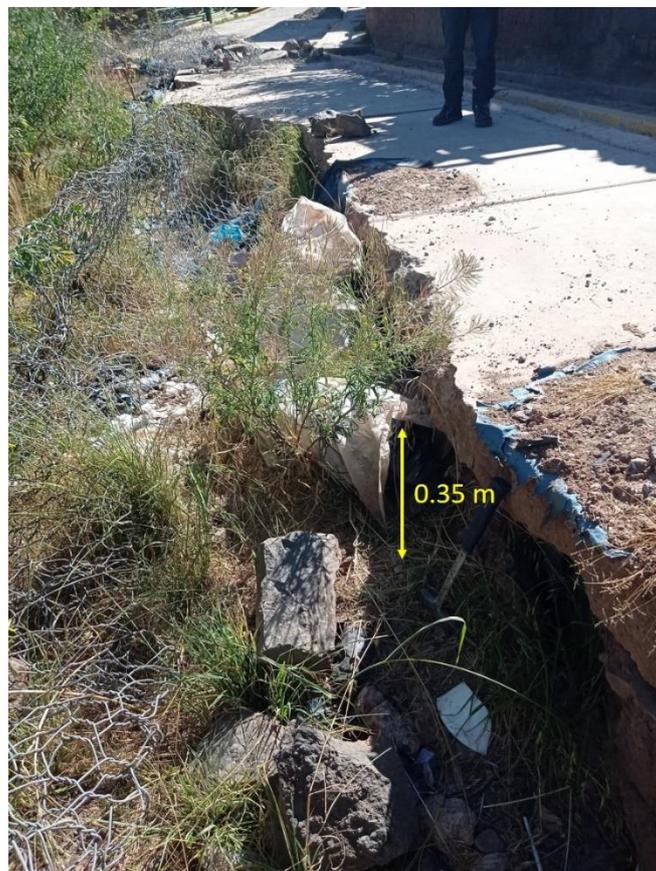
**Figura 11.** Escarpa principal del deslizamiento con una caída de 35 cm.

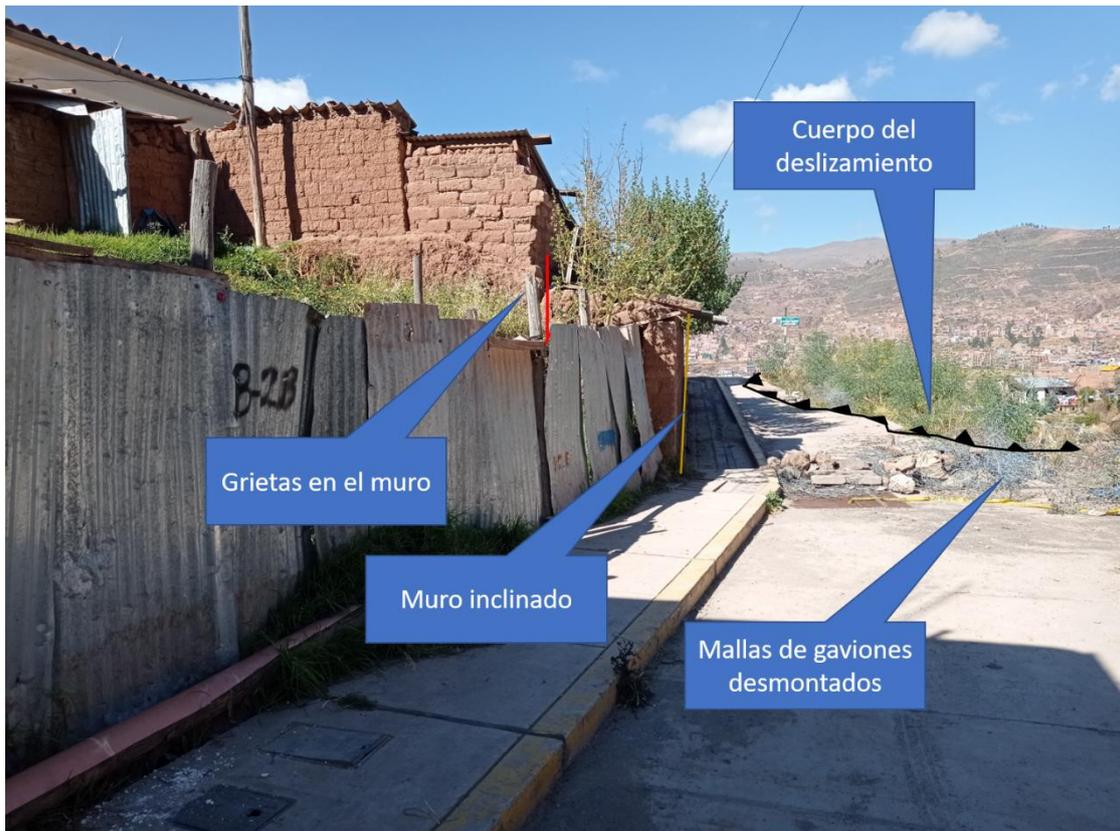
**Figura 12.** Cabecera del deslizamiento, presenta grietas en muros y en la vía, además rompieron parte de la vía.

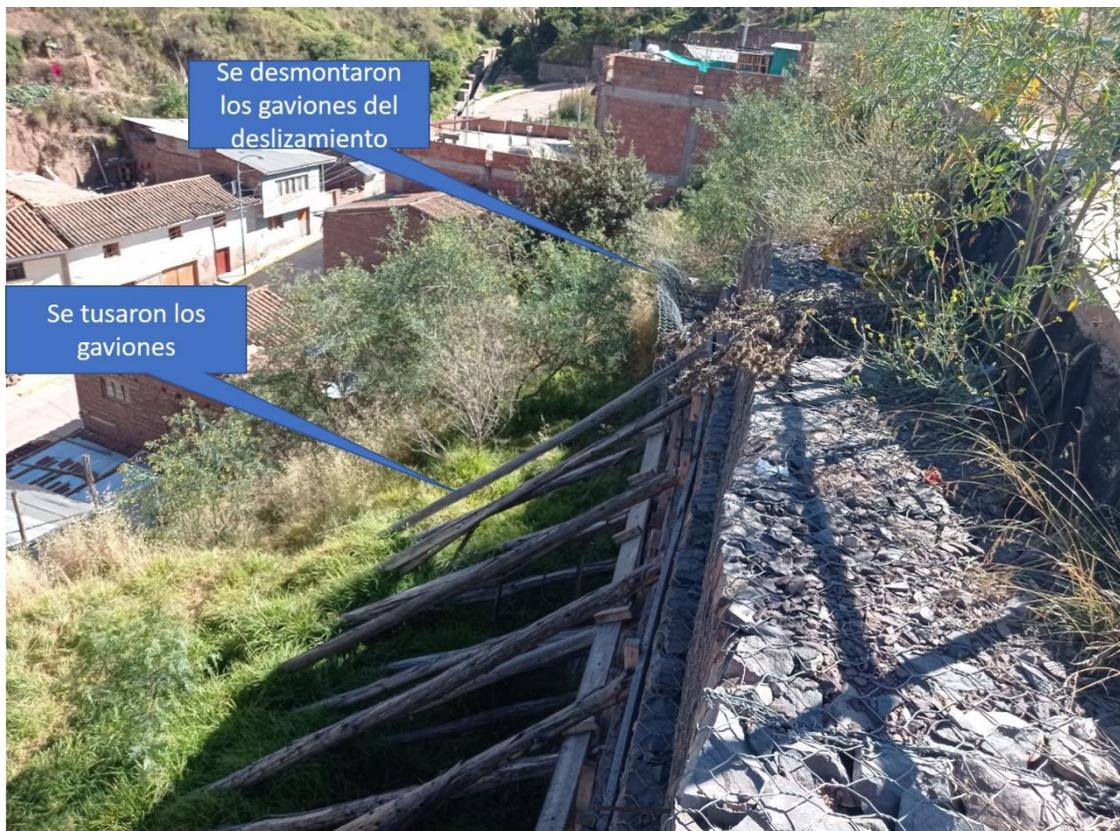
**Figura 13.** En la margen izquierda del deslizamiento instalaron tusas en los gaviones.

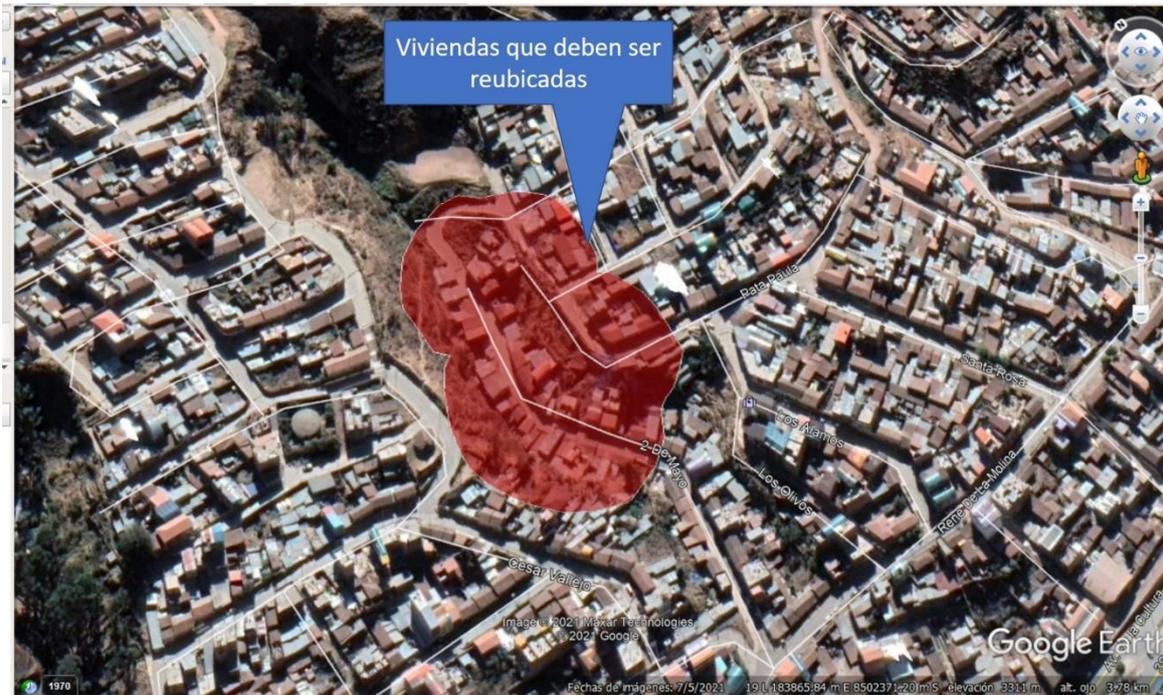
**Figura 14.** Área donde las viviendas deben ser reubicadas.

4. Los factores desencadenantes son las lluvias periódicas ya sean intensas y/o prolongadas (entre los meses de diciembre a marzo) y los sismos,
5. Los deslizamientos aumentarán en tamaño y de forma retrogresiva, se recomienda la reubicación de las viviendas ubicadas en un radio de 30 m de distancia de los escarpes de los dos deslizamientos y al pie del mismo en un radio de 50 m, además, retirar las construcciones para evitar sobrecargas al suelo (figura 14).
