Dirección de Geología Ambiental y Riesgo Geológico

Opinión Técnica N° 009-2021

EVALUACIÓN DE PELIGROS GEOLÓGICOS EN LOS SECTORES CHONTAYOC, SAUCEPAMPA, PALTAYCHAYOC, CHAQUIORCCO Y YANAMA

Región Cusco
Provincia La Convención
Distrito Santa Teresa

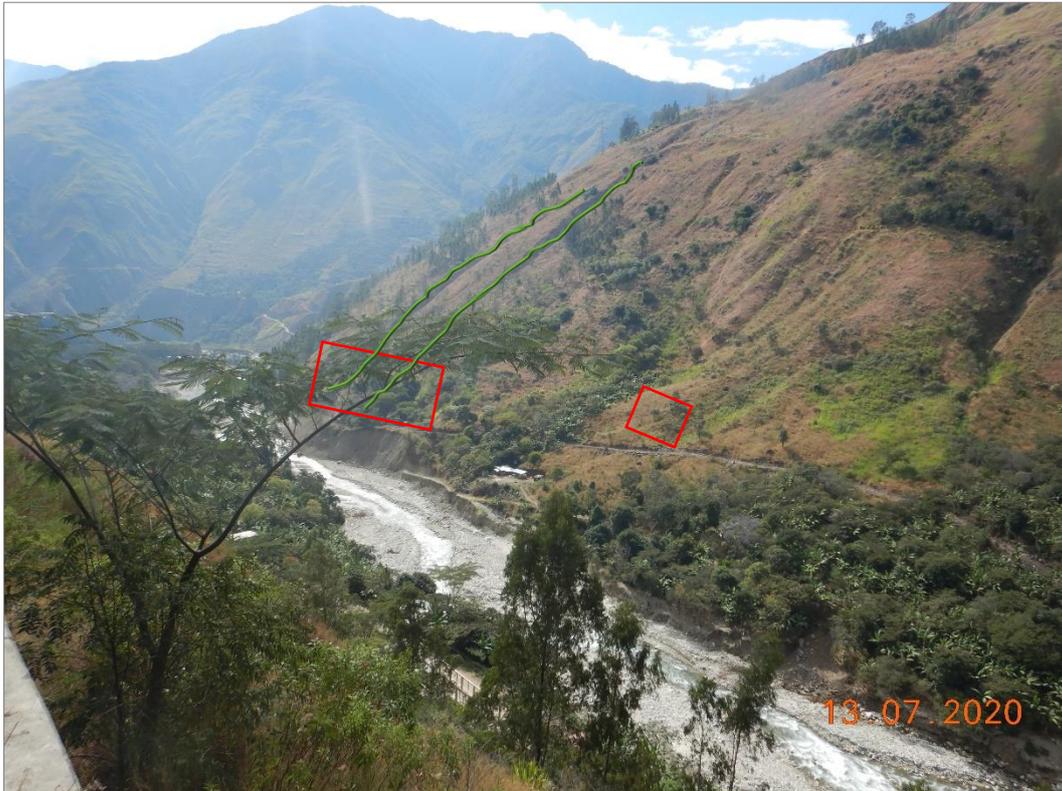
El terreno denominado Quispe Roca Lucio se encuentra disectado por dos zonas de carcavamiento, con un ancho promedio de 16 m y una profundidad aproximada de 5 m. Además, al pie de la ladera se identificaron procesos de erosión fluvial, ello originó pequeños derrumbes (figura 2).

A 1 m, al sureste del terreno denominado Hugo Elguera se identificó una cárcava, con 10 m de ancho en su parte central y una profundidad de 8 m. En ese sentido, para la habilitación del terreno se deberá reducir el área propuesta por encima de la trocha carrozable y a 30 m de distancia de la zona de carcavamiento.

- b) Los terrenos de Saucepampa (Quispe Roca Lucio), Paltaychayoc (Cjuno Huampo Alina) y Yanama (Sonia Huamán); **son considerados no aptos** debido a la presencia de erosión de laderas en cárcavas y depósitos de deslizamientos antiguos, por consiguiente, restringir el uso de los mismos para asentamiento de viviendas.

Figura 2. Vista de los terrenos propuestos en el sector Saucepampa. El terreno denominado Quispe Roca Lucio se encuentra disectado por dos zonas de carcavamiento (líneas verdes), con un ancho promedio de 16 m y una profundidad aproximada de 5 m.

Para ser habitada este terreno se debe realizar un tratamiento integral en las zonas de carcavamiento (reforestación, sistemas de drenajes, estructuras disipadoras de energía). Así mismo, realizar estudios de estabilidad de taludes, en caso se realicen modificaciones en la ladera (cortes para la construcción de viviendas).

- c) Para la habilitación del terreno en el sector Saucepampa se debe realizar un tratamiento integral de la cárcava (reforestación, sistemas de drenajes, estructuras disipadoras de energía), ubicada al noroeste del terreno. Así mismo, realizar estudios de estabilidad de taludes, en caso se realicen modificaciones en la ladera (cortes para la construcción de viviendas). Finalmente, implementar sistemas de defensa ribereña en el río Salkantay, en el tramo que comprende el terreno de acogida.

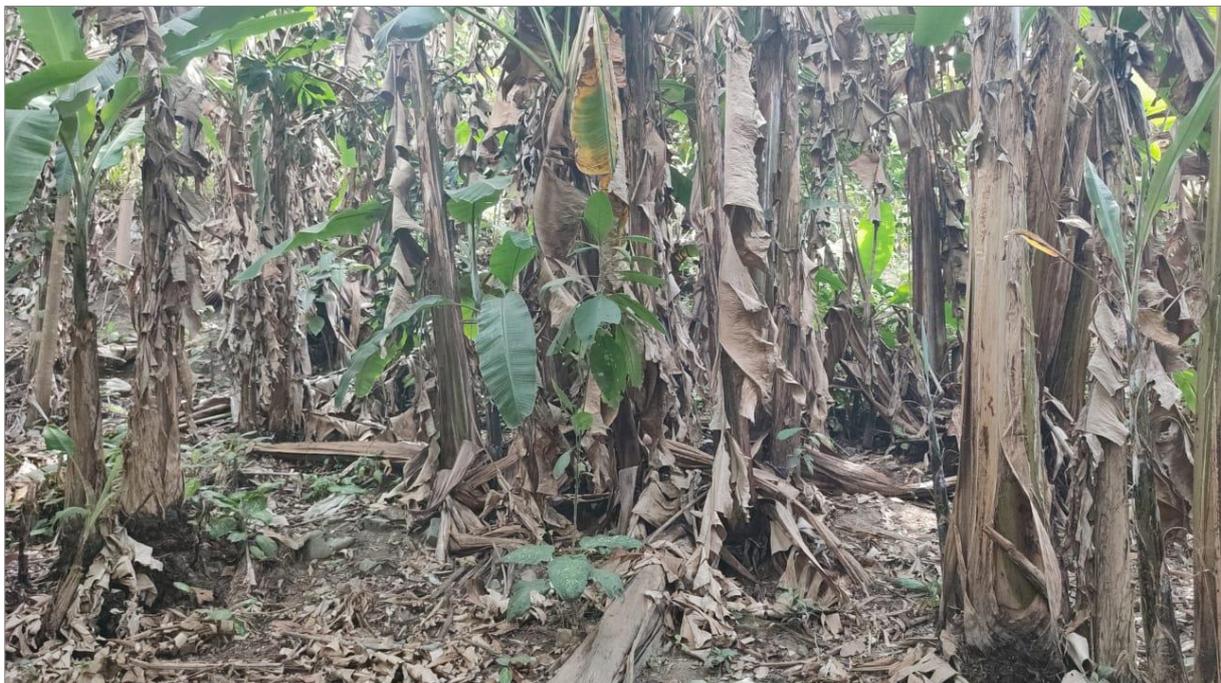
Litológicamente se encuentra sobre una terraza aluvial (fotografía 1), conformado por bloques y gravas de rocas metamórficas e intrusivas, envueltos en matriz areno – arcillosa. Presenta pendiente baja (1° a 5). Además, por el lado noroeste se encuentra circundada por montañas modeladas en roca metamórfica, conformado por esquistos y micaesquistos, cuyas laderas presentan una pendiente que varía de media (20°) a fuerte (35°).

Atreves de imágenes satelitales se observó la quebrada Chontayoc, localizada aproximadamente, a 20 m del terreno propuesto como zona de acogida. En su desembocadura se evidencia material acarreado por flujos antiguos.

Fotografía 1. Vista del terreno ubicado en el sector Chontayoc, conformado por bloques y gravas de rocas metamórficas e intrusivas, envueltos en matriz arenó – arcillosa. Presenta pendiente baja (1° a 5°).

Para ser considerada como zona apta se debe estabilizar la ladera, primero se debe implementar sistema de defensa ribereña en el río Sacsara. Así mismo se debe implementar muros transversales en la quebrada Chontayoc.

- d) Para la habilitación del terreno de acogida en el sector Chontayoc, se debe implementar sistemas de defensa ribereña en el río Sacsara, en el tramo que comprende el terreno a reasentar.

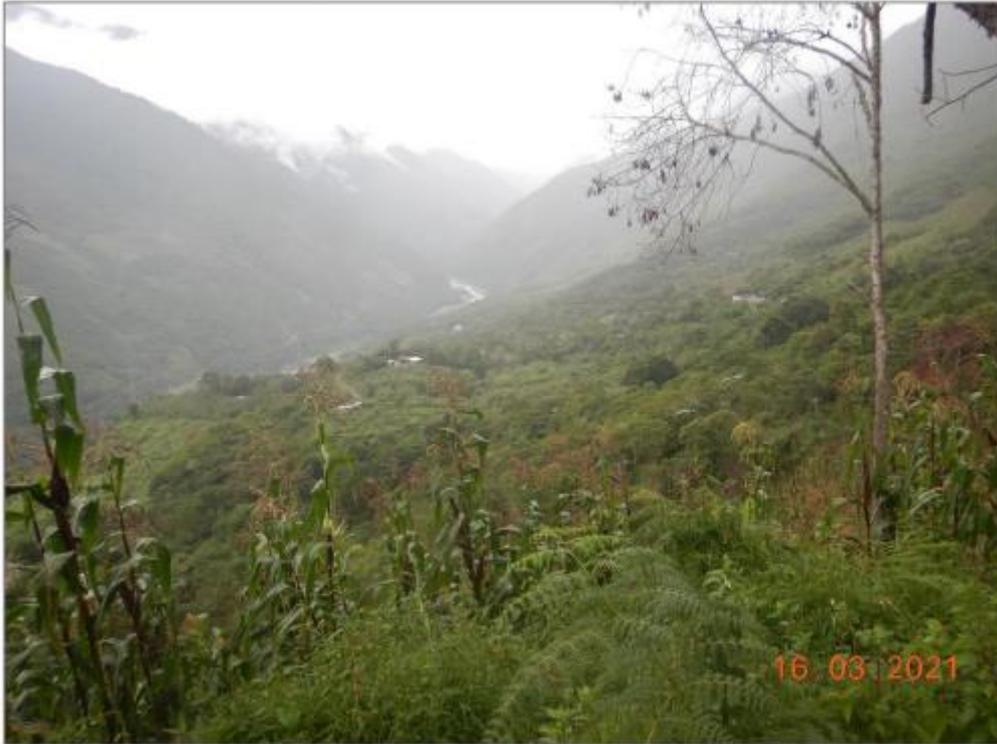
El nuevo terreno denominado Evangelina Camacho comprende un área de 60469.89 m², se ubica sobre rocas metamórficas del Complejo Iscaybamba, conformado por meta volcánicos y cuarcitas; este último se encuentra medianamente fracturada y ligeramente meteorizada. Además, se encuentra coberturadas por escasos bloques de roca metamórfica, con diámetros que varían de 0.2 a 0.8 m, de formas subangulosas, inmersos en matriz areno - arcillosa (fotografía 2).

Por el lado noroeste, se encuentra circundada por montañas modeladas en rocas metamórficas, con pendientes comprendidas entre 17° a 45° (fotografía 2), este último, en temporada lluviosa, podría facilitar el escurrimiento superficial del agua de precipitación pluvial y el arrastre del material suelto disponible en las laderas, generando la ocurrencia de deslizamientos y derrumbes.

Fotografía 2. Vista panorámica del terreno denominado Evangelina Camacho, cuyas laderas presentan pendientes que varían de 17° a 45°. Fuente: Choquenaira & Prudencio, 2021.

- e) En los terrenos del sector Chaquiorcco, implementar sistemas de drenaje de aguas pluviales y destinarlas a cauces de quebradas definidas naturalmente, asimismo, se recomienda reforestar las zonas circundantes y desprovistas de vegetación de los terrenos de acogida y prohibir la tala de árboles. Finalmente, realizar estudios de estabilidad de taludes, en caso se realicen modificaciones en la ladera (cortes de talud para la construcción de viviendas).

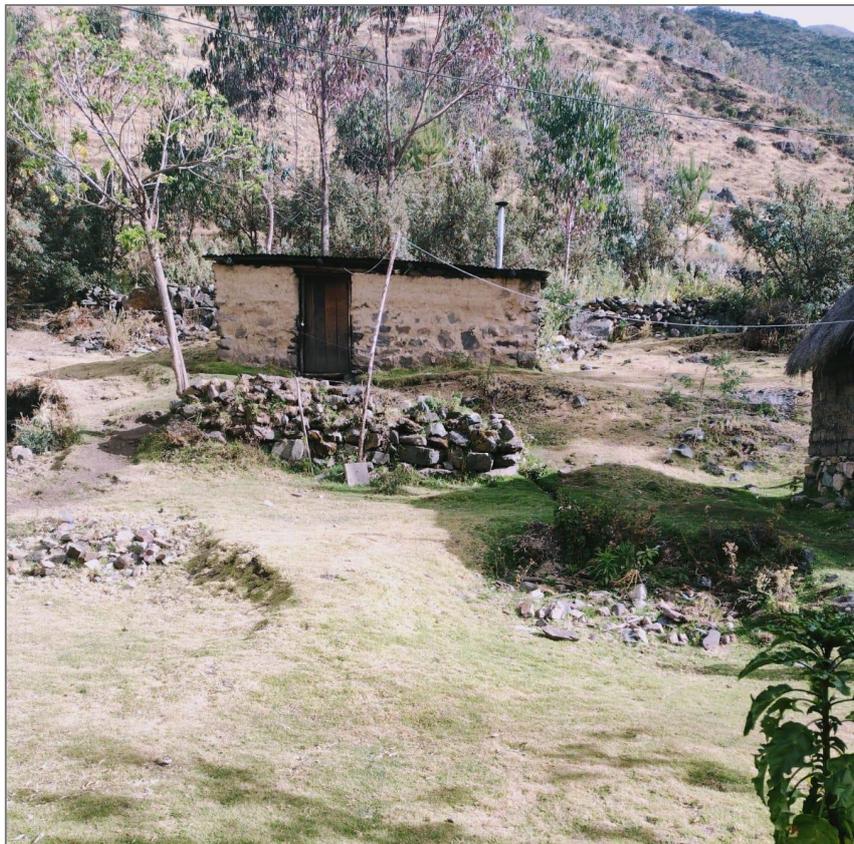
El terreno de acogida denominado Sonia Huamán, con un área de 6137.4625 m² se encuentra sobre el cuerpo de un deslizamiento antiguo, compuesto por bloques angulosos, en matriz areno – limosa (fotografía 3).

El deslizamiento presenta una corona de 1.2 km de longitud y un escarpe de forma semicircular. Presenta una distancia aproximada de 1.3 km entre la corona y pie del deslizamiento.

Fotografía 3. Vista del terreno denominado Sonia Huamán, localizado sobre el cuerpo de un deslizamiento antiguo, compuesto por bloques angulosos, en matriz areno – limosa. Fuente: Municipalidad distrital de Santa Teresa.

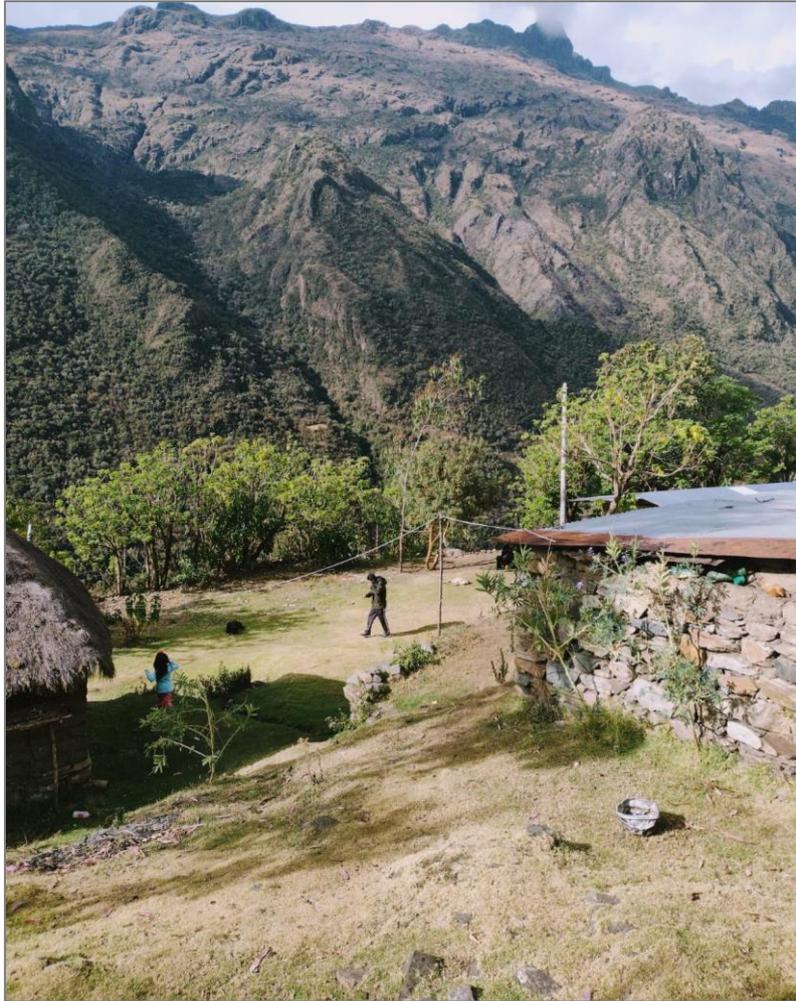
Por el lado suroeste, la zona se encuentra circundada por montaña modelada en roca metamórfica del Complejo Iscaybamba, conformado por meta volcánicos y cuarcitas; este último se encuentra medianamente fracturada y ligeramente meteorizada. Las laderas presentan pendientes que varían de medias (15°-25°) a fuertes (25°-45°) (fotografía 4).

Fotografía 4. Vista del terreno denominado Sonia Huamán circundada por montañas modeladas en roca metamórfica del Complejo Iscaybamba, conformado por meta volcánicos y cuarcitas; este último se encuentra medianamente fracturada y ligeramente meteorizada. Fuente: Municipalidad distrital de Santa Teresa.
