**Informe Técnico N° A7171**

# EVALUACIÓN TÉCNICA GEOLÓGICA POST SISMO EN EL DEPARTAMENTO DE PIURA

Departamento Piura  
Provincias Piura, Sechura, Sullana, Paita

AGOSTO  
2021

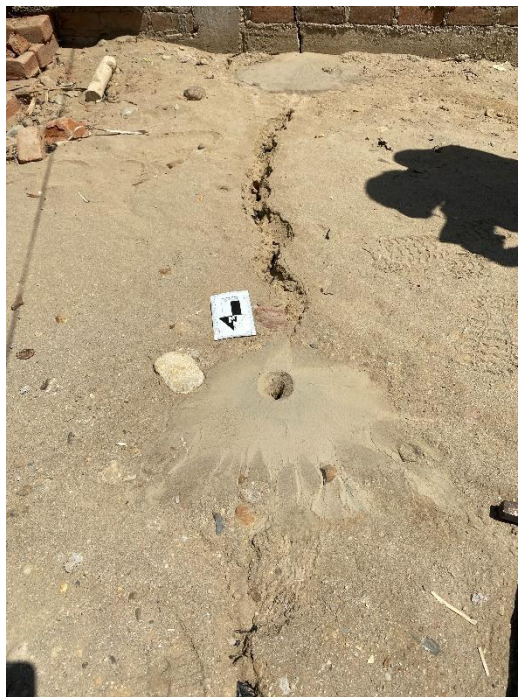
- **Volcanes de arena.** Se han identificado dos (02) de estos efectos en el anexo de Isla San Lorenzo del distrito de Vichayal (provincia de Paita) (Foto 1) y uno en la localidad de La Bomba (provincia de Sullana). Estas emisiones de arena y agua tienen radios que varían entre 0.5 m a 1.5 m y se presentan al interior de viviendas (Vichayal) y campos de cultivo (La Bomba).

Foto 1. Volcán de arena de 30cm de radio en el interior de vivienda del anexo Isla San Lorenzo del distrito de Vichayal.

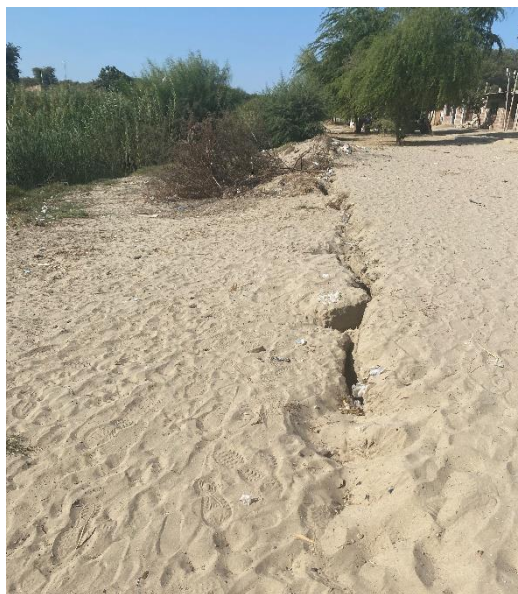
- **Grietas en suelos.** Las grietas en los suelos tienen longitudes que pueden llegar a los 10 m de manera continua (Piura) o hasta más de 50 m de manera discontinua (Vichayal), las direcciones de estas grietas son variadas. Al oeste del epicentro, en la zona de Vichayal las grietas tienen una dirección NS. Al sur del epicentro, en la ciudad de Piura las grietas tienen una orientación EO (Fotografía 2) y en la localidad de La Bomba, al noroeste del epicentro las grietas tienen una dirección N244. Se identificaron 12 grietas en total, 9 en el anexo San Lorenzo del distrito Vichayal, 1 en Piura y 2 en Tantará.

Foto 2. Grieta de ~15 m en el sector denominado El Indio, al sur de la ciudad de Piura.

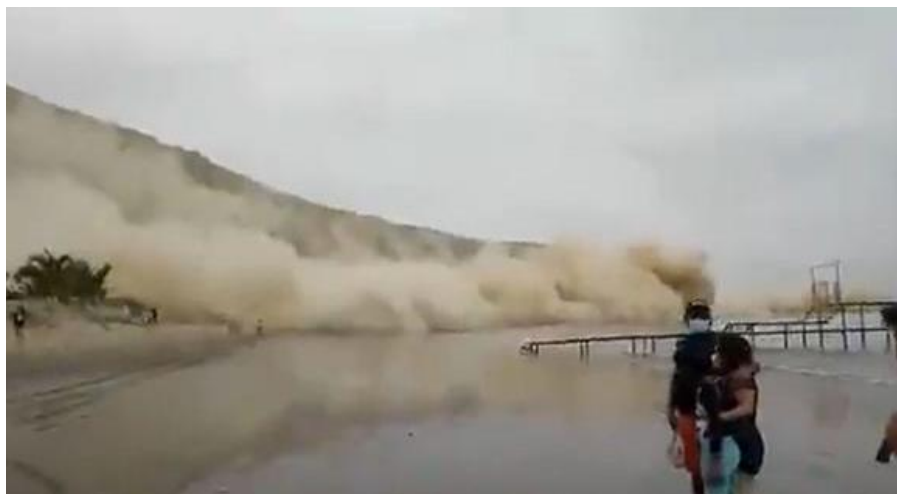
- **Derrumbes.** Se han registrado durante el sismo una gran cantidad de derrumbes en las laderas de los tablazos o terrazas de origen marino, principalmente en las localidades de Colán y Paita (Foto 3).

Foto 3. Derrumbes en los acantilados de los tablazos o terrazas marinas de Paita, al oeste del epicentro. (Fuente : Diario El Comercio).

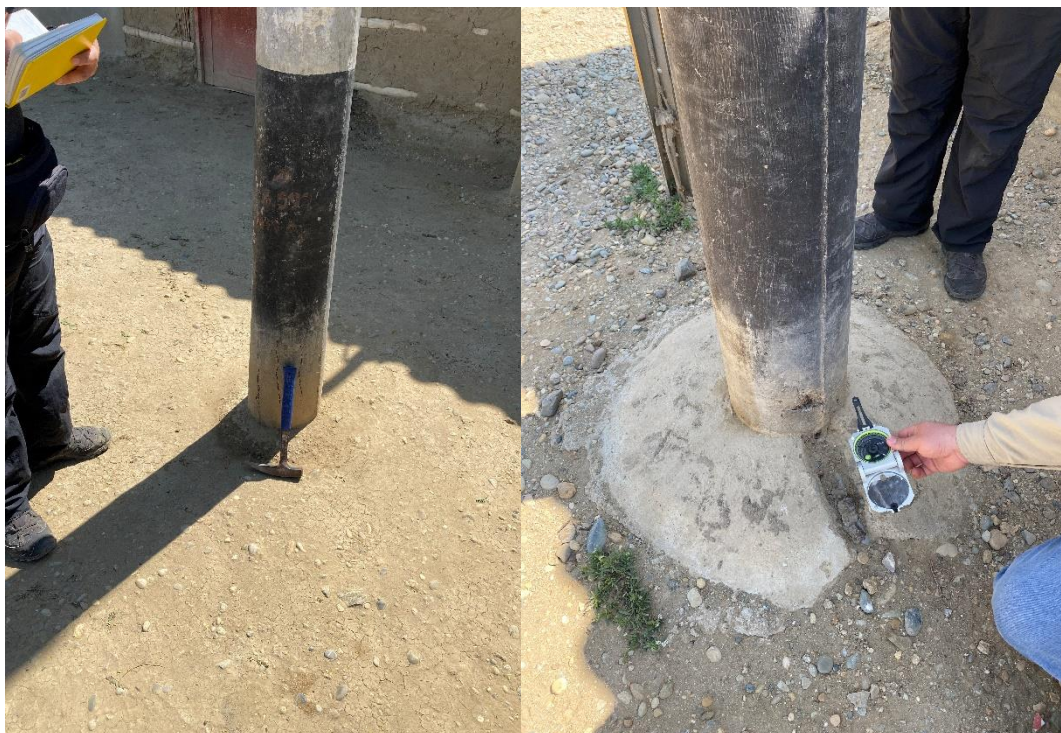
- **Postes basculados y/o agrietados.** La dirección de las ondas sísmicas a través del suelo han generado que muchos postes se inclinen en una u otra dirección, de forma perpendicular a la dirección de la onda sísmica. En su mayoría estos daños se observaron en la localidad de Vichayal, donde se registraron 8 postes de luz con evidencias y daños por basculamiento. Nuestras medidas nos indican que la dirección de onda fue N255.

Fotos 3 y 4. Rupturas y agrietamientos en las bases de los postes en el anexo de Isla San Lorenzo en el distrito de Vichayal, producto del sacudimiento del sismo.

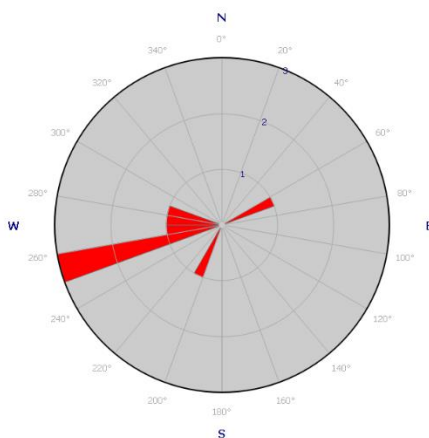
Figura 3. Orientación N255 de daños en postes de alumbrado público en base a ocho datos adquiridos en el anexo Isla San Lorenzo (distrito Vichayal).

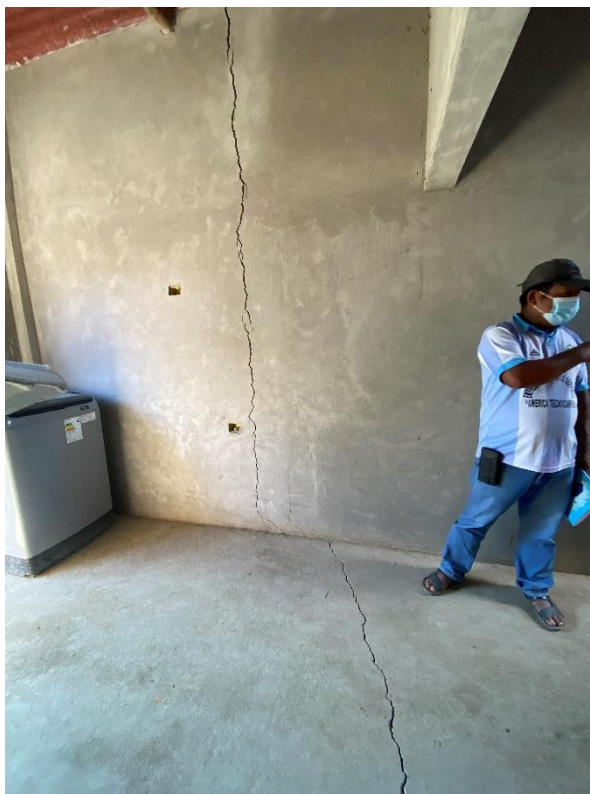
- **Muros caídos.** Producto del movimiento sísmico se han producido caída de muros. Estos daños se observaron principalmente en la provincia de Sullana, específicamente en los distritos de Tantará, Sullana, Miraflores y Monterón.
- **Grietas en muros.** Estas deformaciones tienen una relación con el tipo y calidad de construcción y la zona donde se encuentra asentada la vivienda. En la zona de Vichayal, se registraron 6 viviendas con grietas en sus muros, techos, pisos y columnas (Fotografía 5). De igual forma se

observaron otros casos, pero en menor densidad en poblaciones como Tantará (1), La Bomba (1) y La Unión (2).

Foto 5. Grietas en muros y suelo con dirección N199 en el anexo Isla San Lorenzo del Distrito de Vichayal.

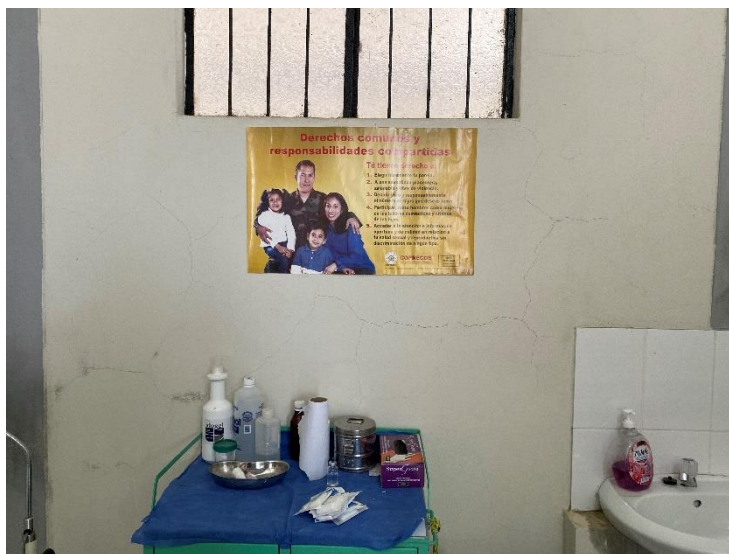
- **Grietas conjugadas en muros.** Los estudios sobre deformaciones o efectos co-sísmicos en construcciones nos indican que las grietas que aparecen en direcciones contrarias en un muro evidencian la dirección de las ondas sísmicas a nivel del suelo (Figura 5). Estas deformaciones se observaron en dos puntos en el anexo Isla San Lorenzo del distrito de Vichayal, sus direcciones son ~N280 (Foto 6).

Foto 6. Grietas conjugadas en centro de salud del anexo de Isla San Lorenzo.

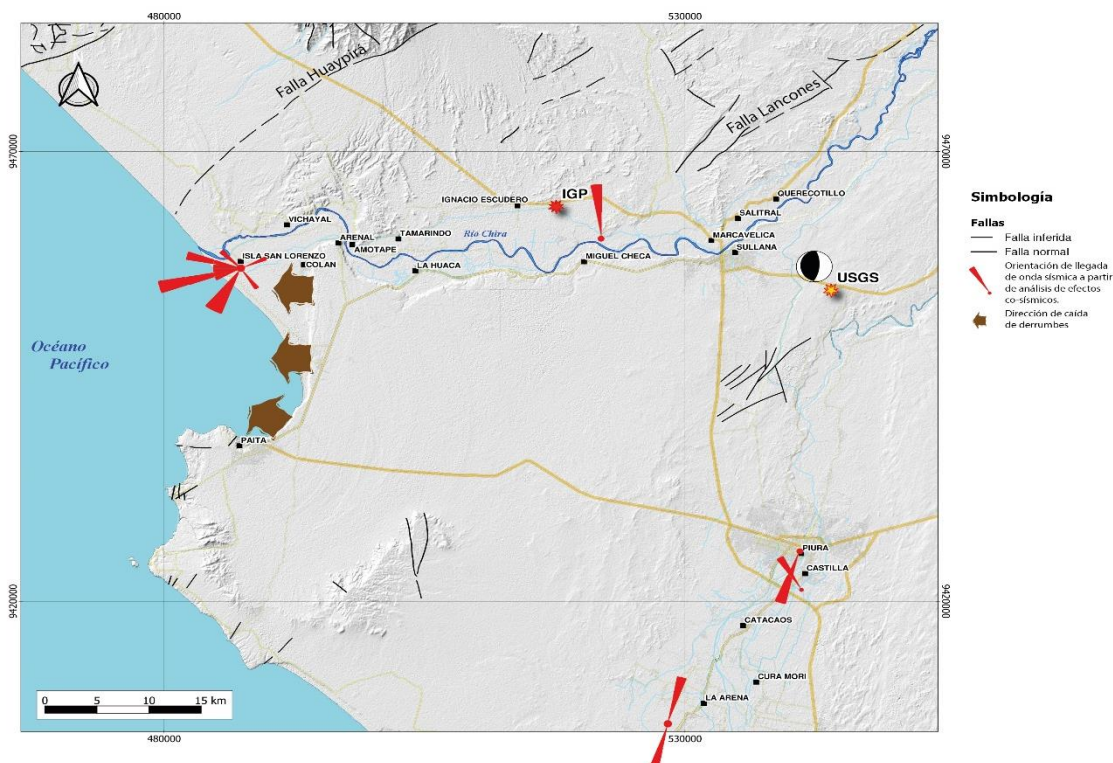
Durante los trabajos de campo se identificaron en total 34 efectos co-sísmicos. Quince (15) están relacionados a procesos de licuación de suelos, principalmente grietas y volcanes de arena. Diecinueve (19) efectos co-sísmicos están relacionados a daños físicos en estructuras (viviendas, postes de alumbrado público, puesto de salud y centro comunal) (Figura 4).

Figura 4. Modelo de Elevación digital con información sobre los efectos co-sismicos y su relación con la llegada de la onda sísmica.

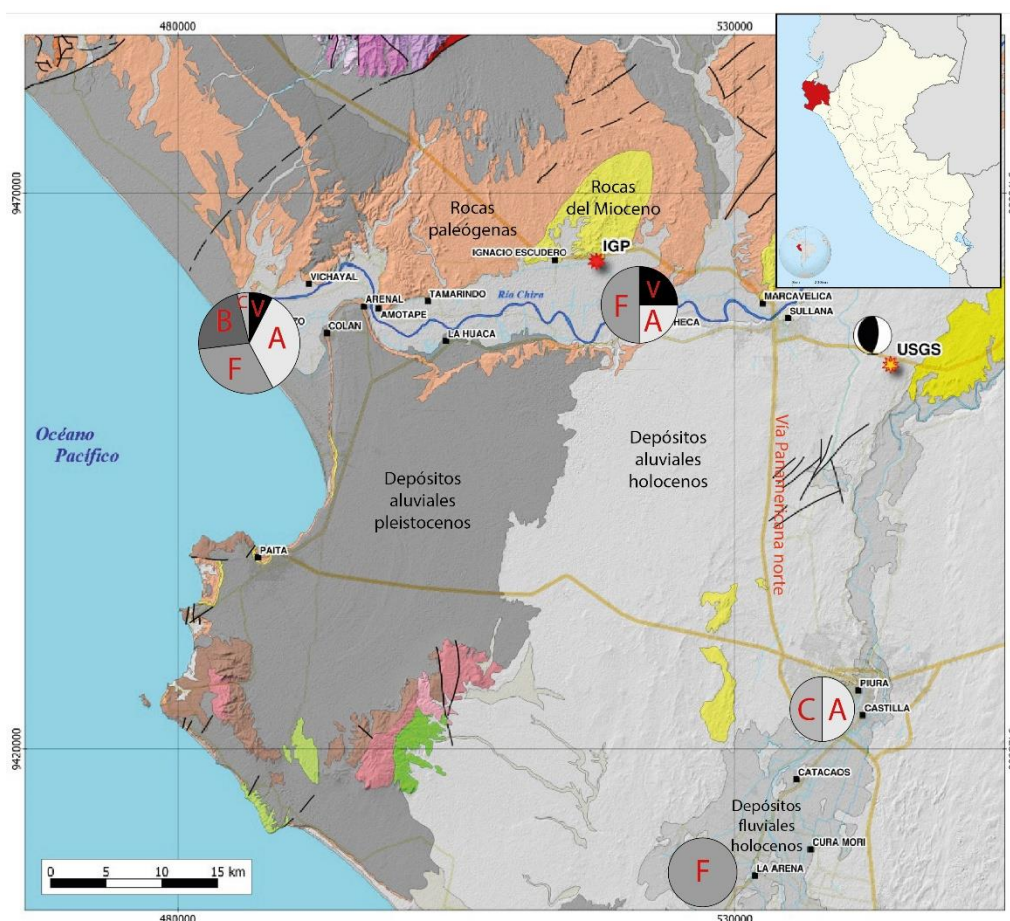
Figura 9. Mapa geológico de la zona oeste de la región Piura (Fuente: INGEMMET), donde se observaron los principales efectos co-sísmicos. Se puede observar en gráficos circulares la distribución de la cantidad de grietas o agrietamientos (A), fracturas en muros (F), bascamientos de postes o columnas (B), volcanes de arena (V) y caída de objetos (C).

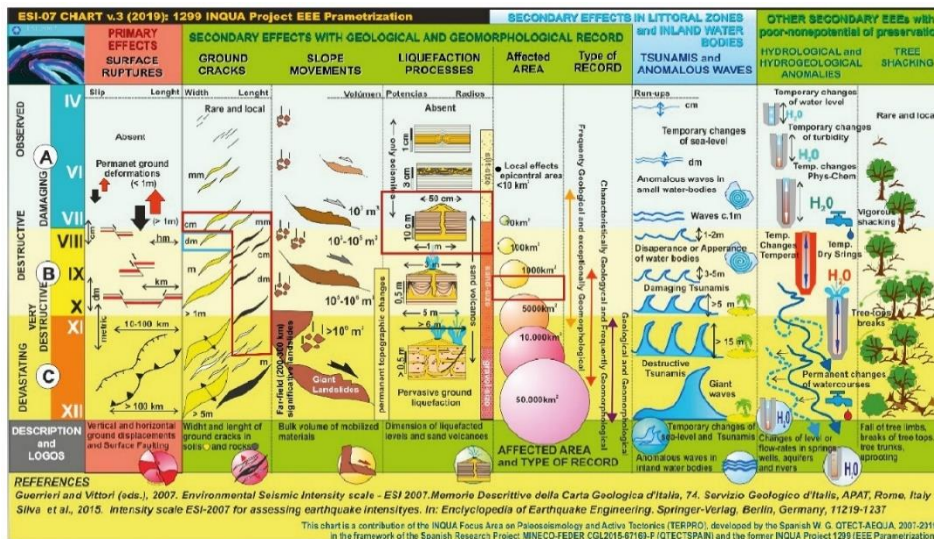
- j) Los análisis morfométricos de los efectos co-sísmicos registrados en la zona de estudio, nos indican que las intensidades que estos representan se encuentran en el rango de intensidades entre VII y IX (Figura 10).

Figura 10. Cuadro de la Escala de Intensidades Sísmicas Ambientales (ESI-07) presentado por el proyecto INQUA (Modificado de Silva et al., 2014). Donde se observa en cuadros rojos la distribución de efectos co-sísmicos en los sectores de Vichayal, La Bomba y Piura.

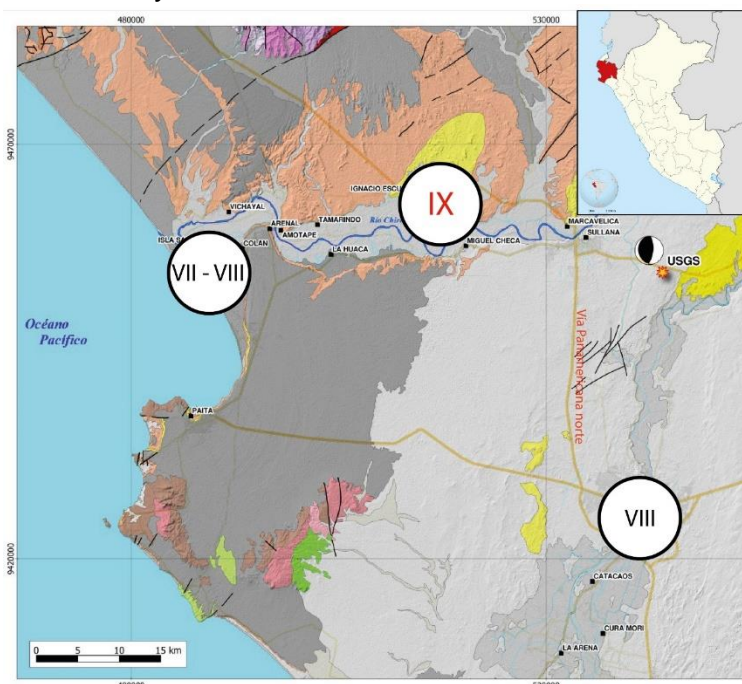
k) Las intensidades analizadas en base a la Escala ESI 07 nos permiten interpretar que las intensidades en el distrito de Vichayal, donde se observaron la mayor cantidad de daños se encuentran entre VII y VIII. Del mismo modo las intensidades en los sectores de La Bomba-Tantará, al noroeste de Sullana, en base a nuestros registros y los testimonios de los pobladores se estima una intensidad de IX a más. Finalmente, en la ciudad de Piura, en base a las grietas encontradas se estima intensidades de VII (Figura 11).

Figura 11. Mapa geológico de la zona oeste de la región Piura (Fuente: INGEMMET), donde se observan las intensidades estimadas en base a los análisis de efectos co-sísmicos con la escala INQUA ESI-07.
