DIRECCIÓN DE GEOLOGÍA AMBIENTAL Y RIESGO GEOLÓGICO

Informe Técnico N° A7172

EVALUACIÓN DE PELIGROS GEOLÓGICOS EN LAS QUEBRADAS SACRAMAYO, QORIMACHAQHUAYNIYOC Y SACRAMAYO

Departamento Cusco
Provincia Cusco
Distrito Santiago

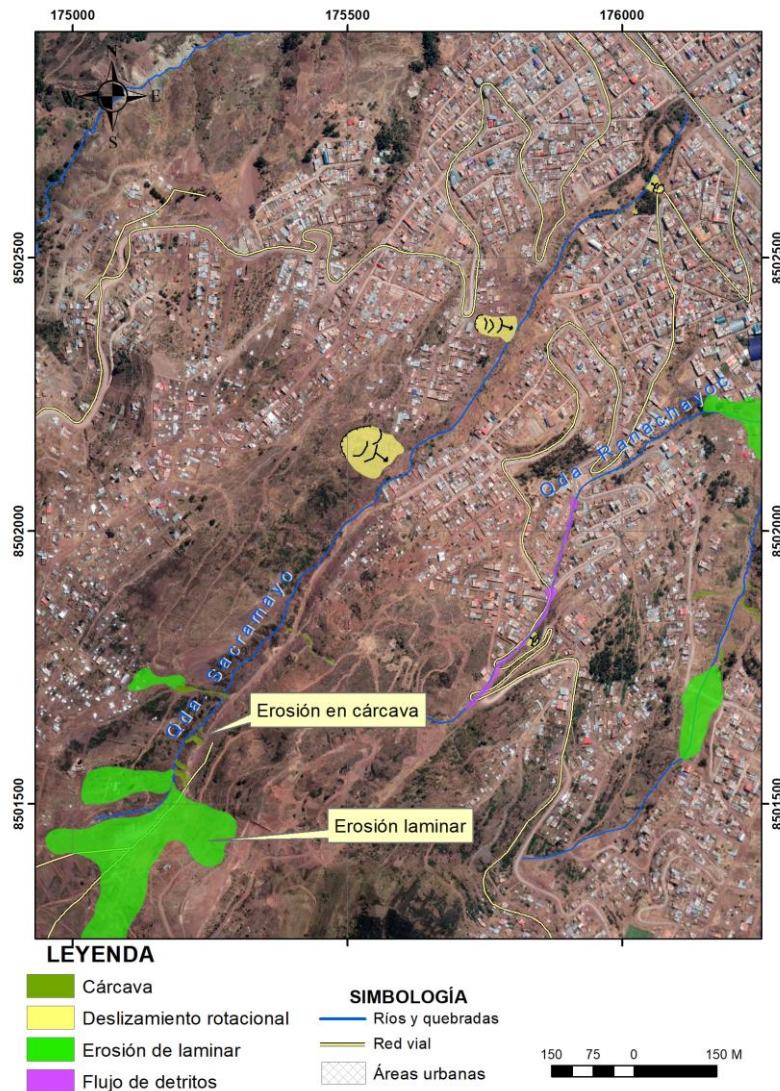
En esta quebrada se presentan eventos de deslizamiento activos y procesos de erosión de laderas en forma laminar y cárcavas, en un área aproximada de 53 500 m², éstas últimas trasladan y acarrean materiales removidos hasta el cauce de la quebrada, pudiendo generar flujo de detritos (figura 3).

Figura 3. Eventos de peligros geológicos cartografiados en la quebrada Sacramayo.

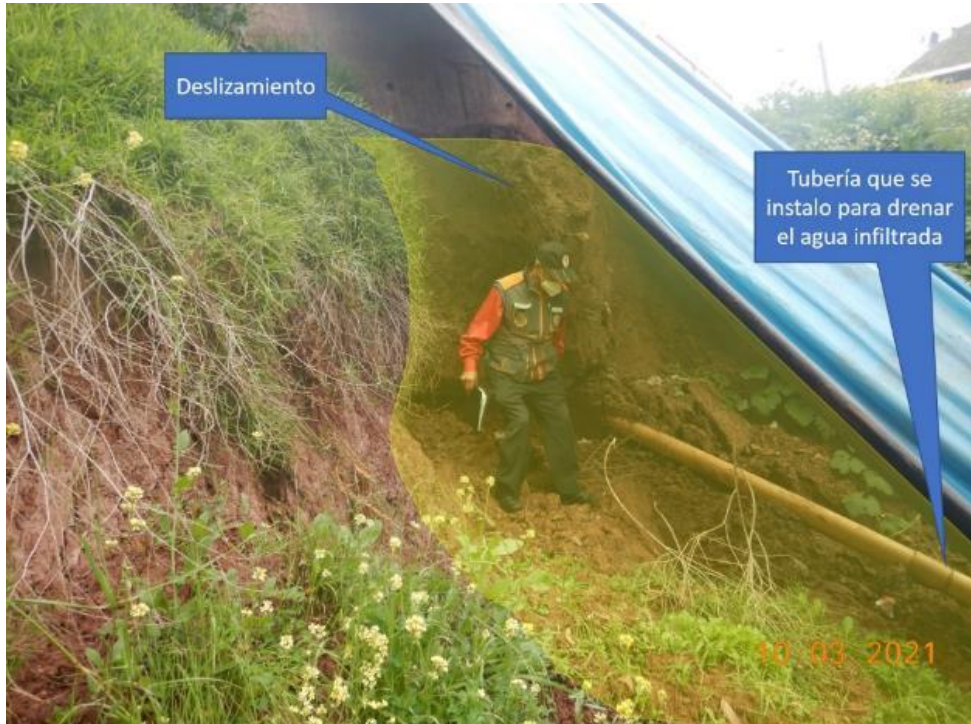
El deslizamiento afectó una zanja de evacuación de aguas pluviales y un desagüe colector, los que, sumado a la filtración de agua, han originado la formación de una cárcava, que en su crecimiento contribuye a la ocurrencia del deslizamiento (figura 4, 5 y 6).

Figura 4. Vista de deslizamiento en la margen derecha de la quebrada Sacramayo (UTM 176030 E, 8502590 N) con presencia de agua infiltrada que discurre por el cuerpo. Se instaló una tubería para captar el agua en la zona.

- a) Restringir la construcción de viviendas en las APVs. Alto San Martín y Primero de Diciembre y en los sectores aledaños a los deslizamientos.
- b) Realizar zanjas de coronación, tipo espina de pescado en las áreas deslizadas, con el fin de drenar el agua superficial del cuerpo del deslizamiento.

- c) Realizar estudios de estabilidad de taludes, para determinar las medidas correctivas. Complementar con estudios hidrogeológicos para determinar el nivel freático y evacuar el agua infiltrada del sector.

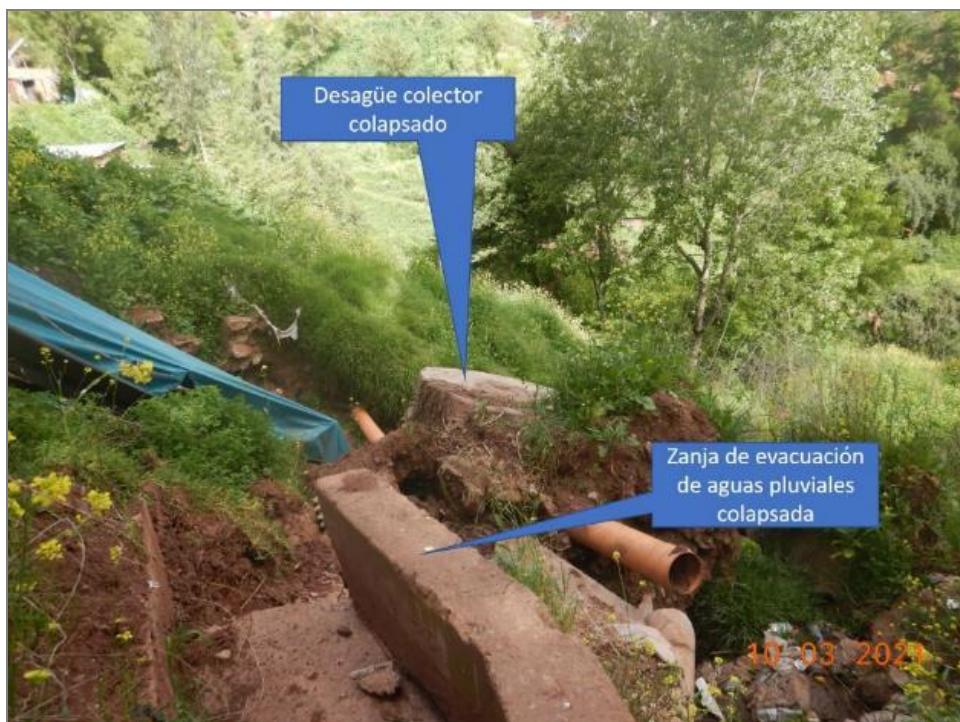
Este evento alcanzó los canales de evacuación, un colector de desagüe, veredas y gradería de la Apv. Primero de diciembre.

Figura 5. Colapso y daños en zanja de evacuación de agua pluviales y un colector de desagüe.

en la margen derecha de la quebrada Sacramayo.

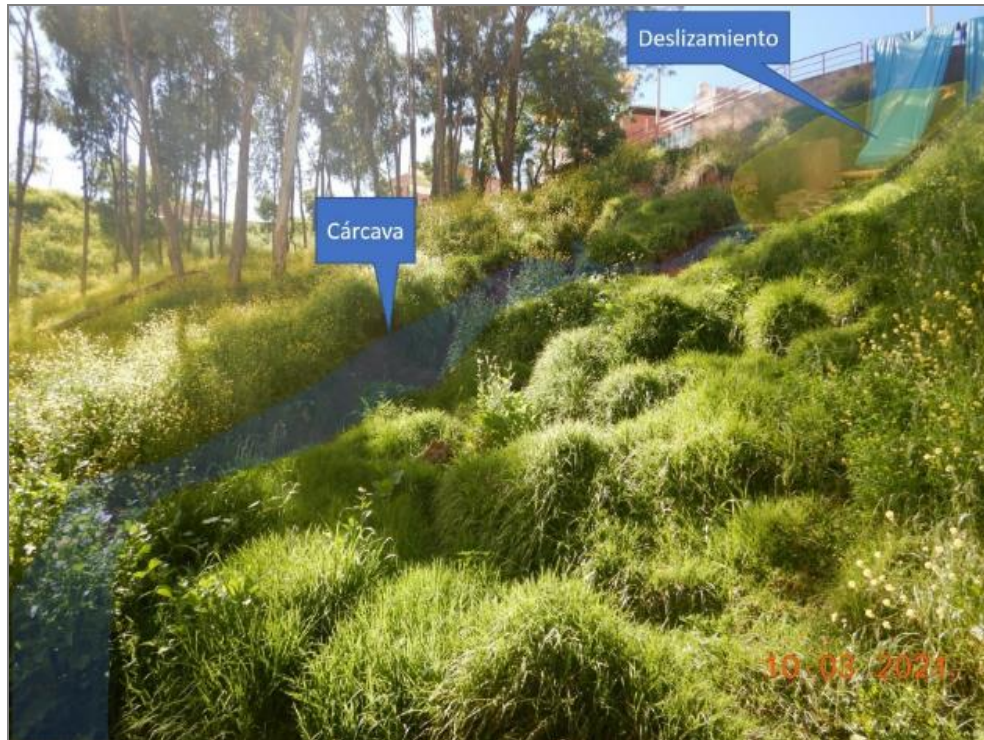
Figura 6. Vista del deslizamiento tomado desde la parte baja de la quebrada Sacramayo, se aprecia el deslizamiento y la cárcava por donde se arrastró el material deslizado.

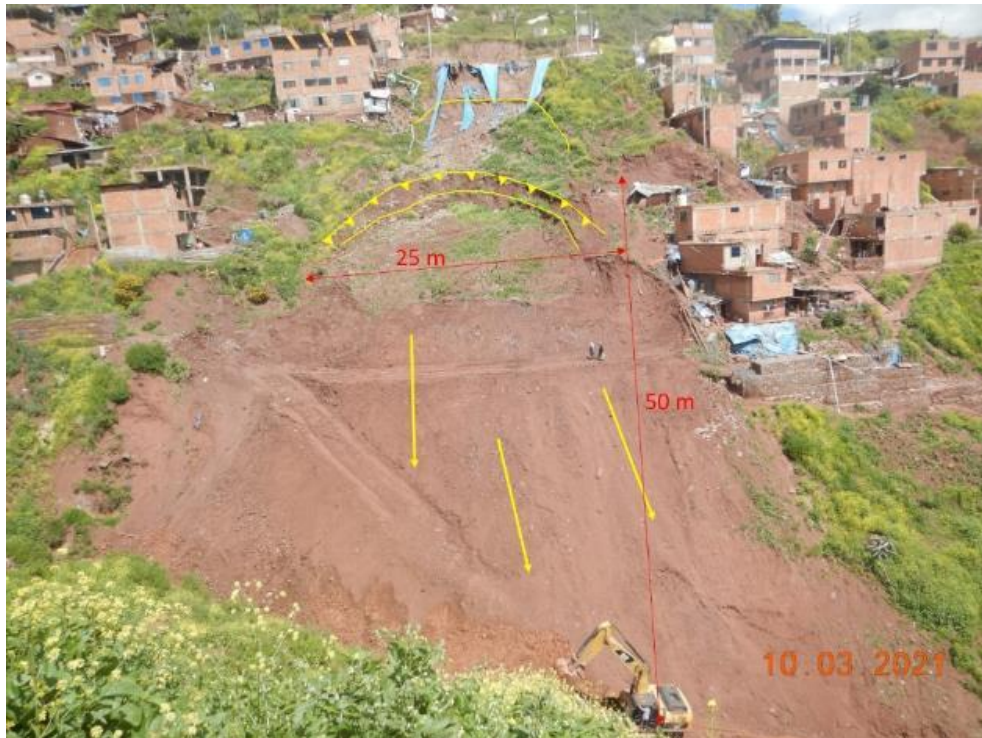
De igual modo, en la margen izquierda de la quebrada Sacramayo en el área de la APV. Alto San Martín, en coordenadas UTM 175763 E, 8502375 N, se aprecia un deslizamiento con actividad retrogresiva, debido al corte de talud para instalación de gaviones.

Figura 7. Deslizamiento en la margen izquierda de la quebrada Sacramayo, se aprecia el escarpe principal de 1.5 m de caída y las dimensiones del deslizamiento.

- b) Realizar estudios de estabilidad de taludes para realizar medidas de mejoramiento de talud o retirar los depósitos coluviales del sector.
- c) Realizar estudios geohidrológicos que permitan conocer el nivel freático y poder evacuar el agua infiltrada del sector.

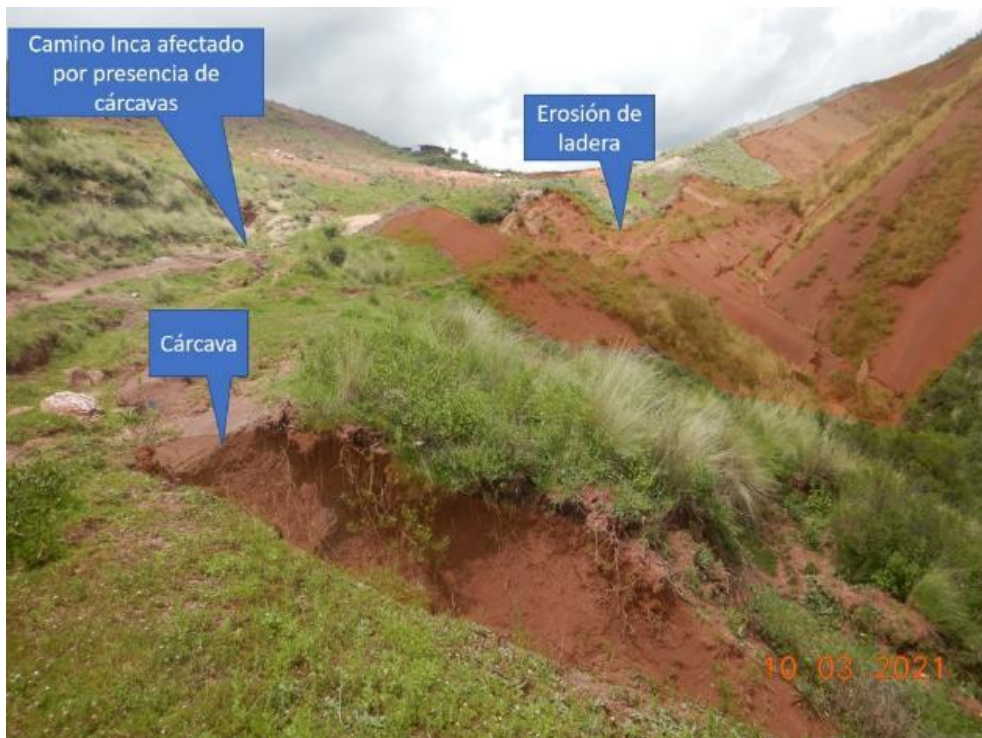
En la parte alta de la quebrada se aprecian otros eventos como erosión de ladera tipo laminar y tipo cárcavas (figura 8), estos eventos aportan materiales sueltos al cauce de la quebrada, siendo un material dispuesto a generar flujos.

Estos eventos cortan transversalmente al Camino Inca que pasa por la margen derecha de la quebrada, afectando aproximadamente unos 3 m de camino, los cuales deben tener un control integral de erosión para evitar el crecimiento en área y evitar la pérdida de los restos arqueológicos.

Figura 8. Erosión de laderas en cárcava en la cabecera de la quebrada Sacramayo (175280 E, 8501671 N), que afectan el Camino Inca que pasa por la margen derecha de la quebrada.

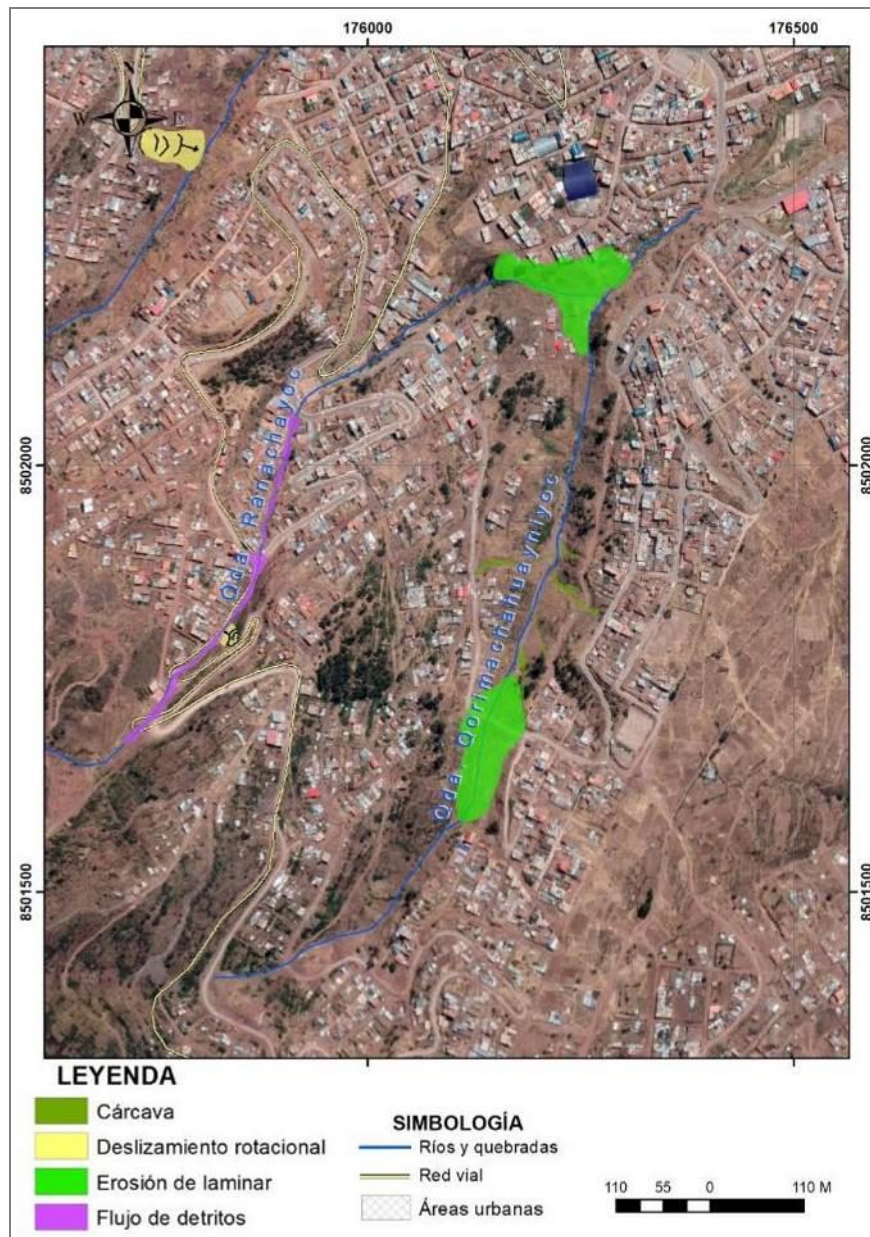
La quebrada Qorimachaquayniyoc posee un afluente a la margen izquierda denominada Ranachayoc. En estas vertientes ocurren flujos de detritos y procesos de

erosión de laderas en suelos poco compactos. Estas últimas trasladan materiales removidos hasta el cauce de la quebrada, la cual podría generar flujos de mayor volumen hacia las partes bajas de la quebrada (figura 9).

Figura 9. Eventos de peligros geológicos cartografiados en la quebrada Qorimachaquayniyoc.

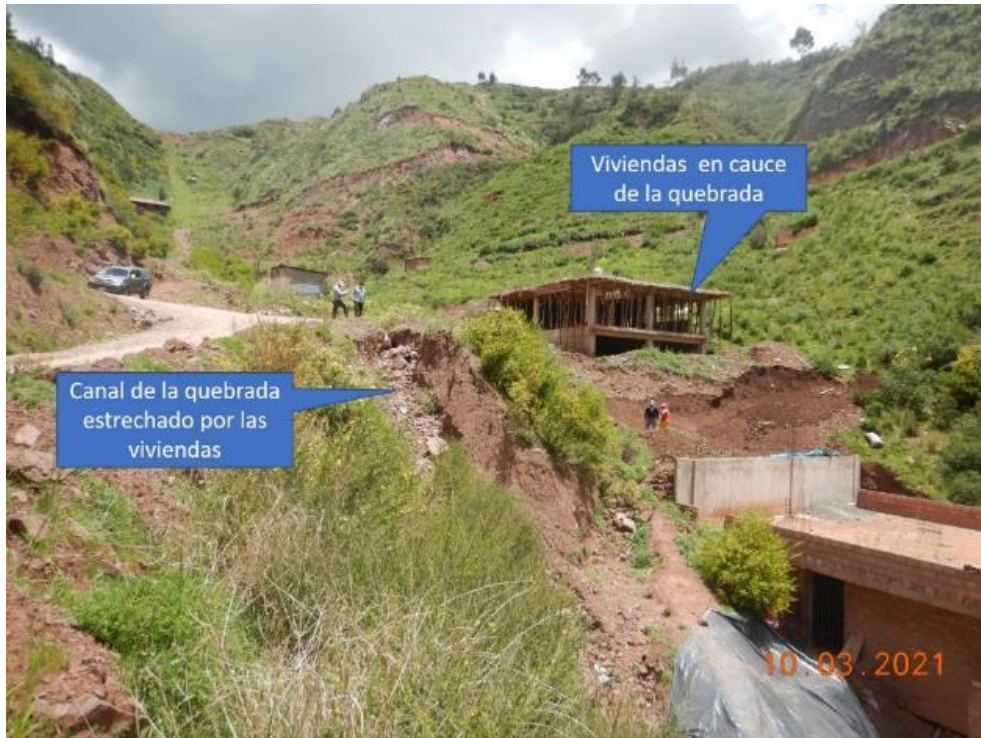
Estos fenómenos ocurren en la cabecera de la quebrada, donde se ubican tres viviendas que obstruyen el cauce natural, dejándolo más estrecho. Además, dentro del cauce se aprecia el vertimiento de materiales de construcción, que se encuentran sueltos disponibles para ser removidos en épocas de lluvia (figura 10 y 11).

Figura 10. Viviendas construidas en medio del cauce de la quebrada Ranachayoc con el canal reducido, que en época de lluvias constantemente genera flujos de detritos.

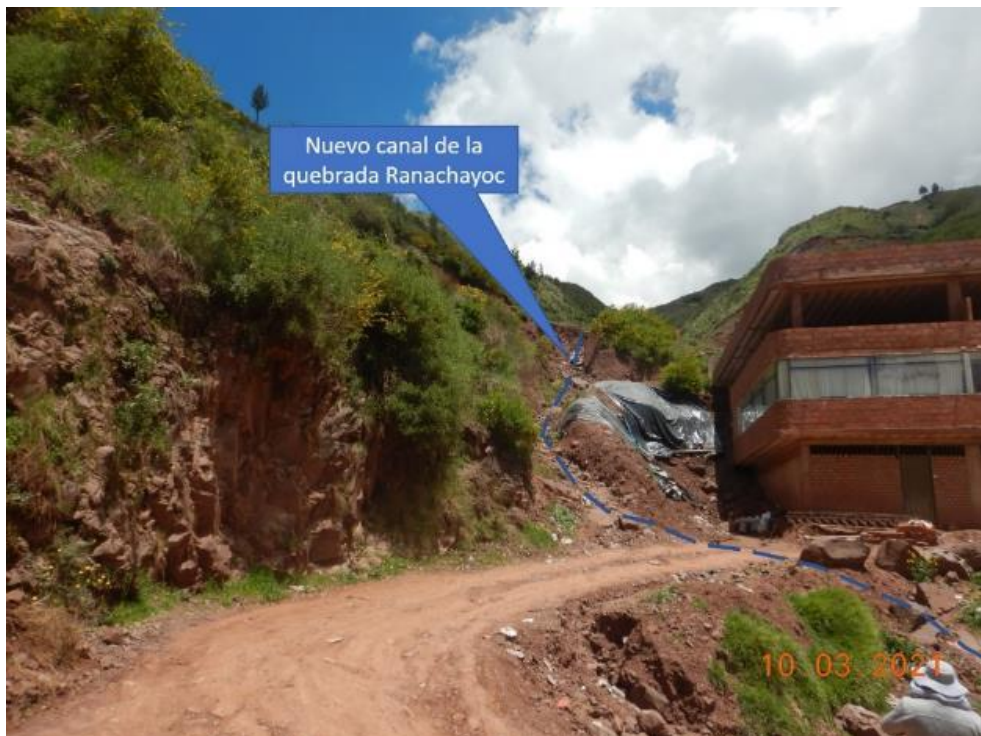
En la quebrada Ranachayoc, en temporada de lluvias intensas, en la APV. Franciscana Sayre (coordenadas UTM 175755 E, 8501731 N), se generan constantemente flujos de detritos.

Figura 11. Canal de la quebrada Ranachayoc en coordenadas UTM 175755 E, 8501731 N, se aprecia la zona donde comienzan los flujos.

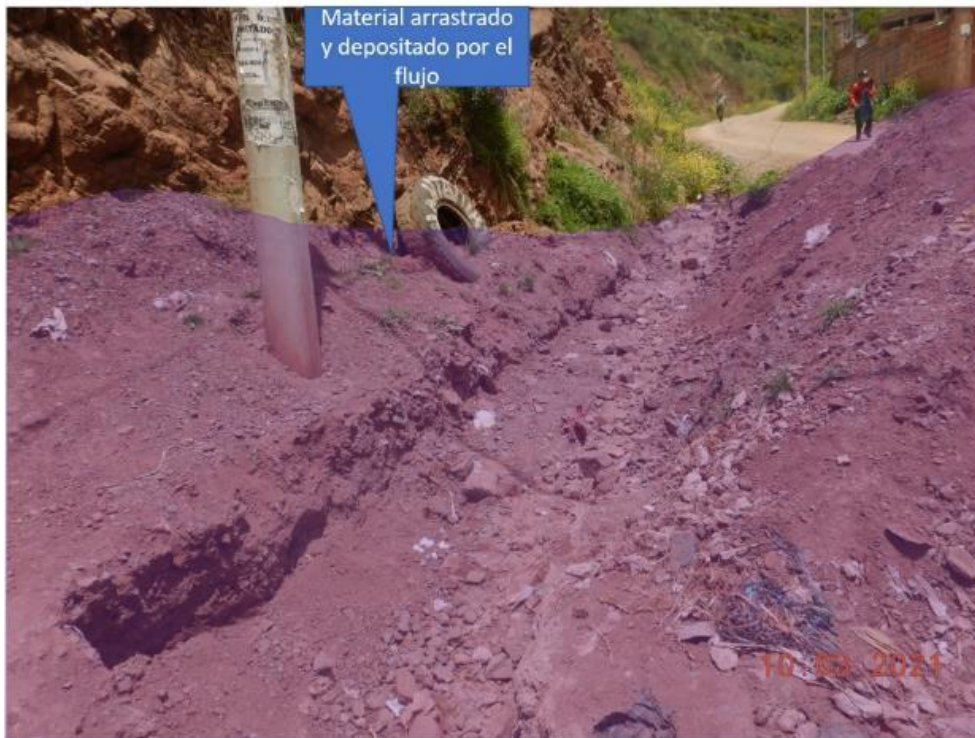
Los flujos de detritos, formaron depósitos de hasta 2 m de altura, e impactó a las APVs. Franciscana Sayre y Virgen del Concepción; y obstruyó la vía de acceso al APV. San Pedro, los canales de drenaje y viviendas de la quebrada (figura 12).

Figura 12. En coordenadas UTM 175870 E, 8501890 N, se aprecia parte de la vía de acceso a la APV San Pedro, que es afectada continuamente por el paso de flujo de detritos con depósitos de los materiales.

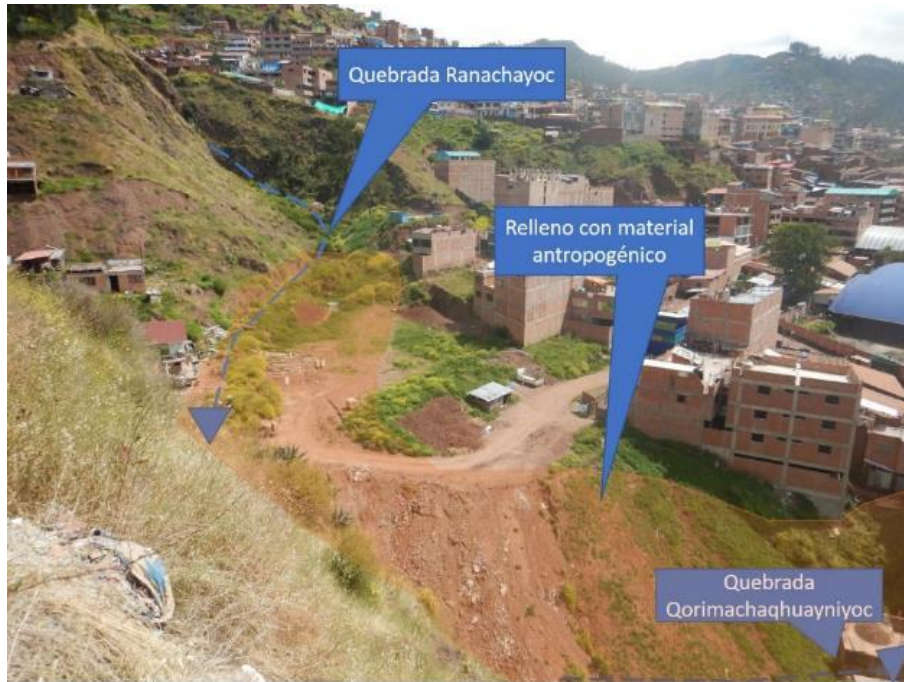
En la quebrada Qorimachaquayniyoc, a la altura de la confluencia con la quebrada Ranachayoc (coordenadas UTM 176244 E, 8502216 N), se aprecia depósitos de escombros y desmonte inconsolidados, que en temporada de lluvias intensas pueden generar flujos de detritos.

Los materiales antrópicos observados, abarcan un área aproximada de 8 000 m² y representa un volumen aproximado de más de 40 000 m³ que pueden ser movilizados cuesta abajo por la ocurrencia de un flujo de detritos (figura 13 y 14).

Figura 13. Relleno antropogénico depositado en el cauce obstruyendo las dos quebradas.

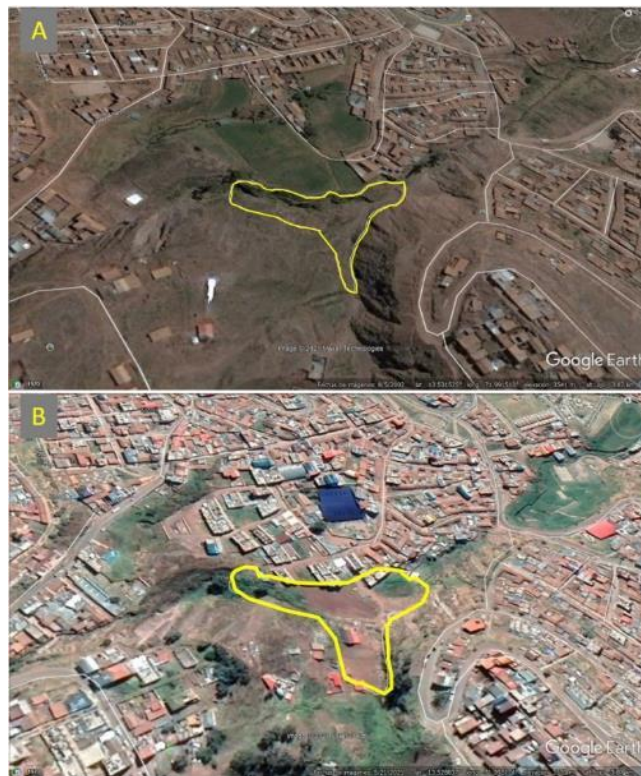
Dicha depositación ha ido acumulándose en el tiempo (tal como se muestra en la figura 13) desde el 2002 al 2021, pudiendo ocasionar daños en 15 m de vía en la avenida Dignidad Nacional, en 1 viviendas ubicada al comienzo de la canalización, además, las infraestructuras como la canalización de la quebrada y otros ubicados por debajo de la canalización (15 y 16).

Figura 14. Imagen satelital extraído del Google Earth. Imagen A: muestra las quebradas en el año 2002, sin cobertura de material antropogénico. Imagen B: se muestra las quebradas en el año 2021 con gran cantidad de material que se sigue vertiendo hasta la actualidad.

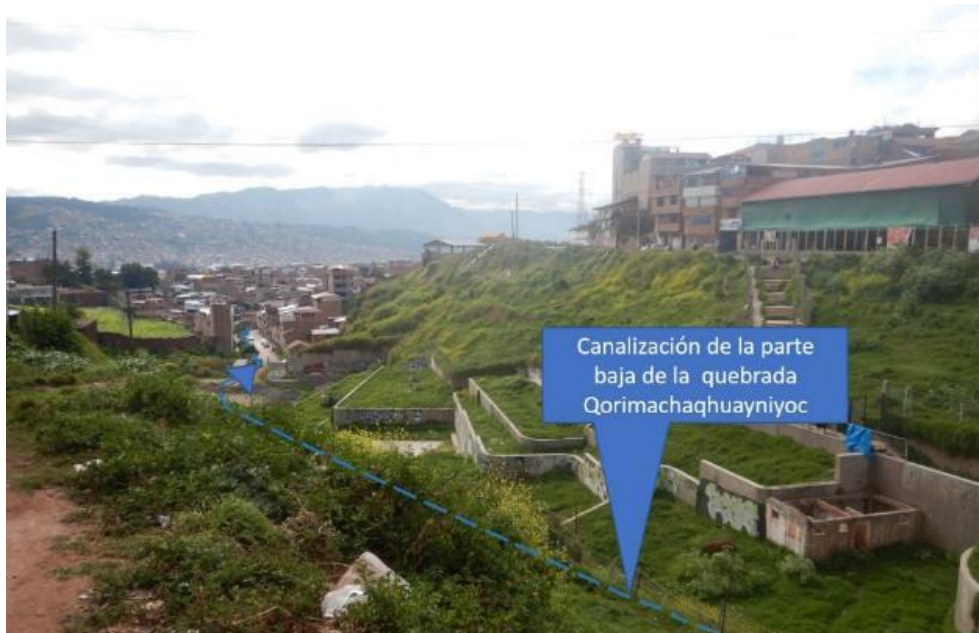
Figura 15. Viviendas en medio del cauce de la quebrada Qorimachaquayniyoc, en la parte baja se encuentra canalizado y pasa debajo de la vía.

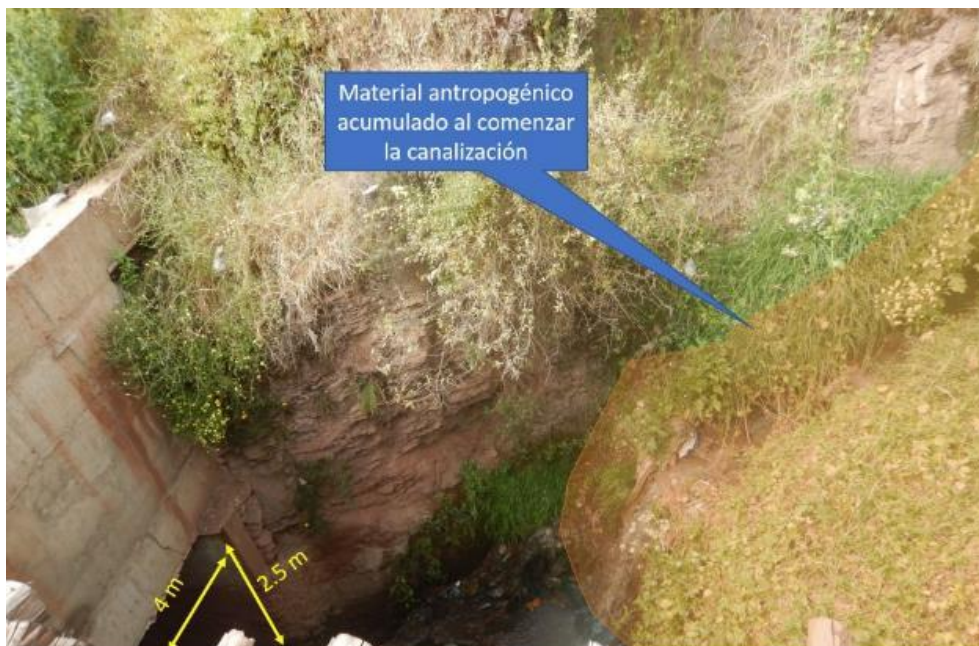
Figura 16. En coordenadas UTM 176396 E, 8502309 N, se aprecia la bocatoma de la canalización de la quebrada de 2.5 m de altura por 4 m de ancho, con materiales obstruyendo la entrada.

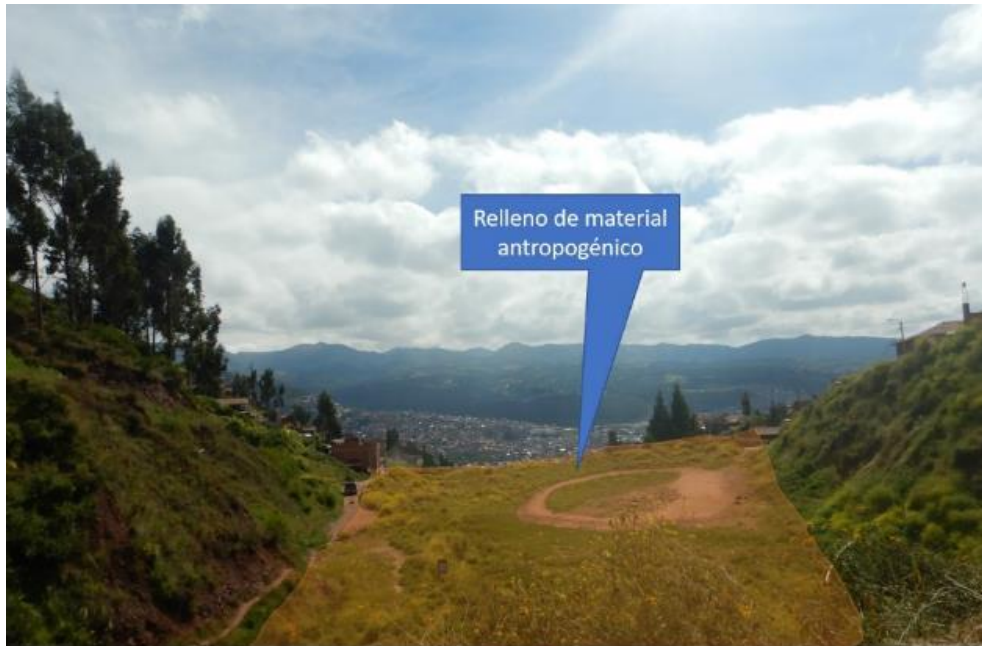
Del mismo modo, dentro de la quebrada Qorimachaquayniyoc, a la altura de las APVs. San Valentín y Los Jardines (coordenadas UTM 176158 E, 8501702 N) se aprecia depósitos antropógenos, que en temporada de lluvias intensas pueden generar flujos de detritos.

Figura 17. Se aprecia la parte llana, quebrada rellena con material antropogénico, la cual en épocas de lluvias puede generar un flujo con todo el material dispuesto.

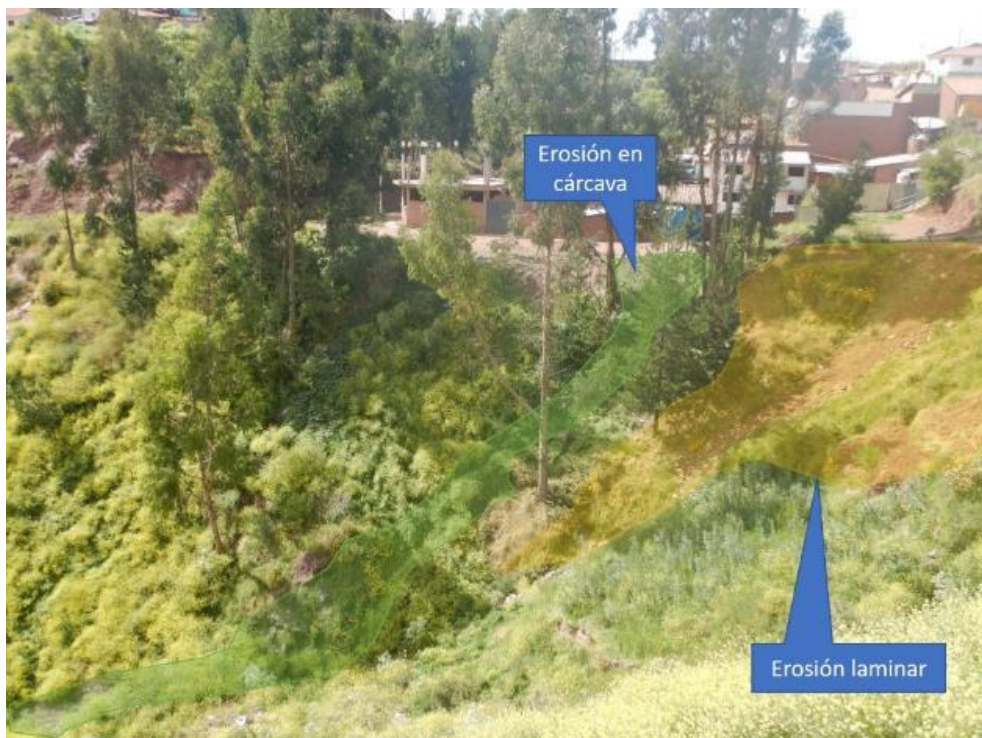
Los materiales antropógenos observados, abarcan un área aproximada de 7 000 m² y representa un volumen aproximado de más de 35 000 m³ que pueden ser movilizados cuesta abajo por la ocurrencia de un flujo de detritos (figura 17), pudiendo ocasionar daños en las vías de comunicación, viviendas e infraestructuras en las partes bajas de la quebrada (figura 18 y 19).

Figura 18. En coordenadas UTM 176127 E, 8501723 N, ladera del depósito, presenta erosión en forma de cárcavas, por ser material de poca compactación.

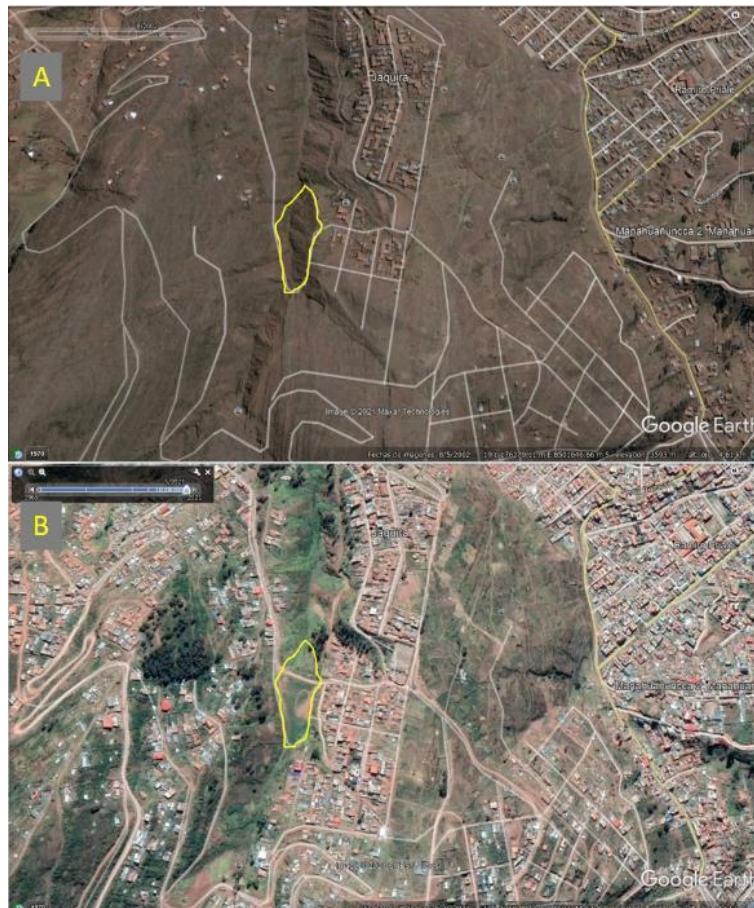
Figura 19. Imagen satelital extraído del Google Earth. Imagen A: en el año 2002, las quebradas se encuentran sin cobertura de material antropógeno. Imagen B: en el año 2021, se aprecia la cantidad de material que se sigue vertiendo hasta la actualidad hacia las quebradas.

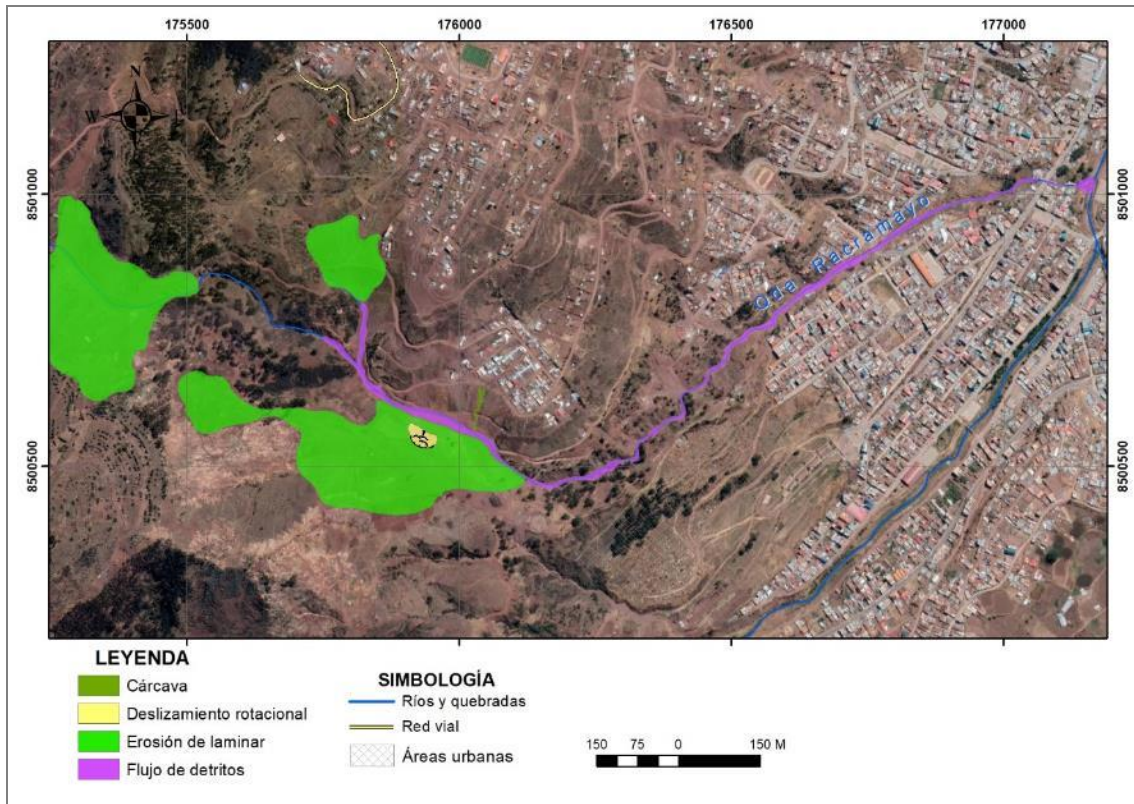
Figura 20. Eventos de peligros geológicos cartografiados en la quebrada Racramayo.

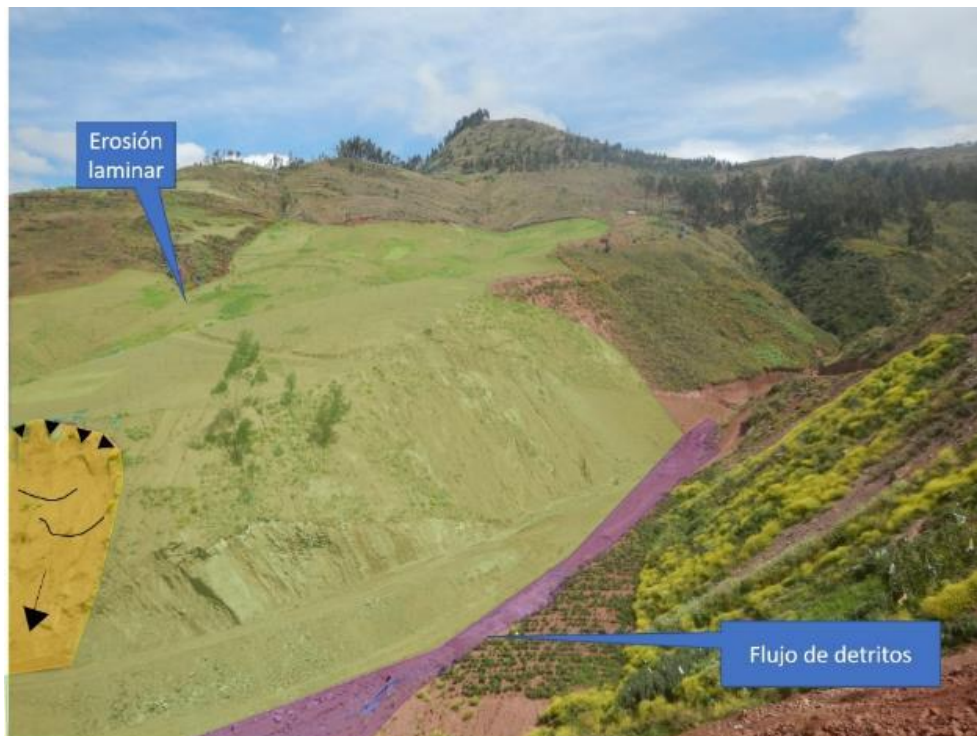
Figura 21. Parte alta de la quebrada Racramayo se aprecia el trabajo que se ha realizado para explanar la montaña, depositando los materiales en el cauce de la quebrada y los procesos de erosión y deslizamiento que se generó en la ladera.

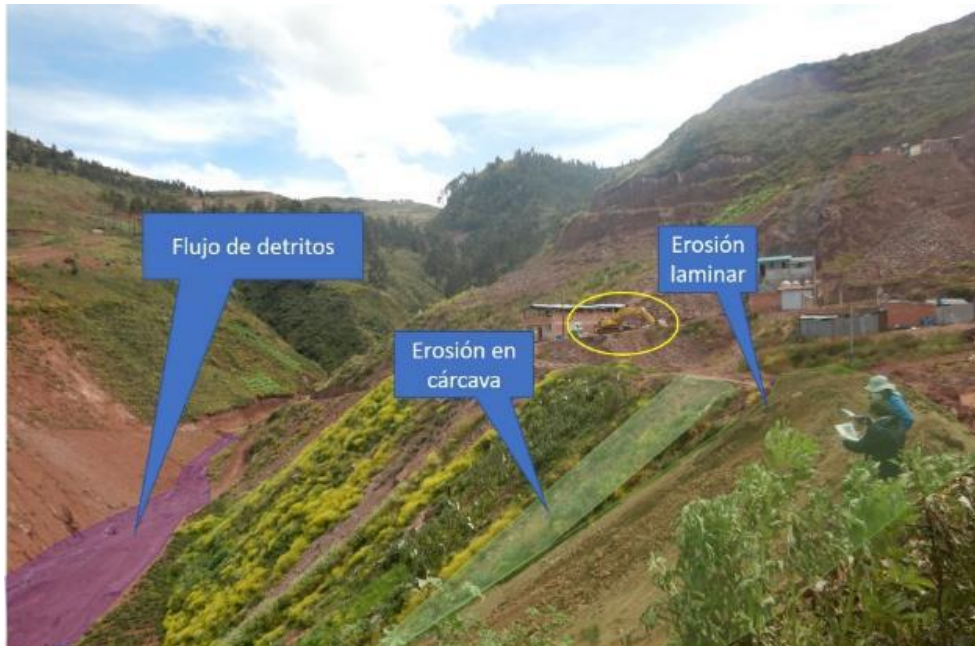
Figura 22. En coordenadas UTM 176080 E, 8500617 N, se aprecia que hay maquinaria que sigue realizando trabajos en la quebrada

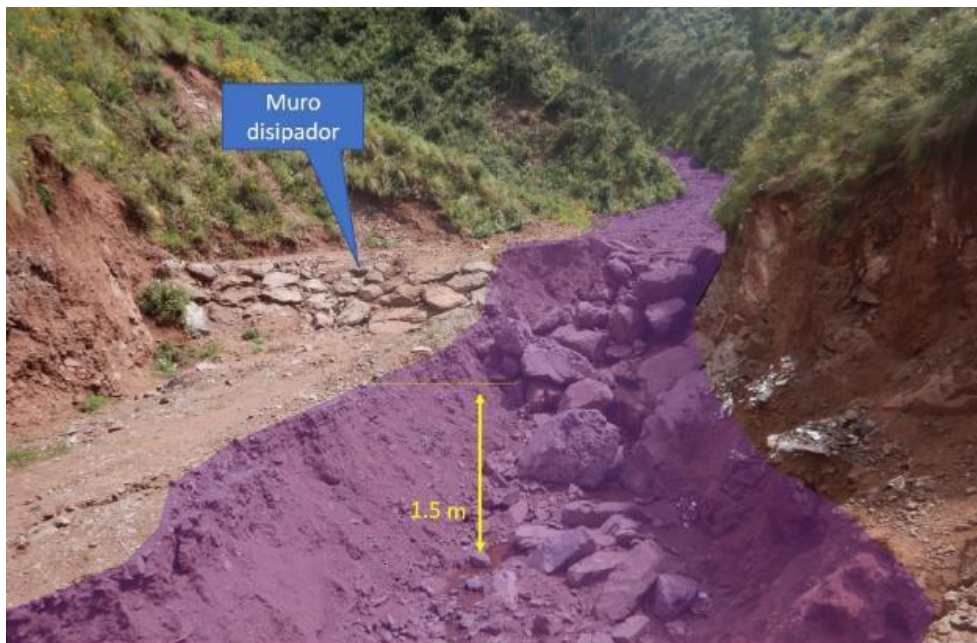
Hacia la zona más distal de la quebrada, llegando a la confluencia con el río Huancaro, el flujo atravesó una alcantarilla de 1.5 m de diámetro, que pasa por debajo de viviendas y la vía hacia el cementerio; el cual quedó obstruido (figuras 23, 24 y 25).

Figura 23. En coordenadas UTM 175835 E, 8500645 N, se aprecia un dique enrocado que colapsó, además, se aprecia la profundización de 1.5 m que generó el flujo de detritos.

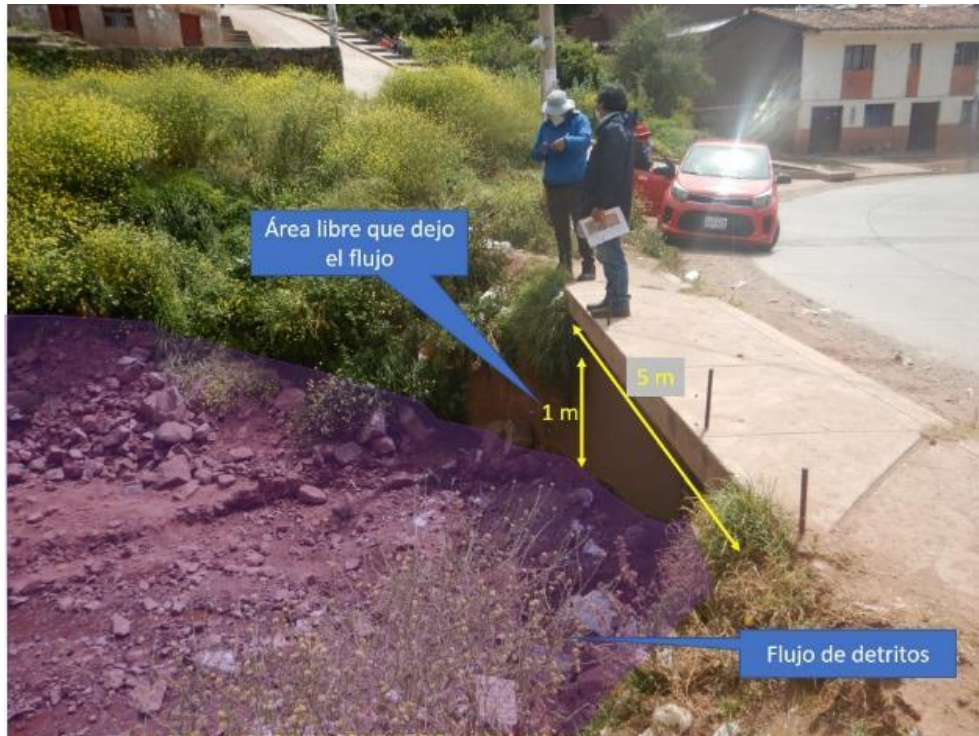
Figura 24. En coordenadas UTM 176756 E, 8500913 N, se aprecia el puente de 4 m de altura por 5 m de luz, que quedó colmatado por el paso del flujo de detritos.

Estos materiales depositados en el canal deben ser removidos, ya que, si se originara un flujo nuevo, el canal no soportaría el nuevo material trasladado debido a la colmatación; el desbordamiento afectaría puentes, vías y viviendas ubicadas circundantes a la quebrada.

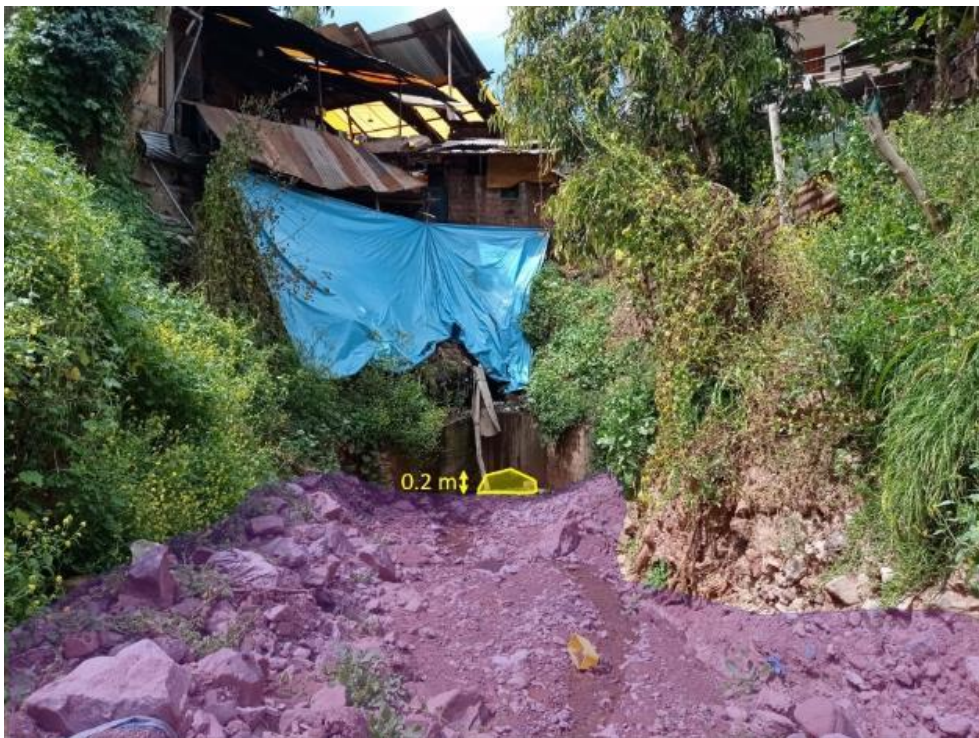
Figura 25. Alcantarilla de 1.5 m de diámetro por donde pasa las aguas de la quebrada hasta desembocar en el río Huancaro (UTM 177044 E, 8501032 N), aquí el flujo de detritos dejó una abertura de 20 cm. Por encima de la alcantarilla existen viviendas y la vía del sector.

- a) Evitar la construcción de viviendas en los sectores aledaños al deslizamiento, erosiones de ladera y zonas sin urbanizar.
- b) Realizar limpieza del cauce de la quebrada Racramayo periódicamente, ya que sí continua las condiciones como las evidenciadas en mayo del 2021, el canal no
