DIRECCIÓN DE GEOLOGÍA AMBIENTAL Y RIESGO GEOLÓGICO

Informe Técnico N° A7174

EVALUACIÓN DE PELIGROS GEOLÓGICOS POR MOVIMIENTOS EN MASA EN EL SECTOR TEJAHUASI

Departamento Pasco
Provincia Pasco
Distrito Yanacancha

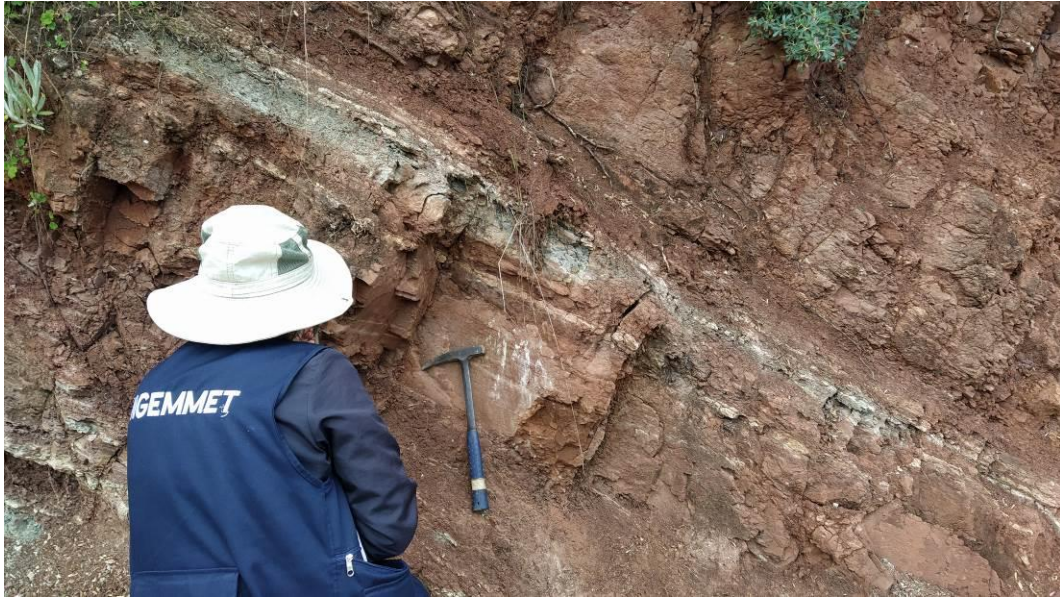
Geomecánicamente, se encuentran muy fracturadas, con espaciamentos muy próximas entre si (0.05 a 0.30 m) y aberturas entre (0.1-1.0 mm). Además, las lutitas, se encuentran altamente meteorizadas, Buzamiento 31° noreste, (fotografía 01 y 02).

Fotografía 01. Se observa afloramiento de lutitas verde con calizas muy fracturadas y meteorizadas. Coordenadas UTM, zona 18s; Datum WGS 84: 370544 E, 8829454 S

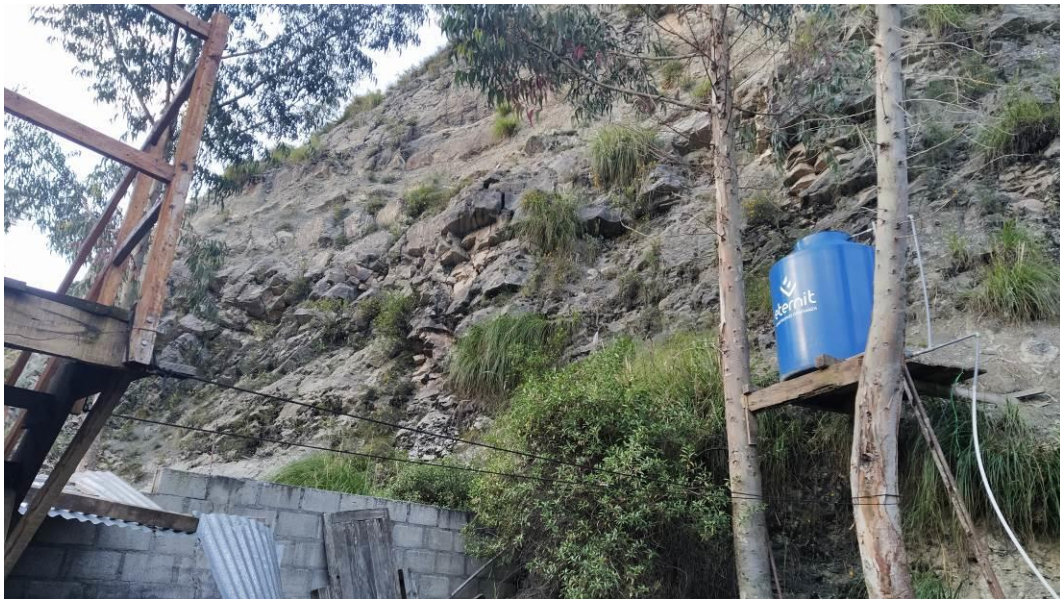
Fotografía 02. Se observa afloramiento de calizas muy fracturadas de la Formación Jumasha. Coordenadas UTM, zona 18s; Datum WGS 84: 370651 E, 8828410 S.

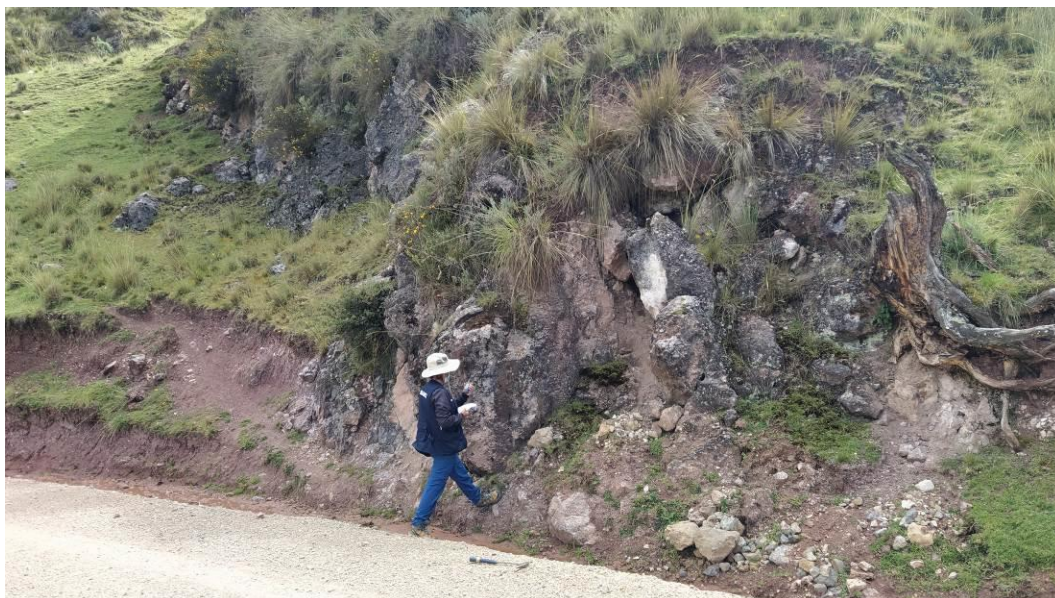
Fotografía 03. Se observa afloramiento de conglomerados con clastos de diferente composición como areniscas y calizas, presentan bloques desprendidos susceptibles a caídas. Coordenadas UTM, zona 18s; Datum WGS 84: 370878 E, 8829403 S.

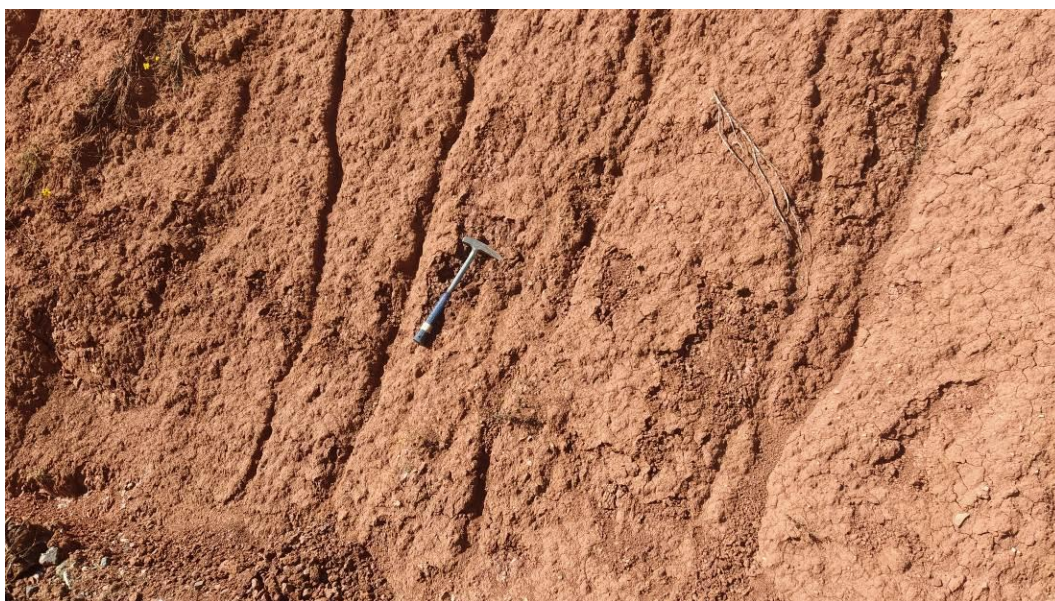
Fotografía 04. Se observa afloramiento de lutitas deleznales de coloración rojiza, presenta erosión en surcos. Coordenadas UTM, zona 18s; Datum WGS 84: 370897 E, 8829122 S.

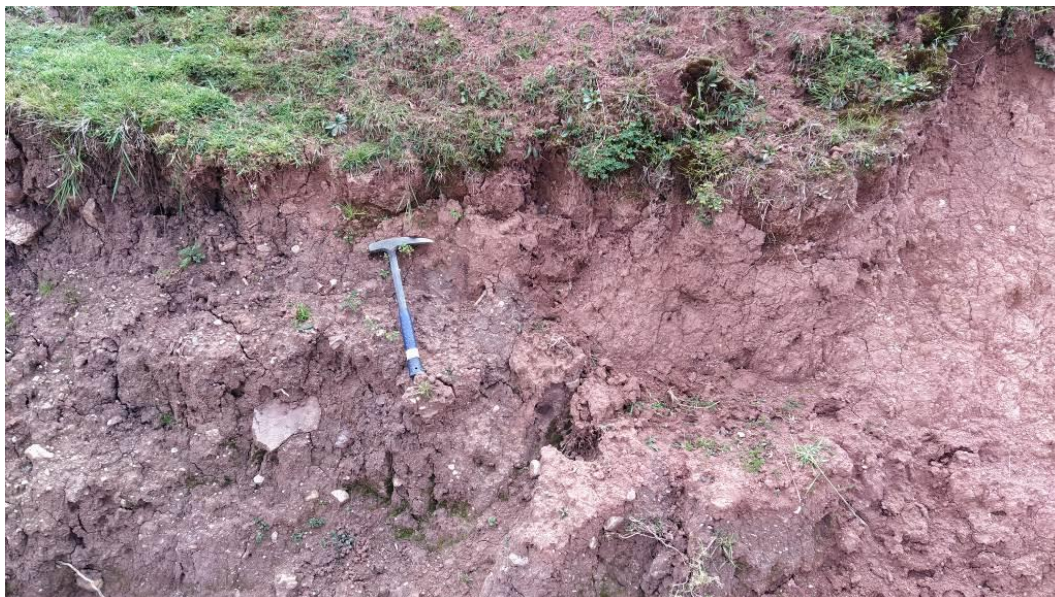
areniscas, clastos calcáreos inmersa en una matriz limoarcillosa. Sobre esta unidad, de naturaleza poco consolidado, se desarrolla procesos de reptación (Fotografía 5).

Fotografía 5. Depósito coluvial ubicado en el cuerpo del deslizamiento antiguo. Fotografía tomada con vista hacia el este,

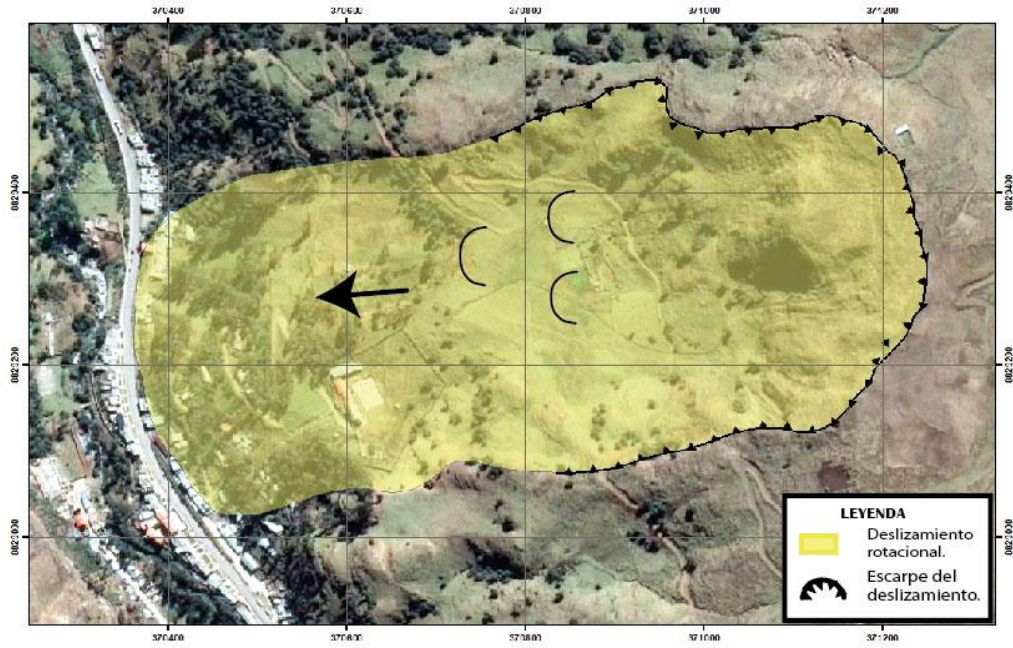
Adicionalmente, se observó un bofedal, ubicado en masa deslizada, el cual discurre directamente hacia los pastizales. Los cuales son empleados para pastar animales (ovejas).

También, se observó canales improvisados sin revestimiento, por donde discurre agua permanentemente, estos se encuentran en el borde de la vía afirmada y por el cuerpo de la masa del deslizamiento antiguo.

Figura 8. Se observa deslizamiento rotacional antigua. Con coordenadas centrales UTM, zona 18s; Datum WGS 84: 370769.85 E, 8829328.26 S.

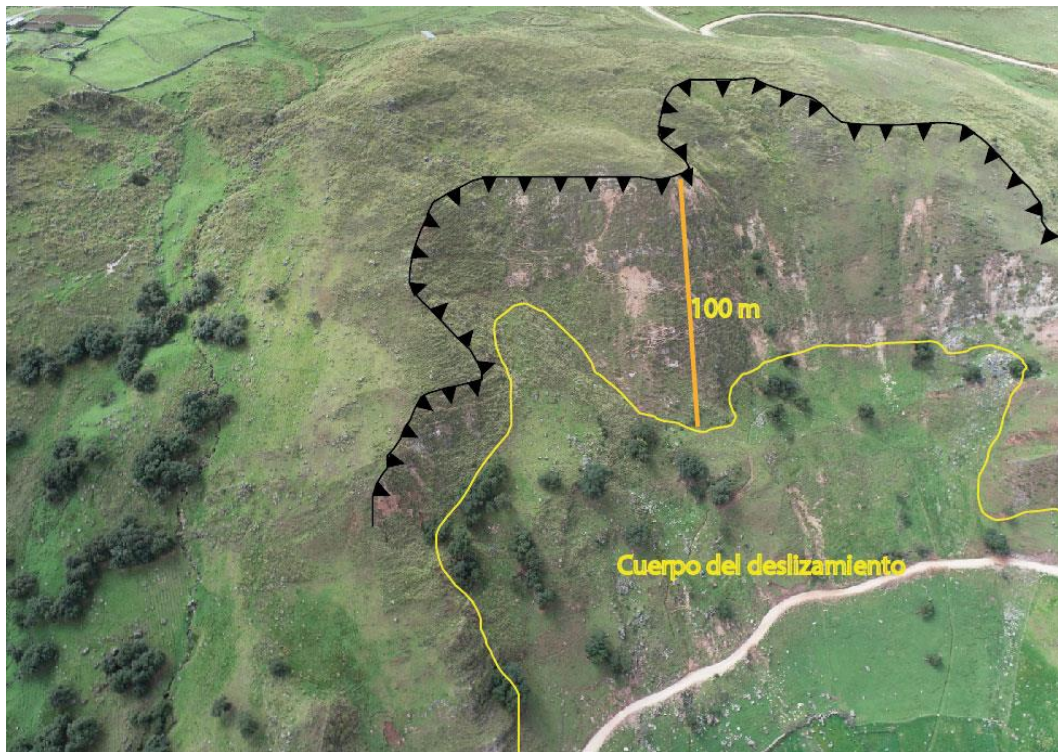
- Estado de la actividad del movimiento: Inactivo-latente.
- Tipo de deslizamiento: Rotacional
- Forma de la escarpa principal: Elongada, semicircular.
- Superficie de rotura: cóncava
- Longitud de la escarpa principal: 350 m.
- Distancia entre escarpa y pie: 750 m.
- Salto de escarpe principal: 100 m (Figura 9).

Figura 9. Se observa el escarpe principal con un salto de 100 m. Coordenadas UTM, zona 18s; Datum WGS 84: 371030.79 E, 8829335.88 S.

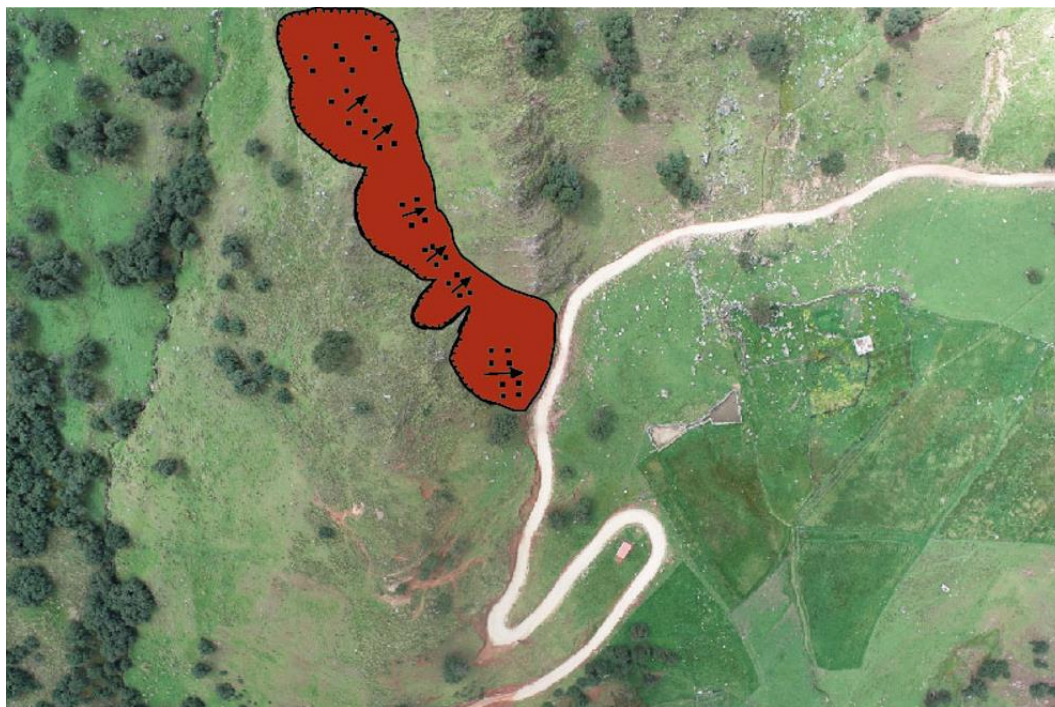
- Ancho promedio de las zonas de arranque: 70 m.
- Forma de la superficie de rotura: irregular alargada
- Diferencia de altura aproximada de la zona de arranque al pie de la masa desplazada: 40 m hasta 400 m.

Figura 10. Resaltado de color “rojo vino”, se observa derrumbes antiguos ubicado lado derecho del deslizamiento rotacional antiguo. Coordenadas UTM, zona 18s; Datum WGS 84: 370861.36 E, 8829445.19 S.

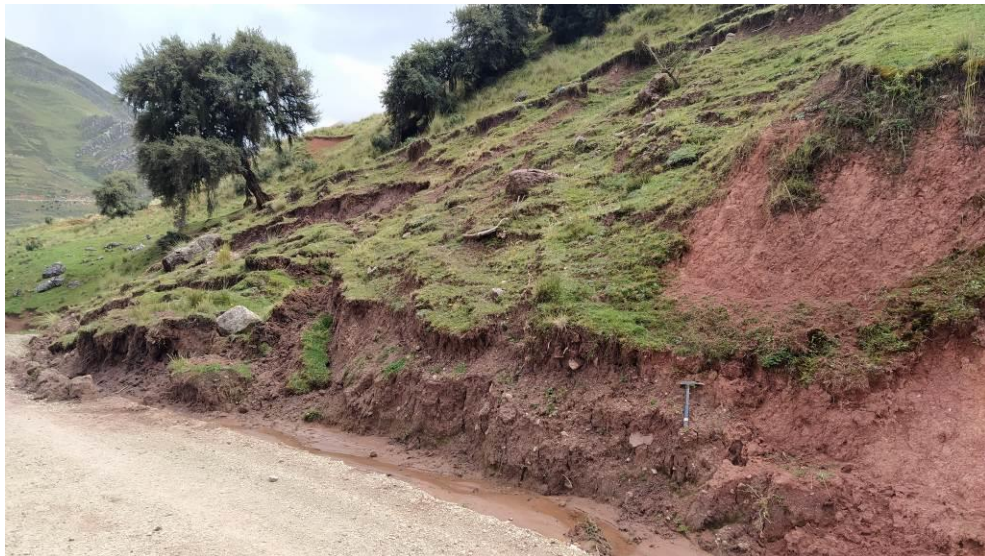
Fotografía 6. Se observa reptación de suelos con escarpes múltiples con un suelo saturado y un canal de agua no impermeabilizado que circula por la cuneta de la carretera el cual desestabiliza el talud. Coordenadas UTM, zona 18s; Datum WGS 84: 370844 E, 8829412 S

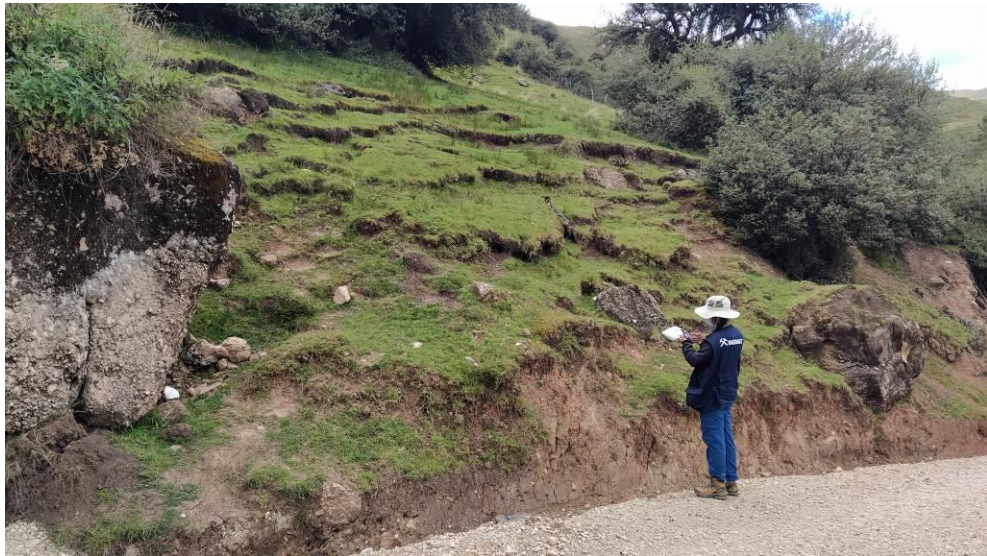
Fotografía 7. Se observa reptación con saltos de escarpes que van desde 20 a 35 cm y árboles inclinados. Coordenadas UTM, zona 18s; Datum WGS 84: 370541 E, 8829476 S.

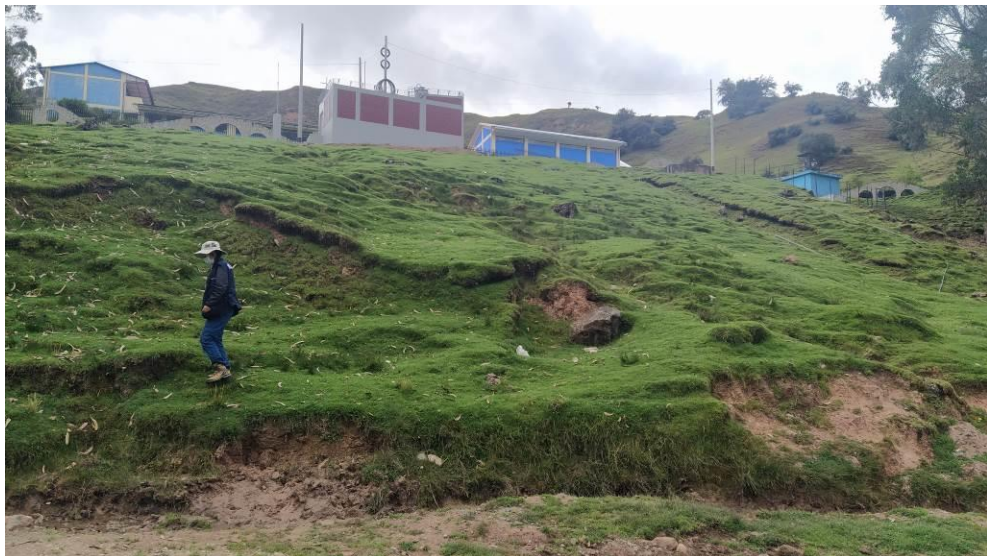
Fotografía 8. Se observa reptación con vista notable de una superficie ondulada. En la parte alta se encuentra situada una institución educativa el cual no presenta algún daño o afectación. Coordenadas UTM, zona 18s; Datum WGS 84: 370539.99 E, 8829138.89 S.

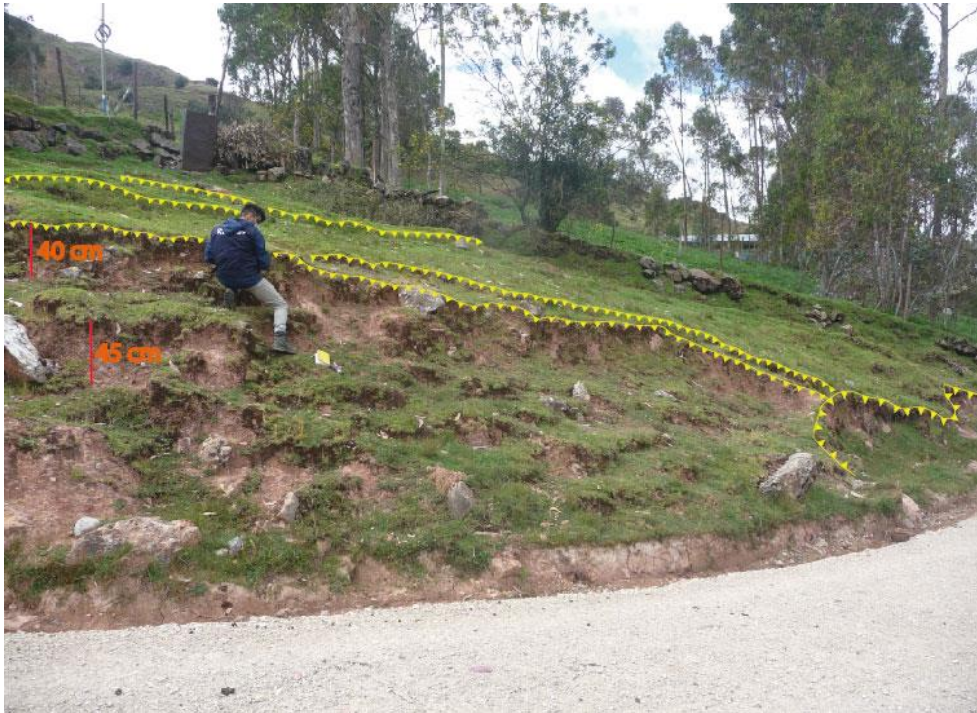
Figura 11. Se observa reptación con escarpe enmarcados en líneas amarillas con saltos de hasta 45 cm. Coordenadas UTM, zona 18s; Datum WGS 84: 370538 E, 8829135 S.

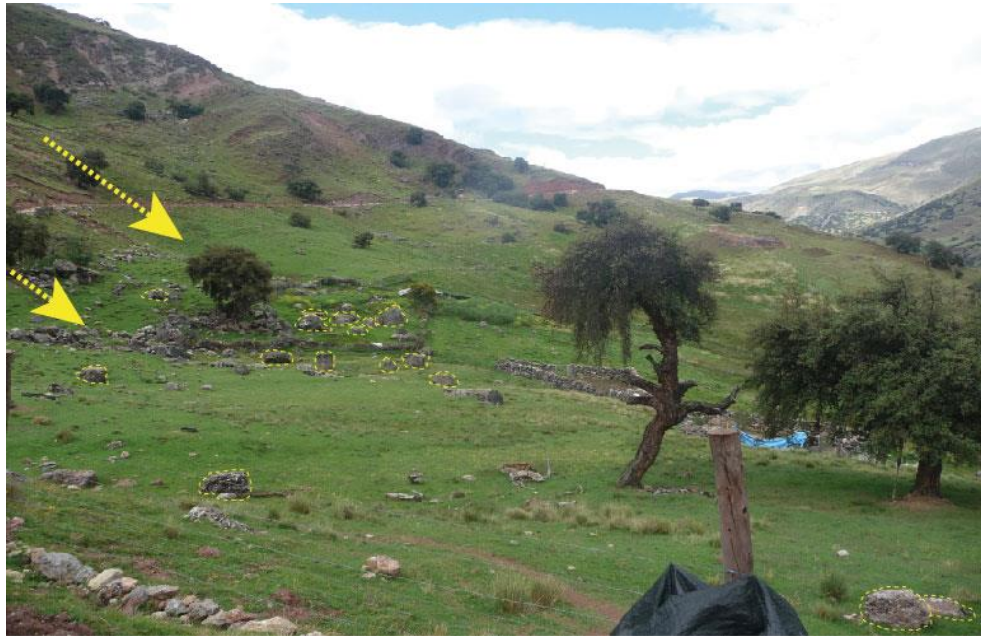
Se observa procesos de caída de rocas en el flanco oeste del cerro Maray, donde el macizo rocoso se presenta muy fracturado (con tipo de rotura mixta). La zona de arranque de este movimiento en masa es irregular y discontinua. Los bloques rodados muestran diámetros que varían entre 0.50 a 2.30 m (figura 12).

Figura 12. Muestra la zona de caída de grandes rocas de conglomerado ubicados en el cuerpo del deslizamiento antiguo con diámetros desde 0.50 a 2.30 m.

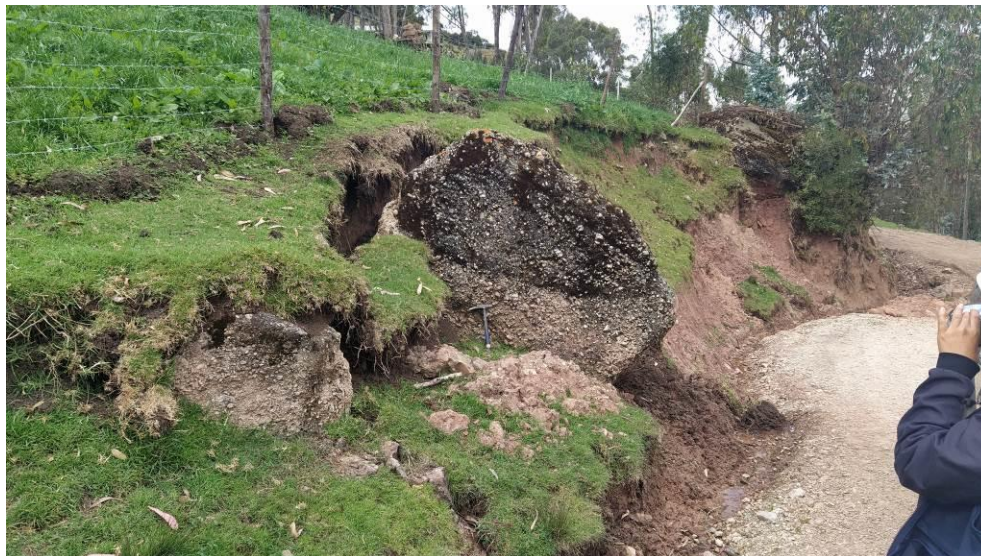
Asimismo, ante la caída de rocas se encuentran expuestos pobladores que pastan sus ovinos en el lugar, vehículos que circulan por la vía afirmada (ver fotografía 9 y figura 13).

Fotografía 9. Se observa bloque de roca conglomerádica rodada con 2.10 m de diámetro ubicado en el talud superior de la carretera.

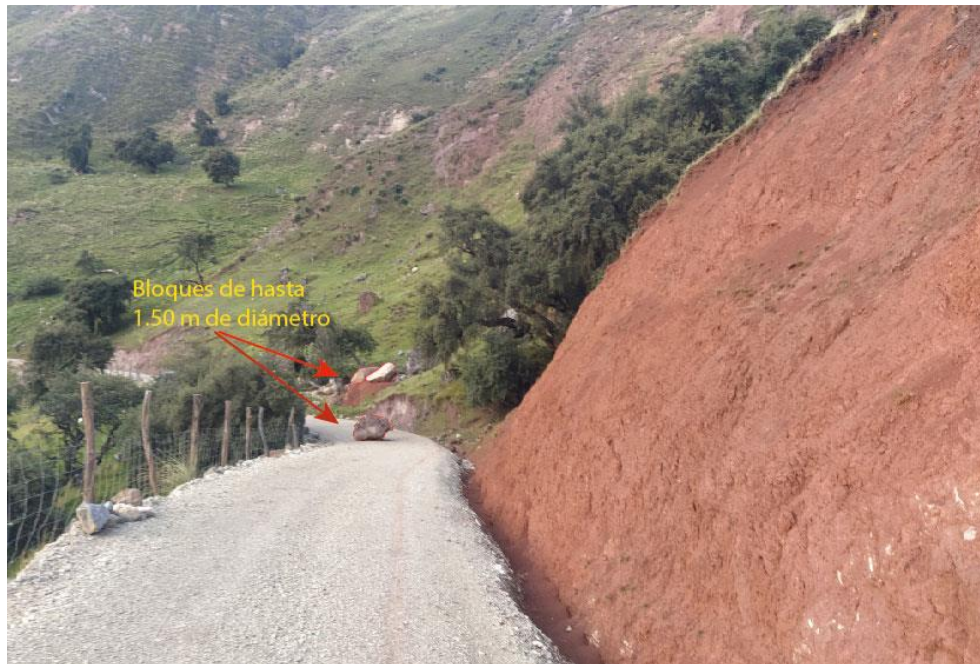
Figura 13. Bloque rodado de composición conglomerado con 1.50 m de diámetro ubicado sobre la carretera. Coordenada UTM, zona 18s; Datum WGS 84: 370897 E, 8829122 S.
