**Informe Técnico N° A7175**

# EVALUACIÓN DE PELIGROS GEOLÓGICOS POR MOVIMIENTOS EN MASA EN EL SECTOR DE MUÑAPATA

Departamento Pasco  
Provincia Pasco  
Distrito Tielacayán

SETIEMBRE  
2021

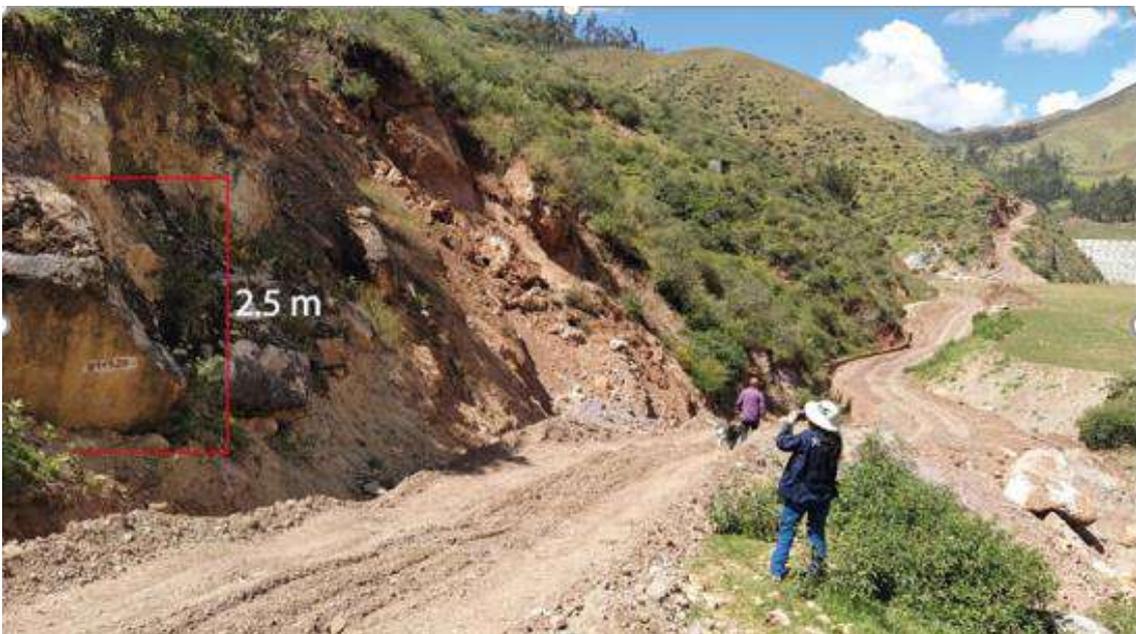
**Figura 9.** Ladera con depósito coluvio-deluvial, de derrumbes recientes (26 de abril del 2021) y antiguos ubicados en el sector Muñapata, (Coordenadas UTM, zona 18s; Datum WGS 84: 370902 E, 8 8836903 S, a 3370 m s.n.m.)

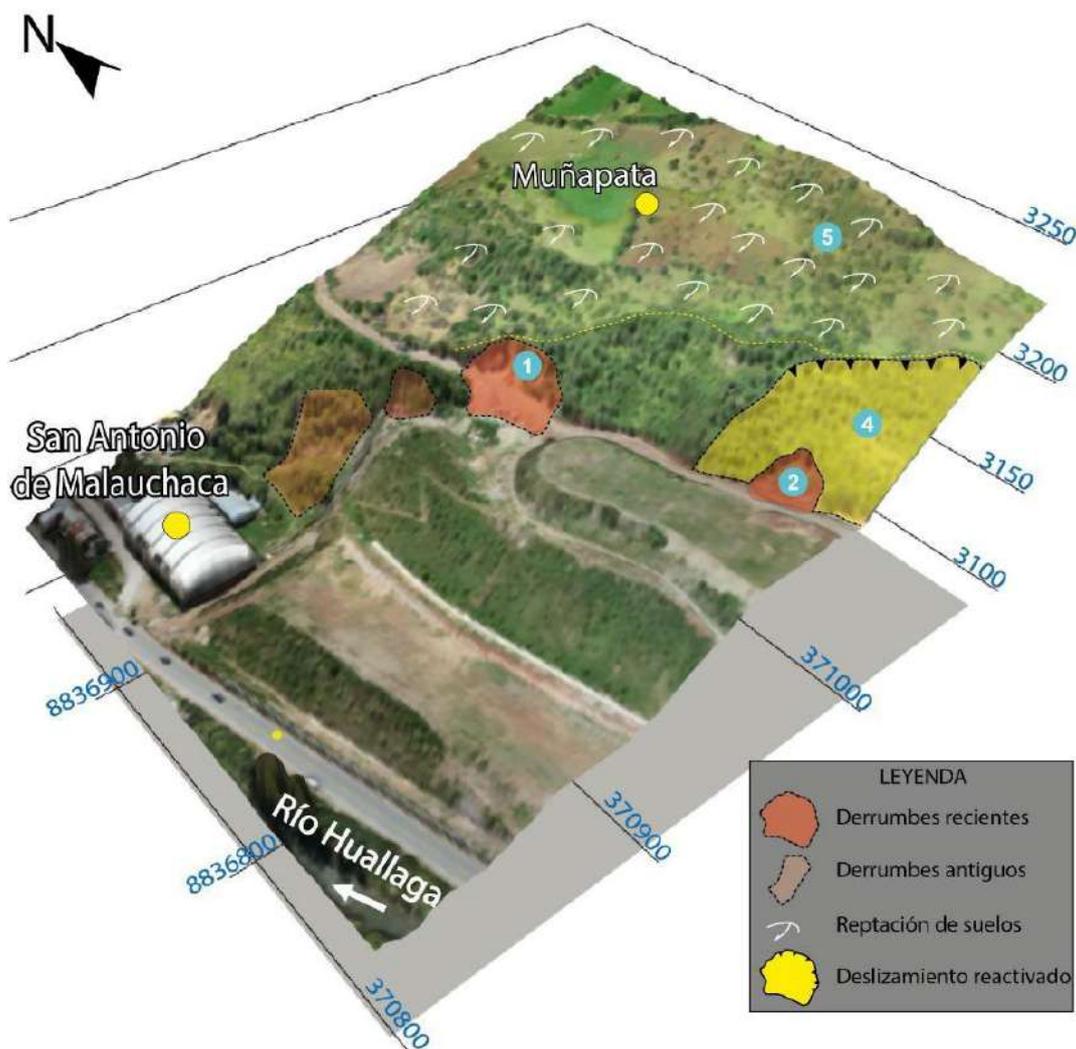
En el sector de Muñapata, se han identificado movimientos en masa (03 derrumbes, 01 reactivación de deslizamiento y 01 área de reptación de suelos), que se desarrollan sobre depósitos coluvio-deluviales poco consolidados a sueltos que cubren rocas sedimentarias de la Formación Pariatambo (secuencia de areniscas y lodolitas poco competentes); también, se han identificado zonas de caída de rocas que se dan en la Formación Chulec, aflorantes en la parte alta de la ladera oeste del cerro Condorhuain.

**Figura 18.** Esquema 3D, georreferenciado de los derrumbes (1) y (2), la reactivación de un deslizamiento (4), y áreas de reptación (5) en la ladera del sector Muñapata (margen derecha del río Huallaga).

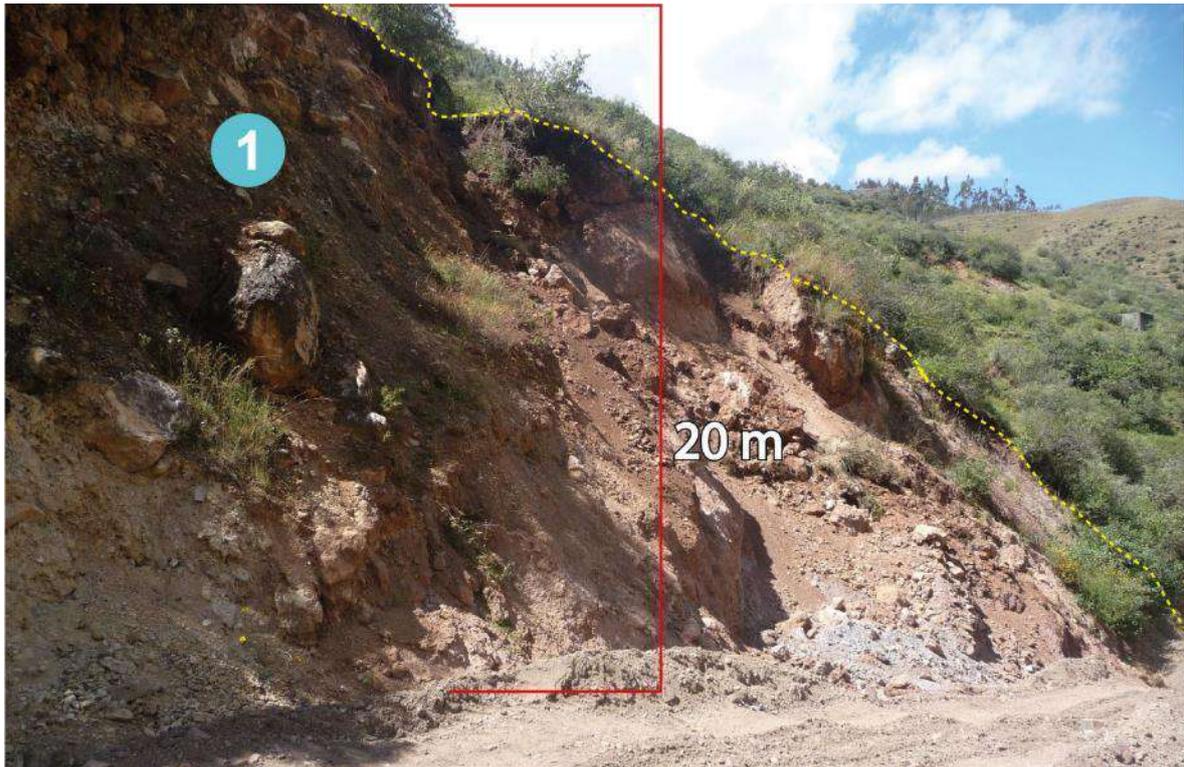
En la parte posterior a la zona de arranque se generaron escarpamientos, así como agrietamientos transversales y longitudinales continuos de 50 cm de apertura en promedio, ello indica el avance retrogresivo del derrumbe (figuras 19 al 21).

- Ancho promedio de la zona de arranque: 25 m.
- Forma de la superficie de rotura: irregular – elongada.
- Diferencia de altura aproximada de la zona de arranque a la base del derrumbe: 20 m.
- Dirección (azimut) del movimiento: N 225°.
- Área del derrumbe (considerando la zona de arranque y el depósito): 340 m<sup>2</sup>.
- Presencia de material colgado por detrás de la zona de arranque del derrumbe que forma una cornisa inestable con bloques de 2.5 m aproximadamente.

**Figura 19.** Altura entre la zona de arranque y la vía vecinal del sector Muñapata, para el derrumbe 01. (Coordenadas UTM, zona 18s; Datum WGS 84: 370947 E, 8836863 S).

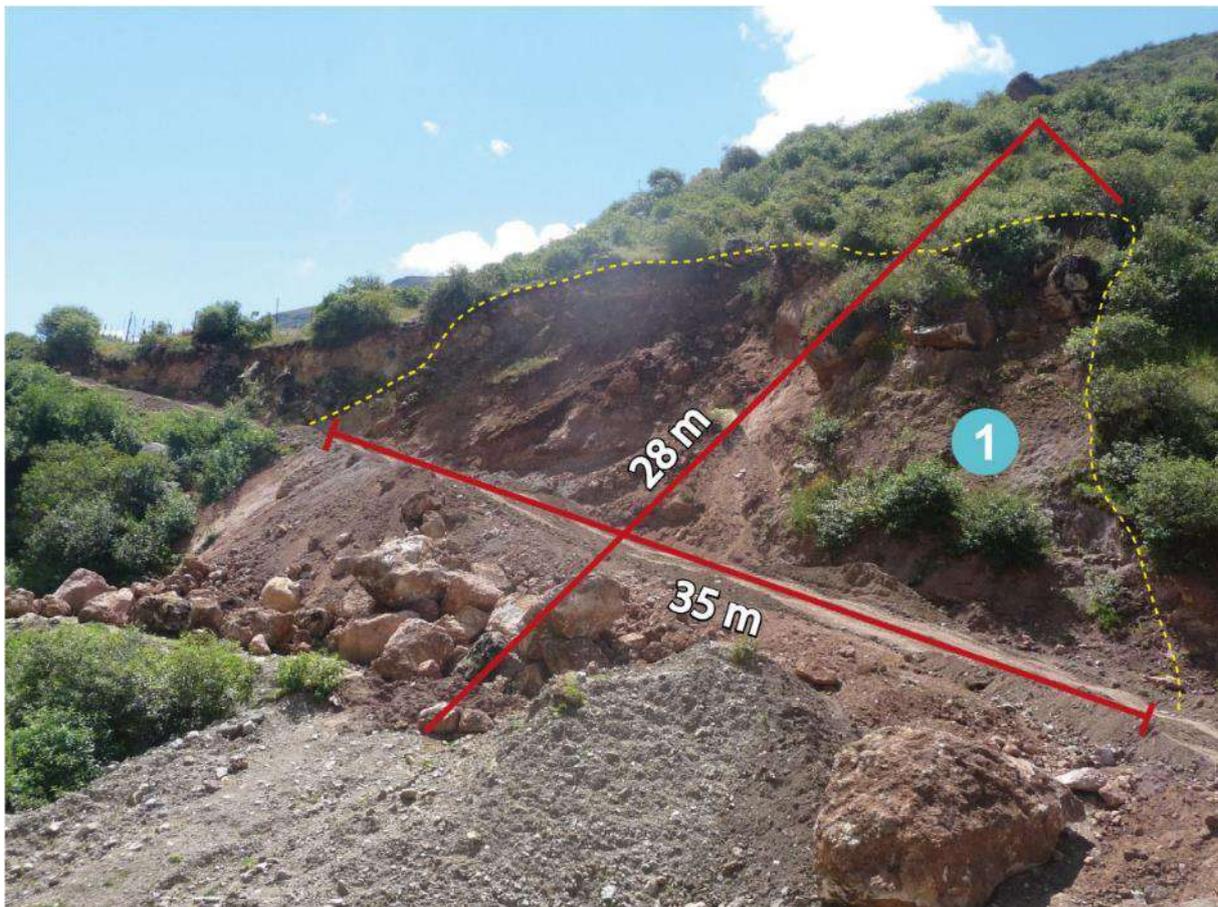
**Figura 20.** Dimensiones para el derrumbe 01. (Coordenadas UTM, zona 18s; Datum WGS 84: 370947 E, 8836863S).

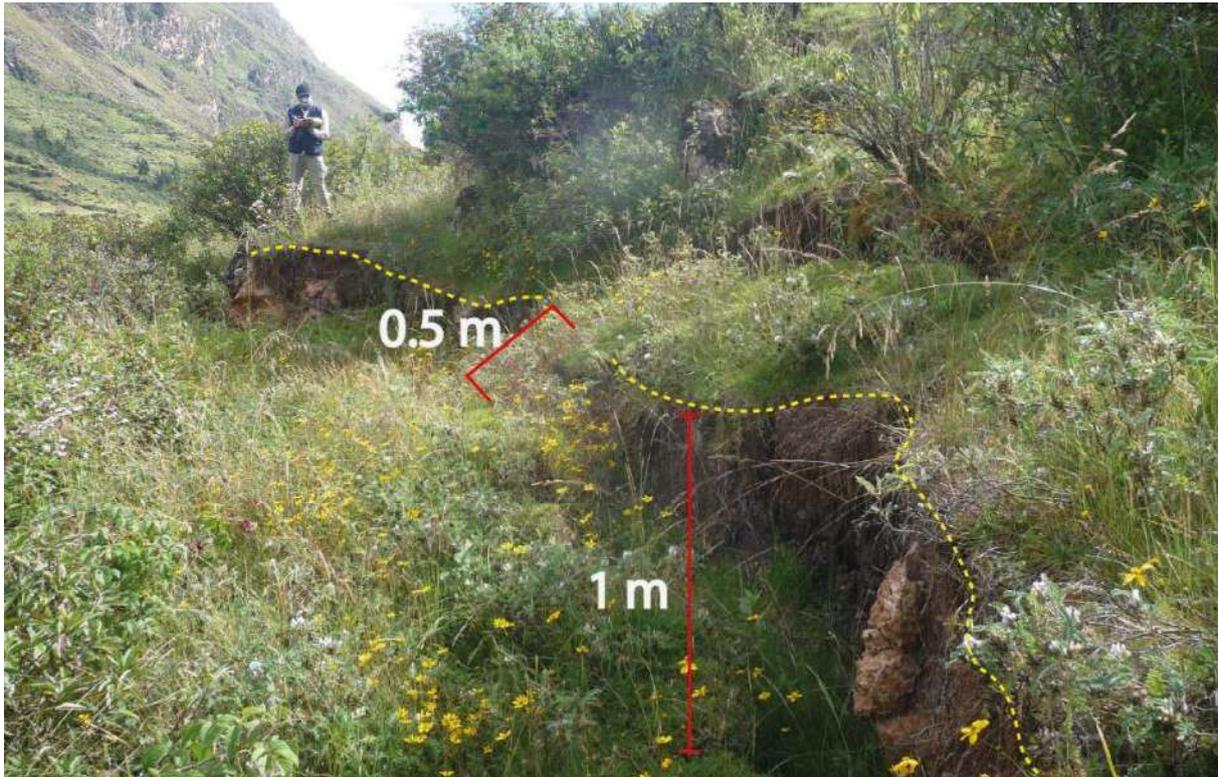
**Figura 21.** Agrietamientos y saltos de escarpes detrás de la zona de arranque del derrumbe 01.  
 (Coordenadas UTM, zona 18s; Datum WGS 84: 370947 E, 8836863 S)

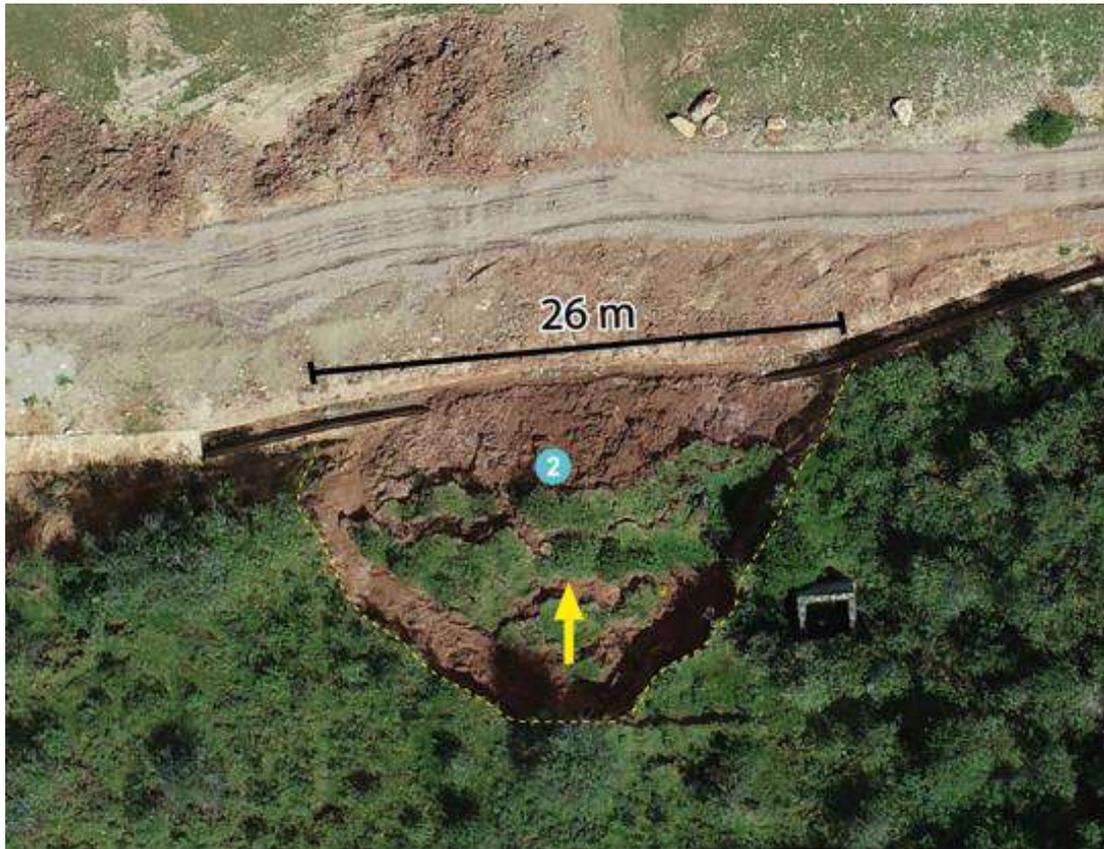
Al igual que en el derrumbe 01, en la parte posterior a la zona de arranque se generaron agrietamientos transversales y longitudinales continuos de 30 cm de apertura en promedio, ello indica el avance retrogresivo del derrumbe y la posible formación de un plano de deslizamiento mayor (figuras 19 al 21).

- Ancho promedio de la zona de arranque: 20 m
- Forma de la superficie de rotura: irregular – elongada
- Diferencia de altura aproximada de la zona de arranque a la base del derrumbe: 14 m
- Dirección (azimut) del movimiento: N 260°
- Área del derrumbe (considerando la zona de arranque y el depósito): 237 m<sup>2</sup> •

**Figura 22.** Vista área del derrumbe 02, ahora comportándose como una zona de deslizamiento.  
(Coordenadas UTM, zona 18s; Datum WGS 84:370996 E, 8836708S)

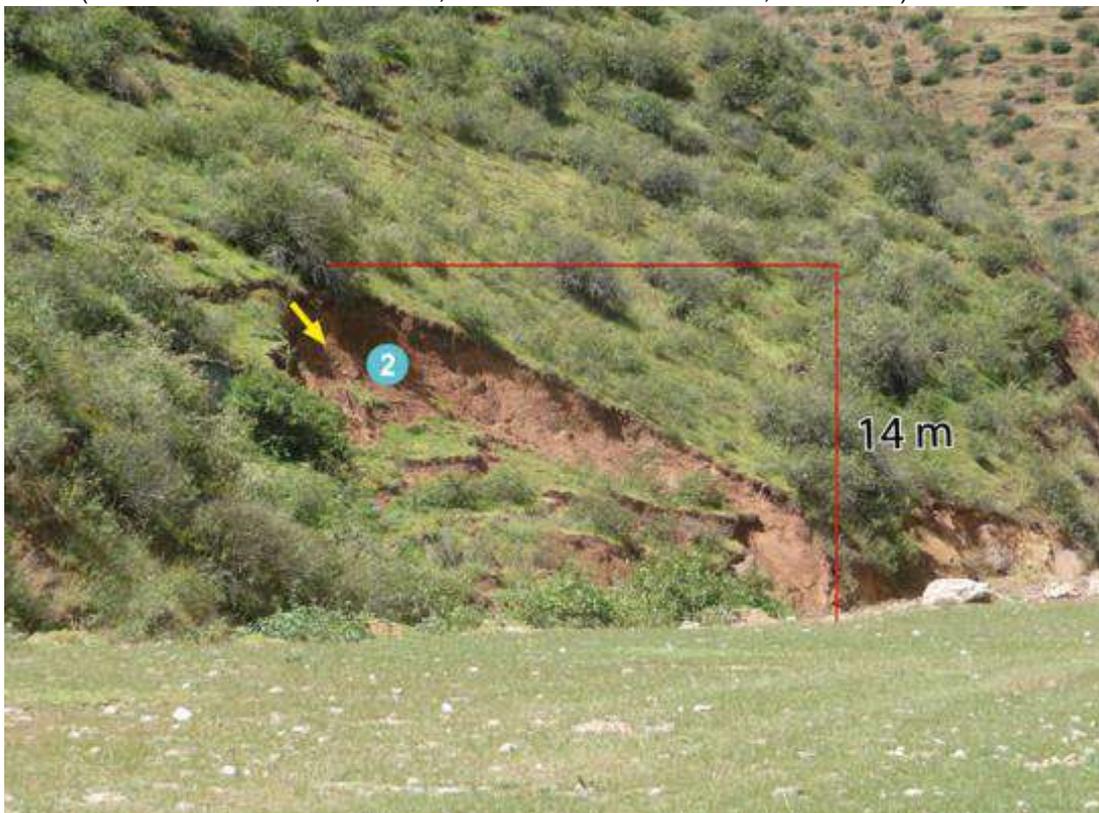
**Figura 23.** Altura del derrumbe 02, ahora comportándose como una zona de deslizamiento.  
(Coordenadas UTM, zona 18s; Datum WGS 84:370996 E, 8836708S)

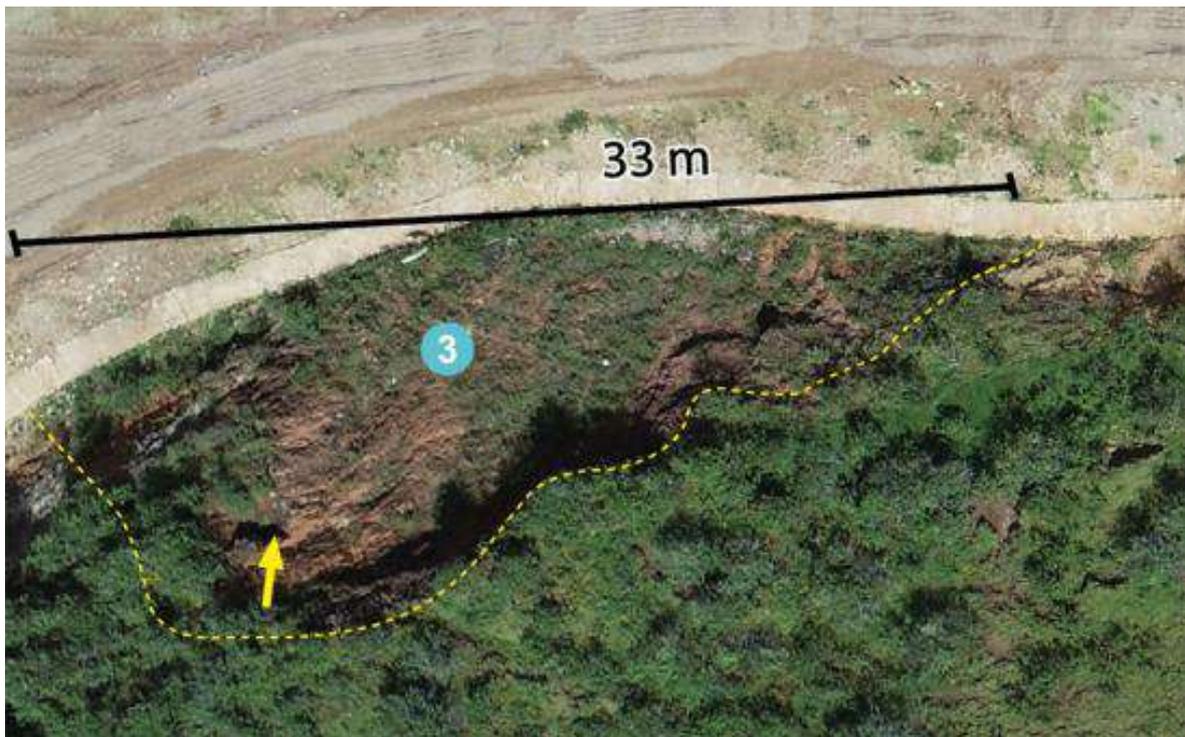
Al igual que en el derrumbe 01 y 02, se observaron grietas en la parte posterior a la zona de arranque, lo que señala su comportamiento retrogresivo.

- Ancho promedio de la zona de arranque: 29 m
- Forma de la superficie de rotura: irregular – elongada
- Diferencia de altura aproximada de la zona de arranque a la base del derrumbe: 16 m
- Dirección (azimut) del movimiento: N 265°
- Área del derrumbe (considerando la zona de arranque y el depósito): 341 m<sup>2</sup> •

**Figura 24.** Vista área del derrumbe 03. (Coordenadas UTM, zona 18s; Datum WGS 84: 371027 E, 8836817 S)

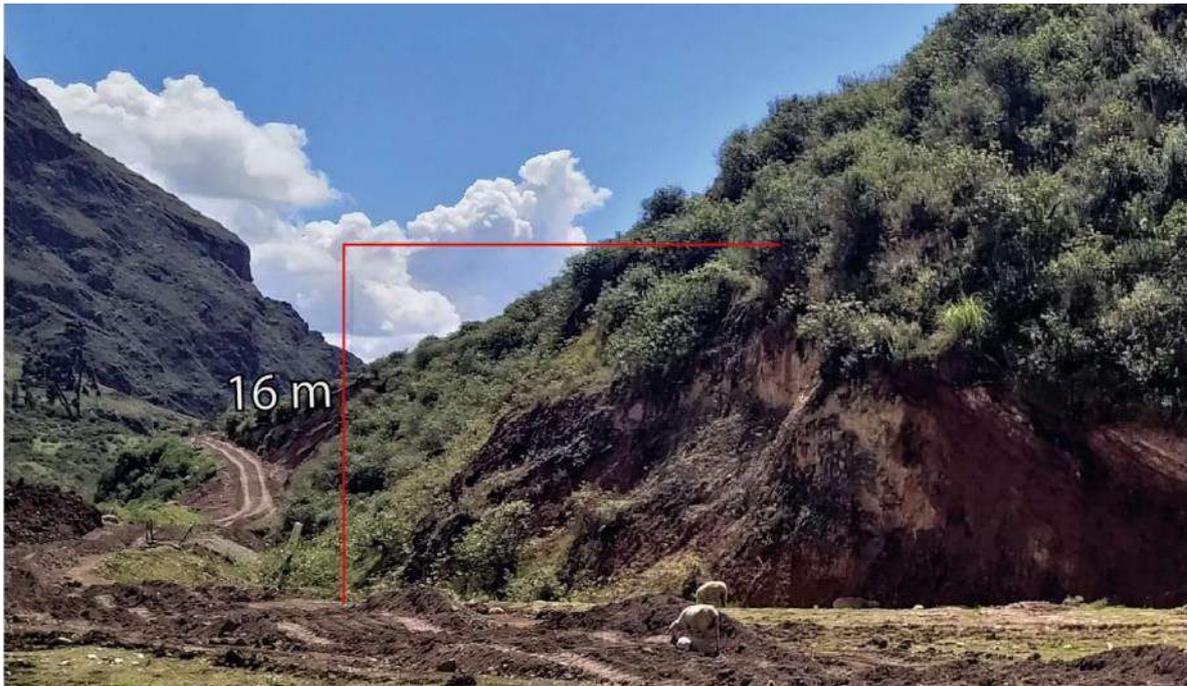
**Figura 25.** Altura del derrumbe 03. (Coordenadas UTM, zona 18s; Datum WGS 84: 371027 E, 8836817 S)

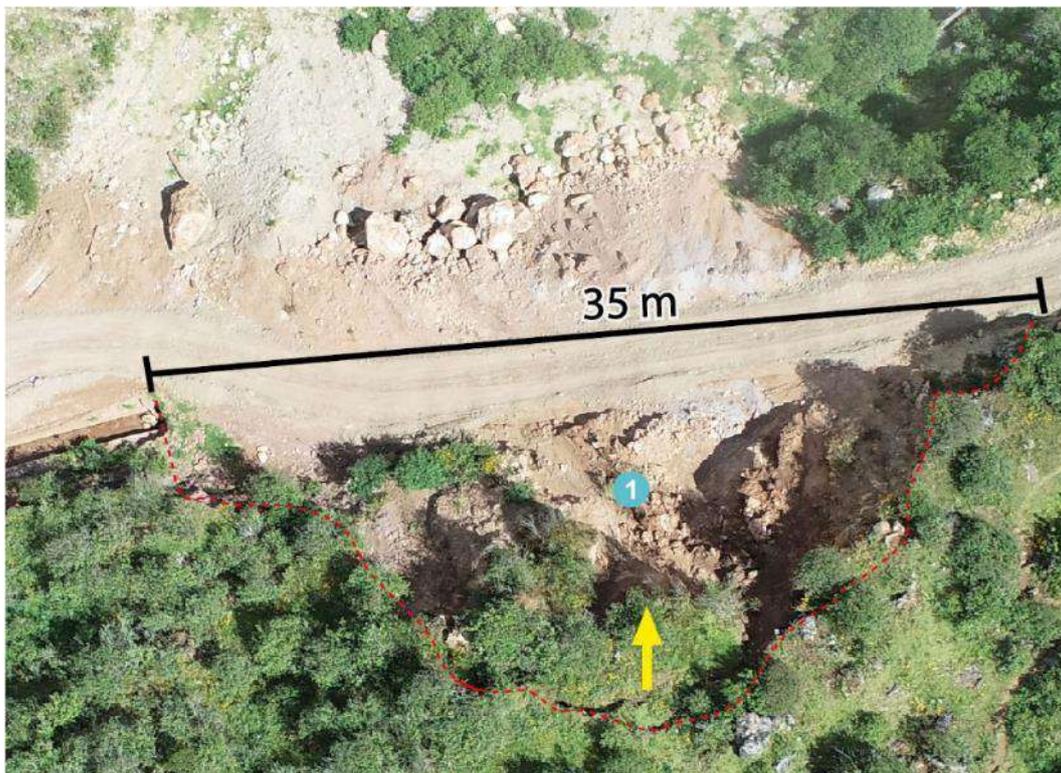
El mayor daño ocasionado por los derrumbes en el sector Muñapata, fue la obstrucción de 35 m, en la zona de derrumbe 01, de la vía vecinal que conecta Malauchaca y Muñapata con sus zonas de agricultura (figura 26)

**Figura 26.** Muestra el tramo de vía vecinal obstruido por el derrumbe 01, en el sector de Muñapata (Coordenadas UTM, zona 18s; Datum WGS 84: 370947 E, 8836863S)

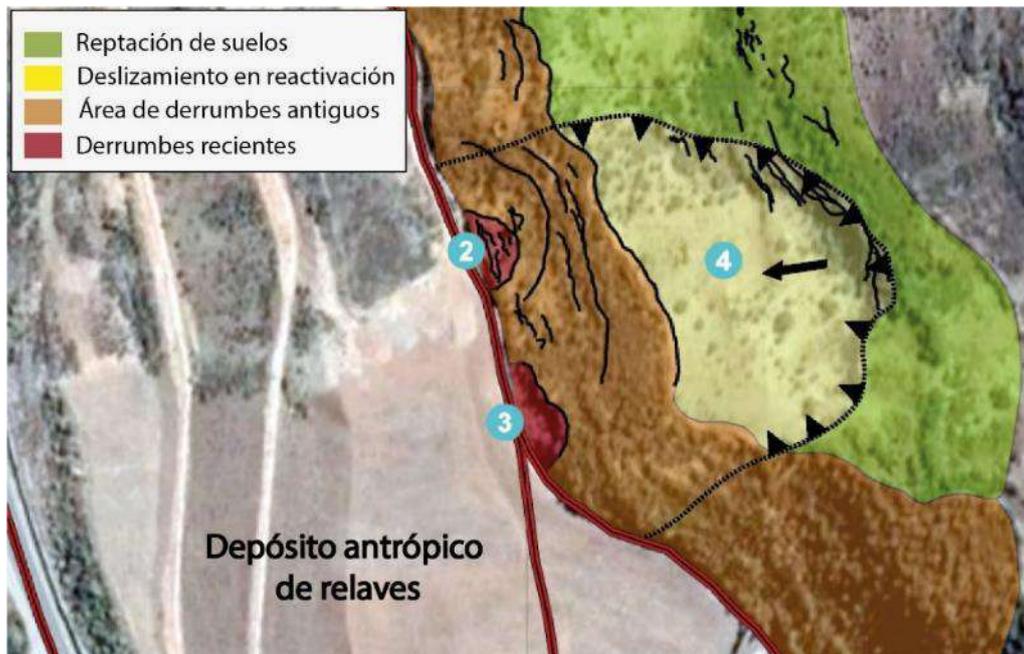
Las lluvias prolongadas y extremas, pueden incidir en el aumento de los vectores de movimiento, provocando que la masa deslizante obstruya 90 m de la vía local de Muñapata, de igual manera la zanja de coronación de la relavera Malauchaca quedaría seriamente comprometida.

**Figura 27.** Deslizamiento en proceso de reactivación en el sector Muñapata. (Coordenadas UTM, zona 18s; Datum WGS 84:371019 E, 8836743S)

4. En la parte alta de la vertiente, se identificó un deslizamiento en proceso de reactivación, la escarpa presenta una longitud de 90 m con salto de 6 m. En el pie se apreció la ocurrencia de derrumbes (2 y 3). En el cuerpo de la masa deslizante se observan grietas de hasta 25 m de longitud con aperturas de hasta 1 m.

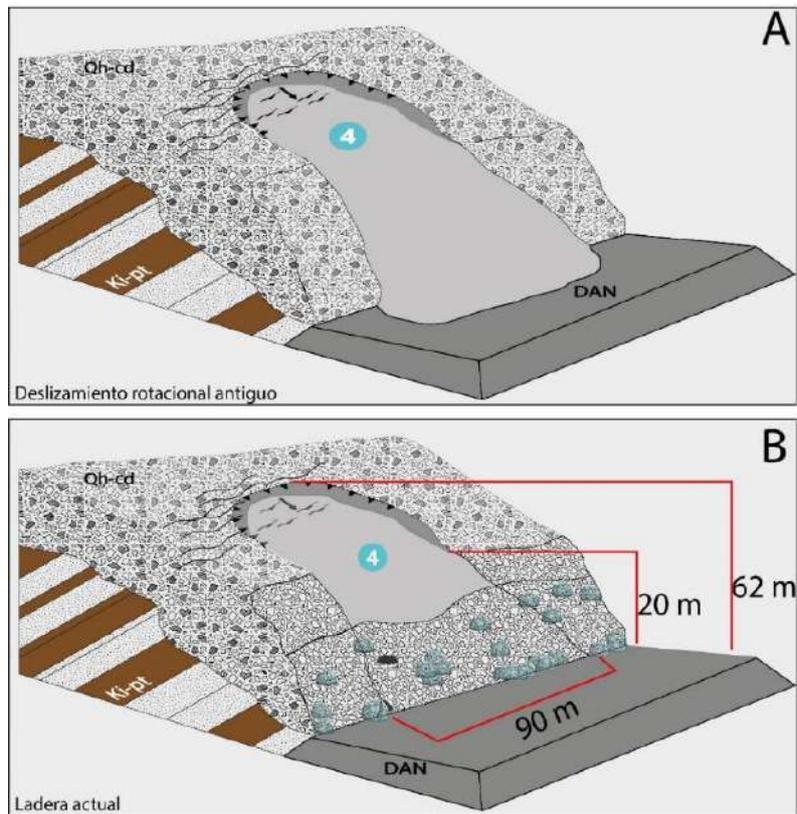
**Figura 28.** Esquema grafico del deslizamiento identificado, A) muestra el evento principal, y B) muestra la configuración actual de la ladera y el proceso de reactivación.

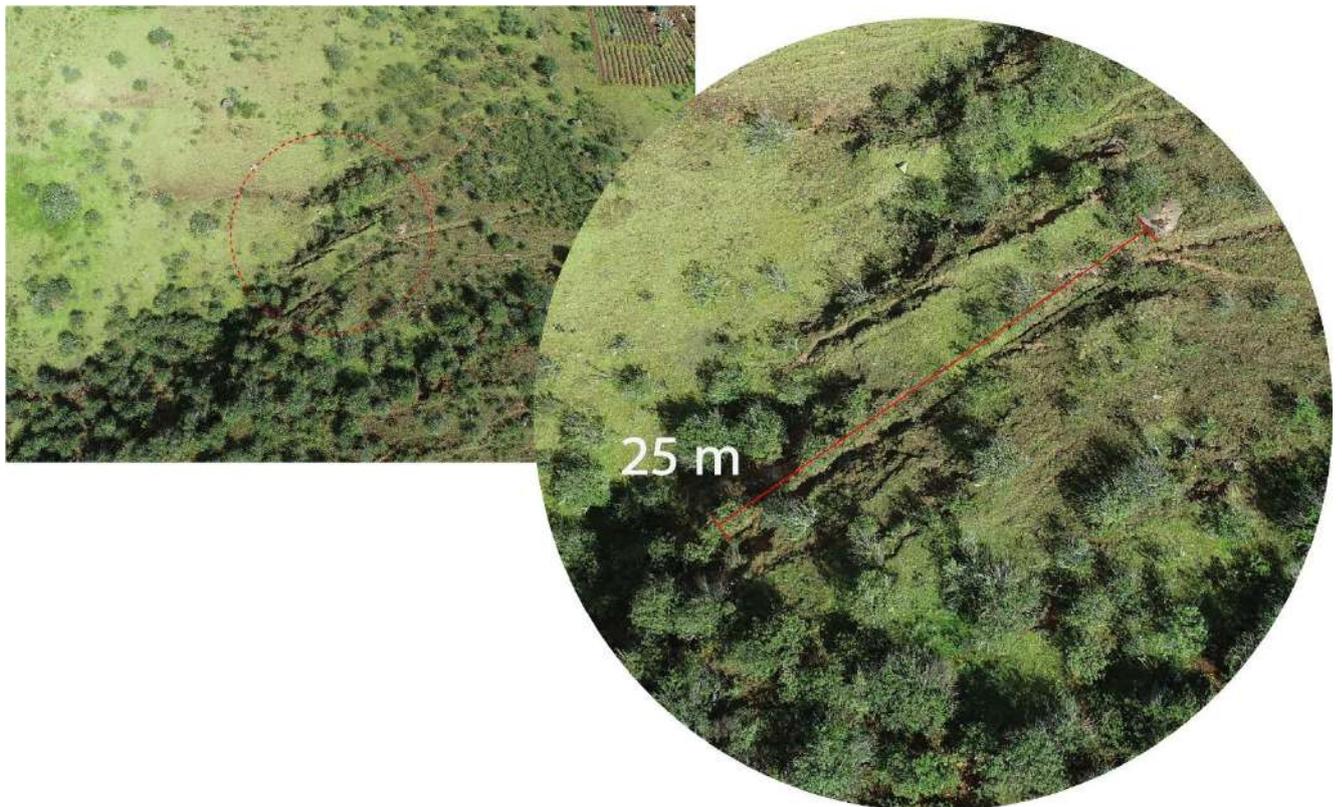
Además, posterior al escarpe principal y en el cuerpo del deslizamiento, se observan grietas longitudinales de hasta 25 m y saltos de 2 m (figura 29).

**Figura 29.** Vista área de agrietamientos en el cuerpo de la masa deslizante en el sector Muñapata. (Coordenadas UTM, zona 18s; Datum WGS 84: 371098 E, 8836747 S)

4. Para evitar la infiltración de las aguas de escorrentía superficial, sellar con arcilla las grietas tensionales de mayor longitud, que se presentan en el cuerpo de la masa deslizante, ubicado en las siguientes coordenadas UTM: zona 18s; Datum WGS 84:371082 E; 8836757 S.

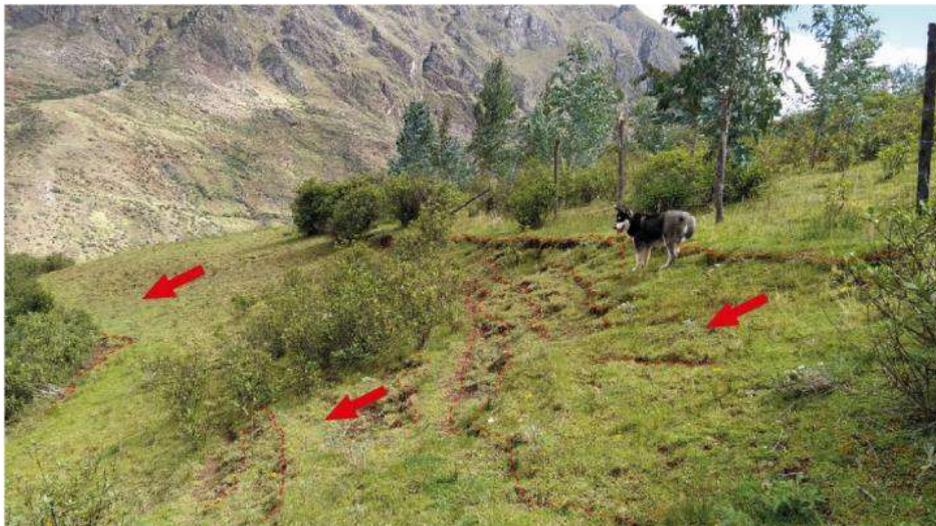
Se estima un área de 1.7 ha con procesos de reptación, condicionados por el inadecuado manejo de las aguas de riego y la infiltración de aguas pluviales en los suelos; se debe tener en cuenta que la reptación de suelos, puede preceder a movimientos más rápidos como deslizamientos, si no se toman las medidas correctivas necesarias.

**Figura 30.** Se observan suelos escarpados en la ladera de terrenos de cultivo del sector Muñapata (Coordenadas UTM, zona 18s; Datum WGS 84: 371048 E, 8836837S)

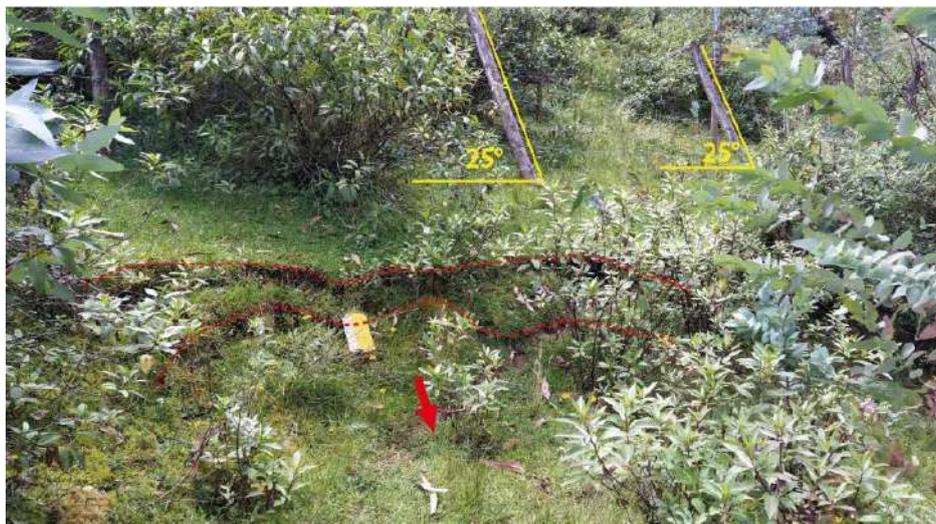
**Figura 31.** Saltos menores a 30 cm, en el sector Muñapata y desgarre de la cobertura vegetal (Coordenadas UTM, zona 18s; Datum WGS 84: 371048 E, 8836837S)

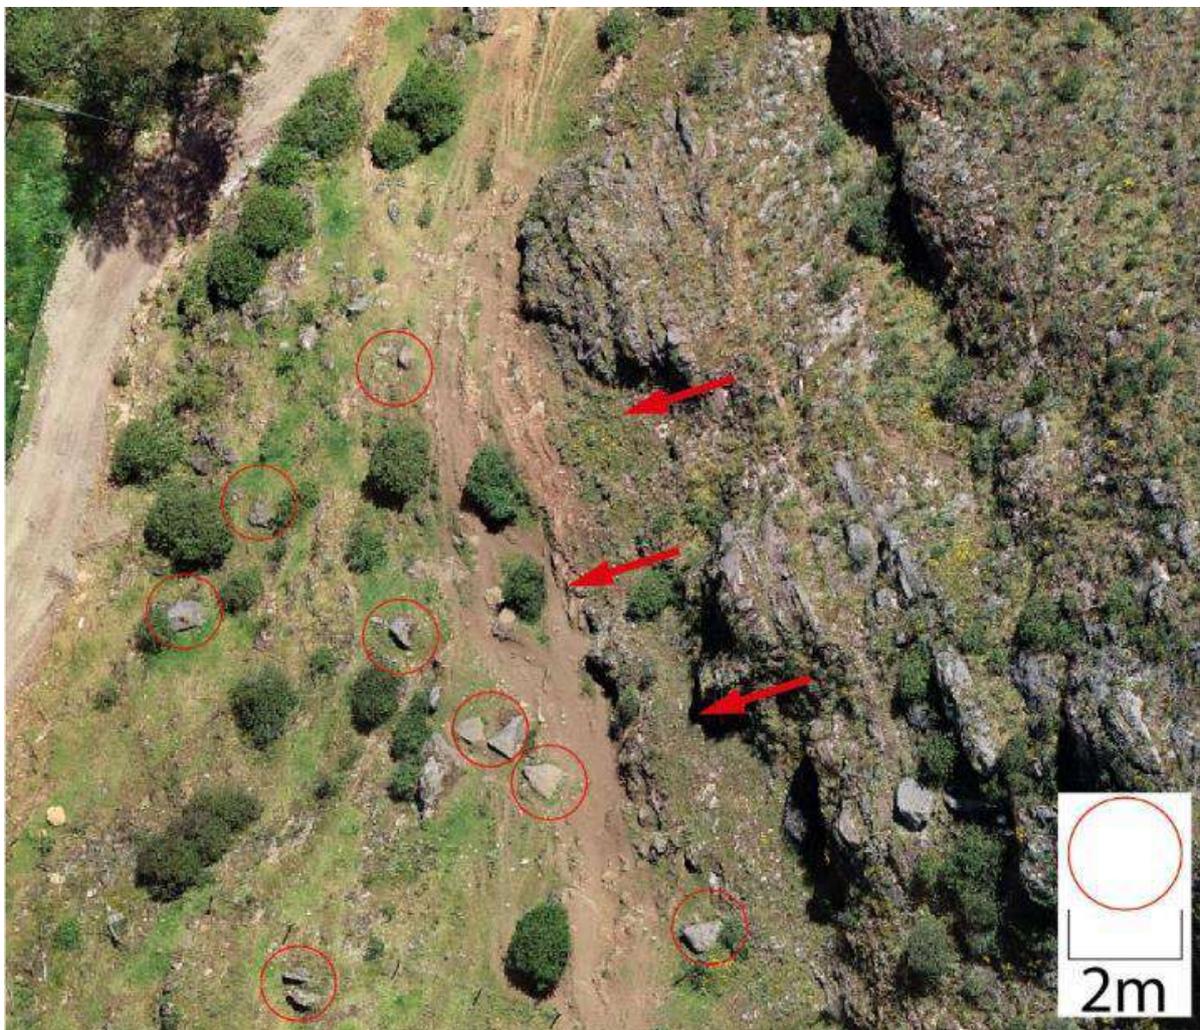
En los terrenos agrícolas del sector Muñapata se observa la presencia de bloques de roca calcárea con diámetros de 1 a 3 m, estos provienen del desprendimiento de rocas, del afloramiento altamente fracturado de las calizas de la Formación Chulec, ubicados en la parte alta de la ladera, los cuales han caído por gravedad.

Cabe resaltar que, en la parte alta de la ladera, se observan bloques de rocas suspendidos, susceptibles a colapsar en caso de movimientos sísmicos, la caída de estos compromete la seguridad física de las personas, viviendas y medios de vida en los sectores Muñapata y Malauchaca.

**Figura 32** Se observa bloques caídos desde la ladera oeste del cerro Condorhuain en el sector de Muñapata (Coordenadas UTM, zona 18s; Datum WGS 84: 371020 E, 8837049 S)

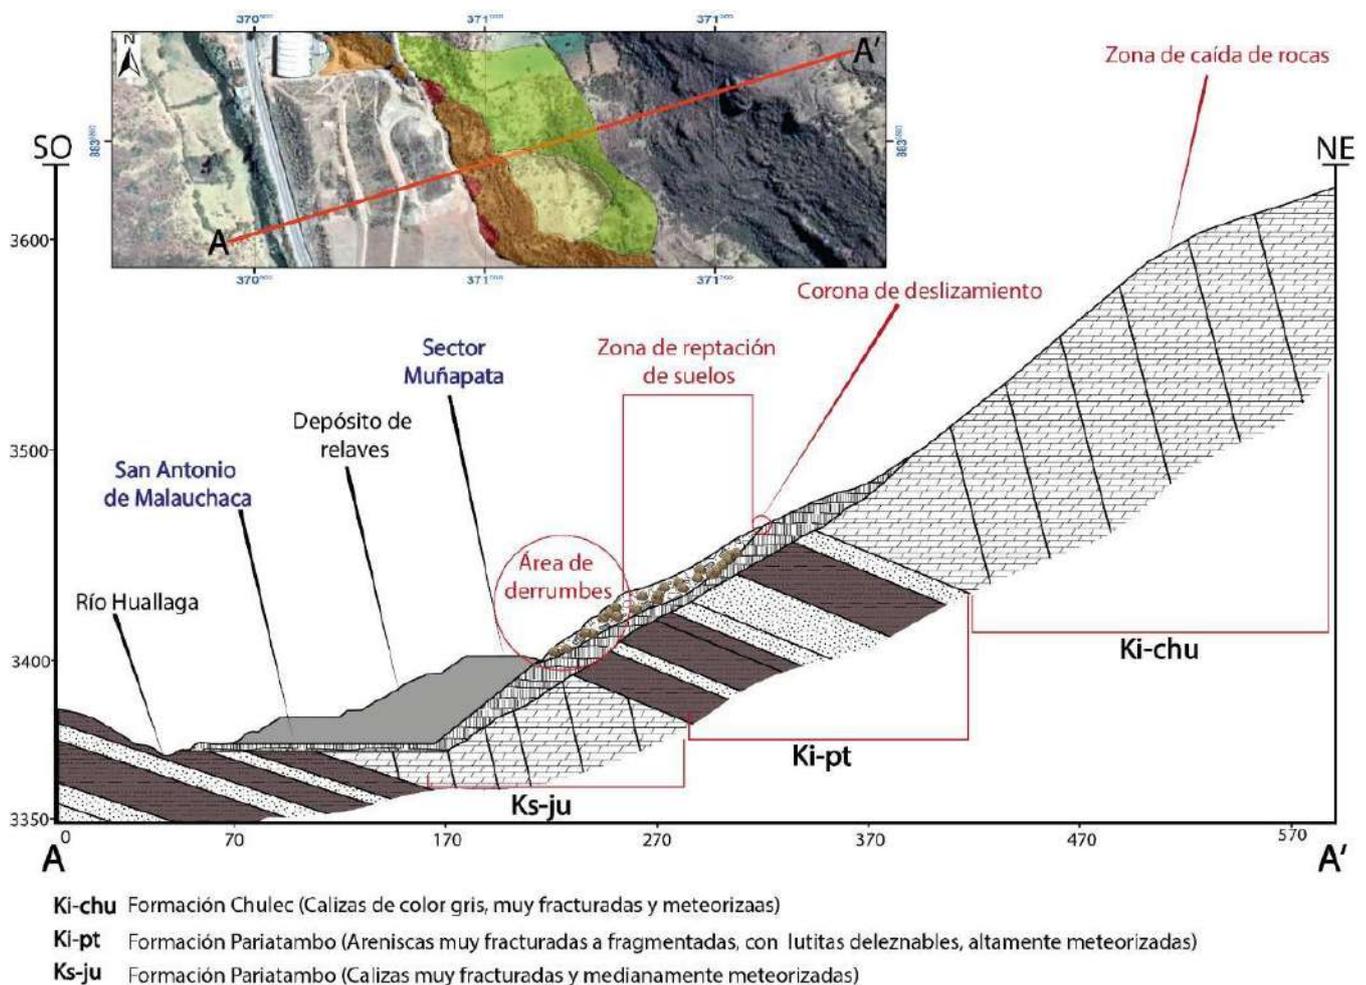
La parte alta de la ladera, presenta pendientes escarpadas de 48°, en esta se observan calizas altamente fracturadas de la Formación Chulec, con buzamiento de 80° en contra de la pendiente, estas características han hecho a este sector susceptible al desprendimiento de bloques de roca de hasta 3 m.

Finalmente, la parte baja de la ladera está conformado por depósitos de relave, conformados en un talud con un Angulo aproximado de 35°, dispuesto en 3 terrazas o banquetas de plataformas con pendientes suaves (1°-5°).

Figura 33 perfil interpretativo de dirección SO-NE, en el sector de Muñapata.
