Informe Técnico N° A7177

EVALUACIÓN DE PELIGROS GEOLÓGICOS POR MOVIMIENTOS EN MASA EN LA QUEBRADA ABANCAYHUAYCO-LUCMA

Departamento Cusco
Provincia La Convención
Distrito Vilcabamba

SETIEMBRE
2021

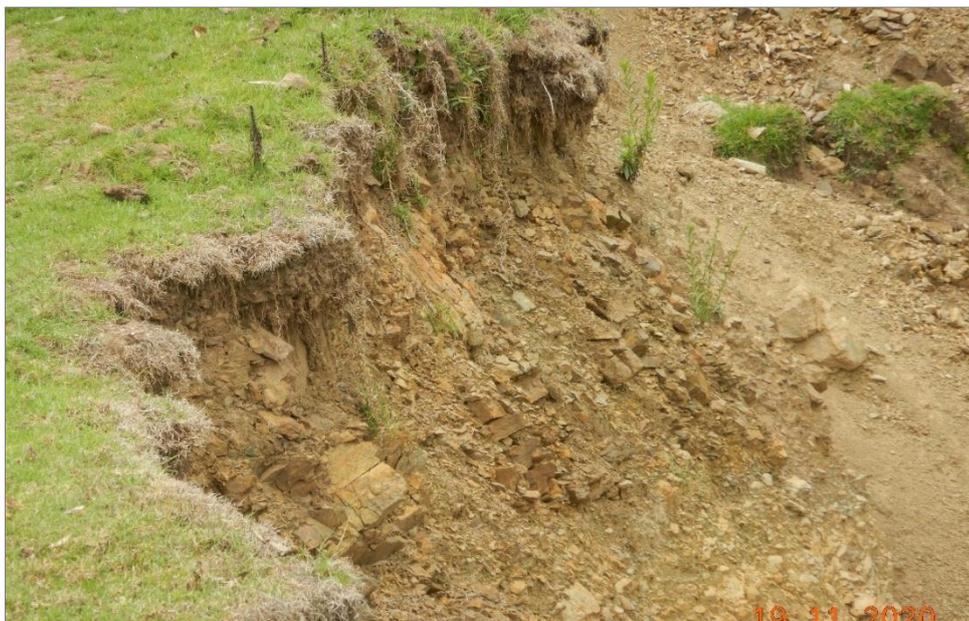
Fotografía 1. Vista de afloramiento rocoso moderadamente meteorizado y muy fracturadas, ubicado en la margen derecha de la quebrada Abancaypata. Con coordenadas UTM (WGS 84): 723451 E, 8554424 N a 2798 m s.n.m.

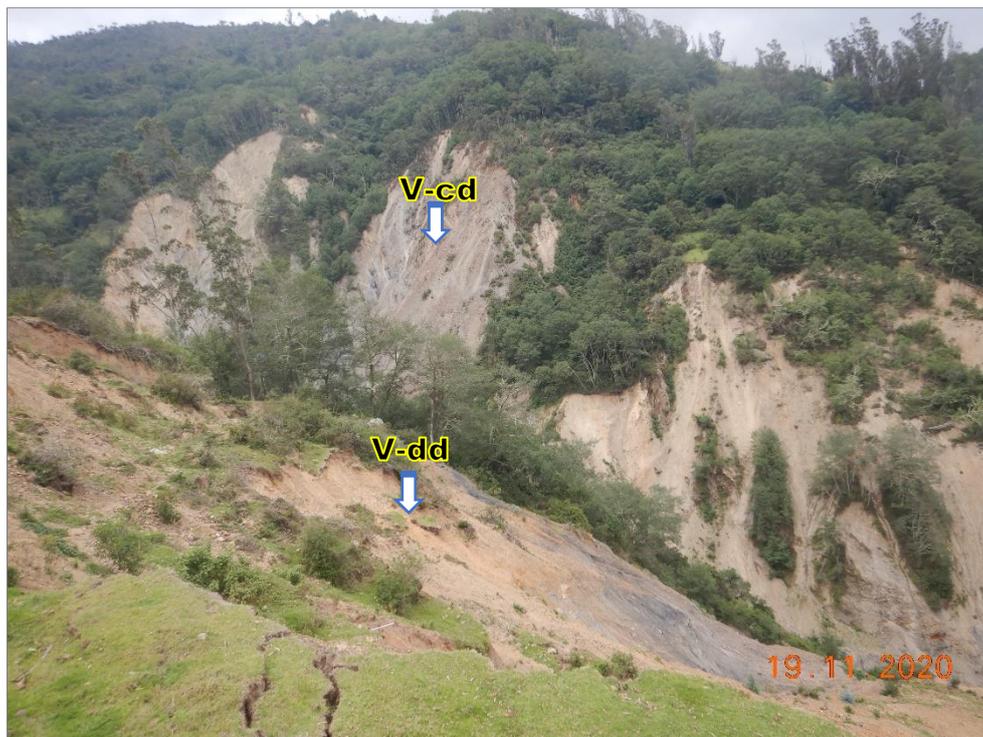
Figura 2. Depósito coluvio – deluvial (Q-cd) y depósito de deslizamiento (Q-dd), dispuestos en ambos márgenes de la quebrada Abancayhuayco. Están compuestos por bloques de formas angulosas, gravas, inmersos en matriz arcillo-arenoso.

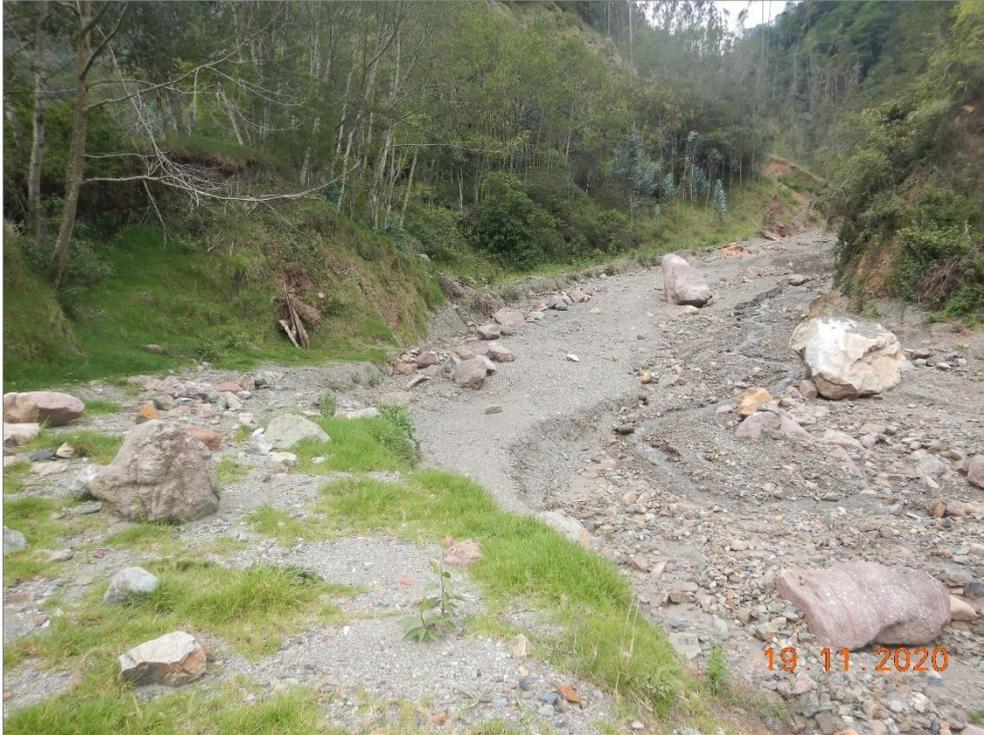
Fotografía 2. Depósito proluvial (depósito de flujos recientes), conformado por bloques con diámetros que varían de 0.2 a 1.3 m, envueltos en matriz areno-arcillosa. Coordenadas UTM (WGS 84): 723846 E, 8554732 S, a 2634 m s.n.m.

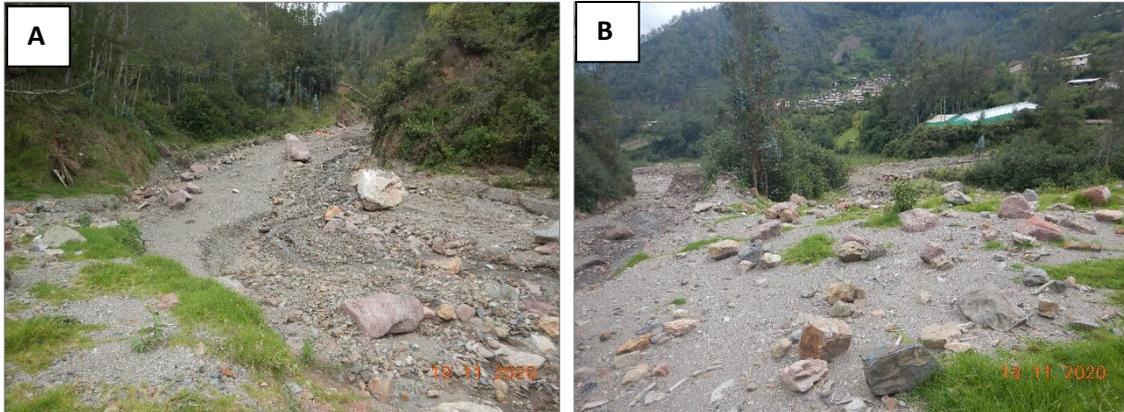
Según manifiestan los pobladores, el año 2014, la quebrada se activó y desencadenó flujo de detritos, cuyo material acarreado sobrepasó el muro de contención de 4 m de altura,

construido de forma transversal a la quebrada. Además, el flujo llegó hasta la terraza más baja del poblado Lucma y desvió el cauce del río Vilcabamba hacia la margen derecha. Este proceso, según los pobladores y evidencias de campo, determinan que cada año en temporada de lluvia la quebrada se activa en flujo de detritos, transportando bloques de hasta 4 m de diámetro (figura 4 A y B).

Figura 4. A) Vista de material acarreado por la quebrada Abancayhuayco. B) Material depositado sobre la terraza.

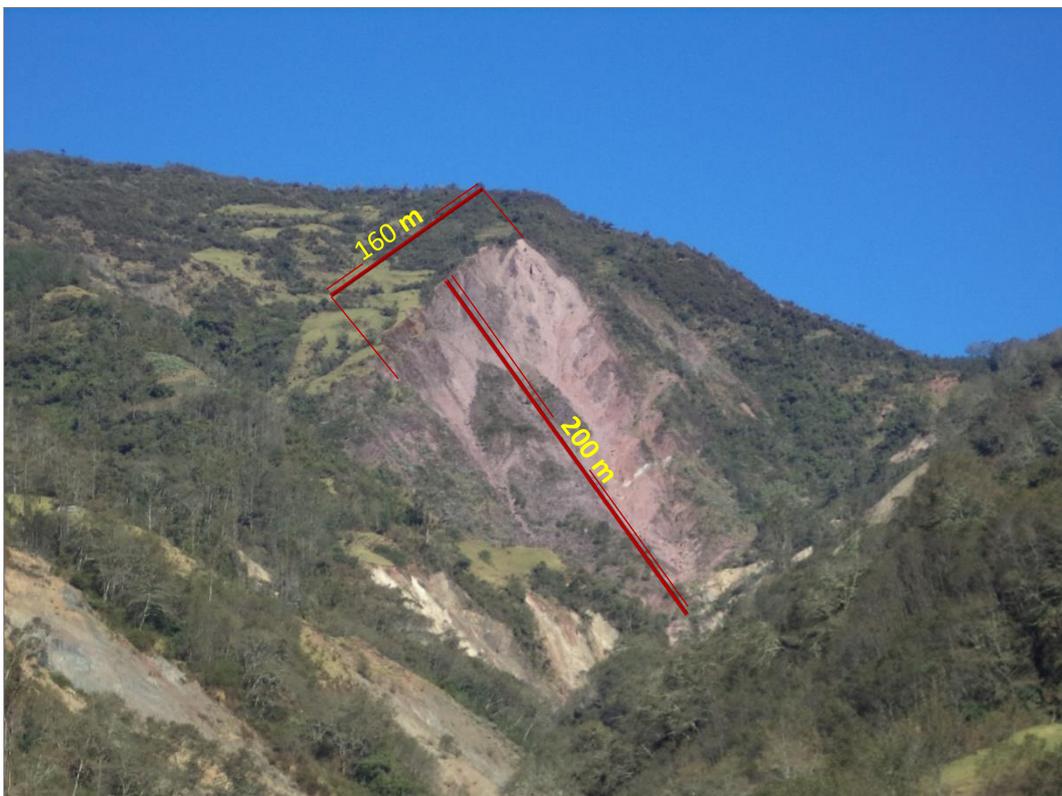
Deslizamiento (D-1): Presenta un área de 77076.2 m², se localiza en la parte alta de la quebrada Abancayhuayco, sobre rocas volcánico sedimentarias del Grupo Mitu, conformado por areniscas, conglomerados y brechas, moderada a altamente meteorizados y muy fracturadas, este último, controlado por una falla normal que atraviesa la quebrada referida.

Dicho deslizamiento presenta tres niveles de escarpa, de forma semicircular, cuya corona posee 160 m de longitud y una distancia de 200 m entre el escarpe y pie del deslizamiento. La existencia de agrietamientos longitudinales y desplazamientos de hasta 0.50 m en la parte

Es importante mencionar que, el riego no tecnificado en los terrenos de cultivo, ubicados en la parte posterior a la escarpa, está acelerando el proceso de reactivación del deslizamiento debido a la saturación que generan los mismos. Así también, en el cuerpo del deslizamiento se observó agrietamientos transversales de hasta 0.40 m y bloques basculados.

Figura 5. Deslizamiento (D-1), localizado en la margen derecha de la quebrada Abancayhuayco. Presenta escarpa de forma semicircular, una corona de 210 m de longitud y un ancho de 150 m. Coordenadas UTM (WGS84). 722182 E, 8554206 S, a 3066 m s.n.m.

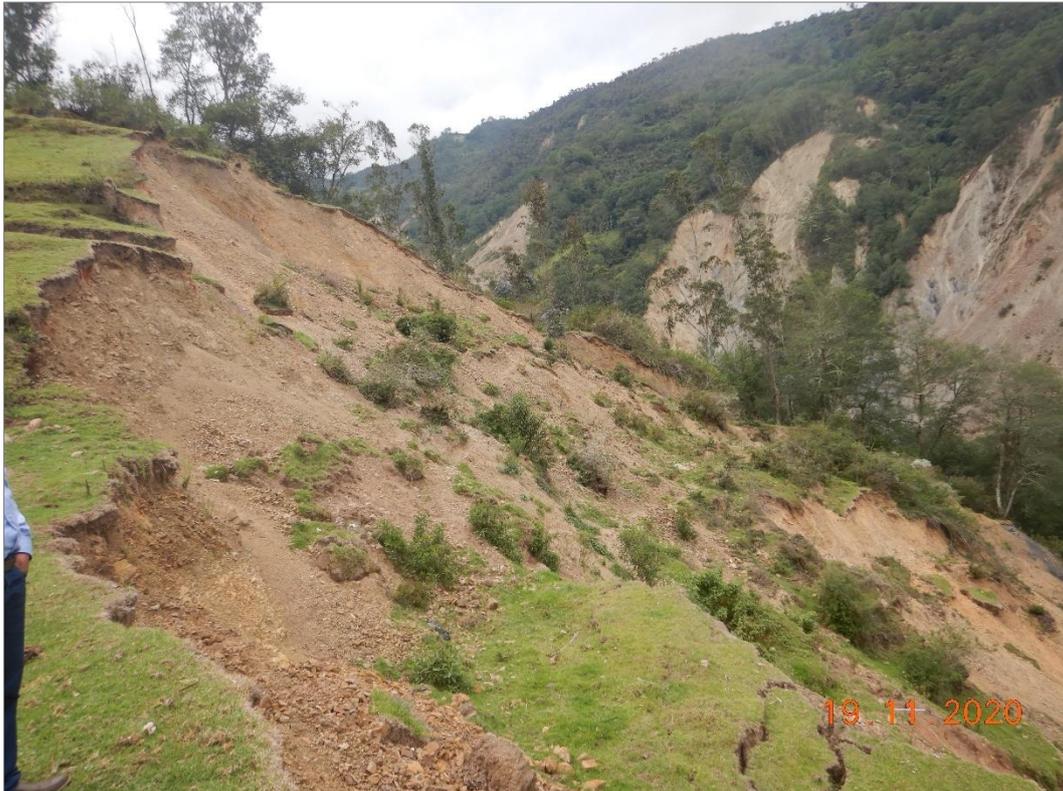
Fotografía 3. Deslizamiento (D-2) localizado en la parte baja de la quebrada Abancayhuayco. Presenta escarpa con tres niveles y de forma semicircular. Así mismo se observó bloques basculados y agrietamientos. Coordenadas UTM (WGS84). 723412 E, 8554382 S, a 2814 m s.n.m.

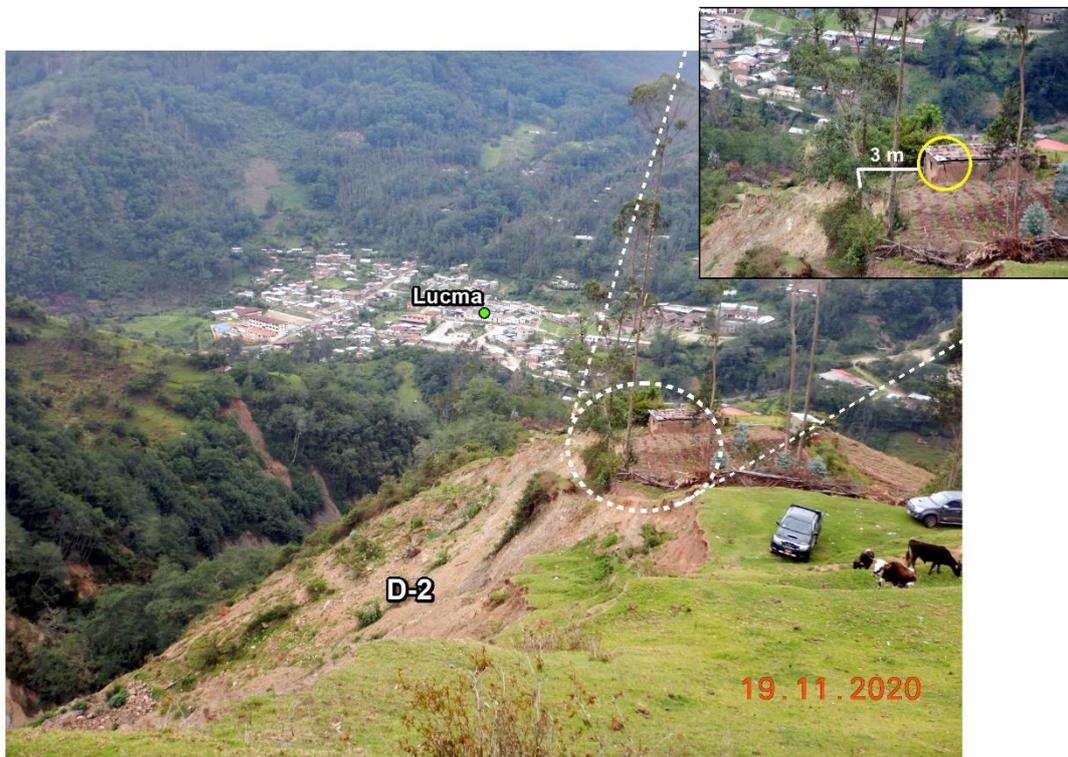
Figura 6. Vista del deslizamiento D - 2 ubicado en la margen derecha de la quebrada, presenta un escarpe de 160 m de longitud. La distancia entre el escarpe y pie del deslizamiento es de 200 m longitudinales. La existencia de terrenos de cultivo, en la zona de escarpe podría reactivar el deslizamiento, ello afectaría a las viviendas asentadas aproximadamente a 3 m del escarpe. Coordenadas UTM (WGS84). 723459 E, 8554410 S, a 2800 m s.n.m.

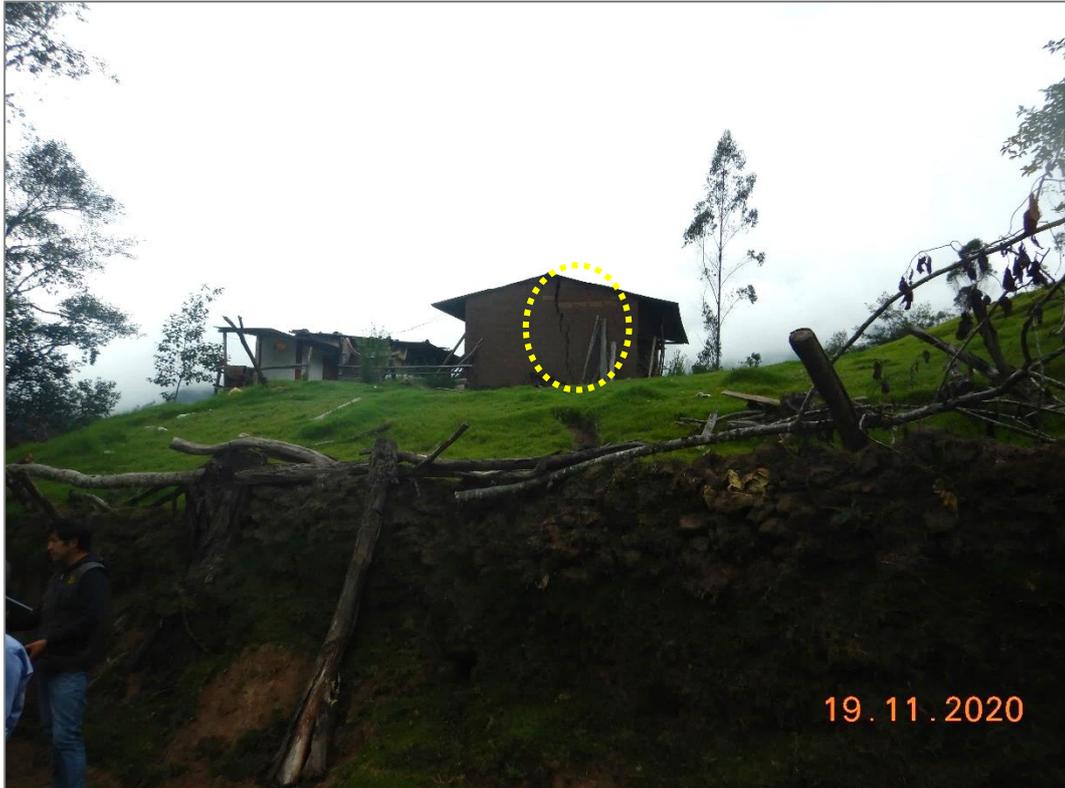
Se presentaron daños en las viviendas (paredes agrietadas) del caserío Huayllapata (figura 7) e inclinación de algunos árboles a favor de la pendiente (figura 8).

Figura 7. Vista de viviendas con paredes agrietadas debido al asentamiento del terreno. Coordenadas UTM (WGS84). 723330 E, 8554330 S, a 2860 m s.n.m.

Finalmente, se recomienda reubicar las viviendas de los poblados Lucma (viviendas asentadas en la parte baja), Huayllapata y Qosqopata, debido a la presencia de deslizamientos, derrumbes y flujo de detritos.

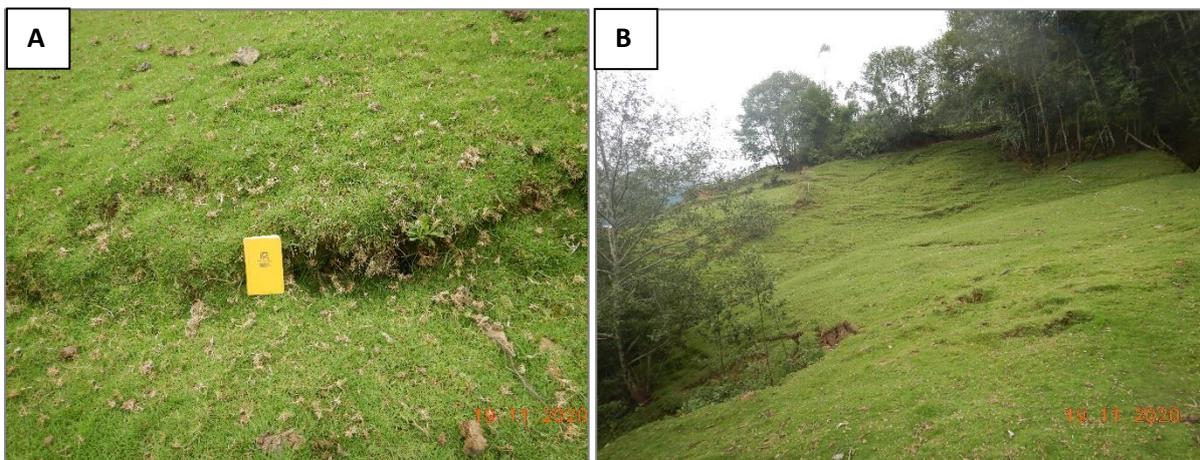
Las laderas en este sector, presentan una inclinación de pendientes que varían de 35° a 65°, lo cual va favoreciendo el asentamiento del terreno, hasta 1 m de salto.

Figura 8. A) Vista de asentamiento del terreno en ladera de pendiente que varía de 35° a 65°. B) Árboles inclinados a favor de la pendiente.

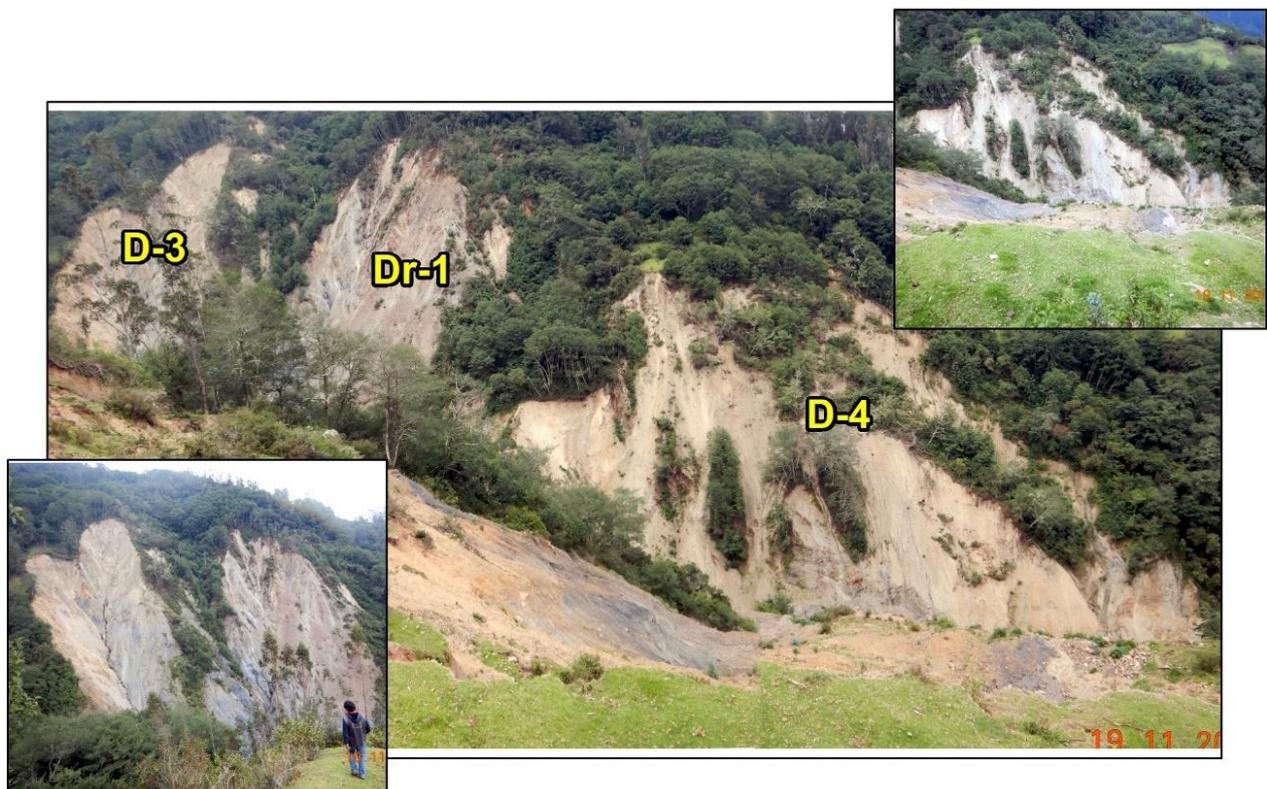
Derrumbe (Dr-1): Se desarrolló sobre rocas de la Formación Ananea, conformado por pizarras gris oscuro. Presenta una zona de arranque de 145 m de longitud, y 140 m de longitud entre la zona de arranque y pie del derrumbe.

En el cuerpo del derrumbe de pendiente empinada (45°), se observó dos puntos de surgencias de agua.

Figura 9. Vista de deslizamientos (D-3, D-4) y derrumbes (Dr-1) activos en la margen izquierda de la quebrada Abancayhuayco.
