Informe Técnico N° A7178

EVALUACIÓN DE PELIGROS GEOLÓGICOS POR DESLIZAMIENTO EN EL SECTOR LA MERCED

Departamento Apurímac
Provincia Andahuaylas
Distrito Andarapa

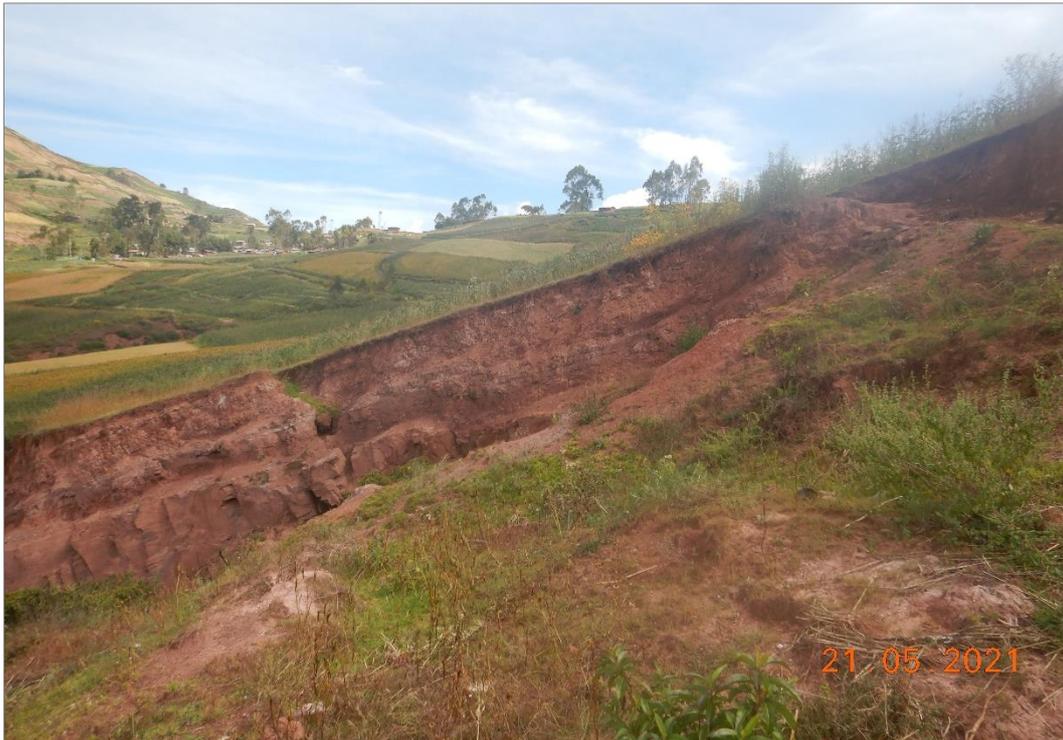
En el sector La Merced, el afloramiento, con estratificación 78° NW, en contra de la pendiente (fotografía 1), se encuentra muy fracturado (cuadro 3) y moderadamente meteorizado. Ello generó bloques sueltos de hasta 0.6 m, dispuestos en el cuerpo del deslizamiento activo.

Fotografía 1. Vista de areniscas feldespáticas, lutitas color violáceas, limolitas beige intercaladas por calizas y estratos de areniscas blancas. Coordenadas UTM (WGS 84): 677031 E, 8509451 N a 3087 m s.n.m

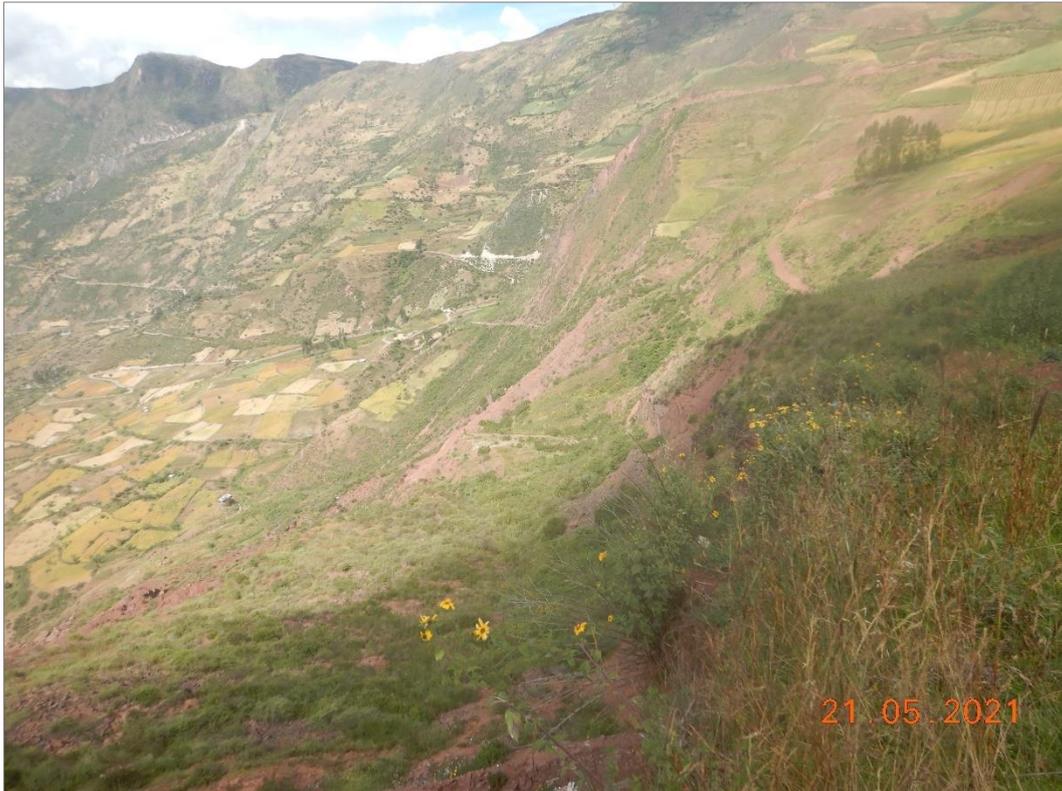
Fotografía 2. Depósito de deslizamiento, localizado en la ladera noreste del cerro La Merced. Conformado por bloques de formas angulosas y gravas; inmersos en matriz arcillo - arenoso.

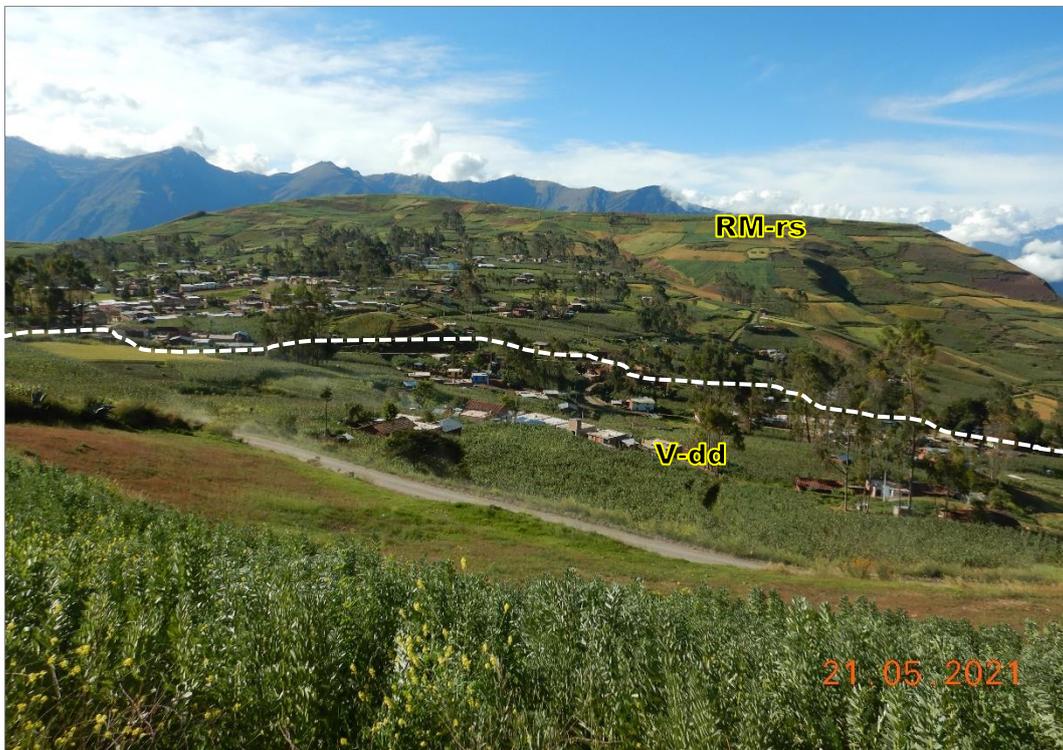
Figura 2. Vista al noreste del sector La Merced, montañas modeladas en rocas sedimentarias (RM-rs). Coordenadas UTM (WGS 84): 676915 E, 8510122 N a 3223 m s.n.m

Por otro lado, el deslizamiento presenta actividad retrogresiva, muestra de ello son los agrietamientos longitudinales ubicados en la parte posterior a la corona, con aperturas visibles de 0.5 m en promedio y profundidades de 0.6 m (figura 2).

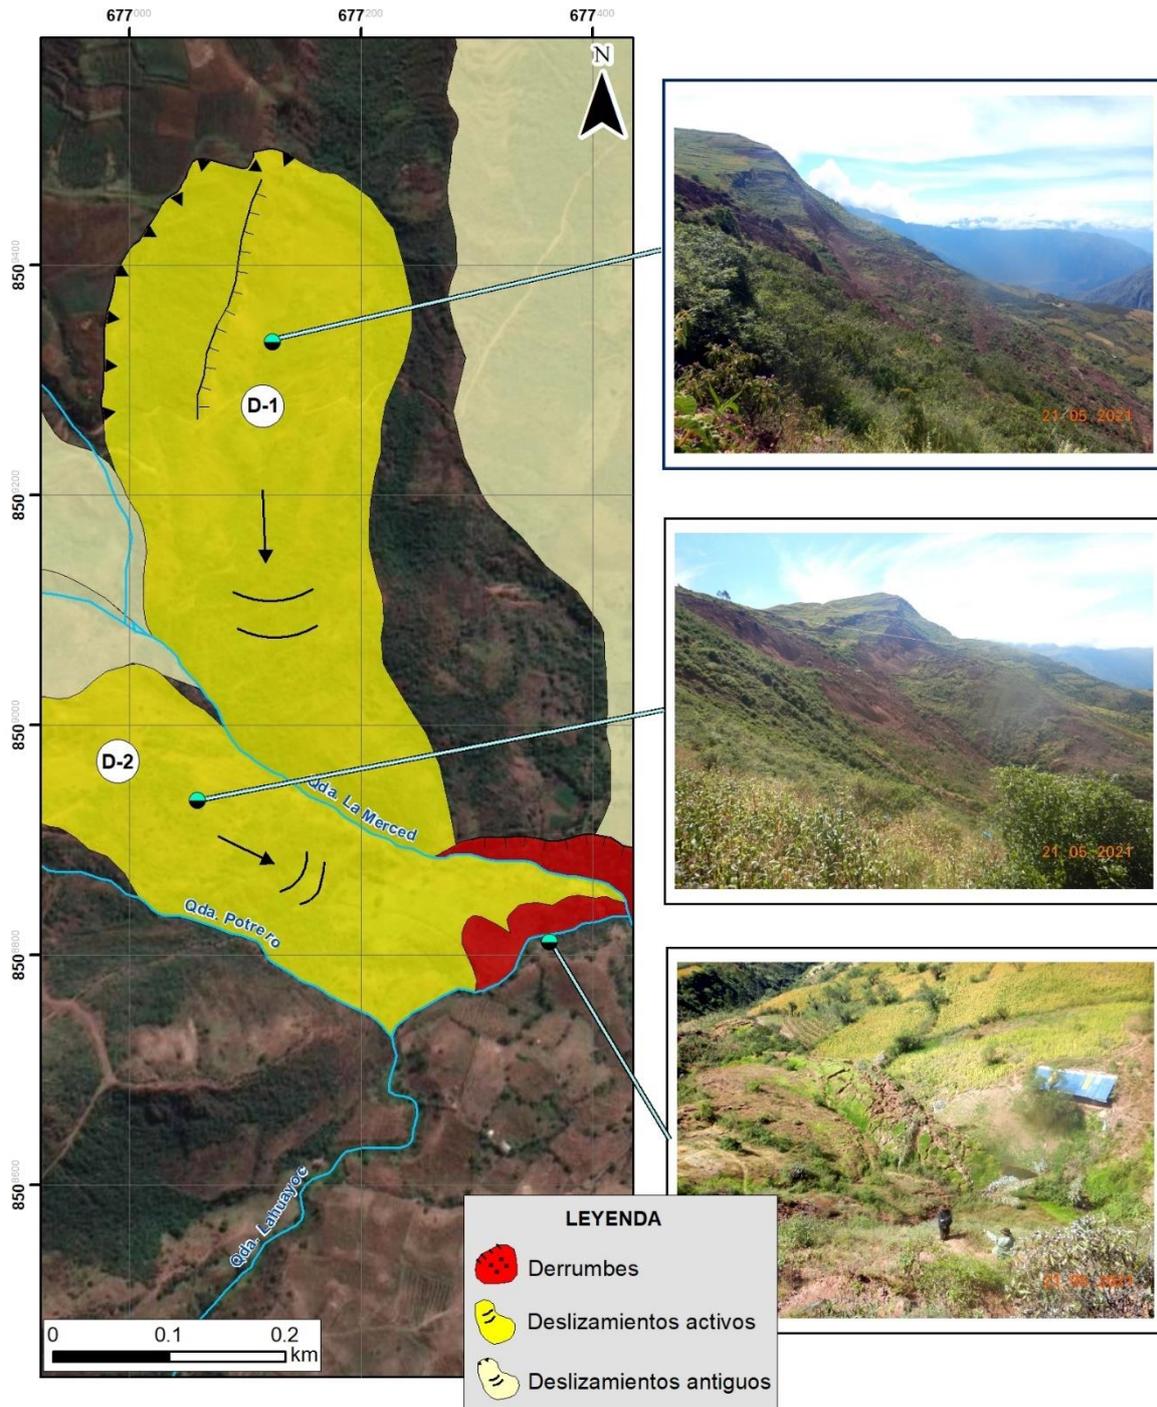
Figura 4. Deslizamientos activos en la ladera noreste del cerro La Merced. Al pie del deslizamiento se observó represamiento de la quebrada Lahuyoc.

Finalmente, se recomienda reubicar las 3 viviendas asentadas en el cuerpo y pie del deslizamiento, hacia el sector Huancas (676348 E, 8509995 N).

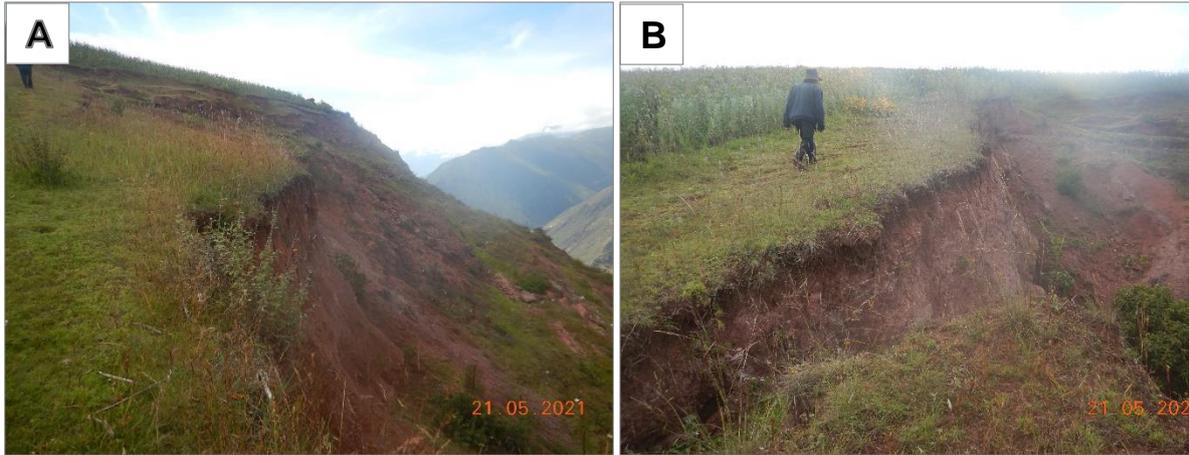
- Longitud promedio de la corona o cabecera del deslizamiento reactivado: 0.23 km.
- Forma de la superficie de rotura: discontinuo – semicircular.
- Diferencia de altura aproximada de la corona a la base del deslizamiento: 0.6 km.
- Área del deslizamiento antiguo: 117731.2 m²
- Presencia de hasta tres familias de fracturas en dirección: NW, NE y SE.

Figura 5. A) Vista al noreste del cerro La Merced, escarpa del deslizamiento activo D-1, de forma semicircular-discontinuo. B) Presenta una corona de 0.23 km y un salto de 1.2 en la parte central. Coordenadas UTM (WGS 84): 677033 E, 8509454 N, a 3087 m s.n.m..

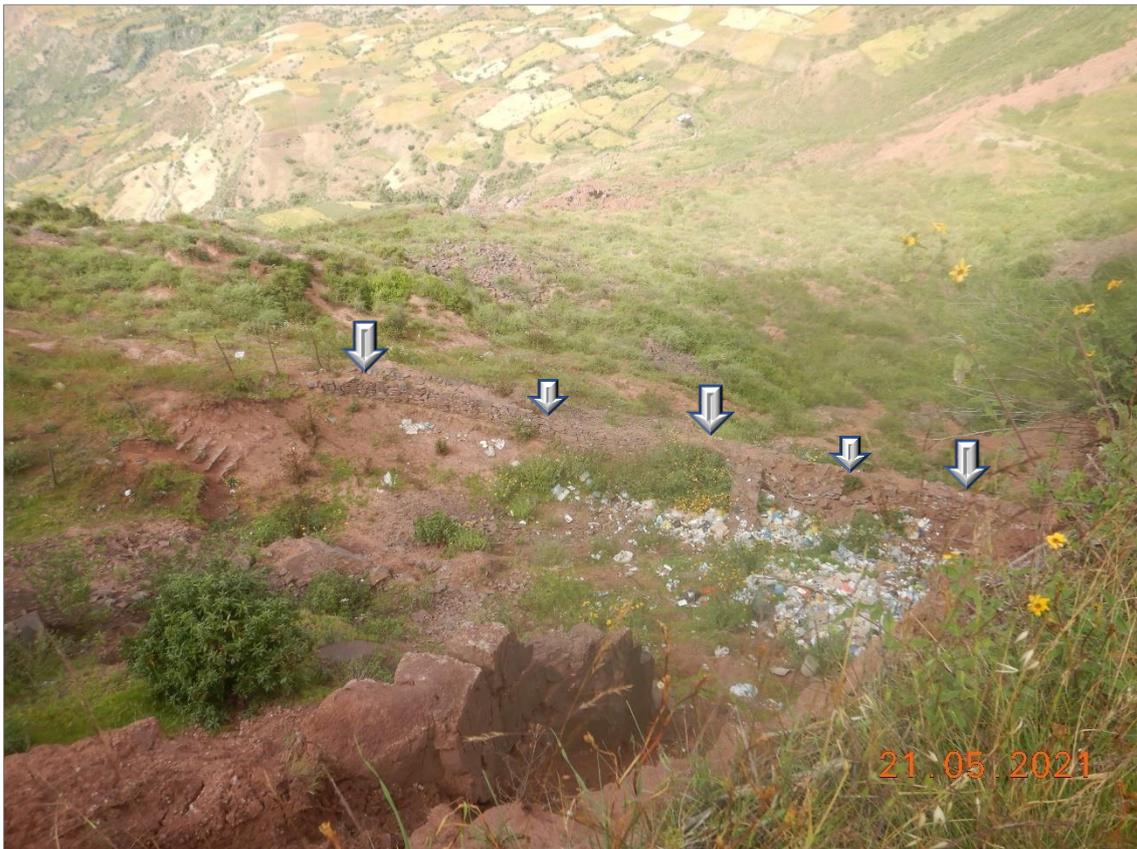
Figura 6. Vista de muro de gaviones, localizado en el cuerpo del deslizamiento activo D-1 de La Merced. Coordenadas UTM (WGS 84): 677044 E, 8509438 N a 3079 m s.n.m.

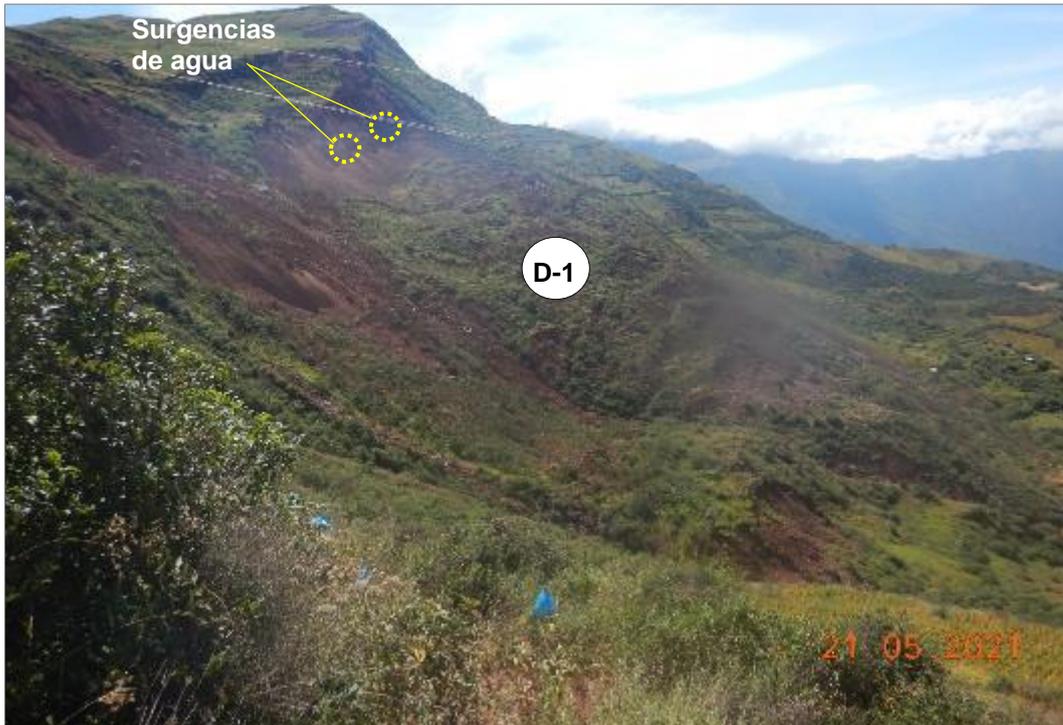
En la parte alta del deslizamiento, el sustrato rocoso se encuentra muy fracturado, dejando bloques sueltos disponibles de hasta 0.8 m, cuya pendiente de 26° facilitaría la caída de los mismos, cuesta abajo. Del mismo modo, en la zona media, se observó dos puntos de surgencias de agua, ello debido a la infiltración de agua el subsuelo, por el fracturamiento de la roca (figura 7).

Figura 7. Vista de los puntos de surgencias de agua en el cuerpo del deslizamiento D-1. Además, se aprecia el depósito de deslizamiento.

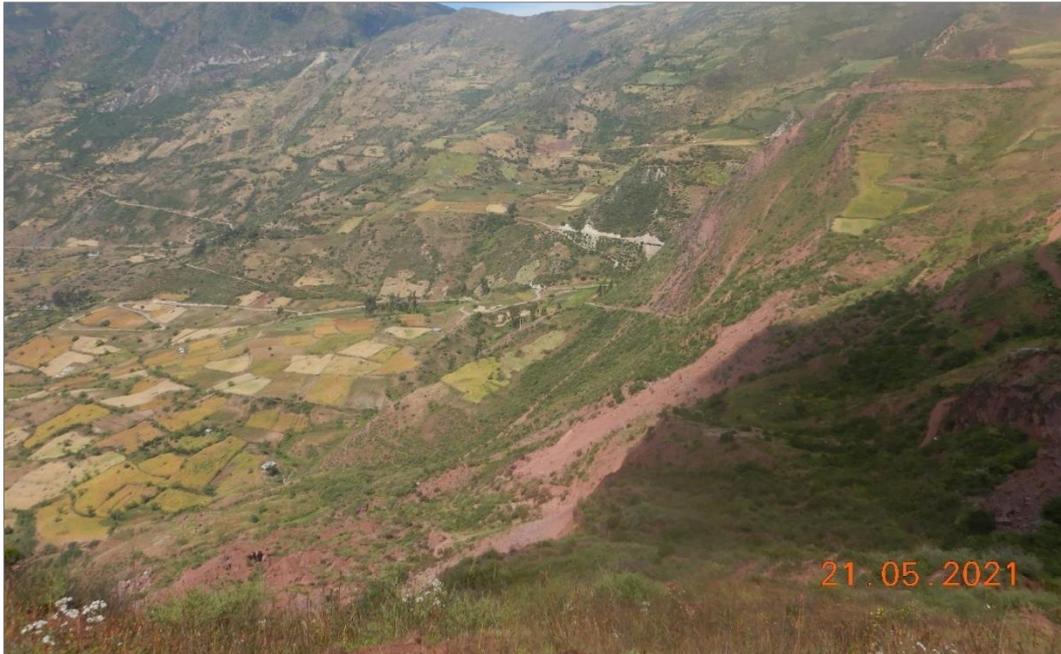
Fotografía 3. Vista del deslizamiento reactivado, en dirección sureste con escarpe de forma semicircular. Con coordenadas UTM (WGS 84): 676843 E, 8508732 S a 3046 m s.n.m.

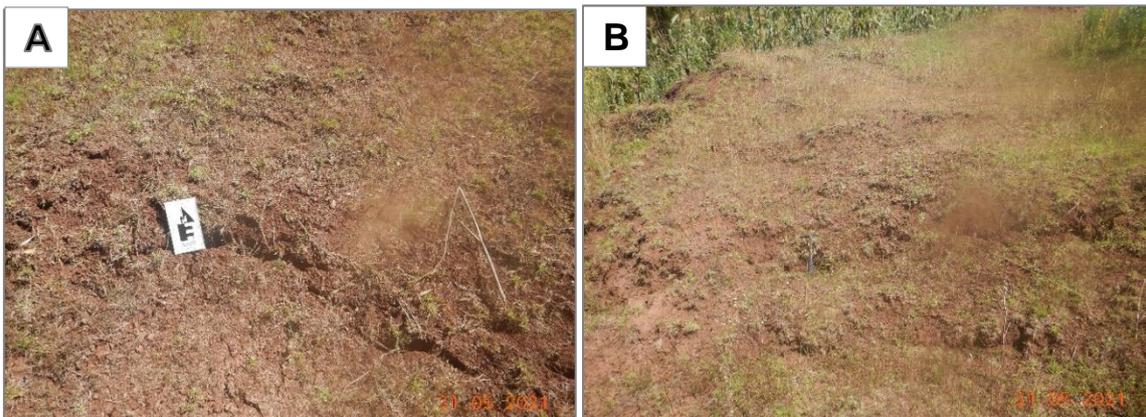
Actualmente, dicho deslizamiento, presenta una escarpa de forma semicircular, con una corona aproximada de 150 m y una distancia de 0.50 km entre la corona y pie del deslizamiento. Se desarrolló sobre ladera de pendiente empinada (35°), conformada por bloques angulosos de 1.5 m de diámetro, arenas y arcillas. Ello condicionó la presencia de grietas tensionales, con aperturas de hasta 1 m (figura 8).

Figura 8. A, B) Vista de agrietamientos en el cuerpo del deslizamiento. B) Desplazamientos de hasta 1 m de altura identificados en la zona posterior a la escarpa. Con coordenadas (WGS 84): 229781 E, 8469433 N a 3611 m s.n.m.

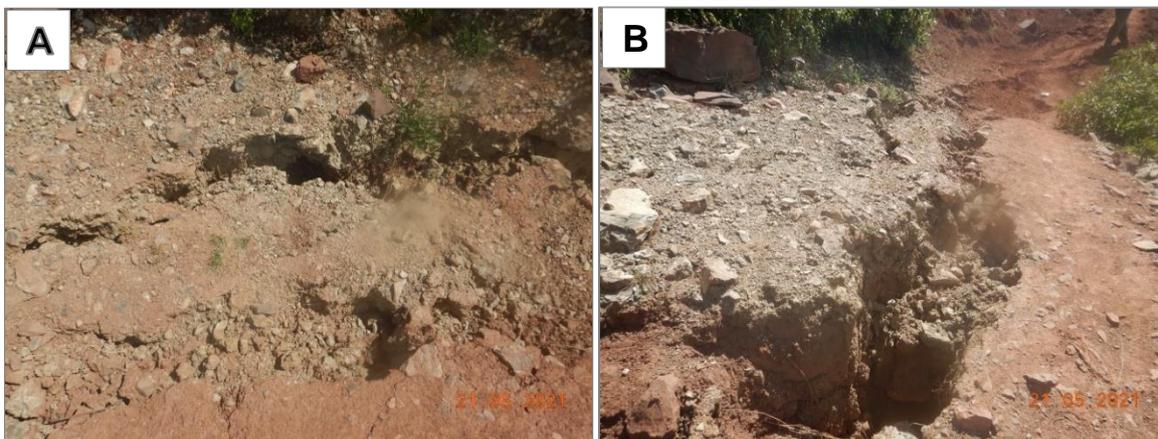
La presencia de agrietamientos y desplazamientos, con desniveles de hasta 0.5 m (figura 9 A, B) en la trocha carrozable que conduce al poblado de Umaca (zona media del deslizamiento), nos refieren una actividad progresiva del deslizamiento. De continuar su avance progresivo afectaría a la vivienda asentada cuesta abajo (figura 10) y la torre de alta tensión (figura 11).

Figura 9. A, B) Agrietamientos longitudinales y desplazamientos de hasta 1 m en la trocha carrozable que conduce a Umaca y pueblos aledaños.

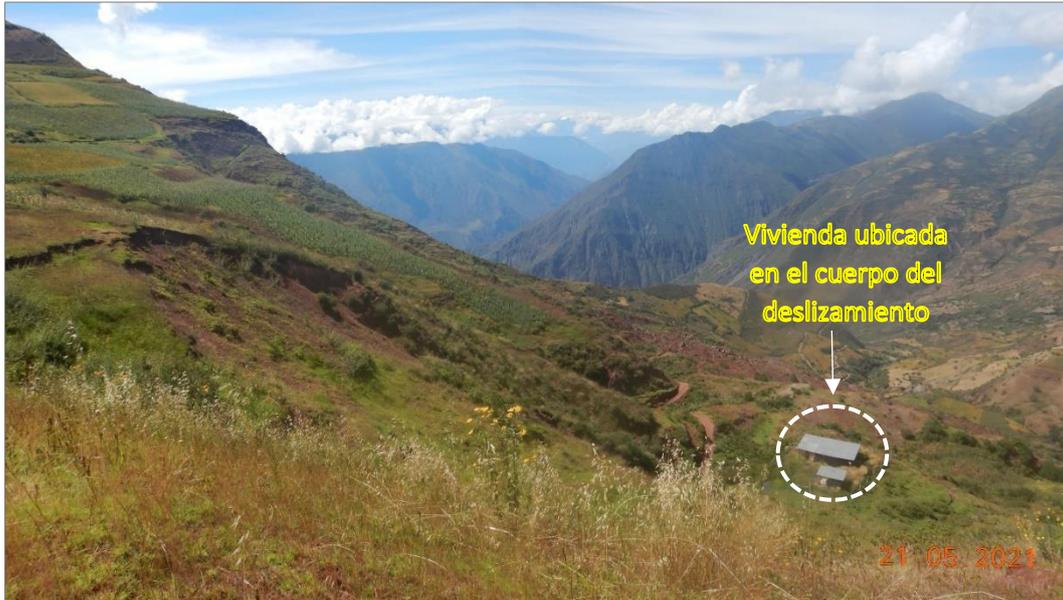
Figura 10. Vista de viviendas localizadas en el cuerpo del deslizamiento. Con coordenadas UTM (WGS 84): 676893 E, 8509095 N a 3038 m s.n.m.

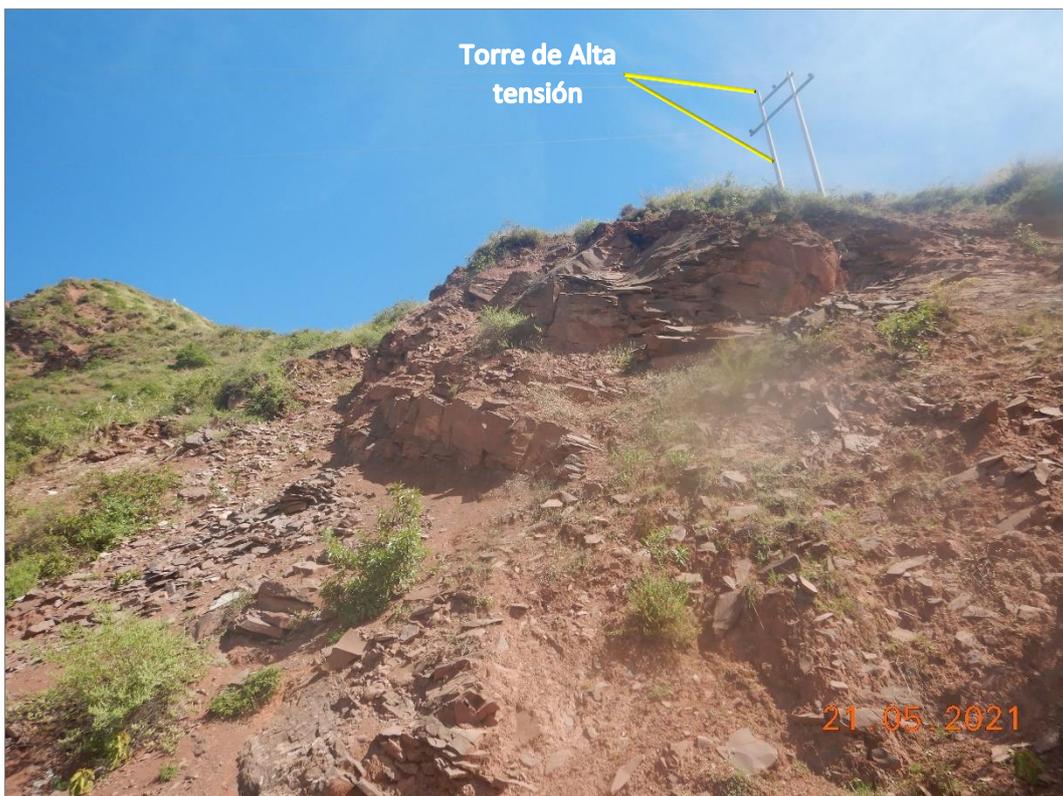
Figura 11. Vista de la torre de alta tensión próxima a la zona de deslizamiento. Con coordenadas UTM (WGS 84): 676832 E, 8508951 N a 3042 m s.n.m.

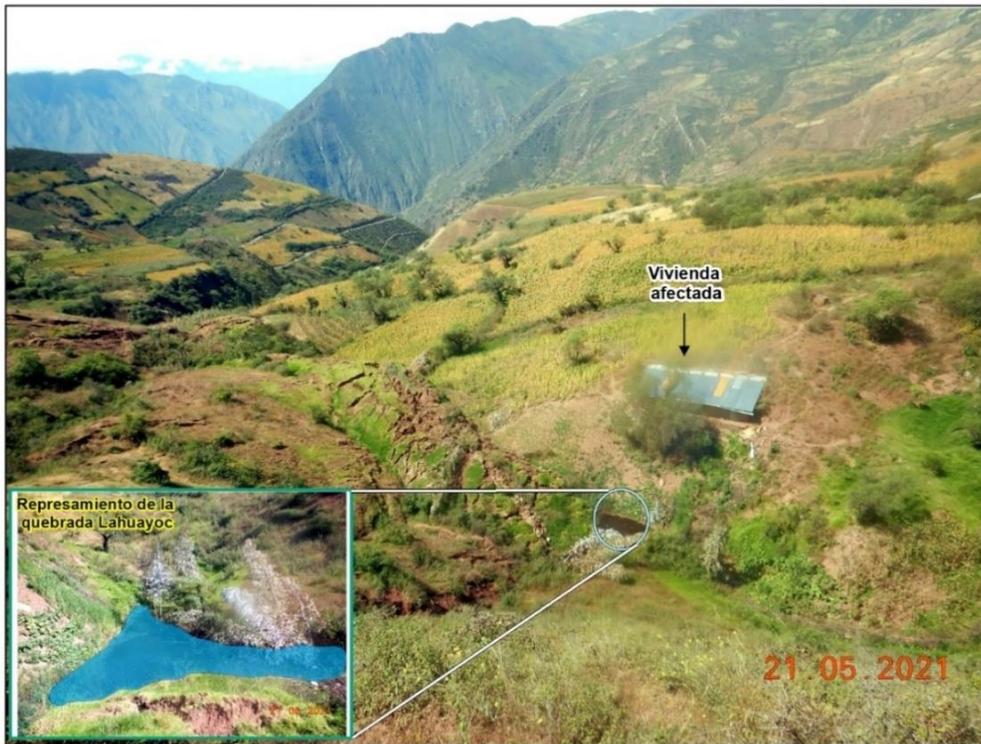
Según la clasificación de Costa y Schuster (1998) el represamiento de tipo II, presenta forma irregular, con 10 m de ancho y 15 m de longitud; se estima 3 m de atura. De continuar el incremento del nivel de agua de la presa, podría afectar a la vivienda asentada en la margen derecha de la quebrada referida (figura 12).

Figura 12. Desplazamientos en el terreno (delimitado con flechas amarillas) de 0.3 m a 1 m. Con coordenadas UTM (WGS 84): 229455 E, 8469054 N a 3633 m s.n.m.

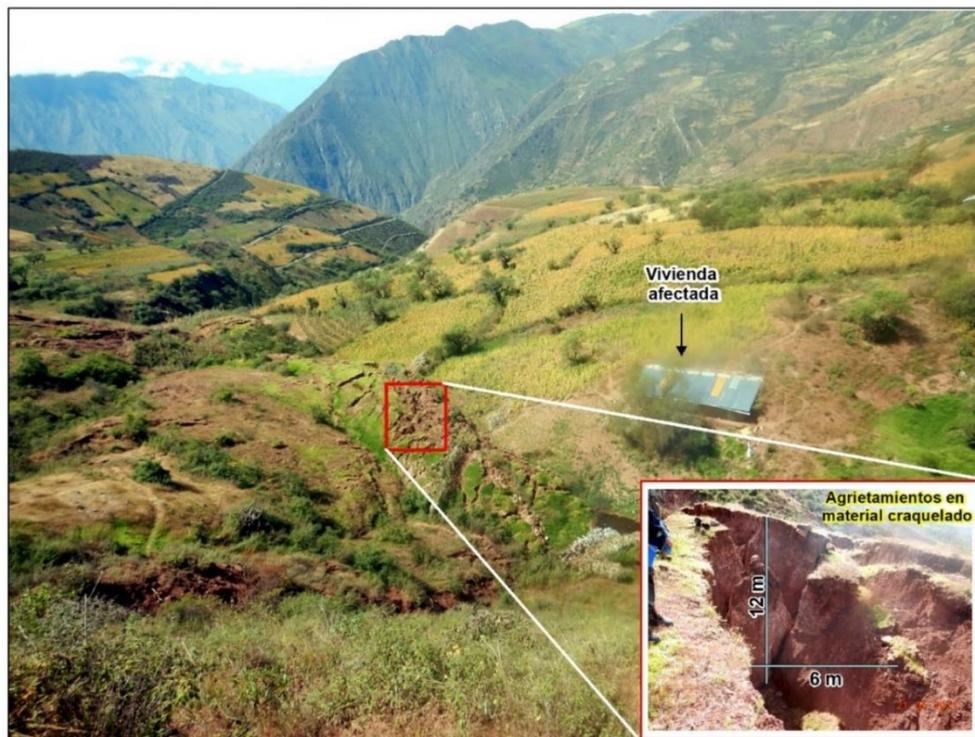
Según las condiciones del represamiento, se da por filtración, es decir, al pie de la presa se evidenció infiltración de agua. Además, la masa desplazada en forma de lóbulo al pie del deslizamiento se encuentra totalmente craquelado, con aperturas de 6 m y una profundidad hasta de 12 m (figura 13).

Figura 13. Vista del represamiento, con 10 m de ancho y 15 m de longitud; se estima 3 m de altura. De continuar el incremento del nivel de espejo de agua de la presa, podría afectar a la vivienda asentada en la margen derecha de la quebrada referida.

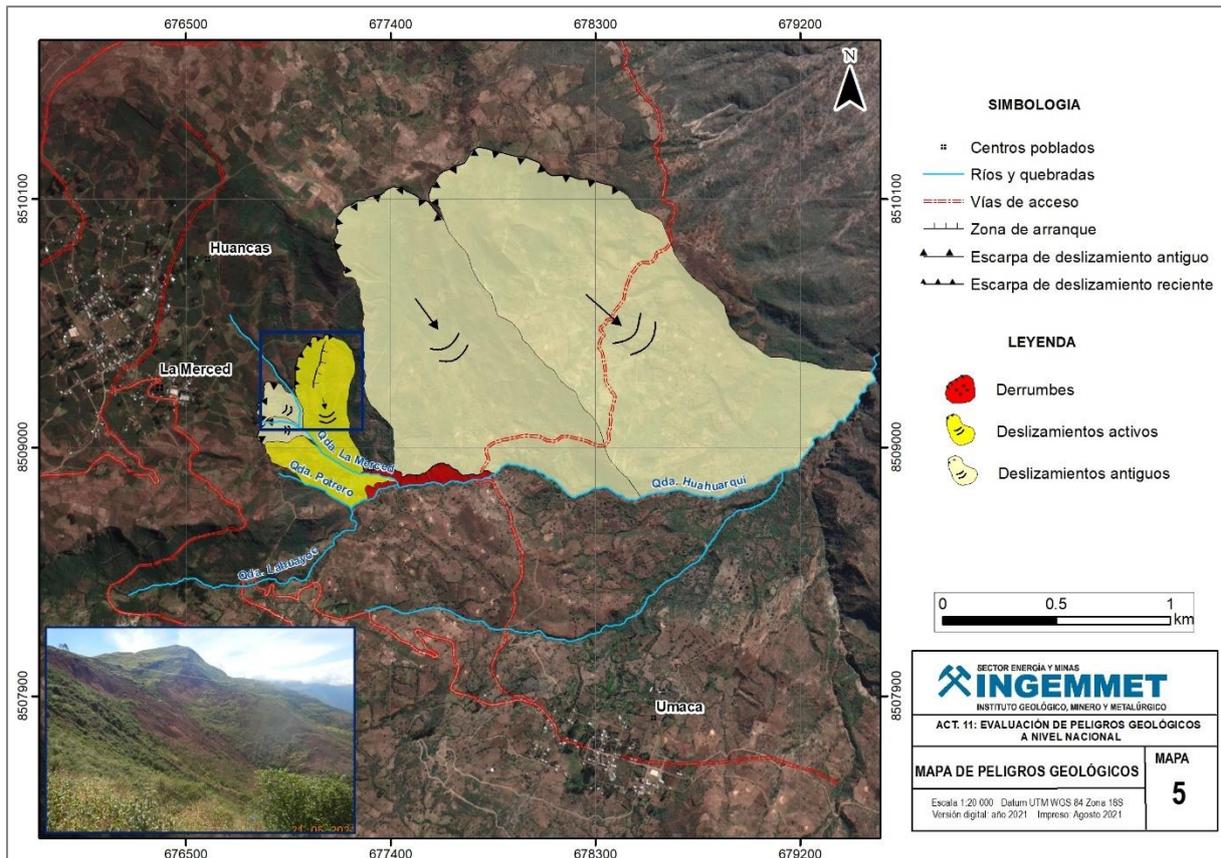
Mapa 5. Cartografía de peligros geológicos en el sector La Merced, distrito de Andarapa, provincia de Andahuaylas, departamento Apurímac.

El sector La Merced presenta una geodinámica muy activa, representada por 4 derrumbes, 4 deslizamientos antiguos y 2 reactivados (Anexo 2: Mapa 5). El deslizamiento activo principal D-1 (figura 4), posee un área de 117731.2 m², mientras que, los deslizamientos antiguos abarcan un área de 2332171.03 m².
