INFORME DE EVALUACIÓN DEL RIESGO ORIGINADO POR FLUJO DE LODO DE LA QUEBRADA ZAPARO A INMEDIACIONES DEL COUNTRY CLUB DE ILO, DISTRITO DE PACOCHA, PROVINCIA DE ILO, DEPARTAMENTO DE MOQUEGUA

AGOSTO 2021

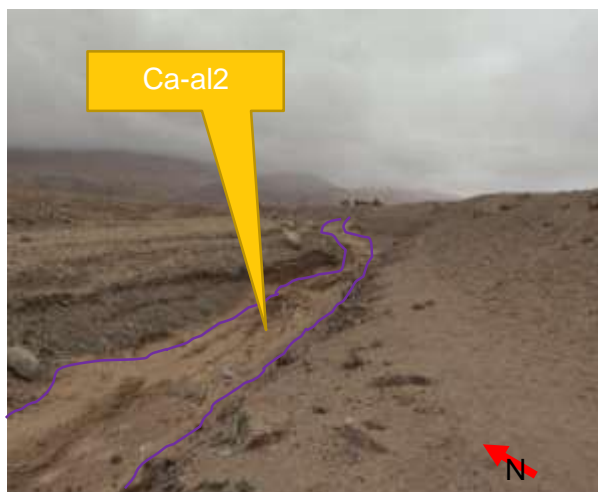
Figura 13. Cauce aluvial 02 conformada por depósitos aluviales 03, es decir por sedimentos recientes transportados por los flujos de la quebrada Zaparo en periodos de activación.

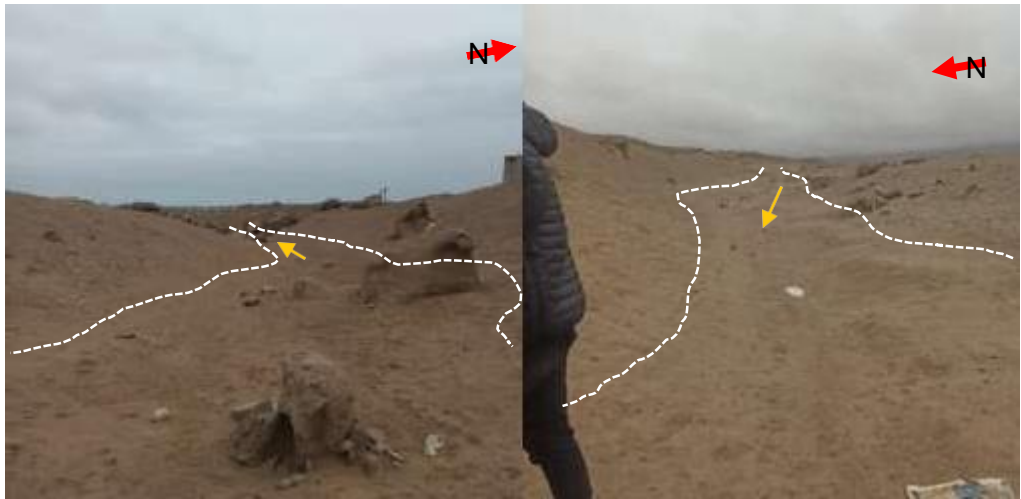
Figura 14. Cauce aluvial 01 generalmente de quebradas inactivas ubicadas al sureste, sur y norte de la zona de estudio, donde se identificó 0.30 a 0.50 m de sedimentos en su cauce.

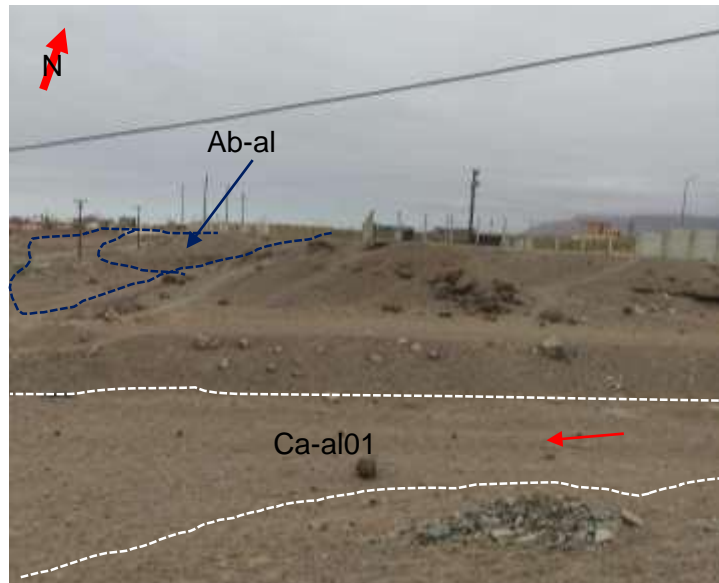
Figura 15. Abanico aluvional (en líneas azules) de 6 m de espesor aproximadamente identificado a inmediaciones del estadio de la zona urbana sureste.

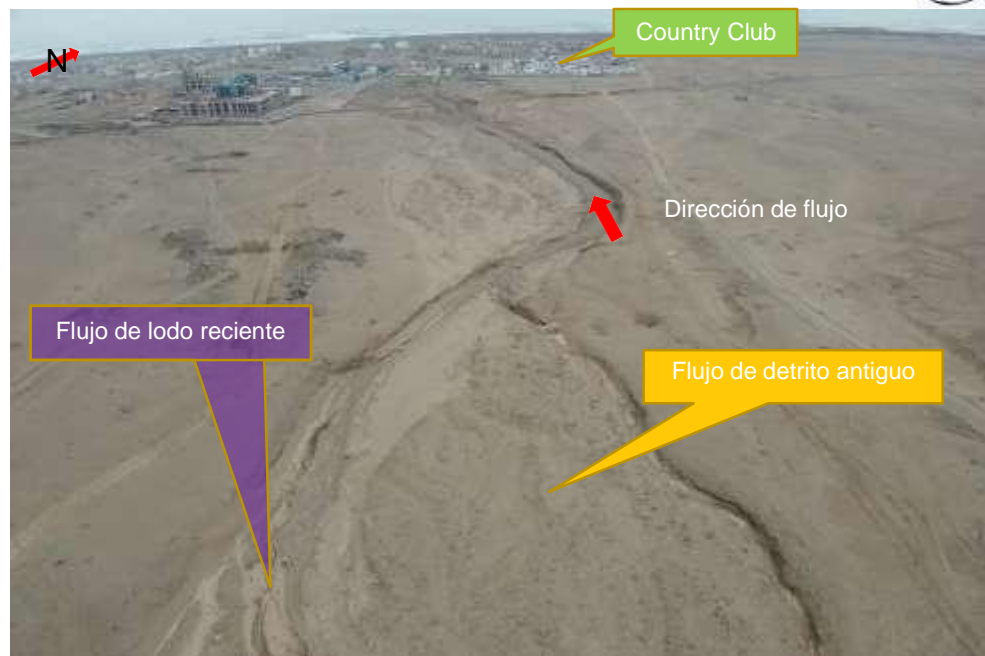
Cabe destacar que el evento ocurrido el año 2020 fue un flujo de lodos que llegó a ingresar y afectar las instalaciones en construcción de la zona deportiva del Country Club de Ilo, ya que el parte del sedimento granular anguloso había quedado depositado en el lado derecho de la trocha que cruza el cauce de la quebrada Zaparo ubicado a 2km hacia el noreste de dicho condominio actuando como un dique de 1.00 m de altura compuesto por bloques de roca y este flujo había rebosado siguiendo su trayectoria llegando acumularse detrás de una barrera de tierra de 1.20 m de altura que es el límite de la compañía Souther Perú, hasta rebosar y socavar parte de esta barrera hasta llegar en forma de flujo de lodo de 40 cm de espesor al Condominio y obstruir el tránsito de vehículos en la Av. Minería.

Figura 21. Evidencia de flujos de detritos antiguos de más de 1.10 m de altura, y evidencia de flujo de lodos areno limosos con clastos menores a 15 cm a 600 m del Condominio del Country Club de Ilo.

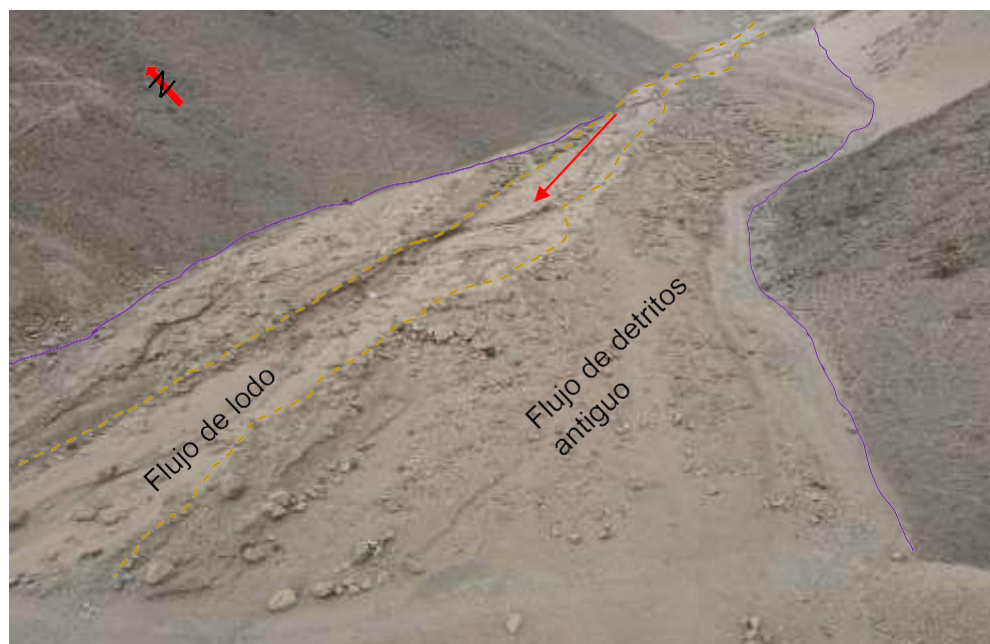
Figura 22. Material de bloques y gravas de más de 15 cm de tamaño en matriz arenosa constituyendo pequeñas terrazas mayores a 1.10 m de altura, susceptibles a Flujos de detritos, ubicados en las partes altas de la quebrada Zaparo. Nótese la evidencia del flujo de lodo sedimentado en el cauce de dicha quebrada conformado por clastos menores en matriz arena limosa crema.

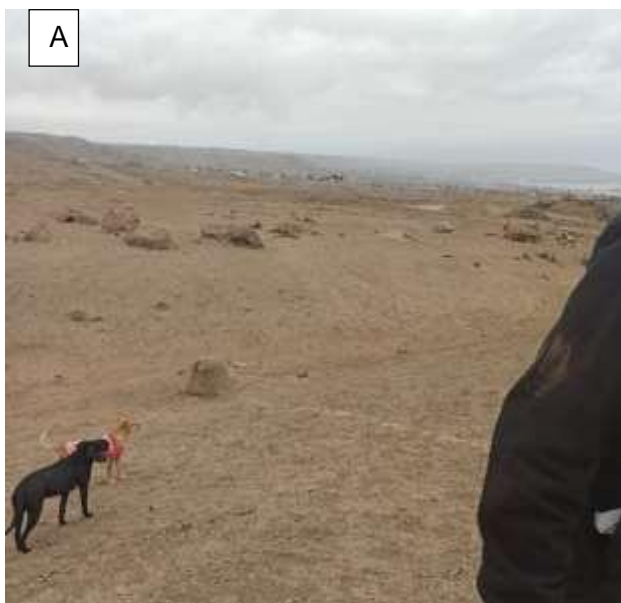
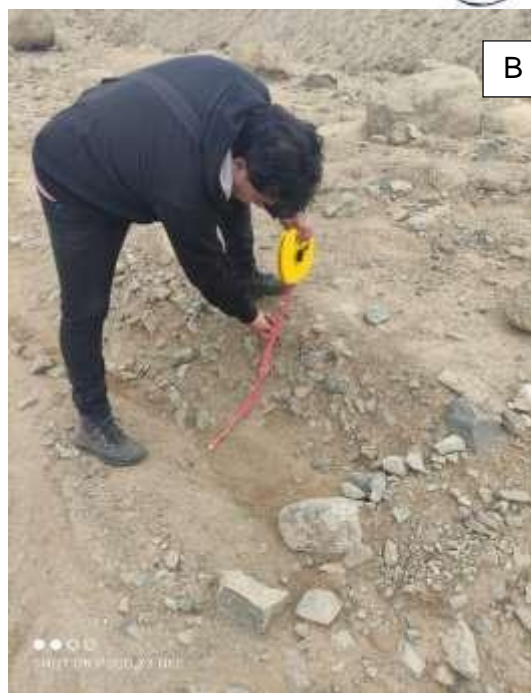
Figura 24. Medición de altura de sedimento susceptible a flujo de lodos en cauce de quebradas inactivas de 20 cm(A) y escasos bloques y gravas angulosas menor a 15 cm de tamaño en arenas gris parduzcas de 60 cm de altura (B).

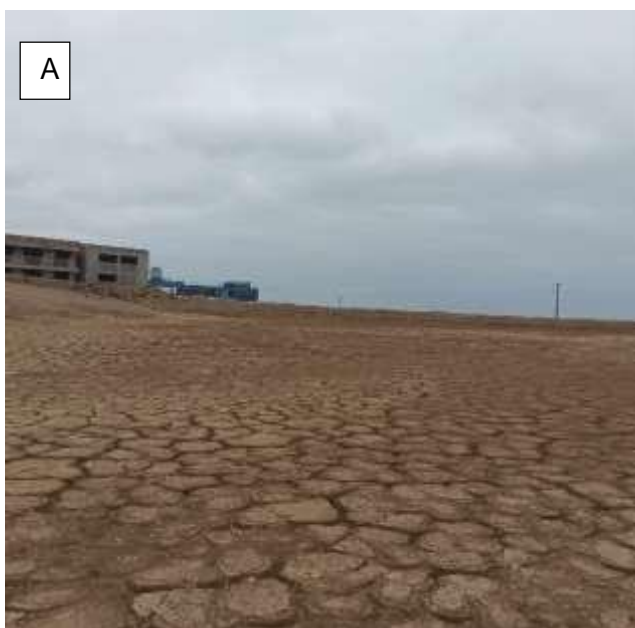
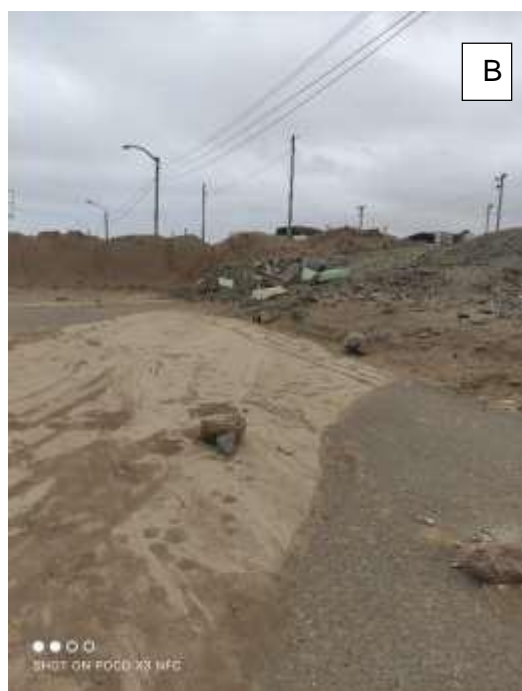
Figura 25. Medición de altura de flujo (Mudcracks) de 10 cm originado por desborde y obturación dado por barrera de escombros(A) y altura de flujo menor a 5 cm reconocido en la vía Minería(B).
