Opinión Técnica N° 10-2021

EVALUACIÓN DE PELIGROS GEOLÓGICOS EN EL SECTOR HUAYNAPATA

Departamento Cusco
Provincia La Convención
Distrito Huayopata

Octubre
2021

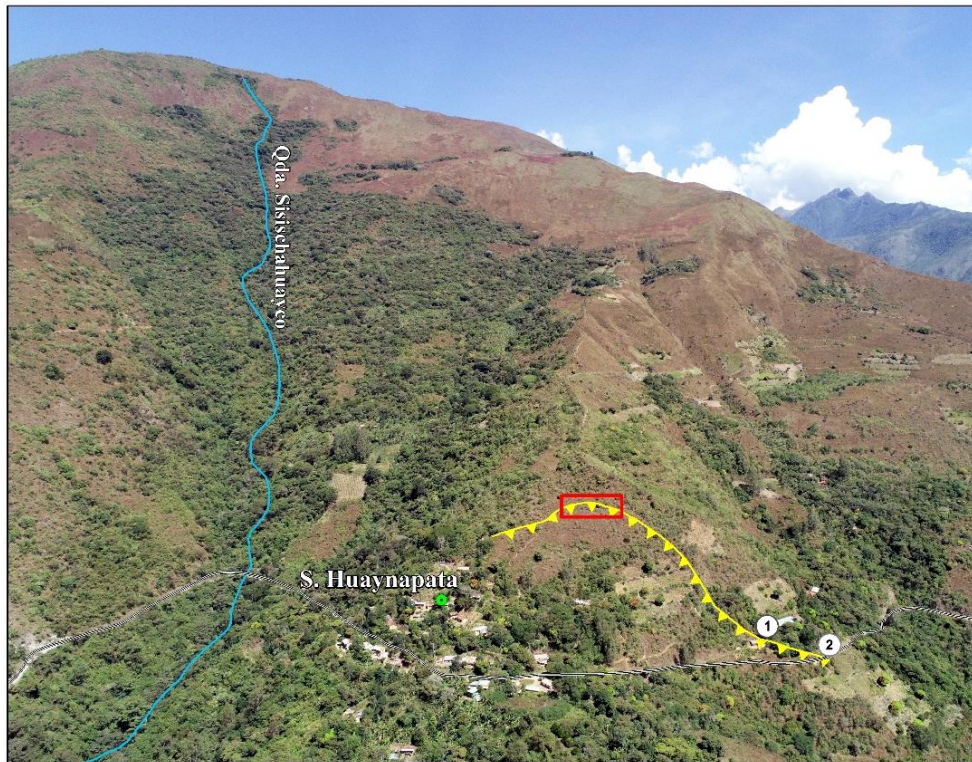
Según indican los pobladores, desde el año 1998, se empezaron a formar agrietamientos en la ladera (figura 1), los cuales en los últimos cuatro años vienen generando asentamientos en el terreno de forma continua (figura 2); que producto de las fuerzas de empuje internas se extienden hacia las estructuras de las viviendas mediante agrietamientos y resquebrajamientos.

El deslizamiento tipo rotacional, de dirección N 297°, posee un escarpe semicircular único, con salto principal de 50 cm. En el cuerpo del deslizamiento se observó sembríos de café, mango, achote, uncucha, platanales, yuca, entre otros.

Figura 1. Sector Huaynapata, se observa el escarpe de un deslizamiento.

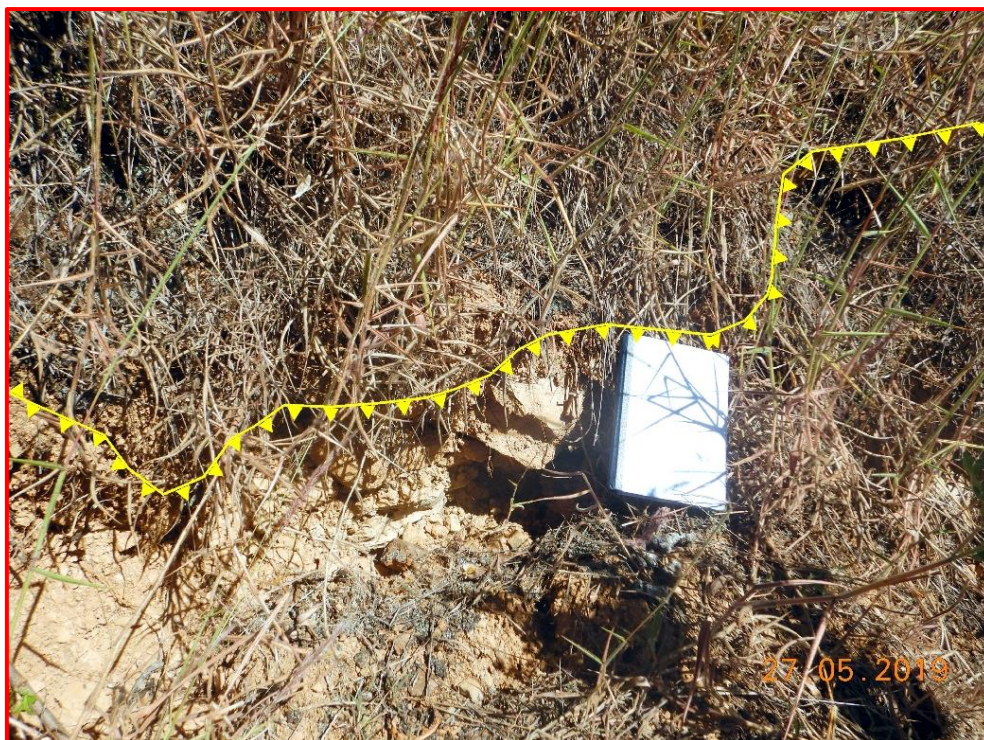
Figura 2. Vista del deslizamiento, con desplazamientos que varían de 0.3 a 0.5 m.

2. Con la evaluación de campo en el año 2019, se observaron 8 viviendas con agrietamientos en paredes y en las estructuras de bateas y pozas de café.
3. Se recomienda reubicar las viviendas del sector Huaynapata debido al constante asentamiento del terreno, presencia de deslizamientos y derrumbes.

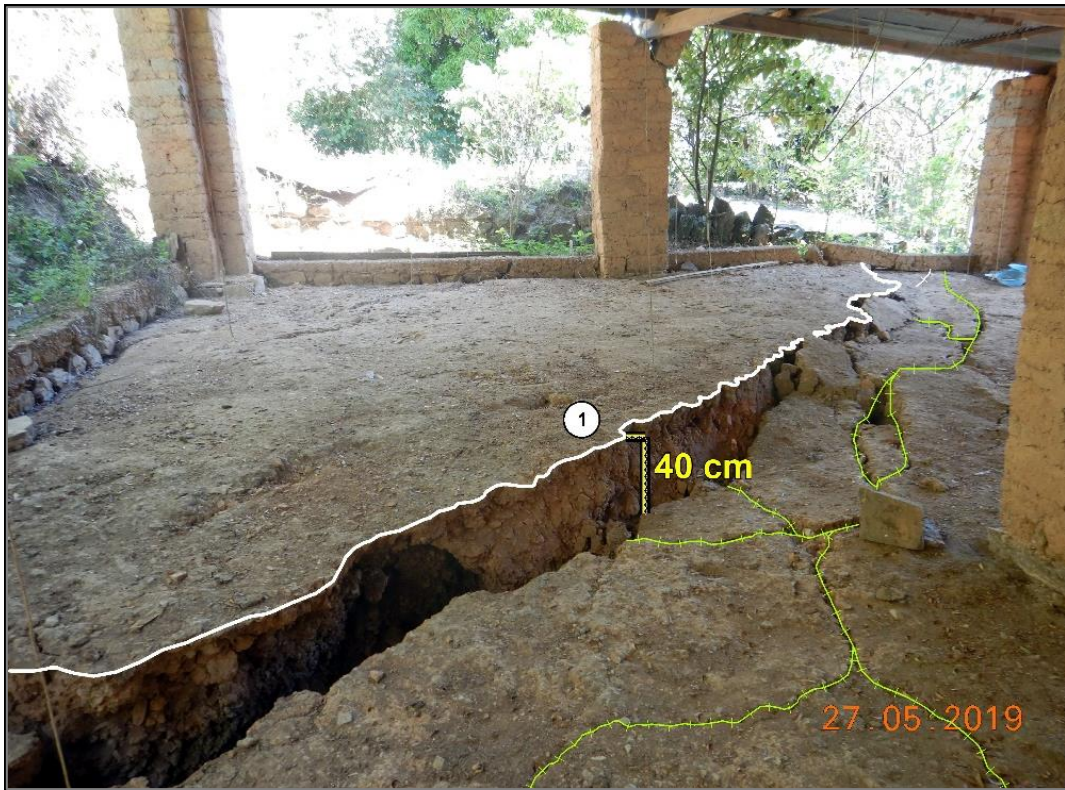
Las grietas, en su mayoría siguen una dirección N° 240 de forma discontinua, como los que se aprecian en el galpón avícola, con desplazamientos de 40 cm, aperturas de 50 cm y 80 cm de profundidad (figura 3). Así mismo, en el tramo de la carretera a Amaybamba, aproximadamente, a 210 m del sector Huaynapata, se evidenció un desplazamiento de 50 cm en dirección N 315° (figura 4).

Figura 3. Se muestra el galpón gallinero a punto de colapsar, así mismo se aprecia el agrietamiento que generó el asentamiento.

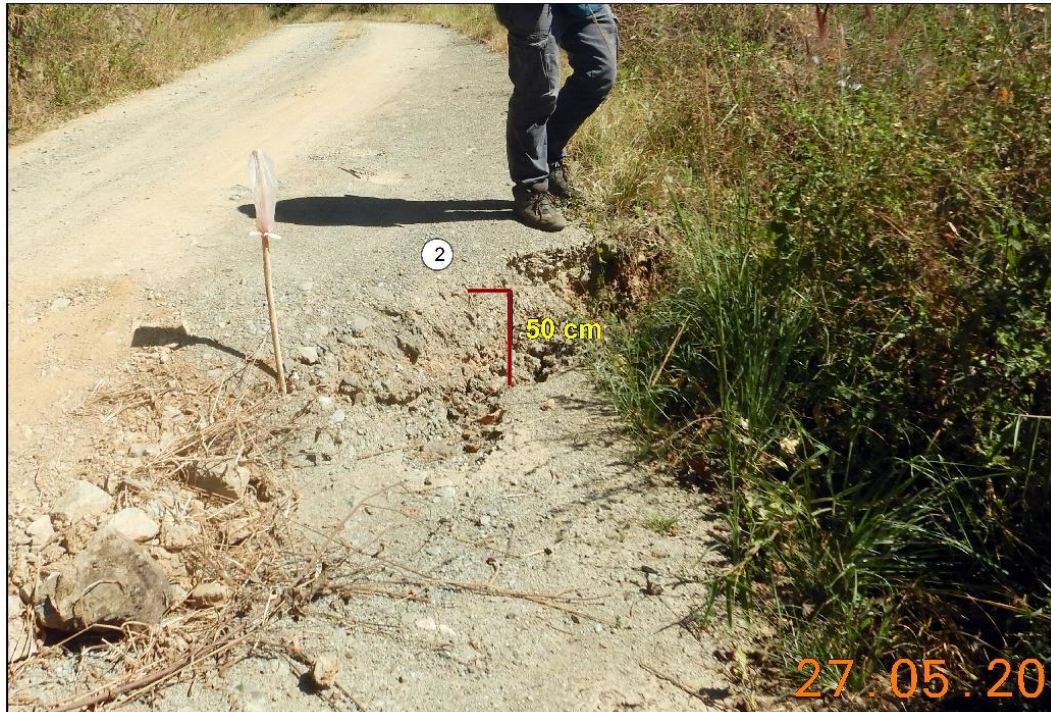
Figura 4. Vista del desplazamiento en el camino carrozable que conduce a pueblos aledaños.

4. Sellar los agrietamientos registrados en trocha carrozable del sector Huaynapata (760526, 8560330) que conduce a pueblos aledaños.
5. Para proteger la ladera y la carretera construir zanjas de coronación por encima de la corona del deslizamiento, con el propósito de captar las aguas de escorrentía que se formen en la ladera superior de los deslizamientos, derivándolas hacia quebradas próximas (quebrada Sisichashuayco) por medio de canales revestidos. Así mismo, implementar sistemas subdrenaje, el cual reducirá las presiones intersticiales. Estas medidas deben ser diseñadas por un especialista. Para ello se recomienda realizar un estudio geofísico, en el cuerpo del deslizamiento del sector Huaynapata, para determinar el nivel freático.

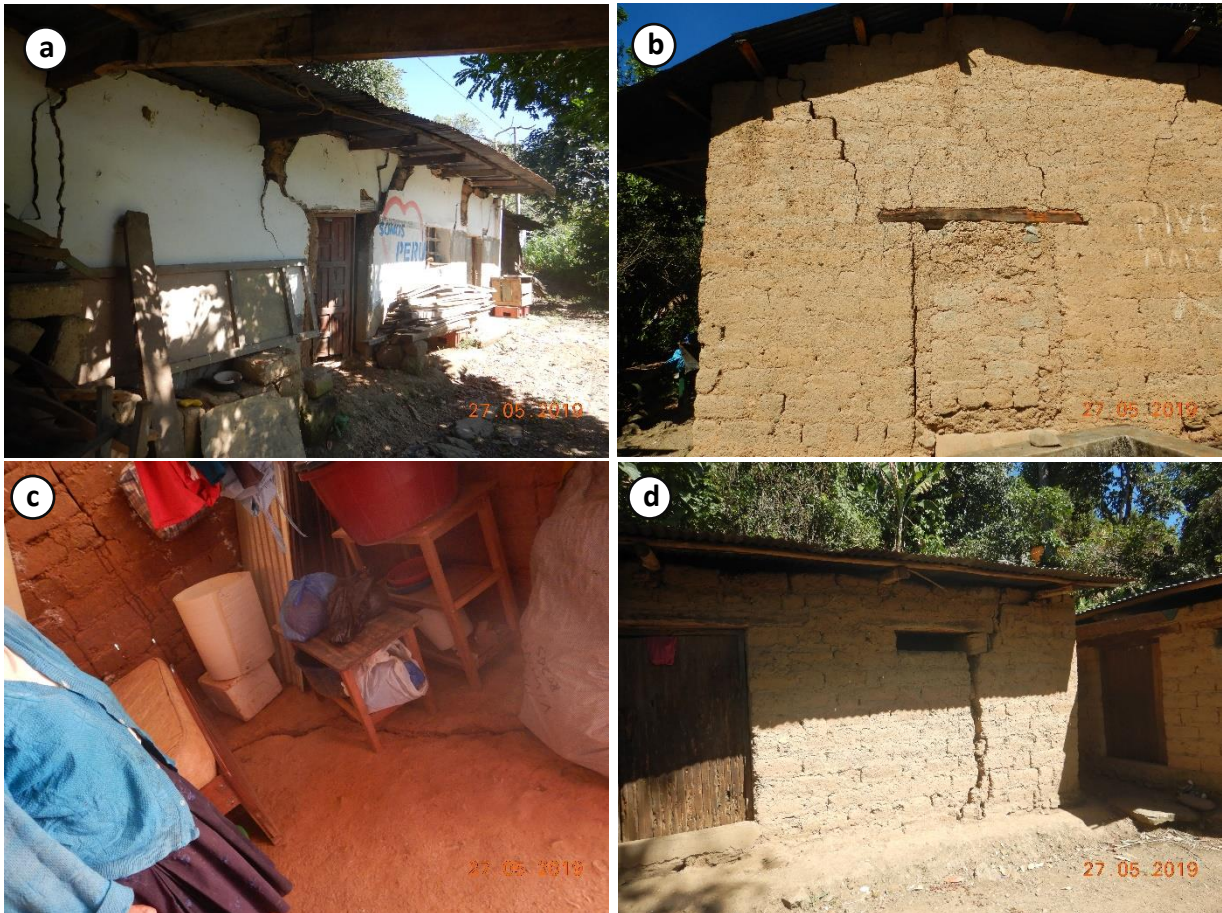
Con los trabajos de campo realizado en mayo del 2019, se registraron alrededor de ocho viviendas de adobe, con paredes agrietadas (figura 6), fisuras en las pozas y bateas de café, desplazadas producto del basculamiento del terreno y aproximadamente, 20 m de tramo carretero afectado.

Figura 5. a, b) Vista de viviendas agrietadas en dirección N 76°. c) Vivienda con pared y suelo agrietado en dirección N 155°, el piso tiene una abertura de 5 cm. d) Vivienda agrietada en dirección N 275°.

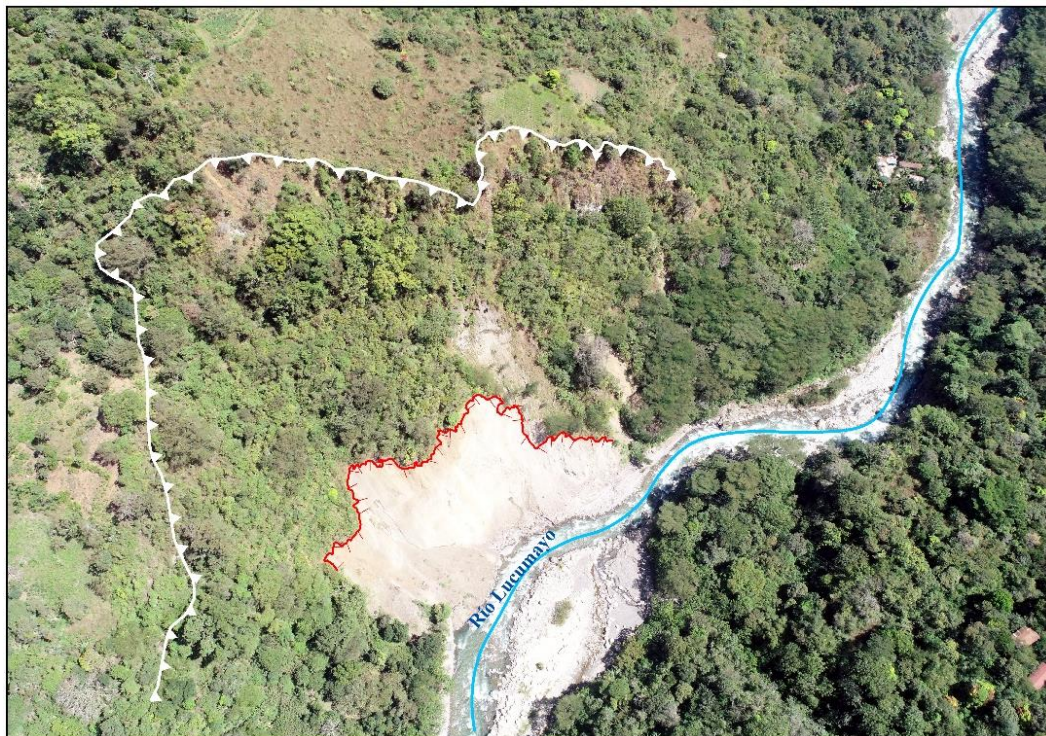
Al pie del cerro Huaynapata (sector Pedregal), se observó deslizamientos en proceso de reactivación, derrumbes activos (figura 5) y procesos de erosión fluvial (margen izquierda del río Lucumayo), debido a la erosión que genera el río Huayopata Rodeo (afluente al río Lucumayo), al impactar contra la ladera. En temporada de lluvias intensa, el río se activa en flujo de detritos transportando bloques, arenas y limos (anexo 2: Mapas de peligros geológicos).

Figura 6. Sector Pedregal, zona afectada por erosión fluvial del río Lucumayo y por flujos provenientes del río Rodeo.

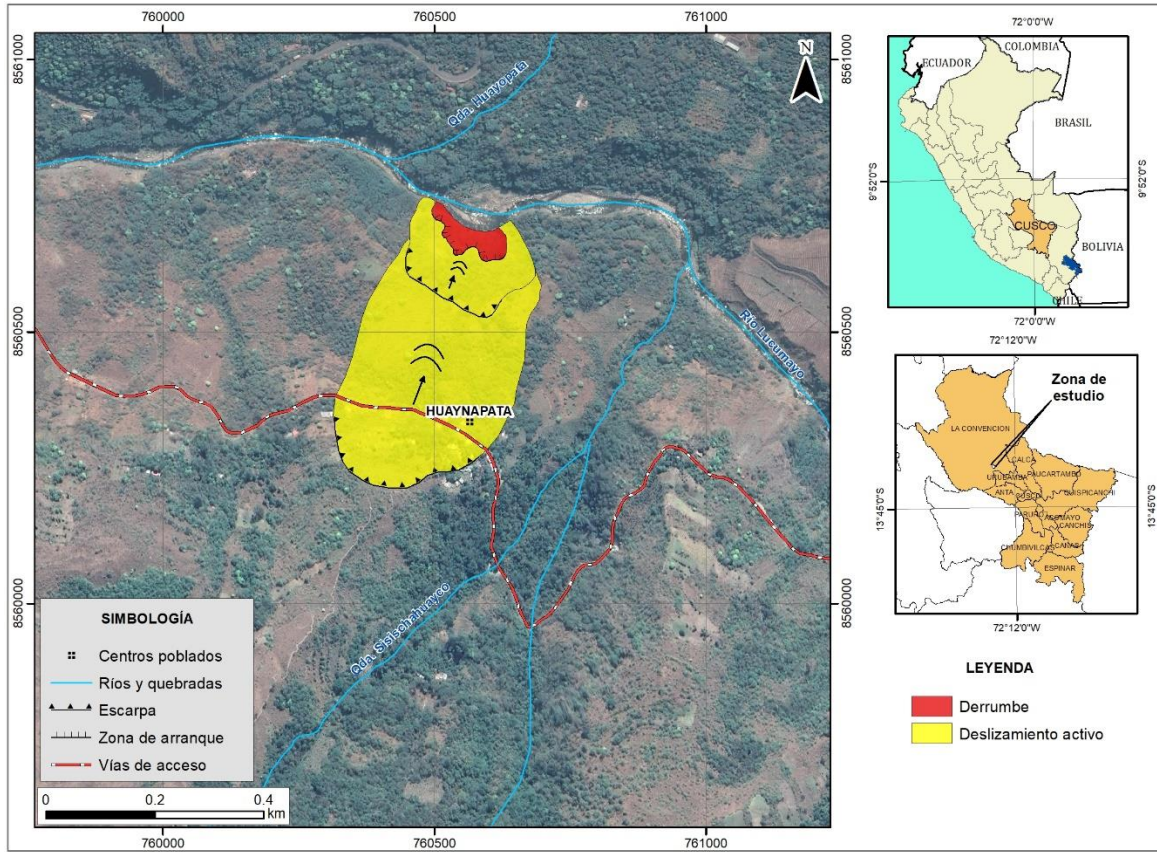
Mapa 3. Cartografía de peligros geológicos de las zonas evaluada.

1. Debido a las condiciones geológicas, geomorfológicas y la presencia de grandes eventos de geodinámica externa (un deslizamiento en estado reactivado y un derrumbe activo), ocurridos en el sector Huaynapata, se le considera como **Zona crítica y de Peligro Muy Alto**.
