Opinión Técnica N° 004 -2021

EVALUACIÓN DE PELIGROS GEOLÓGICOS DE LAS ZONAS PROPUESTAS PARA LA REUBICACIÓN DEL CENTRO POBLADO DE COCAS

Departamento Ayacucho
Provincia Víctor Fajardo
Distrito Vilcanchos

Octubre
2021

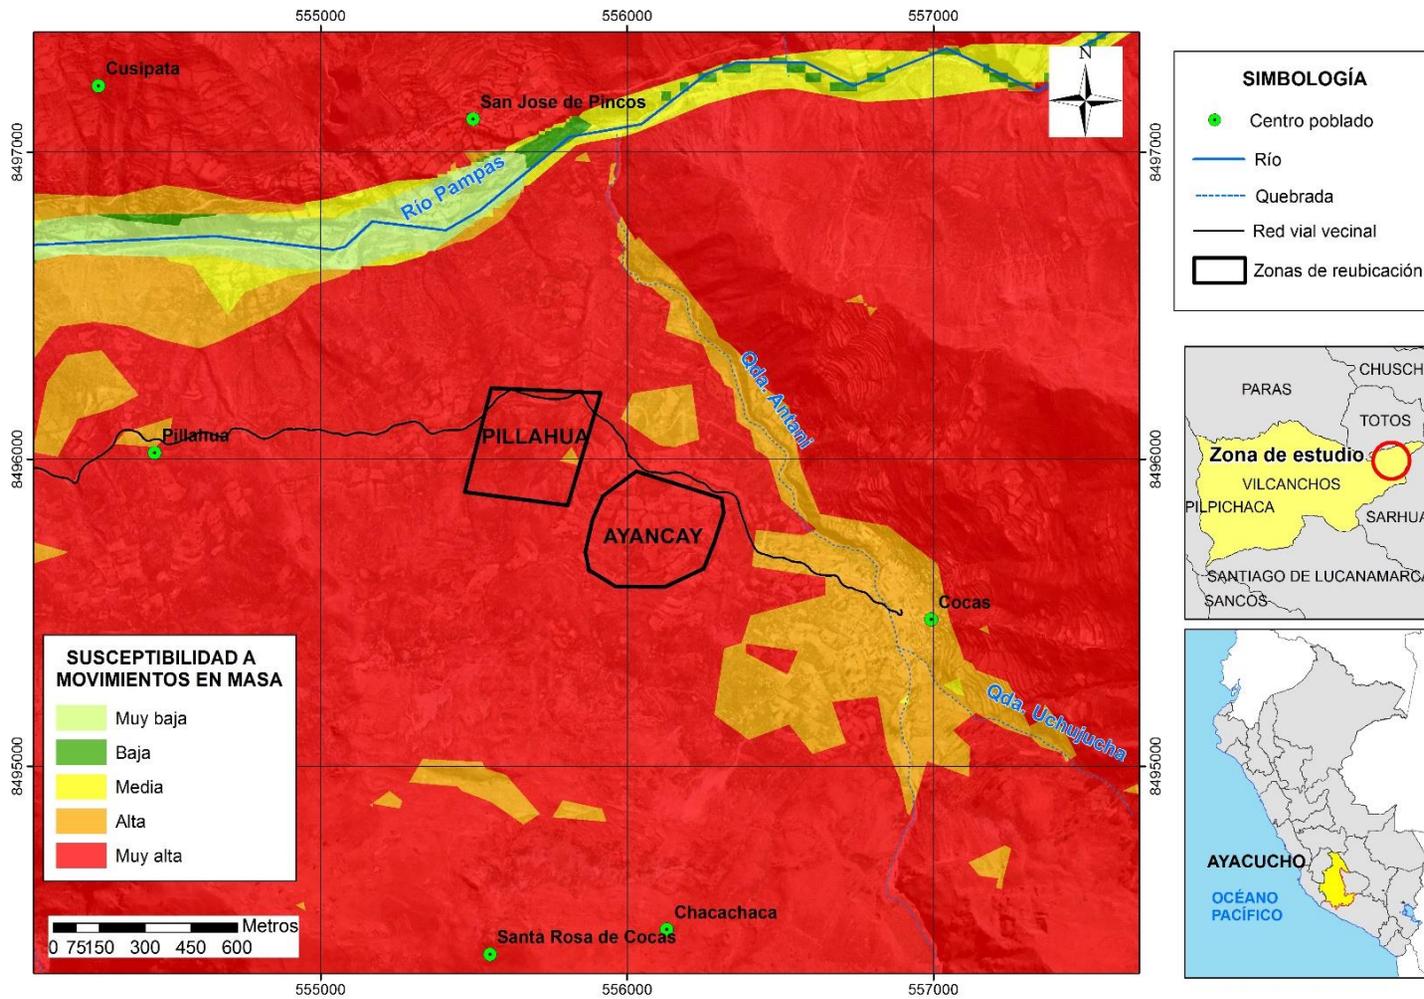
Cabe mencionar que el análisis de susceptibilidad a movimientos en masa muestra que los sectores Ayancay y Pillahua se ubican en zonas de susceptibilidad muy alta a la ocurrencia de movimientos en masa (figura 2).

Figura 2. Susceptibilidad a movimientos en masa de las zonas evaluadas. Fuente: Vilchez *et al.* (2019).

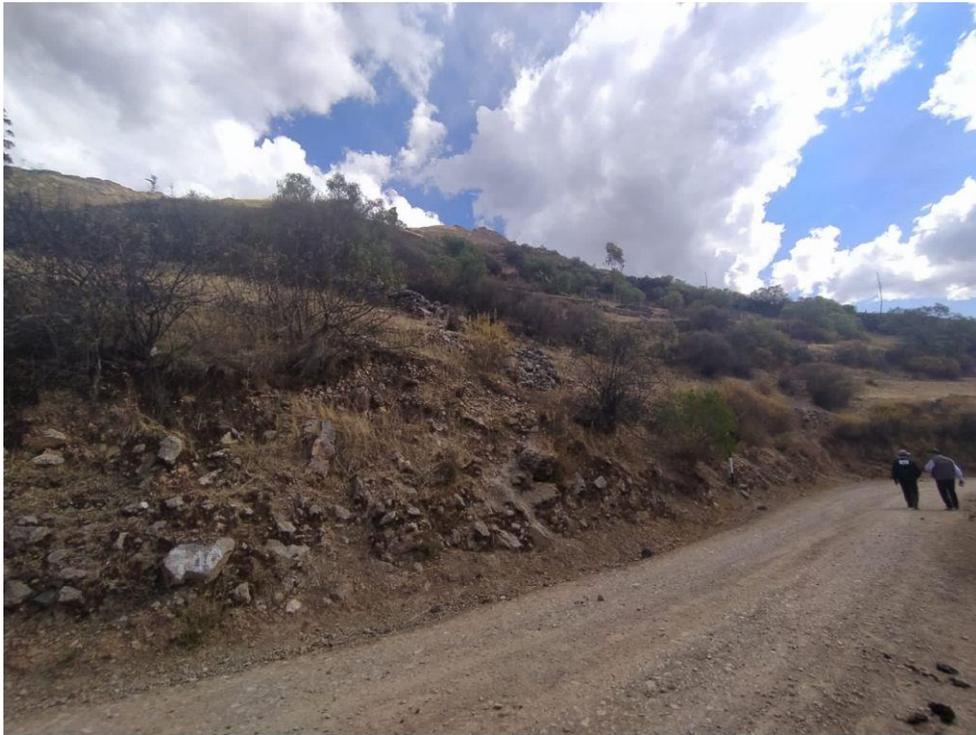
El terreno de reasentamiento ubicado en el sector Ayancay se encuentra sobre el cuerpo de un deslizamiento antiguo, cuyos depósitos coluviales se pueden evidenciar en los cortes de carretera (Fotografías 1 y 2 del Anexo 1).

Fotografía 1. Vista del terreno de reasentamiento en el sector Ayancay, el cual se ubica sobre un deslizamiento antiguo, cuyos depósitos se evidencian en los cortes de carretera. Fuente: Municipalidad Distrital de Vilcanchos.

- a. Debido a las condiciones geológicas, geomorfológicas y geodinámicas, los terrenos ubicados en los sectores Ayancay y Pillahua **son considerados no aptos**, para el reasentamiento del centro poblado de Cocas, debido a la presencia de deslizamientos antiguos, derrumbes y erosión de laderas (cárcavas).

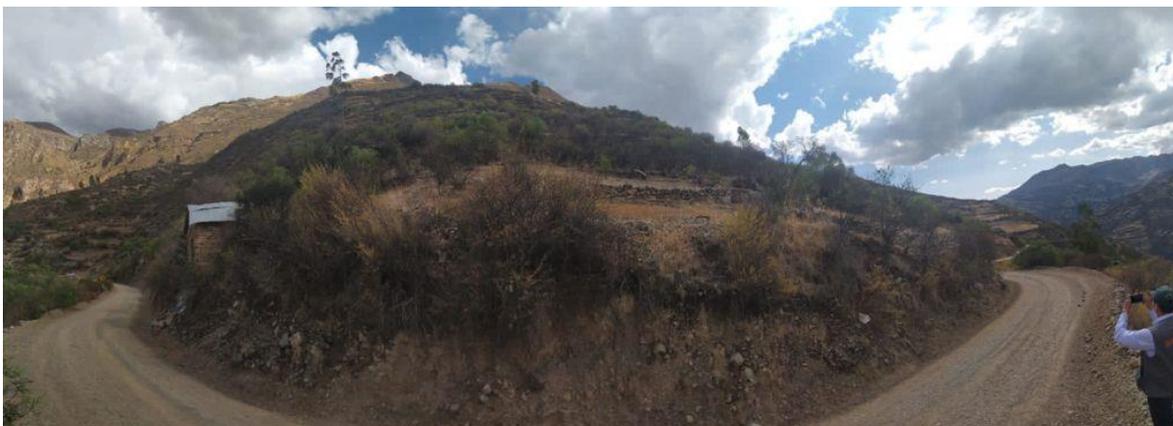
Fotografía 2. Sector Ayancay como propuesta para el reasentamiento del centro poblado de Cocas. Fuente: Municipalidad Distrital de Vilcanchos.

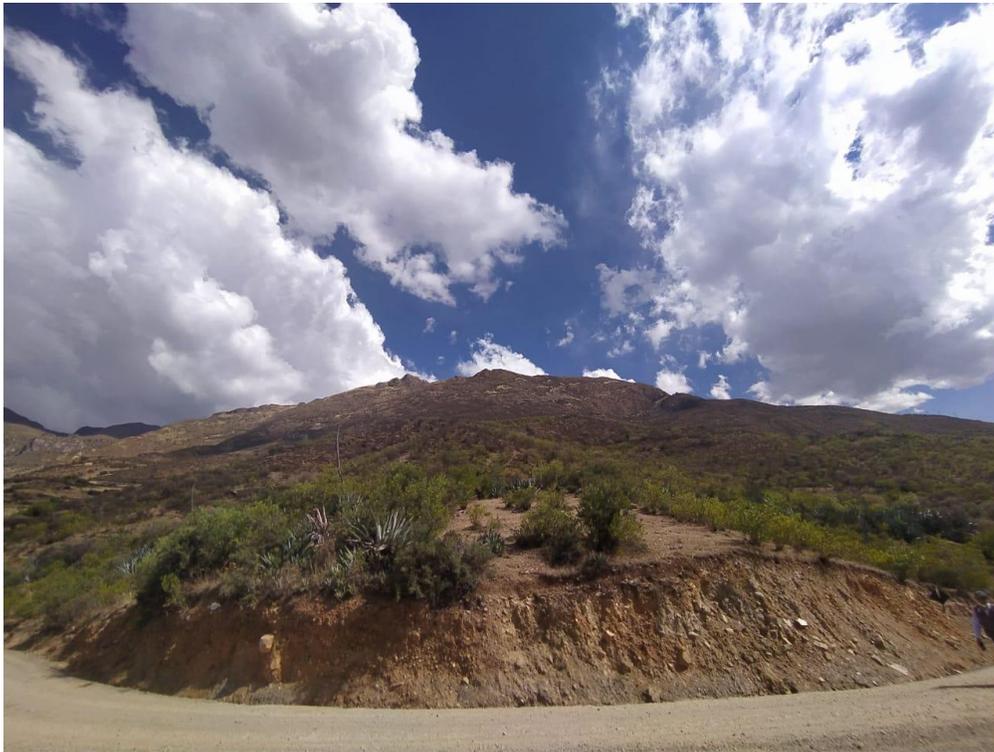
El terreno de reasentamiento ubicado en el sector Pillahua se encuentra sobre el cuerpo de deslizamientos antiguos, cuyos depósitos coluviales se pueden evidenciar en los cortes de carretera (Fotografías 3 y 4 del Anexo 1). En los alrededores se han identificado procesos de erosión de laderas y en la parte baja del terreno de Pillahua existen derrumbes antiguos y recientes, cuyo avance retrogresivo podría afectar el terreno en mención.

Fotografía 3. Vista del sector Pillahua ubicado sobre deslizamientos antiguos, cuyos depósitos se evidencian en los cortes de carretera. Fuente: Municipalidad Distrital de Vilcanchos.

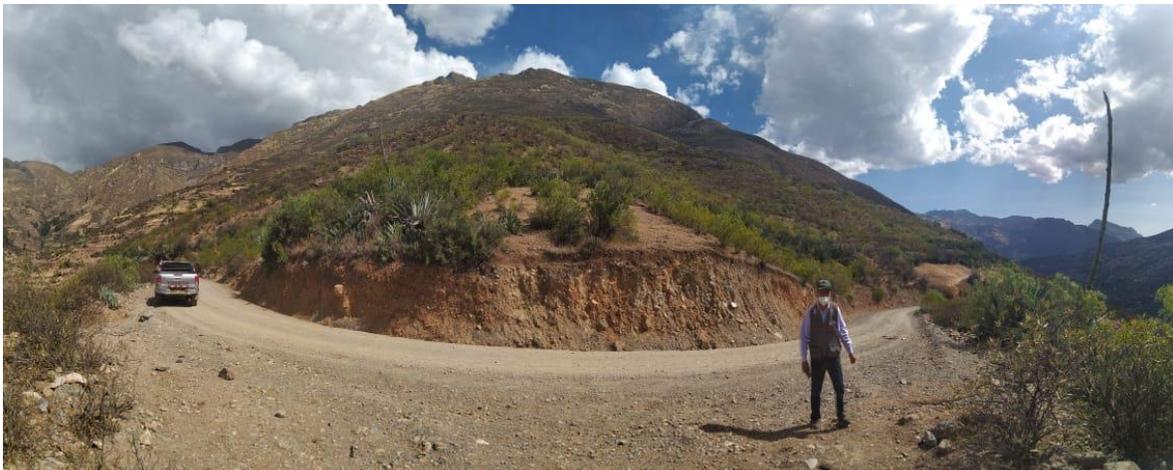
Fotografía 4. Sector Pillahua propuesto para el reasentamiento del centro poblado de Cocas. Fuente: Municipalidad Distrital de Vilcanchos.

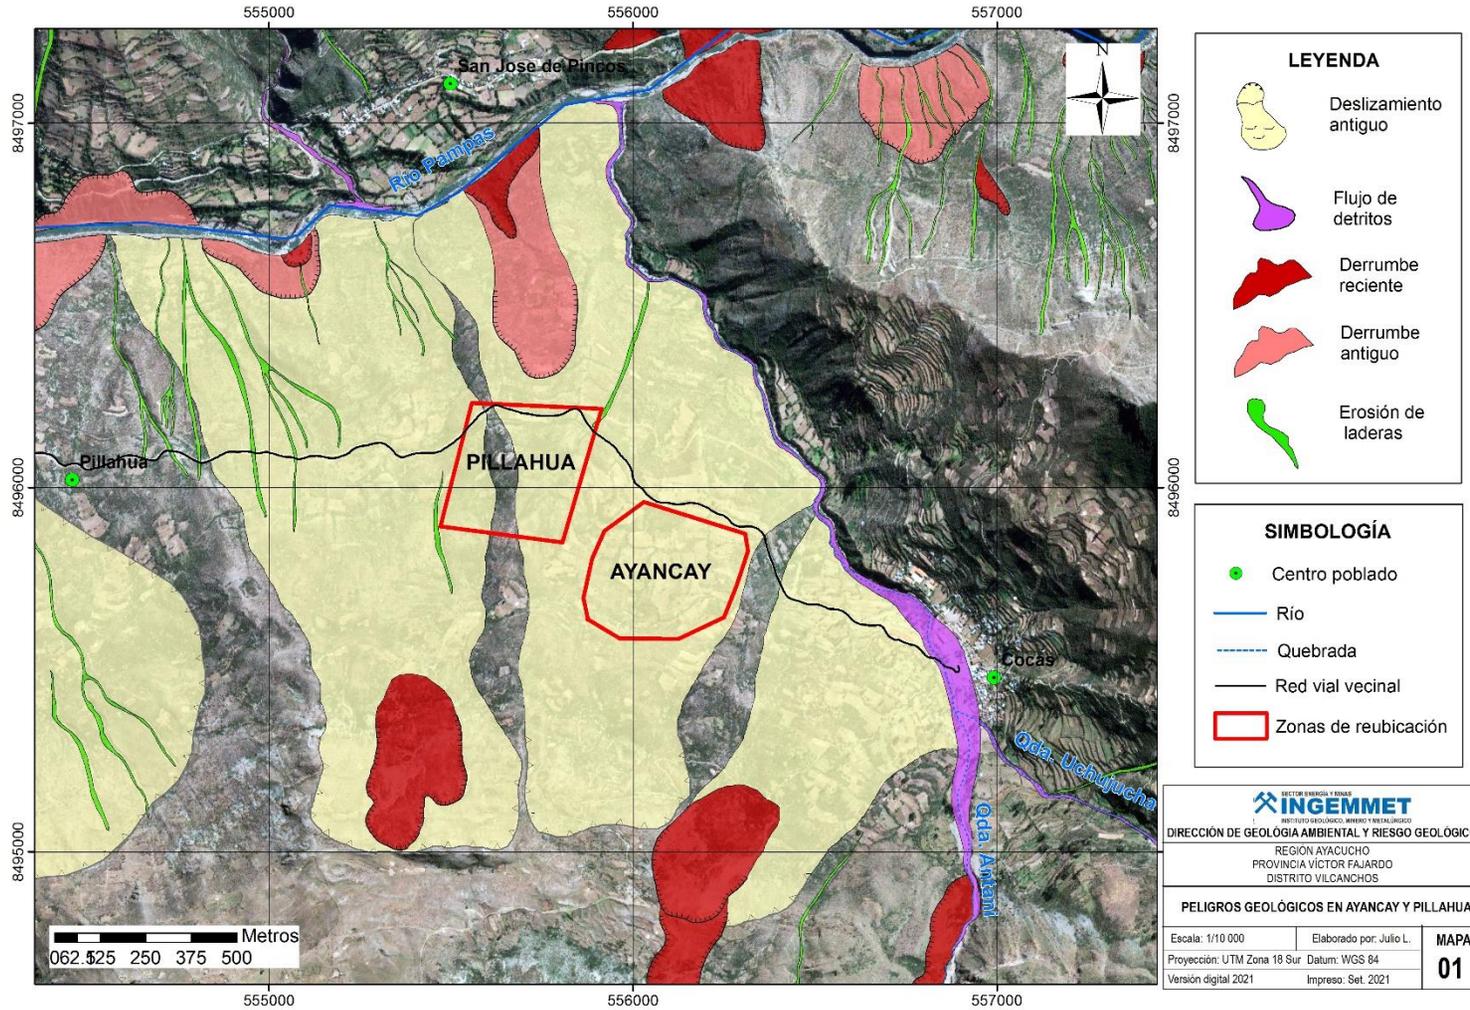
La fotointerpretación de imágenes satelitales, el uso de fotografías proporcionadas por la Municipalidad Distrital de Vilcanchos y el Informe Técnico N° A7090 permitieron identificar, en la zona propuesta de Ayancay y alrededores, movimientos en masa de tipo deslizamiento (deslizamientos antiguos), derrumbes (antiguos y recientes), así como erosión de laderas a manera de cárcavas (Mapa 1 del Anexo 2).

Para la identificación de peligros geológicos se realizó la foteointerpretación de imágenes satelitales, el uso de fotografías proporcionadas por la Municipalidad Distrital de Vilcanchos y se utilizó el Informe Técnico N° A7090, con ello en la zona propuesta de Pillahua y alrededores se han identificado movimientos en masa de tipo deslizamiento (deslizamientos antiguos), derrumbes (antiguos y recientes), así como erosión de laderas (cárcavas) (Mapa 1 del Anexo 2).

Mapa 1. Peligros geológicos en los sectores Ayancay y Pillahua. Fuente: Informe Técnico N° A7090.
