DIRECCIÓN DE GEOLOGÍA AMBIENTAL Y RIESGO GEOLÓGICO

Informe Técnico N° A7187

EVALUACIÓN DE PELIGROS GEOLÓGICOS EN EL SECTOR DE OCTUYOJ-MANÁS

Departamento Lima
Provincia Cajatambo
Distrito Máнас

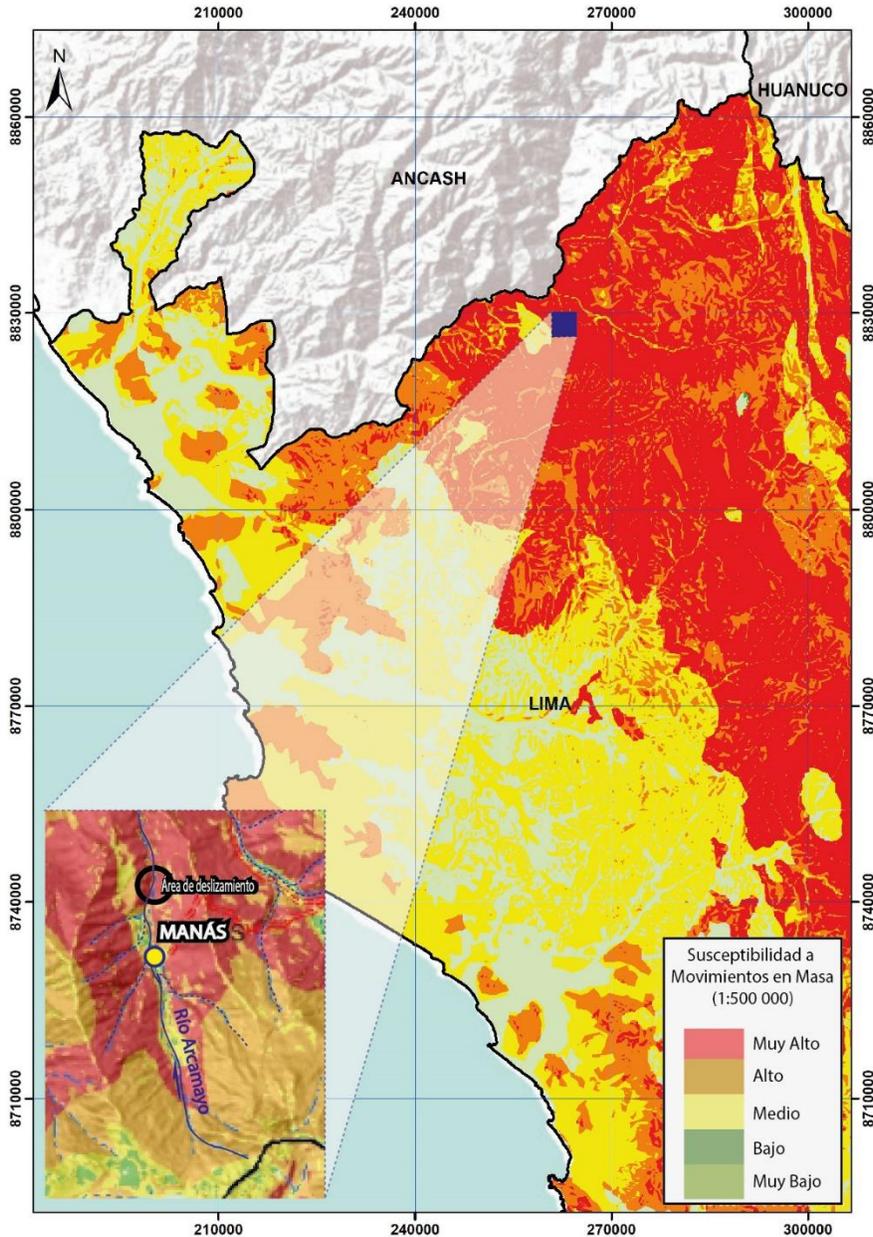
Figura 1. Susceptibilidad a movimientos en masa del departamento de Lima, muestra que el sector de Manás es de muy alta susceptibilidad. Fuente: Luque et al., (2020).

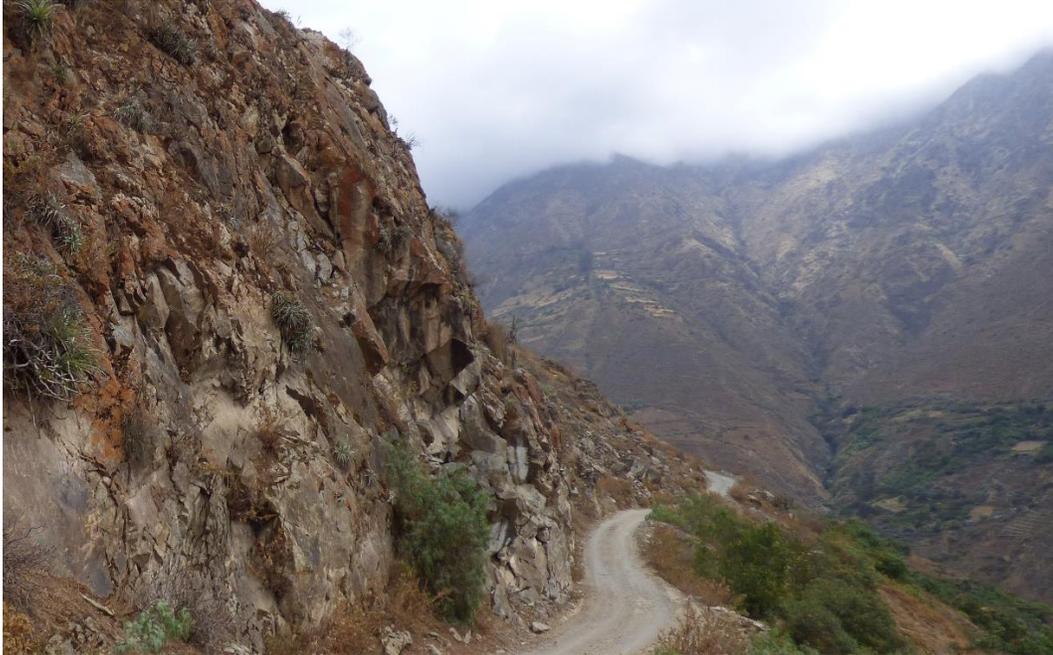
Localmente se observa que la secuencia, se encuentra medianamente a muy fracturada (fotografía 1) y ligeramente meteorizada.

Fotografía 01: Roca andesítica, muy fracturada; talud con pendiente, mayor a 50°.

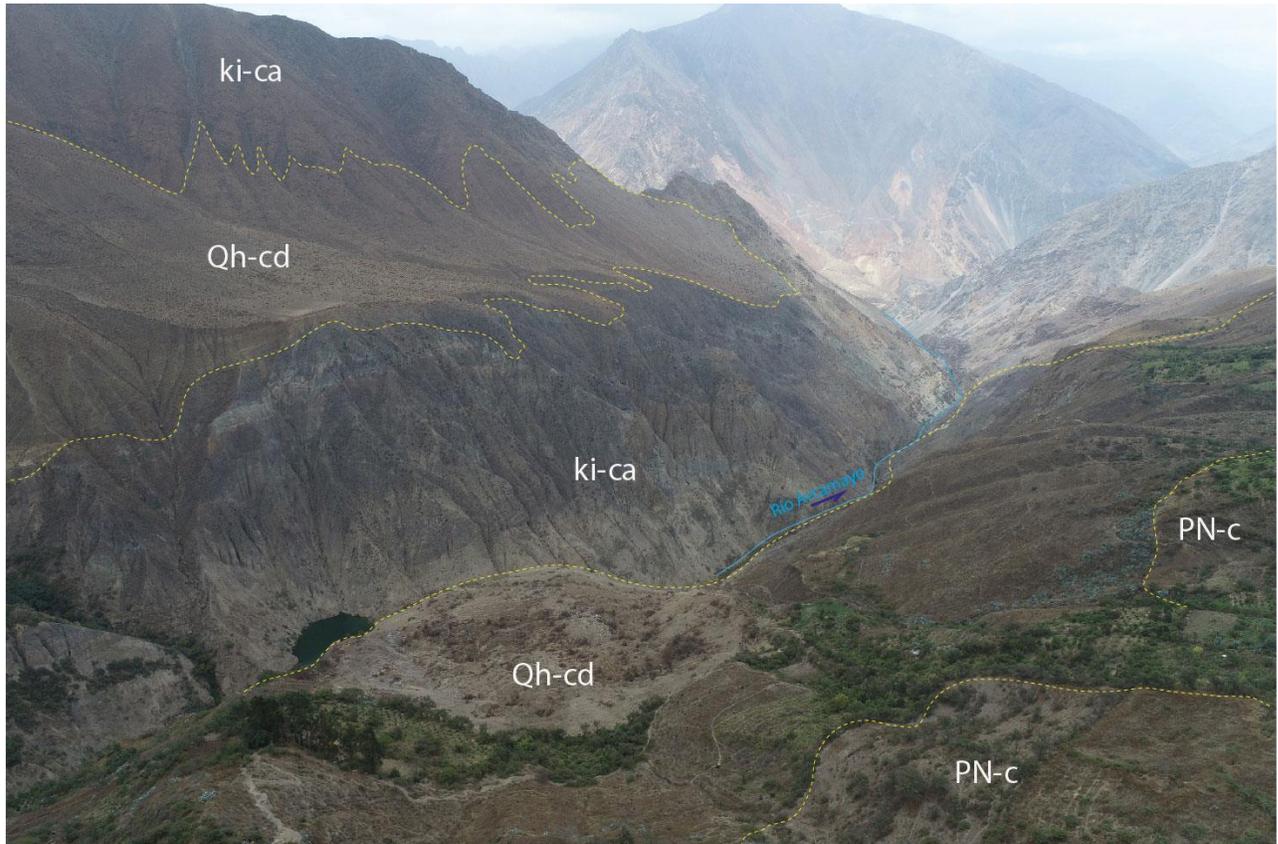
Estos depósitos por su naturaleza, cohesión y disposición marcan zonas de alta y muy alta susceptibilidad. Son depósitos de fácil remoción.

Figura 03: Vista de depósitos coluviales (Qh-cd) sobre sustrato de roca sedimentaria de la Formación Carhuaz (Ki-ca) en la margen izquierda del río Arcomayo. Se observa también el Volcánico Calipuy (PN-c):

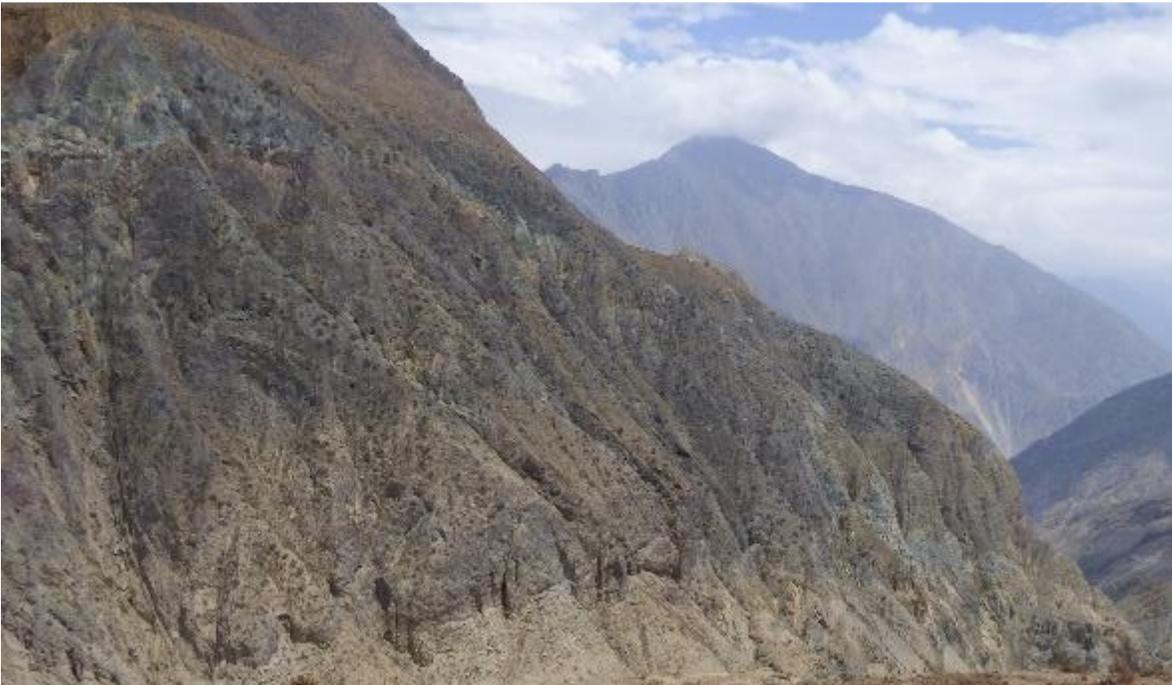
Geodinámicamente se asocian erosión en cárcavas, derrumbes, deslizamientos y flujos de detritos, que aportan de material detrítico al cauce principal del río.

Fotografía 02: Muestra la montaña sedimentaria (margen izquierda del río Arcamayo), afectada por procesos de erosiones de ladera. Presenta laderas con pendiente mayor de 30°.

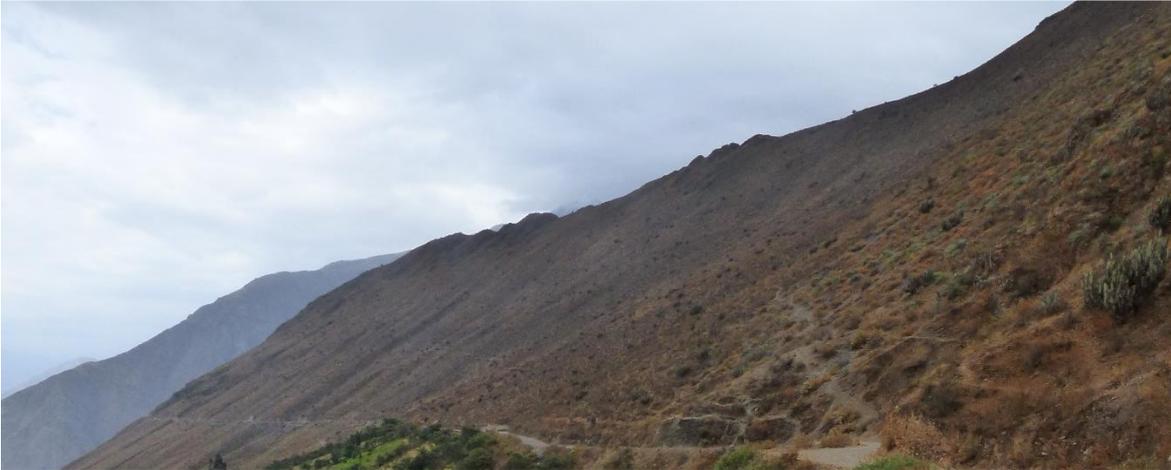
Son susceptibles a derrumbes y caída de rocas. En algunos sectores, presentan intenso fracturamiento y meteorización.

Fotografía 03: Se aprecia montaña modelada en roca volcánica con cimas uniformes, y laderas con pendiente de 30°.

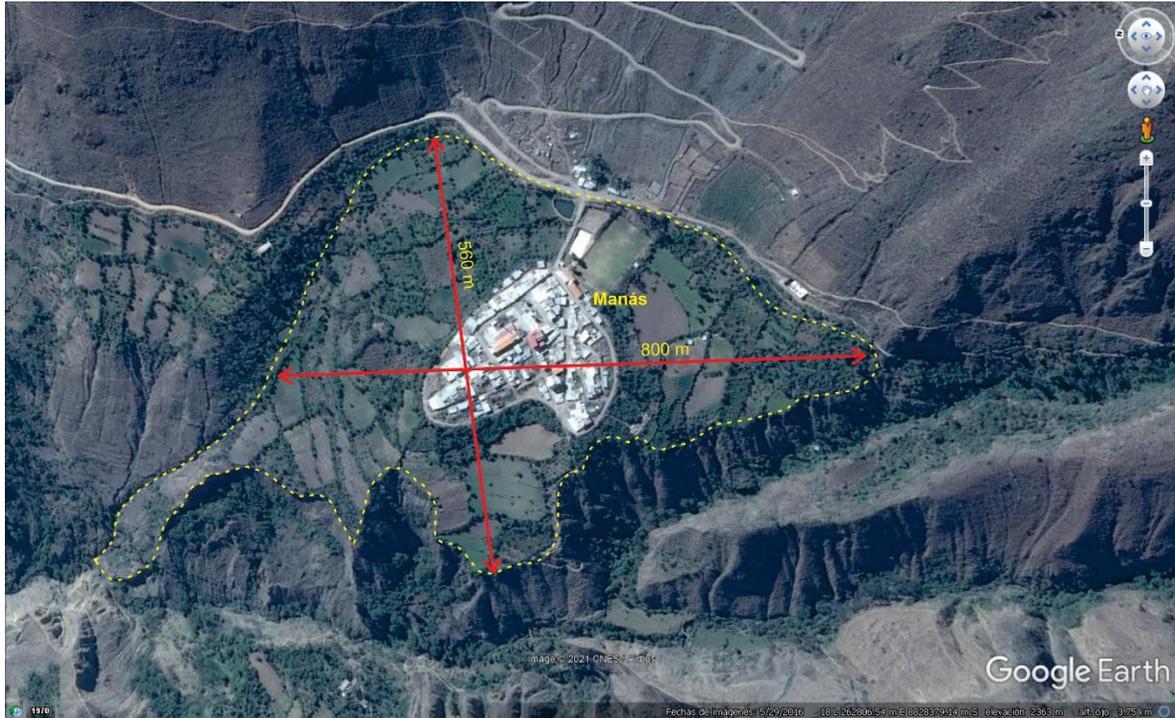
El cuerpo del deslizamiento tiene la forma de una terraza, de forma semicircular, erosionada por el río Arcamayo. Donde las máximas longitudes comprendidas están entre 800 y 560 m (figura 05).

Figura 05: Se aprecia la terraza donde se encuentra asentado el poblado de Manás, sobre el depósito antiguo de un deslizamiento.

El sector de Manás (zona urbana), se encuentra asentada sobre un depósito coluvio-deluvial, susceptible a ser erosionado. Se recomienda que los terrenos de cultivo aledaños no sean irrigados por gravedad y la zona urbana debe contar con drenaje pluvial, ambas recomendaciones con la finalidad de evitar la infiltración de agua al subsuelo y evitar su desestabilización. Se le considera como de **peligro alto**.

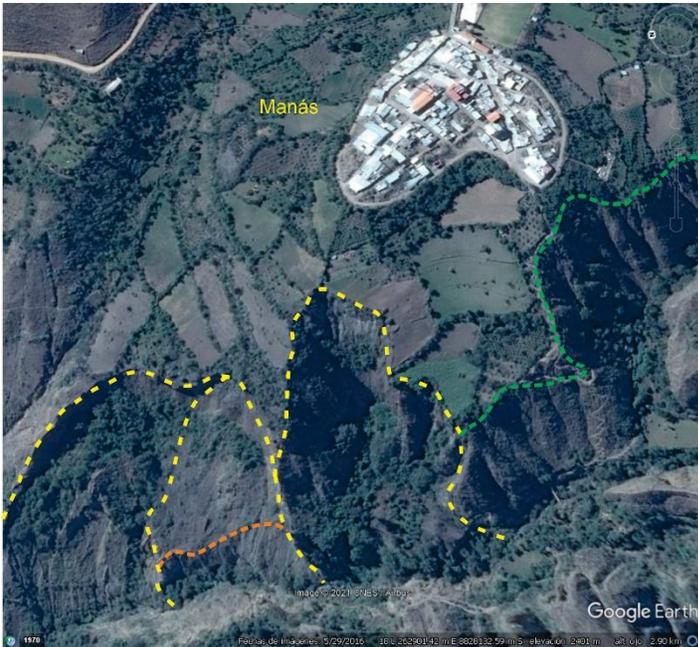
Hacia el lado colindante al río Arcamayo, en su margen derecha, se aprecia el cuerpo del deslizamiento erosionado por reactivaciones del deslizamiento, procesos de erosiones de ladera y derrumbes (figura 06). Los moradores manifiestan que el año 1970, a raíz del terremoto de Ancash, del lugar mencionado salió polvadera, esto indica que se registraron movimientos en masa.

Figura 06. Se aprecia el poblado de Manás, hacia el lado colindante del río Arcamayo, se parecía:

- a) Deslizamientos rotaciones reactivados (líneas amarillas).
- b) Procesos de erosiones de ladera (línea verde)
- c) Derrumbe (línea naranja)

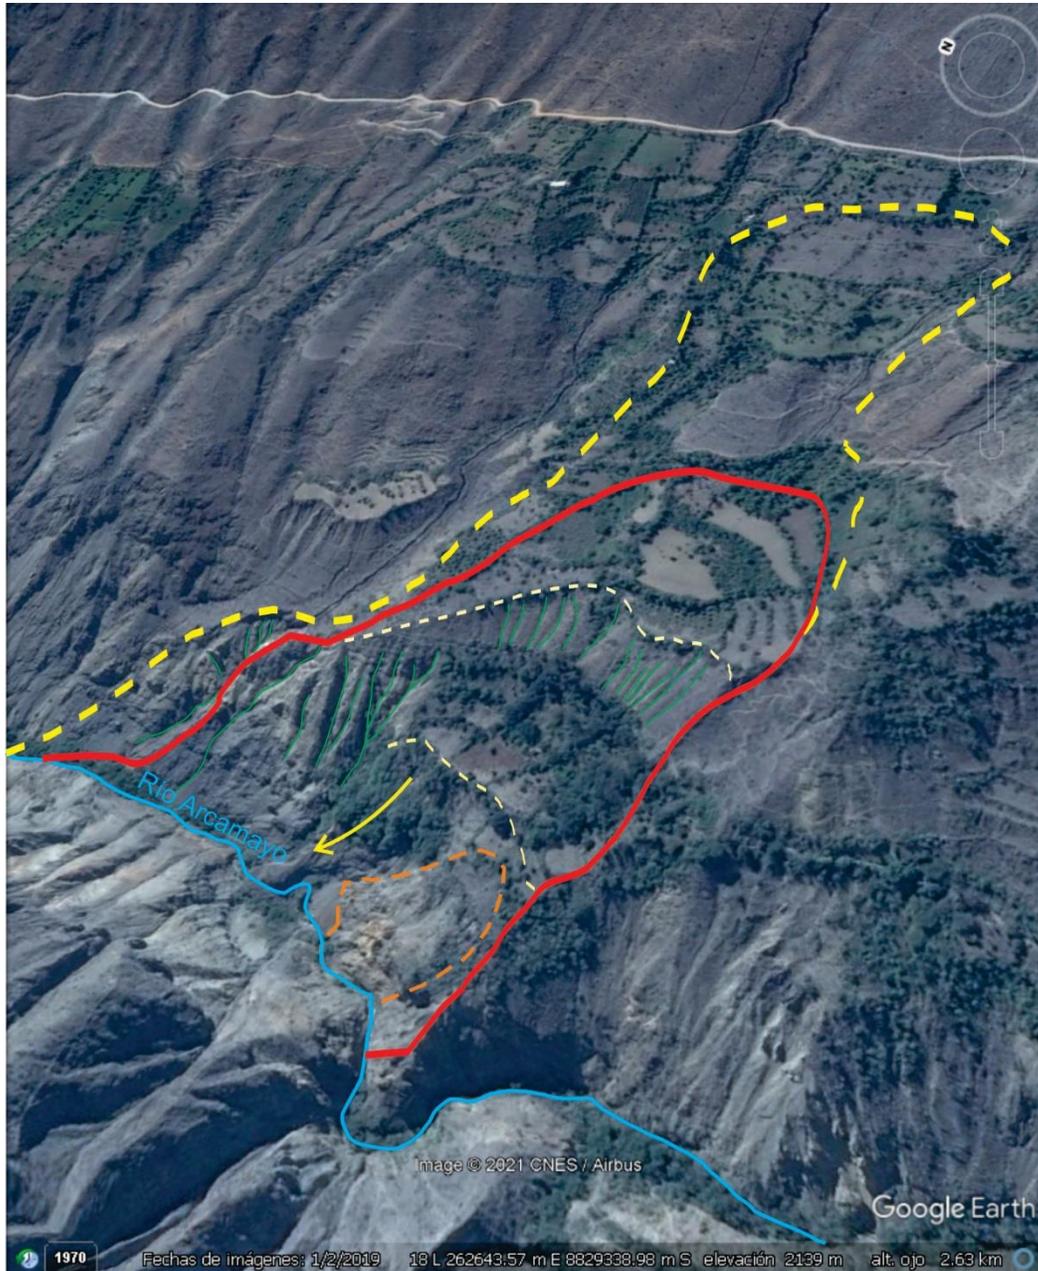
Sobre el terreno donde ocurrió el deslizamiento del 14 de agosto, existía un paleo-relieve que evidencia antiguos deslizamientos, procesos de erosiones de ladera y un derrumbe (figura 07).

Figura 07: Se aprecia el paleorelieve, antes del deslizamiento del 14 de agosto del 2021.

- a) Línea roja, trazo del deslizamiento del 14 de agosto 2021.
 - b) Línea amarilla (gruesa), límite del deslizamiento antiguo 1
 - c) Línea amarilla (delgada), deslizamiento antiguo dentro del cuerpo del deslizamiento antiguo 1.
 - d) Línea naranja, deslizamiento antiguo 2.
- Vista interpretada en base a la imagen del Google Earth 2016.

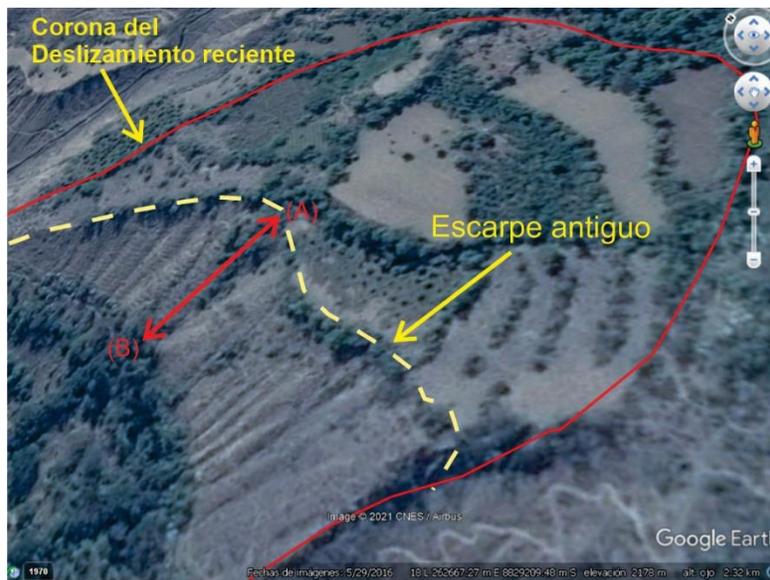
a.1) Deslizamiento antiguo de la parte superior: El escarpe es de forma compuesta semicircular, presenta longitud de hasta 400 m, con saltos entre 25 a 30 m (figura 08). Por lo observado en las imágenes satelitales, las paredes de los escarpes presentan erosión por procesos de cárcavas.

Figura 08: Muestra los procesos que presentaba el terreno antes del deslizamiento del 14 de agosto 2021. De la parte superior del deslizamiento reciente. Con línea amarilla se tiene la corona de un deslizamiento antiguo que presenta lo siguiente:

- a) Cota (A) 2170 m s.n.m.
- b) Cota (B) 2140 m s.n.m.
- c) Diferencia de cotas 30 m. (altura).
- d) Longitud de la escarpa (A)(B) = 65 m.
- e) Longitud del escarpe (línea amarilla entrecortada) = 400 m.

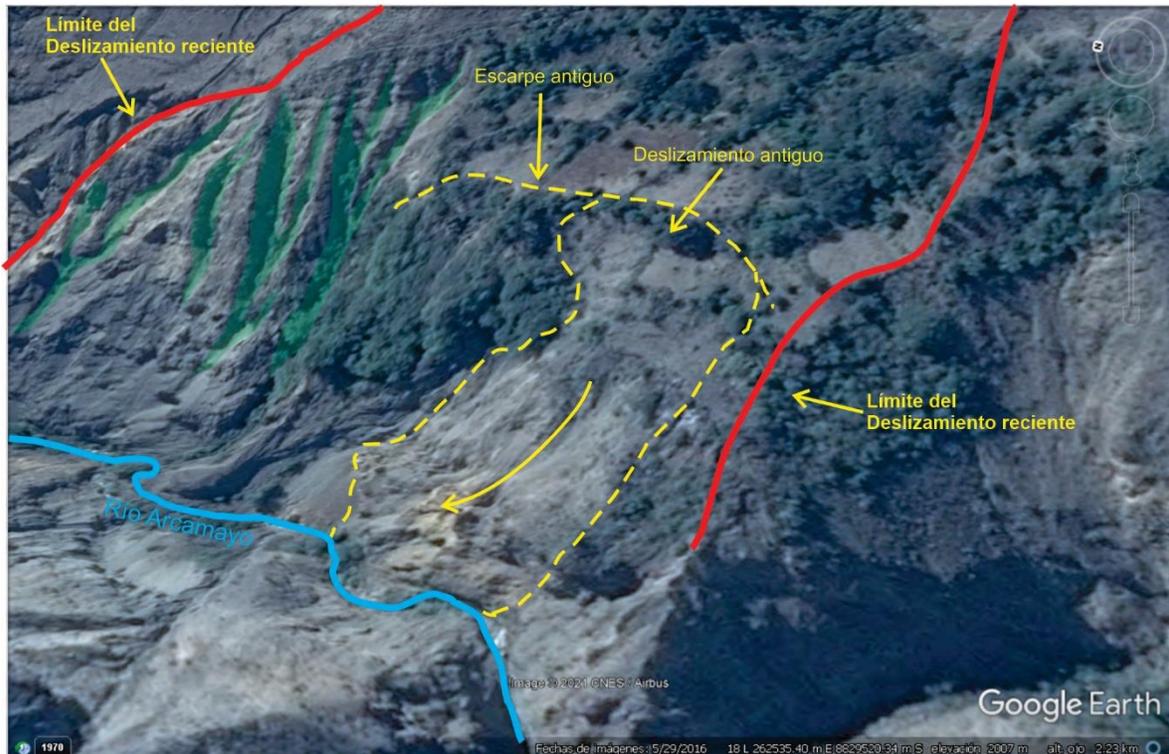
Se aprecia también que el cauce del río no es uniforme, presenta algunas curvaturas y esta apegado a la margen izquierda. Estas formas que ha adquirido el cauce del río se deben a procesos de movimientos en masa, que de una manera u otra lo modificaron.

Figura 08: Muestra el deslizamiento antiguo, dentro de la zona del paleo-relieve, las modificaciones del terreno que ha tenido antes que sea obturado por el deslizamiento reciente (agosto 2021).

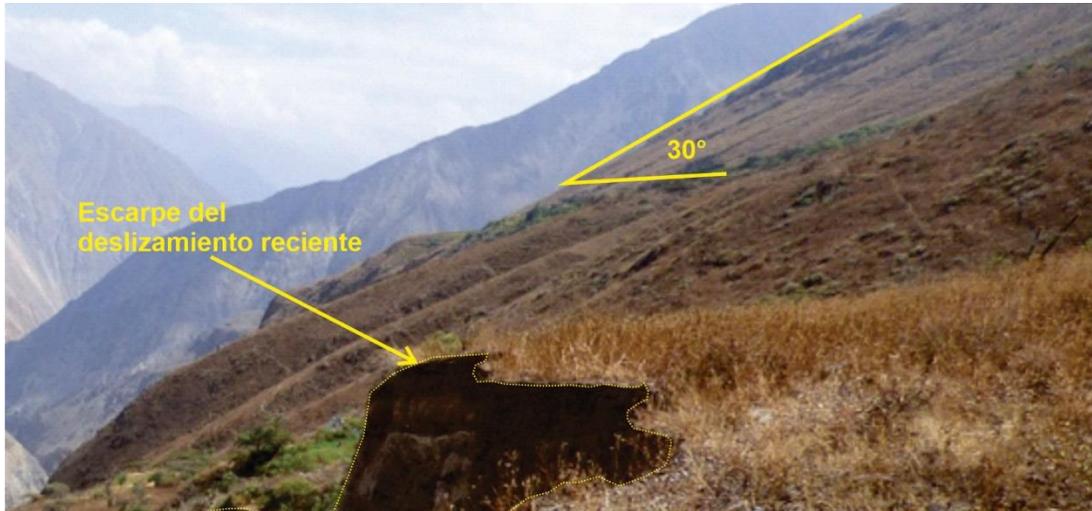
- Ladera con pendiente de 30° que, facilita el movimiento de la masa inestable que se encuentra sobre la ladera, cuesta abajo (figura 09).
- Depósitos de deslizamientos antiguos inestables de fácil remoción.
- Filtraciones de agua, proveniente de la mala técnica de regadío (riego por inundación), que saturó al terreno.
- El material del depósito (deslizamiento antiguo), permitió la filtración y retención del agua.
- Al saturarse la masa inestable adquiere un aumento de peso, lo que generó su pérdida de cohesión, lo que conllevó la formación del deslizamiento reciente.

Figura 09: Se aprecia la pendiente del terreno y el escarpe del deslizamiento reciente.

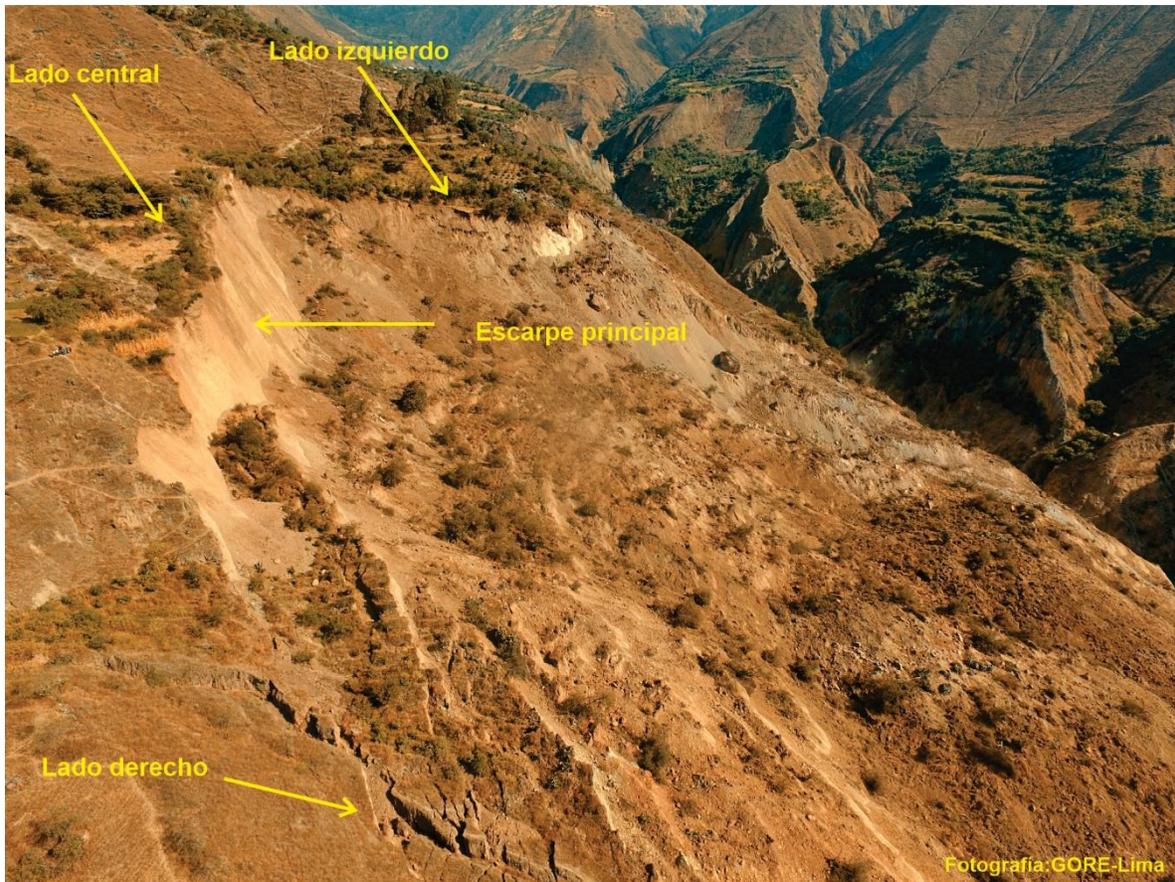
- Cota de la corona 2255 m s.n.m..
- Cota del represamiento = 2025 m s.n.m..
- Diferencia de cotas: altura 230 m.
- Longitud inclinada entre la corona y pie del deslizamiento 555 m
- Longitud promedio del ancho del cuerpo del deslizamiento 525 m.
- Área afectada: **218 620 m²**.
- Volumen desplazado: **2 000 000 m³**.

Figura 10: se muestra la parte de la corona del deslizamiento.

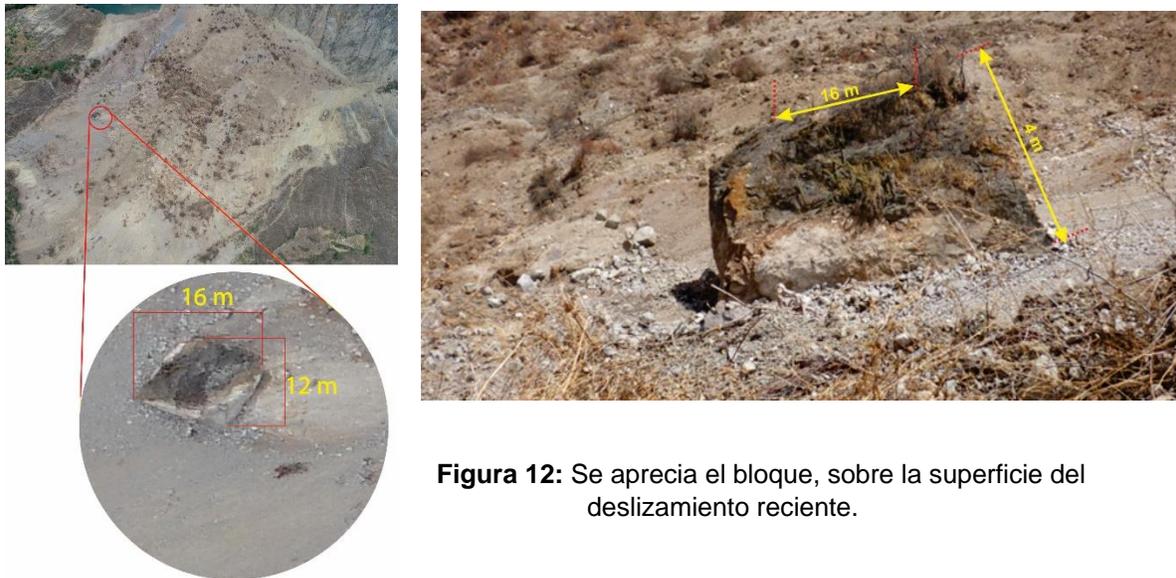
Los bloques que predominan, están comprendidos entre 1 a 2 m, se encuentran esparcidos en forma errática.

Figura 12: Se aprecia el bloque, sobre la superficie del deslizamiento reciente.

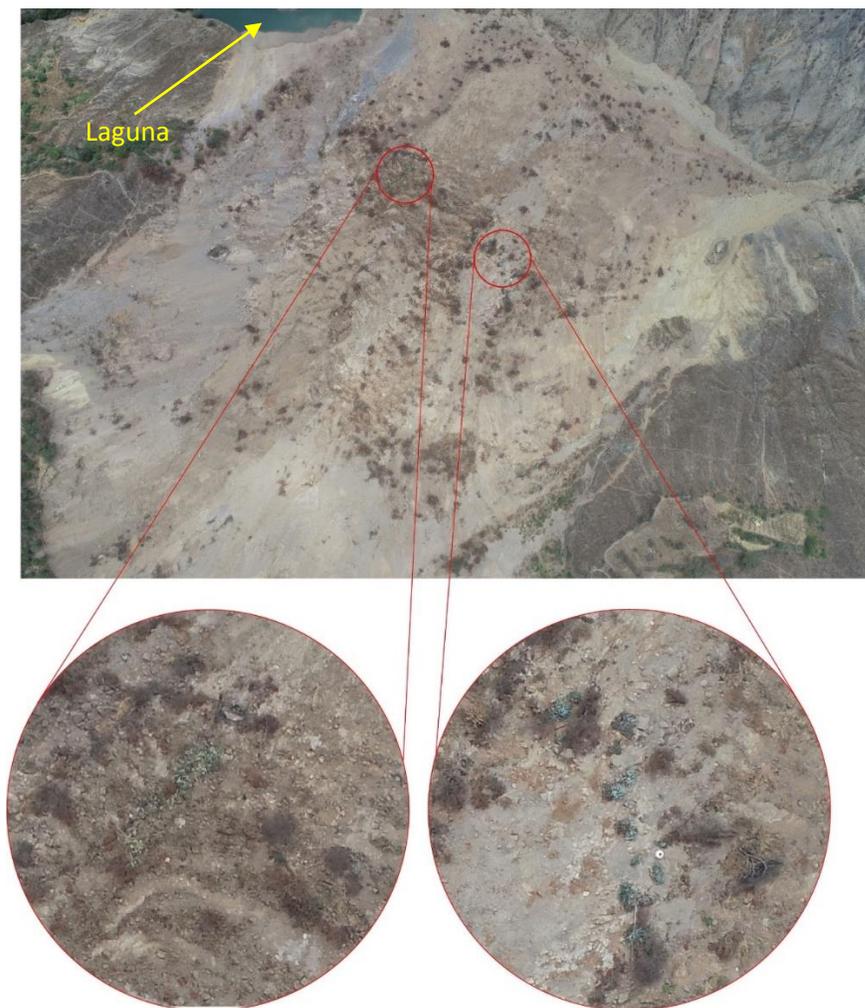
El material que conforma el cuerpo del deslizamiento en líneas generales, se encuentra seco, con la salvedad que en ciertos lugares puntuales se observó vegetación, localizados en “hondonadas” con dimensiones no mayores a 10 m, esto quiere decir que se tienen afloramientos de agua en forma insipiente. Figura 13.

Figura 13: Se aprecia lugares con vegetación, donde se encuentran afloramientos de agua.

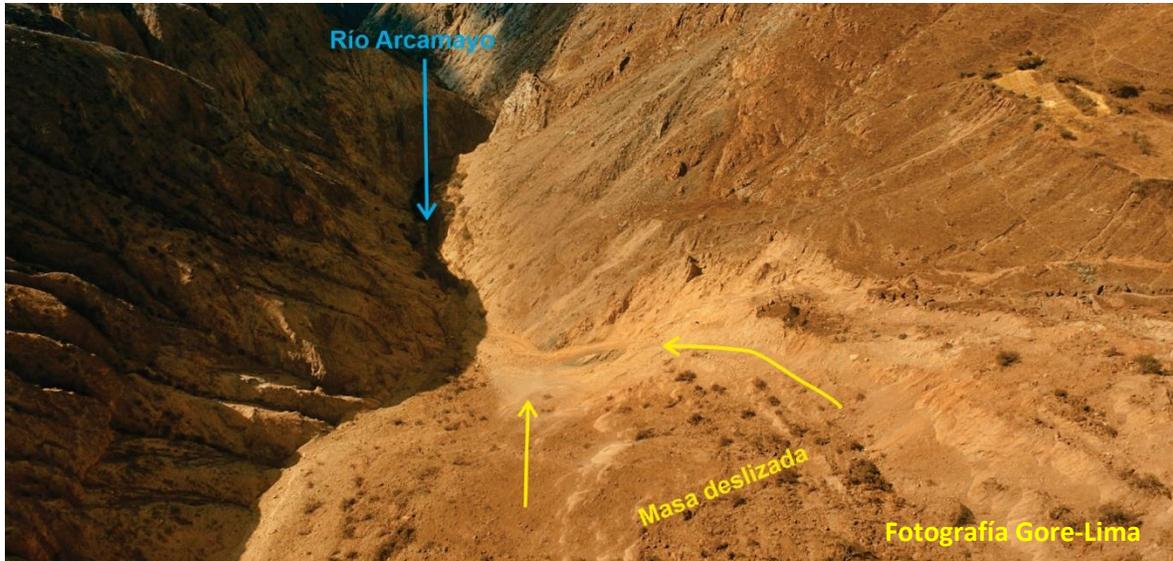
En la parte inferior, donde termina el represamiento, en el cauce del río, se apreció vegetación de color verde, esto indica que hay filtración de agua. (imagen captada por dron). Figura 14.

Figura 14: Parte frontal del dique, al fondo del valle se aprecia vegetación (color verde oscuro), que muestra la presencia de agua.

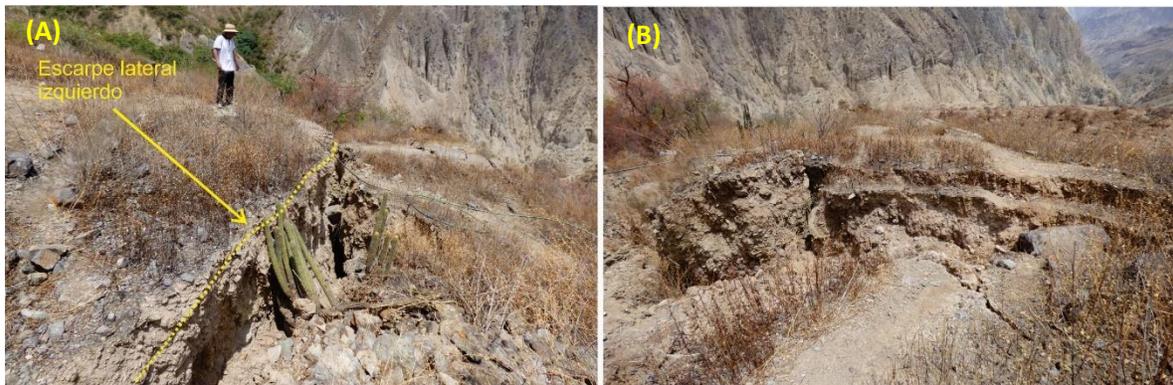
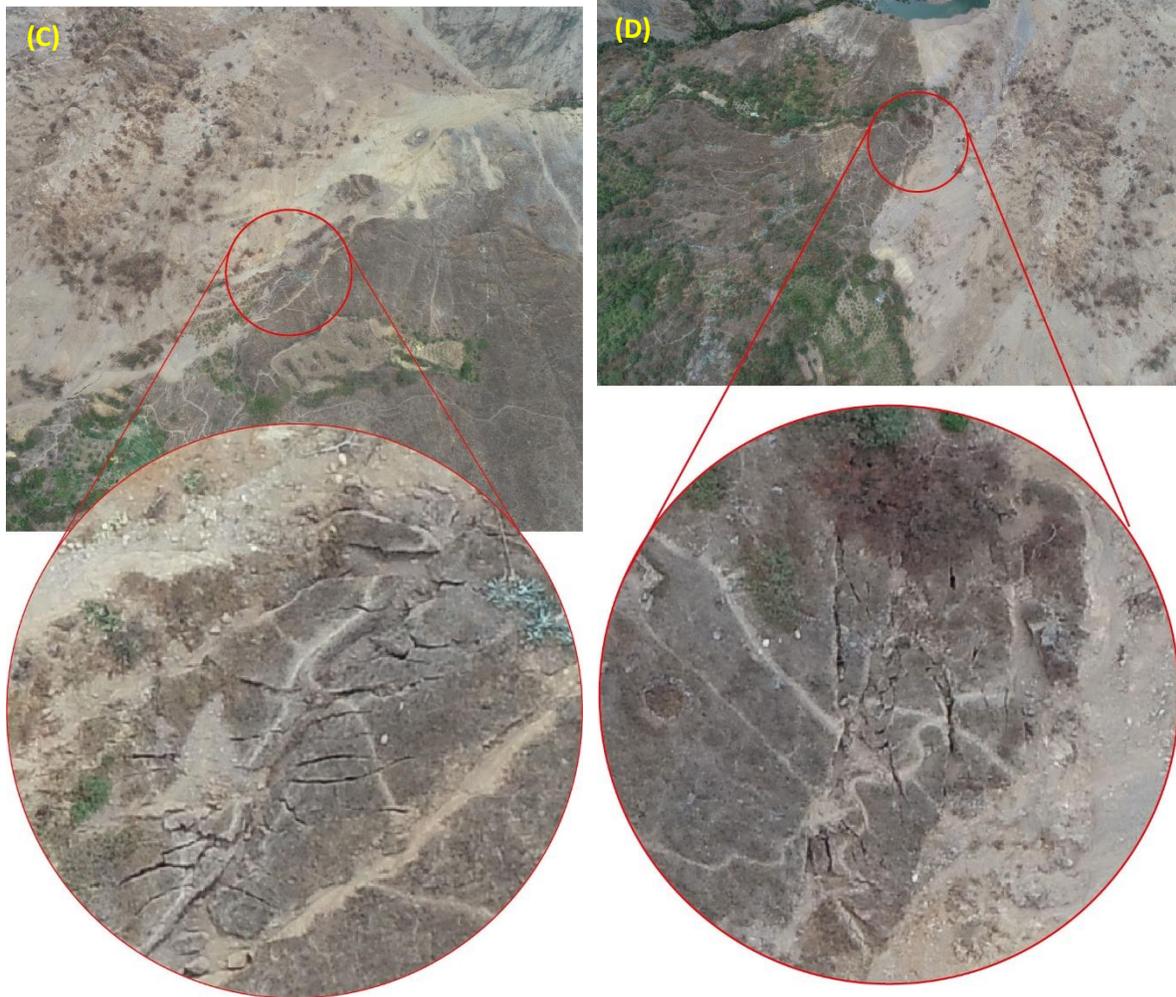
En el cuerpo del deslizamiento reciente, cercano a los escarpes laterales, se apreció que la superficie del terreno se encuentra muy disturbada, presenta agrietamientos Figura 15.

Con respecto a los agrietamientos identificados en el lado lateral derecho (figura 15-D), por encontrarse en el lado posterior al principal, indica que el deslizamiento tiene avance retrogresivo.

Figura 15: A) Muestra el escarpe lateral izquierdo del deslizamiento y el cuerpo del deslizamiento completamente disturbado. B) Agrietamientos del terreno cercanos al escarpe lateral izquierdo. C) Vista tomada con dron, flanco lateral derecho se aprecia el terreno agrietado. D) Lado lateral izquierdo, también observa agrietamientos del terreno.

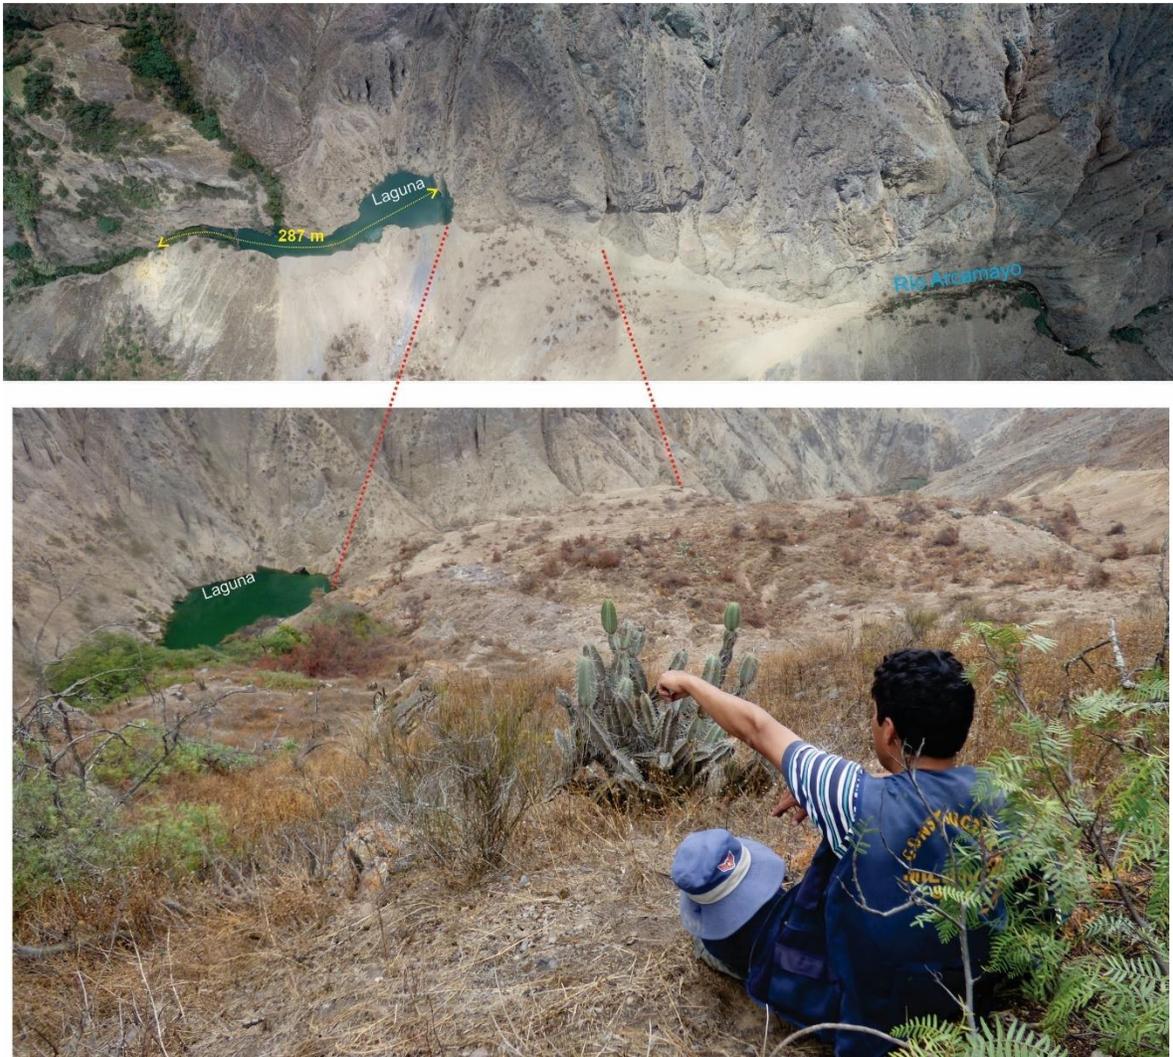
A raíz del deslizamiento del 14 de agosto en el sector de Octuyo - Manás, se generó un represamiento del río Arcamayo (figura 16), formó una laguna que el momento de la inspección (09 de octubre) tenía una longitud de 287 m, ancho máximo de 64 m, y volumen de 4095 m³.

Figura 16: Se aprecia la laguna y el área represada sobre el río Arcamayo.

Se recomienda tener un sistema de alerta visual, comunicación entre el observador del embalse y poblados que pueden ser afectados, por medio de radios. Esto ante un desembalse violento.

En el dique de represamiento realizar el canal sobre el dique, este debe estar ubicado cerca de la ladera de la margen izquierda del río Arcamayo, para esto se debe calcular el caudal de río.

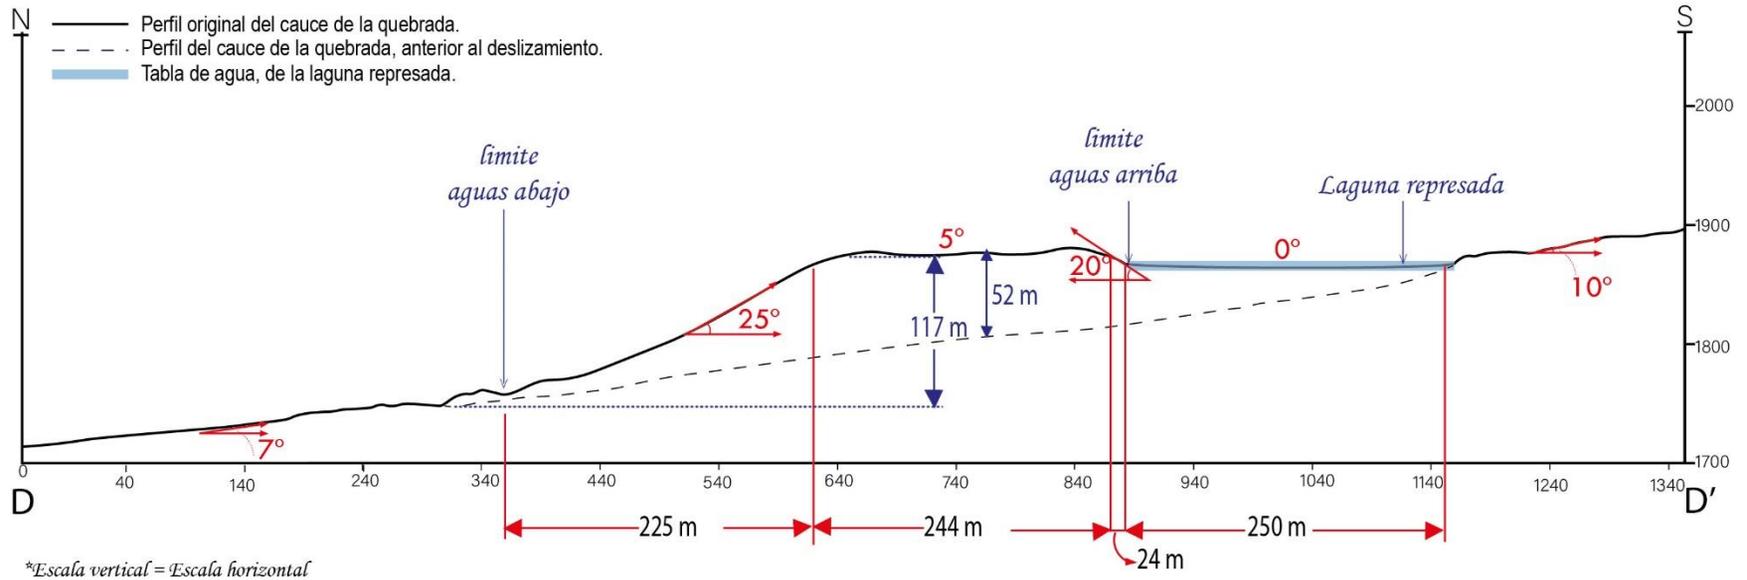
Figura 19: Perfil D-D'

- Distancia horizontal del dique (aguas arriba, hasta aguas abajo) = $225+244+24 = 493$ m.
- Distancia vertical en el centro de la corona de la presa (medida desde el nivel natural del cauce hasta la superficie de la corona) = 52m.
- Ángulo que forma la ladera frontal del dique es 25° .
- Según el modelo de elevación digital, el río presenta una pendiente de 7° .

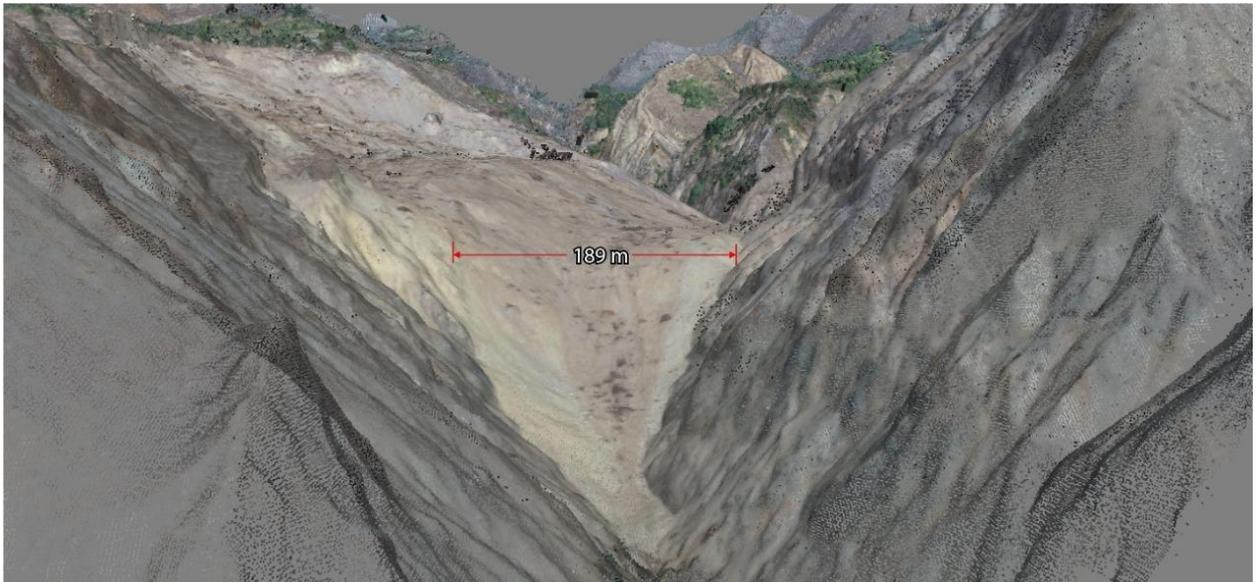
Figura 20: Se muestra la longitud máxima rellenada de la quebrada, por efectos del deslizamiento.

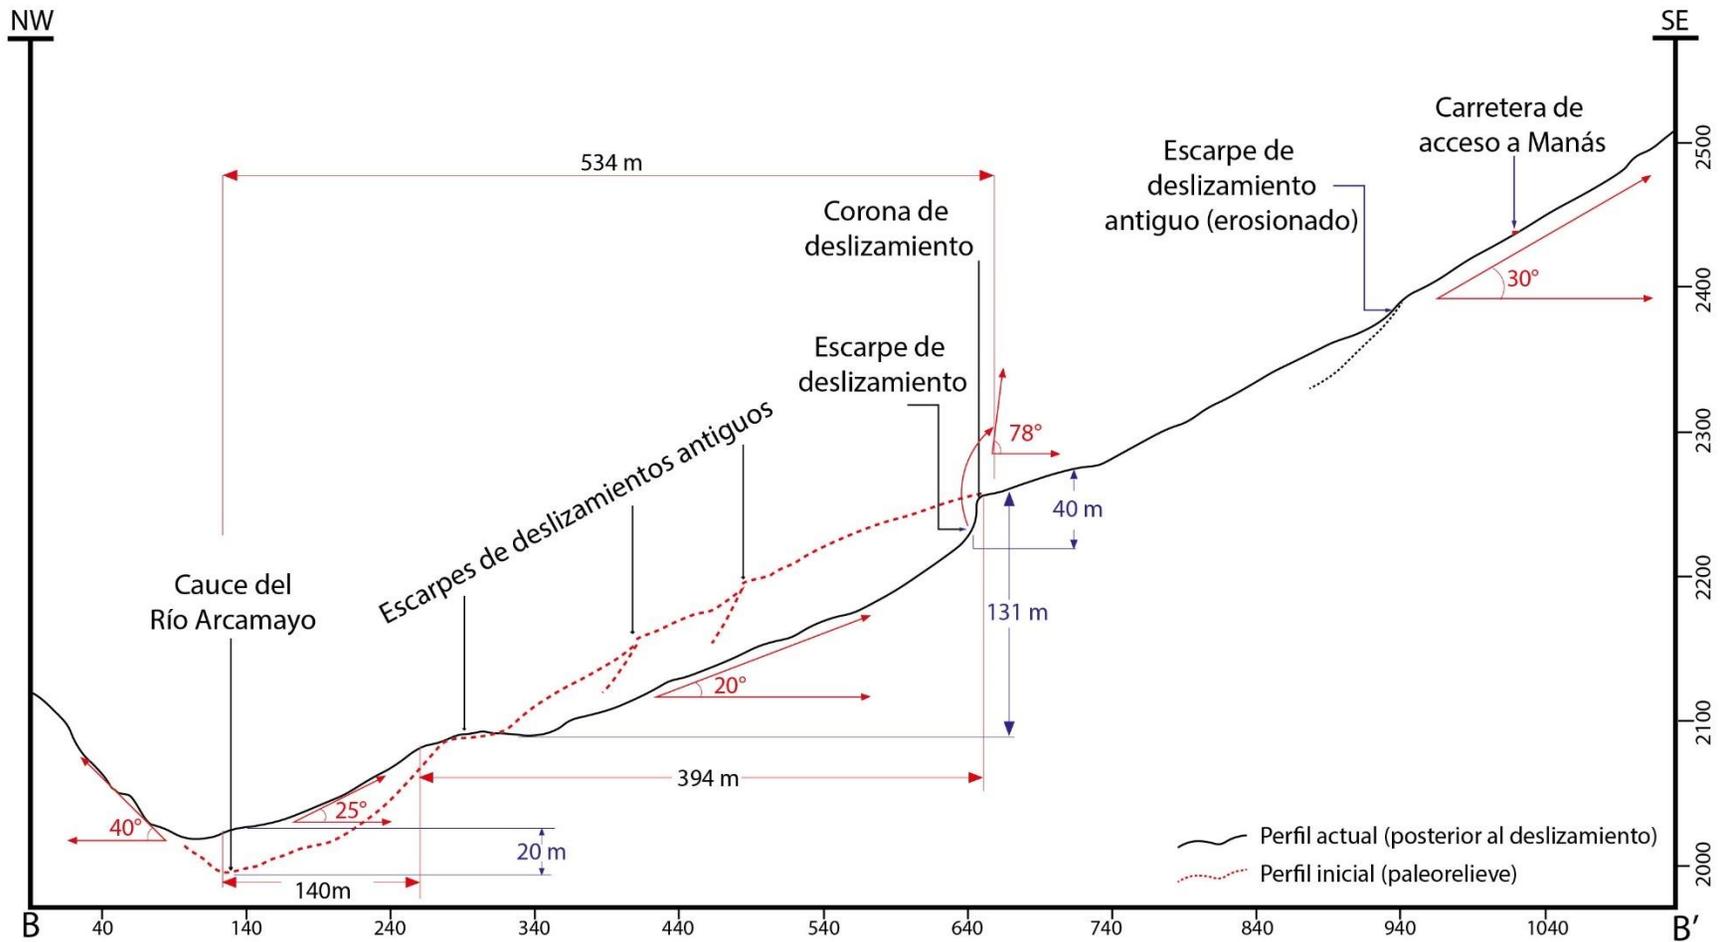
Figura 22: Perfil B-B':

- a) Ángulo del escarpe del deslizamiento reactivado 78°
- b) Ángulo del cuerpo del deslizamiento = 20°
- c) Ángulo de la pendiente de la ladera 30°
- d) Longitud horizontal del cuerpo del deslizamiento 532 m.

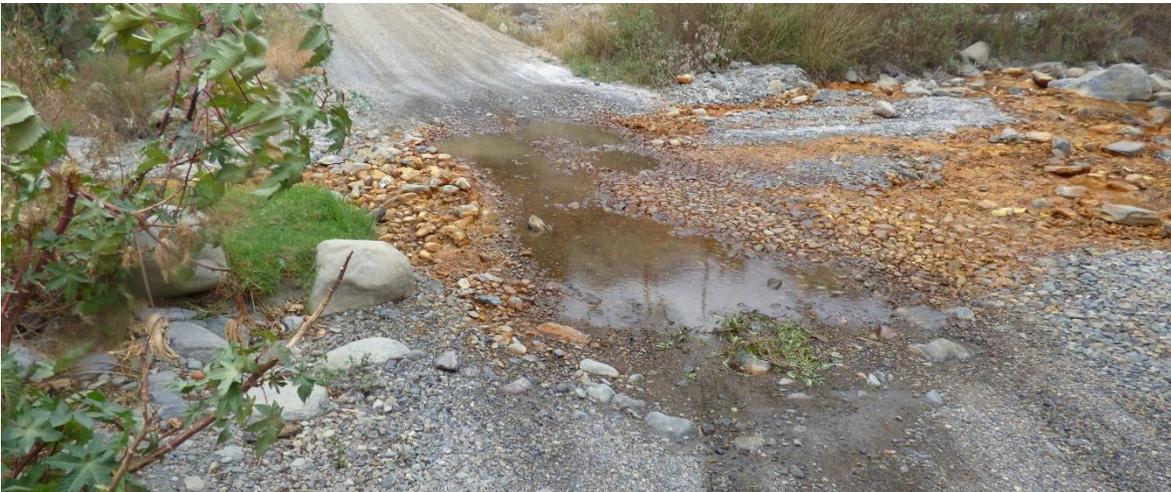
Según los moradores, antes del embalse, por el cauce del río no discurría agua de color amarillento (fotografía 3), era incolora, lo cual lo están atribuyendo a las filtraciones de agua del dique (?).

Fotografía 3: Desembocadura de la quebrada Arcamayo, se aprecia un color amarillento,
