**Informe Técnico N° A7189**

# EVALUACIÓN DE PELIGROS GEOLÓGICOS POR MOVIMIENTOS EN MASA EN EL CENTRO POBLADO DE RAMPAC CHICO

Departamento Áncash  
Provincia Carhuaz  
Distrito Carhuaz

NOVIEMBRE  
2021

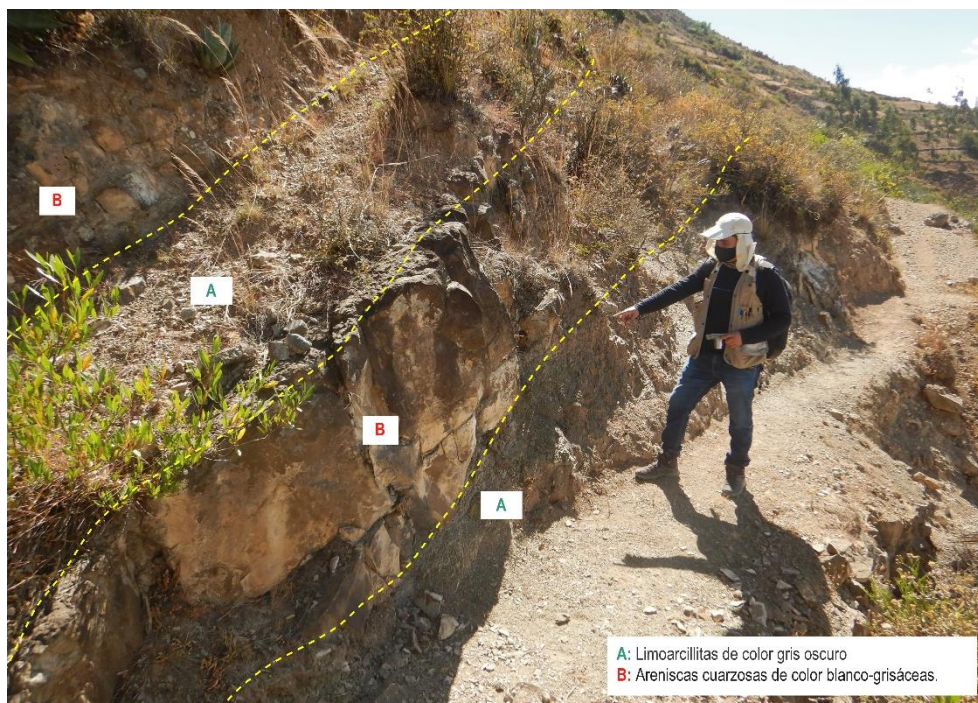
Geomecánicamente, estas rocas se encuentran muy fracturadas, con espaciamentos muy próximas entre sí (0.05 a 0.30 m) y aberturas algo abiertas (0.1-1.0 mm) F3. Además, se encuentran altamente meteorizadas A4, es decir más de 50% esta desintegrada a suelo, (figura 6).

**Figura 6.** Sustrato rocoso conformado por la intercalación de areniscas cuarzosas y limoarcillitas. Estas rocas se presentan muy fracturas y altamente meteorizadas.

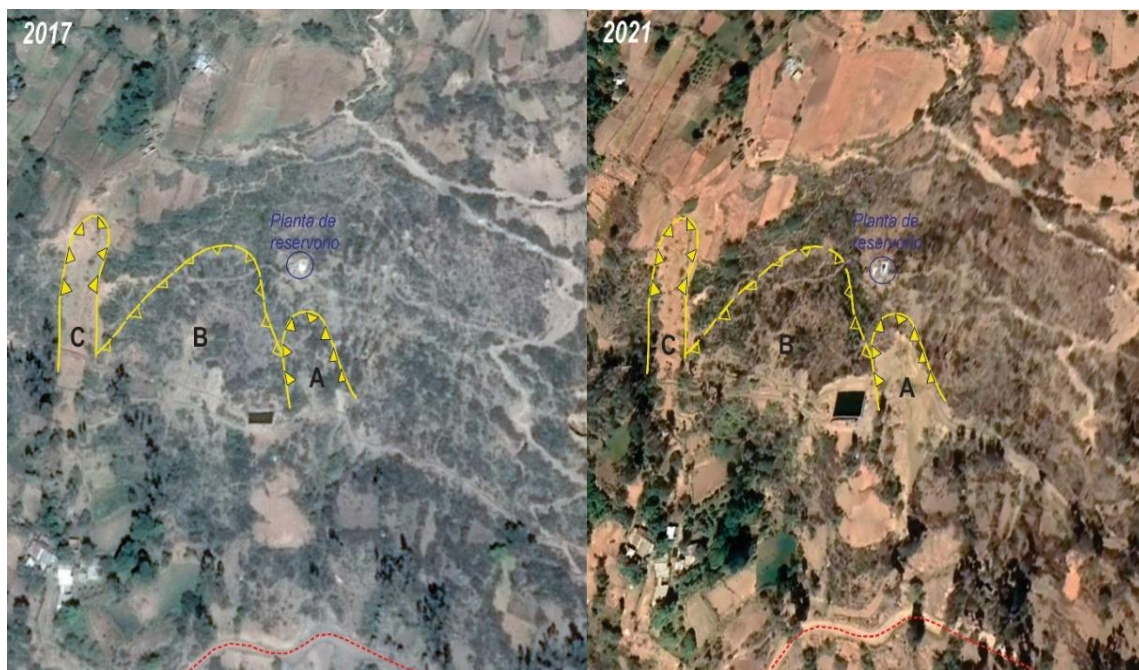
Código	ESTADO (deslizamiento)	COORDENADAS UTM		
		Norte	Este	Cota
A	Deslizamiento activo	8970546	208694	3067
B	Deslizamiento antiguo	8970492	208720	3068
C	Deslizamiento activo	8970404	208745	3071

**Figura 10.** Imágenes de Google Earth de fechas 2017 y 2021, donde se ha identificado y delimitado 3 deslizamientos: A, el cual se reactivó en abril de este año; B, deslizamiento que estuvo generando desde el 2009 y C, evento activo hasta la fecha.

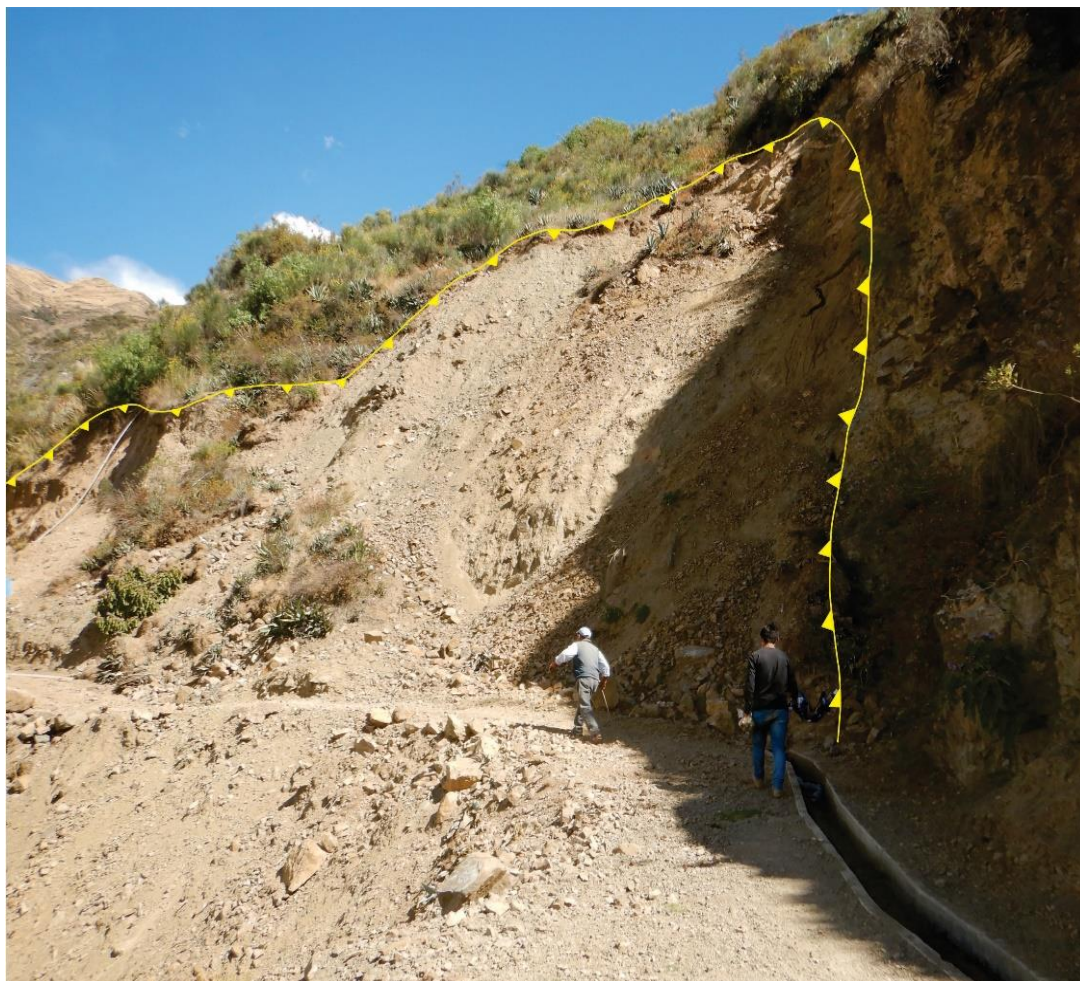
- a) **Deslizamiento activo (A):** Este deslizamiento se generó el 20 de abril del 2021, se ubicado a 24 m de la planta de agua potable, que abastece a parte del distrito que se ubica en la margen izquierda del Río Santa. El evento tiene una escarpa principal de 62 m de longitud (figura 11), con salto aproximado de 2.5 m y una distancia entre la escarpa y el pie de 34 m.

**Figura 11.** Vista con dirección al suroeste desde el río Santa, donde se puede observar el deslizamiento de tipo rotacional (A) reactivado el 20 de abril del presente año.

- Es reciente
- Tipo rotacional.
- Escarpa principal de forma semicircular.
- Superficie de rotura: Irregular y alargada.
- Longitud de escarpa principal: 62 m.
- Desnivel entre escarpa y pie: 34 m.
- Salto de escarpa principal: 2.5 m.
- Presenta pendiente Muy escarpado (>45°).

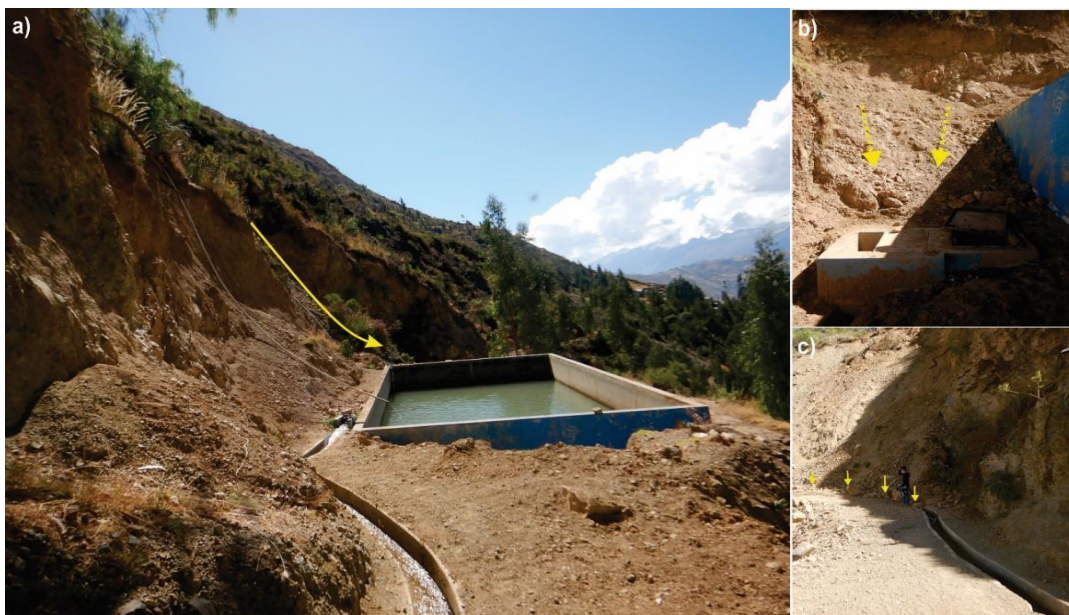
**Figura 12.** a) Reservorio y tubería afectados con el material desplazado; b) Alcantarilla cubierta por el material del deslizamiento; c) Canal de riego de concreto afectado, se realizó la limpieza, posterior a la ocurrencia de deslizamiento, actualmente en uso.

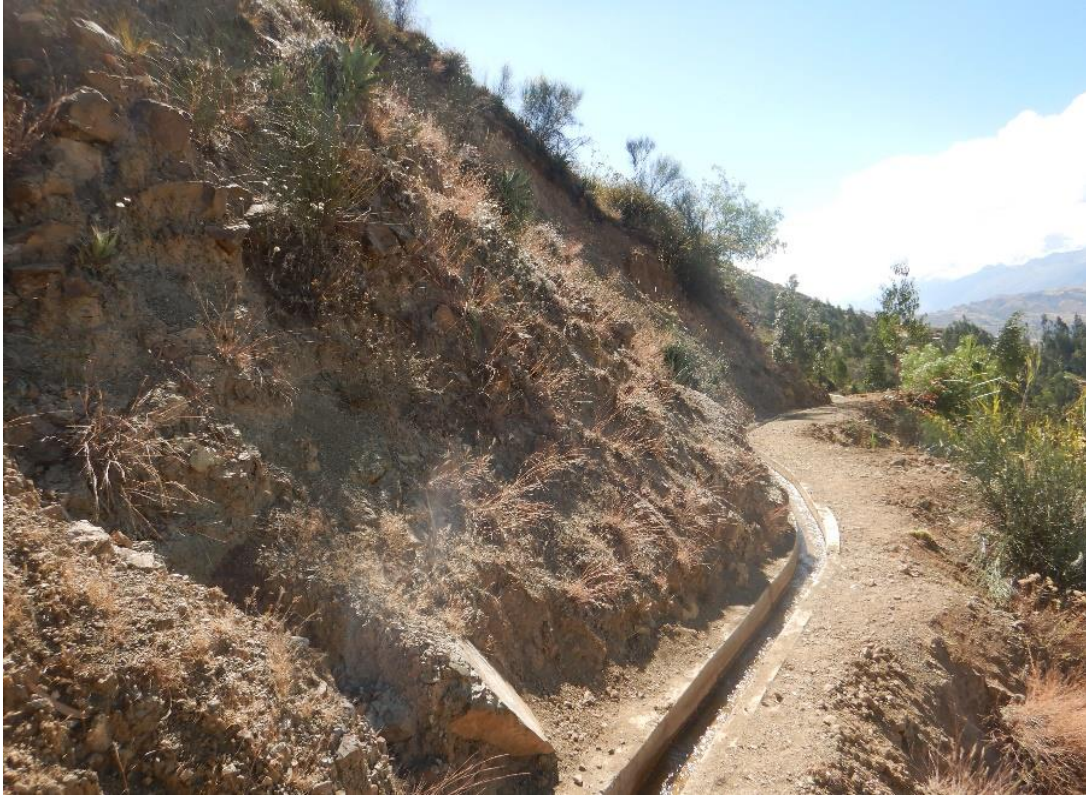
**Fotografía 1.** Vista del cuerpo del deslizamiento antiguo, en donde se aprecia un canal de concreto de regadío, por donde discurre agua todo el año.

- 1) Los canales de riego presentes en la zona, deben ser revestidos (concreto, mampostería, terracemento, entre otros), a fin de minimizar la infiltración y saturación de terrenos. Estos trabajos deben ser realizados por un especialista.

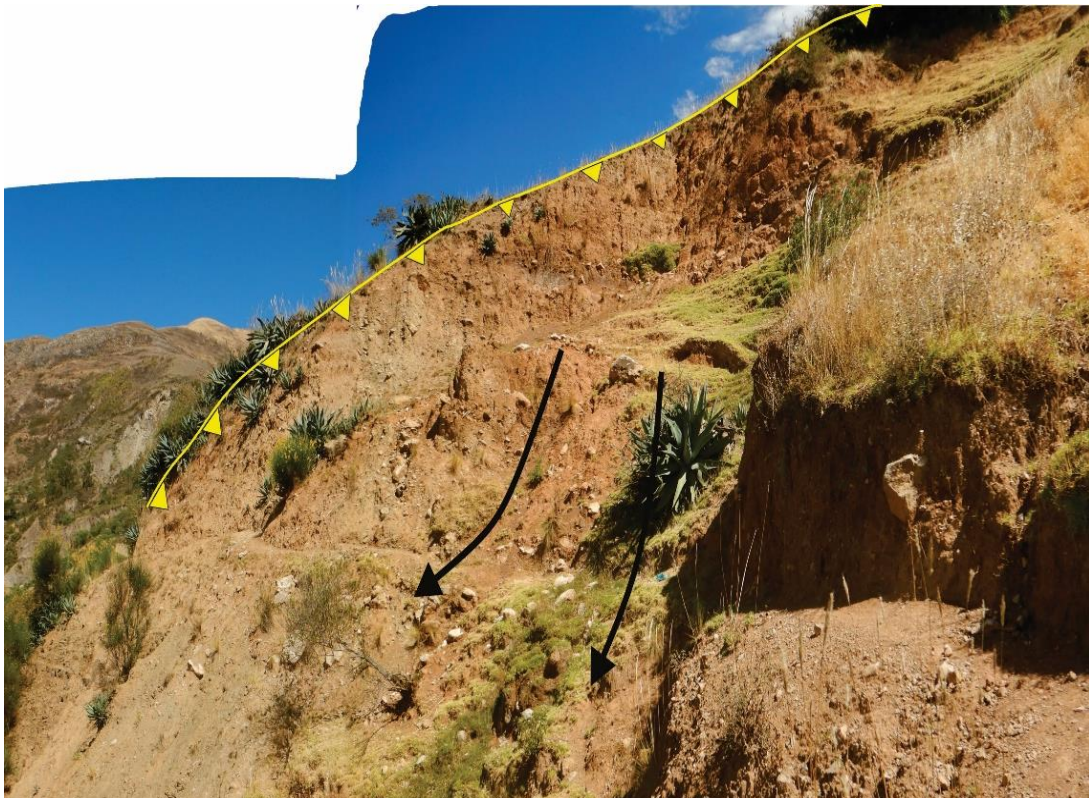
**Figura 13.** Vista del deslizamiento activo (C) que afecta un camino de herradura, en un tramo de 30 m.

- Afectó (30 m) de camino de herradura.
- Afectó y podría afectar cultivos de cebada, papa y alfalfa.

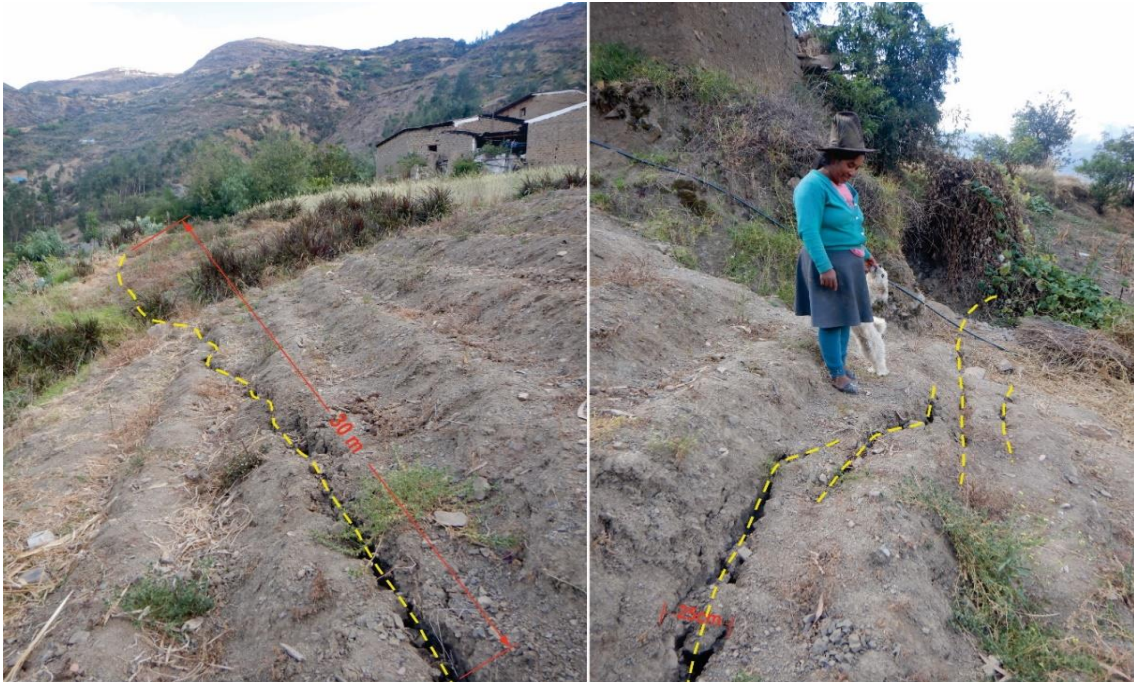
En otro sector del centro poblado de Rampac Chico, el cual se ubica al sureste de la plaza del centro en mención, se identificaron agrietamientos longitudinales de hasta 45 m. con aberturas entre 0.5 a 0.25 cm y profundidades de hasta 1.7m. (figura 14). Estos agrietamientos se ubican en las coordenadas UTM 8970924 N, 208808 E, altitud de 2985 m s.n.m y las cuales afectan a cultivos de maíz en un área aproximada de 86,616.8544 m<sup>2</sup>.

**Figura 14.** Agrietamientos con aberturas de 0.25 cm en terrenos de cultivos, los cuales se encuentran delimitadas con líneas punteadas de color amarillo.

- 3) Realizar el sellado de grietas abiertas en el terreno, mediante el uso de material fino (arcilla), para evitar la infiltración del agua a través de las mismas.

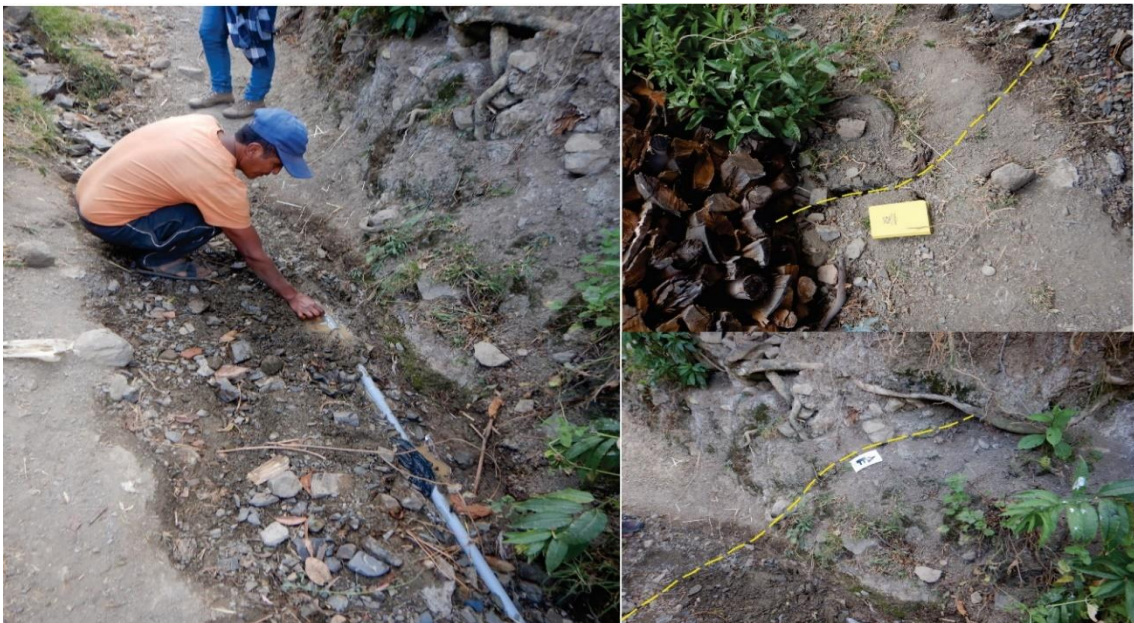
Los agrietamientos también afectaron tuberías de agua potable, es por esta razón que los pobladores sellan cada cierto tiempo (figura 15), cabe mencionar que en este sector ya repusieron en tres oportunidades. Metros abajo se identificó más agrietamientos con dirección suroeste que están afectando cultivos de maíz como se muestra en la figura 16.

**Figura 15.** Vista donde se observa una tubería de agua potable, la misma que fue repuesta en dos oportunidades, producto de la presencia de agrietamientos.

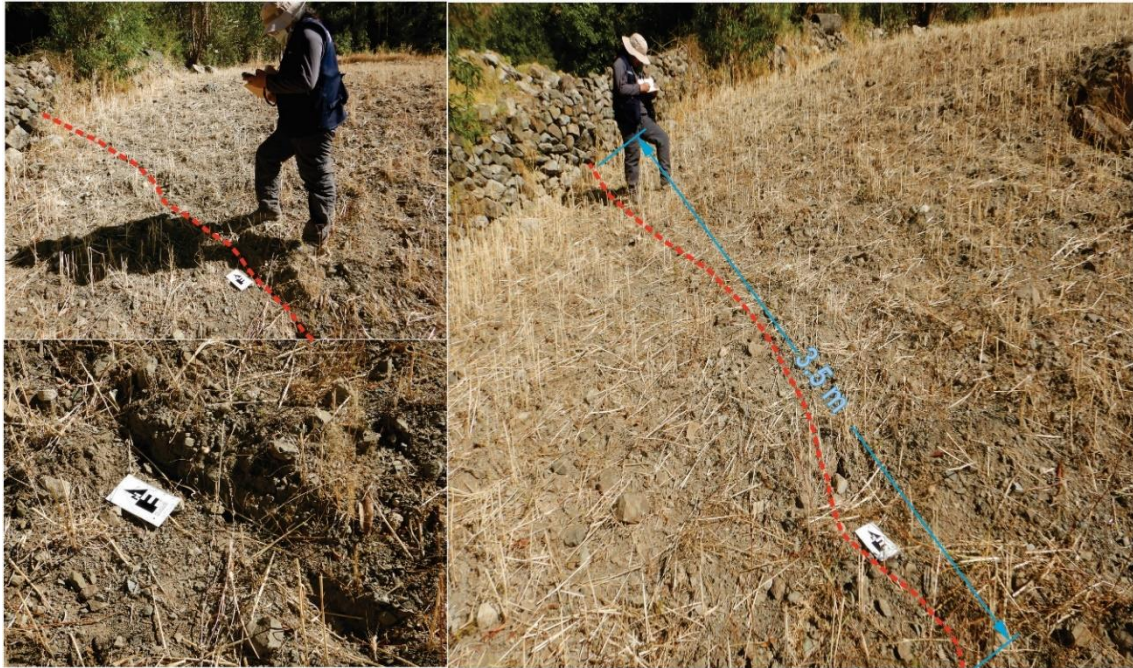
**Figura 16.** Presencia de grietas que están afectando cultivos de cebada, presenta aperturas 0.2 a 0.7 cm, profundidades visibles de hasta a 0.5 cm, con longitudes de 3.5 m.

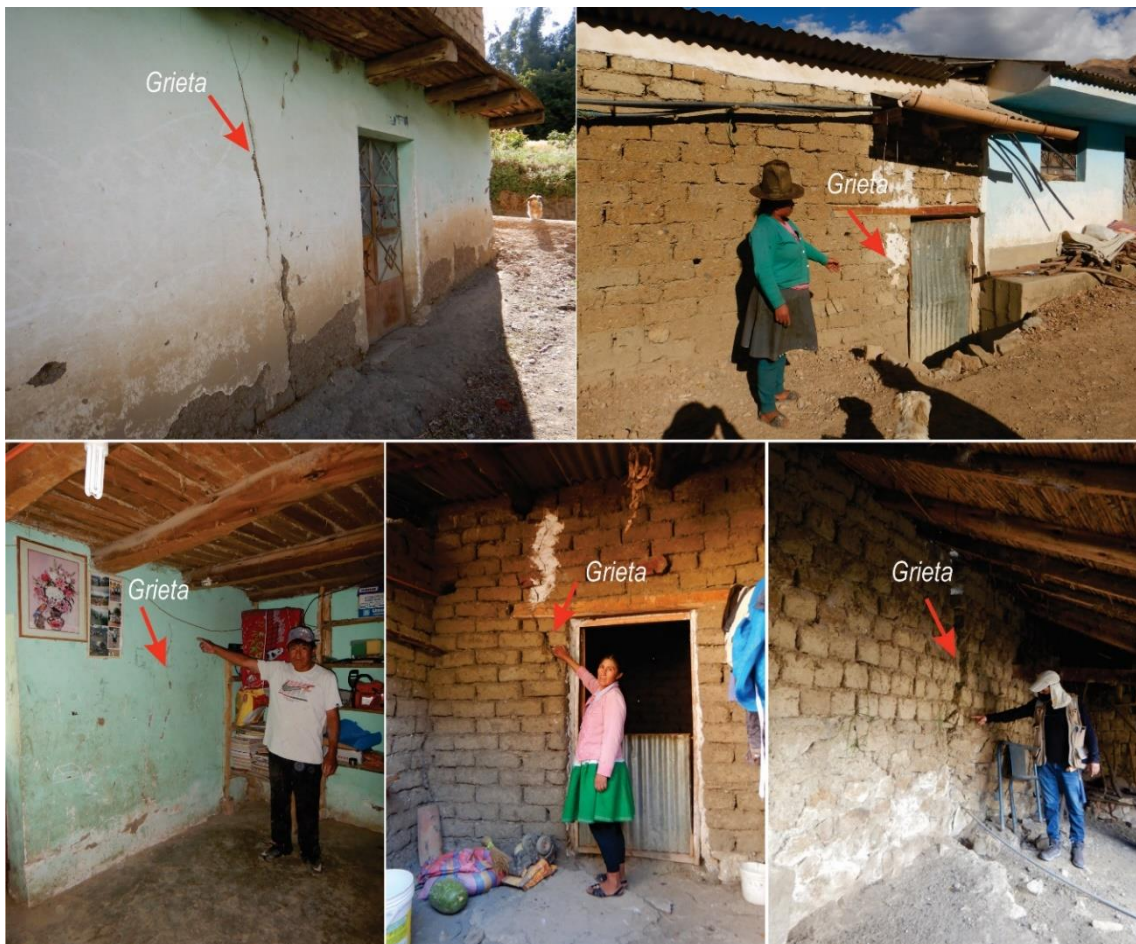
En la trocha carrozable que permite el ingreso al centro poblado de Rampa Chico, se identificaron 3 viviendas con agrietamientos que alcanzan 0.15 m de abertura y hasta 2 m de longitud, (figura 17). Así mismo se identificó una vivienda colapsada producto de agrietamientos, la cual se encuentra deshabitada por temas de seguridad, ubicadas entre las coordenadas UTM 8971033N, 208874 E con una altitud de 2972 m s.n.m, (figura 18).

**Figura 17.** En las imágenes es posible observar los agrietamientos en las paredes de adobe de algunas viviendas de un sector del centro poblado de Rampac Chico.

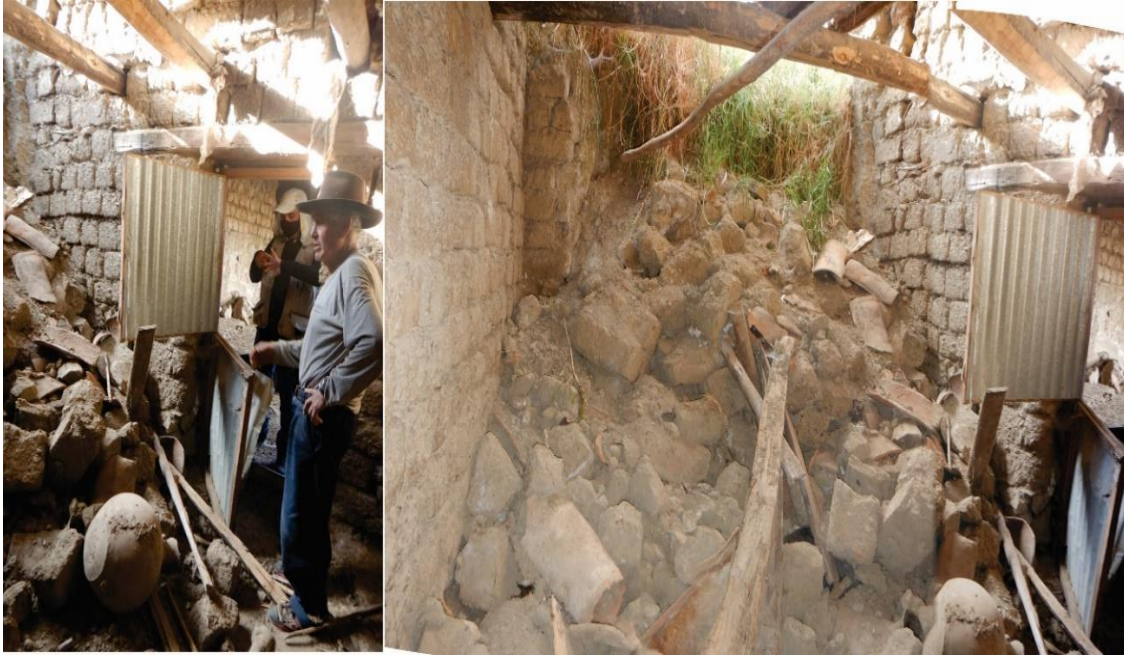
**Figura 18.** Fotografías que muestran el colapso de parte de una vivienda, la cual inició con la presencia de agrietamientos.

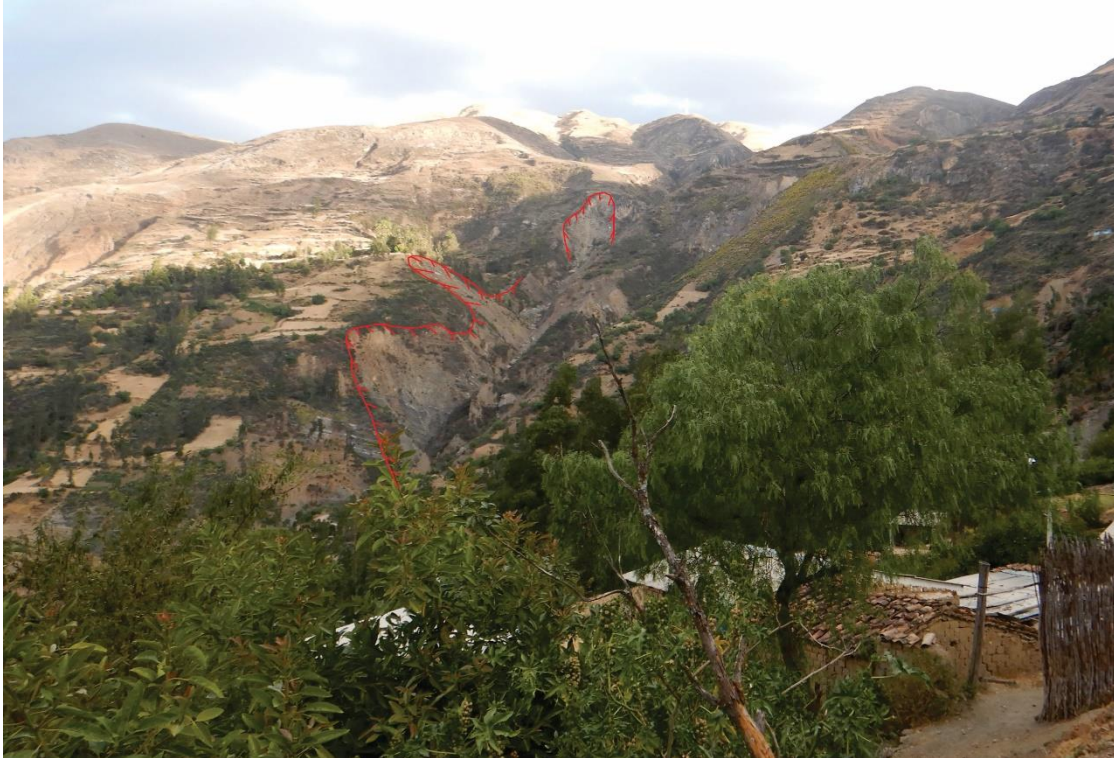
**Derrumbes:** Se identificaron derrumbes al sur y sureste del centro poblado; uno de los más resaltantes se encuentra, El derrumbe presenta una longitud de escarpa 87 m, con una distancia entre la escarpa y pie 155 m, el material se está depositando en medio de la quebrada; esta se ubica en las coordenadas UTM 8969987 N, 208814 E, con una altitud de 3285 m s.n.m

**Figura 19.** Vista con dirección al noroeste donde se observa derrumbes.
