DIRECCIÓN DE GEOLOGÍA AMBIENTAL Y RIESGO GEOLÓGICO

Informe Técnico N° A7190

EVALUACIÓN DE PELIGROS GEOLÓGICOS POR MOVIMIENTOS EN MASA EN LOS SECTORES ALTO CAPELO, LA CRUZ, SAN CARLOS, MARÍA PÍA, ABANICO Y POTOQUE

Departamento Junín
Provincia Chanchamayo
Distrito Chanchamayo

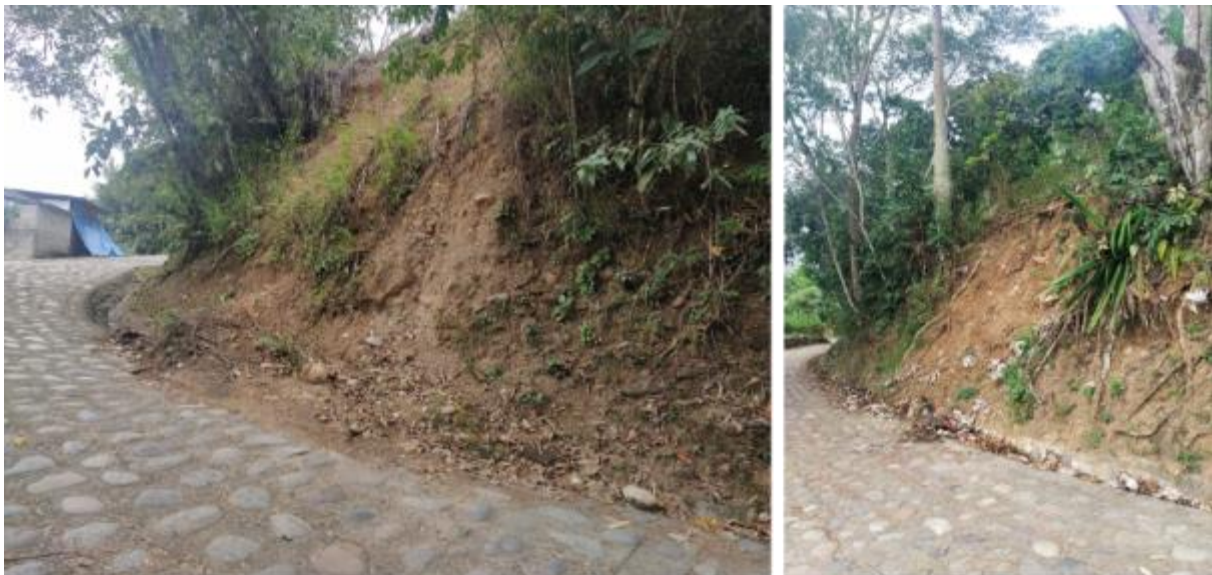
Se han identificado múltiples derrumbes a lo largo de la vía de acceso al Mirador Cerro La Cruz, con alturas de hasta 5 metros y distancia de avance de alrededor de 2 m, (ver mapa 4 – anexo 1). En muchos casos, estos derrumbes han generado la obstrucción de canales de drenaje de escorrentía superficial (figura 17), lo que a su vez ha obstruido el cauce de las aguas pluviales que fluyen directamente por la ladera infiltrándose y generando deslizamientos pequeños en épocas de lluvia (noviembre a marzo), lo cual se aprecia en los desplazamientos paulatinos de hasta 10 cm en el asfalto a favor de la pendiente (figura 20).

Figura 17. Se observan derrumbes en la ladera del Cerro La Cruz, que obstruyen drenes de escorrentía superficial

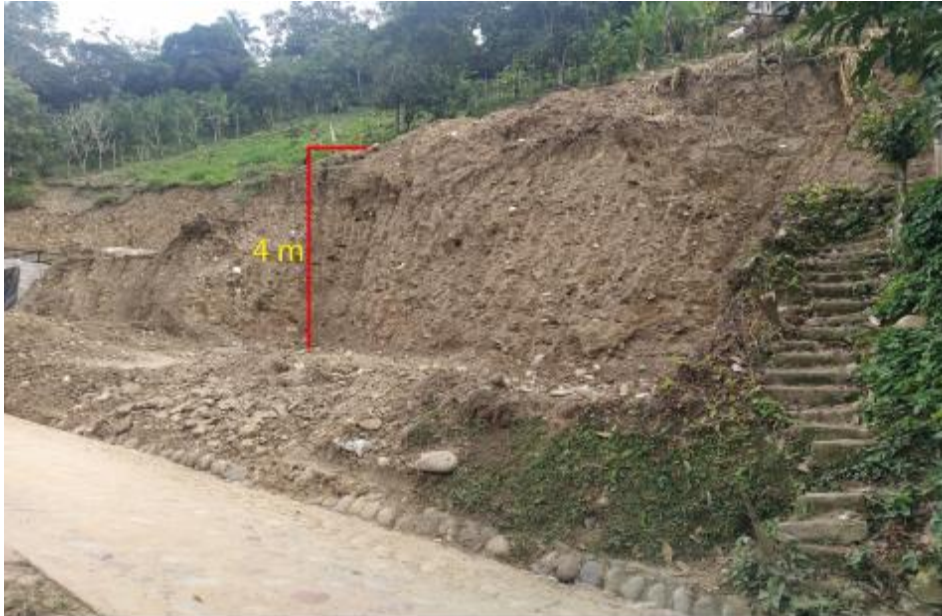
Figura 18. Excavación de la ladera del Cerro La Cruz, lo que favorece su inestabilidad

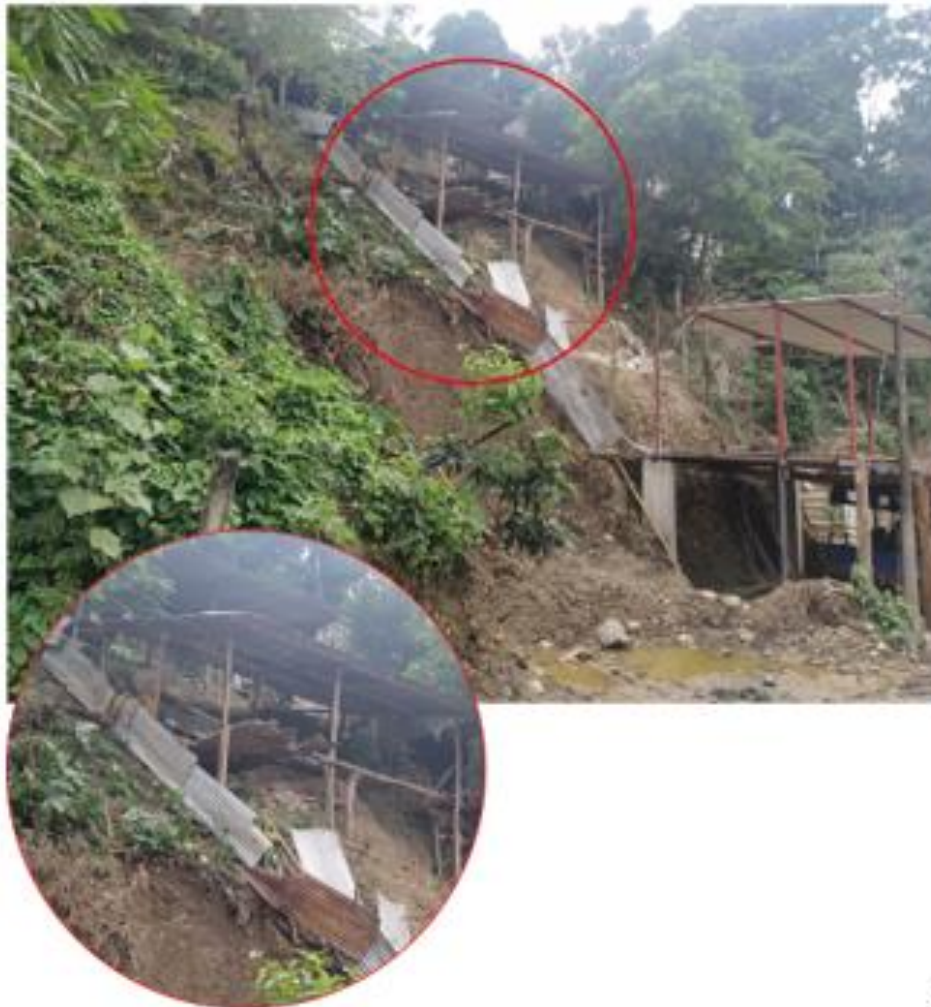
Figura 19. Procesos de deforestación en la ladera del Cerro La Cruz, para la edificación de viviendas precarias.

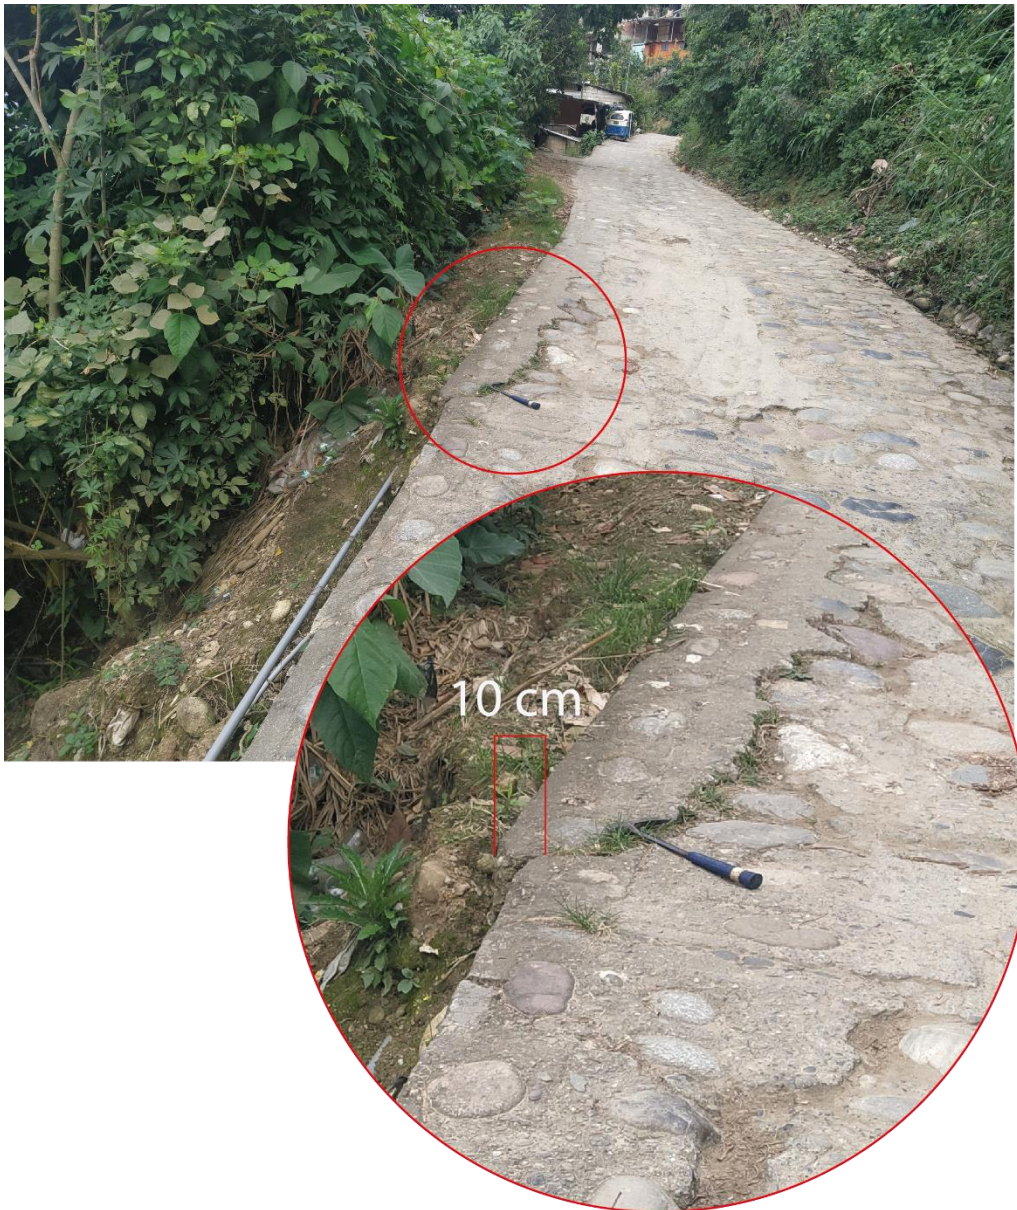
Figura 20. Agrietamientos y desplazamientos horizontales a favor de la pendiente en la ladera del Cerro La Cruz.

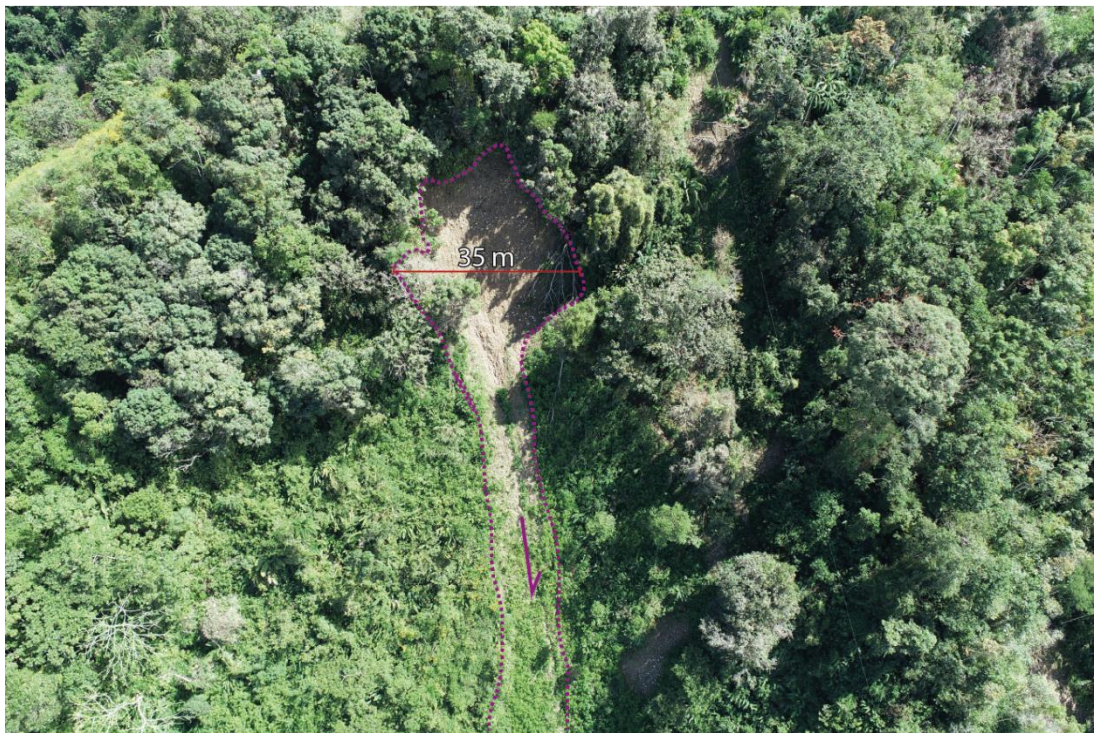
- El flujo de detritos ocasionó daños materiales en vehículos estacionados, y viviendas precarias ubicadas en la parte alta de la ladera.
- El flujo descendió del Cerro Alto Capelo y se canalizo por las calles “Las Palmeras y Las Acacias”, llegando hasta la Av. Circunvalación, desde donde descendió como un flujo laminar, hacia el río Garou (extensión de la quebrada Del Carmen).

Figura 23. Zona de arranque del flujo de Detritos 1, en el Cerro Alto Capelo coordenadas UTM WGS 84, 18 s: X:463016; Y:8777939; Z:906 m s.n.m.

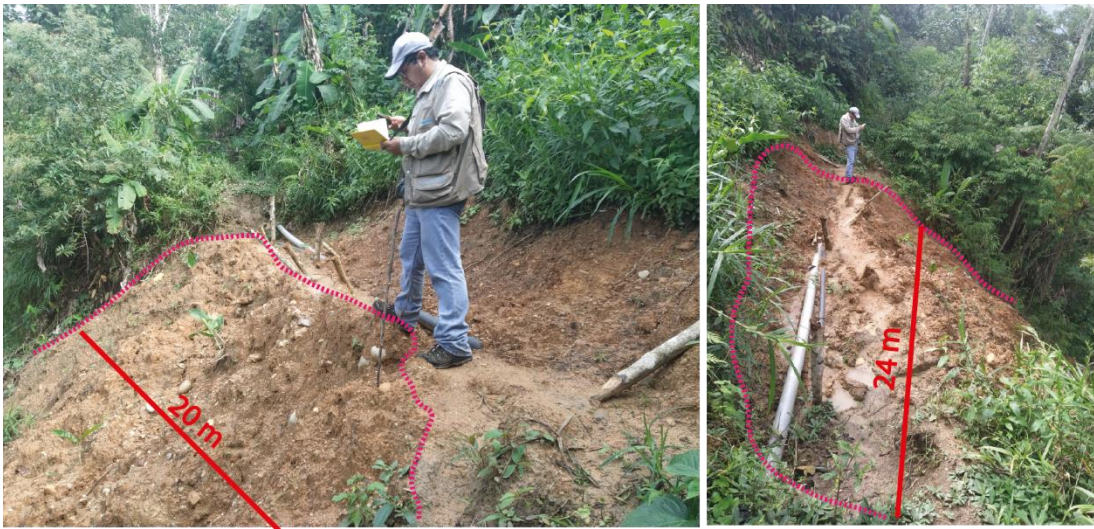
- El flujo de detritos ocasionó daños materiales a vehículos estacionados, y viviendas precarias del sector Capelo, este se desplazó desde el Cerro Alto Capelo y se canalizó por las calles “Los Robles”, “Circunvalación”, “Ripamontti” y “Manuel A. Pinto”, para finalmente disiparse de manera laminar por el río Garou (extensión de la quebrada del Carmen).

Figura 26. Zonas de arranque del flujo de detritos número 2, en el sector Alto Capelo.

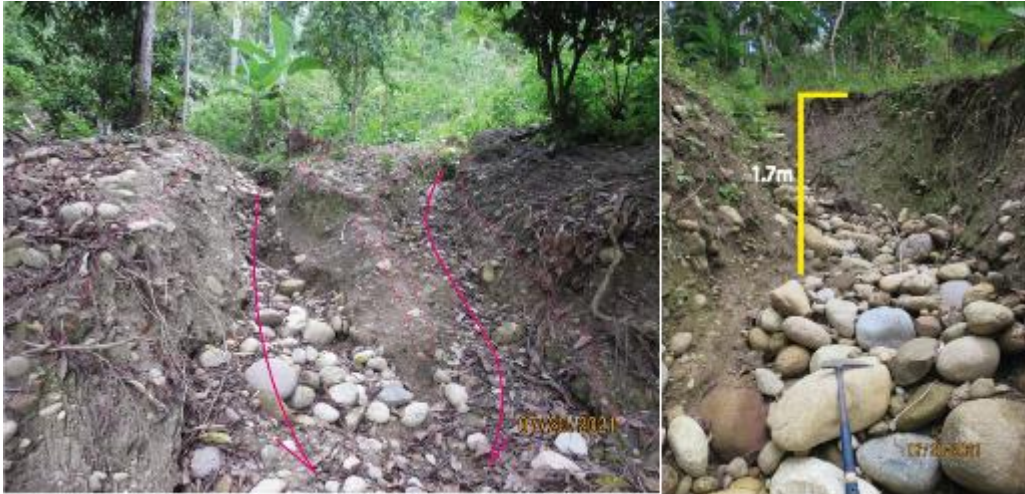
- El flujo de detritos dejó canales de erosión en el cerro Alto Capelo de aproximadamente 1.7 m (figura 29).
- Además de las precipitaciones pluviales, se considera como desencadenante la ruptura de tuberías de agua ubicados en la parte alta del Cerro Capelo, actualmente reparadas y cambiadas (figura 30)

Figura 29. Canales generados por el flujo número 2 en el Cerro Alto capelo.

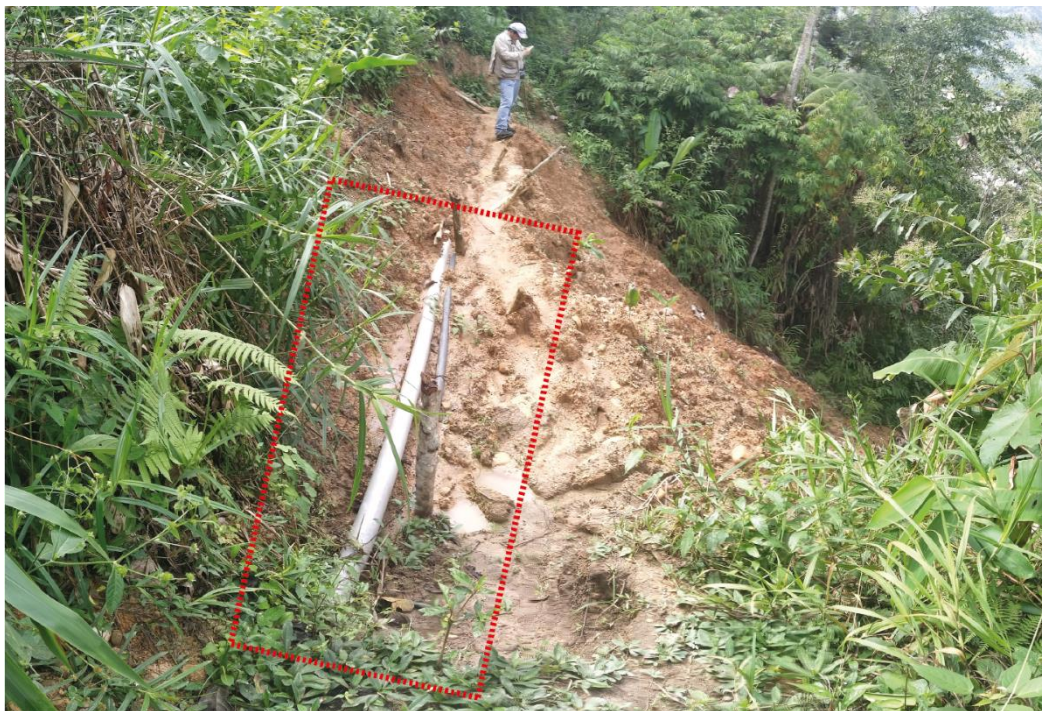
Figura 30. Tuberías que aportaron a la escorrentía superficial, por ruptura.

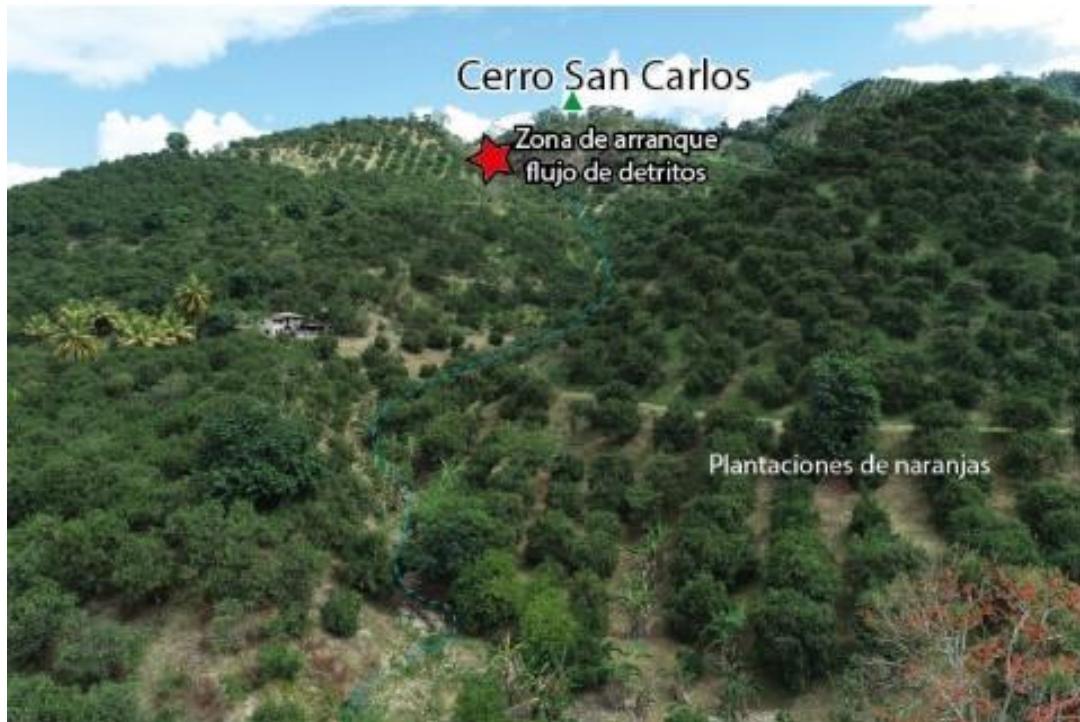
A las 17:30 horas del 21 de febrero del 2021, se produjo un flujo de detritos (huaico), que descendió desde los 815 m s.n.m. y se canalizó por una pequeña quebrada, que desemboca en la calle “24 de septiembre” (ciudad La Merced), la inexistencia de canales de agua, hicieron que el flujo se disperse por las calles Av. José de San Martín, María Parado de Bellido y Fray Jerónimo Jiménez, hasta llegar a desembocar en el río Chanchamayo a 500 m longitudinales de la zona de arranque) (figura 32).

Figura 31. Zona de arranque del flujo de detritos en el sector San Carlos.

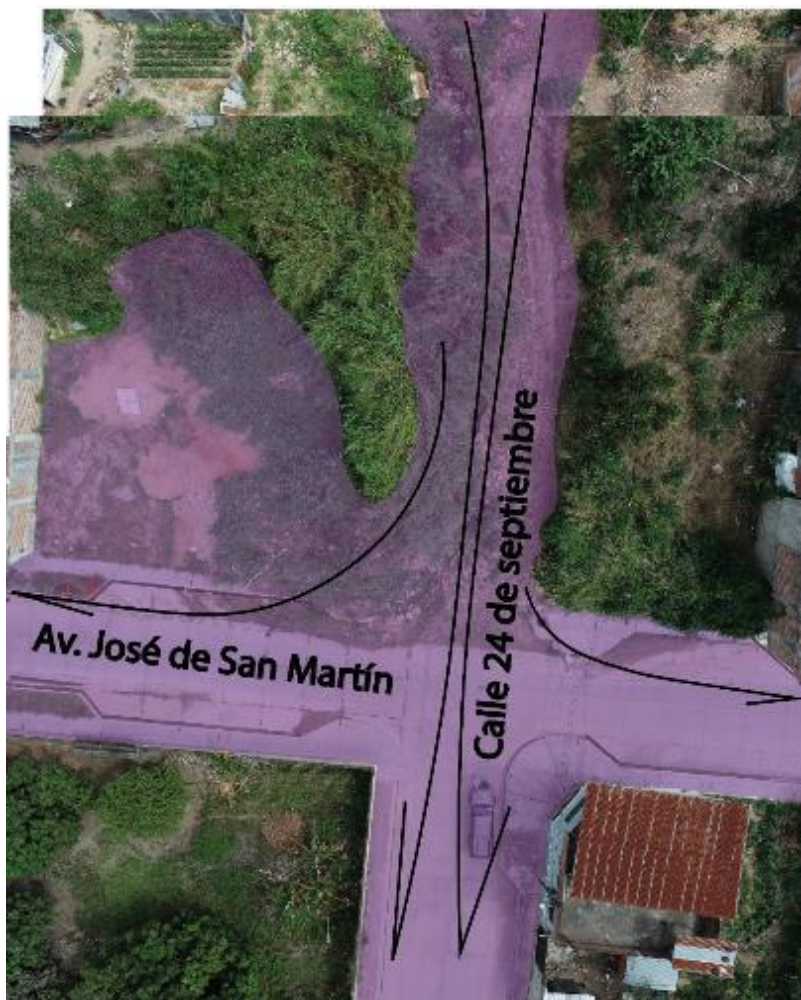
Figura 32. Flujo de detritos en el sector San Carlos.

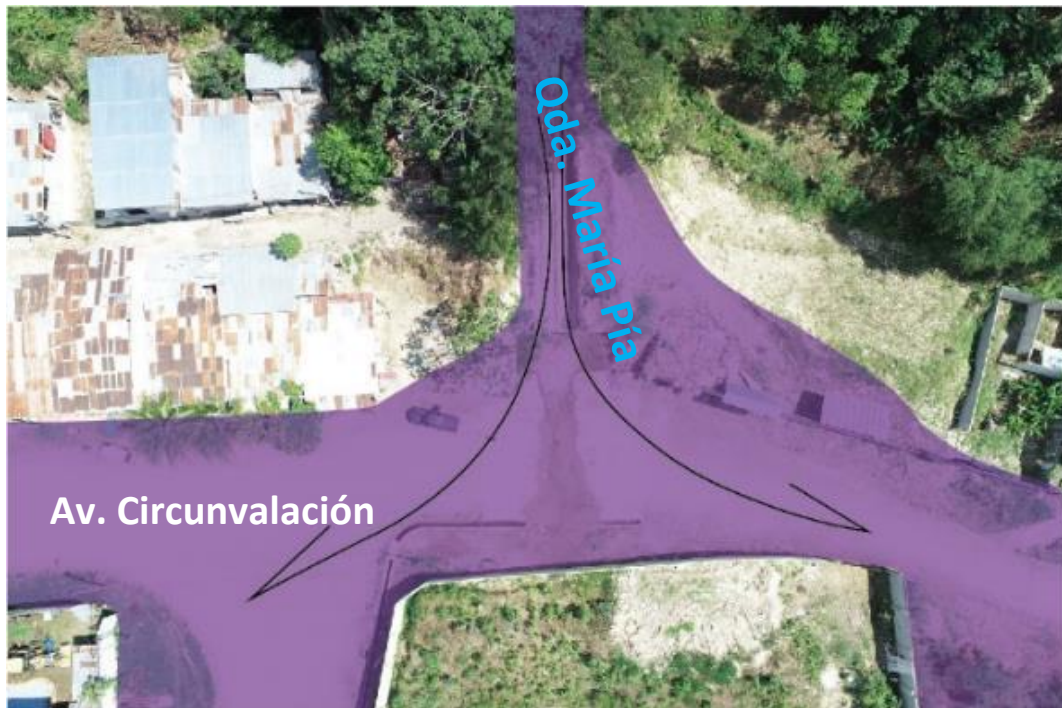
- En la desembocadura de la quebrada se puede apreciar un canal de aproximadamente 2 m de ancho y 18 m de largo, que retuvo parte del material grueso (bloques de hasta 1 m de diámetro). Sin embargo, por la magnitud del evento se registró la mezcla de sólido y líquido que sobrepasó este canal, provocando inundaciones en las calles y viviendas aledañas (figura 33).

Figura 33. Zona de inundación en la desembocadura de la Quebrada María Pía, por flujo de detritos

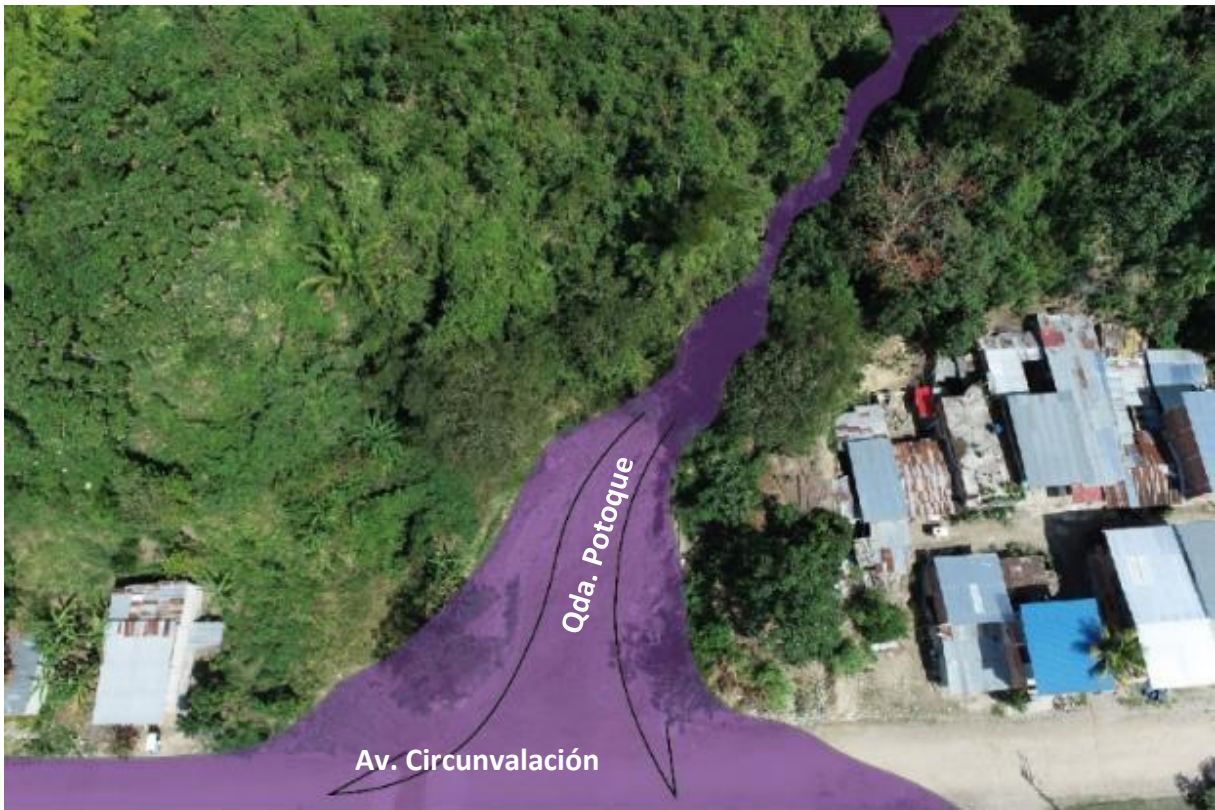
- La Quebrada Potoque tiene una longitud aproximada de 350 m hasta su desembocadura en la ciudad de la Merced.
- Las laderas de la quebrada están conformadas por depósitos cuaternarios coluvio-deluviales, que caen pro gravedad y aportan de materia detrítico al cauce, además de ello, se evidencio la presencia de basura y desechos.
- El evento del 21 de febrero del 2021, generó daños superficiales en las viviendas ubicadas en la av. Circunvalación, hasta disiparse al río Chanchamayo (figura 34).

Figura 34. Zona de inundación en la desembocadura de la Quebrada Potoque, por flujo de detritos

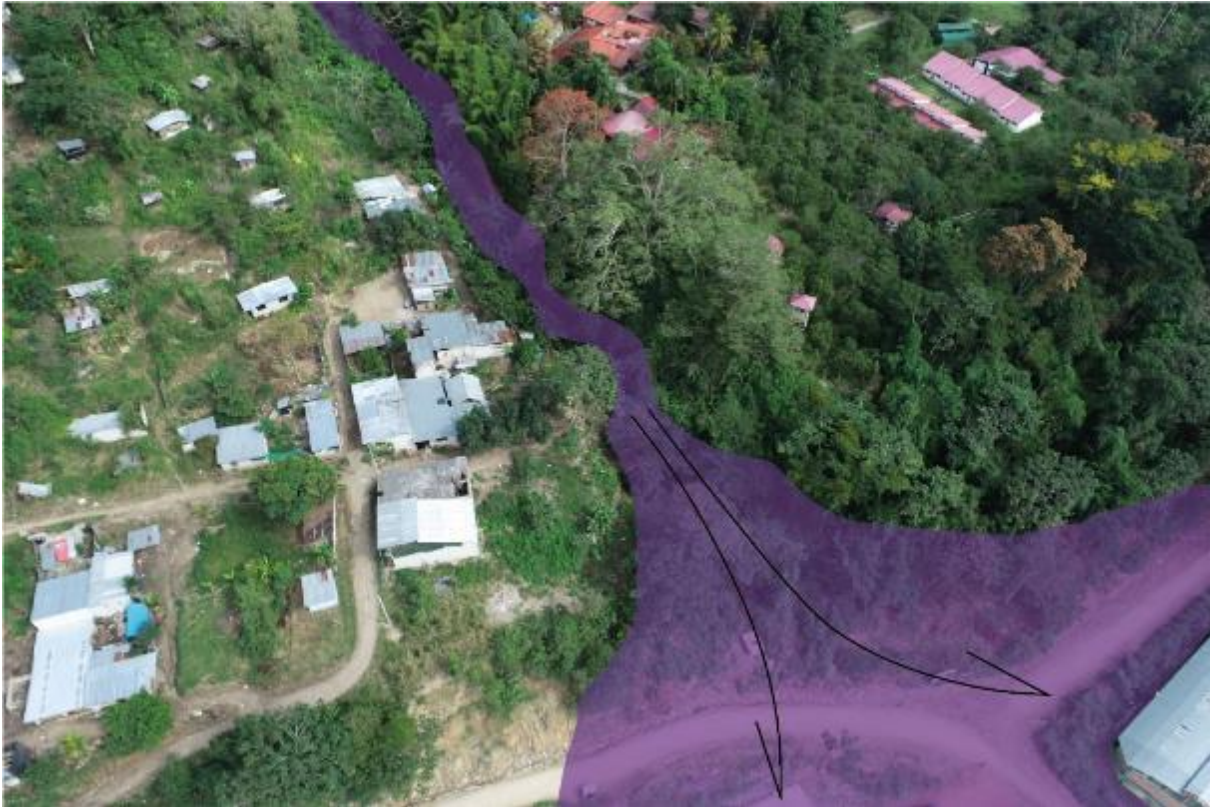
- La Quebrada Abanico tiene una longitud aproximada de 450 m hasta su desembocadura en la ciudad de la Merced.
- Las laderas de la quebrada están conformadas por depósitos cuaternarios coluvio-deluviales, que aportan material detrítico al cauce.
- Las lluvias del 21 de febrero del 2021, desencadenó un flujo de detritos que llegó hasta la Av, circunvalación de la ciudad de La Merced (figura 35), canalizado por la Av. Ricardo palma, finalmente se disipó hacia el río Chanchamayo.

Figura 35. Zona de inundación en la desembocadura de la Quebrada Abanico, por flujo de detritos

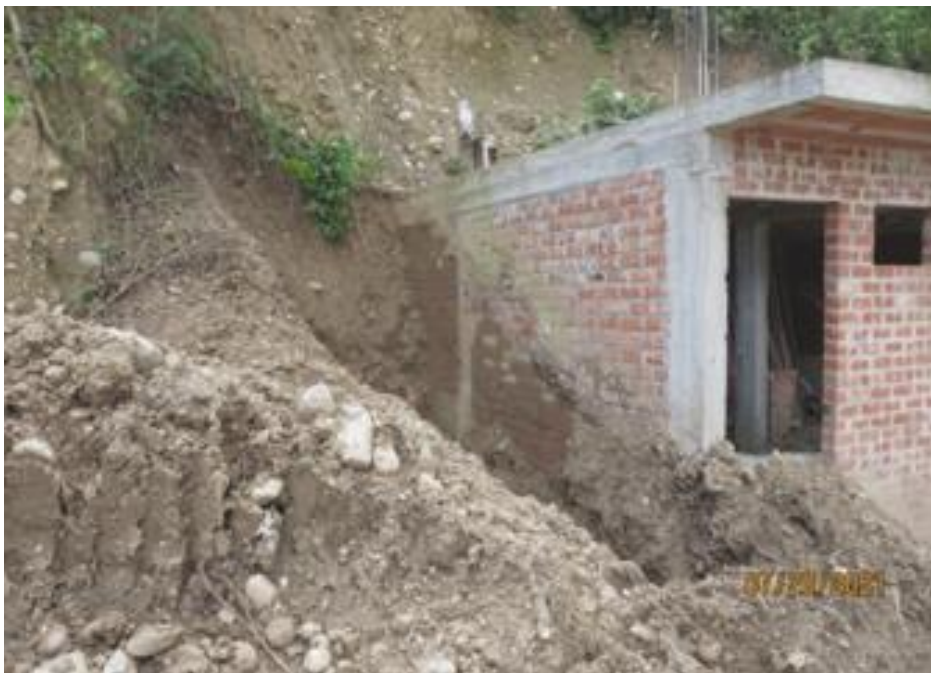
Figura 36. Muestra la excavación de la ladera para la construcción de viviendas, y como posteriormente, los depósitos coluvio-deluviales vuelven a cubrir las edificaciones, debido a la inestabilidad de la ladera en el sector Cerro La Cruz.

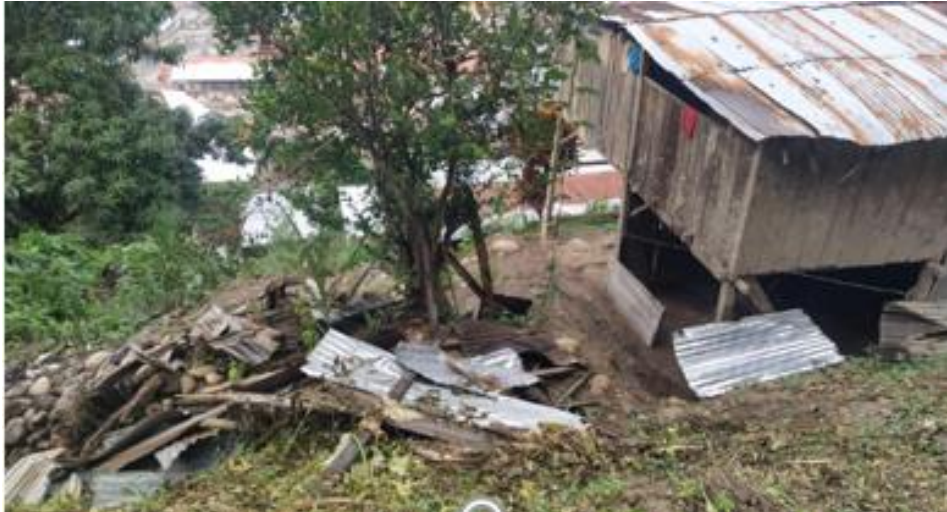
- Quince viviendas precarias afectadas (construidas sobre pilotes de madera), siete ubicadas en la parte alta del Cerro Alto Capelo (figura 36) y ocho en la parte baja de Capelo (Ciudad de La merced); donde se observan daños superficiales en fachadas y la destrucción de completa de una vivienda de un piso, que se encontraba en el curso del flujo (figura 38 y 39)
- Calles y vías de la Merced, especialmente la Av. Circunvalación, se llenaron de escombros de palizada y material detrítico, según el informe del INDECI la Compañía de Intervención Rápida para Desastres – CIRD, se encargó de la limpieza de estos.

Figura 37. Viviendas precarias afectadas por el flujo de detritos en el sector Alto Capelo.

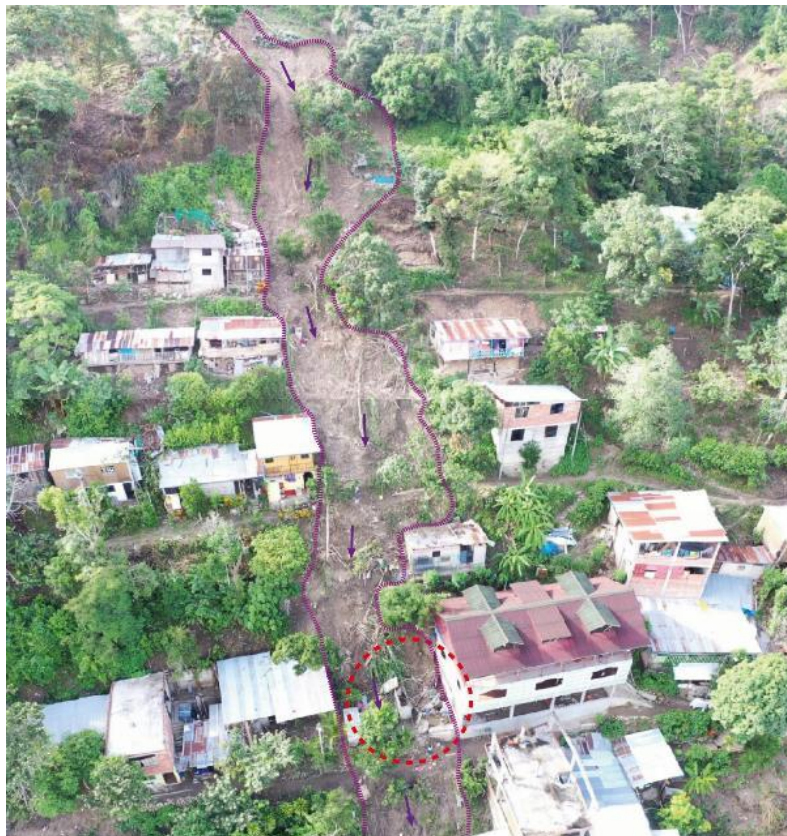
Figura 38. Muestra el recorrido del flujo de detritos en el sector Alto Capelo, y en líneas rojas entrecortadas muestra la ubicación de la vivienda destruida.

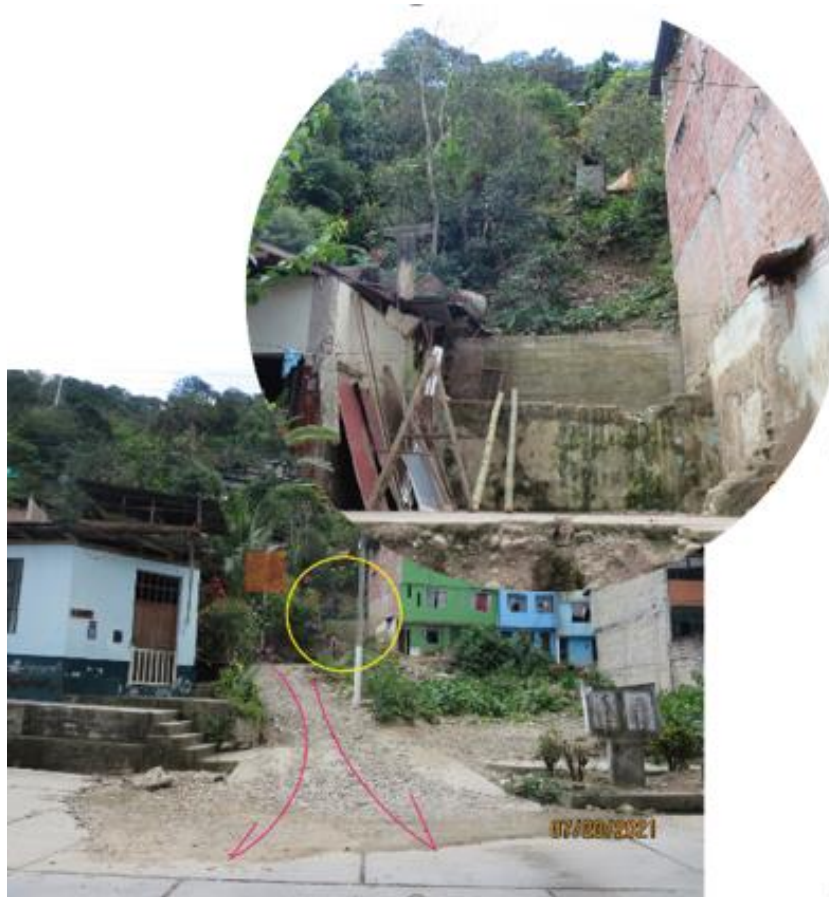
Figura 39. Muestra la desembocadura del flujo de detritos en la ciudad de La Merced (zona denominada Capelo) y la ubicación de la vivienda colapsada

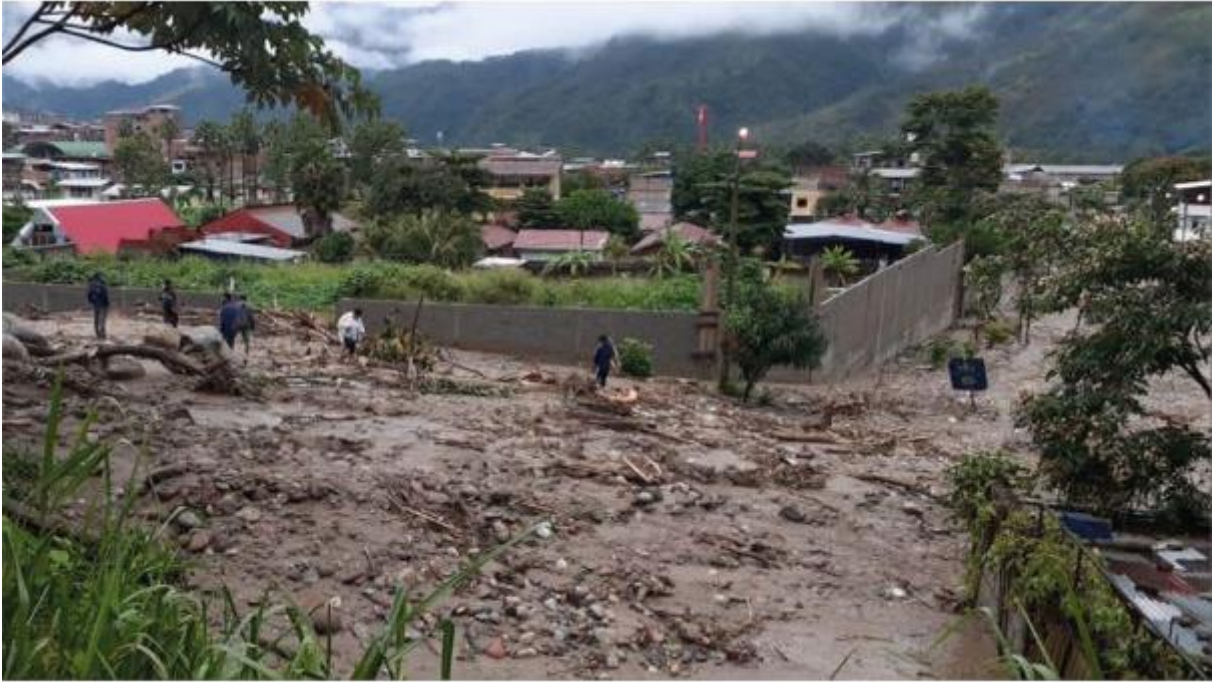
Los mayores daños se registraron en las fachadas de las viviendas ubicadas en Av. Circunvalación, la limpieza de los escombros detríticos lo realizó INDECI en coordinación con los propietarios de viviendas (figura 40)

Figura 40. Escombros detríticos en la desembocadura de la quebrada María Pía.
Fuente: Área de defensa civil de la municipalidad provincial de Chanchamayo (22-02-2021).

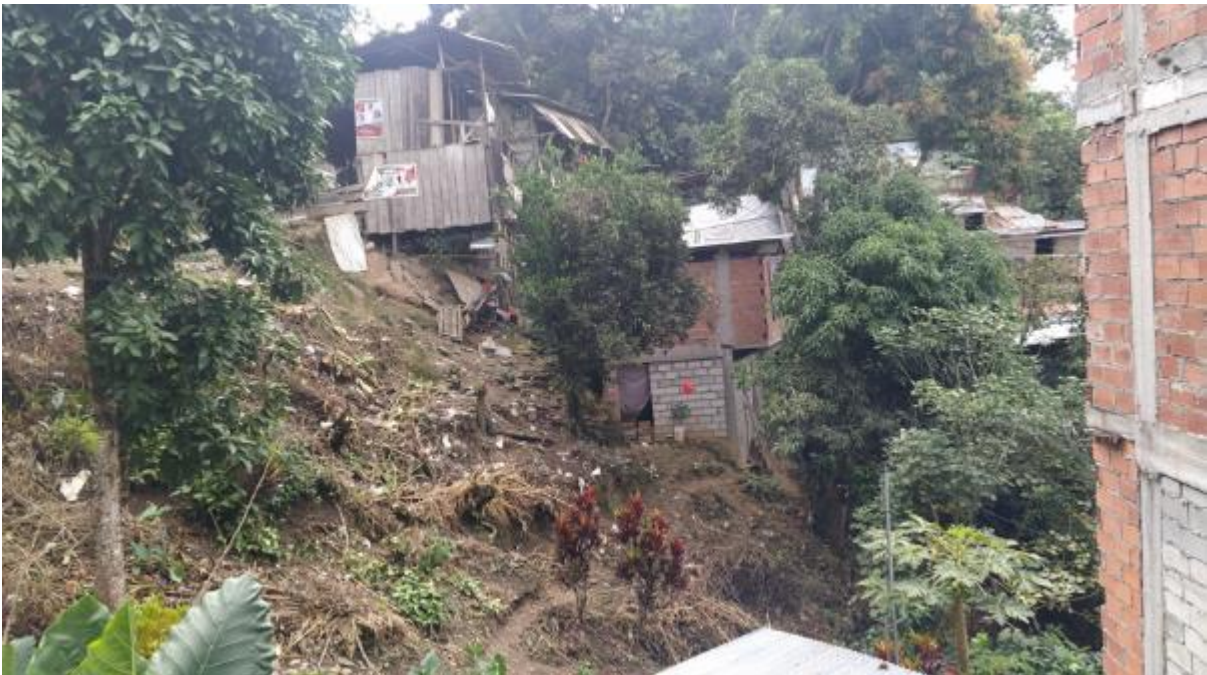
Obstrucción de canales de escorrentía y pilotes de madera de viviendas construidas precariamente en las laderas del cerro (figura 41).

Figura 41. Viviendas precarias y de material noble construidas en la ladera del cerro La Cruz.

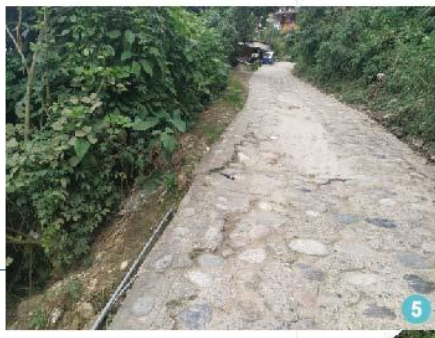
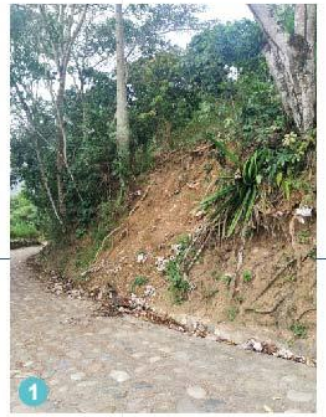
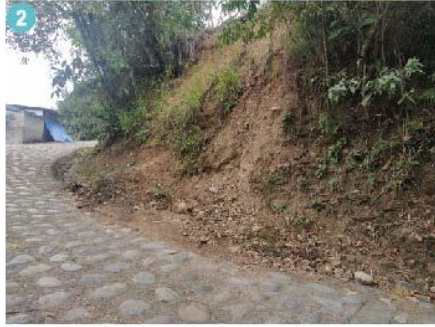
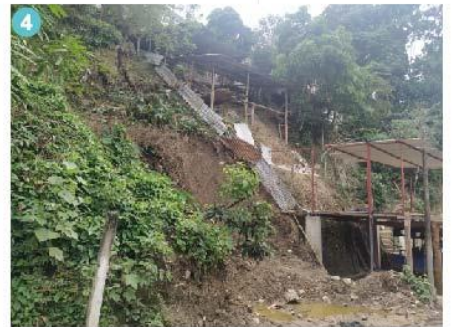
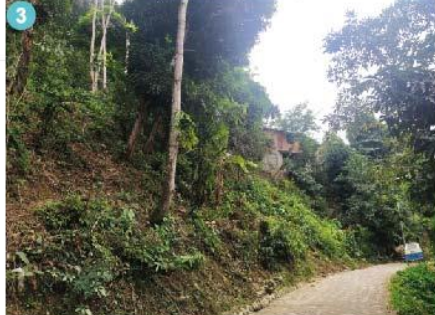
- 1 Derrumbes de ladera que obstruyen canales de drenaje.
- 2 Inclinación de arboles producto de derrumbes.
- 3 Inclinación de arboles producto de derrumbes.
- 4 Derrumbes producto de la deforestación de laderas.
- 5 Agrietamientos en la vía de acceso con desplazamiento de 10 cm aprox.
