Informe Técnico N° A7191

EVALUACIÓN DE PELIGROS GEOLÓGICOS POR INUNDACIÓN DE DETRITOS EN LA QUEBRADA ACCOMAYO, ANEXO SAN ANTONIO CENTRO POBLADO UNIÓN PROGRESO

Departamento Ayacucho
Provincia La Mar
Distrito Anco

NOVIEMBRE
2021

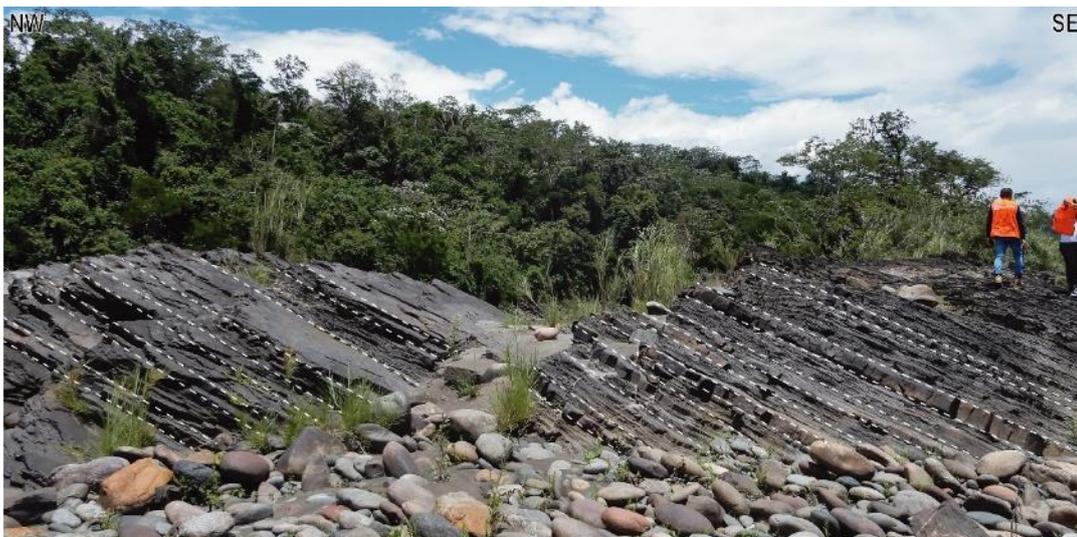
Figura 5. Sustrato rocoso conformado por una secuencia de cuarcitas y pizarras de la Formación Sandía. Estas rocas se presentan fuertemente fracturas y moderadamente meteorizadas.

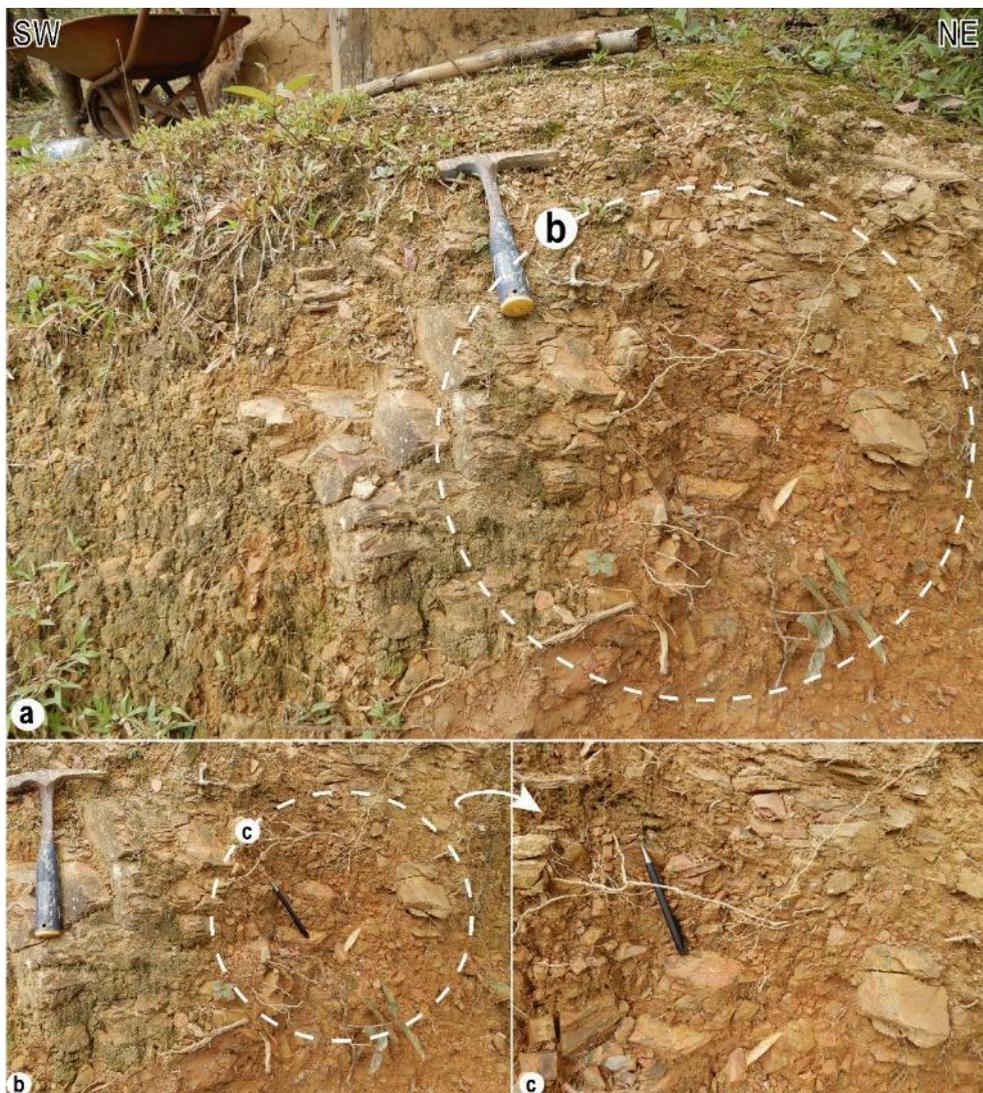
Comprende una alternancia de areniscas a limoarcillitas pizarrosas de color crema amarillenta abigarradas (figura 6). Estas rocas se encuentran fuertemente fracturadas, con espaciamentos próximas entre sí (0.06 – 0.20 m) y aberturas algo abiertas (0.1-1.0 mm). Además, se encuentran altamente meteorizadas, es decir más de 50% está descompuesta y/o desintegrada a suelo.

Figura 6. a) Vista con dirección SW-NE, de limoarcillitas pizarrosas crema amarillenta abigarradas del Grupo Cabanillas. b) y c) Detalle del substrato rocoso, fuertemente fracturado y altamente meteorizado.

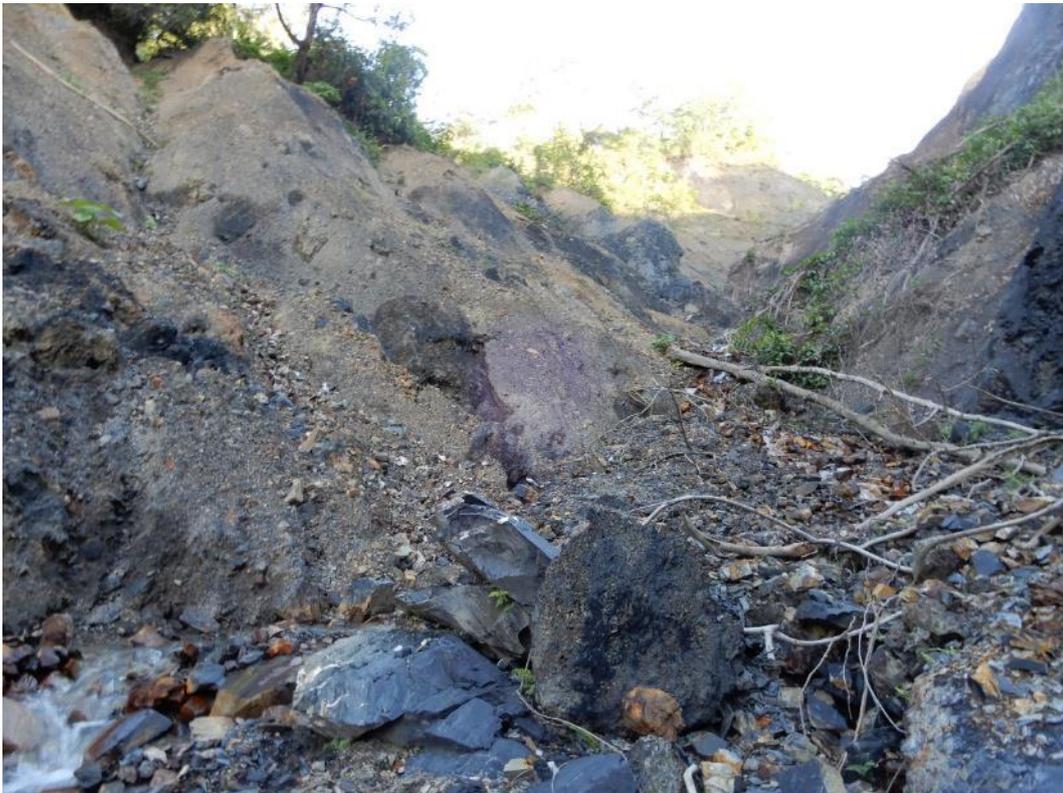
Fotografía 1. Material de depósito coluvio-deluvial compuestos por fragmentos de roca angulosos de tamaños variables envueltos en una matriz areno-limoarcilloso, acumulado en ambas márgenes de la quebrada Accomayo.

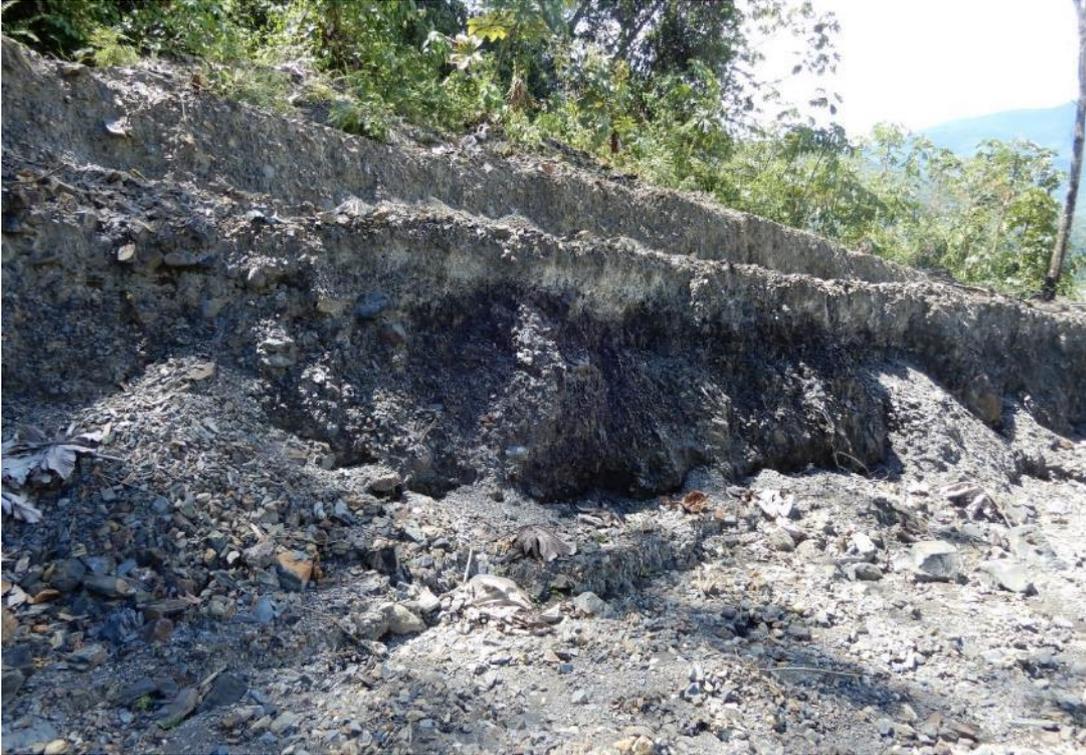
Fotografía 2. Depósito proluvial reciente conformado por bloques con diámetros que varían de 0.05 a 0.20 m, envueltos en matriz areno-arcillosa.

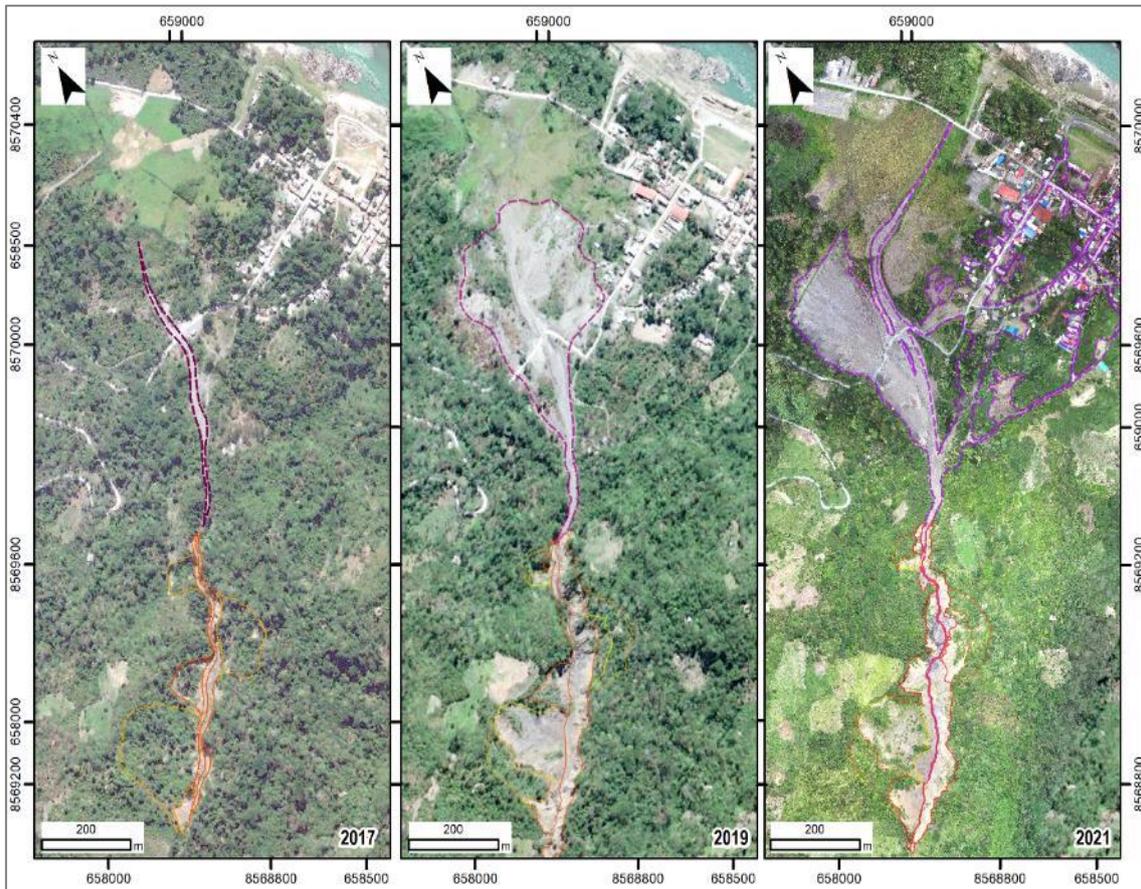
En la figura 11, se observa 3 imágenes de satélite multitemporales de la zona de estudio, en la cual se evidencia que este proceso se viene registrando desde el 2017 y en mayor magnitud desde el 2019, a la actualidad (información corroborada por versión de los pobladores).

Figura 11. Vista de 3 imágenes multitemporales, izquierda (Bing Maps – Satélite, 2017), centro (ArcGIS.Imagery, 2019) y derecha (ortomosaico obtenido de sobrevuelos dron, 2021).

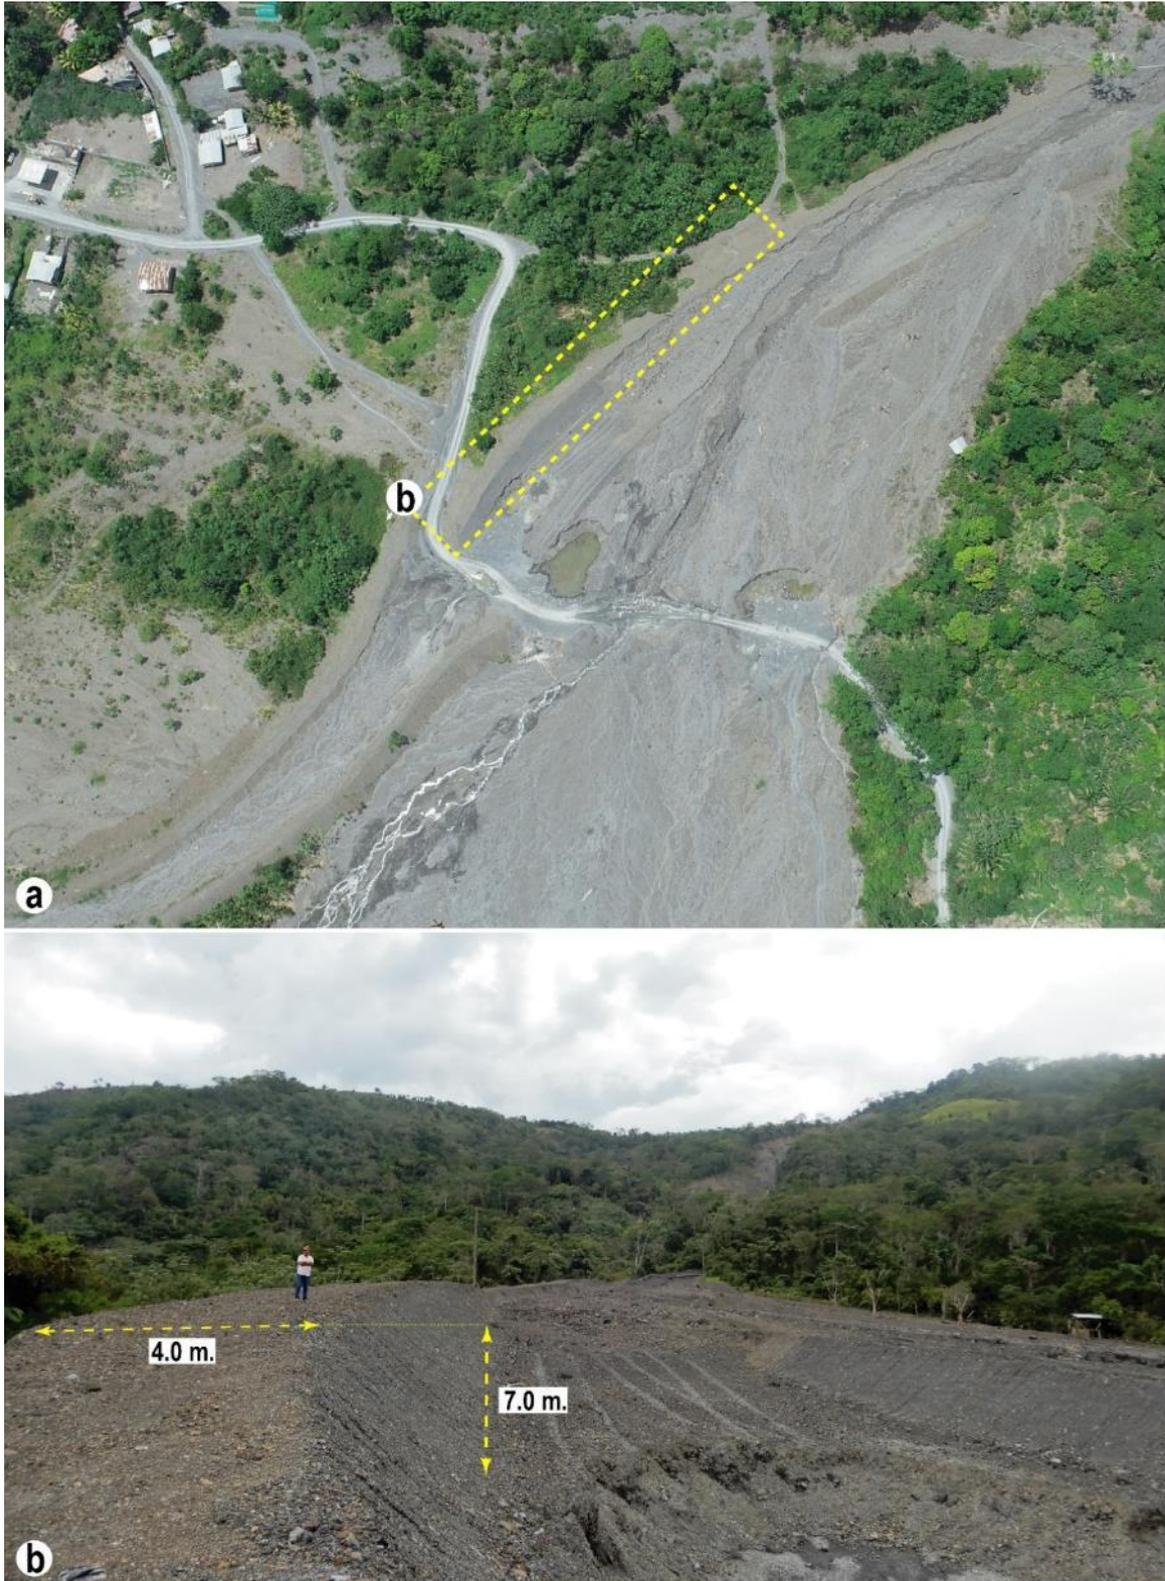
artesanal (material arrimado), con el fin de proteger a la población asentada en la parte baja. Este muro está compuesto de material detrítico que acarreó la quebrada Accomayo en años pasados (figura 12); sin embargo, este no fue suficiente para impedir el ingreso de detritos que ocasionaron la destrucción y afectación de 80 viviendas (identificadas mediante las huellas y marcas que dejó en muros (figura 13), postes y árboles.)

Figura 12. Barreras de contención realizado de forma artesanal, con el material detrítico proveniente de la quebrada de años anteriores, con el fin de evitar que el flujo ingrese directamente a la población.

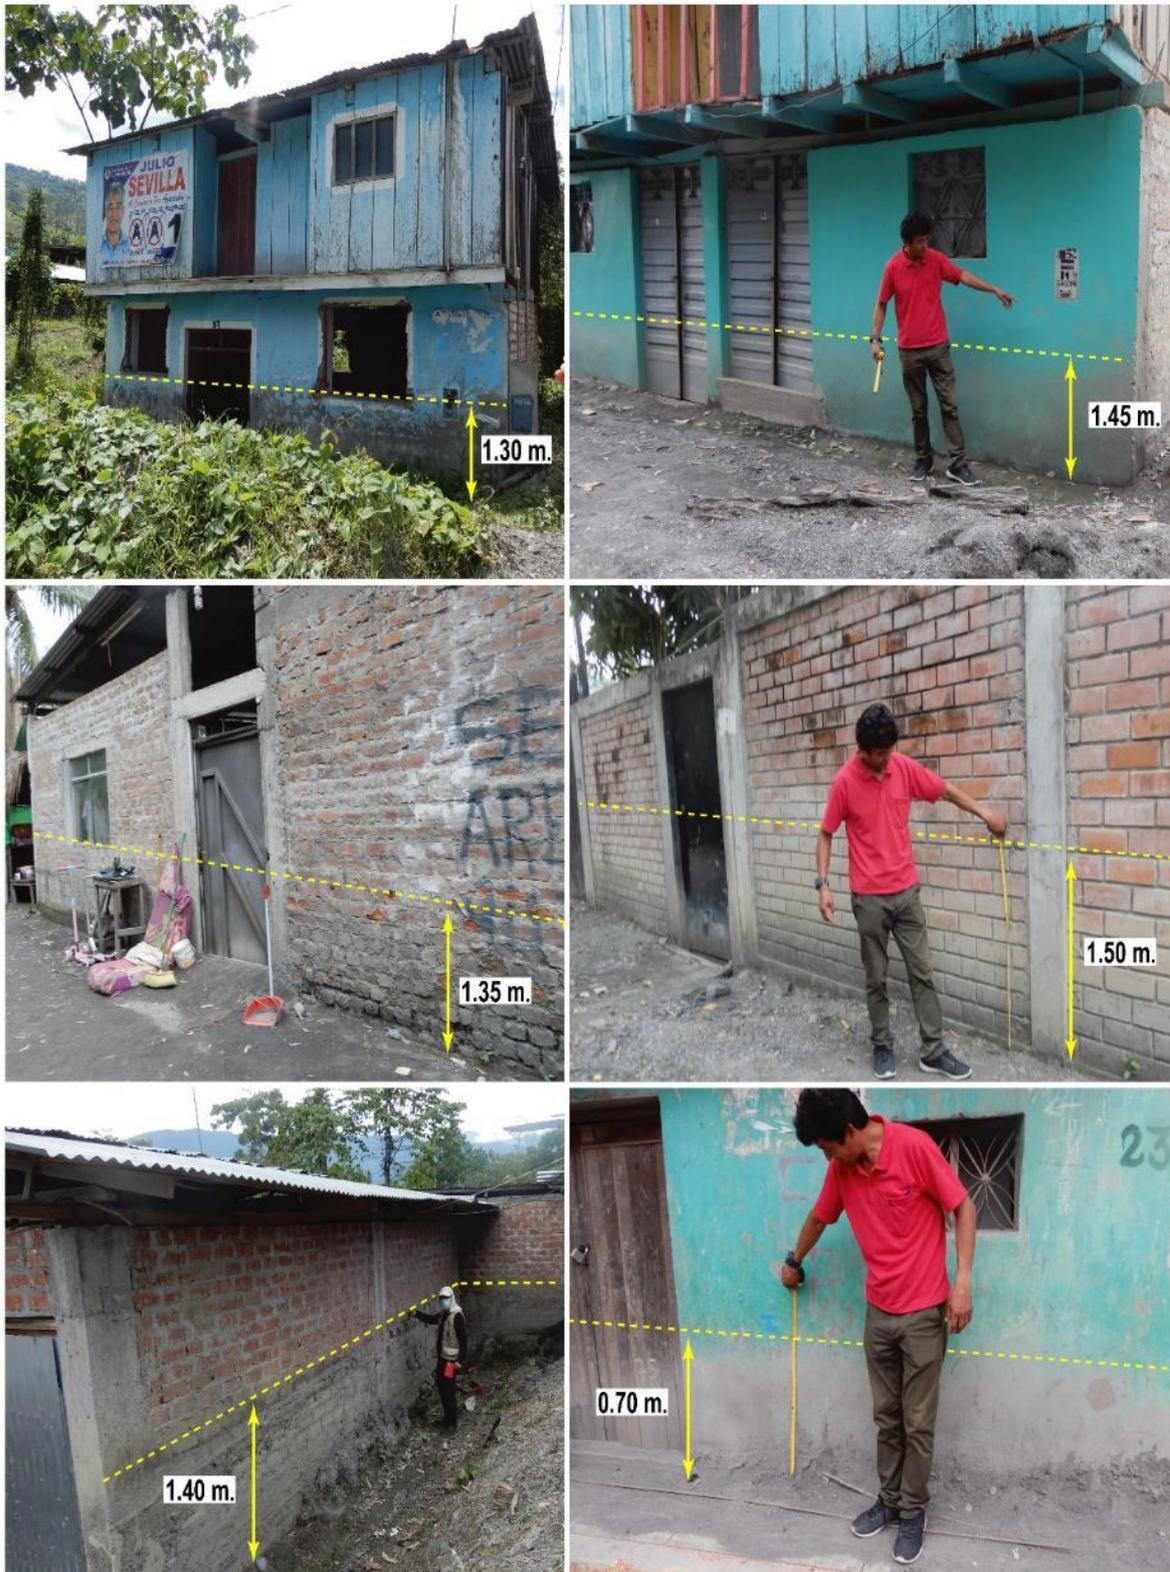
Figura 13. Registro de marcas o huellas dejadas por el huaico del 20 de abril, donde se evidencia alturas de flujo entre 0.70 m a 1.50 m.

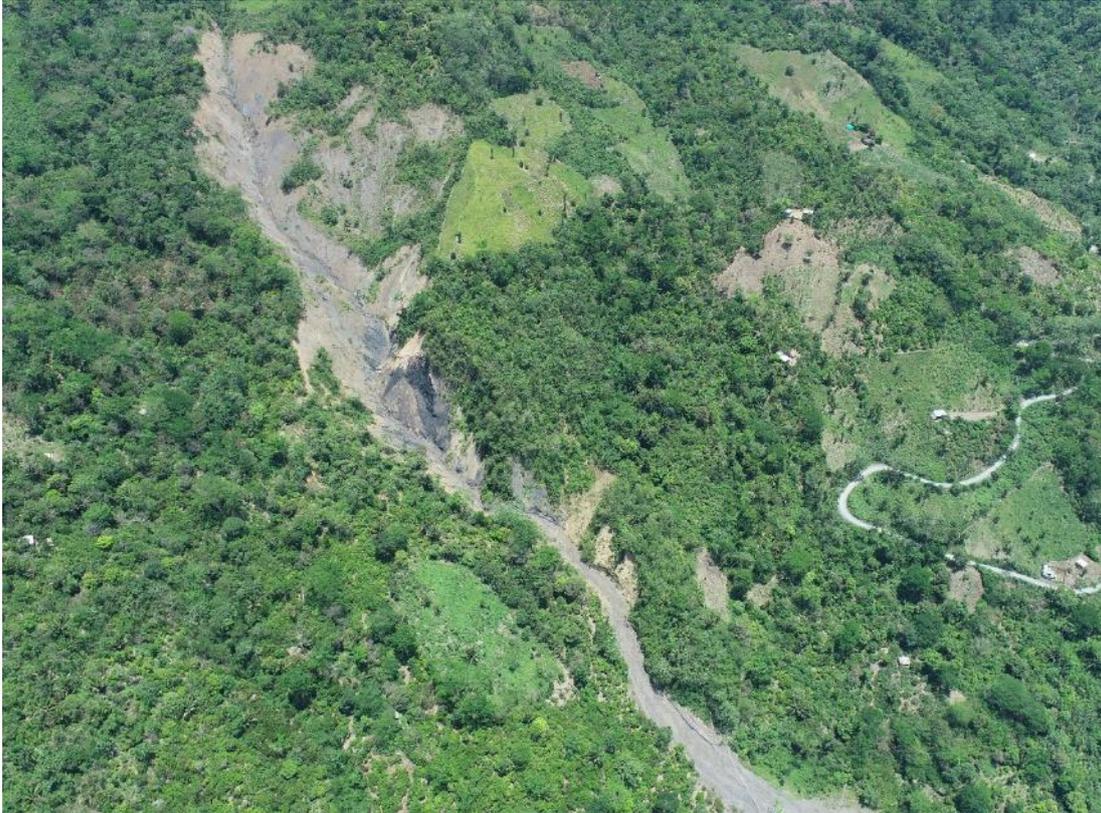
Fotografía 4. Zona de arranque y de reactivación de deslizamientos y derrumbes recientes provenientes de la parte alta de la quebrada Accomayo. Dicho material desplazado al cauce incrementó el volumen del flujo.

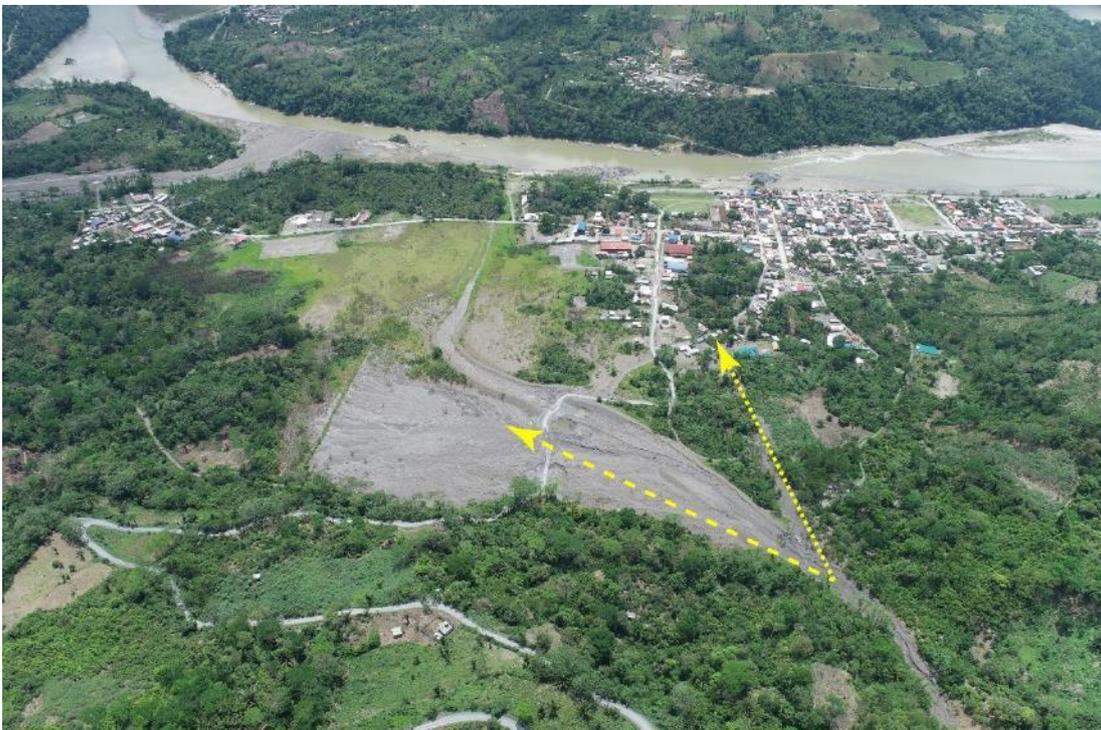
Figura 14. Vista del trayecto y recorrido del flujo con desembocadura en la parte baja - Poblado del anexo de San Antonio.

- 2) Realizar la limpieza y remoción del material detrítico depositado en la desembocadura de la quebrada Accomayo; así como encauzar el cauce de la quebrada, para que los flujos provenientes de la quebrada fluyan libremente y no causen daños. Para ello se tienen que realizar cálculos con lluvias extremas.

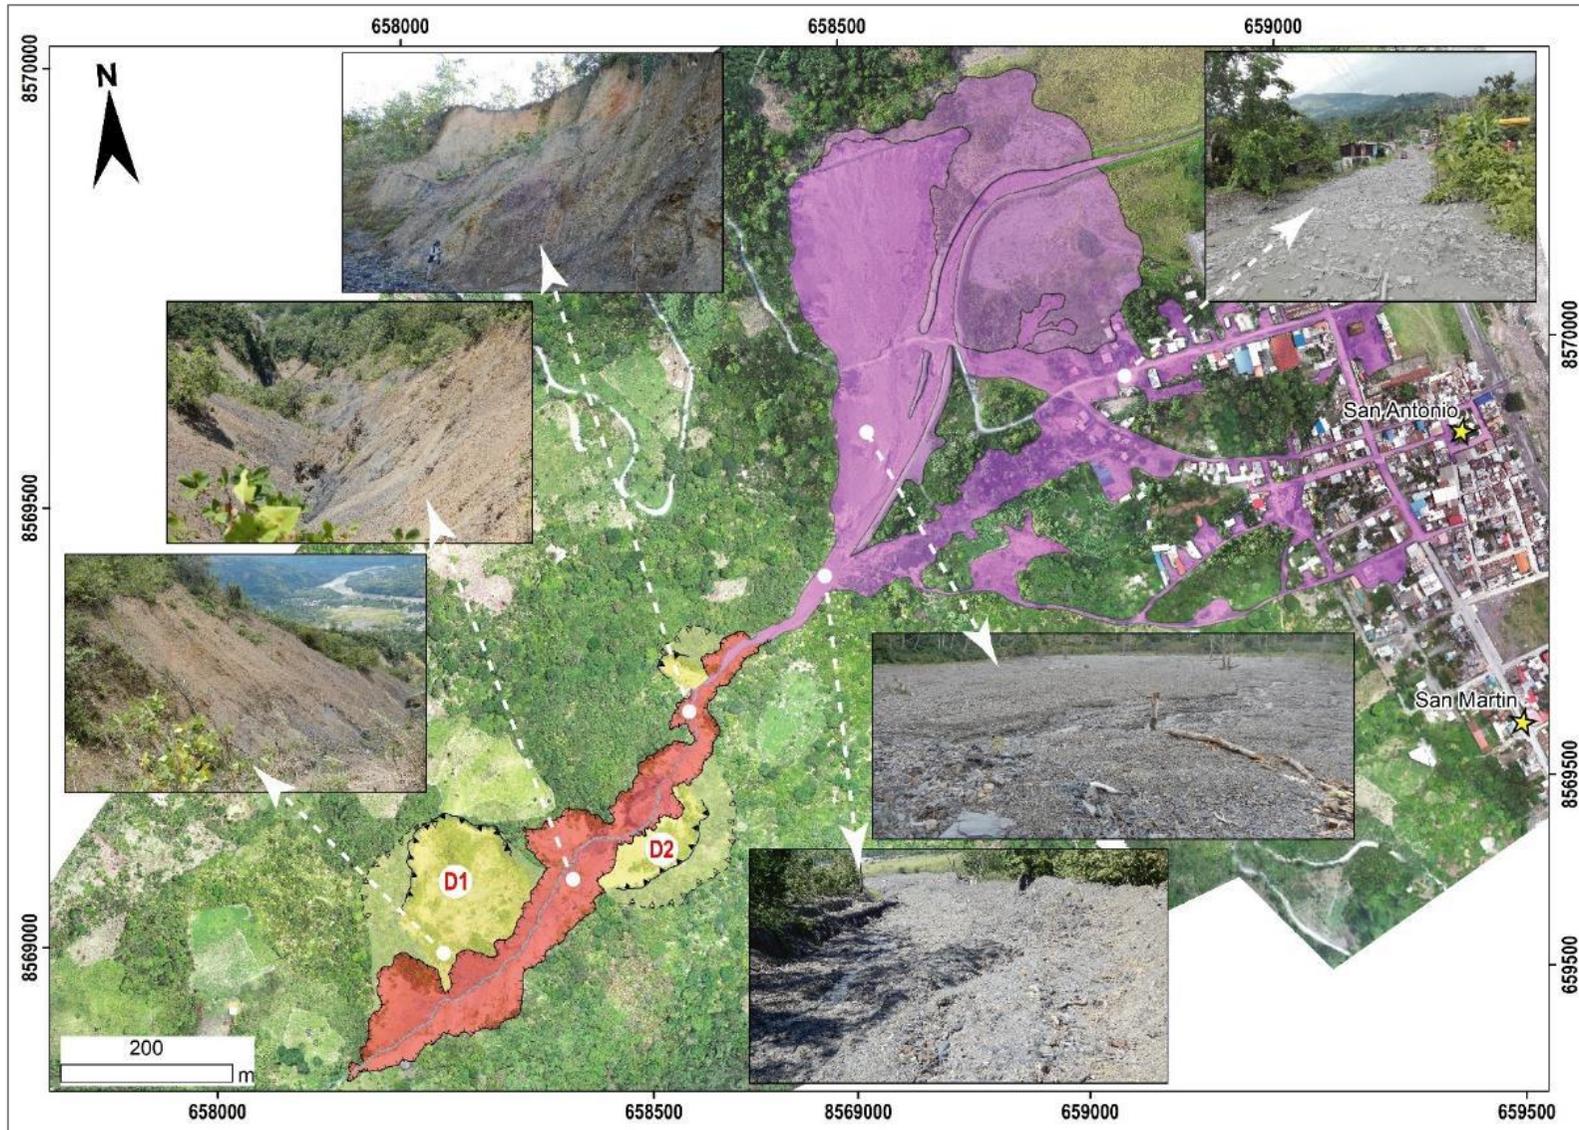
Figura 15. Vista aérea y cartografiado de procesos geológicos en la quebrada Accomayo.

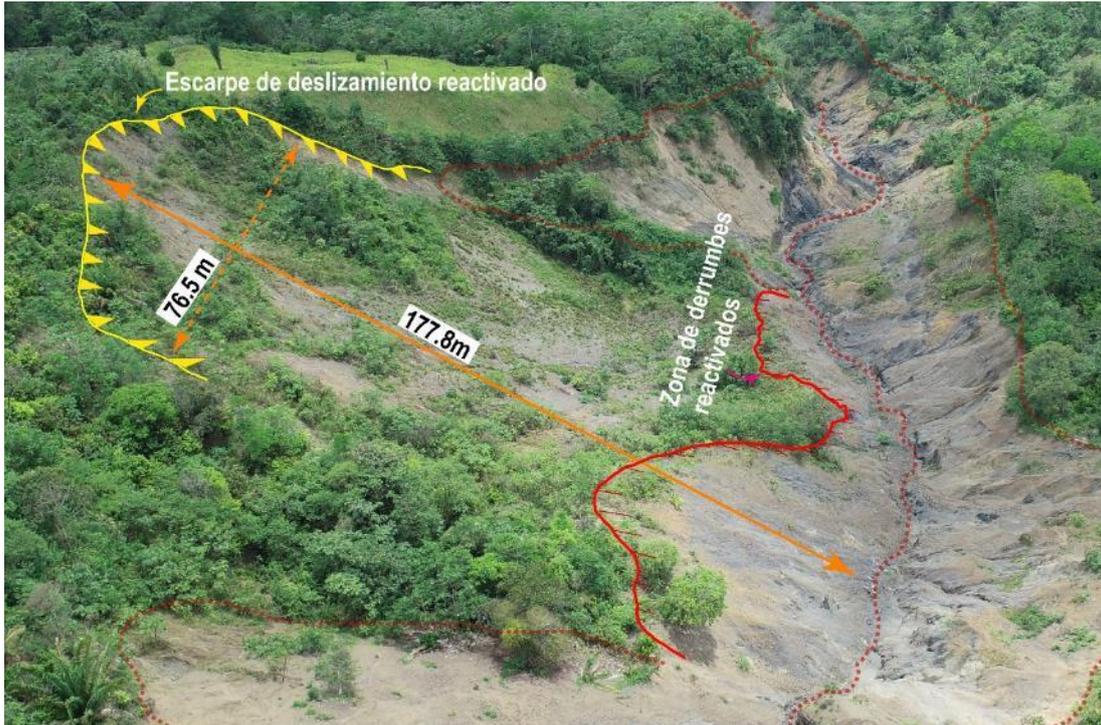
Figura 16. Vista del deslizamiento reactivado (D1), y zona de derrumbes activos ubicados en la margen izquierda de la quebrada Accommayo, con coordenadas UTM (WGS 84): 658238.68 E, 8569157.75 N, 875 m s.n.m.

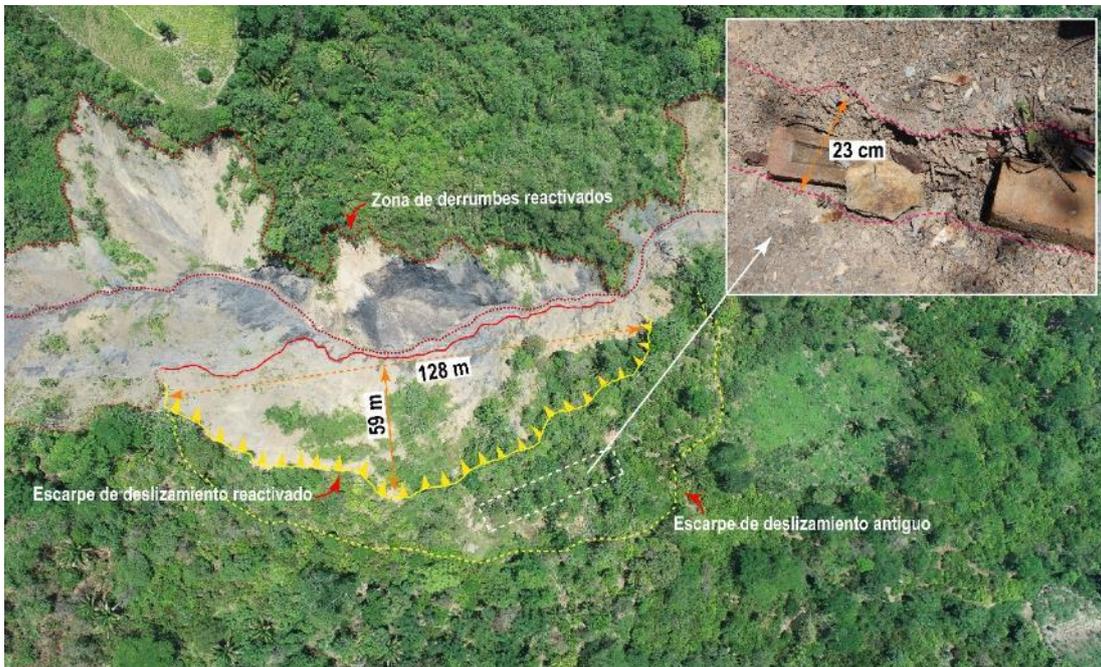
En la margen derecha, se evidenció un deslizamiento rotacional reactivado (D2) con escarpe único de forma irregular. Posee un ancho promedio de 128 m y una distancia de 59 m entre la escarpa y pie del deslizamiento. En la parte posterior al escape se evidenció agrietamientos longitudinales de 23 cm de separación, (figura 17).

Figura 17. Vista del deslizamiento reactivado (D2), y zona de derrumbes reactivados ubicados en la margen derecha de la quebrada Accommayo, con coordenadas UTM (WGS 84): 658467.48 E, 8569239.07N, 795 m s.n.m.

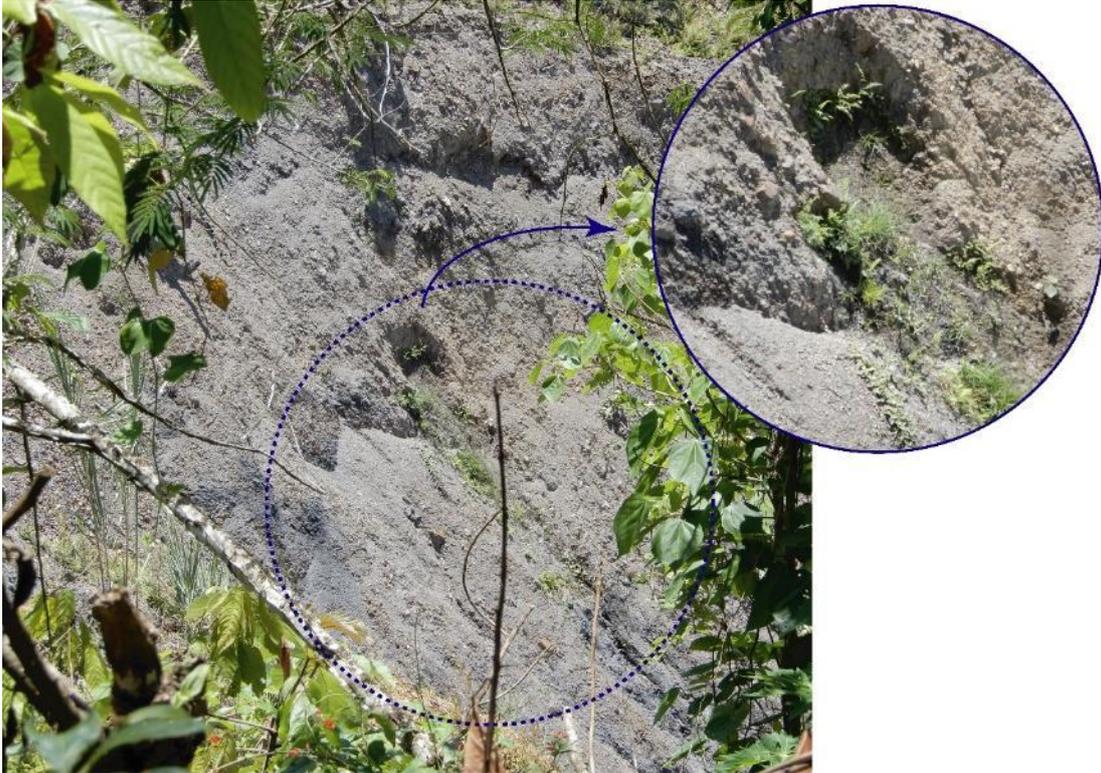
En varios puntos de la quebrada (cuadro 5) se evidenció surgencias de agua (manantiales), evidentemente controlados por el fracturamiento de la roca y cambio litológico (cobertura de depósitos superficiales). Estas filtraciones saturan el terreno, lo cual contribuye a la reactivación de nuevos derrumbes y deslizamientos (figuras 18 y 19).

Figura 18. Surgencia de agua (SA 1), el cual satura el talud y condiciona la ocurrencia de derrumbes en la zona.

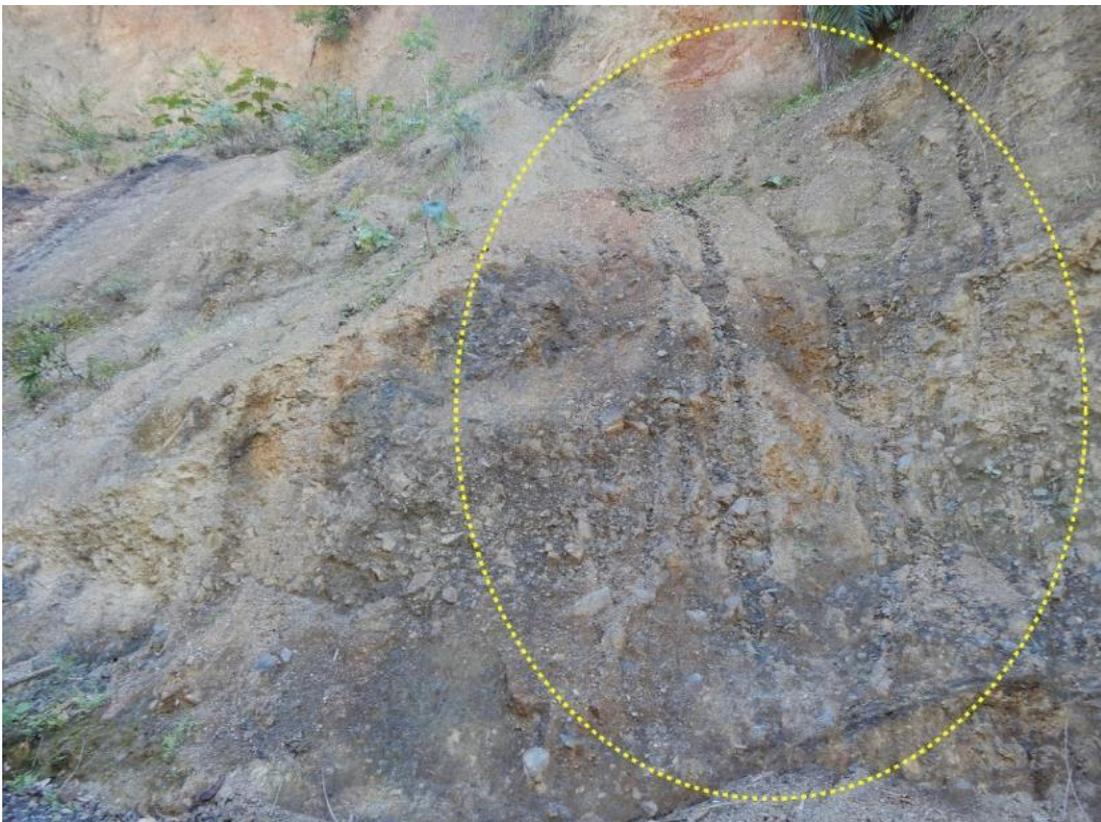
Figura 19. Surgencia de agua (SA 2) en la margen izquierda de la quebrada Accomayo, condicionando la ocurrencia de nuevos derrumbes en la zona.

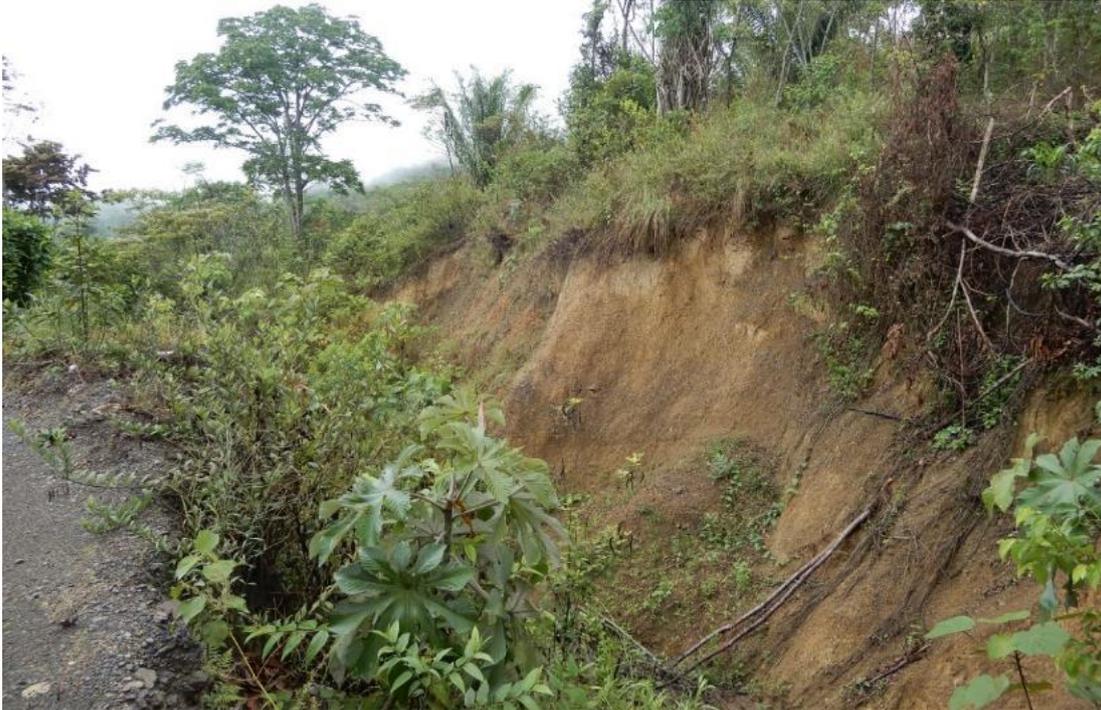
Fotografía 5. Erosión en cárcava (EC-1) de aproximadamente 15 m de profundidad, que conecta con la quebrada Accomayo, ubicado en las coordenadas UTM (WGS 84): 657532 E, 8568858 N, 1130 m s.n.m.

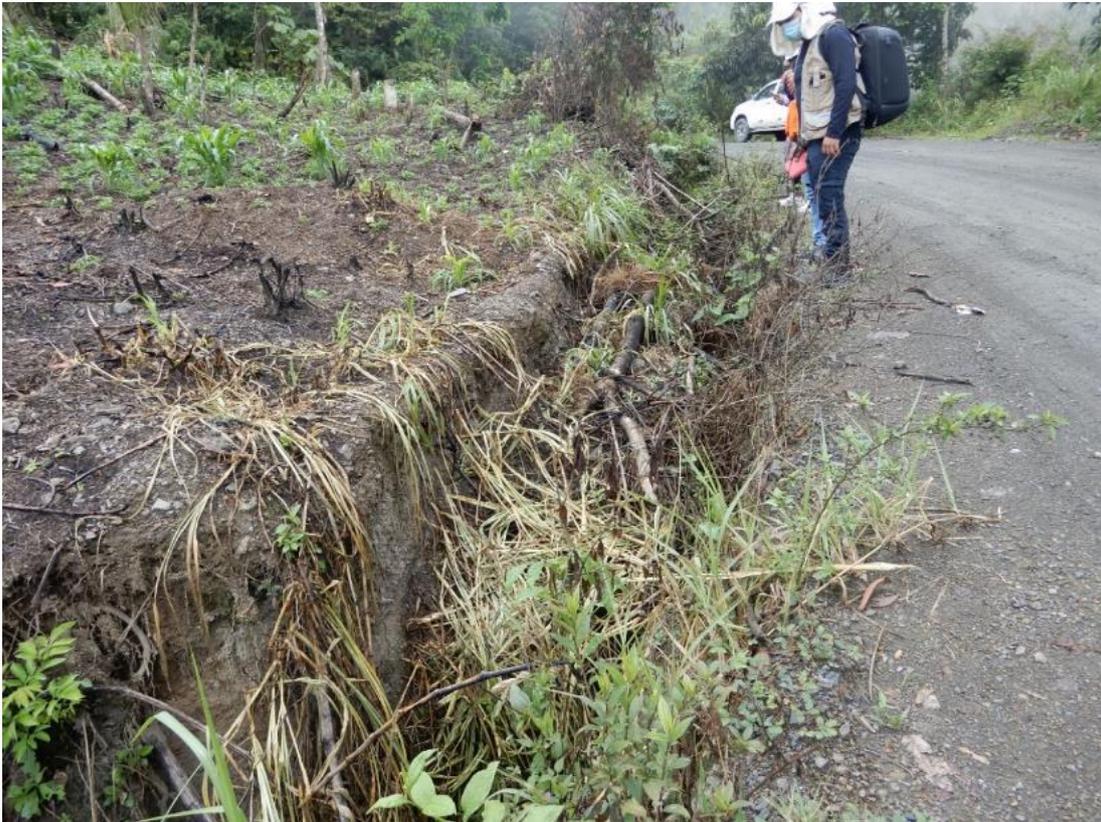
Fotografía 6. Erosión en cárcava (EC-2), originado de cunetas sin revestimiento ni mantenimiento en el cual se observa material vegetal que va a obstruir el paso del agua en temporada de lluvias.

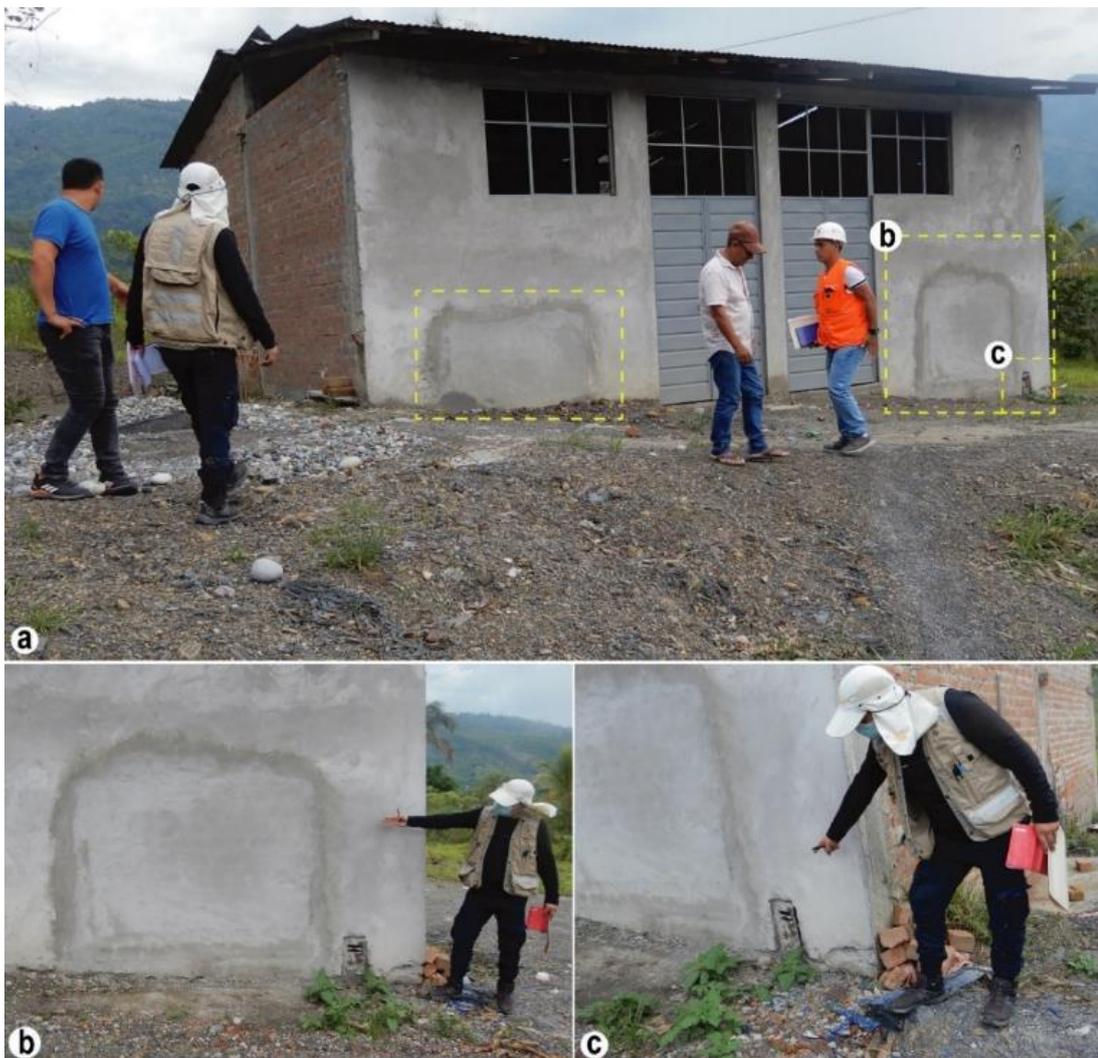
- a) Destrucción de 15 viviendas y daños en otras 80. En la figura 20 se muestra altura de flujo, que llegó hasta los 3 m, afectando el medidor de luz y haciendo que las ventanas del primer piso queden deshabilitadas (actualmente se encuentran selladas con cemento).

Figura 20. a) Altura de flujo en pared de vivienda de hasta 3m b) y c) Ventas, medidor de luz y el primer piso de la vivienda deshabitados.

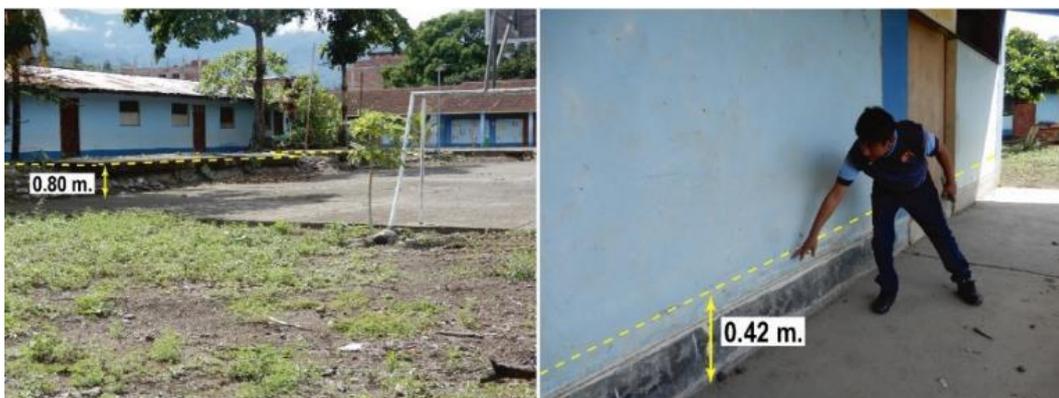
- c) Daños en infraestructura educativa N° 38834 San Antonio, que alberga a 104 alumnos distribuidos en 7 aulas. Nótese en la figura 21 el flujo de lodo alcanzó 0.80 m de altura cubriendo el campo deportivo de la escuela; y huellas de 0.42 m de altura en las paredes de las aulas.

Figura 21. Vista de la escuela N° 38834 San Antonio, donde se muestra las alturas de flujo de 0.80 m y 0.42 m, del campo deportivo y de la pared de un aula respectivamente.

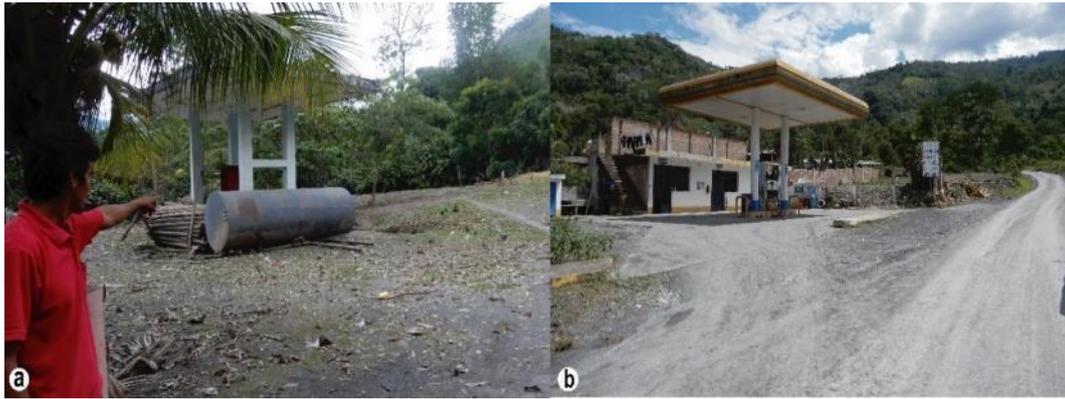
- d) Daño en 2 estaciones de grifo, ubicadas en los Jirones 1 y 3, respectivamente; de las cuales sólo una sigue operando, (figura 22).
- e) Un poste y cables de tendido eléctrico dañados; sin embargo, actualmente fueron reparados y siguen funcionando.

Figura 22. a) y b). Dos estaciones de grifo afectados, ubicadas en los Jirones 1 y 3, respectivamente, del anexo de San Antonio.

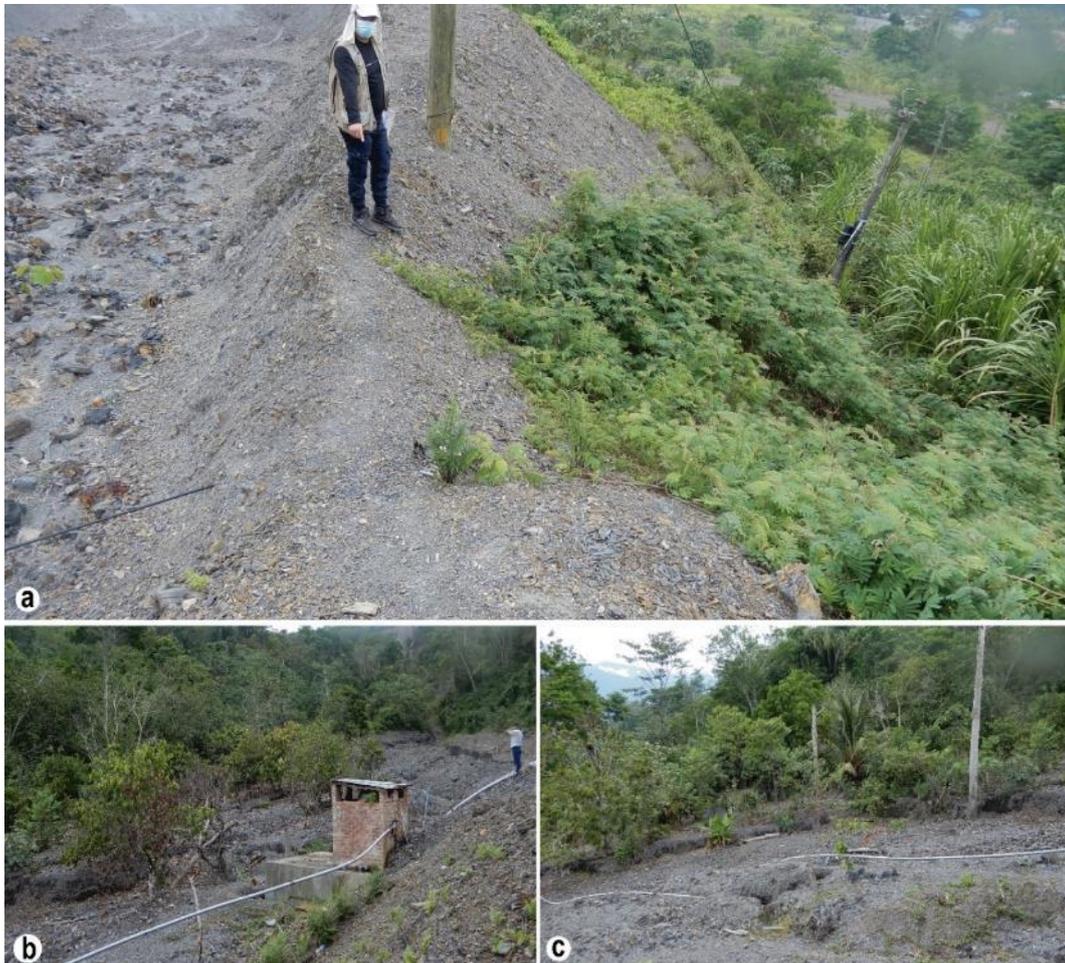
Figura 23. a) 01 Poste y de tendido eléctrico dañado (hoy funcionando), b), c) Reservorio y tuberías de agua afectados por la inundación de detritos del 20 de abril.

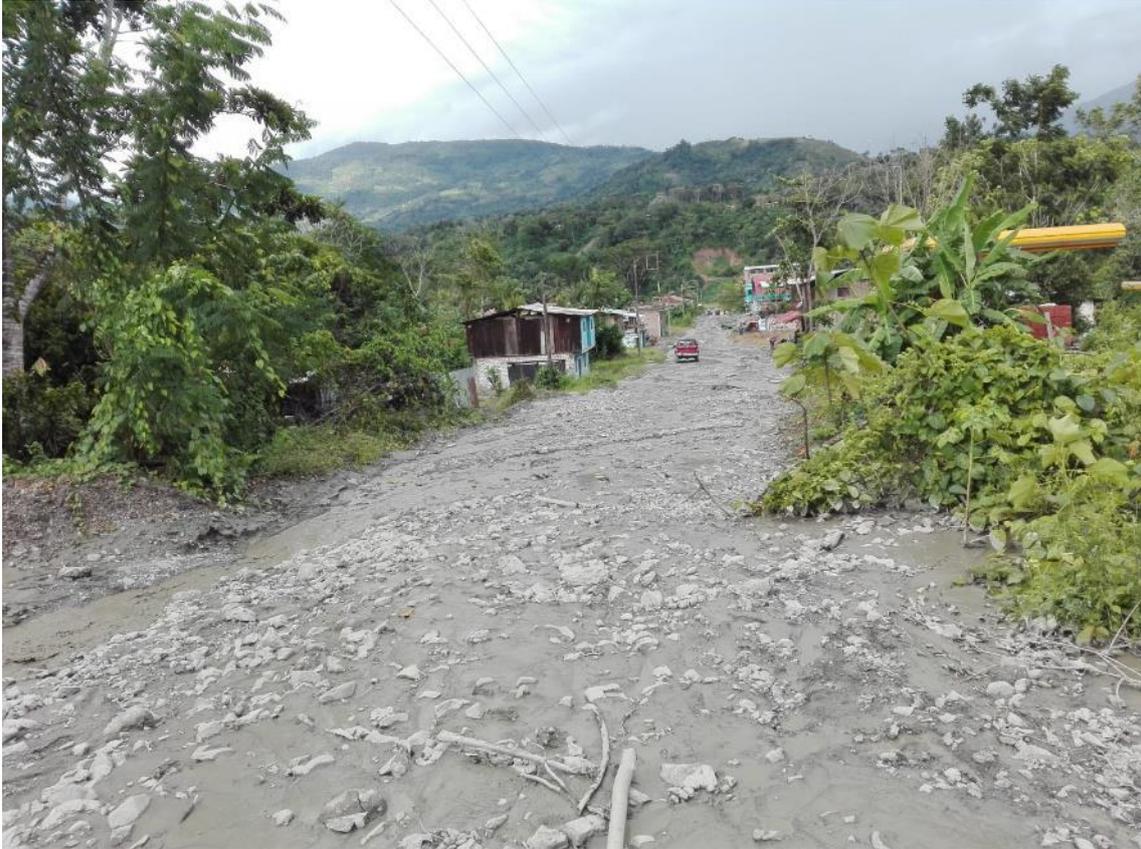
Fotografía 1. Inundación de detritos del 20 de abril del 2021, ocurrido en el Anexo San Antonio del centro poblado Unión Progreso, distrito Anco, provincia La Mar, departamento Ayacucho.
Fuente: Registro fotografico de la municipalidad distrital de Anco
