Informe Técnico N° A7192

EVALUACIÓN DE PELIGROS GEOLÓGICOS EN LAS ASOCIACIONES DE VIVIENDA: LAS BRISAS DE SANTA ROSA, PRO VIVIENDA PROFAM PERÚ Y ASENTAMIENTO HUMANO NUEVA ESTRELLA

Departamento Lima
Provincia Lima
Distrito Santa Rosa

NOVIEMBRE
2021

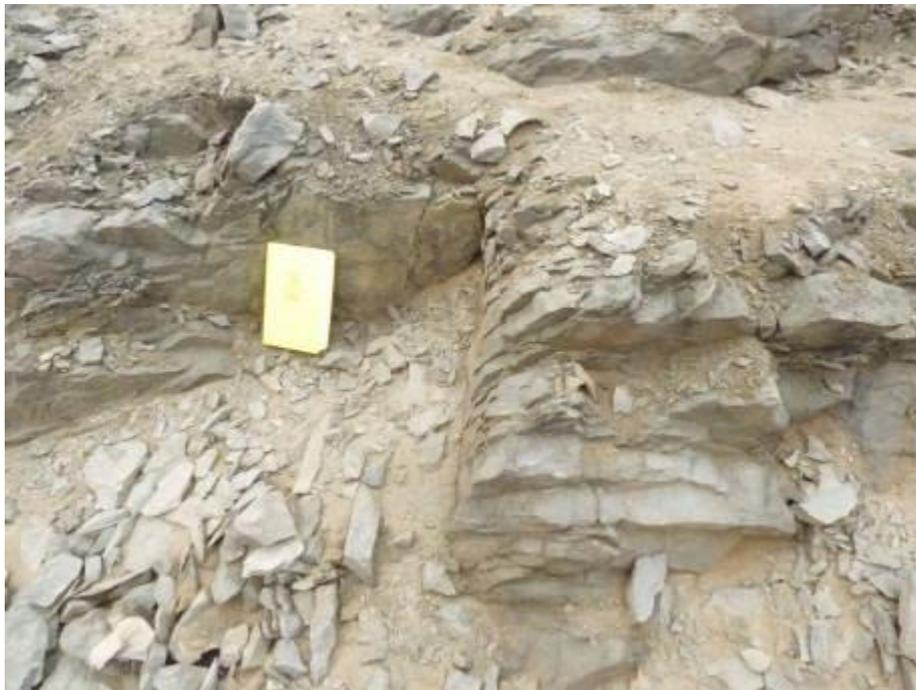
Fotografía 1. Andesitas gris oscuras muy fracturadas y ligeramente meteorizadas de la Formación Ancón cubierto por depósitos coluviales y eólicos en la Asociación Brisas de Santa Rosa. Con coordenadas UTM (WGS 84): 264378 E, 8695960 N a 133 m s. n. m.

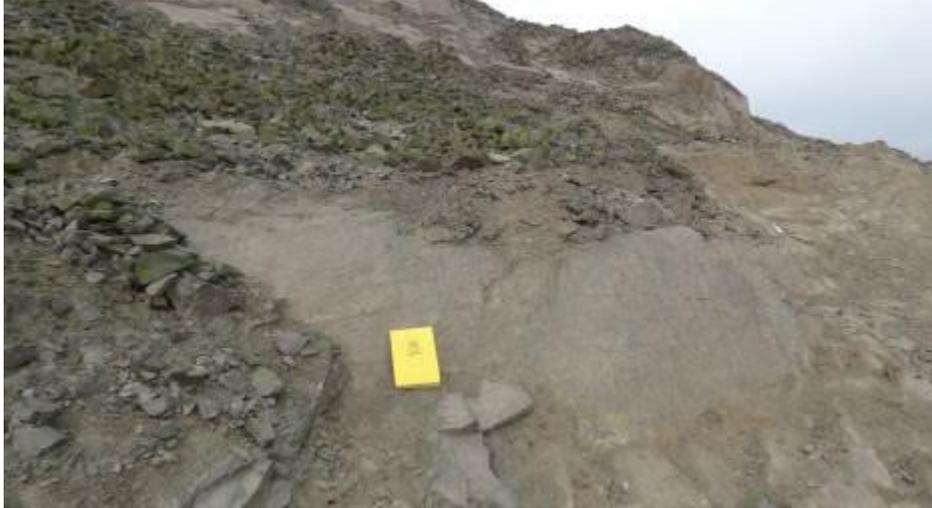
Fotografía 2. Andesitas gris oscuras muy fracturadas y ligeramente meteorizadas de la Formación Ancón en la Asociación. Profam Perú. Con coordenadas UTM (WGS 84): 264129 E, 8693111 N, 268 m s. n. m.

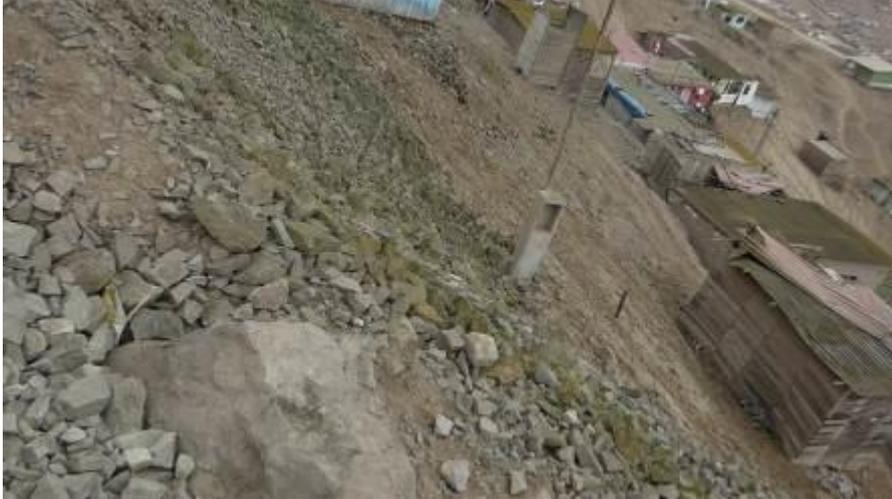
Fotografía 3. Depósitos coluviales constituidos por fragmentos de andesitas de forma subangulosos a angulosos en el talud inferior de la carretera de acceso a la Asociación Profam Perú.

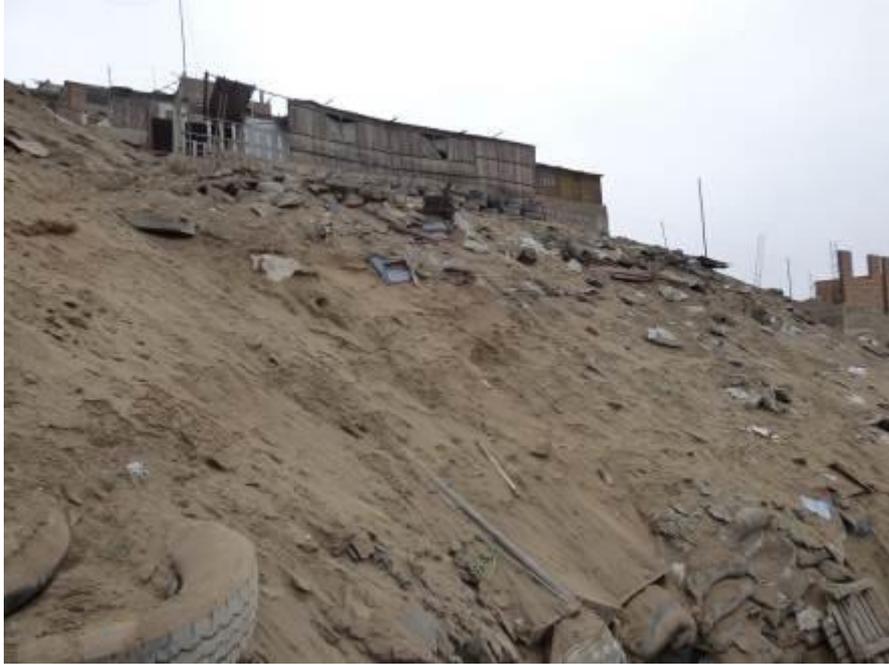
Fotografía 4. Depósitos de arena en el Asentamiento Humano Nueva Estrella, se ha cortado la ladera de 30° de pendiente para la construcción de viviendas, se ha colocado fila de llantas al pie del talud para estabilizar la ladera.

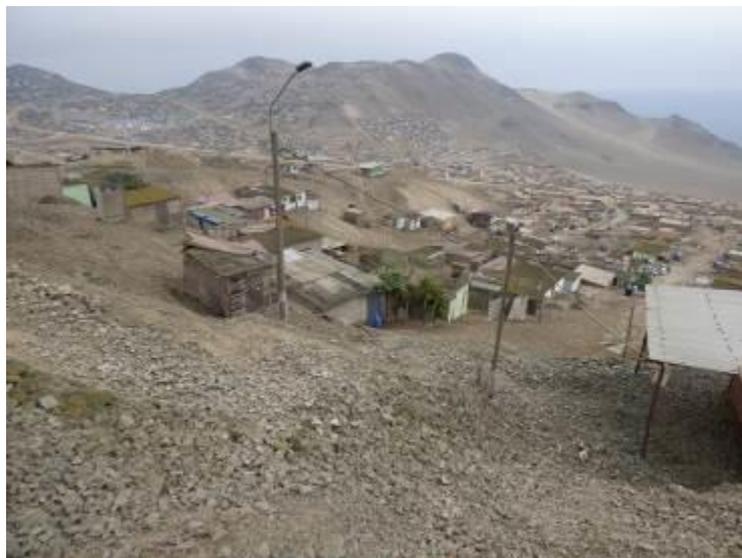
Fotografía 5. Vista de colinas modeladas en rocas volcánicas (RCL-rv), en el cerro Piedras Gordas y Aurora, cuyas laderas presentan pendientes empinadas.

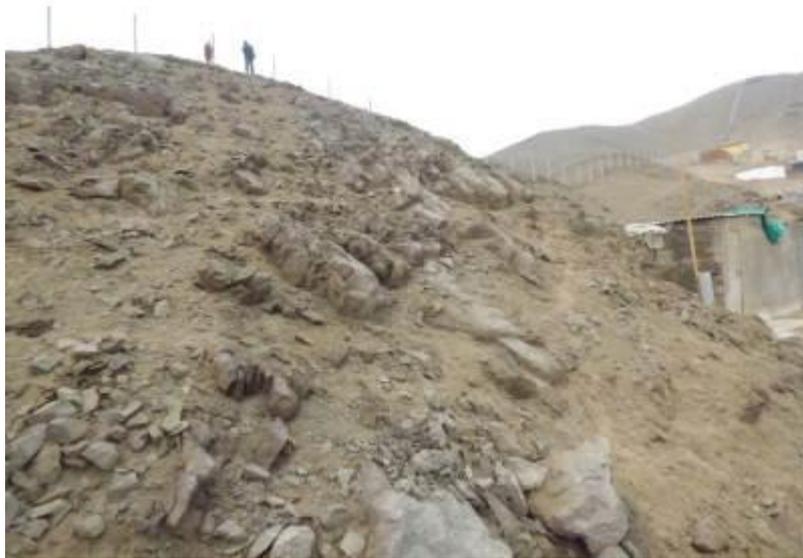
Fotografía 6. Caída de rocas en laderas del cerro Loma Larga con pendiente de 41° muy cerca al límite del substrato rocoso con mantos de arena.

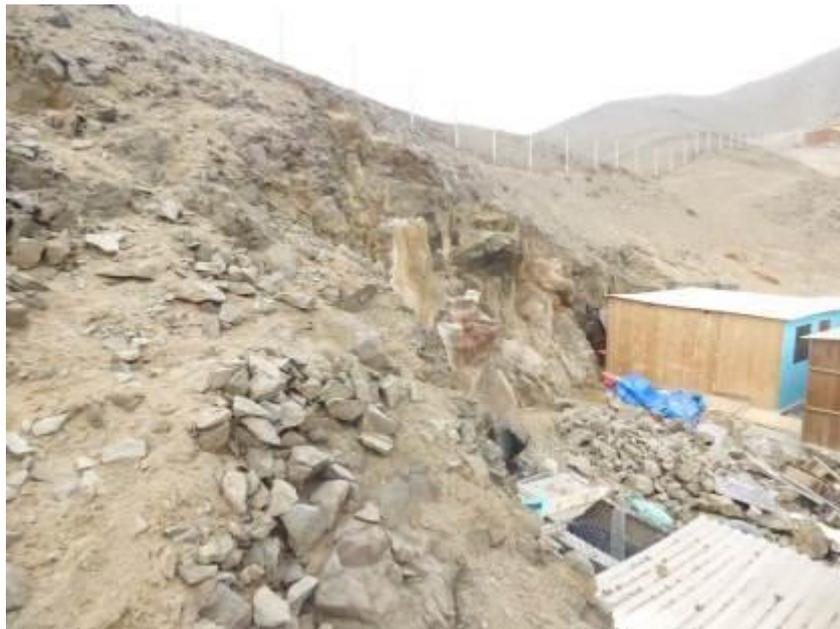
Fotografía 7. Canchales de detritos colgados en laderas del cerro Loma larga

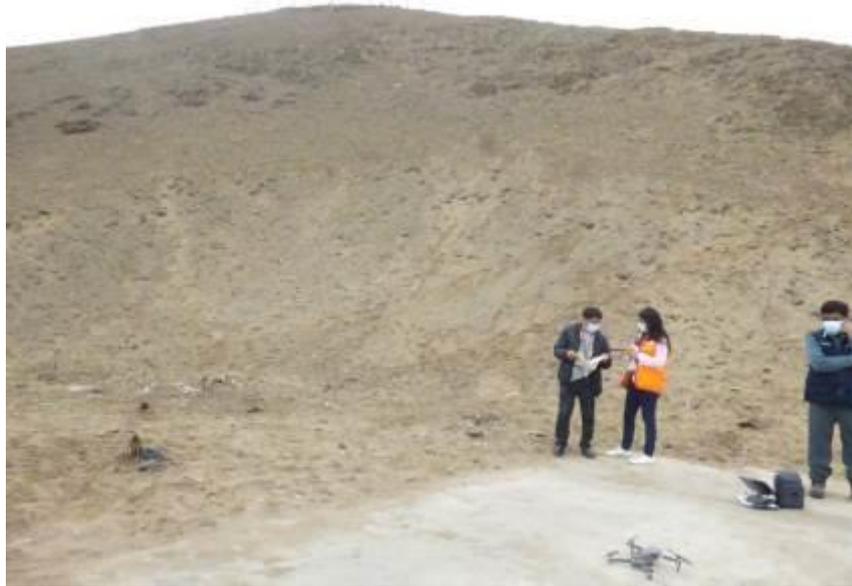
Fotografía 8. Mantos de arena cubren el substrato rocoso (andesitas) de la Formación Ancón, con pendiente de 30°, coordenadas UTM (WGS 84): 264381 E, 8696017 N, 109 m s.n.m.

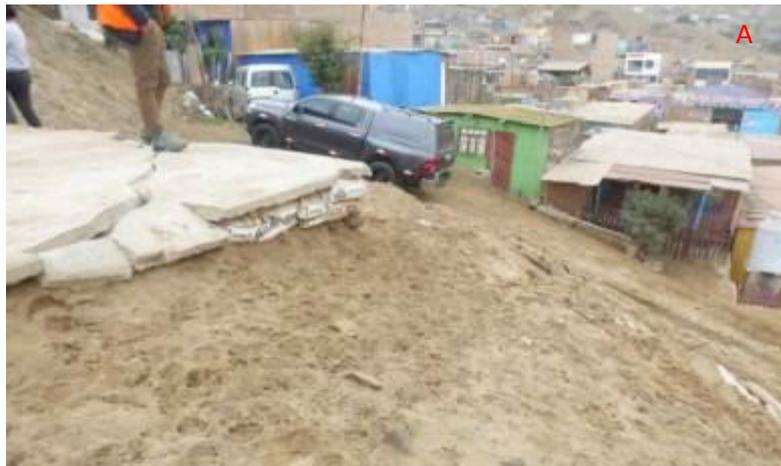
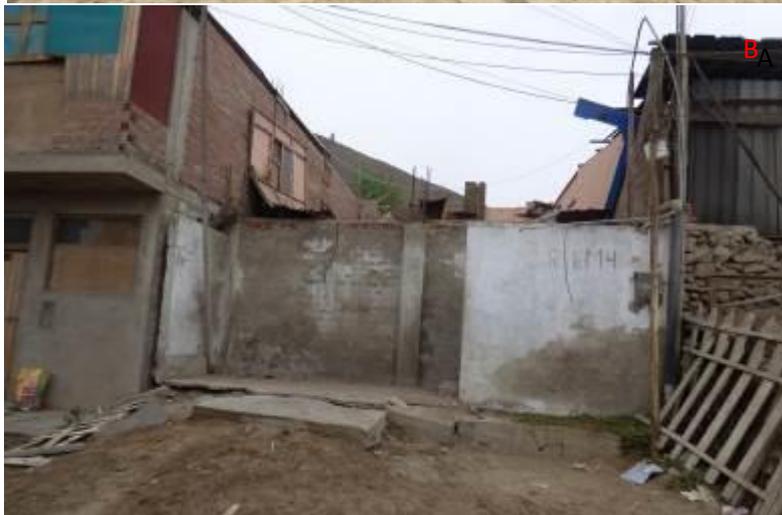
Fotografía 9. A) Plataforma de concreto sin cemento, agrietado y flotando, B) Juntas separadas, paredes agrietadas y pisos levantados sin cemento, ambos construidos sobre depósitos de arena en la Asoc. Brisas de Santa Rosa.

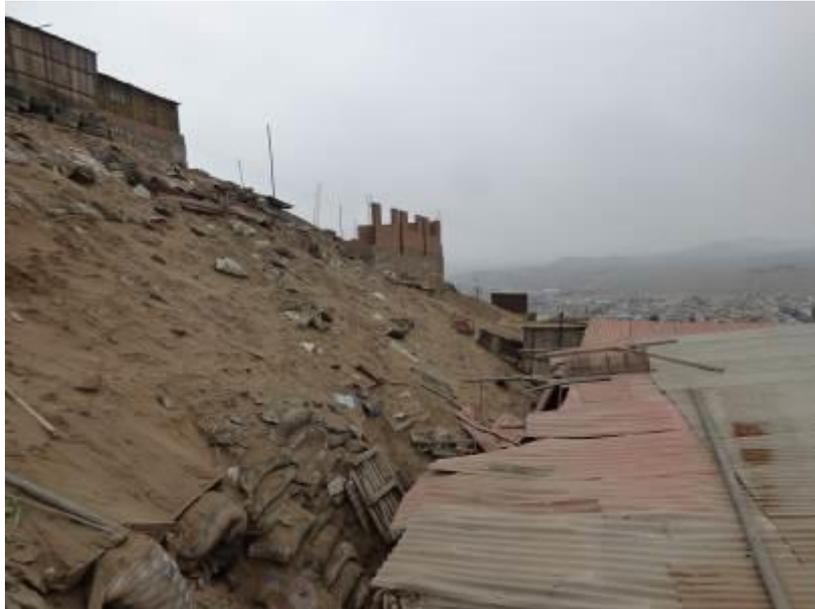
En los cortes de talud, la arena busca su perfil de equilibrio, por ello la formación de derrumbes como en la Mz. B1 (fotografías 10, 11 y 12), que en algunos casos rellenan el vacío entre la pared de la vivienda y corte de talud. Para estabilizar estos depósitos de arena se han colocado llantas apiladas como especie de muros y sacos de arena, insuficientes.

Fotografía 10. Viviendas construidas en laderas con potentes depósitos de arena de 51° de pendiente en el Asentamiento Humano Nueva Estrella.

Finalmente, se recomienda reubicar a las viviendas afectadas por derrumbes de arena en la manzana B1 de la Asociación Nueva Estrella; y la construcción de muros de contención en laderas inestables de las Asociaciones Brisas de Santa Rosa y Profam Perú.

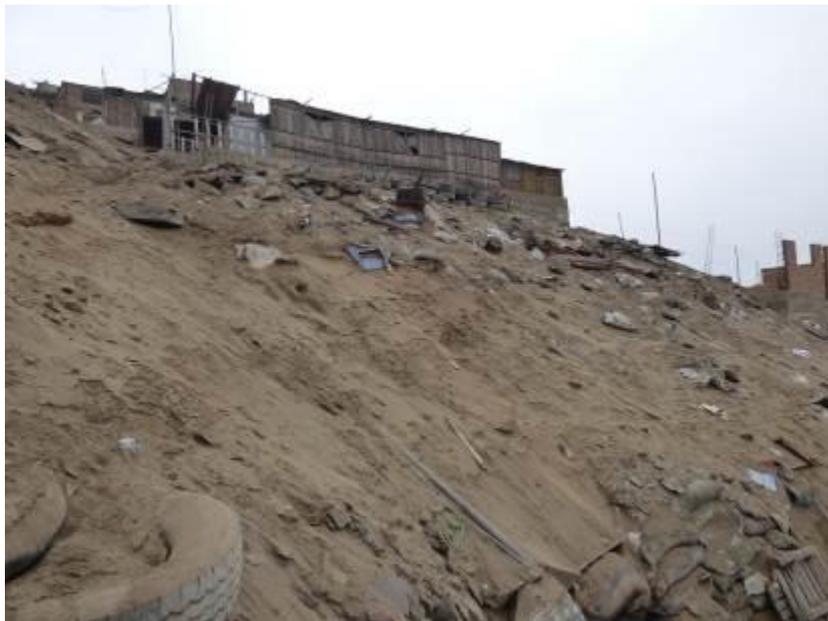
Fotografía 11. Viviendas construidas sobre relleno y depósitos de arena en el Asentamiento Humano Nueva Estrella.

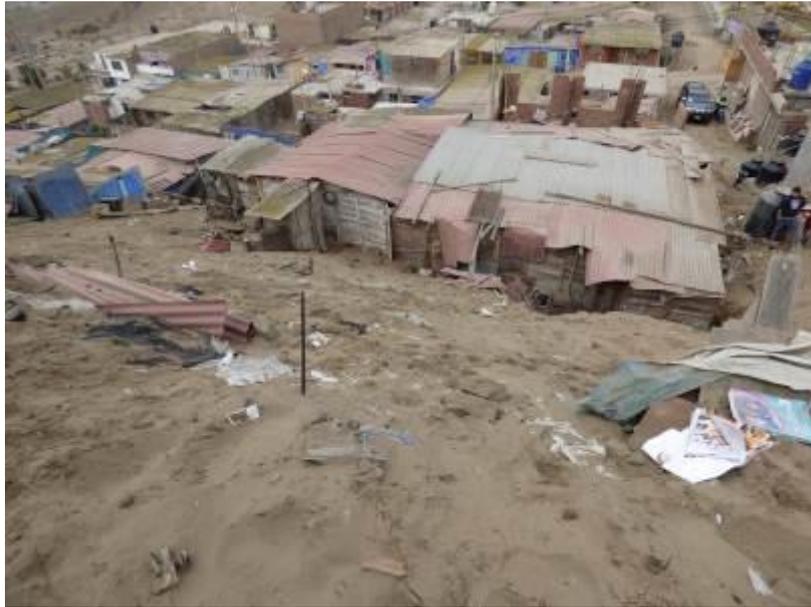
Fotografía 12. Viviendas de material precario ubicadas en depósitos de arena del Asentamiento Humano Nueva Estrella.

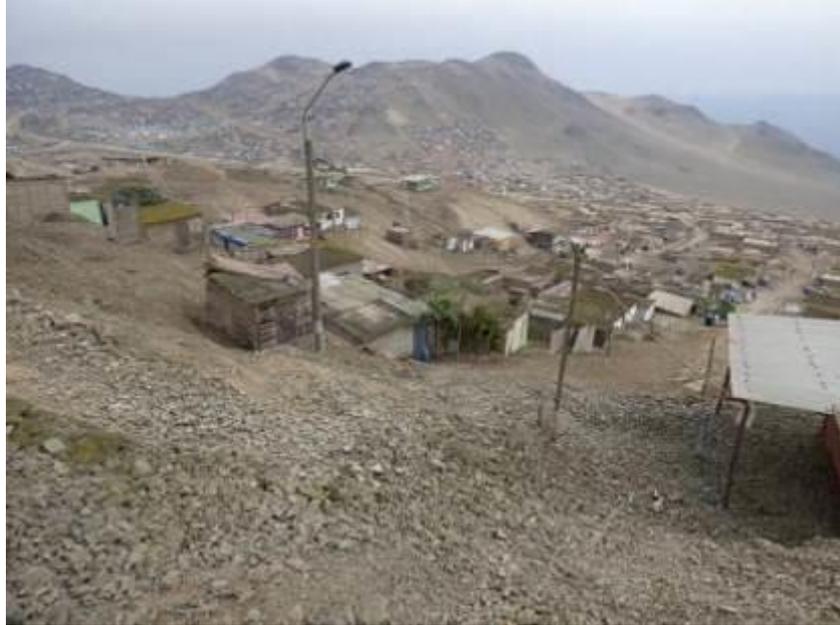
Esta zona presenta dos rangos de pendiente; por encima del talud de la carretera de acceso con pendiente moderada de 27° y altura de hasta 21 m, y en el talud inferior con 35° de pendiente. Debido al corte de carretera y al intenso fracturamiento de las andesitas de la Formación Ancón, se han generado canchales de detritos que pueden afectar viviendas ubicadas en el talud inferior (fotografía 13). En los cortes de talud, se presentan derrumbes en el talud inferior de la ladera. La zona de arranque de mayor longitud es hasta 120 m, de forma irregular y discontinua.

Fotografía 13. Vista de canchales de detritos en el talud inferior de carretera de acceso, donde se ubican viviendas precarias de la Asociación Profam Perú.

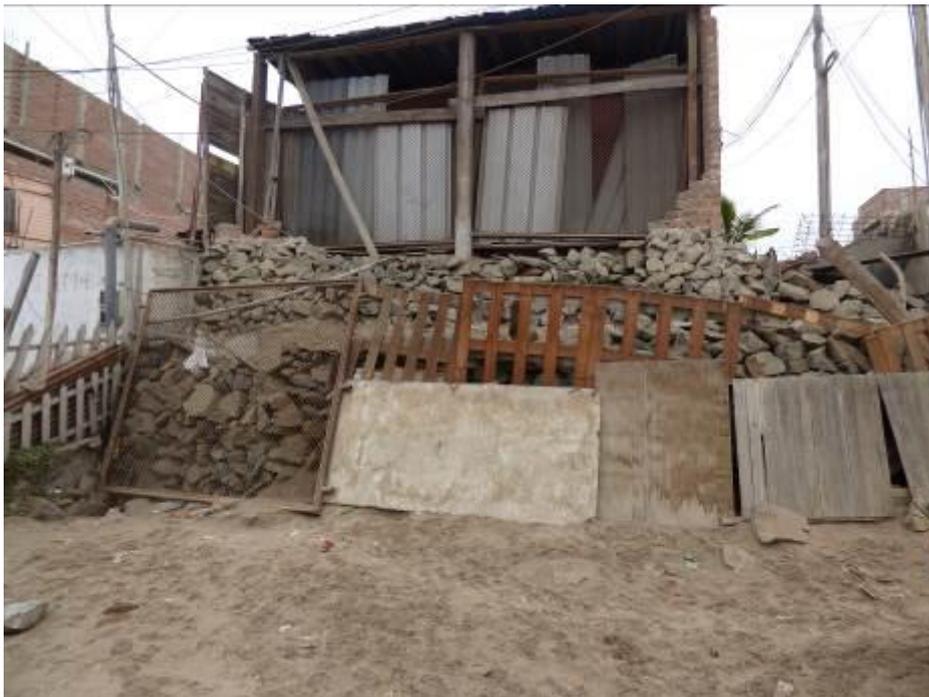
Fotografía 14. Pirca sobre la que se ha levantado una vivienda de madera, ladrillos y calamina en la Asociación Brisas de Santa Rosa.

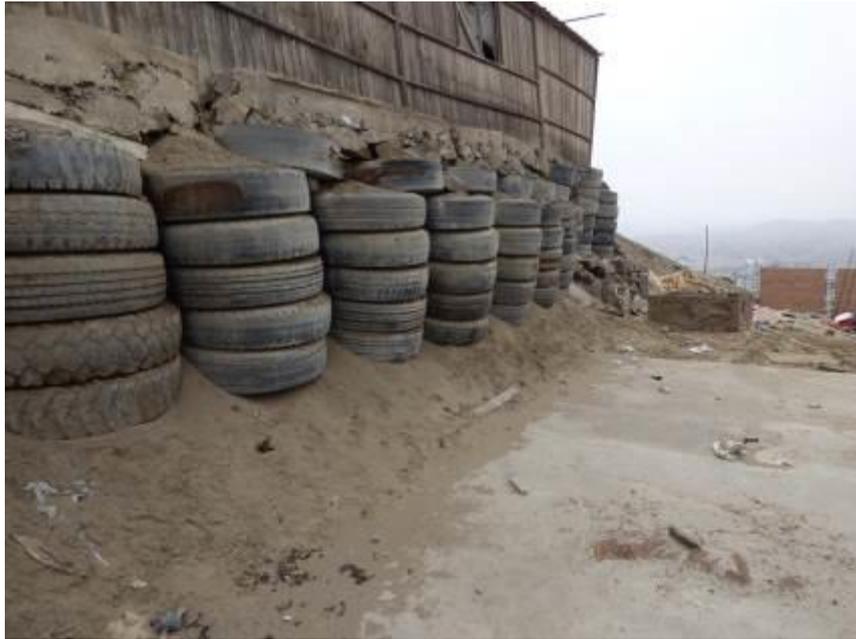
Fotografía 15. Viviendas de madera y calamina sobre bases de muros de llantas en el Asentamiento Humano Nueva Estrella.

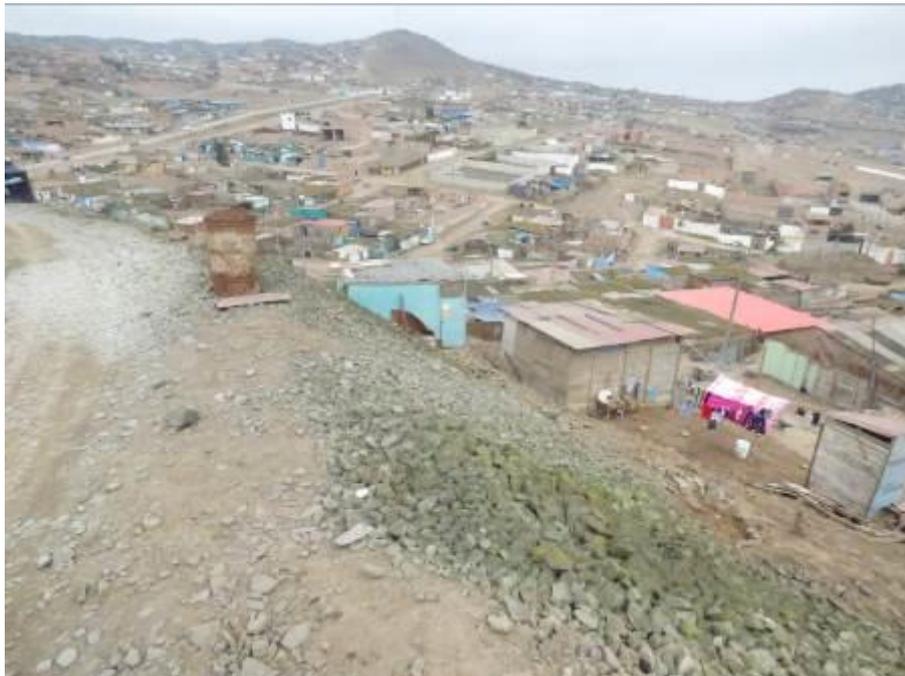
Fotografía 16. Los cortes de talud para la carretera pueden desestabilizar la masa rocosa cuando hay presencia persistente de fracturas en talud superior e inferior en la Asociación Profam Perú.
