EVALUACIÓN GEOFÍSICA DE LOS ACANTILADOS DE LA COSTA VERDE -DISTRITO DE CHORRILLOS-

Informe Técnico N°031-2021/IGP CIENCIAS DE LA TIERRA SÓLIDA

Lima - Perú
Octubre, 2021

Evaluación Geofísica de los Acantilados de la Costa Verde - Distrito de Chorrillos

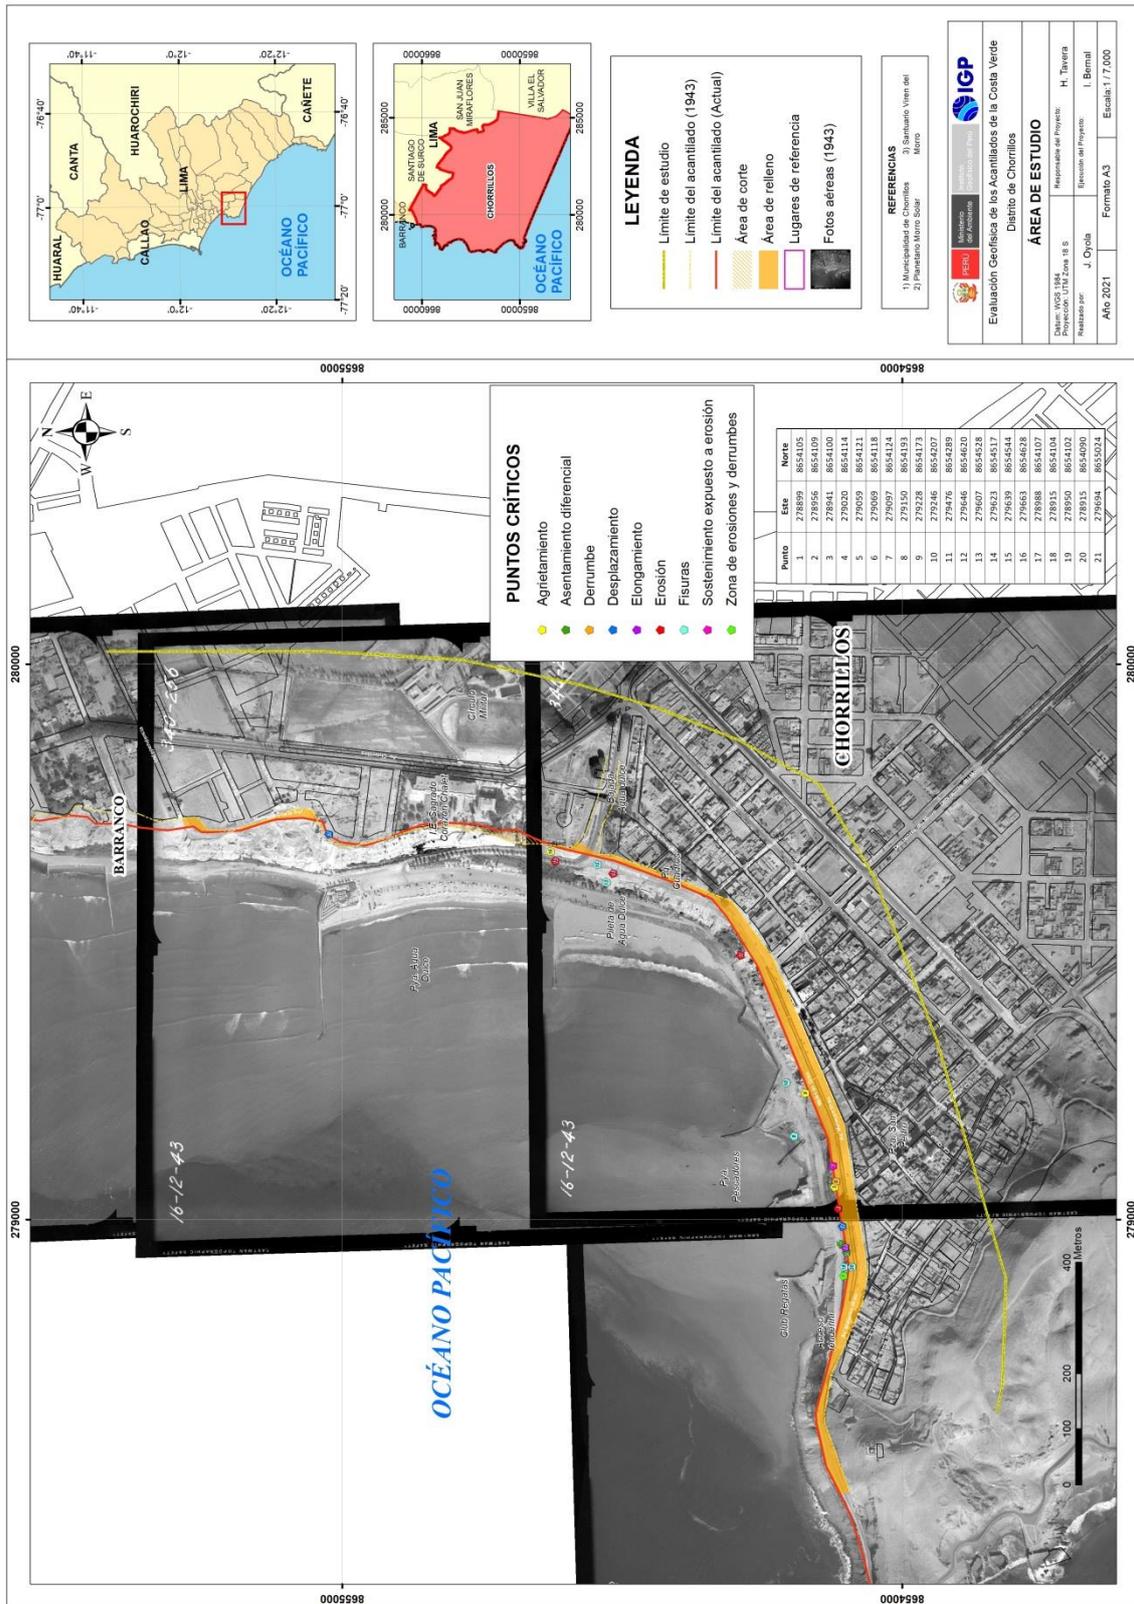
Figura 3. Mapa del área de estudio. La interlínea de color naranja indica el límite del acantilado en el año 1943 y con línea roja, el límite actual. Asimismo, se indica la ubicación de los puntos críticos identificados en el área de estudio (áreas de relleno, depósitos antrópicos, grietas, asentamientos, desplazamientos).

que muchas áreas fueron urbanizadas. Asimismo, sobre el mapa se indica la ubicación de los puntos críticos identificados en superficie como áreas de relleno, depósitos antrópicos, grietas, asentamientos y desplazamientos de tierra y piedras.

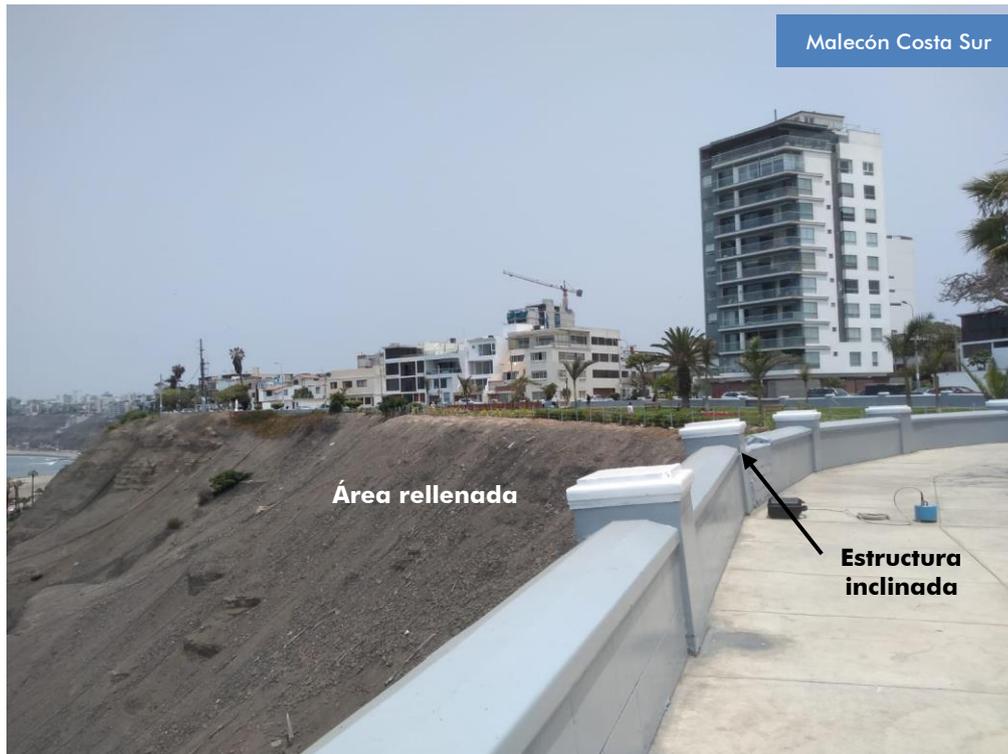
Figura 4. c) Daño estructural debido la inestabilidad del suelo identificado en el Malecón Costa Sur del distrito de Chorrillos.

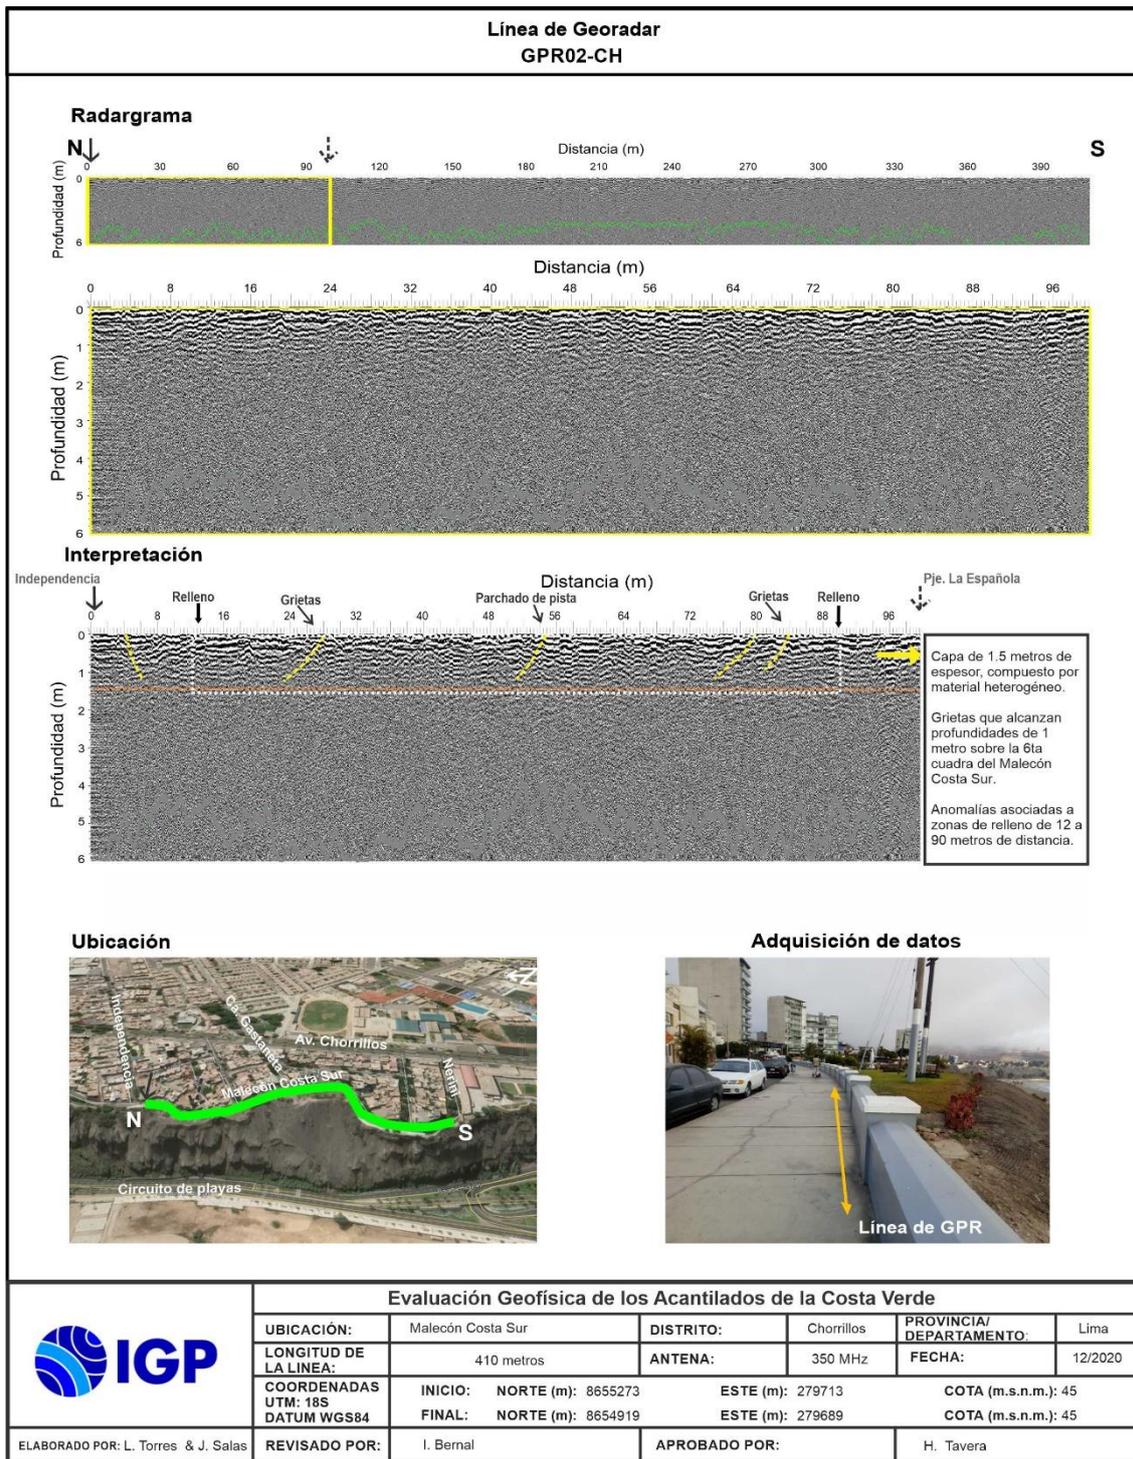
Línea GPR02-CH: Realizada en el Malecón Costa Sur con longitud de 410 metros, orientada en dirección N a S, paralela al acantilado. En esta línea se identifica la presencia de una capa de ~1.5 metros de espesor conformado por material heterogéneo, en el cual sobresalen grietas que alcanzan profundidades de hasta 1 metro, principalmente sobre la 6ta cuadra del Malecón Costa Sur. Asimismo, se identifica la existencia de una anomalía desde 12 hasta 90 metros de distancia asociada a la presencia de suelos deformados (Figura 24).

Figura 24. Resultados obtenidos con la técnica de georadar para la línea GPR02-CH.

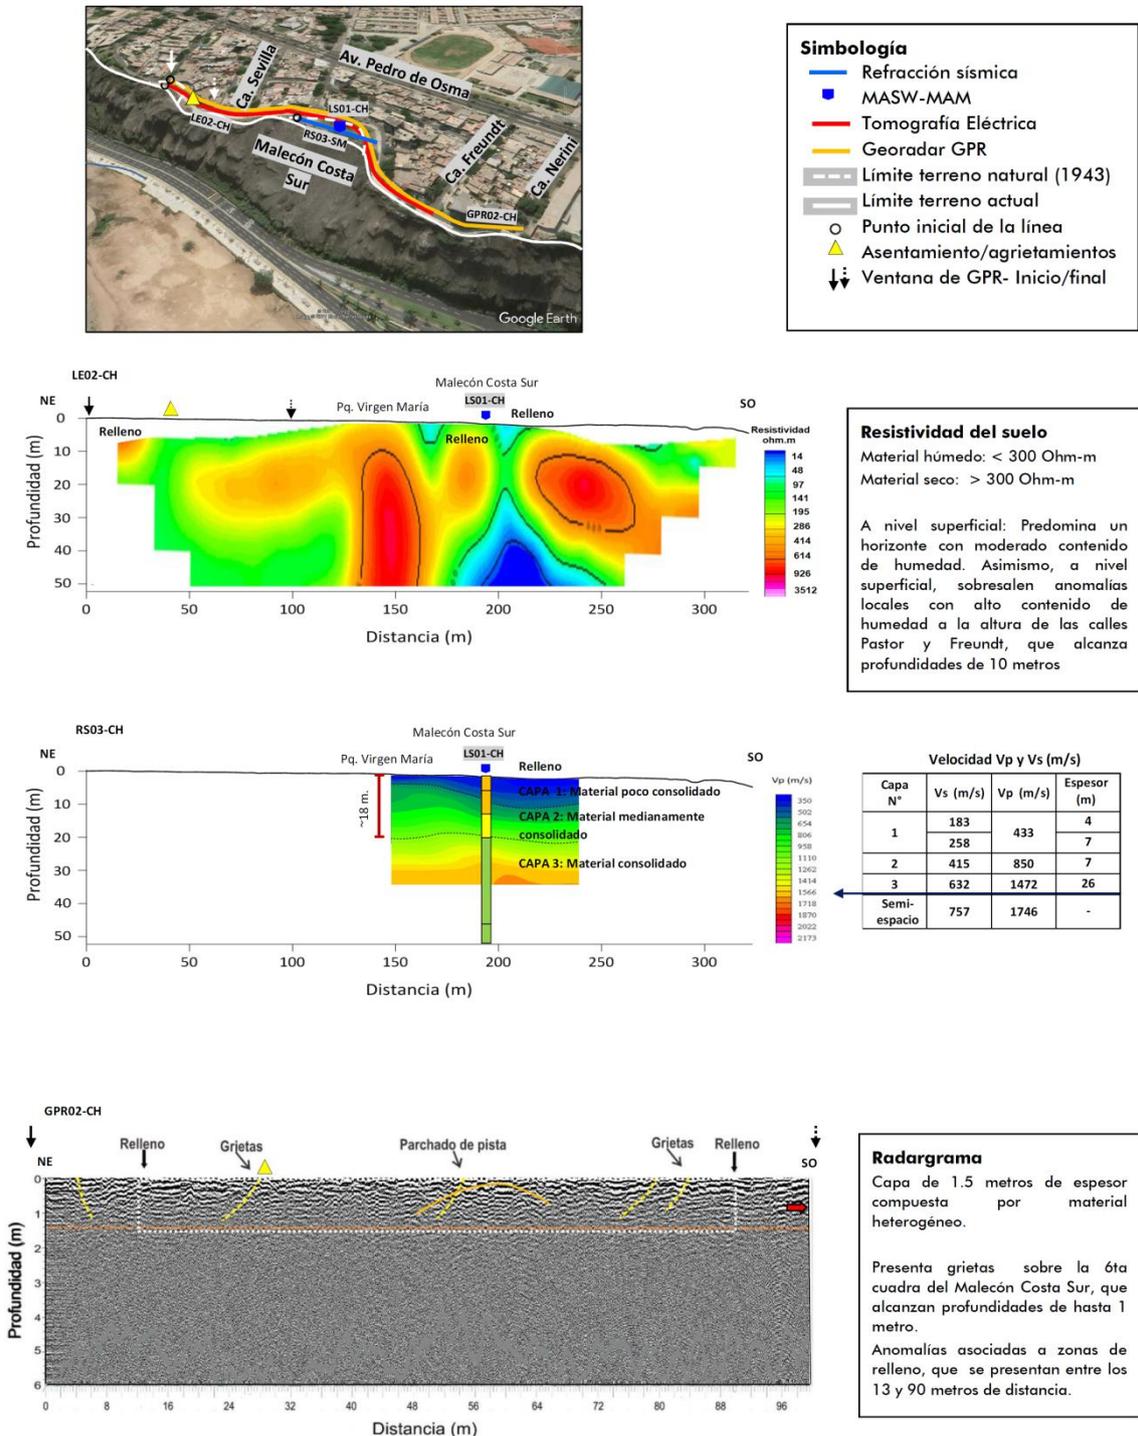
En este sector y a nivel superficial, se ha identificado la presencia de grietas en el suelo entre las calles Independencia y Sevilla con profundidades de hasta 1.0 metros. Asimismo, al borde del acantilado se han identificado presencia de antiguas quebradas rellenas y cubiertas de vegetación (material heterogéneo y/o relleno) con alto contenido de humedad, lo cual genera la inestabilidad del acantilado.

Figura 38. Correlación de los resultados obtenidos con los métodos de tomografía eléctrica, refracción sísmica, MASW-MAM y georadar para el extremo Norte del distrito de Chorrillos (Malecón Costa Sur).

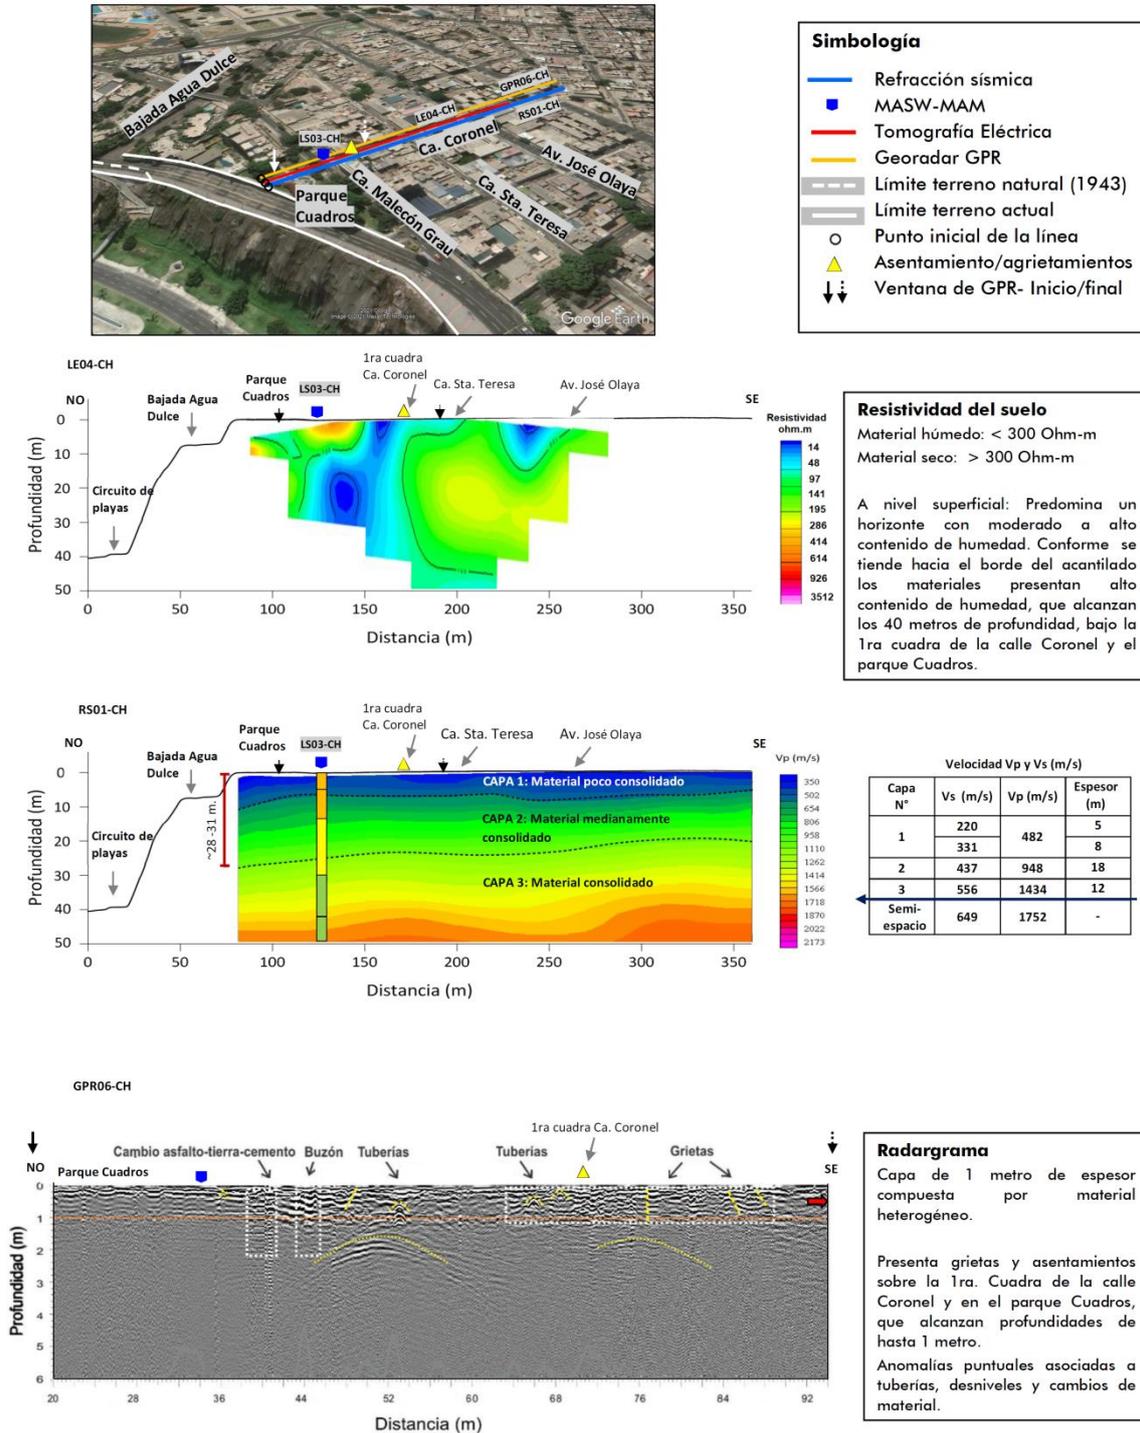
En este sector, se ha identificado la presencia de grietas a lo largo de 24 metros sobre la 1ra cuadra de la calle Coronel con profundidades de 1.0 metro; por lo tanto, esta área es susceptible a sufrir asentamientos. En el área analizada, se identifica la presencia de suelos heterogéneos compuestos predominantemente, en superficie, por material aluvial fino con espesores constantes, desde el borde del acantilado hasta la calle J. Olaya (área urbana),

- *La primera capa está compuesta por material aluvial sueltos a medianamente compactos ($V_s = 173 - 244$ m/s; $V_p = 409$ m/s) con espesores de hasta 11 metros. Estos suelos presentan diferentes niveles de humedad, que se incrementan hacia el Malecón Grau y por la Av. José Olaya, pero disminuye hacia la calle. Luis Villarán.*

Figura 39. Correlación de los resultados obtenidos con los métodos de tomografía eléctrica, refracción sísmica, MASW-MAM y georadar para el sector central del distrito de Chorrillos (parque Cuadros y calle Coronel).

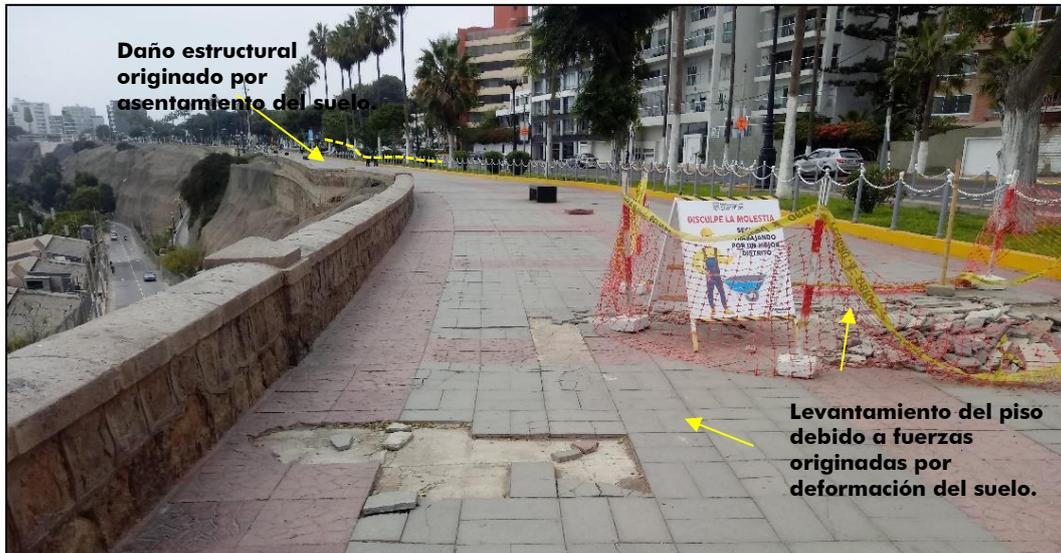
- A la altura del Malecón Grau, se identifica la presencia de una capa superficial compuesta por material heterogéneo suelto, emplazada sobre capas de 20 metros de espesor con mayor contenido de suelos finos (arena y limos). Hacia el extremo suroeste del Malecón Grau, los suelos presentan moderado a alto contenido de humedad, son altamente permeables y poco consolidados, alcanzando profundidades del orden de 30 metros, razón por la cual, la deformación del suelo en superficie, es evidenciada con la presencia de asentamientos que vienen generando daños estructurales a lo largo del malecón, ver Figura 43.

Figura 43. Daños estructurales debido a la deformación del suelo.
