**Opinión Técnica N° 011-2021**

# MONITOREO GEODÉSICO Y FOTOGRAMÉTRICO DEL DESLIZAMIENTO DE ALTO SIGUAS A OCTUBRE 2021

Departamento Arequipa  
Provincias Caylloma y Arequipa  
Distritos Majes y San Juan de Sigwas

Noviembre  
2021

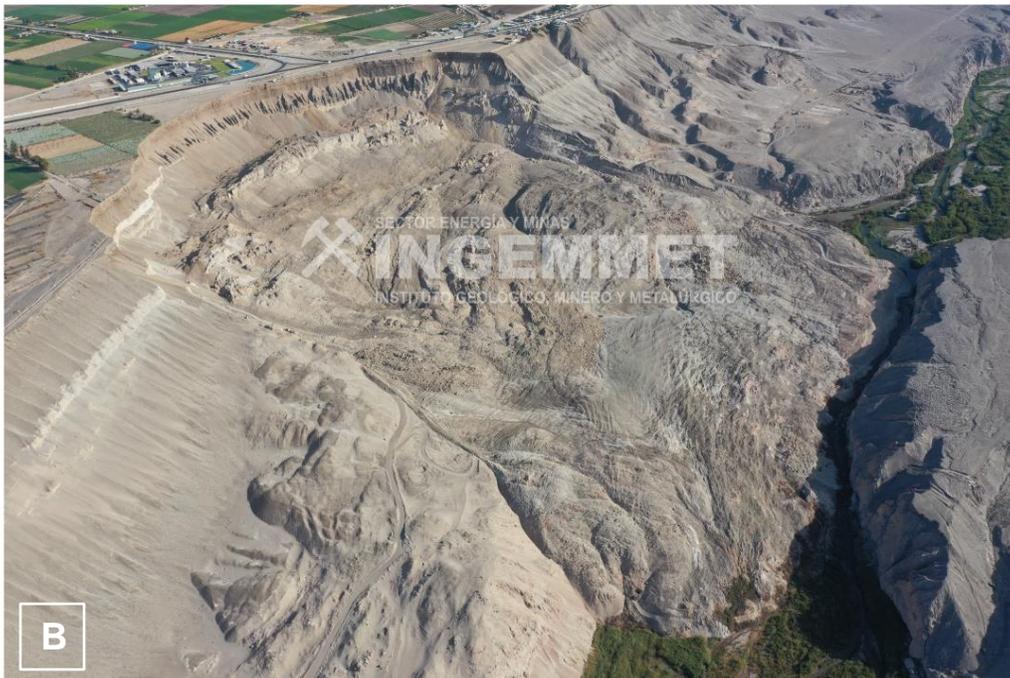
**Figura 1.** Localización del área de estudio (A). Vista panorámica del deslizamiento de Alto Sigwas capturada con dron el 12/10/2021 (B).

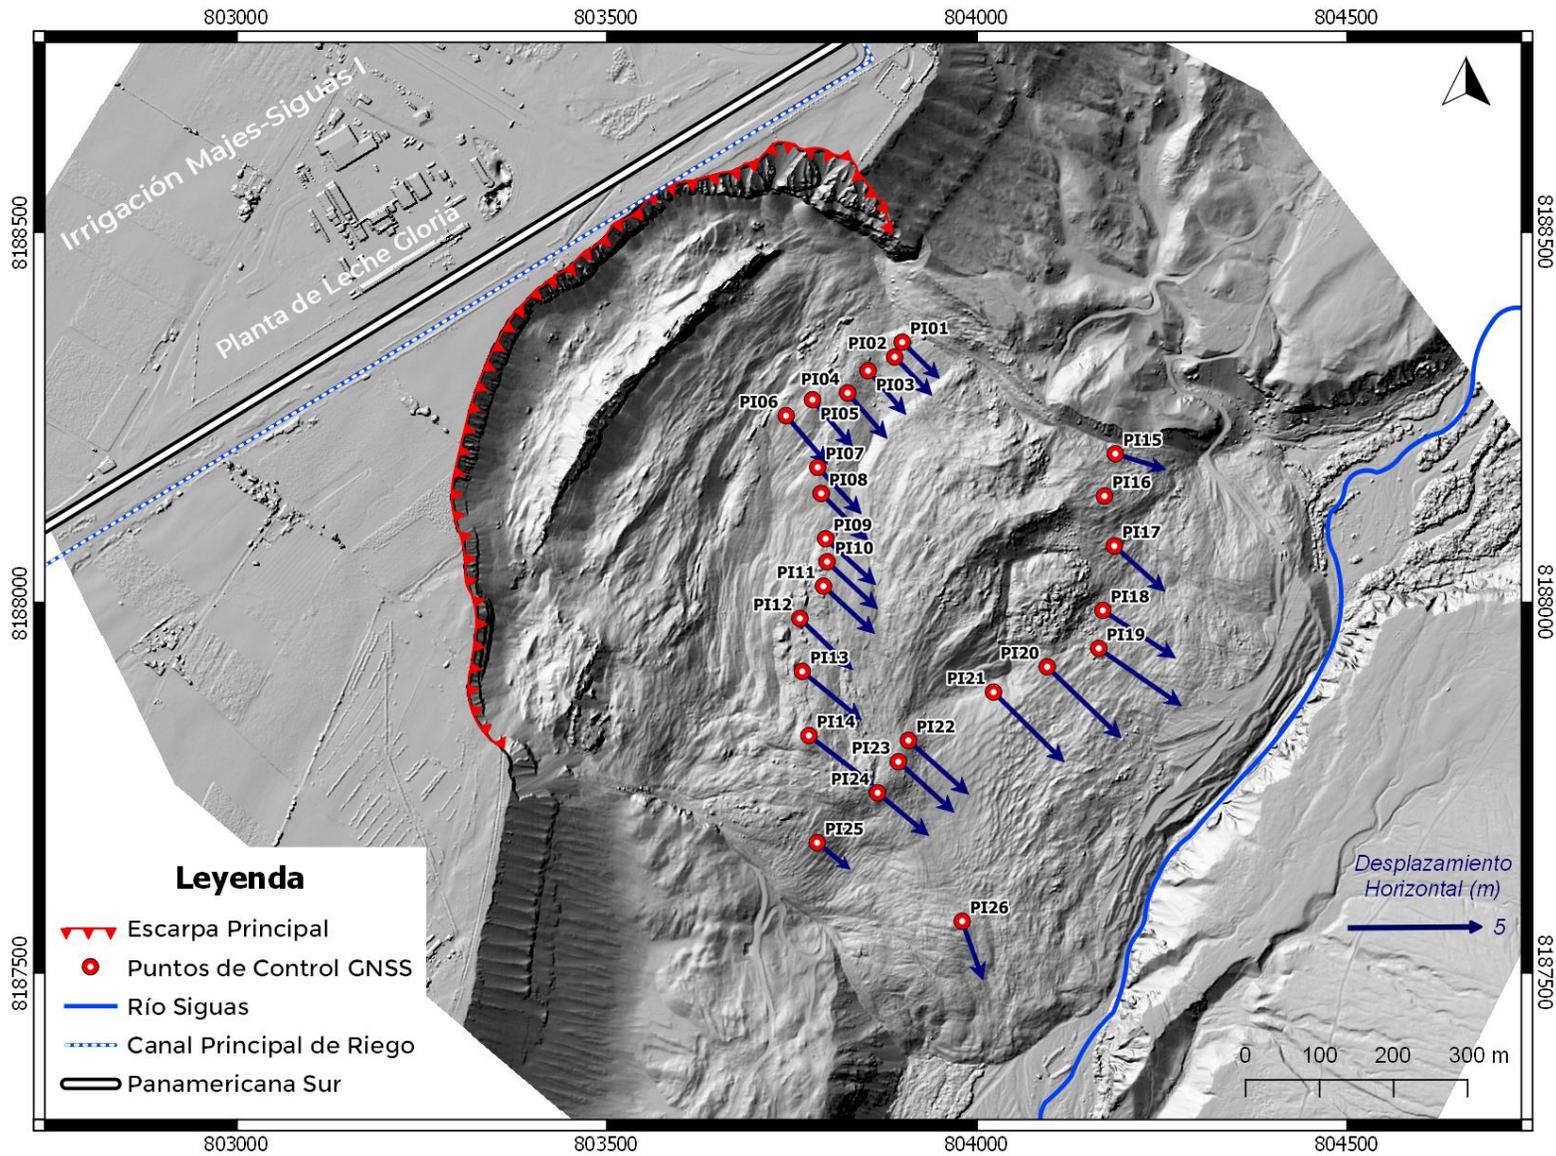
En la tabla 1, se observa que, durante el periodo comprendido entre el 09 de abril y 12 de octubre de 2021 ( $\approx 6$  meses), el desplazamiento horizontal máximo fue de 6.17 m y corresponde al punto de control SI20 ubicado en la parte baja central del deslizamiento. El desplazamiento mínimo fue de 2.55 m el cual pertenece al punto de control SI25 ubicado cerca del flanco derecho del deslizamiento. Las velocidades de desplazamiento horizontal correspondientes a estos mismos puntos fueron de 0.99 m/mes (SI20) y de 0.49 m/mes (SI25). En promedio, en los últimos  $\approx 6$  meses, el cuerpo del deslizamiento de Alto Sigwas presentó un desplazamiento horizontal de 4.22 metros y una velocidad de 0.68 m/mes.

Así mismo en la figura 2 se puede apreciar la representación gráfica de la magnitud y la dirección del desplazamiento horizontal de los 26 puntos de control GNSS, para este mismo periodo. En este mapa se observa claramente un empuje de material en dirección al sureste (hacia el río Sigwas) con patrones similares de desplazamiento en cada punto monitoreado. También se puede observar que los desplazamientos más altos se midieron en la parte central del deslizamiento, mientras que los de menor desplazamiento se midieron cerca de los flancos.

**Figura 2.** Mapa de Vectores mostrando el desplazamiento horizontal del deslizamiento de Sigwas del 08/04/2021 al 12/10/2021.

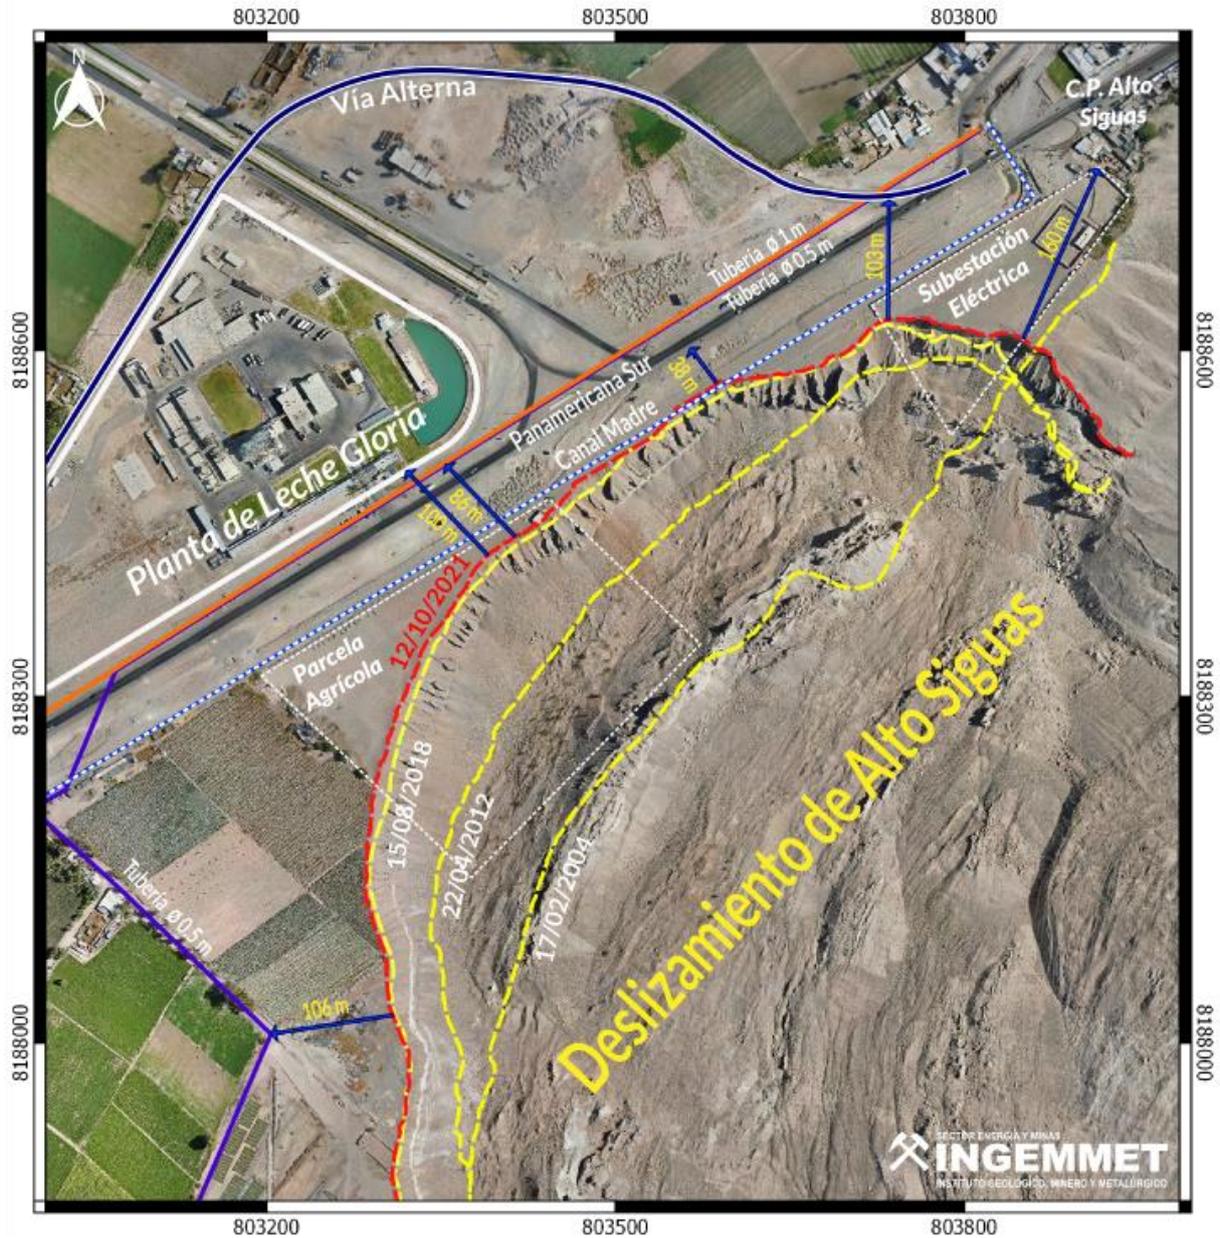
En la Figura 3, la línea roja discontinua representa la posición de la escarpa principal en octubre de 2021. Las líneas amarillas representan la cresta de la ladera en el año 2004 (antes del colapso) y los límites de la escarpa principal en los años 2012 y 2018.

También se muestra la infraestructura amenazada por el avance retrogresivo de la escarpa principal. En el distrito de Majes, se encuentran en peligro: (1) un tramo de la Carretera Panamericana Sur, el cual está a 38 metros de la escarpa principal (medido sobre el ortomosaico de octubre de 2021), (2) las tuberías que se construyeron para reemplazar el canal madre, (3) terrenos de cultivo, (4) la planta de Leche Gloria, además de (5) la vía alterna y (5) el centro poblado Alto Siguas. Por otro lado, en el distrito de San Juan de Siguas (Valle de Siguas), el constante aporte de material de debido a la erosión y a los derrumbes en la escarpa principal incrementa el peso sobre la masa deslizada y acelera su avance, lo que podría provocar el represamiento del río.

**Figura 3.** Evolución multitemporal de la escarpa principal del deslizamiento de Alto Sigüas y distancias mínimas a la infraestructura amenazada. La imagen corresponde al ortomosaico obtenido a través de un sobrevuelo con dron en octubre de 2021.

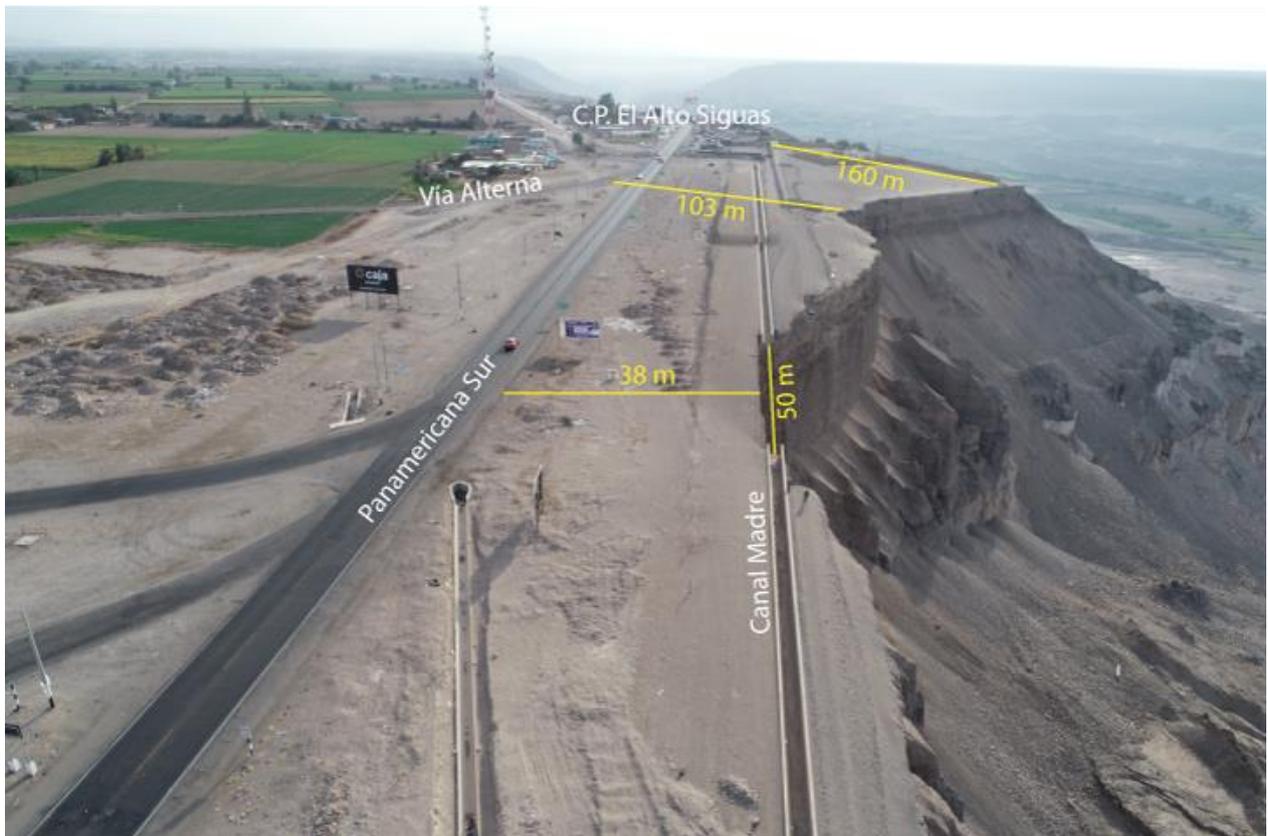
En la Figura 4, se puede observar con mayor detalle el tramo de 50 metros del canal madre que colapsó y fue sobrepasado por la escarpa principal. Este segmento de la escarpa principal se encuentra a 38 metros de la Carretera Panamericana Sur. También se puede observar que las distancias más cortas medidas desde la escarpa hacia la vía alterna y hacia el centro poblado Alto Siguas son de 103 y 160 metros respectivamente.

**Figura 4.** Fotografía aérea capturada con dron donde se muestra el sector de la escarpa principal que se encuentra más próxima a la carretera Panamericana Sur.

- Debido a que un tramo de la escarpa principal sobrepasó el canal madre de irrigación y actualmente se encuentra a 38 metros de la Panamericana Sur se recomienda el cierre definitivo del tramo amenazado y por consiguiente la utilización de la vía alterna. De este modo se evita que la vibración generada por la carga dinámica (vehículos de carga pesada) acelere el avance de la escarpa.
- Restringir el acceso de las personas a las zonas inestables.
- Reasentar a la población que habita en las parcelas cercanas a la escarpa principal del deslizamiento, ya que representa una amenaza para la vida y bienestar de los pobladores de la zona.
- Continuar con el monitoreo permanente del deslizamiento de Alto Sigwas.

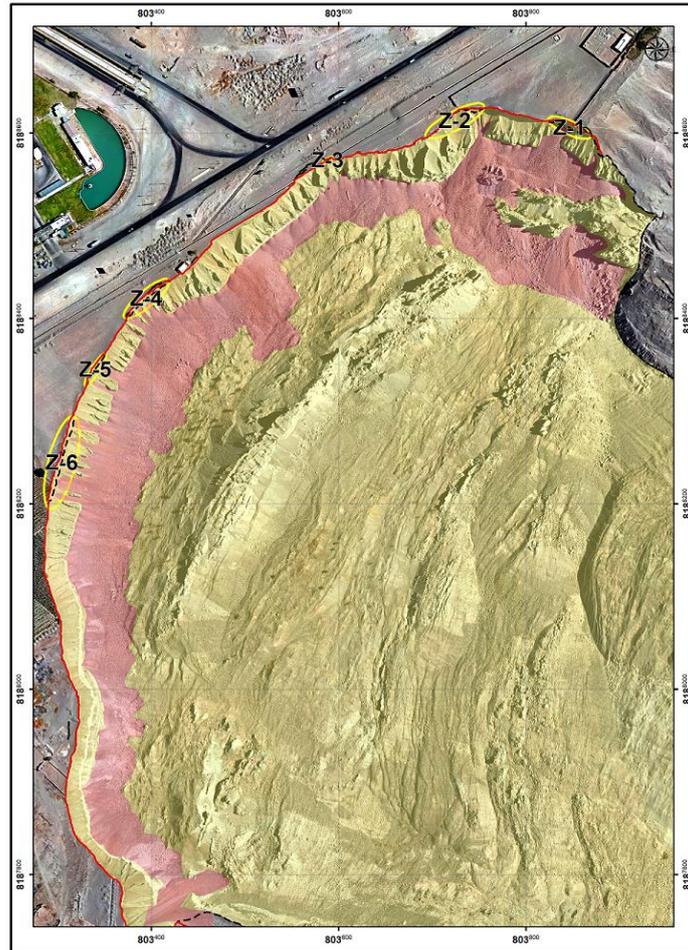
Realizando un análisis comparativo entre el ortomosaico de abril y el ortomosaico de octubre de 2021 se determinaron 6 zonas con actividad a manera de derrumbes (Figura 5). También se observó la presencia de grietas en algunas de estas zonas.

**Figura 5.** Zonas con mayor actividad (encerradas en amarillo) en la escarpa del deslizamiento. Periodo abril – octubre de 2021.

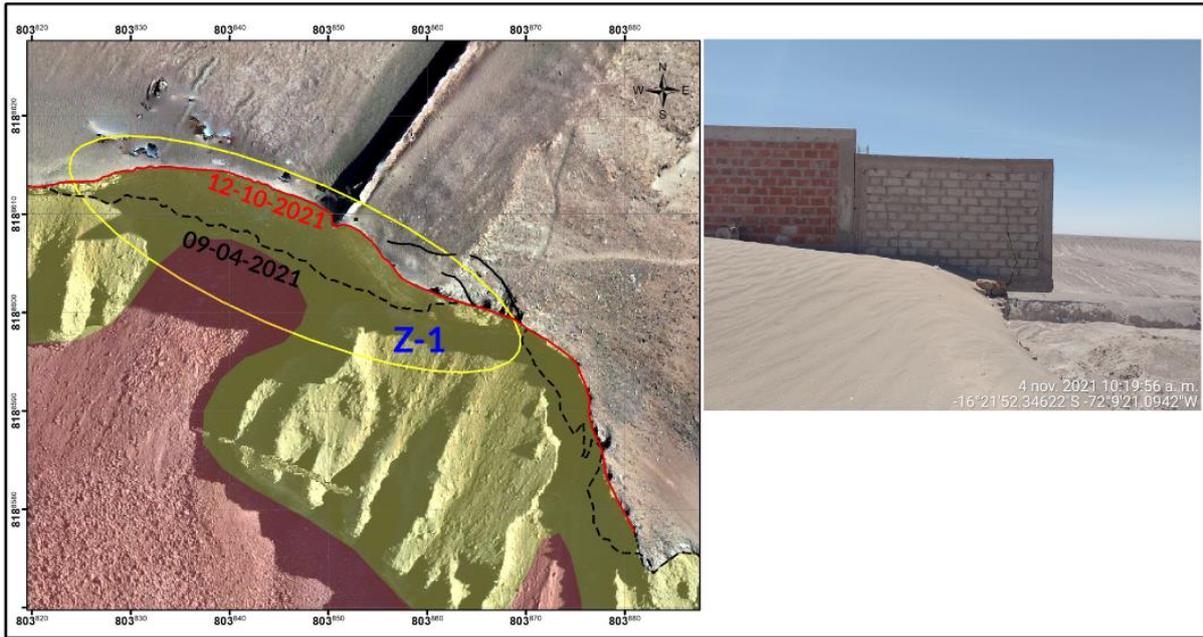
En la zona 1 (Z-1), se presentó actividad a manera de derrumbe desprendiendo material de un área de 480 m<sup>2</sup> aproximadamente, la zona desprendida presenta 80 m de longitud y 6 metros de ancho. Esta zona también presenta grietas tensionales (Figura 6). En la zona 2 (Z-2), se presentó actividad a manera de derrumbe desprendiendo material de un área de 75 m<sup>2</sup> (Figura 7). Así mismo en la zona 3 (Z-3), la que está más próxima a la Panamericana Sur, también se presentó actividad a manera de derrumbe desprendiendo material de un área de 10 m<sup>2</sup>. En las inmediaciones de esta zona se observaron grietas con longitudes entre 9 a 16 m con un ancho de 2 cm en promedio, a una distancia máxima de 5.5 metros de la escarpa (Figura 8). Por su parte, en la zona 4 (Z-4), se presentó actividad a manera de derrumbe desprendiendo material de un área de 246 m<sup>2</sup>, la zona desprendida presenta 64 m de longitud y un ancho de 4 metros. También presenta grietas con longitud de 6 y 18 m a una distancia desde la escarpa de 2 m (Figura 9). Del mismo modo, la Figura 10 muestra las zonas 5 y 6 donde también se puede apreciar la actividad a modo de derrumbe.

**Figura 6.** Vista de la zona 1 (Z-1). Se observa el área derrumbada limitada por la línea roja y negra discontinua. Las grietas están representadas por las líneas negras continuas.

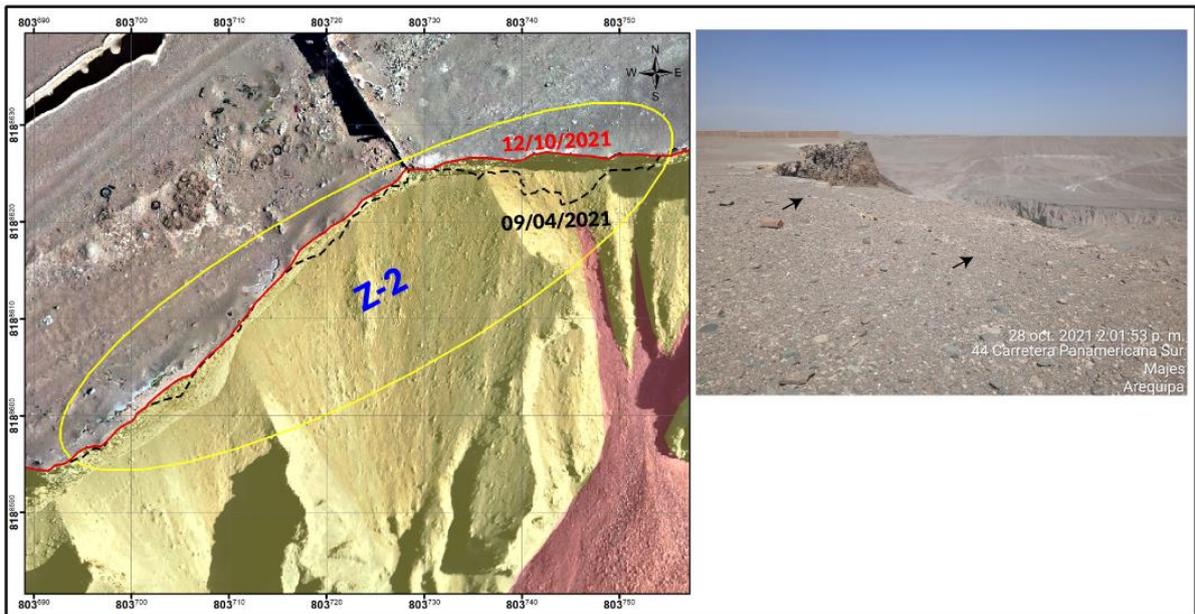
**Figura 7.** Vista de la zona 2 (Z-2). Se observa el área derrumbada limitada por la línea roja y negra discontinua.

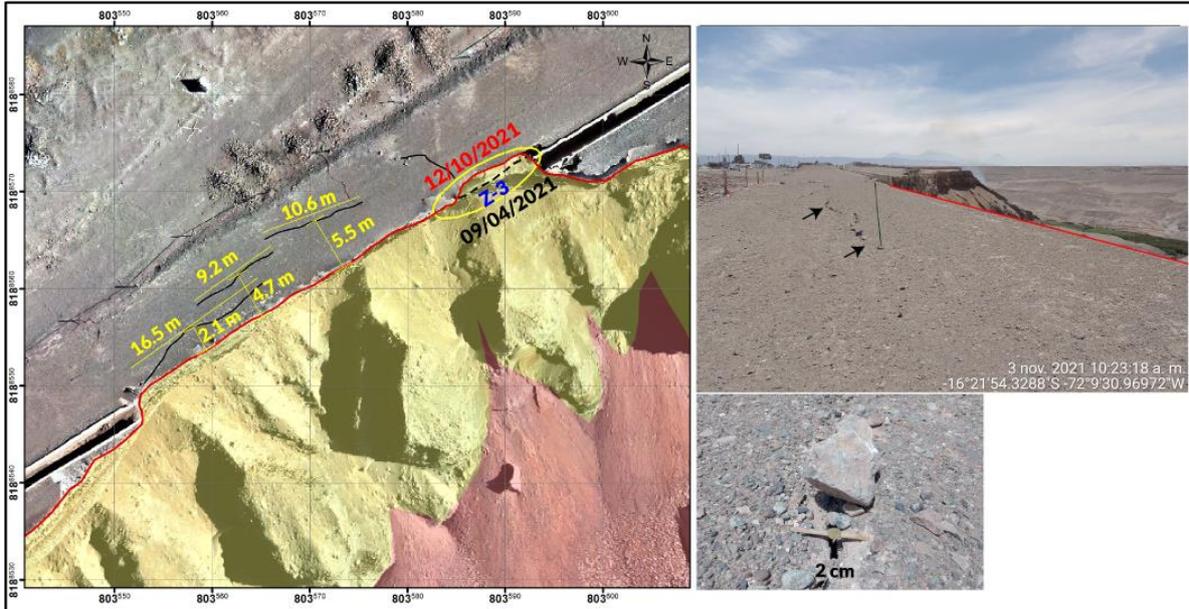
**Figura 8.** Vista de la zona 3 (Z-3). Se observa el área derrumbada limitada por la línea roja y negra discontinua. Las grietas están representadas por las líneas negras continuas.

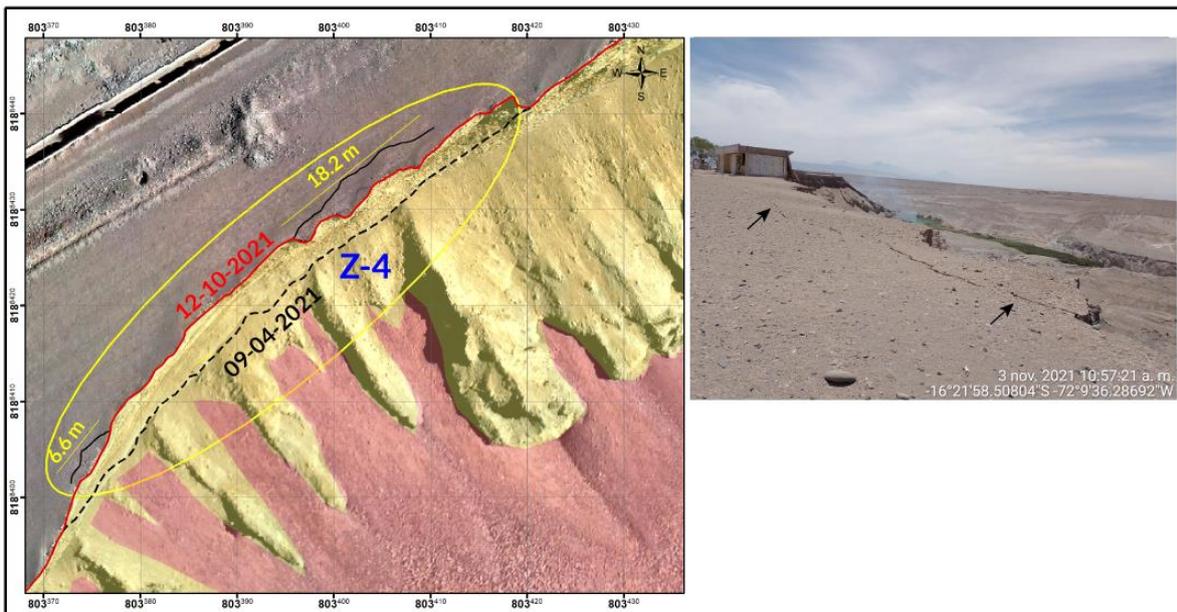
**Figura 9.** Vista de la zona 4 (Z-4). Se observa el área derrumbada limitada por la línea roja y negra discontinua. Las grietas están representadas por las líneas negras continuas.

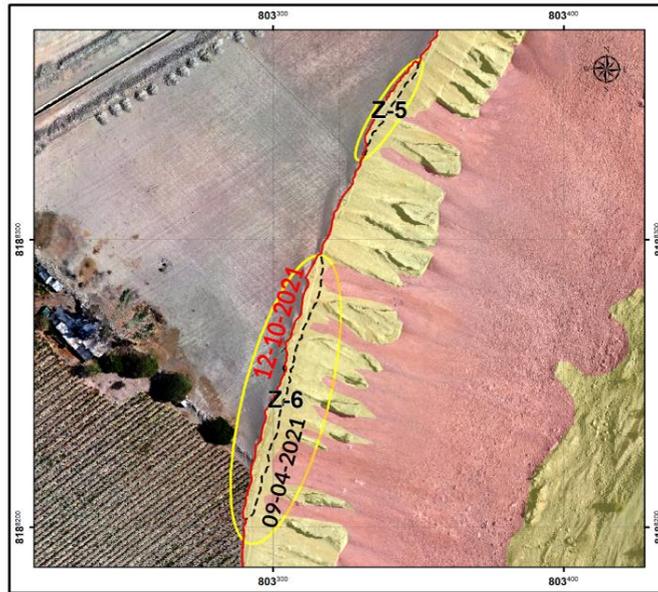
**Figura 10.** Vista de las zonas 5 y 6 (Z-5 y Z-6). Se observa el área derrumbada limitada por la línea roja y negra discontinua.

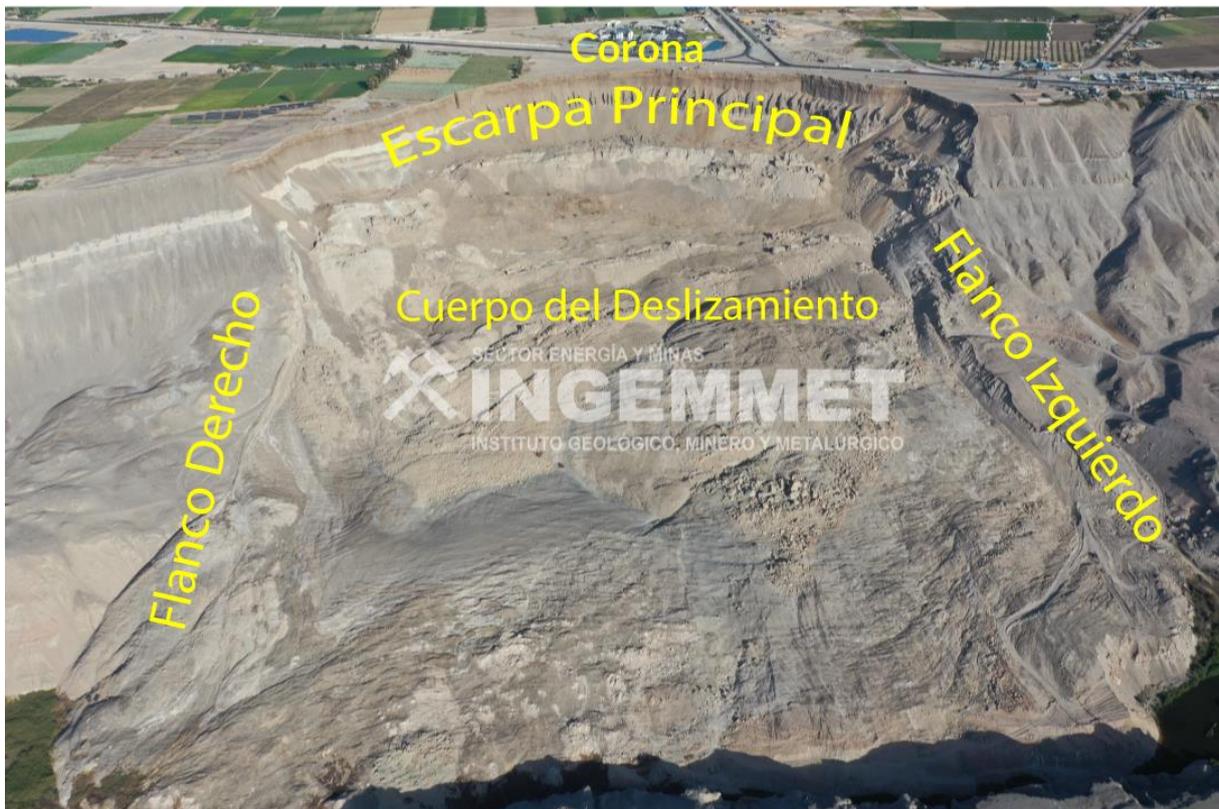
Figura 11. Fotografía panorámica del deslizamiento de Alto Sigwas capturada con dron el 12/10/2021. Nótese los términos utilizados en el presente informe.

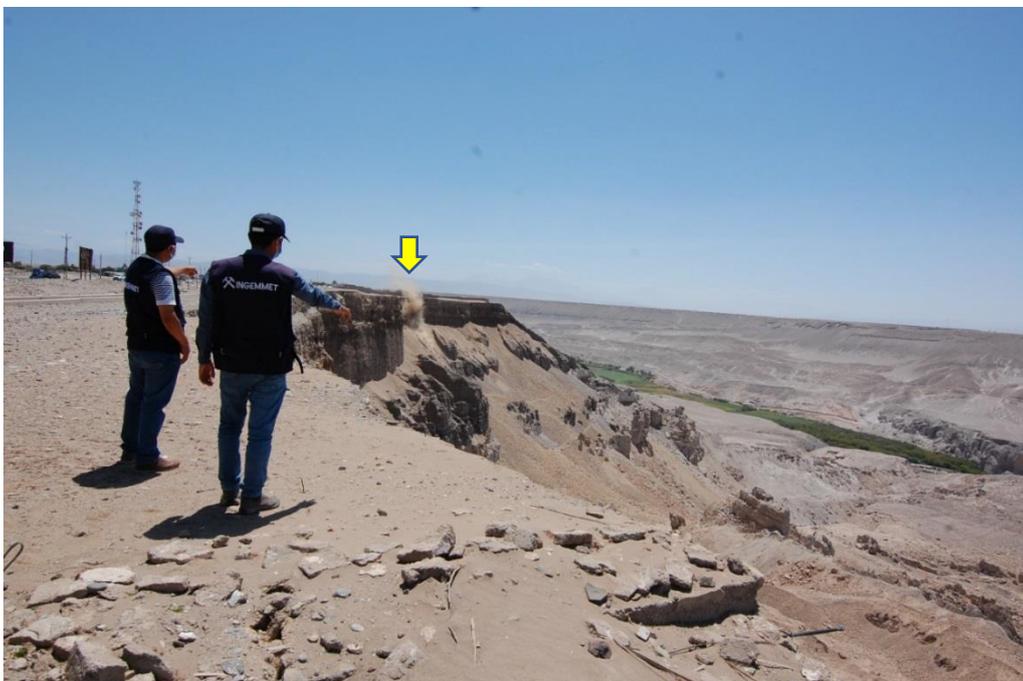
Figura 12. Imagen donde se muestra el desprendimiento de material a modo de derrumbe (señalado por la flecha amarilla) en la escarpa principal del deslizamiento de Alto Sigwas. Foto del 28/10/2021
