**INFORME DE EVALUACIÓN DE PELIGROS GEOLÓGICOS N°001
EN LA ASOCIACIÓN DE VIVIENDAS INTEGRACIÓN LOS OLIVOS,
DISTRITO DE LURIGANCHO, PROVINCIA Y DEPARTAMENTO DE
LIMA**

2021

**Gerencia de Gestión del Riesgo de Desastres
Subgerencia de Estimación, Prevención, Reducción y Reconstrucción**

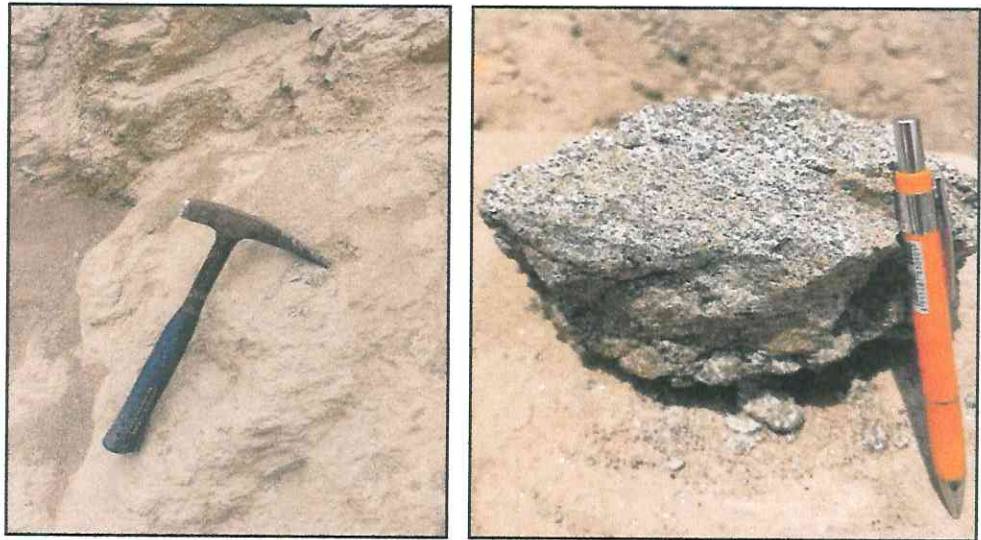
Ilustración N°1 El macizo rocoso de roca intrusiva esta alterado, notase como el martillo puede penetrar en la roca, esta además se puede disgregar en trozos. Este afloramiento es natural y se ubica en las coordenadas UTM 289164, 8674554 aproximadamente.

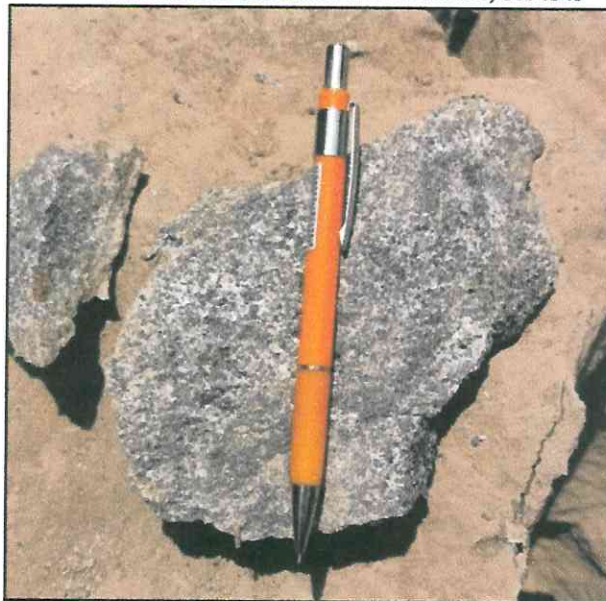
Ilustración N° 2 Gabrodiortia adquirida en un afloramiento artificial en la parte baja del talud. En las zonas de corte artificial la roca se encuentra menos meteorizada. Coordenadas UTM 289186, 8674549

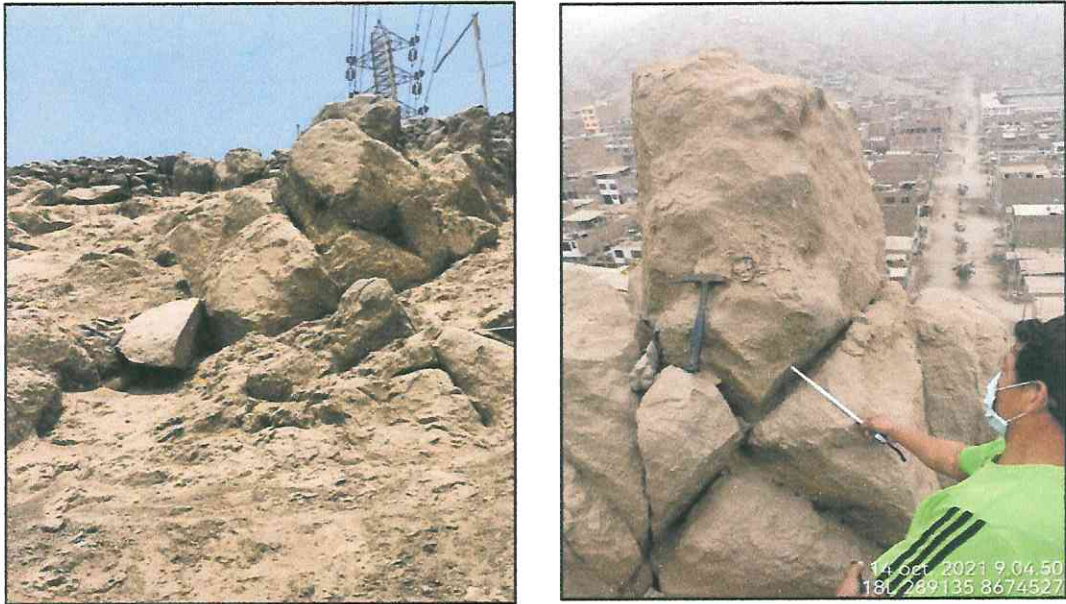
Ilustración N° 3 Afloramiento rocoso natural.

Estos bloques de mida heterométrica y de forma angulosa a subangulosa se encuentran fracturados, con diaclasas de abertura mayor a 5cm en algunos casos. Algunos de ellos como se puede observar en las fotografías están sueltos. Además, en otros sectores del talud, se pudo observar que los habitantes de la zona a fin de poder construir están rompiendo los bloques.

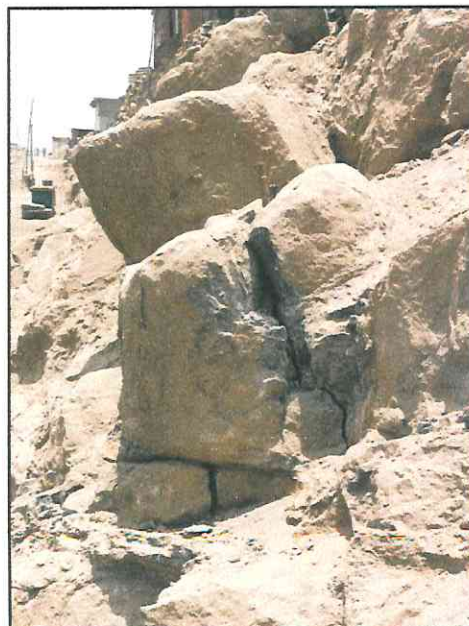
Ilustración N° 4 Bloque de piedra reventado por el hombre

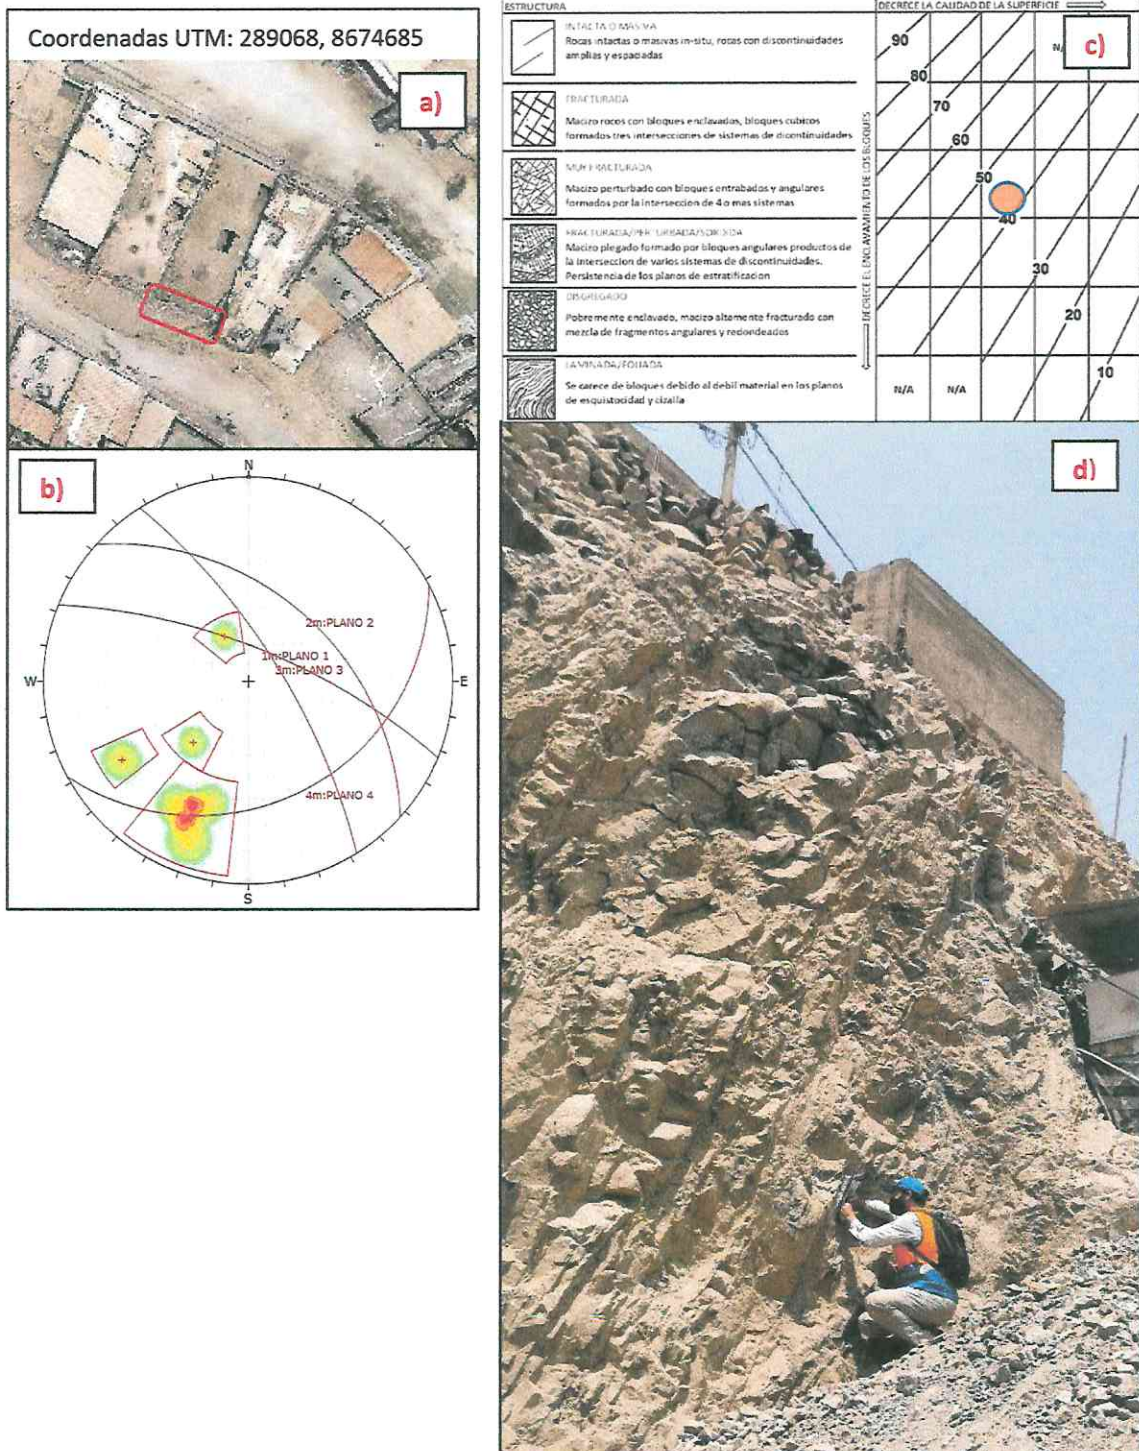
Cuadro N° 4 -Afloramiento C: a) Ubicación del afloramiento, b) Proyección estereográfica de los planos de fractura representativos mediante DIPS, c) GSI, d) Fotografía del afloramiento.

Tomando los datos obtenidos en campo en los 4 afloramientos se realizó un análisis cinemático de los planos a fin de encontrar intersecciones que deriven a fallas mediante DIPS v.7. Los resultados arrojaron que el tipo de falla mas probable es de tipo cuña en un 55% , seguido de las fallas por deslizamiento planar con un 27% y finalmente las fallas por volcamiento en un 3%.

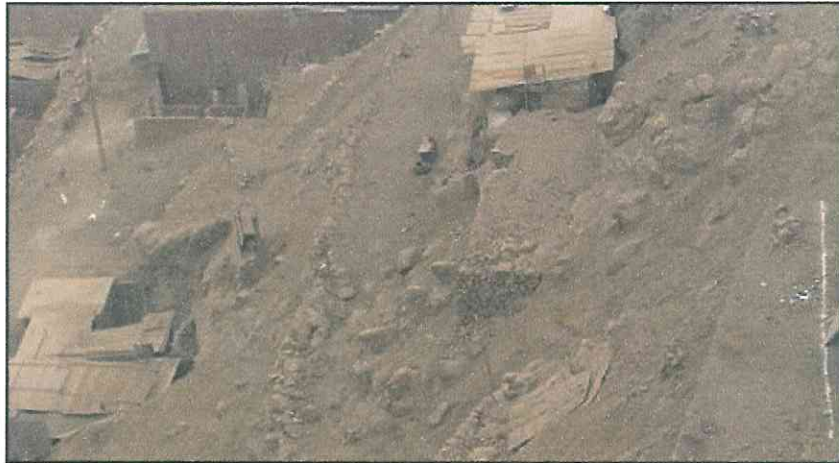
El talud de la zona de estudio contiene incisiones debido a la intervención del hombre a fin de obtener terrenos o espacio optimo para la edificación. Estas incisiones modifican el pendiente natural creando zonas planas, zonas de pendiente moderado (y zonas de pendiente casi vertical. Además, se pudo observar que de forma antrópica se están fracturando grandes bloques de gabrodiorita a fin de conseguir terrenos óptimos para la edificación.

Ilustración N° 5 Ladera de colina antropizada

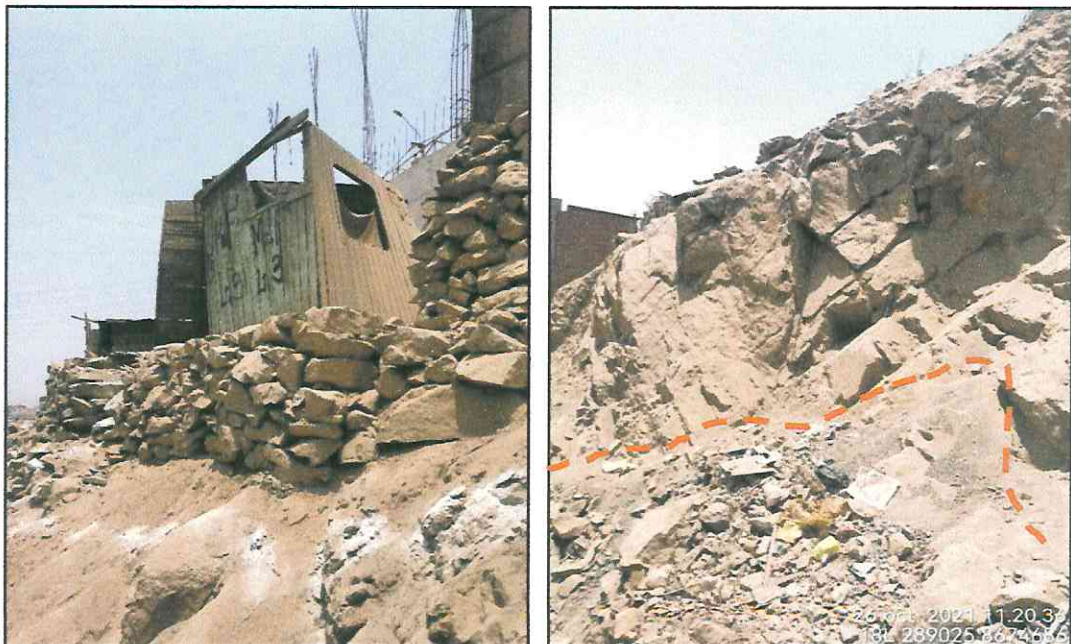
Los depósitos antrópicos de la zona se caracterizan por pircas simples, es decir están construidas con una simple acumulación de bloques de mida semejante colocados unos encima de otros, sin ligamiento de cemento. Estas pircas en la zona se usan tanto como muro de contención como para ganar estabilidad en zonas de cambio de pendiente.

Otro tipo de depósitos antrópicos son los que se han generado al cortar el talud de forma vertical o en pendientes elevados, por inestabilidad del macizo hay caída de bloques y gravas que conforman acumulaciones en las zonas de pendiente suave a pie de talud.

Ilustración N° 6 Tipos de depósitos antrópicos (pirca y depósito de corte)

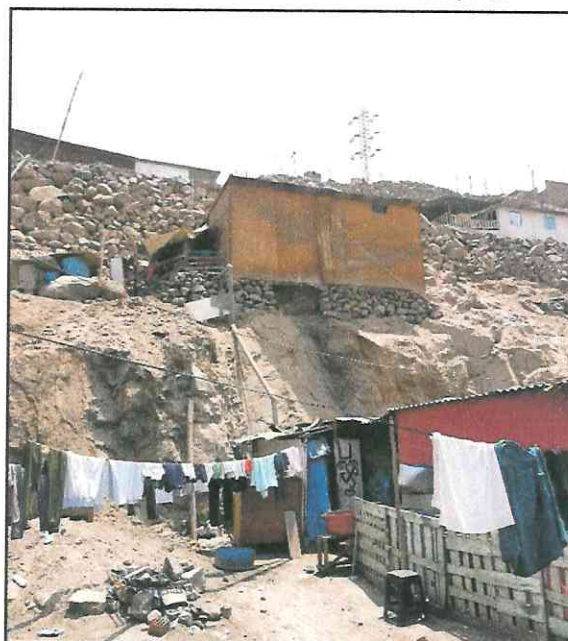
En la zona de estudio solo se ha identificado un lugar donde se tiene constancia de caída de rocas. En este caso consiste en la caída de un grupo de rocas que formaban parte de una pirca, en el movimiento solo se desprendieron las rocas sin presencia de finos. Por el pendiente del talud las rocas generaron saltos hasta llegar a la vivienda ubicada a la parte inferior. Así mismo, existen sectores donde sobresalen las gabrodioritas de forma natural evidenciando el peligro a caída debido a sus condiciones geomecánicas y de pendiente (ver ilustración 3 o 5)

Ilustración N° 7 Caída de rocas de una pirca

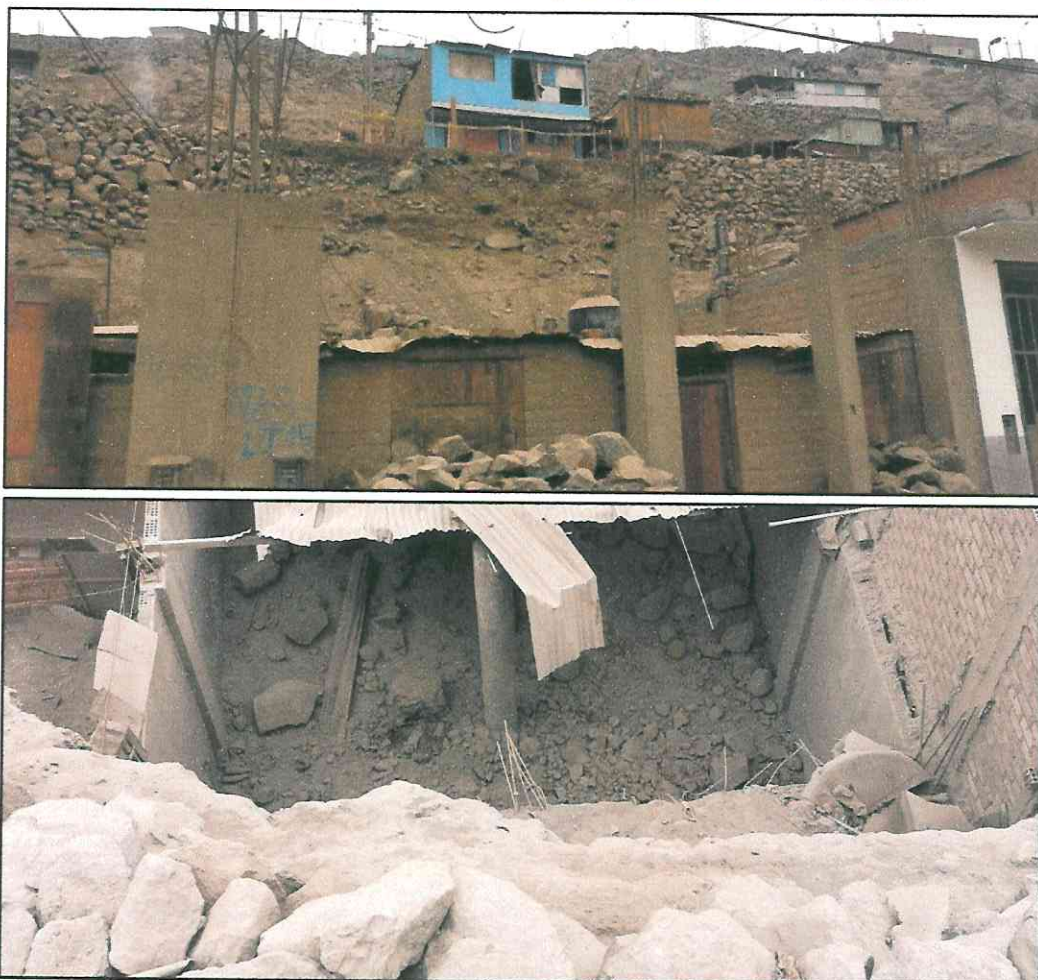
La calle las Orquídeas está asentada encima del macizo rocoso, la pista aun no asfaltada ha sido construida mediante un compactado de material heterométrico el cual, debido al pendiente, ha sido confinado lateralmente por una pirca. Sin embargo, esta pirca se ha desmoronado por derrumbes en diversas ocasiones. Según los vecinos de la zona, el sismo del 22 de junio del presente año ocasiono gran parte de los daños. Las cicatrices muestran que el derrumbe empieza en la misma pista llevándose parte del material compactado y la propia pirca.

Ilustración N° 8 Derrumbe en la calle Las Orquídeas y alcance de los bloques caídos
