Informe Técnico N° A7195

EVALUACIÓN DE PELIGROS GEOLÓGICOS Y ESTABILIDAD DE TALUDES EN EL ASENTAMIENTO HUMANO BUENOS AIRES DE VILLA

Departamento Lima
Provincia Lima
Distrito Chorrillos

NOVIEMBRE
2021

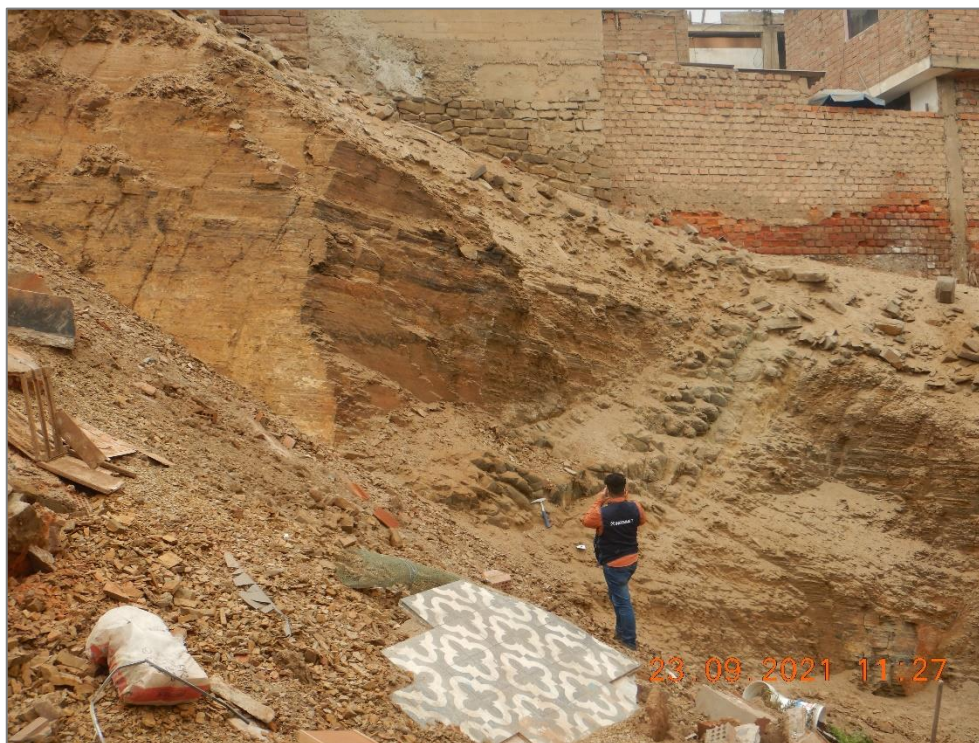
Aflora entre la calle José Olaya y Av. Los Próceres, está compuesto por areniscas grises intercaladas con limolitas arenosas altamente meteorizadas y muy fracturadas (fotografía 1). Además, presenta estratificación paralela delgada, con espesores que varían de 2 a 10 cm. Asimismo, se observó que las limolitas al meteorizarse originan coberturas arcillosas y en contacto con el agua incrementan su plasticidad, constituyendo rocas de mala calidad.

Fotografía 1. Vista de areniscas grises intercaladas con limolitas arenosas altamente meteorizadas y muy fracturadas Coordenadas UTM (WGS 84): 677031 E, 8509451 N a 3087 m s.n.m

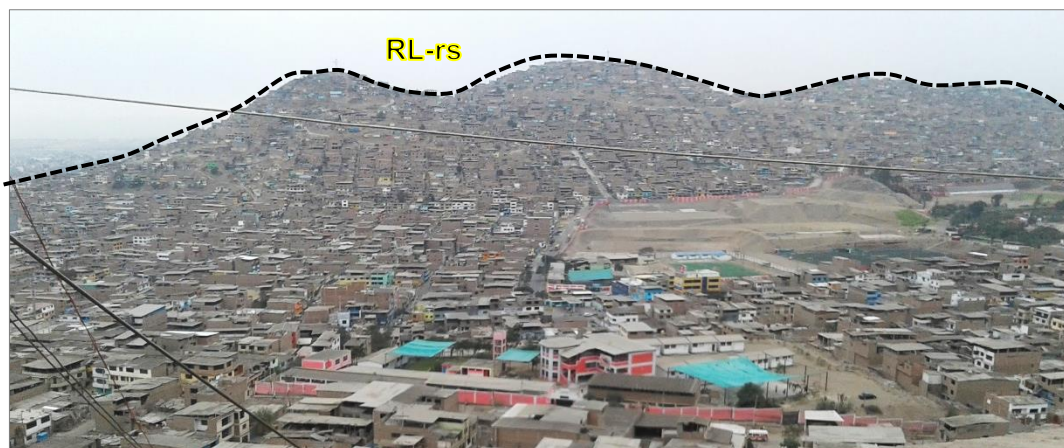
La actividad antrópica modificó el relieve de lomadas, alterando la pendiente de las laderas con la finalidad de construir viviendas e infraestructuras. Actualmente, el talud posee pendientes subverticales que varían de 45° a 65°

Figura 3. Vista de lomada modelada en rocas sedimentarias (RL-rs), donde ocurrió el vuelco y deslizamiento. Coordenadas UTM (WGS 84): 281688 E, 8652045 N a 27 m s.n.m.

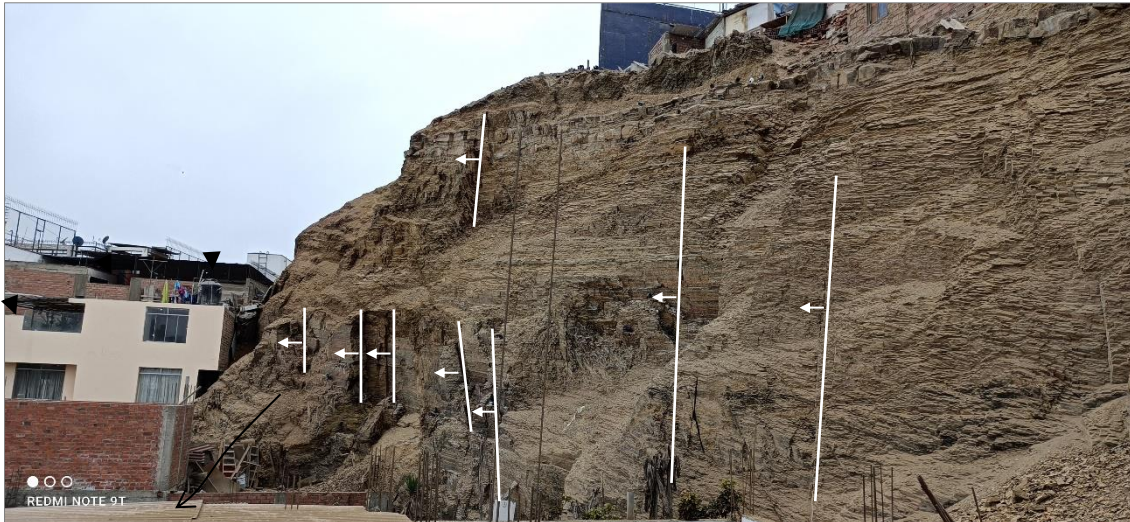
Las viviendas ubicadas en la calle José Olaya, forman parte del talud superior, cuyos límites fueron afectados por vuelco debido al fracturamiento de la roca (figuras 4 y 5).

Figura 4. Vista hacia el talud en estado crítico, con pendientes subverticales expuesto a volcamientos.

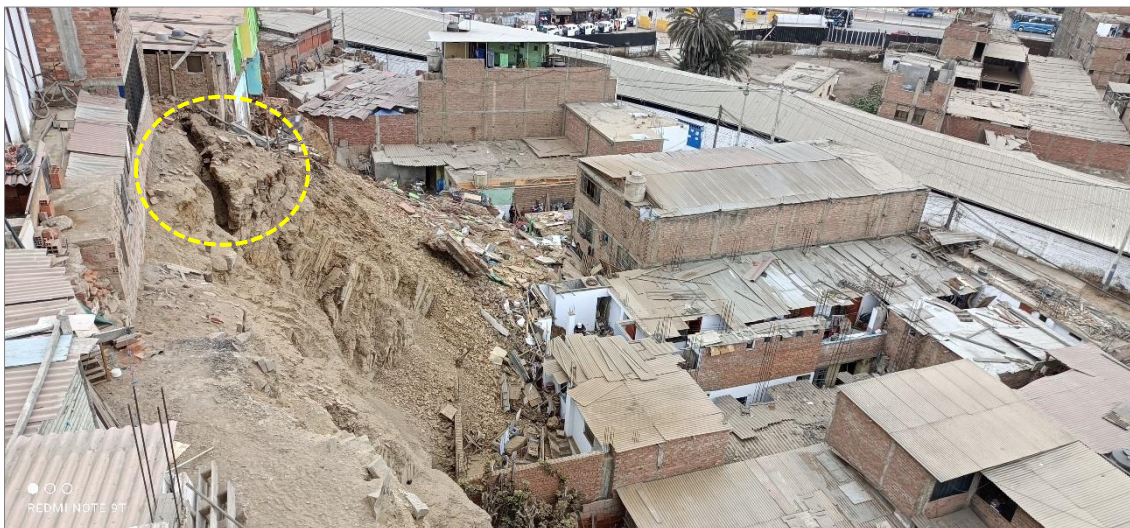
El tipo de vuelco fue determinado como flexural, desarrollado en rocas frágiles e intensamente diaclasadas. Estas condiciones favorecen la presencia de agrietamientos y subsidencias de todas las estructuras ubicadas por encima del talud.

Figura 5. Vista hacia el área afectada, en la parte superior se observan rocas muy fracturadas.

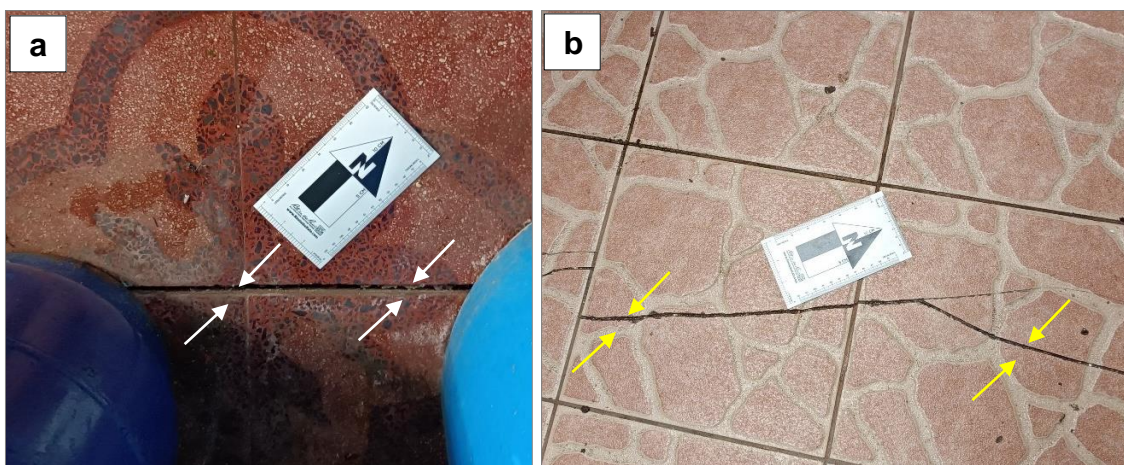
En la inspección realizada en el interior de las viviendas ubicadas en los lotes 22-B y 21-A, se registraron daños en los pisos, paredes, columnas y vigas. En los pisos se observó agrietamientos paralelos al escarpe principal del bloque volcado, esto evidencia procesos retrogresivos que pueden formar nuevos planos de falla (figuras 6a y b).

Figura 6. a) Agrietamientos paralelos con direcciones suroeste a noreste y este a oeste en el lote 22-B. b). Agrietamientos presentes en la vivienda 21-A, con los mismos vectores de desplazamiento.

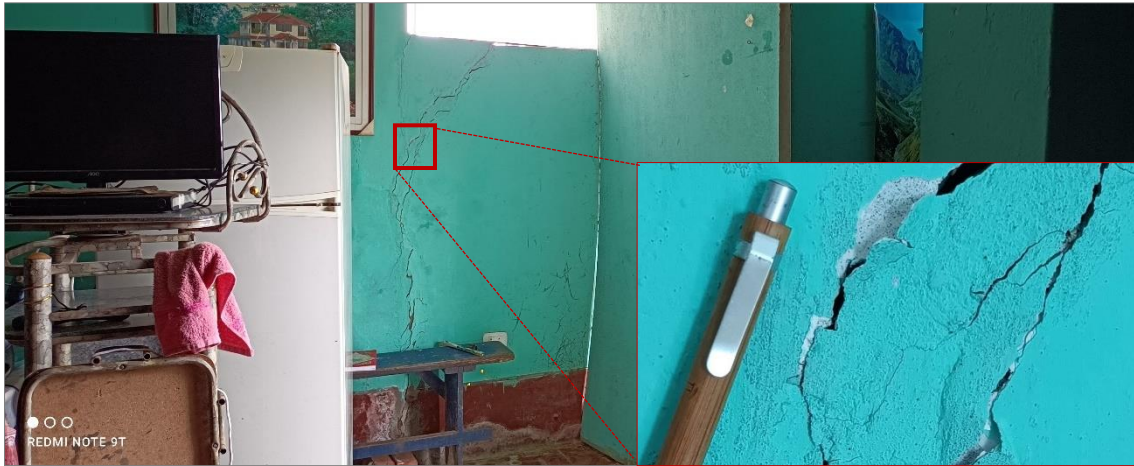
En las paredes se han identificado grietas paralelas, diagonales y longitudinales con desprendimiento de concreto y separaciones de hasta 3 cm, estas aperturas se proyectan en la misma dirección de los pisos (figuras 7, 8 y 9).

Figura 7. Grietas diagonales en la pared de la vivienda 22-B, con 2 a 5 cm de ancho y 2.5 m de longitud de piso a techo.

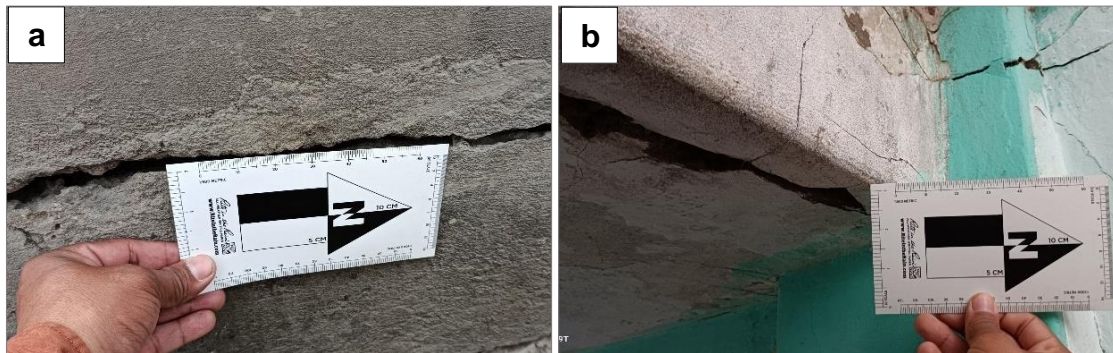
Figura 8. a y b) Daños estructurales en vigas y columnas con aperturas de hasta 3 cm y desplazamientos de 2 cm.

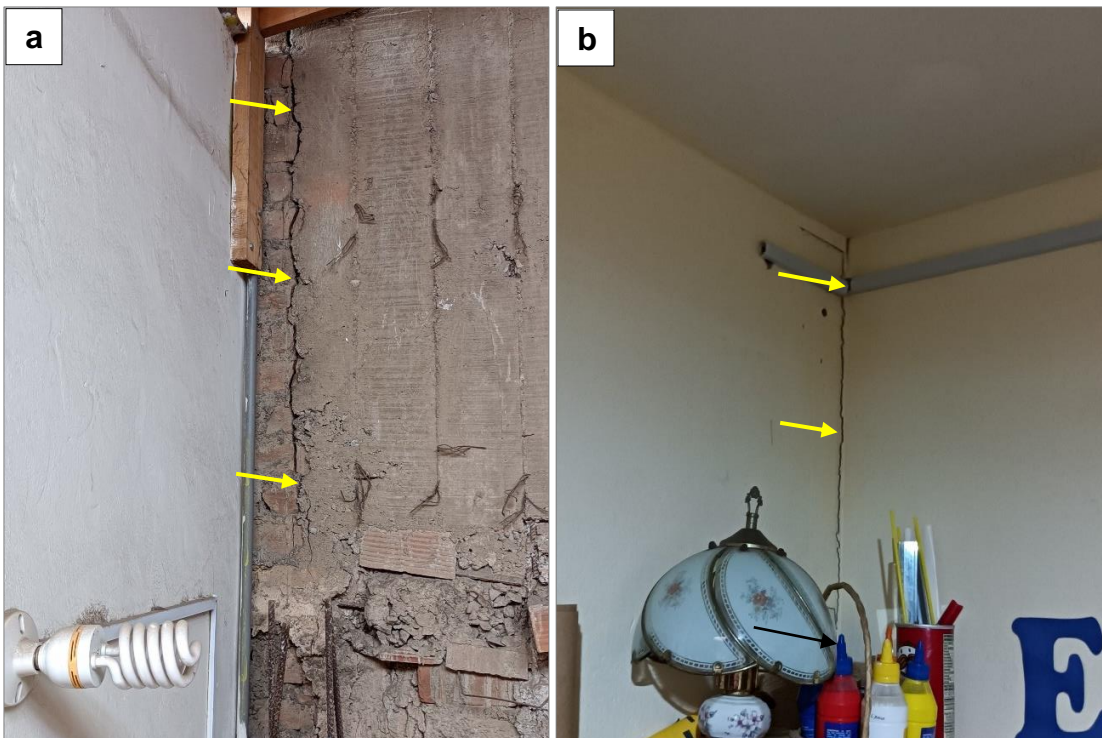
Figura 9. a y b) Grietas en columnas con separaciones de hasta 2 cm.

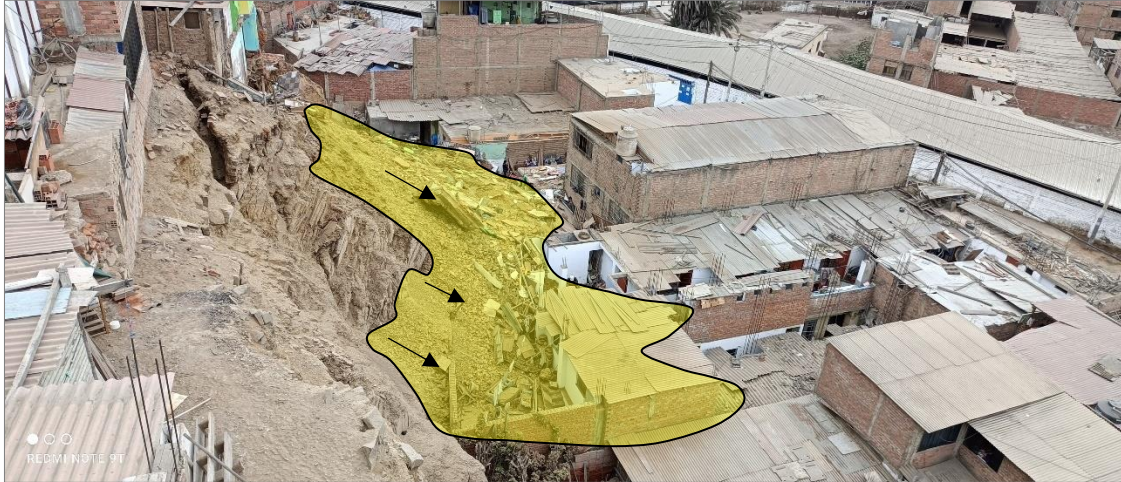
El talud afectado está conformado por areniscas grises intercaladas con limolitas arenosas y estratificación paralela delgada, poseen espesores de 2 a 10 cm (figuras 10 y 11). El material desplazado se desintegró al ingresar a las viviendas, los bloques conservados contienen mayor cantidad de arenisca y fueron los que causaron mayor daño en paredes y columnas junto al peso del material depositado (figura 12).

Figura 10. Vista desde la parte superior del deslizamiento donde fueron afectadas 7 viviendas.

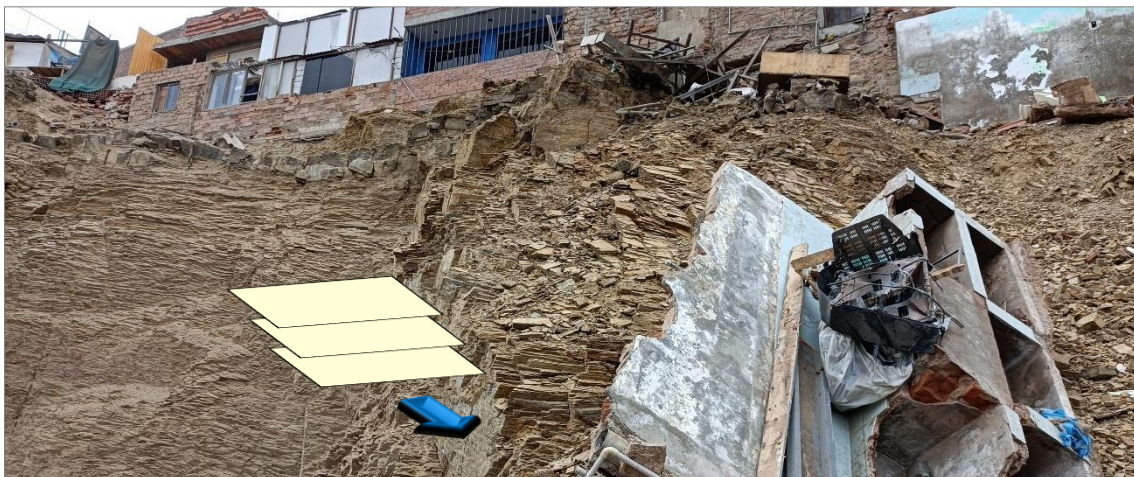
Figura 11. Estratos delgados de limolitas arenosas con buzamientos a favor de la pendiente.

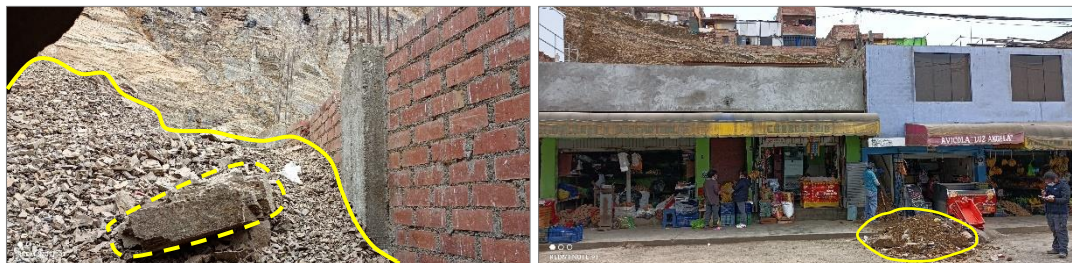
Figura 12. Los materiales desplazados entraron hacia las viviendas desde los patios traseros hacia la parte frontal con dirección a la Av. Los Próceres.

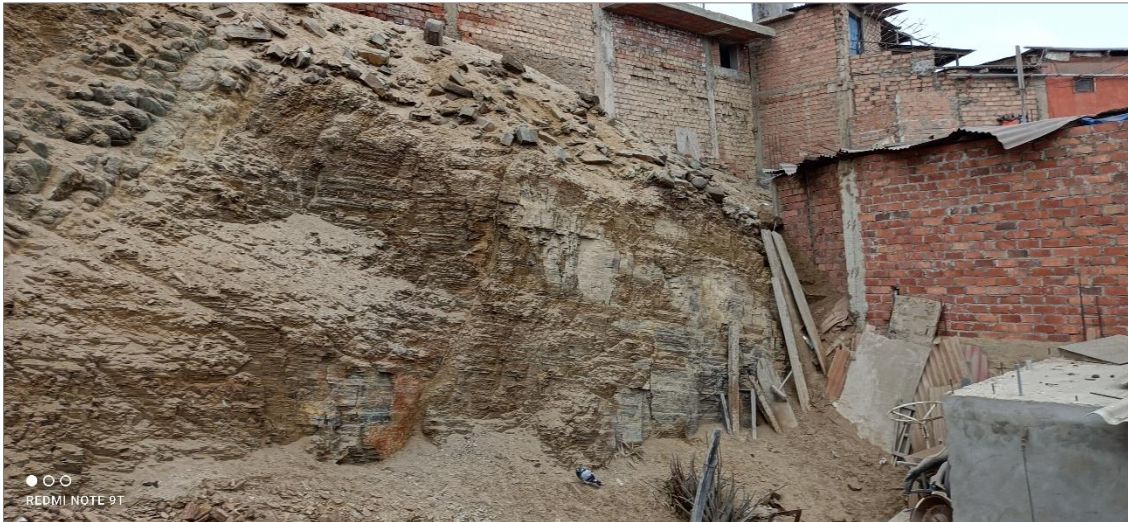
Los afloramientos identificados en los taludes del A.H. Buenos Aires de Villa, entre la Av. Los Próceres y calle José Olaya, están conformados por areniscas y limolitas (fotografía 3) de mala calidad geomecánica, con estratificación delgada, muy fracturadas, y de baja resistencia a la compresión.

Fotografía 3. Afloramiento de areniscas y lutitas en el flanco derecho del deslizamiento.

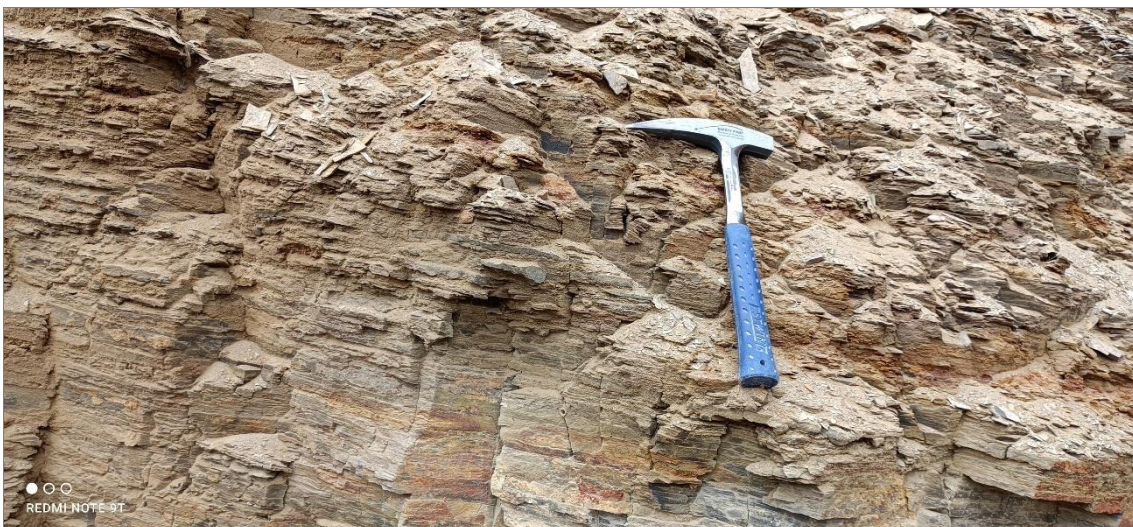
Es importante mencionar que las limolitas son rocas conformadas por arcillas, óxidos de hierro y cuarzo, que al meteorizarse originan coberturas algo arcillosas, cuyas propiedades resistentes varían con el grado de humedad y la rapidez con la que se aplican los esfuerzos. Son suelos problemáticos, si están muy húmedos no son capaces de soportar esfuerzos (fotografía 4).

Fotografía 4. Limolitas de textura laminar, frágiles y muy fracturadas.

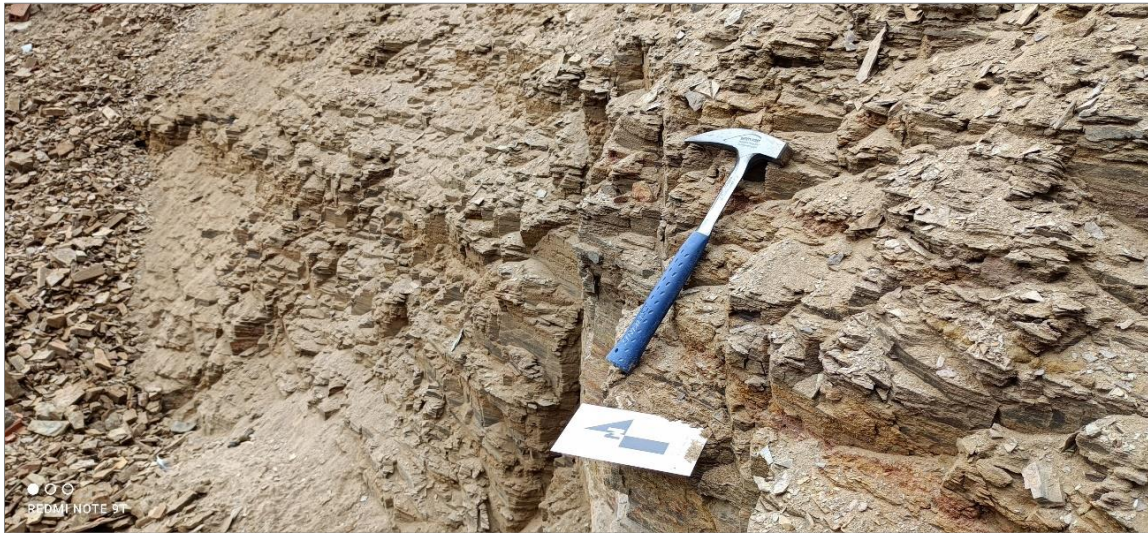
Fotografía 5. Vista de los afloramientos en el talud crítico, en dirección oeste a este.

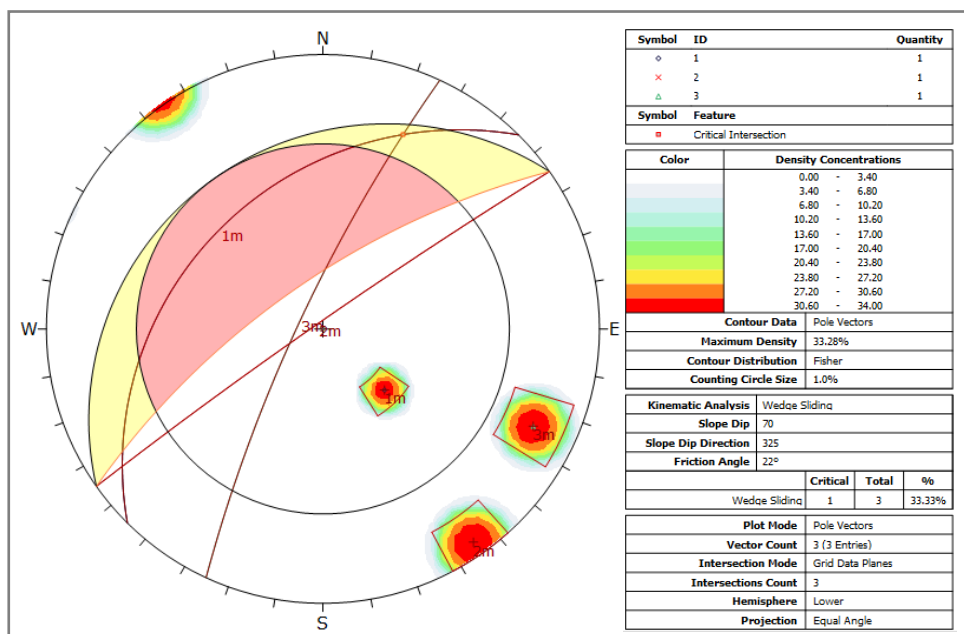
Según los datos observados, existe un 33.3% de posibilidad de que ocurran roturas planares a través de la estratificación (familia 1), que corresponden a discontinuidades con buzamientos a favor de la pendientes; así como las familias 2 y 3 que interceptan a los estratos y sirven como “estructuras de corte”, favoreciendo la ruptura e inestabilidad del talud. (figura 15).

Figura 15. Estereograma ploteado con los familias de juntas observadas en el campo.

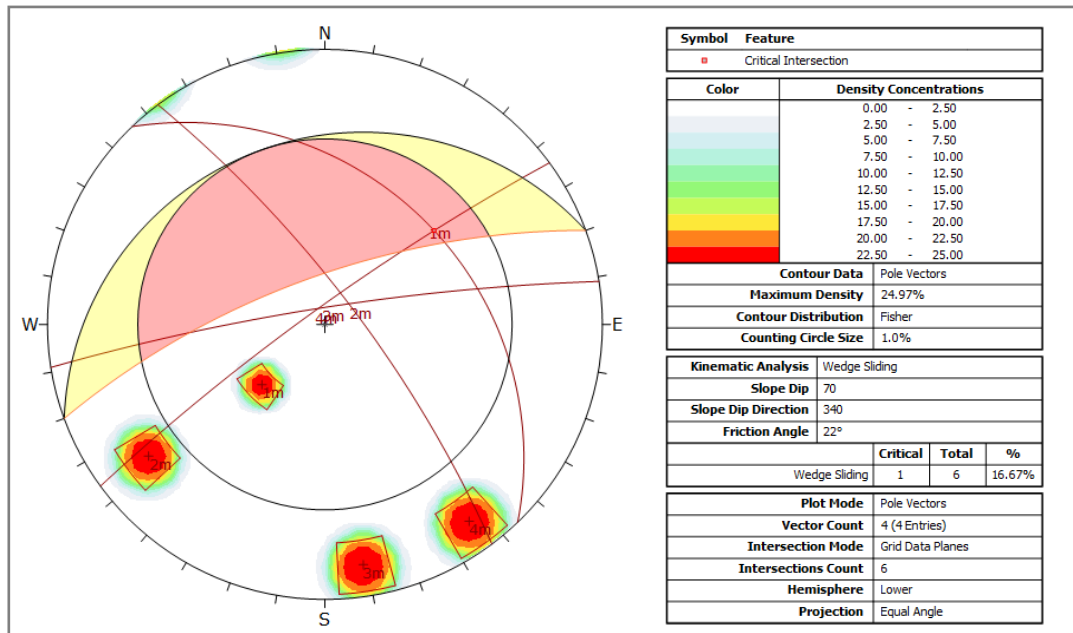
Los datos observados indican que, existe un 16% de falla por cuña (figura 17) debido a la intersección de las diaclasas entre las familias F3 y F4 con la familia F1 correspondiente al estrato del talud, las familias F1 y F3 se intersectan en la zona crítica.

En situ, el talud presenta pequeñas cuñas, que en conjunto podrían ocasionar la falla total del talud.

Figura 17. Estereograma plotado con los familias de juntas, el análisis para la estación 02 muestra falla por cuña.

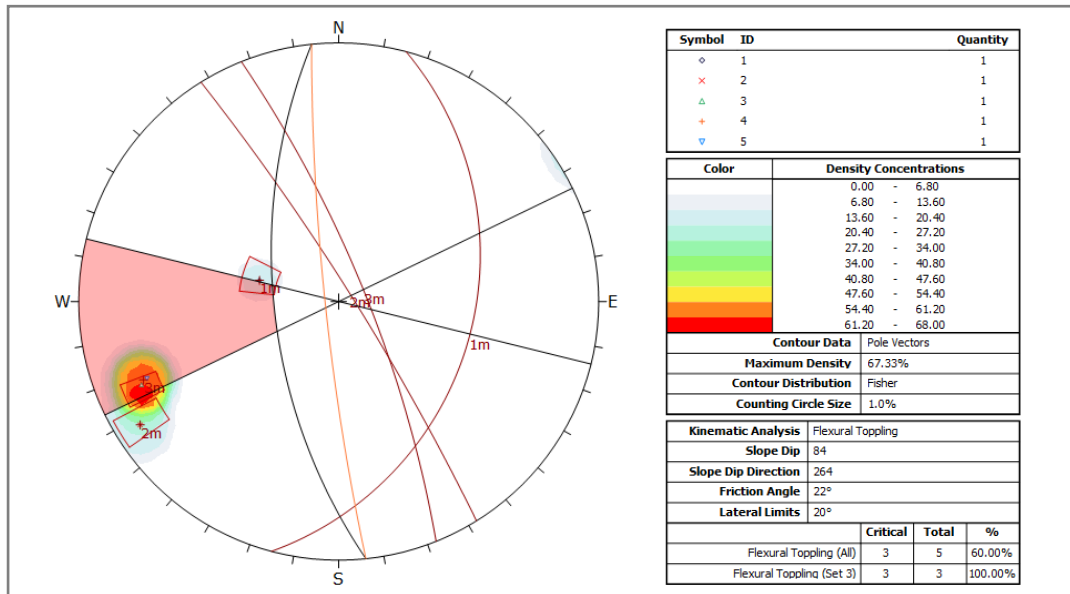
Figura 19. Estereograma plotado con los familias de juntas, el análisis para la estación 03 muestra falla por volcamiento flexural.

Existe una probabilidad del 60% de falla de talud por volcamiento de tipo flexural, esta estación se realizó en la parte central del talud, debido a la presencia de diaclasas que se encuentran inclinadas verticalmente al talud y con dirección hacia las viviendas.

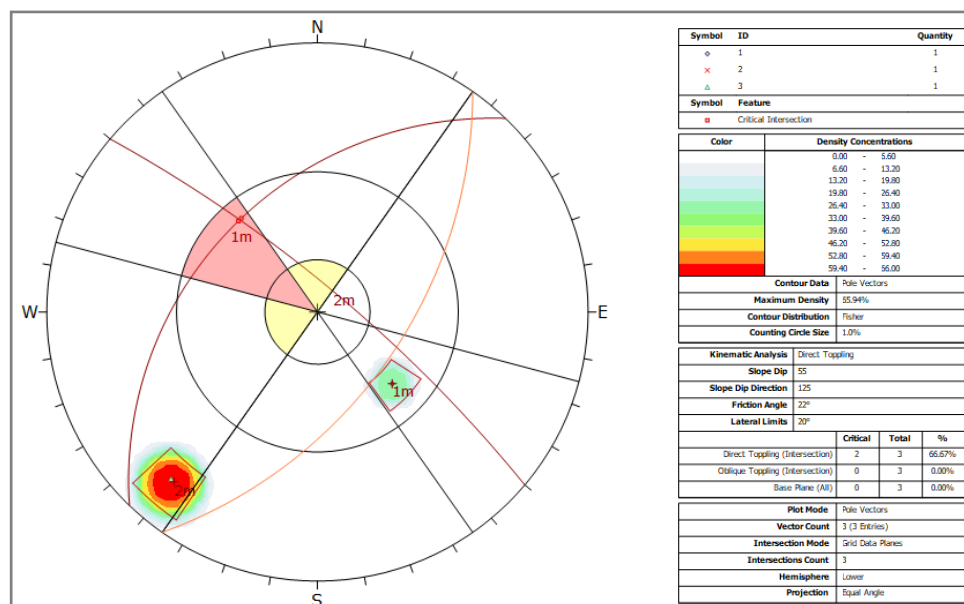
El análisis muestra un 33% de probabilidad que ocurra fallamiento por cuña, debido a la intersección de los planos de las familias de discontinuidad 1 y 2 dentro de la zona crítica (figura 22).

Figura 22. Estereograma planteado con los familias de juntas, el análisis para la estación 03 muestra falla por volcamiento directo.

La interpretación de los datos muestran que, la falla principal ocurre por vuelco directo con una probabilidad del 66%, debido a la intersección de los planos de la familia de discontinuidad 1 dentro de la zona crítica.

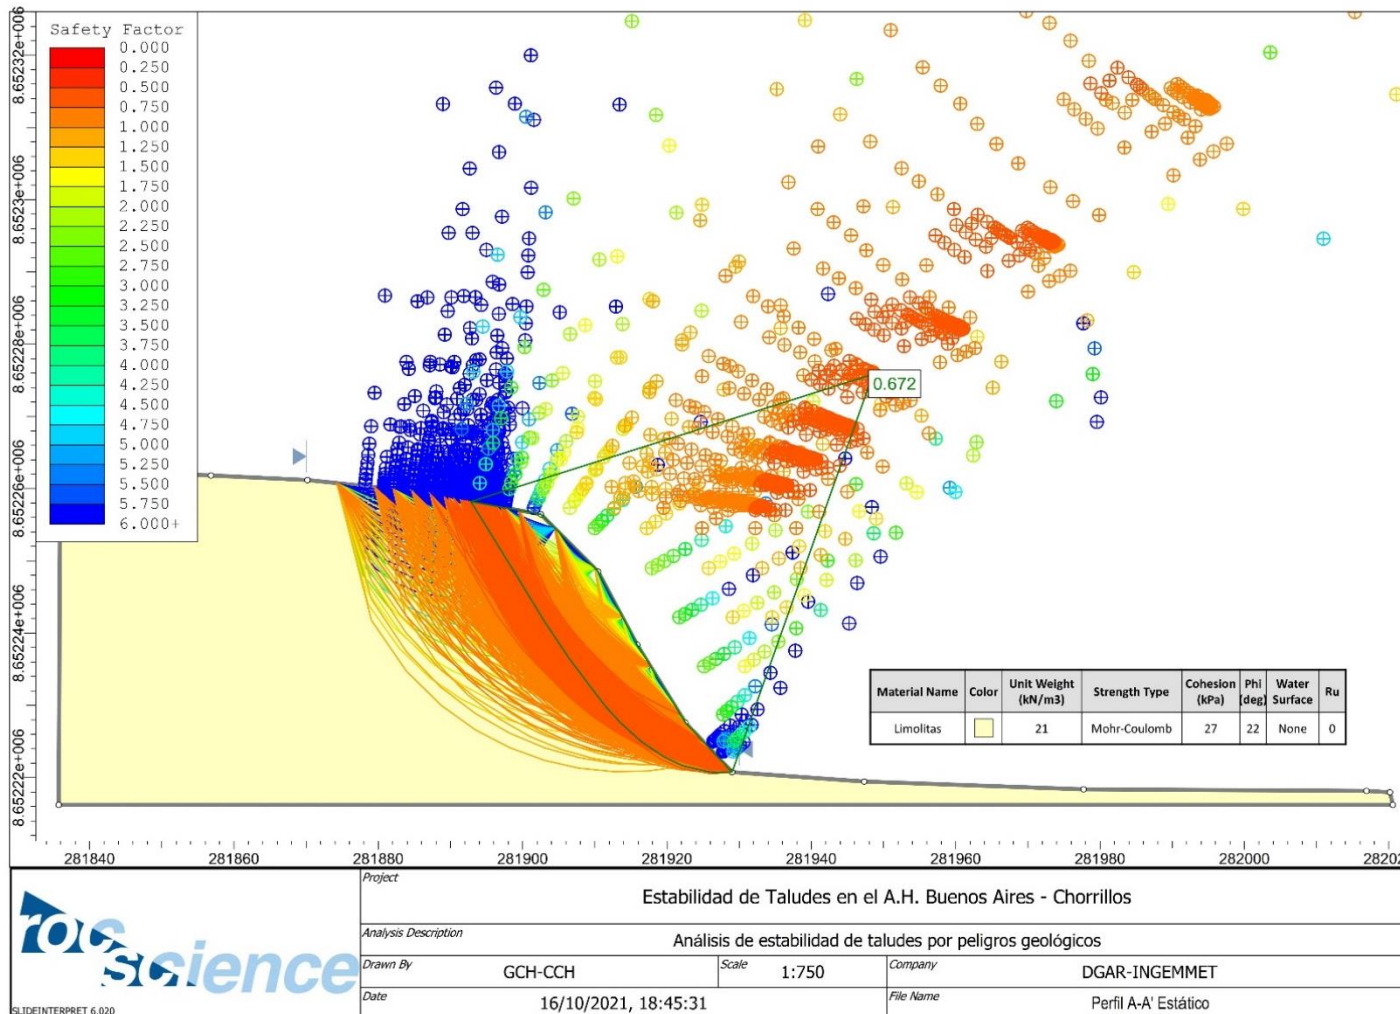
Esta sección se ubica en la parte central del talud afectado, entre la calle José Olaya y la Av. Los Próceres, el cálculo en condiciones estáticas muestra un factor de seguridad (f_s) de 0.672 generado a través de una superficie de falla mínima global para el método seleccionado, el f_s obtenido es considerado como crítico (figura 29).

Figura 29. Análisis de factor de seguridad estático de la sección A-A'.

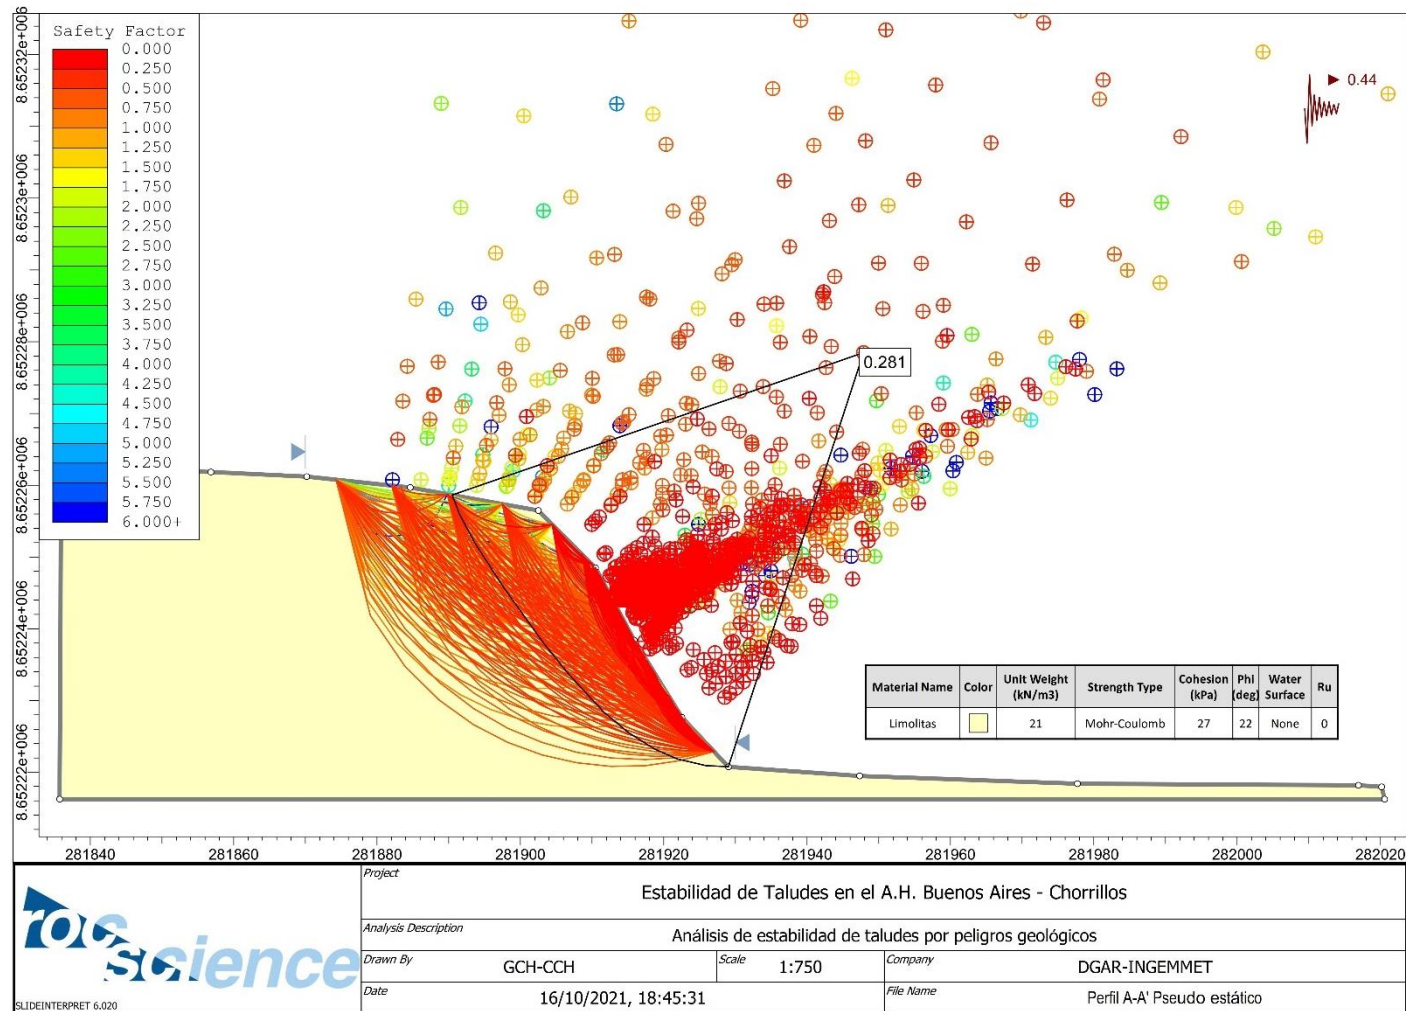
En el análisis pseudo estático con una aceleración de 0.44g, el factor de seguridad disminuye a 0.281, se observa la formación de planos de falla, este talud presenta un f_s crítico analizado a través de una superficie de falla mínima global (figura 30).

Figura 30. Análisis de factor de seguridad pseudo estático de la sección A-A'.

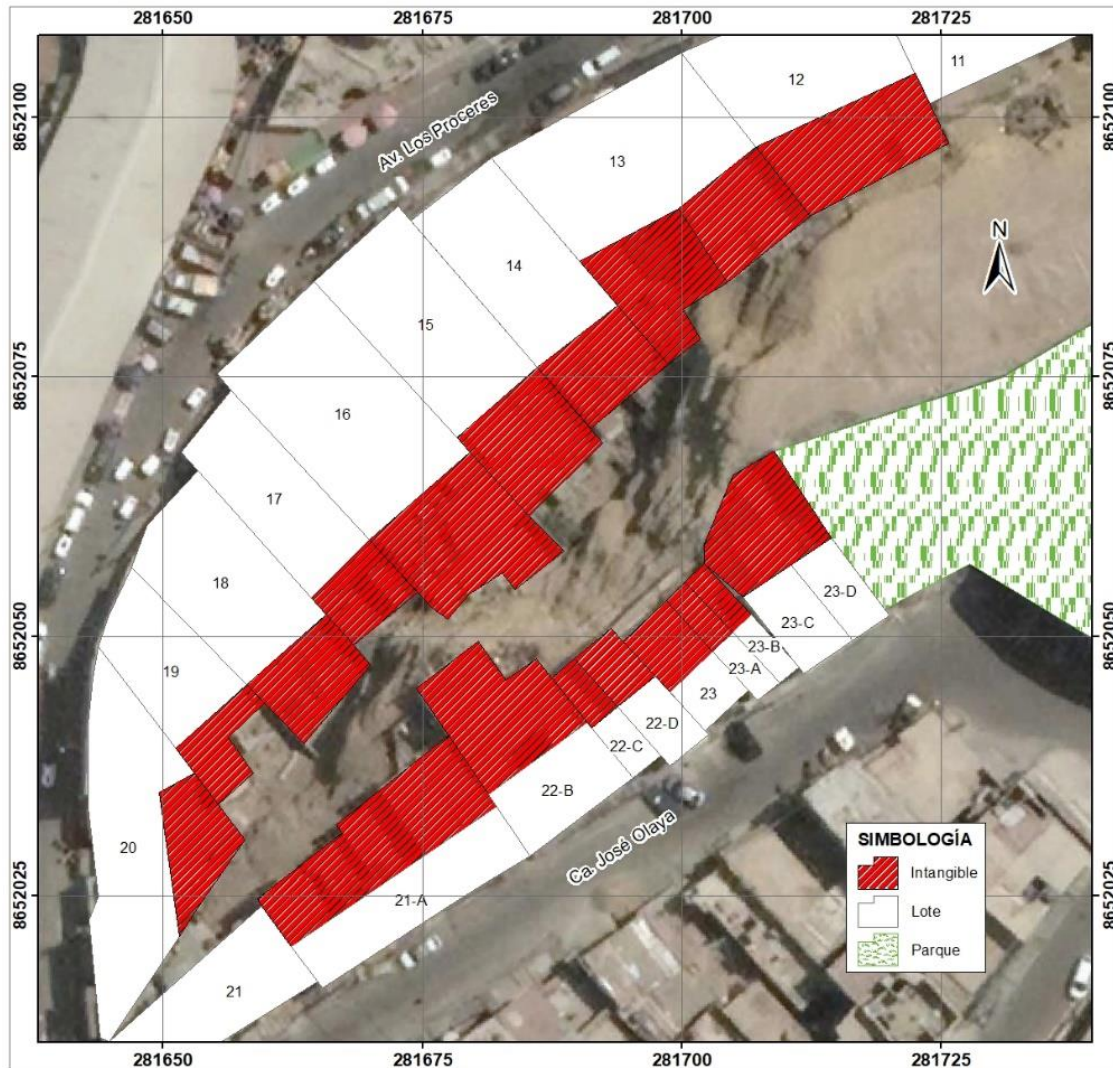
Figura 34. Zonas intangibles y viviendas con límites a ser considerados.

En este caso, debe considerarse un área de amortiguamiento que mantenga una distancia adecuada entre el pie del talud y las viviendas.
