Informe Técnico N° A7200

EVALUACIÓN DE PELIGROS GEOLÓGICOS EN EL TRAMO DEL KM 18+000 HASTA EL KM 28+000 DE LA CARRETERA CONOCOCHA-AQUIA

Departamento Áncash
Provincia Bolognesi
Distrito Aquia

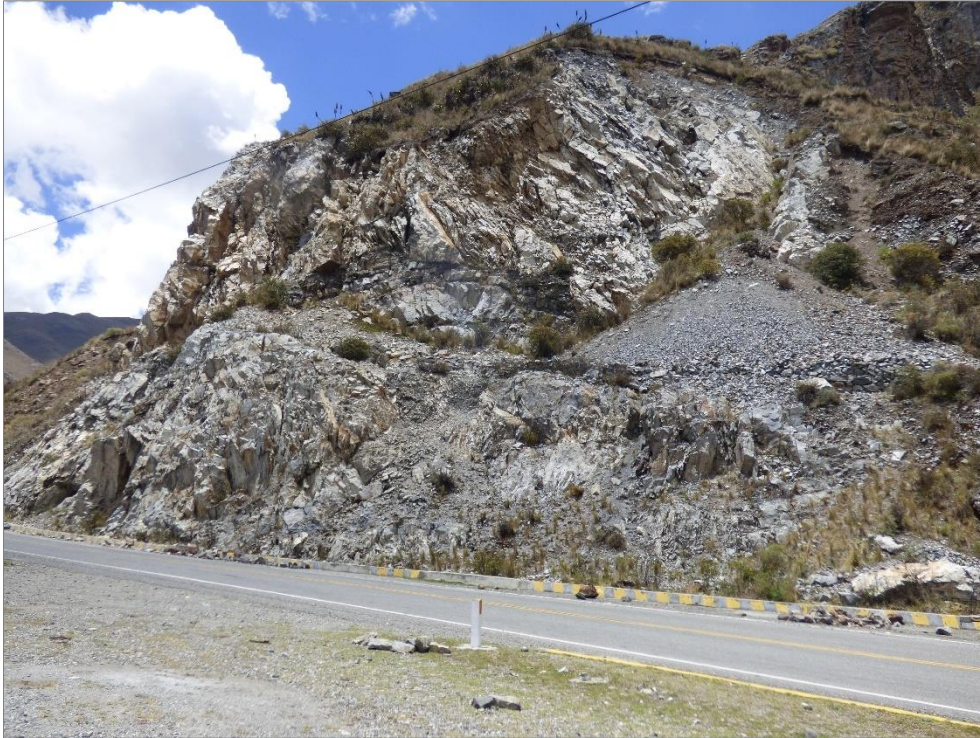
El plano principal de fracturamiento, en este punto, buza hacia el noreste (F1), generando bloques con espaciamiento entre las fisuras de 0.20 a 0.6 m. De acuerdo a sus características ingeniero – geológicas, se consideran como rocas de regular a mala calidad.

Esta zona, geodinámicamente, está asociada a caída de rocas y vuelco, con probabilidad de falla planar y cuña.

Fotografía 1. Km 23+060, afloramiento de areniscas cuarzosas mediana a muy fracturadas, con espaciamentos entre las fisuras de 0.2 a 0.6 m.

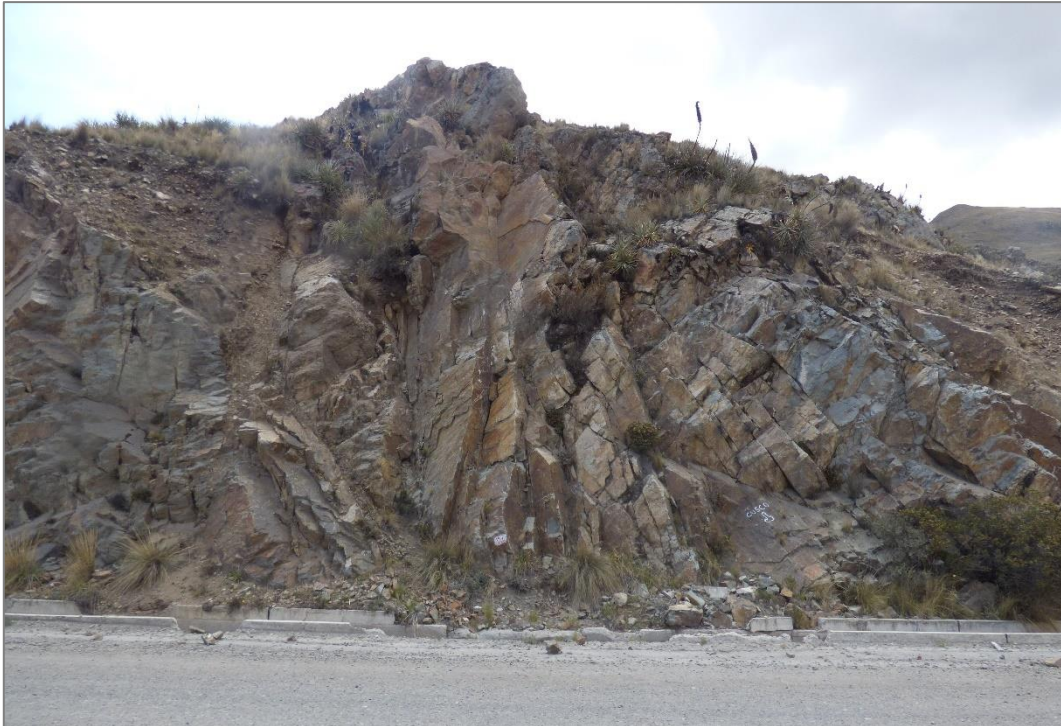
El trazo de la carretera Conococha – Aquia, en el km 19 al 020+500 corta rocas volcánicas, constituido por tobas color grisáceo. En el km 19+600 el sustrato se encuentra moderadamente meteorizadas y muy fracturado (fotografía 2), con aperturas de 0.1 a 0.5 m y relleno entre las fisuras de partículas arenosas. La resistencia a la compresión simple varía de 25 a 50 Mpa. Por sectores se encuentra coberturado por depósitos residuales, de arena limosa.

Esta unidad está asociada a caída de rocas y vuelco, con probabilidad de falla en cuña.

Fotografía 2. Vista de tobas mediana a muy fracturadas y moderadamente meteorizadas del volcánico Palta Kayán. Coordenadas UTM (WGS 84): 262672 E, 8886541 N a 4041 m s.n.m

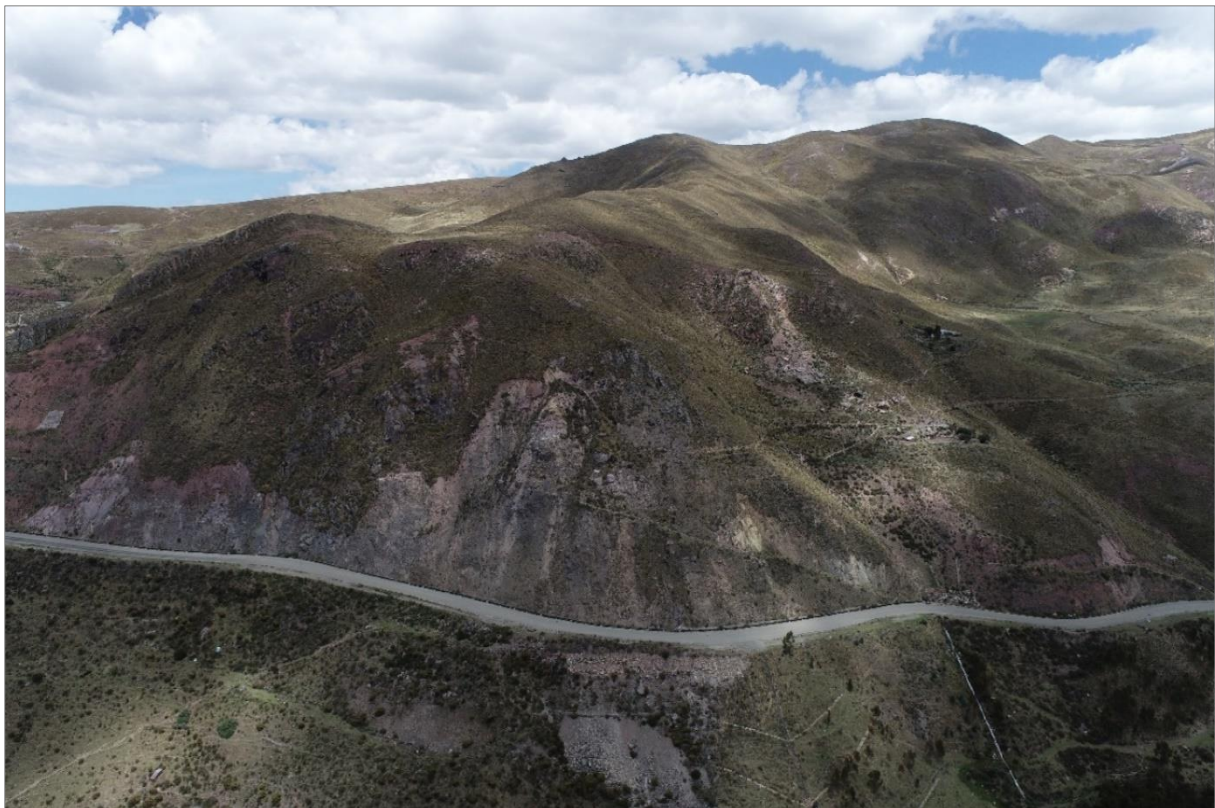
El trazo de la carretera, en el km 18+000, atraviesa una morfología irregular y variable, corta rocas volcánicas, conformado por tobas muy fracturadas y diaclasadas, generando bloques sueltos de hasta 2.5 m de diámetro y relleno entre las fisuras de partículas arenosas. Esta zona está asociada a caída de rocas y derrumbes, con probabilidad de falla en cuña. Hacia el km 18+300 pasa a una morfología ondulada, con pendiente de 35°, compuesto por bloques y arenas color marrón, proveniente de un deslizamiento.

Fotografía 3. En el trazo de la carretera, km 18+000, se observa caída de rocas y derrumbes, con probabilidad de falla en cuña. Hacia el km 18+300 pasa a una morfología ondulada, con pendiente de 35°, compuesto por bloques y arenas color marrón, proveniente de un deslizamiento

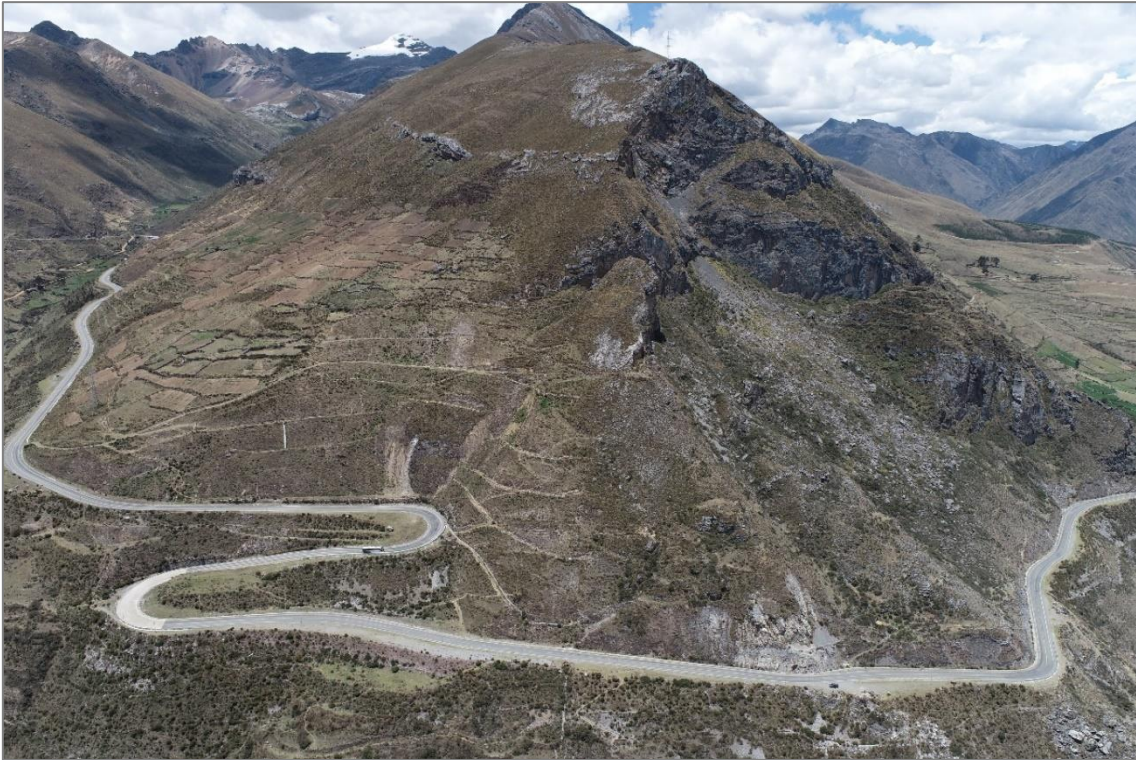
El tramo 23+100 atraviesa una superficie bastante irregular, con talud subverticalizado de 70°, corta rocas sedimentarias muy fracturadas, generando bloques sueltos de hasta 3 m en la ladera. Esta zona está asociada a caída de rocas, avalanchas y vuelcos, con probabilidad de rotura planar y cuñas en rocas de muy mala calidad geomecánica y buzamientos (de los estratos rocosos) a favor de la pendiente, favoreciendo de esta manera la inestabilidad de la ladera (fotografía 4).

Fotografía 4. En el tramo 23+100, se observa caída de rocas, avalanchas y vuelcos, con probabilidad de rotura planar y cuñas en rocas de muy mala calidad geomecánica y buzamientos a favor de la pendiente.

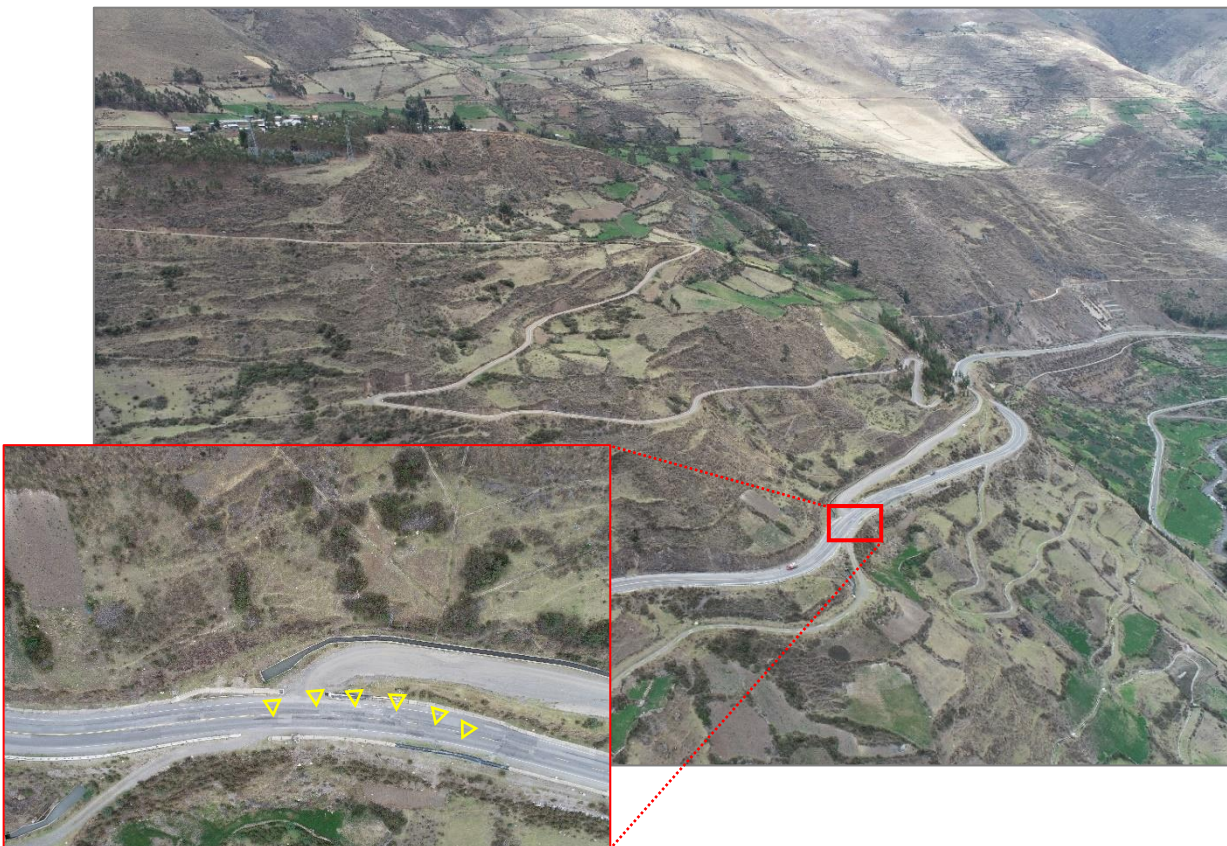
Figura 4. Vista del asentamiento de la plataforma en el km 27+760 al 28+000 de la carretera Conocochoa-Aquia, en dirección noreste, con escarpe en formación de 30 m de longitud y un desnivel de 0.30 m en la parte central.

| km 27+ 740 al Km 28 | Deslizamiento | 265929 | 8889845 | Reactivado | El primer tramo, atraviesa una superficie irregular definida por rocas volcánicas, con talud verticalizado de 70°, luego, desde el km 27+800 atraviesa una superficie ondulada, como resultado de eventos antiguos (deslizamientos), con inclinación que varía de | En el km 27+740 el trazo de la carretera corta rocas volcánicas moderadamente meteorizadas (III) y muy fracturadas, con espaciamiento entre las fisuras de 0.2 m en promedio, ello generó bloques de 0.5 m, de formas angulosas. De acuerdo a sus características ingeniero – geológicas, se consideran como rocas de mala calidad. Hacia el | Deslizamiento antiguo reactivado, con escarpa de forma semicircular y superficie plana. Producto del asentamiento del terreno en la carretera se evidenció desplazamiento, con desniveles de 30 cm en dirección noreste. El escarpe en formación presenta 30 m de longitud. |

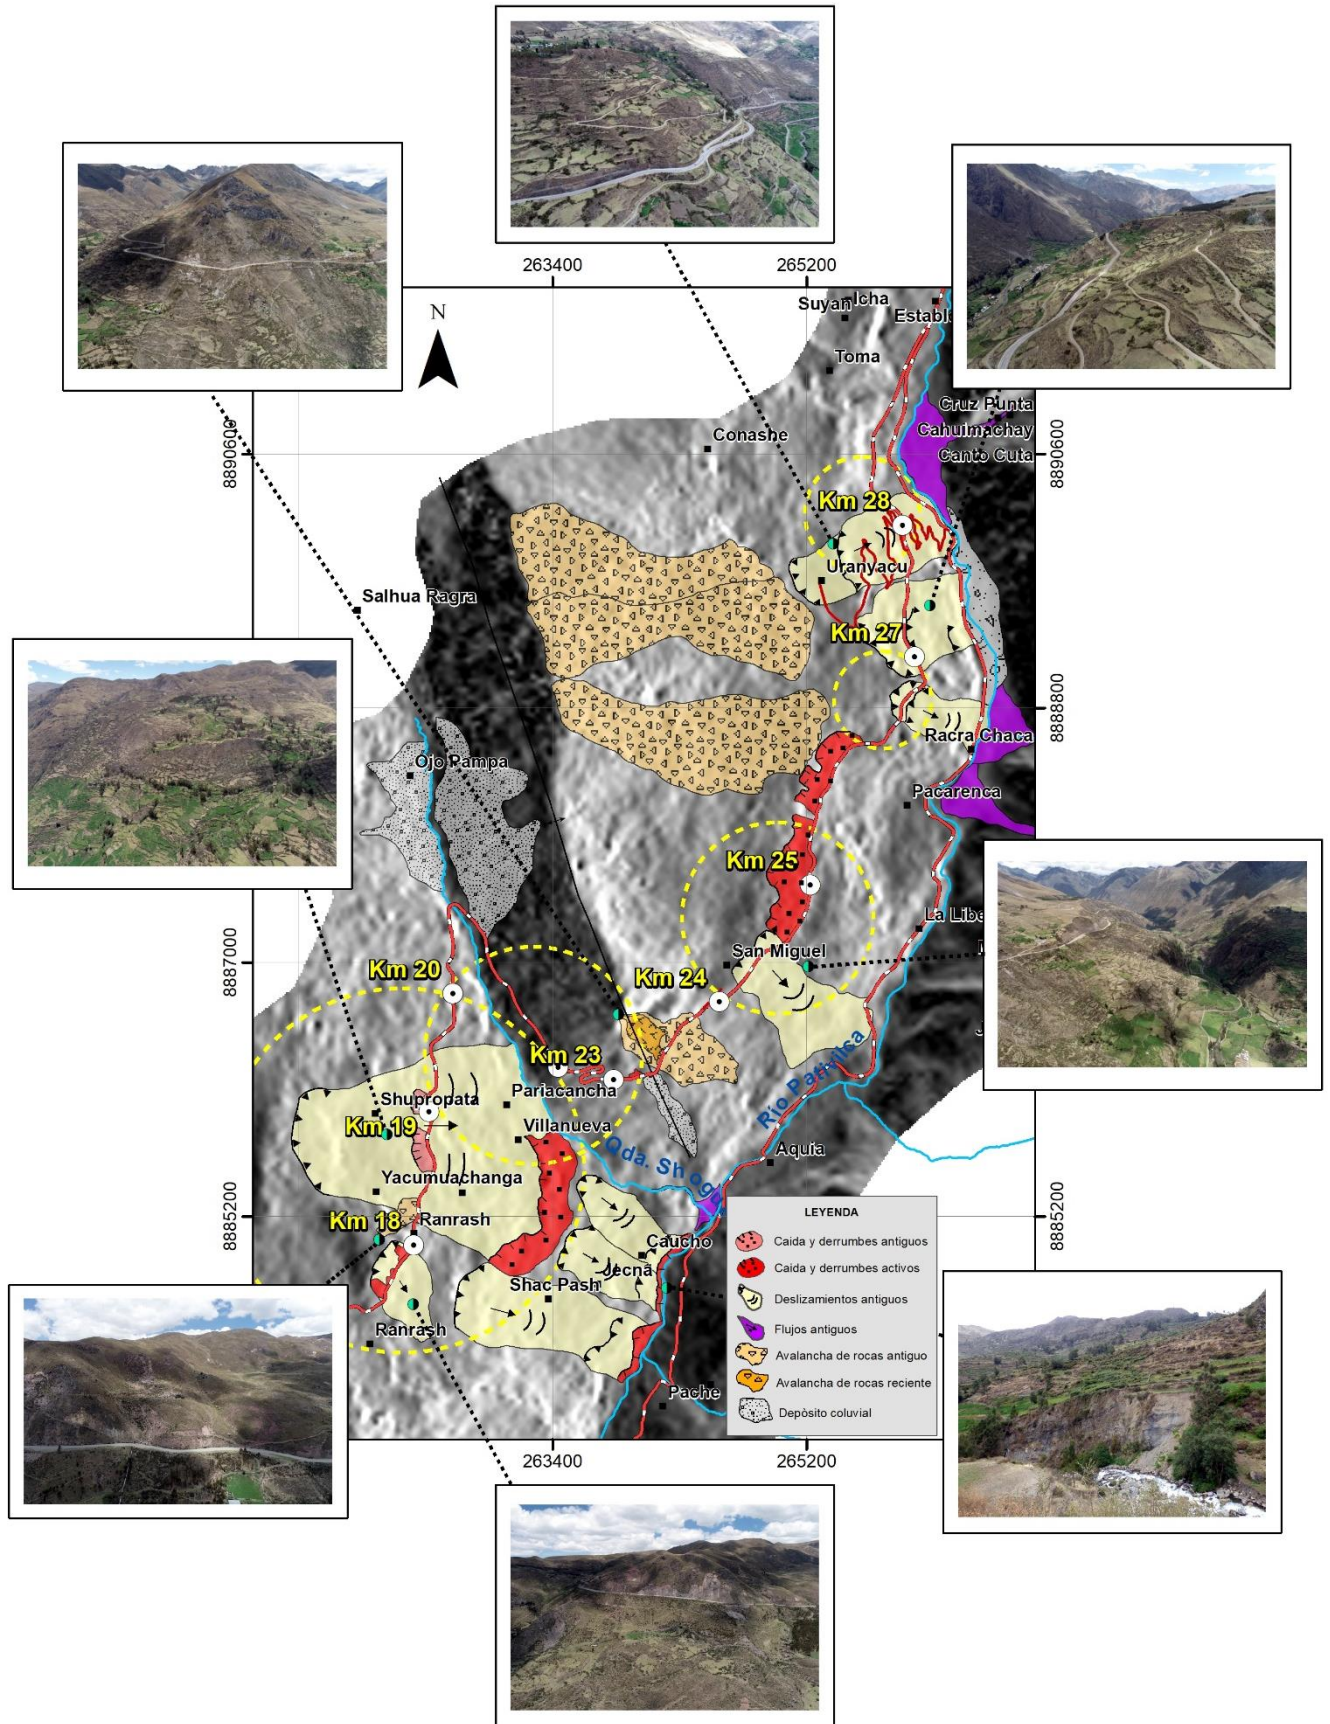
Figura 5. Zonas críticas, determinadas por Bilberto (2007), desde el Km 18+520 al km 28 (sector Uranyacu), los cuales son ploteado en círculos amarillos.

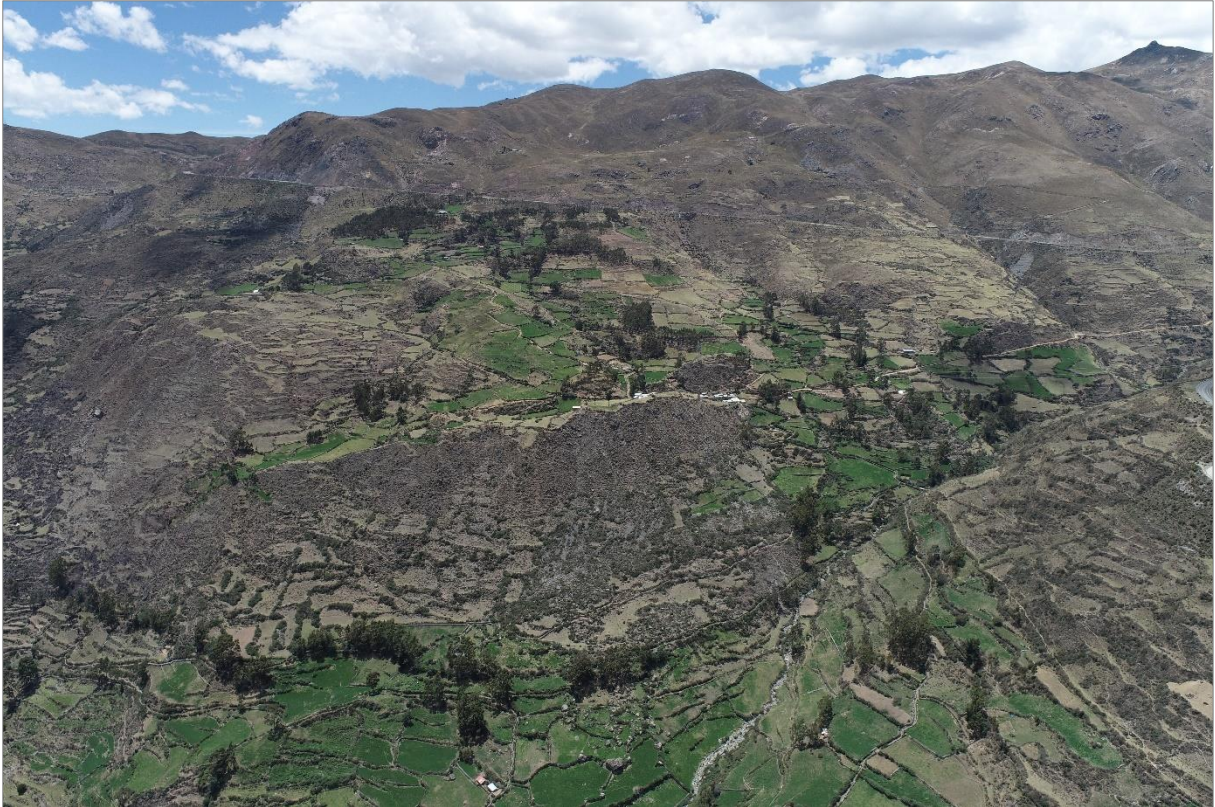
| Sector o tramo carretero | Tipo de peligro | Coordenadas UTM | | Estado del movimiento | Morfología | Características litológicas | Descripción geodinámica |
|---|---|---|---|---|---|---|--|
| Km 18+000 al 18+100 | Caída y derrumbes | 262422 | 8885008 | activo | El trazo de la carretera, que inicia en el km 18, pasa por una topografía variable, cuya ladera natural posee una pendiente de 35°, mientras que el talud verticalizado presenta 75°. | Afloramiento volcánico muy fracturado, con espaciamentos de 0.20 cm entre las fisuras, la principal familia buza en dirección NE. El diaclasamiento del sustrato podría ocasionar falla planar y vuelco. En la ladera se observó bloques sueltos de composición tobácea, de hasta 3 m. | Deslizamiento antiguo reactivado en derrumbes y caída de rocas, producto del corte de talud. Considerada como zona de riesgo geodinámico medio. Ante un movimiento sísmico los bloques sueltos pueden ceder cuesta abajo, ello afectaría un tramo de 120 m (fotografía 5). |

Fotografía 5. Vista del deslizamiento antiguo reactivado. Producto del corte de talud se observa derrumbes y caída de rocas en el talud verticalizado del km 18+000 al 18+640.

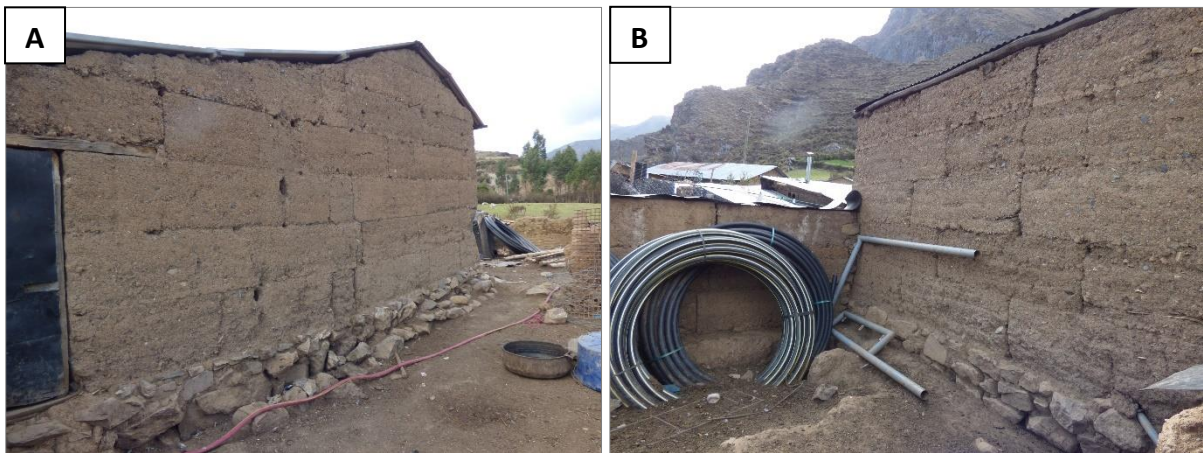
Figura 6. A, B. Viviendas del sector San Miguel, con paredes agrietadas, a consecuencia del asentamiento del terreno.

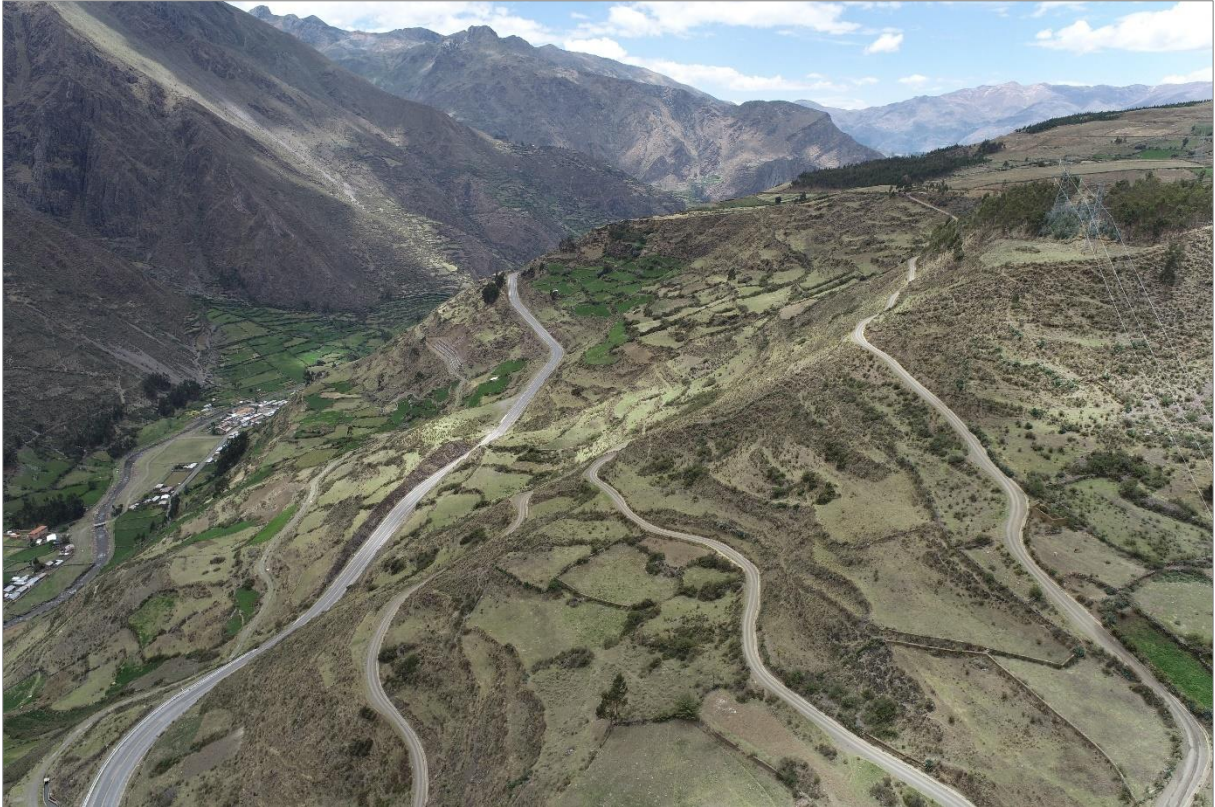
| Km 26+840 al km 27+740 | Deslizamiento | 265895 | 8889405 | Reactivado | El trazo de la carretera hasta el km 27+740 atraviesa una superficie ondulada, de forma cóncava-convexa, como resultado de evento antiguos (deslizamientos) que modificaron el relieve natural, poseen una inclinación que varía de 15° a 28°, considerada como pendientes medias a fuertes, mientras que, el talud verticalizado posee 70°. | En el km 26+840 el trazo corta afloramientos de rocas volcánicas muy fracturadas, con espaciamientos entre las fisuras de 0.1 a 0.2. dejando bloques sueltos 0.5 m en promedio. A partir del km 27+000 atraviesa depósitos de deslizamientos, compuesto por bloques y arenas arcillosas. Suelos algo saturados debido a la presencia de manantiales y riego de terrenos de cultivo (alfalfa). | Deslizamiento antiguo reactivado, con escarpa de forma semicircular y superficie ondulada debido a las reactivaciones, además, en el cuerpo del deslizamiento se observó desniveles de 5 m y terraceo, donde actualmente se produce alfalfa. Debido al corte, en el talud sub verticalizado, donde aflora rocas muy fracturadas podría producirse caída de rocas. |

Fotografía 6. Entre el Km 26+840 al km 27+740 se evidenció un deslizamiento antiguo reactivado, con escarpa de forma semicircular y superficie ondulada debido a las reactivaciones.

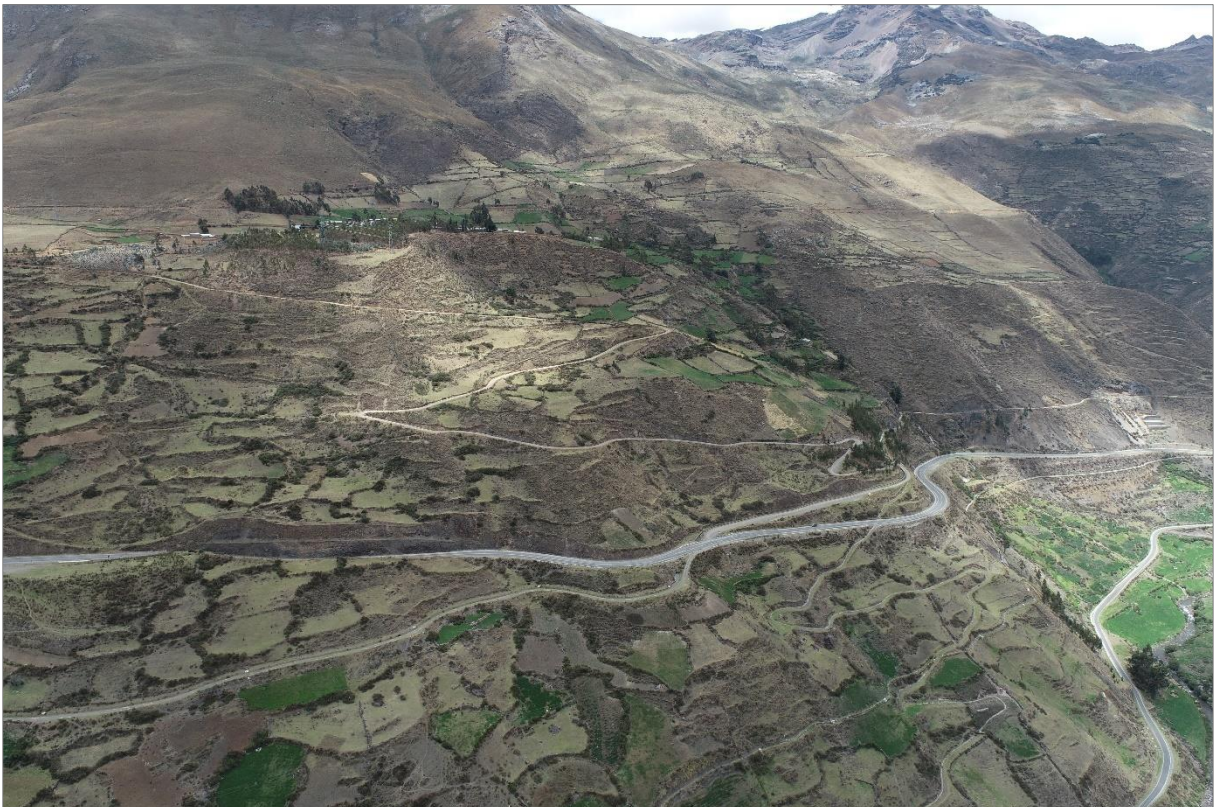
Fotografía 7. Deslizamiento antiguo reactivado, con escarpa de forma semicircular y superficie plana. Entre el km 27+740 al Km 28+100, se produjo asentamiento del terreno, con desniveles de 30 cm en dirección noreste.

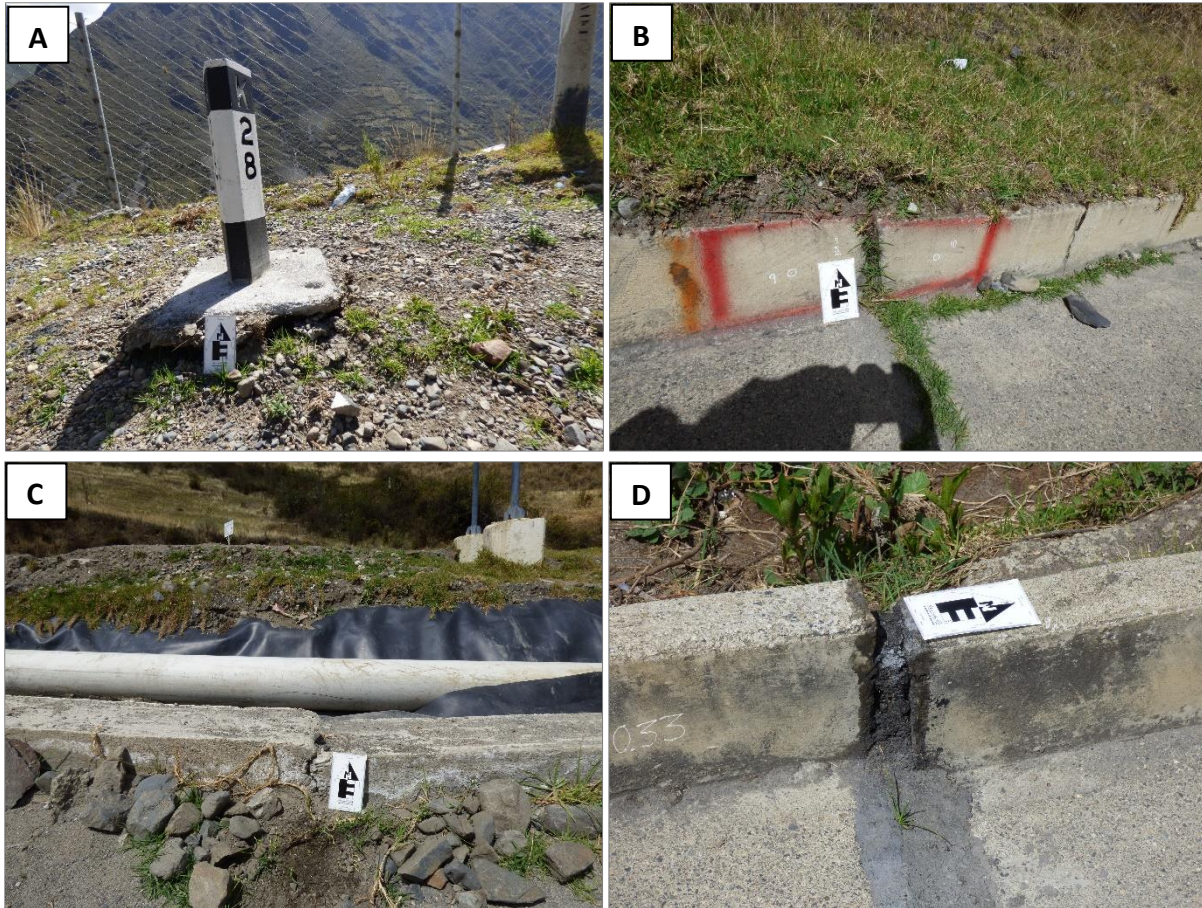
Figura 7. Afectación en la carretera entre el km 27+740 al km 28+000 debido al asentamiento del terreno, A) Canal de drenaje colapsó. B y C) La sobre elevación de estos canales muestran hundimientos de 0.3 m. D) Hito de kilometraje muestra un desplazamiento en dirección noreste.

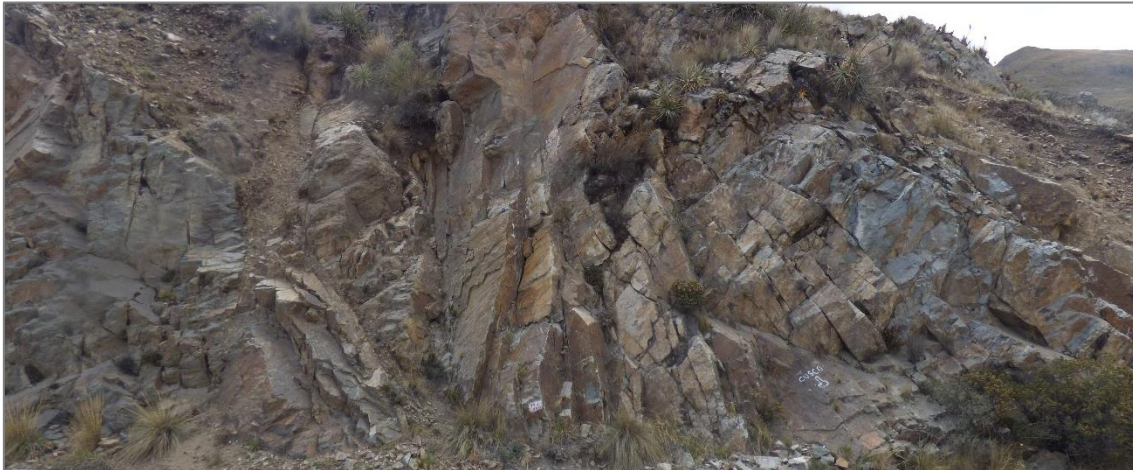
La clasificación geomecánica en la estación 1, se realizó en el km 19+260, en sustrato rocoso de tobas volcánicas (fotografía 8).

La valoración del macizo rocoso, con una compresión simple de 25-50 y un índice RQD entre 25-50, clasifica al macizo rocoso con una valoración de 45. De acuerdo a sus características ingeniero – geológicas, se consideran como rocas de regular calidad (cuadro 7).

Fotografía 8. Vista de tobas mediana a muy fracturadas y moderadamente meteorizadas del volcánico Palta Kayán. Coordenadas UTM (WGS 84): 262672 E, 8886541 N a 4041 m s.n.m

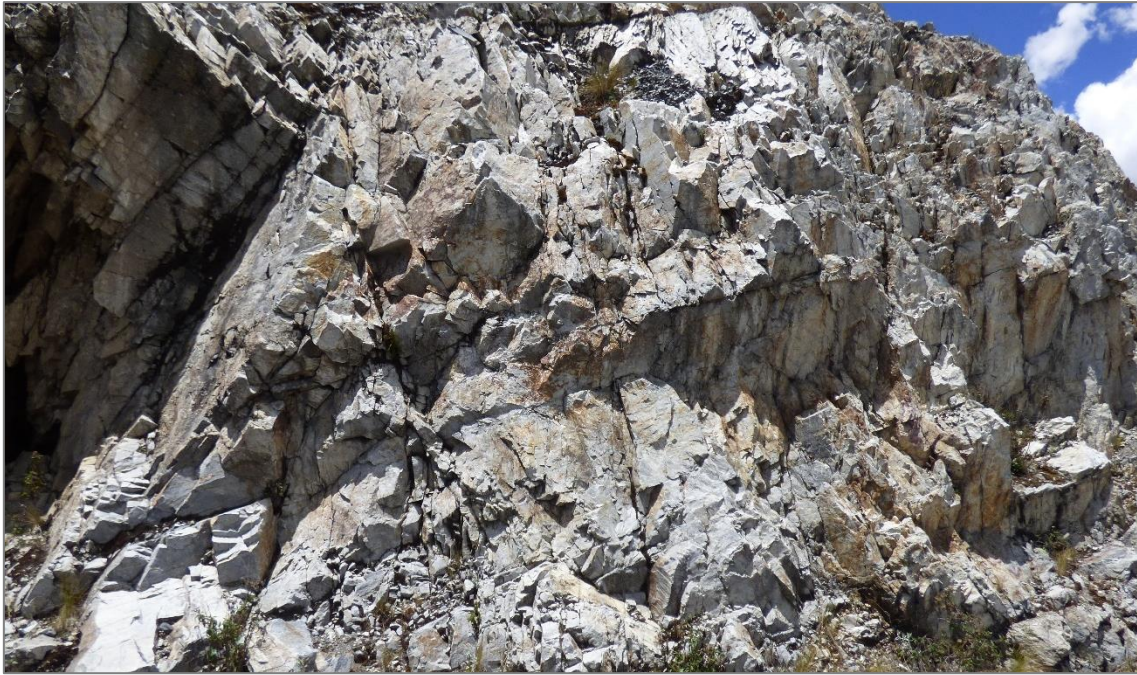
La clasificación geomecánica en la estación 2, se realizó en el km 23+000, en sustrato de rocas sedimentarias de tipo calizas (fotografía 9).

Fotografía 9. Vista de calizas mediana a muy fracturadas y moderadamente meteorizadas de la Formación Santa. Coordenadas UTM (WGS 84): 263949 E, 8886180 N a 3857 m s.n.m

La valoración del macizo rocoso, con una compresión simple de 25-50 y un índice RQD entre 25-50, clasifica al macizo rocoso con una valoración de 44. De acuerdo a sus características ingeniero – geológicas, se consideran como rocas de regular a mala calidad (cuadro 8).
