**Informe Técnico N° A7198**

# REPRESAMIENTO Y DESEMBALSE DEL RÍO UTCUBAMBA EN EL SECTOR ASERRADERO

Departamento Amazonas  
Provincia Utcubamba  
Distrito Jamalca

DICIEMBRE  
2021

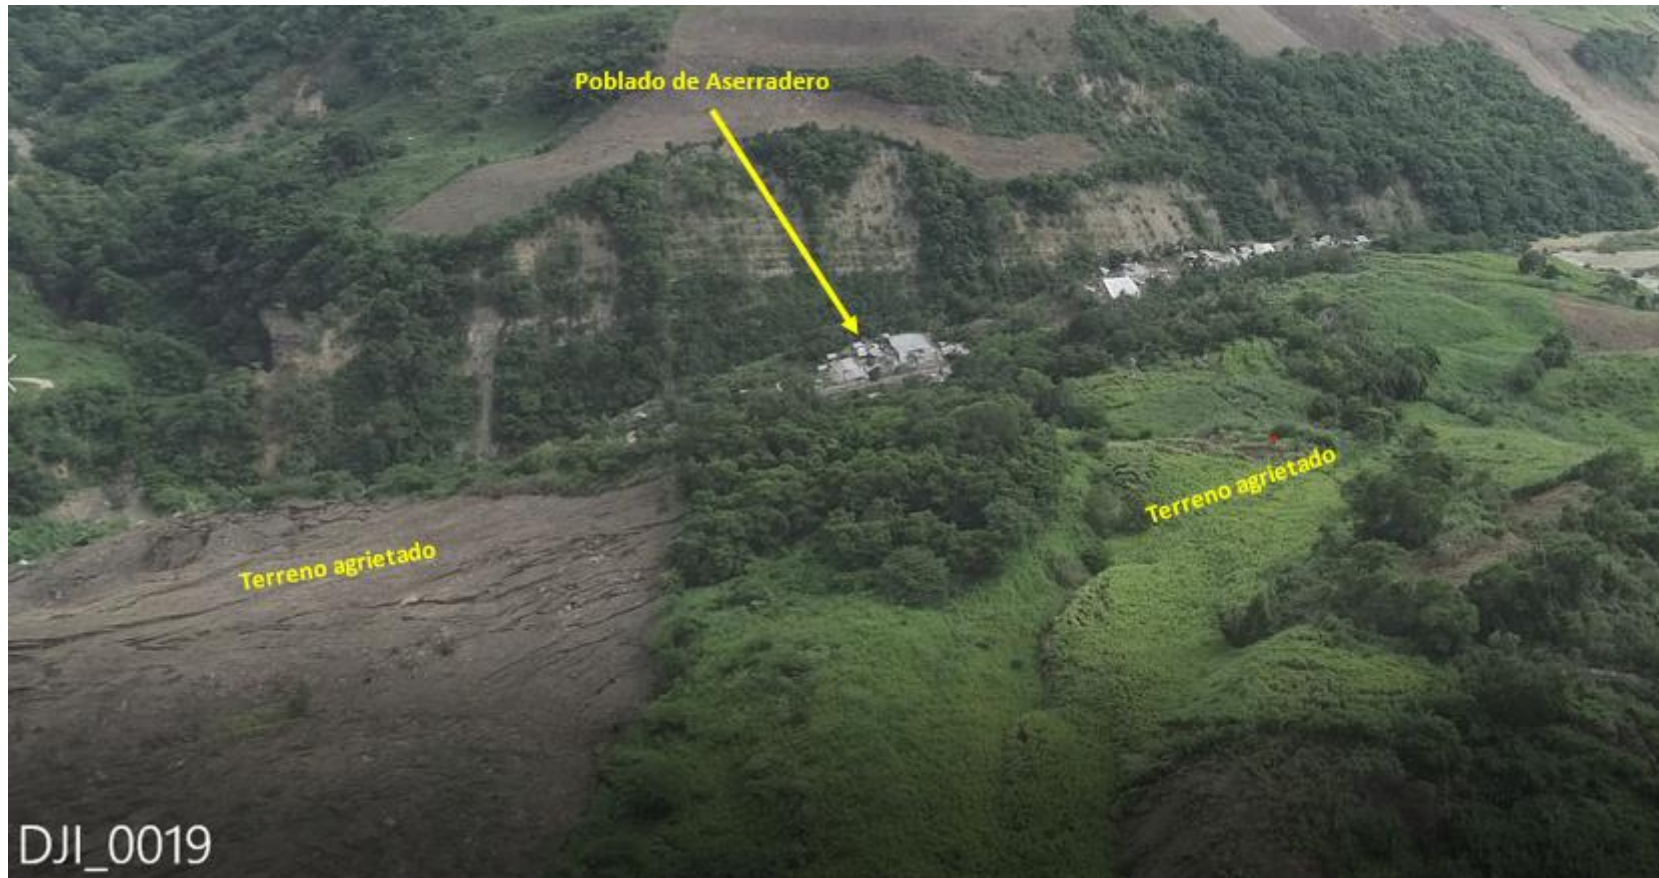
A partir de las tomas de reconocimiento aéreo a través de drones y helicóptero, se ha podido visualizar que el cuerpo del deslizamiento presenta múltiples agrietamientos y escarpes, lo cual muestra su inestabilidad (figura 3). También se ha podido observar surgencias de agua, siendo ésta uno de los factores de la inestabilidad de la ladera afectada. En los sobrevuelos se ha podido apreciar los escarpes laterales, con alturas estimadas de más de 20 m.

Por los múltiples escarpes y agrietamientos que presenta el cuerpo del deslizamiento, la presencia de agua y las condiciones morfológicas, se considera inestable, de **Peligro Muy Alto y Zona Crítica**; siendo muy probable que este deslizamiento tenga otras reactivaciones, ya sea detonado por lluvias intensas o por movimientos sísmicos.

**Figura 3.** La presencia de agrietamientos en el terreno, indican su inestabilidad, hacia el fondo se observan las viviendas destruidas del poblado Aserradero, que fueron arrastradas hacia la margen derecha del río (zona del dique). Fuente: Fotografía extraída de un video proporcionado por la Fuerza Aérea del Perú.

- 6) Sellar, en lo posible, las grietas formadas en la superficie del cuerpo del deslizamiento.

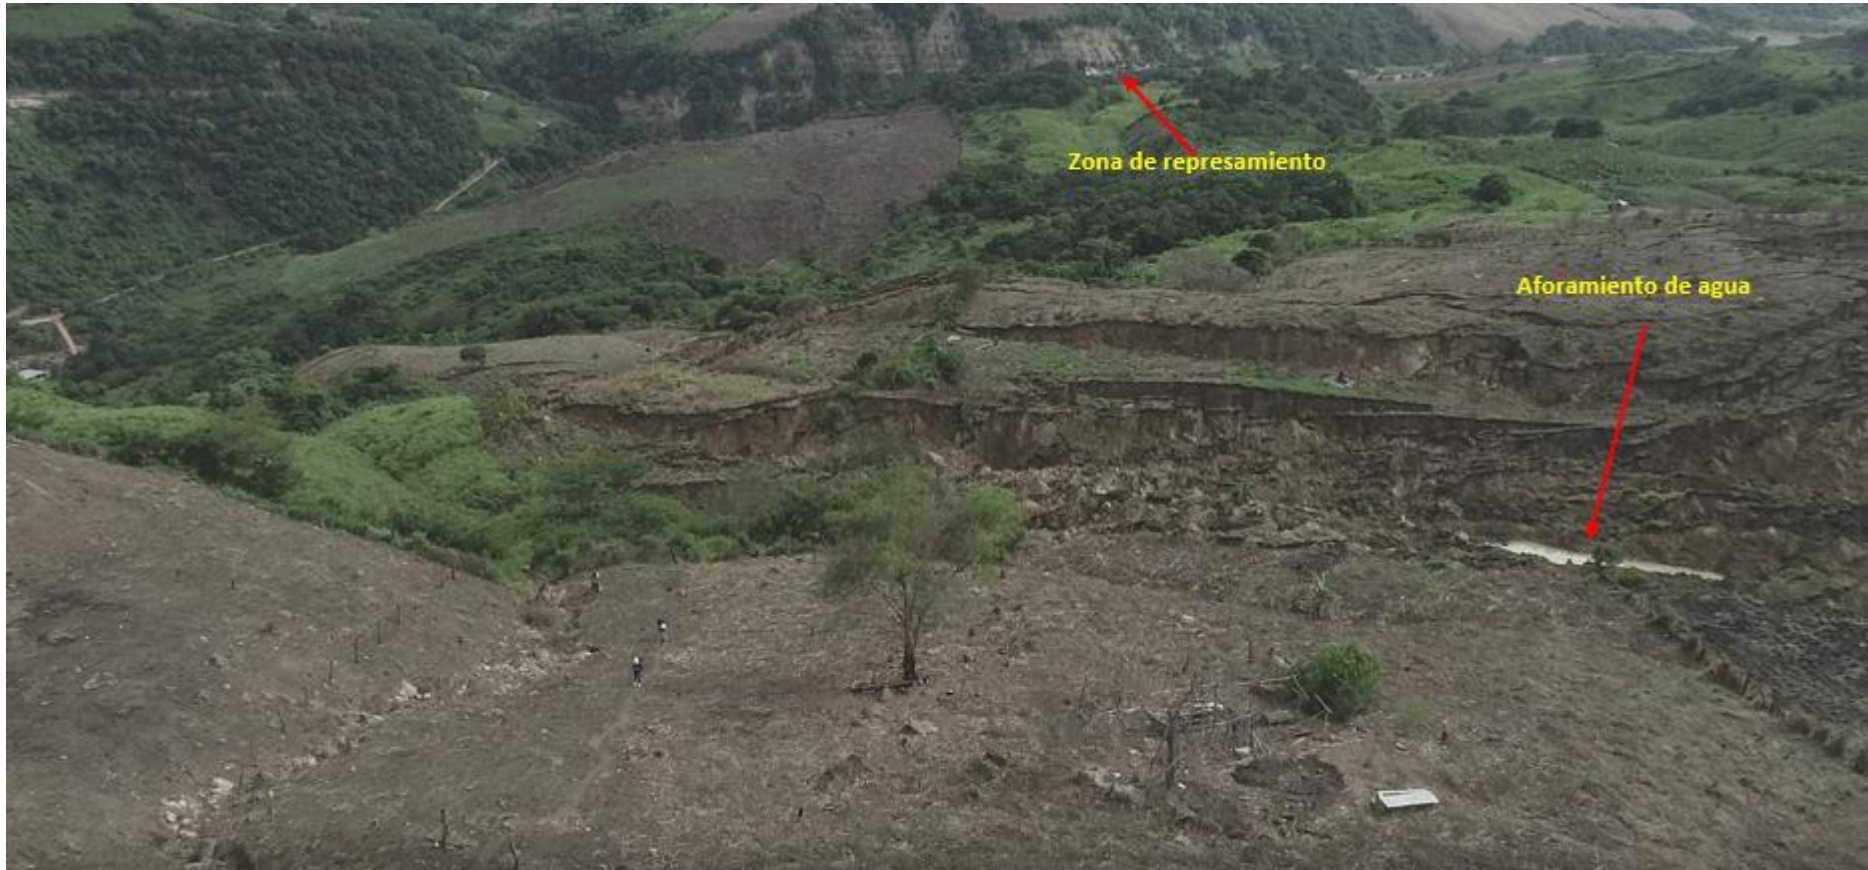
**Figura 4.** Se observa la zona de represamiento del río del Utcubamba y afloramientos de agua (puquiales) en el cuerpo del deslizamiento, éstos últimos deben ser evacuados. Fuente: Fotografía extraída de un video proporcionado por la Fuerza Aérea del Perú.

- a) Terreno completamente deforestado y saturado de agua, de fácil erosión.
- b) Presencia de puquiales, que muestra la saturación del terreno (figura 4)
- c) Pendiente del terreno promedio menor de 30°.
- d) Presencia de lomeríos (producto de antiguos deslizamientos), que permite el empozamiento de agua, lo cual contribuye a la saturación de terreno.

- 1) Bajar el potencial de peligro del deslizamiento y evitar la inestabilidad del mismo, construyendo un sistema de drenaje, tipo espina de pescado, a fin de evitar la infiltración del agua al subsuelo. Se debe iniciar con el desagüe de las cochas, puquiales y/o lagunitas en el cuerpo del deslizamiento.

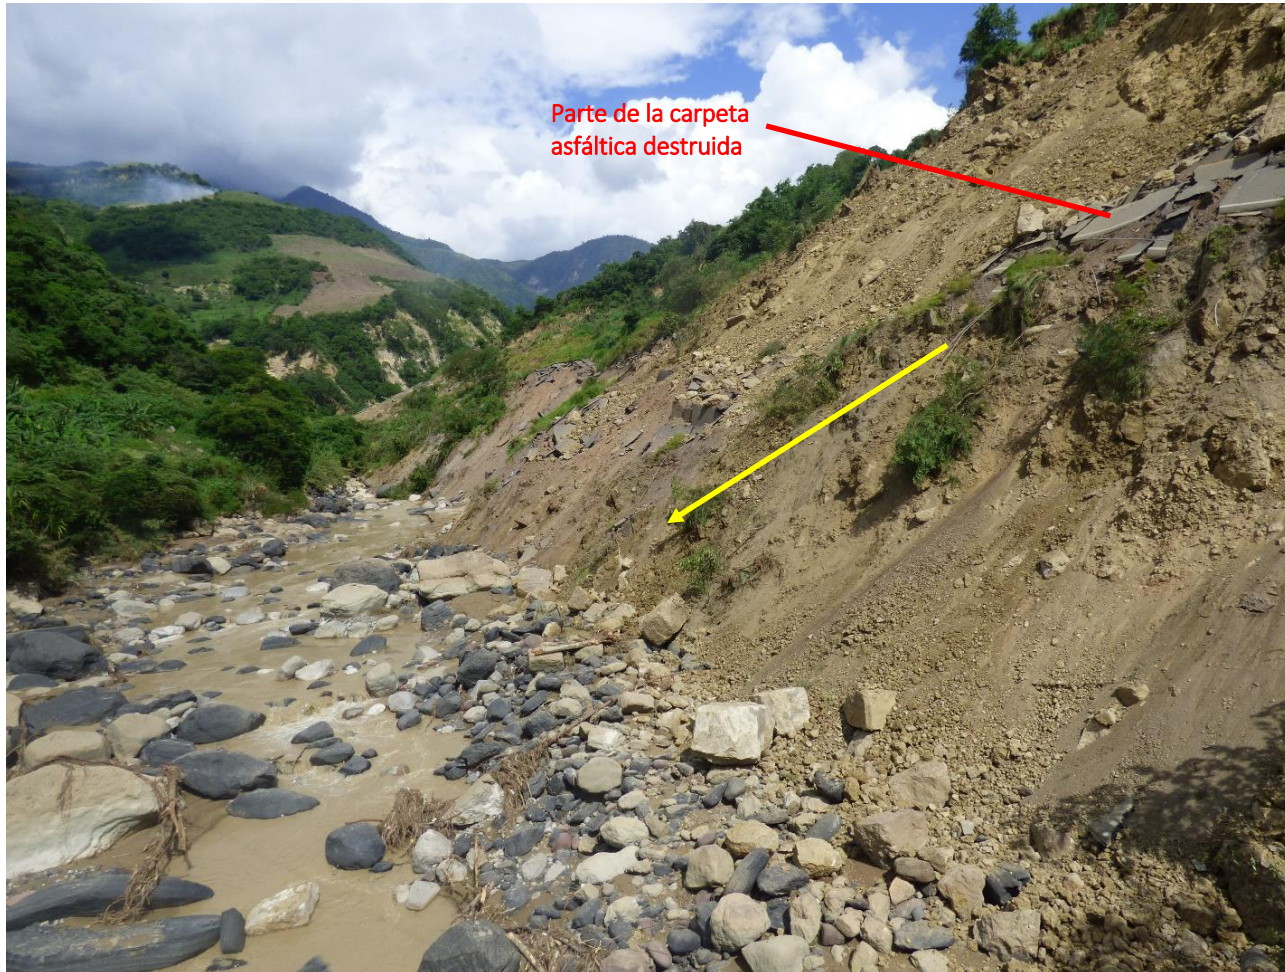
A causa del deslizamiento, por tener alcances diferenciales, el cauce del río Utcubamba se redujo en varios sectores, figura 5.

**Figura 5.** Se observa el pie del deslizamiento, cuyo avance modificó el cauce del río Utcubamba, haciéndolo migrar hacia la margen derecha, reduciendo su cauce. Con línea amarilla, se muestra la dirección del empuje del terreno y en rojo parte de la carpeta asfáltica de la carretera Fernando Belaunde totalmente destruida.

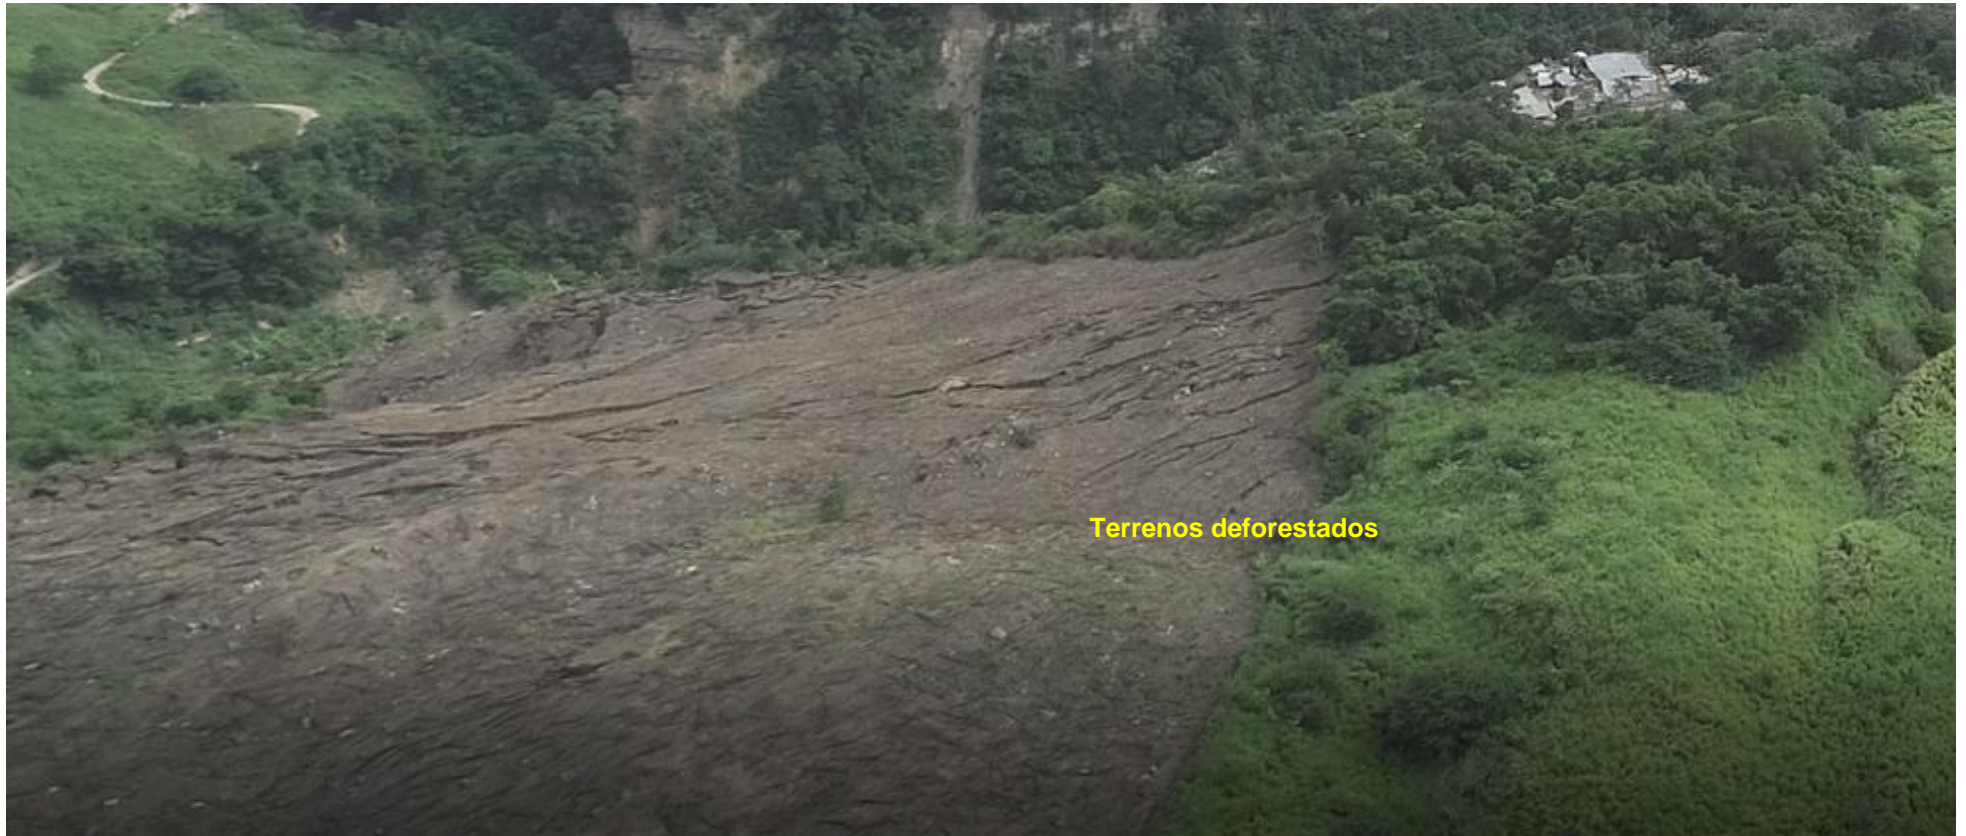
- a) Deforestación para ampliar los terrenos de cultivo, cambio de uso del suelo en el sector de Aserradero (figura 6). Se ha eliminado la protección natural de las laderas.
- b) Suelos poco consolidados e inestables formados por limos, gravas, escasos bloques. Materiales que permiten la infiltración del agua de riego y lluvias.
- c) Pendiente del terreno menor a 30°, esto genera que las masas inestables ubicadas en la ladera se deslicen cuesta abajo fácilmente.
- d) Presencia de surgencias de agua.

**Figura 6.** Se aprecia la intensa deforestación y el cambio del uso de terreno. Siendo éste, uno de los factores de desestabilización de las laderas del valle.  
Fuente: Fotografía extraída de un video proporcionado por la Fuerza Aérea del Perú.

- 2) Evitar se siga produciendo la tala indiscriminada y desforestación de las laderas del valle del río Utcubamba.
- 3) Respetar la faja marginal en ambas márgenes del río Utcubamba. Labor que debe realizarla la Autoridad Nacional del Agua-ANA.

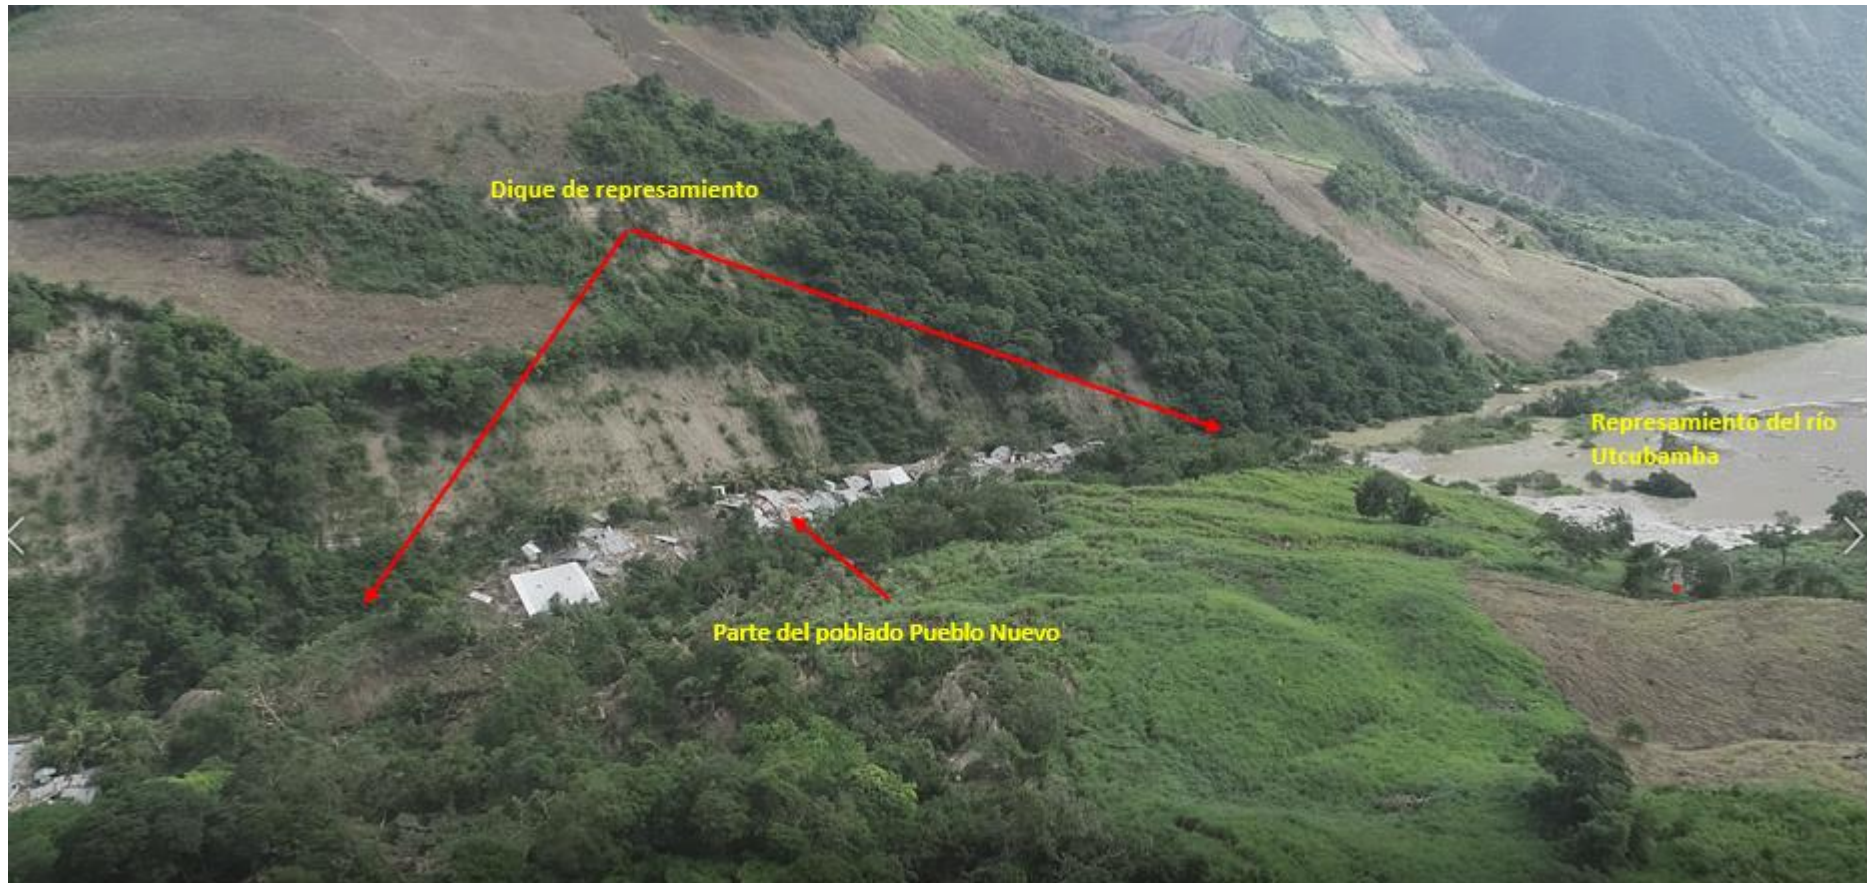
**Figura 7.** Se aprecia el dique de represamiento del río Utcubamba y parte del poblado de Pueblo Nuevo destruido. Se observa también, el run up sobre la margen derecha. Fuente: Fotografía extraída de un video proporcionado por la Fuerza Aérea del Perú.

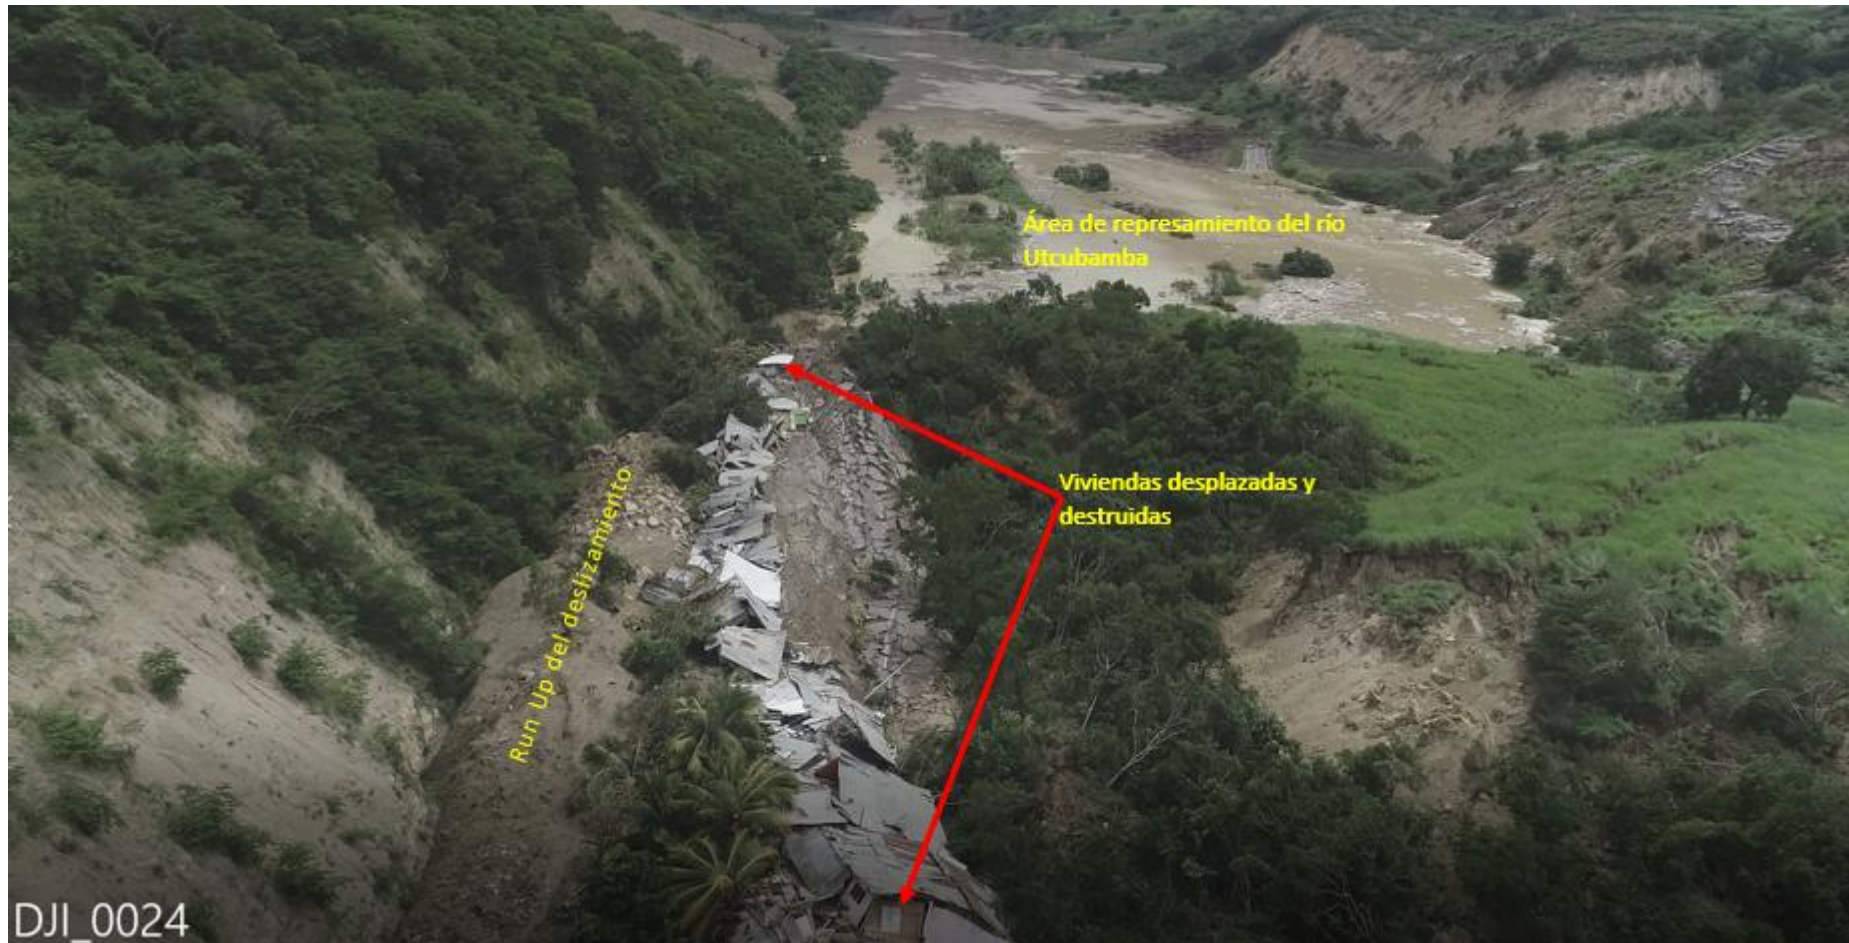
**Figura 8.** Se muestra el Run Up originado por el movimiento del deslizamiento, sobre éste se muestran las viviendas destruidas. Fuente: Fotografía extraída de un video proporcionado por la Fuerza Aérea del Perú.

La ruptura del dique se inició en la zona del run up del deslizamiento (figura 8), por ser la zona más débil (sector donde se encontraban las viviendas destruidas).

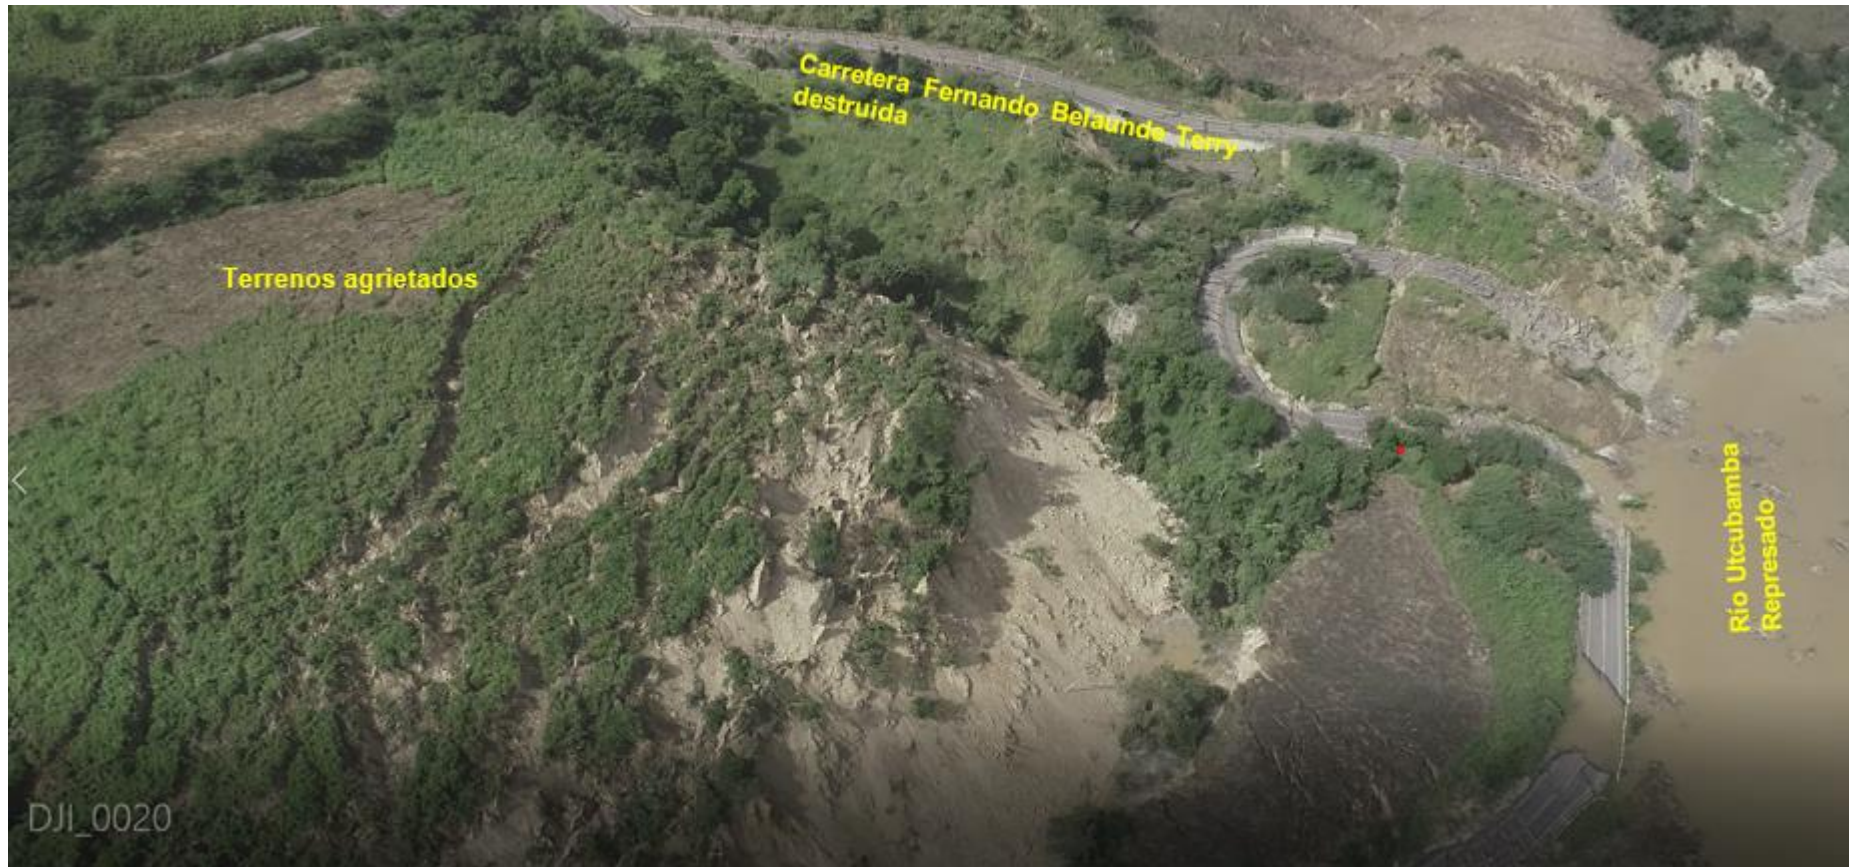
**Figura 9.** Se observa parte de la carretera Fernando Belaunde Terry destruida y con agrietamientos, terrenos de cultivo desplazados y parte de la laguna formada por el represamiento en el río Utcubamba. Fuente: Fotografía extraída de un video proporcionado por la Fuerza Aérea del Perú.

- 4) Realizar estudios ingeniero-geológicos para cambiar el trazo de la carretera Fernando Belaunde Terry, ésta zona debe ser evitada.
- 5) Iniciar procesos de reforestación de las laderas con plantas nativas, para incrementar la resistencia interna de los materiales de los taludes.

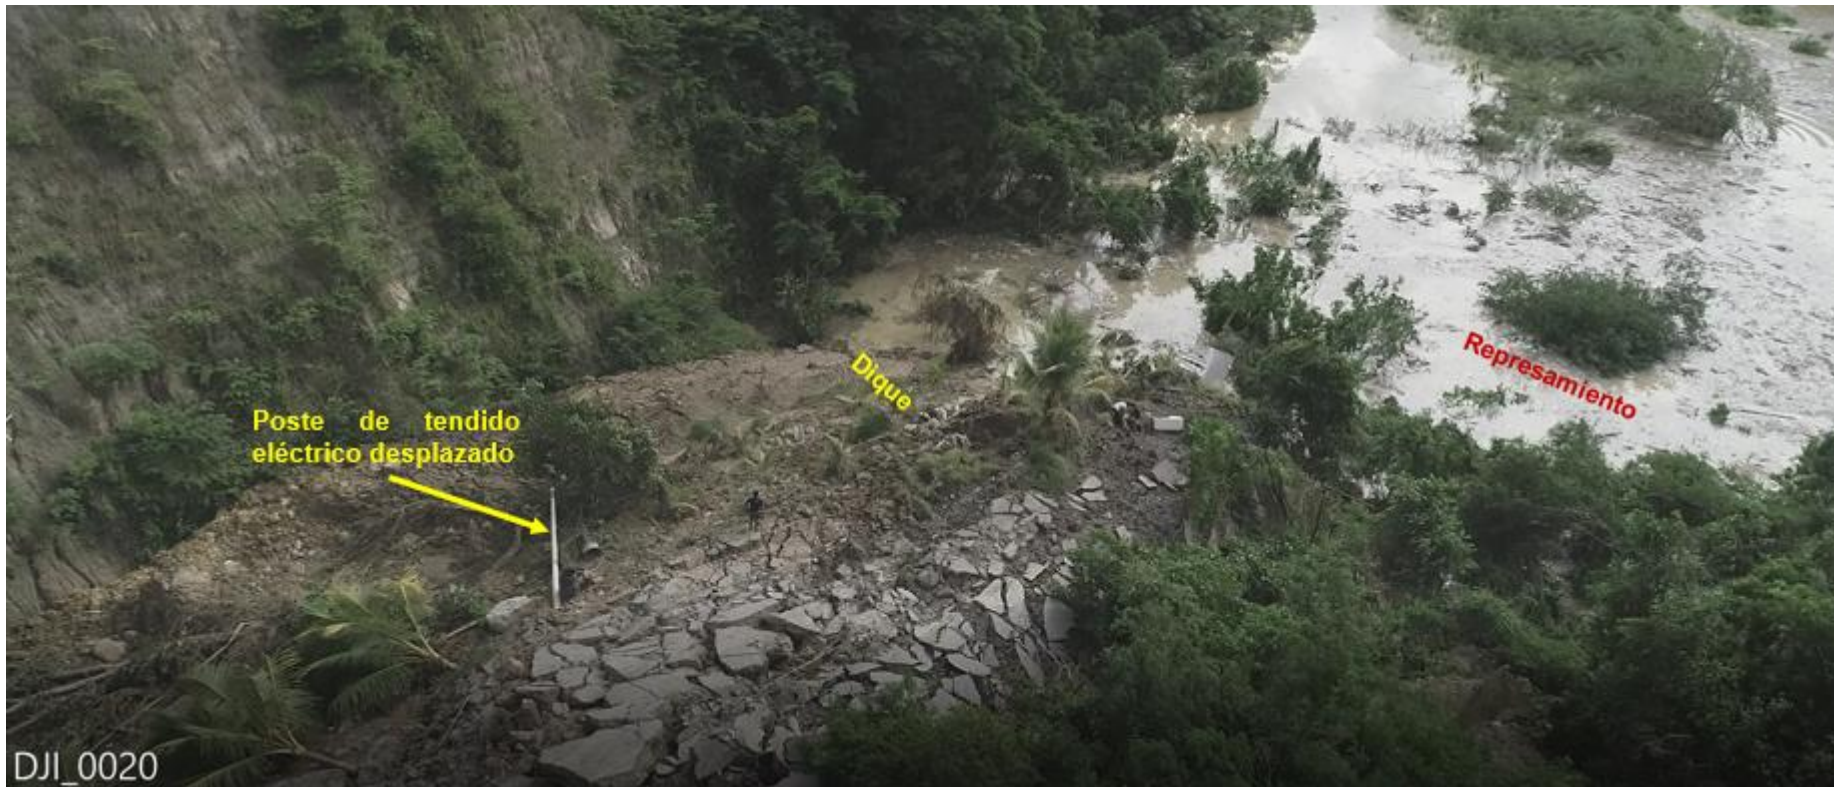
**Figura 10.** Se muestra el dique, poste de tendido eléctrico desplazado y parte de la laguna de represamiento. Fuente: Fotografía extraída de un video proporcionado por la Fuerza Aérea del Perú.

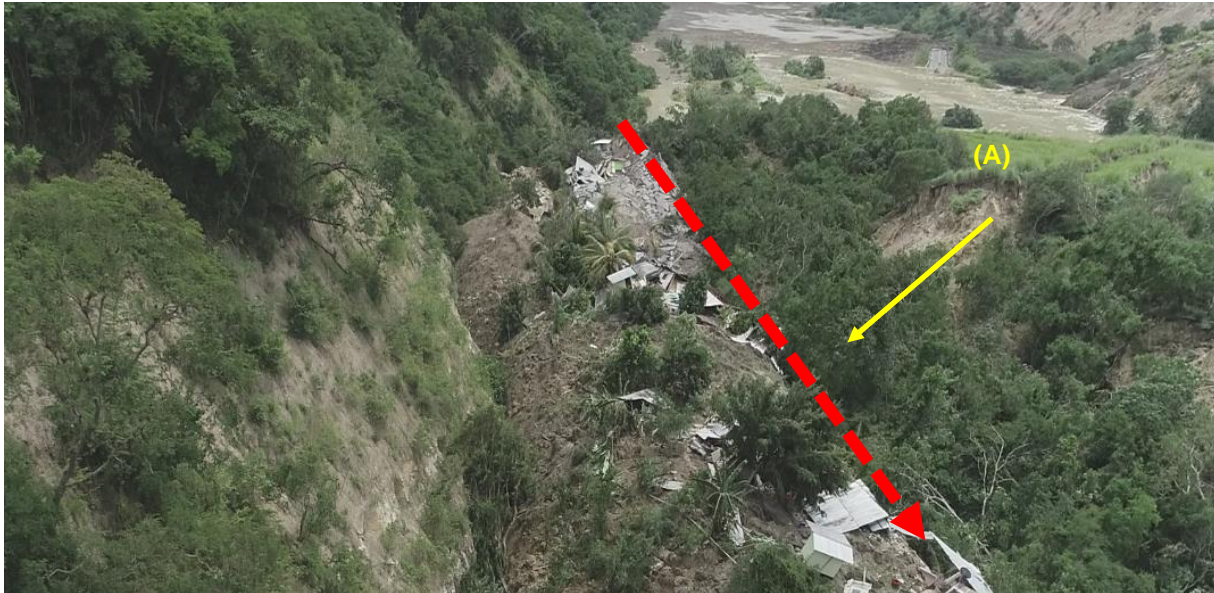
El desembalse formó una “V” muy pronunciada, formando escarpes en ambas márgenes de aproximadamente 30° (figuras 12 y 13).

**Figura 12.** Zona del run up antes de la ruptura del dique: la línea roja, muestra la dirección por donde se rompió el dique de represamiento. (A) pequeños derrumbes

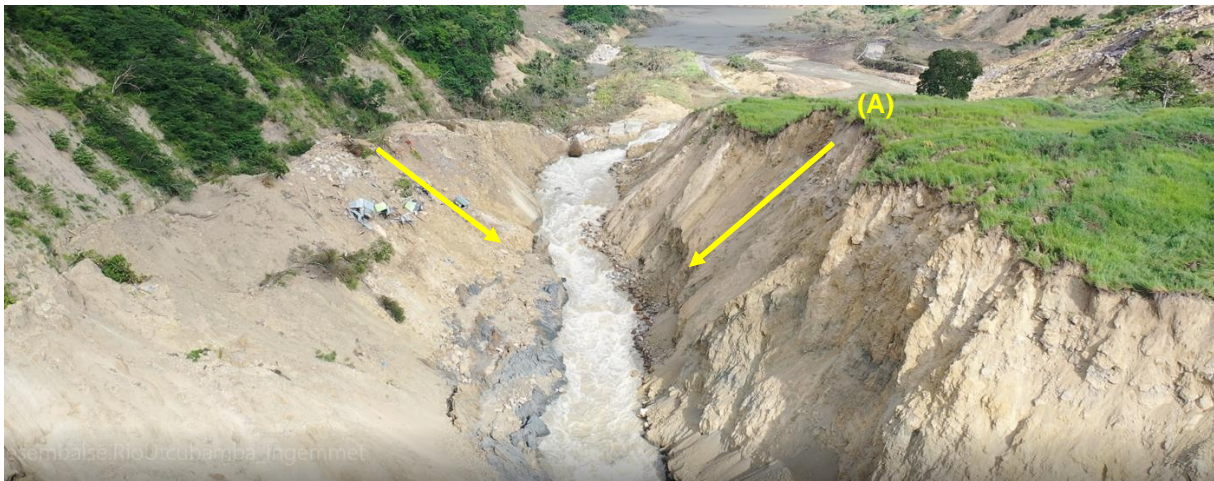
**Figura 13.** Dique de represamiento erosionado, después de la ruptura del dique. Se muestran taludes erosionados en forma de "V". Se nota la cabecera del derrumbe de la figura anterior (A).

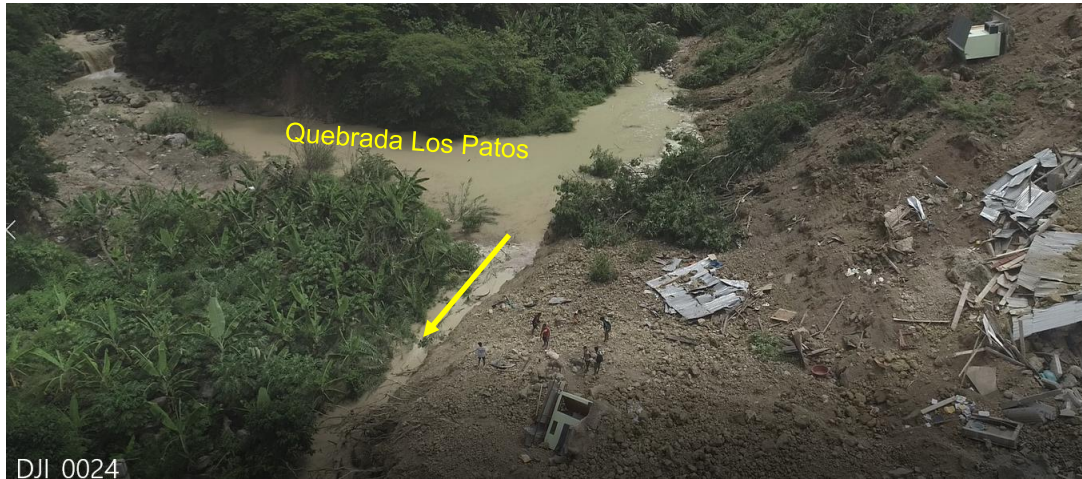
Al pasar el material del desembalse por la desembocadura de la quebrada Los Patos, arrastró todo el material ampliando su cauce (figuras 14 y 15). El puente peatonal, aguas abajo del dique, fue sepultado con sedimentos y ramas (figuras 16 A y 16 B).

**Figura 14.** Se aprecia el agua proveniente de la quebrada Los Patos afluente al río Utcubamba por la margen derecha. La línea amarilla señala la dirección del escurrimiento del agua. Fuente: Fotografía extraída de un video proporcionado por la Fuerza Aérea del Perú.

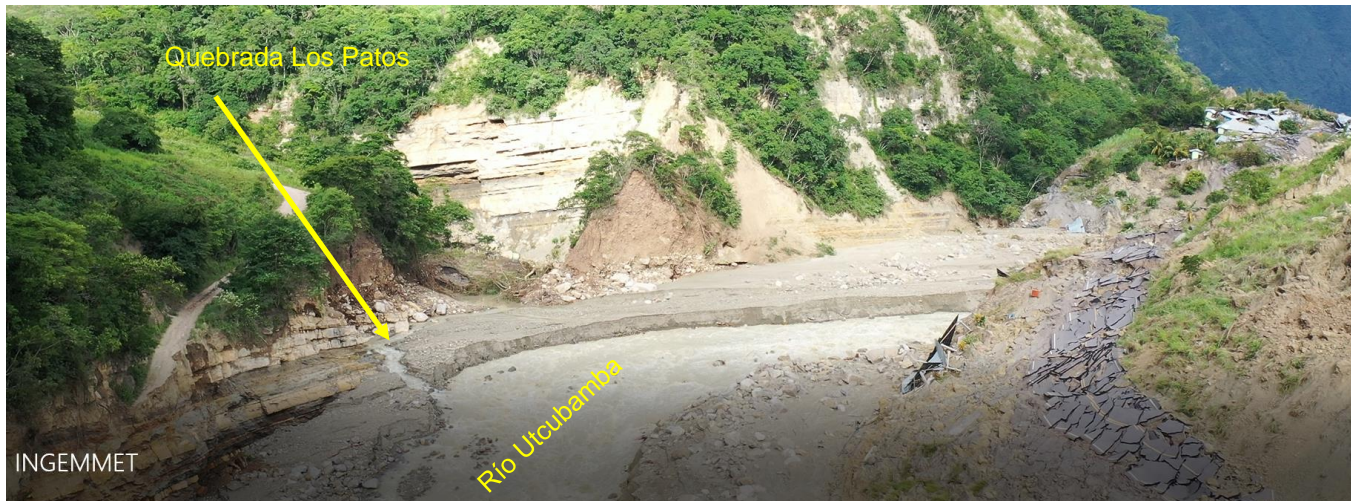
**Figura 15.** Amplio cauce del río Utcubamba por la margen derecha. La línea amarilla señala la dirección del desfogue de la quebrada Los Patos. Fuente: Fotografía extraída de un video proporcionado por la Fuerza Aérea del Perú.

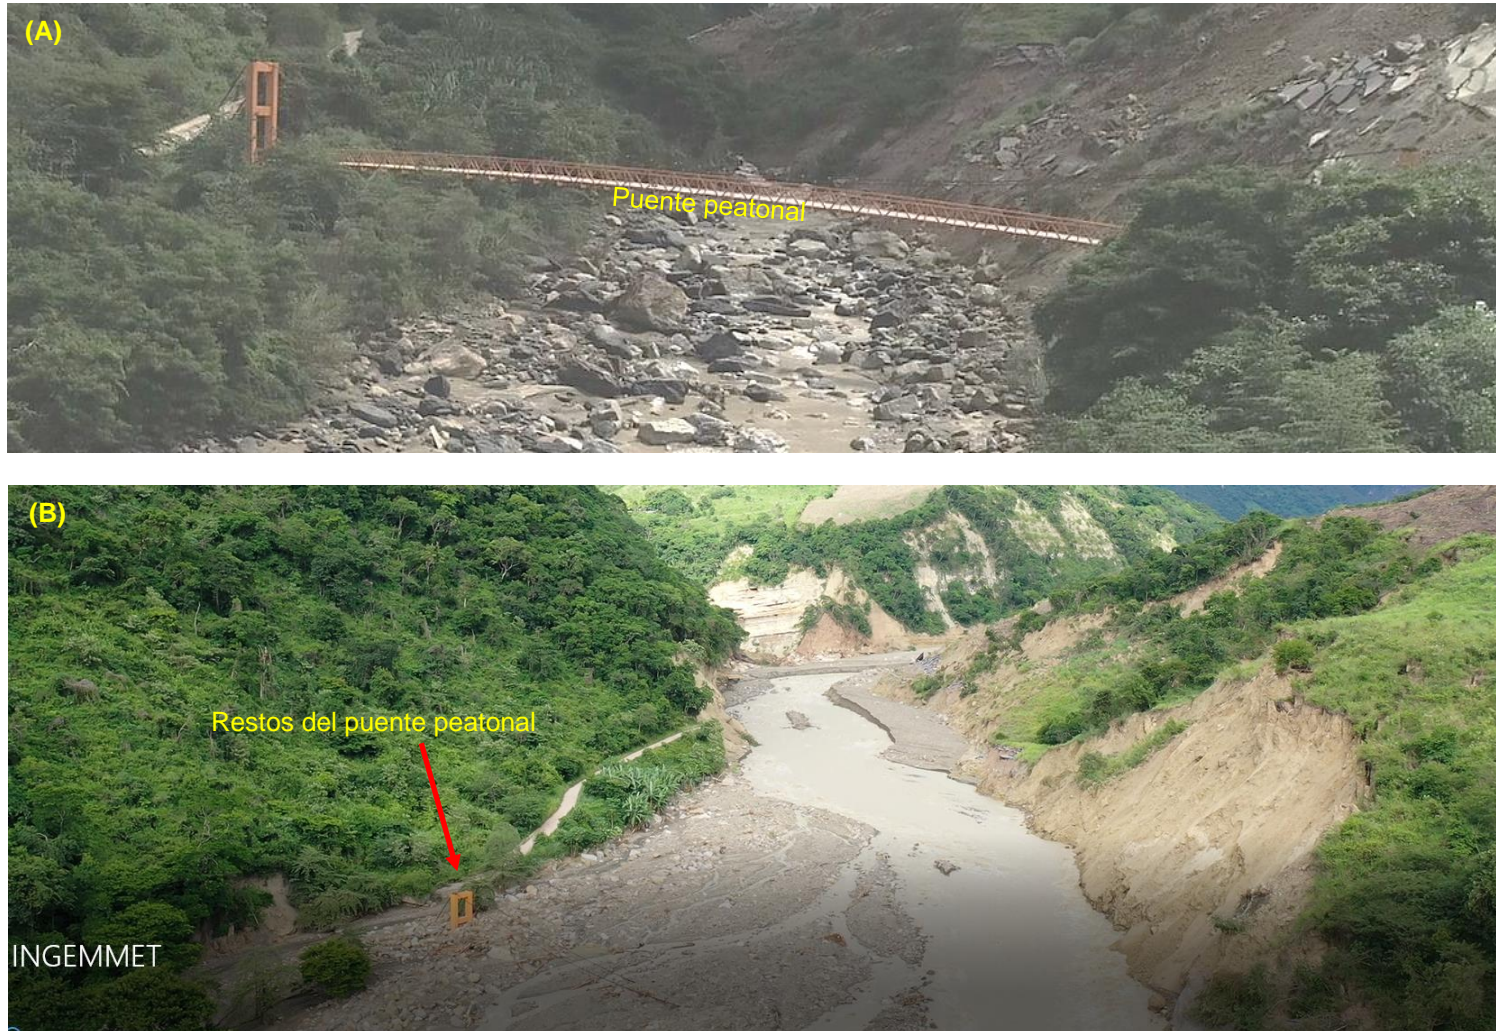
**Figura 16:** (A) Se muestra el puente antes del embalse (Fuente: Fotografía extraída de un video proporcionado por la Fuerza Aérea del Perú); (B) se observa el puente totalmente cubierto por sedimentos, después de la ruptura del dique.

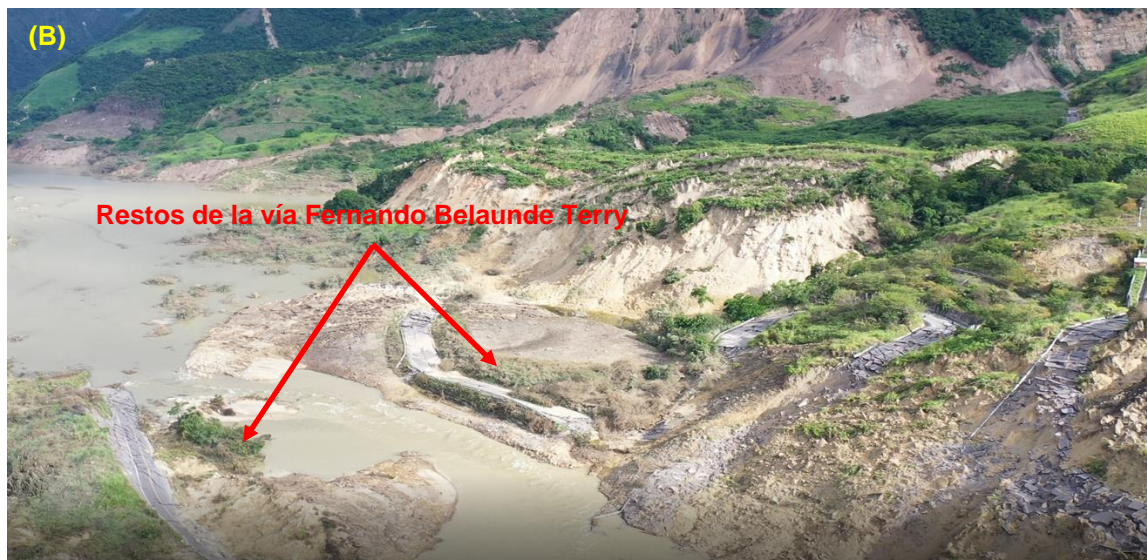
Al bajar el nivel del agua de la laguna, el terreno descubierto muestra algunos materiales del deslizamiento que no llegaron a colapsar (figuras 17 y 18).

Figura 17. Se aprecia el material desplazado por el deslizamiento.

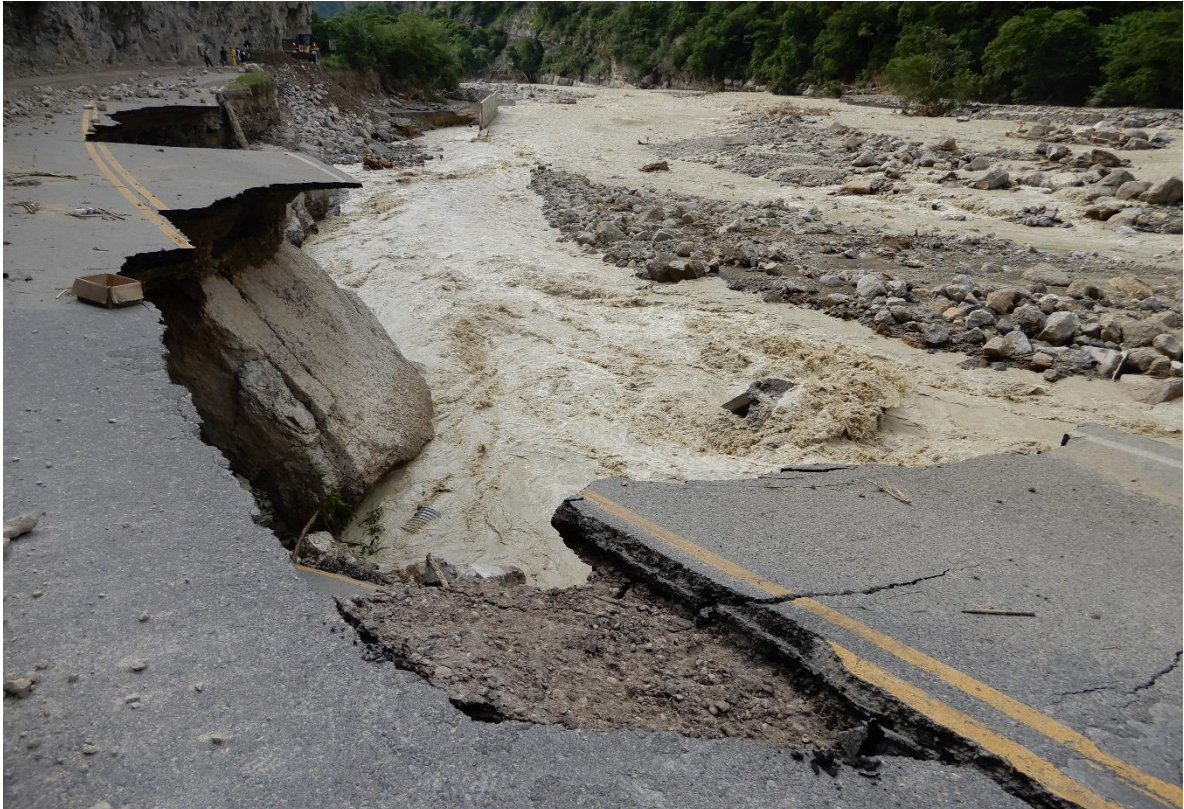
**Fotografía 1.** Carpeta asfáltica de la carrera Fernando Belaunde afectada por la erosión, aguas abajo del dique, luego del desembalse del represamiento de Aserradero.

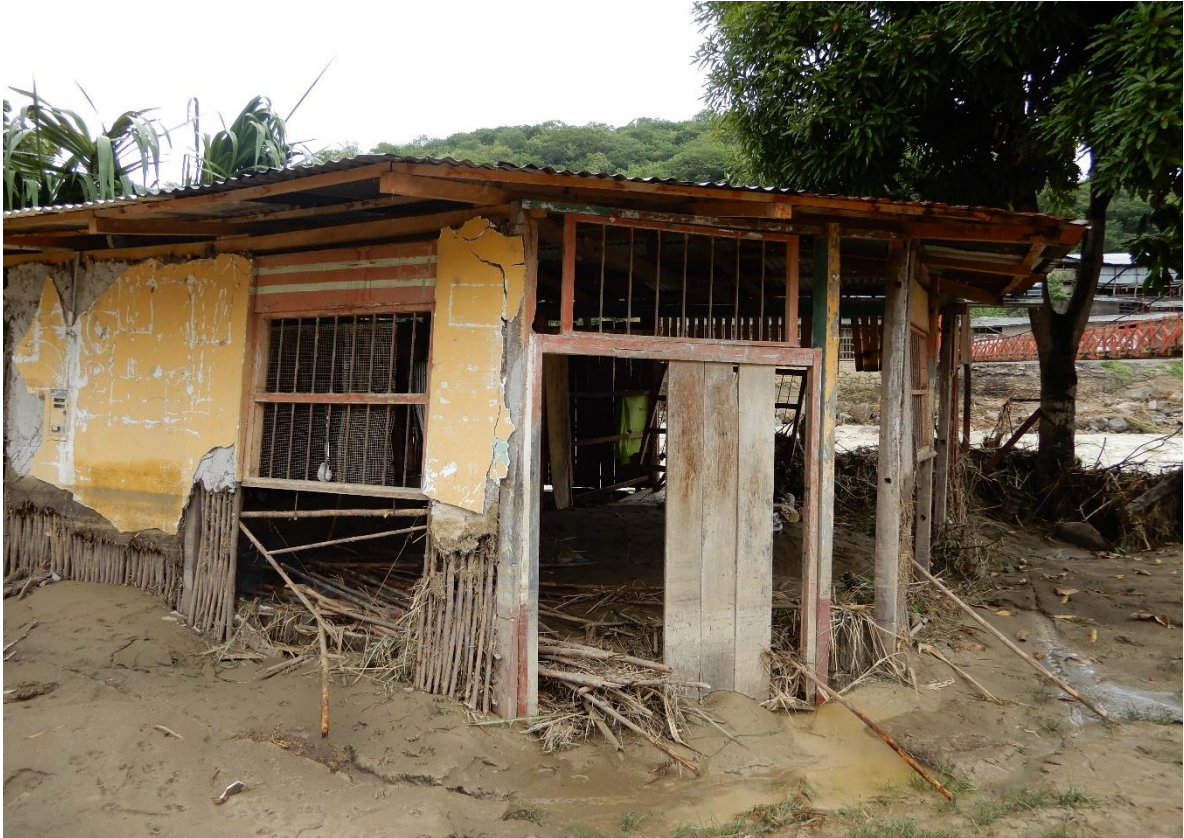
**Fotografía 2.** Vivienda destruida por la inundación, producto del desembalse, en la margen derecha del río Utcubamba, caserío Salao (Puerto El Huingo). Altura de agua alcanzada 1 m.

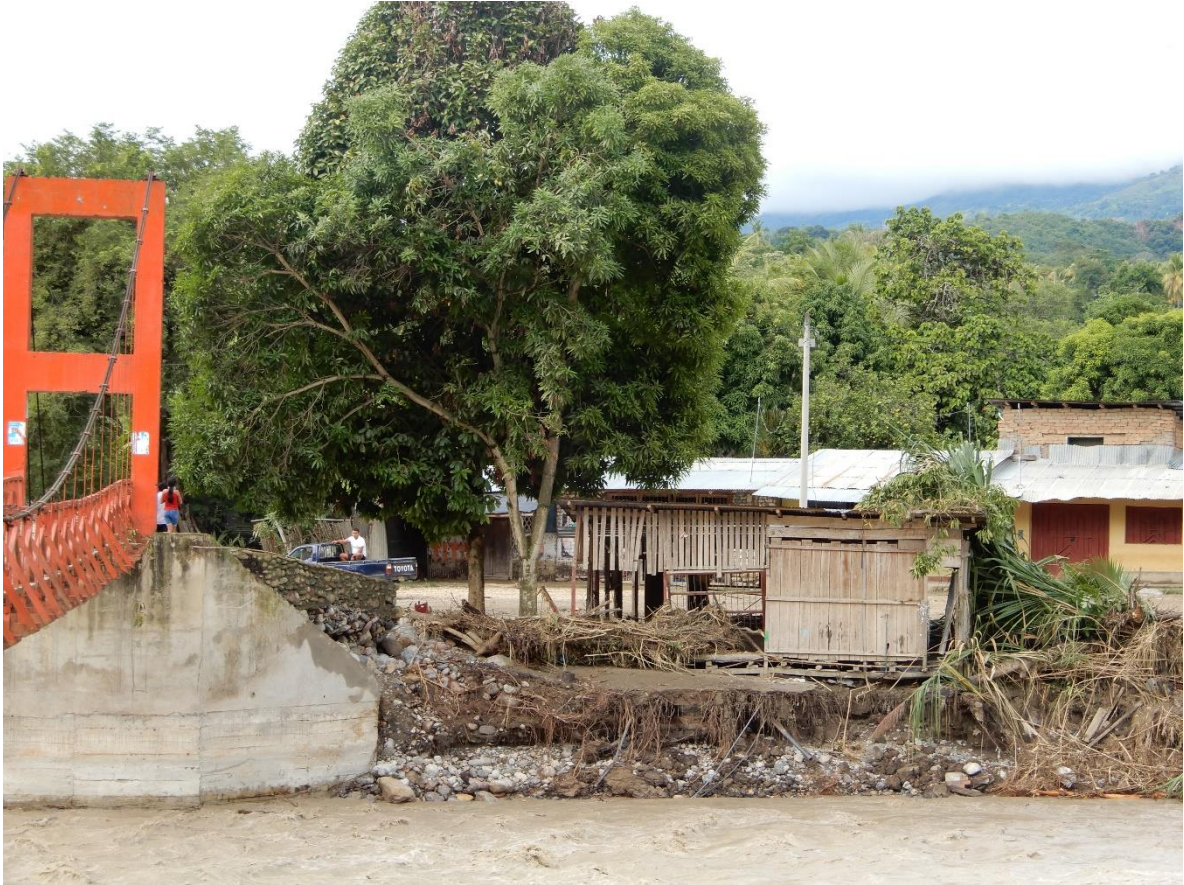
**Fotografía 3.** Estribo de la margen derecha del río Utcubamba en el caserío El Salao, aguas arriba se observa erosión (Puerto El Huingo).

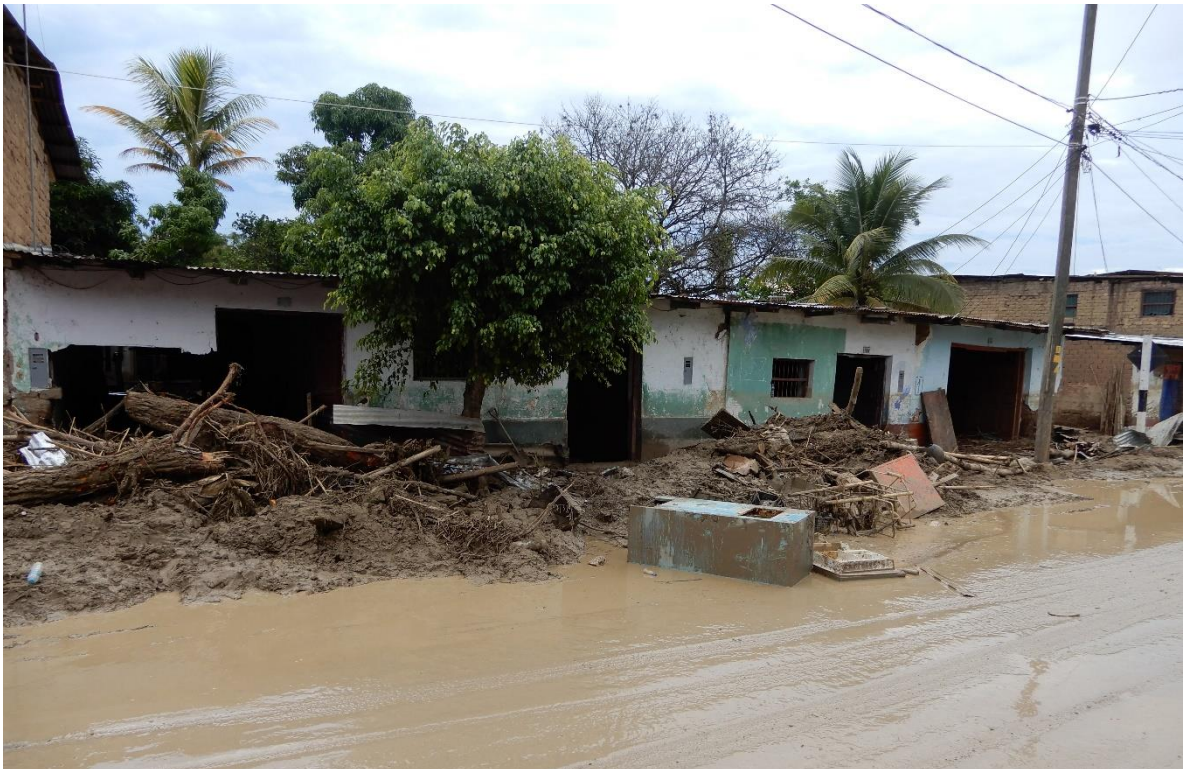
**Fotografía 4.** Calle afectada por la inundación en el sector de Puerto Naranjitos, ubicada en la margen izquierda del río Utcubamba.
