**Informe Técnico N° A7198**

# REPRESAMIENTO Y DESEMBALSE DEL RÍO UTCUBAMBA EN EL SECTOR ASERRADERO

Departamento Amazonas  
Provincia Utcubamba  
Distrito Jamalca

DICIEMBRE  
2021

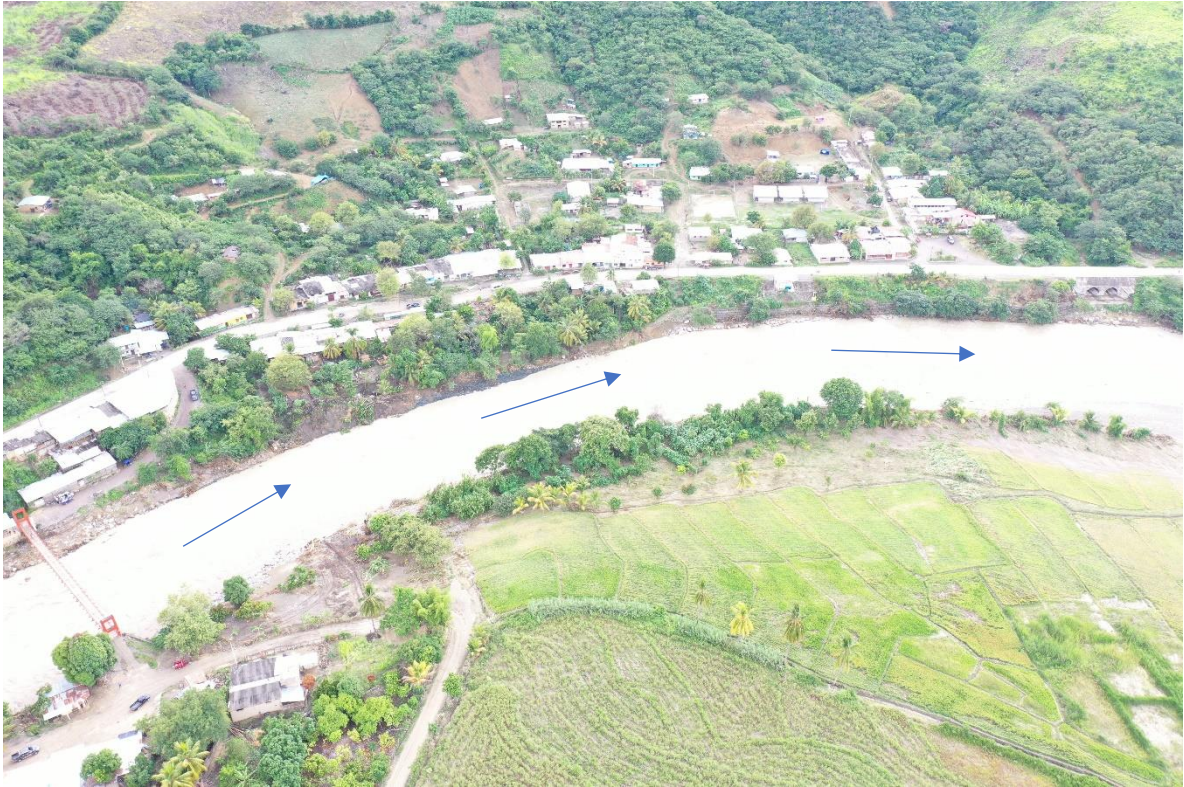
Después del desembalse, el río Utcubamba empezó a ensanchar y erosionó las laderas de ambas márgenes del río Utcubamba; parte del camino carrozable, ubicado en la margen derecha del río Utcubamba; el puente peatonal ubicado agua abajo del dique, fue rellenado completamente de sedimentos; la carpeta asfáltica de la carrera Fernando Belaunde fue afectada por la erosión aguas abajo del dique; campamentos ubicados en la margen derecha fueron destruidos. También fueron afectados, por sectores, los poblados de Puerto Naranjos y El Salao (figura 18).

**Figura 18.** Vista panorámica del caserío El Salao, en la margen derecha se observan las viviendas y terrenos de cultivo afectados por la inundación por el desembalse. También, se observan viviendas susceptibles a ser afectadas por la erosión fluvial.
