DIRECCIÓN DE GEOLOGÍA AMBIENTAL Y RIESGO GEOLÓGICO

Informe Técnico N° A7203

EVALUACIÓN DE PELIGROS GEOLÓGICOS POR DESLIZAMIENTO EN EL SECTOR CACHICATA

Departamento Cusco
Provincia La Convención
Distrito Santa Ana

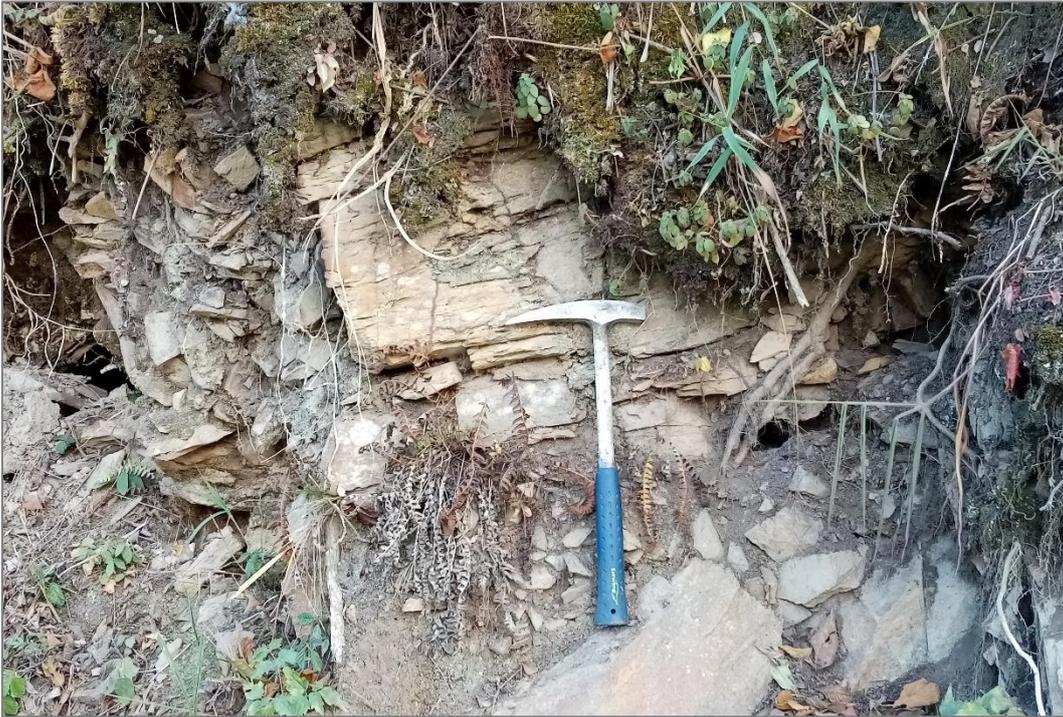
Fotografía 1. Esquistos muy fracturados y moderada a altamente meteorizados de la Formación Quillabamba. Con coordenadas UTM (WGS 84): 745418 E, 8579055 S a 1518 m s. n. m.

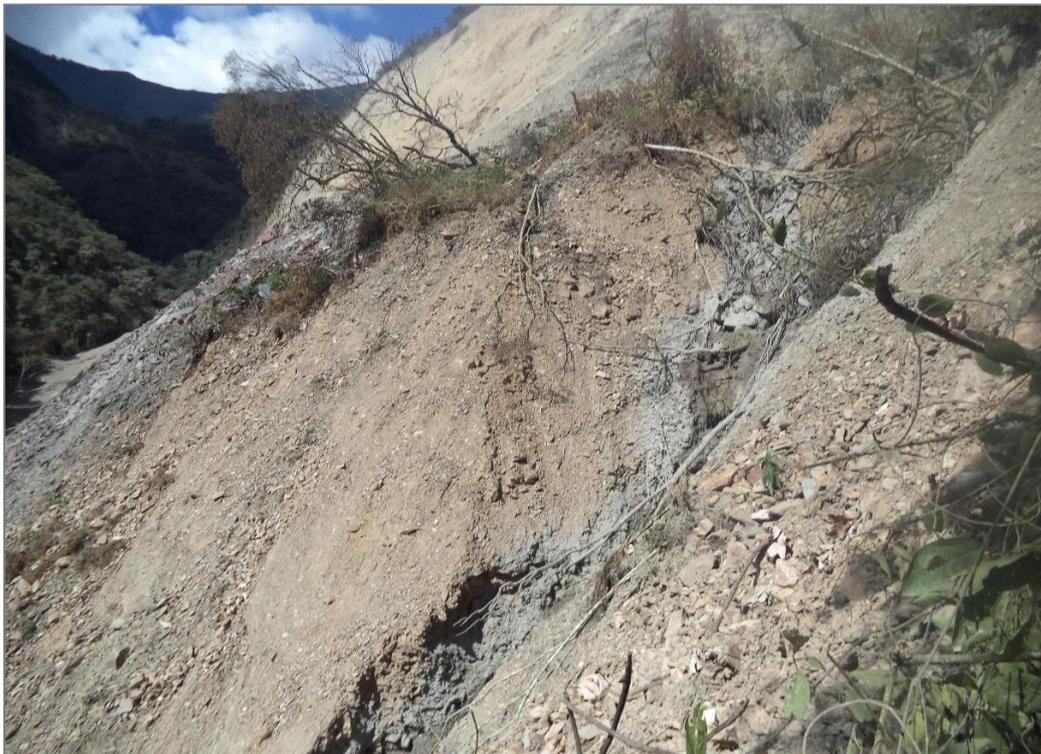
Están compuestos por escasos bloques de roca metamórfica (5%), gravas (35%), gravilla (20%) y arenas limosas de baja plasticidad (40%) color gris claro, muy húmedas debido a la filtración de agua (presencia de manantiales). Los bloques presentan diámetros de hasta 1.5

m, son de formas esféricas, laminares y angulosos a subangulosos. Mientras que, las gravas varían de 0.2 cm a 0.7 cm de diámetro (fotografía 2).

Fotografía 2. Depósito coluvial (incluye depósitos de deslizamiento), distribuidos al pie de la ladera noreste del cerro Cachicata.

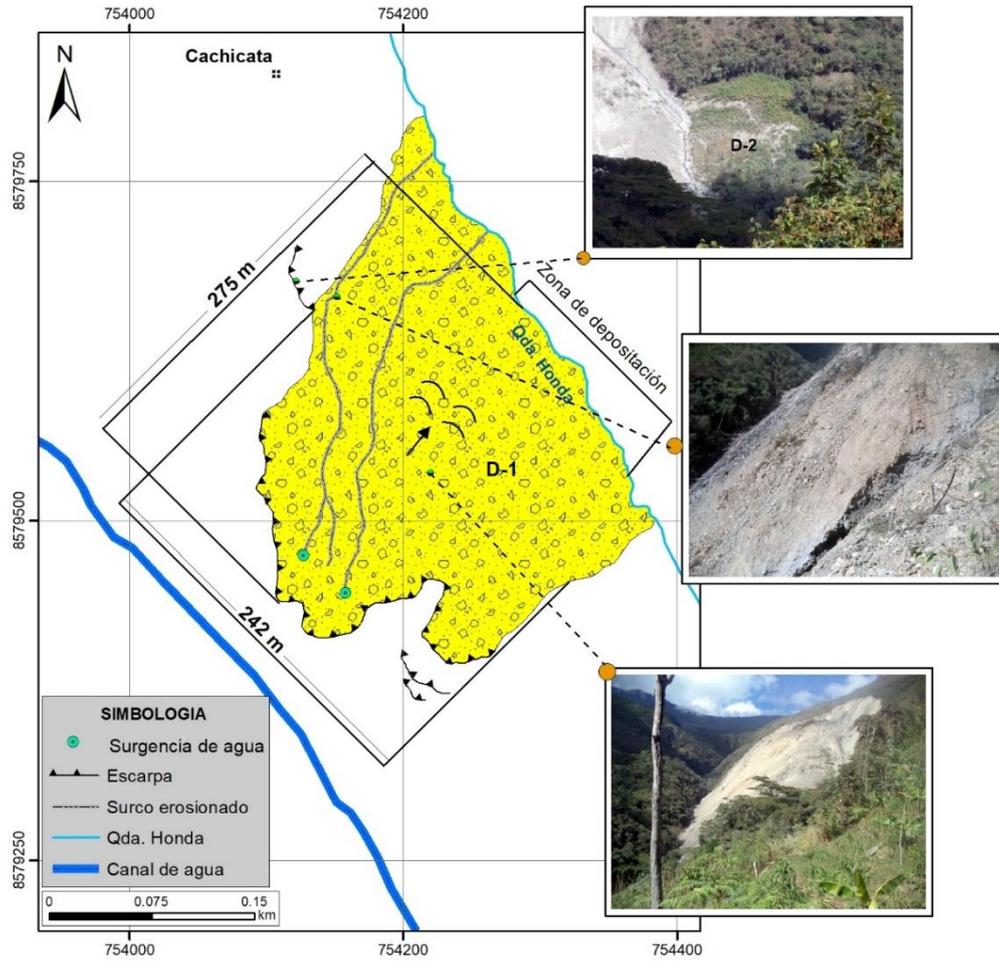
Figura 3. Cartografía del deslizamiento de Cachicata – quebrada Honda.

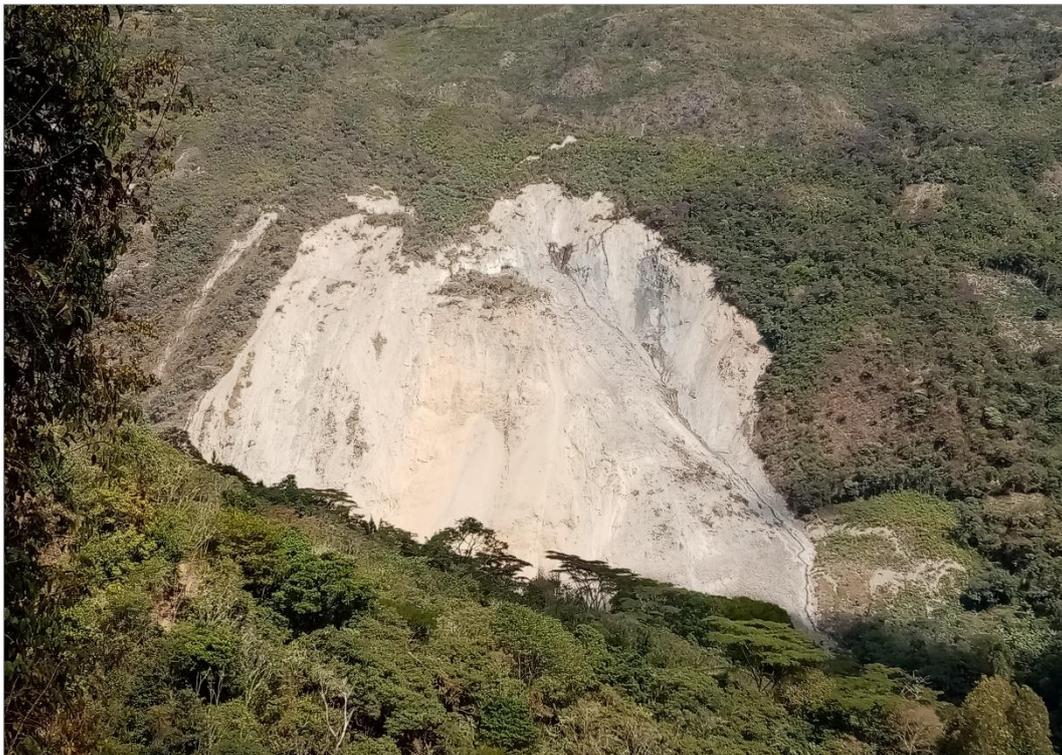
Actualmente, el deslizamiento de dirección noreste posee un área de 6.5 Ha, con escarpe de forma semicircular discontinuo, de 175 m de longitud. En la parte central presenta un ancho de 242 m y una distancia de 275 m entre la cabecera y pie del deslizamiento (figura 3). Además, en la parte central de la corona, se evidenció un salto aproximado que varía de 5 a 10 m (fotografía 3), mientras que, en el flanco izquierdo se registró 3 m de desplazamiento.

La presencia de agrietamientos y desplazamientos, con desniveles que varían de 2 a 3 m en la parte posterior a la zona de escarpe, nos refieren una actividad retrogresiva del deslizamiento. En un intervalo de dos años, afectó un tramo de 58 m del camino de herradura y hectáreas de terrenos de cultivo.

Fotografía 3. Deslizamiento de Cachicata (D-1), con escape de forma semicircular discontinuo y 175 m de longitud.

Finalmente, de continuar el avance “retrogresivo” del deslizamiento, se recomienda reubicar las viviendas del sector Cachicata, ubicadas a 120 m de distancia del flanco izquierdo del deslizamiento, previo estudio de un EVAR. Así mismo, cambiar el trazo del canal de riego, ubicado a 47 m de la corona del deslizamiento.

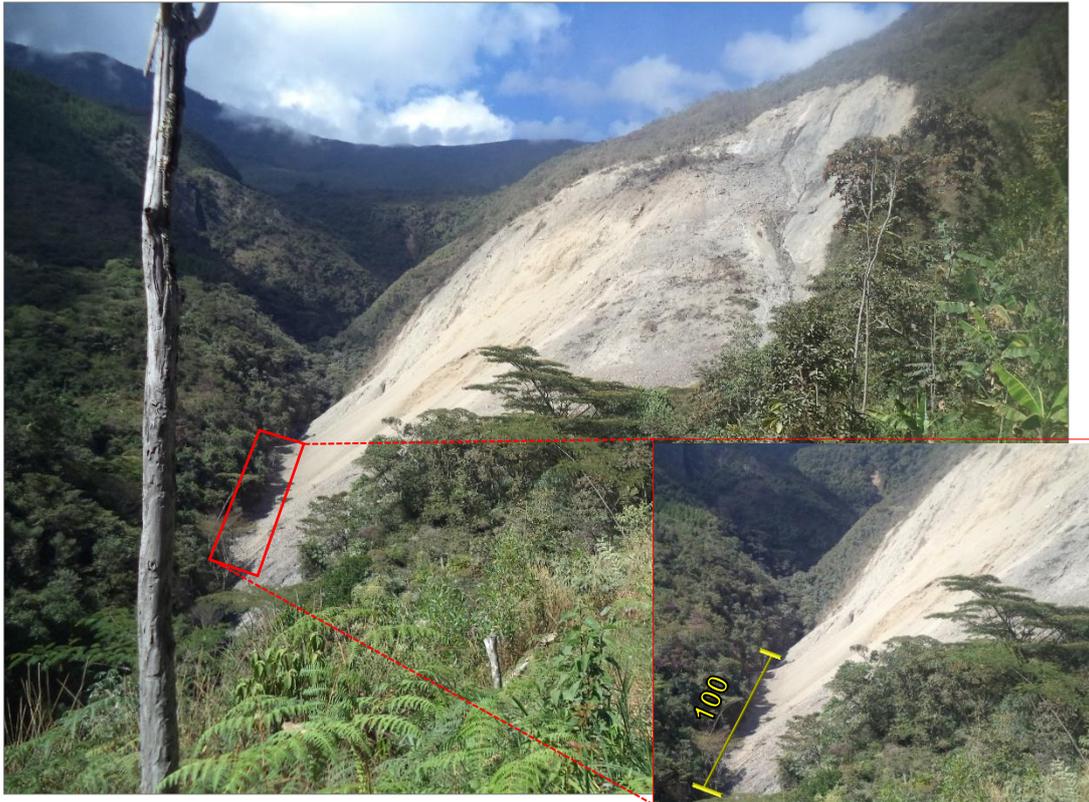
En el cuerpo del deslizamiento, con inclinación de 35°, se formó dos conos de detritos, compuesto por suelo granular, el cual se desplazó sobre el cauce de la quebrada Honda, aproximadamente en 100 m, sin generar represamiento alguno (figura 4). Este material detrítico, permite que el agua continúe fluyendo cuesta abajo, coadyuvado por el gradiente hidráulico de 5° de la quebrada.

Figura 4. Vista de la ladera con 35° de pendiente, cuyo material proveniente de dos conos de detritos, se depositó superficialmente sobre el cauce de la quebrada Honda, aproximadamente, en 100 m.

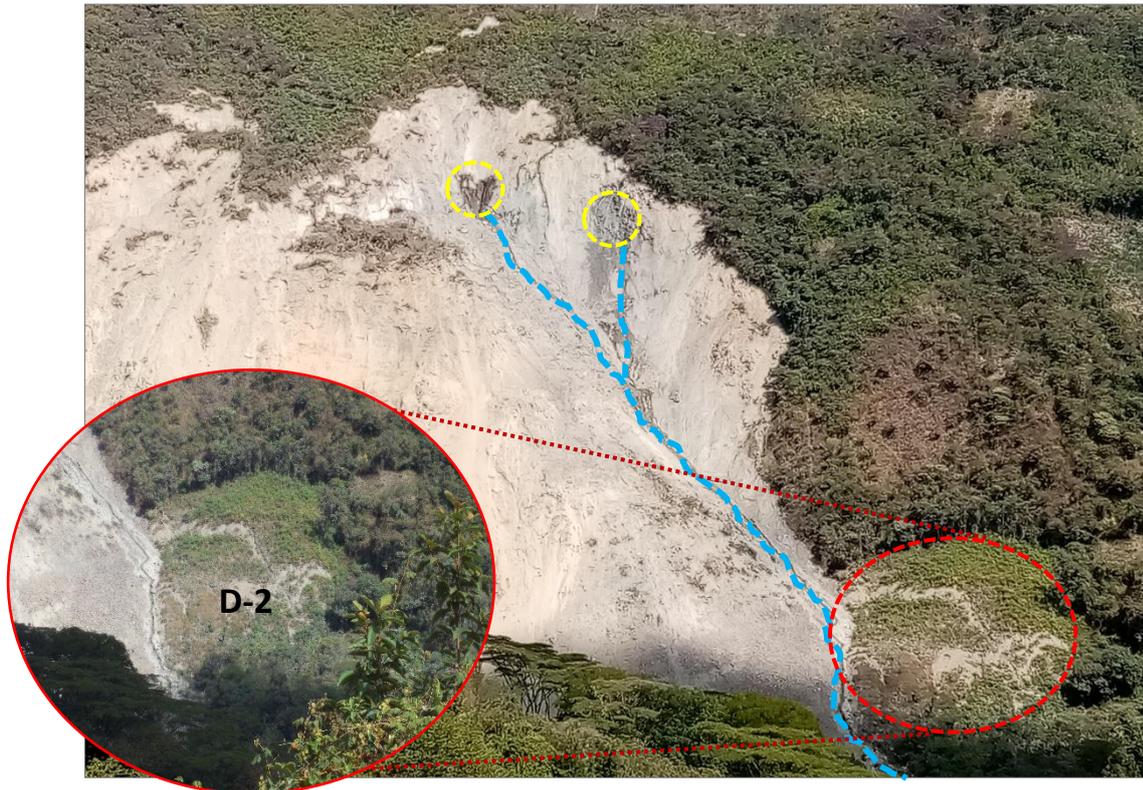
En el extremo norte, adyacente al deslizamiento D-1 de Cachicata, se formó otro evento de menor magnitud (D-2) sobre depósitos de deslizamientos antiguos, compuesto por gravas angulosas, de 0.30 cm en promedio, arenas y limos.

Presenta una escarpa de forma semicircular discontinua y 76 m de longitud. Además, posee desplazamiento de 4.5 m en la parte central de la corona (figura 5). Ello afectó terrenos de Cacao y platanales.

Figura 5. A, B) Evento activo (D-2), adyacente al deslizamiento de Cachicata (D-1). En líneas círculos rojos se muestra las zonas de surgencia de agua (manantiales). Con coordenadas UTM (WGS 84): 754129 E, 8579680 N a 1640 m s.n.m.

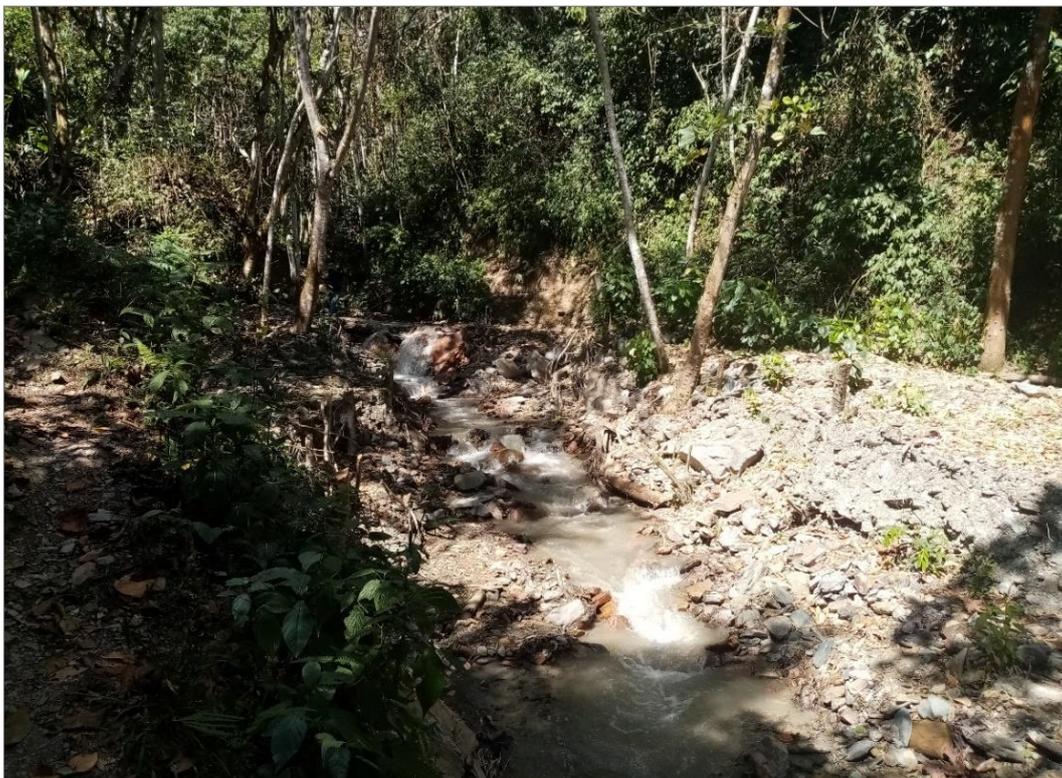
Aguas abajo del deslizamiento el cauce de la quebrada Honda, posee 1 m de ancho y 1.5 m de profundidad, con material que obstruye con paso natural del flujo de agua (fotografía 4).

Fotografía 4. Vista del cauce de la quebrada Honda, aguas abajo del deslizamiento.

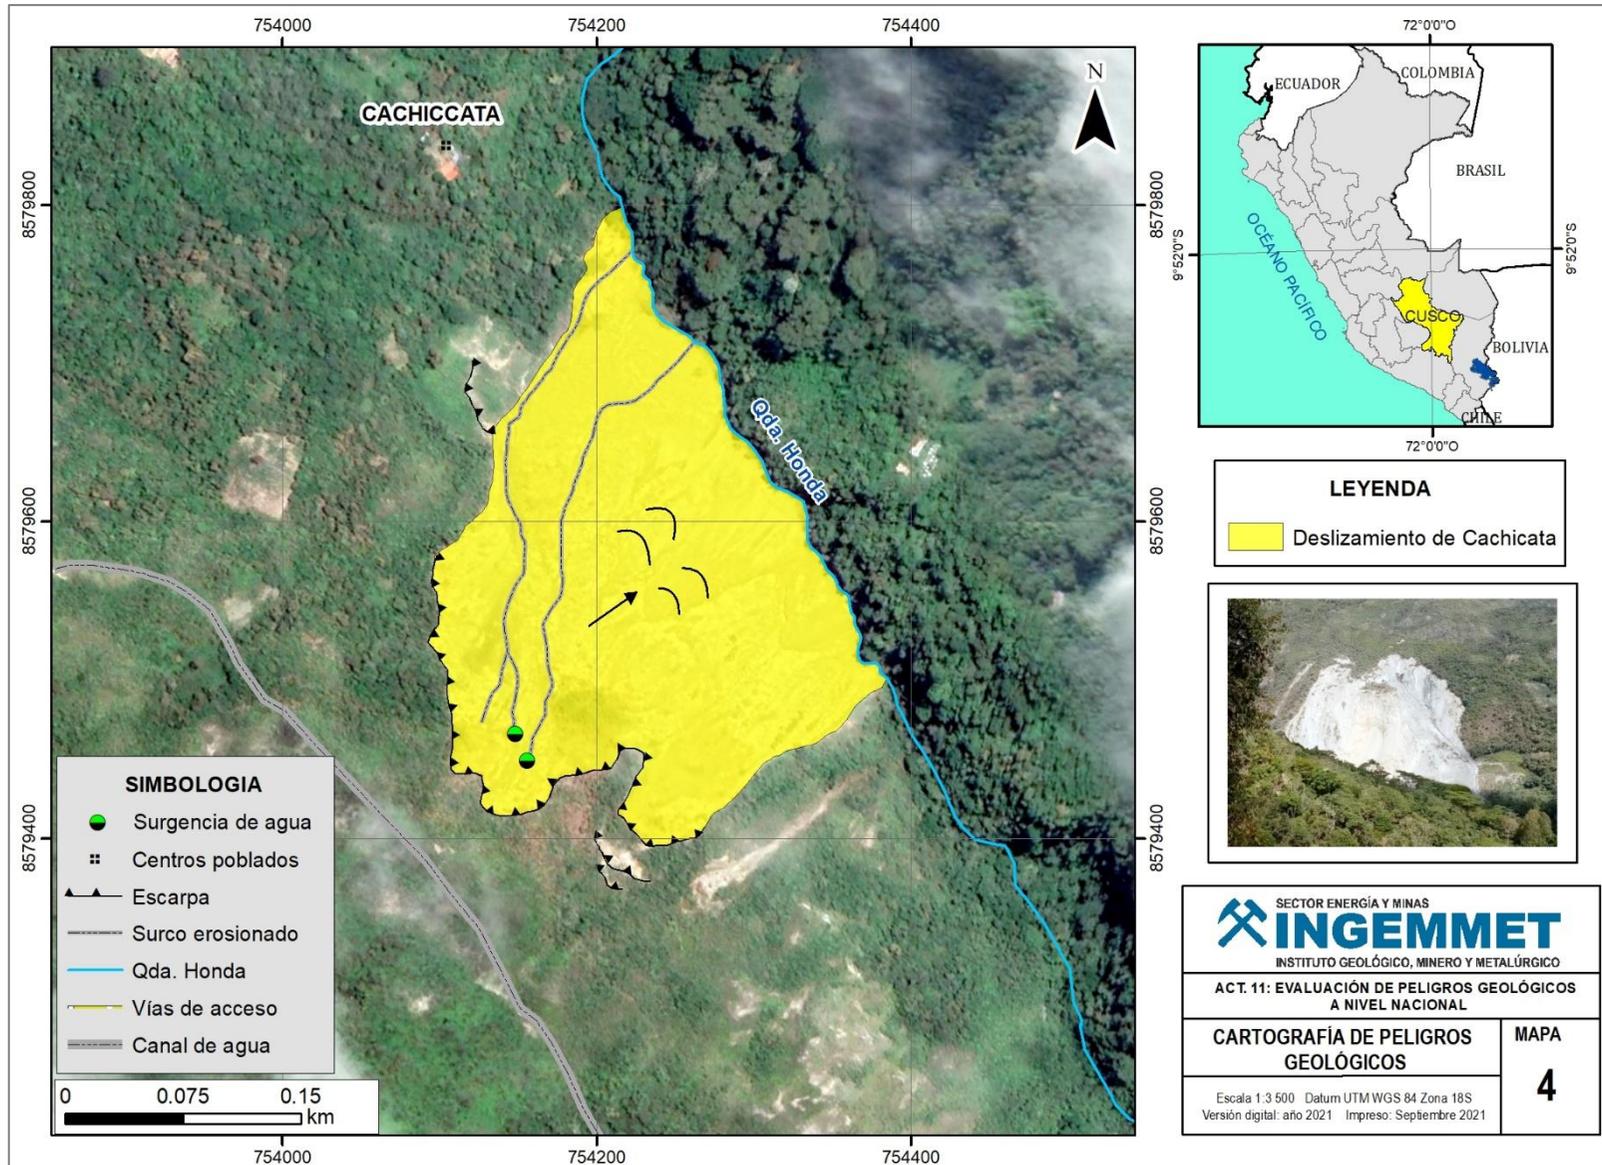
Mapa 4. Cartografía de peligros geológicos en el sector Cachicata, distrito de Santa Ana, provincia de La Convención, departamento Cusco.
