Informe Técnico N° A7202

EVALUACIÓN DE PELIGROS GEOLÓGICOS EN LOS CENTROS POBLADOS SITABAMBA, CHAGAVARA, CHAGAPAMPA, PIJOBAMBA Y SECTOR CHILLÍN

Departamento La Libertad
Provincia Santiago de Chuco
Distrito Sitabamba

DICIEMBRE
2021

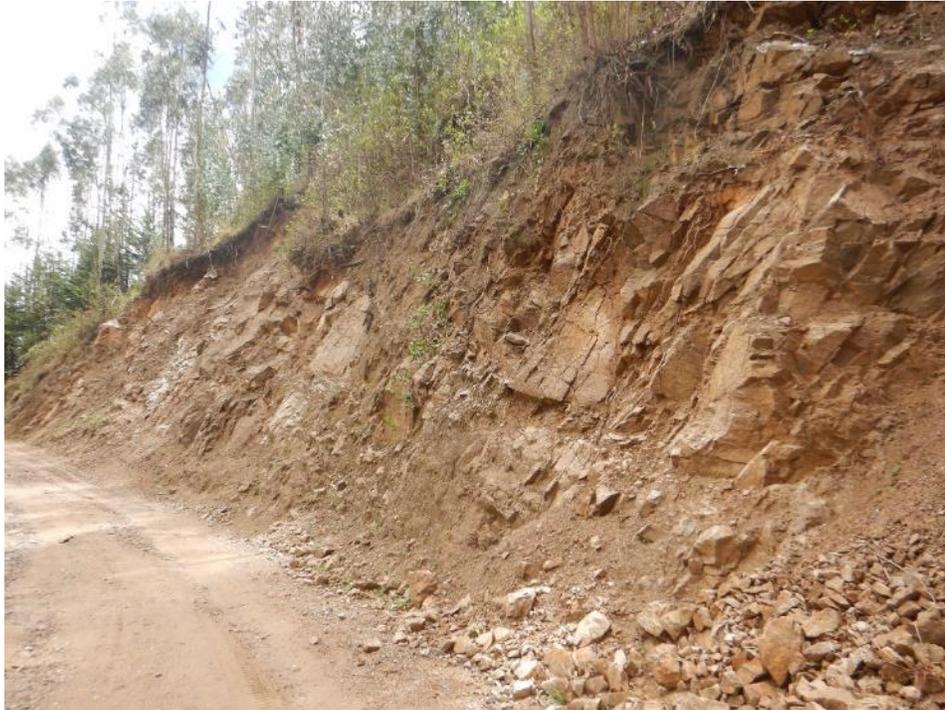
Se aprecian específicamente en la quebrada Ticapampa, presentes como afloramientos de granitos neisificados, medianamente a muy fracturados y moderadamente a altamente meteorizados (fotografía 1).

Fotografía 1. Afloramientos de granito neisificado en la carretera de acceso a Sitabamba (margen derecha de la quebrada Ticapampa).

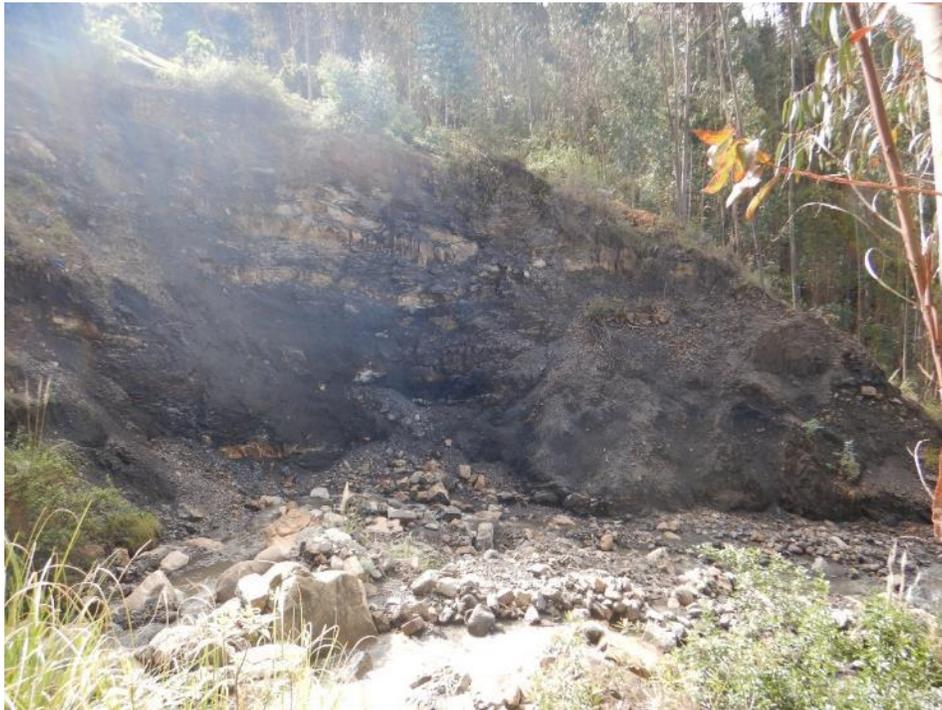
En la zona de estudio, específicamente en el centro poblado Pijobamba, se identificaron intercalaciones de lutitas y areniscas finas, las cuales se encontraban medianamente a muy fracturadas y moderadamente a altamente meteorizadas (calidad geotécnica regular a mala) (fotografía 2).

Fotografía 2. Substrato rocoso base en el centro poblado Pijobamba, conformado por intercalaciones de lutitas y areniscas finas, medianamente a muy fracturadas y moderadamente a altamente meteorizadas.

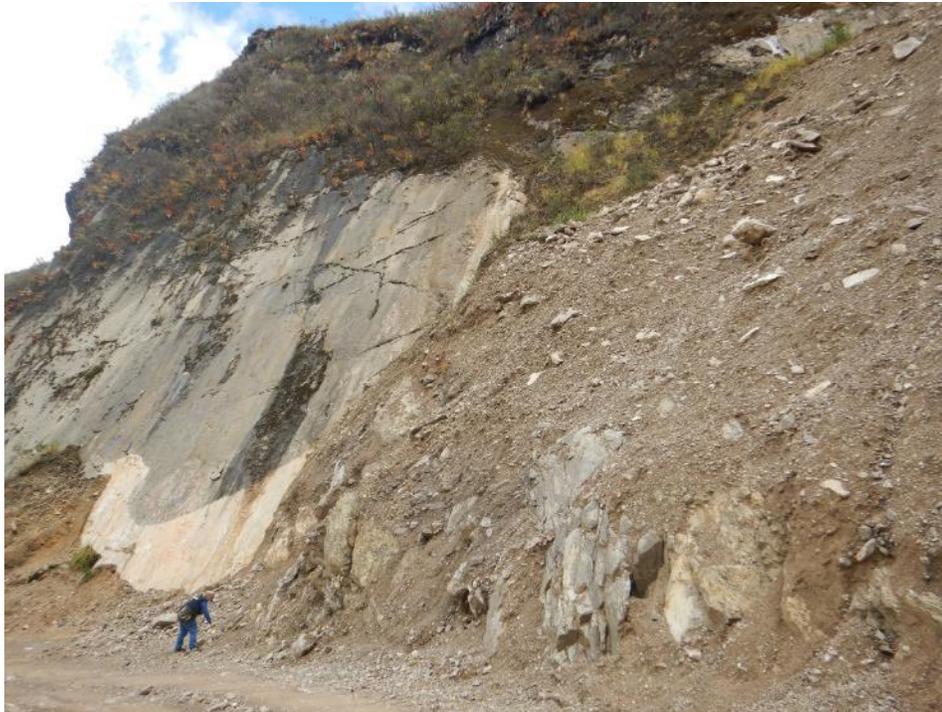
En el sector Chillín, se identificaron afloramientos de calizas que son fácilmente reconocibles por su tono gris claro de meteorización y el marcado control topográfico que generan. Estos afloramientos pertenecen a la Formación Jumasha y se encontraban medianamente a muy fracturados y moderadamente a altamente meteorizados, estas condiciones determinan que el substrato rocoso presente calidad geotécnica regular a mala y sea susceptible a la ocurrencia de movimientos en masa (fotografía 3).

Fotografía 3. Calizas de la Formación Jumasha en el sector Chillín. Estos afloramientos se encontraban medianamente a muy fracturados y moderadamente a altamente meteorizados.

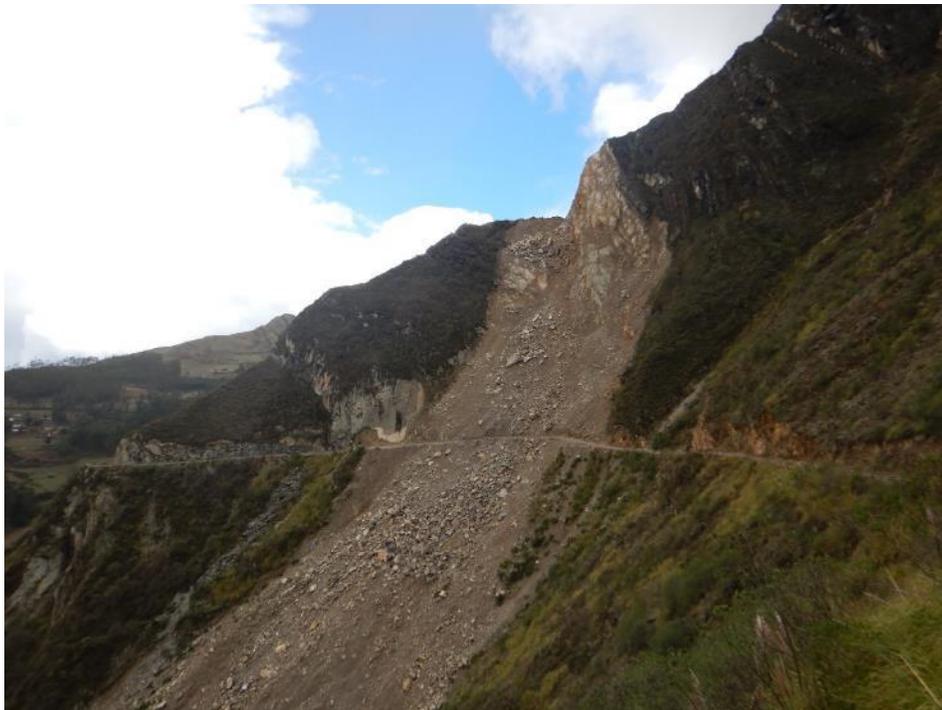
En la zona de estudio, específicamente en el sector Chillín, se identificaron depósitos coluviales que corresponden a depósitos inconsolidados compuestos por bloques y cantos angulosos de tamaños variables, envueltos en una matriz arenoarcillosa, de permeabilidad media a alta y que presentan nula o poca compactación (fotografía 4).

Fotografía 4. Depósitos coluviales identificados en el sector Chillín que corresponden a movimientos complejos que afectaron la vía de acceso al distrito de Sitabamba.

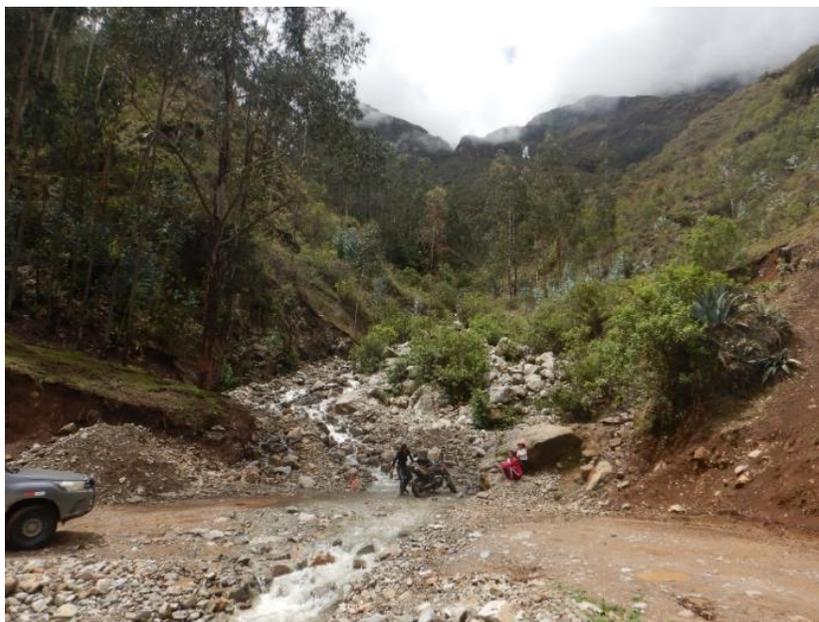
Los flujos de detritos están conformados por clastos y bloques de diverso tamaño de hasta 1m de diámetro, de composición polimíctica (rocas volcánicas y sedimentarias), que colmatan el cauce de la quebrada; por lo cual se recomienda realizar la descolmatación y/o limpieza periódica del cauce.

Fotografía 5. Flujos de detritos (huaicos) en la quebrada Ticapampa que afectan la vía de acceso al centro poblado de Sitabamba (Coordenadas UTM WGS84: 202353E; 9113427 N).

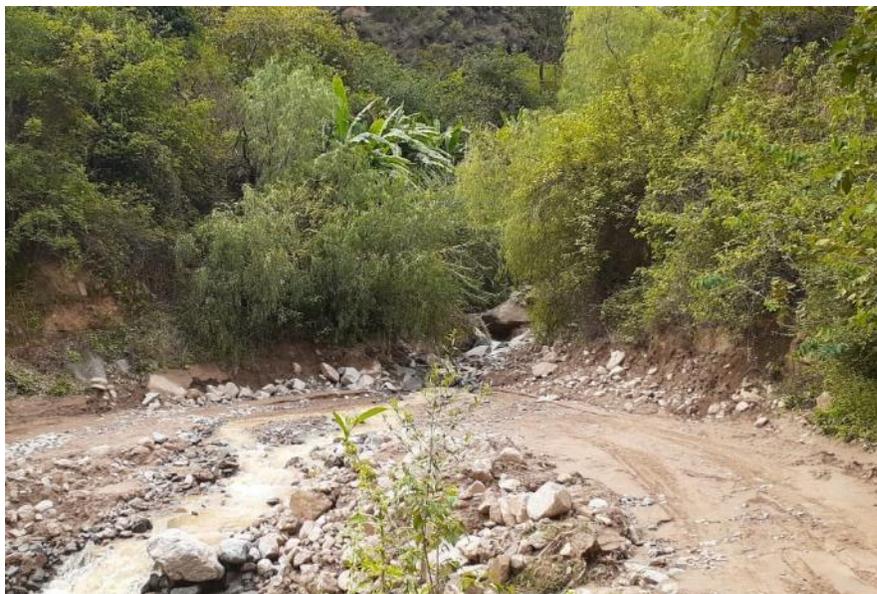
En la quebrada La Laja, a 4.5 km aproximadamente de Sitabamba, también se identificaron flujos de detritos recientes que afectan 150 m aproximadamente de la vía de acceso a Sitabamba (fotografía 6). Cabe mencionar que en el cauce de la quebrada se han identificado clastos y bloques subangulosos a subredondeados que se encuentran relleno el cauce, por lo que se recomienda la descolmatación de dicho cauce.

Fotografía 6. Flujos de detritos en quebrada La Laja (UTM WGS84: 202344E; 9113473N).

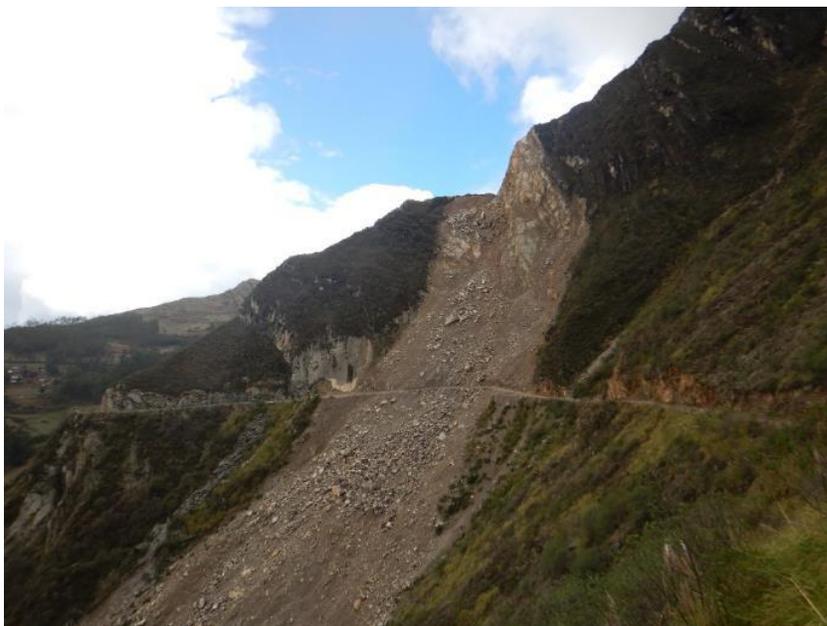
En el sector Chillín, ubicado de 5 a 6 km de la capital del distrito de Sitabamba, y 2 km del caserío de Huancabamba, se identificó un movimiento complejo tipo (derrumbe-flujo de detritos) que afectó 200 m aproximadamente de la carretera Sitabamba-Chillín-Huamachuco (fotografía 7) y caída (derrumbes), así como erosión de laderas (cárcavas) que afectan la carretera en mención.

Fotografía 7. Derrumbe-flujo en el sector de Chillín que afectó 200 m de la carretera Sitabamba-Huamachuco. Se puede observar la fuerte pendiente del terreno. Coordenadas UTM WGS84: 197217E; 9113789N.

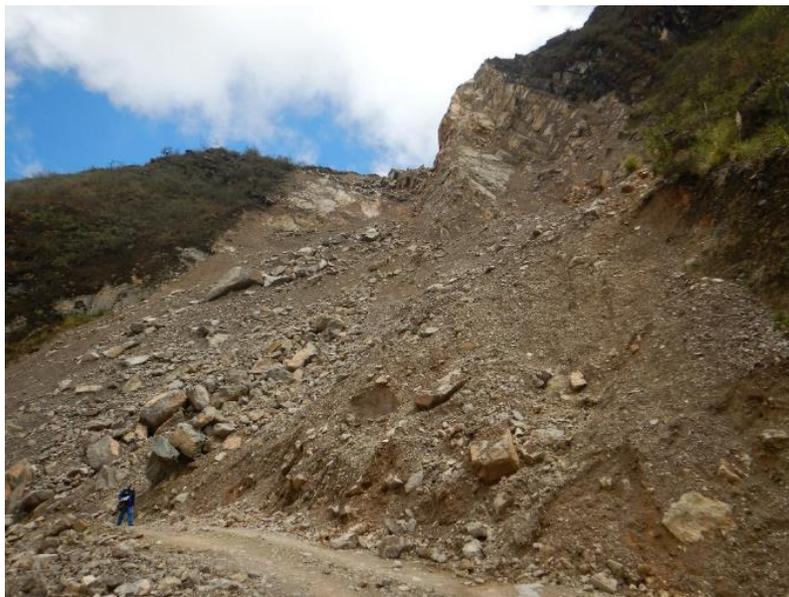
Versiones de autoridades locales, comentan que dicho evento ocurrió en noviembre de 2019, a consecuencia de las fuertes precipitaciones pluviales que se registraron en la zona, este evento afectó la vía de comunicación que interconecta el distrito de Sitabamba con la ciudad de Huamachuco (fotografía 8).

Fotografía 8. Vista de la zona de arranque del evento derrumbe-flujo en el sector de Chillín el cual afectó la vía de comunicación que une las ciudades de Sitabamba y Huamachuco. Coordenadas UTM WGS84: 197217E; 9113789N.

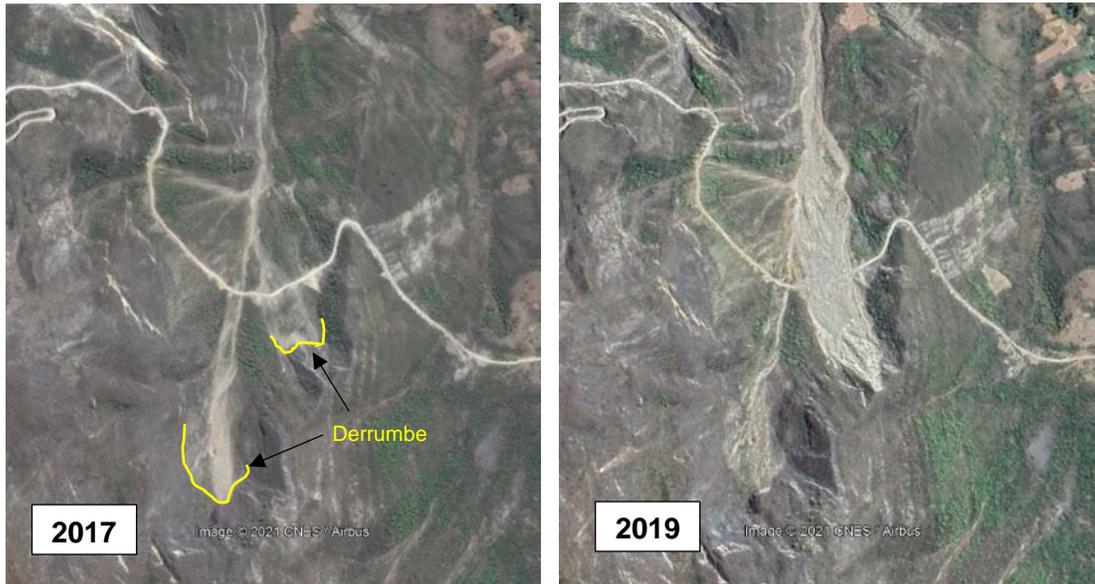
De acuerdo con el Reporte complementario N° 315 emitido por el Centro de Operaciones de Emergencia Nacional (COEN) el 3 de enero de 2020 a las 07:00 horas, a consecuencia de las fuertes precipitaciones pluviales se produjo un deslizamiento en el sector Chillín. Entre los daños mencionados en dicho reporte se registraron 650 metros de carretera afectada.

Figura 6. Imágenes satelitales de los años 2017 y 2019 que muestran derrumbes en el 2017 y el evento ocurrido en el sector de Chillín el año 2019.

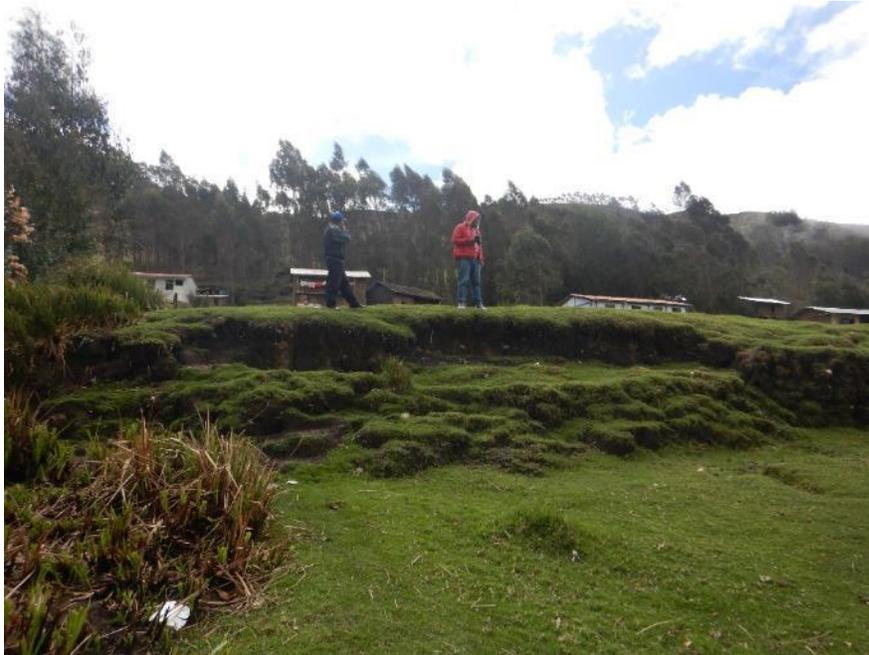
Las erosiones de laderas (cárcavas) al estar desprovistas de canalización, van generando infiltración y saturación del suelo, por consecuencia la inestabilidad del terreno y la generación de procesos de reptación de suelos; los cuales se presentan con agrietamientos en el terreno de hasta 1.5 m de altura aproximadamente (fotografía 9).

Fotografía 9. Reptación de suelos con presencia de agrietamientos en el terreno de hasta 1.5 m de altura, identificado en el centro poblado Chagavara.

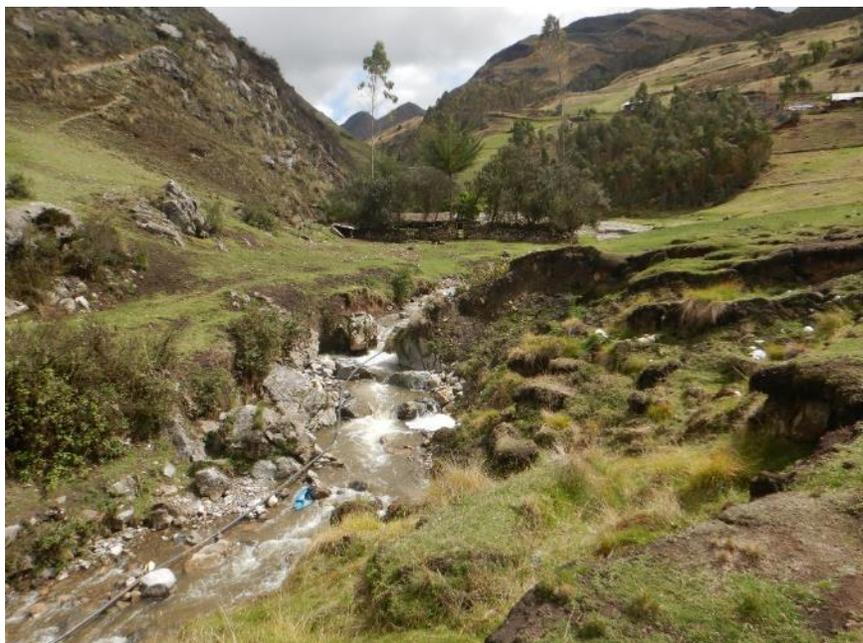
Es importante considerar que en la parte baja del centro poblado Chagavara se encuentra la quebrada del mismo nombre, la cual en temporada de lluvias incrementa su acción erosiva generando la ocurrencia de deslizamientos y asentamientos del terreno (fotografía 10) sobre el cual se asienta el centro poblado en mención, así como la aceleración de los procesos de reptación de suelos. Dicha erosión y socavamiento de la quebrada, ha erosionado y afectado 85 m aproximadamente del terraplén de la carretera Chagavara-Sitabamba, así como terrenos de cultivo.

Fotografía 10. Asentamientos del terreno en la margen izquierda de la quebrada Chagavara.

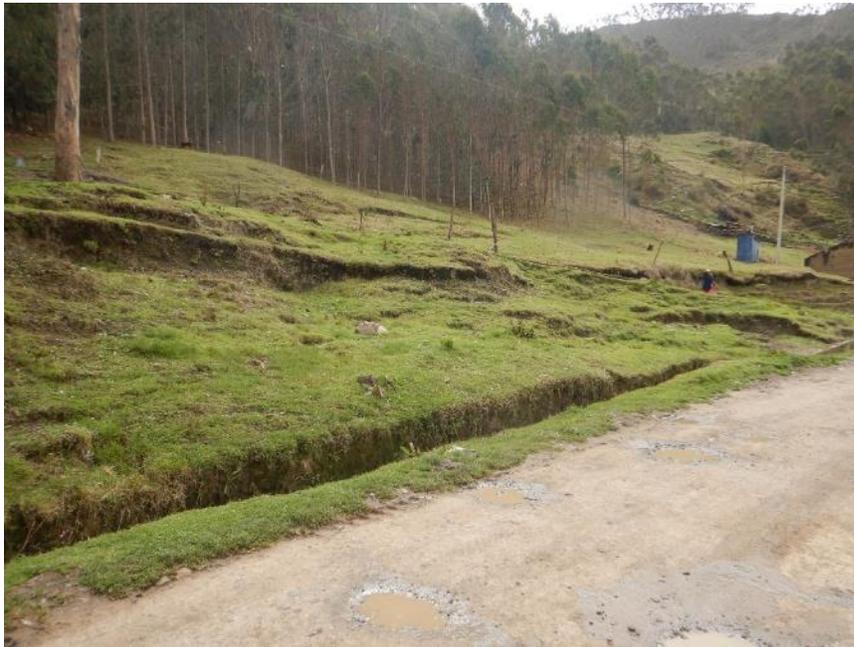
Un factor antrópico a considerar es el mal manejo del sistema de drenaje pluvial, debido a que los canales de drenaje se encuentran sin revestimiento, esto genera la infiltración de las aguas hacia el subsuelo (fotografía 11). Evidencia de esta infiltración es que algunas viviendas presentan infiltraciones en sus interiores y afectación de sus cimentaciones. En los alrededores de estos canales se han evidenciado procesos de reptación de suelos que podrían afectar a las viviendas ubicadas en los alrededores.

Fotografía 11. Canales de drenaje sin revestimiento que genera infiltración hacia el subsuelo y afectación en viviendas próximas a estos canales. También se pueden observar procesos de reptación de suelos.

- Mal manejo del sistema de drenaje en el centro poblado Chagavara evidenciado por la presencia de canales sin revestimiento que generan infiltración de las aguas de escorrentía (fotografía 11).
- Cambios en la geometría original de la ladera. Los cortes de carretera pueden desestabilizar las laderas generando derrumbes o caída de rocas.
- Deforestación o sobrepastoreo de laderas.

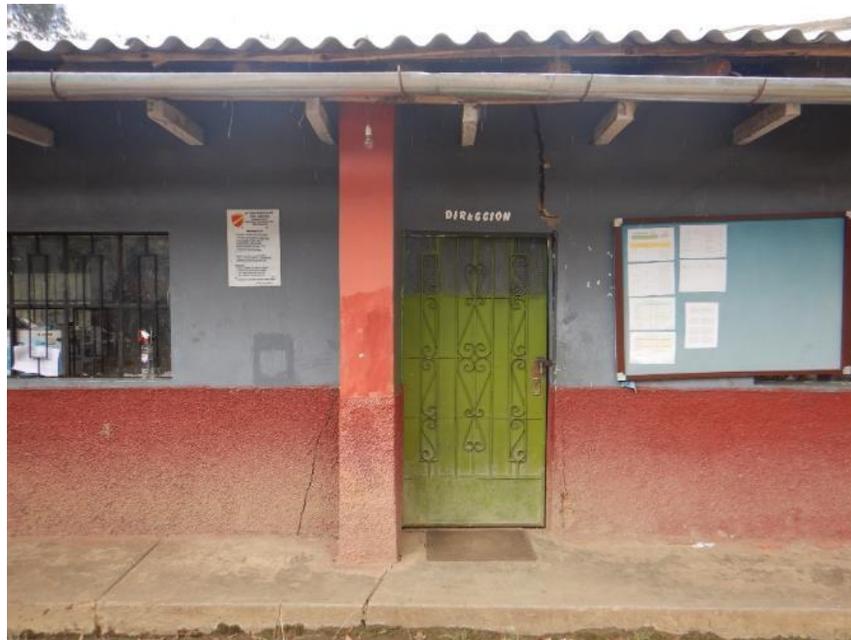
Entre los daños registrados y evidenciados en trabajos de campo, se tienen agrietamientos en la infraestructura de la I.E. Mario Vargas Llosa 80595-Chagavara (fotografía 12), los cuales datan desde el 2019 y han generado el colapso de algunas aulas; determinando y declarando como inhabitable dicha institución; para lo cual se ha instalado un colegio temporal hacia la parte alta.

Fotografía 12. Agrietamientos en la I.E. Mario Vargas Llosa 80595-Chagavara.

- e) En el centro poblado Chagavara, se tienen agrietamientos en la infraestructura de la I.E. Mario Vargas Llosa 80595-Chagavara, la afectación de hasta 85 m aproximadamente de la carretera Chagavara-Sitabamba, así como terrenos de cultivo.

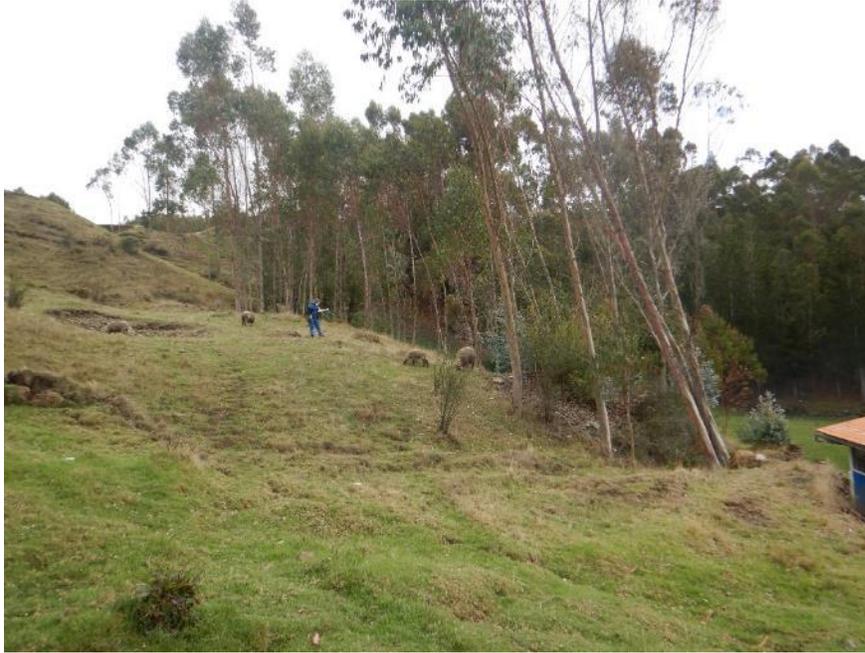
asentamientos se deben a la presencia de manantiales que discurren a lo largo de las laderas hacia la parte baja con facilidad.

Fotografía 13. Asentamientos del terreno producidos por reptación de suelos en el centro poblado Chagapampa. Se pueden observar la inclinación de los árboles que evidencian estos procesos.

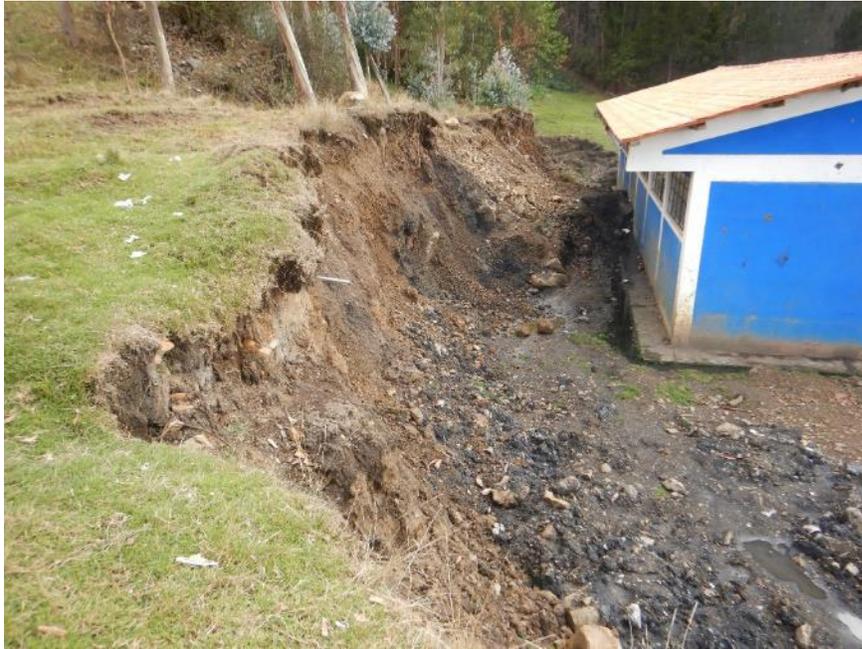
Estos procesos de reptación de suelos propiamente dichos se producen por la fuerte pendiente del terreno, así como la infiltración de aguas de escorrentía desde la parte alta. Este proceso de reptación es lento pero genera en la parte baja la ocurrencia de derrumbes, los cuales afectan directamente al local comunal y losa deportiva del centro poblado Chagapampa (fotografías 14 y 15).

Fotografía 14. Derrumbes que afectan el local comunal de Chagapampa. Se puede observar la inclinación de los arboles producida por la reptación de los suelos.

- e) En el centro poblado Chagapampa, se tiene la afectación del local comunal del poblado en mención, así como de la losa deportiva, la cual presenta agrietamientos debido a los asentamientos del terreno.

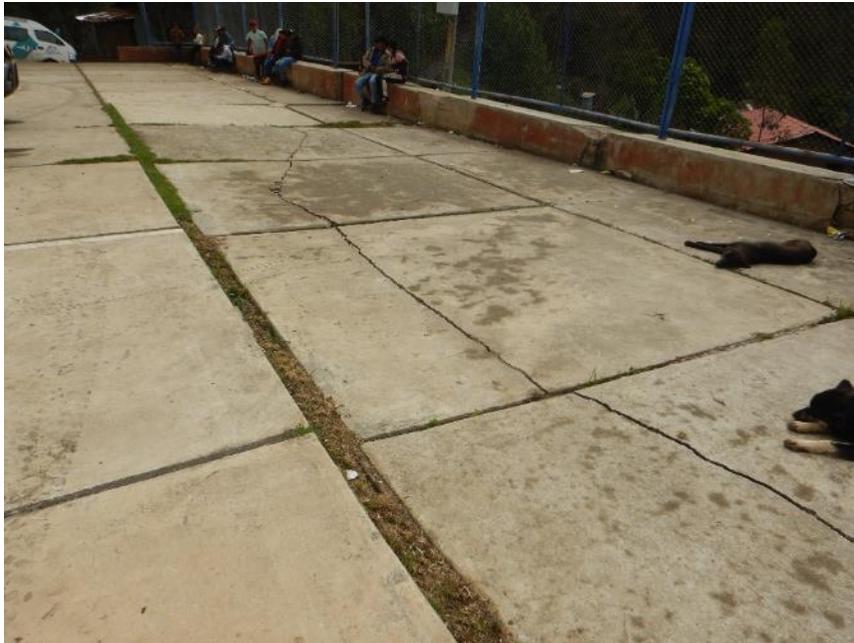
Fotografía 15. Agrietamientos en la losa deportiva del centro poblado Chagapampa producidos por asentamientos del terreno.

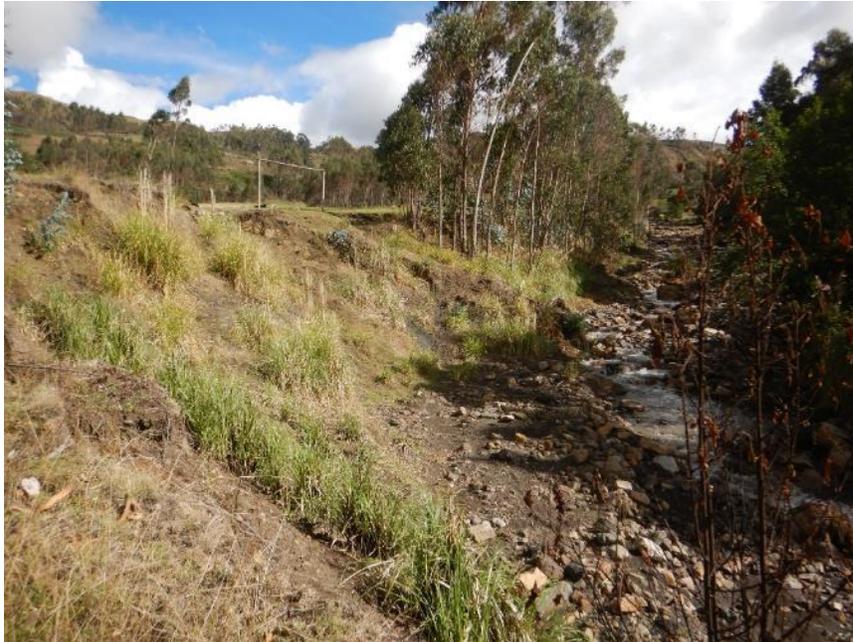
Fotografía 16. Deslizamientos recientes en la margen derecha de la quebrada Pijobamba, generados por erosión fluvial.

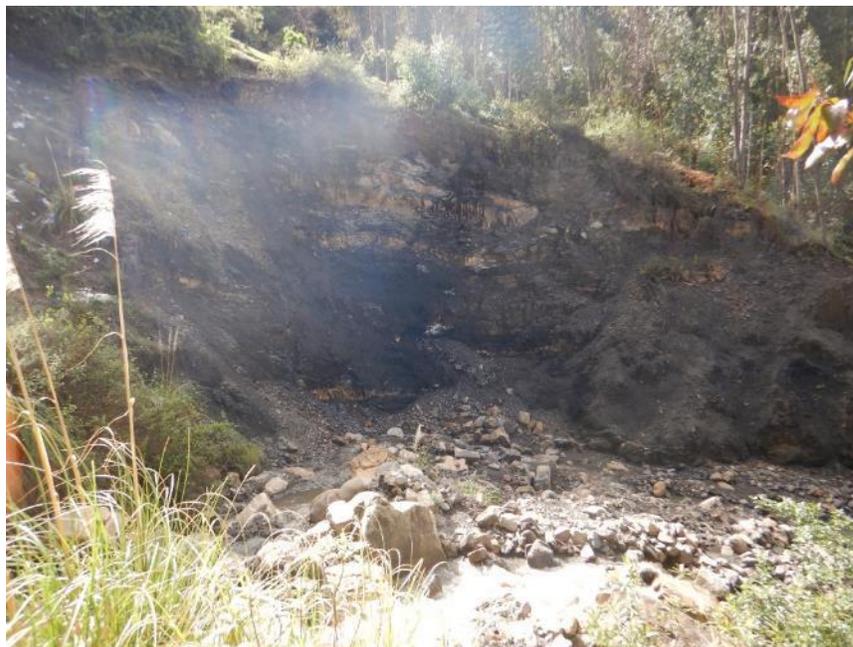
Fotografía 17. Derrumbes identificados en la margen izquierda de la quebrada Pijobamba, generados por erosión fluvial.

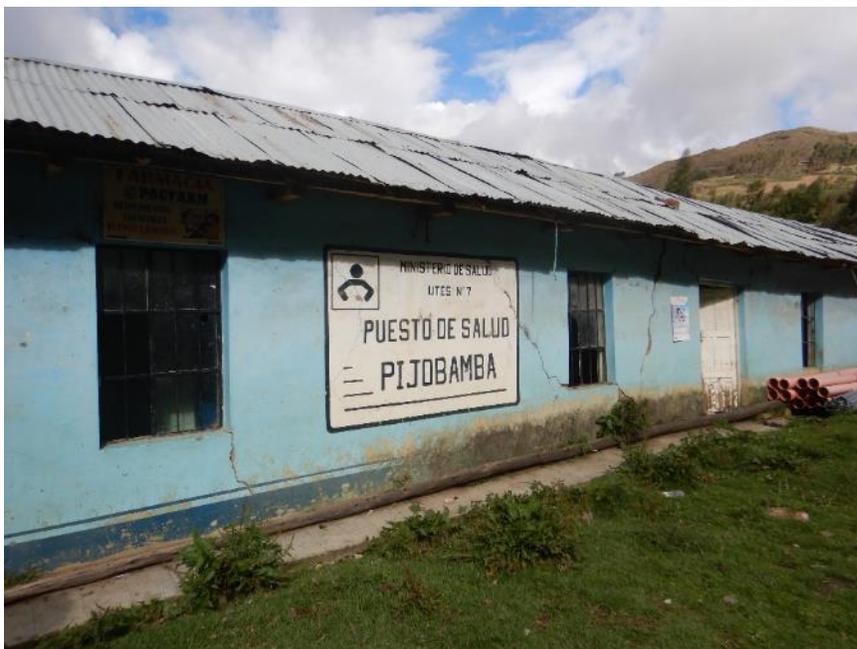
De igual modo, en el área local del centro poblado, se presentan reptación de suelos, con asentamientos del terreno y posteriormente agrietamientos en las viviendas y la posta de salud Pijobamba (fotografía 18).

Fotografía 18. Agrietamientos en el Puesto de Salud Pijobamba debido a los asentamientos del terreno.

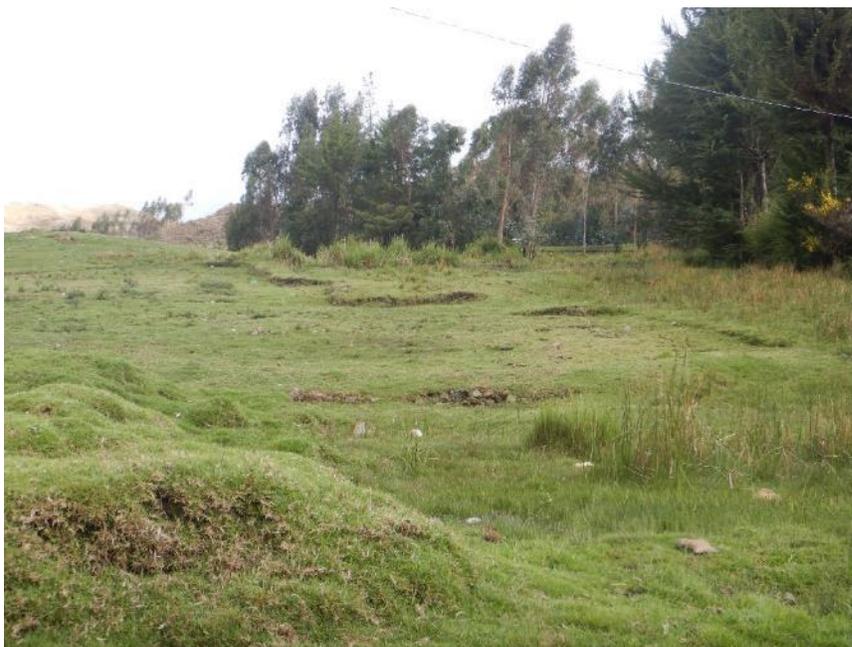
De igual modo en los alrededores de la quebrada Aliso la reptación de suelos, ha generado asentamientos y agrietamientos como en el colegio 80591 Ciro Alegría Bazán (fotografía 19).

Fotografía 19. Procesos de reptación de suelos en la parte alta del colegio 80591 Ciro Alegría Bazán.
