Informe Técnico N° A7201

EVALUACIÓN DE PELIGROS GEOLÓGICOS EN LOS SECTORES DE TUPAC AMARU II, SANTA FE Y OTARI SAN MARTIN

Departamento Cusco
Provincia La Convención
Distrito Pichari

DICIEMBRE
2021

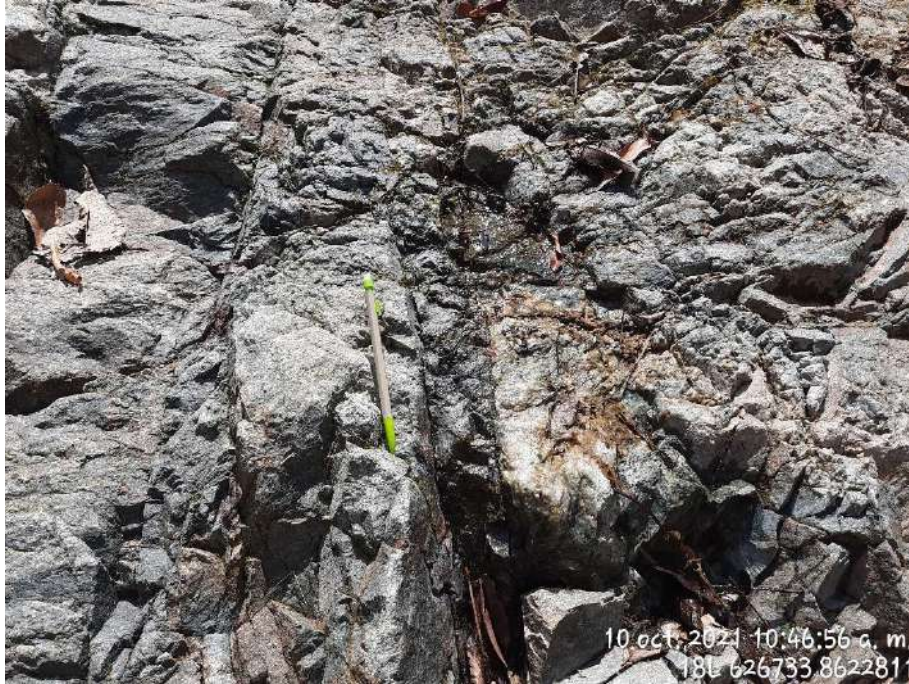
En las zonas de estudio, los gneiss y granulitas se encuentran altamente fracturadas y condicionan la salida de agua subterránea (fotografía 1).

Fotografía 1. Bloque de Gneiss macizo del complejo metamórfico de Pichari Cielo-Punku, localizado en la parte alta del cauce del río Túpac Amaru II, en las coordenadas UTM X:626733 Y:8622811

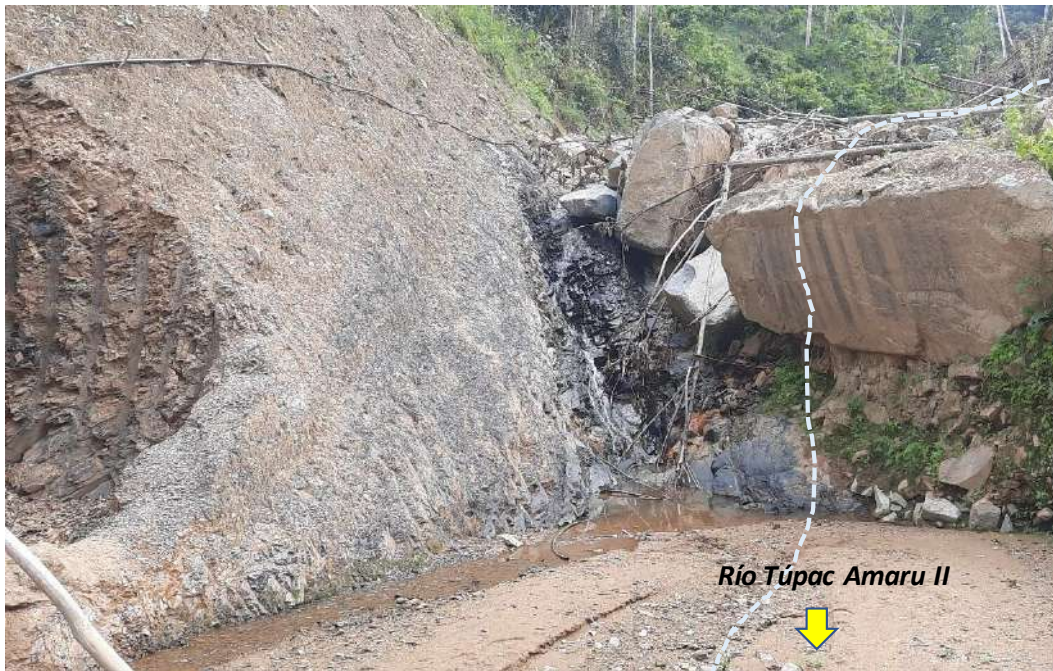
Fotografía 2: Pizarras en capas delgadas con laminación paralela, altamente fracturada en el flanco derecho del río Túpac Amaru II. Coordenadas UTM WGS84: 626512 Este; 8622503 Norte

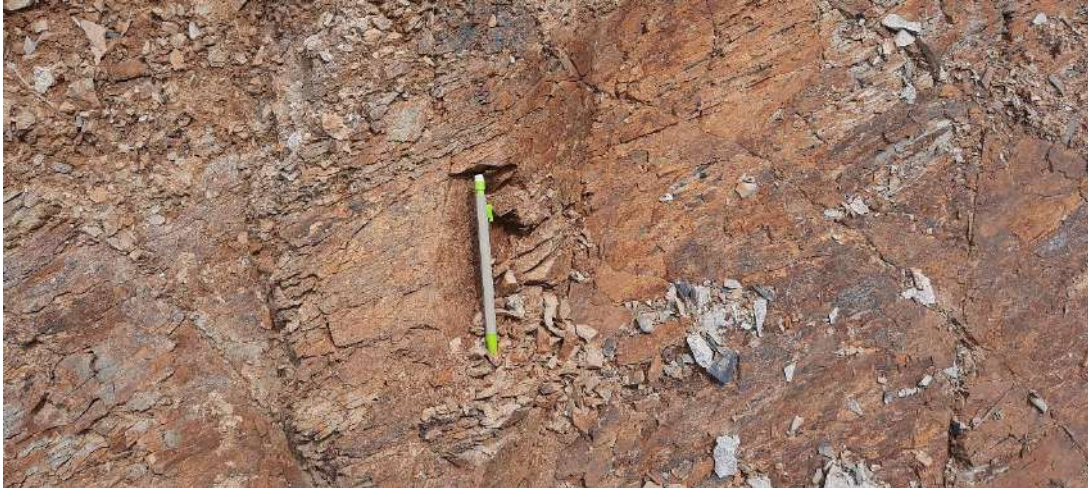
Fotografía 3: Pizarras fuertemente fracturadas con patinas de Fe por oxidación en el flanco derecho del río Túpac Amaru II.

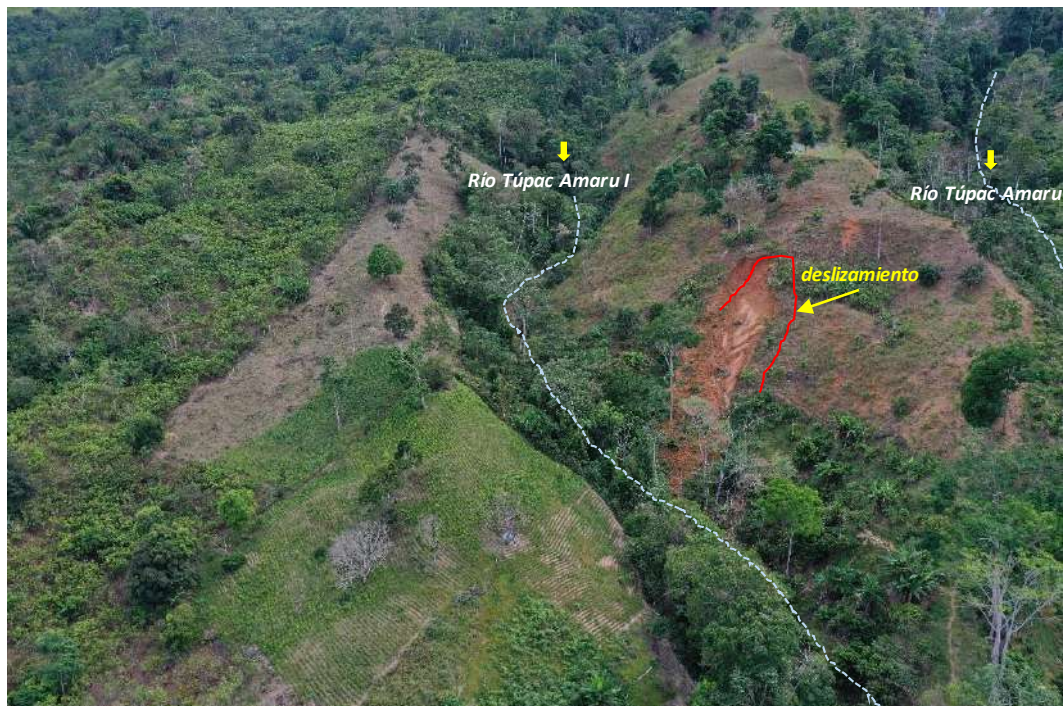
Estos depósitos se consideran inestables, ya que no existe cohesión entre sus fragmentos. Por esta razón, es fácil que un sobrepeso (caída de nuevos bloques) produzca deslizamiento de parte de los materiales. Cuando el talud o vertiente de detritos es relativamente antiguo y el clima es propicio, se pueden desarrollar suelo y cobertura vegetal estabilizadora (Villota, 2005).

Fotografía 8: Vista de depósito coluvial que adoptan formas semicónicas a ambos flancos de los ríos Túpac Amaru I y II. Además, se observa la presencia de deslizamiento de detritos sobre la geofoma de vertiente coluvial

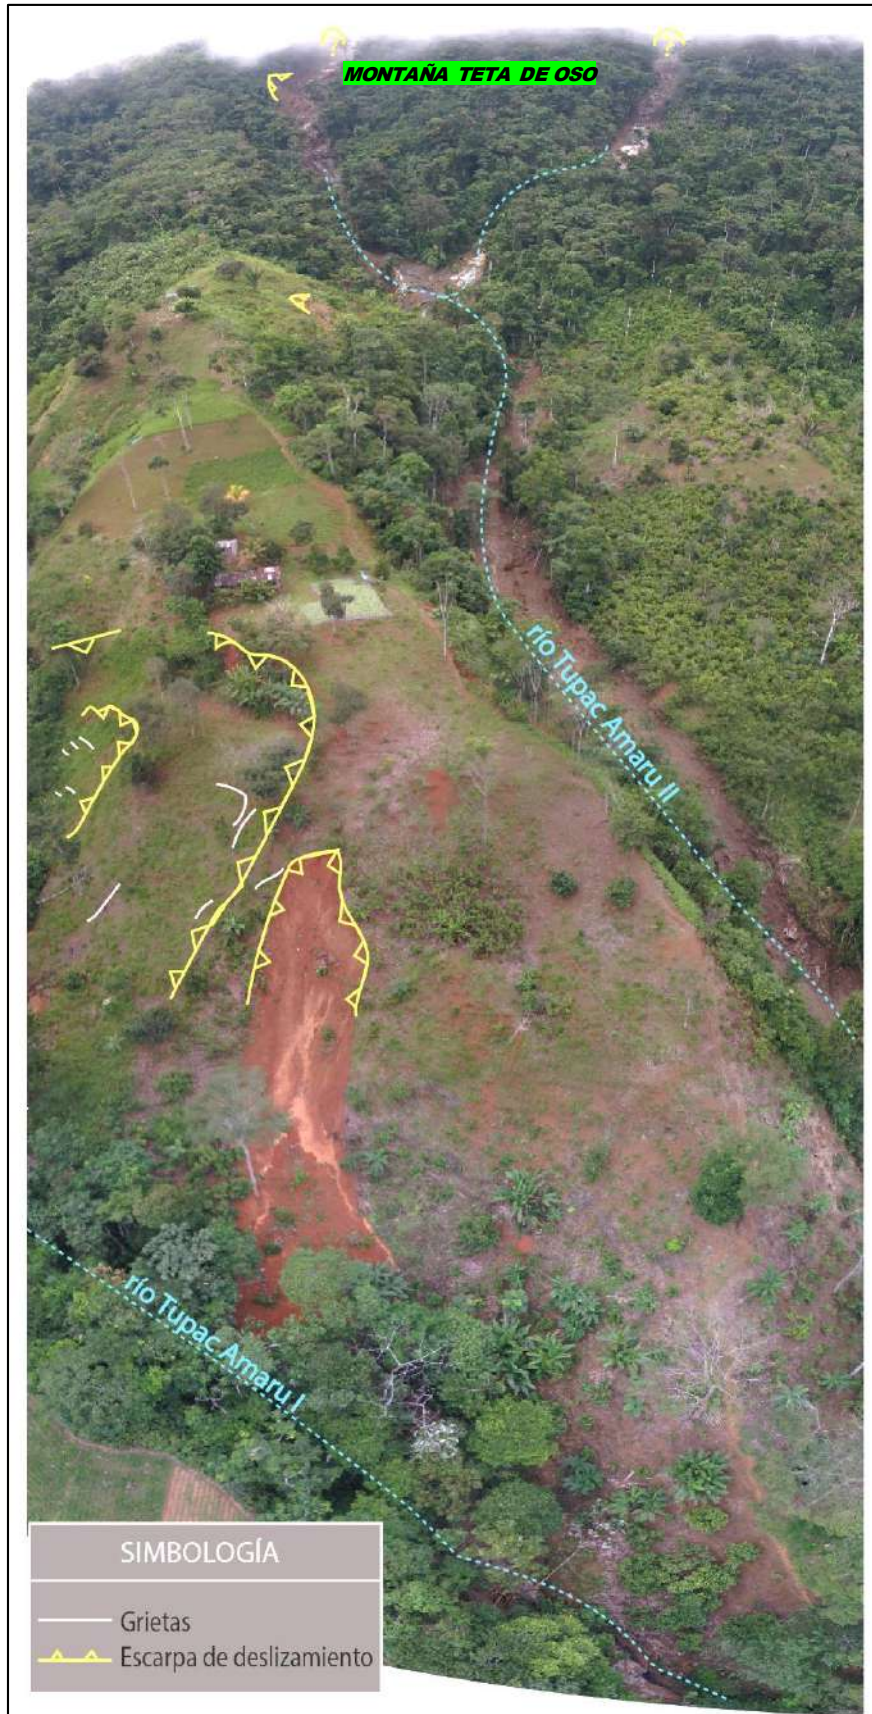
En el flanco izquierdo del río Túpac Amaru I, se observaba la presencia de un deslizamiento activo de 70 m de alto por 17m de ancho y otros deslizamientos en proceso de activación con saltos de hasta 14 m y grietas de 2 m a 15 m (figura 7)

Figura 7. Vista aérea del sector 1 – Túpac Amaru en abril de 2021. Fuente: Base de datos INDECI-PICHARI.

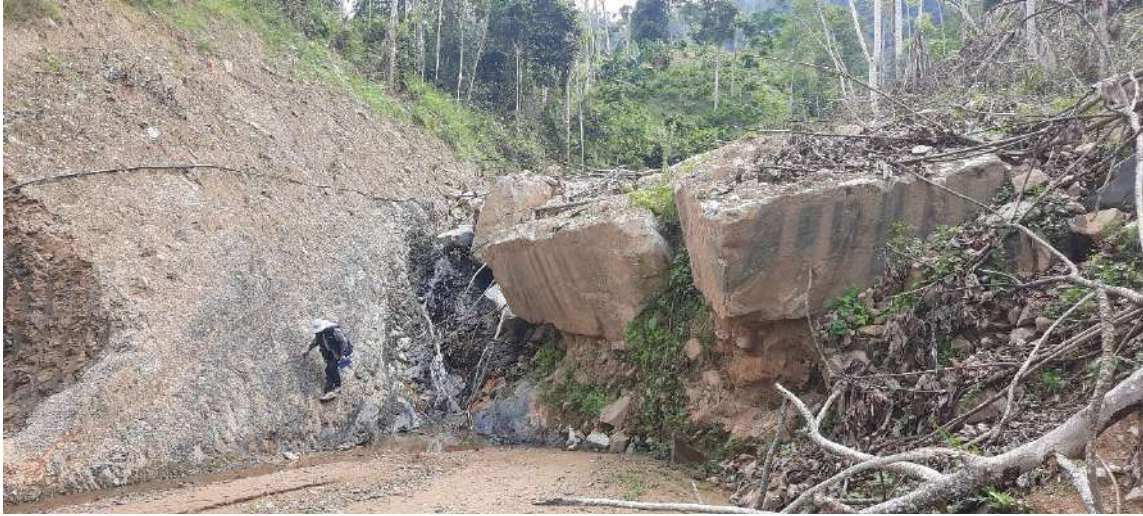
Fotografía 10. Bloques de 2 a 3 m de diámetros sobre el cauce del río Túpac Amaru II, corresponde a material arrastrado en flujos de hace 1 década atrás.

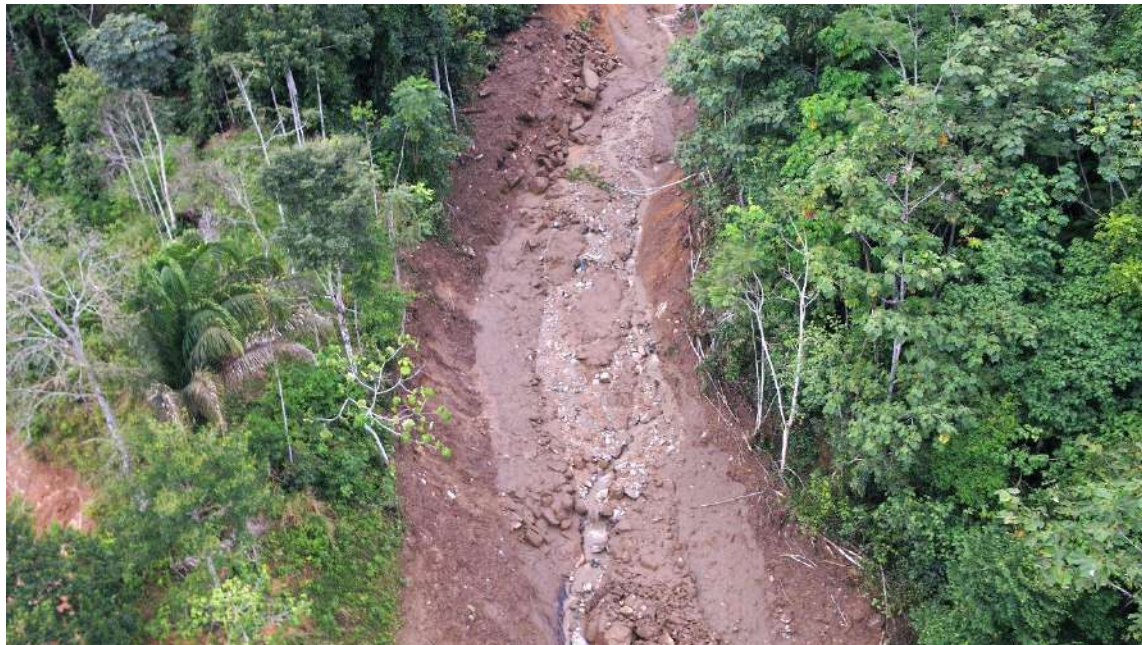
El flujo de detritos arrastró bloques de 40 cm a 60 cm de diámetro, de litología metamórfica y redondez sub-redondeada a subangulosa, envueltos en material limo-arcilloso (fotografía 11), al igual que troncos de plantaciones y cobertura vegetal como parte de los detritos (fotografía 12). El flujo alcanzó una altura promedio de 8 metros a lo largo de su recorrido.

Fotografía 11. Flujo de detritos generado en el evento del 20 de abril de 2021

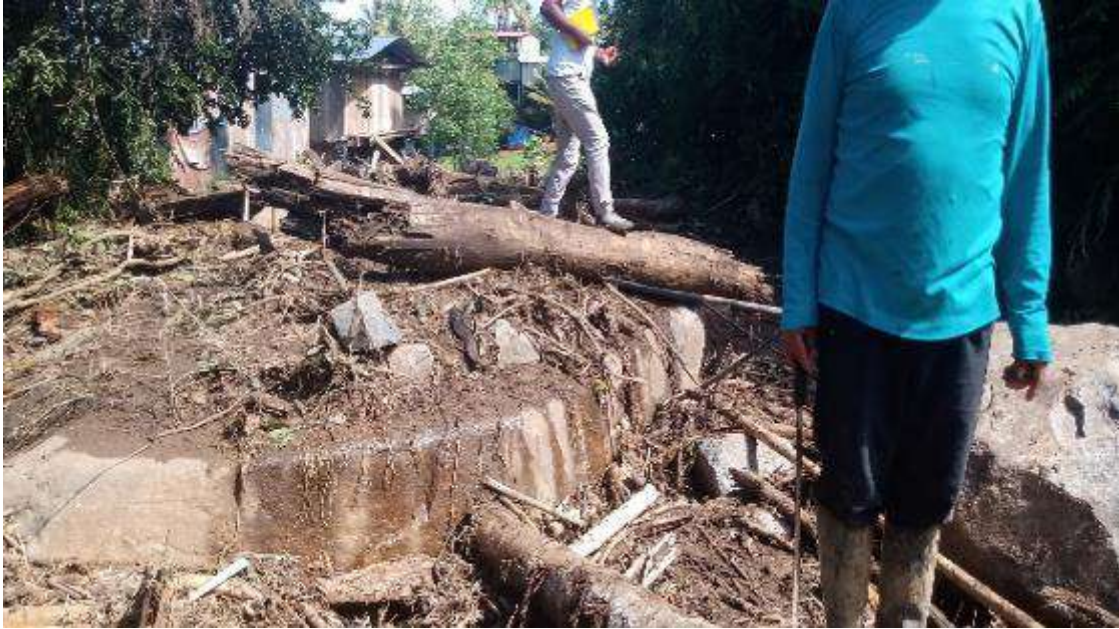
Fotografía 12. Troncos y rocas arrastrados como parte del material del flujo de detrito0, cerca de la comunidad Túpac Amaru II en el evento de 20 de abril de 2021. Fuente: INDECI-PICHARI

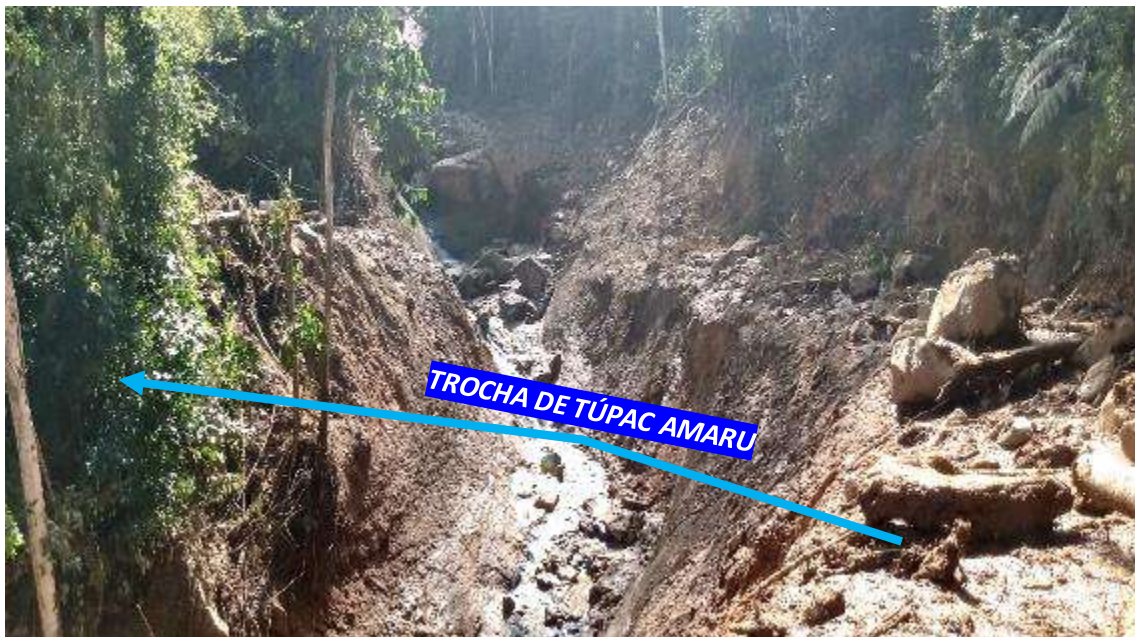
El evento destruyó trochas carrozables (fotografía 13, 14 y 15), aproximadamente siete hectáreas de terrenos de cultivo (fotografía 15), badén, bocatomas y captación de uso potable de agua que abastecía a 48 familias de la comunidad de Túpac Amaru II (fotografía 16).

Fotografía 13. Plataforma Túpac Amaru colapsada debido al crecimiento del rio Túpac Amaru II de la comunidad con el mismo nombre. Fuente: INDECI-PICHARI

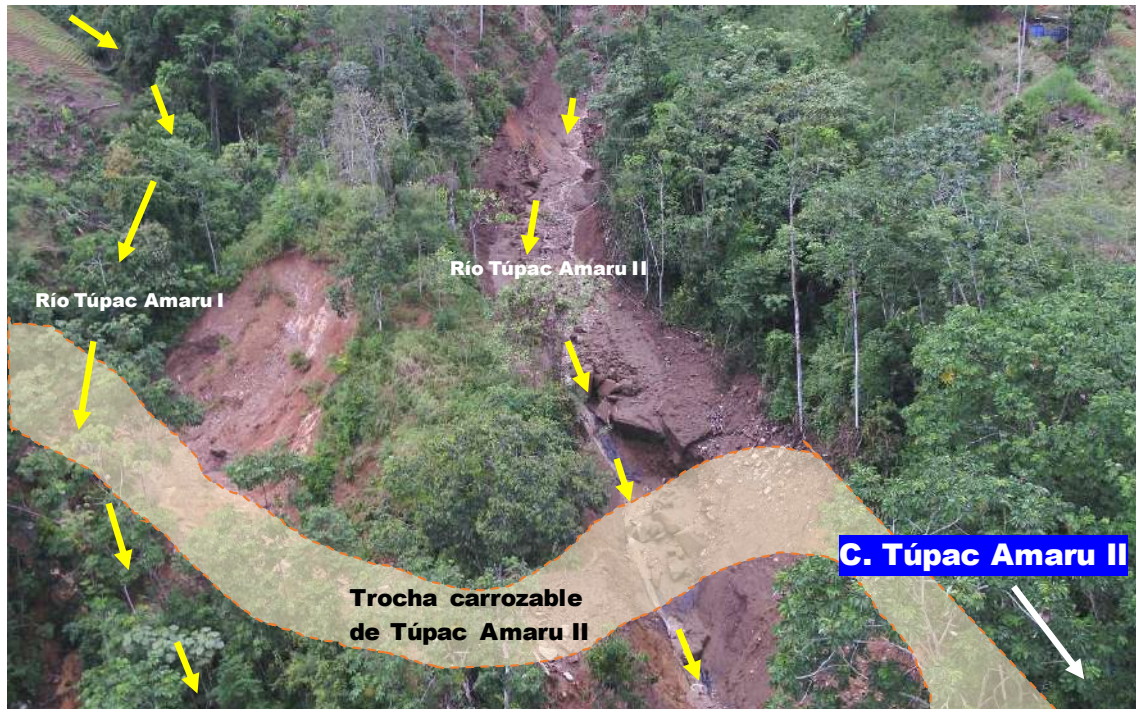
Fotografía 14. Vista aérea frontal de la trocha carrozable de Túpac Amaru II destruida debido al crecimiento del rio del mismo nombre, las flechas amarillas muestran la dirección del flujo. Fuente: INDECI-PICHARI

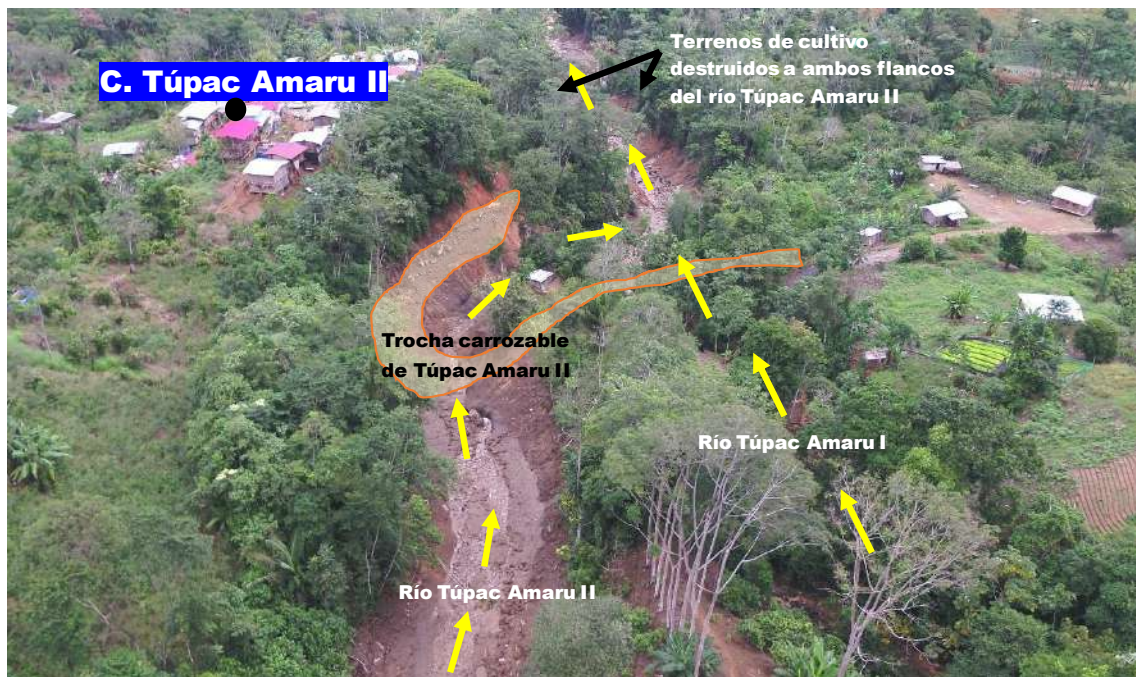
Fotografía 15. Vista aérea trasera de la trocha carrozable de Túpac Amaru II destruida debido al crecimiento del rio del mismo nombre, las flechas amarillas muestran la dirección del flujo. Fuente: INDECI-PICHARI

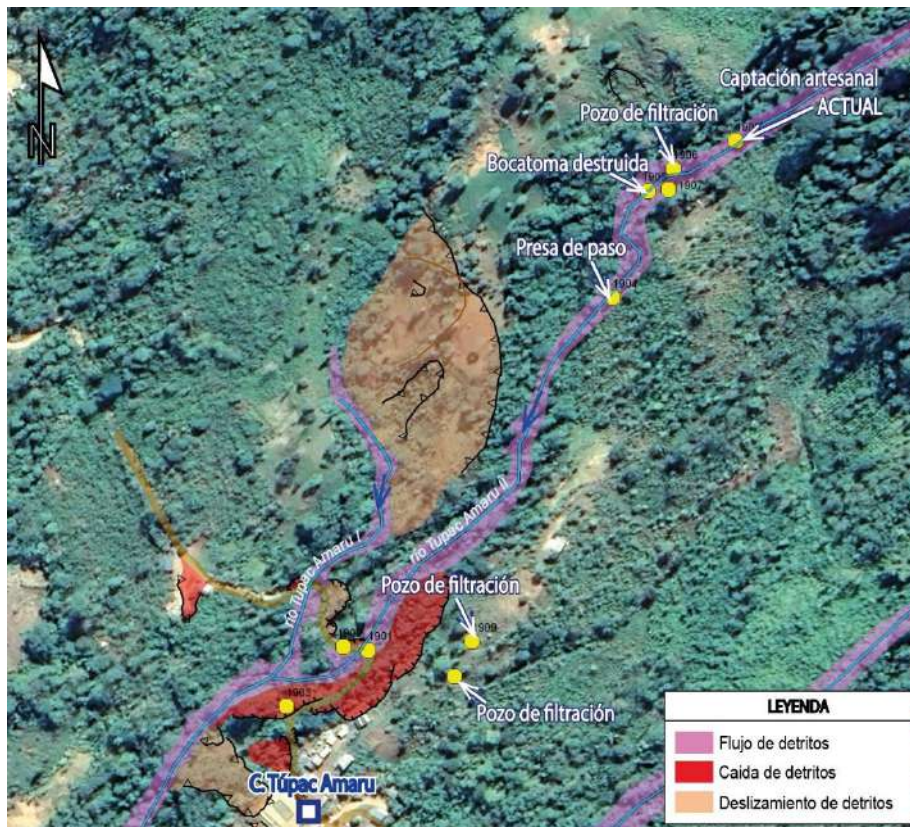
La comunidad de Túpac Amaru II, ubicada en el flanco izquierdo del río con el mismo nombre, es habitada por 48 familias quienes contaban con un sistema hidráulico de captación de agua para consumo humano (bocatomas (fotografía 16), tuberías, presa de paso y pozos de filtración (fotografía 17)) antes de su destrucción el 21 de abril de 2021. Esta Infraestructura hidráulica se encontraba distribuida dentro del cauce del río Túpac Amaru II entre 3 m a 60 m del flanco izquierdo del mismo río (figura 8)

Figura 8. Ubicación de infraestructura hidráulica, destruida el 21 de abril de 2021

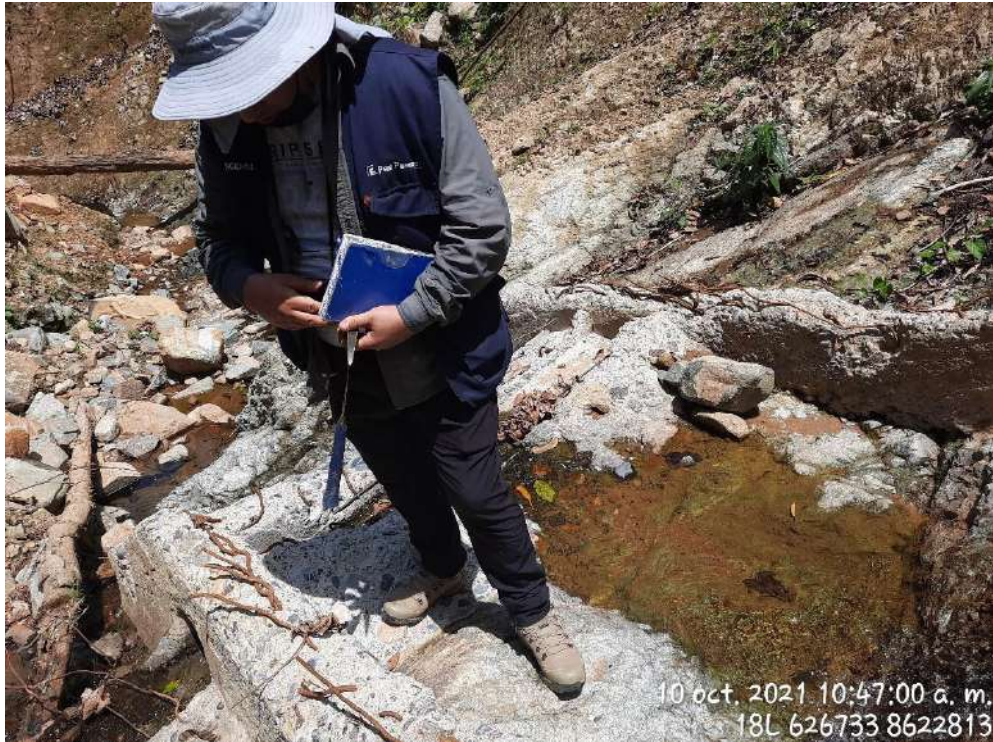
Fotografía 16. Bocatoma destruida por el flujo de detritos del 21 de abril de 2021

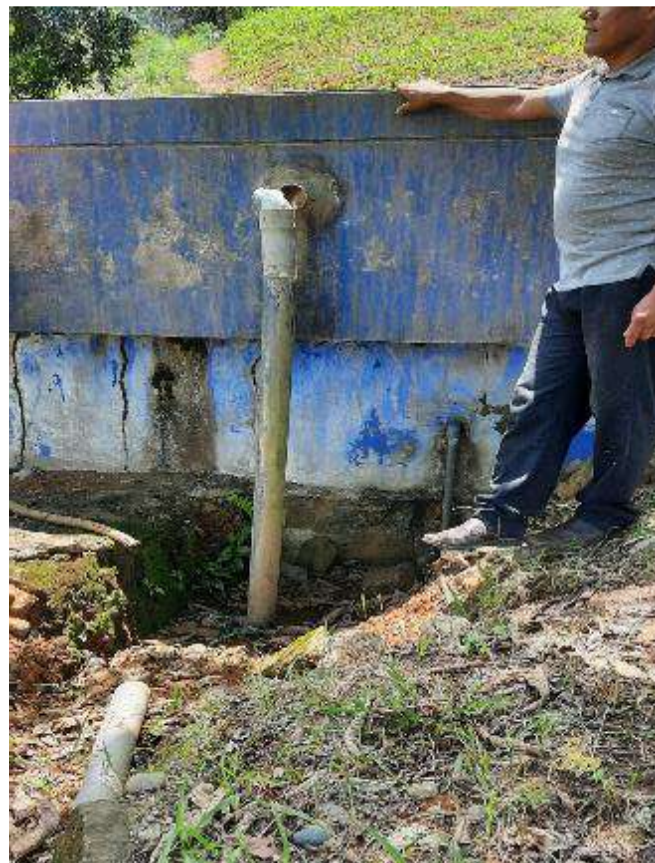
Fotografía 17. Pozo de filtración en mal estado ubicado de 60 m del flanco izquierdo del río Túpac Amaru, se observa tuberías rotas y abundante material arenoso y limoso en el interior del pozo.

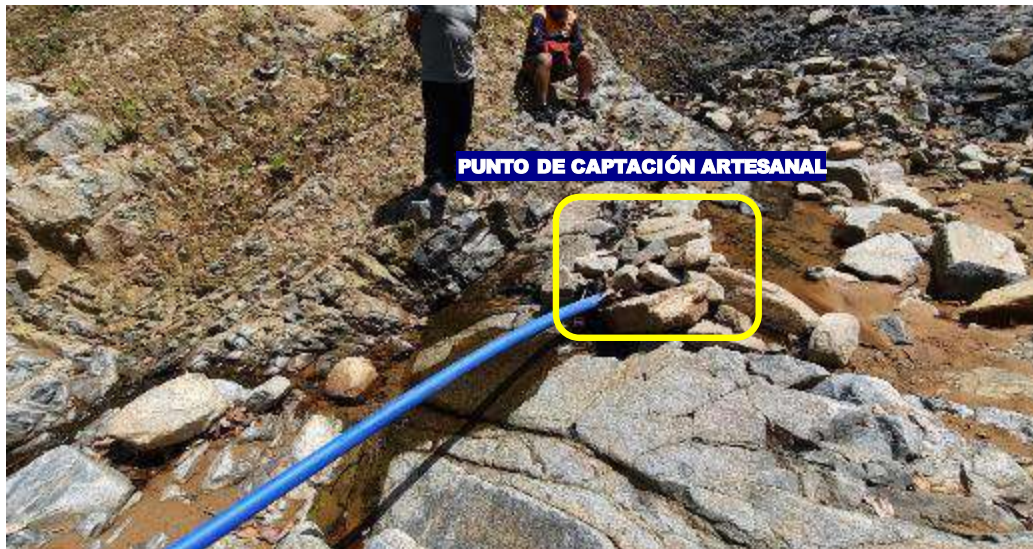
El testimonio de los pobladores indica que después del flujo de detritos generado el 21 de abril de 2021, los habitantes de la comunidad de Túpac Amaru II no tuvieron agua potable por 6 días, optando por realizar una captación artesanal del cauce del río Túpac Amaru II (figura 8). Desde entonces, hasta hace más de medio año, que los pobladores utilizan una manguera sin ningún tipo de filtro (fotografía 18) con la finalidad de transportar agua para consumo humano a 48 familias de la comunidad de Túpac Amaru II, Sin embargo, no es agua apta para consumo humano por la presencia de abundante arenilla y limo en su transporte, además cuando la lluvia es intensa la manguera se atasca con rocas o lodo y no pueden usarla para consumo humano, a pesar de ser la única fuente de abastecimiento hídrico.

Fotografía 18. Captación artesanal con manguera en la parte alta del río Túpac Amaru II.

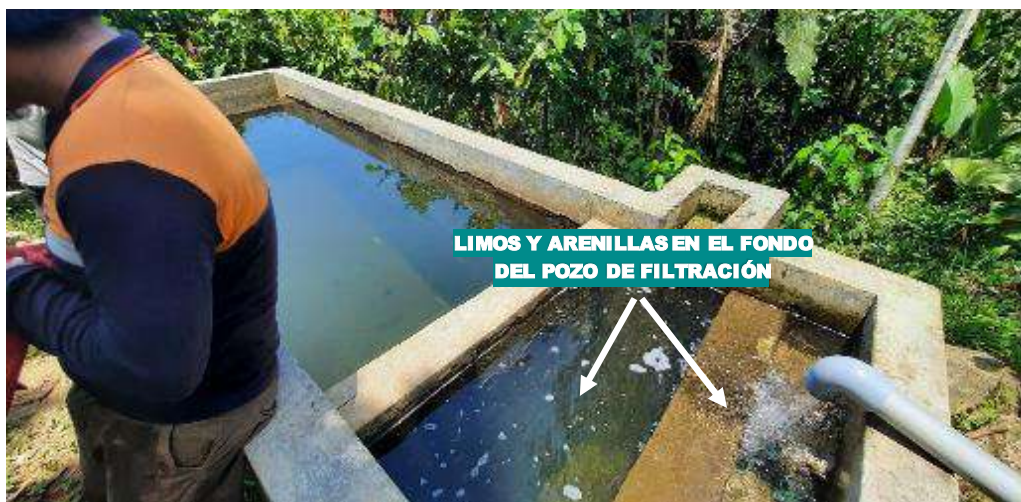
La manguera colocada para captar el agua de río es direccionada al pozo de filtración del anterior sistema hidráulico, es acá donde se observa las arenillas y limos al fondo de la infraestructura (fotografía 19), el pozo de filtración no funciona debido al exceso de material arenoso y terroso suspendido en el agua.

Fotografía 19. Agua captada con la manguera en el cauce del río Túpac Amaru II.

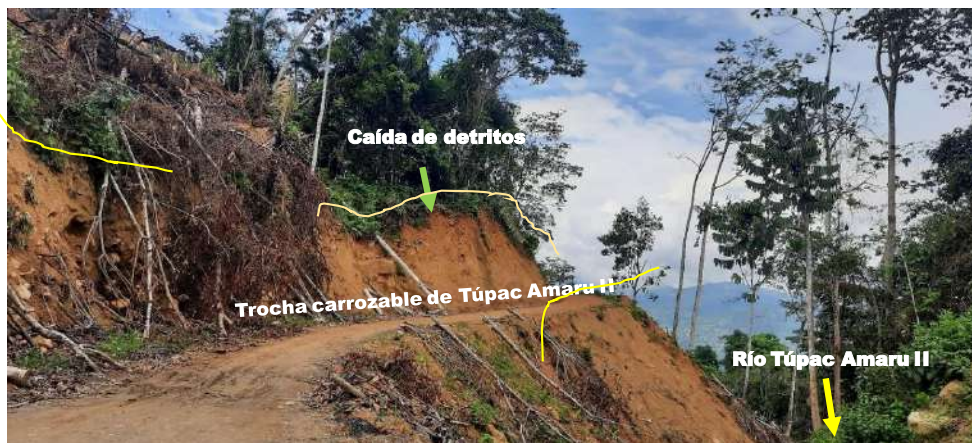
A la fecha la trocha carrozable de Túpac Amaru II, fue rehabilitada a través de trabajos de limpieza y compactación. Sin embargo, el flujo generó desestabilización de depósitos coluviales que cubren la zona de estudio y se desarrolló derrumbes por donde pasó el flujo (fotografía 20).

Fotografía 20. Vista de la carretera Túpac Amaru II rehabilitada, flanco izquierdo del río Túpac Amaru II, se observa la presencia de derrumbes por donde pasó el flujo de detritos.

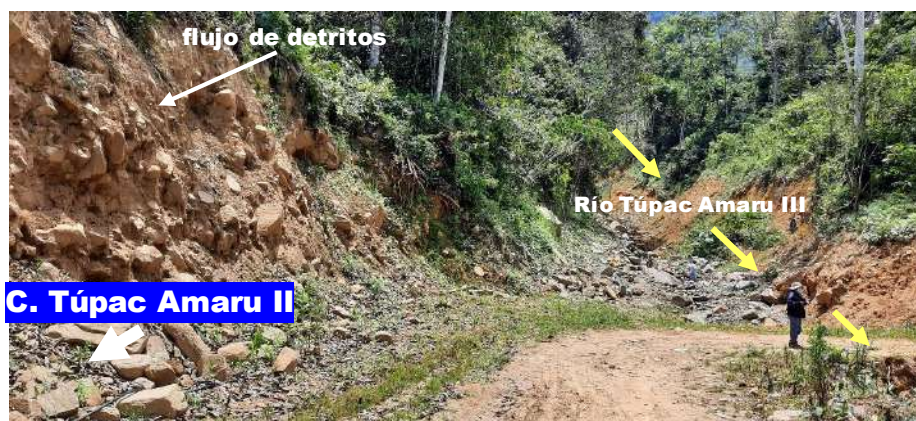
Fotografía 21. Vista del material detrítico que arrastró el flujo a lo largo del río Túpac Amaru III

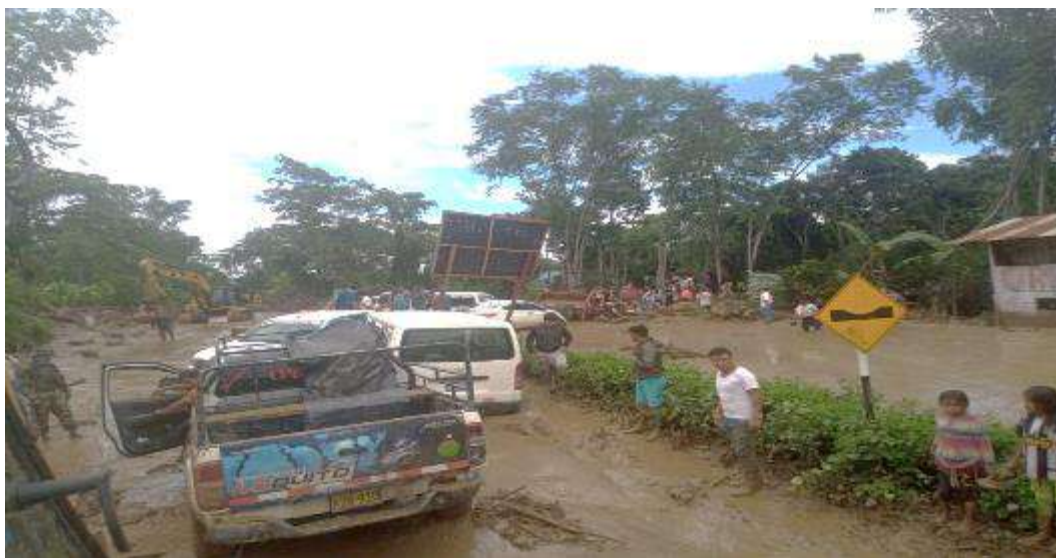
Las imágenes satelitales Google Earth de 2020 (figura 9A) y el cartografiado insitu después del evento (figura 9B) muestran que después del 21 de abril de 2021, el ancho del río Santa Fe se ensanchó de 4 m a 53 m y destruyó terrenos de cultivo a ambos flancos del río. La comunidad de Santa Fé, estuvo protegida por trailers contratados días atrás para trabajos ingenieriles en la zona, aun así se observa flujos de lodo que arrastraron rocas y troncos de plantaciones afectando la comunidad de Santa fe (fotografía 22)

Fotografía 22. Flujos de lodo que generaron daños materiales en la comunidad de Santa Fe.
Fuente: INDECI-PICHARI

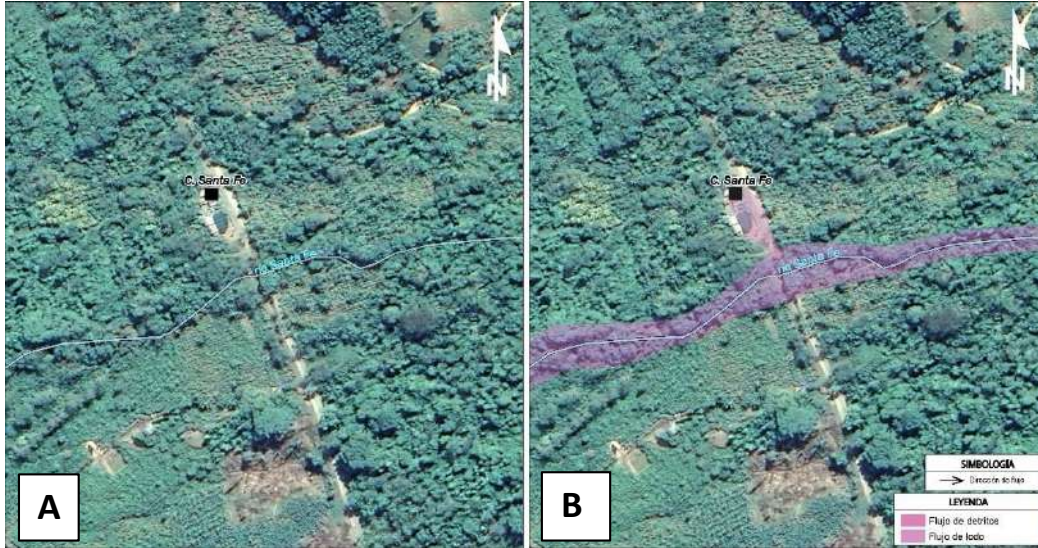
En el sector de Santa Fe se identificaron peligros geológicos de tipo flujo de detritos a lo largo del río Santa Fe y flujo de lodo en la comunidad Santa Fe (figura 9).

Figura 9: Imágenes Google Earth antes y después del evento del 21 de abril de 2021

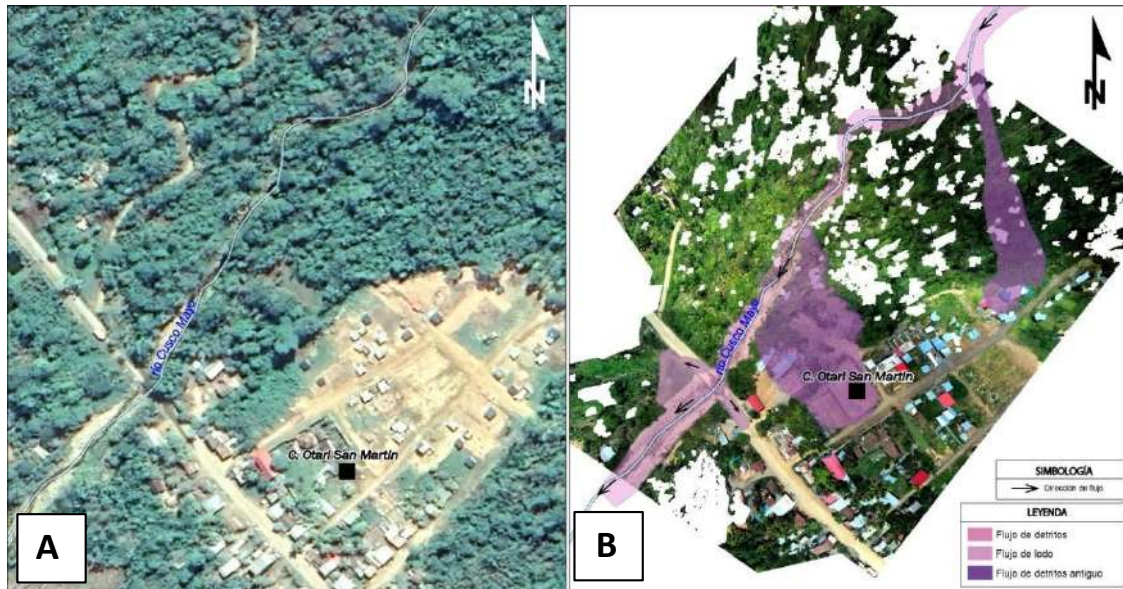
La comunidad de Otari San Martin se ubica en el flanco izquierdo del río Cusco Mayo (parte baja del cauce del río). El 21 de abril de 2021 ocurrió deslizamientos en la parte alta de los afluentes del río Cusco Mayo, esto generó un flujo de detritos que ensanchó en cauce del río de 3m a 21 m (figura 10).

Figura 10. A. Vista del sector de Otari San Martín antes del evento. B. Vista aérea del sector de Otari San Martín después del evento del 21 de abril de 2020, se muestra el cartografiado del flujo de detritos y lodo generado en la zona de estudio.

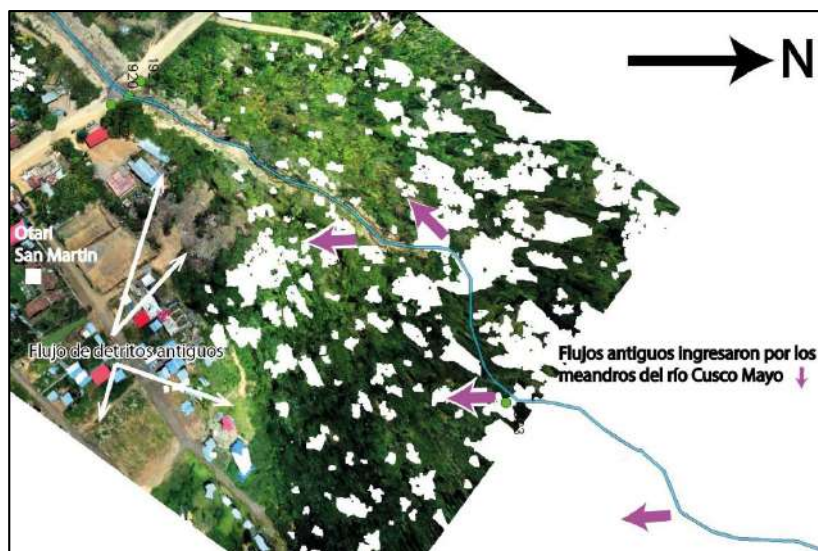
Según el testimonio de pobladores, hace 12 y 5 años lluvias intensas generaron la crecida del río Cusco Mayo, donde flujos de detritos y lodo entraron por los meandros del cauce del río Cusco Mayo (figura 11), extendiéndose 100 metros hasta llegar a infraestructura importante dentro de la comunidad Otari San Martín (figura 10B). Los depósitos aluviales generados en ese entonces son aún visibles dentro de las viviendas (figura 11)

Figura 11: Vista de los meandros del cauce por donde entraron antiguos flujos de detritos. Y vista de depósitos de flujo de detritos en el centro poblado de Otari San Martín. Fotografía aérea de noviembre de 2021

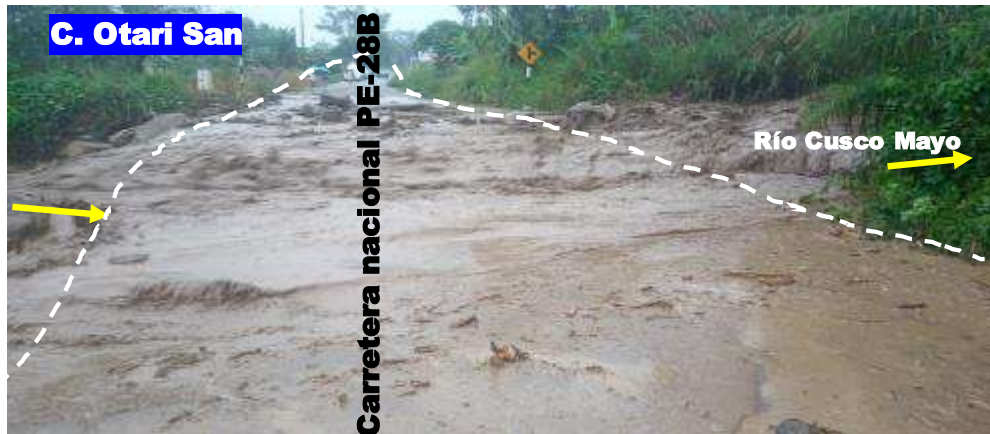
El flujo de detritos del 20 de abril de 2021 generó el ensanchamiento del cauce del río Cusco Mayo, desencadenado por lluvias intensas sumada a deslizamientos de detritos en la parte alta, este flujo generó la destrucción de aproximadamente 3 hectáreas de terrenos de cultivos ubicados a ambos flancos del río Cusco Mayo y enlodamiento del terraplén de la carretera nacional PE-28B (fotografía 23).

Fotografía 23: Vista del flujo de detritos que sobrepasó el puente Cusco Maro, en el flanco izquierdo se ubica la comunidad de Otari San Martín. El flujo amplió su cauce y se desbordó sobre la carretera nacional PE-28B. Fuente: INDECI_PICHARI 2021

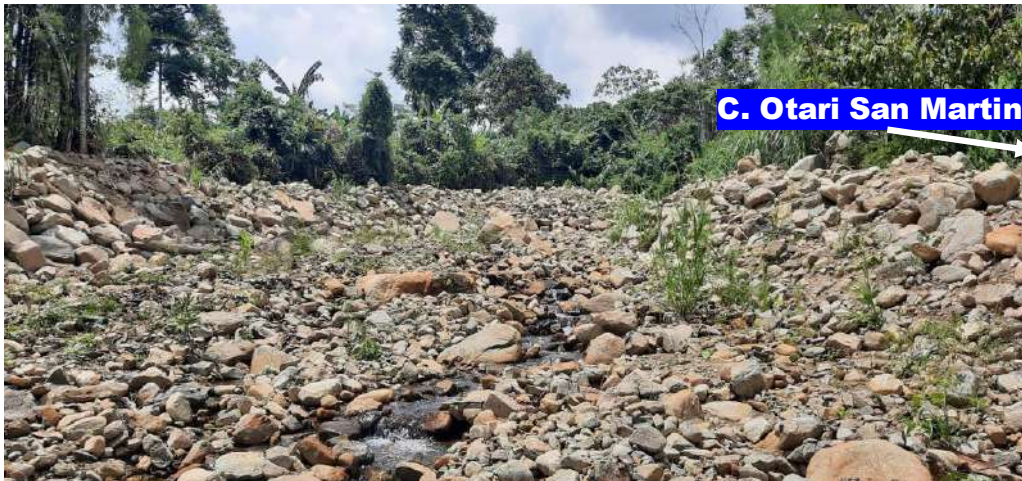
Fotografía 25: Cauce del río Cusco Mayo en octubre de 2021, se observa la presencia de detritos arrastrados de la parte alta del río Cusco Mayo.
