Informe Técnico N° A7204

EVALUACIÓN DE PELIGROS GEOLÓGICOS POR DESLIZAMIENTO EN LA URBANIZACIÓN BELLAVISTA

Departamento Áncash
Provincia Yungay
Distrito Ranrahirca

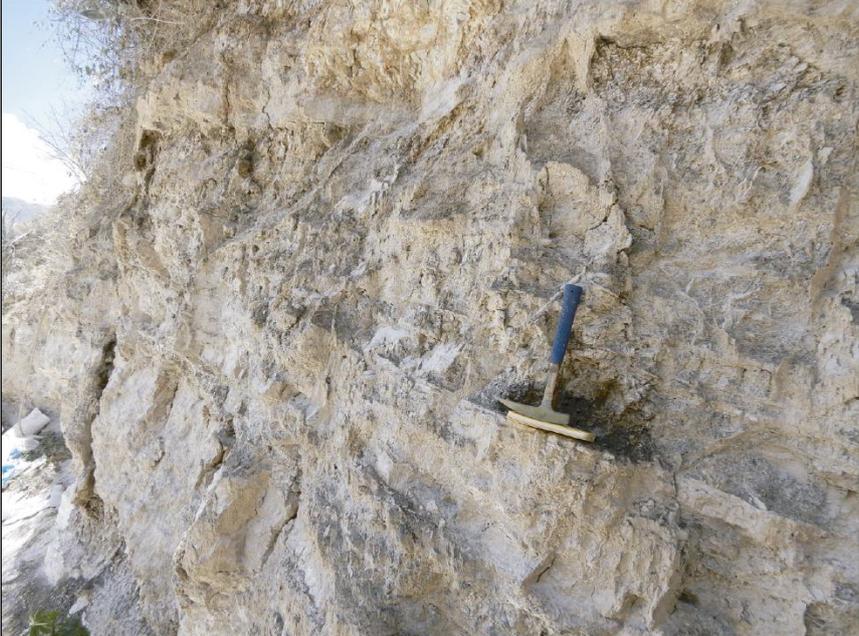
Figura 3. Valor GSI estimado para estrato compuesto arcillitas de color gris oscuro.

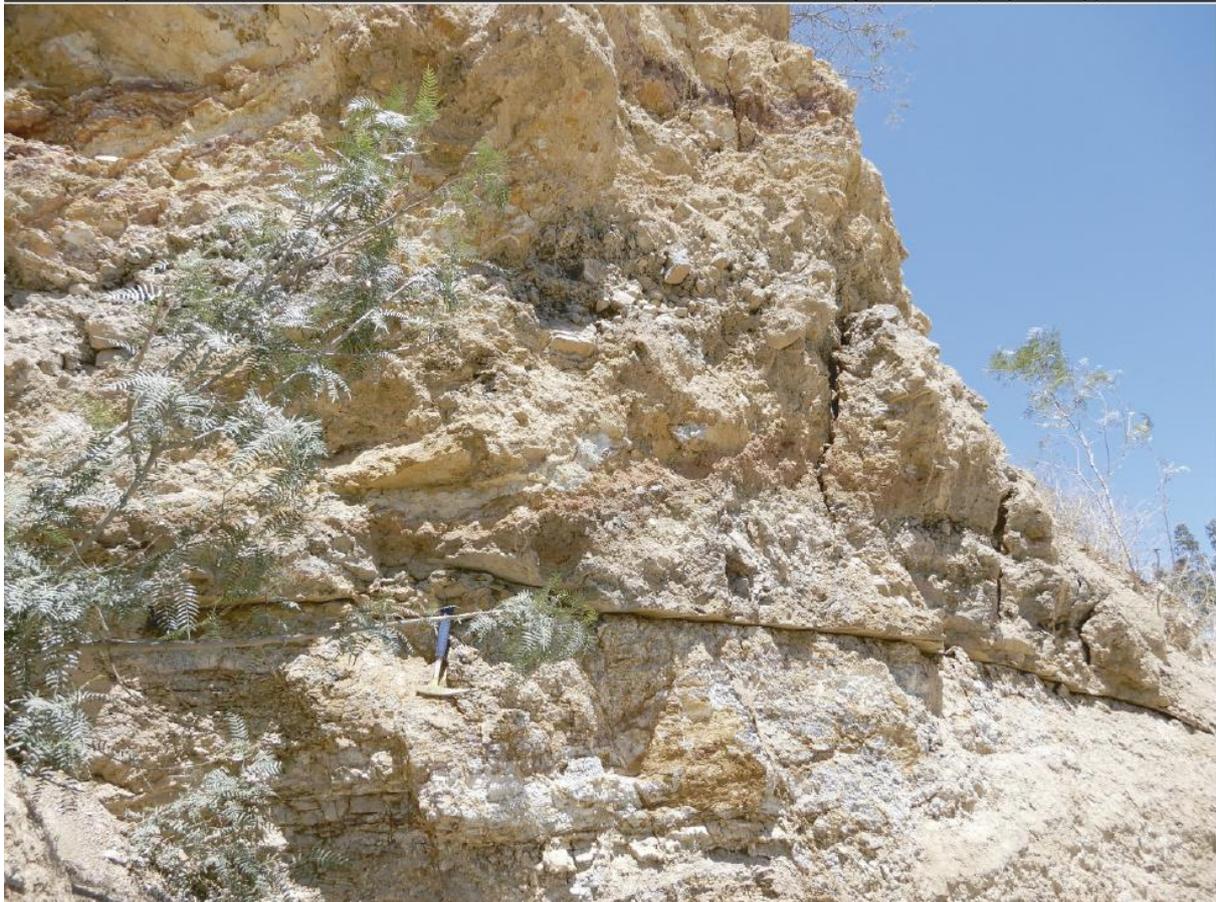
Figura 4. Valor GSI estimado para macizo muy fracturado y meteorizado compuesto arenisca limosa

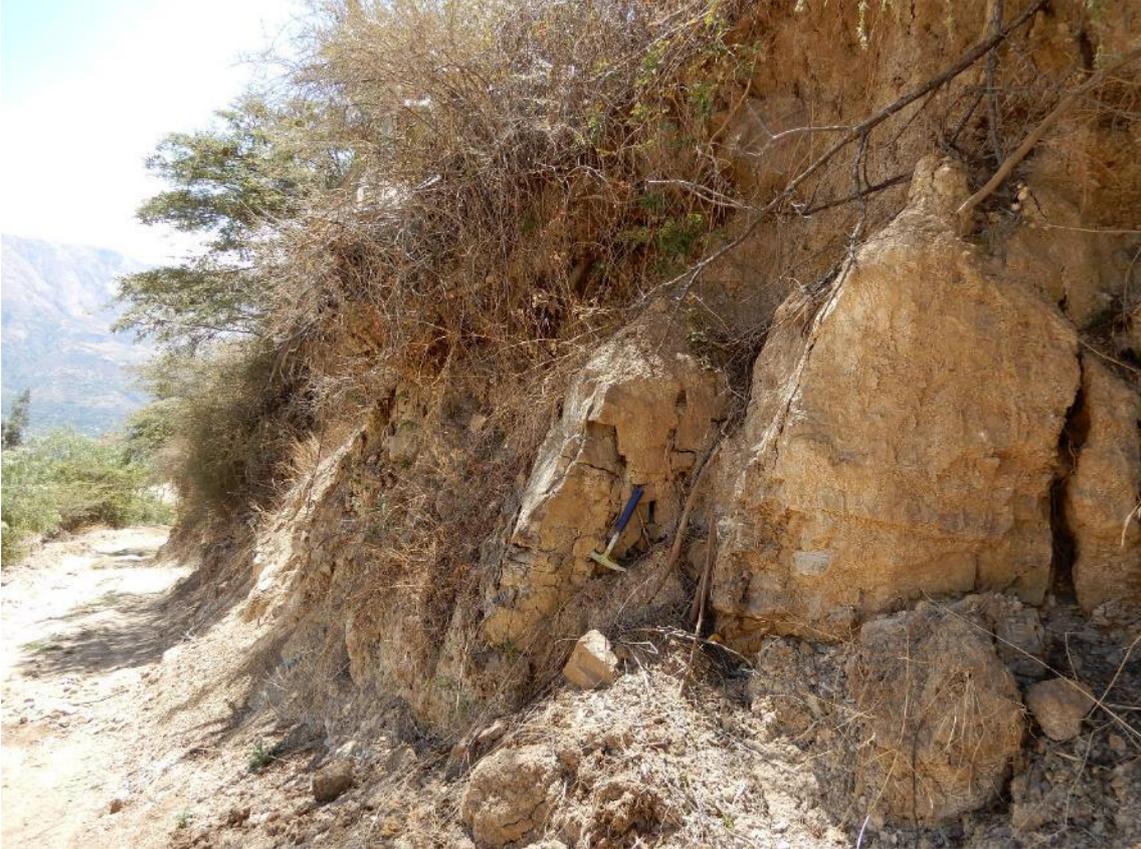
Fotografía 1. Se observa macizo rocoso fracturado con bloques angulares en corte de talud para accesos

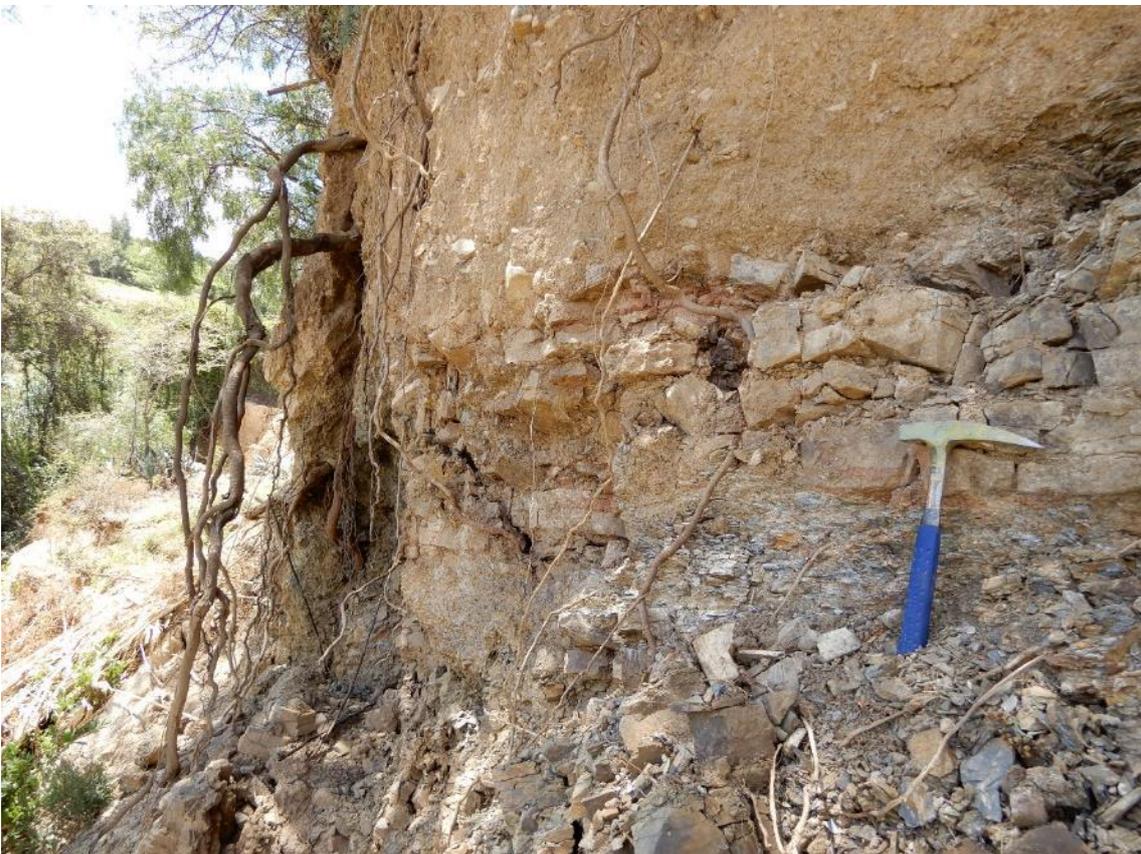
Fotografía 2. Contacto entre el macizo rocoso y suelos orgánicos.

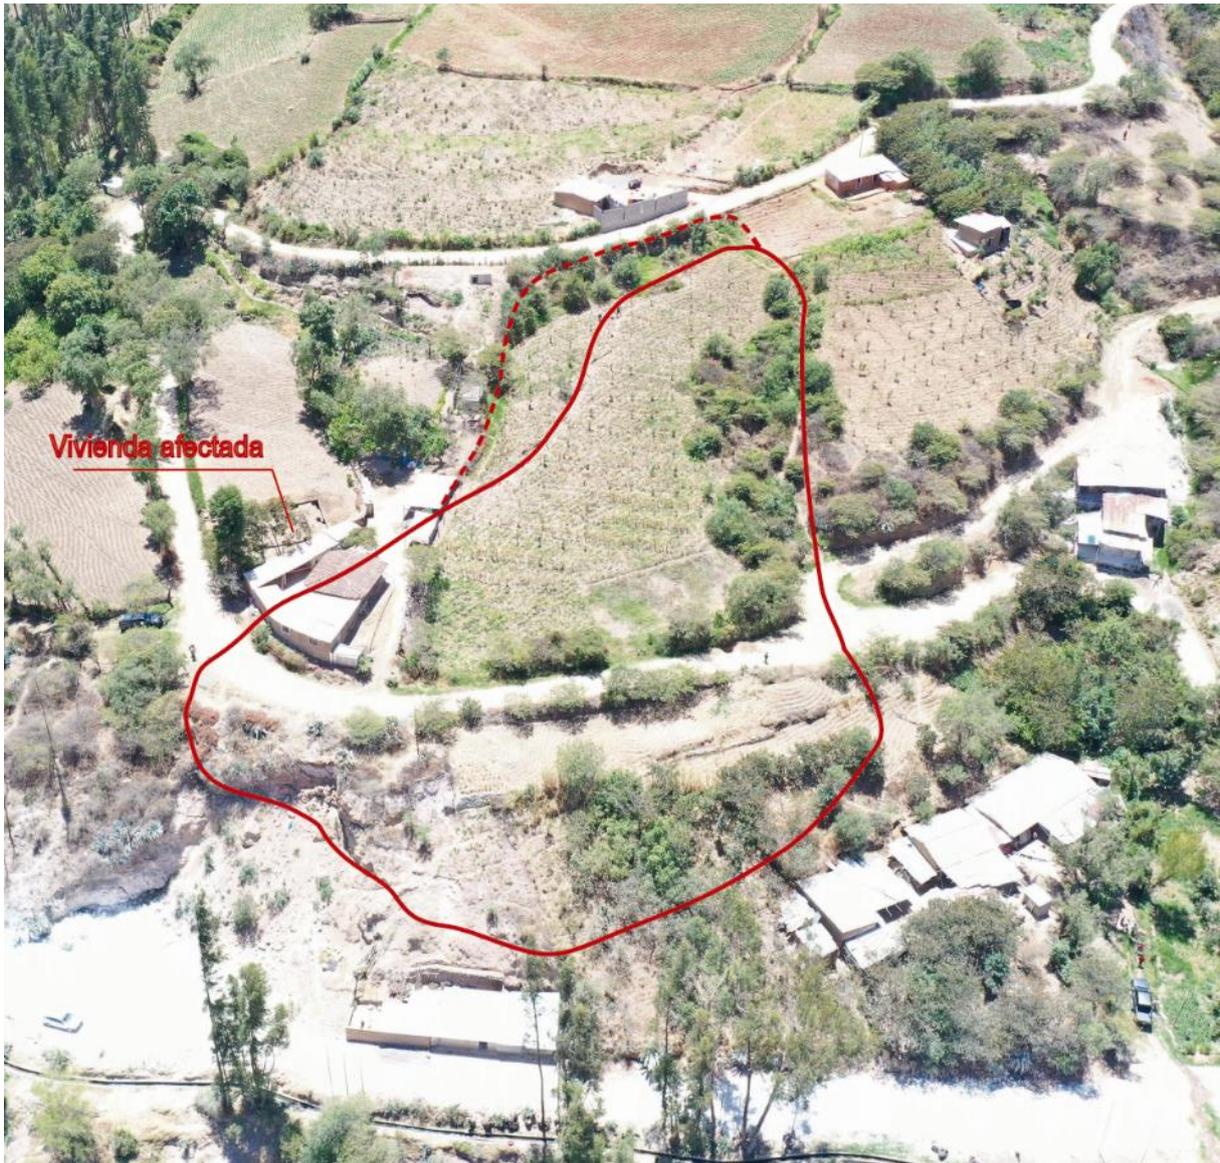
El deslizamiento abarca un área estimada de 5 950 m² y se considera activo (figura 6), posee las siguientes características: Estilo de escarpa en proceso de formación o activación, longitud de escarpa proyectada de 140 m, desnivel entre la escarpa y el pie de 32 m; cuyo salto principal o desplazamiento vertical varía entre 2 a 3 cm (fotografía 5) y horizontal estimado es de 10 cm (fotografía 6). La presencia de tres grietas en la cabecera del deslizamiento indica que la actividad es retrogresiva (mapa 4).

Las grietas miden entre 80, 70 y 60 m respectivamente, con ancho entre variable entre 3 cm a 5 cm y profundidad estimada de 6 m.

Figura 6. Con línea continua se delimita la proyección inferida del deslizamiento en proceso de reactivación y en línea discontinua se delimita la escarpa de deslizamiento antiguo
Fuente: Imagen tomada con drone Mavic 2 Pro.

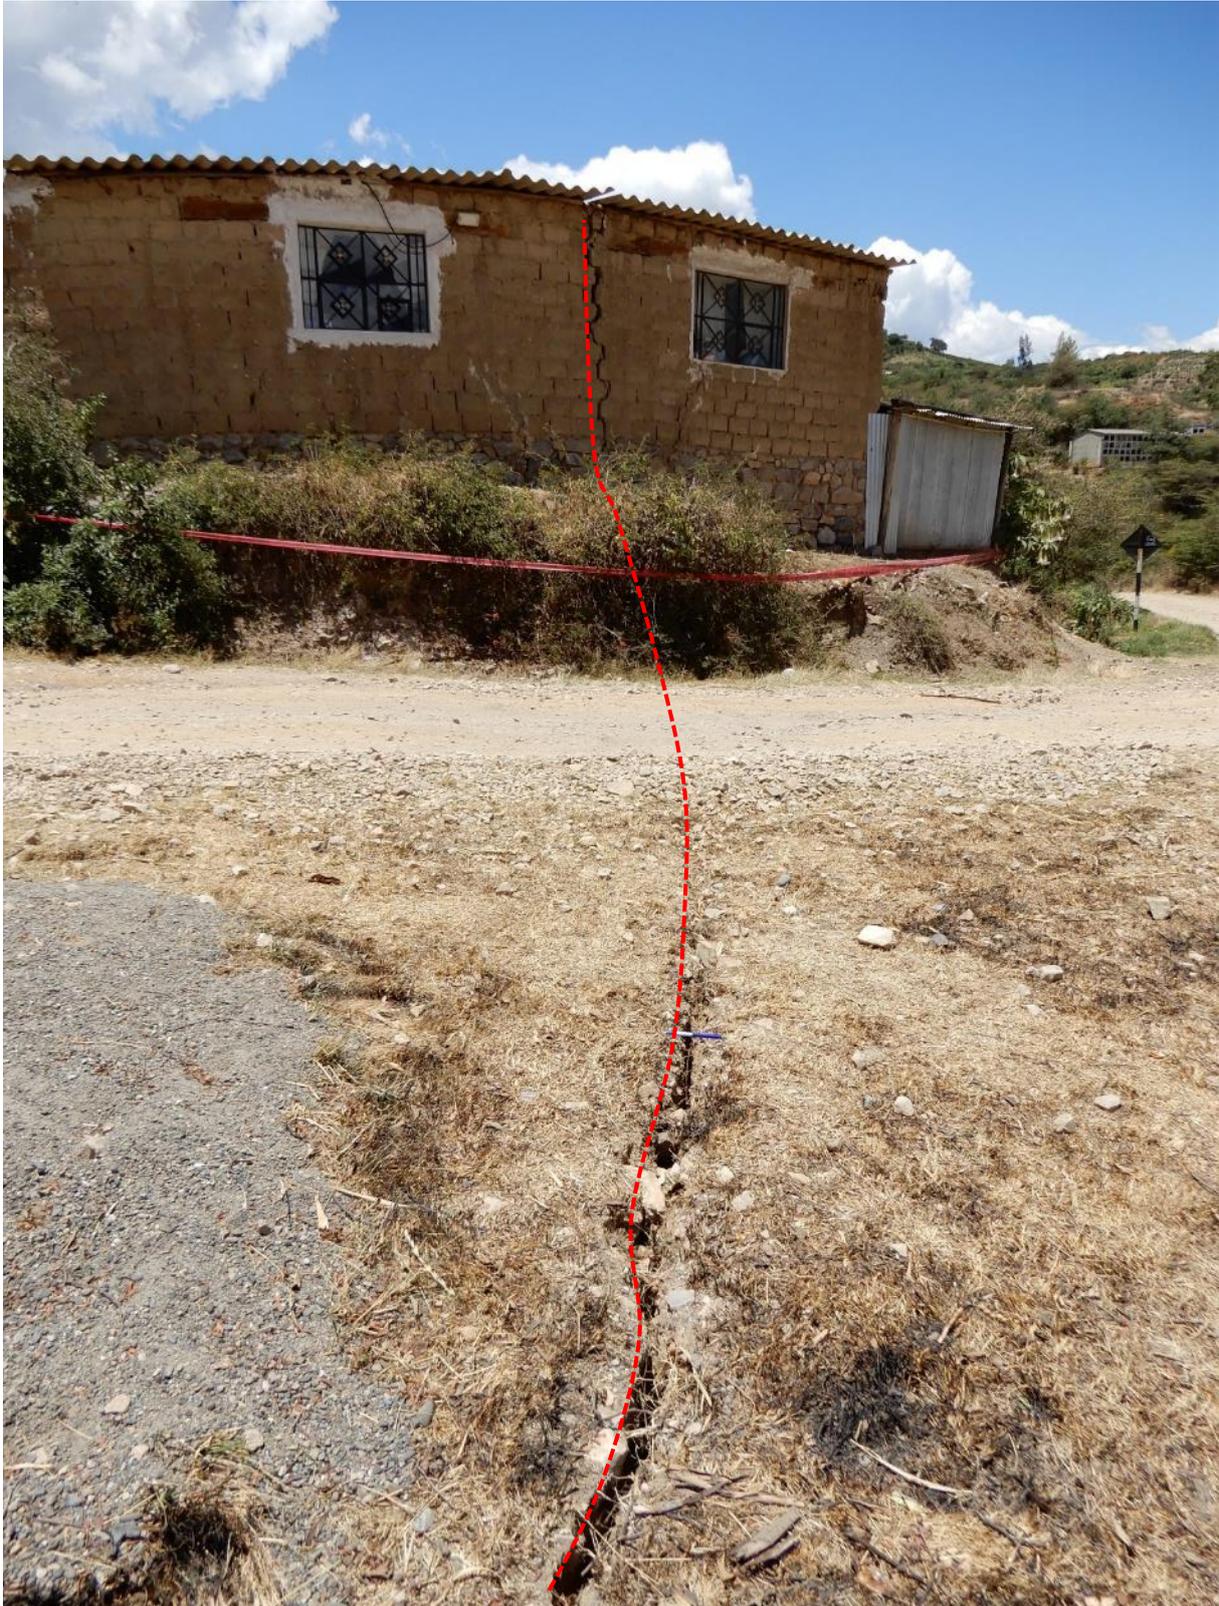
Se observó que una de las grietas cruza la carretera afirmada y la vivienda del señor Chilca Antanacio Claudio Cecilio (figuras 6 y 7).

Figura 7. Delimitada con línea discontinua de color rojo se observa grieta que cruza la carretera afirmada y la vivienda del señor Chilca Antanacio Claudio Cecilio

1. Reubicar la vivienda afectada por grietas que se están formando como parte de la escarpa principal del deslizamiento en proceso de activación y la vivienda que se ubica en la cantera y al pie del deslizamiento proyectado.
2. Prohibir totalmente el riego por gravedad en el área que abarca el deslizamiento en proceso de reactivación y áreas aledañas a la cabecera del deslizamiento.
3. Construir zanjas de coronación en la cabecera del deslizamiento para captar las aguas pluviales.
4. Sellar las grietas con arcilla.
5. Monitoreo visual periódico para ver la evolución del deslizamiento.
6. Forestar la zona con plantas nativas y con asesoramiento especializado.

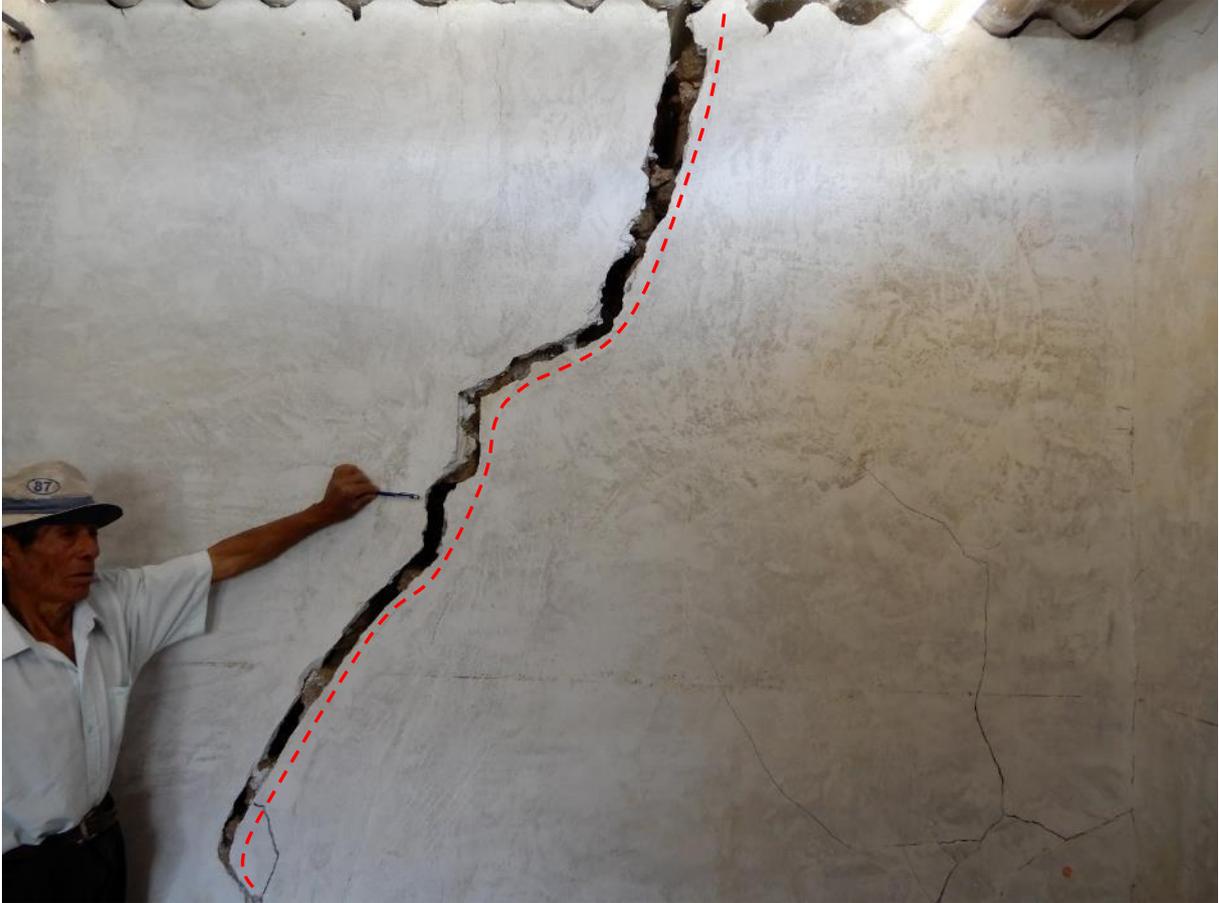
Figura 8. Fisura en la pared de la vivienda del señor Chilca Antanacio Claudio Cecilio

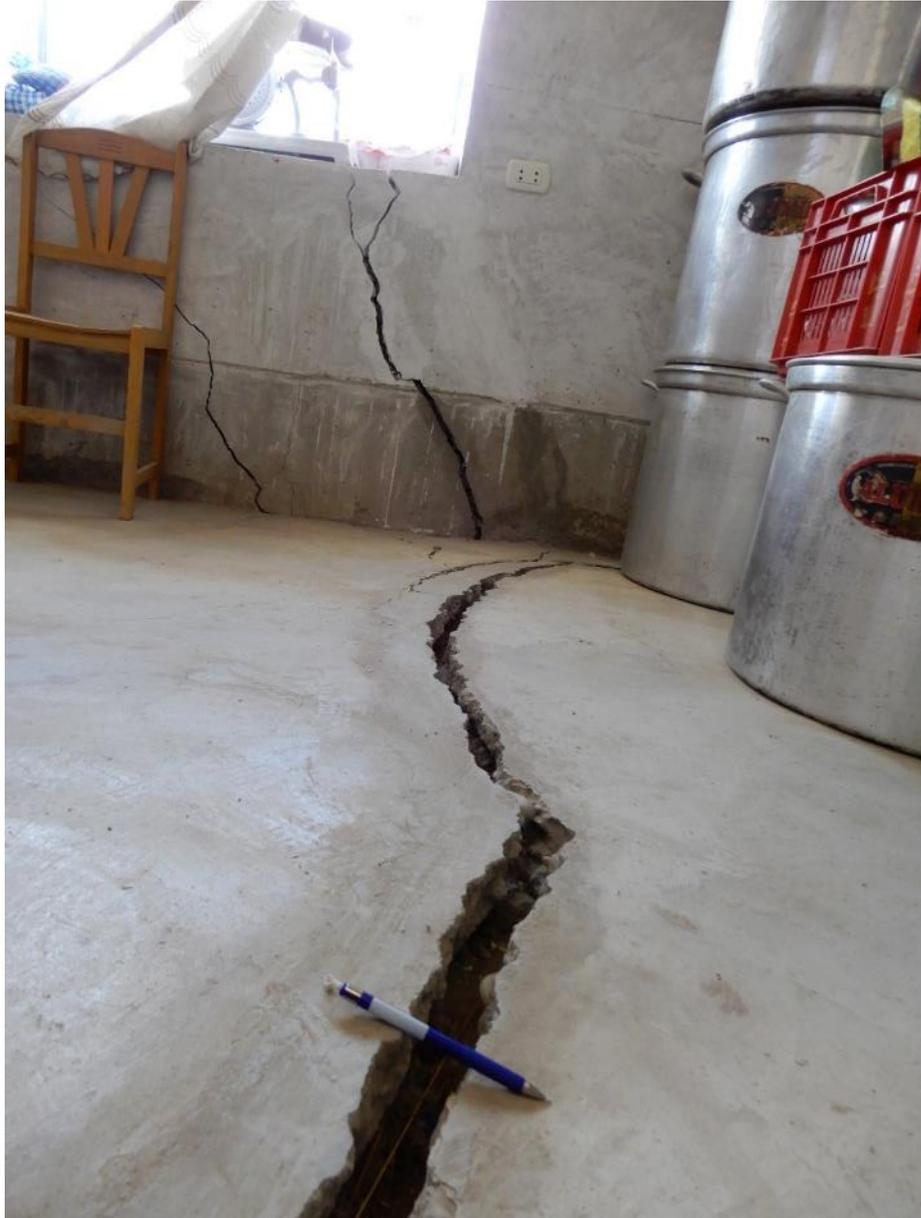
Fotografía 5. En el piso de cemento de la vivienda del señor Chilca Antanacio Claudio Cecilio se observa una grieta con desplazamiento vertical entre 2 a 3 centímetros.

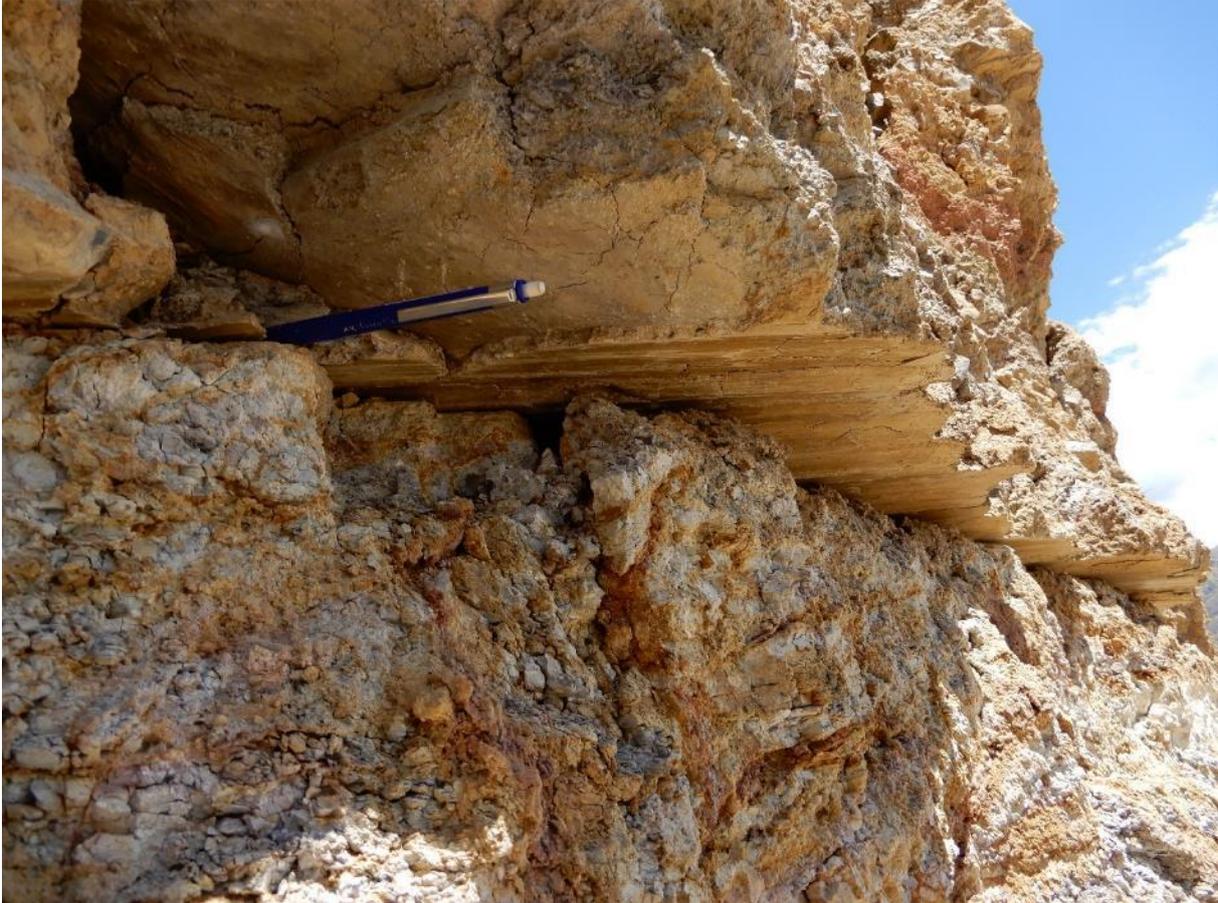
Fotografía 6. En corte de ladera realizado para cantera, se observa el desplazamiento horizontal medible de la masa del deslizamiento.

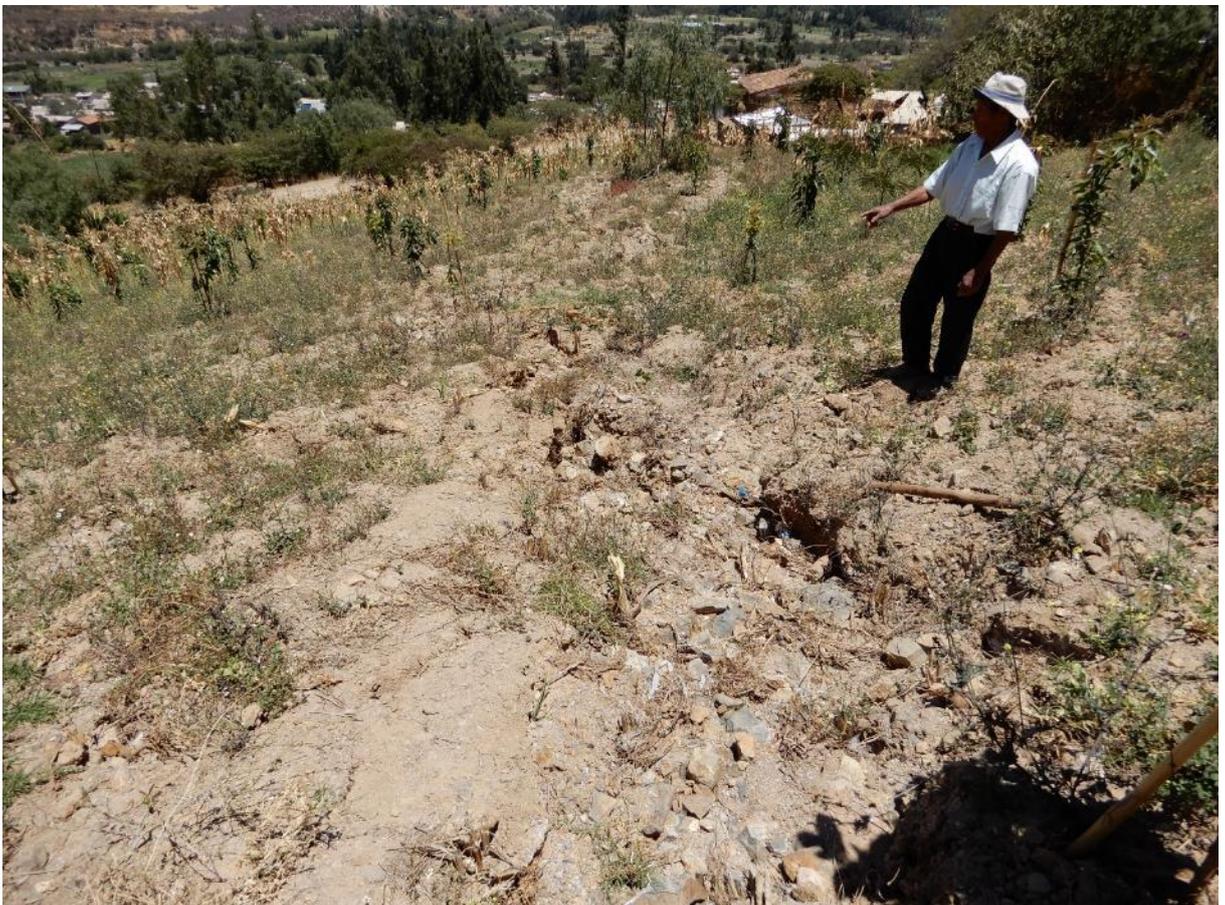
Se evidencia que la causa principal para la reactivación del deslizamiento en el sector evaluado, el riego inadecuado usado (riego por inundación) para las tierras de cultivos, cuya agua infiltró y saturó el macizo rocoso hasta desestabilizarlo.

Fotografía 7. Huellas del sistema de riego inadecuado (riego por inundación) en tierras de cultivo que sigue la dirección de una de las grietas.

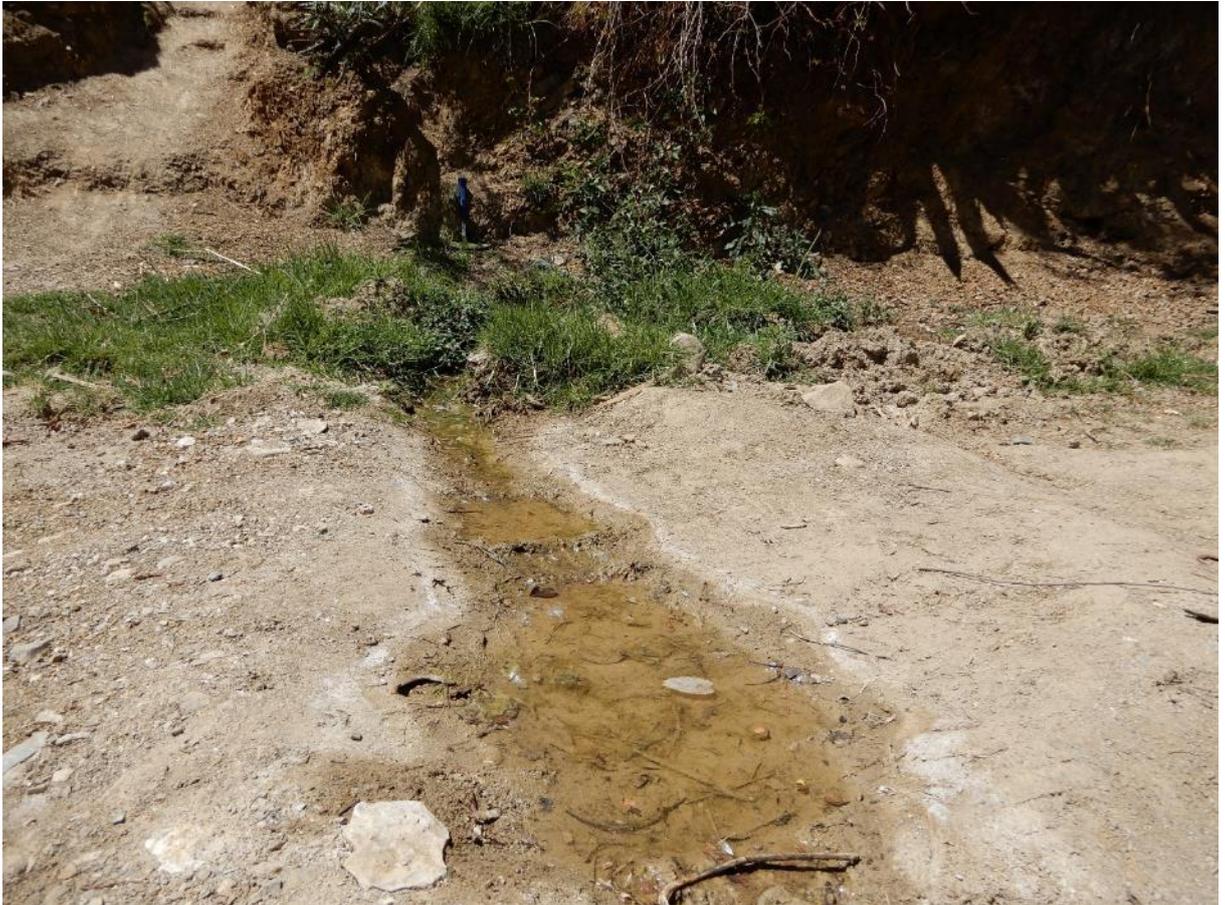
Fotografía 8. Huellas de surgencia de agua con origen desconocido.
