**Informe Técnico N° A7209**

# EVALUACIÓN DE PELIGROS GEOLÓGICOS POR DESLIZAMIENTO EN EL SECTOR SAN JUAN

Departamento Cajamarca  
Provincia San Ignacio  
Distrito San Ignacio

DICIEMBRE  
2021

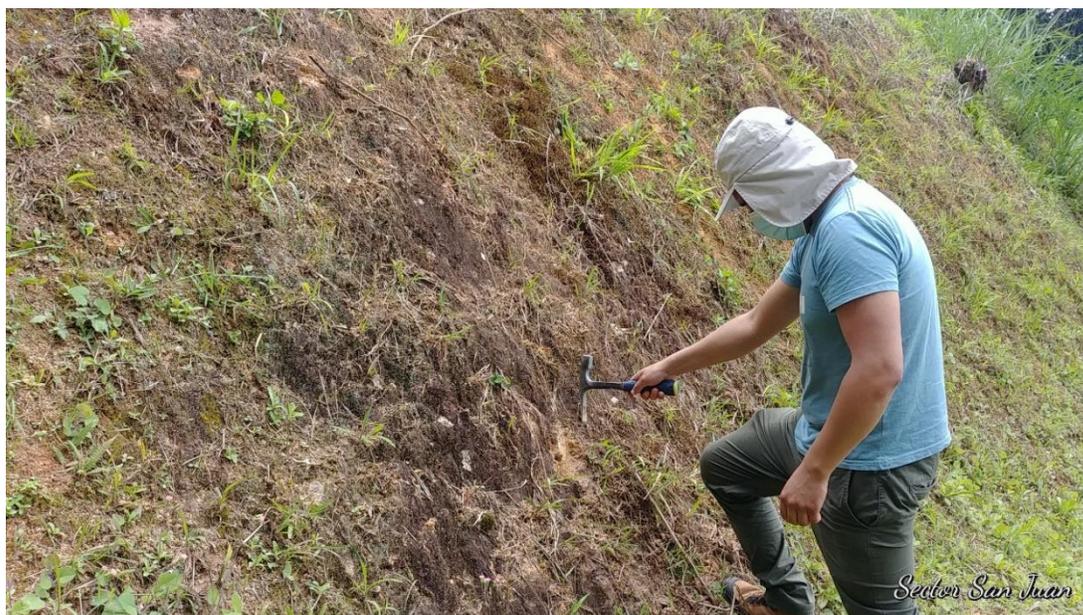
En la zona de estudio, se observaron como limoarcillas de color beige rojizo altamente meteorizadas, que favorece la erosión del talud en el sector evaluado (fotografía 1 y 2). Sobre esta unidad se asienta el tanque de agua potable y la planta de tratamiento de agua

**Fotografía 1.** Afloramiento de limoarcillas altamente meteorizadas de la Formación Oyotún.

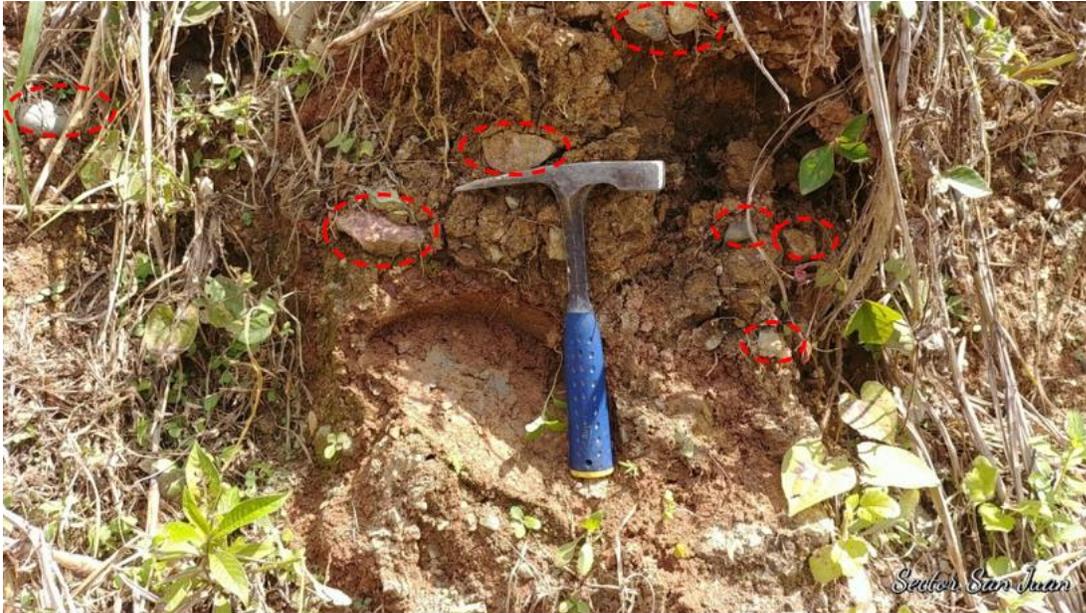
**Figura 3.** Clastos angulosos en una matriz limo arcillosa de pardo rojizo.  
Coordenadas UTM WGS-84, Este:720342 Norte:9431452.

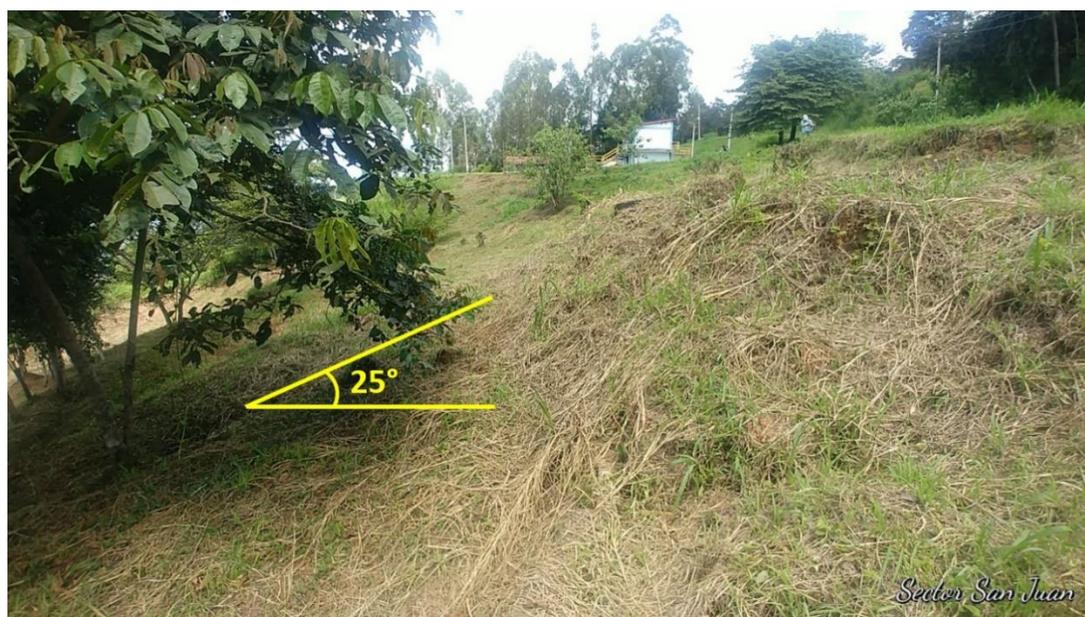
**Figura 5.** Pendiente del sector evaluado es de 5° a 25°, ladera al noroeste del sector evaluado.

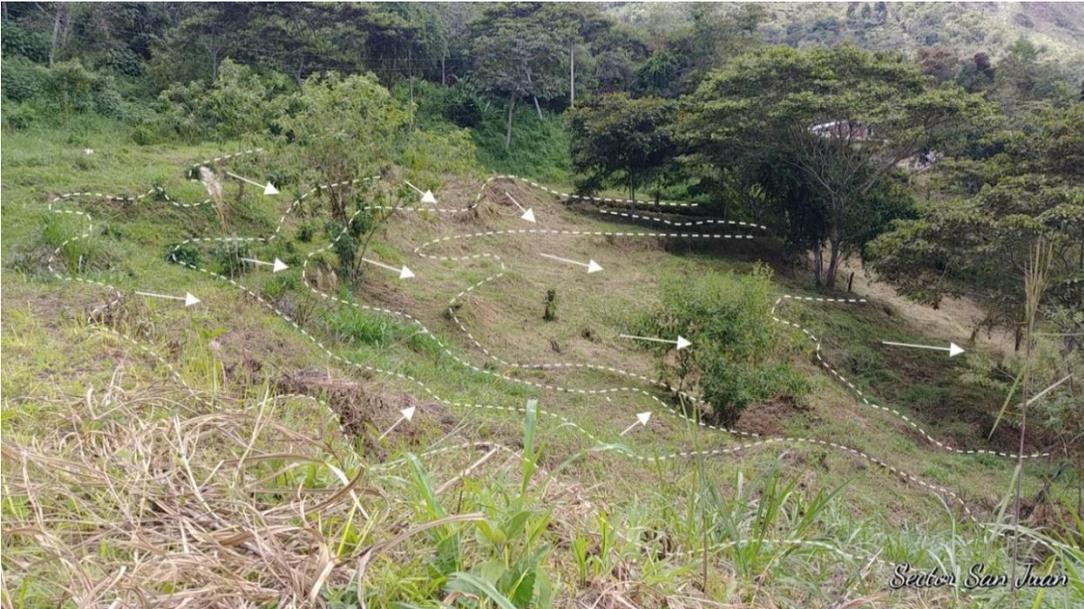
Al norte del sector evaluado se puede apreciar un relieve ondulado y escalonado, originado por el movimiento del deslizamiento (figura 7), ubicado en la parte superior al reservorio; así mismo, durante la habilitación del terreno con fines de construcción, no se implementaron medidas para evitar el desplazamiento del talud de corte, dando inicio al deslizamiento en dirección al reservorio (figura 8), también se puede apreciar una tubería que vierte sus aguas hacia el sector en movimiento, contribuyendo con la saturación del terreno (figura 9 y 10).

Figura 7. Terreno ondulado debido al movimiento lento en dirección hacia el reservorio.

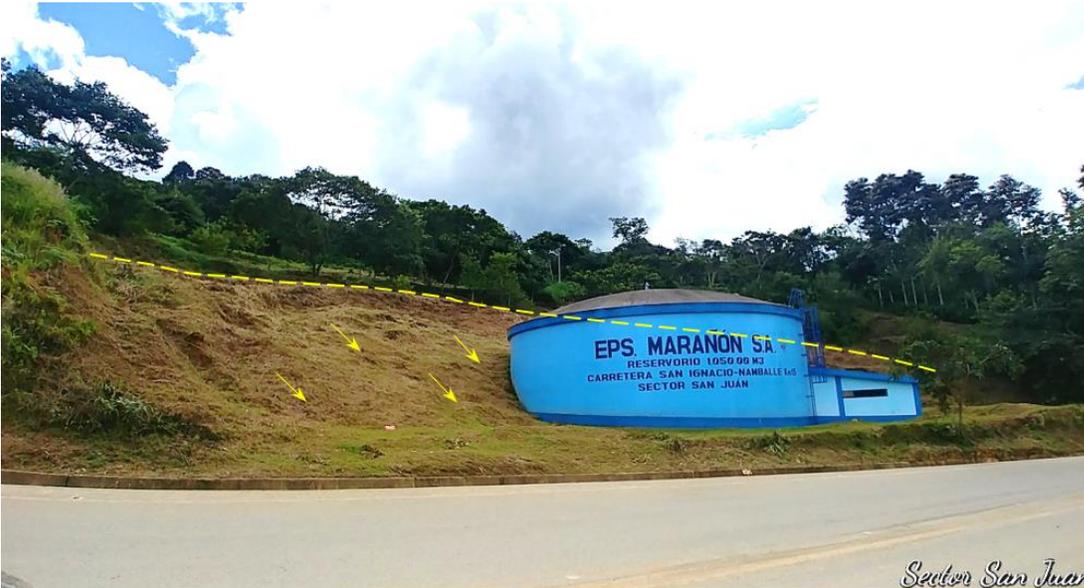
Figura 8. Material de talud se desplaza en dirección al reservorio.

- b. Reubicar el edificio afectado (con paredes y pisos agrietados), a una zona donde no haya procesos de movimientos en masa.
- c. Se recomienda perfilar el talud superior, sobre el tanque de almacenamiento de agua potable y realizar estudios técnicos para evaluar si es posible la construcción de banquetas.

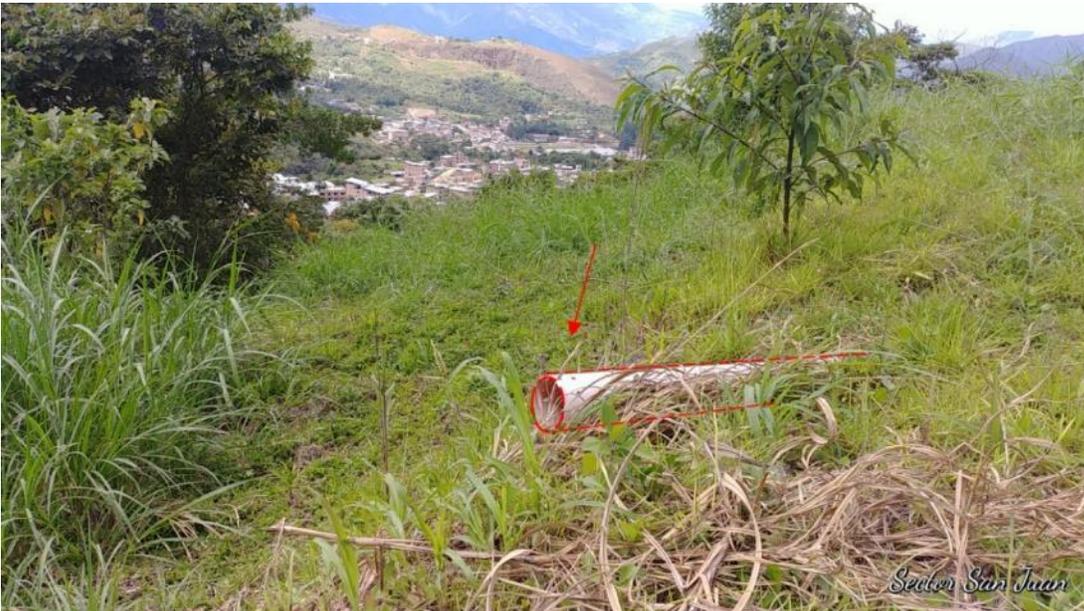
**Figura 9.** Aguas vertidas por la tubería, están orientadas hacia el terreno con proceso de deslizamiento.

- a. A fin de proteger y mitigar los daños en la planta de tratamiento de agua potable y alrededores; se recomienda construir un sistema de drenaje para disminuir la infiltración de agua, evacuándolas fuera del sector afectado.

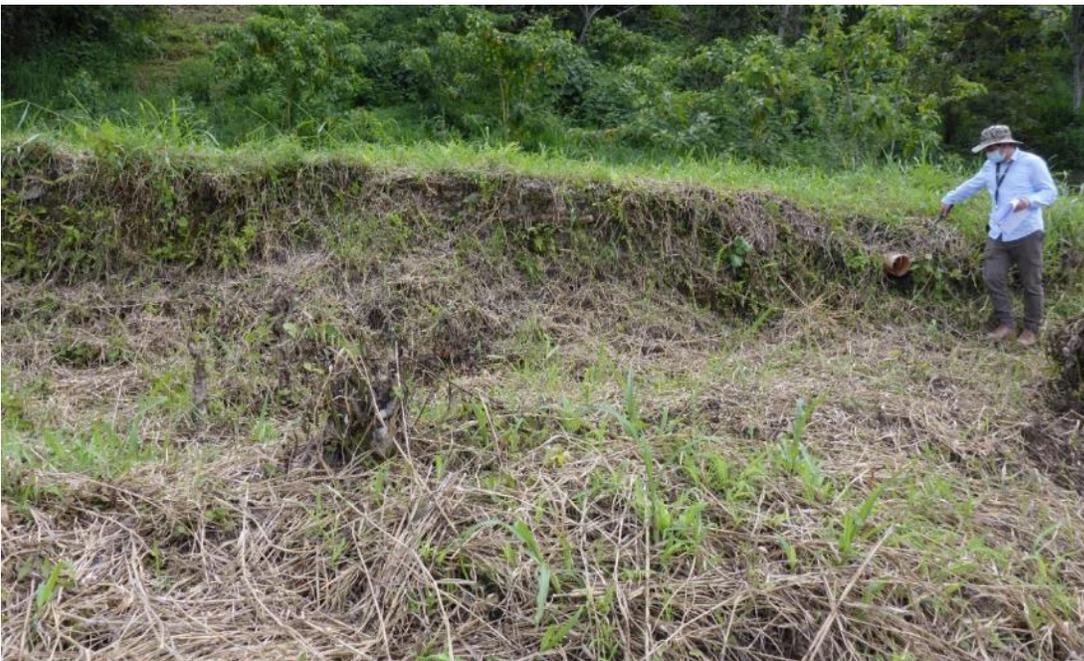
**Figura 10.** Tubería orientada hacia el terreno con proceso de deslizamiento.

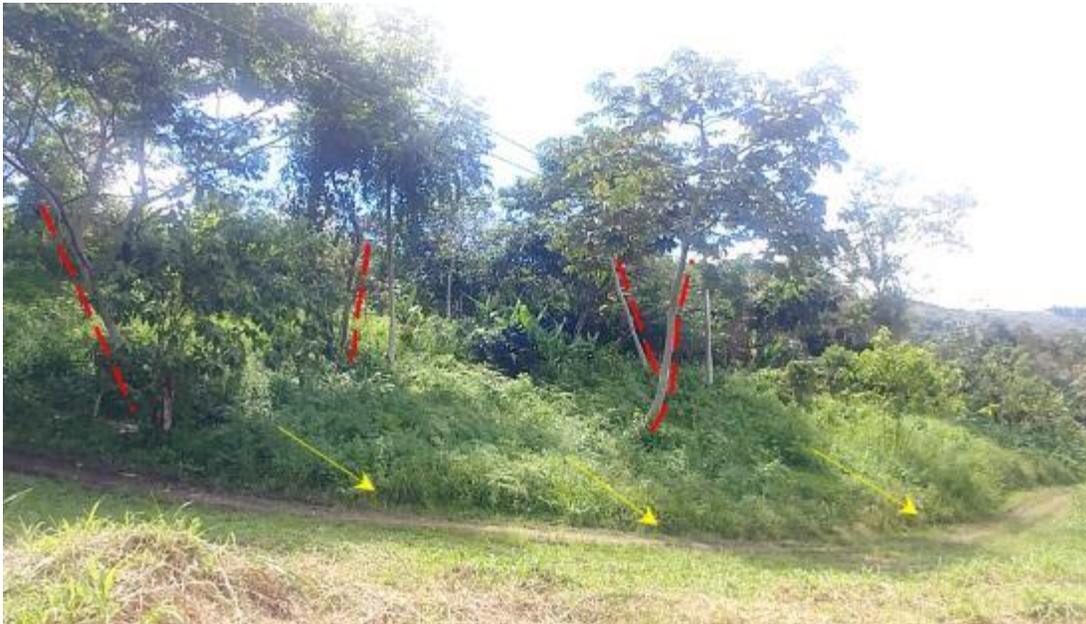
Así mismo en el sector evaluado podemos observar árboles muy inclinados, lo que nos evidencia el movimiento en el terreno saturado en la zona. (figura 11).

**Figura 11.** Se observa árboles inclinados, indicadores del movimiento del terreno.

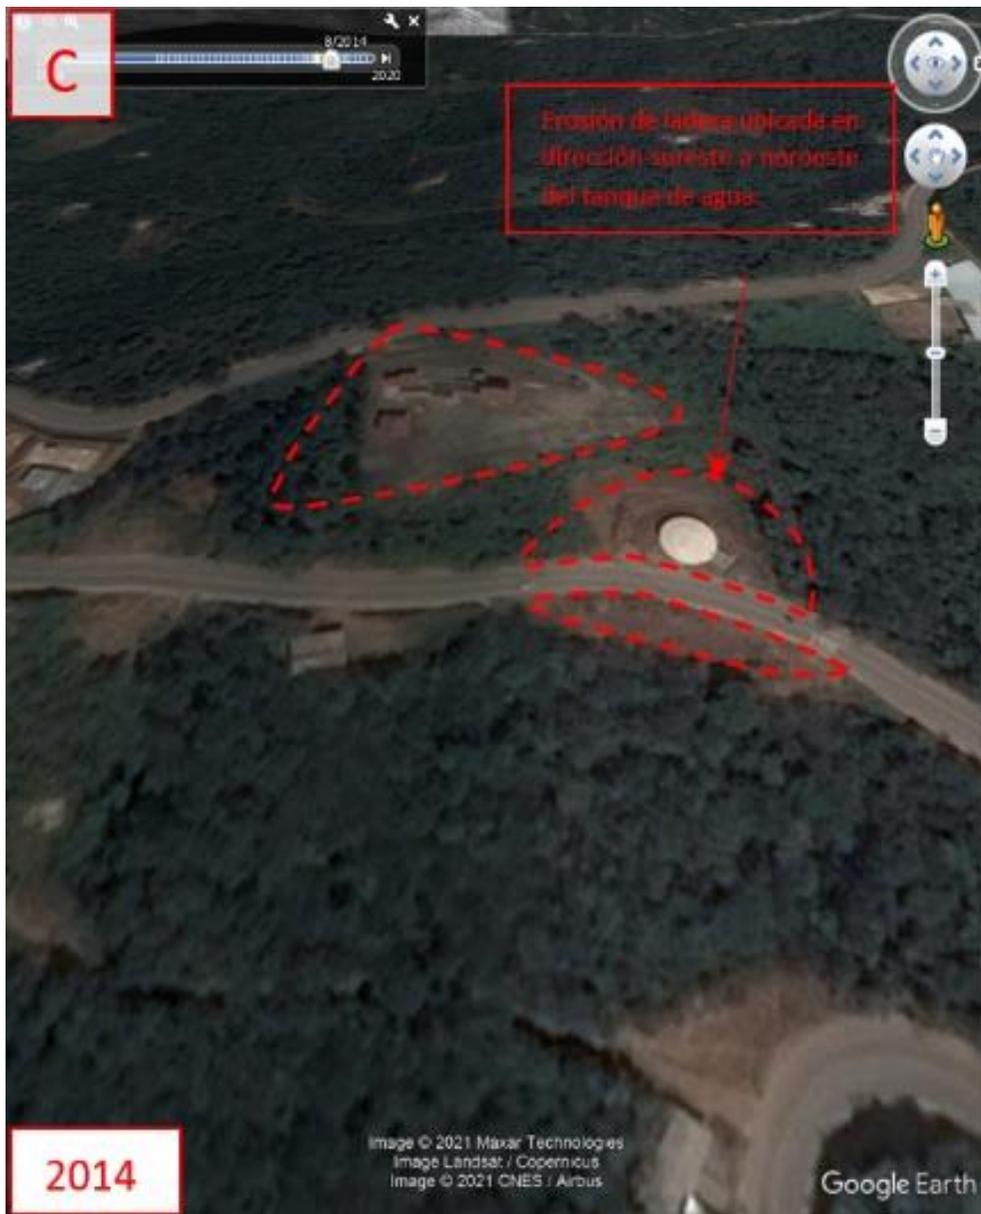
**Figura 14.** Se observa los suelos denudados en los sectores afectados, lo que permite su rápida infiltración y saturación, originando el deslizamiento.

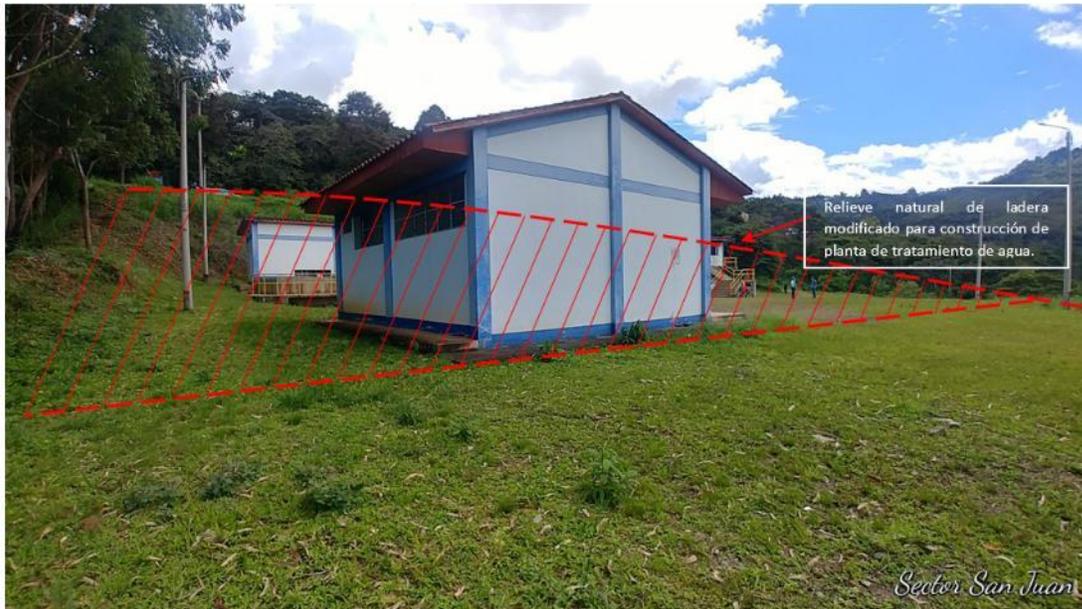
**Figura 15.** Se observa el corte de la ladera, con fines de acondicionamiento del terreno para la construcción de la planta de tratamiento de agua potable.

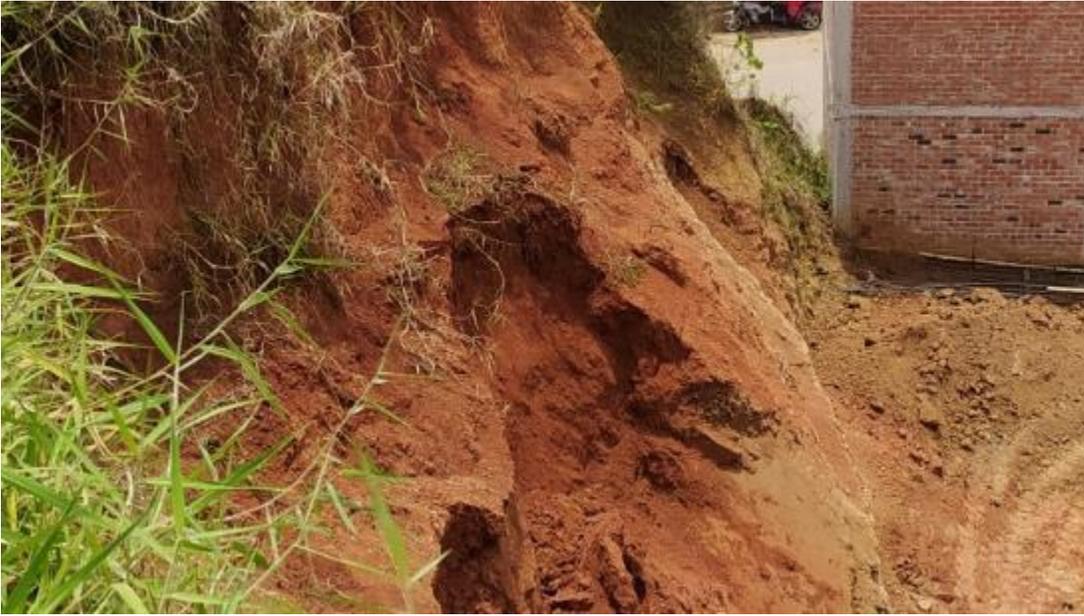
**Fotografía 2.** Corte de ladera, con fines constructivos, se puede apreciar las limoarcillas muy meteorizadas, se erosionan fácilmente con el agua de escorrentía.

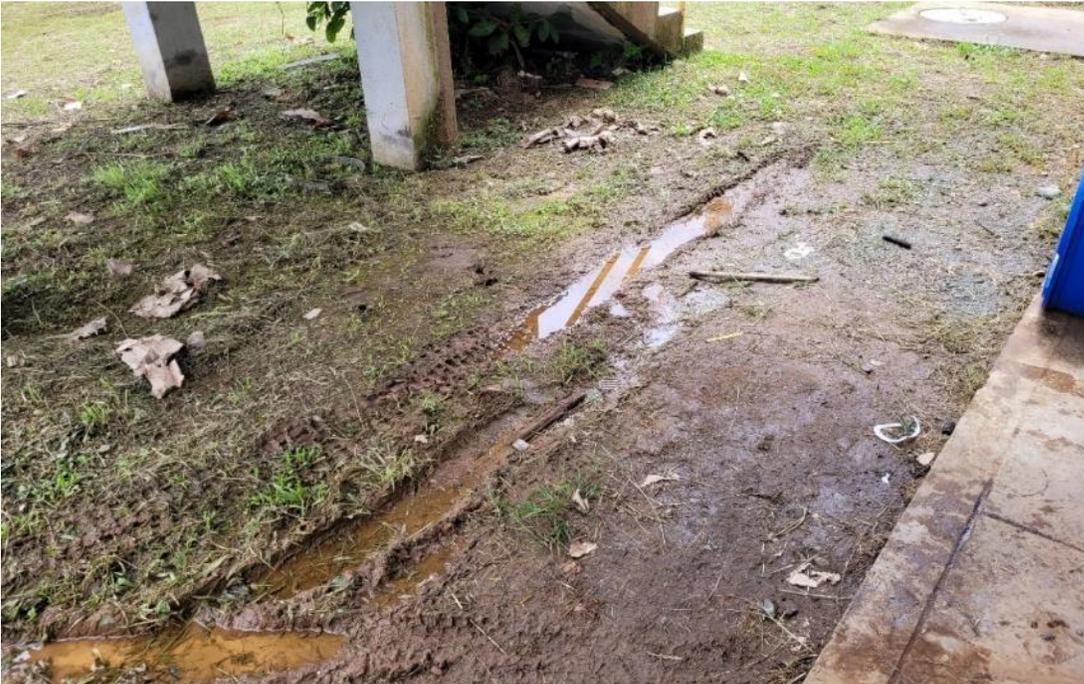
**Fotografía 3.** El anegamiento es consecuencia de la ausencia de un sistema de drenaje, incrementado la saturación del terreno.

- a) El sector donde se ha construido la planta de tratamiento no cuenta con un sistema de drenaje pluvial, que permita evacuar las aguas de escorrentía (fotografía 3 y 4).
- b) Deforestación de la zona del proyecto, que permite la infiltración de agua, con ello conlleva a la saturación del terreno.

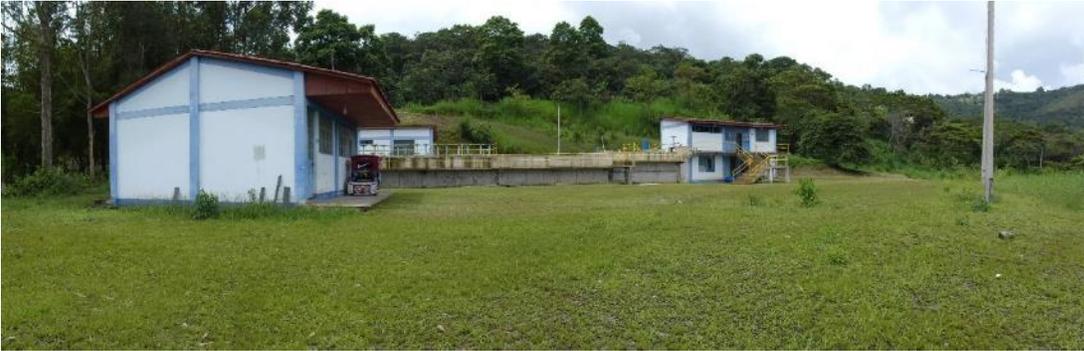
**Fotografía 4.** En toda la planta de tratamiento de agua y alrededores no existe un drenaje adecuado.

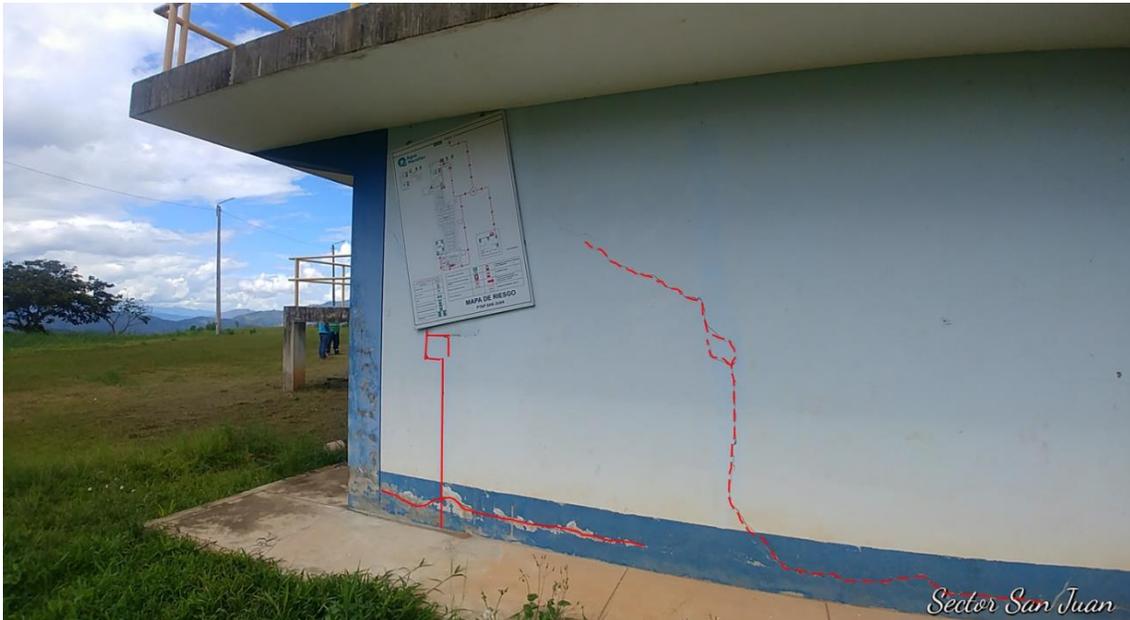
El desplazamiento del terreno, afectó la infraestructura de la planta de tratamiento de agua potable, evidenciándose principalmente, grietas en paredes de la infraestructura (figura 16, 17, fotografía 5), también se identificaron grietas en el área libre (adecuados para la construcción de la infraestructura) (figura 18).

**Figura 16.** Se aprecia grietas en las paredes de la planta de tratamiento con longitudes entre uno y dos metros.

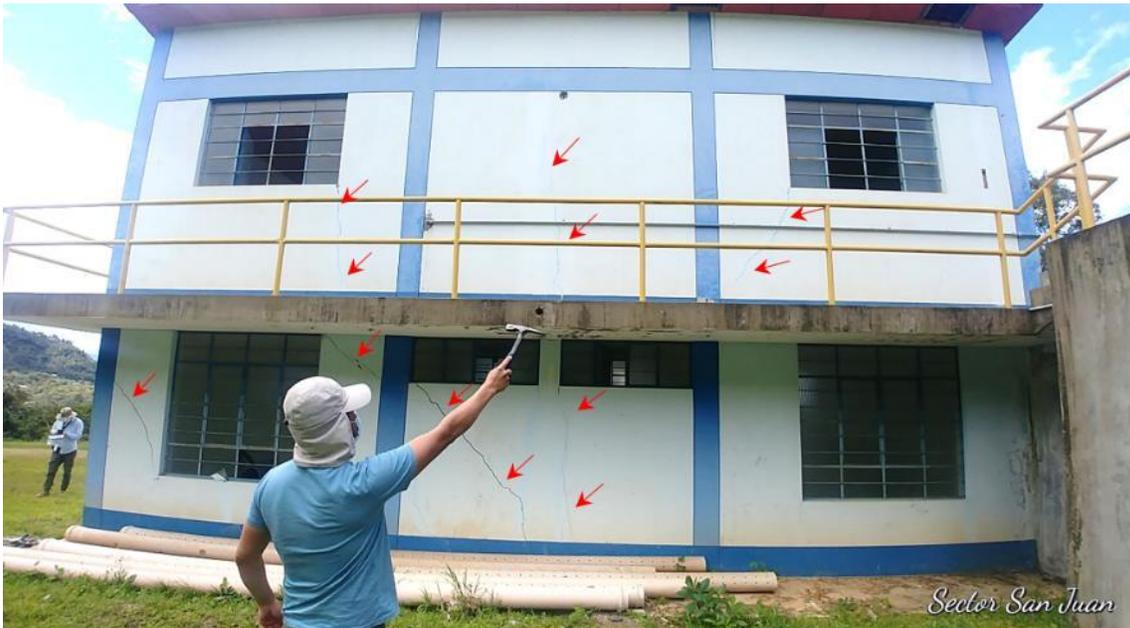
**Figura 17.** Las grietas se presentan en los dos niveles del edificio.

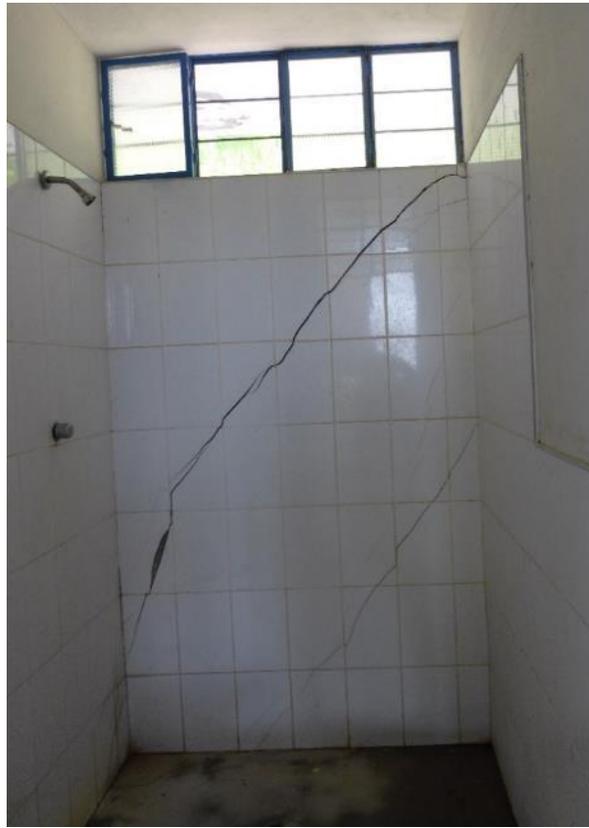
**Fotografía 5.** Grietas en las paredes del ambiente de ducha al interior de la planta de tratamiento de agua.

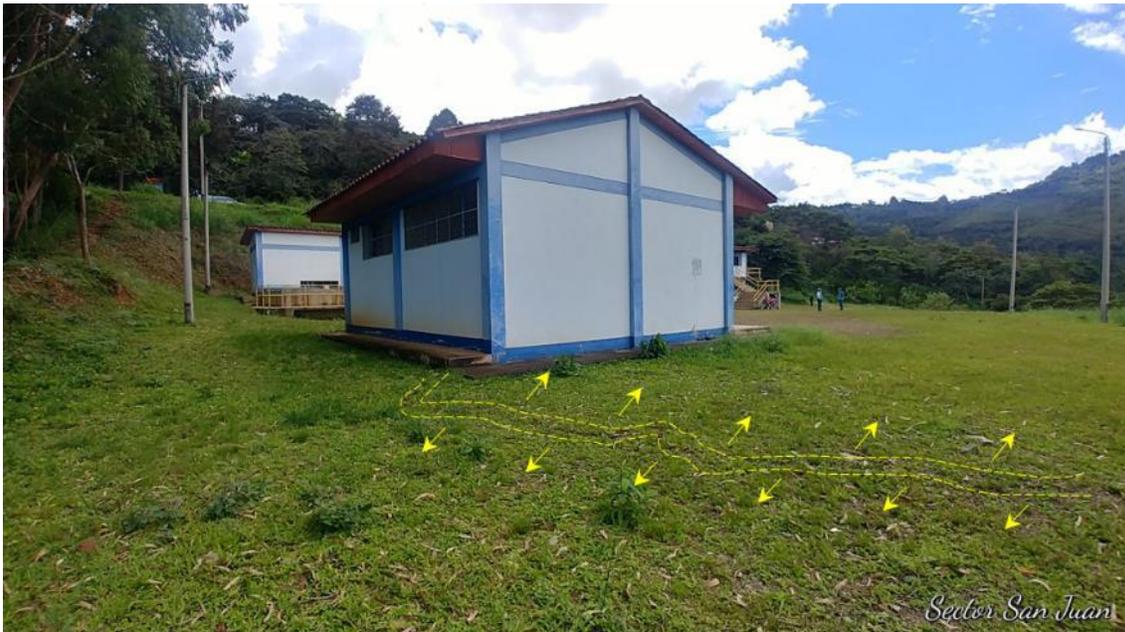
**Figura 18.** Grietas en el terreno, longitud 5 m.

- e. Sellar mediante relleno y pisoneo las grietas, para evitar la infiltración de aguas provenientes de la precipitación y escorrentía superficial.
- f. Implementar un plan y sistema de monitoreo visual en el sector San Juan, que permita hacer el seguimiento y análisis de la evolución del proceso de deslizamiento reciente, si después de implementado el sistema de drenaje de continuar el movimiento, será necesario la reubicación de la planta de tratamiento de agua potable y el reservorio.

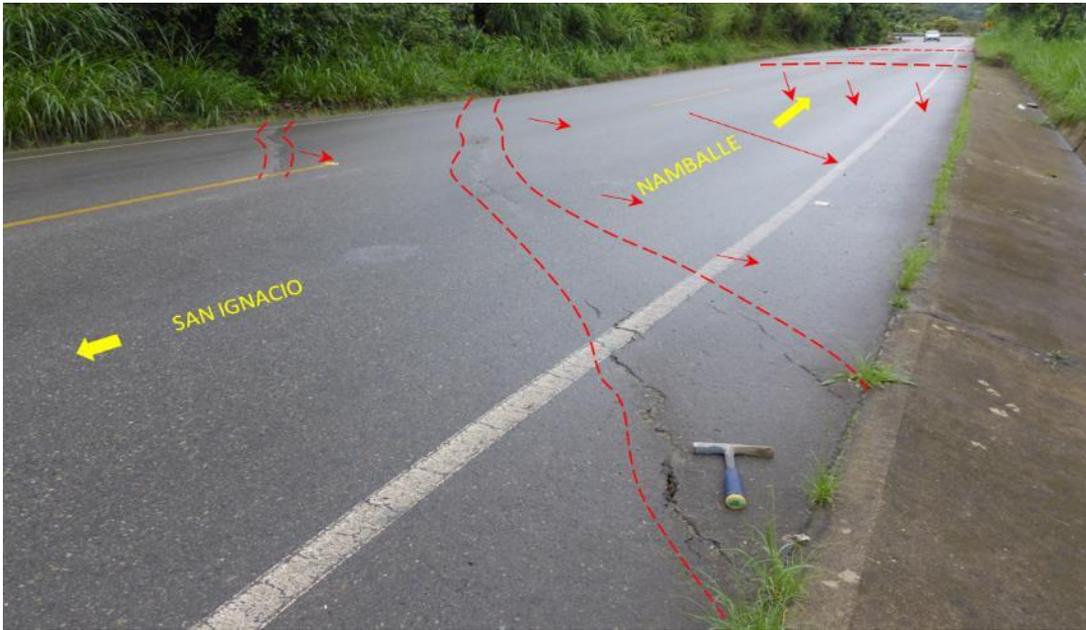
Agrietamiento y hundimiento en la plataforma de la carretera San Ignacio - Namballe, en el tramo de 100 m ubicados sobre (dirección este) de la planta de tratamiento (figura 19).

**Figura 19.** Grietas y hundimiento en la plataforma de la carretera San Ignacio-Namballe, en un tramo de 100 m.

- d. Realizar el mantenimiento continuo de las cunetas en la carretera San Ignacio Namballe en el tramo ubicado entre las coordenadas UTM-WGS 84: Este: 720446, Norte: 9431559 y Este: 72011, Norte: 9431678, para evitar su colmatación y que el agua de escorrentía vaya en dirección del sector afectado.
