Informe Técnico N° A7207

EVALUACIÓN DE PELIGROS GEOLÓGICOS POR MOVIMIENTOS EN MASA EN EL CASERÍO DE VISTA ALEGRE

Departamento Huancavelica
Provincia Huaytará
Distrito Santo Domingo de Capillas

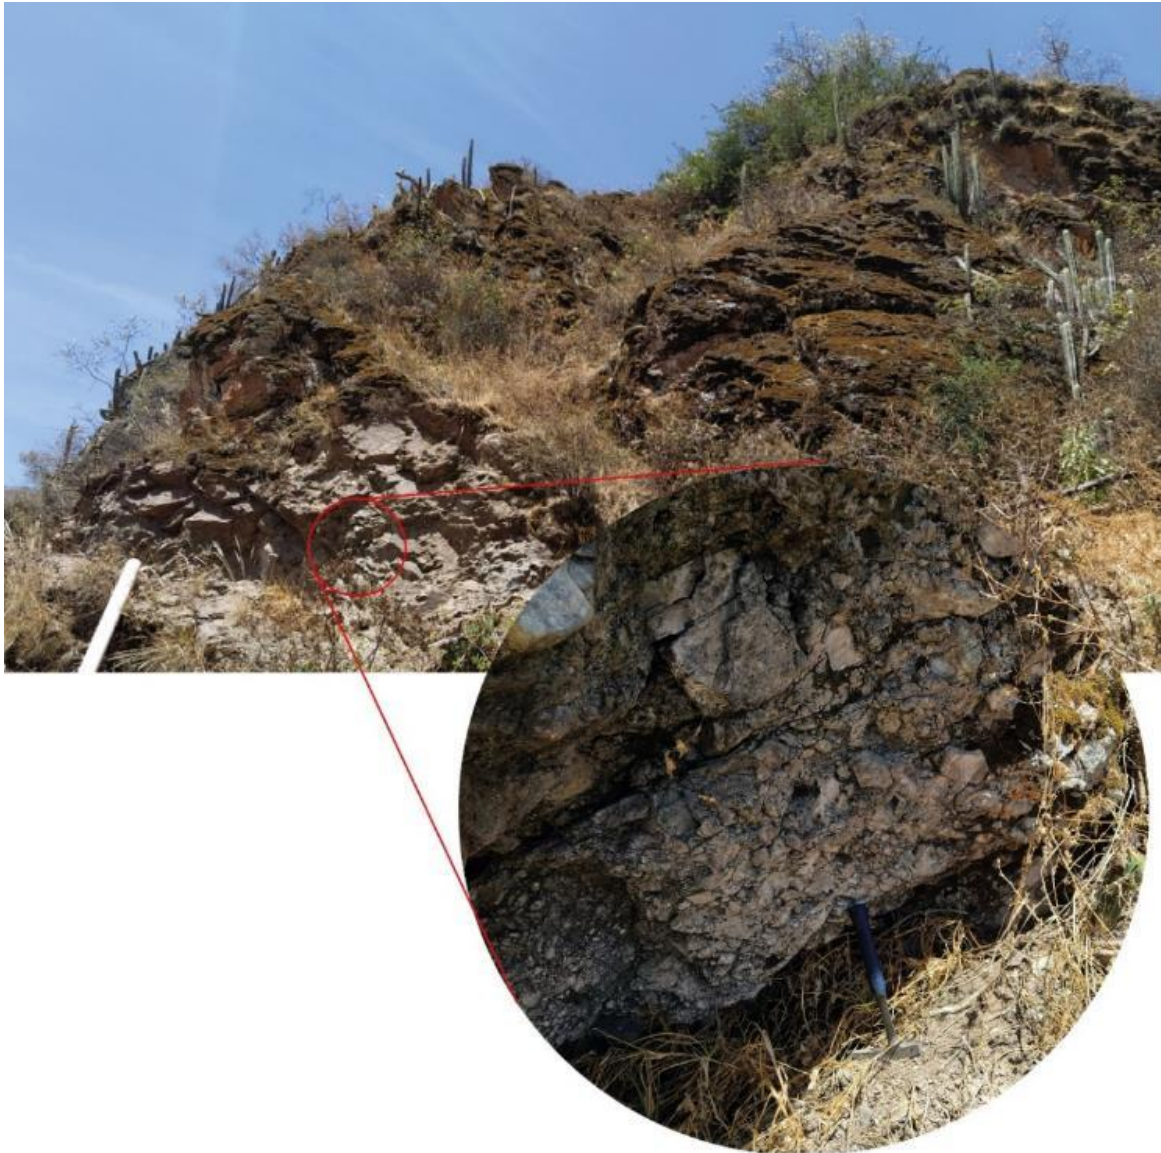
Localmente se han observado brechas volcánicas muy fracturadas, y altamente meteorizadas en la parte baja de la ladera de Vista Alegre (figura 5); y andesitas de color verde con pórfidos de plagioclasas medianamente fracturada y de moderada meteorización en la parte media y alta de la ladera (figura 8).

Figura 5. Brechas volcánicas interestratificadas, del miembro inferior del grupo Sacsaquero inferior. (coordenadas UTM, WGS 84, 18s, X: 469559.5; Y: 8483455.3).

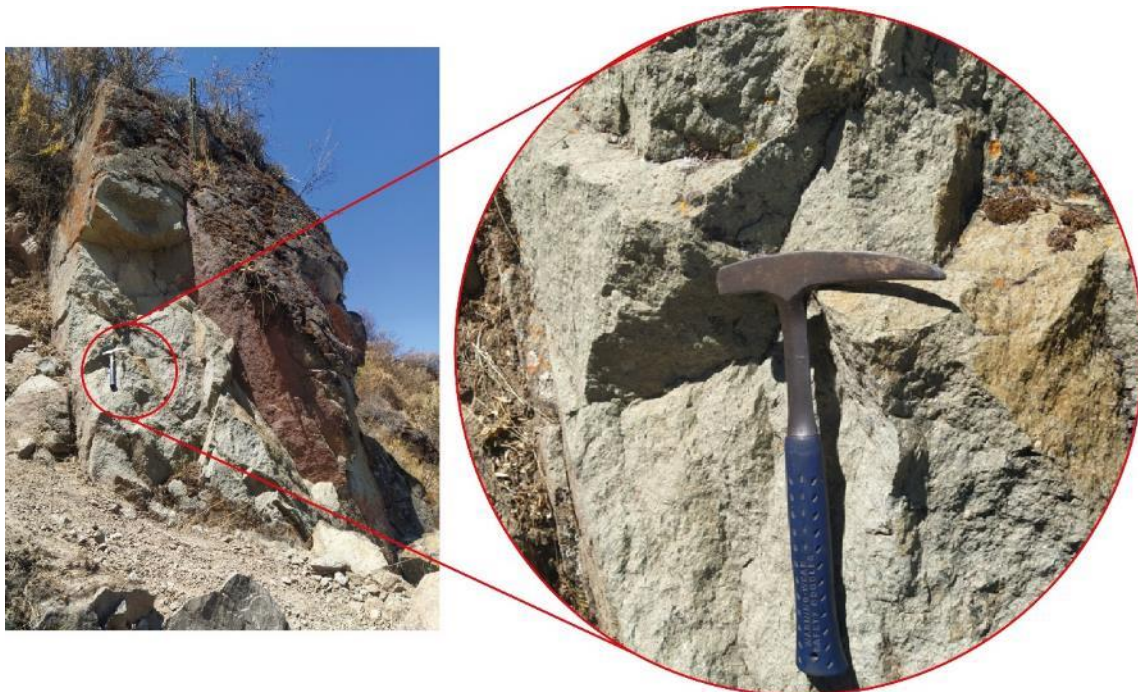
Figura 8. Andesitas de color verde con pórfidos de plagioclasas medianamente fracturada y de moderada meteorización, del Grupo Sacsacero.

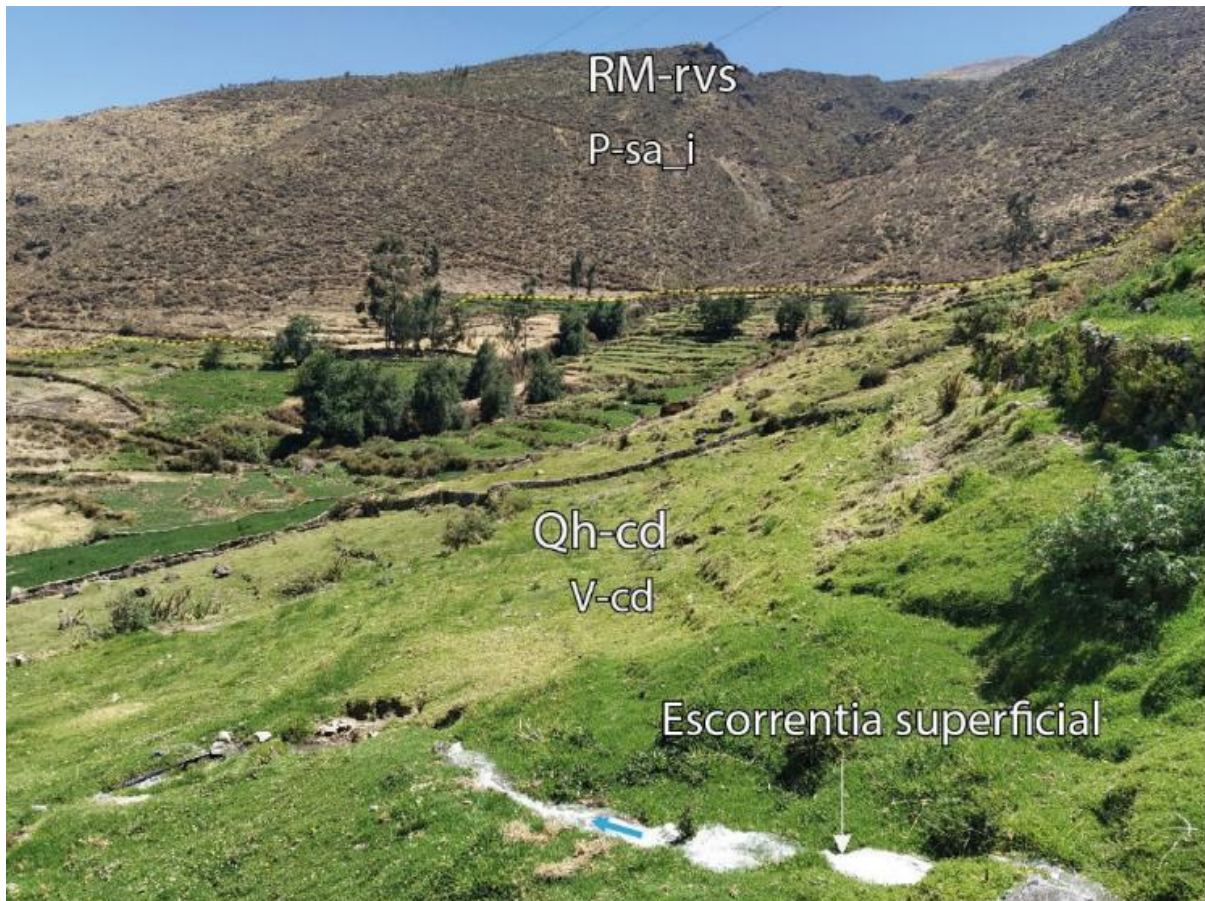
A lo largo de esta vertiente se observa exceso de escorrentía superficial y canales de riego no impermeabilizados provenientes del río Tambo y puquiales locales (figura 12), que favorecen los procesos de erosión e inestabilidad en la ladera, que es susceptible a deslizamientos y reptación de suelos.

Figura 12. Vertiente coluvio-deluvial, adosada a montañas en roca volcano-sedimentarias, en el caserío de Vista Alegre.

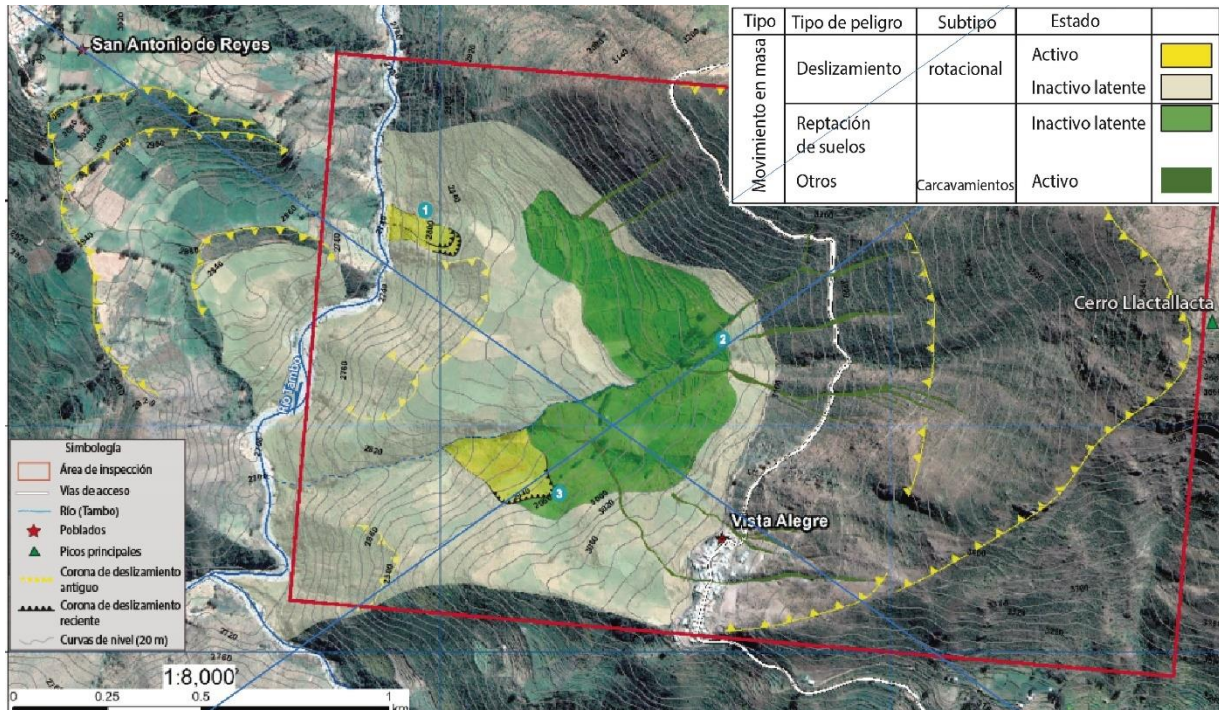
Estos deslizamientos presentan escarpas muy erosionadas, con longitudes variables de 350 a 700 m. Sin embargo, la escarpa mayor que formó parte de la vertiente coluvio-deluvial, a una altitud de 3800 m; y sobre la cual se asienta el caserío de Vista Alegre, presenta longitudes kilométricas de hasta 2.5 km; cuyos saltos varían entre 100 a 200 m y poseen formas elongadas y semicirculares (figura 13).

Figura 13. Deslizamientos antiguos en el caserío de Vista Alegre, (1) y (2), representa reactivaciones recientes en el cuerpo del deslizamiento antiguo, (3) son las áreas de reptación.

Vista Alegre y sus áreas de cultivo, se desarrollan a lo largo del cuerpo de un deslizamiento antiguo; evidenciándose en la actualidad procesos de erosión y carcavamientos producto del exceso de agua que discurre por la ladera, y que serían los principales desencadenantes de las reactivaciones de deslizamientos ocurridos durante el 2020 y 2021

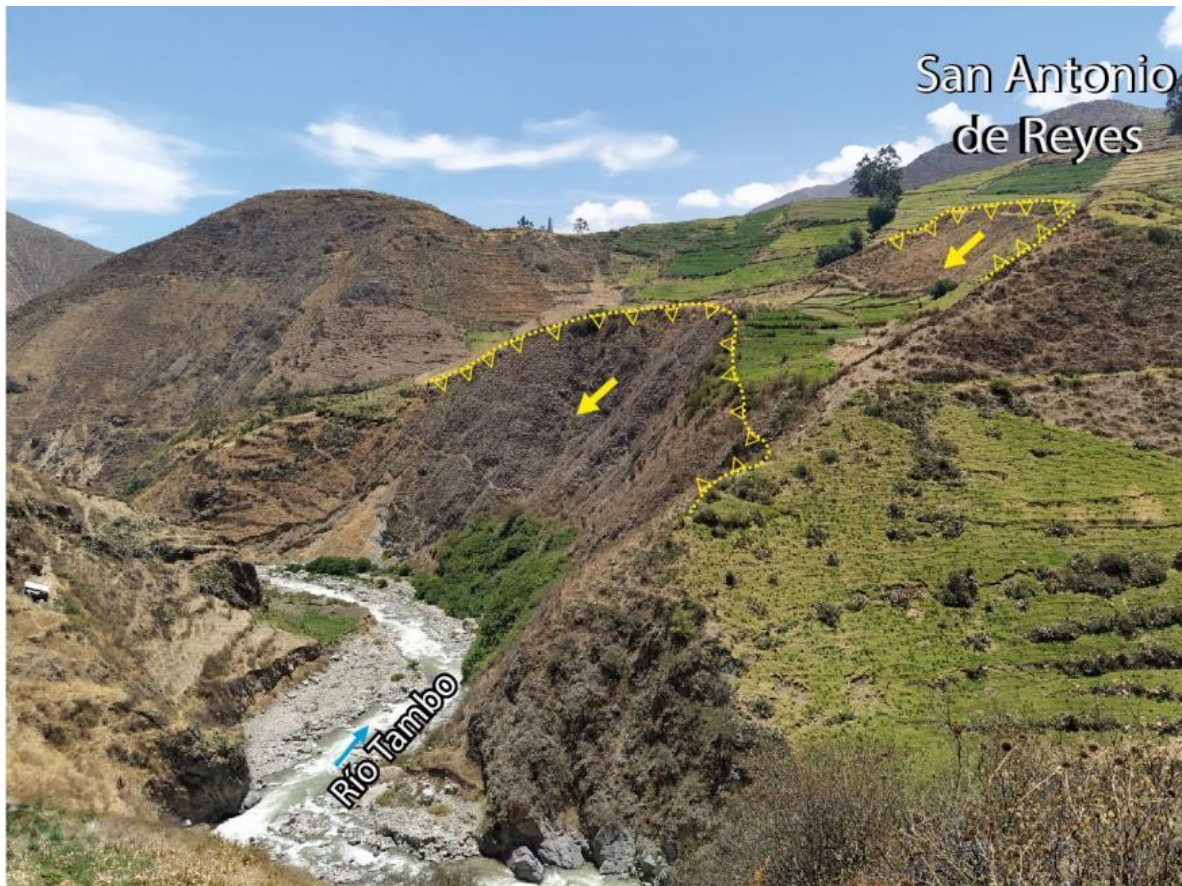
De igual forma en el sector de San Antonio de Reyes, aledaña al caserío de Vista Alegre, también se evidencian escarpas de deslizamientos antiguos y erosionadas, con longitudes variables de 500 a 1000 m (figura 14).

Figura 14. Deslizamientos en el sector denominado San Antonio de Reyes.

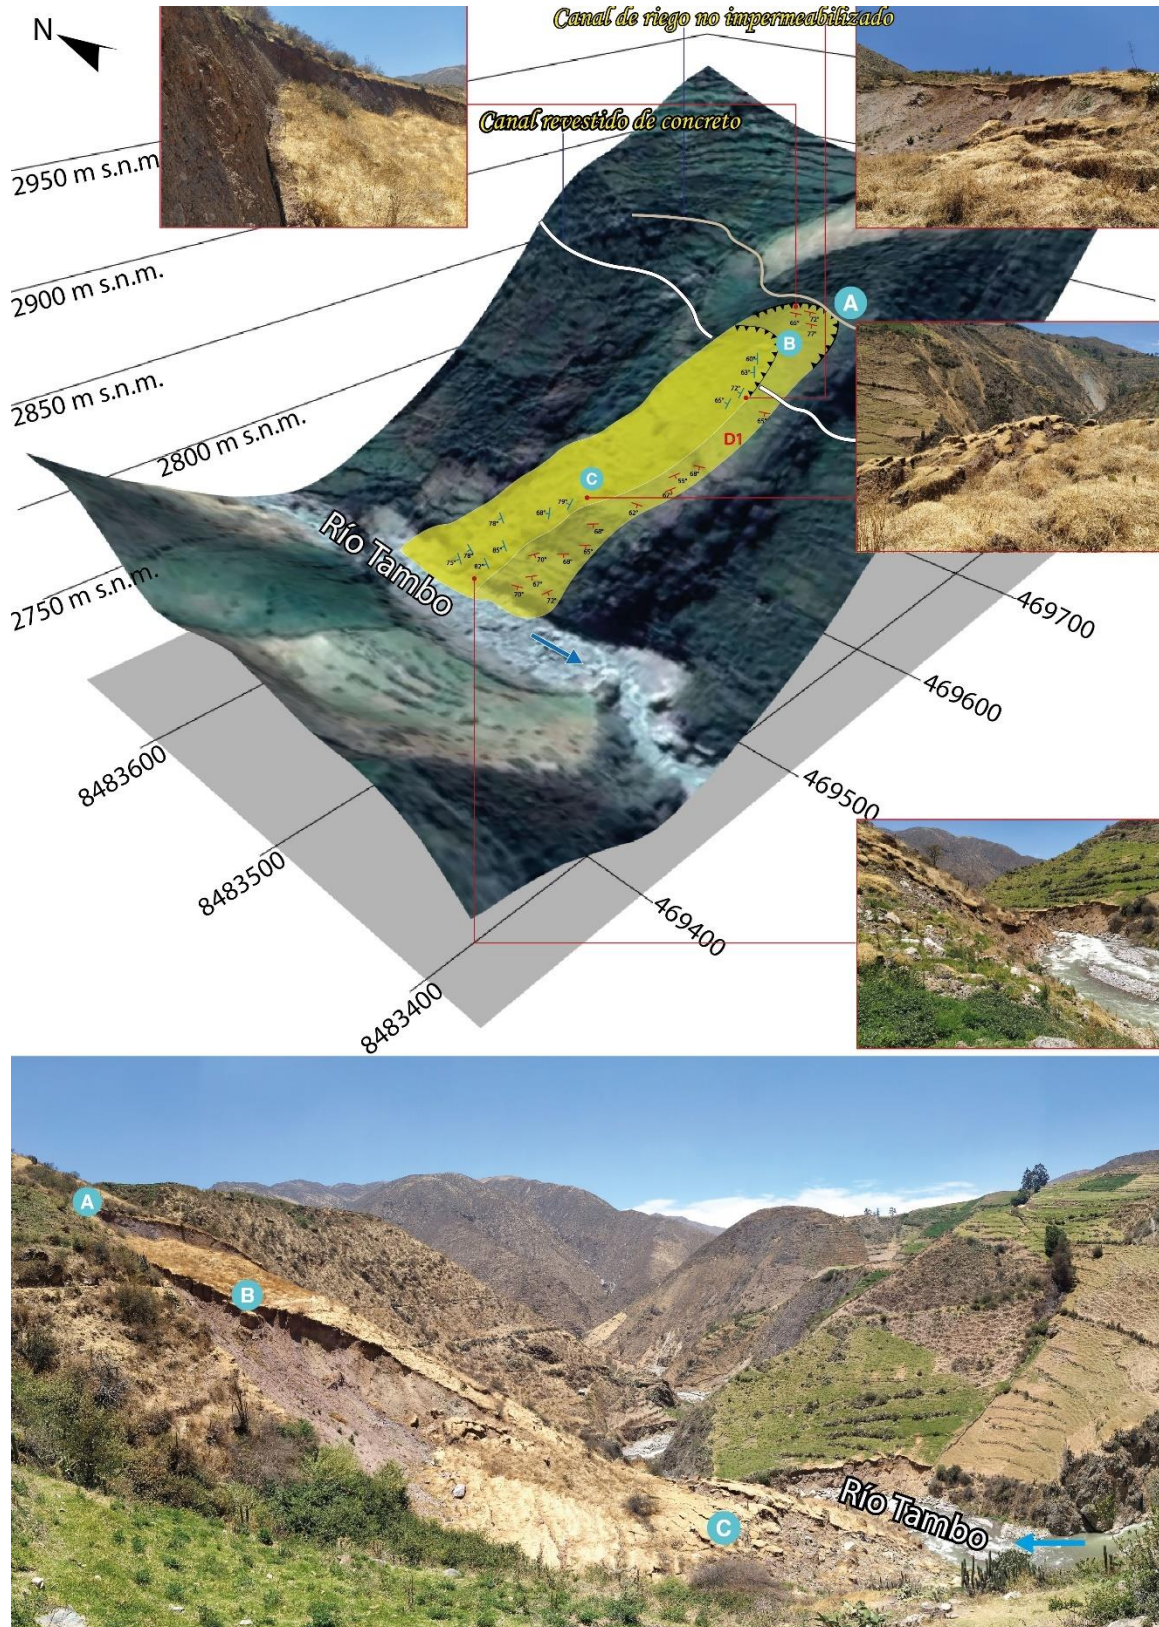
Presenta un escarpe principal de 7 metros de altura y un escarpe secundario de 5 m, la distancia entre ambos escarpes es de 30 m. en el cuerpo del deslizamiento se aprecian zonas con basculamiento, grietas transversales y radiales (figura 16-19).

Según, versión de los moradores, en el 2018, empezaron a generarse agrietamientos pequeños que fueron cubiertos por actividades agrícolas, sin embargo, se infiere que fue el conducto para la infiltración de aguas de escorrentía superficial y riego, aumentando la presión intersticial de los poros del suelo, que sumadas a la pendiente de 40°, desencadenó el movimiento en masa.

Figura 15. Deslizamiento reciente de noviembre del 2020, en la parte baja del caserío de Vista Alegre (A) corresponde al escarpe principal, (B) corresponde al escarpe secundario y (C) es la masa deslizada.

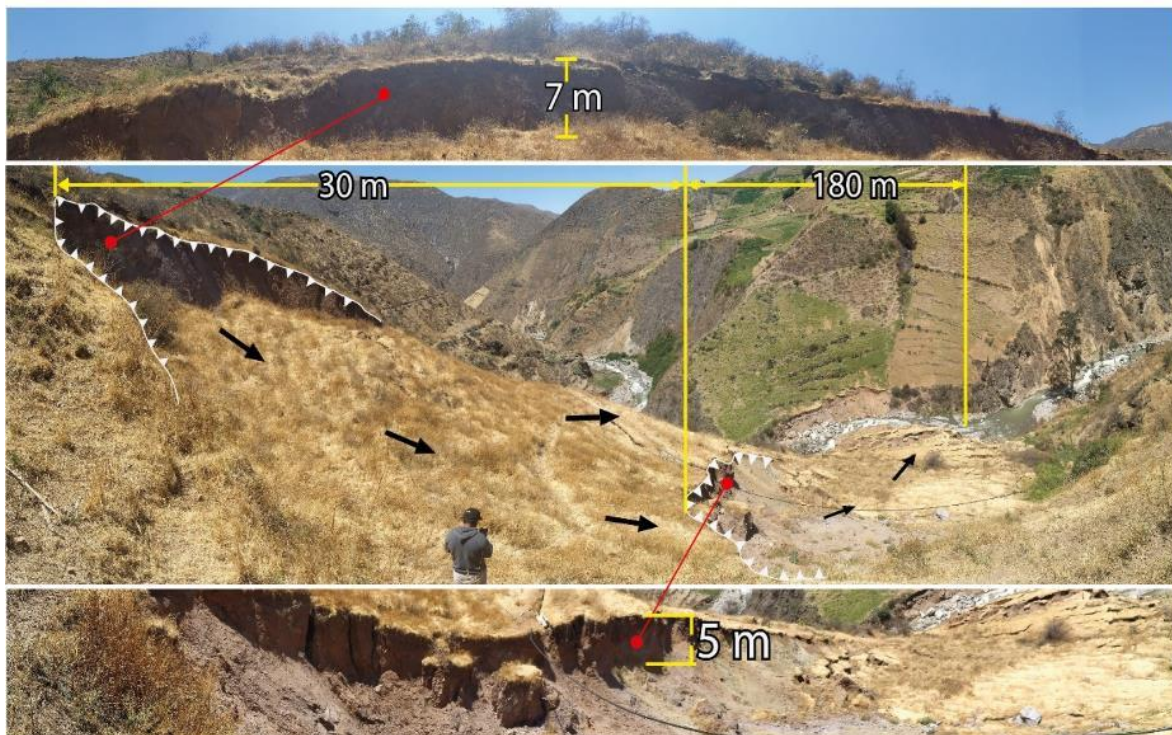
Figura 16. Escarpe principal y secundario del deslizamiento reciente en Vista Alegre.

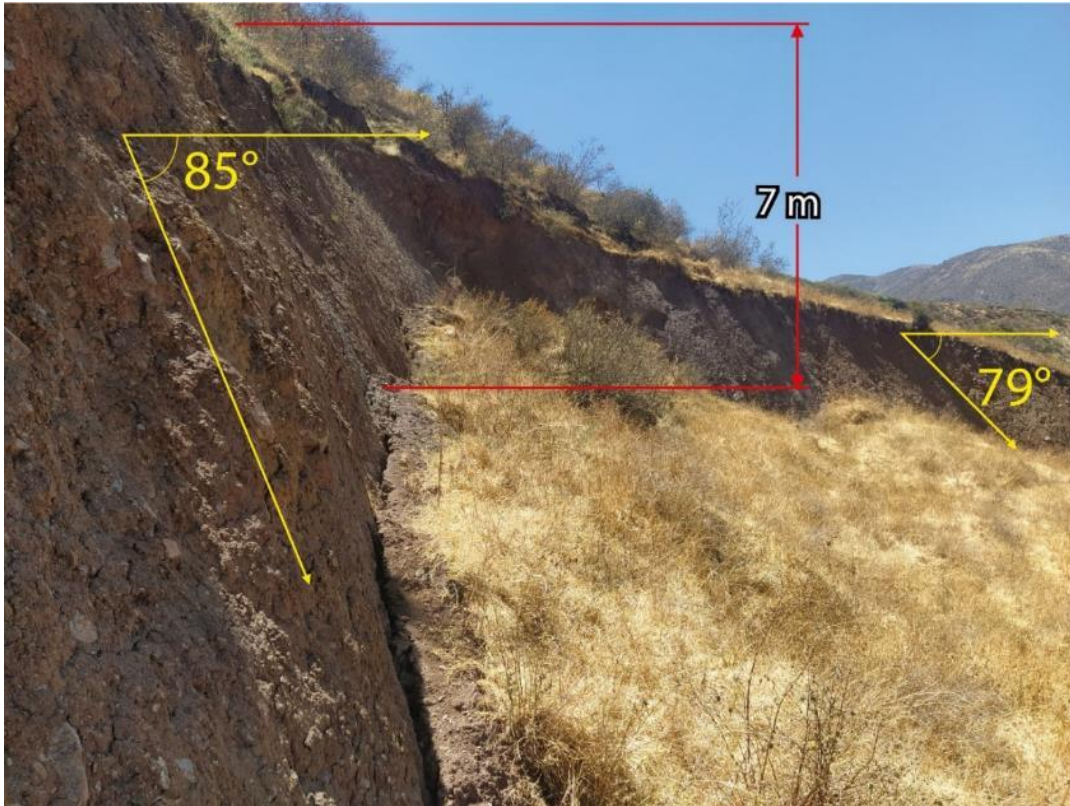
Figura 17. Escarpa principal del deslizamiento de noviembre del 2020, en la parte baja del caserío de Vista Alegre.

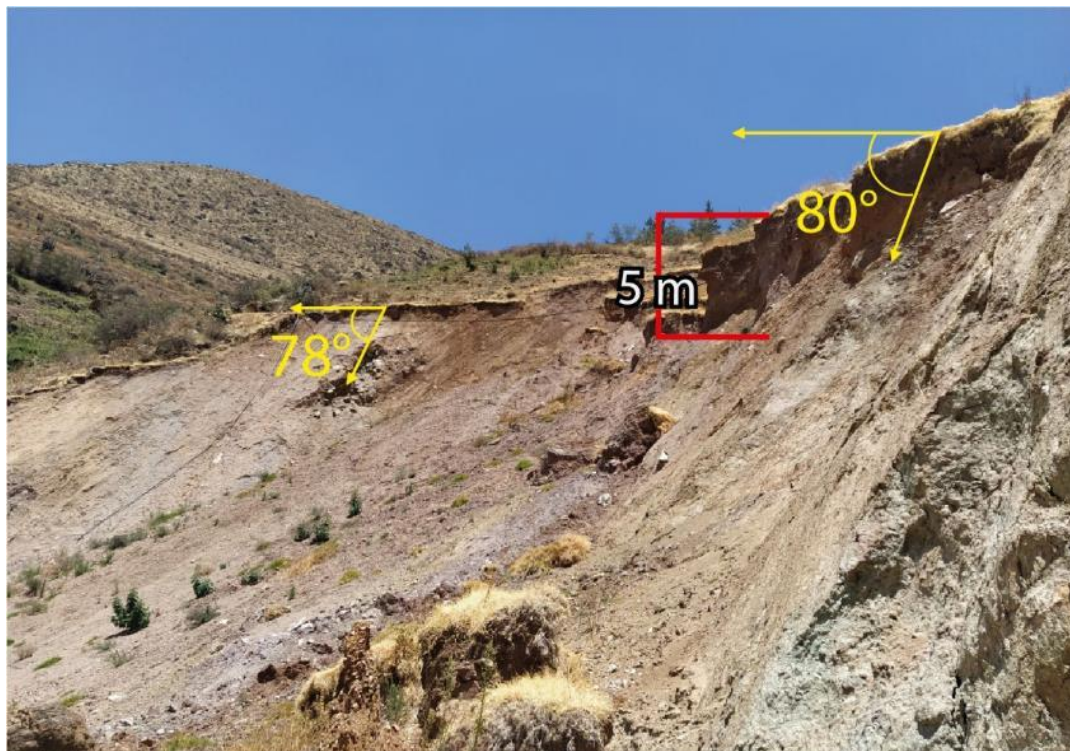
Figura 18. Escarpe secundario del deslizamiento de noviembre del 2020, en la parte baja del caserío de Vista Alegre.

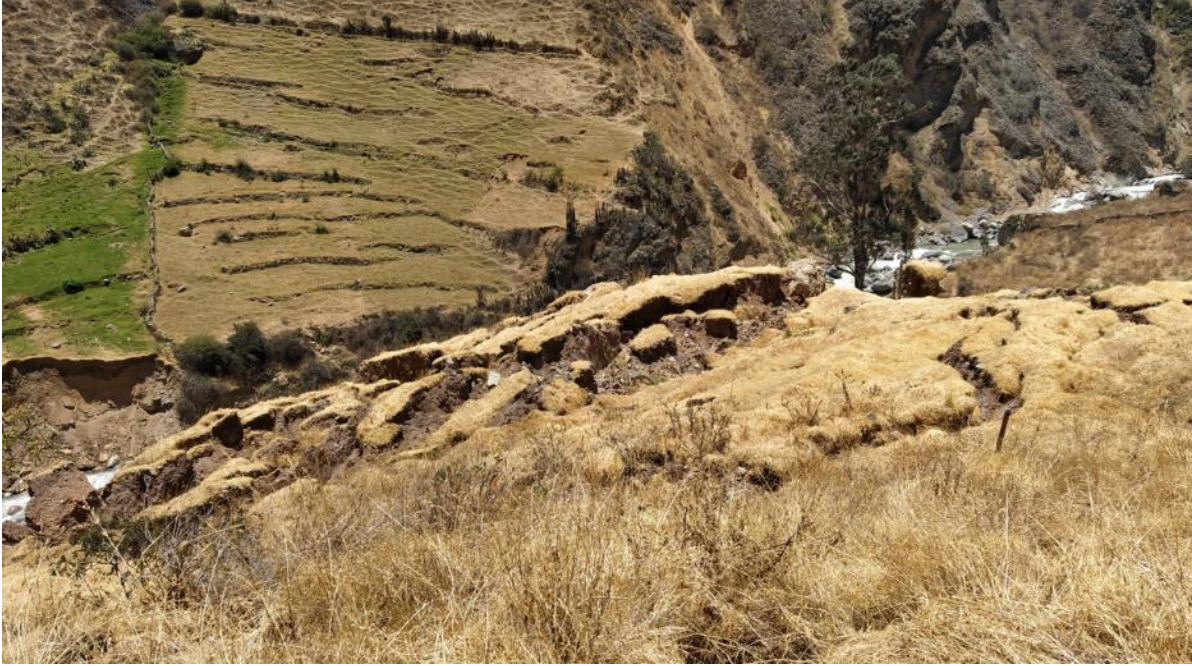
Fotografía 1. Basculamiento en la parte terminal del deslizamiento y grietas tensionales.

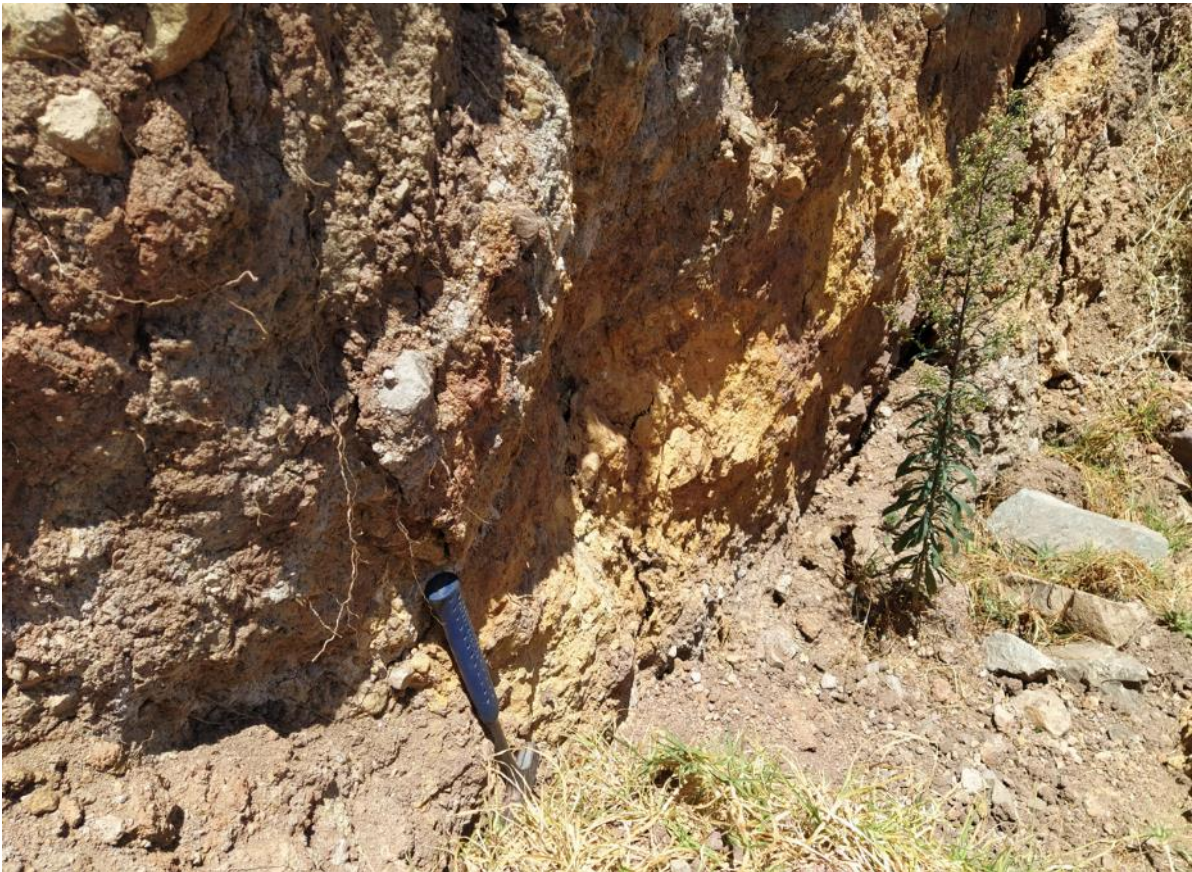
Fotografía 2. Brechas volcánicas altamente meteorizadas, se observan entre las grietas del deslizamiento.

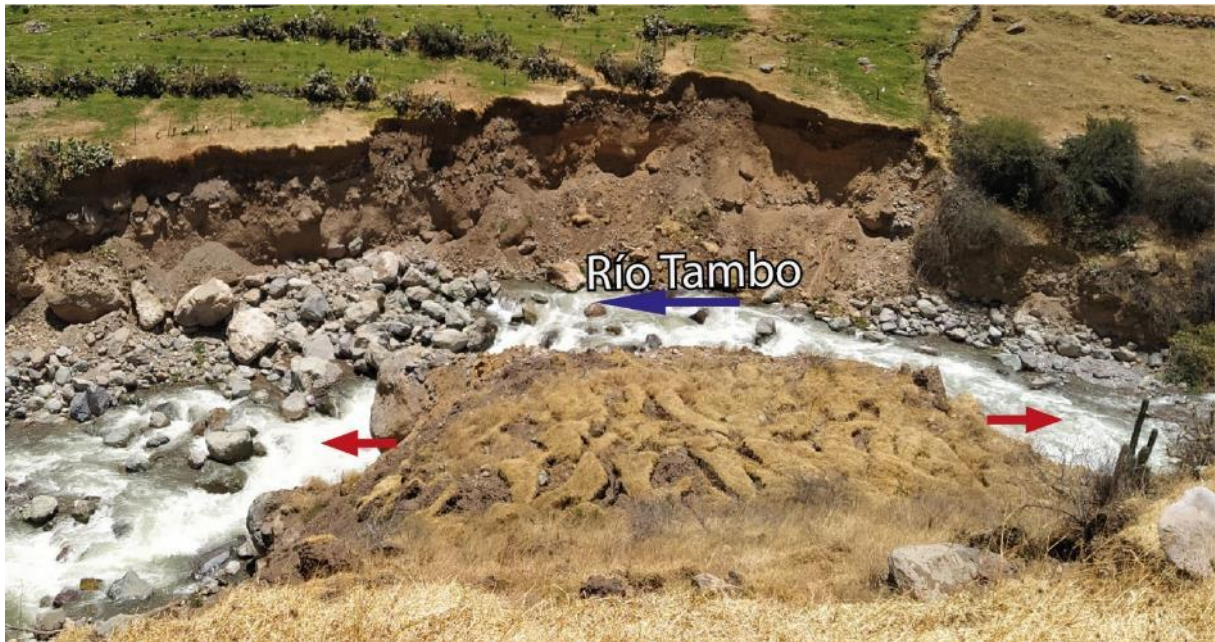
Figura 19. Grietas radiales en el pie del deslizamiento, indican un movimiento secundario de la masa deslizada en dirección norte y sur.

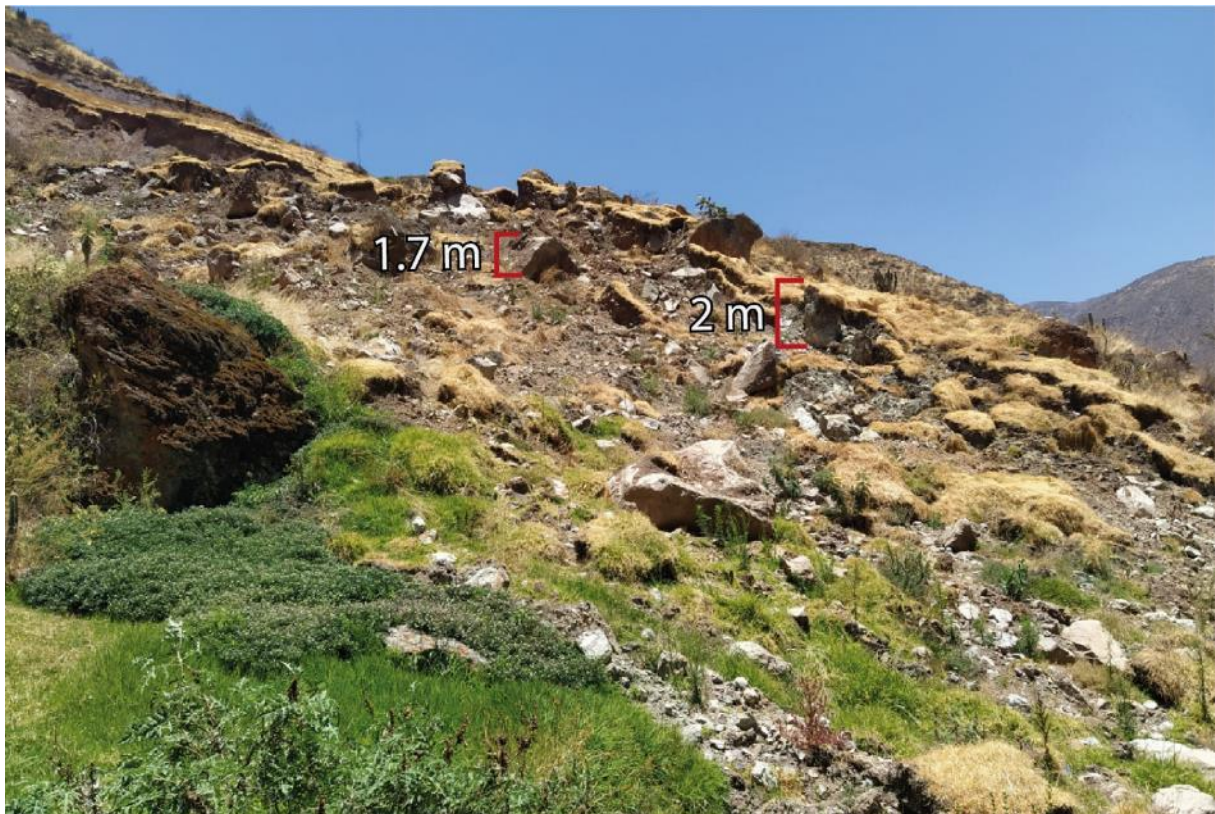
- El cuerpo del deslizamiento está formado por grava, gravillas y bolones, Además en el pie del deslizamiento. s se observan bloques de hasta 2 m de diámetro (fotografía 2 y figura 20)

Figura 20. Bloques acumulados en el pie del deslizamiento.

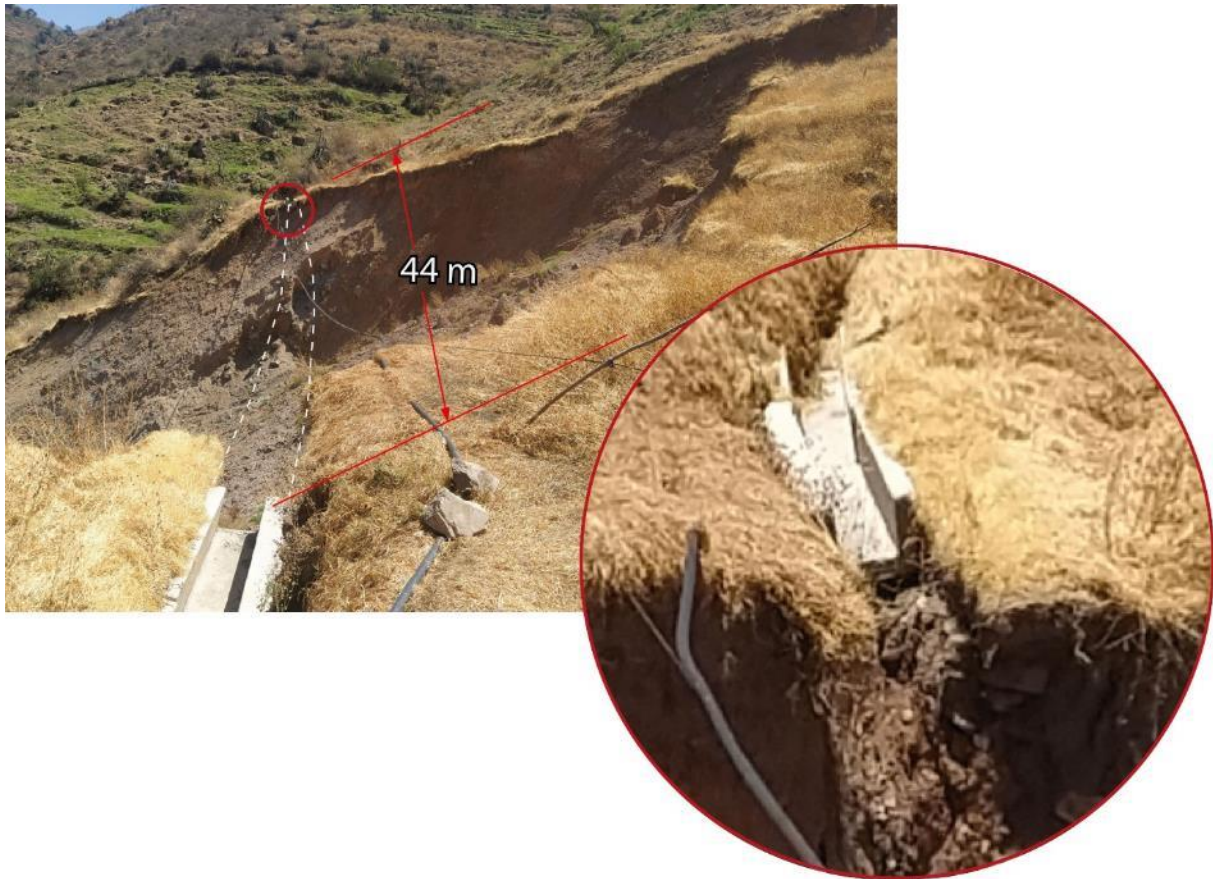
Así mismo se evidencio la presencia de canales de regadío no impermeabilizados que cruzaban por donde se formó el escarpe principal y canales de concreto que atravesaban el cuerpo del deslizamiento (figura 21).

Figura 21. Canal de concreto destruido.

2. Los canales de riego y derivación de aguas, deben ser revestidos e impermeabilizados. De igual modo, se deben implementar sistemas de drenaje superficial, por ejemplo, el de espina de pez; así como subdrenajes en la ladera. Los subdrenajes deben interceptar y conducir adecuadamente las aguas de infiltración y subterráneas reduciendo las presiones intersticiales (Anexo 3, figura 42).

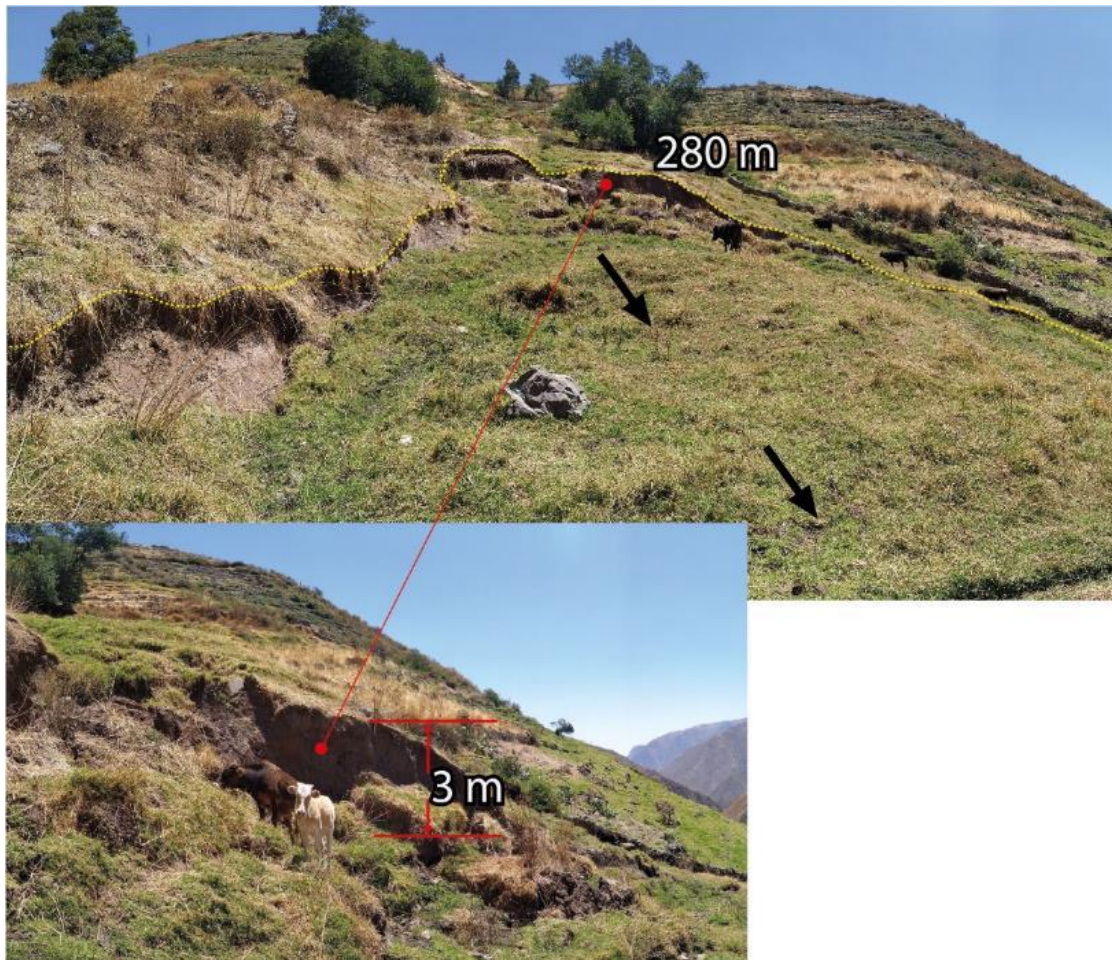
En Julio de 2021, inicialmente se presentaron agrietamientos ~750 m en dirección sureste del deslizamiento desencadenado el 2020, que cuenta con las siguientes coordenadas UTM, WGS 84, 18s; X: 469847, Y: 8482808; geográficamente situada en la parte media de la ladera de Vista Alegre.

Figura 22. Deslizamiento en procesos de formación ubicado en la parte media de la vertiente coluvio-deluvial (Coordenadas UTM, WGS 84, 18s; X: 469847, Y: 8482808).

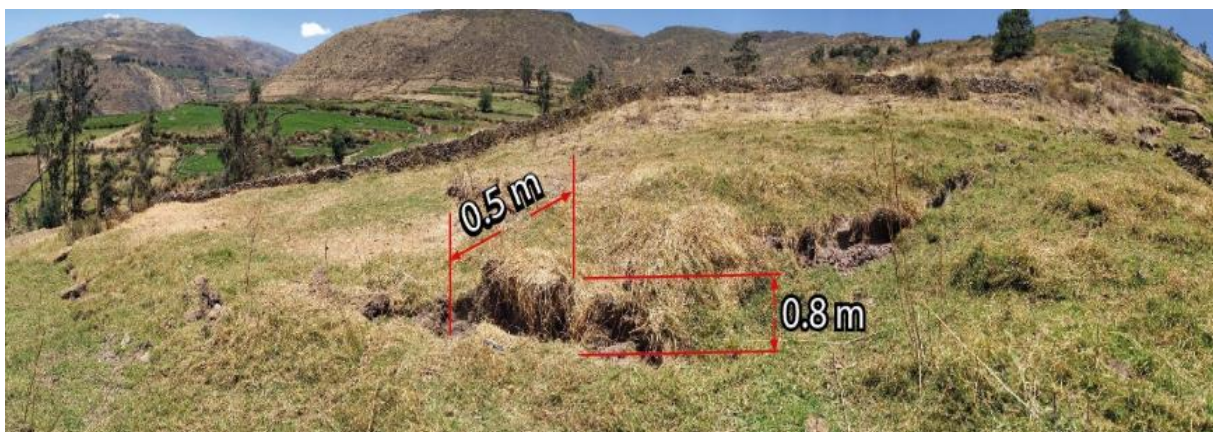
Figura 23. Grietas con aperturas de 0.5 m y salto de 0.8 m, en el cuerpo del deslizamiento en formación.

3. Sellar las grietas tensionales localizadas en la parte media de la ladera, mediante la aplicación de materiales impermeables como arcillas, que eviten la infiltración de agua. En esa misma línea es necesario implementar planes de reforestación en la parte baja de la ladera, usando especies nativas (Anexo 3, figura 42).

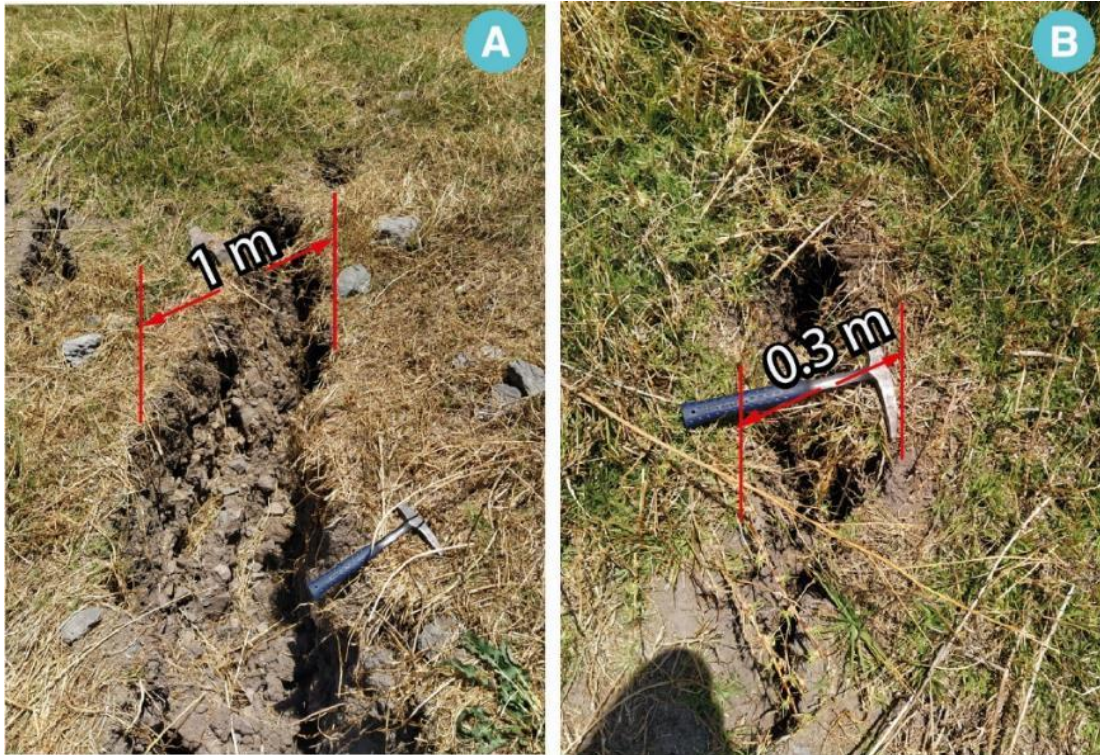
Figura 24. Grietas de 03 a 1 m en el cuerpo del deslizamiento e formación

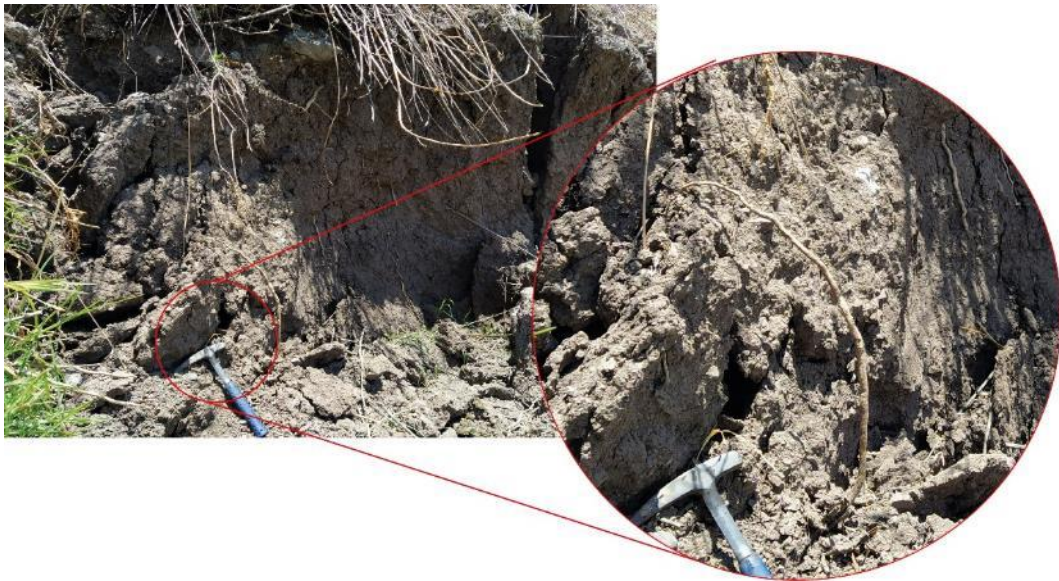
- Tipo de deslizamiento: Rotacional
- Forma semicircular y alargada.
- En el cuerpo de la masa deslizada se observan agrietamientos que varían de 0.3 a 1 m de apertura con saltos de 0.8 m (figuras 22 - 24).
- El cuerpo del deslizamiento está formado por grava y gravillas envueltos en una matriz limo-arcillosa (figura 25)

Figura 25. Depósitos coluvio-deluviales que forman parte del deslizamiento en formación.

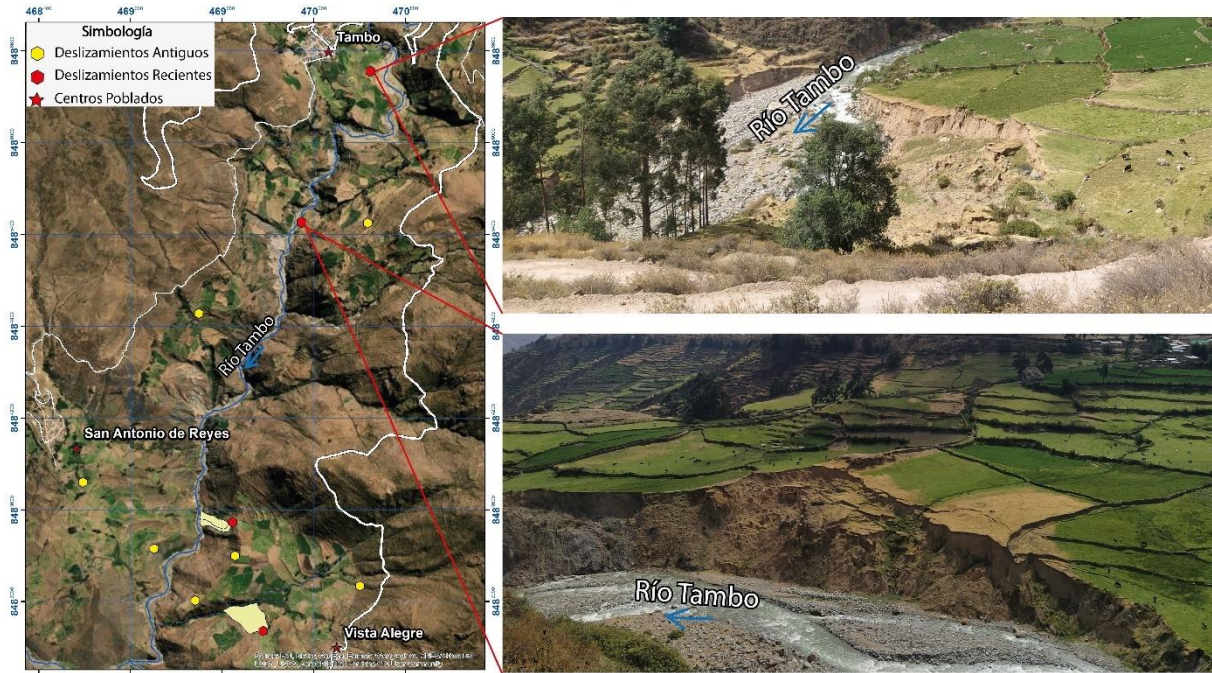
Figura 26. Deslizamientos antiguos y recientes divisados en las márgenes del río Tambo entre los caseríos de San Antonio de Reyes, Tambo y Vista Alegre.

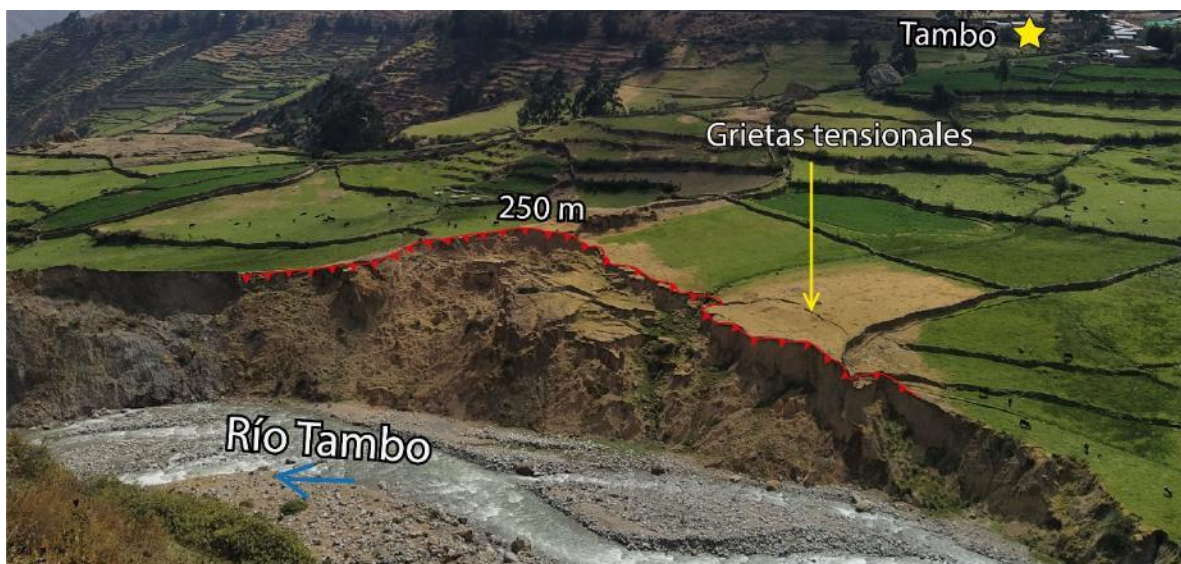
Este deslizamiento muestra una escarpa con salto de 1 m y longitud de 250 m, la distancia entre la corona principal y el pie del deslizamiento es de aproximadamente 10 m; afecta áreas agrícolas de Tambo y tiene un comportamiento retrogresivo evidenciado por la formación de grietas tensionales detrás del escarpe principal (figura 27).

Figura 27. Deslizamiento rotacional reciente en la margen derecha del río Tambo, al límite de terrenos agrícolas del caserío de Tambo (Coordenadas UTM, WGS 84, 18s; X: 470613, Y: 8486371).

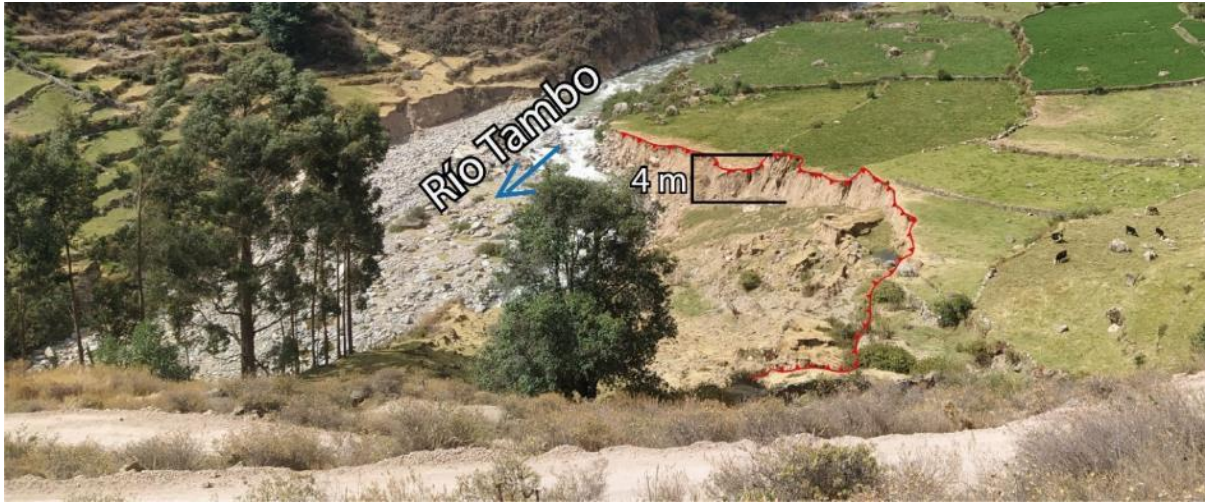
Este deslizamiento afecta áreas de cultivo y presenta un avance retrogresivo.

Figura 28. Deslizamiento rotacional reciente en la margen izquierda del río Tambo (Coordenadas UTM, WGS 84, 18s; X: 471011, Y: 8486588).

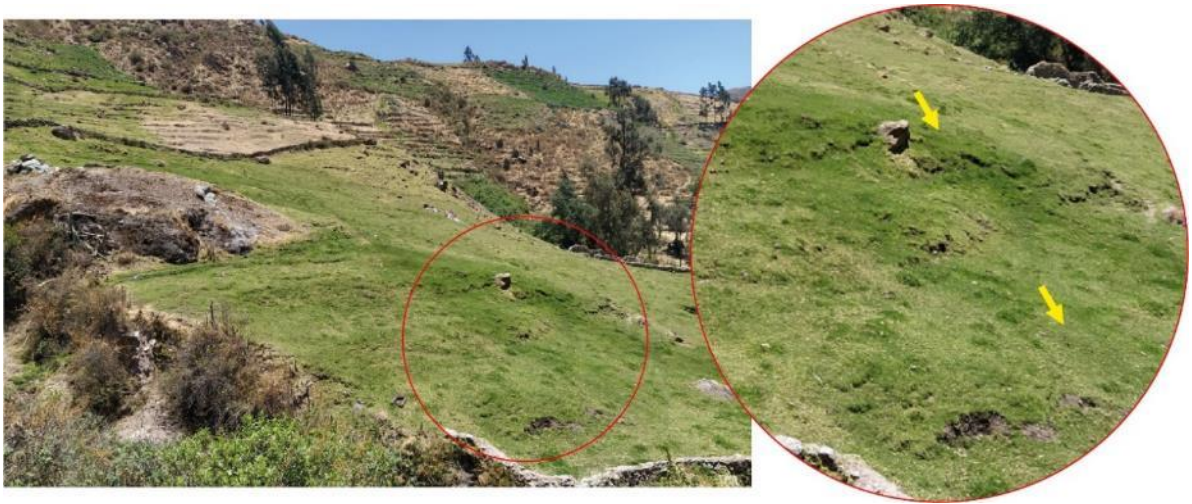
La reptación de suelos en el caserío Vista Alegre se presenta en depósitos coluvio-deluviales de matriz limo arcillosa, sobre los cuales se realizan actividades agrícolas, y se evidencia por el desgarrar de la cobertura vegetal, escarpamientos menores a 0.5 m y ondulaciones en el terreno (figuras 29 y 30). Se estima una extensión de 14 ha con procesos de reptación, condicionados por el inadecuado manejo de las aguas de riego y la infiltración de aguas pluviales y de escorrentía superficial en los suelos.

Figura 29. Desgarres en la cobertura vegetal, en la vertiente coluvio-deluvial, que evidencian reptación de suelos.

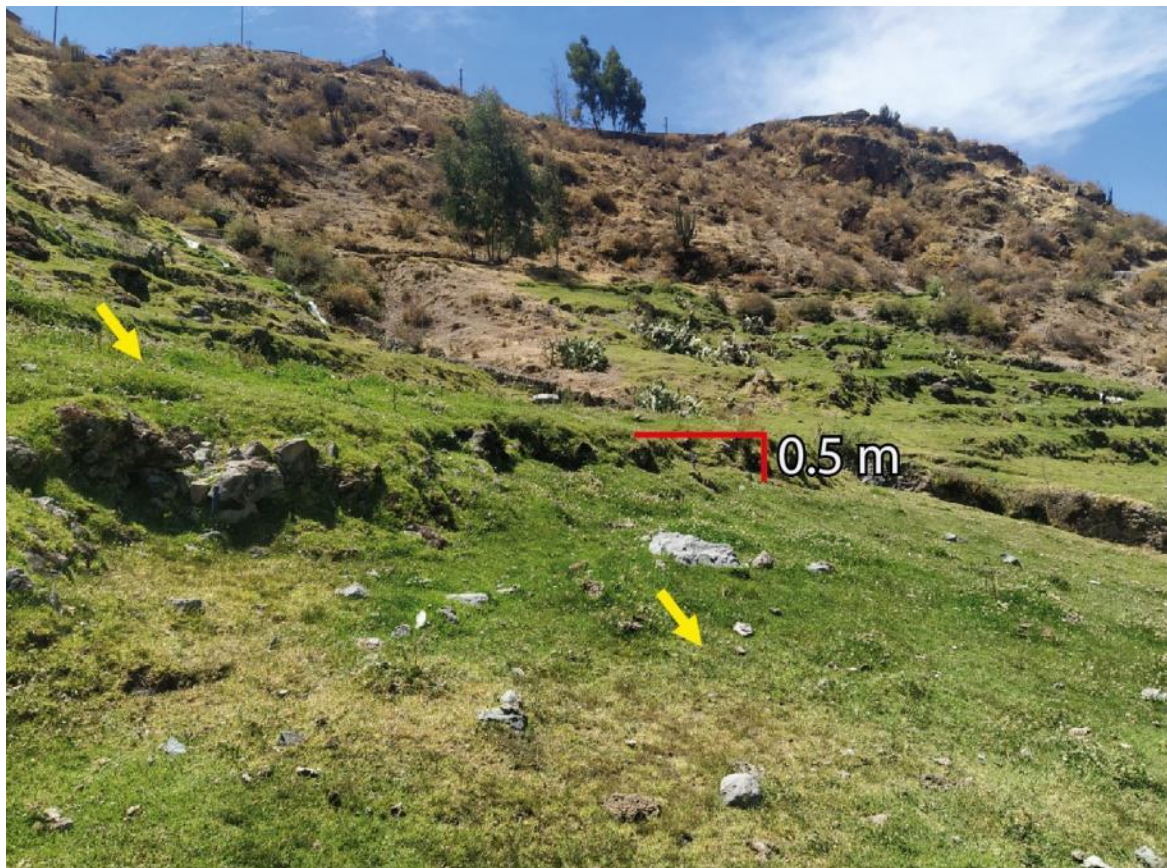
Figura 30. Evidencias de reptación de suelos.
