Informe Técnico N° A7207

EVALUACIÓN DE PELIGROS GEOLÓGICOS POR MOVIMIENTOS EN MASA EN EL CASERÍO DE VISTA ALEGRE

Departamento Huancavelica
Provincia Huaytará
Distrito Santo Domingo de Capillas

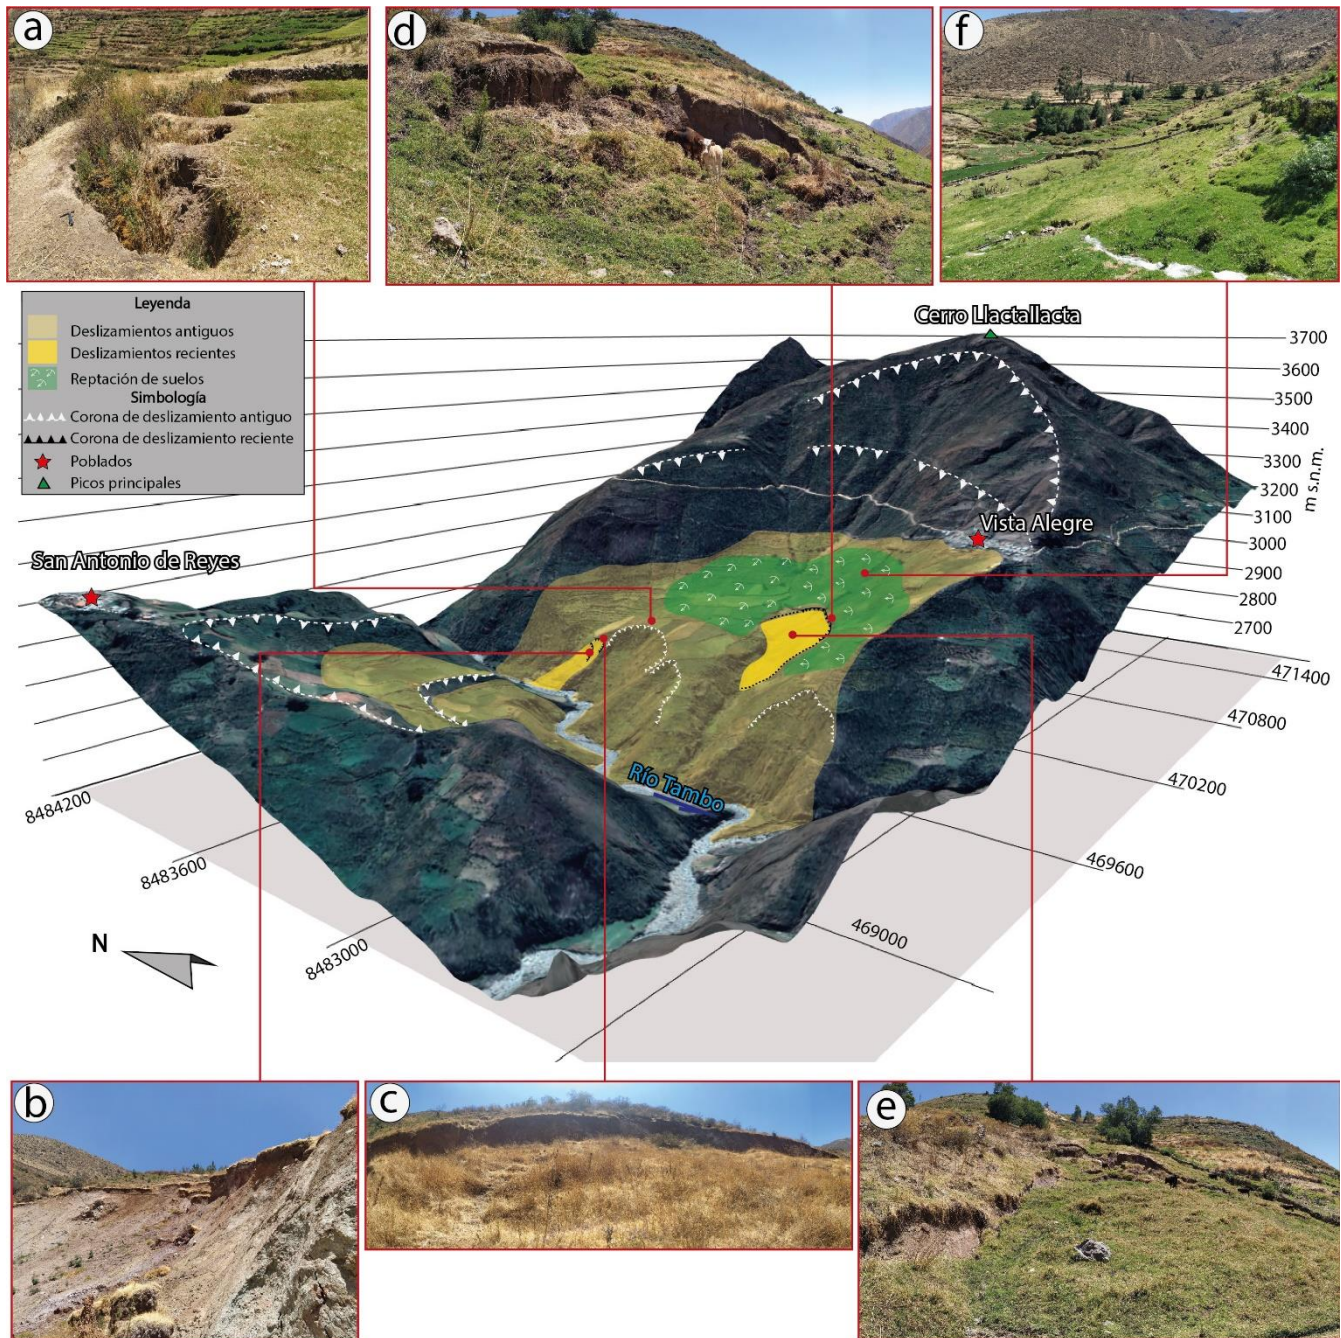
Figura 32. Esquema 3D, representa las evidencias de inestabilidad en la margen izquierda del río Tambo, caserío Vista Alegre.

- Carcavamientos en la parte alta del deslizamiento rotacional, suscitado en la baja del caserío de Vista Alegre.
- Escarpa secundaria del deslizamiento rotacional en la parte baja del caserío de Vista Alegre
- Escarpa principal del deslizamiento rotacional en la parte baja del caserío de Vista Alegre
- Escarpa principal del deslizamiento en la parte media de la ladera del caserío de Vista Alegre.
- Cuerpo del deslizamiento en formación en la parte media del caserío de Vista Alegre
- Evidencias de reptación de suelos en la parte media de la ladera.

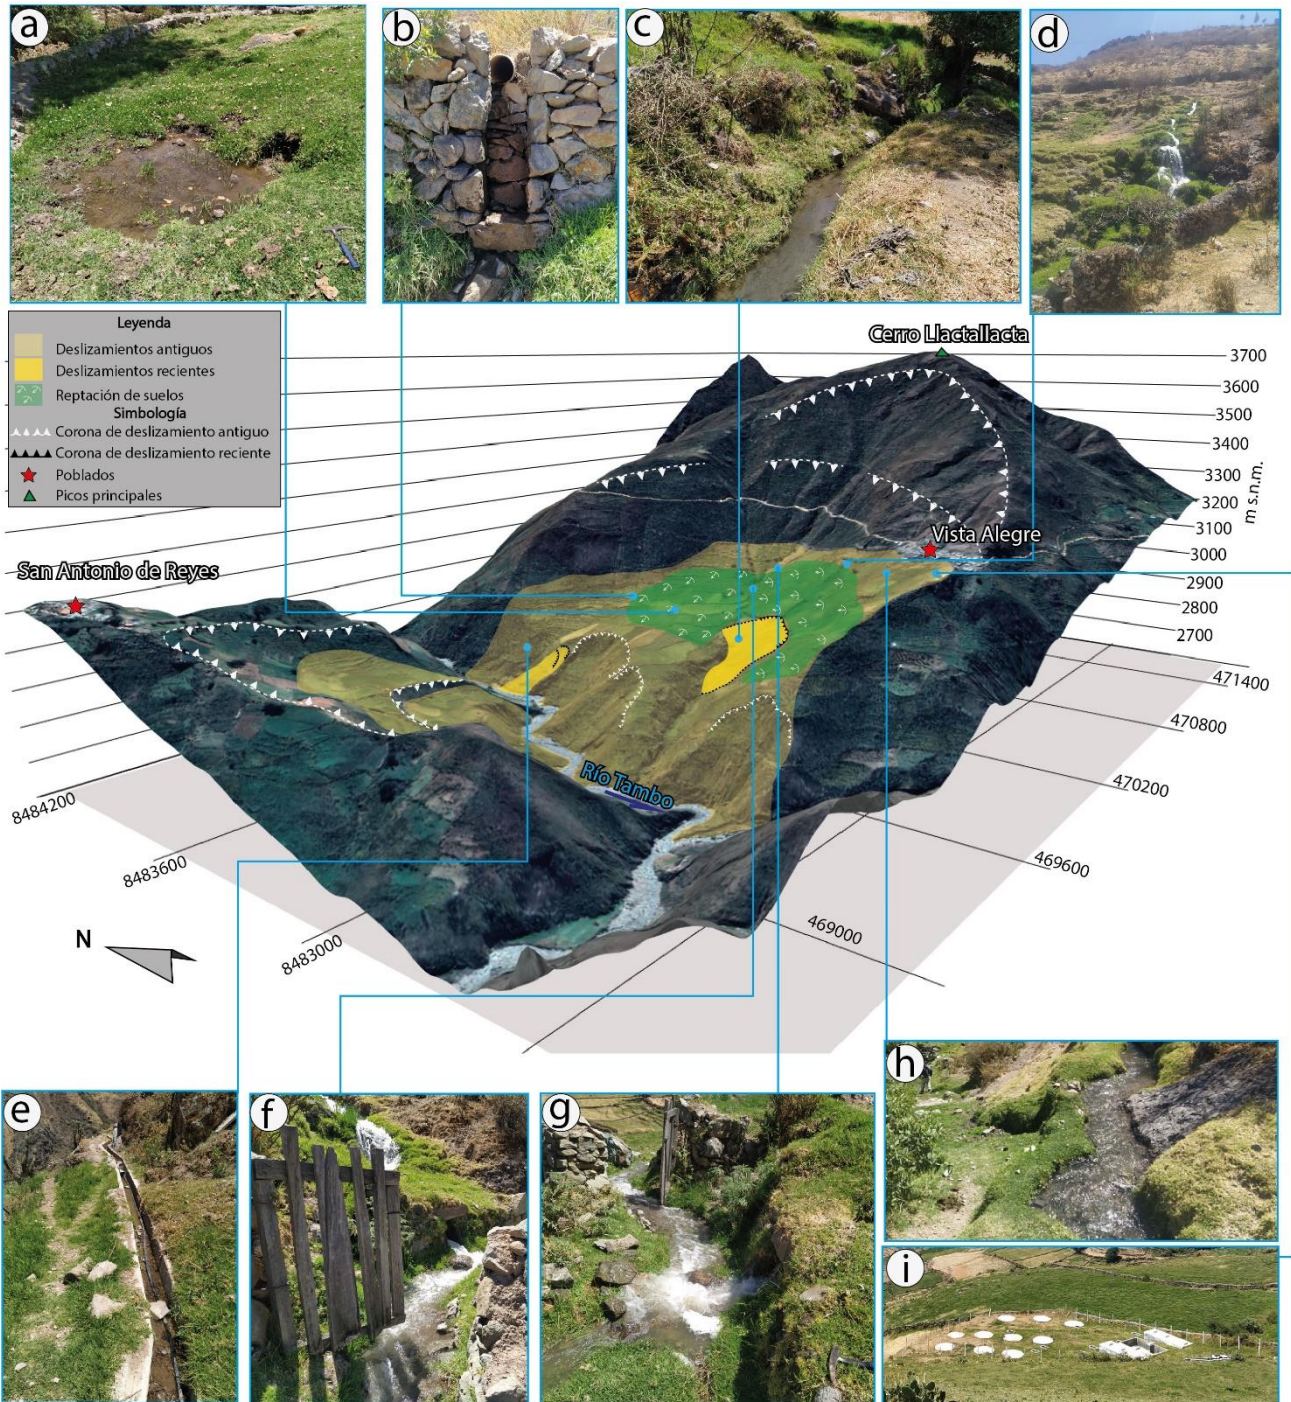
Figura 33. Esquema 3D, muestra el exceso de agua y escorrentía superficial en la margen izquierda del río Tambo, caserío Vista Alegre.
