Informe Técnico N° A7211

EVALUACIÓN DE PELIGROS GEOLÓGICOS POR MOVIMIENTOS EN MASA Y GEOHIDROLÓGICOS EN EL CENTRO POBLADO DE VILLA EL TRIUNFO

Departamento San Martín
Provincia Moyobamba
Distrito Soritor

DICIEMBRE
2021

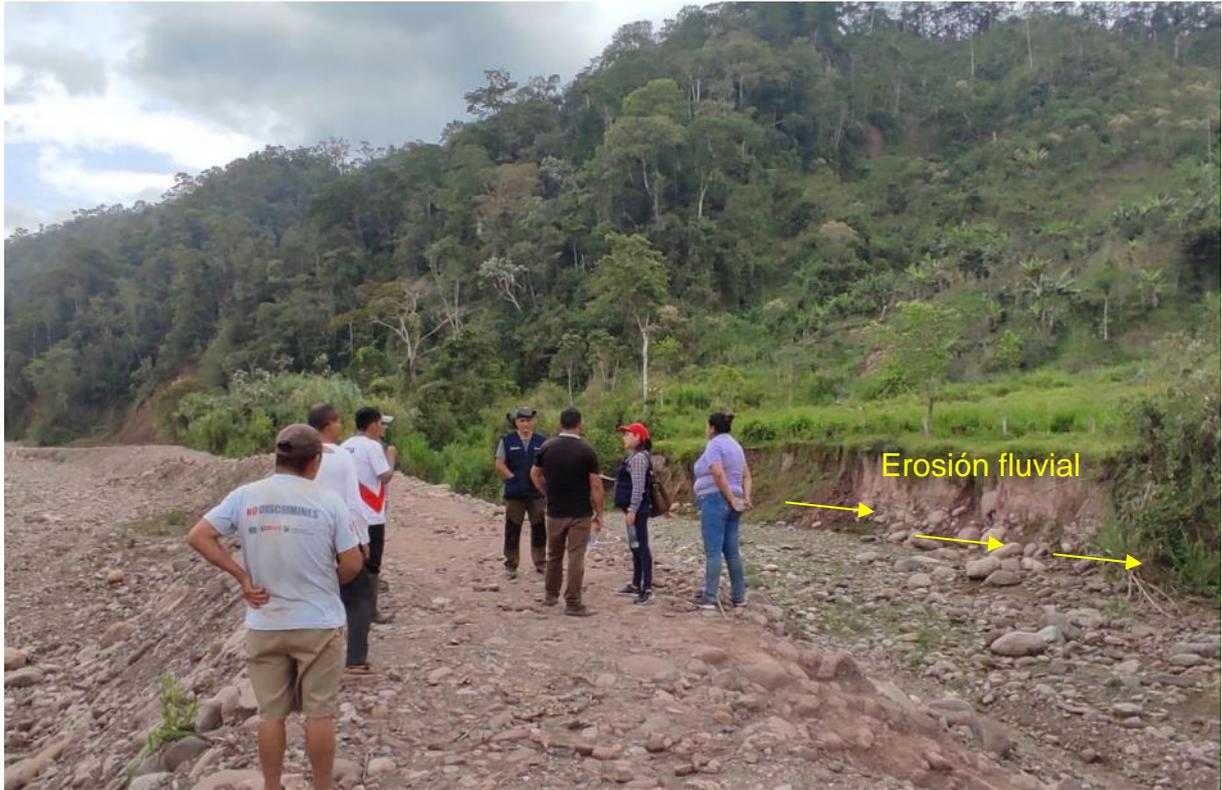
El proceso erosivo del río Indoche, afecta en su totalidad la ribera izquierda, que limita la terraza aluvial donde se asienta la zona urbana por los extremos sur y este, en un tramo de 1.50 km aproximadamente (figuras 15-19).

Figura 16. Vista de la ribera izquierda del río Indoche afectada por erosión fluvial.

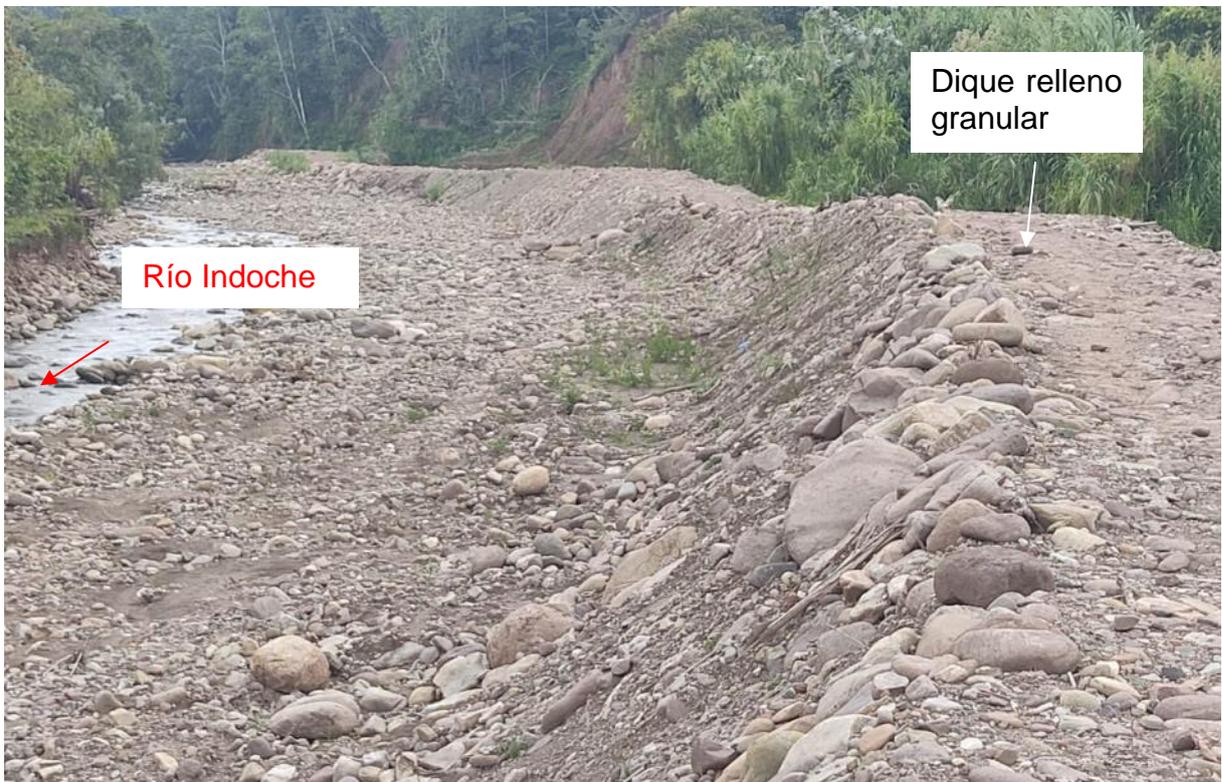
Figura 17. Se observa la conformación de un dique de relleno granular con material propio, como obra de emergencia para protección ribereña.

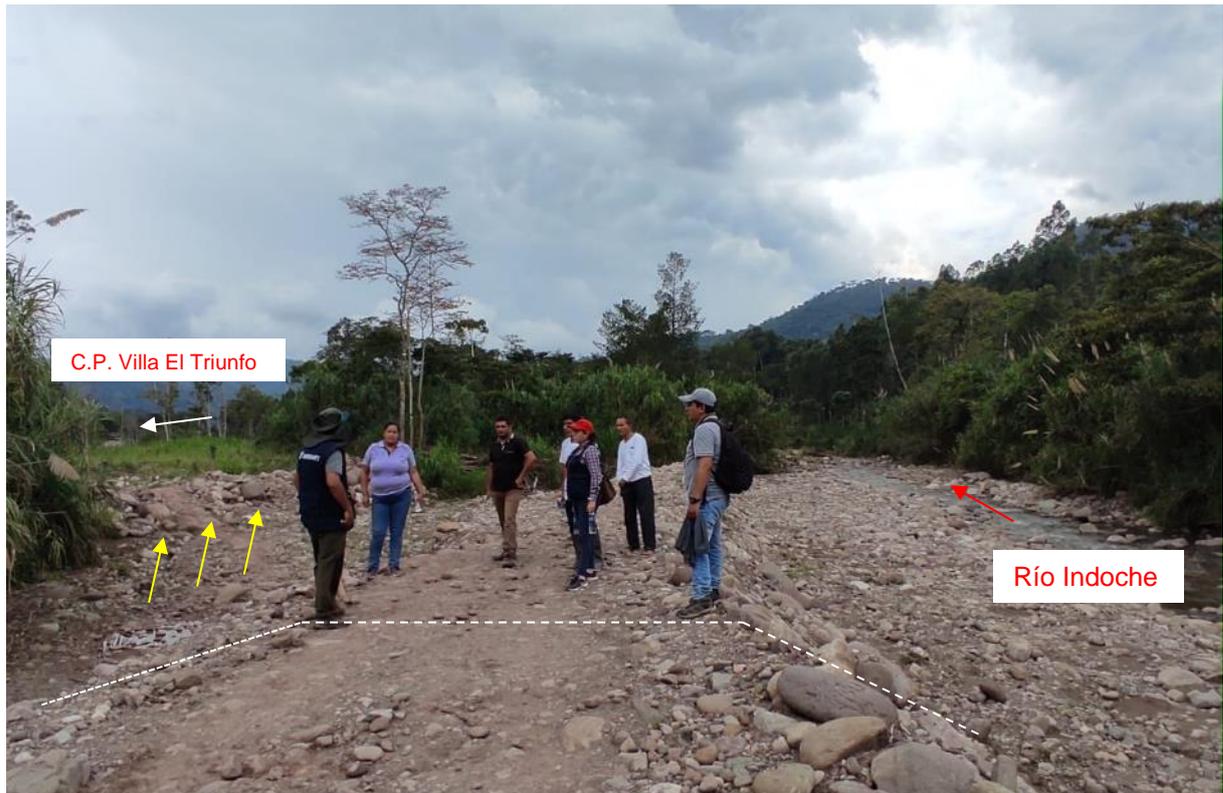
Figura 18. Sector propenso a mayor afectación erosiva por morfología cóncava del cauce.

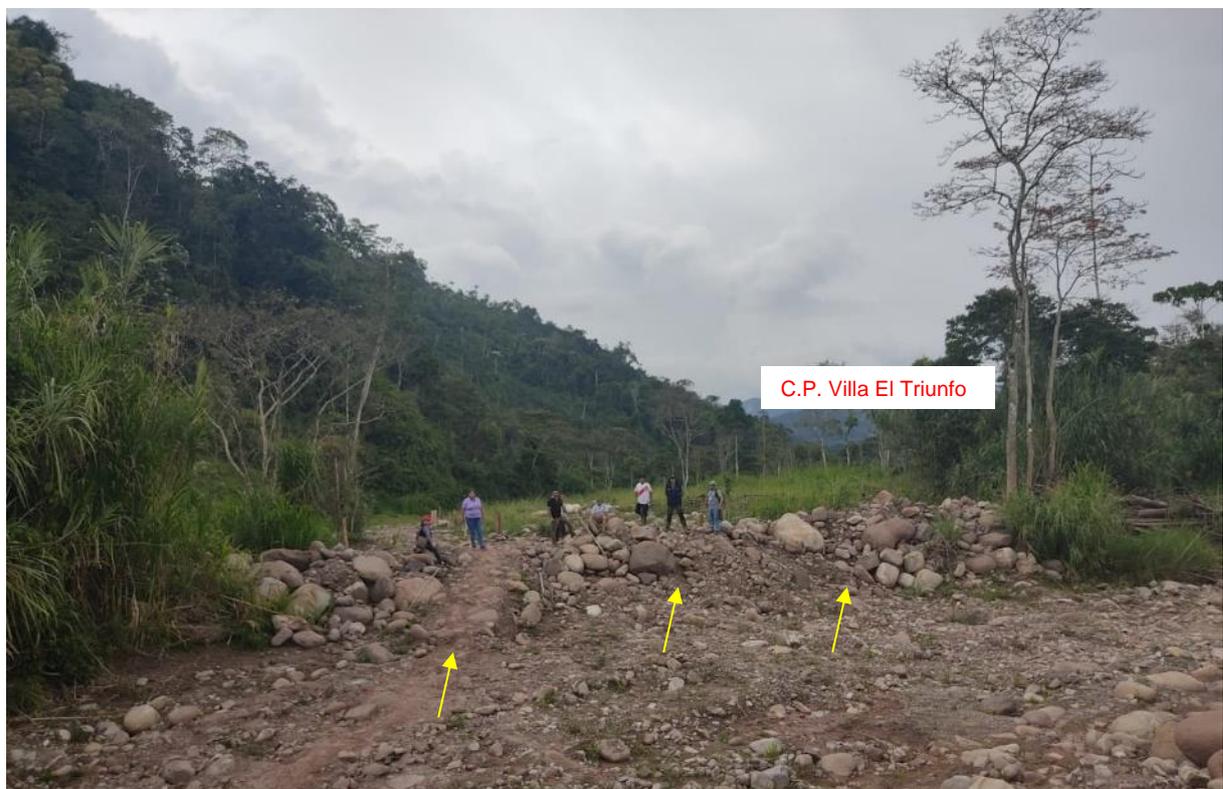
Figura 19. Extremo sur de la terraza aluvial sobre la que se asienta el C.P. Villa El Triunfo. Nótese la conformación rústica de la protección con material propio.

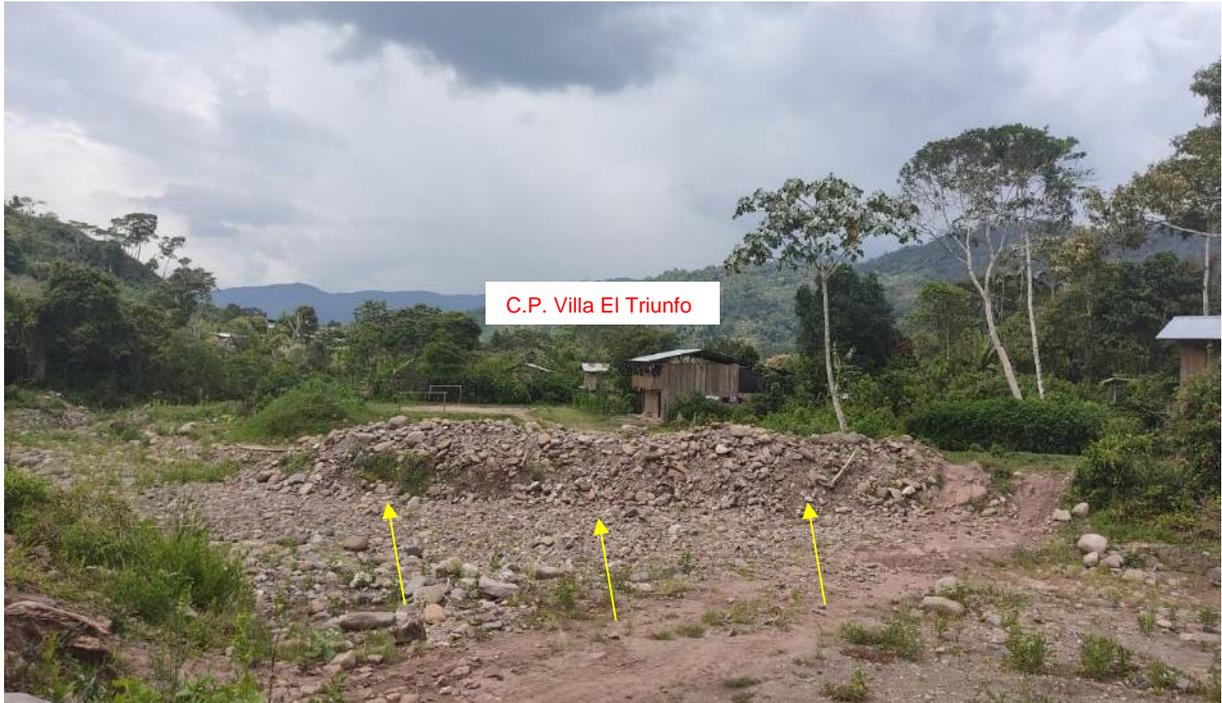
Mientras que el proceso erosivo por acción de la quebrada Santa Clara, afecta un tramo de 400 m de la ribera derecha. El dique de relleno granular existente muestra evidencias de procesos erosivos activos siendo necesaria la reformulación del tipo de estructura de protección, como el de enrocado (figuras 20-25).

Figura 20. Zona propensa a erosión fluvial por acción de la quebrada Santa Clara, en el extremo oeste de la zona urbana.

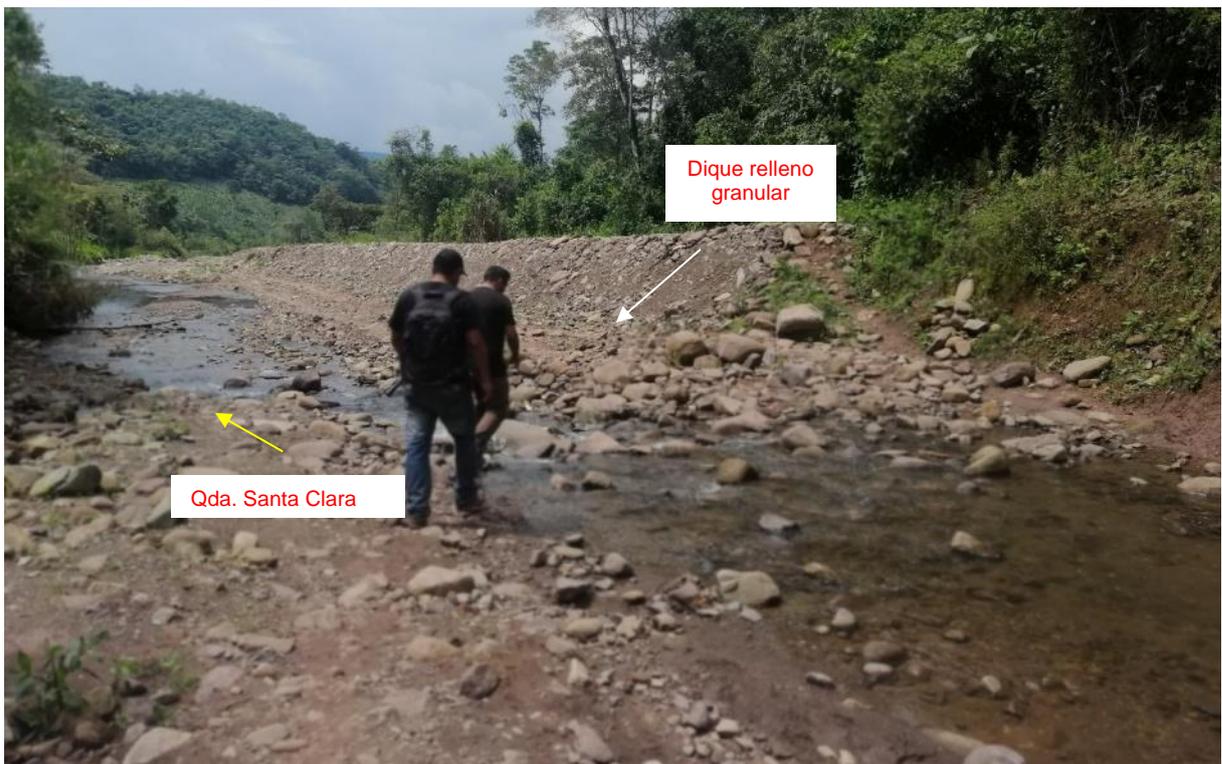
Figura 21. Dique de relleno granular conformado con material propio, como medida de control ante procesos erosivos.

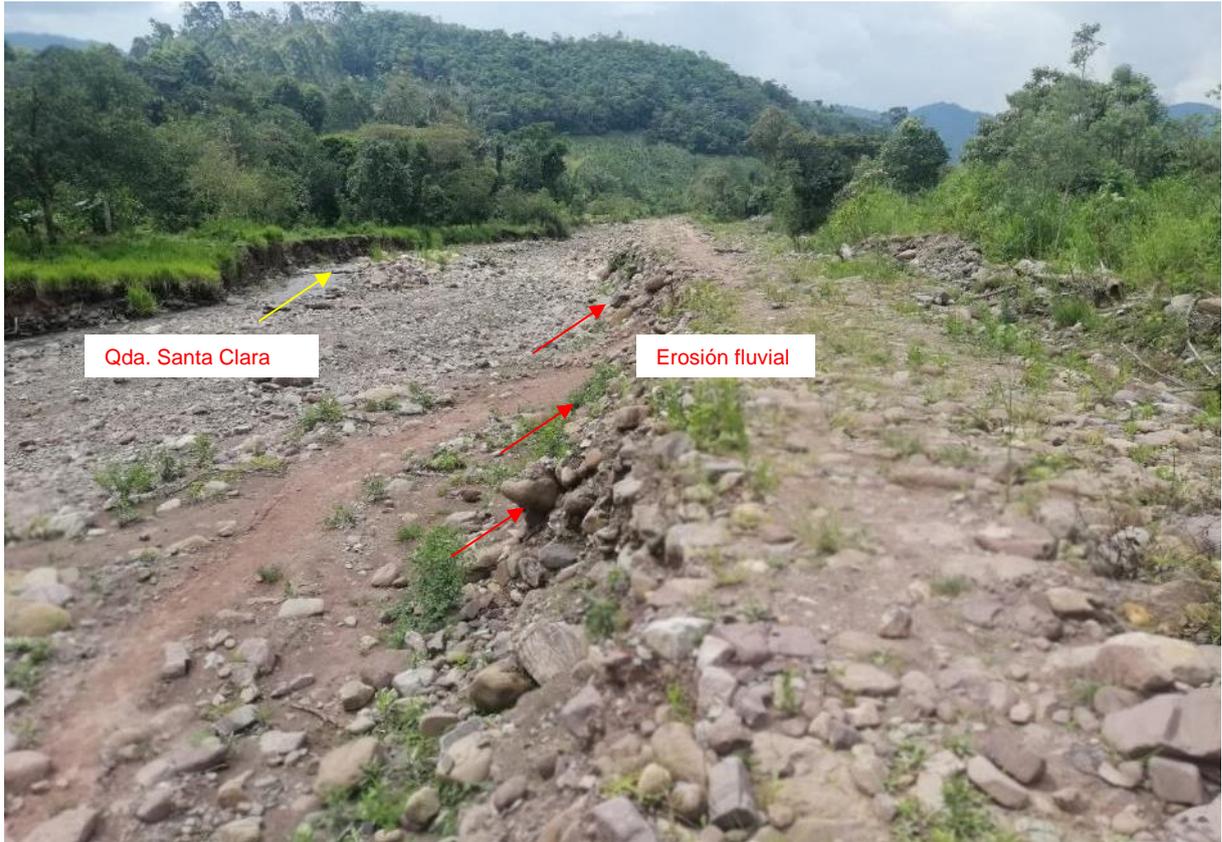
Figura 22. Dique de relleno granular con evidencias de erosión fluvial. Nótese el desmoronamiento de los clastos que componen la estructura.

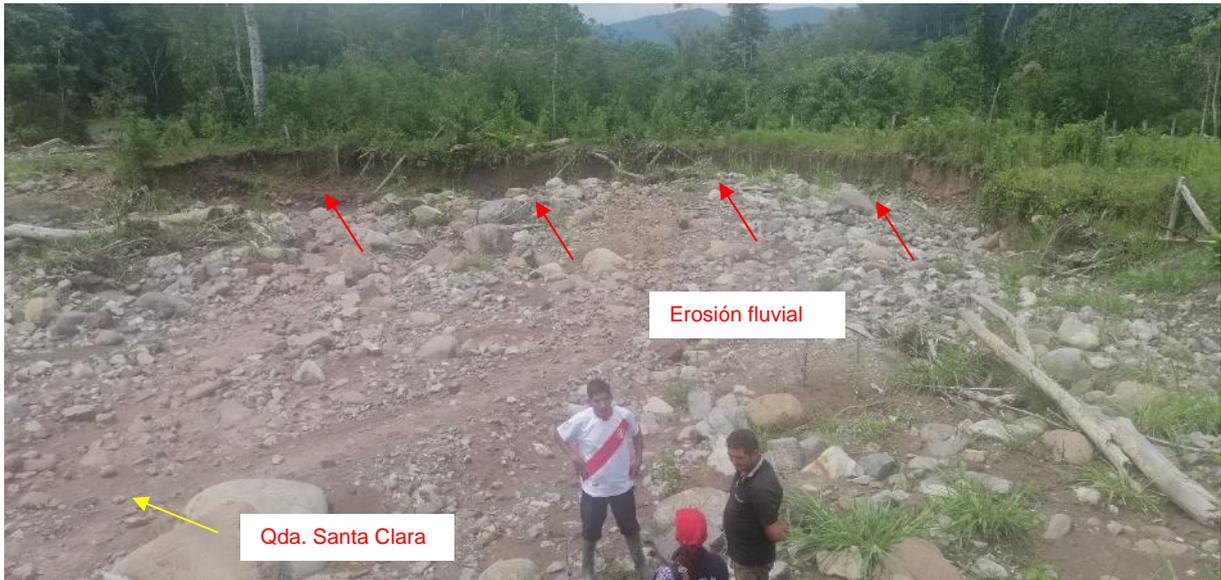
Figura 24. Erosión fluvial en la ribera derecha de la quebrada Santa Clara.

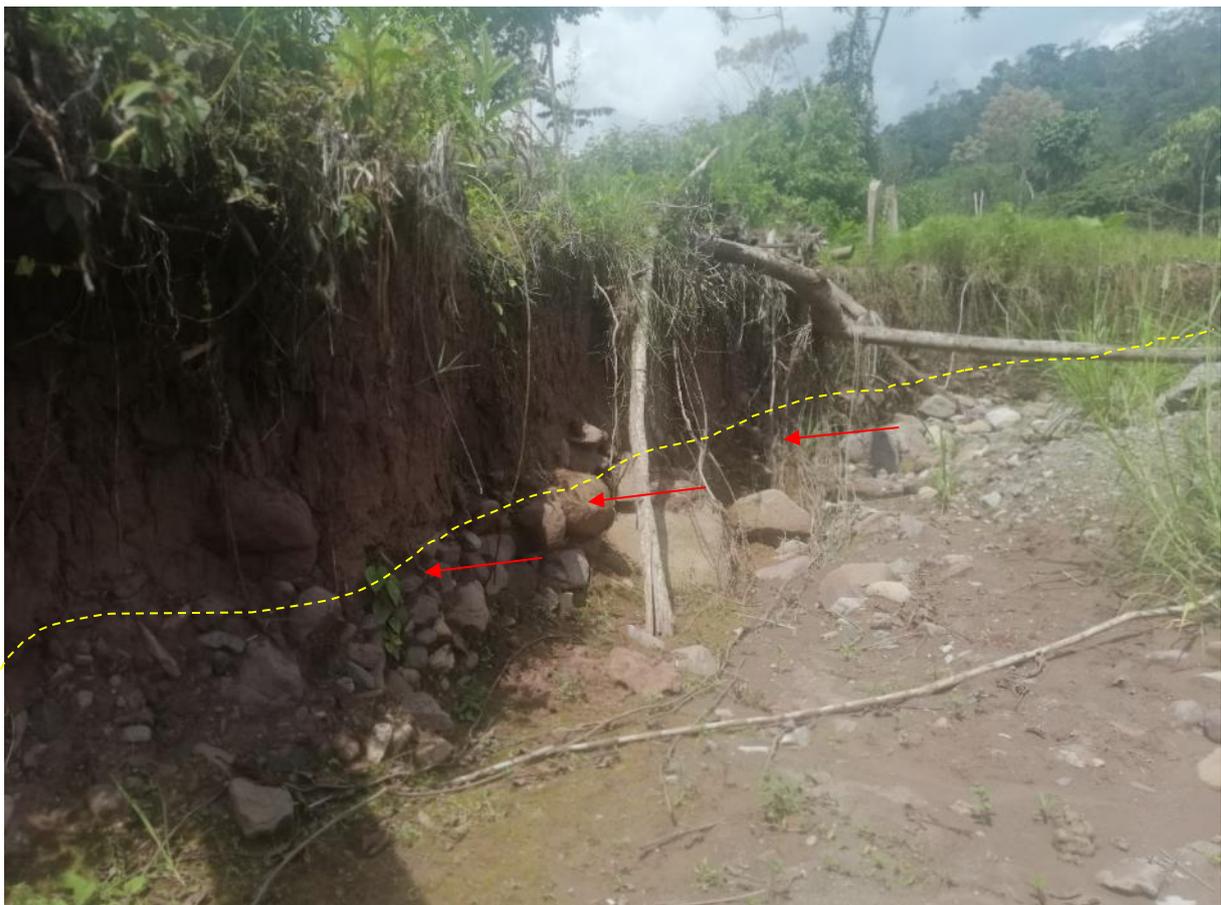
Figura 25. Secuencia de arcillas arenosas cubriendo gravas gruesas en matriz arenosa, expuestas por la acción erosiva fluvial de la quebrada Santa Clara.

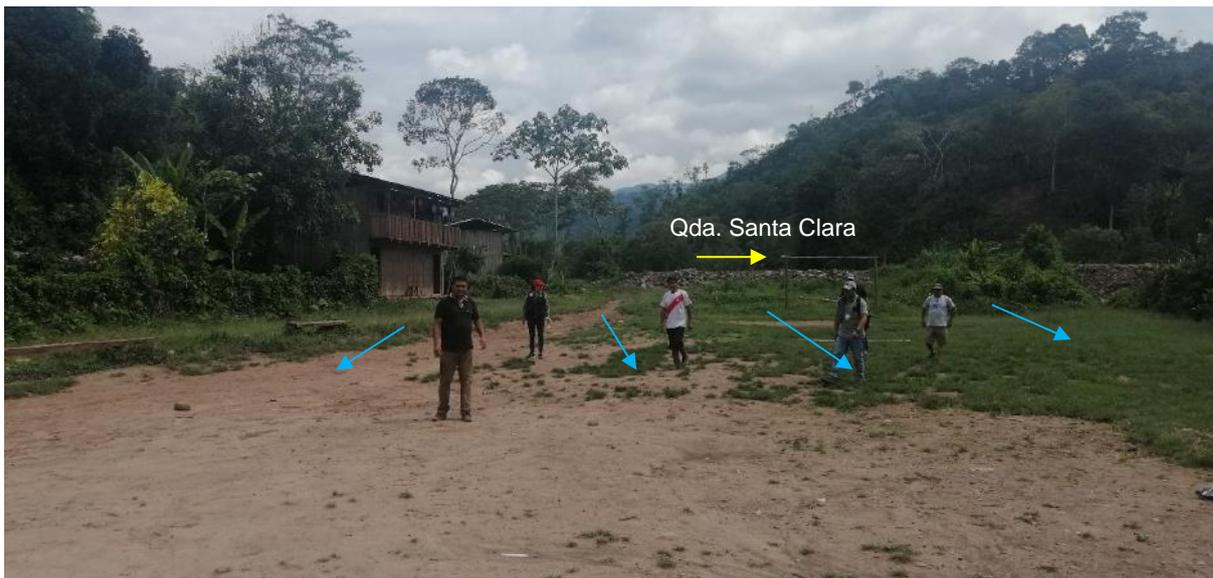
Este evento se presenta en la terraza aluvial, donde se asienta el área urbana del C.P. Villa El Triunfo, formada por la confluencia del río Indoche con la quebrada Santa Clara (figuras 26-28).

Figura 26. Terraza aluvial susceptible a inundación fluvial por desborde de la quebrada Santa Clara.

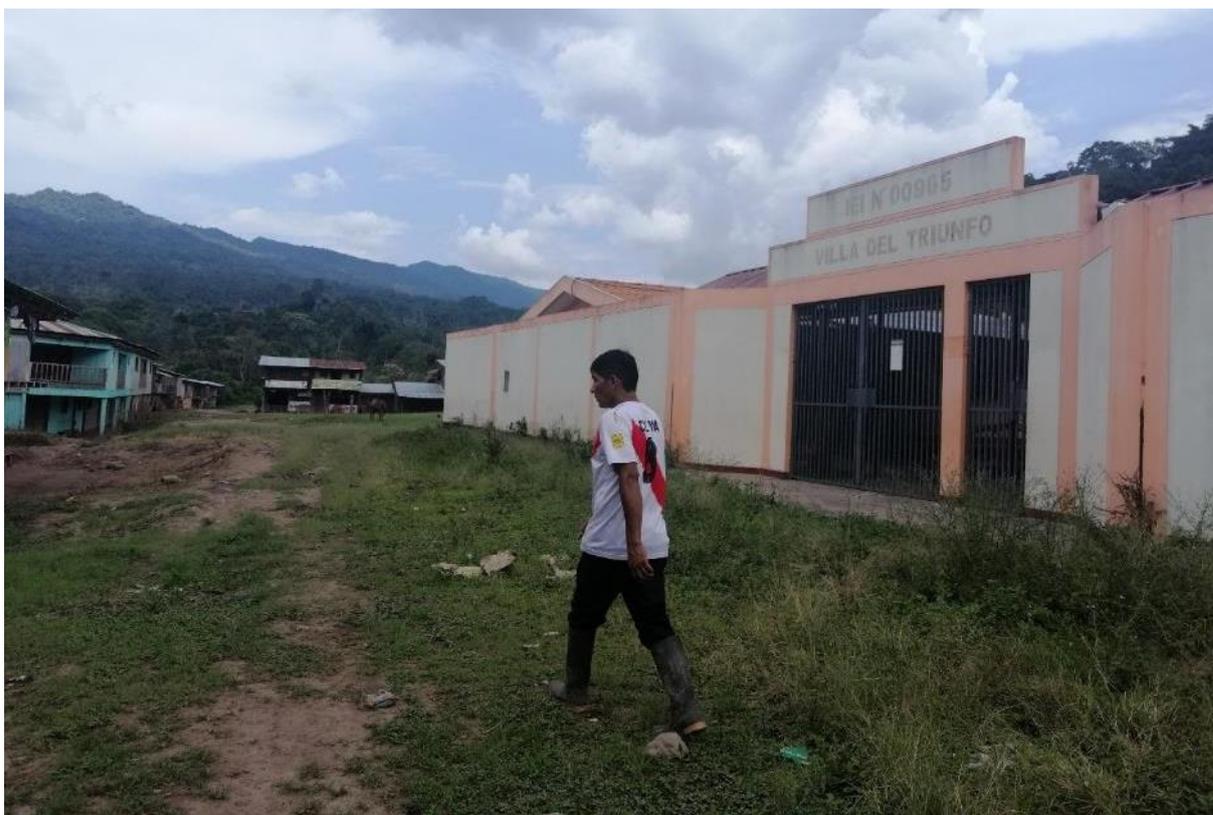
Inundación de la I.E.I N° 00965 Villa El Triunfo

Figura 27. Institución educativa inicial N°00965 Villa El Triunfo, propensa ante inundación fluvial por desborde de la quebrada Santa Clara.

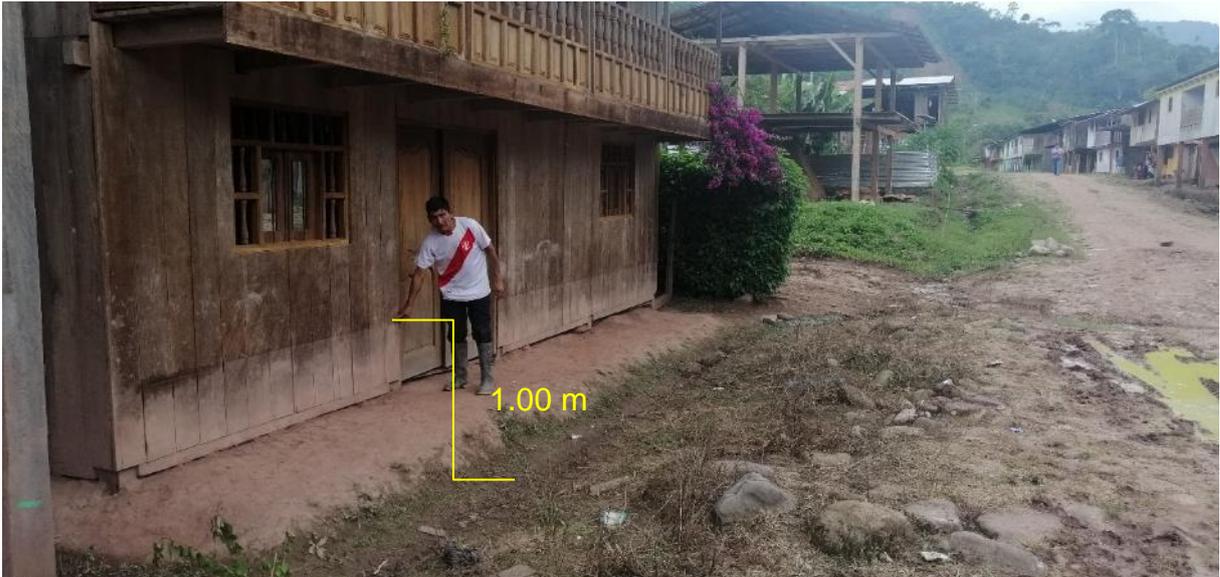
Figura 28. Altura alcanzada por último evento de inundación registrado en el 2019, por desborde del río Indoche. Este nivel alcanza 1.00 m respecto al terreno natural.

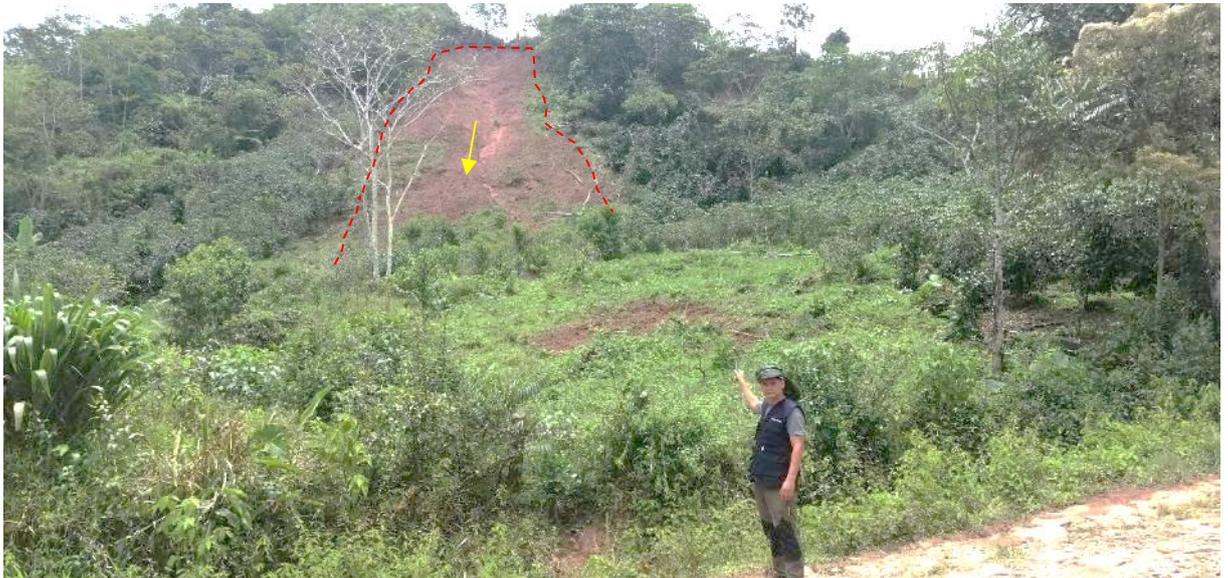
Se ha inventariado y evaluado 01 evento tipo deslizamiento-flujo de lodo, acontecido en depósitos deluviales arcillosos, sobre una colina parcialmente deforestada (figuras 29 y 30)

Ladera con pendiente alta, en el rango de 45° a 60° de inclinación, que predisponen a la ocurrencia de deslizamientos.

En la parte alta de la colina se mantiene la vegetación; sin embargo, en la parte media y baja se presenta deforestación del terreno para dar pase a siembra de café. Esta condición ha predispuesto la generación del evento.

Figura 29. Vista frontal del deslizamiento-flujo de lodo, disparado por lluvias intensas.

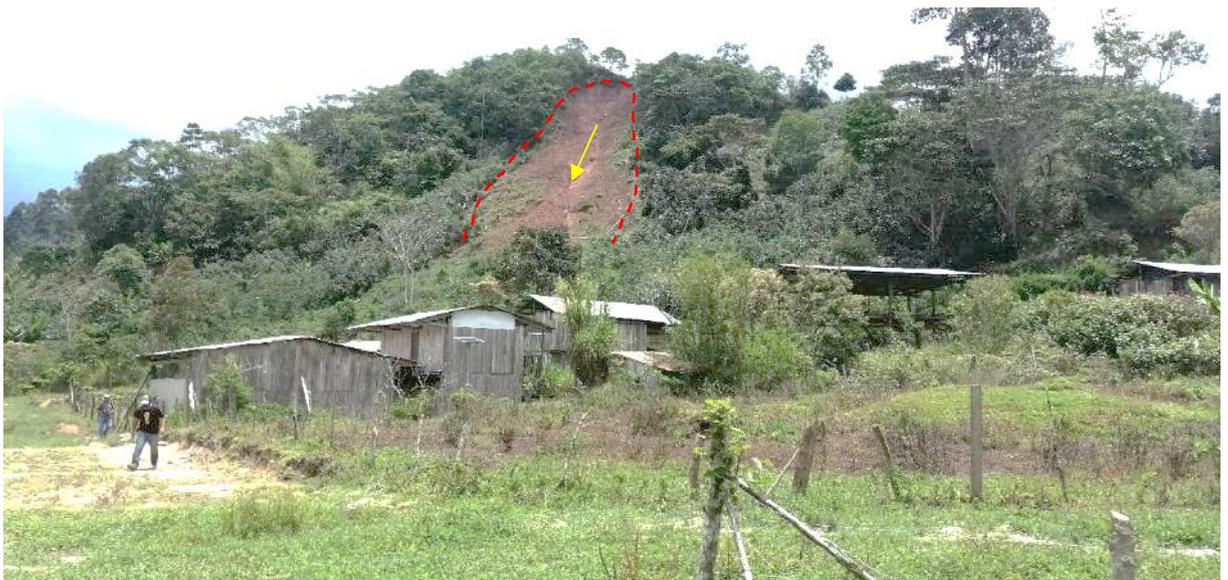
La generación de futuros deslizamientos-flujo de lodo pueden afectar severamente los sembríos de los pobladores y la misma seguridad física sus viviendas y medios de vida. Las viviendas se encuentran lejanas a zonas de elevada pendiente, por lo que la afectación a estas es poco probable. Se recomienda evitar acciones de deforestación en zonas de pendientes mayores a 45°.

Figura 30. Vista general del deslizamiento-flujo de lodo.
