**Informe Técnico N° A7213**

# EVALUACIÓN DE PELIGROS GEOLÓGICOS EN LOS SECTORES URBANIZACIÓN VILLA SAN JUAN Y MALECÓN MUELANA

Departamento Amazonas  
Provincia Chachapoyas  
Distrito Magdalena

ENERO  
2022

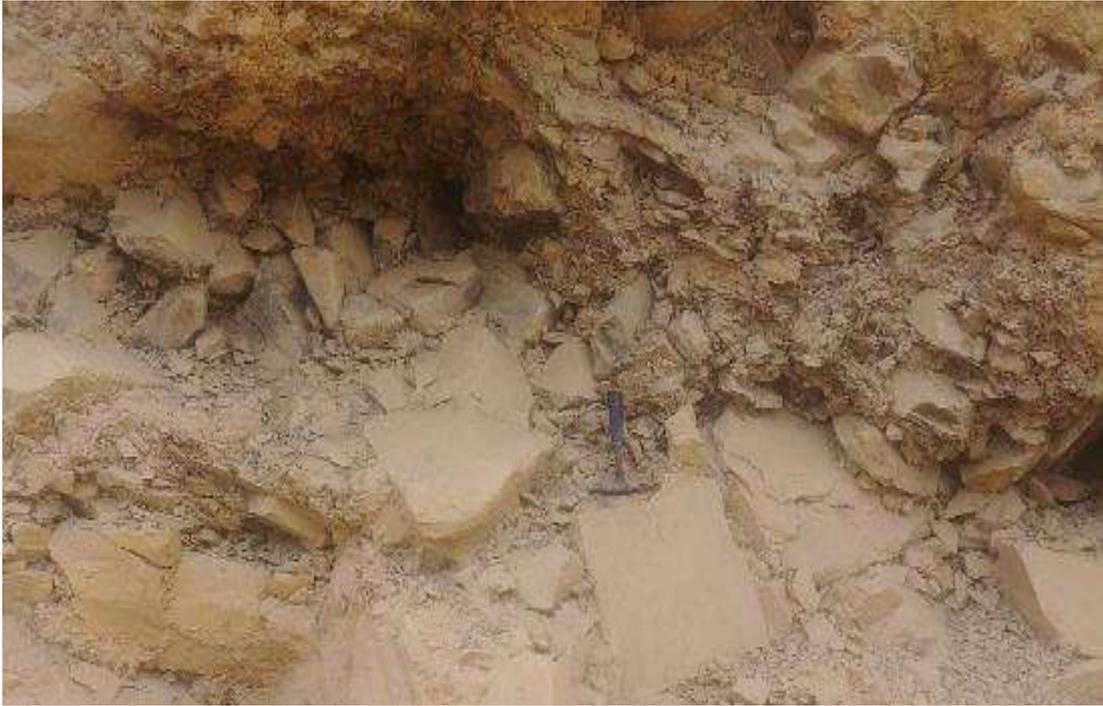
Figura 4. Calizas intercaladas con limoarcillitas calcáreas fracturadas.

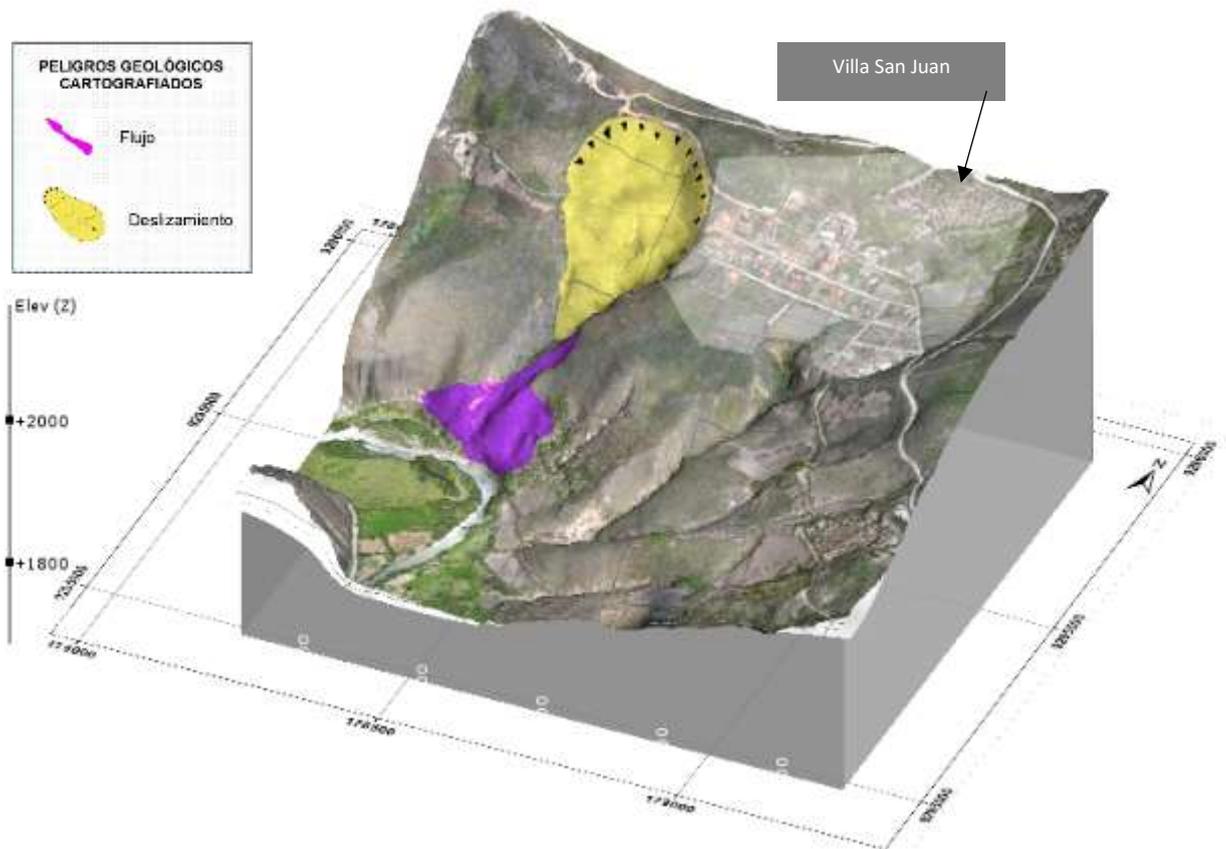
Mediante el análisis de imágenes satelitales, fotos aéreas tomadas por Drone y trabajo de campo se describe y detalla las características y dimensiones del evento de deslizamiento rotacional antiguo, localizado al oeste del sector Urb. Villa San Juan.

- Zona arranque o corona de 250 m
- Superficie de falla rotacional.
- Volumen desplazado aproximado de 47 000 m<sup>3</sup>
- Longitud de la zona de desplazamiento de 250 m
- Ancho de la zona de desplazamiento de 200 m
- Escarpe principal de 20 m a 25 m
- Escarpe secundario de 2 m a 4 m

Figura 12. Ortomosaico con la delimitación del deslizamiento con superficie de falla tipo rotacional y flujo al oeste de Villa San Juan.

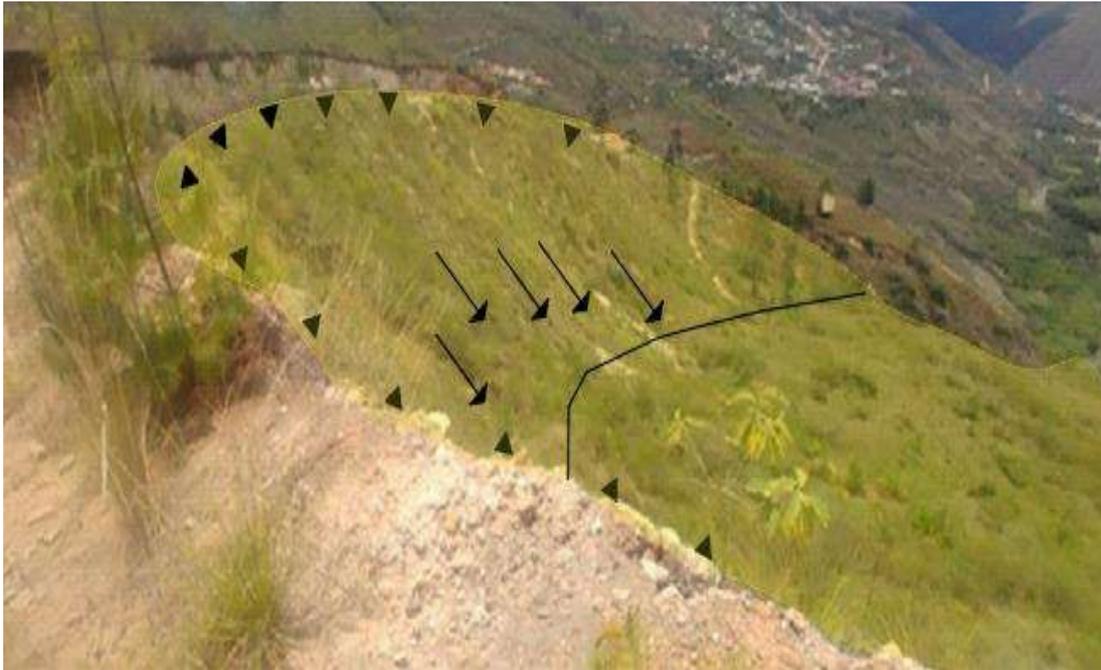
Figura 13. Deslizamiento rotacional, zona de coronación y escarpa principal

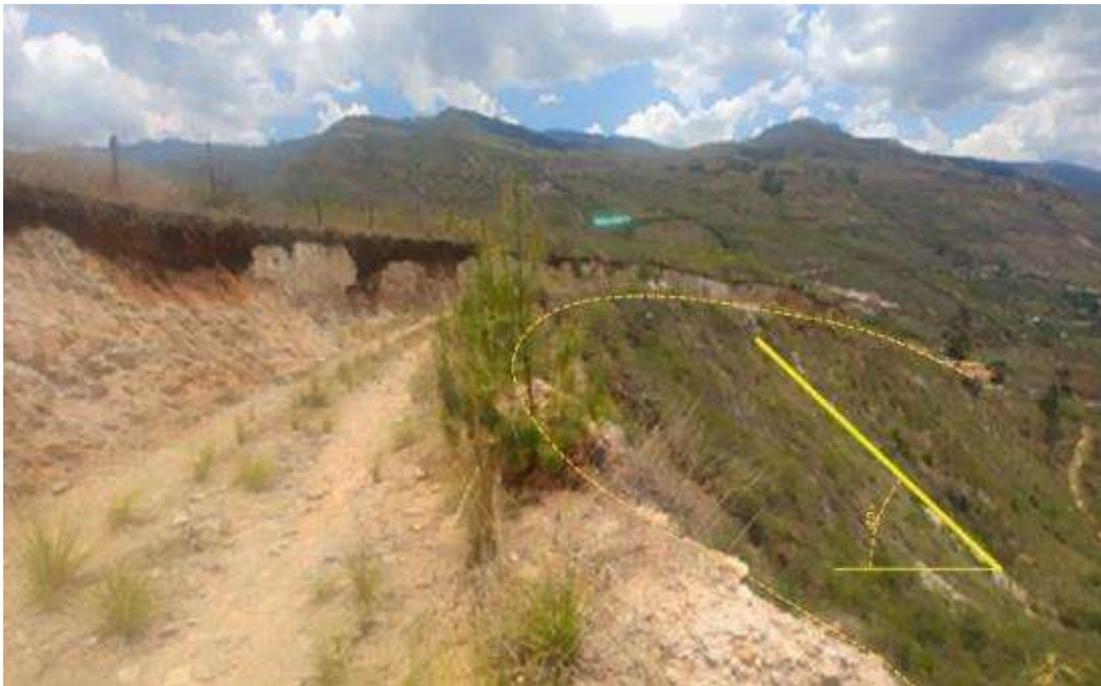
Figura 14. Deslizamiento rotacional en pendientes entre 25° a 45°

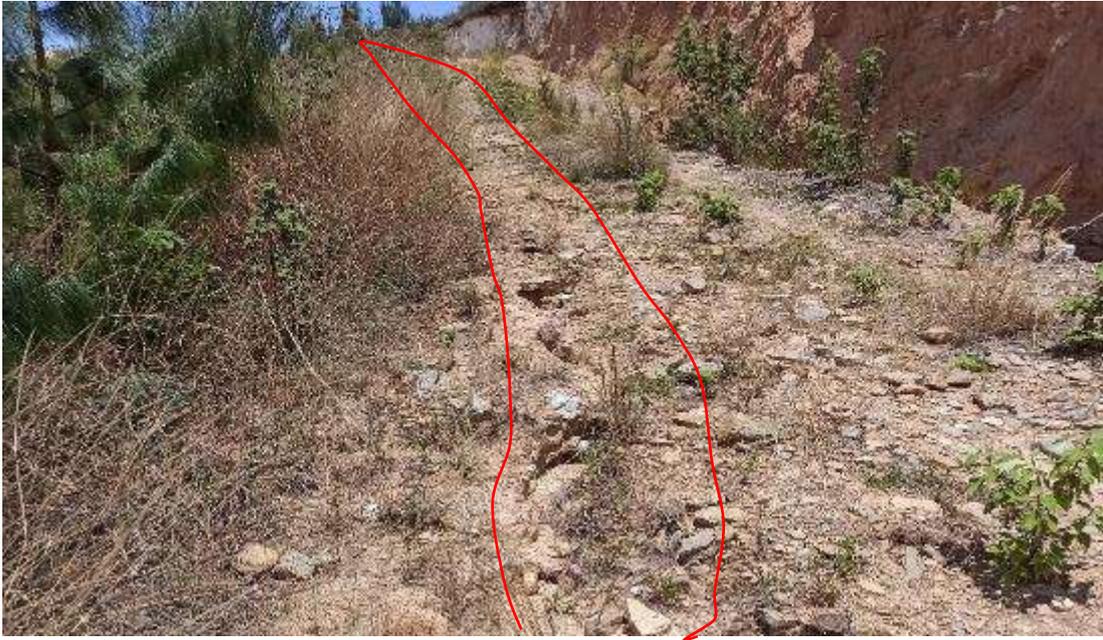
Se aprecia procesos de erosión de laderas (erosión por surco), en zona aledañas y paralelas a la zona de coronación que permiten la infiltración de precipitaciones, estas tienen una apertura estimada de 10 cm a 20 cm, las cuales podrían activar el deslizamiento antes mencionado, es por ello que se recomienda tomar medidas de prevención y encausamiento apropiado del drenaje pluvial.

Figura 15. Erosión por surco paralelas a la zona de coronación producto de erosión pluvial

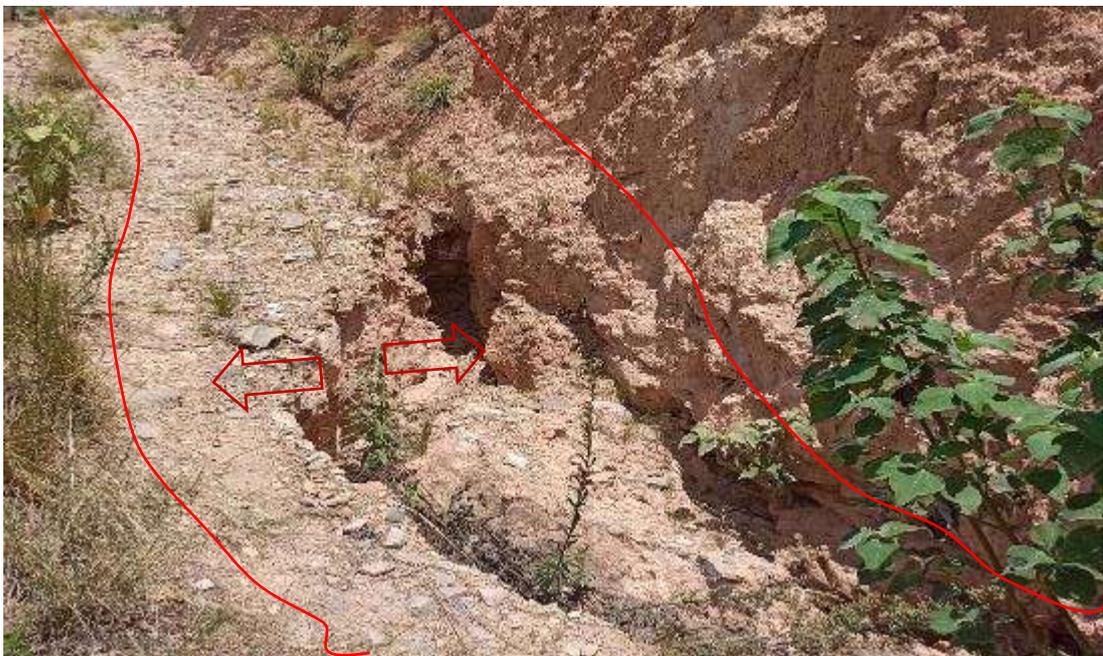
Figura 16. Espaciado aproximado de surcos de 10 a 20cm, cárcavas jóvenes

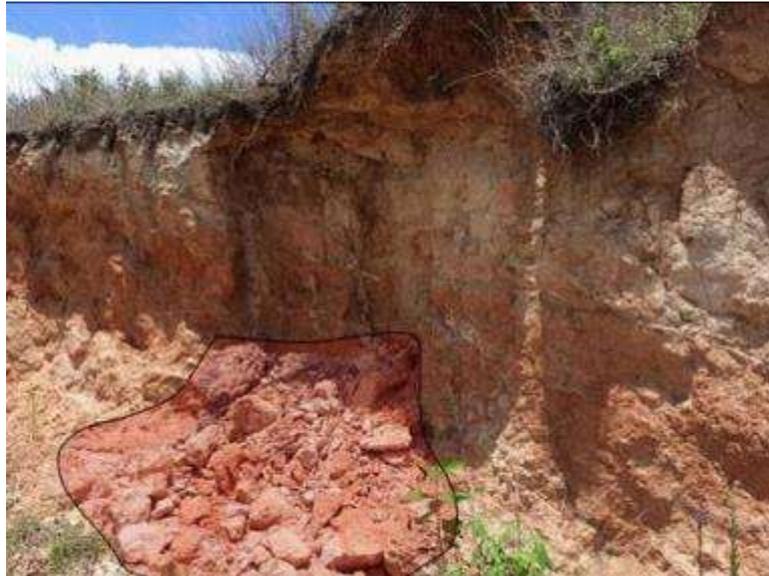
Figura 17. Derrumbes en taludes verticales, zonas aledañas de Villa San Juan

Se observa en la trocha no carrozable al Noroeste del Sector Villa San Juan, taludes verticales en roca fracturada y meteorizada que viene generando pequeños derrumbes producto de intensas lluvias.

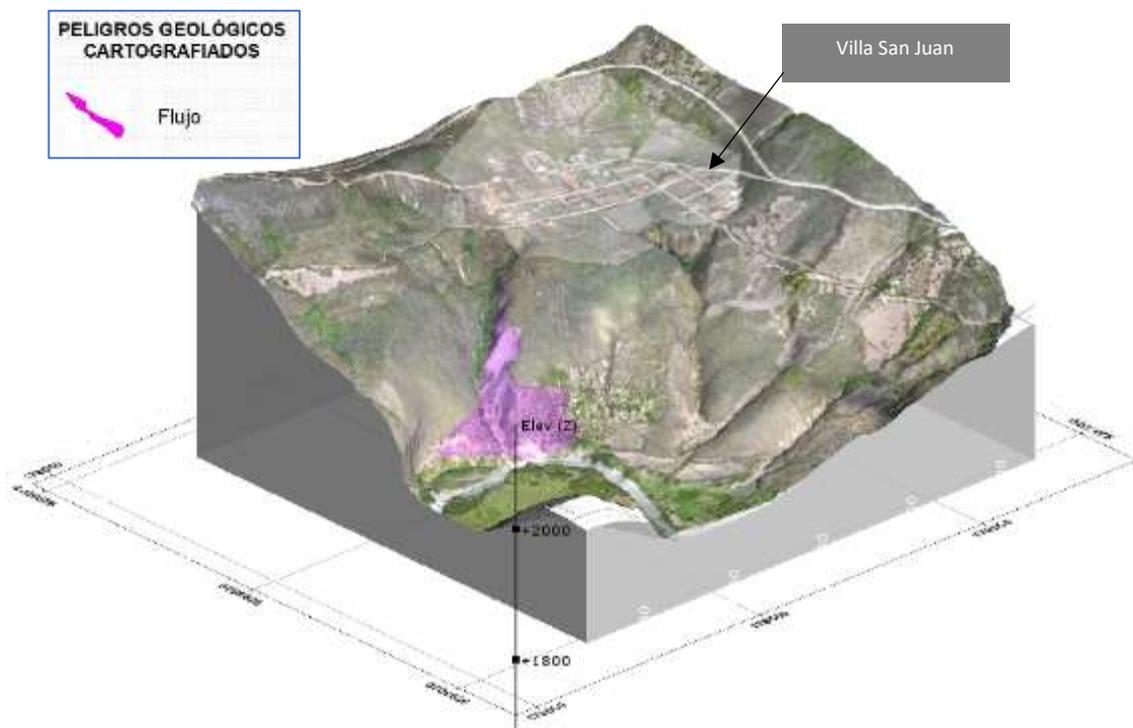
Se observa al sur del deslizamiento rotacional ubicado, un pequeño flujo de detritos constituidos en general por arenas y limos blancos y material coluvial, su recorrido inicia al sur del deslizamiento abastecido por agua de la quebrada que nace al oeste del sector Villa San Juan y termina a orillas del río Utcubamba.

Figura 18. Ortofoto con delimitación de flujo al oeste de la zona de evaluación.

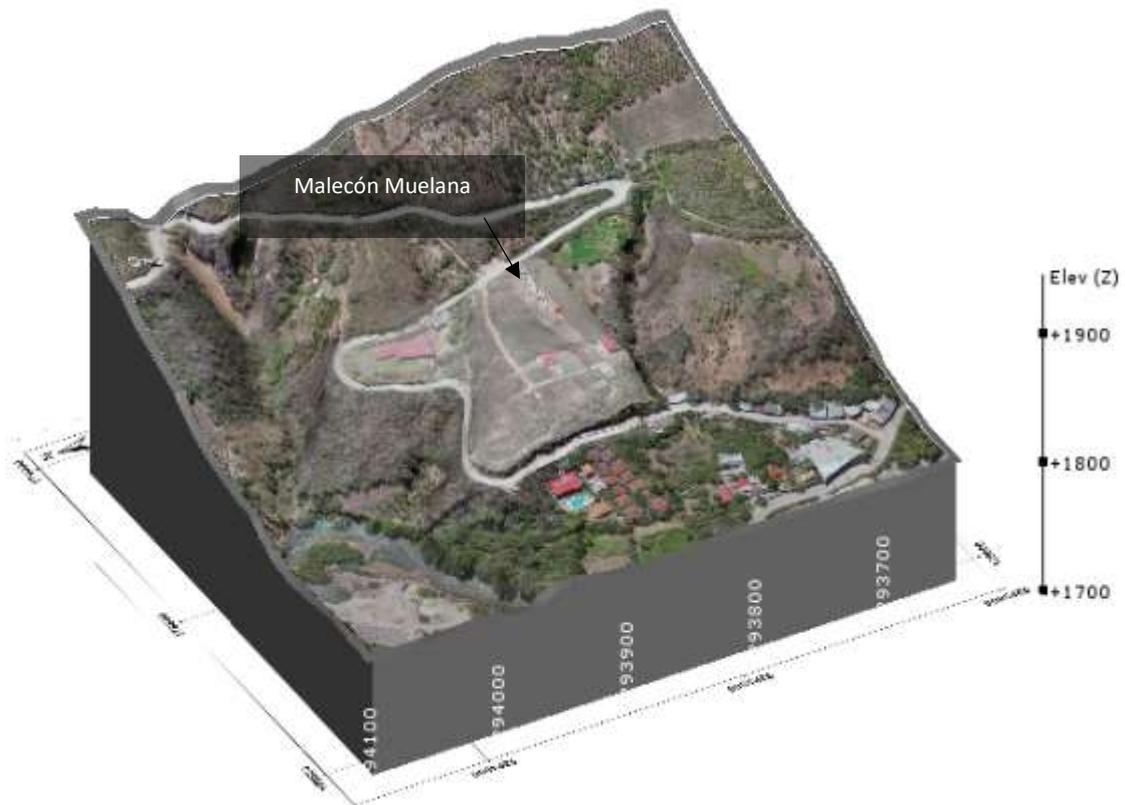
El sector Malecón Muelana no presenta procesos de peligros geológicos activos en el área propuesta para reubicación. Sin embargo, por la actividad geodinámica presente en inmediaciones y la condición de las rocas calcáreas meteorizadas, susceptibles a disolución, debe considerarse que, de no tomar medidas de prevención y estabilidad apropiadas para la construcción de infraestructura podrían generarse ciertos fenómenos de erosión de laderas o hundimientos (figura 19).

Figura 19. Ortofoto del sector Malecón Muelana.

En el sector Malecón Muelana, se recomienda considerar para la reubicación la zona norte y noroeste del mismo, zonas de baja pendiente (suavemente inclinada a moderada), además se recomienda considerar medidas de prevención y estabilidad apropiadas para la construcción de infraestructura (ver mapa 8.2).

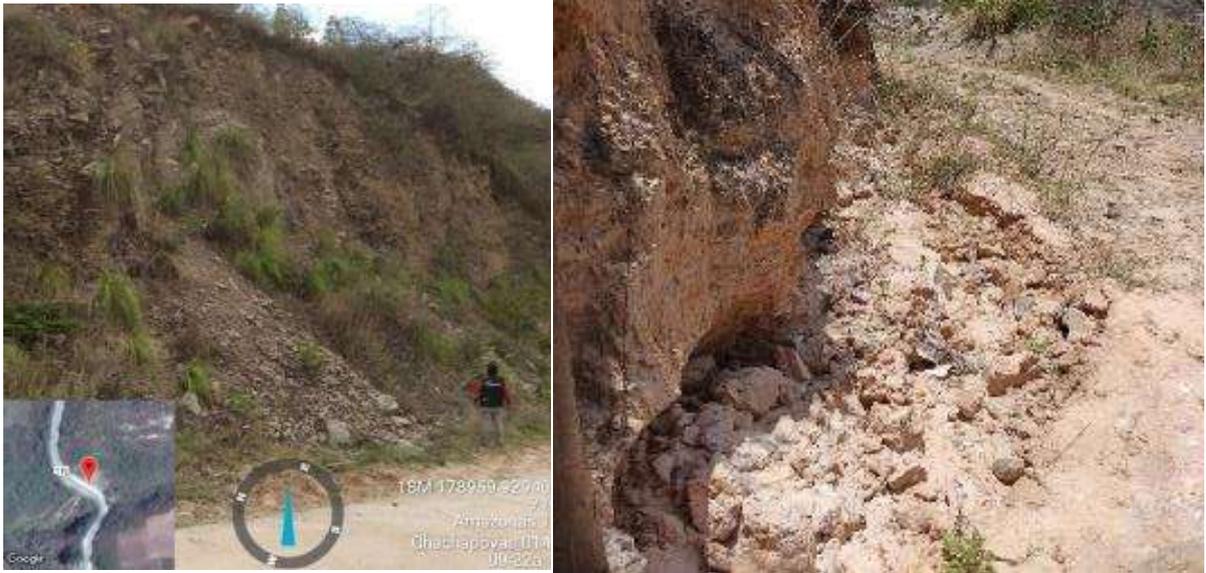
Los tipos de afloramientos presentes en la zona, conformados por rocas sedimentarias de areniscas, calizas y limoarcillitas de las formaciones Condorsinga y Aramachay, materiales poco consolidados porosos y con contenido limo arcilloso que se encuentra moderadamente fracturado y meteorizado, con una probabilidad elevada a disolución, han originado coberturas susceptibles a la generación de movimientos en masa, es por ello que se recomienda tomar medidas de prevención y estabilidad apropiadas para la construcción de infraestructura ya que se podría generar ciertos fenómenos de deslizamiento, erosión de laderas o hundimientos.

Figura 21. Pequeños derrumbes por procesos de erosión de laderas en taludes verticales de zonas aledañas de Villa San Juan.
