DIRECCIÓN DE GEOLOGÍA AMBIENTAL Y RIESGO GEOLÓGICO

**Informe Técnico N° A7214**

# EVALUACIÓN DE PELIGROS GEOLÓGICOS A AMBOS FLANCOS DE LOS RÍOS CCOLPANI Y ABRA MÁLAGA, DESDE EL SECTOR DE CCOLPANI A TANCCAC, COMUNIDAD DE PHIRY

Departamento Cusco  
Provincia Urubamba  
Distrito Ollantaytambo

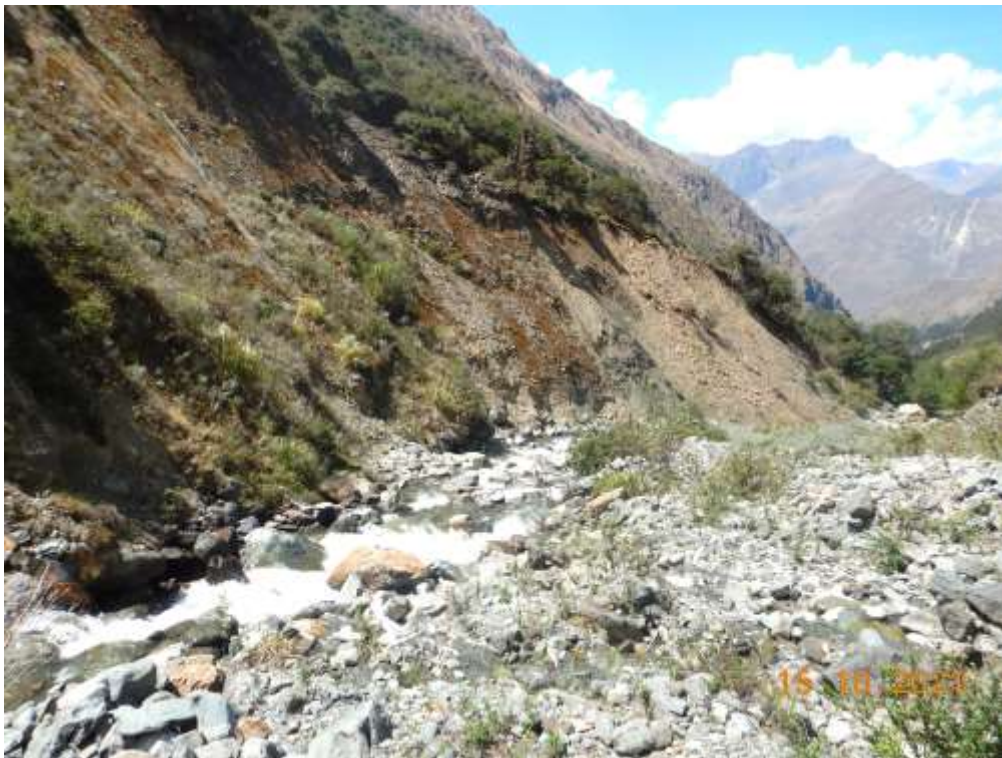
**Fotografía 4:** Vista de deslizamientos y derrumbes en el flanco izquierdo del río Abra Málaga que forman depósitos coluviales de fragmentos heterogéneos sub-angulosos envueltos en una matriz limo-arcillosa.

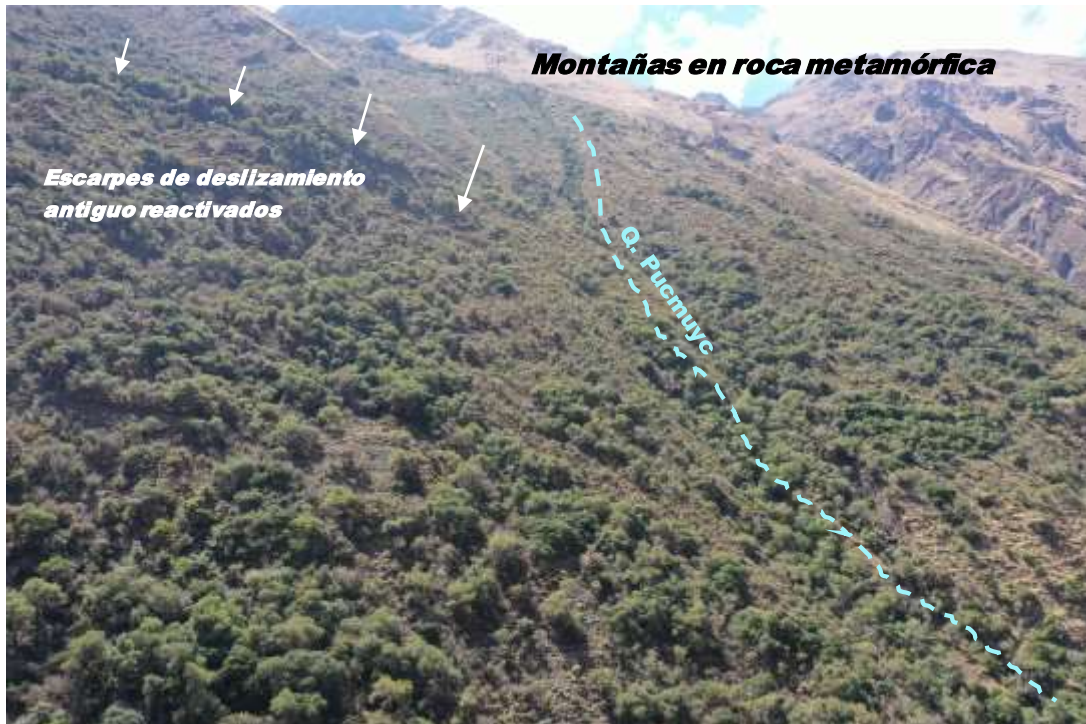
**Fotografía 9:** Vista de escarpes de deslizamientos antiguos reactivados en el flanco izquierdo del valle del río Abra Málaga, cubiertos por abundante vegetación. Y vista de la quebrada Pucmuyuc cortando geomorfología montañosa.

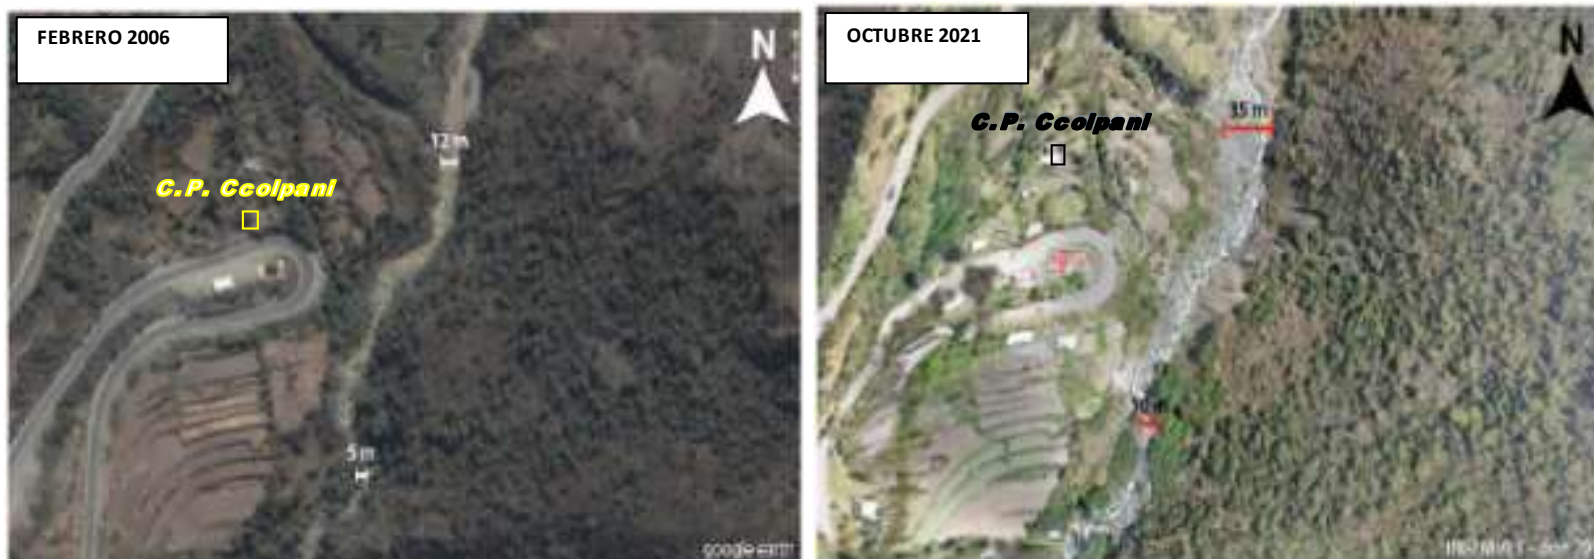
Las imágenes satelitales de Google Earth muestran que antes del evento (febrero de 2006) el cauce del río Abra Málaga (sector de Ccolpani) tenía un ancho entre 5 m a 12 m a lo largo de su recorrido (figura 5), en donde ambos flancos eran usados como terrenos de cultivos. Mientras que las imágenes dron, para octubre de 2021, muestran que el cauce actual del río Abra Málaga tiene un ancho entre 10 m a 35 m. Se observa un cambio evidente del ancho de los ríos Ccolpani, Allnapata - Abra Málaga y sobre todo la destrucción de los terrenos antes usados para cultivo de papa y hortalizas en los sectores de Ccolpani (figura 6 y fotografía 13), Pampallacta, Phiry y Tanccac, después del flujo de detritos de 2010 (figura 5).

**Figura 5:** Vista del ancho del cauce del río Abra Málaga antes y después del flujo de detritos de febrero de 2010.

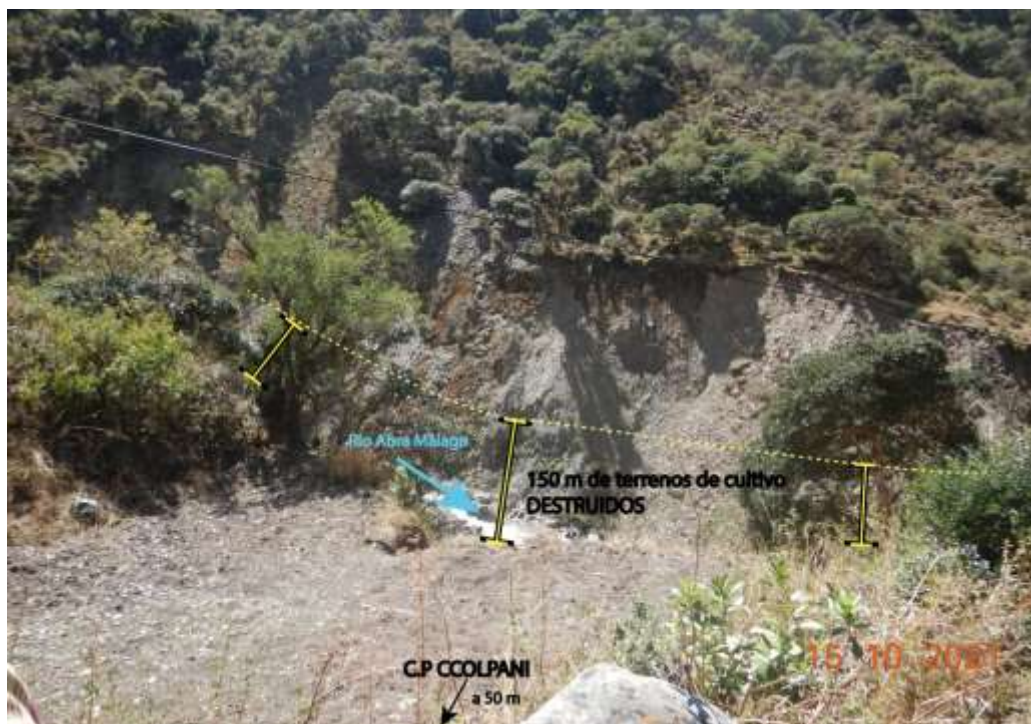
**Fotografía 13:** Anterior límite del flanco derecho del río Abra Málaga se encontraba a 15 m del límite actual, estas áreas eran usadas como terrenos de cultivo antes del evento.

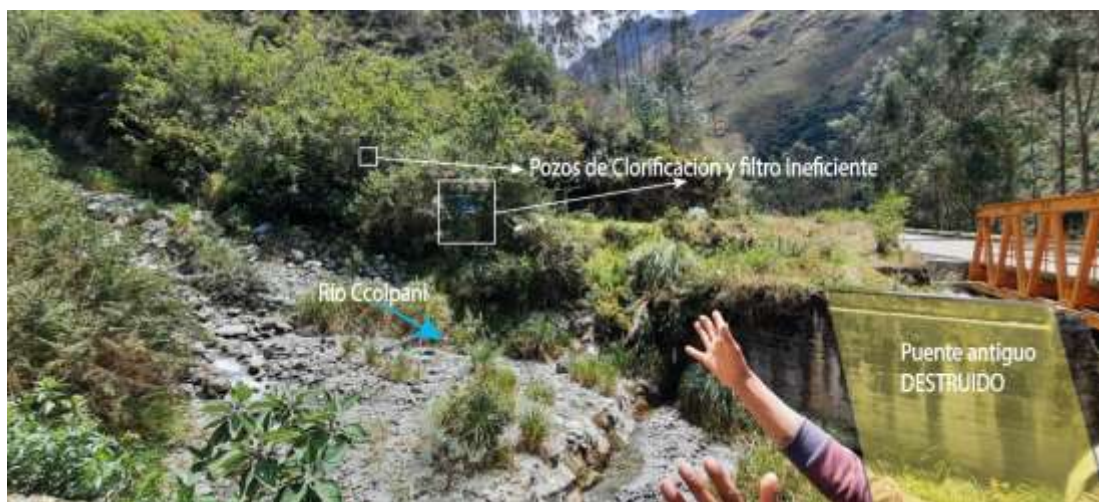
Como parte de los trabajos de rehabilitación, se observó muros de piedra, limpieza del cauce y reforzamiento de la plataforma del puente Ccolpani (fotografía 15 y figura 6), Sin embargo, a la fecha no fue restablecido la captación de agua potable para las familias de Ccolpani, los pobladores direccionan el agua del río Ccolpani al pozo de clorificación y filtro (figura 14), pero el exceso de arenillas, detritos y otros materiales suspendidos en el cauce del río Ccolpani hacen ineficiente la finalidad de los pozos.

**Fotografía 14:** Puente antiguo de tránsito peatonal destruido y vista de pozos de clorificación y filtro ineficiente.

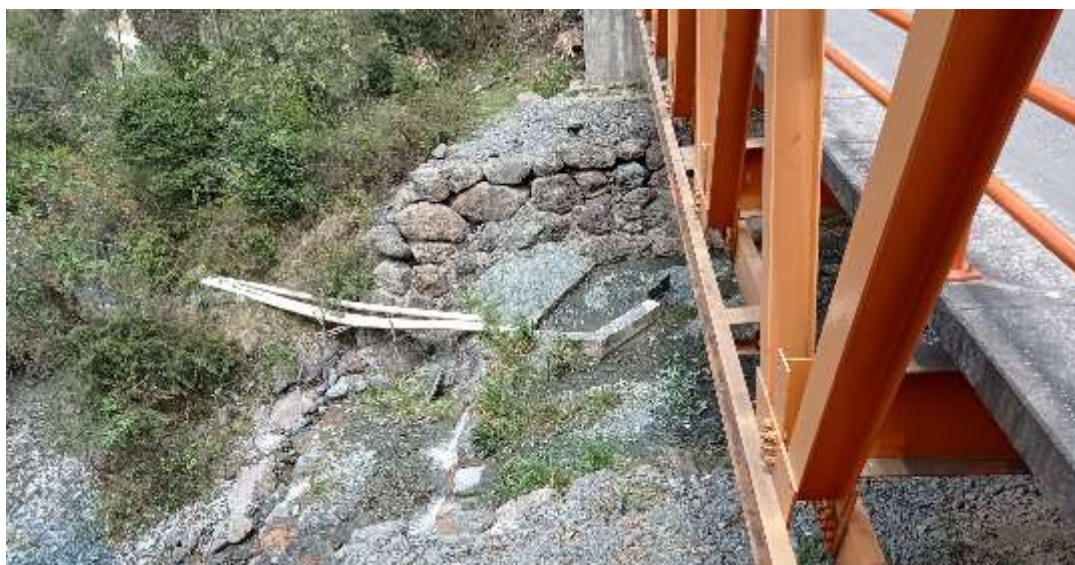
**Fotografía 15:** Muros de piedra para la protección de la plataforma del puente Ccolpani.

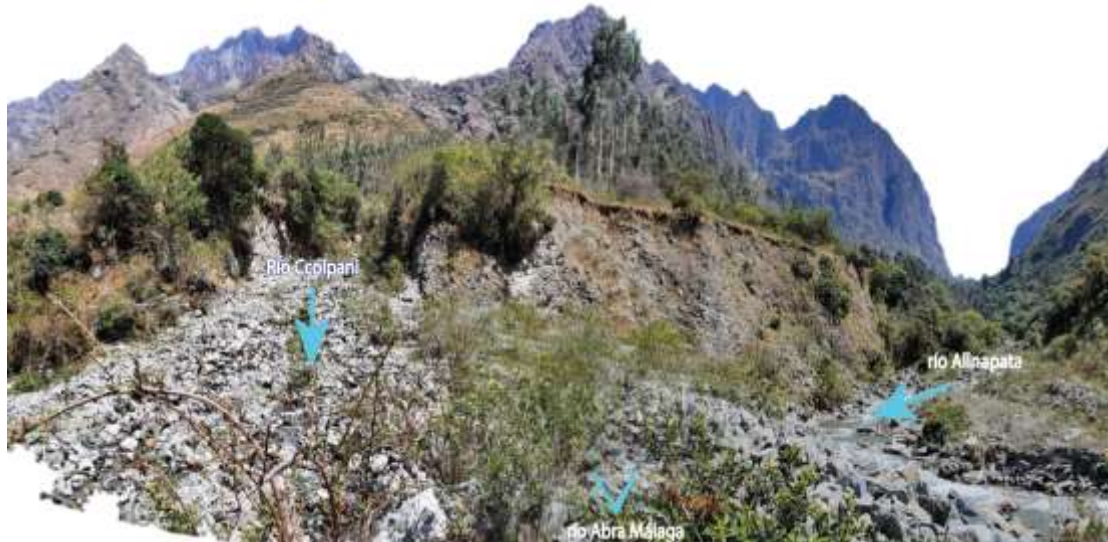
El flujo de detritos que bajó por los ríos Ccolpani y Allnapata se unieron para formar el río Subsector hidráulico (Abra Málaga) (fotografía 16), los remanentes del flujo de detritos del 2010 muestra bloques metamórficos subangulosos a subredondeados de 20 cm a 1 m de diámetro (fotografía 17).

**Fotografía 16:** Confluencia entre los ríos Ccolpani y Allnapata, forman el río Abra Málaga. Vista de bloques remanentes del flujo de detritos del evento de 2010.

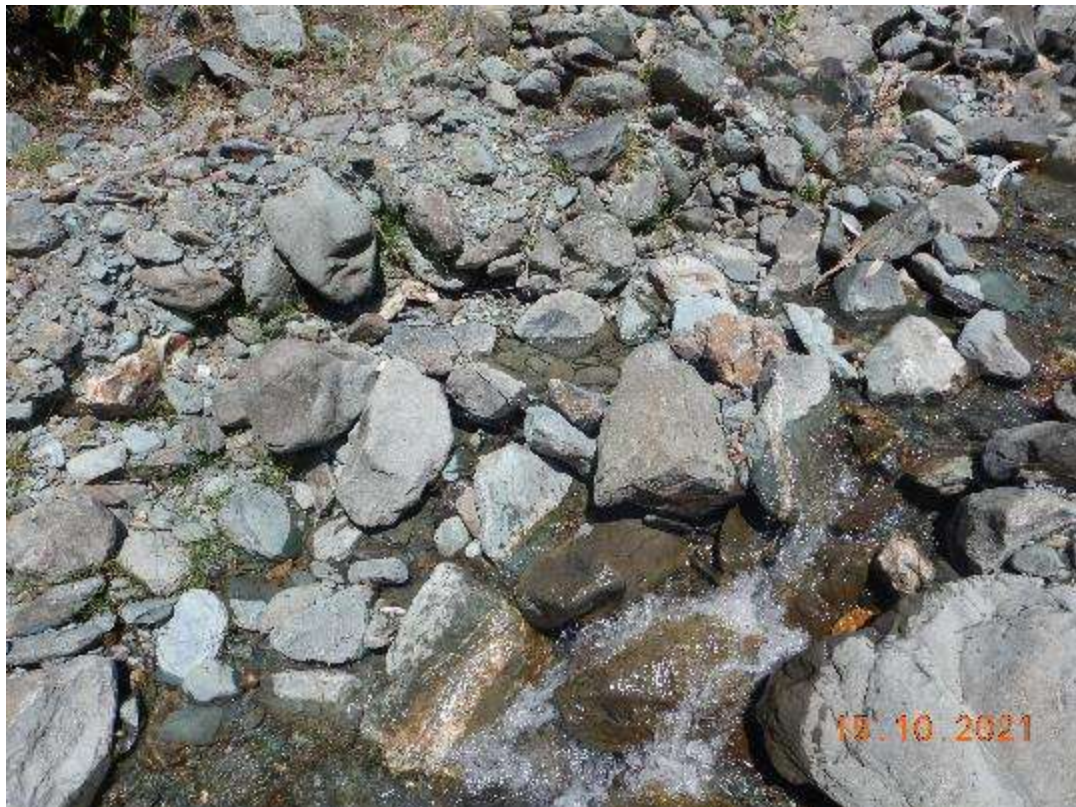
**Fotografía 17:** Bloques rocosos metamórficos en el río Abra Málaga, como remanentes del flujo de detritos de febrero de 2021

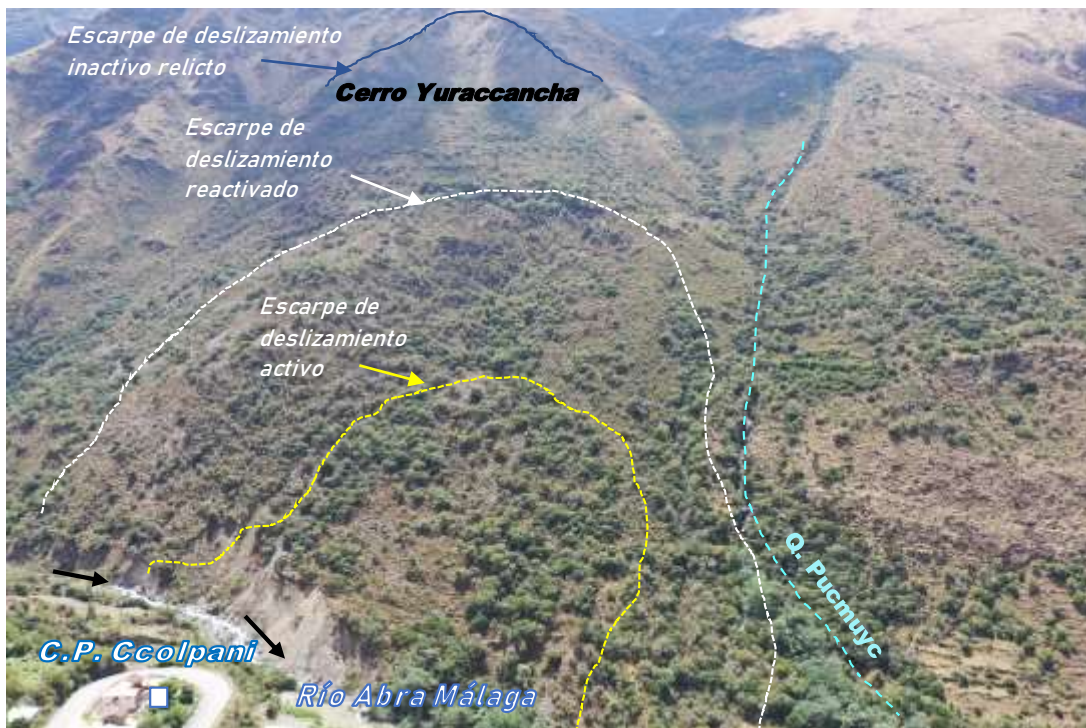
El deslizamiento activo presenta dimensiones de 190 m de ancho y 215 m de largo, además de saltos de ~10 m, agrietamientos y aperturas en el terreno <10 m, se ubica en la parte baja de un deslizamiento antiguo reactivado de mayores dimensiones (250 km de ancho y 355 km de largo con saltos de 5 m). La dinámica activa de los deslizamientos ubicados en el cerro Yuraccancha inició en febrero de 2010.

**Fotografía 18:** Vista de los escarpes de los deslizamientos activo y reactivado en el flanco izquierdo del río Abra Málaga, sobre pendientes de fuerte a muy fuerte inclinación.

A 11 años del evento (febrero de 2010), el deslizamiento activo del cerro Yuraccancha (flanco izquierdo del valle del río Abra Málaga) es cubierto por vegetación. Sin embargo, las aperturas y saltos de tierra en su superficie son visibles en las fotografías dron, obtenidas el pasado 15 de octubre de 2021 (fotografía 18).

- C) Monitorear permanentemente las aperturas, saltos y grietas del deslizamiento activo en el cerro YuraccanCHA.
- D) Realizar forestación en el área del deslizamiento activo y reactivado.

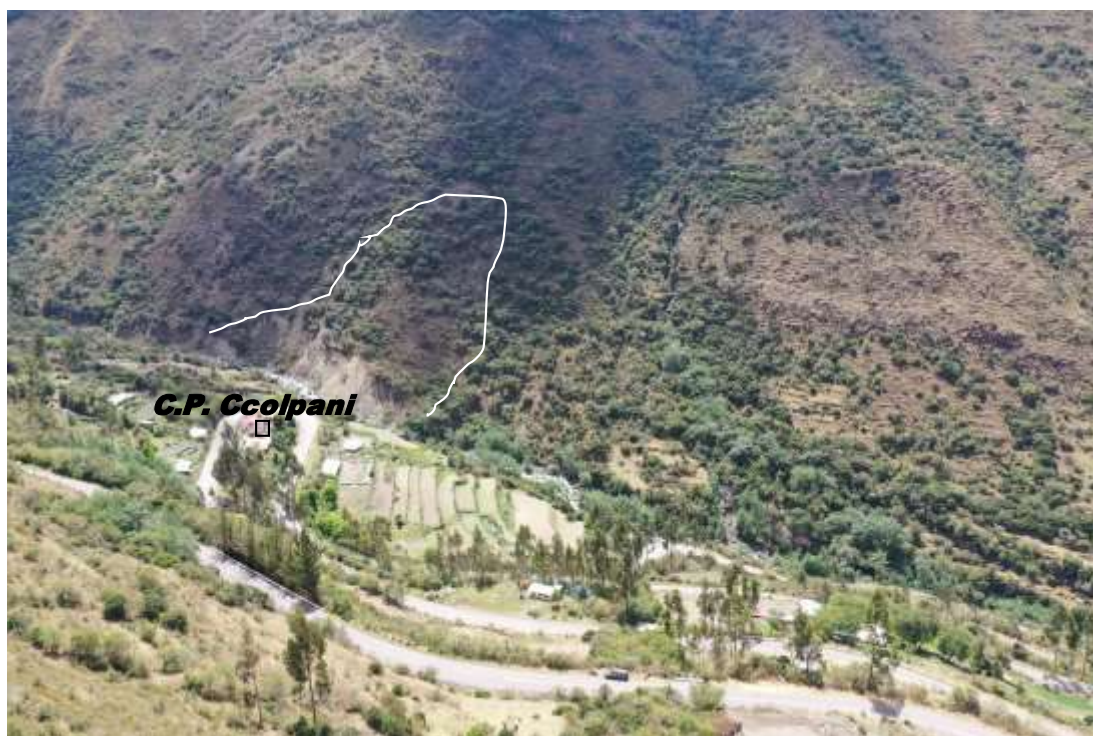
De ocurrir el desprendimiento de masas de este deslizamiento activo puede causar el represamiento del cauce del río Abra Málaga, flujo de detritos de grandes dimensiones que afectaría centros poblados en la parte baja (Ccolpani, Pampallacta, Phiry y Tanccac), y sobre todo comprometería la seguridad de los habitantes del centro poblado de Ccolpani (ubicado 80 m frente al deslizamiento activo) (figura 7 y fotografía 19). Por lo tanto, el peligro es **muy alto**.

**Fotografía 19:** Centro poblado de Ccolpani ubicado a 80 metros del deslizamiento activo identificado.

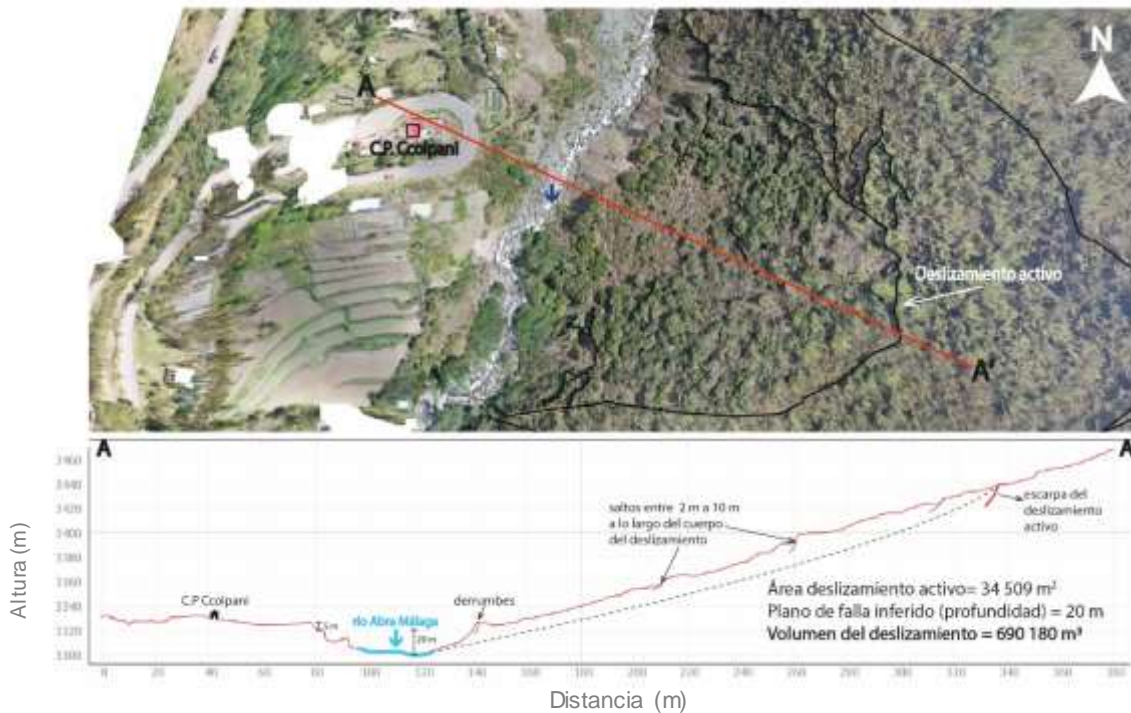
A través de softwares en el campo de Sistemas de Información Geográfica (ArcGis y Qgis), se realizó la representación de la superficie actual del perfil A-A', en donde se calculó un volumen inferido de 690 180 m<sup>3</sup>, considerando el área del deslizamiento (34 509 m<sup>2</sup>) y un plano de falla a 20 m de profundidad.

Esto indica que, de detonar el deslizamiento, 690 180 m<sup>3</sup> de masas de detritos se desprenderían a lo largo de una superficie con 16° de inclinación en dirección al río del Abra Málaga y centro poblado de Ccolpani (ubicado a 3330 m s.n.m. y a ~ 29 m de altura del piso de valle del río Abra Málaga (figura 8).

**Figura 8.** Perfil A – A', muestra el corte transversal del río Abra Málaga, desde el centro poblado de Ccolpani (flanco derecho) hasta la parte alta del escarpe del deslizamiento activo (flanco izquierdo).

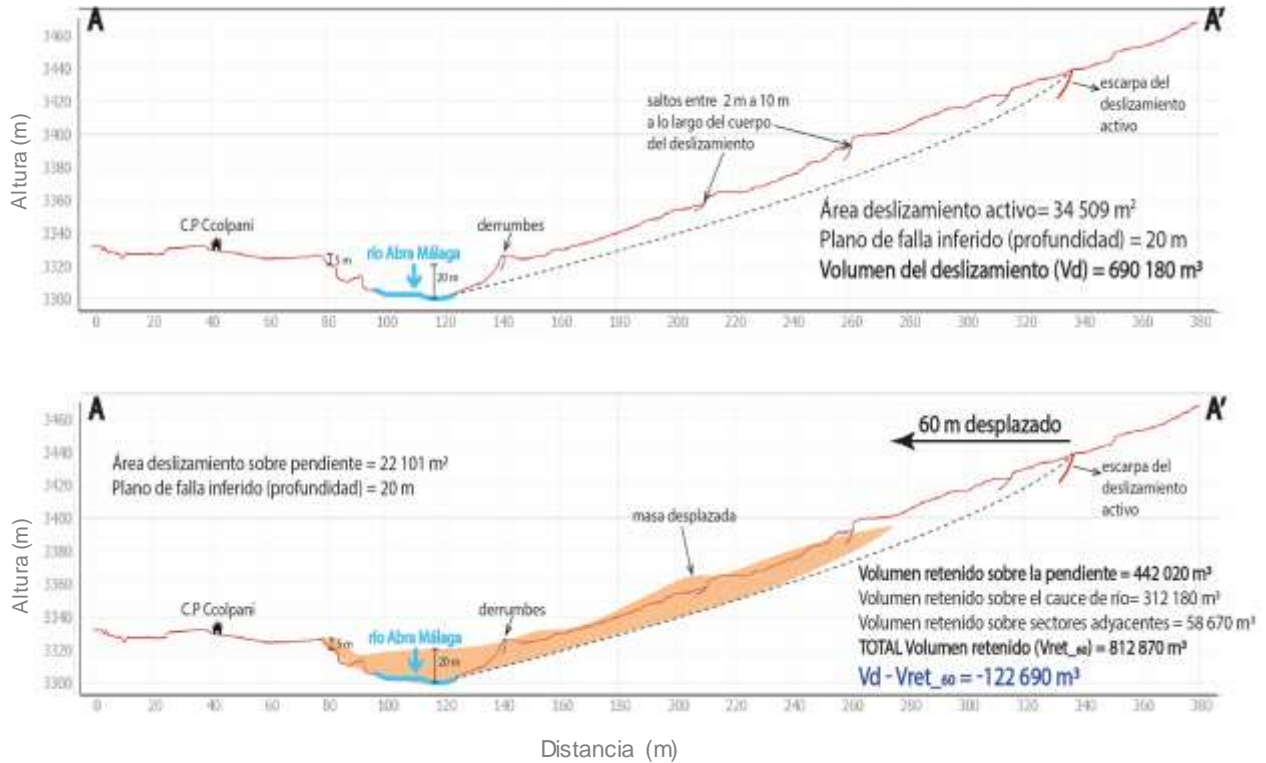
Considerando el volumen retenido sobre el cauce del río, sectores adyacentes y plano de falla del deslizamiento se obtiene un volumen retenido total de 812 870 m<sup>3</sup>. La diferencia entre el volumen del deslizamiento calculado inicialmente (690 180 m<sup>3</sup>) y el volumen retenido total (812 870 m<sup>3</sup>) es de -122 690 m<sup>3</sup>. El valor negativo indica que **hay suficiente espacio** para retener la masa del deslizamiento y 122 690 m<sup>3</sup> más, si este se desplaza 60 m a lo largo de su plano de falla.

Es importante mencionar que la carretera nacional 28 B, con ruta Ollantaytambo - Quillabamba (altura C.P. Ccolpani), se encuentra a pocos metros del flanco derecho del río Abra Málaga, por lo tanto, esta infraestructura puede llegar a ser cubierta ligeramente por detritos de la masa desplazada.

**Figura 10. A)** Perfil transversal A-A. **B)** Representación del material del deslizamiento desplazado 60 m a lo largo de su plano de falla

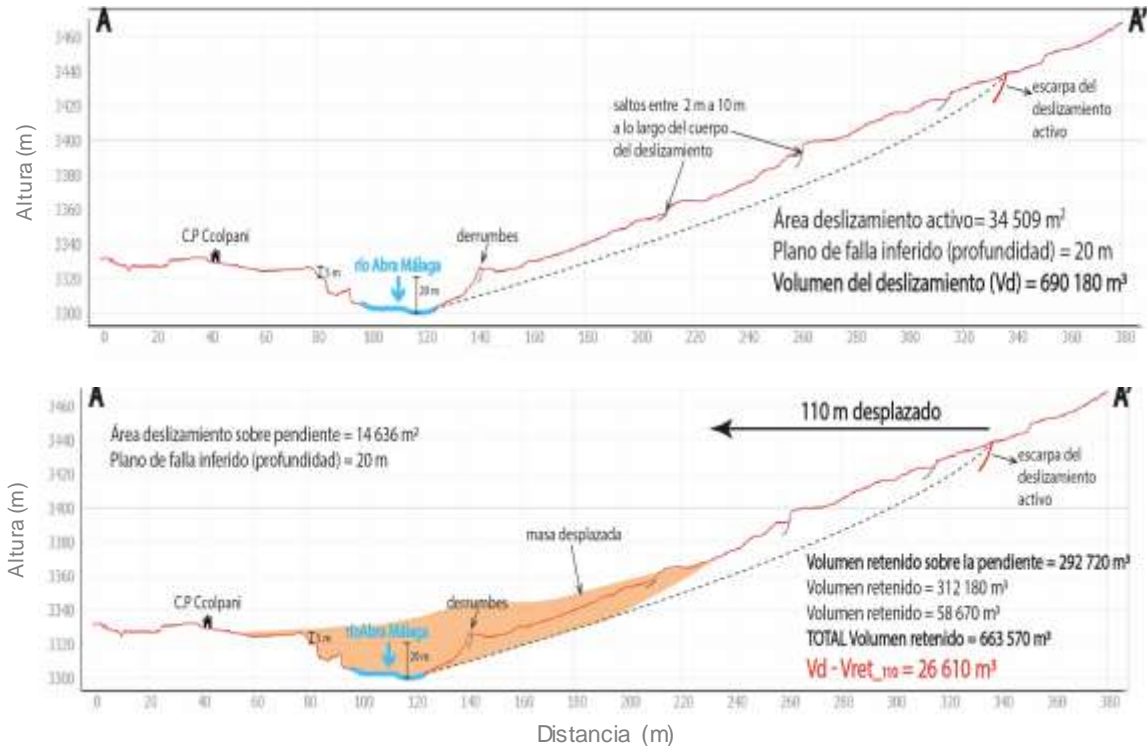
Considerando el volumen retenido sobre el cauce del río, sectores adyacentes y plano de falla del deslizamiento se obtiene un volumen retenido total de 663 570 m<sup>3</sup>. La diferencia entre el volumen del deslizamiento calculado inicialmente (690 180 m<sup>3</sup>) (figura 11A) y el volumen retenido total (663 570 m<sup>3</sup>) es de 26 610 m<sup>3</sup>. El valor positivo indica que **NO hay suficiente espacio** para retener la masa de deslizamiento si este se desplaza 110 m a lo largo de su plano de falla, faltaría espacio para retener 26 610 m<sup>3</sup>. Por lo tanto, este volumen restante afectaría el centro poblado de Ccolpani (por encontrarse en la dirección de la masa desplazada) (figura 11B).

Este cálculo fue realizado considerando un plano de falla ubicado a 20 m de profundidad, si la masa de deslizamiento a desprenderse compromete más área o mayor profundidad del plano de falla, el volumen desplazado sería mucho mayor al calculado y generaría el represamiento del cauce del río Abra Málaga y posterior flujo de detritos de grandes dimensiones que afectaría centros poblados en la parte baja (Ccolpani, Pampallacta, Phiry y Tanccac). Además de la posible afectación del centro poblado de Ccolpani,

**Figura 11. A)** Perfil transversal A-A. **B)** Representación del material del deslizamiento desplazado 100 m a lo largo de su plano de falla

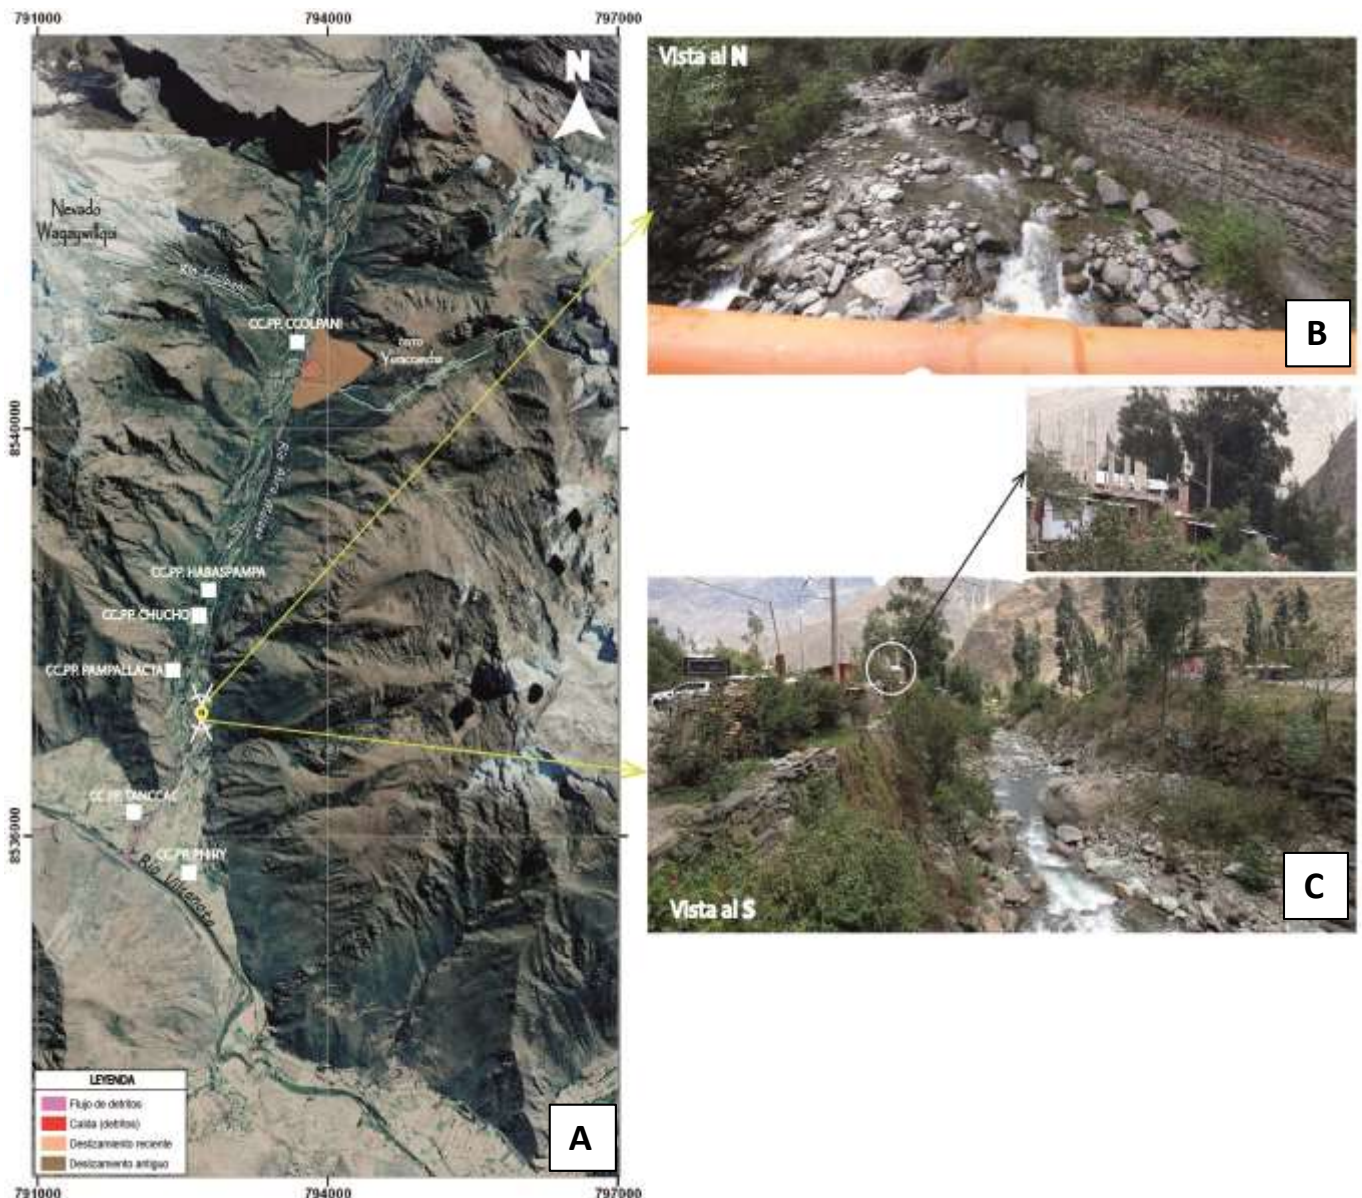
Siguiendo la ruta del flujo de detritos y los daños generados en el evento de febrero de 2010, Aguas abajo se observa el puente Santa Rosa, quien divide a los centros poblados de Pampallacta y Phiry (figura 13A). En el 2010 no existía viviendas ubicadas cerca al puente Santa Rosa, por lo que el desborde del flujo de detritos no afectó ninguna vivienda. Sin embargo, actualmente hay más de 15 viviendas a solo 30 m del puente Santa Rosa (en el flanco izquierdo del río Abra Málaga) (figura 13C), quienes estarían comprometidas directamente de ocurrir un nuevo flujo extraordinario.

**Figura 13. A)** Peligros Geológicos en el río de Abra Málaga (Sector de Ccolpani a C.P. Tanccac.

**B)** Puente Santa Rosa y gaviones realizados en el flanco izquierdo. **C)** viviendas del C.P. Phiry ubicado en el flanco izquierdo del río Abra Málaga.

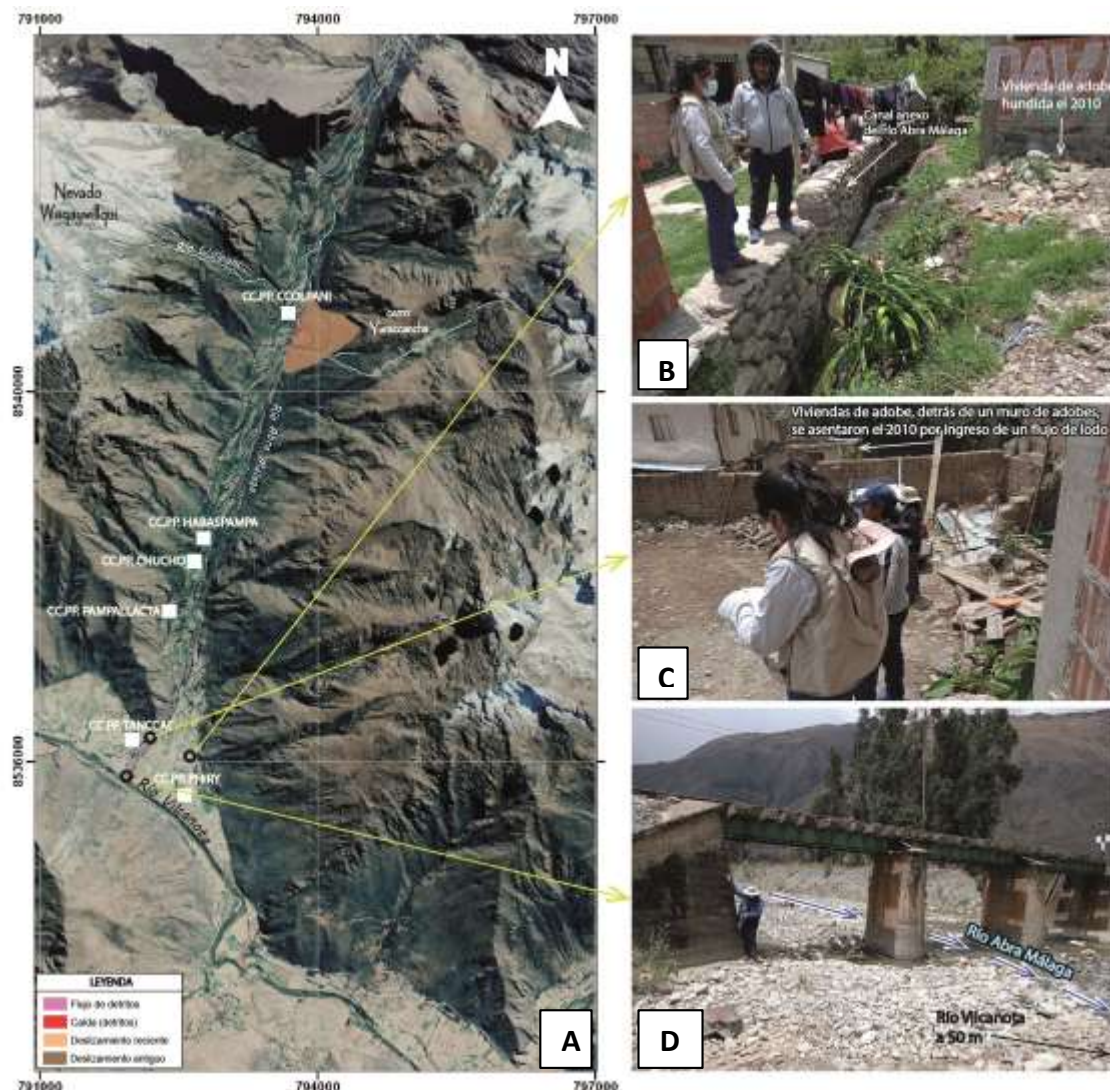
Siguiendo su cauce, el flujo de detritos entró al centro poblado de Tanccac cubriendo 1m de altura el nivel de la superficie. Gran parte de las viviendas de Tanccac fueron protegidas por un muro de roca y barro (figura 14C), sin embargo, el flujo de lodo que logró entrar generando un desnivel de 1m y el asentamiento/agrietamiento de 18 viviendas precarias en el flanco derecho (figura 14C) y 8 viviendas en el flanco izquierdo. Actualmente se observan viviendas agrietadas en el flanco derecho, pero la mayoría son construcciones recientes. En la desembocadura del río Abra Málaga (confluencia con el río Vilcanota), se observa la acumulación de clastos subredondeados de 1 cm a 20 cm de diámetro, envueltos en una matriz arenosa (figura 14D).

**Figura 14. A)** Peligros Geológicos en el río de Abra Málaga (Sector de Ccolpani al C.P. Tanccac. **B)** Canal por donde se desvió una parte del flujo de lodo. **C)** muro de adobe que sirvió de protección del C.P. Tanccac. **D)** Puente de Tanccac, el río Abra Málaga se une con el río Vilcanota.
