Informe Técnico N° A7219

EVALUACIÓN DE PELIGROS GEOLÓGICOS POR MOVIMIENTOS EN MASA EN EL CASERÍO LA PALMA

Departamento Amazonas
Provincia Rodríguez De Mendoza
Distrito Vista Alegre

ENERO
2022

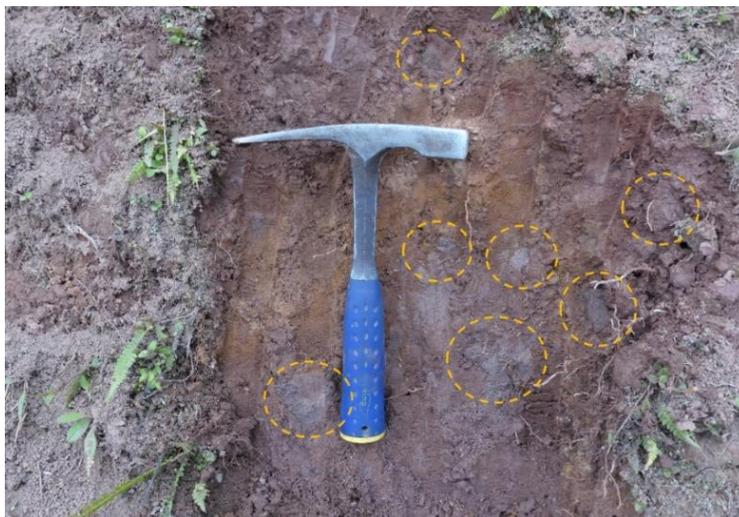
Figura 4. Material coluvio-deluvial, constituidos por clastos pequeños de 3 cm a 7 cm sub angulosos y distribuidos de forma caótica en una matriz areno, limosa – arcillosa de compacidad suelta

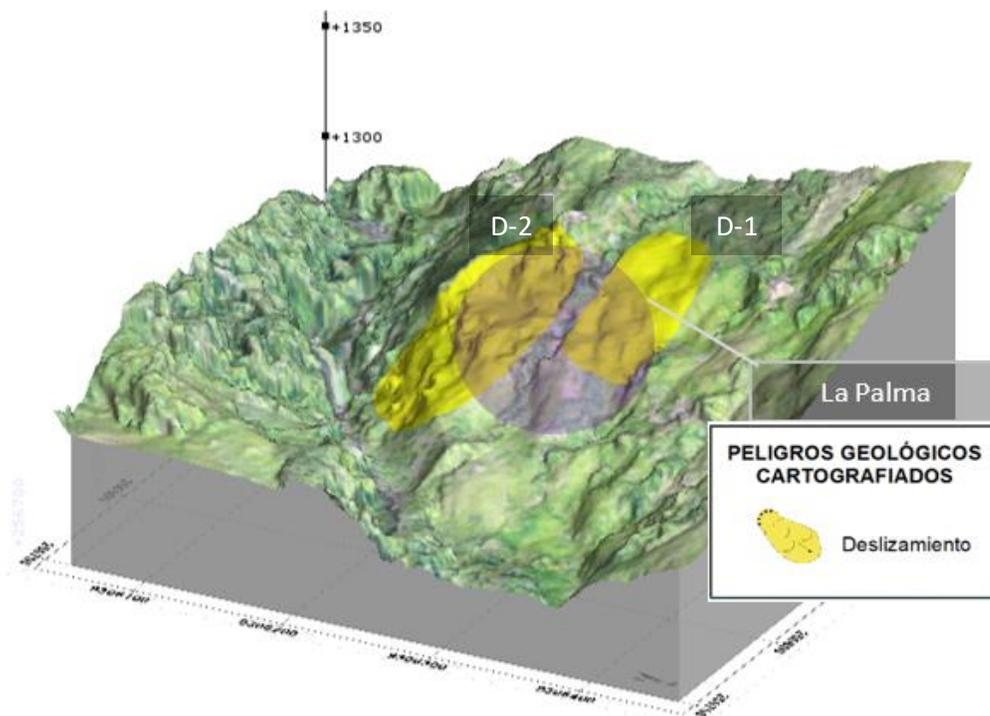
Mediante el análisis de imágenes satelitales y fotografías aéreas tomadas por drones, se identificaron 2 deslizamientos, los cuales se activaron el pasado 29 de marzo del 2021 (figura 9).

La escarpa de estos deslizamientos se localiza principalmente en la ladera, y se extienden a lo largo del caserío La Palma (figura 9).

Figura 10. Ortofoto y modelo digital de peligros, D-1 deslizamiento tipo rotacional al norte del caserío La Palma, D-2 deslizamiento de tipo rotacional al sur del caserío La Palma.

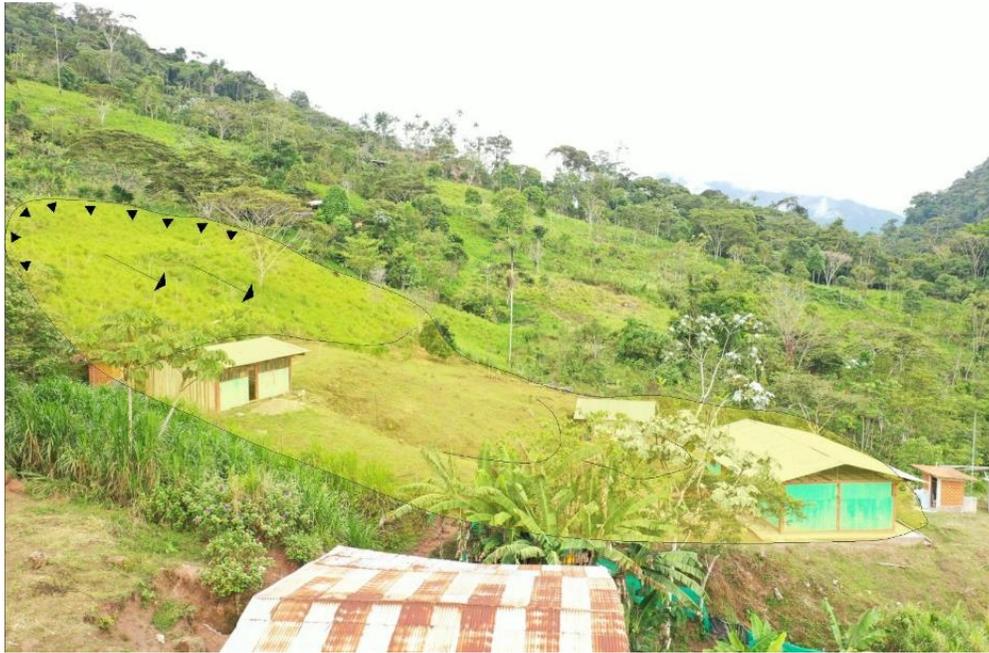
El primer deslizamiento D-1 se genera al norte del caserío La Palma en laderas de montañas en roca sedimentaria con coberturas coluvio-deluviales originadas por antiguos deslizamientos; estos materiales porosos se sobresaturan incrementando su carga y deslizando

Figura 11. Vista lateral del deslizamiento

Escarpes de forma elongada, con zonas de coronación ubicadas a 1327 m.s.n.m., desplazándose hasta 60 m a 70 m ladera abajo.

- La longitud de la zona de coronación de 90 m, con un desnivel entre el escarpe y el pie de 75 m.
- El área afectada: 6443 m².
- La superficie de falla es rotacional.
- El salto de falla principal mide entre 0.4 m a 0.5 m.
- Largo y ancho del deslizamiento: 118 m y 63 m.
- Volumen desplazado: menor a 2000 m³.
- Se muestran evidencias de proceso progresivo.

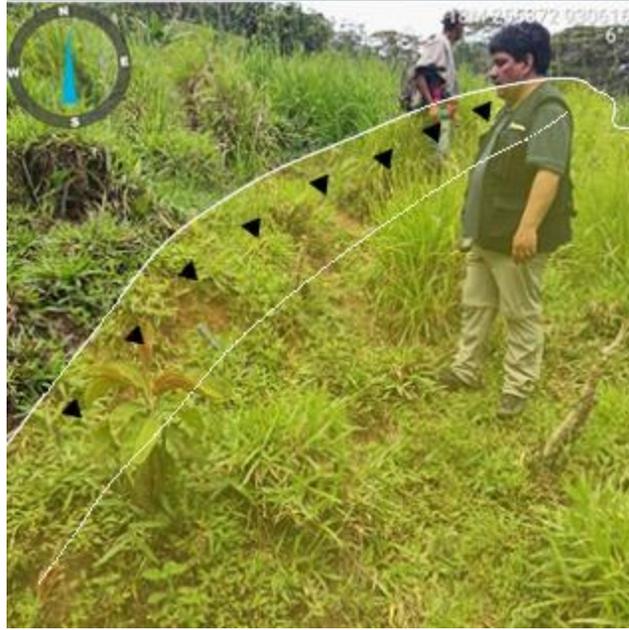
Figura 12. Vista del inicio de escarpe de deslizamiento

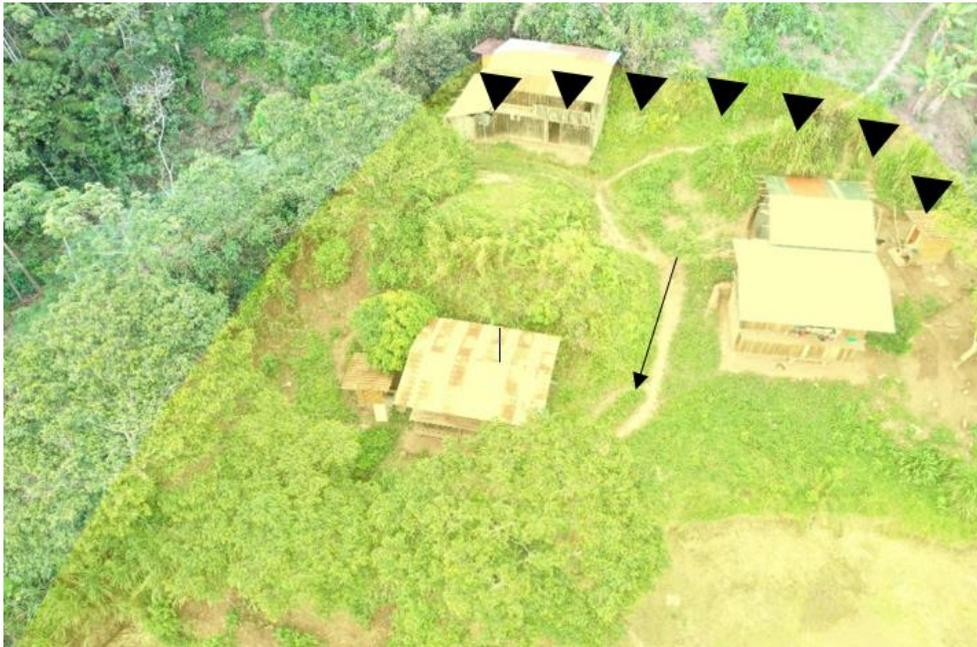
El segundo deslizamiento cartografiado in situ D-2, corresponde a un deslizamiento rotacional ubicado al sur del caserío La Palma, el cual se genera en ladera de montaña en roca sedimentaria con coberturas coluvio-deluviales, originadas por antiguos deslizamientos y utilizados por los pobladores como material de relleno; estos materiales porosos se sobresaturan incrementando su carga y deslizando.

Figura 13. Deslizamiento rotacional al sur del caserío La Palma

- Escarpes de forma elongada, con zona de coronación ubicada 1327 m.s.n.m., y se desplazan de 50 m a 60 m ladera abajo.
- La longitud de la zona de coronación de 50 m, con un desnivel entre el escarpe y el pie de 70 m.
- El área afectada: 10840m²
- La superficie de falla es rotacional.
- El salto de falla principal mide entre 0.4 m a 0.5 m.
- El salto de falla secundario mide entre 0.15 m a 0.2 m.
- Largo y ancho del deslizamiento: 153 m y 87 m.
- Volumen desplazado: menor a 4000 m³.
- Se muestran evidencias de proceso progresivo.

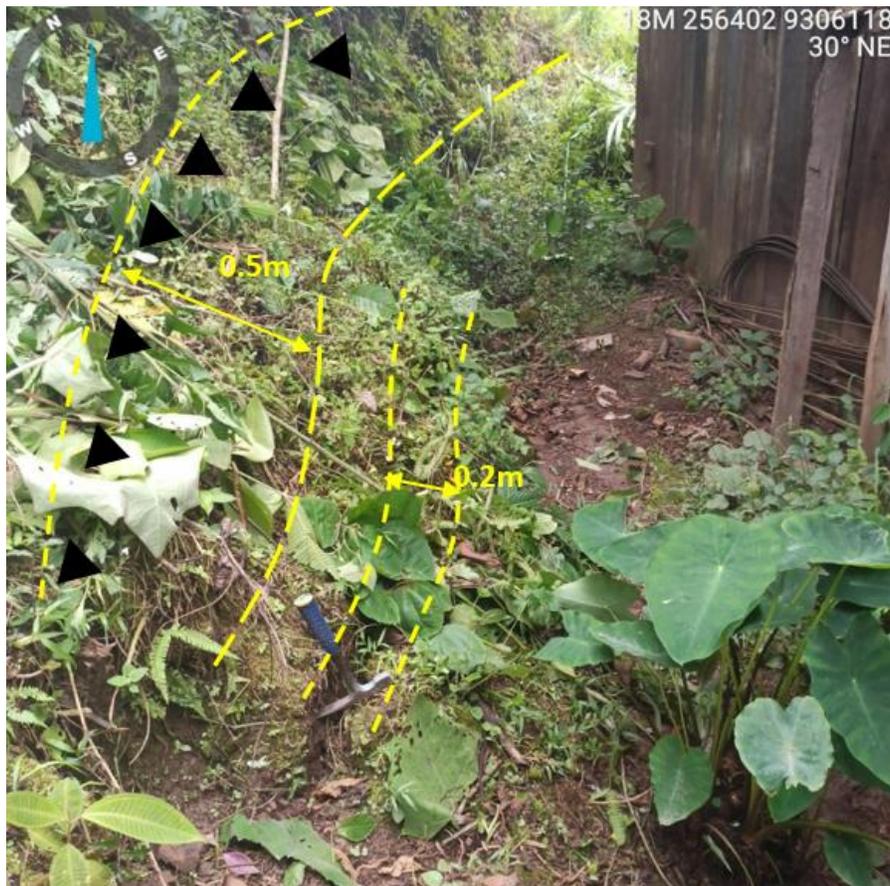
Figura 14. Zona de coronación del deslizamiento rotacional al sur del caserío La Palma

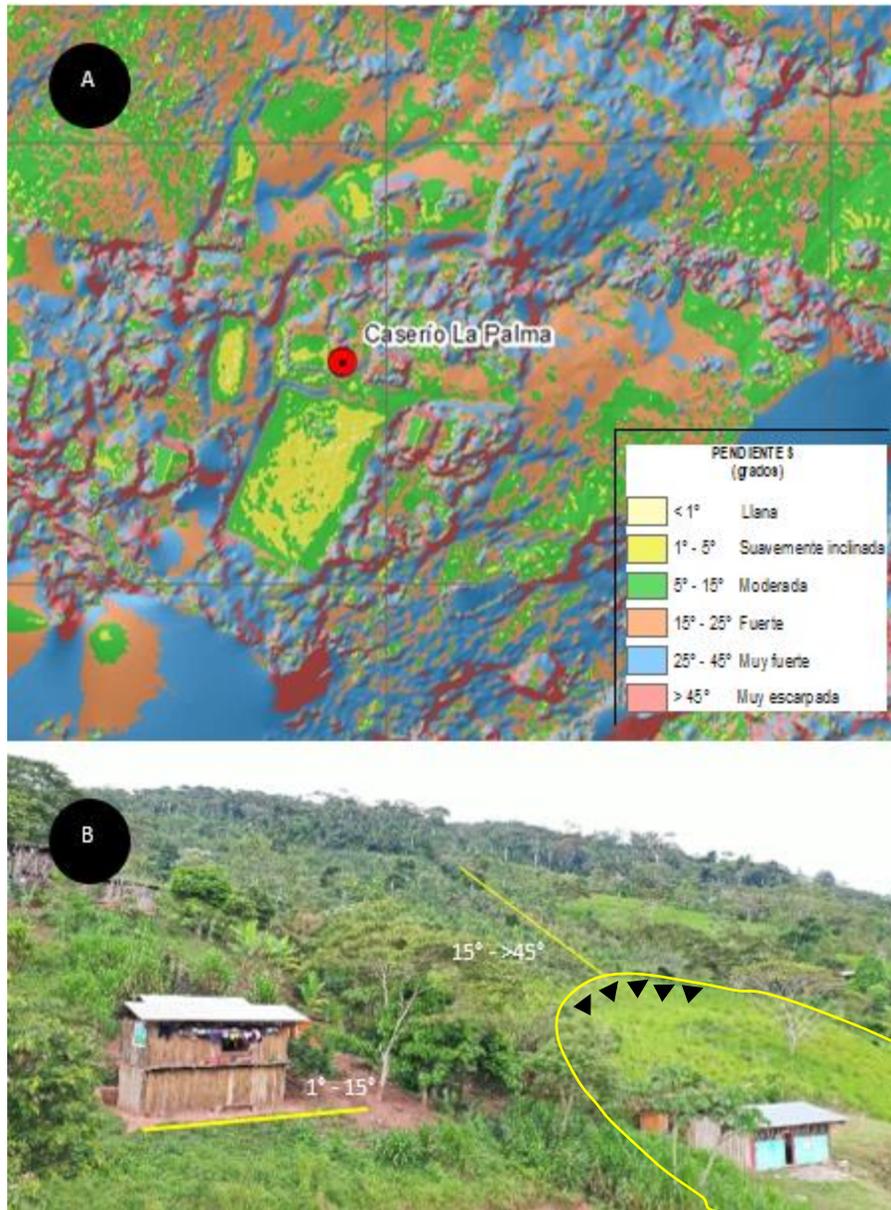
El área evaluada presenta rangos de pendientes en zonas urbanas de suavemente inclinadas (1° a 5°) a moderadas (5° a 15°), los deslizamientos se ubican sobre laderas con pendiente fuerte (15° a 25°) a muy escarpada ($>45^\circ$); estas zonas, condiciona la ocurrencia de los peligros geológicos identificados (figura 15).

Figura 15. (A) Pendientes del terreno de la zona urbana y alrededores (B) Zonas urbanas ubicadas en terrenos con pendientes suavemente inclinada a moderada (1° - 15°) y zonas de deslizamiento con pendientes fuertes a muy escarpadas (15° - $>45^\circ$).

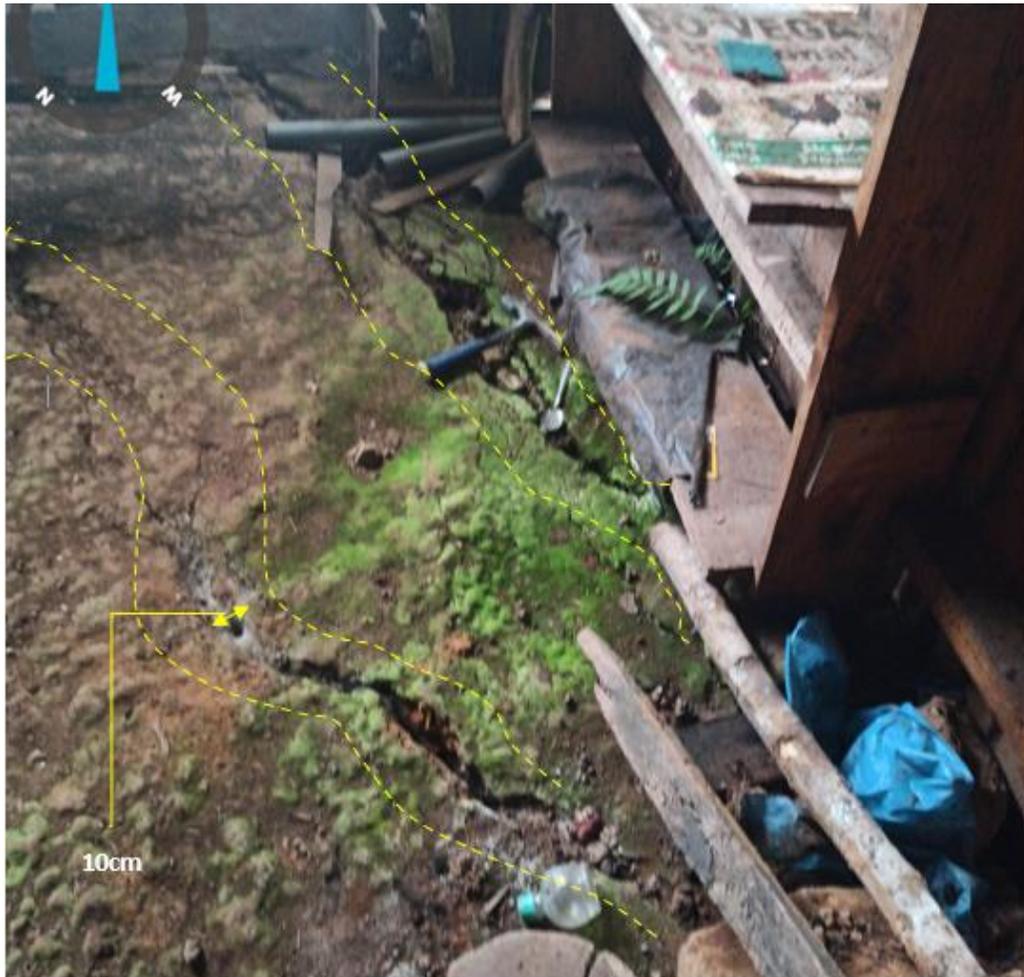
Figura 16. Vivienda del sr. Adamastor Delgado ubicada al flanco izquierdo del deslizamiento rotacional, al sur del caserío La Palma con presencia de grietas perpendiculares al desplazamiento de 10 cm

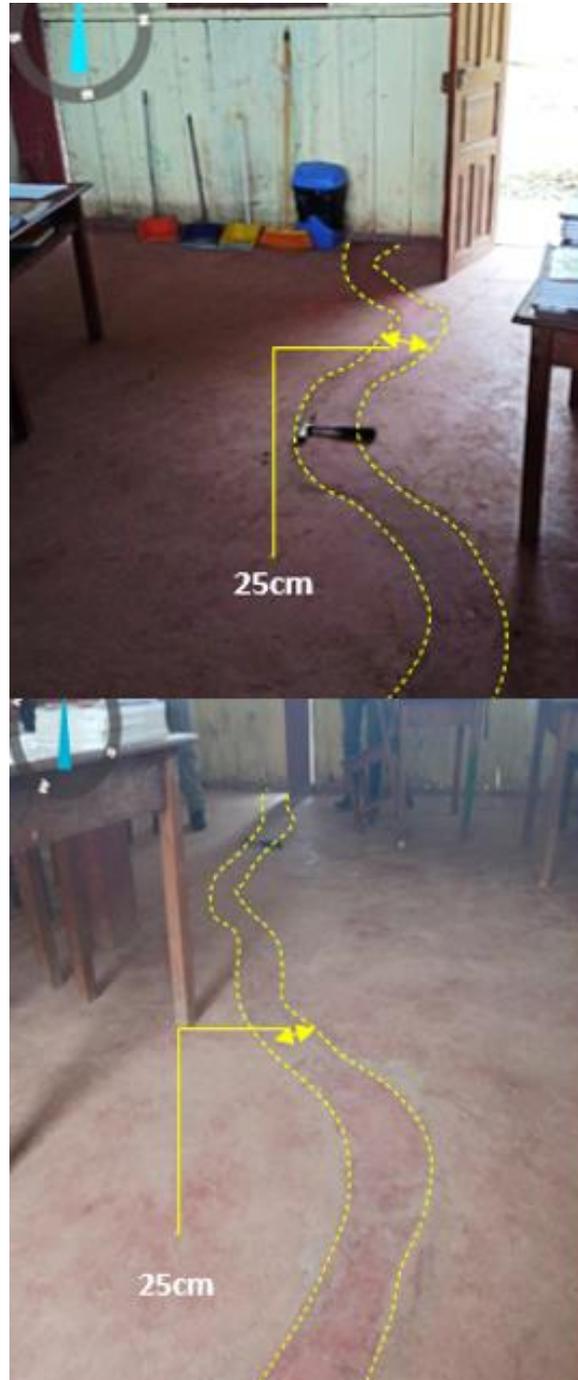
Figura 17. Institución Educativa N°18478 afectada por el deslizamiento, en donde se identificó grietas de 25 cm de ancho y longitudes mayores a 4 m, perpendiculares al desplazamiento, las cuales al momento de la evaluación fueron resanadas.
