Informe Técnico N° A7216

EVALUACIÓN DE PELIGROS GEOLÓGICOS POR DESLIZAMIENTO EN EL SECTOR PORTACHUELO – CRUCE CASERÍO CAMPANA

Departamento Cajamarca
Provincia San Ignacio
Distrito San Ignacio

ENERO
2022

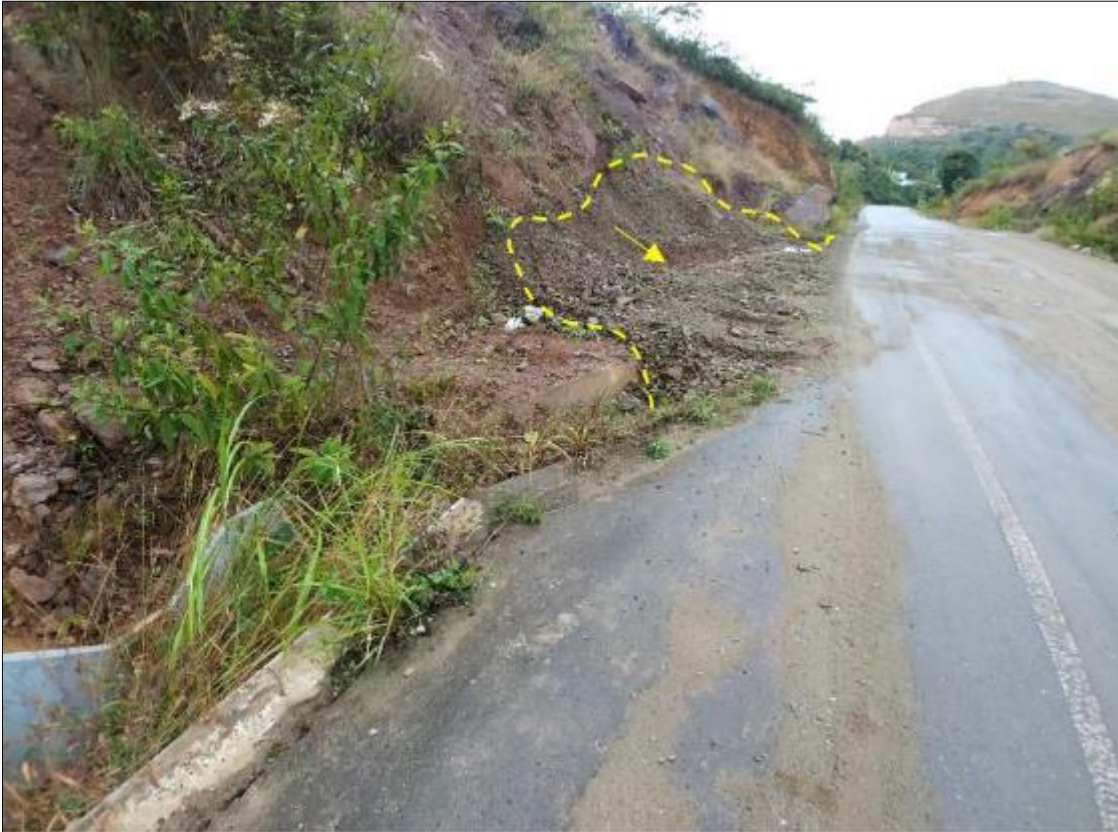
Figura 4: Erosión de talud superior con acumulación de material detrítico en la plataforma de la carretera.

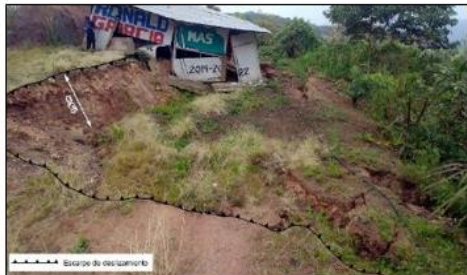
Figura 7: Deslizamiento de suelos y material antrópico

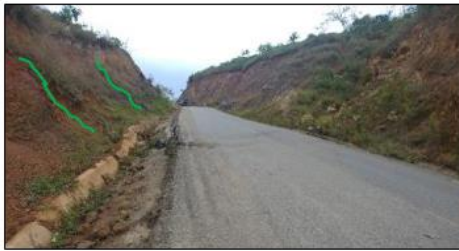
Figura 8: Erosión laminar y en surcos de laderas

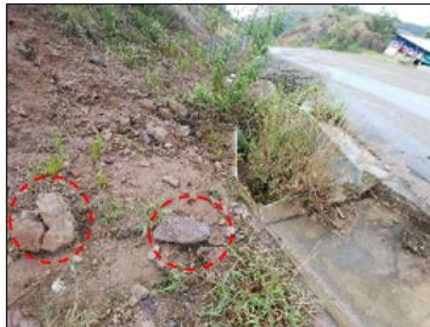
Figura 9: Caída de pequeños bloques de roca

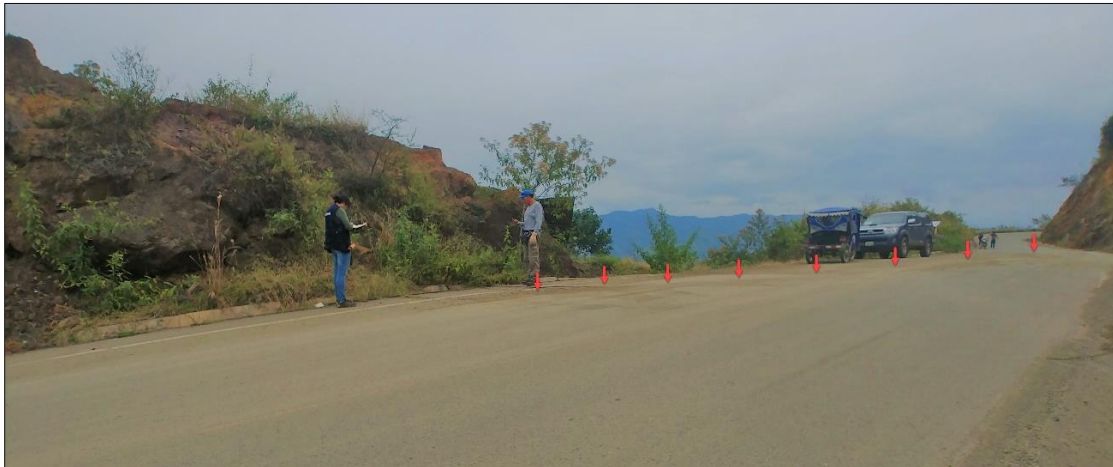
En el talud inferior de la vía de Evitamiento que conduce de San Ignacio a Namballe, entre el sector Portachuelo y el cruce al caserío Campana, existe un deslizamiento de tipo rotacional (figura 7). Este presenta una corona con una longitud de 30 metros, en la parte posterior (en la plataforma de la carretera) se observó agrietamientos semicirculares, lo que indica que tiene un avance retrogresivo (figura 10).

Figura 10: Agrietamiento semicircular en la plataforma de la vía de evitamiento.

- c. Impedir el asentamiento de nuevas viviendas o de infraestructura (iglesias, centros educativos) en la zona afectada.
- d. Las grietas superficiales visibles en la plataforma de la vía deben ser selladas, con la finalidad de impedir la infiltración de agua hacia el subsuelo. Esta labor debe ser dirigida por un experto en el tema.

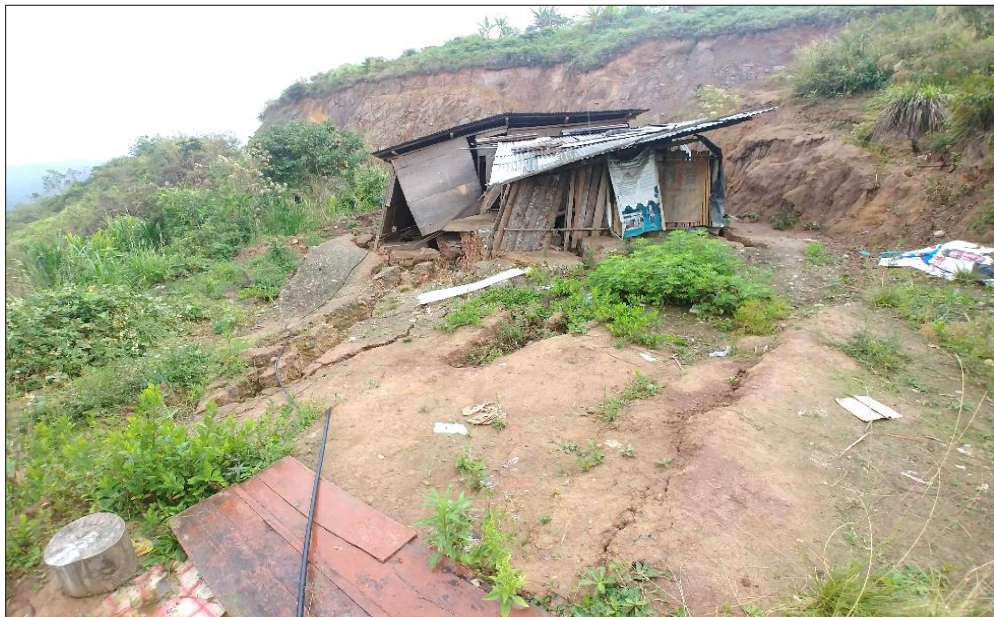
En la parte superior del deslizamiento (cabeza), se encontraba emplazada la vivienda del Sr. Felipe Campos Campos, la cual colapsó producto del avance del deslizamiento, activado por el sismo acaecido el 26 de mayo del 2019, (fotografía 02).

Fotografía 02: Vivienda afectada por el deslizamiento.

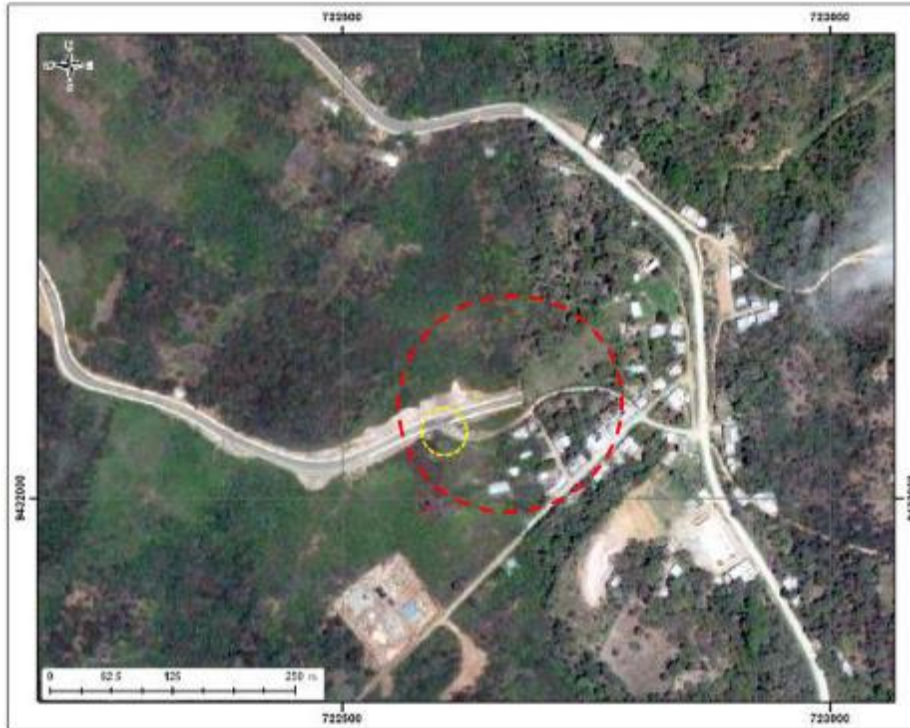
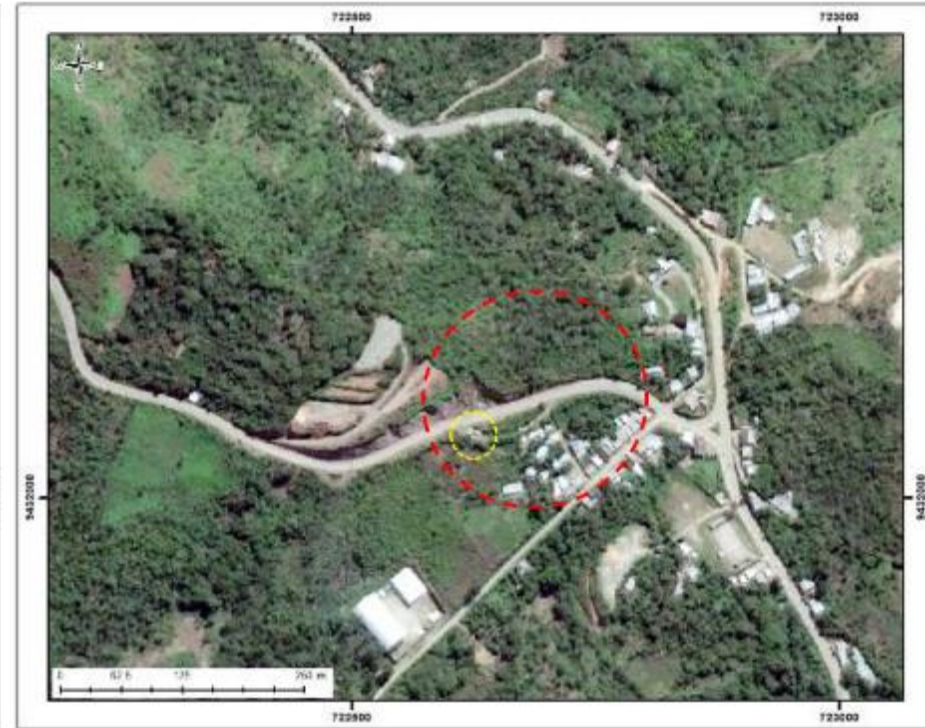
En la figura 12, se presenta un comparativo de imágenes satelitales año 2011 y 2018; en la primera se observa que la Vía de Evitamiento aún estaba en construcción; existía entonces una carretera afirmada actualmente en desuso), en la segunda se aprecia el sector con la vía concluida. Entonces, la actual superficie de deslizamiento (círculo amarillo) compromete a materiales propios de la antigua carretera, depósitos coluviales y limolitas muy alteradas.

Figura 11: Comparación de imágenes satelitales años 2011 – 2018, el círculo amarillo corresponde a la zona de deslizamiento. En la imagen izquierda, se aprecia que una parte de la Vía de Evitamiento aún estaba en construcción (círculo rojo) y en la derecha está completamente finalizada. Nótese que el deslizamiento abarca parte de la antigua carretera afirmada (material alóctono) y limolitas muy alteradas.

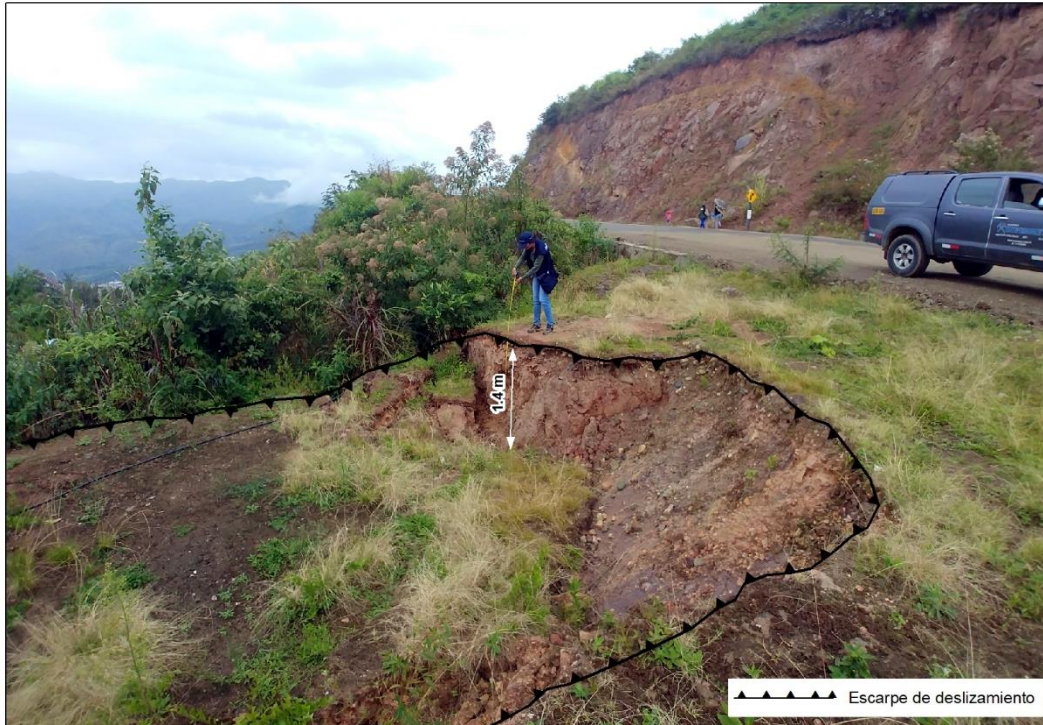
- Cota de la corona del deslizamiento: 1431 m s.n.m.
- Ancho del deslizamiento: 20 m.
- Pendiente de la ladera: 15° – 25°.
- Forma de la superficie de rotura: semicircular.
- Forma de la corona: semicircular (figura 13).
- Longitud de escarpa principal: 30 metros.
- Saltos principales (escarpes) de 0.8, 1 y 1.5 metros.
- Ancho de las grietas: 12 – 30 cm (figura 14).
- Área aproximada del deslizamiento: 0.06 ha.
- Estado de actividad: Activo.
- Distribución de la actividad: Retrogresivo.

Figura 12: Forma semicircular de la corona del deslizamiento en el talud inferior de la vía de Evitamiento.

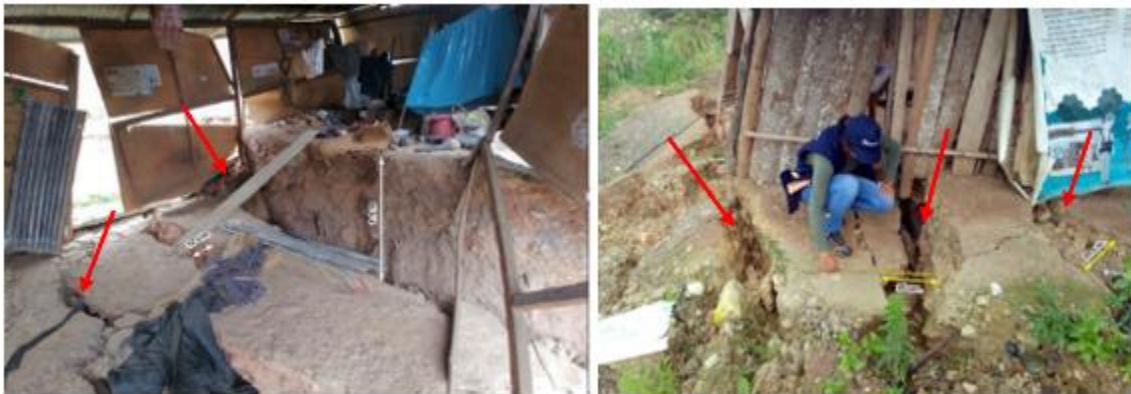
Las afectaciones que se tienen hasta ahora consisten principalmente en el colapso de una vivienda (figura 16), fracturamiento y fallamiento del terreno; sobre los materiales no consolidados a lo largo de su contacto con las rocas consolidadas.

Figura 13: Vista de amplias grietas en el cuerpo del deslizamiento. Nótese que el ancho de las grietas oscila entre 0.12 – 0.3 metros y sus profundidades entre 0.8 – 1.5 metros.

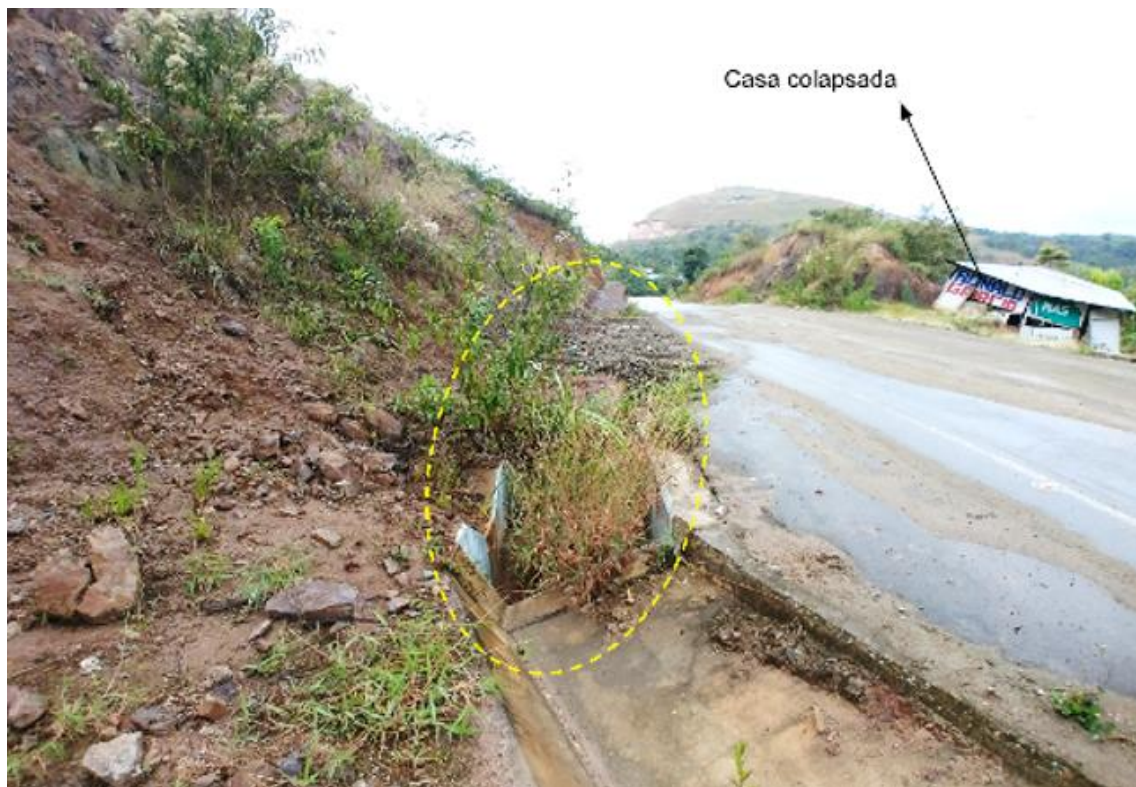
- Características litológicas: Depósito coluvial conformado por suelos finos limoarcillosos, subyaciendo limolitas de color pardo rojizo muy fracturadas y alteradas en transición a suelo residual. Estos materiales son considerados geotécnicamente de muy mala calidad y muy susceptibles hacer erosionados por agentes externos.
- Pendiente fuerte, con inclinaciones que oscilan entre 15° a 25°.
- Drenaje obstruido: Cunetas y alcantarillas colmatadas por la constante acumulación de material producto de erosión de laderas y caídas de rocas (figura 14).

Figura 14: Cunetas y alcantarillas colmatadas por material proveniente de la erosión de laderas y caídas de bloques pequeños.

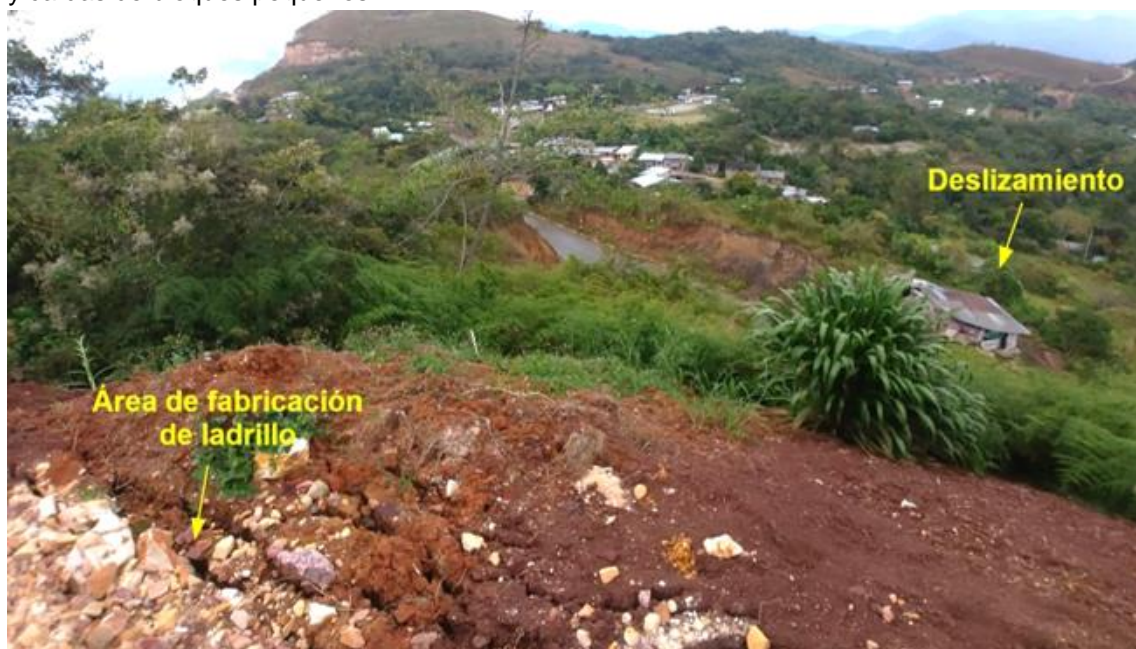
- Las lluvias estacionales intensas y prolongadas.
- El movimiento sísmico ocurrido el 26 de mayo (2019) detonó el deslizamiento.
- Actividad antrópica: Hacia aguas arriba del deslizamiento se identificó una amplia zona destinada para la elaboración de ladrillo (figura 15). Aquí, el uso de agua es constante y en abundancia; ésta, se infiltra en el terreno y favorece la saturación de los materiales inestables.

Figura 15: Zona destinada para la elaboración de ladrillo ubicada hacia aguas arriba del deslizamiento.

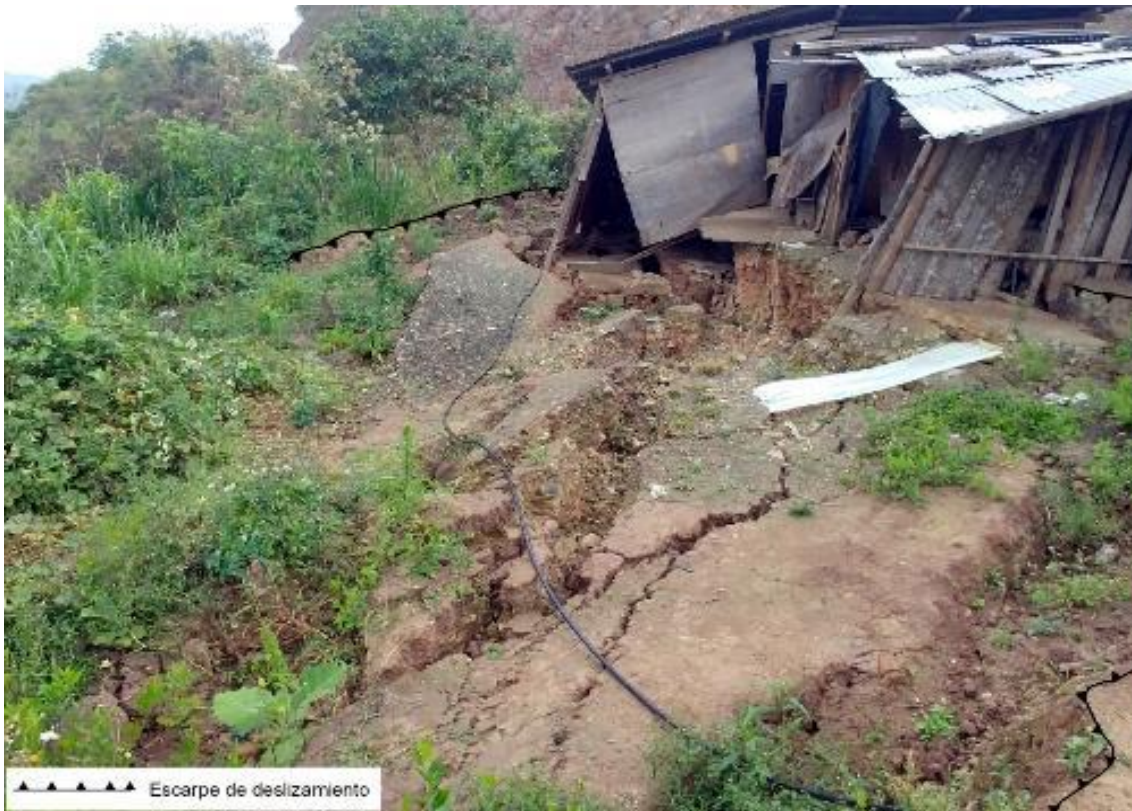
Figura 16: Vivienda gravemente afectada a causa del deslizamiento, nótese que la deformación y agrietamiento del terreno han causado el colapso de la vivienda.

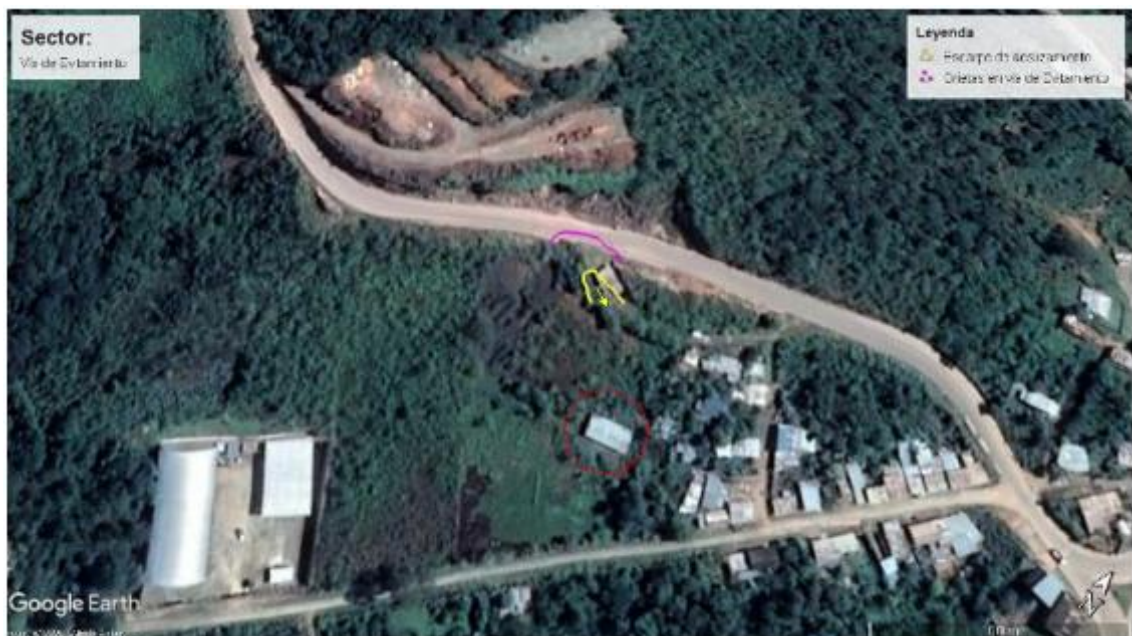
Cuesta abajo del proceso de deslizamiento se observa una vivienda (figura 17).

Figura 17: Vivienda ubicada aguas abajo del deslizamiento (círculo rojo) que podría verse afectada por el avance del deslizamiento.

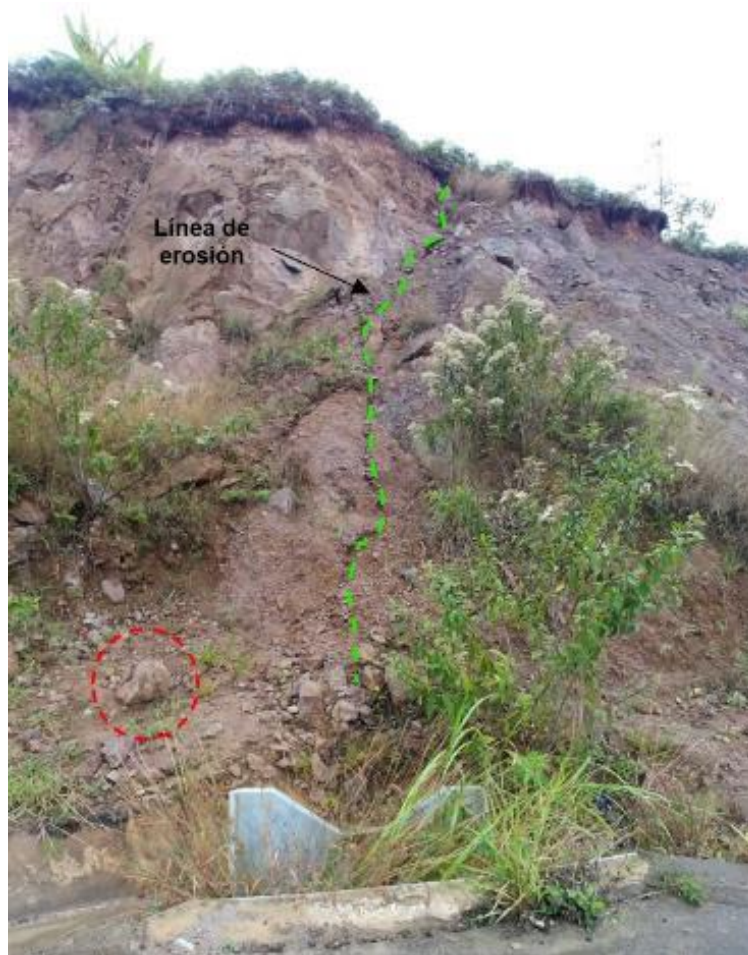
Se identificó procesos de erosión hídrica (erosión laminar y en surcos) en el talud superior (talud de corte), el cual se encuentra sin vegetación, asociado a la reactivación de pequeñas quebradas intermitentes durante temporada de lluvias. Los surcos son delgados (10 – 20 cm.), pero a medida que persiste la erosión pueden ir aumentando en ancho y profundidad.

El material arrancado por el proceso erosivo de las quebradas se deposita en el pie del talud, originando la colmatación de alcantarillas y cunetas (ver figura 19).

Del talud superior (de corte) de la carretera, se desprenden bloques individuales de tamaño mediano a pequeño; debido a que, el macizo rocoso se encuentra altamente fracturado. Estos fragmentos de roca se acumulan en la plataforma de la carretera, llegando a colmatar las cunetas (figura 19).

Figura 19: Erosión laminar en talud superior desprovisto de vegetación, que arrastra finos y pequeños fragmentos de roca, estos han colmatando la alcantarilla.
