Informe Técnico N° A7217

EVALUACIÓN DE PELIGROS GEOLÓGICOS POR FLUJOS DE DETRITOS, INUNDACIONES Y EROSIONES FLUVIALES EN LOS SECTORES DE POROYO, MANZANO, HUARICHACA Y MOLINO

Departamento Huánuco
Provincia Pachitea
Distrito Molino

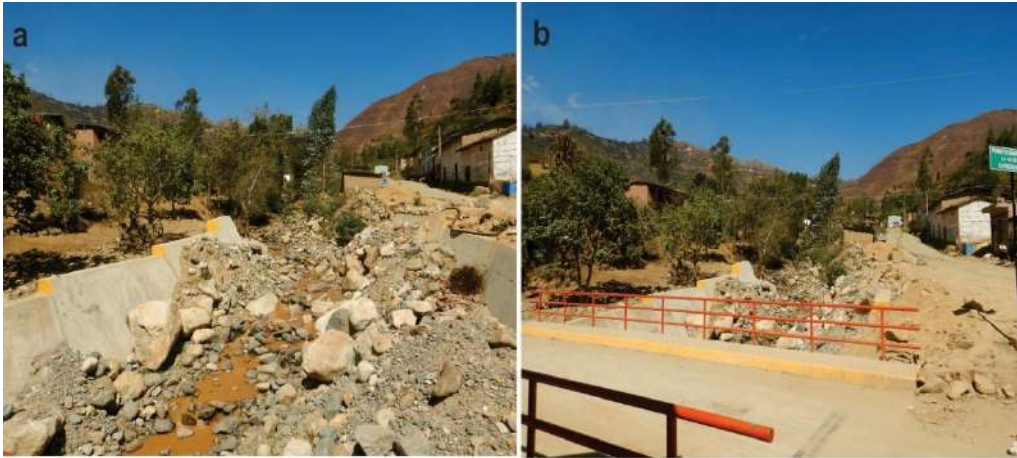
Figura 11. Vista con dirección al sur, donde se observa el material depositado por el huaico, y el estrechamiento del cauce entre 11.5 a 7 m.

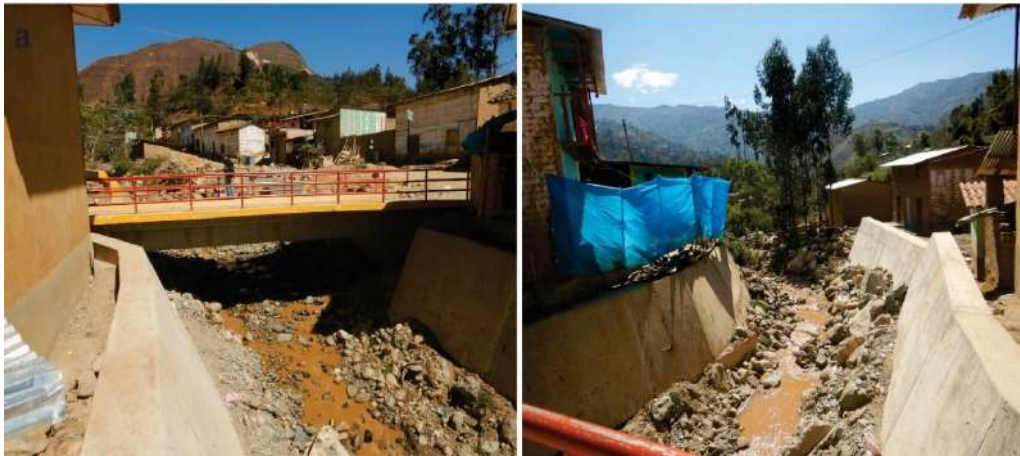
Figura 12. Vista con dirección al norte, en la cual se puede observar que algunos propietarios estrecharon el cauce principal.

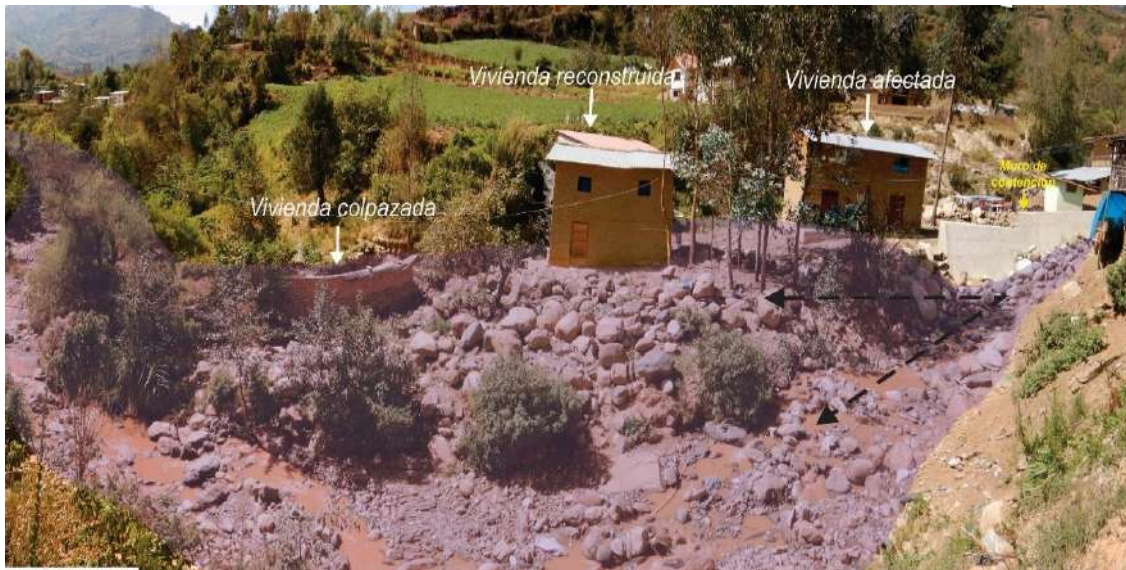
Figura 14. Vista de las viviendas afectadas; así como del material del huaico depositado en la margen derecha del cauce.

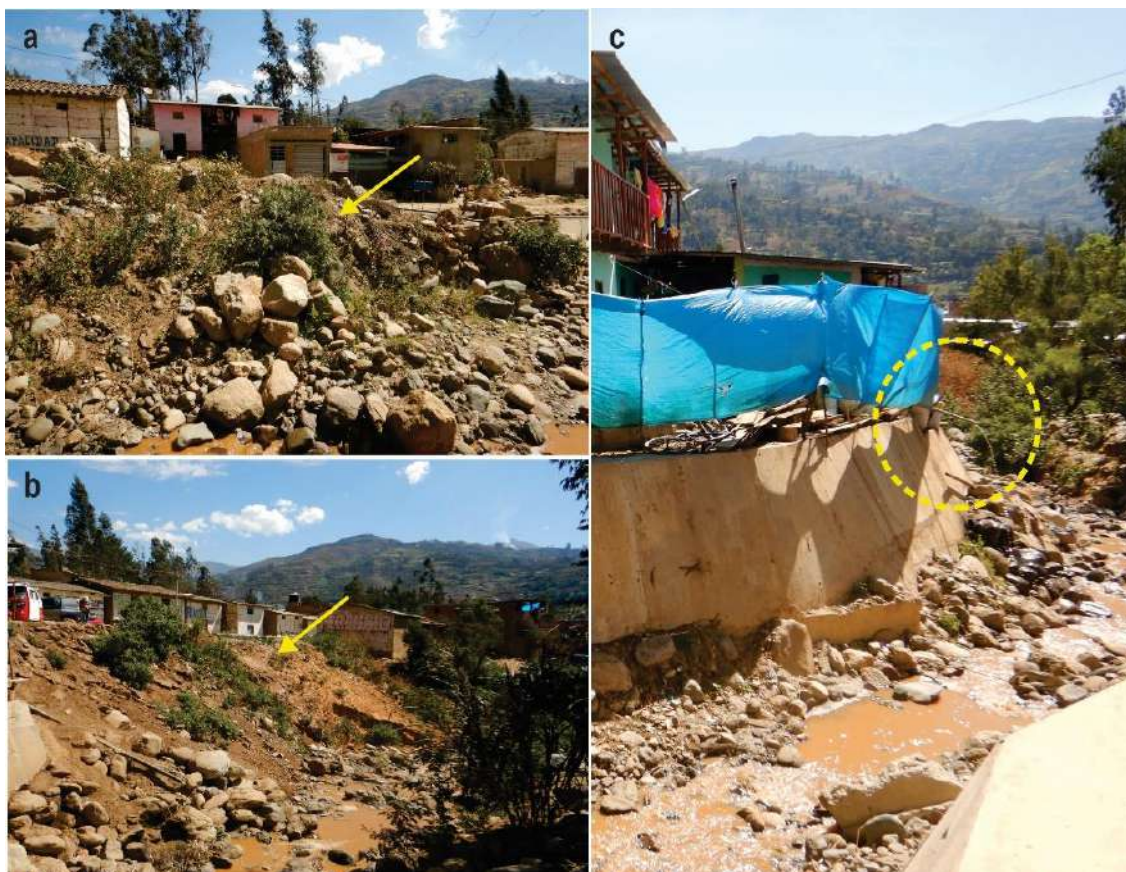
Por otro lado, se observa que en la margen izquierda del Tirish Huanca, los pobladores se encuentran depositando desmontes, basura y el vertiendo aguas servidas al cauce, el cual además de dar inestabilidad al sector, están impactando al medio ambiente (figura 15).

Figura 15. a) Material de desmonte depositado en las márgenes del río, b) Desmontes y residuo sólidos y c) tubería por donde están discurriendo aguas servidas hacia el río Tirish Huanca

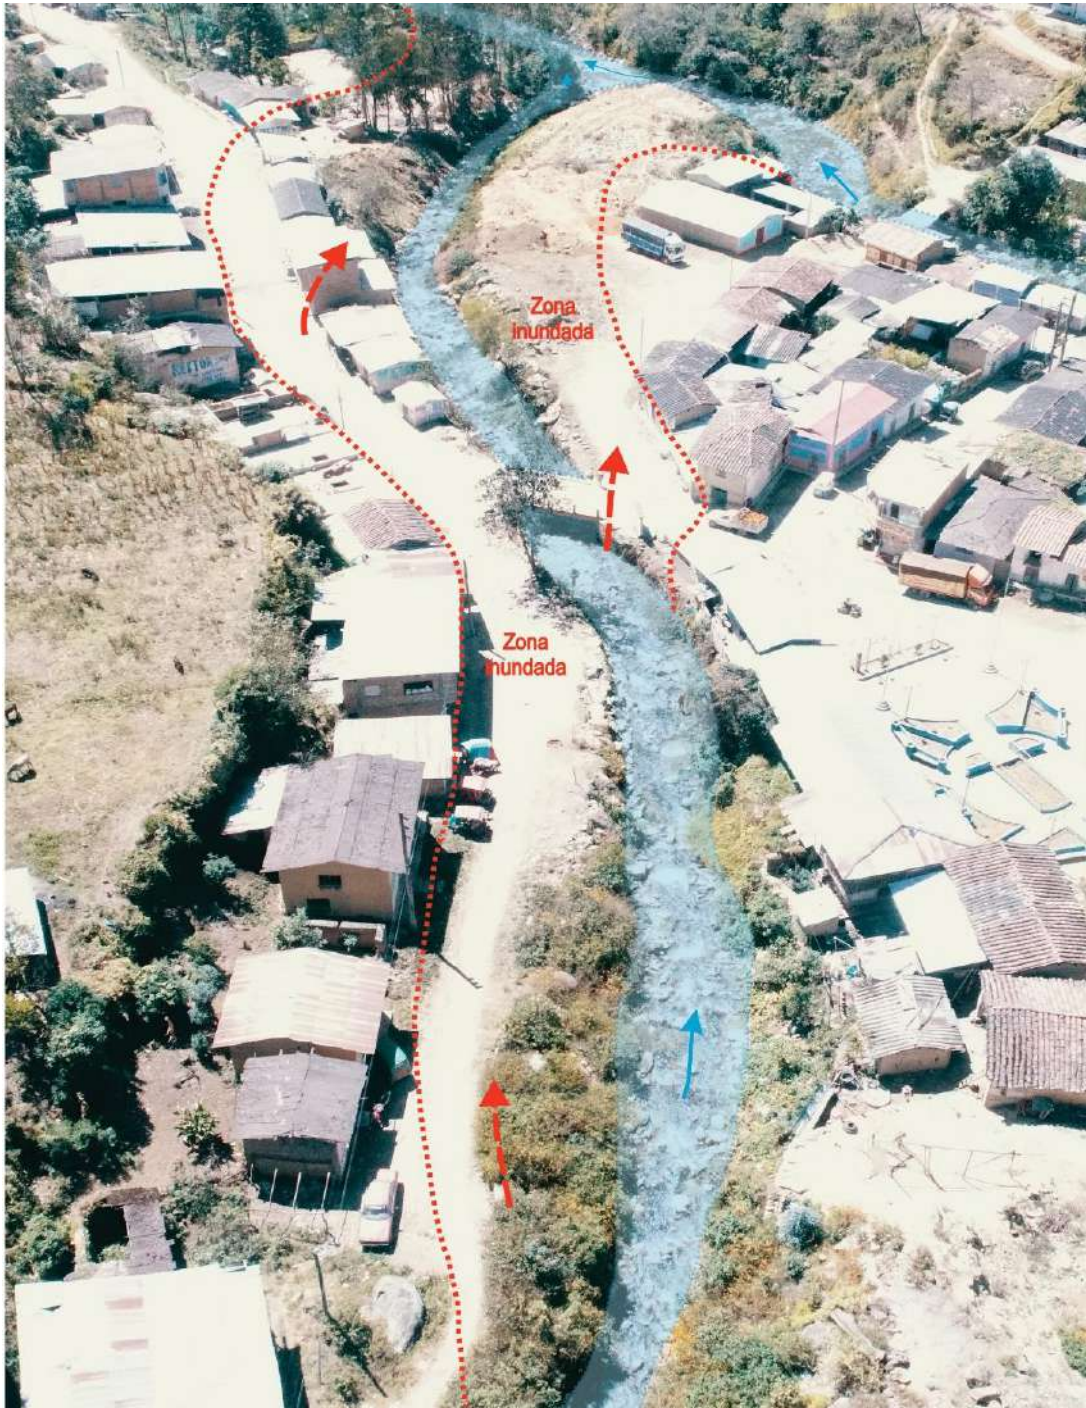
Caracterizado por el desborde del cauce, del río Cuchimachay, que sobrepasó el puente de concreto de 2 m de altura y 7 m de longitud, situado entre las coordenadas UTM 8898464 N, 384994 E, con una altitud de 2551 m s.n.m.

Figura 16. Fotografía tomada con el dron, señalando altura de cauce y desborde de los ríos (delimitado con puntos separados de color naranja). Obsérvese el río Manzano intersectar con el río Cuchimachay

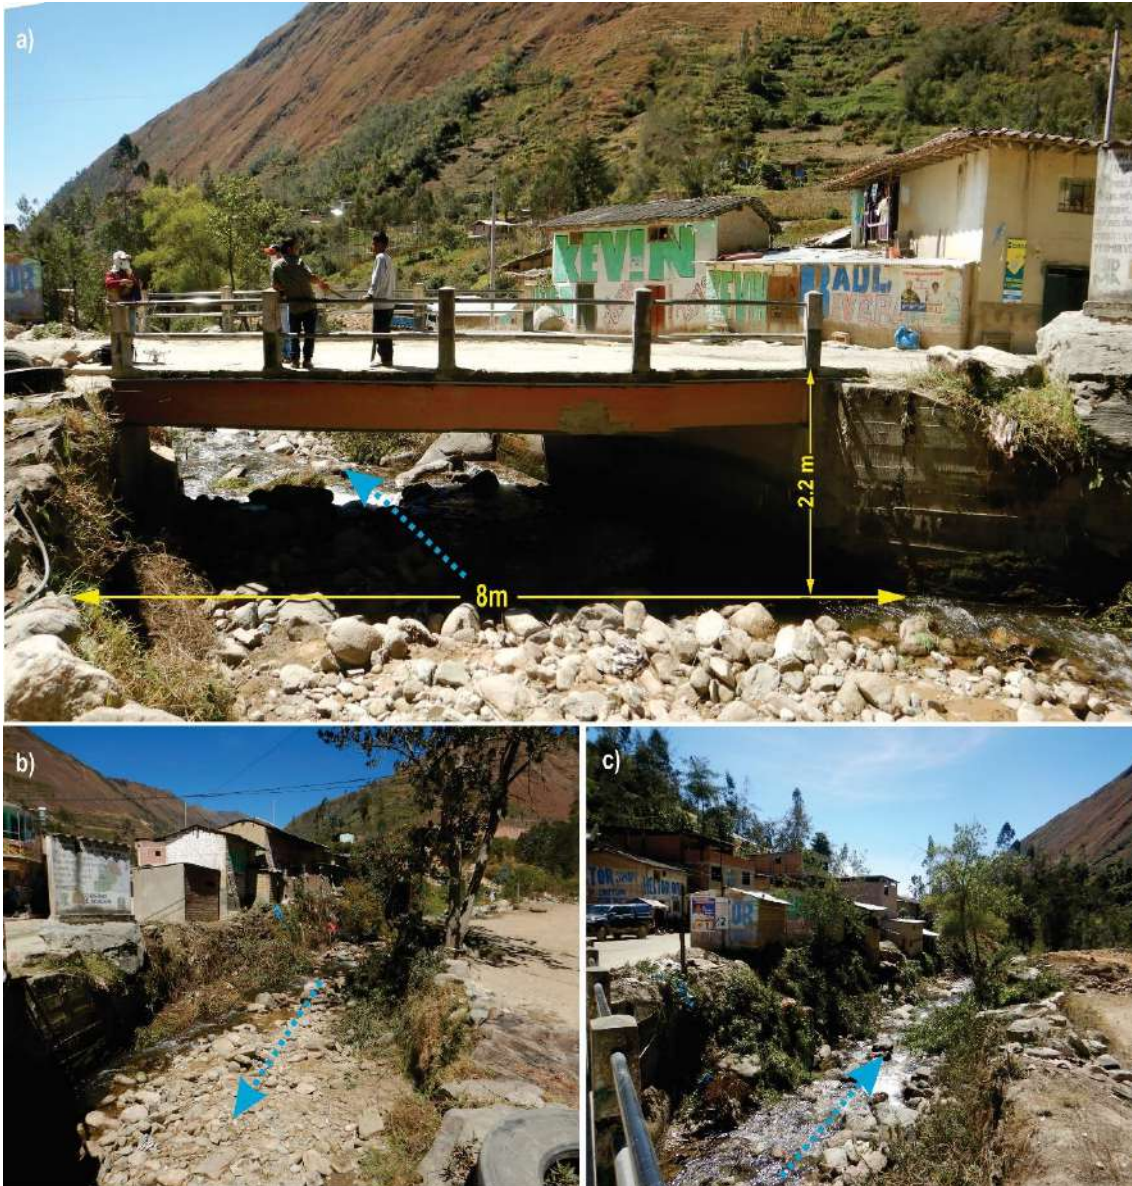
Figura 17. a) El cauce del río tiene un ancho de 8 m, por donde cruza un puente de concreto por donde desbordo el río Cuchimachay, b) Vista con dirección aguas arriba se observa viviendas en la margen derechas dos de estas colapsaron producto de la inundación y la antigüedad de la vivienda; actualmente fueron reconstruidas, c) Vista aguas abajo donde se puede observar el desnivel del suelo, la margen izquierda presenta una pendiente más alta.

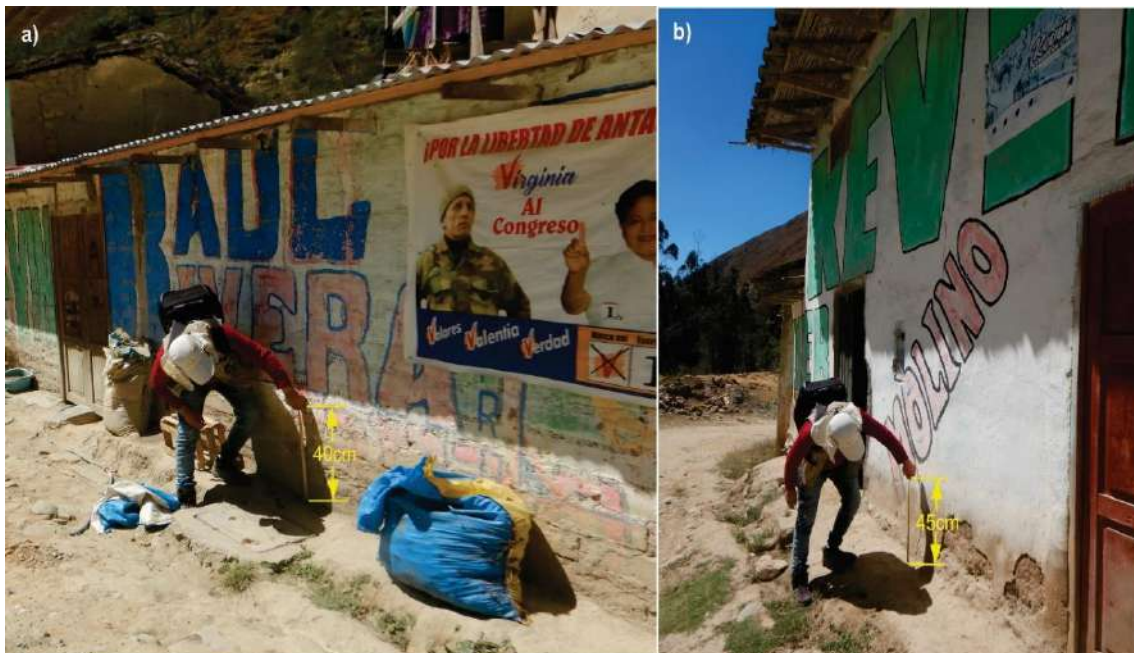
Figura 18. Rastros o huellas del nivel que llegó a alcanzar el desborde del río Cuchimachay, con alturas de hasta 45 cm.

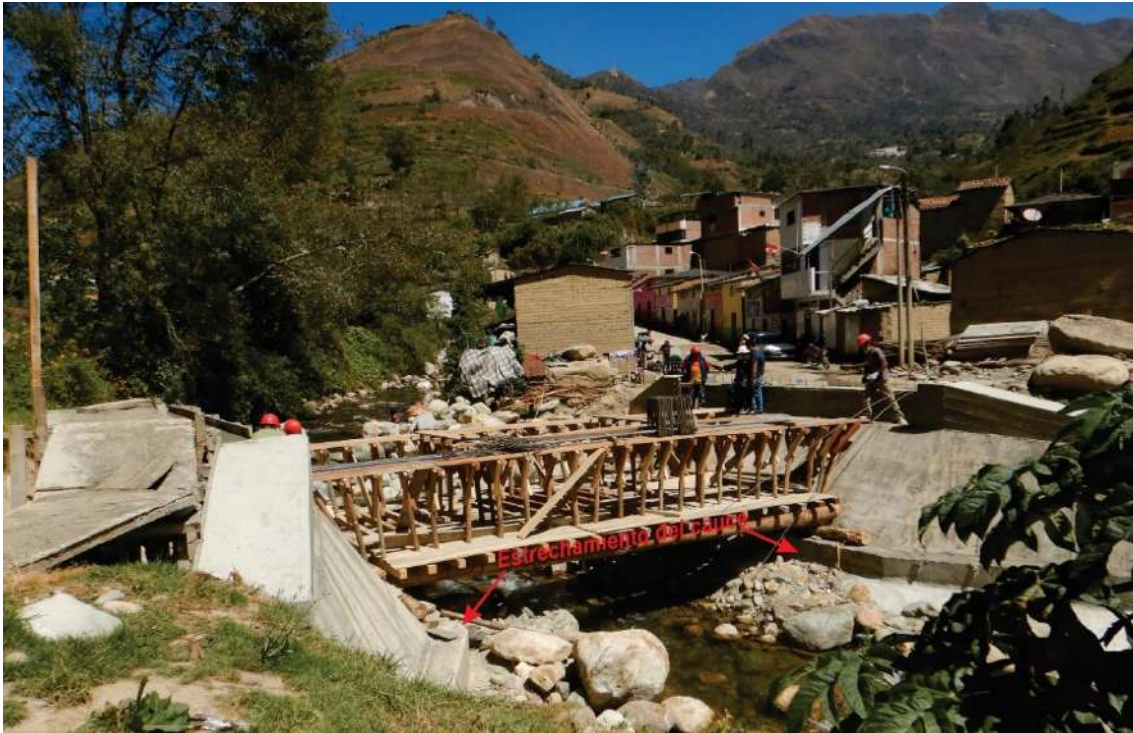
Figura 19. Se observó que en el río Manzano se están construyendo un nuevo puente, en donde se puede notar que los estribos de dicho puente están reduciendo más el cauce.

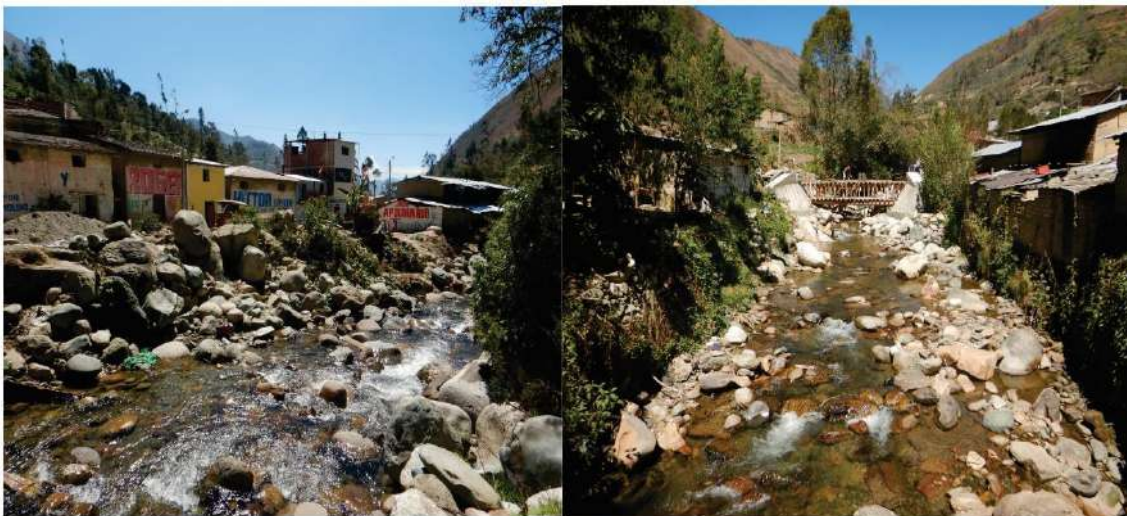
Figura 20. Vista donde se puede observar viviendas próximas al cauce, las mismas que en temporadas de lluvia son afectadas.

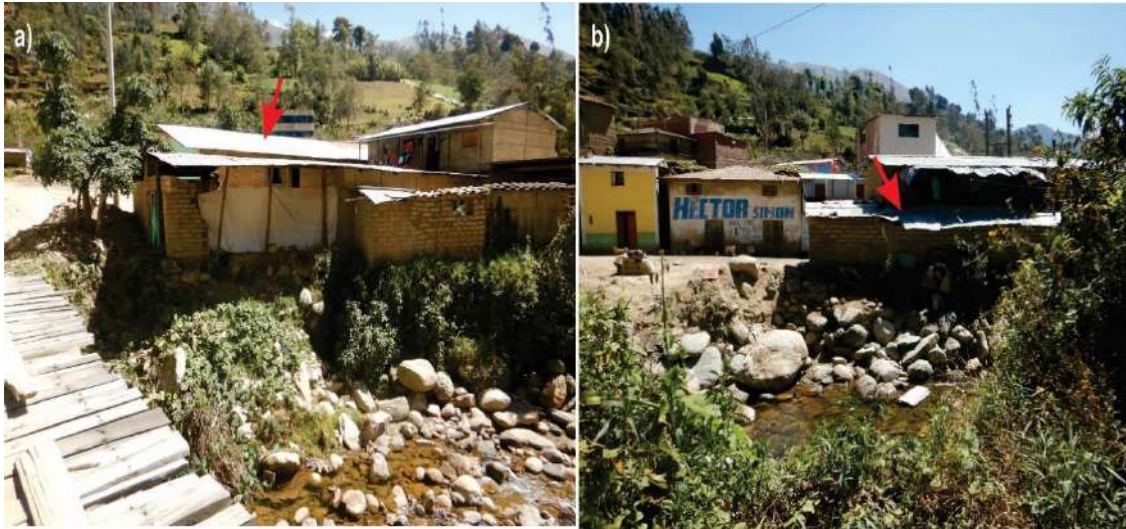
Figura 21. a) Vista donde se observa parte de una vivienda colpasada, actualmente deshabitada, b) Vivienda reconstruida ambas ubicadas en la margen izquierda del río Manzano.

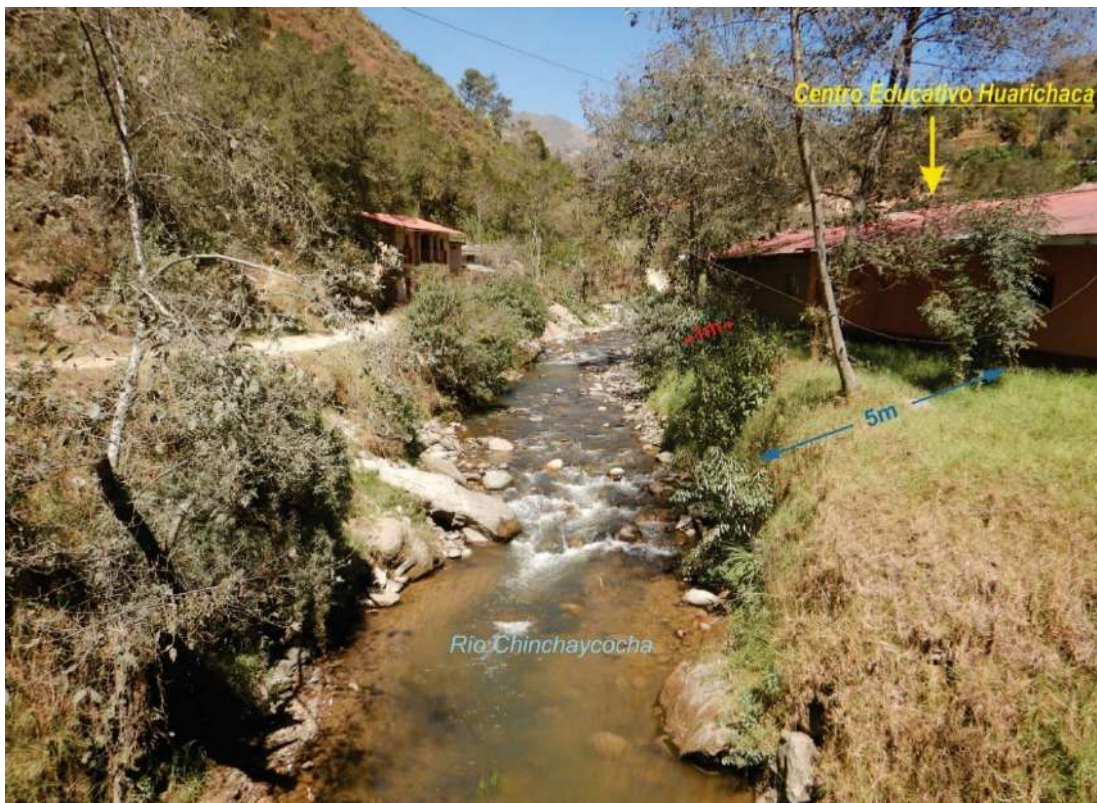
El desborde afectó 6 viviendas ubicadas en las márgenes; así como el centro educativo antiguo de Huarichaca; esta última estructura se encuentra ente 1 a 5 m del río.

Figura 22. Vista del centro educativo Huarichaca y algunas viviendas ubicadas en la ribera del río Chinchaycocha.

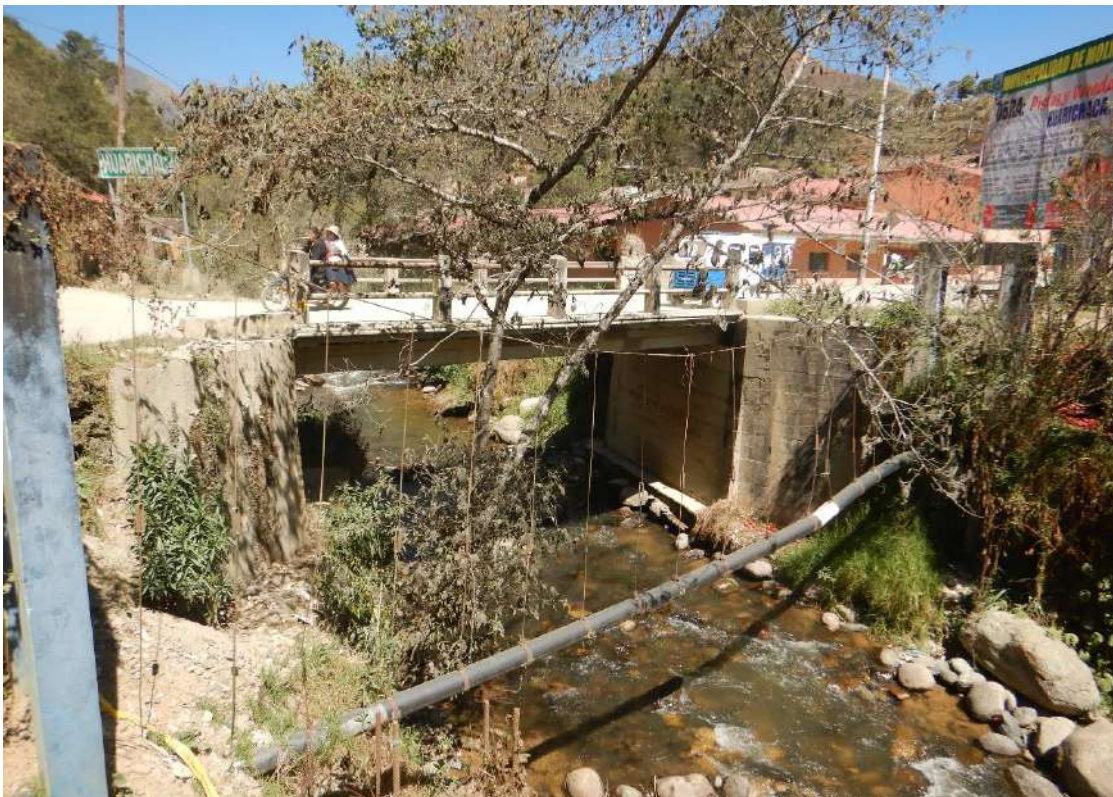
Fotografía 3. Tubería de agua potable afectado; actualmente fue reparado y continua en uso.

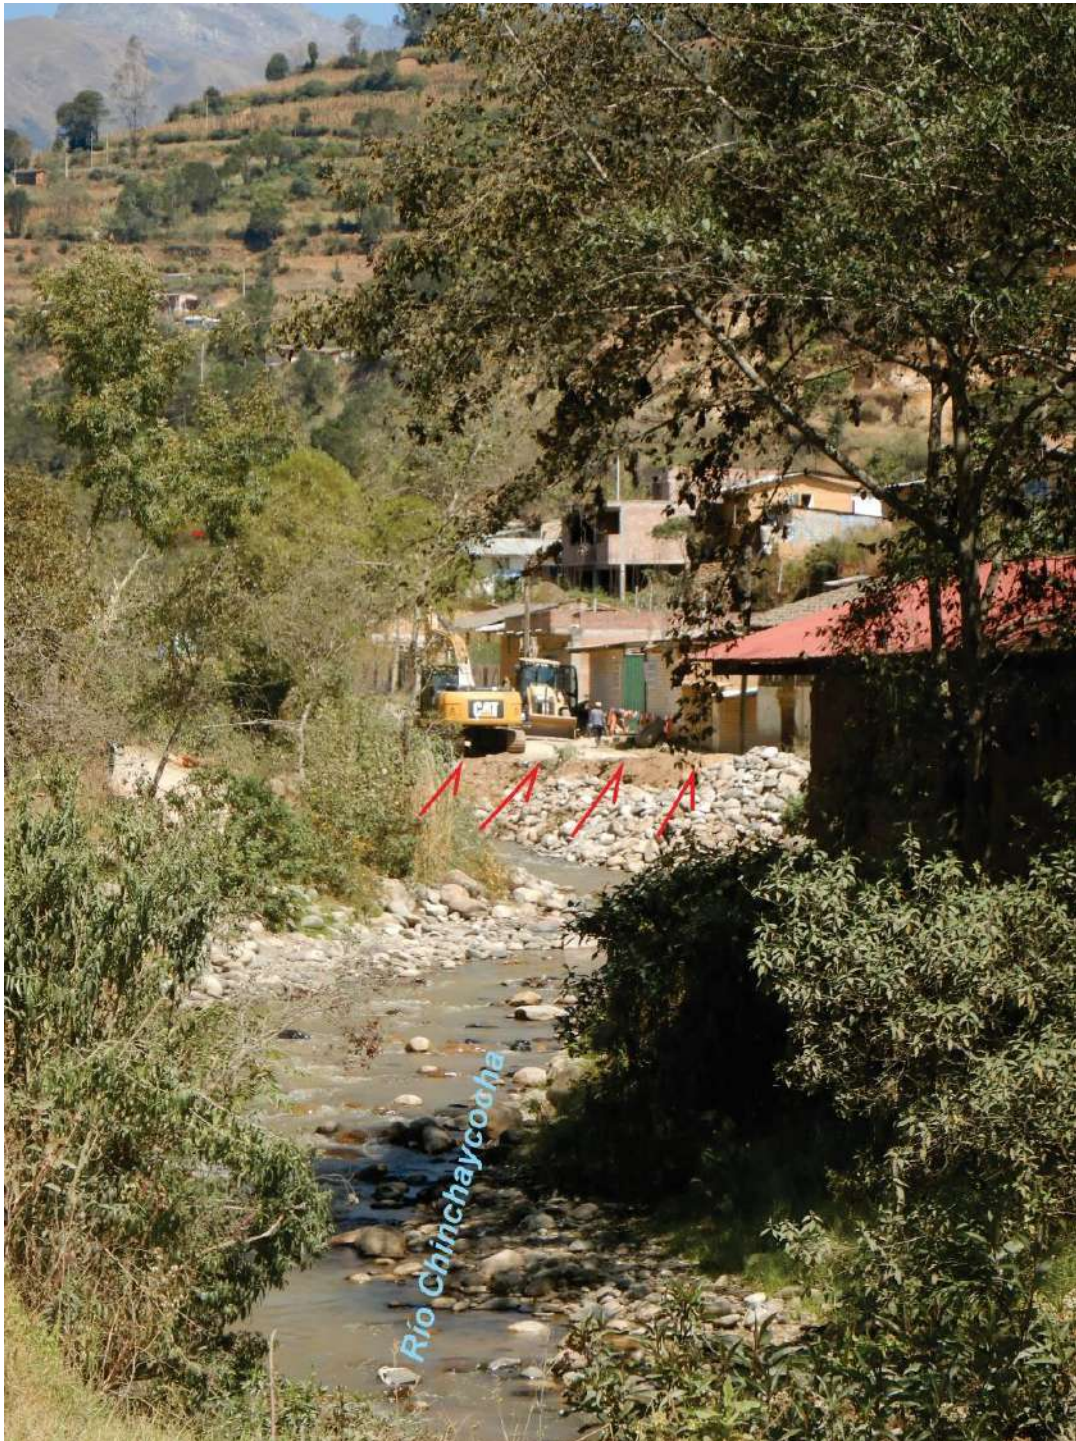
Observado en la margen izquierda del río Chinchaycocha en un tramo aproximado de 23 m, con coordenadas referenciales UTM 8900232 N, 386578 E a una altitud de 2460 m s.n.m. (figura 24); a 1.5 m de la trocha carrozable y del centro educativo antiguo de Huaricocha.

Figura 24. Erosión fluvial en la margen izquierda del río Chinchaycocha.

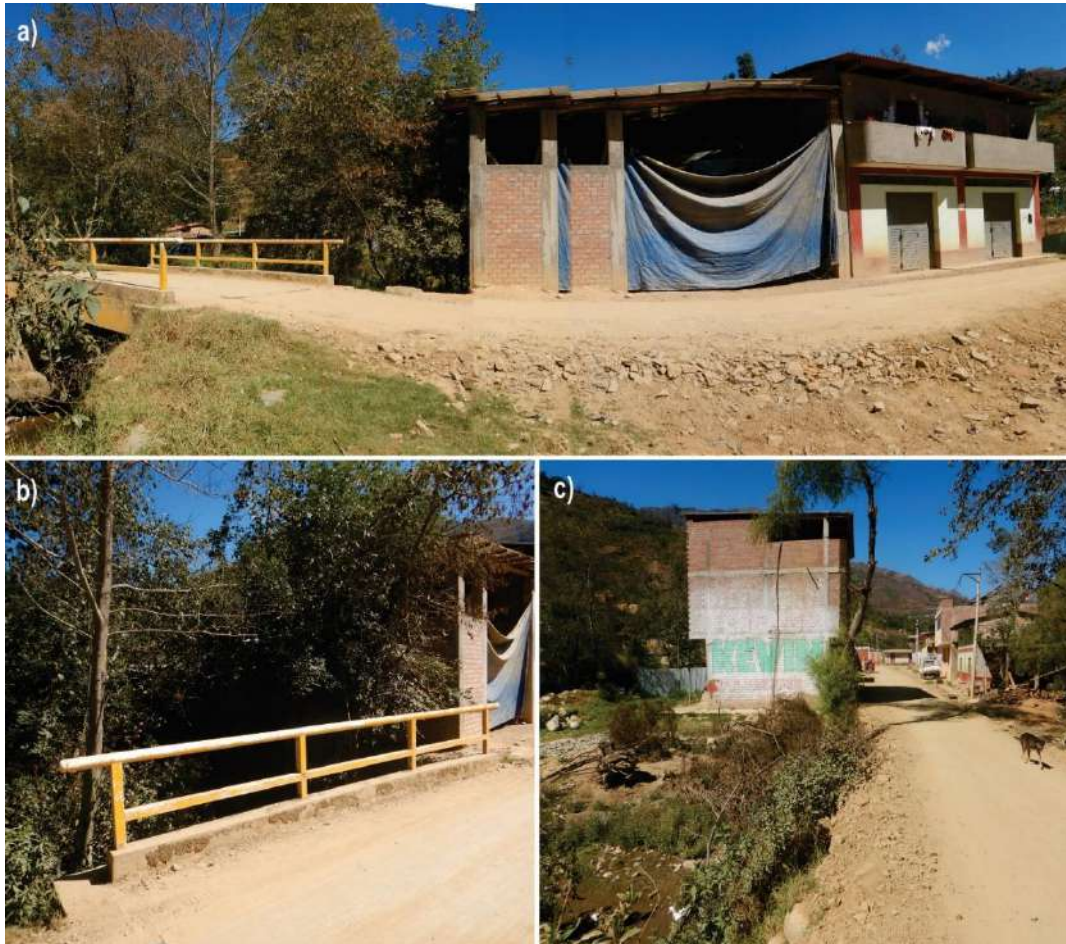
Figura 25. a) Vivienda afectada por el desborde del río, según indica personal de GRD de la Municipalidad distrital de Molino, este llegó a 20 cm, sobrepasando el puente de concreto. b) Puente de 8 m de ancho, 1.8 m de alto, c) Trocha carrozable por donde se desplazó el desborde del río Cochano el cual intersecta con el río Manzano.

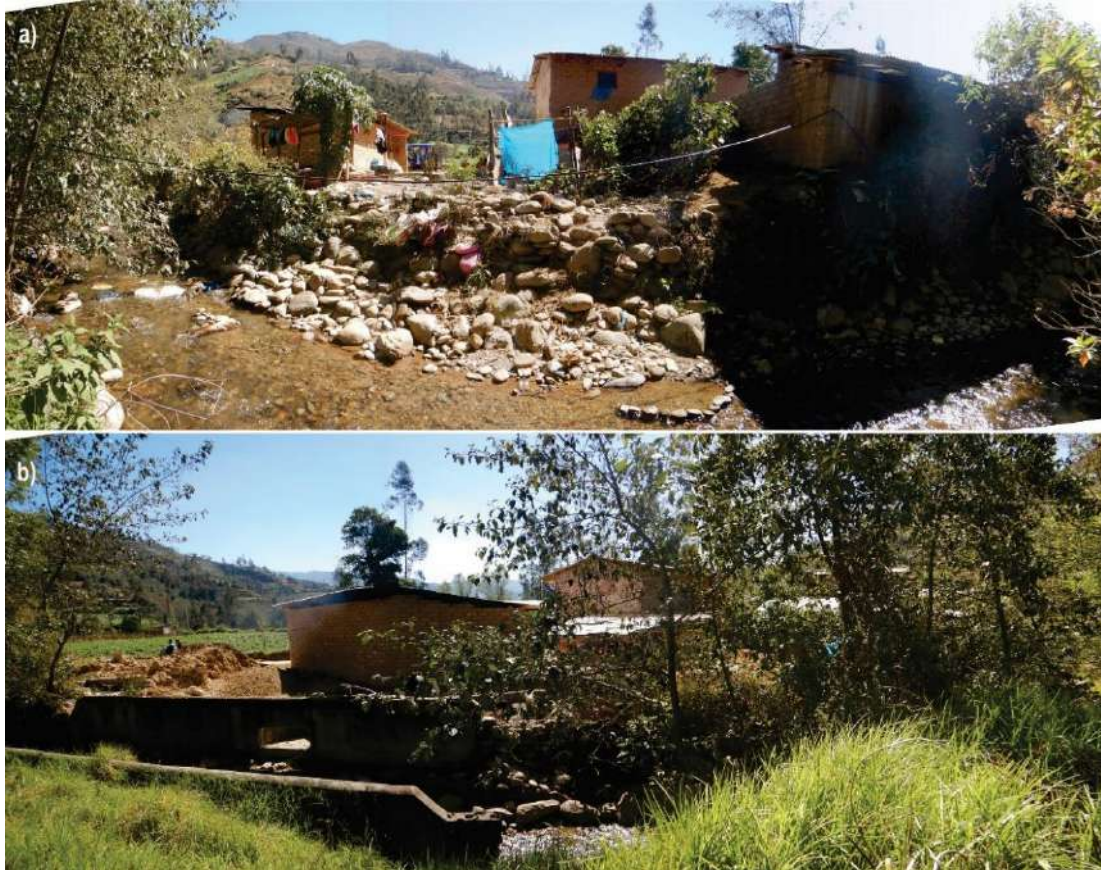
Afectó siete viviendas ubicadas en la margen izquierda del río Cochano ubicadas a menos de 2 m del cauce, las cuales presentan enrocado de forma rustica de 8 m en la margen izquierda y muros de contención en un tramo de 10 m en ambas márgenes, la margen derecha del río presenta cultivos de papa (figura 26).

Figura 26. Se observa colapso del enrocado producto del desborde del río.

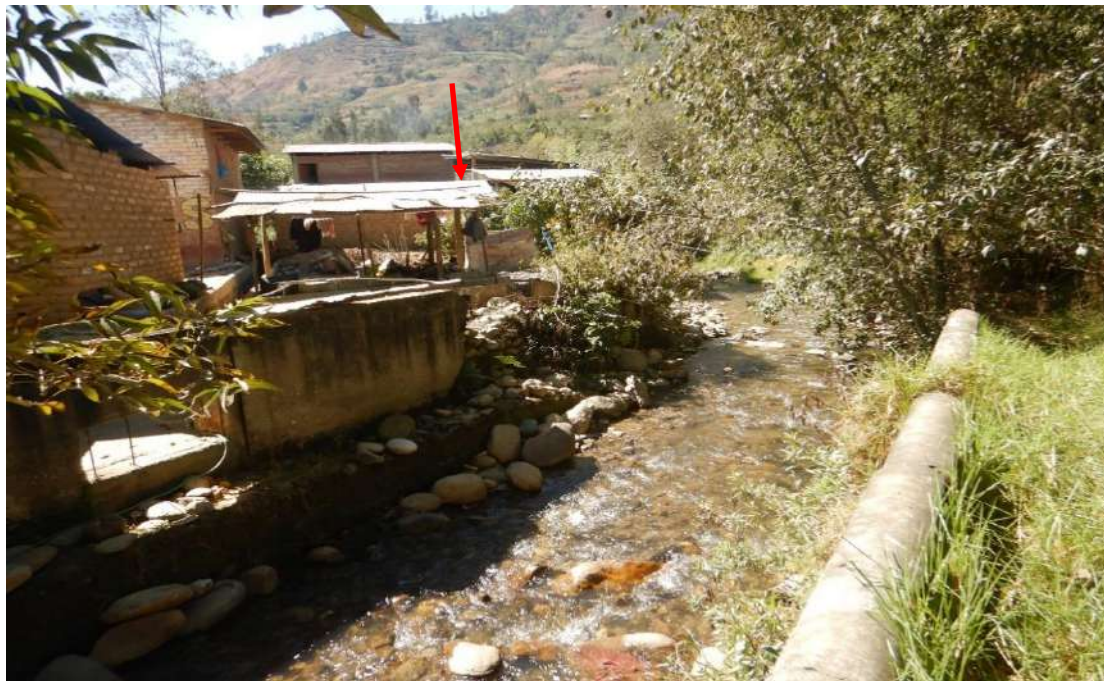
Entre las coordenadas UTM 8902773 N, 387536 N, con una altitud de 3283 m s.n.m. se evidenció el colapso de una vivienda; actualmente se encuentra en reconstrucción (figura 27).

Figura 27. Vivienda en construcción a menos de 2 m del cauce. Es importante destacar que este sector no presenta muro de contención como se puede apreciar en la figura.

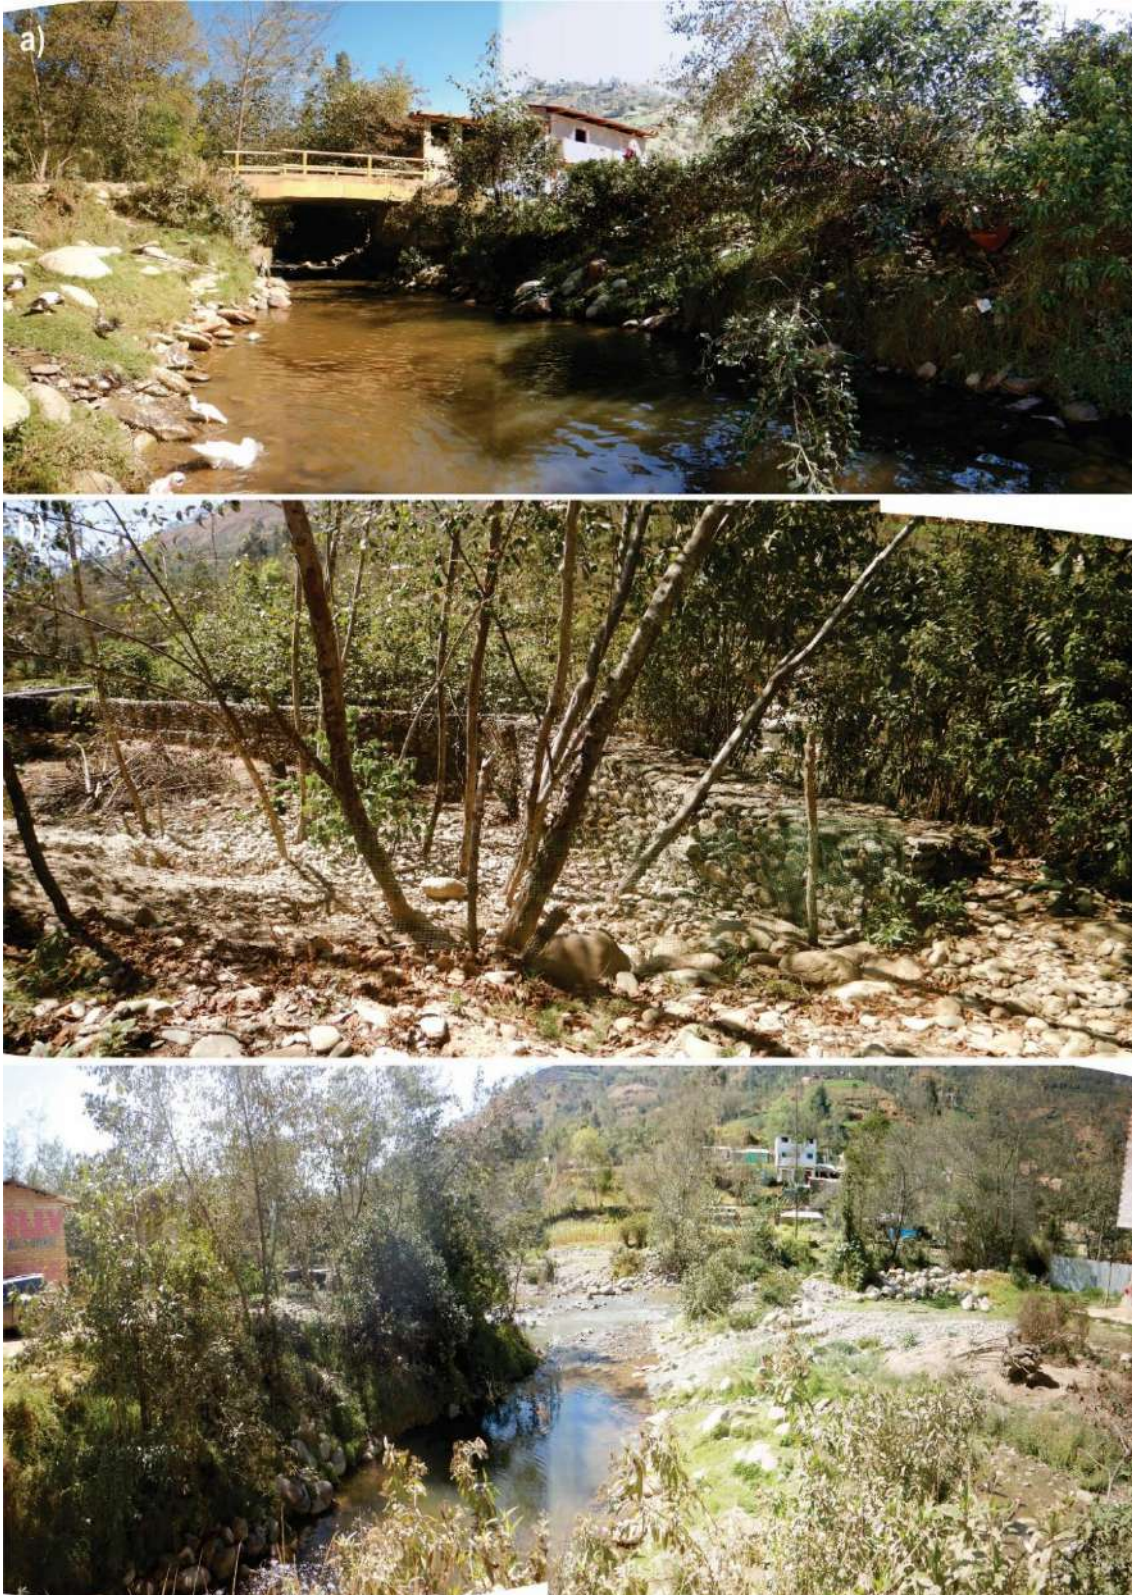
Figura 28. a) La inundación sobrepasa el puente del sector, b) En la margen izquierda del río Cochato se observa gaviones; los cuales fueron instaladas post inundación; c) Intersección de los ríos Cochato y Manzano.
