**Opinión Técnica N° 02-2022**

# EVALUACIÓN GEOLÓGICA EN LAS ZONAS DE REUBICACIÓN PARA EL CENTRO POBLADO LA LIBERTAD

Departamento Junín  
Provincia Satipo  
Distrito Coviriali

Enero  
2022

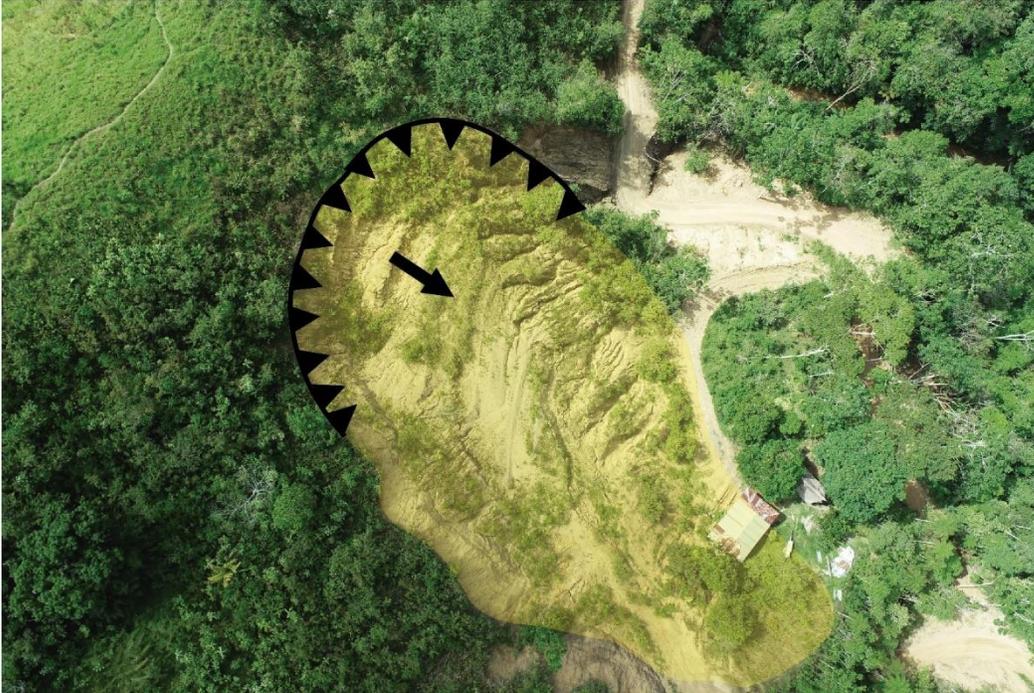
- b) Deslizamiento rotacional activo (figura 4), al sur de La Libertad, con las siguientes características:
  - Coordenadas de la corona principal: UTM WGS 84, 18s, X: 539814; Y: 8744230; Z: 1097 m s.n.m., con una longitud de : 85 m.
  - Altura del escarpe principal: 10 m (se muestra un escarpe parcialmente erosionado y cubierto por vegetación).
  - Ancho promedio de la masa deslizada: 70 m.

- Coordenadas del pie del deslizamiento: UTM WGS 84, 18s, X: 539851; Y: 8744484; Z: 1071 m s.n.m.
- Diferencia altitudinal entre la corona y pie de deslizamiento: 26 m.
- Área de la masa deslizada: ~0.49 ha.

**Figura 4.** Deslizamiento rotacional ubicado en las coordenadas UTM WGS 84, 18s, X: 539814; Y: 8744230; Z: 1097 m s.n.m.

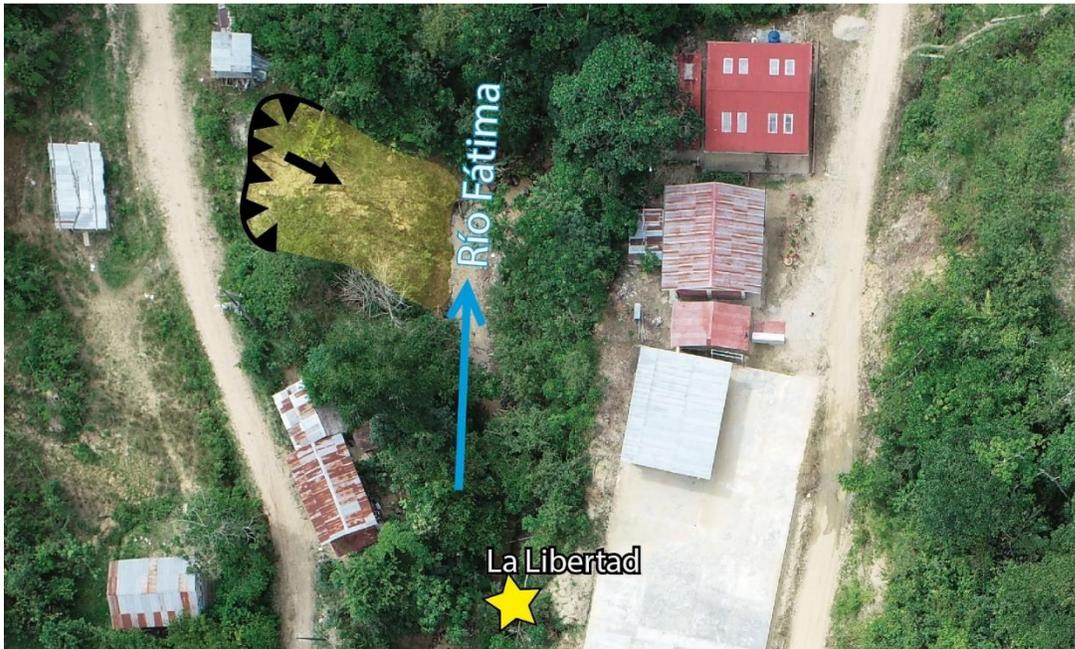
- c) Deslizamiento rotacional activo, en la margen izquierda del río Fátima (figura 5), condicionado principalmente por el socavamiento del río.
- Coordenadas de la corona principal: UTM WGS 84, 18s, X: 539854; Y: 8744843; Z: 1045 m s.n.m., con longitud de 14 m.
  - Altura del escarpe principal: 2 m (se muestra un escarpe erosionado, figura 6).
  - Ancho promedio de la masa deslizada: 10 m.
  - Coordenadas del pie del deslizamiento: UTM WGS 84, 18s, X: 539871; Y: 8744837; Z: 1041 m s.n.m.
  - Diferencia altitudinal entre la corona y pie de deslizamiento: 4 m.
  - Área de la masa deslizada: ~0.02 ha.
  - Este deslizamiento ocasionó el colapso de 01 vivienda asentada en la margen izquierda del río, actualmente quedan los pilotes de madera de la vivienda (figura 7).

**Figura 5.** Deslizamiento rotacional ubicado en la margen izquierda del río Fátima .

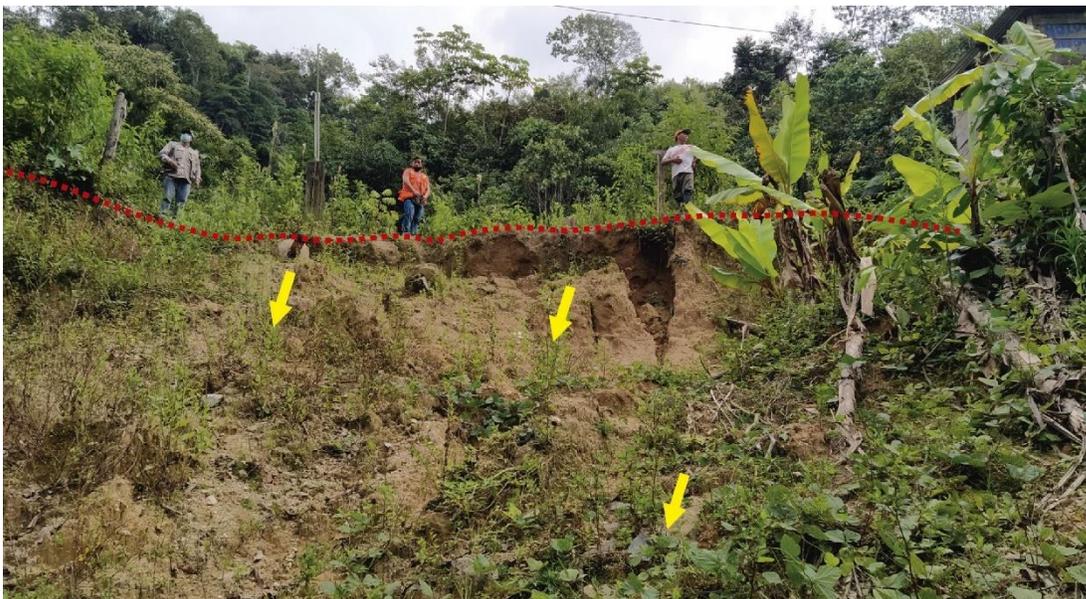
**Figura 6.** Escarpe del deslizamiento ubicado en la margen izquierda del río Fátima

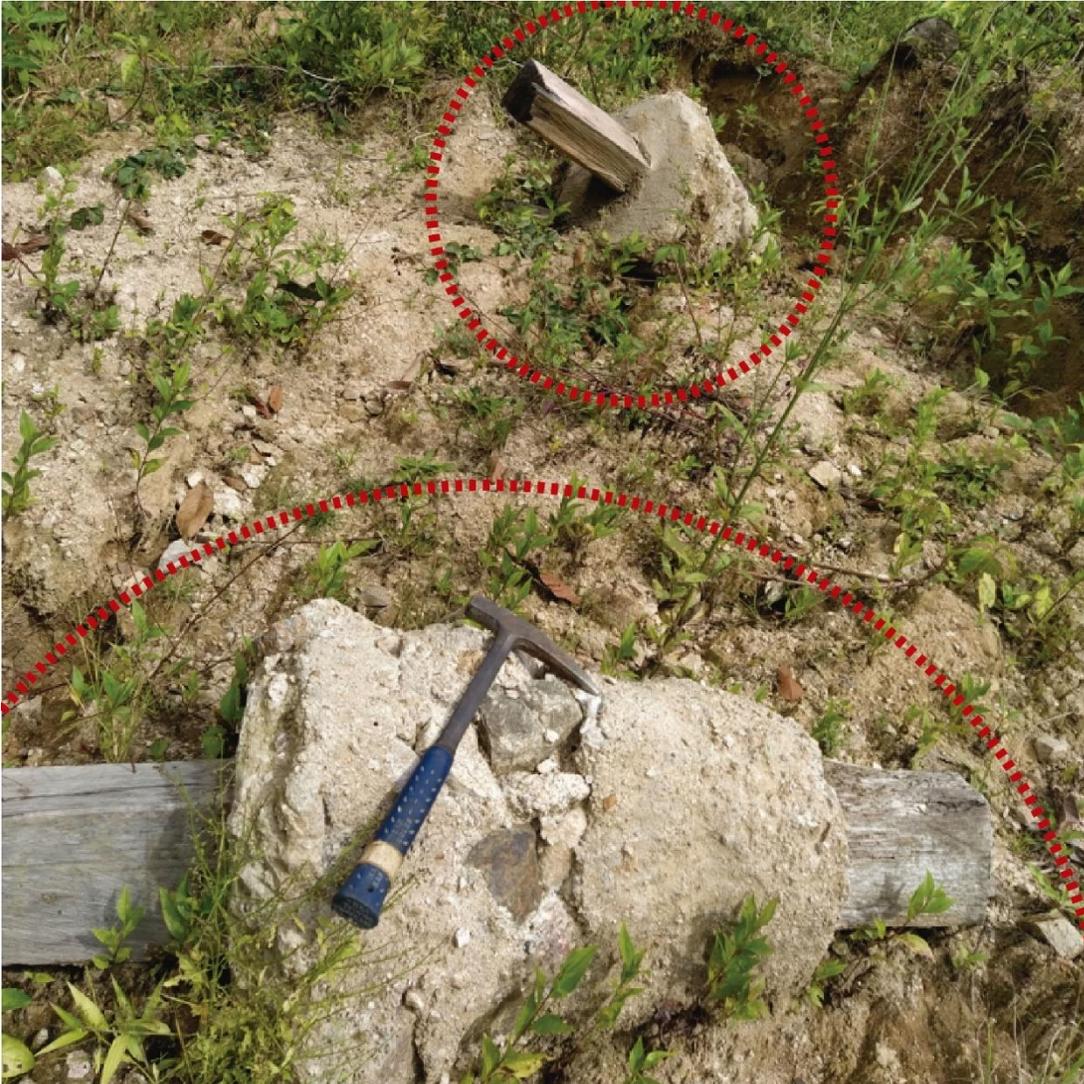
**Figura 7.** Pilotes de madera, destruidos por el deslizamiento rotacional de la margen izquierda del río Fátima.

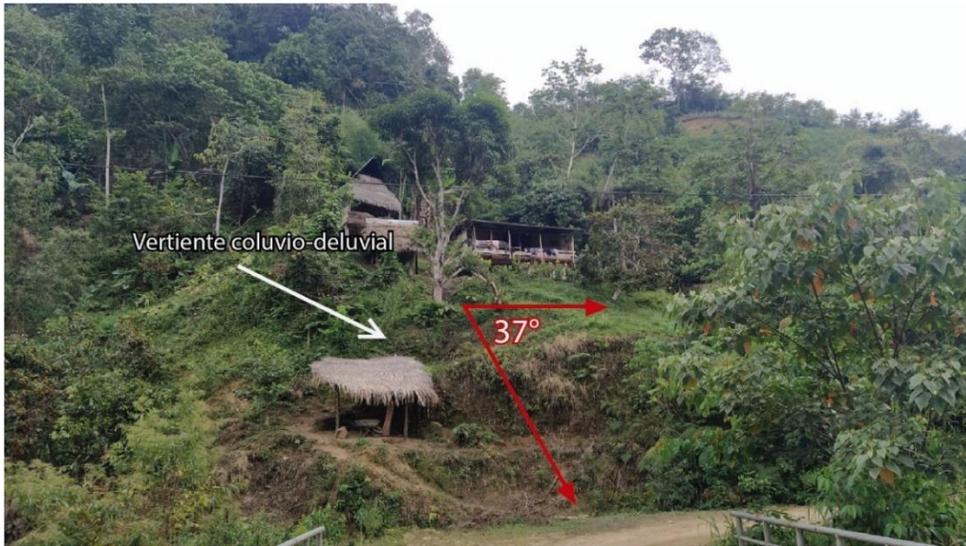
Los derrumbes se desarrollaron sobre materiales coluvio-deluviales y suelos residuales poco consolidados, de fácil erosión (figura 8), cabe resaltar que la mayoría de las viviendas del C.P. La Libertad se encuentran sobre estos depósitos.

**Figura 8.** Viviendas del C.P. La Libertad construidas sobre depósitos coluvio-deluviales.

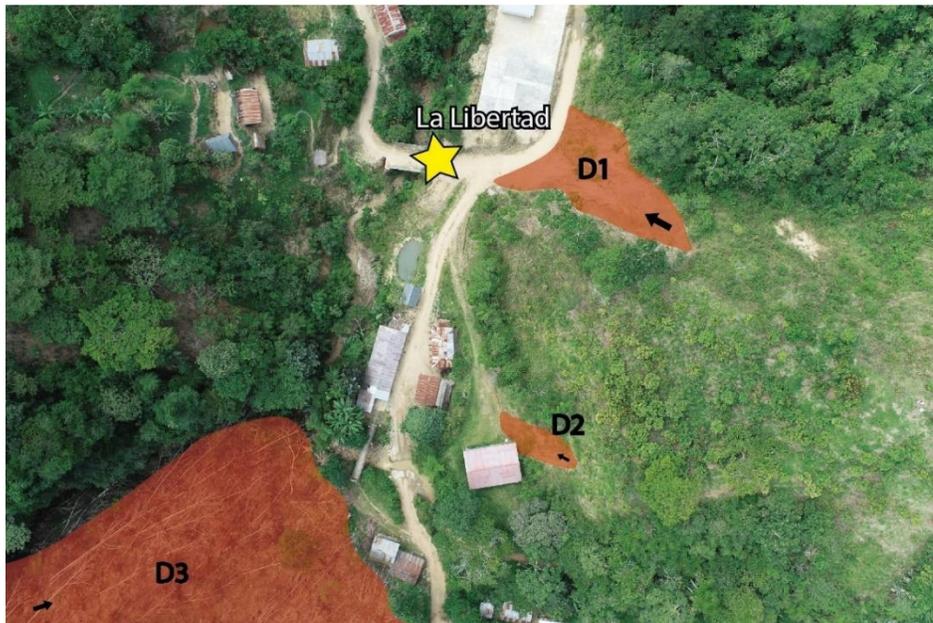
<i>Derrumbes</i>	<i>Este</i>	<i>Norte</i>	<i>Elevación de la escarpa</i>	<i>Área</i>
De1	539890	8744741	1065 m s.n.m.	0.04 ha.
De2	539854	8744702	1061 m s.n.m.	0.001 ha.
De3	539727	8744707	1093 m s.n.m.	0.3 ha.

**Figura 9.** Derrumbes alrededores del C.P. La Libertad.

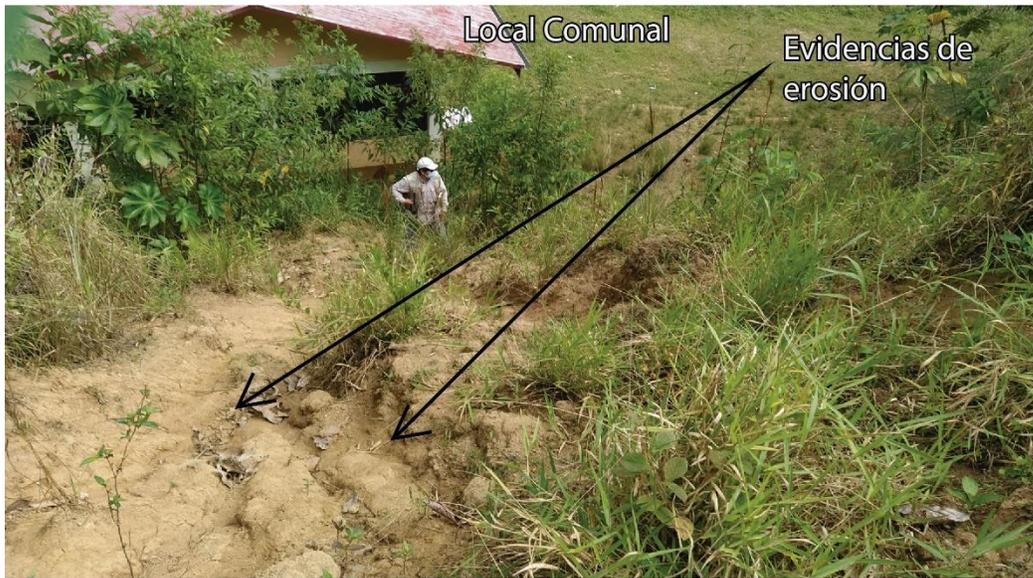
El derrumbe D2, ocurrió el 2015 y afectó al local comunal del C.P. de La Libertad (figura 10). Este se encuentra registrado en el informe A6710.

**Figura 10.** Evidencias de erosión en la ladera del Derrumbe D2 que afectó el local comunal del C.P. La Libertad, descrito en el informe técnico A6710.

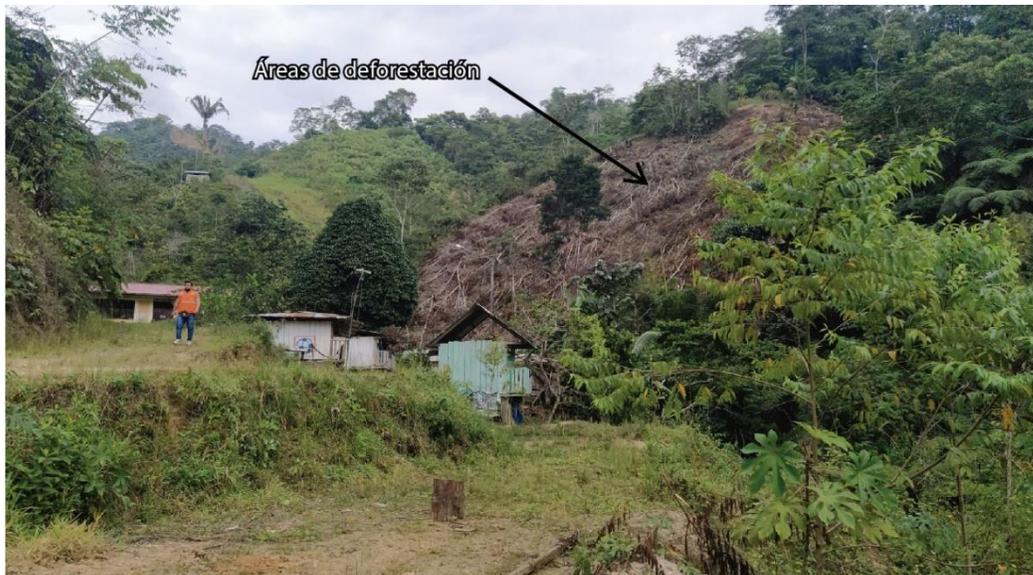
El derrumbe D3, de mayor área, se produjo por la deforestación de la ladera, actualmente se encuentra cubierto por vegetación seca (figura 11).

**Figura 11.** Área de deforestación, en la ladera que genero el derrumbe D3

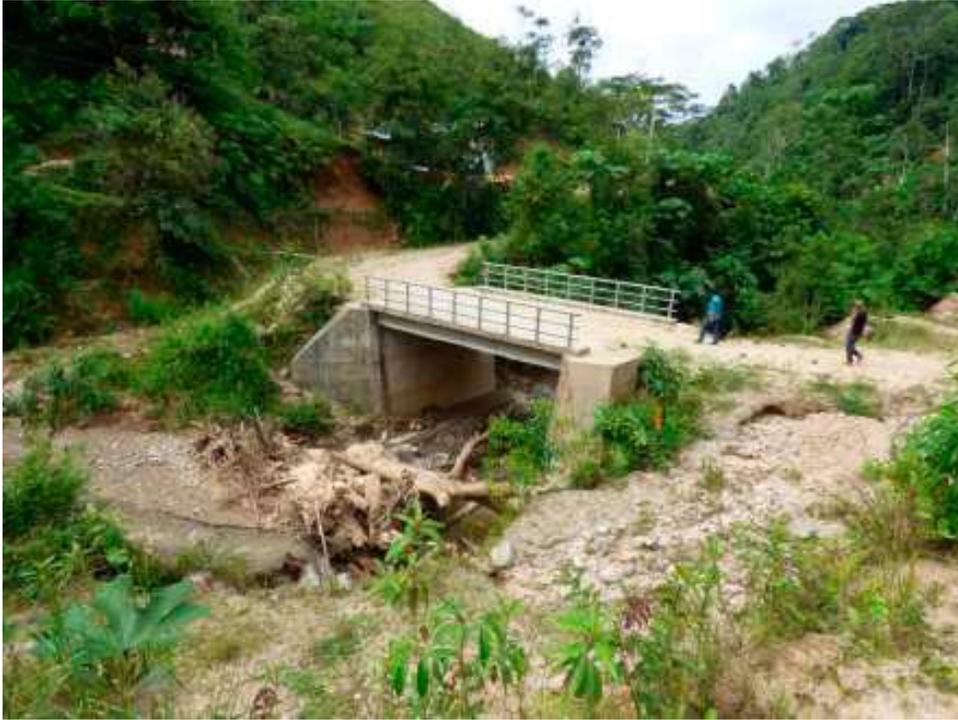
El 2015 el flujo de detritos erosionó materiales detríticos y transportó palizada, que quedo retenida en el puente La Libertad (figura 12), esto generó el desborde del flujo, lo que causó inundaciones en el centro poblado.

**Figura 12.** Palizada obstruyendo el puente sobre el río Fátima, sector La Libertad (Fuente: Informe técnico INGEMMET A6710).

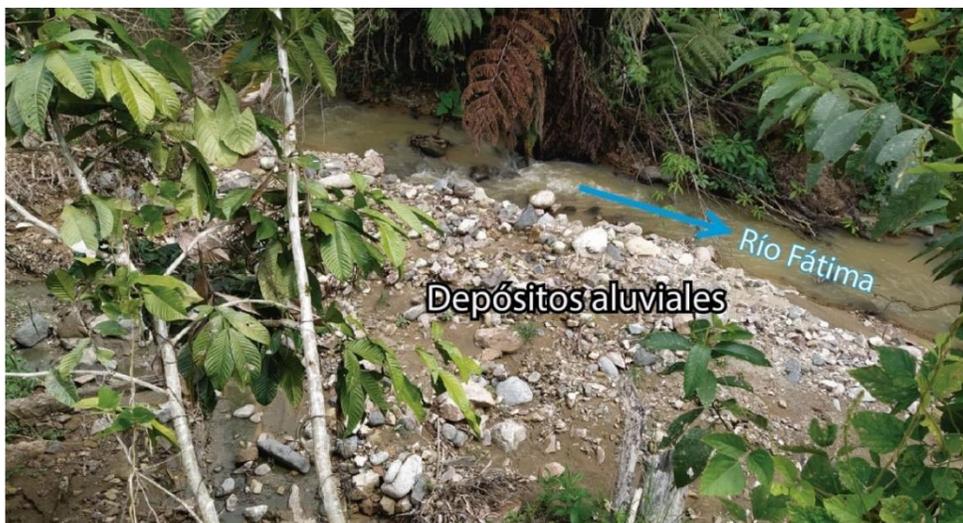
Las características litológicas del terreno, aguas arriba y en las márgenes del río Fátima, presenta roca muy meteorizada que origina depósitos residuales arcillosos, los cuales están cubiertos por materiales detríticos no consolidados coluvio-deluviales y aluviales. Al generarse lluvia intensa, los depósitos mencionados van a ser removidos, esto incrementará el volumen solido del flujo (Flujo No Newtoniano), esto generará flujo de detritos (huacos), los que se canalizaran por el río Fátima

(figura 13), el paso del flujo provocará erosión en las márgenes del río, e inundaciones en la parte baja.

**Figura 13.** Depósitos aluviales en las márgenes del río Fátima

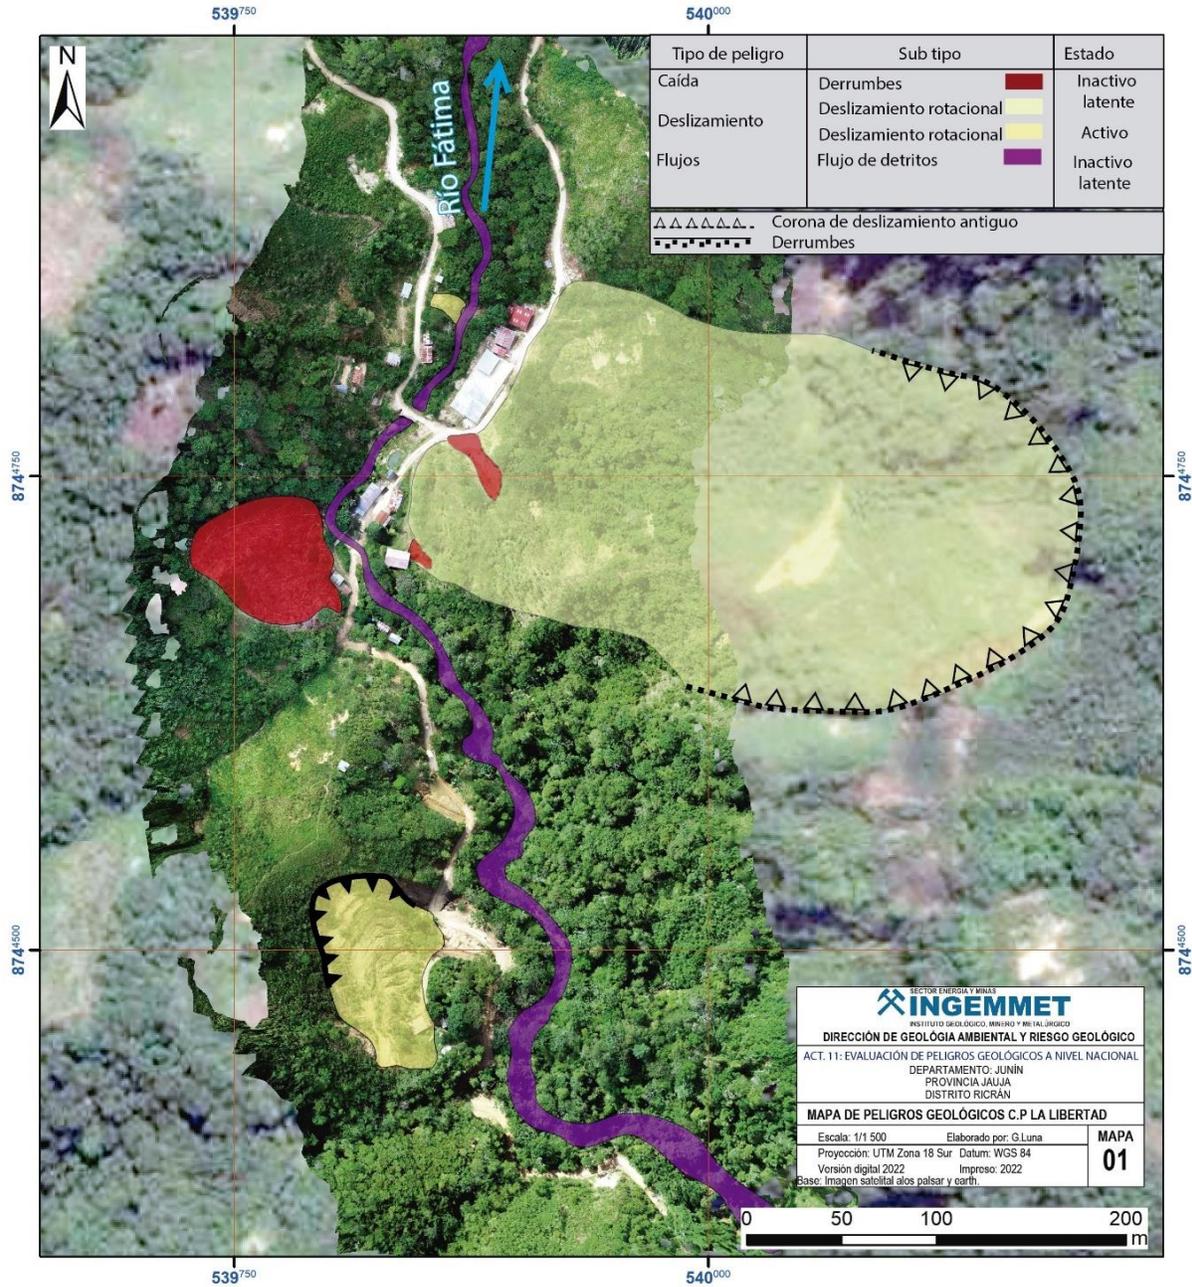
Dentro de los peligros geológicos en los alrededores del C.P. La Libertad se tiene (figura 14):

Figura 14. Mapa de peligros geológicos del sector del C.P. La Libertad.

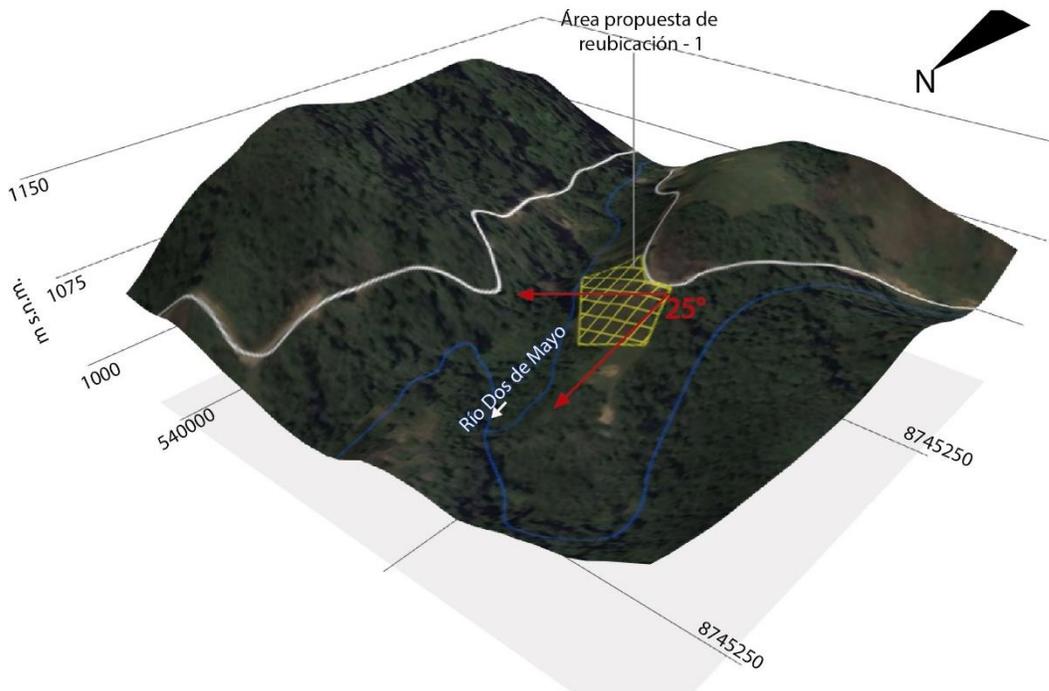
- Abarca un área aproximada de 0.52 ha (figura 16).
- Se encuentra en una vertiente coluvio-deluvial con pendiente promedio de 25°.
- Litológicamente está compuesto por una roca intrusiva muy meteorizada que origina depósitos residuales de características arcillosas, que están cubiertos por depósitos coluvio-deluviales conformados por gravillas, gravas y bloques graníticos con diámetros que varían desde 0.20 cm hasta 1 m (figura 17),

sumados a la pendiente del depósito, este es altamente susceptible a procesos de erosión y ocurrencia de movimientos en masa .

- Geomorfológicamente se considera como una vertiente coluvio-deluvial, la base de esta subunidad está limitado por una quebrada afluyente al río Fátima y Dos de Mayo, cuyas aguas de escorrentía estacional erosionan y socaban la base favoreciendo aún más la posibilidad de inestabilidad de la ladera.
- Esta área se considera no apta para la reubicación, es una zona inestable.

**Figura 16.** Ubicación y pendientes del área propuesta para reubicación 1.

1. Se deben implementar las recomendaciones emitidas en el informe técnico del INGEMMET A6710: "Evaluación de peligros geológicos en el C.P. La Libertad".
2. Buscar nuevas áreas de reubicación para el C.P. La Libertad, estas deben encontrarse sobre substratos rocosos competentes, de pendientes moderadas a llanas, lejos de quebradas.

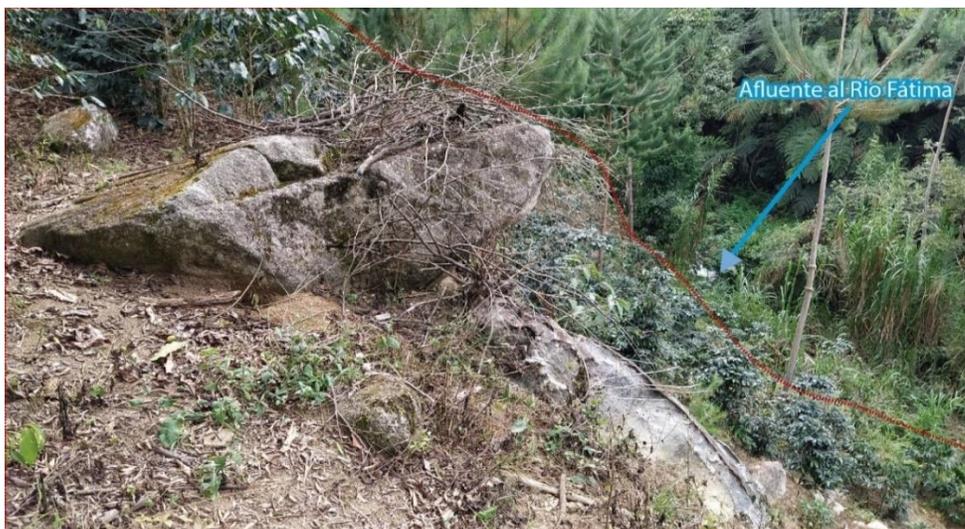
**Figura 17.** Depósitos coluvio-deluviales en el área propuesta de reubicación 1.

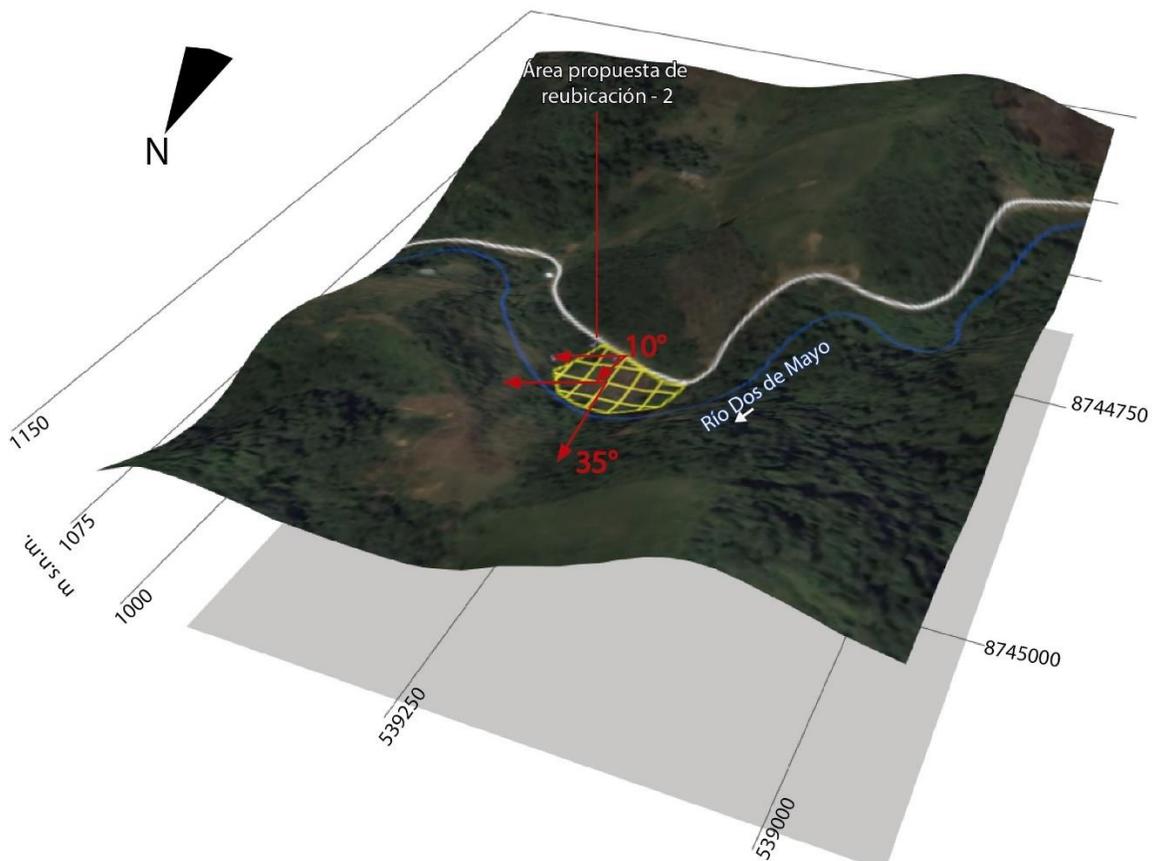
- Abarca un área aproximada de 0.42 ha (figura 18).
- Se encuentra en una vertiente coluvio-deluvial de 35° de pendiente.
- Litológicamente está compuesto por una roca intrusiva muy meteorizada que origina depósitos residuales de características arcillosas, que están cubiertos por depósitos coluvio-deluviales conformados por gravillas, gravas y bloques graníticos con diámetros que varían desde 0.10 cm hasta 2 m (figura 19), sumados a la pendiente del depósito, este es altamente susceptible a procesos de erosión y ocurrencia de movimientos en masa.

- Geomorfológicamente se considera como una vertiente coluvio-deluvial, la base de esta subunidad está limitado por una quebrada afluente al río Fátima y Dos de Mayo, cuyas aguas de escorrentía estacional, erosionan y socaban la base favoreciendo aún más la posibilidad de inestabilidad de la ladera.

- Actualmente este terreno es usado para el cultivo de café.
- Esta propuesta de reubicación no es validada por encontrarse afecta por un deslizamiento, que puede reactivarse.

**Figura 18.** Ubicación y pendientes del área propuesta para reubicación 2.

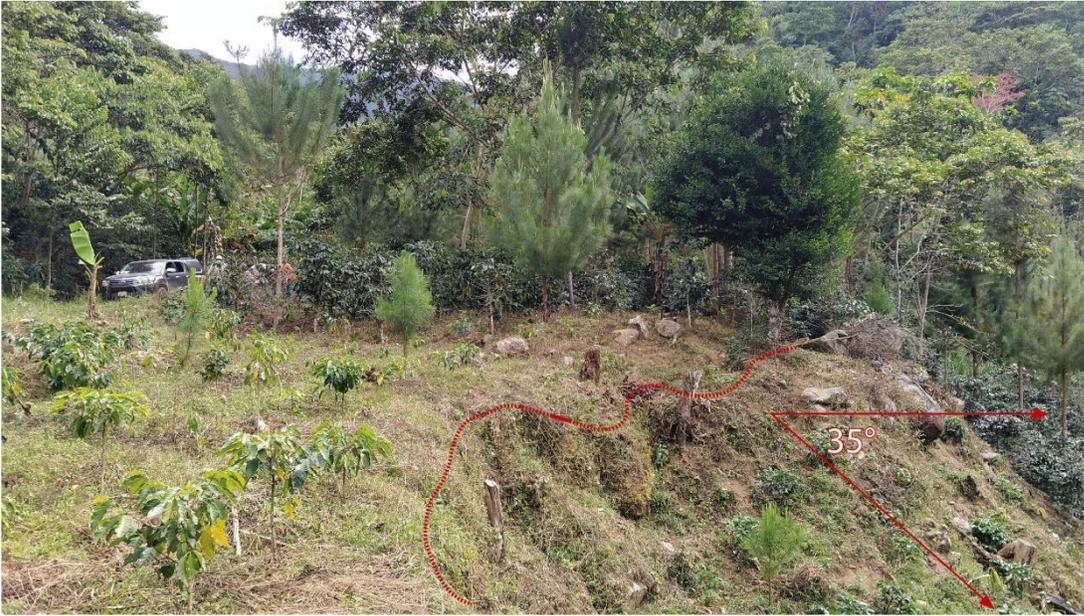
**Figura 19.** Depósitos coluvio-deluviales en el área propuesta de reubicación 2.
