Informe Técnico N° A7215

EVALUACIÓN DE PELIGROS GEOLÓGICOS POR MOVIMIENTOS EN MASA EN EL BARRIO DE PALIA

Departamento Junín
Provincia Concepción
Distrito Concepción

ENERO
2022

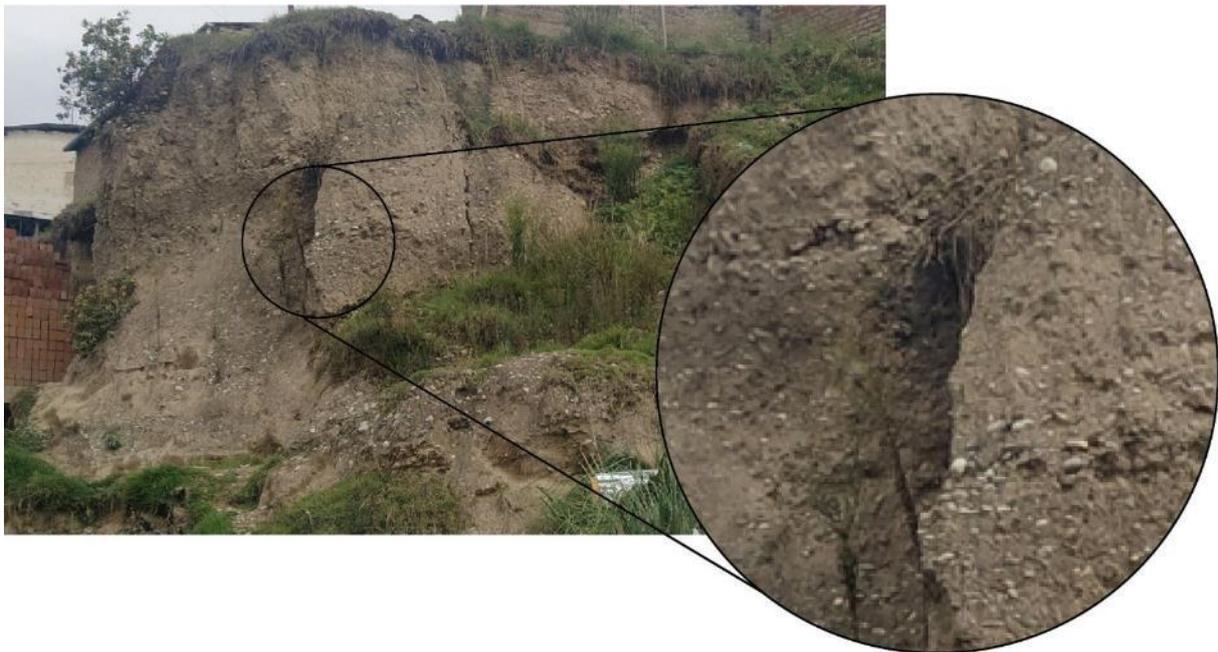
El barrio de Palia se encuentra asentado sobre depósitos aluviales (Q-al) no consolidados compuestos por la intercalación de gravillas y gravas subredondeadas a redondeadas entre 0.5 cm y 3 cm envueltos por una matriz limo-arenosa blanda, poco saturada (figura 12), este depósito permite la circulación de agua y filtraciones en los taludes, por ello son altamente susceptibles a procesos de erosión y movimientos en masa como derrumbes.

Figura 12. Depósitos aluviales sobre los que se ubica el barrio de Palia.

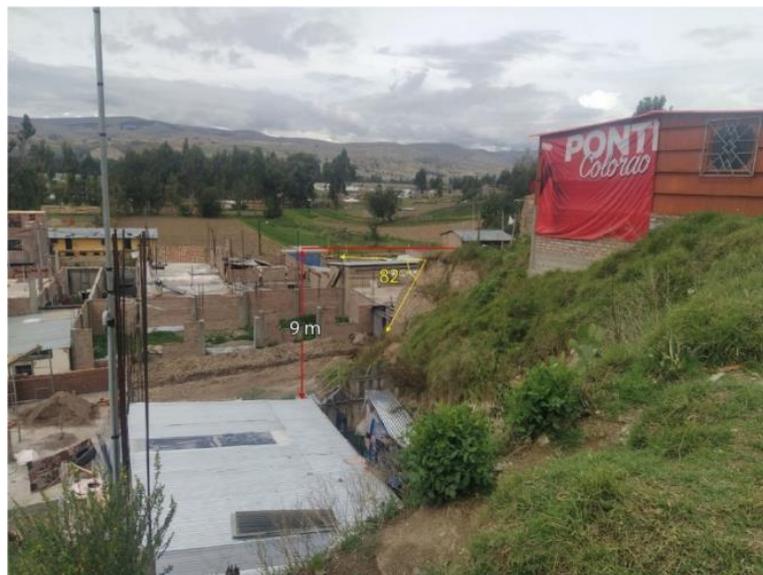
El talud (1), próximo a las viviendas noreste del barrio de Palia, presenta una pendiente promedio de 82° (figura 14), mientras que el talud próximo a la Carretera Central, presenta una pendiente promedio de 85° (figura 15)

Figura 14. Altura y pendiente del talud 2 verticalizado.

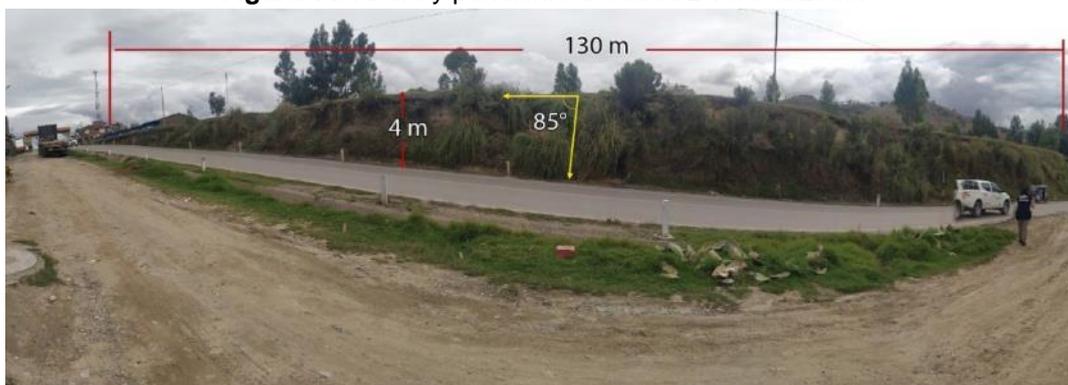
Figura 15. Altura y pendiente del talud 1 verticalizado.

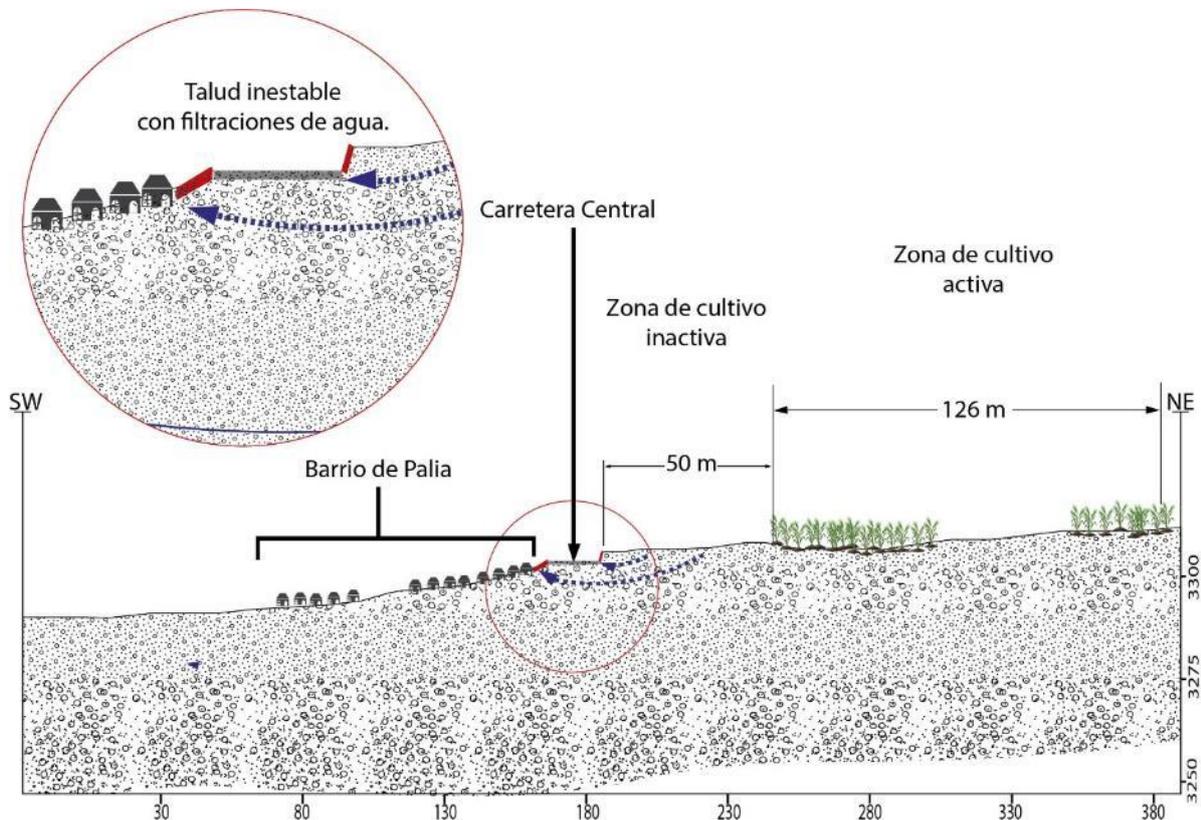
Conformada por eventos de derrumbes de pequeña magnitud, condicionados por la infiltración de agua en zonas de cultivo superiores y surgencia en los taludes 1 y 2 ubicados al NE del Barrio Palia y la carretera central (figura 18).

Figura 18. Esquema inferencial del proceso de infiltración, movimiento y surgencia de aguas, en el barrio de Palia.

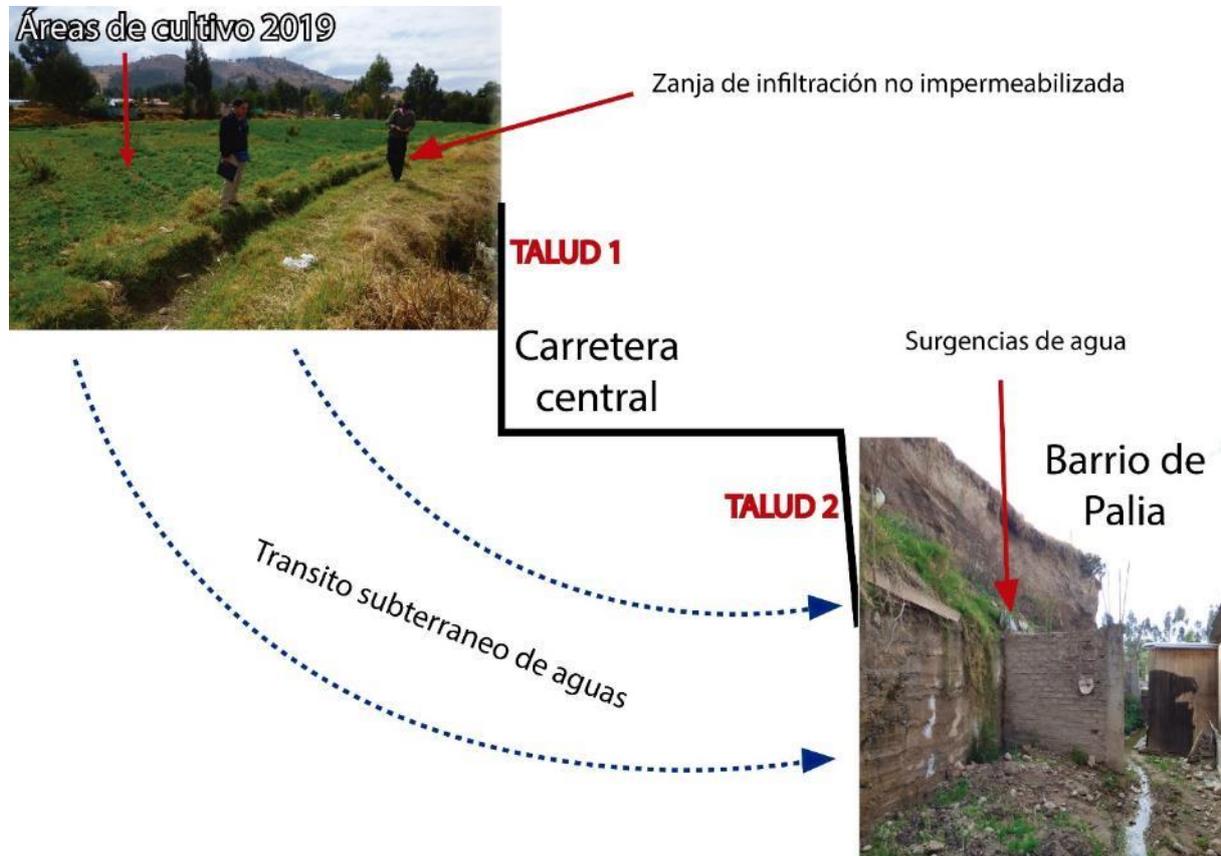
Los derrumbes en el barrio de Palia se suscitaron el 2019 principalmente en el talud 2 (Barrio Palia), estos fueron condicionados por la infiltración de aguas de regadío (riego por inundación) en la plataforma del talud 1, que infiltraron en los depósitos aluviales, saturando la base del talud 1 y surgiendo por el mismo, lo que provocó el aumento en la presión intersticial de los poros del suelo, generando derrumbes en el talud, que afectaron aproximadamente 04 viviendas (figuras 19, 20 y fotografía 1).

Figura 19. Muestra la infiltración del agua desde la plataforma del talud 1 y su surgencia en el talud 2. (fotografías: Nuñez & Albinez 2019)

3. Implementar muros de contención, con sistemas de drenaje, que deriven las aguas de infiltración en los taludes 1 y 2.
4. Todas las medidas estructurales indicadas, para el Barrio de Palia y alrededores, deben ser realizadas y supervisadas por especialistas, que tengan en cuenta cálculos hidrológicos y geotécnicos, que determinen, las características ingenieriles de cada una.

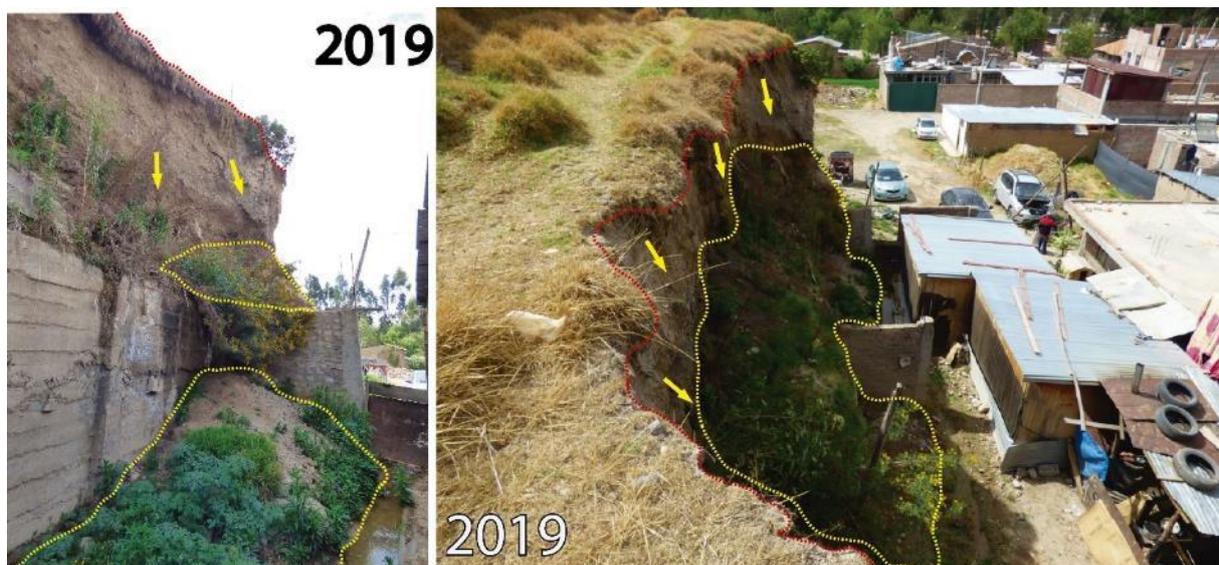
Figura 20. Derrumbes en el talud del barrio de Palia (fotografías: Nuñez & Albinez 2019)

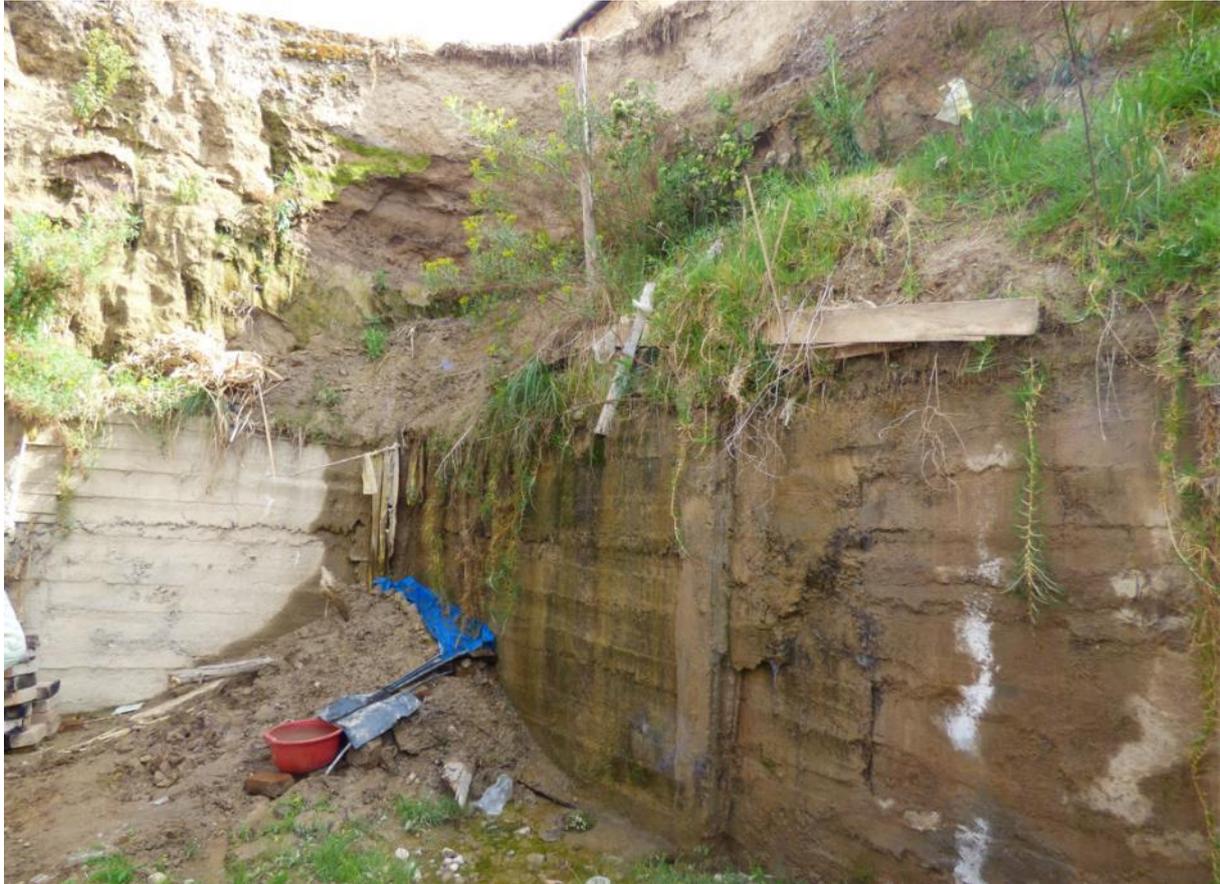
Fotografía 1. Derrumbes en el talud del barrio de Palia (fuente: Nuñez & Albinez 2019)

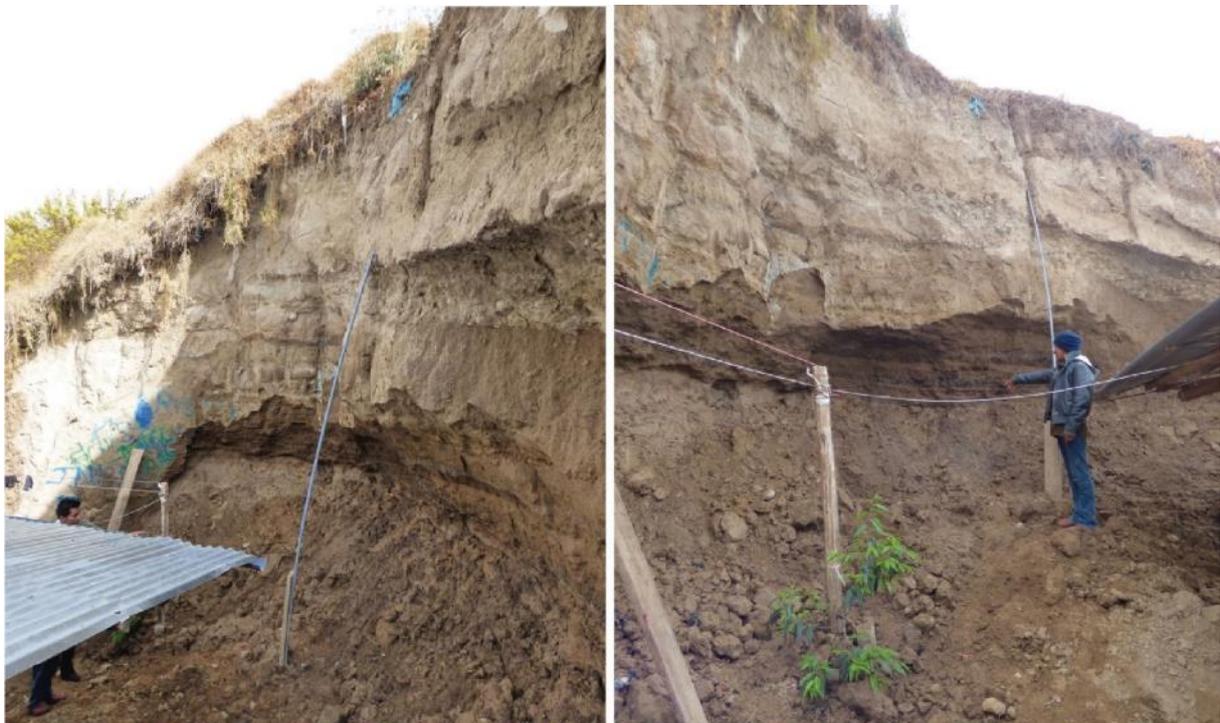
Figura 21. Socavamientos en el pie del talud del barrio de Palia, producto de la filtración de aguas (Fuente: Nuñez & Albinez 2019)

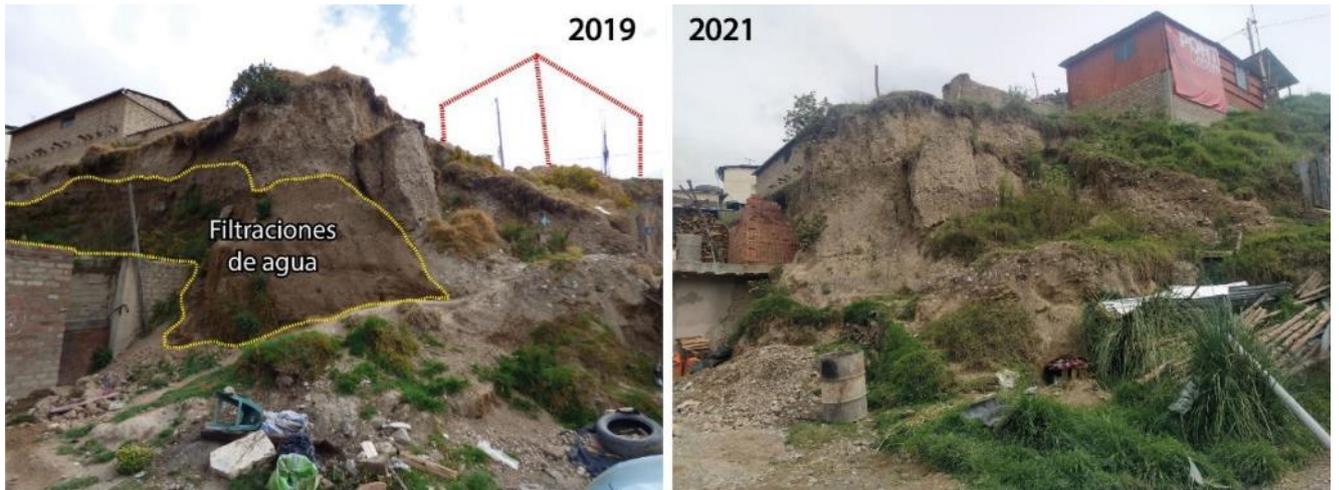
En los trabajos de campo del 2021, se constató que se suspendió el riego en la plataforma del talud 1, disminuyendo significativamente la infiltración y surgencia de agua en el talud 2 (figura 22). Sin embargo, parte de las condiciones de inestabilidad del talud aún se mantienen, esto se evidencia por la presencia de derrumbes recientes y presencia de grietas en el talud (figuras 23 y 25) que exponen una vivienda ubicada en la plataforma del talud 2 (figura 23).

Figura 22. Diferencia de filtraciones de agua entre el 2019 y 2021 en el talud del barrio Palia.

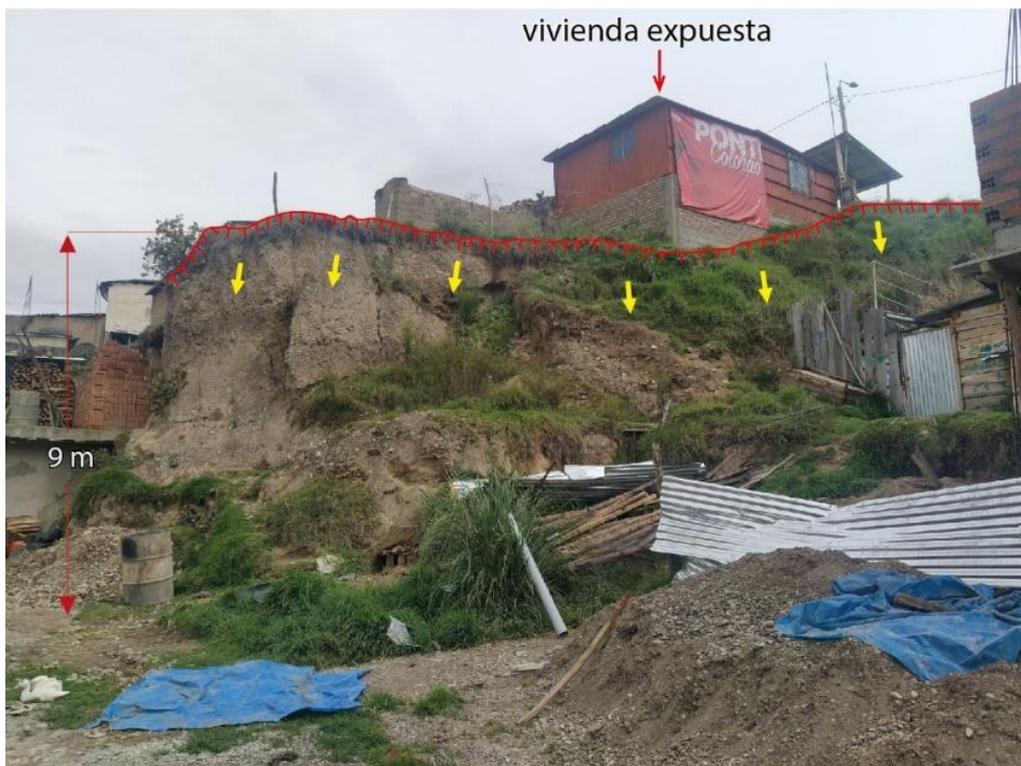
Figura 23. Derrumbes recientes en el Talud del barrio de Palia.

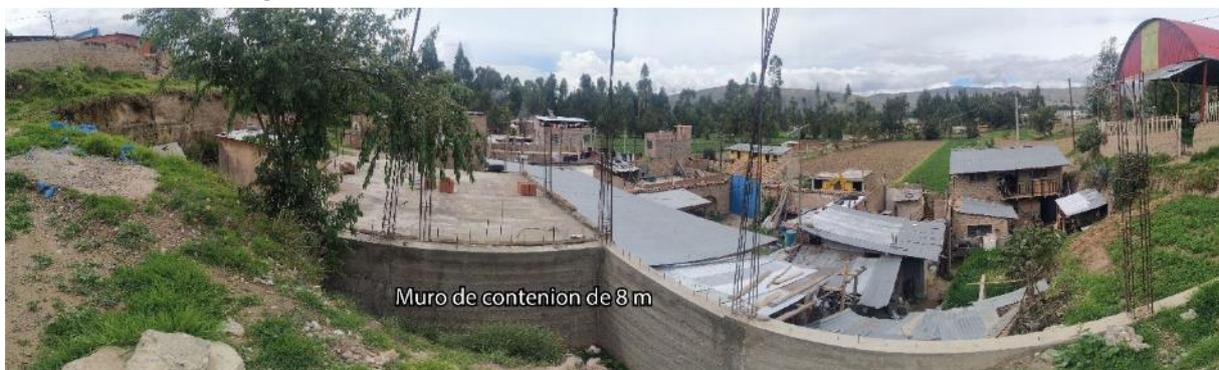
De igual manera se constató la construcción de un muro de contención de 8 m de altura aproximadamente (figura 24), que favorece la estabilidad del talud, sin embargo, este no cubre la totalidad de la altura del talud (9 m) ni su extensión longitudinal.

Figura 24. Muro de contención construido a partir de los derrumbes del 2019.

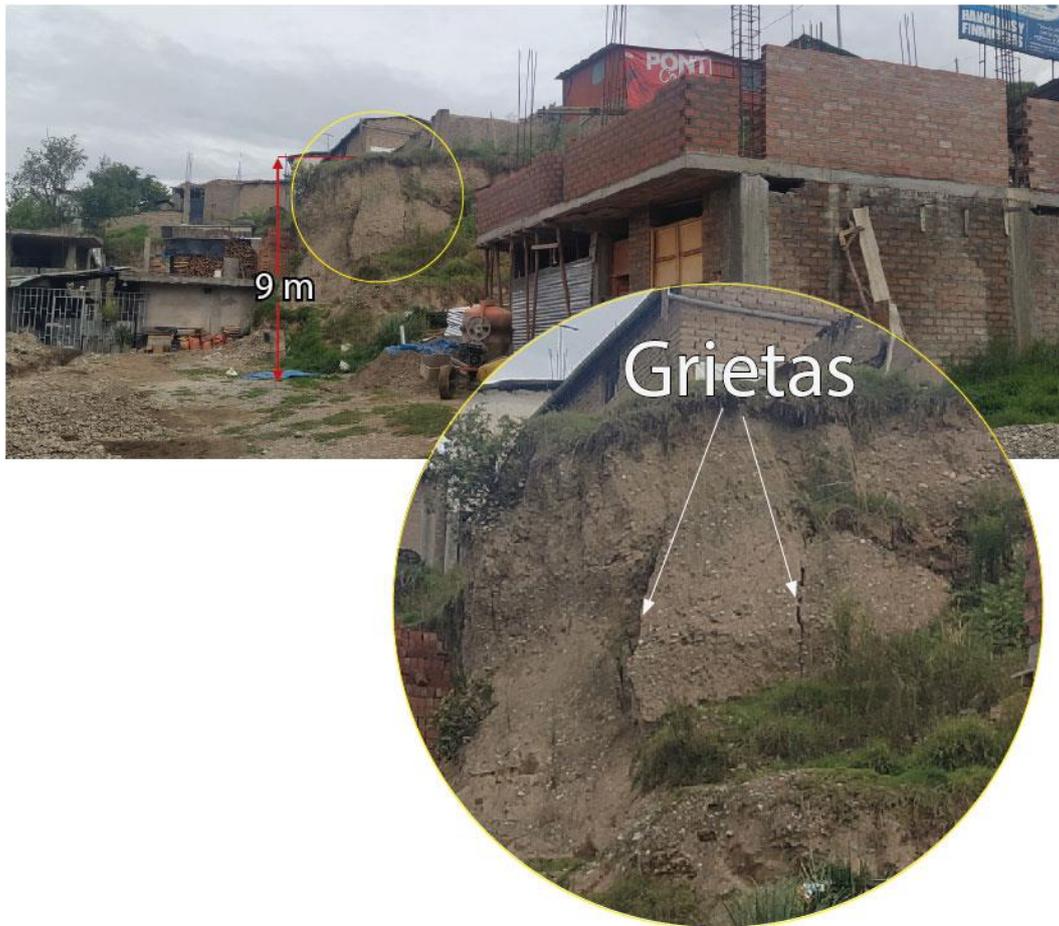
Figura 25. Grietas en el Talud del barrio de Palia.

- g) **Sellado de grietas con arcilla o mortero.** El objeto es impedir la infiltración de agua hacia el deslizamiento.
- h) **Canales colectores en Espina de Pescado.** Para disminuir la infiltración de agua en las áreas grandes arriba del talud, se construyen canales colectores en Espina de Pescado, los cuales conducen las aguas colectadas fuera de las áreas vulnerables del talud, entregándolas generalmente a los canales en gradería o torrenteras. Estos canales deben impermeabilizarse adecuadamente para evitar la nuevamente la infiltración del agua.

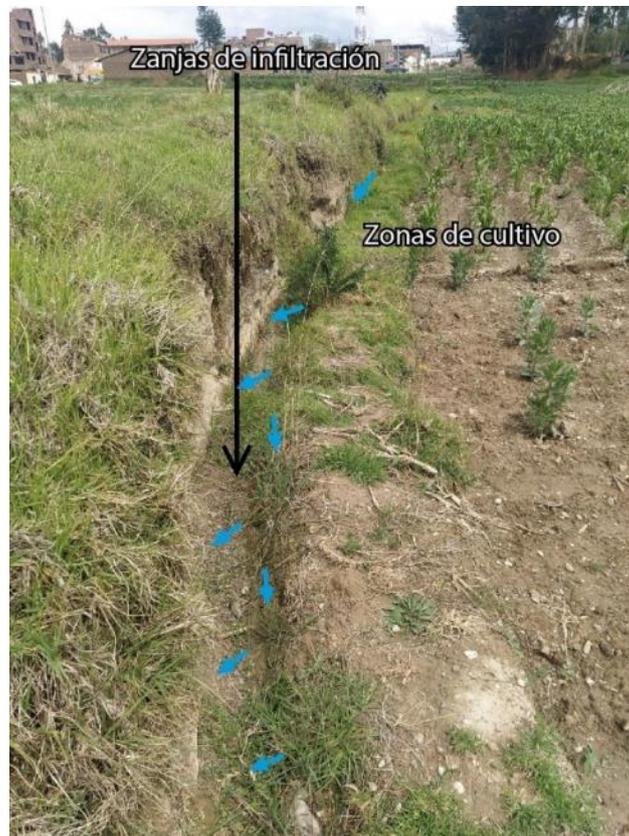
En la plataforma del talud 1 aún se realizan actividades agrícolas que en menor medida aun filtran agua al talud 2 (figura 26).

Figura 26. Infiltración de agua en la plataforma del talud 1.

2. Lo canales de riego y derivación de aguas, deben ser revestidos e impermeabilizados. De igual modo se deben implementar sistemas de drenaje superficial, que derive el exceso de aguas de escorrentía y riego hacia el río Mantaro; así como subdrenajes. Los subdrenajes deben interceptar y conducir adecuadamente las aguas de infiltración y subterráneas reduciendo las presiones intersticiales.
