Informe Técnico N° A7220

EVALUACIÓN DE PELIGROS GEOLÓGICOS EN EL SECTOR DE BARRO NEGRO BAJO

Departamento La Libertad
Provincia Otuzco
Distrito Usquil

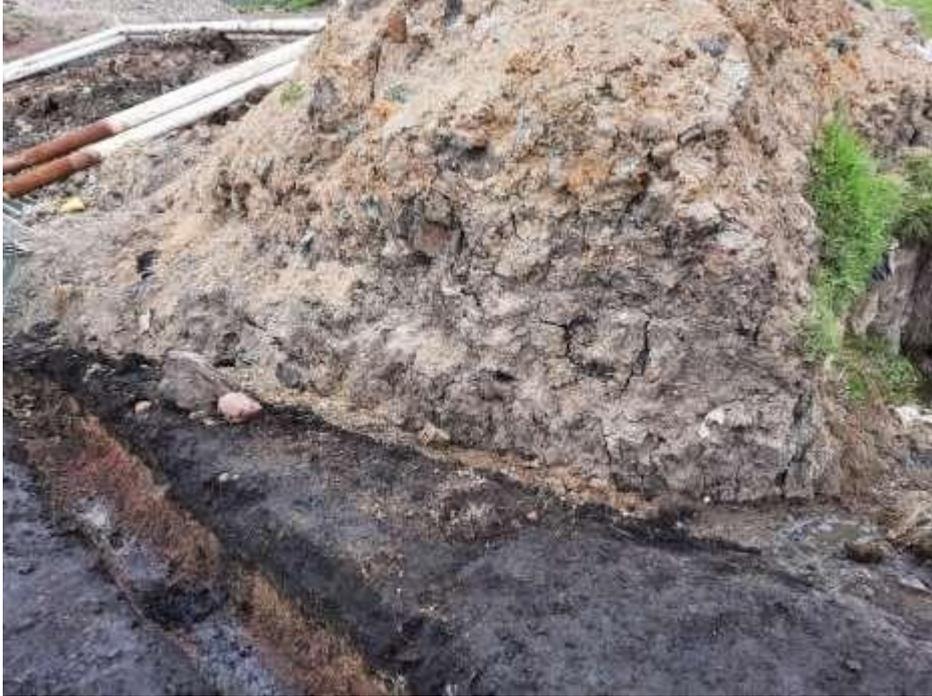
Fotografía 1. Depósitos no consolidados, cuyos clastos se encuentran altamente intemperizados

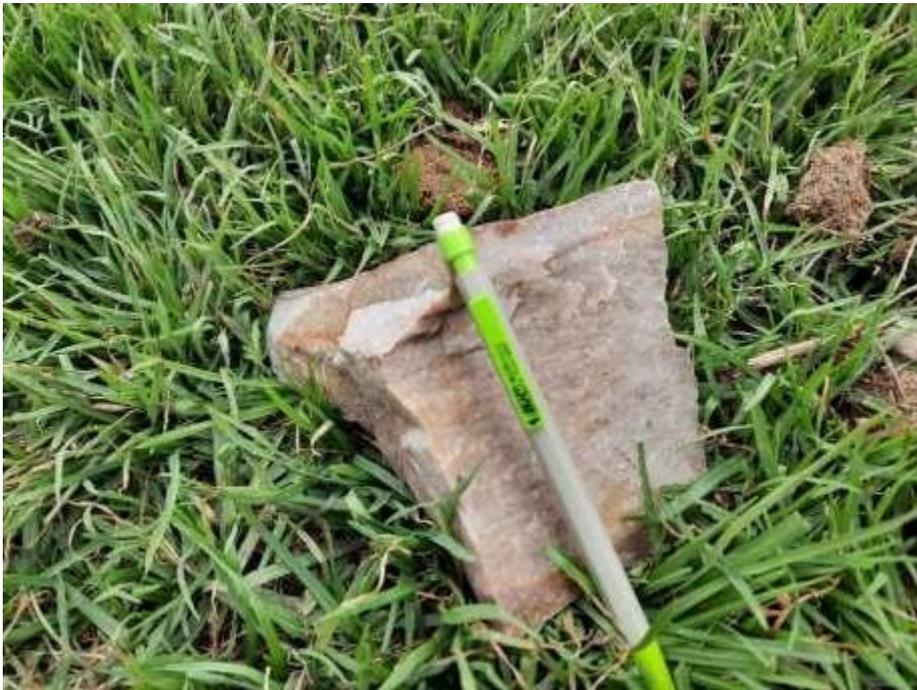
Fotografía 2. Bloque de cuarcita dentro de depósitos no consolidados

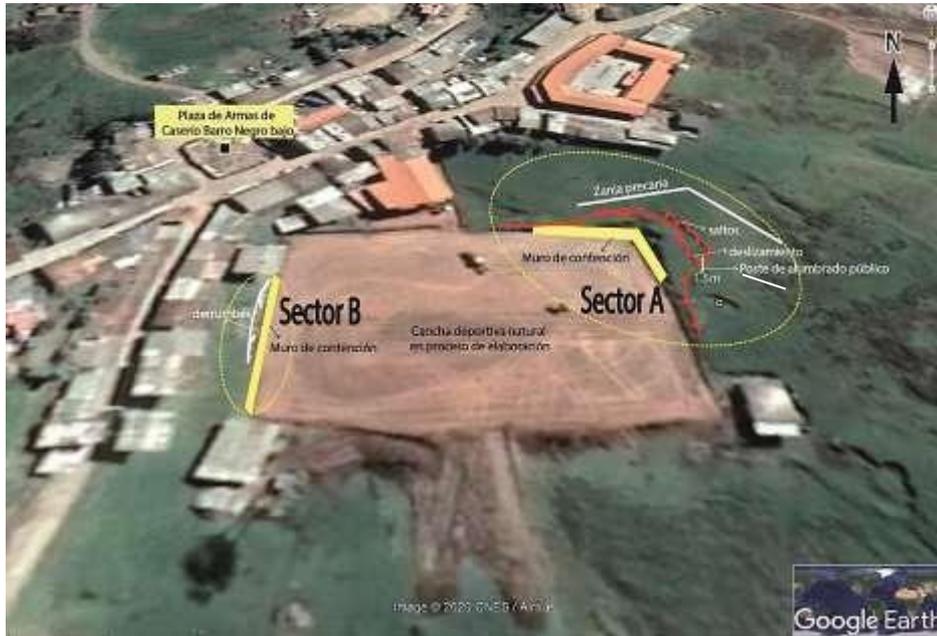
A continuación, se describen dos sectores (A y B) donde se evidencian deslizamientos y derrumbes (figura 7). Como medida de mitigación a corto plazo, se construyó muros de contención en ambos sectores; sin embargo, la escarpa principal del deslizamiento más grande (sector A) amenaza con destruir el poste de alumbrado público, ubicado a solo 1.5 m de la misma (

- **Sector A – Deslizamiento de suelo:** Son movimientos en masa que se desplazan a favor de la pendiente y a través de un plano de ruptura. Son detonados por eventos naturales y/o antrópicos. En el sector A, se observa un deslizamiento rotacional de 34 m de ancho, con escarpa retrogresiva de 85 m de longitud, presenta saltos de 0.5 m a 1 m a más de 2 m de la escarpa principal (figura 7).
- **Sector B – Derrumbes de suelo:** Son movimientos en masa que se desplazan a favor de la pendiente caóticamente (sin un plano de ruptura). Son detonados

por eventos naturales y/o antrópicos. En el sector B se observa derrumbes a lo largo de 25 m de longitud.

Figura 7. Dinámica el área de estudio

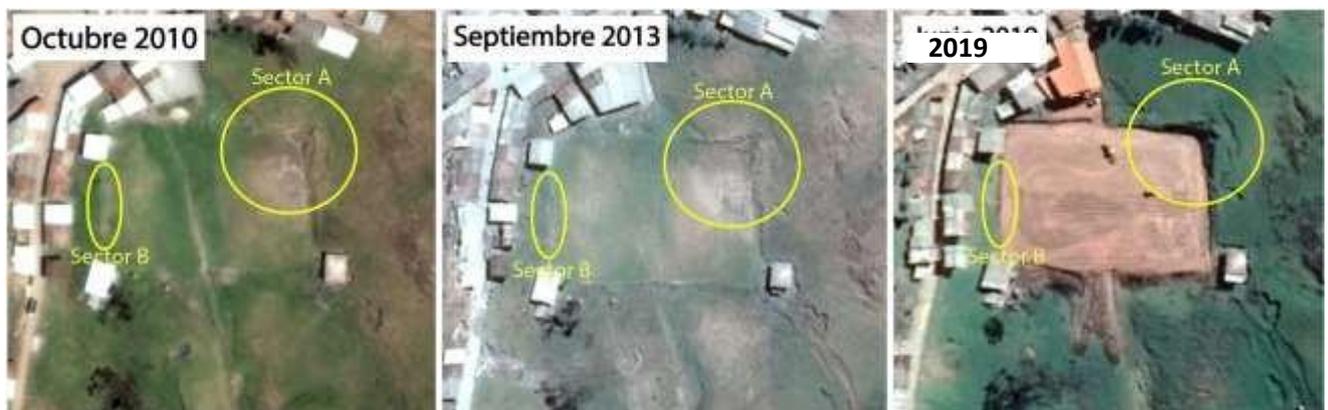
Las imágenes satelitales desde octubre del 2010 al 2019 (antes del evento) muestran la presencia de zonas de humedad en la cancha deportiva, hundimientos y alineamientos sobre la ladera del Sector A, considerándose este, un sector altamente inestable y propenso a la ocurrencia de movimientos en masa. Por otro lado, el sector B, no muestra evidencias de inestabilidad hasta después del uso de maquinaria pesada, usado para los trabajos realizados sobre la cancha deportiva del caserío de Barro Negro bajo (figura 8).

Figura 8. Evolución temporal del área de estudio

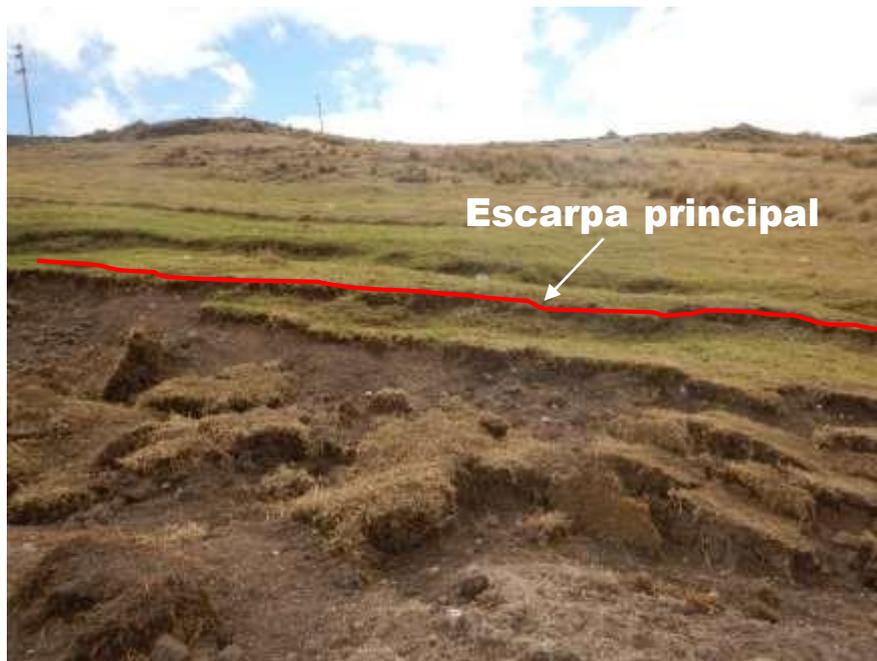
Sector A: El deslizamiento está ubicado en la esquina derecha de la cancha deportiva, su escarpa principal tiene una geometría circular, con saltos de 0.5 m a 1 m de altura (figura 9 y 10). Los suelos desplazados son depósitos residuales no consolidados (fotografía 4).

Figura 9. Escarpa del deslizamiento con saltos de 0.5 m a 1 m

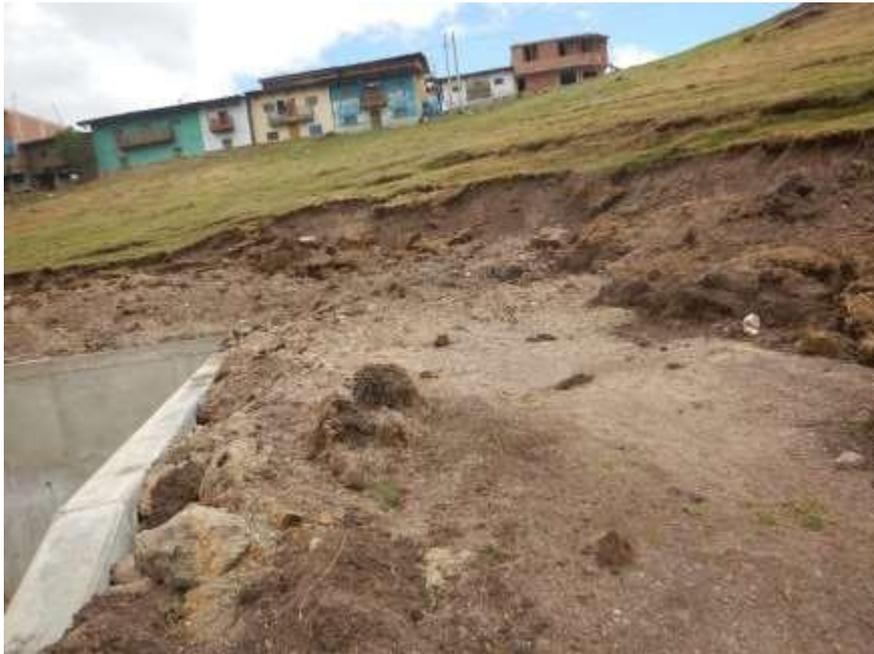
Fotografía 4. Depósitos no consolidados del deslizamiento

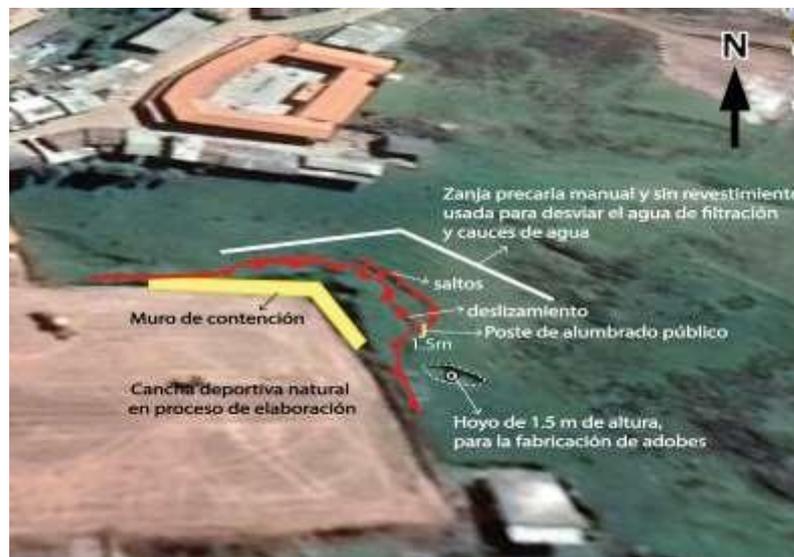
Figura 10. Localización de escarpas, saltos y posibles elementos condicionantes de la ocurrencia de deslizamiento y derrumbes

En la figura 10 se delimitan y señalan los elementos del deslizamiento, describiendo líneas abajo según su localización, respecto a este.

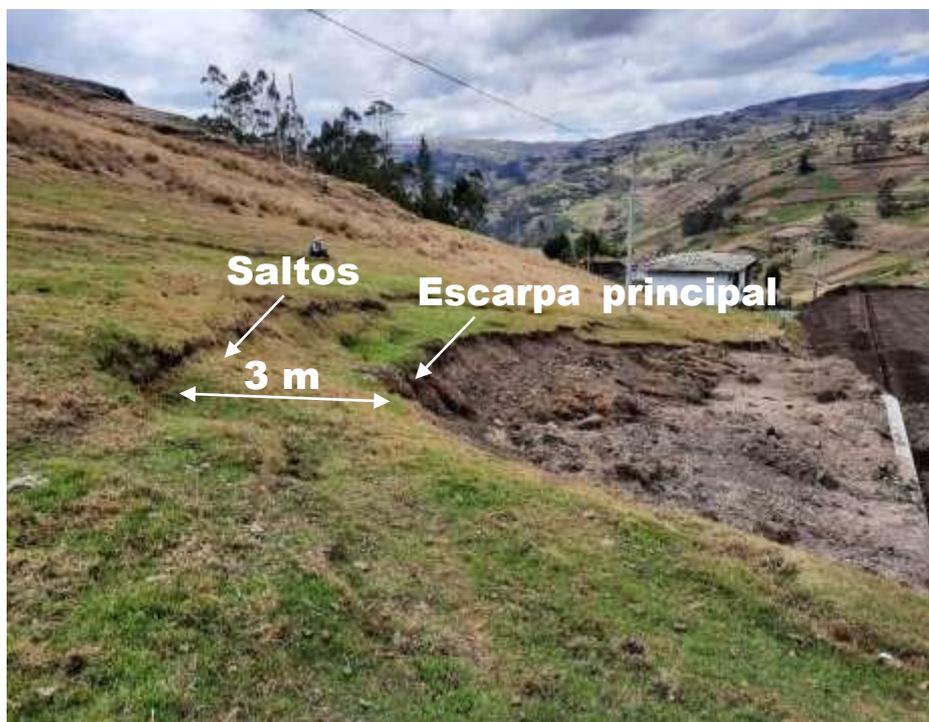
- Se observa la presencia de otros saltos de 2 m a 3 m de la escarpa principal del deslizamiento (figura 11).
- Presencia de una zanja precaria y sin revestimiento, usada para desviar el agua de filtración y cauces de agua que discurren en temporada de lluvia por la ladera (figura 12).

Figura 11. Saltos presentes a 3 metros de la escarpa del deslizamiento

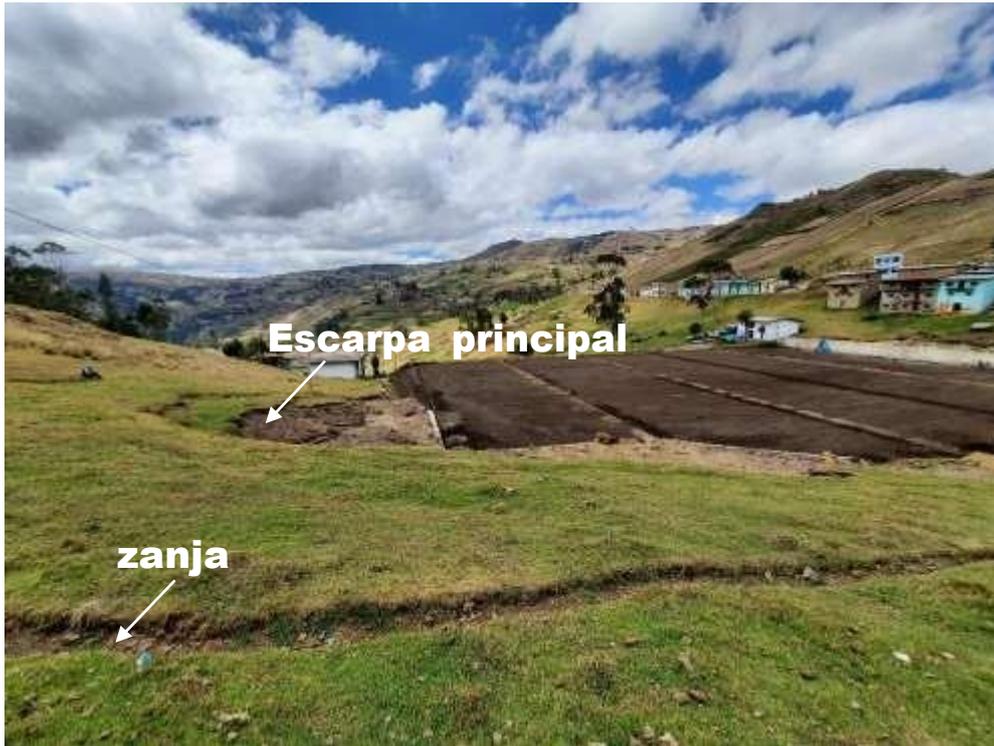
Figura 12. Zanja precaria a 6 m de la escarpa del deslizamiento

- a) Se recomienda realizar un adecuado sistema de drenaje, revestido en su totalidad para captación de agua de lluvia, específicamente en la zona donde se localiza la zanja precaria (figura 17)

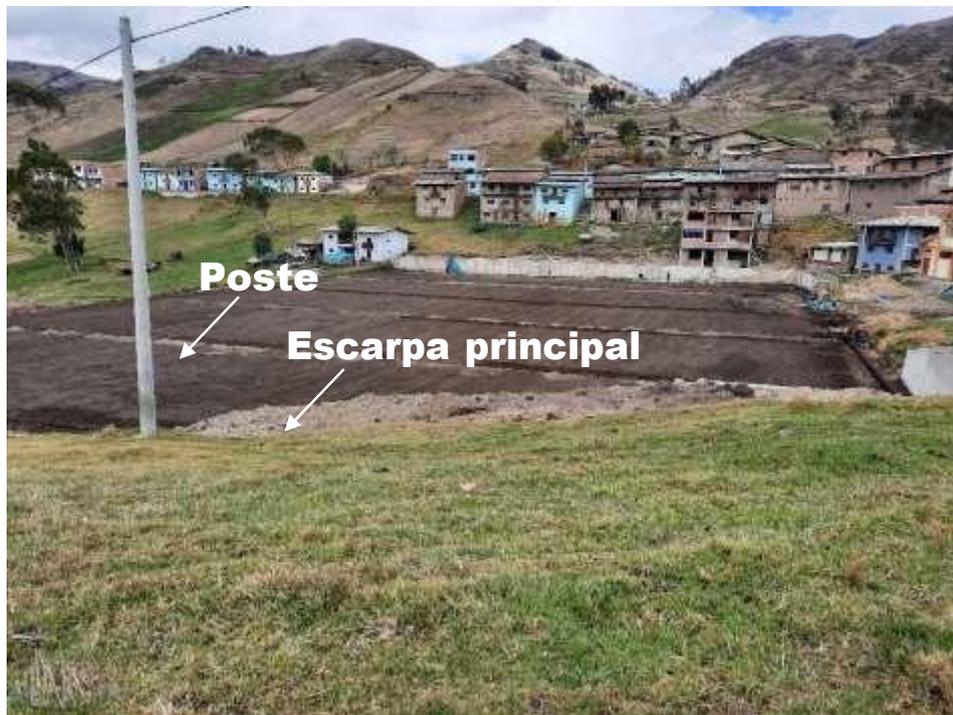
- A 1.5 m se observa un poste de alumbrado público que es parte del sistema de electrificación del caserío Barro Negro (figura 13 y 14).
- A 4 m se observa un Hoyo de 1.5 m de altura, usado para la fabricación de adobes. Sin embargo, esta depresión se llena de agua en época de lluvia y causa mayor infiltración y flujos de agua que discurren en dirección a la vivienda de adobe ubicada a 20 m (figura 14).

Figura 13. Poste de alumbrado público a solo 1.5 m de la escarpa principal

- Empuje del muro de contención colocado.
- Caída del poste de alumbrado público y por ende interrupción del sistema eléctrico del caserío Barro Negro bajo.
- Acumulación de material desplazado sobre la cancha deportiva .
- Destrucción de los tubos de riego y de derivación de agua de lluvia en el sector B.

- c) Implementar y realizar un monitoreo permanente a fin de verificar la inclinación y desplazamiento del muro de contención.
- d) Se recomienda reubicar los tubos de drenaje (riego y lluvia) que fueron destruidos por derrumbes, a una zona fuera del área de influencia. Así como los postes de alumbrado eléctrico.

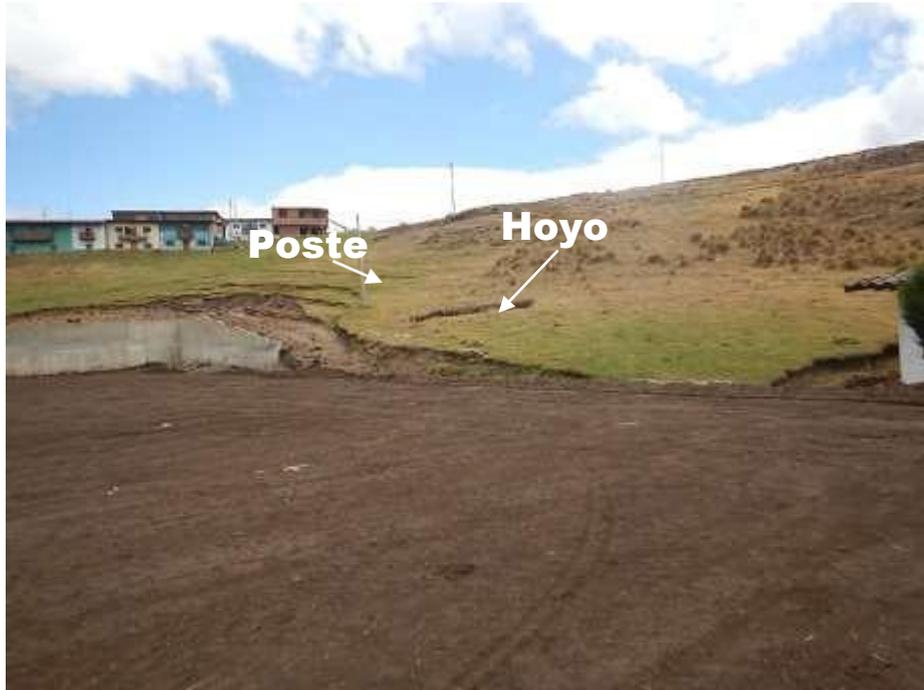
Figura 14. Hoyo antrópico, cerca al deslizamiento activo

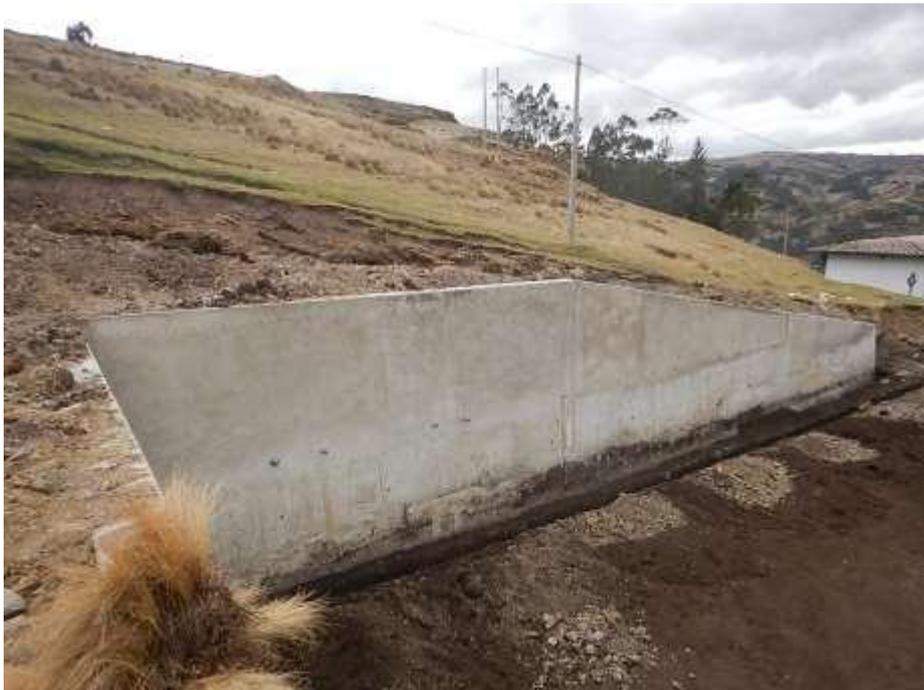
- Muros de contención para retener el material desplazado en ambos sectores A y B (fotografía 5 y figura 15)

Fotografía 5. Muros de contención en el sector A

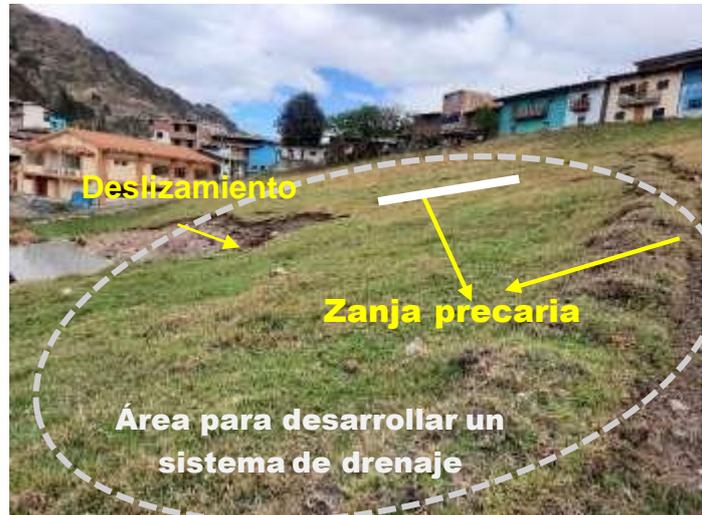
Figura 17. Área para desarrollar un adecuado sistema de drenaje

A esta zanja precaria existente (lado derecho figura 17), debe ser revestida y ampliada.

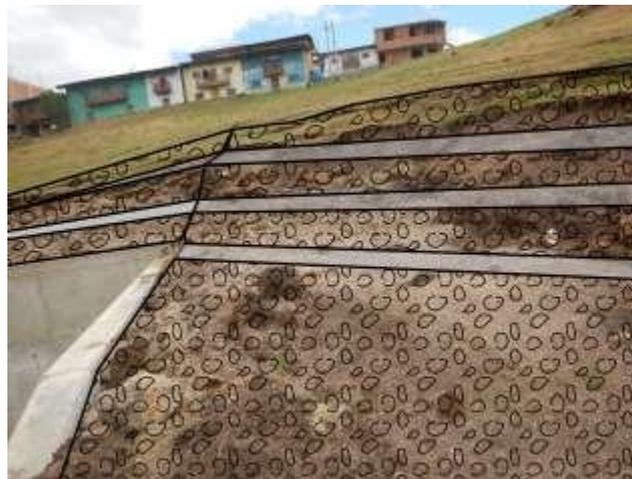
Figura 18. Modelo y esquema de sistema de andenerías sobre la masa desplazada del deslizamiento.

- b) Debido a que el deslizamiento no posee grandes dimensiones, se recomienda realizar un sistema de andenerías o terrazas escalonadas pequeñas hasta la parte alta del deslizamiento (figura 18)
