Informe Técnico N° A7218

EVALUACIÓN DE PELIGROS GEOLÓGICOS POR DESLIZAMIENTO EN EL SECTOR MIRAFLORES, CASERÍO LA PRIMAVERA

Departamento San Martín
Provincia Mariscal Cáceres
Distrito Huicungo

ENERO
2022

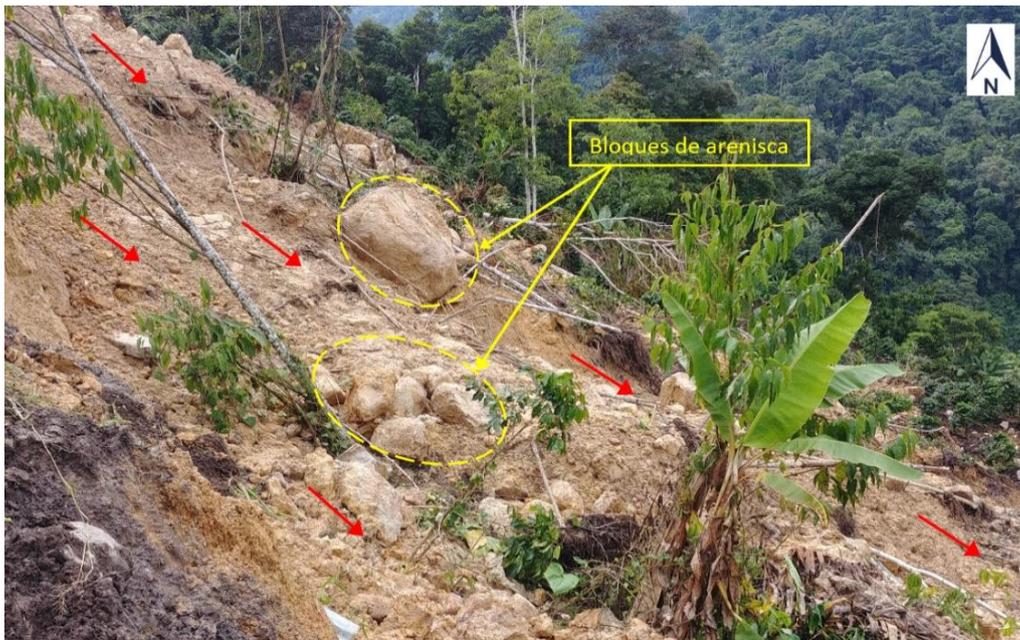
Constituidos por material polimíctico, ubicados en las márgenes de la quebrada Miraflores, compuesto por bloques de hasta 2 m de diámetro y gravas con clastos de hasta 2 cm (de areniscas y calizas); en una matriz de arenas limosas y arcillosas, su permeabilidad varía entre media a alta (figura 4 y 5).

Figura 4. En la parte alta se aprecia el depósito coluvial compuesto de clastos y bloques con tamaños que van desde los 2 cm. hasta 1 m.

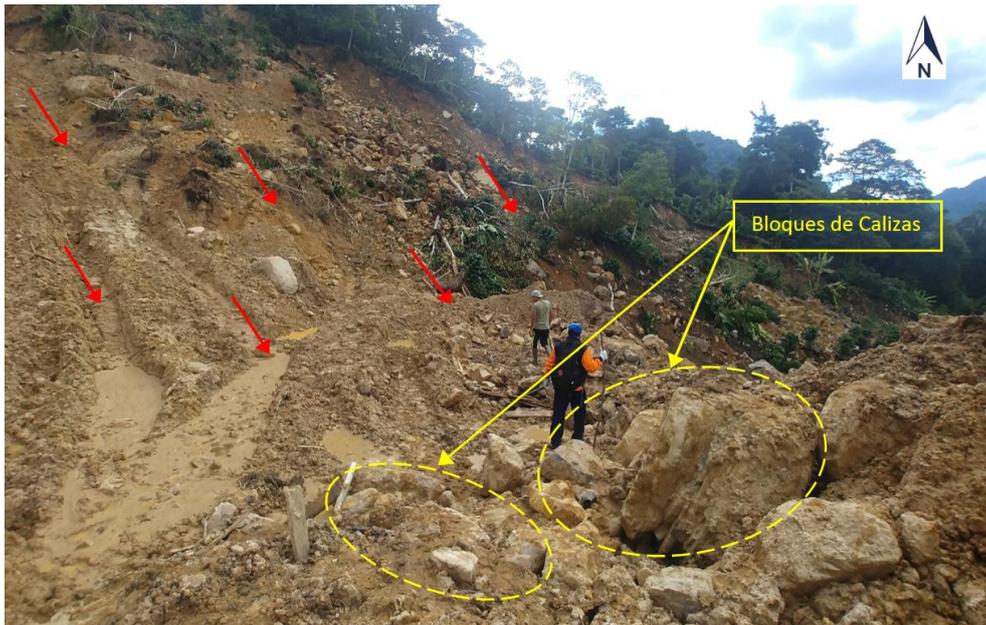
Figura 5. Material coluvial no consolidado en la parte media del deslizamiento.

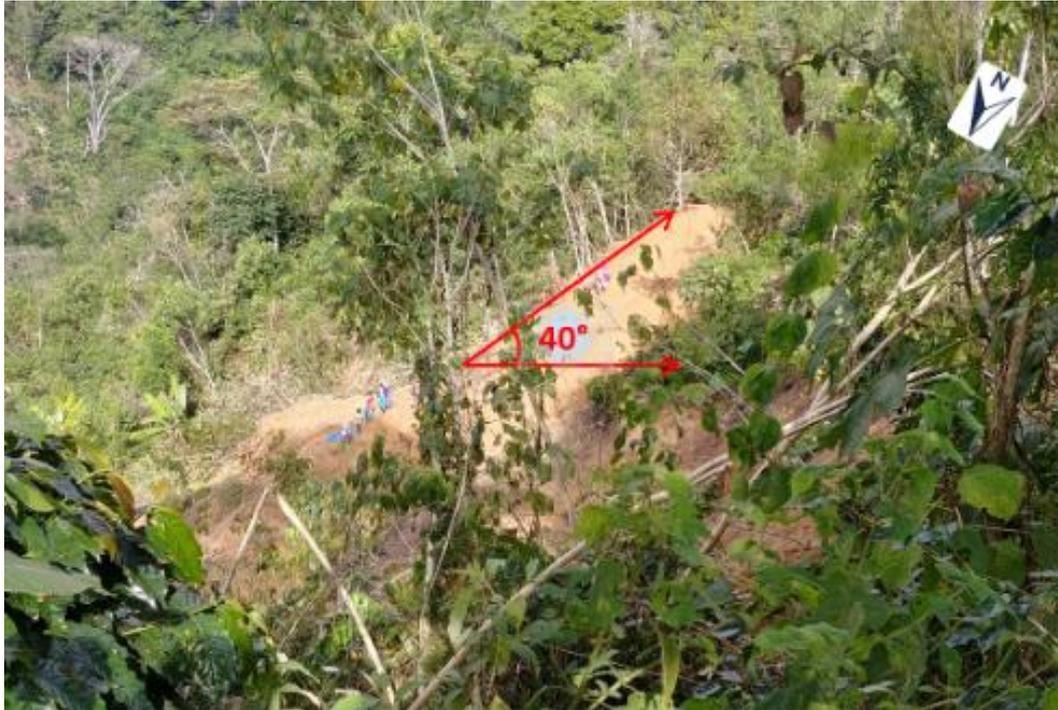
El relieve montañoso de la zona de estudio está Ubicada al suroeste de la zona evaluada. Muestran laderas de pendiente pronunciada a fuerte, generalmente las pendientes se encuentran por encima de los 30°, (figura 6).

Figura 6: Pendiente del terreno que oscila entre 25° y 40°, que favorece el desplazamiento de material.

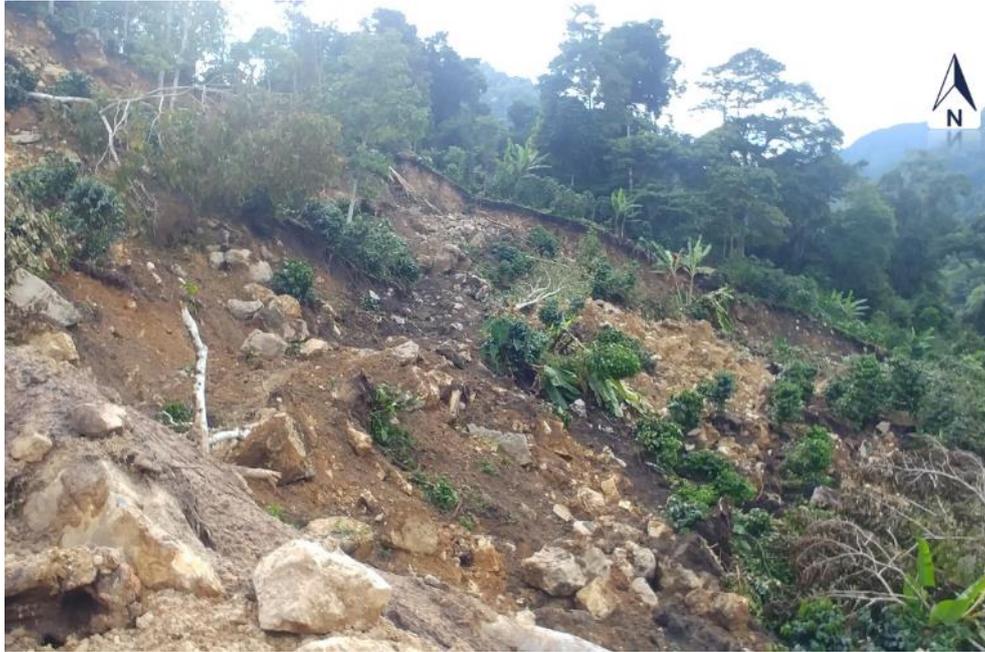
A través de las imágenes satelitales, fotos aéreas tomadas con dron y reconocimiento en campo, en el sector Miraflores se identificó un deslizamiento (figura 7), en el talud adyacente a la quebrada del mismo nombre, la corona principal se encuentra entre la cota 1200 - 1293 m s.n.m.

Figura 7. Se puede apreciar en el cuerpo del deslizamiento que se erradicó las especies nativas para ocuparlos por cultivos de café y plátano, probablemente sin implementación de drenajes adecuados, permitiendo el incremento de la saturación del terreno.

- c. Disminuir la carga del talud inestable con la construcción de banquetas, diseñadas por un especialista en geotecnia.
- d. La instalación de cultivos en las laderas, con nuevas especies deben estar orientadas por especialistas, de tal manera que se implementen sistemas de drenajes adecuados, para evitar la saturación de los terrenos y futuros deslizamientos.

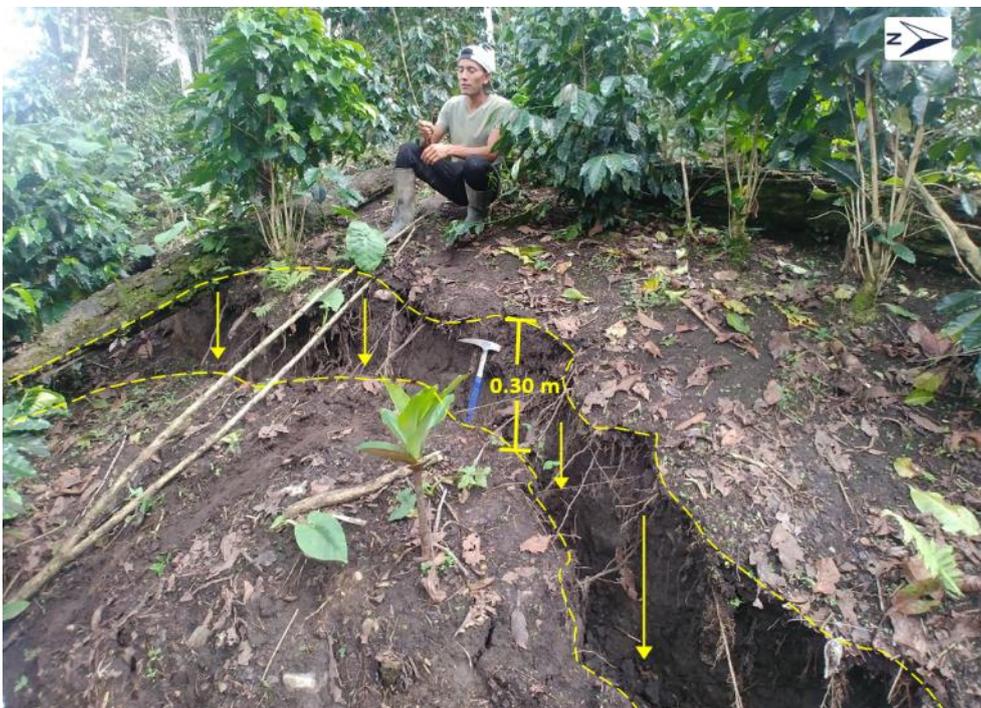
La velocidad del movimiento es rápida, presenta grietas dispersas en diferentes direcciones, con longitudes que varían entre los 10m a 65m, con una apertura que varía entre los 0.30 m hasta 1.3 m (figura 8 y 9); el movimiento presenta un comportamiento retrogresivo, con aparición de grietas sobre los escarpes principales.

Figura 8. Grieta con desplazamiento vertical de 30 centímetros, en la parte posterior del deslizamiento.

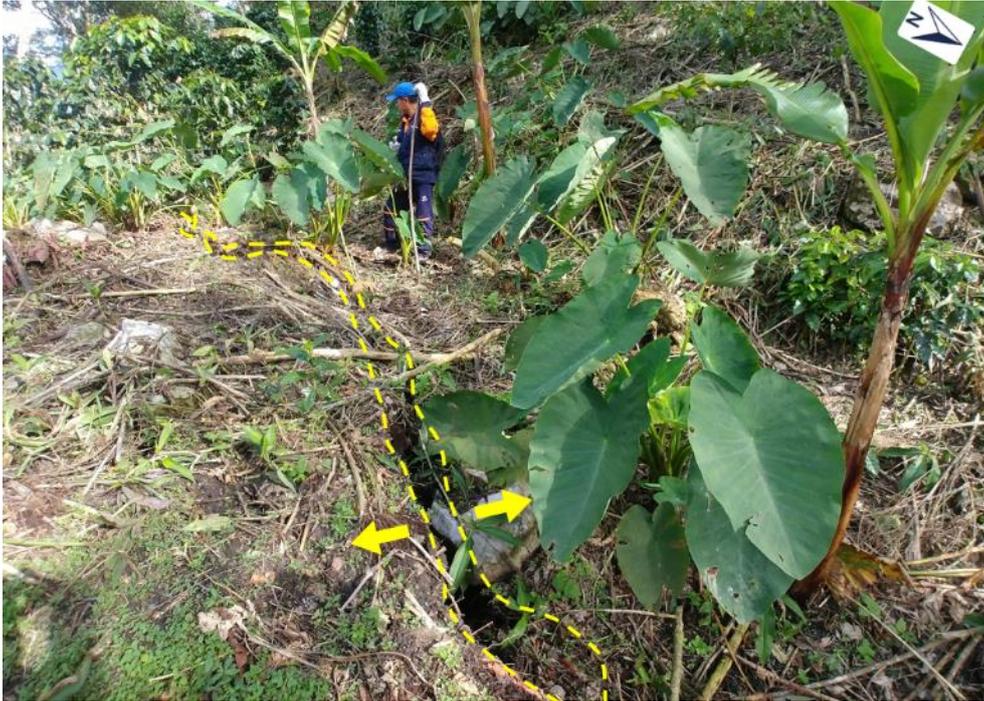
Figura 9. Grieta con longitud mayor a los 10 m, se ubica en la parte posterior de la escarpa principal.

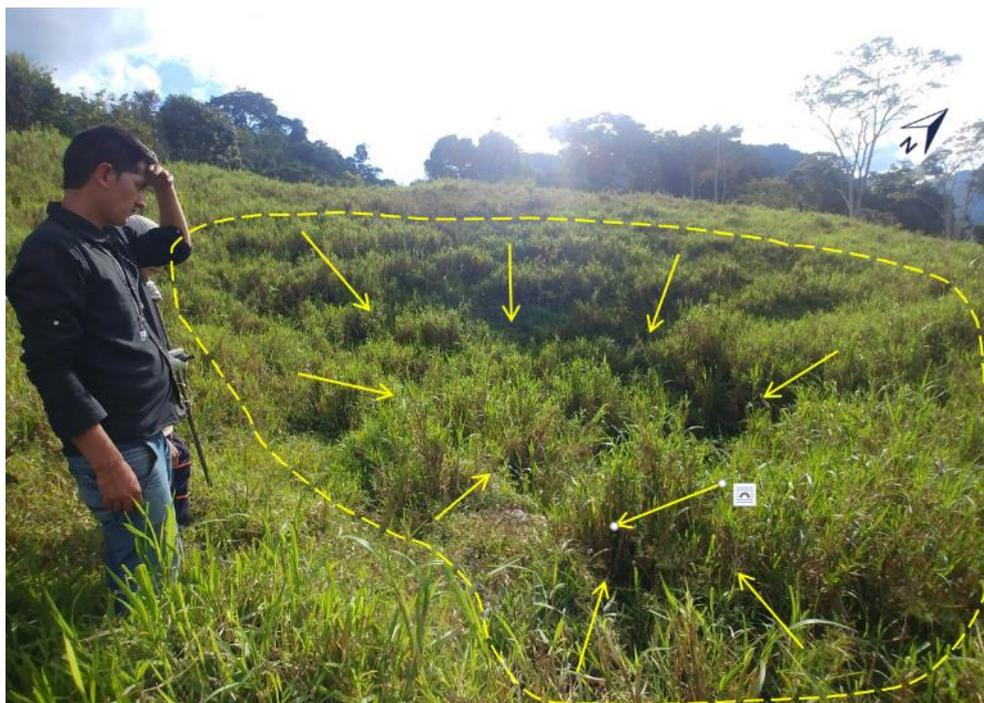
En la parte superior al evento se encontró dos dolinas, según versión de los moradores de la zona, el agua de escorrentía se pierde dentro de la misma, con el comportamiento de un sumidero (figura 10 y 11).

Figura 10. Hundimiento en la parte posterior al deslizamiento, comportamiento de un sumidero.

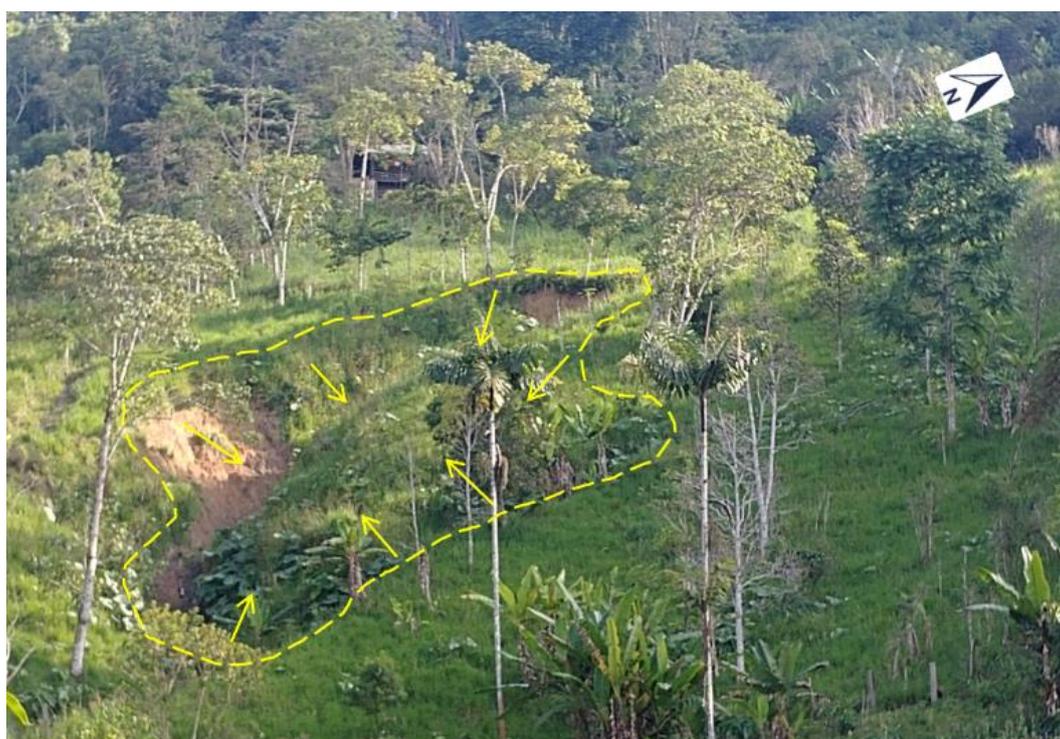
Figura 11: Hundimiento en la parte posterior al deslizamiento, se puede apreciar la erradicación de las especies nativas.

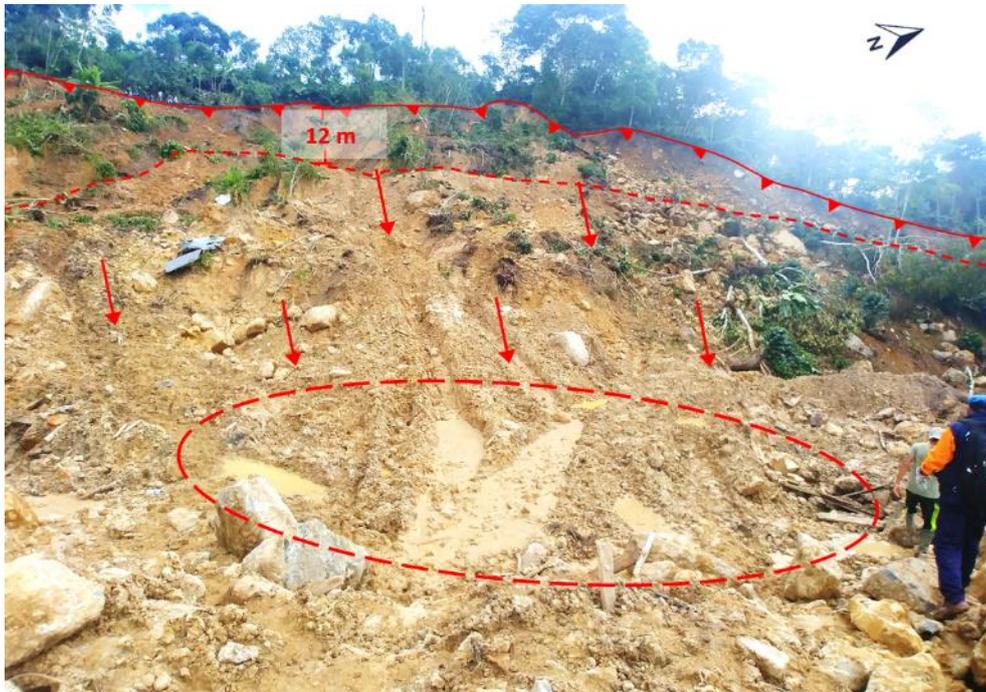
- d) Desnivel entre la escarpa y el pie: 70 m.
- e) Superficie de rotura: Rotacional.
- f) Salto principal o desplazamiento vertical (DV): de 12 m (figura 12 y 13).

Figura N° 12. Se puede observar la surgencia de agua dentro del cuerpo deslizado, indicativo que los suelos se encuentran totalmente saturados.

- a. Construir una zanja de coronación, un sistema de drenaje, evitando el ingreso de las aguas de escorrentía al cuerpo del deslizamiento, derivándolas hacia la quebrada.

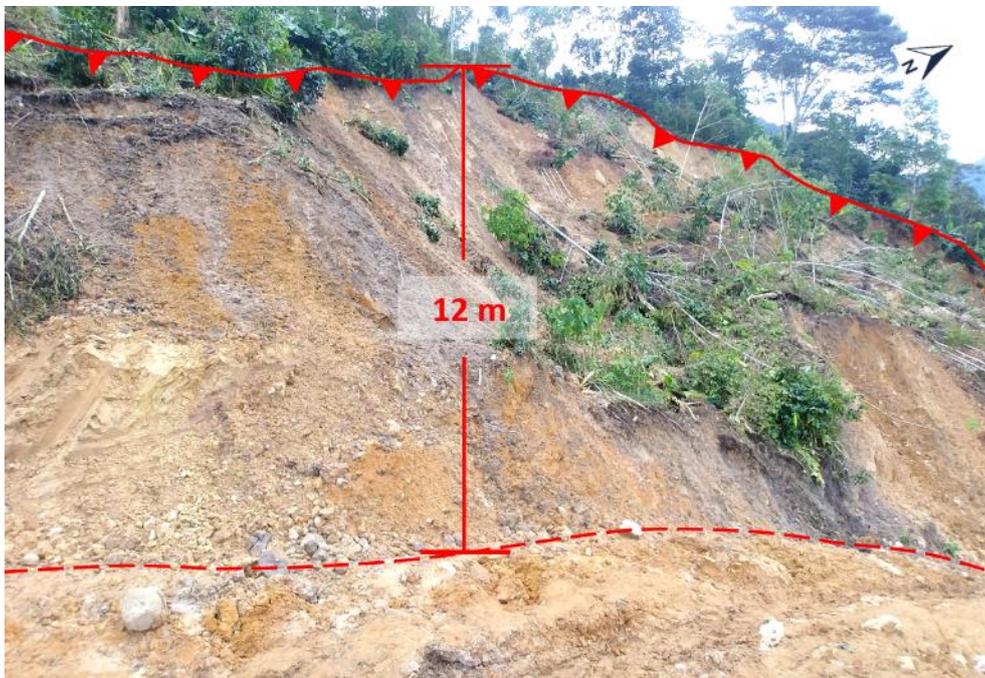
Figura N° 13. Escarpe principal, se evidencia una altura de 12 metros.

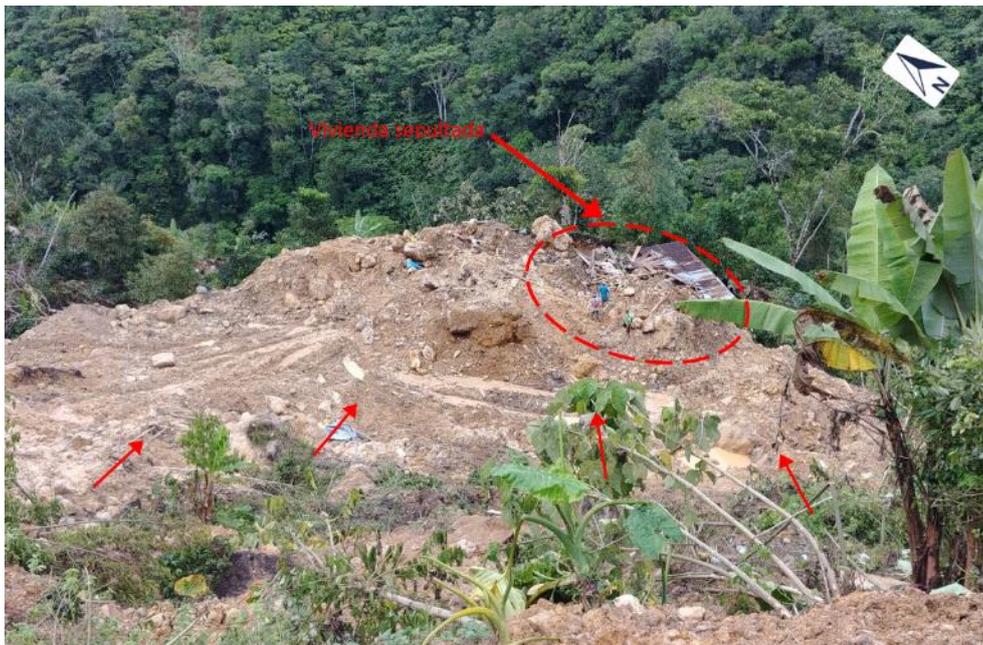
- a) Afectó 1 vivienda, en la cual fallecieron 4 personas.
- b) Afectó 1 ha con cultivos de café.

Figura N° 8. Vivienda sepultada a consecuencia del deslizamiento.

- e. Es necesario el monitoreo constante del avance del deslizamiento, si se evidencia el avance del mismo, se tendrá que realizar la reubicación de la vivienda ubicada en la parte posterior al deslizamiento activo.
